Nr zlecenia DEKRA: PKOL(W)/LODZ/18029/25/03/12  
Nr zlecenia/szkody: 24/005629  
Data zlecenia: 12-03-2025

**DEKRA Polska - Centrala**  
02-673 Warszawa, ul. Konstruktorska 12A

| Model | Transit Connect 1.5 EcoBlue Euro 6 1498ccm - 100KM |
| Nr rejestracyjny | TK219EG |

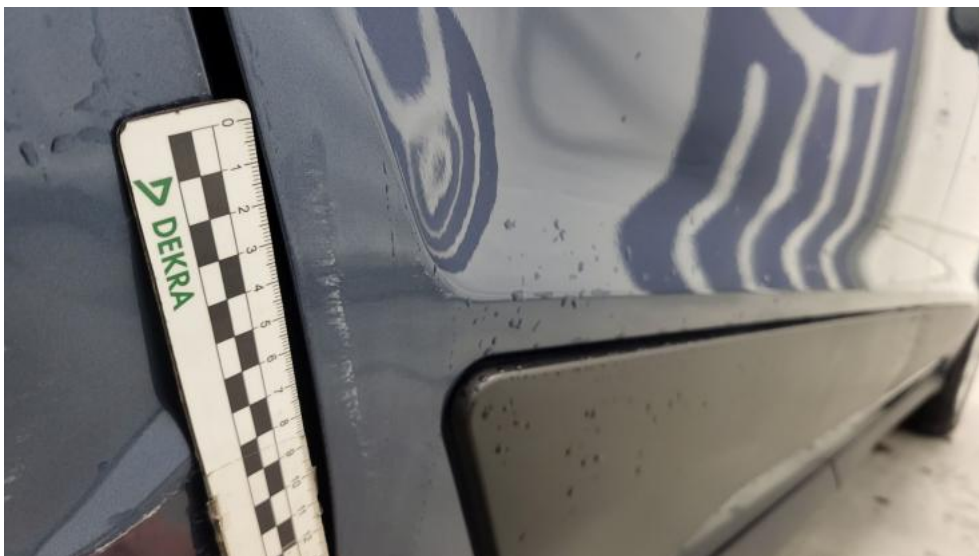
**Fot. 34.**  
Drzwi tylne P - Rysa/odprysk 1

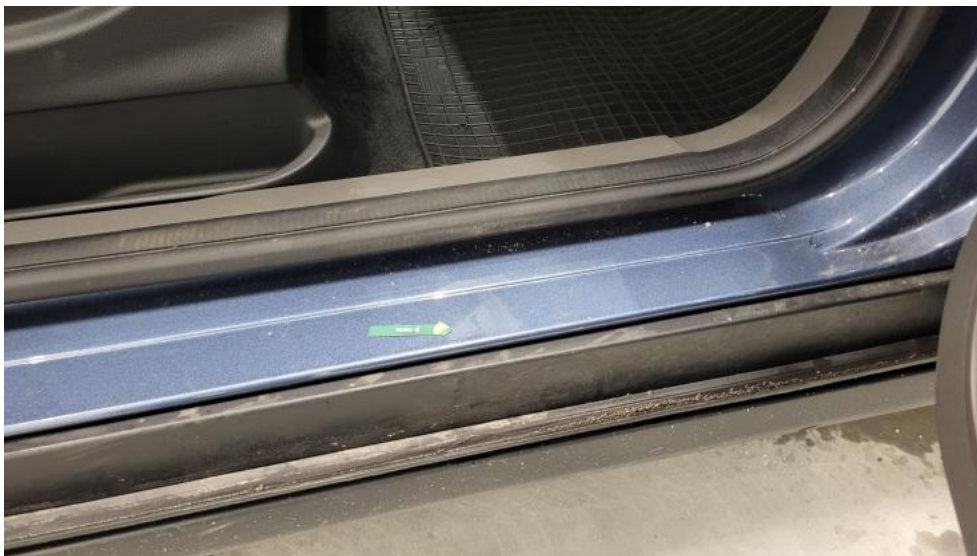
**Fot. 35.**

Próg P - Wgniecenie/odkształcenie 1

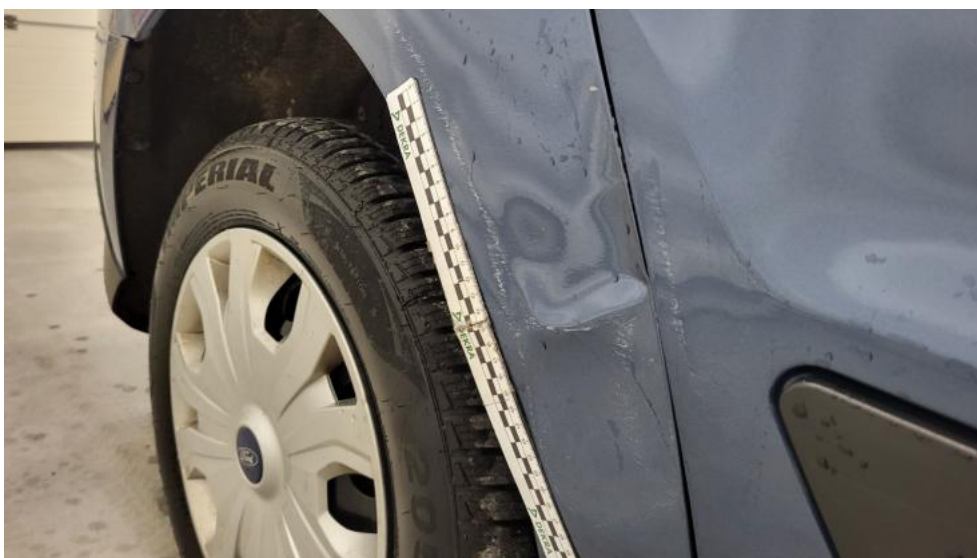
**Fot. 36.**

Ścianka tylna P / Ścianka boczna P - Rysa/odprysk 1

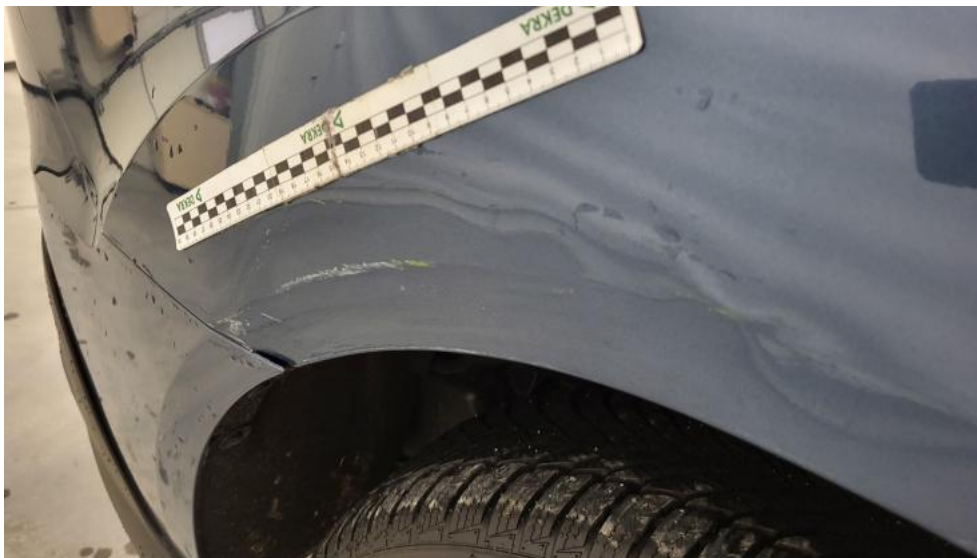
**Fot. 37.**

Błotnik tylny P / Ściana boczna P - Rysa/odprysk 2

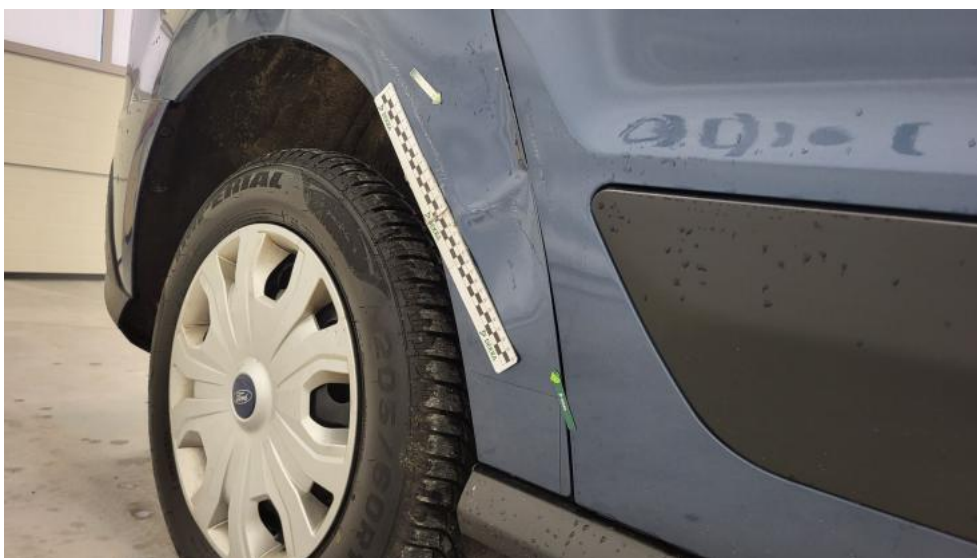
**Fot. 38.**

Błotnik tylny P / Ściana boczna P - Wgniecenie/odkształcenie 1

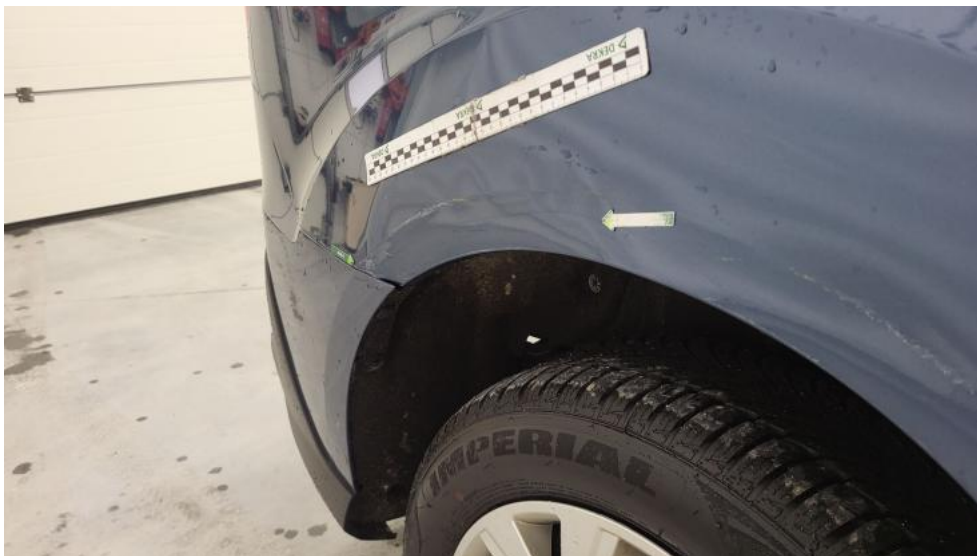
**Fot. 39.**

Błotnik tylny P / Ściana boczna P - Wgniecenie/odkształcenie 2

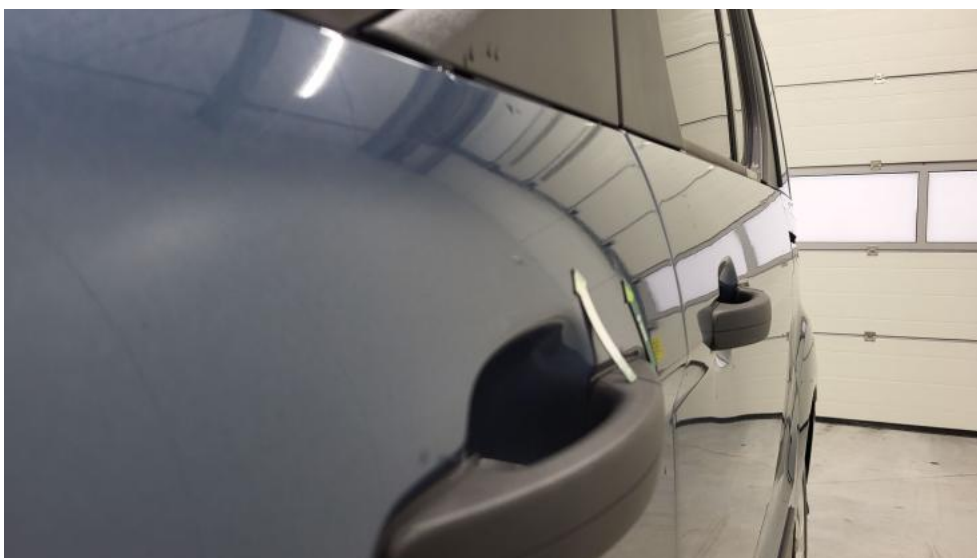
**Fot. 40.**

Drzwi przed L - Wgniecenie/odkształcenie 1

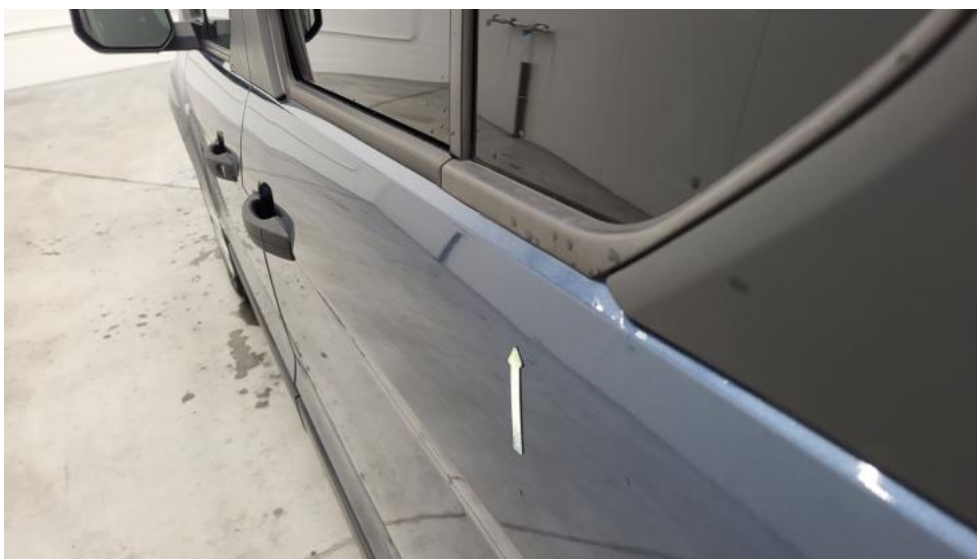
**Fot. 41.**

Drzwi tylne L - Wgniecenie/odkształcenie 1

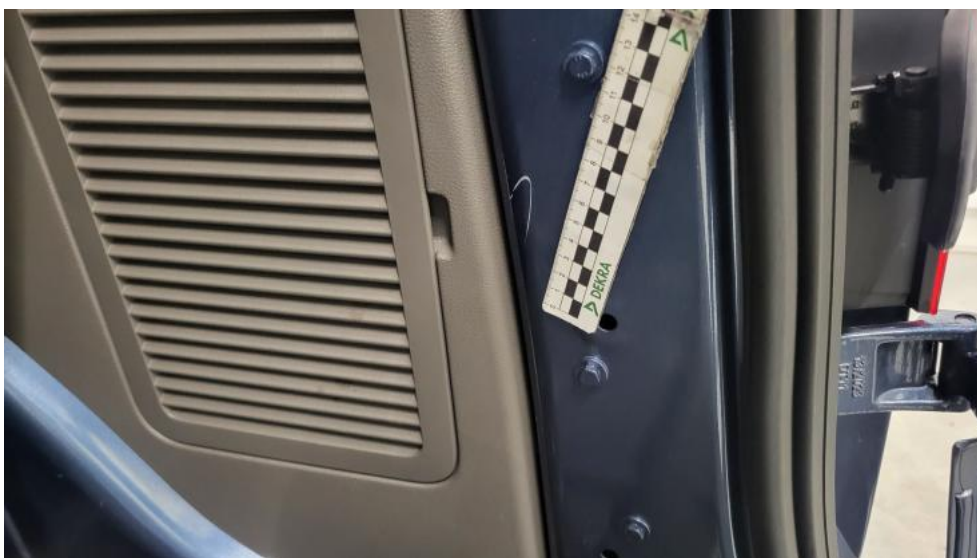
**Fot. 42.**

Ściana prawa - Rysa/odprysk 1
