Nr zlecenia DEKRA: PKOL(W)/LODZ/93647/24/12/04  
Nr zlecenia/szkody: 22/006093  
Data zlecenia: 04-12-2024

**Dane pojazdu**

Grupa obiektów (Eurotax)	samochody osobowe
Kod EC (Eurotax)	0147896
Producent	BMW
Model	Seria 1 [F40] 19-24
Typ/wersja	118i M Sport aut
Rodzaj nadwozia	hatchback
Liczba drzwi/liczba miejsc	5/5
Masa własna [kg]	1320
Dopuszczalna masa całkowita [kg]	1870
Rozstaw osi 1/2	2670
Rodzaj silnika	z zapłonem iskrowym
Układ oczyszczana spalin	GPF
Pojemność silnika [ccm]	1499
Moc silnika [KM/kW]	136/100
Skrzynia biegów	automatyczna
Nr rejestracyjny	PK0913N
VIN	WBA7K310407K74993
Data 1. rejestracji	26-05-2022
Data nast. bad. techn.	26-05-2025
Rok produkcji	2022 (rok produkcji został zweryfikowany z zewnętrzną bazą danych)
Stan licznika [km]	71 914 (odczytany)
Kolor nadwozia/rodzaj powłoki	biały/UNI

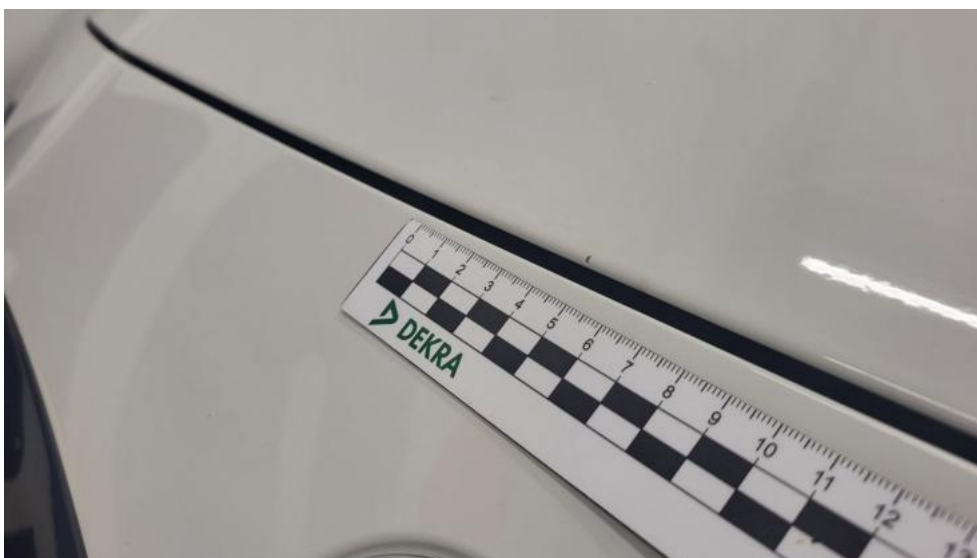
**Fot. 40.**  
Pokrywa komory silnika - Rysa/odprysk 1

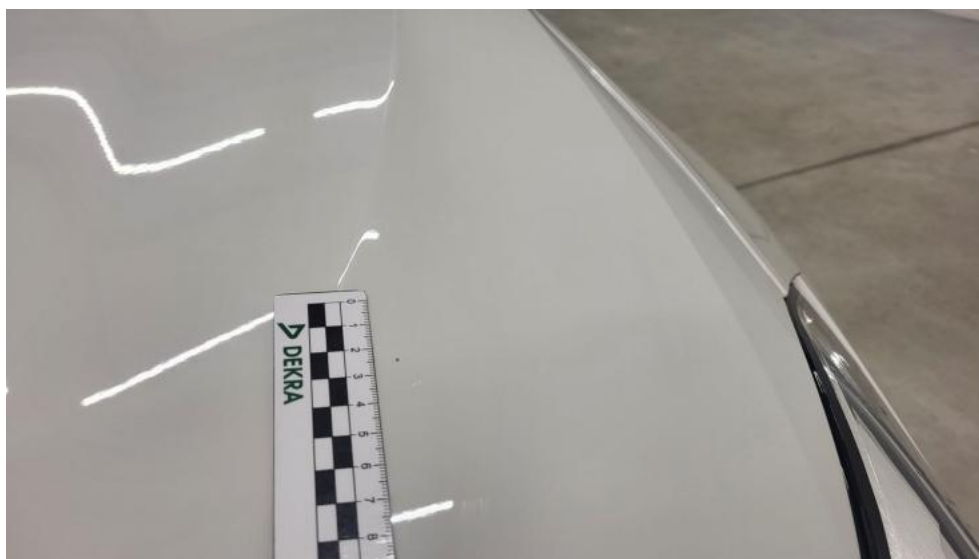
**Fot. 41.**  
Pokrywa komory silnika - Rysa/odprysk 2

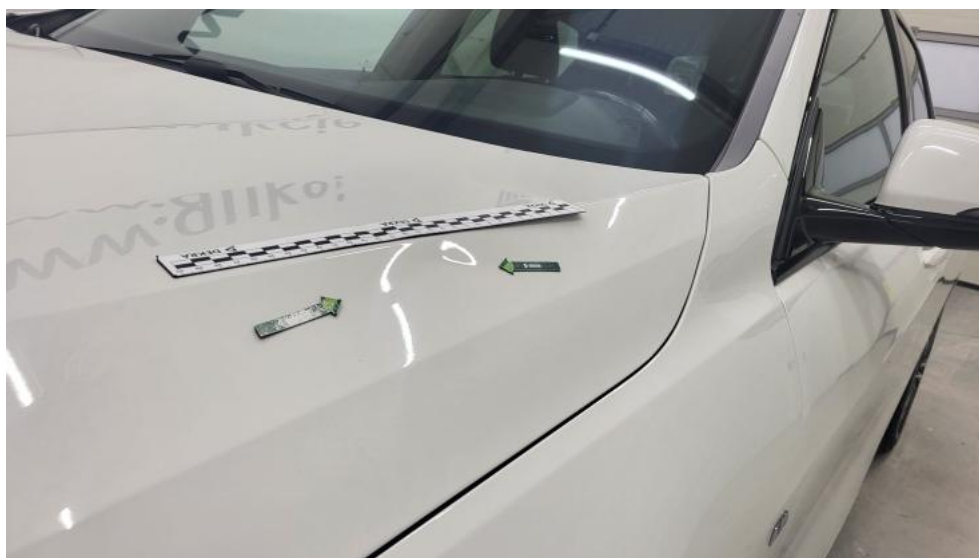
**Fot. 42.**  
Pokrywa komory silnika - Wgniecenie/odkształcenie 1

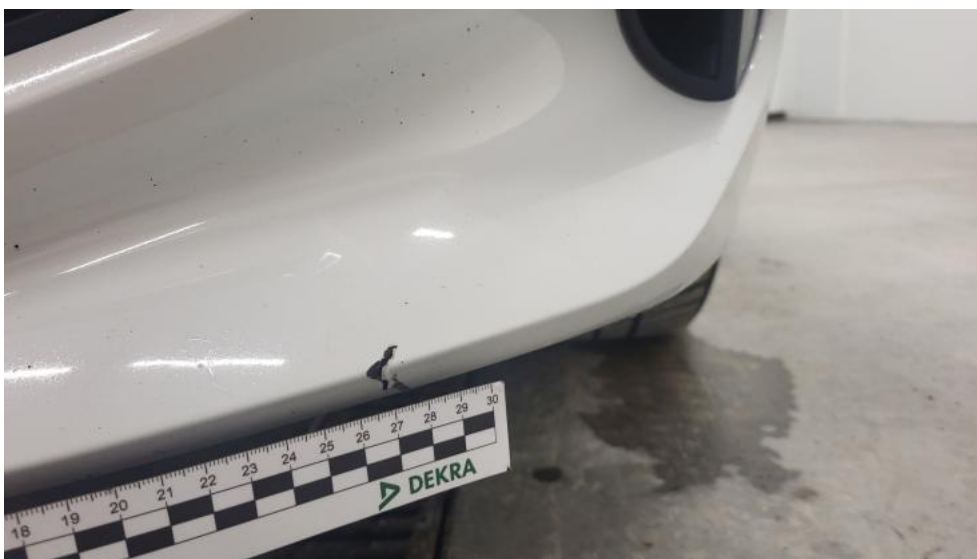
**Fot. 43.**  
Zderzak - Rysa/odprysk 1

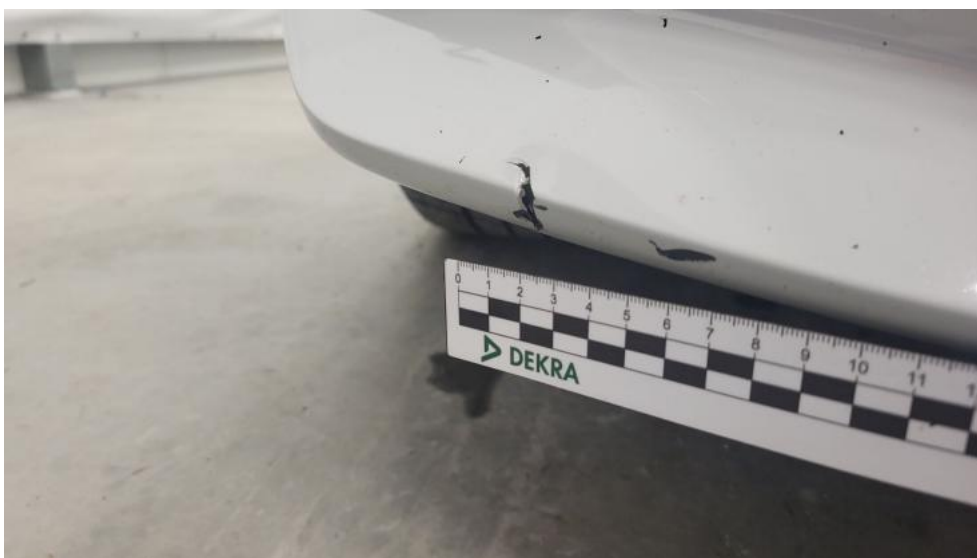
**Fot. 44.**  
Zderzak - Rysa/odprysk 2

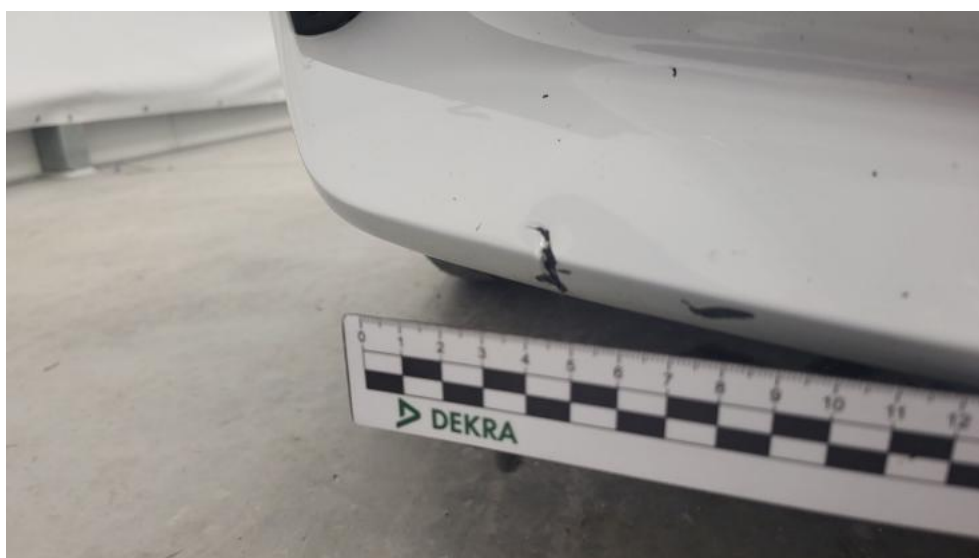
**Fot. 46.**  
Zderzak - Wgniecenie/odkształcenie 1

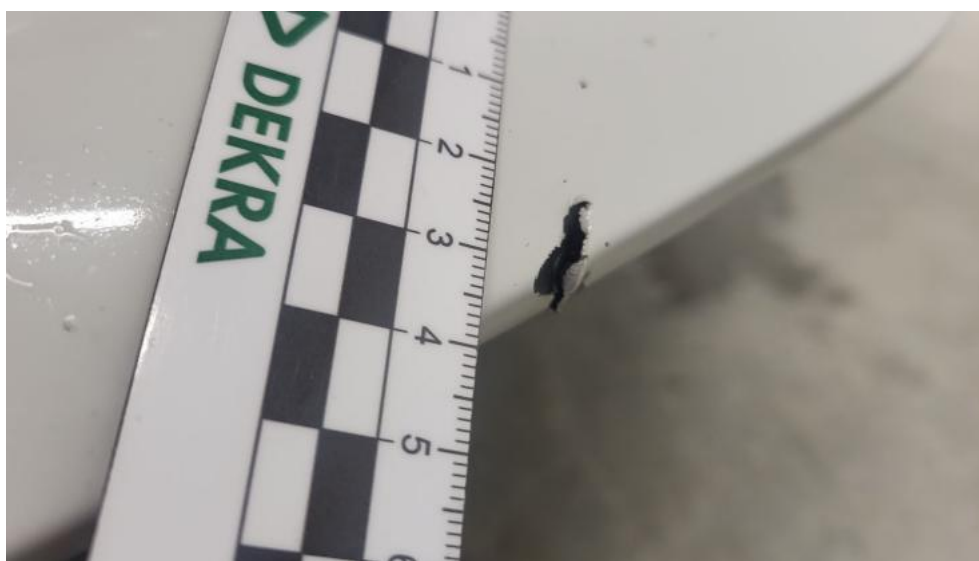
**Fot. 47.**  
Zderzak - Pęknięcie/rozerwanie 1

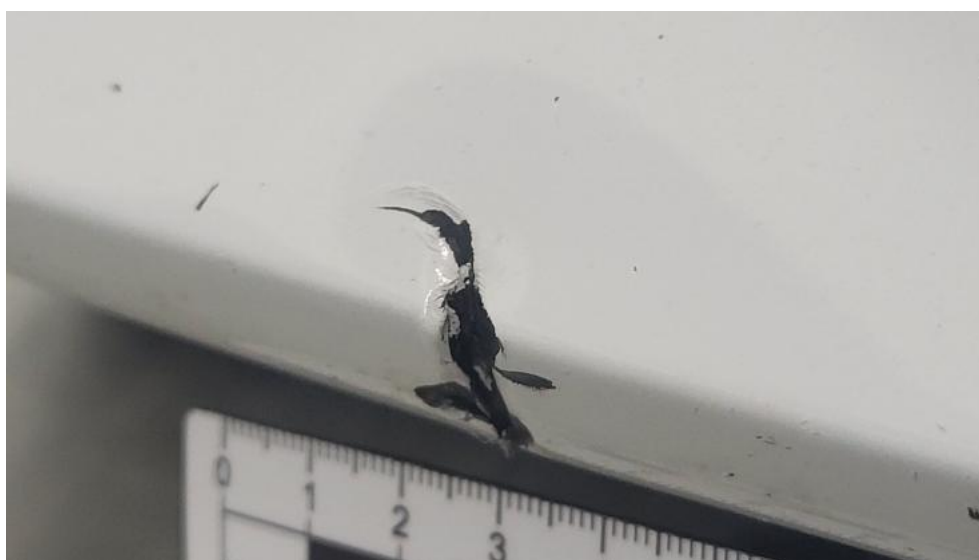
**Fot. 48.**  
Zderzak - Pęknięcie/rozerwanie 2

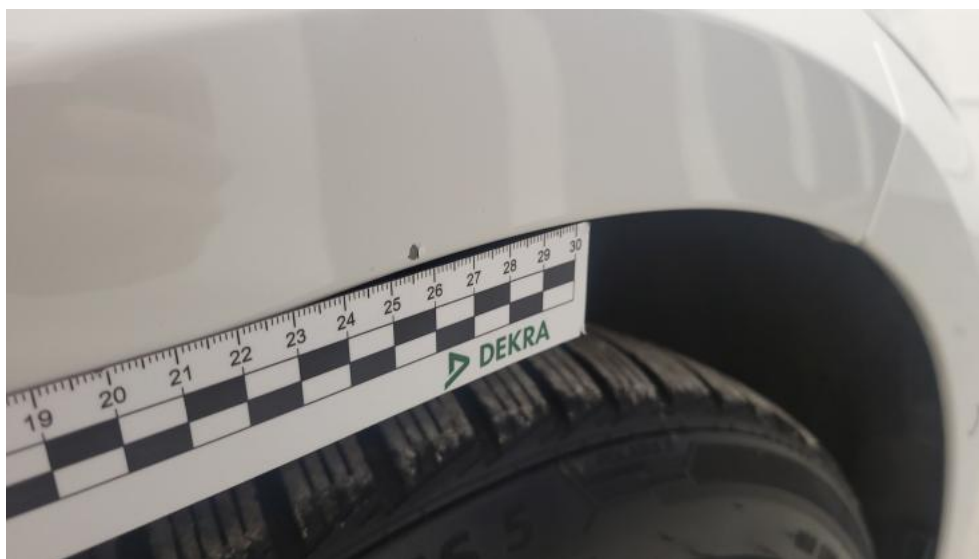
**Fot. 49.**

Błotnik przedni P - Rysa/odprysk 1

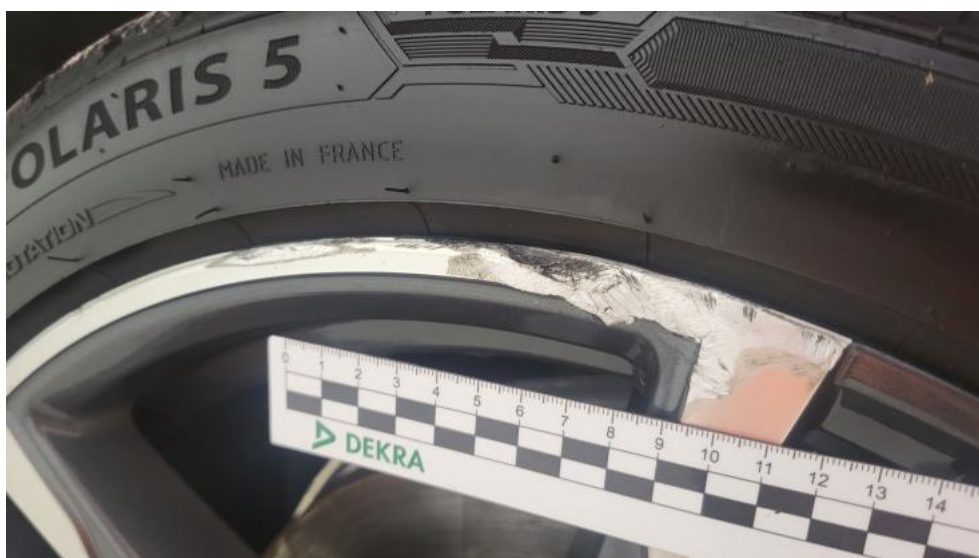
**Fot. 50.**

Felga aluminiowa przednia P - Rysa/odprysk 1

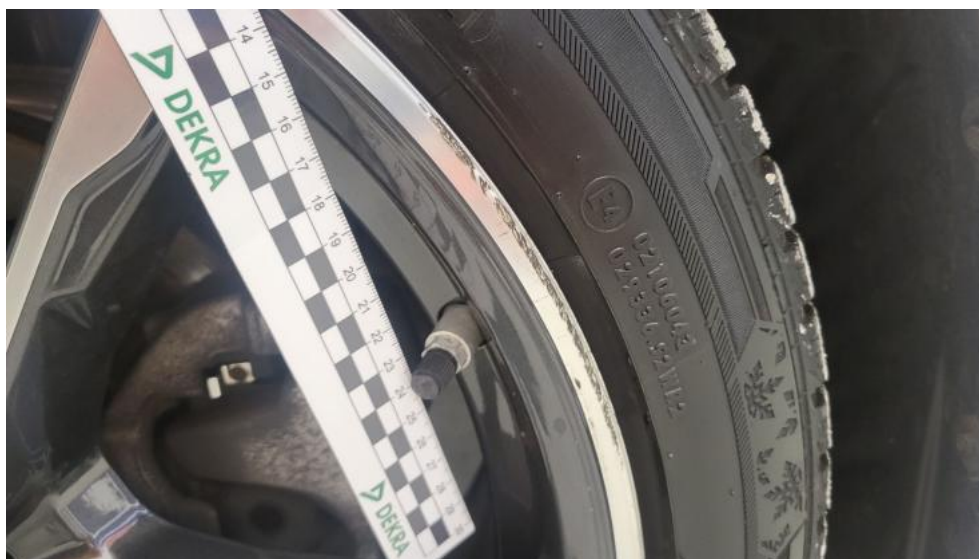
**Fot. 51.**  
Felga aluminiowa przednia P - Rysa/odprysk 2

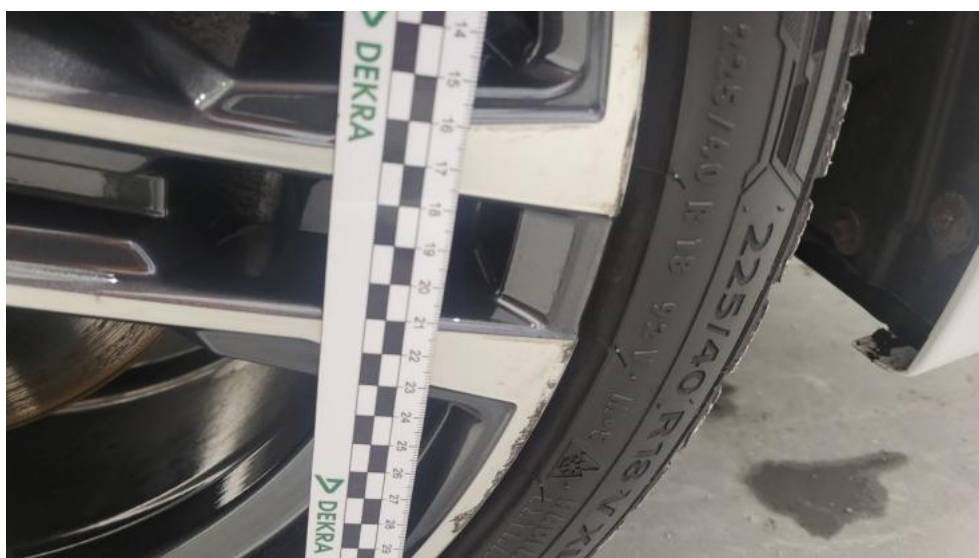
**Fot. 52.**  
Felga aluminiowa przednia P() - Rysa/odprysk 3

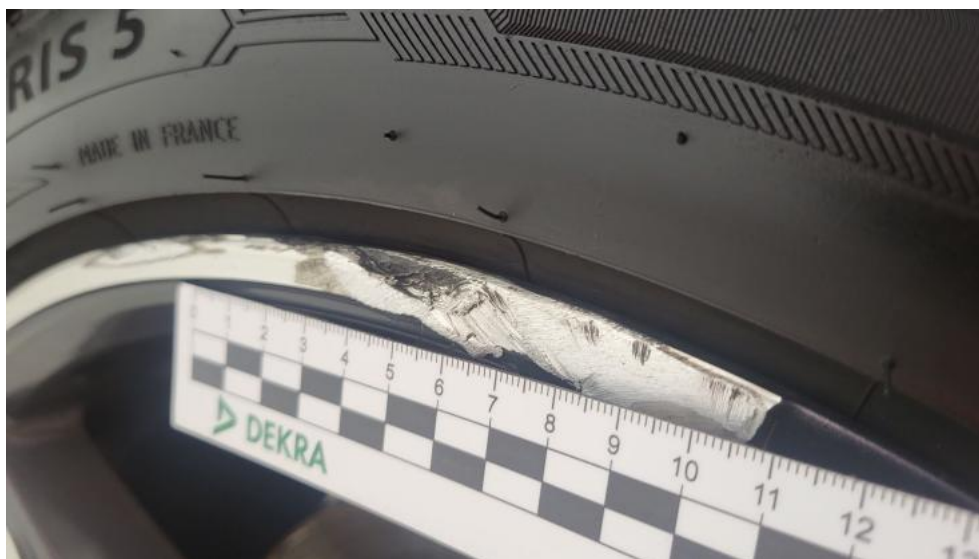
**Fot. 53.**  
Felga aluminiowa przednia P - Wgniecenie/odkształcenie 1

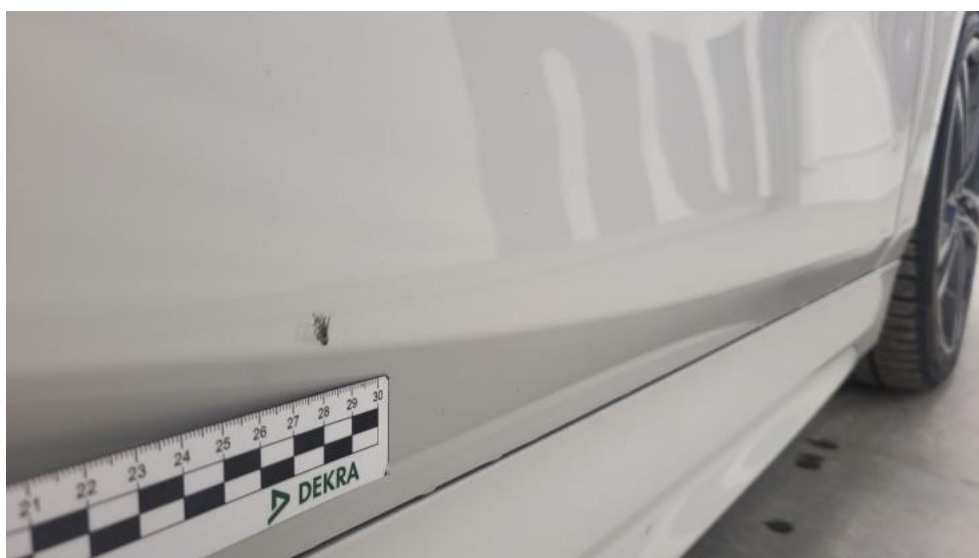
**Fot. 54.**  
Drzwi przednie P - Rysa/odprysk 1

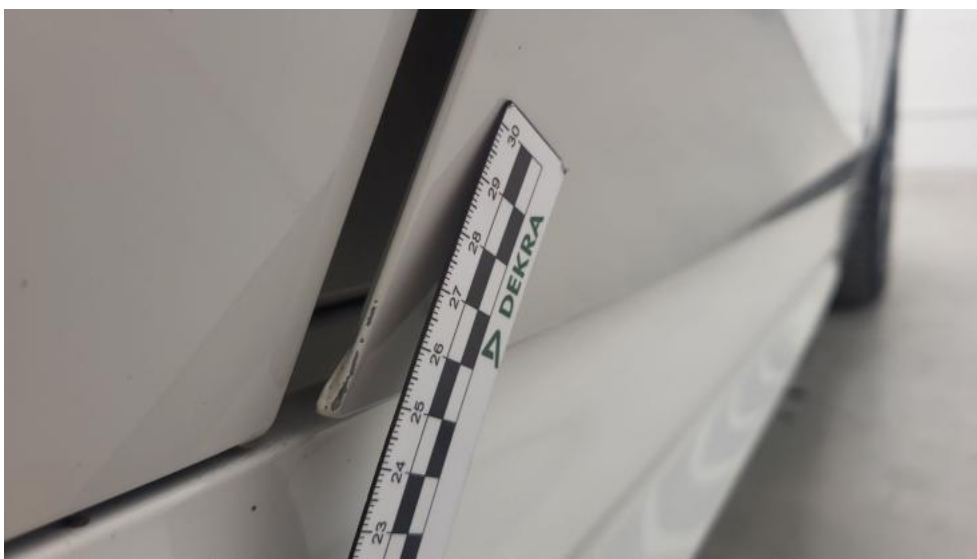
**Fot. 55.**  
Drzwi przednie P - Rysa/odprysk 2

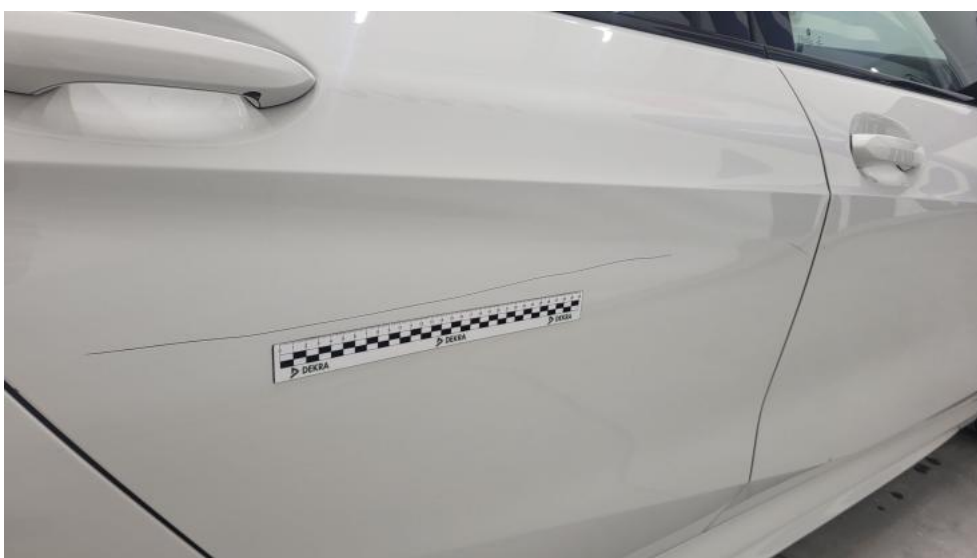
**Fot. 56.**  
Drzwi tylne P - Rysa/odprysk 1

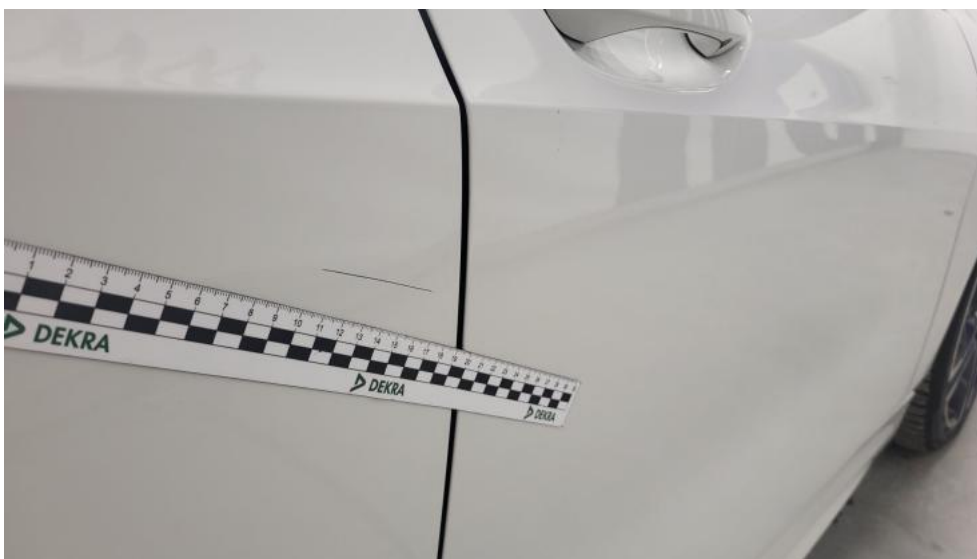
**Fot. 57.**  
Drzwi tylne P - Rysa/odprysk 2

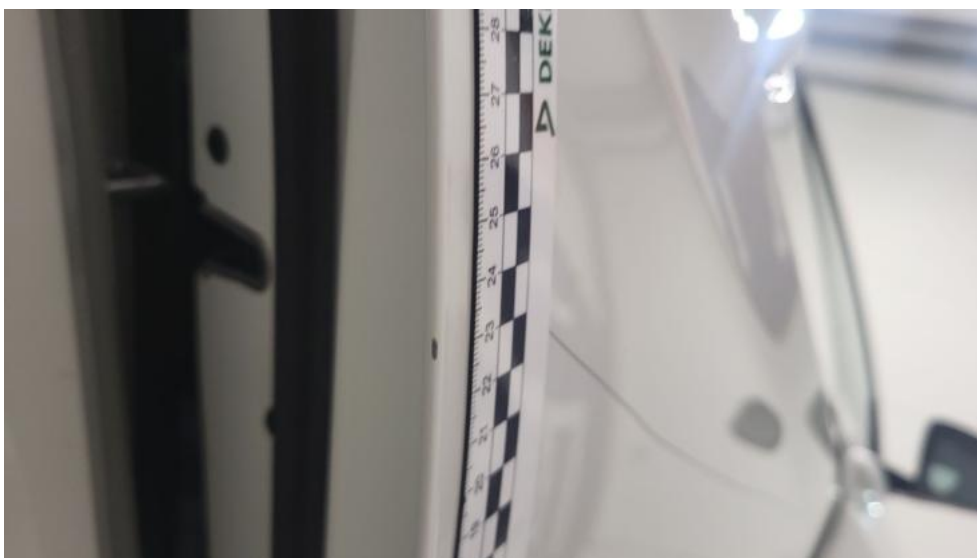
**Fot. 58.**  
Drzwi tylne P() - Rysa/odprysk 3

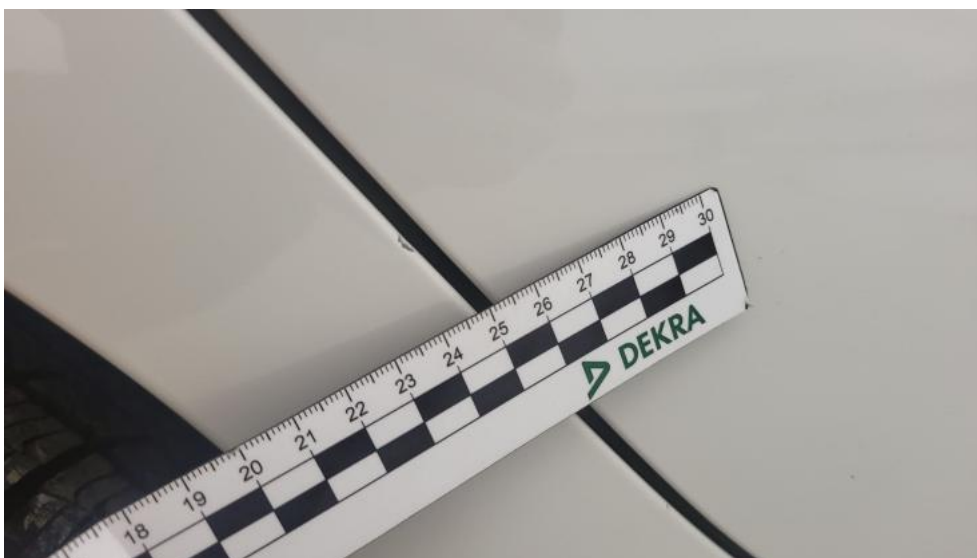
**Fot. 60.**  
Błotnik tylny P / Ściana boczna P - Rysa/odprysk 1

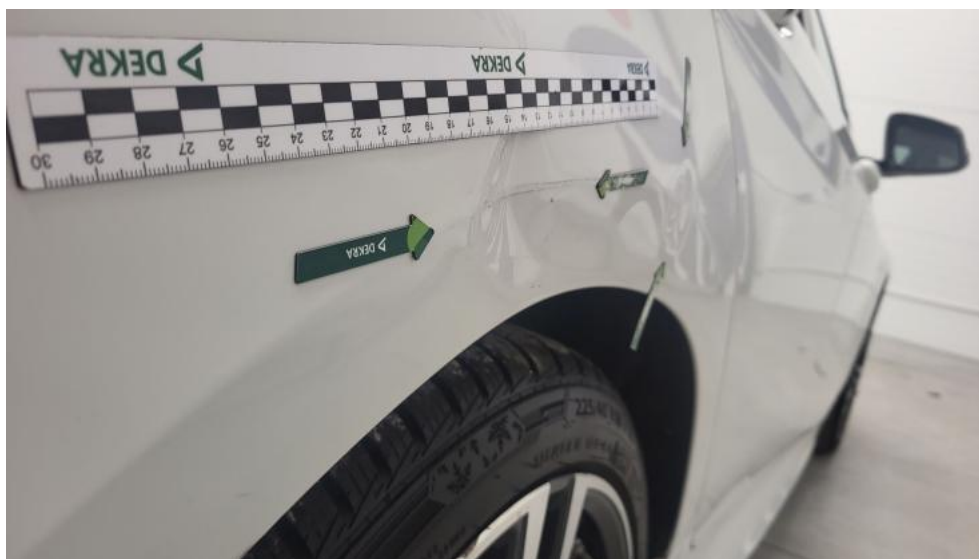
**Fot. 61.**  
Błotnik tylny P / Ściana boczna P - Wgniecenie/odkształcenie 1

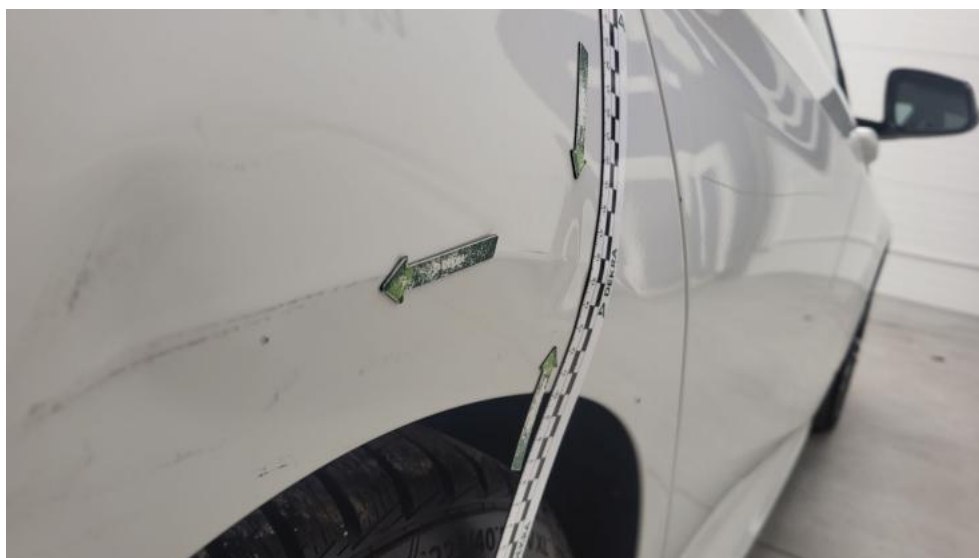
**Fot. 62.**  
Błotnik tylny P / Ściana boczna P - Wgniecenie/odkształcenie 2

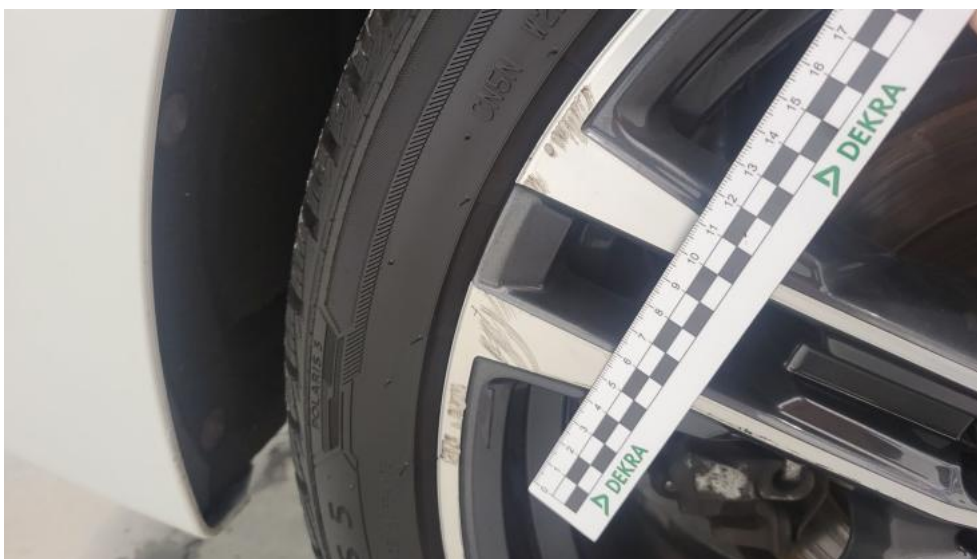
**Fot. 63.**  
Felga aluminiowa tylna P - Rysa/odprysk 1

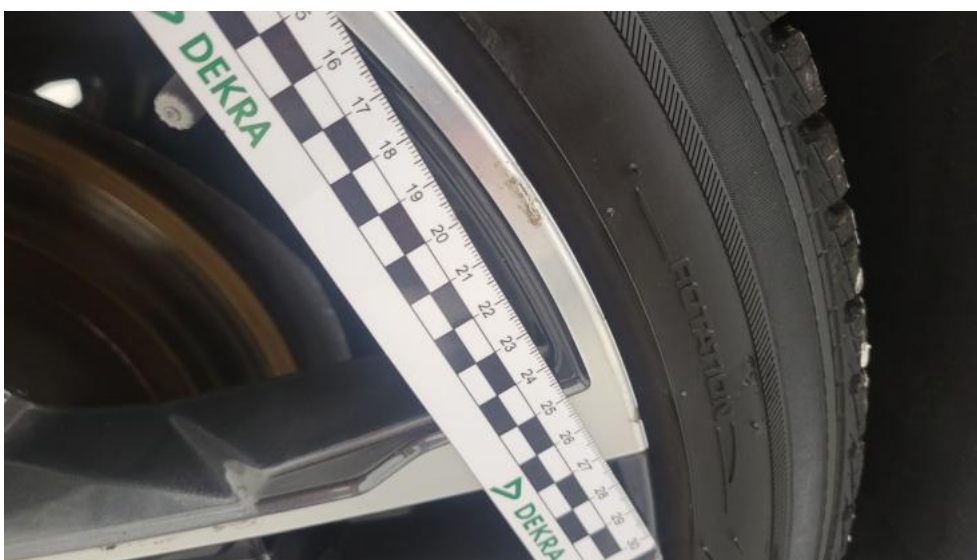
**Fot. 64.**  
Felga aluminiowa tylna P - Rysa/odprysk 2

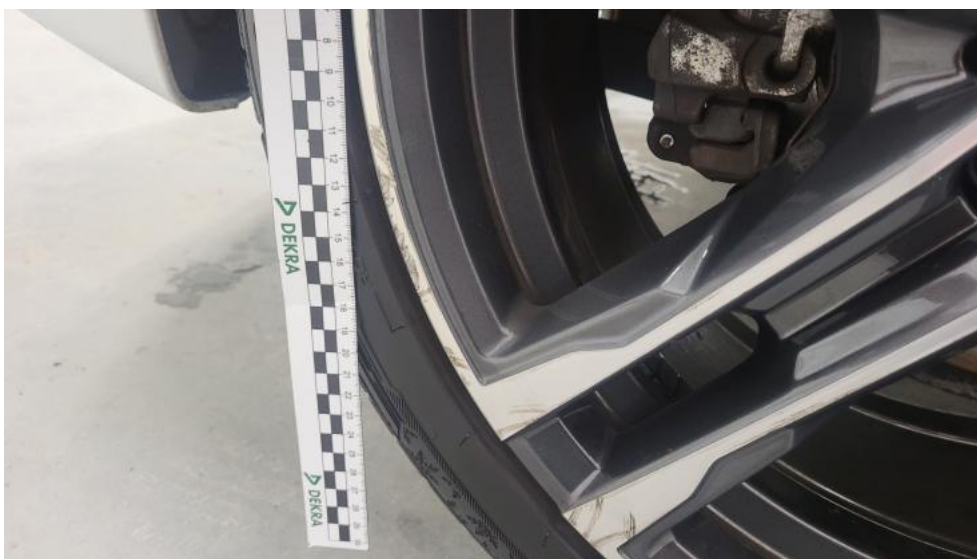
**Fot. 65.**  
Felga aluminiowa tylna P() - Rysa/odprysk 3

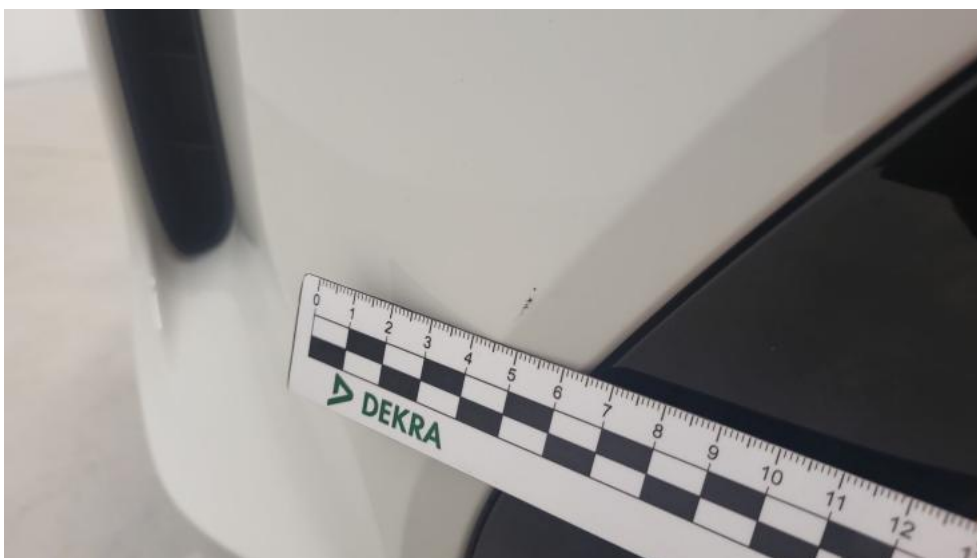
**Fot. 66.**  
Zderzak tylny - Rysa/odprysk 1

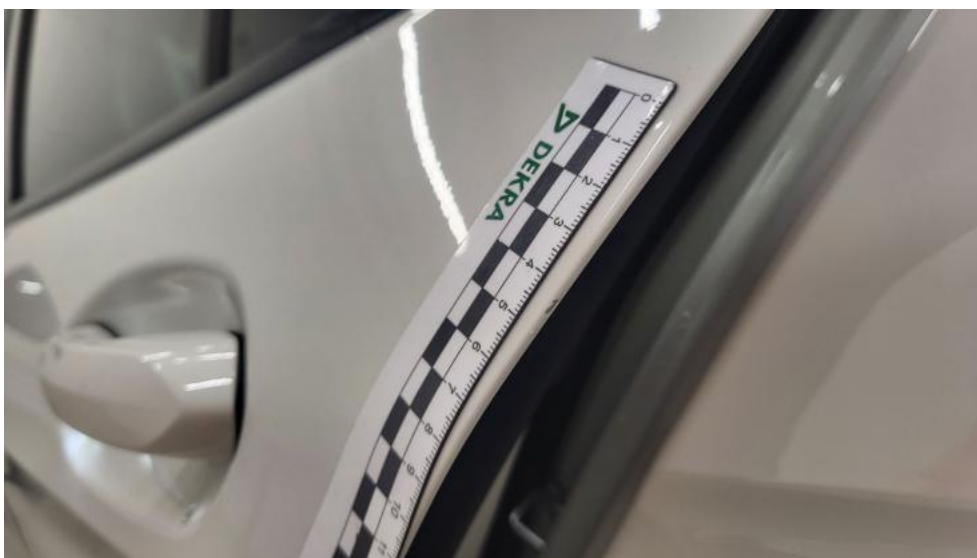
**Fot. 68.**

Drzwi tylne L - Rysa/odprysk 1

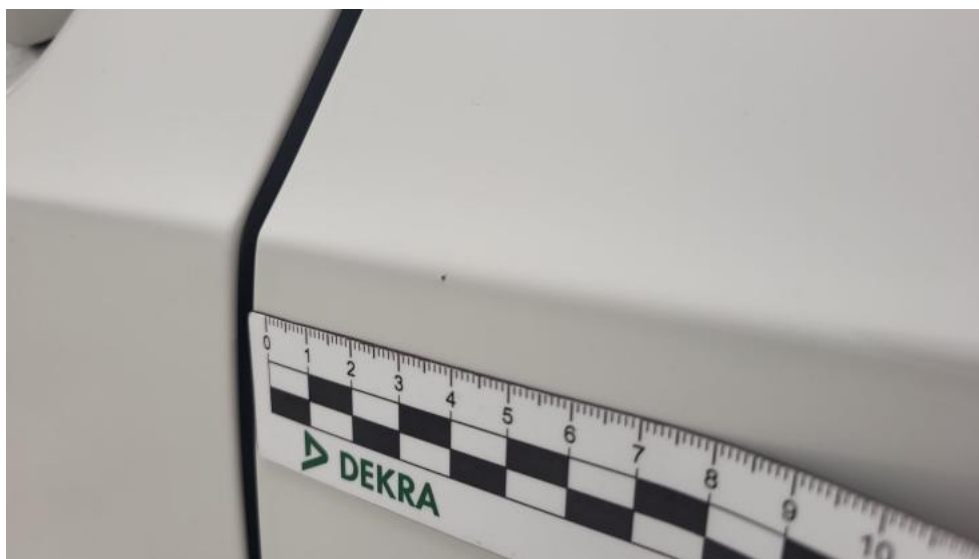
**Fot. 69.**  
Drzwi tylne L - Rysa/odprysk 2

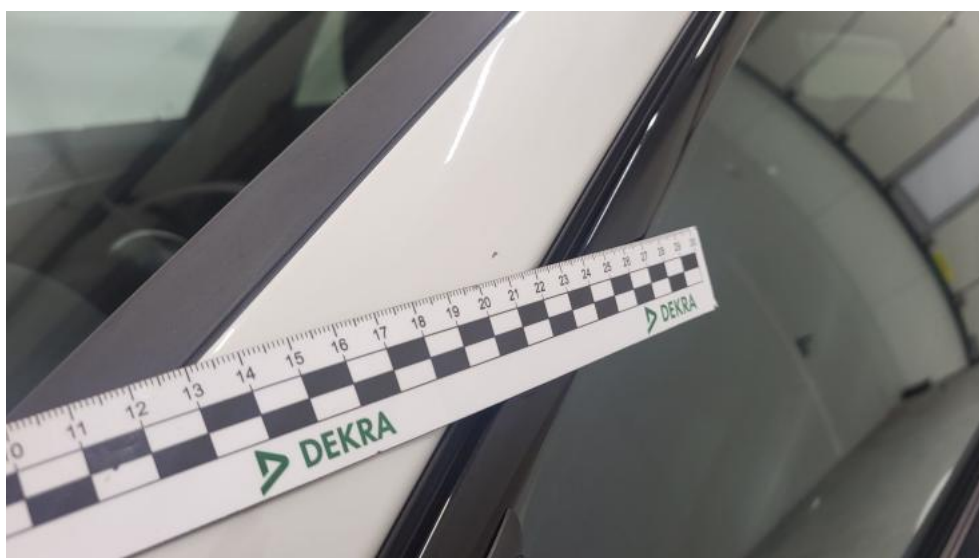
**Fot. 70.**  
Słupek przedni L - Rysa/odprysk 1

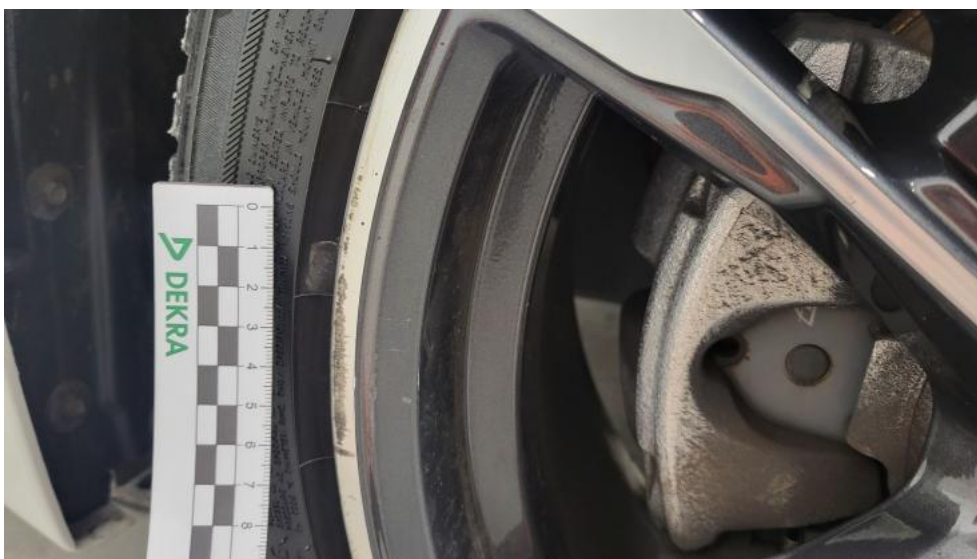
**Fot. 73.**  
Felga Aluminiowa przednia L - Rysa/odprysk 2

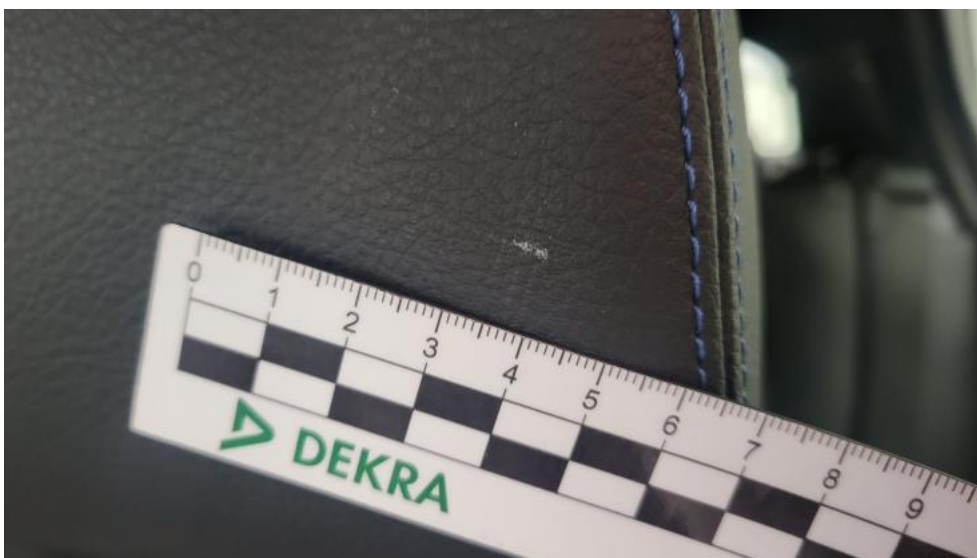
**Fot. 74.**  
Zaglówek fotela prz. L - Rysa/odprysk 1
