Nr zlecenia DEKRA: PKOL(W)/LODZ/77086/26/08/18  
Nr zlecenia/szkody: 21/044118  
Data zlecenia: 18-08-2026

**Dane pojazdu**

| Producent | OPEL |
| Model | Corsa F Hatchback 19-23 |

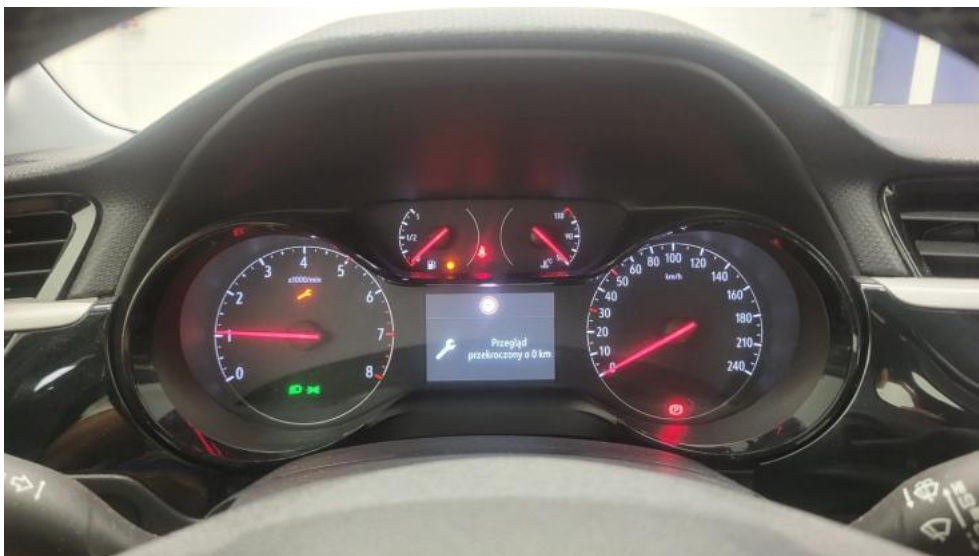
Aktywne kontrolki. Aktywna kontrolka serwisu. Informacja przekroczony przebieg od 0km.

**Fot. 24.**  
Zestaw wskaźników - serwis

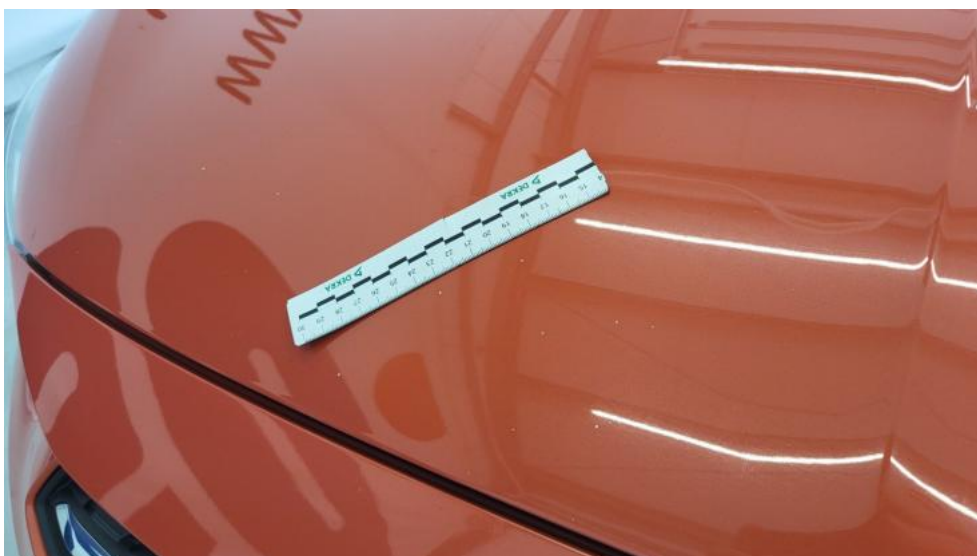
**Fot. 40.**  
Pokrywa komory silnika - Rysa/odprysk 1

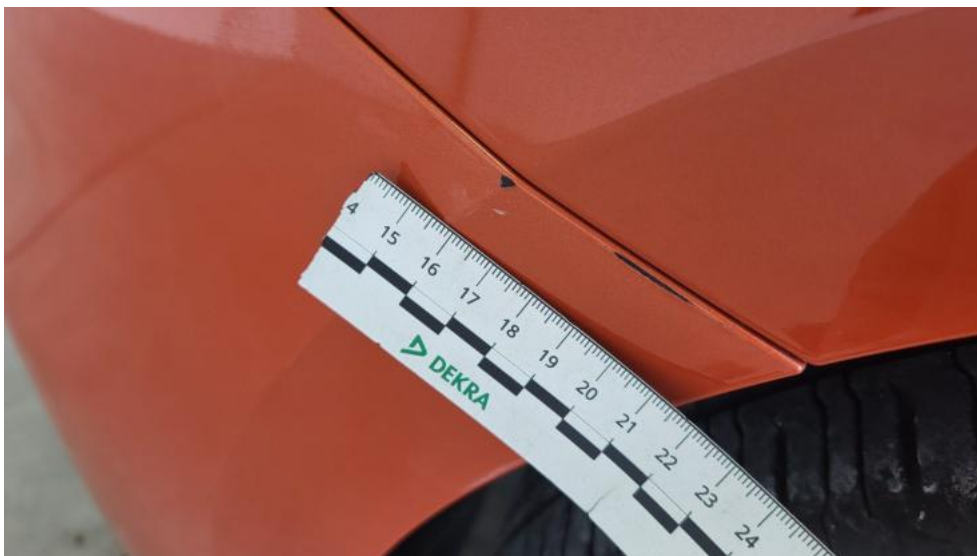
**Fot. 41.**  
Zderzak - Rysa/odprysk 1

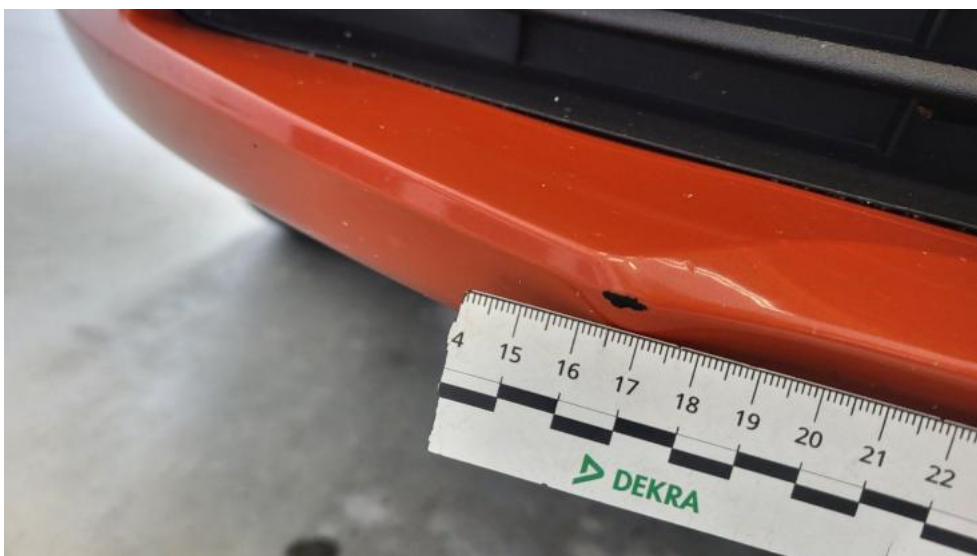
**Fot. 42.**  
Zderzak - Rysa/odprysk 2

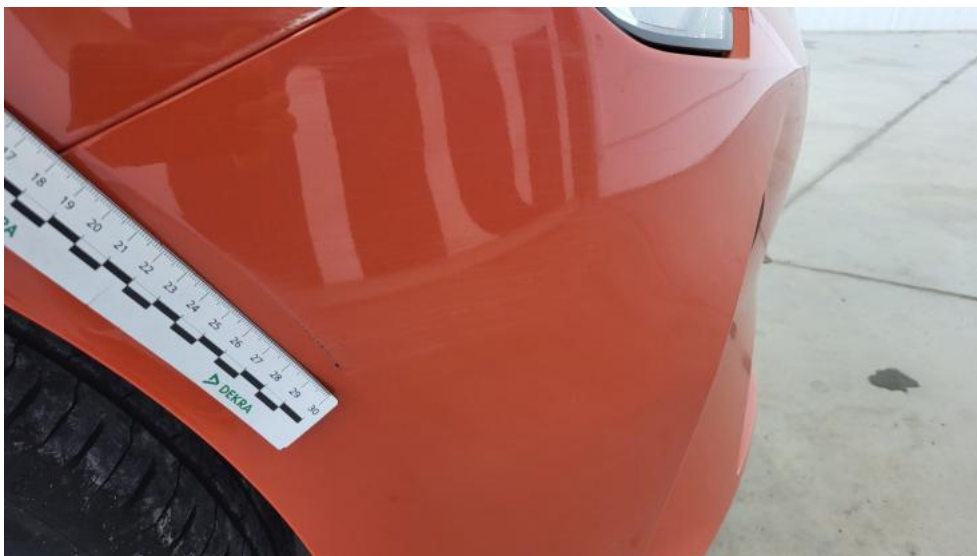
**Fot. 43.**  
Zderzak() - Rysa/odprysk 3

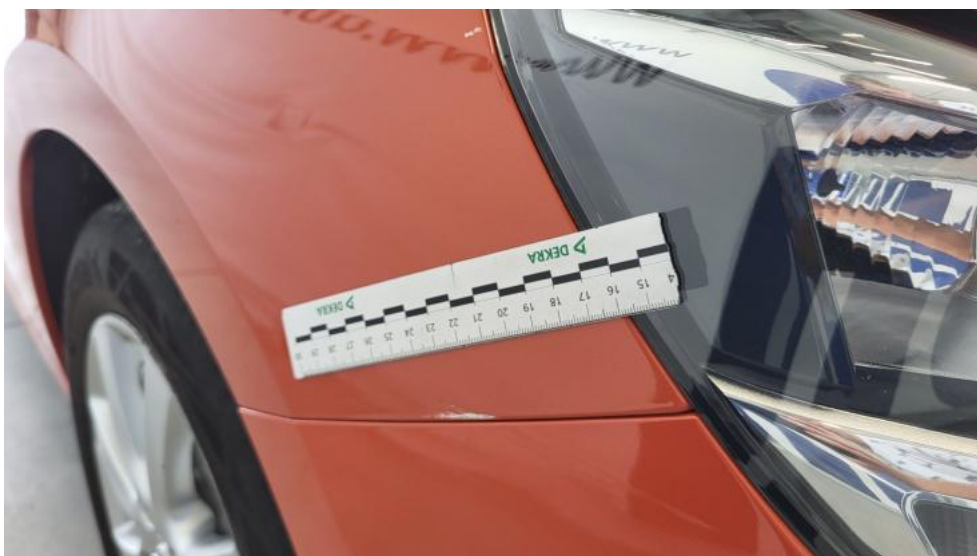
**Fot. 44.**  
Błotnik przedni P - Rysa/odprysk 1

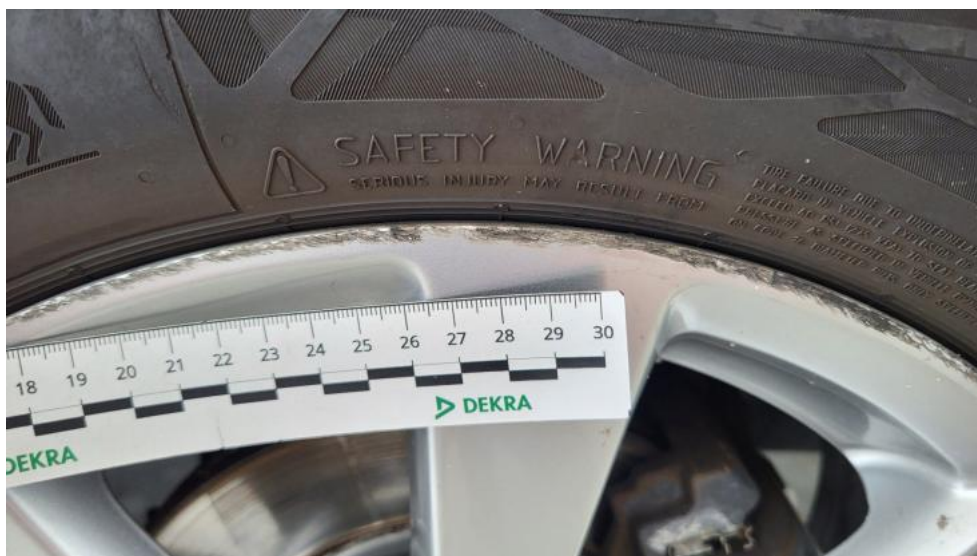
**Fot. 46.**

Felga aluminiowa przednia P - Rysa/odprysk 1

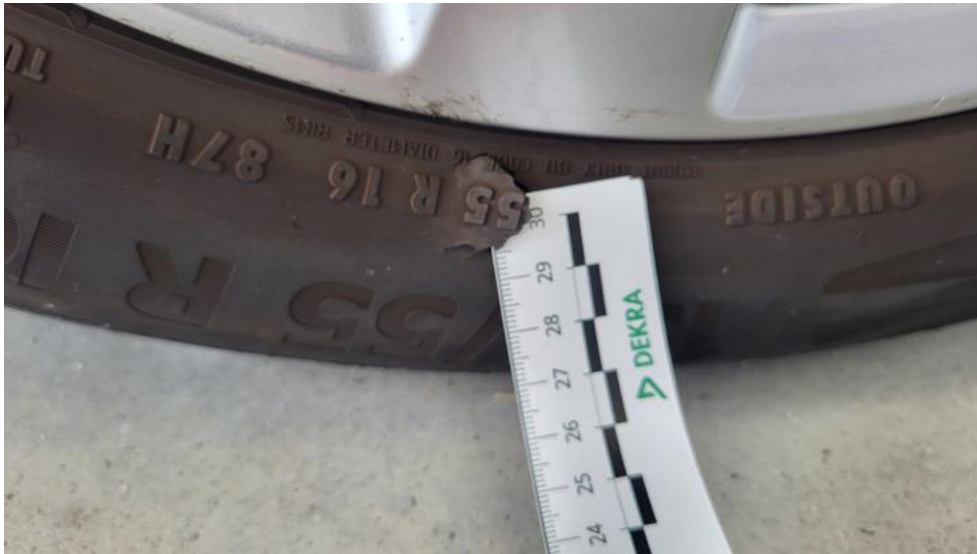
**Fot. 47.**

Opona przednia P - Pęknięcie/rozerwanie 1

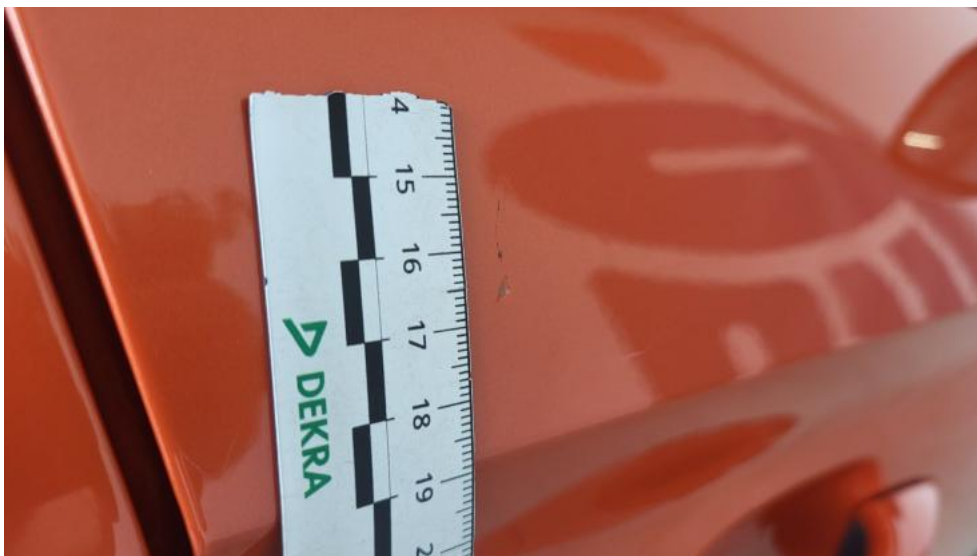
**Fot. 48.**

Drzwi przednie P - Rysa/odprysk 1

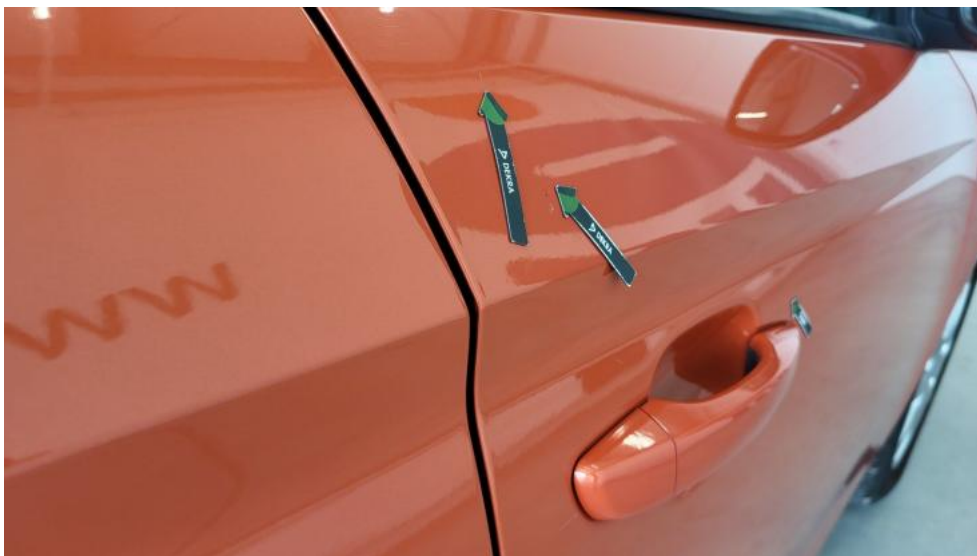
**Fot. 49.**

Drzwi przednie P - Wgniecenie/odkształcenie 1

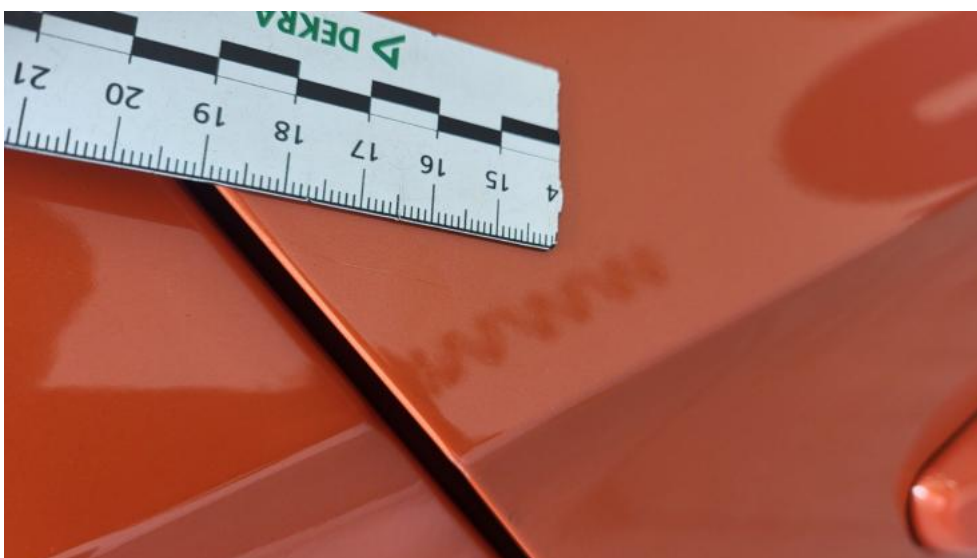
**Fot. 50.**

Drzwi tylne P - Rysa/odprysk 1

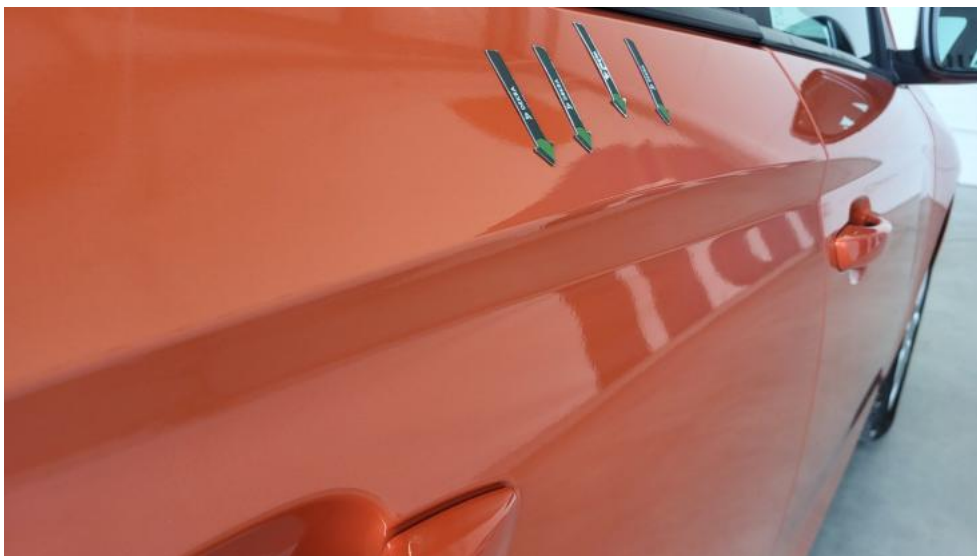
**Fot. 51.**

Drzwi tylne P - Wgniecenie/odkształcenie 1

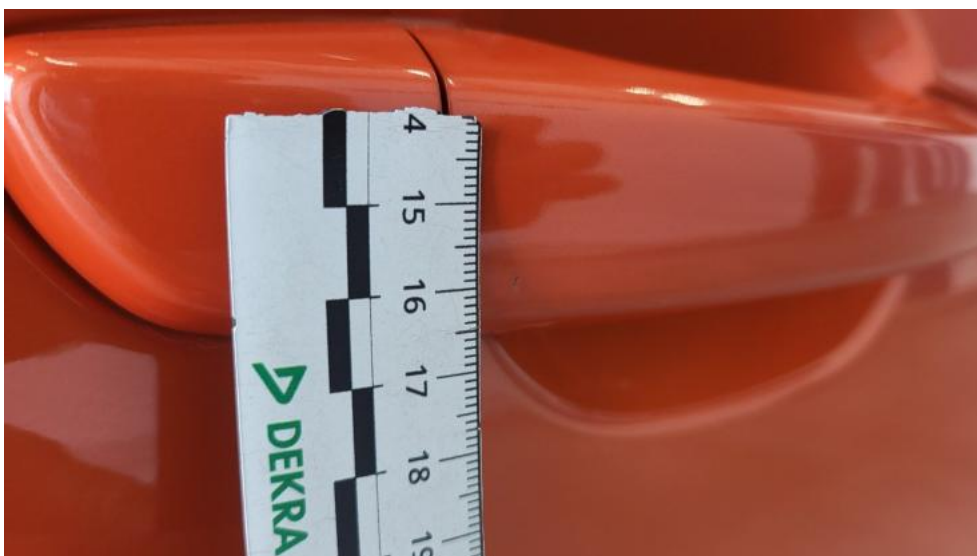
**Fot. 52.**

Klamka drzwi prz P - Rysa/odprysk 1

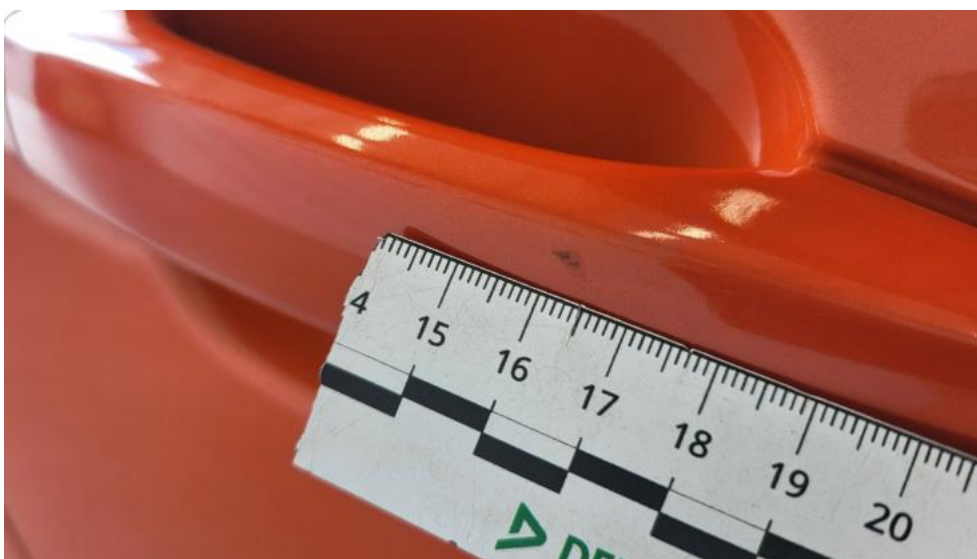
**Fot. 53.**  
Klamka drzwi tyl P - Rysa/odprysk 1

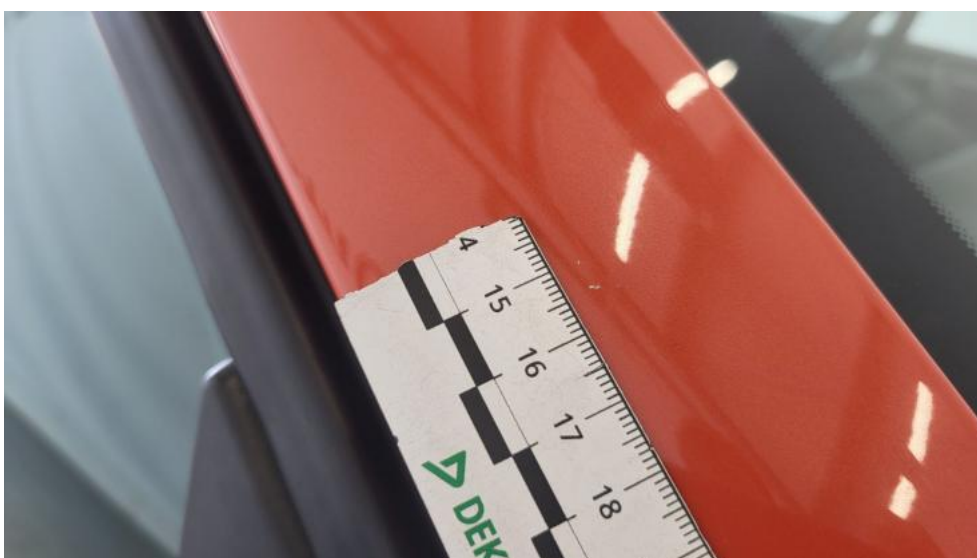
**Fot. 54.**  
Słupek przedni P - Rysa/odprysk 1

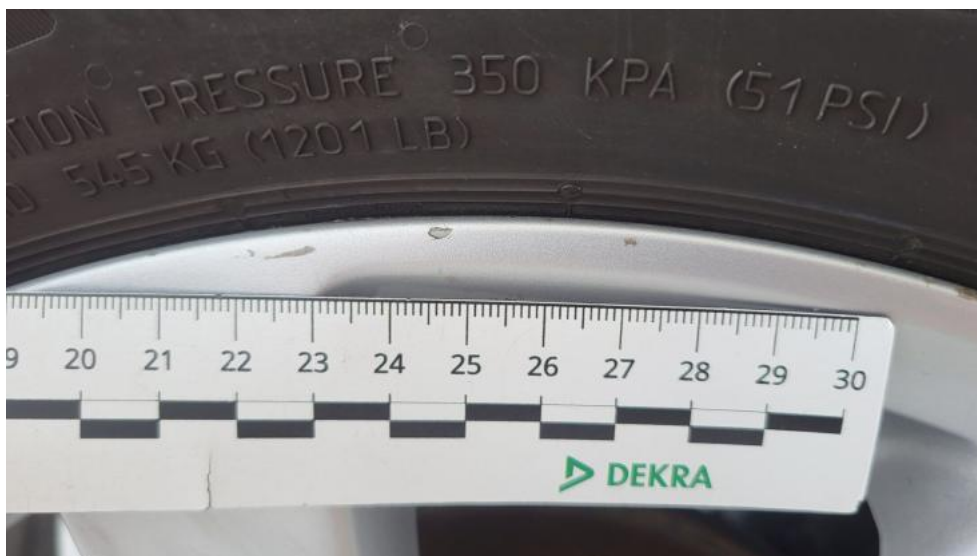
**Fot. 56.**

Felga aluminiowa tylna P - Rysa/odprysk 1

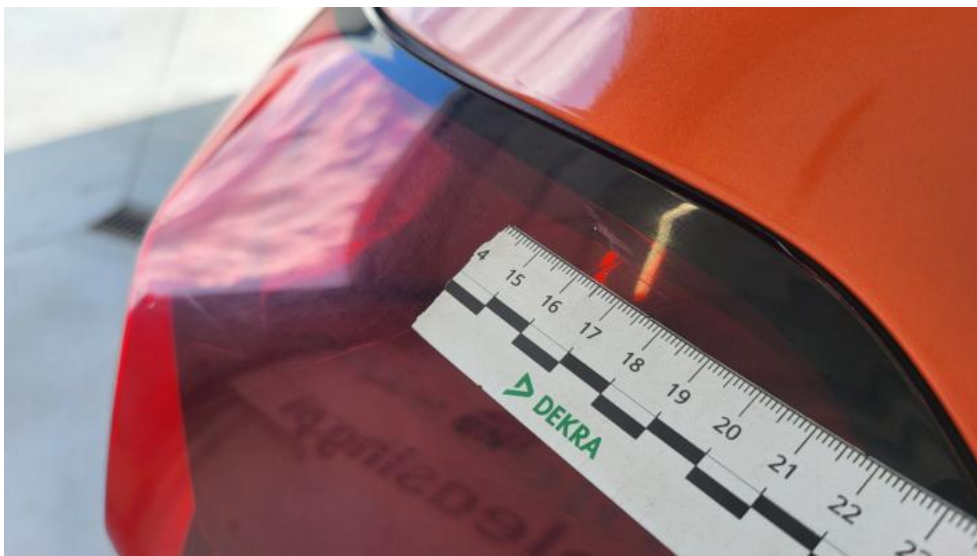
**Fot. 57.**

Lampa tylna zew P - Rysa/odprysk 1

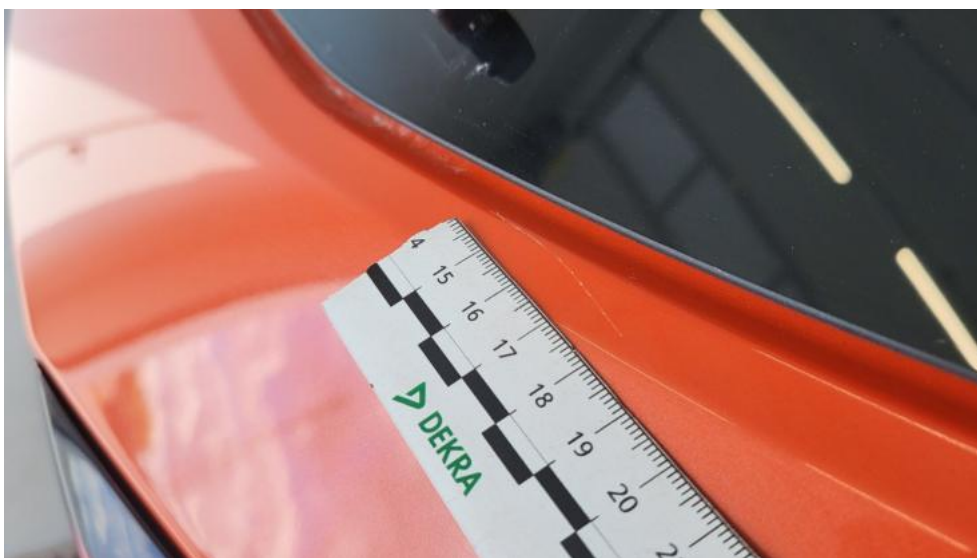
**Fot. 58.**

Pokrywy bagażnika - Rysa/odprysk 1

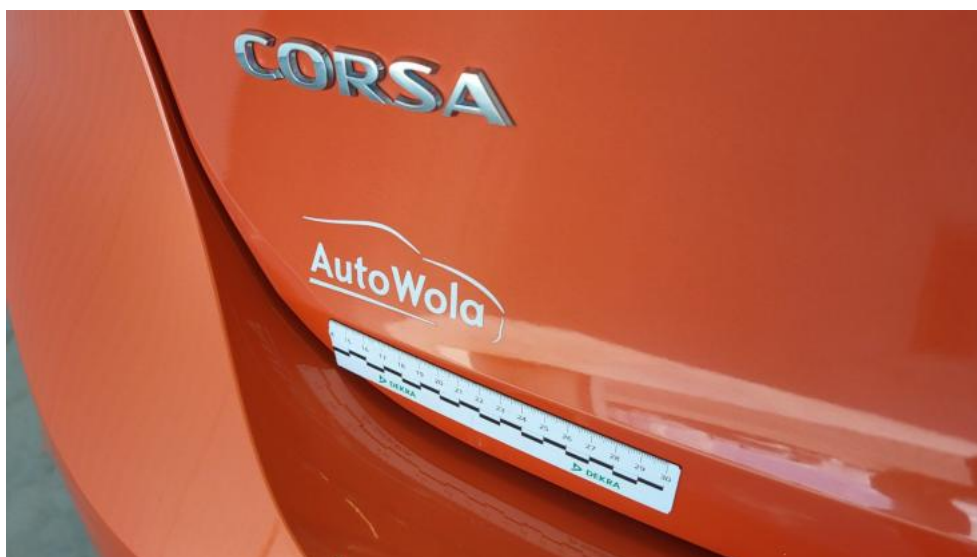
**Fot. 59.**

Pokrywy bagażnika - Inne 1

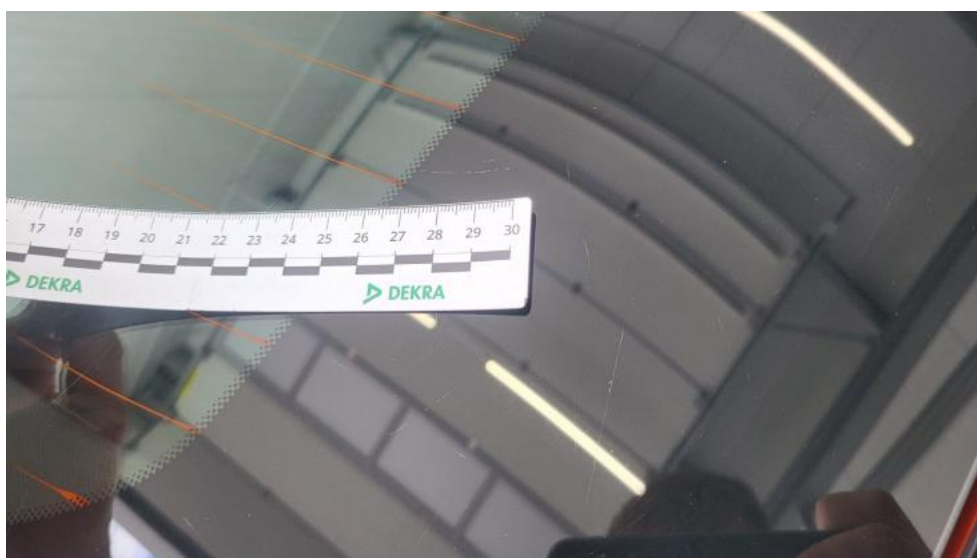
**Fot. 60.**

Szyba tylna - Rysa/odprysk 1

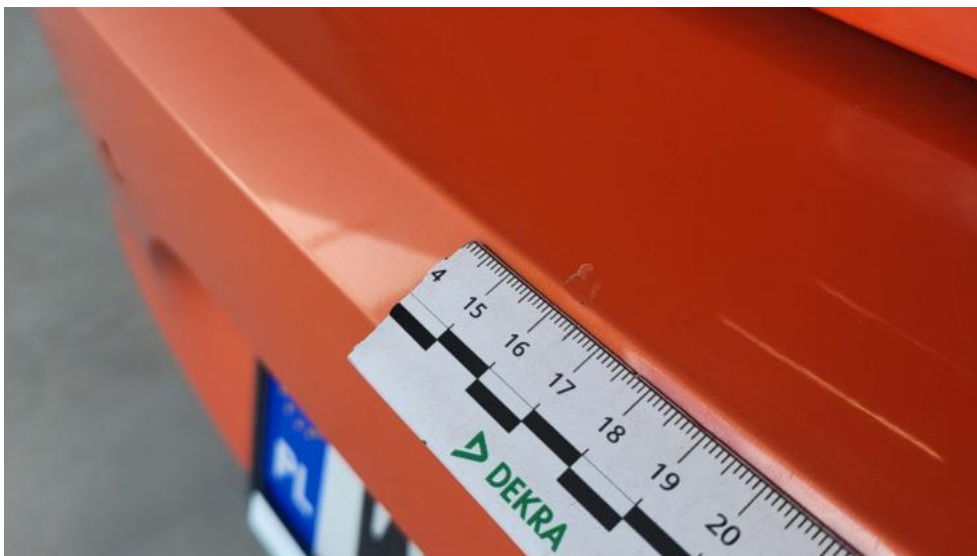
**Fot. 61.**  
Zderzak tylny - Rysa/odprysk 1

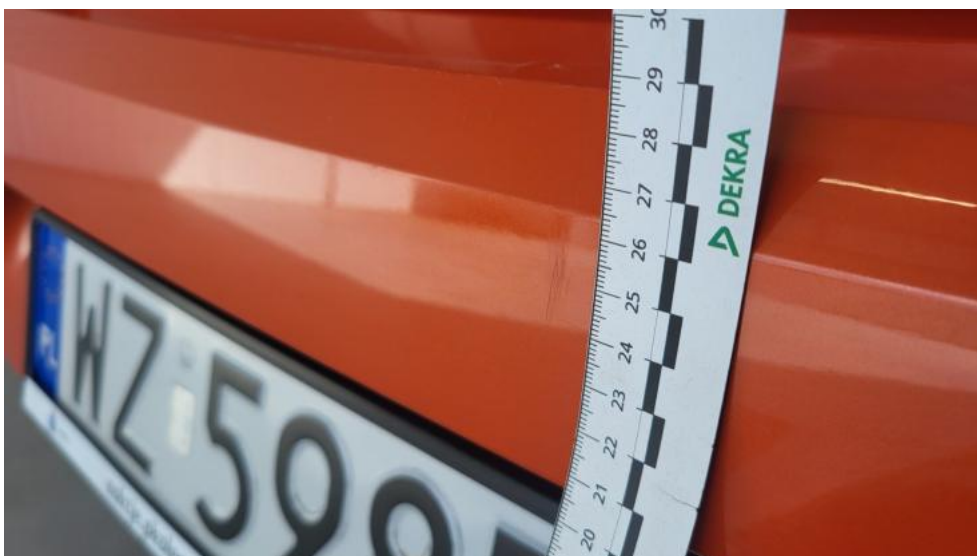
**Fot. 62.**  
Zderzak tylny - Rysa/odprysk 2

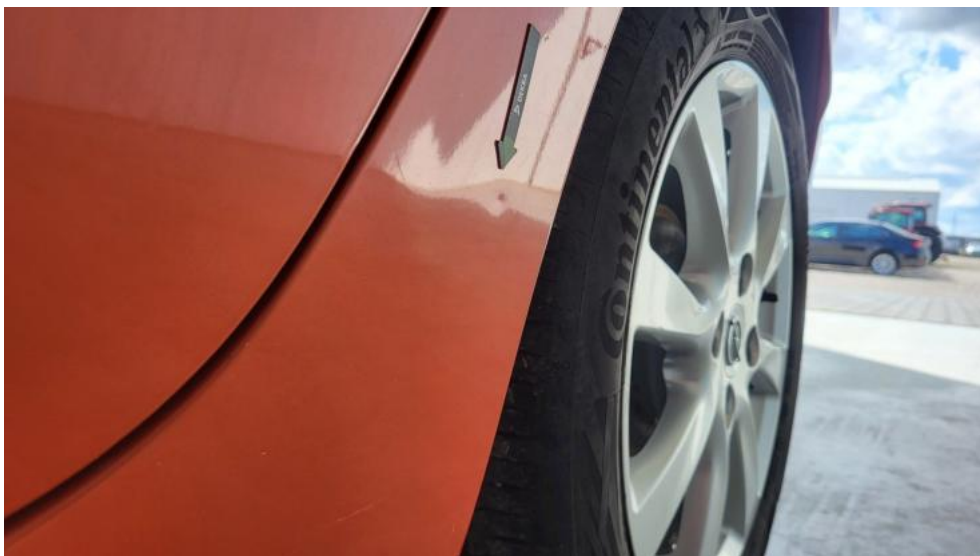
**Fot. 64.**  
Błotnik tylny L / Ściana boczna L - Wgniecenie/odkształcenie 1

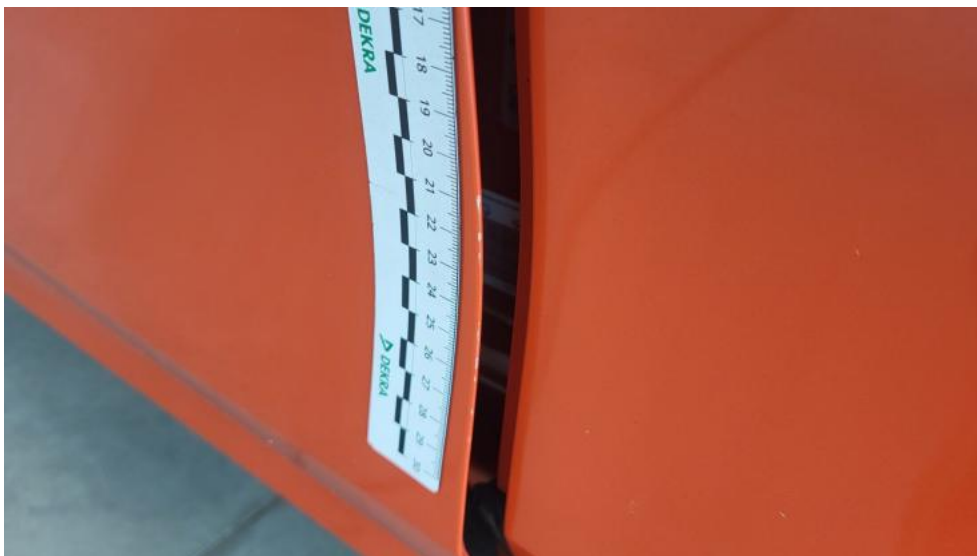
**Fot. 65.**

Drzwi przed L - Rysa/odprysk 1

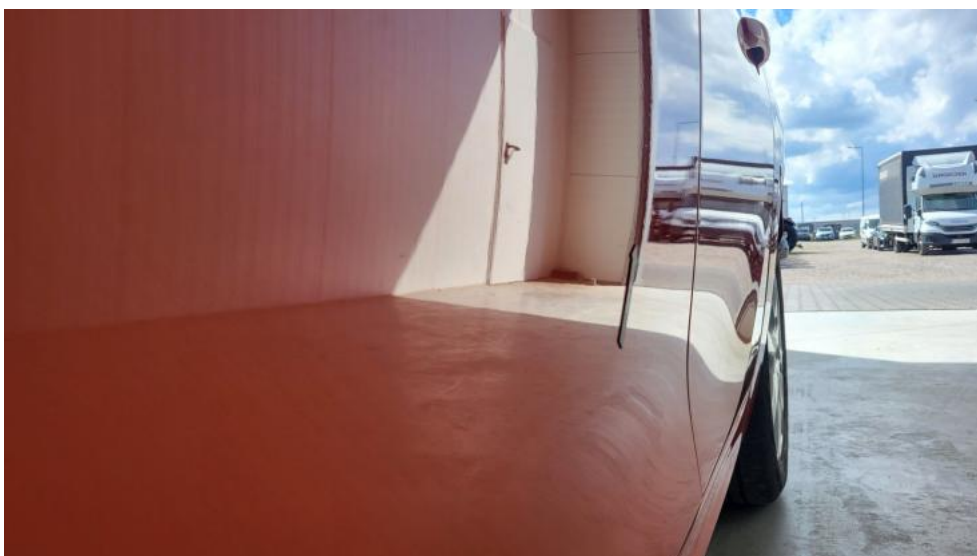
**Fot. 66.**

Drzwi przed L - Wgniecenie/odkształcenie 1

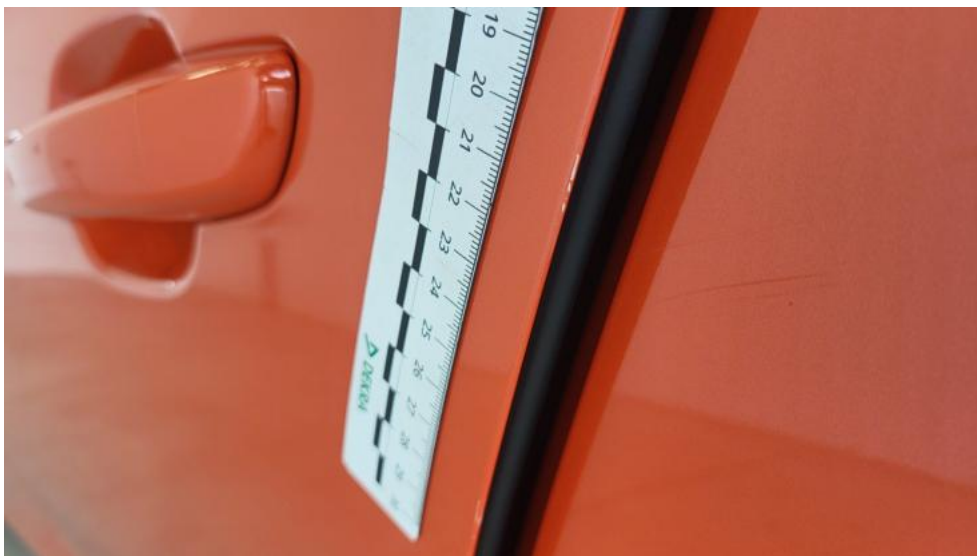
**Fot. 67.**

Drzwi tylne L - Rysa/odprysk 1

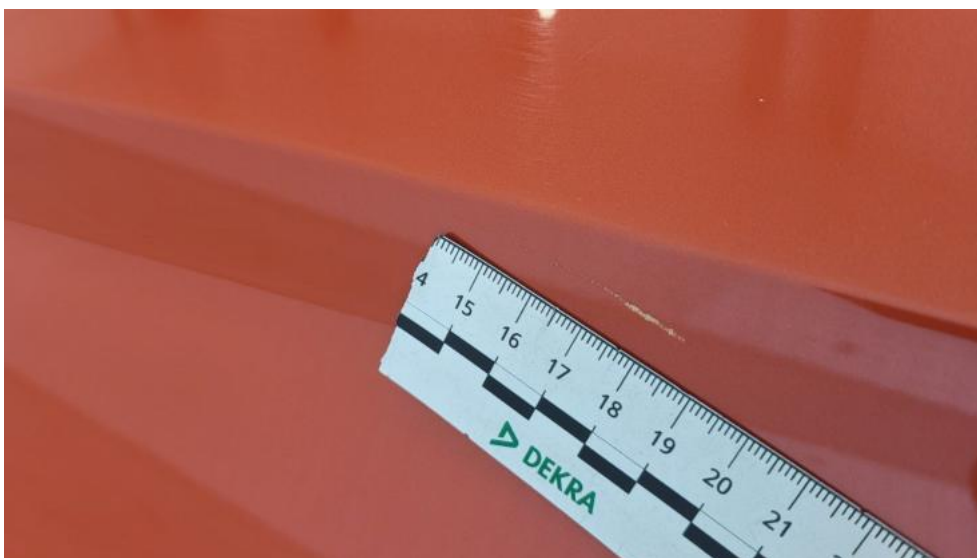
**Fot. 68.**

Drzwi tylne L - Rysa/odprysk 2

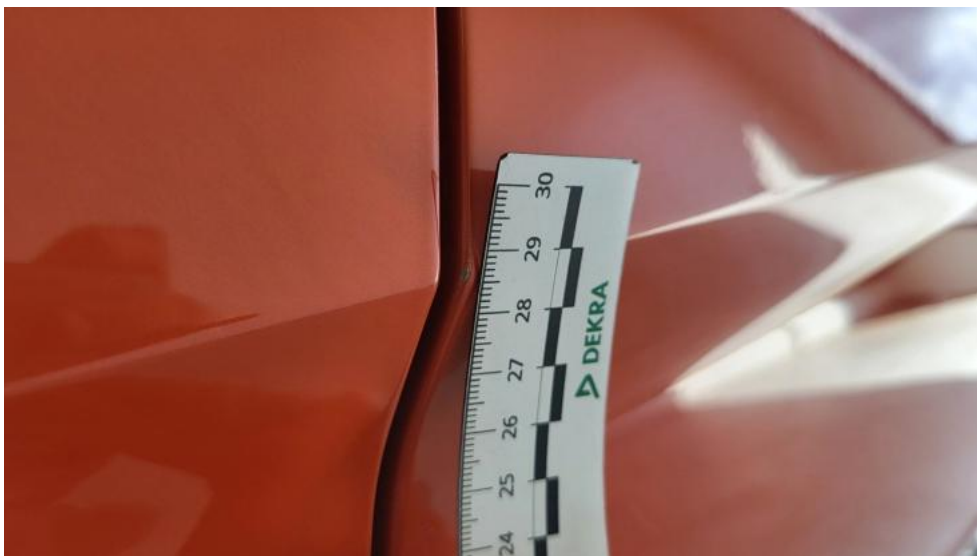
**Fot. 69.**

Drzwi tylne L() - Rysa/odprysk 3

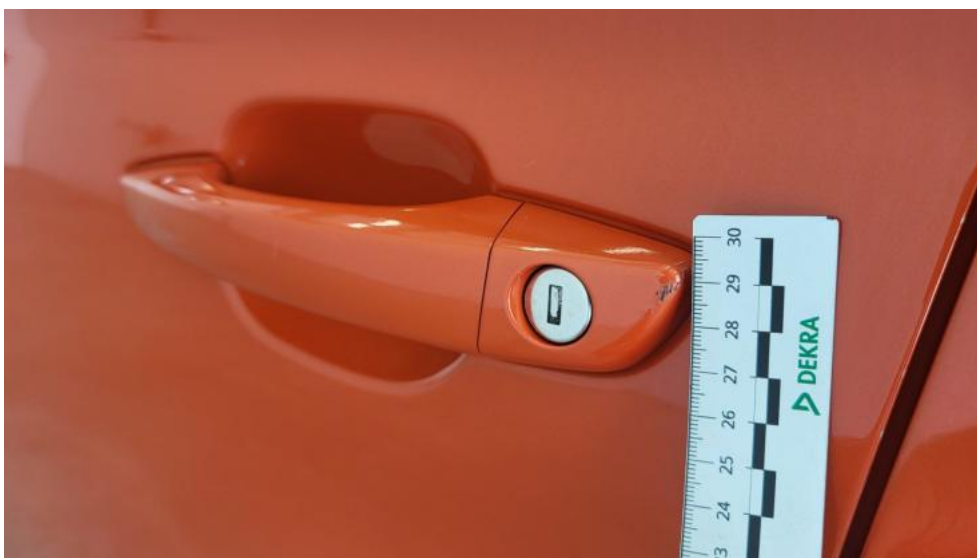
**Fot. 70.**

Klamka drzwi prz L - Rysa/odprysk 1

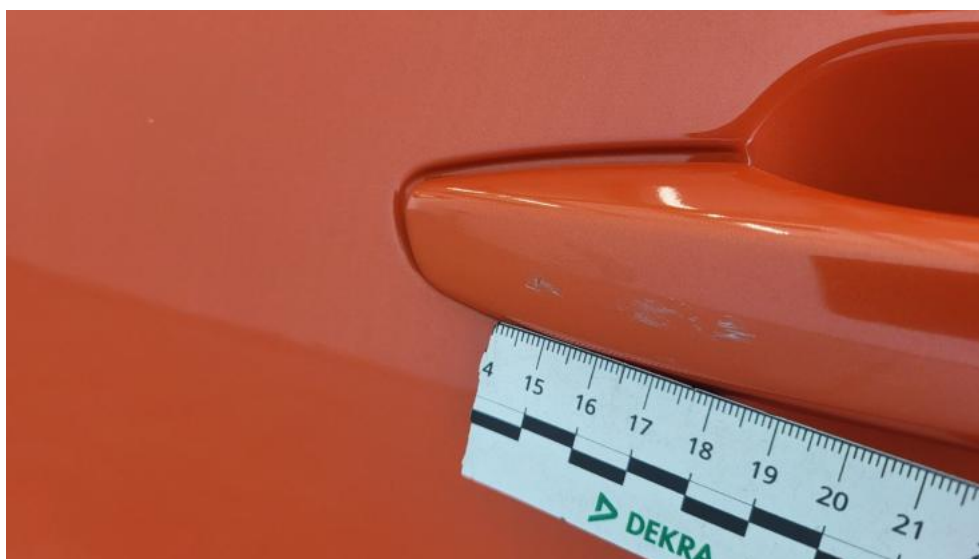
**Fot. 71.**  
Klamka drzwi prz L - Rysa/odprysk 2

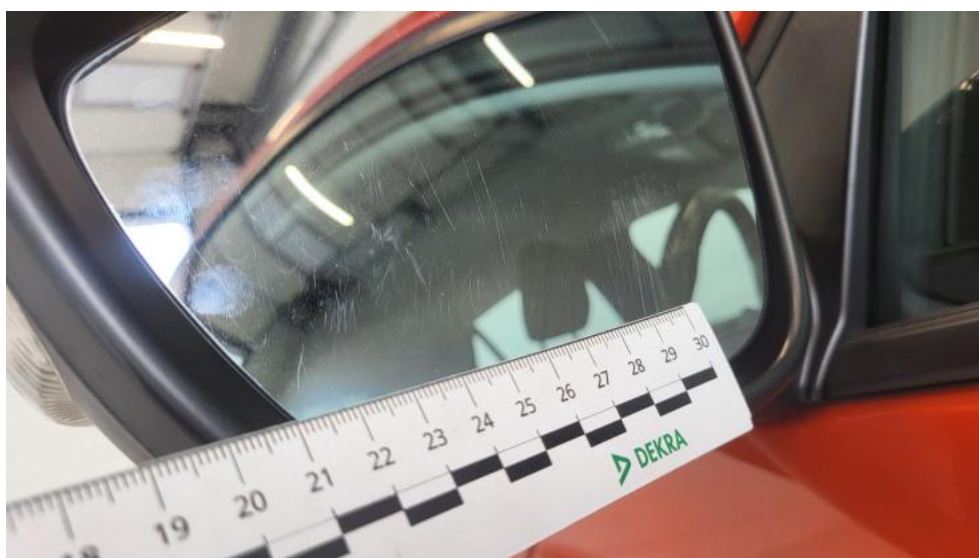
**Fot. 72.**  
Lusterko zew L - Rysa/odprysk 1

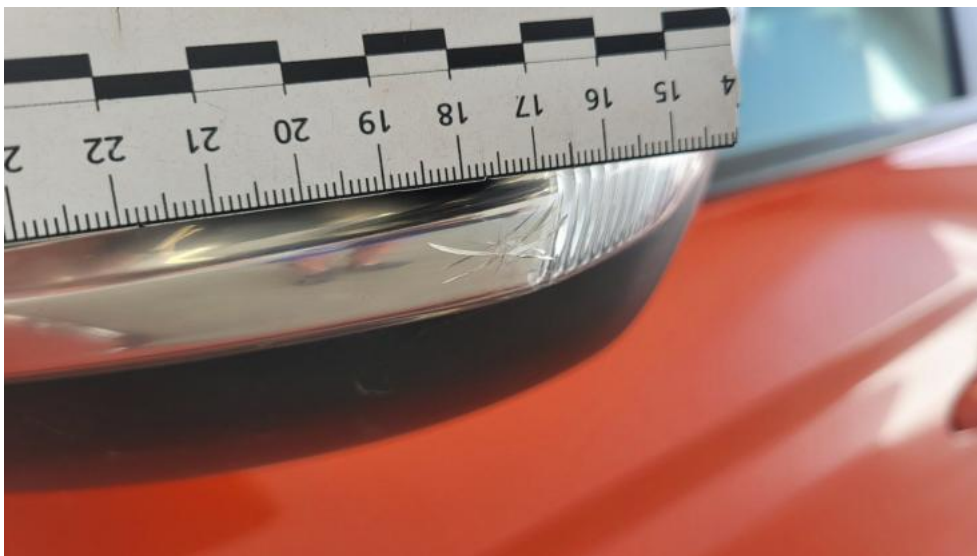
**Fot. 73.**

Lusterko zew L - Pęknięcie/rozerwanie 1

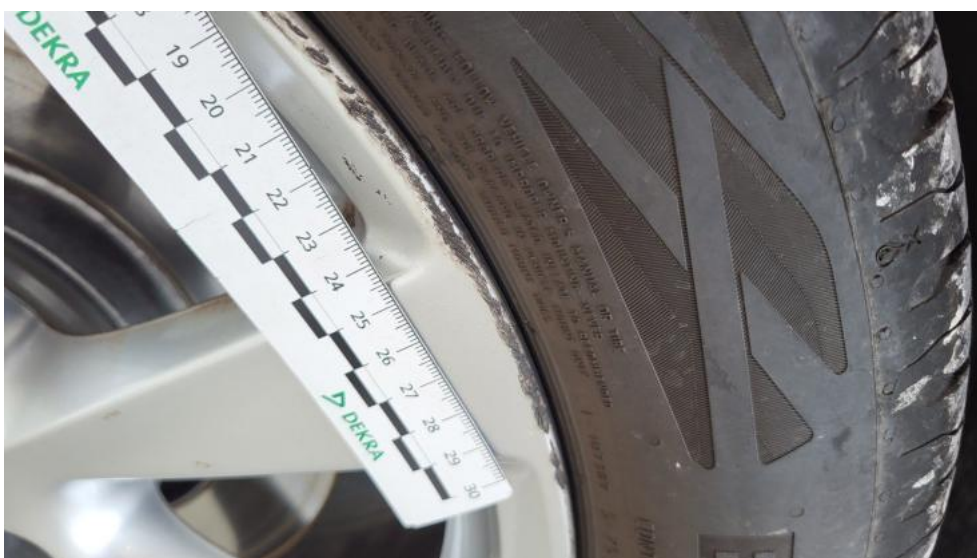
**Fot. 74.**

Felga Aluminiowa przednia L - Rysa/odprysk 1

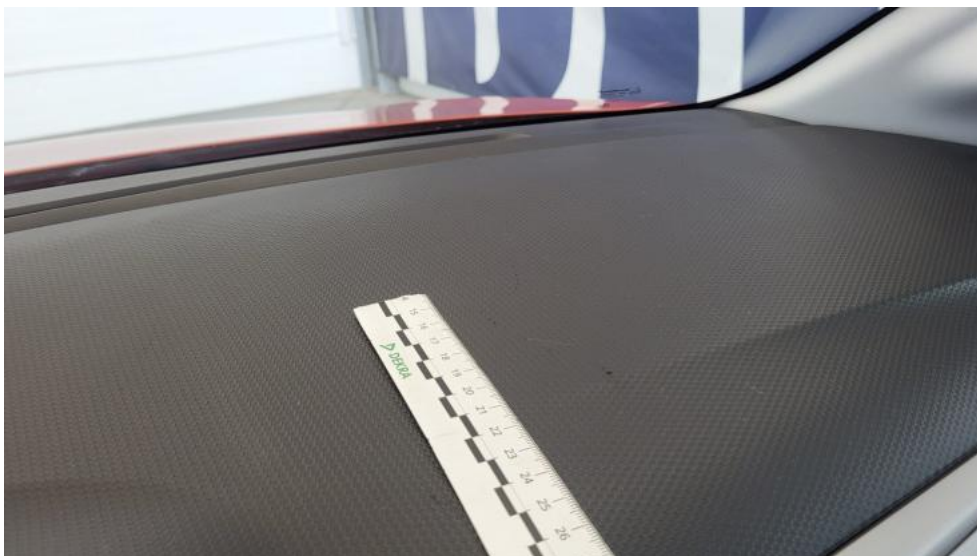
**Fot. 75.**

Deska rozdzielcza - Rysa/odprysk 1

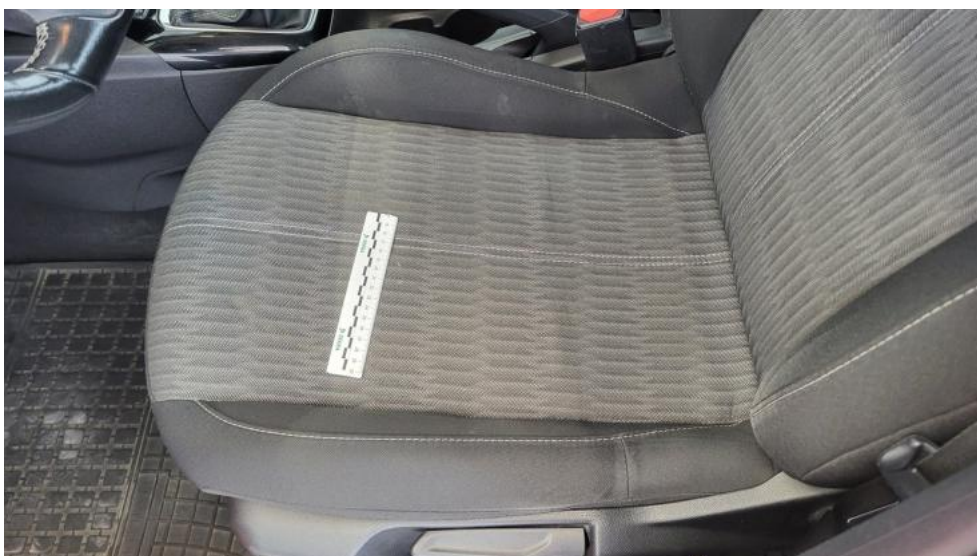
**Fot. 76.**

Fotel prz. lew. - Inne 1

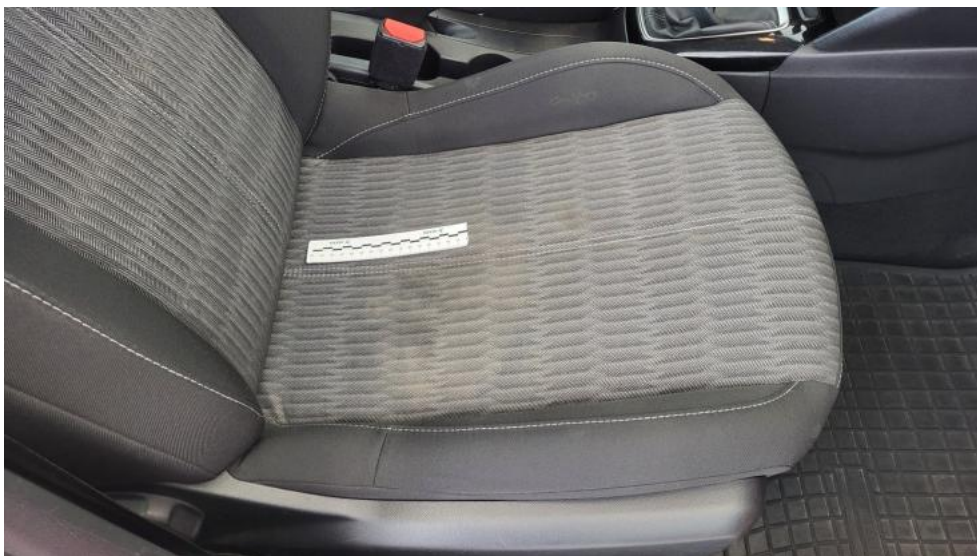
**Fot. 77.**  
Fotel prz. praw. - Inne 1

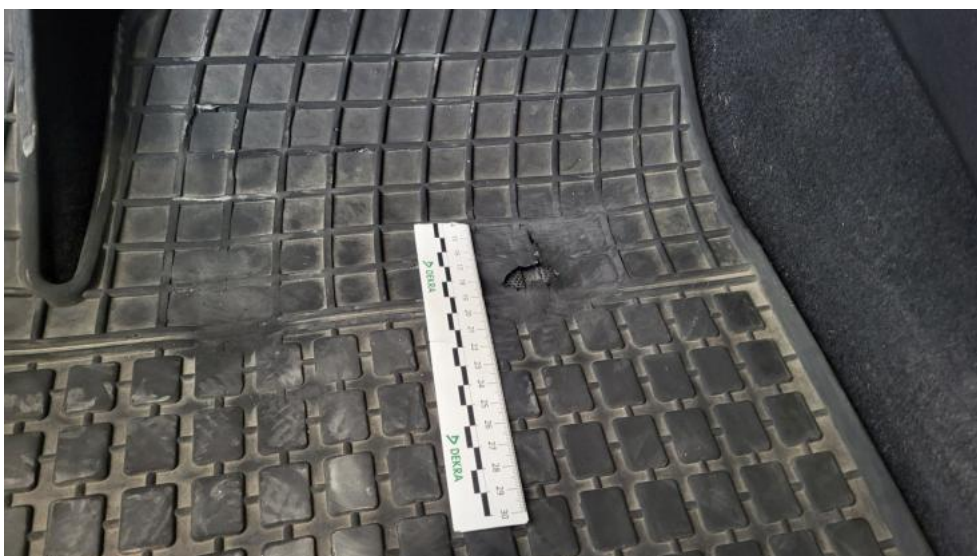
**Fot. 84.**

Dywanik prze L - Pęknięcie/rozerwanie 1
