DEKRA's commission No. : PKOL(W)/LODZ/51543/26/06/03
 commission/ damage No. : PS23/02507
 Date of commission: 03-06-2026

Vehicle data

Group of objects (Eurotax)	cars
EC code (Eurotax)	0139159
Manufacturer	AUDI
Model	A4 Avant [8W] 19-24
Type / version	A4 40 TFSI mHEV Advanced S tronic
Body type	KOM
Number of doors / seats	5/5
Curb weight [kg]	1593
Gross vehicle weight [kg]	2115
Wheelbase 1/2	2820
Engine type	spark ignition
Pollution reduction system	GPF
Engine capacity [ccm]	1984
Engine Power [hp/kW]	190/140
Gearbox	automatic
Registration /record No.	KK92590
VIN / serial number	WAUZZZF41LA051949
Date of first registration	21-02-2020
Date of next. tech. test	07-08-2026
Year of manufacture	2020 (year has been verified with the manufacturer's base)
Readout [km]	153 271 (read)
Body color / type of coating	white/UNI

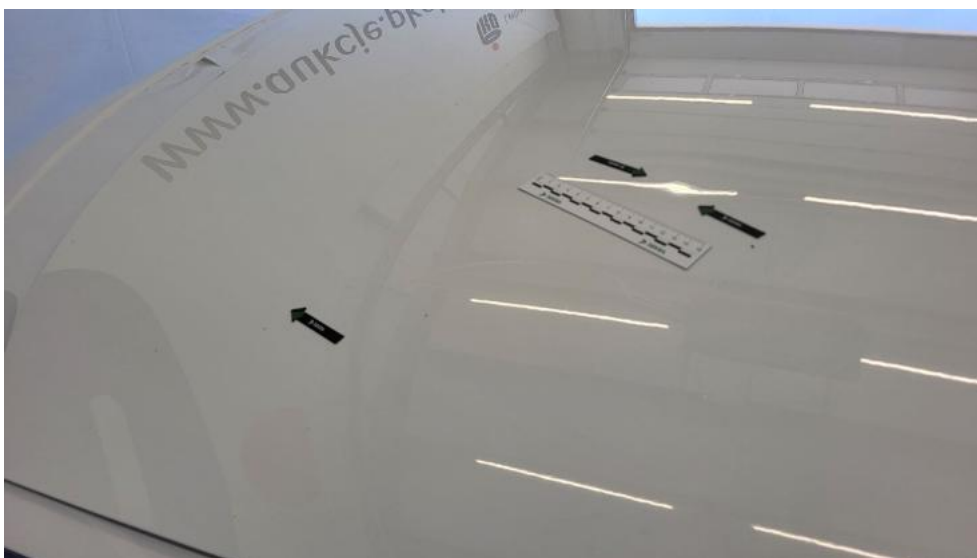
Photo 42.
Pokrywa komory silnika - Wgniecenie/odkształcenie 1

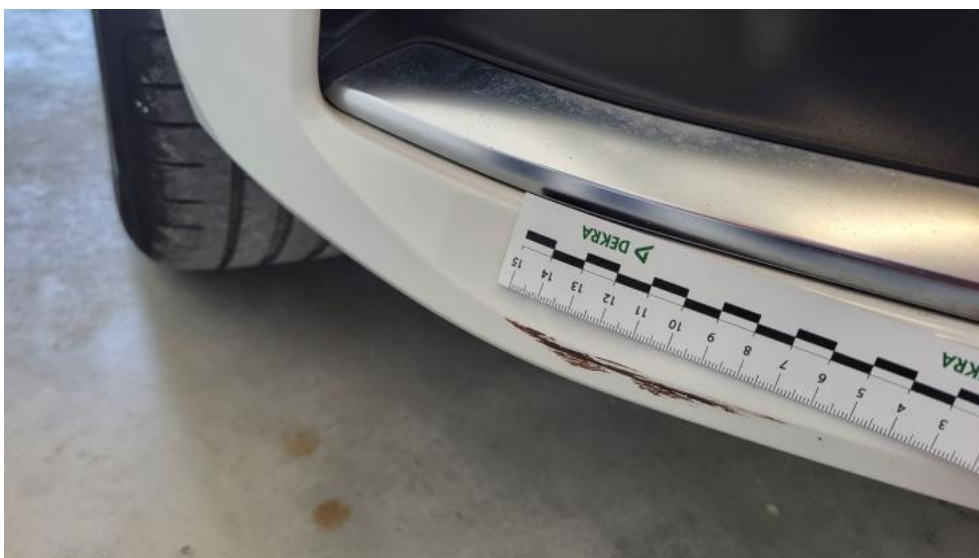
Photo 46.

Zderzak() - Rysa/odprysk 3

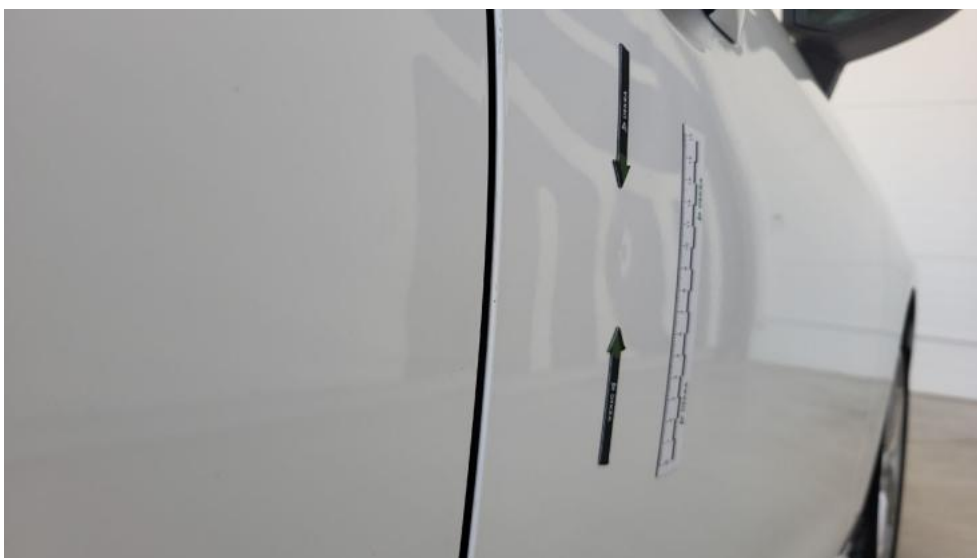
Photo 50.

Drzwi przednie P - Wgniecenie/odkształcenie 1

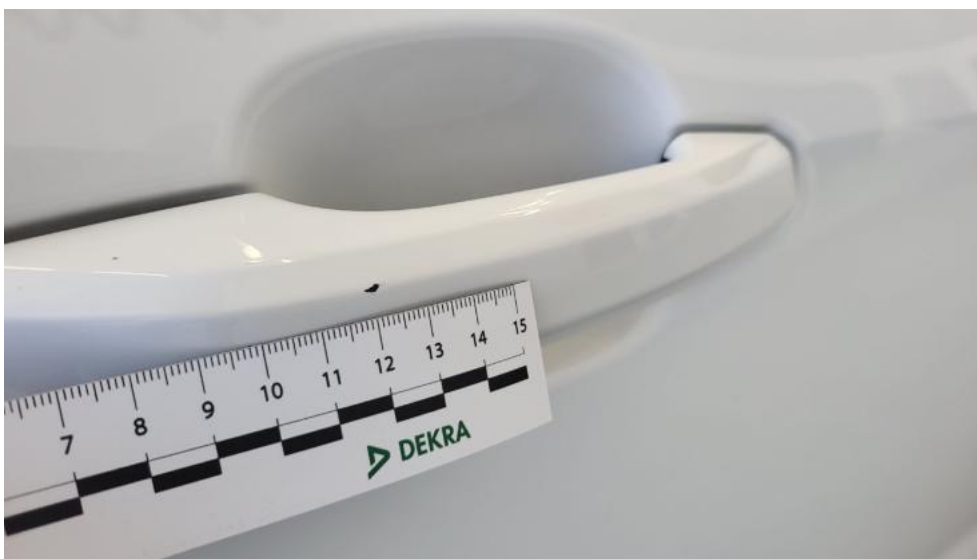
Photo 53.
Klamka drzwi prz P - Rysa/odprysk 1

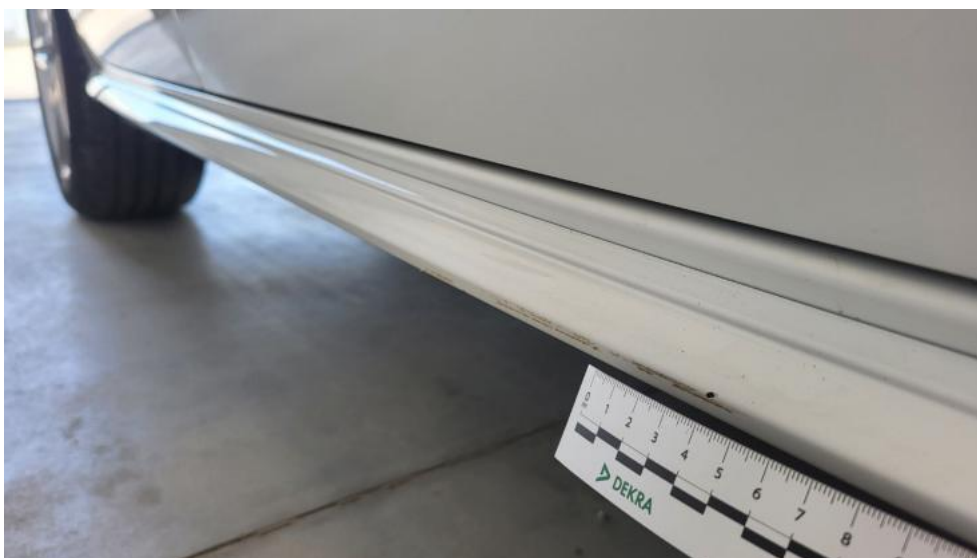
Photo 54.
Próg P - Rysa/odprysk 1

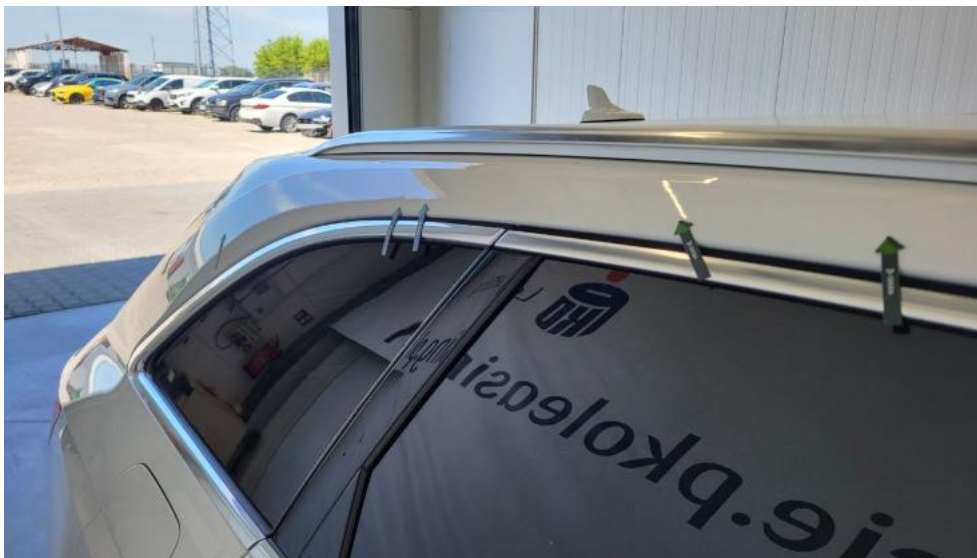
Photo 55.

Błotnik tylny P / Ściana boczna P - Wgniecenie/odkształcenie 1

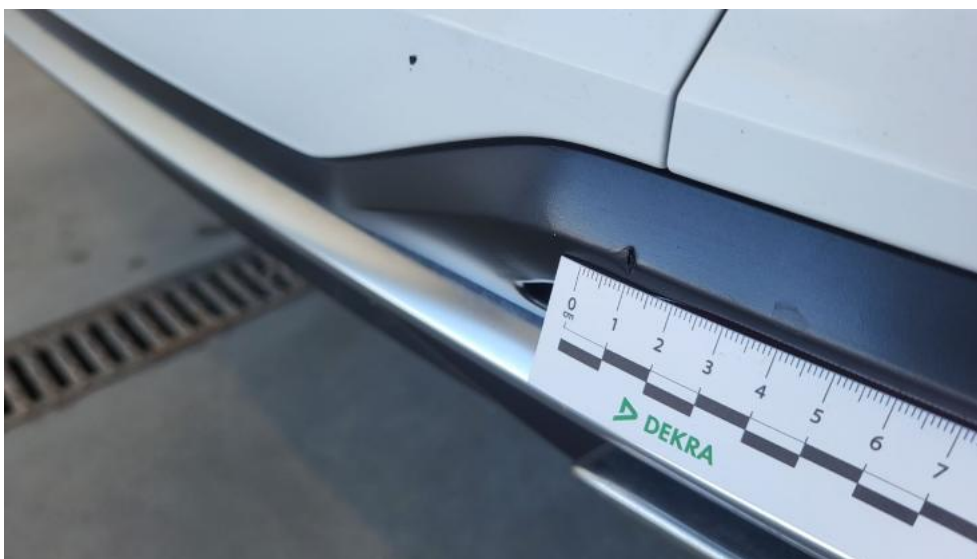
Photo 57.

Listwa śr zderzaka tylnego - Rysa/odprysk 1

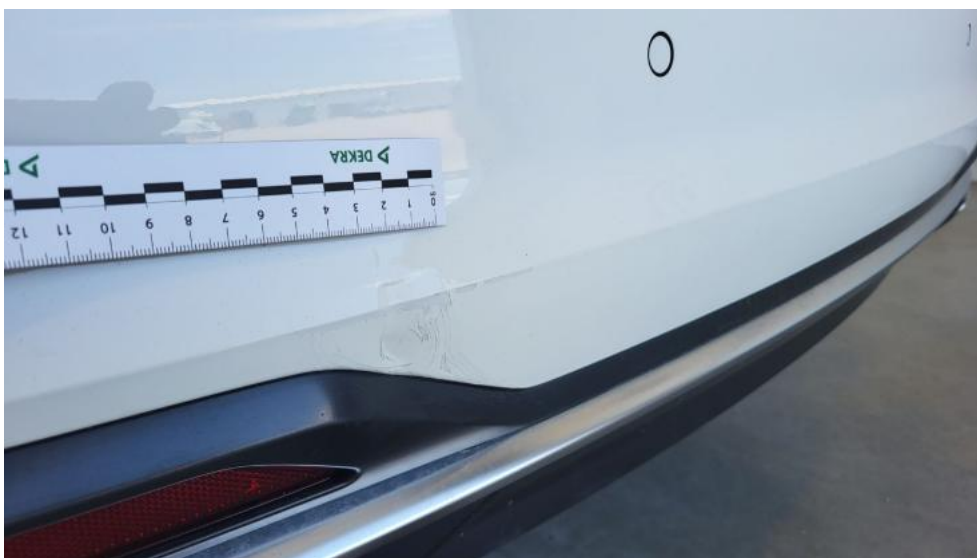
Photo 58.

Zderzak tylny - Wgniecenie/odkształcenie 1

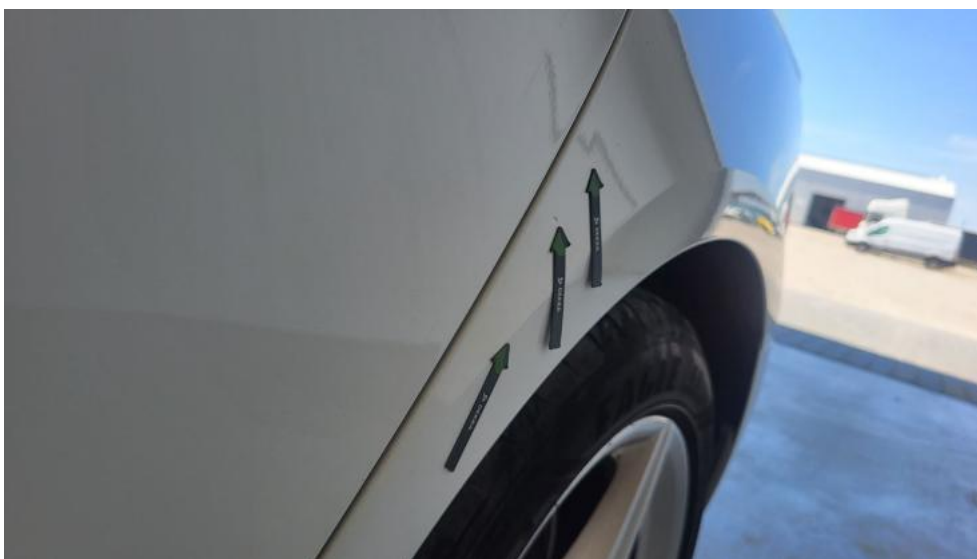
Photo 63.
Błotnik tylny L / Ściana boczna L - Wgniecenie/odkształcenie 2

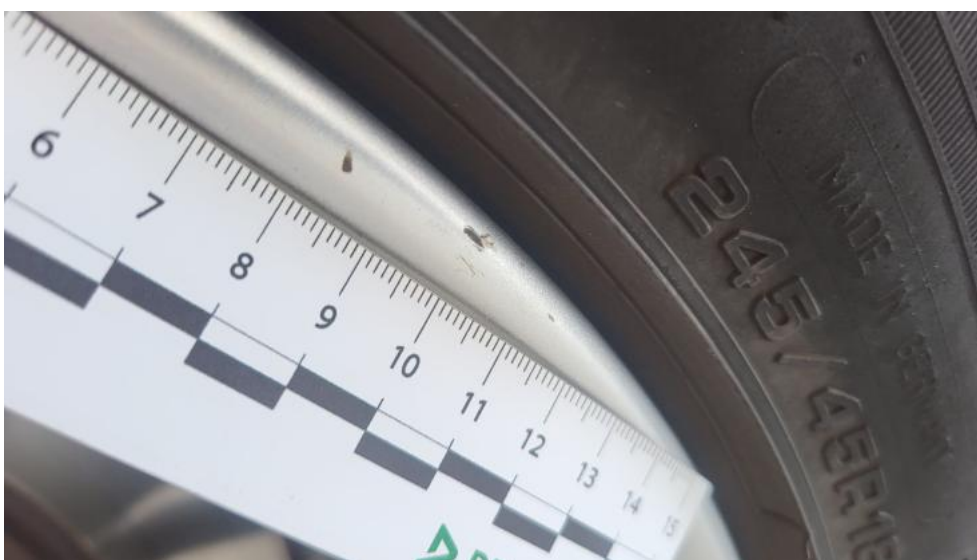
Photo 64.
Felga aluminiowa tylna L - Rysa/odprysk 1

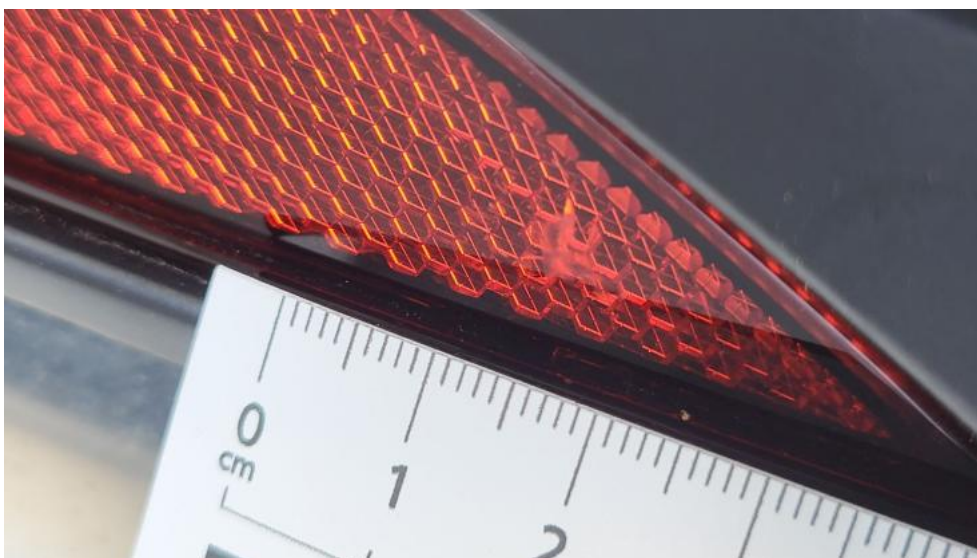
Photo 66.
Lampa przeciwmgielna tylna L - Pęknięcie/rozerwanie 1

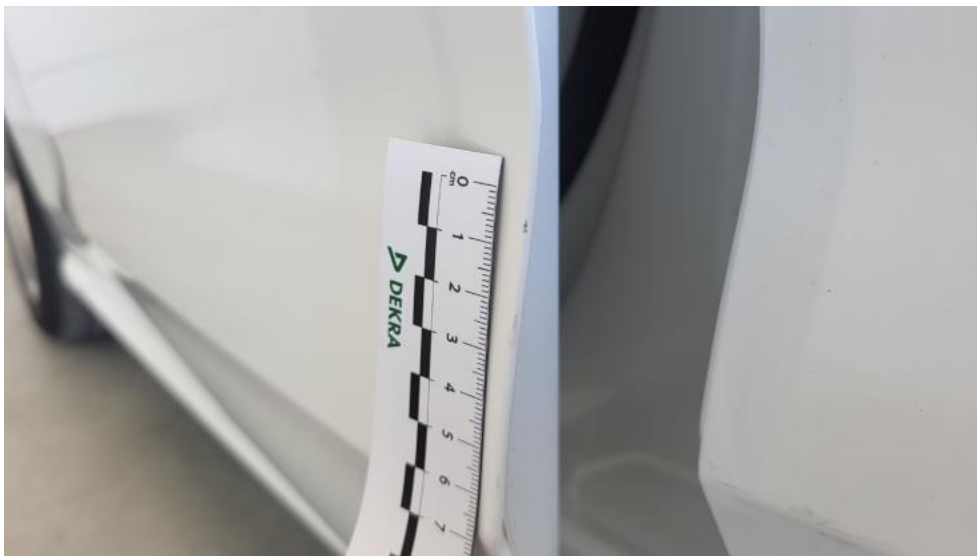
Photo 67.

Drzwi przed L - Rysa/odprysk 1

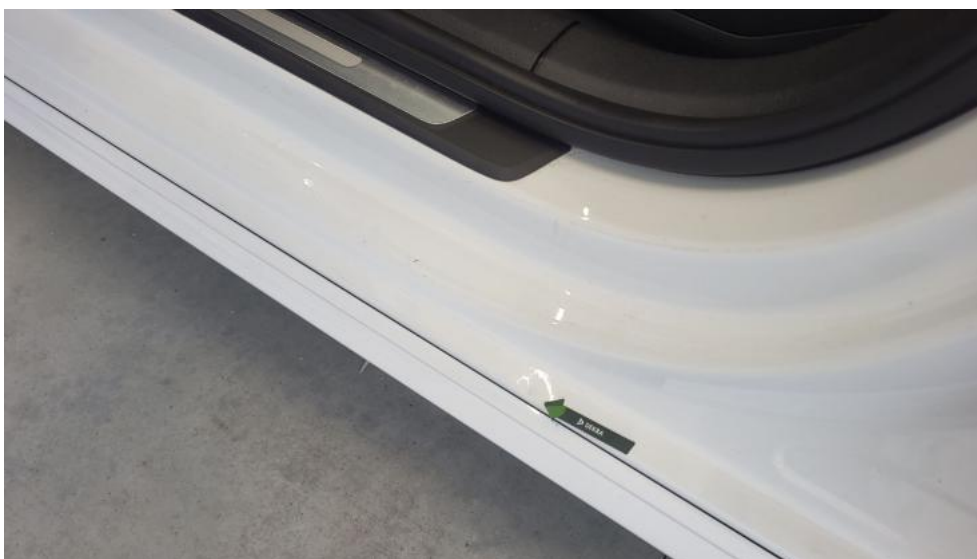
Photo 71.
Próg L - Wgniecenie/odkształcenie 1

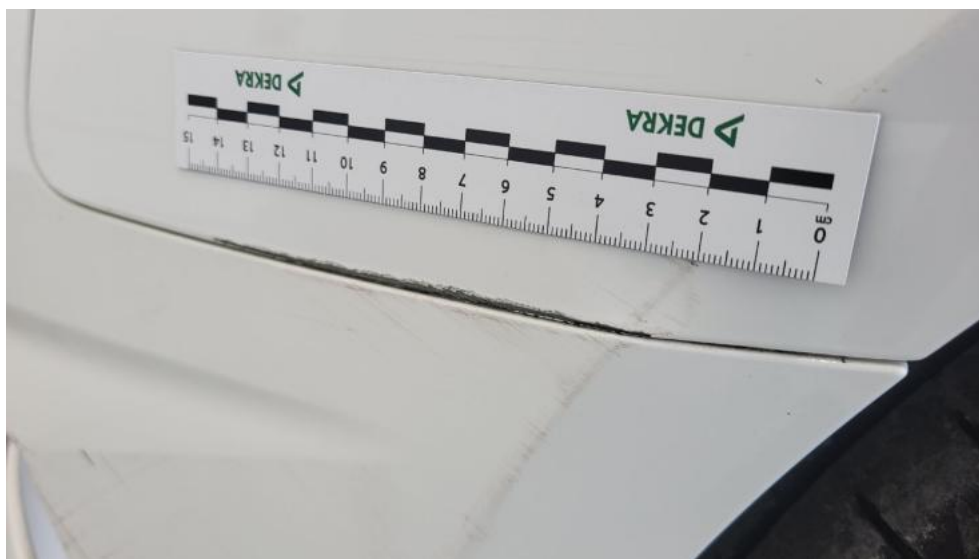
Photo 73.

Błotnik przedni L - Rysa/odprysk 1

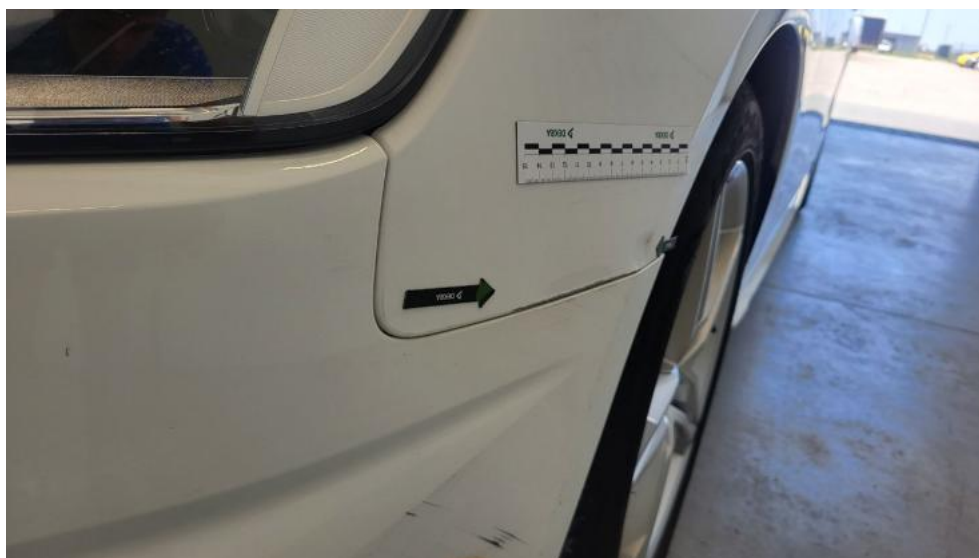
Photo 74.

Błotnik przedni L - Wgniecenie/odkształcenie 1

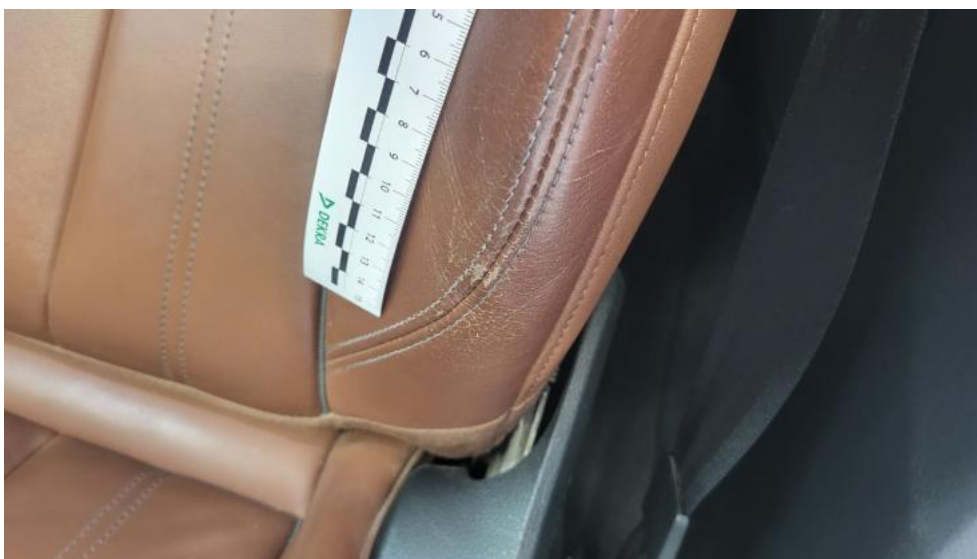
Photo 77.

Fotel prz. lew. - Rysa/odprysk 1
