Nr zlecenia DEKRA: PKOL(W)/LODZ/86261/26/09/14  
Nr zlecenia/szkody: 21/057542  
Data zlecenia: 14-09-2026

**DEKRA Polska - Centrala**  
02-673 Warszawa, ul. Konstruktorska 12A

| Model | Sorento 20-24 |
| Typ/wersja | Sorento 2.2 CRDi XL 4WD DCT 7os. |

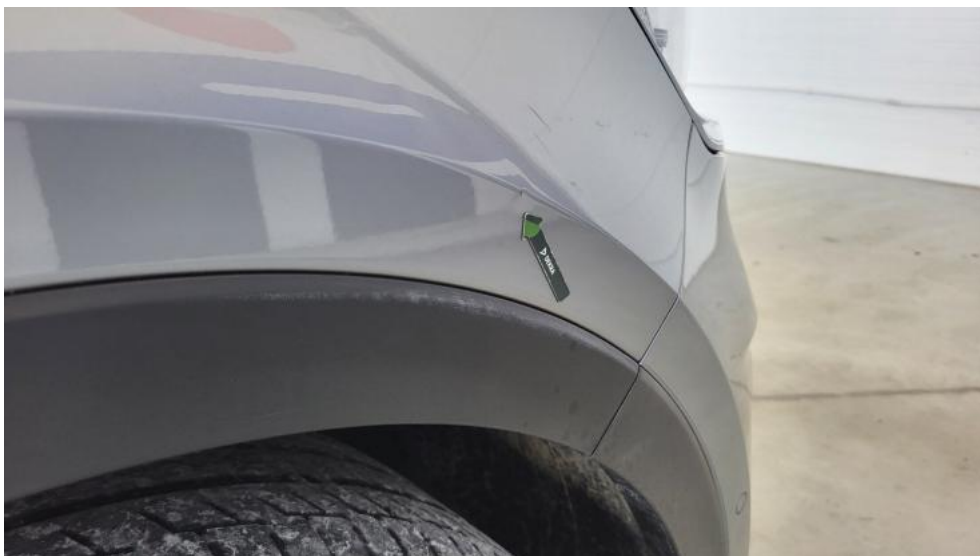
**Fot. 48.**  
Błotnik przedni P - Wgniecenie/odkształcenie 1

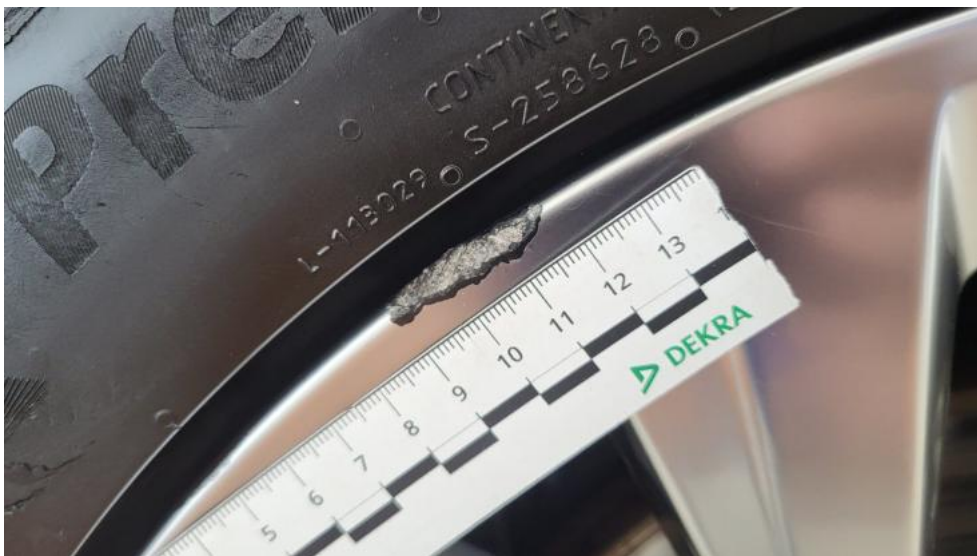
Felga aluminiowa przednia P - Rysa/odprysk 1

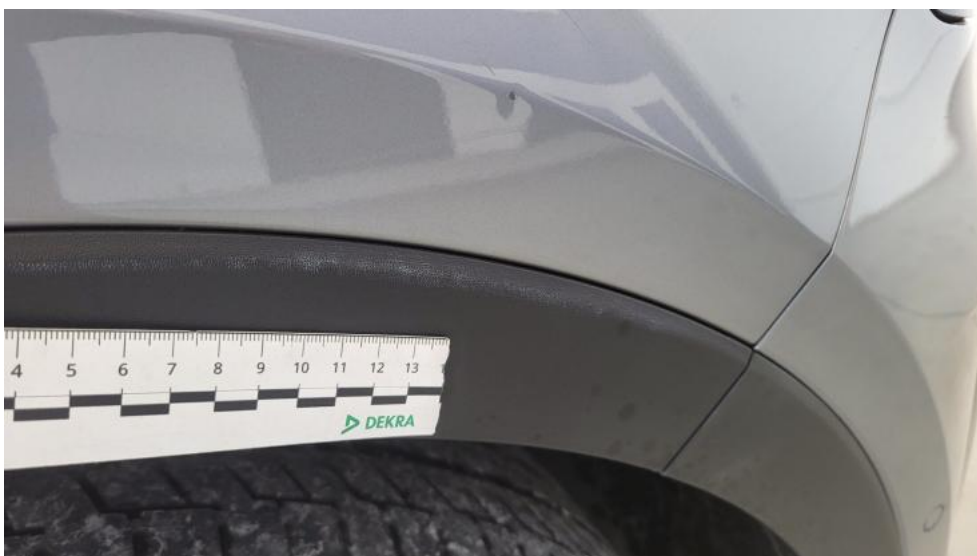
Listwa krawędzi błotnika prz P - Rysa/odprysk 1

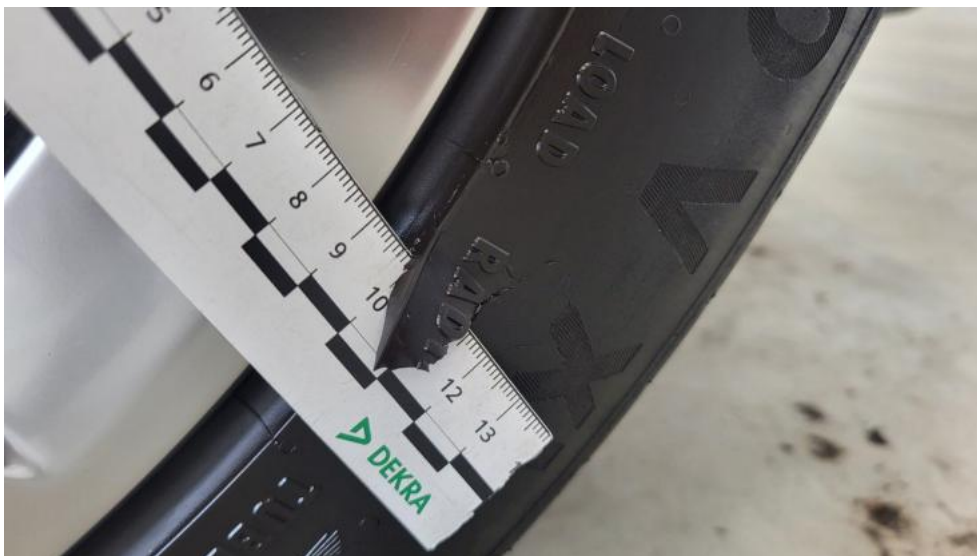
Opona przednia P - Pęknięcie/rozerwanie 1

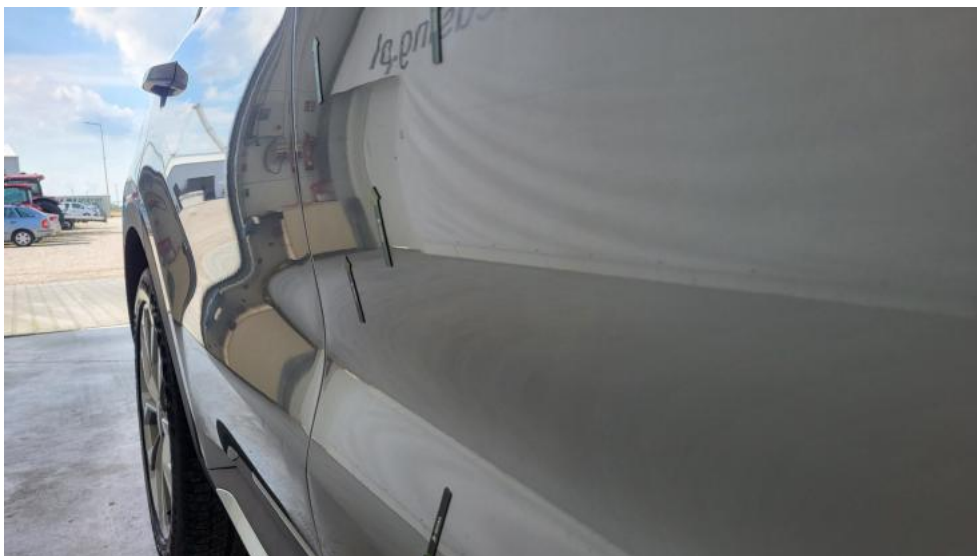
Drzwi przednie P - Wgniecenie/odkształcenie 1

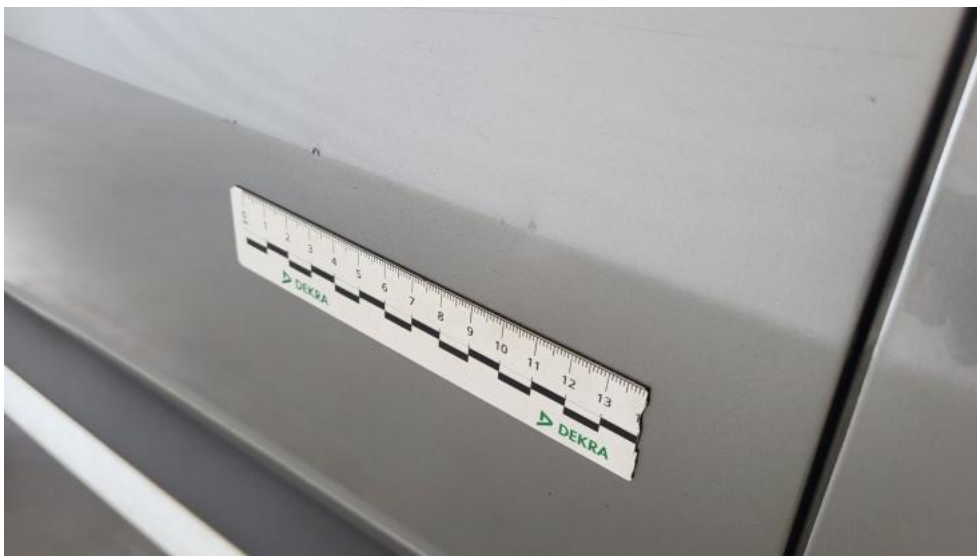
Drzwi tylne P - Rysa/odprysk 1

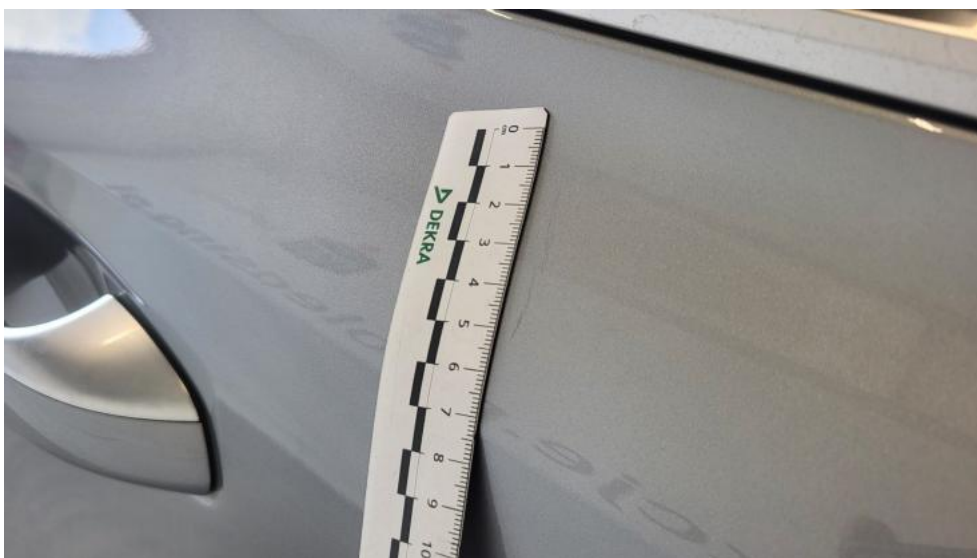
Drzwi tylne P - Rysa/odprysk 2

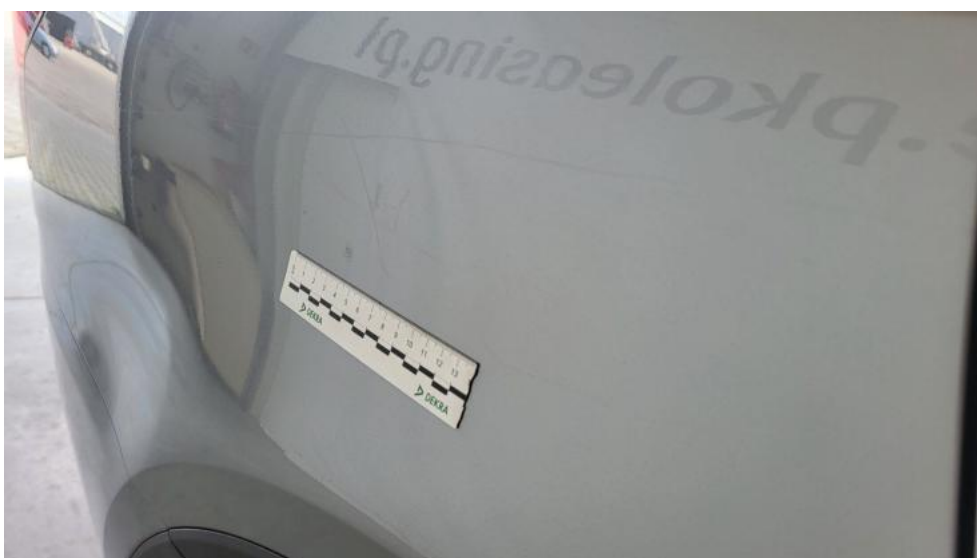
Łotnik tylny P / Ściana boczna P - Rysa/odprysk 1

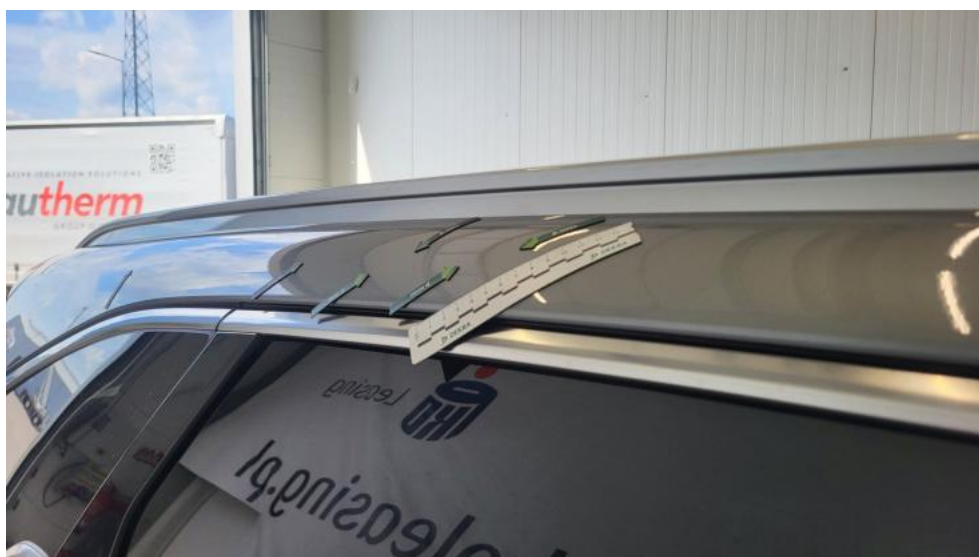
Błotnik tylny P / Ściana boczna P - Wgniecenie/odkształcenie 1

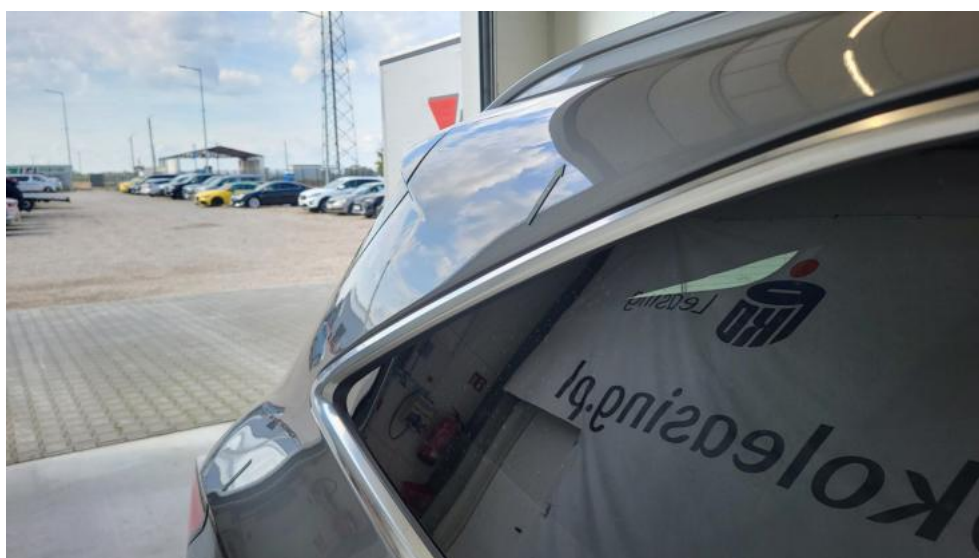
Błotnik tylny P / Ściana boczna P - Wgniecenie/odkształcenie 2

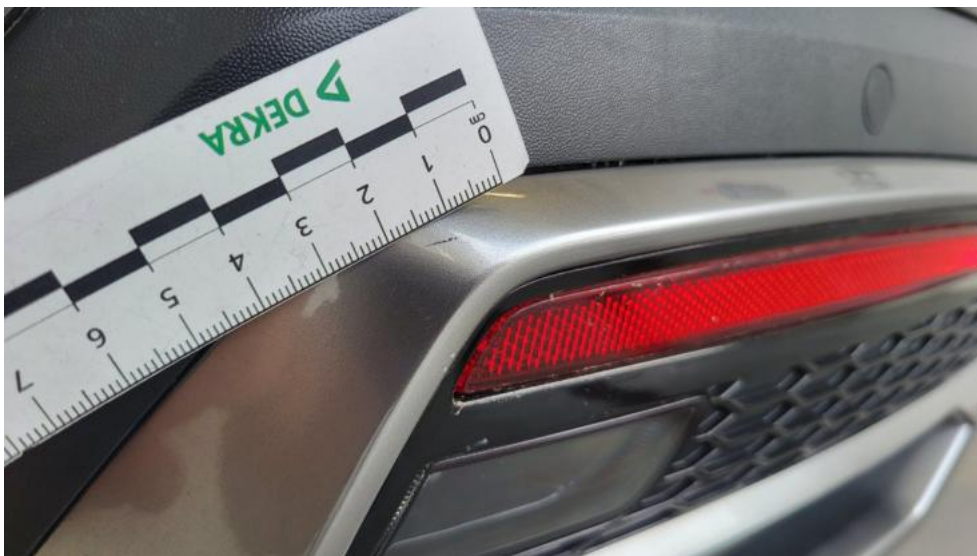
Listwa śr zderzaka tylnego - Rysa/odprysk 1

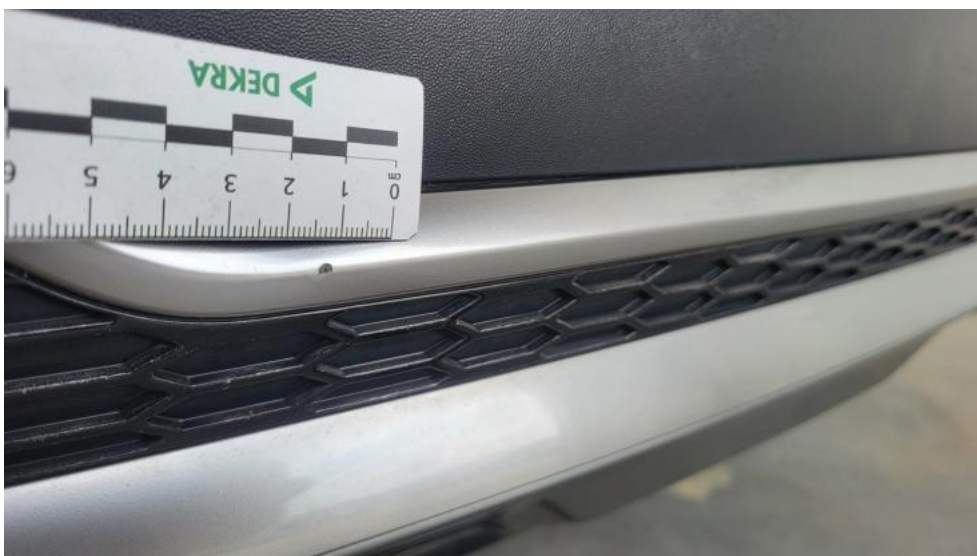
Listwa śr zderzaka tylnego - Rysa/odprysk 2

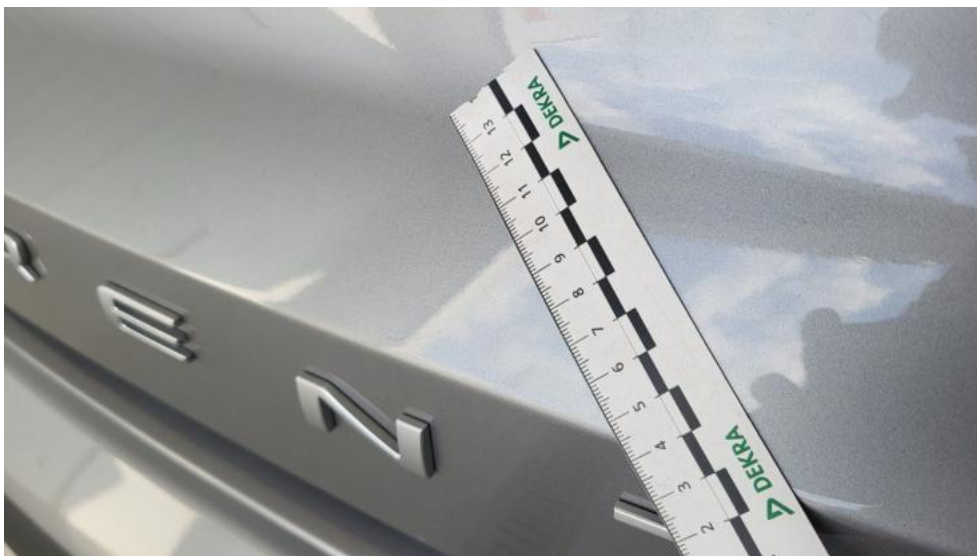
**Fot. 63.**  
Pokrywy bagażnika - Rysa/odprysk 1

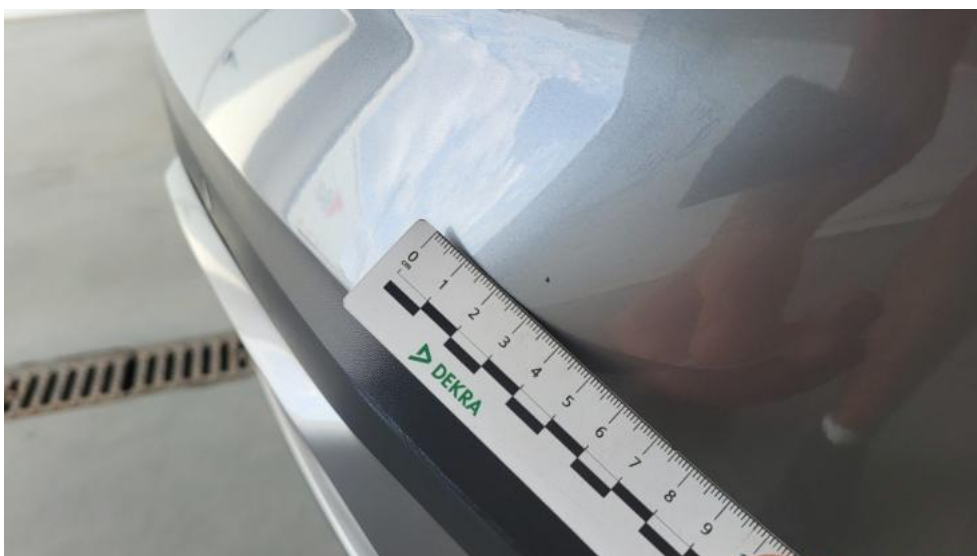
**Fot. 64.**  
Zderzak tylny - Rysa/odprysk 1

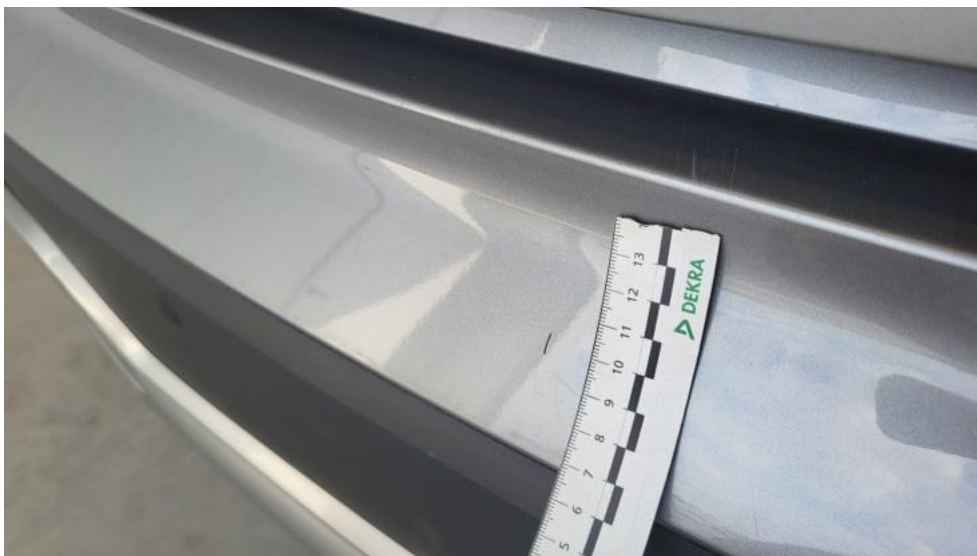
Zderzak tylny - Rysa/odprysk 2

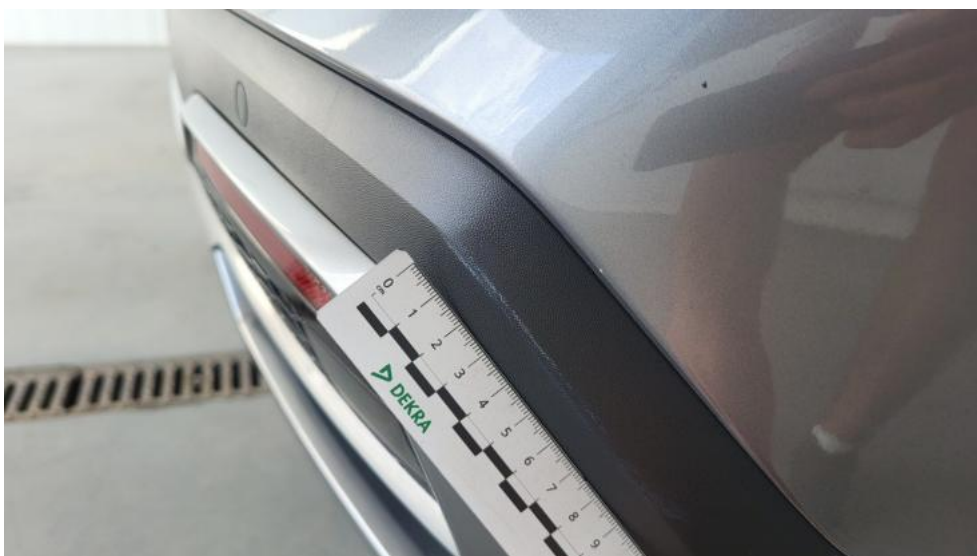
Zderzak tylny cz dolna - Rysa/odprysk 1

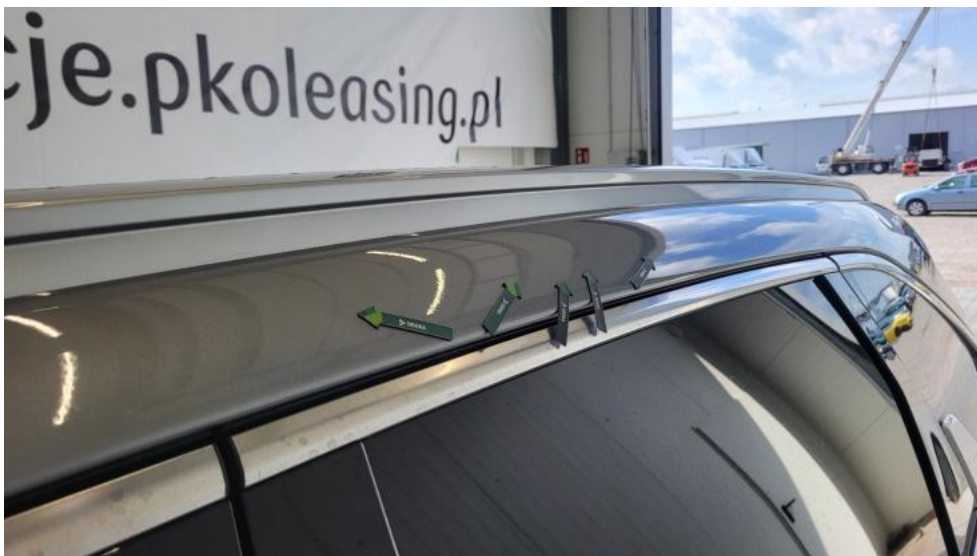
Błotnik tylny L / Ściana boczna L - Wgniecenie/odkształcenie 1

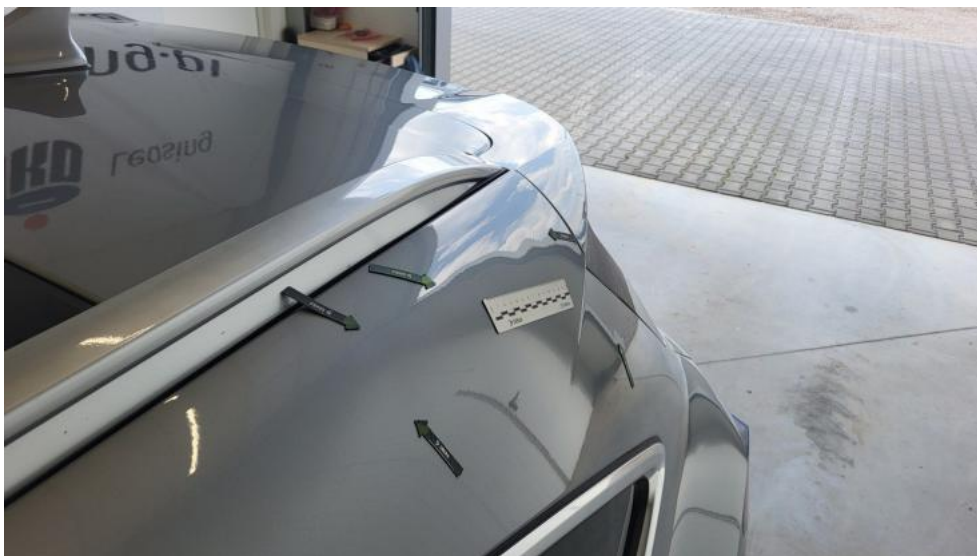
Błotnik tylny L / Ściana boczna L - Wgniecenie/odkształcenie 2

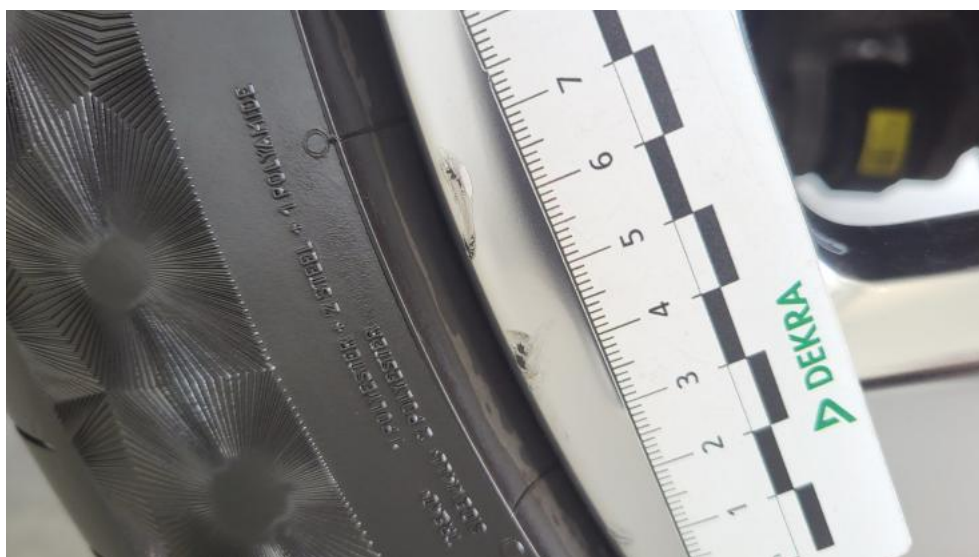
Felga aluminiowa tylna L - Rysa/odprysk 1

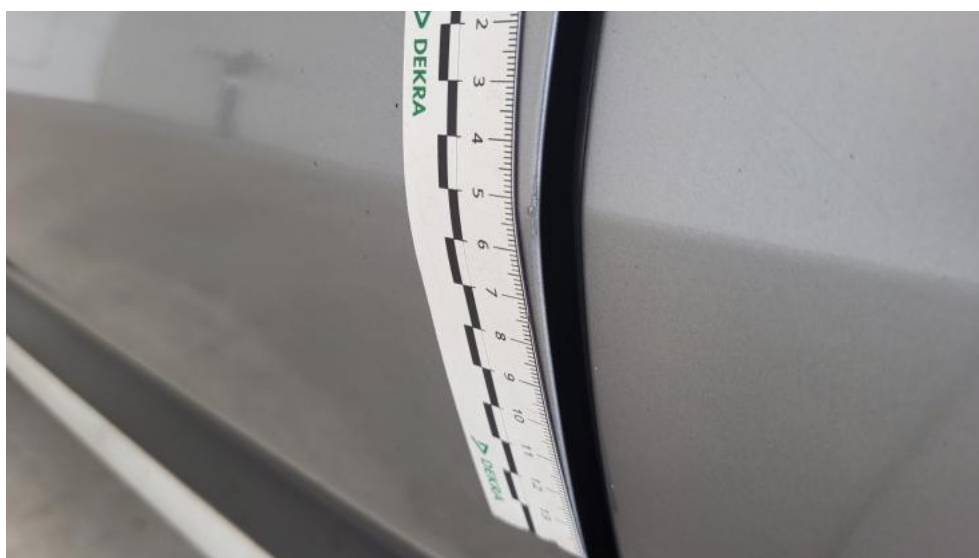
Drzwi przed L - Rysa/odprysk 1

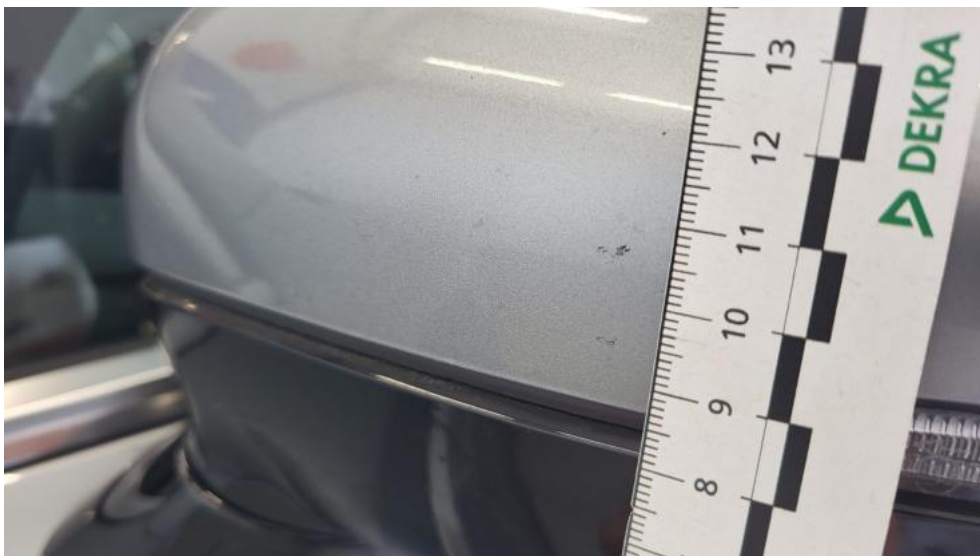
Lusterko zew L - Rysa/odprysk 1

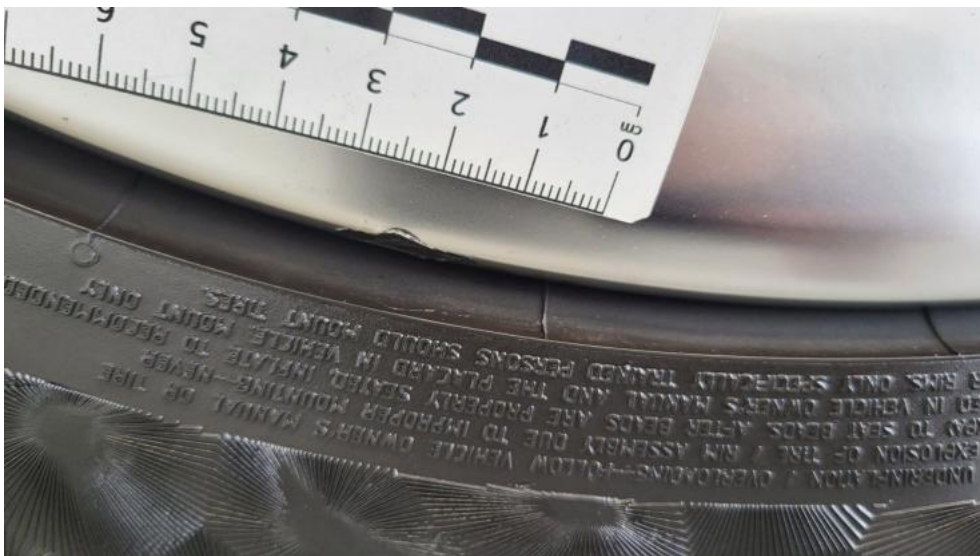
**Fot. 78.**  
Felga Aluminiowa przednia L - Rysa/odprysk 1

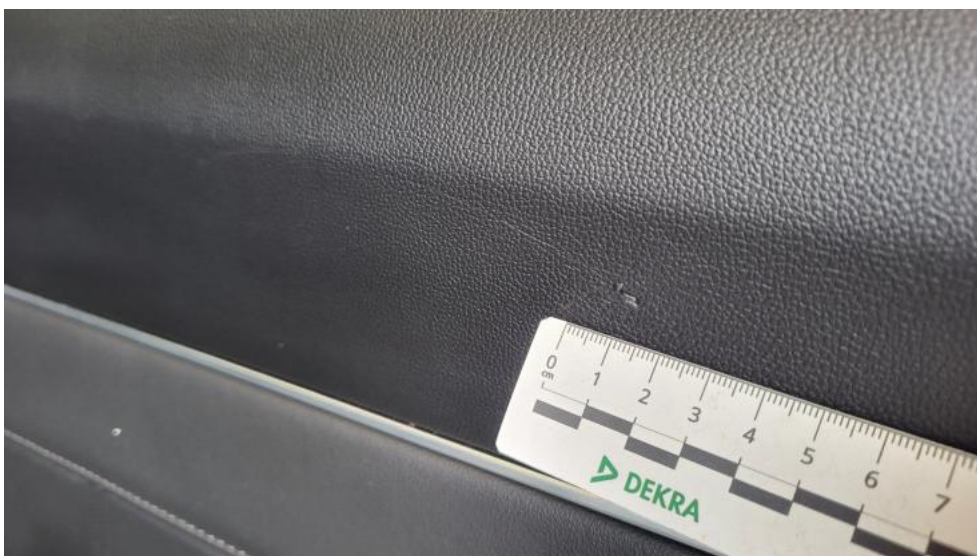
Tapicerka drzwi tylnych P - Pęknięcie/rozerwanie 1

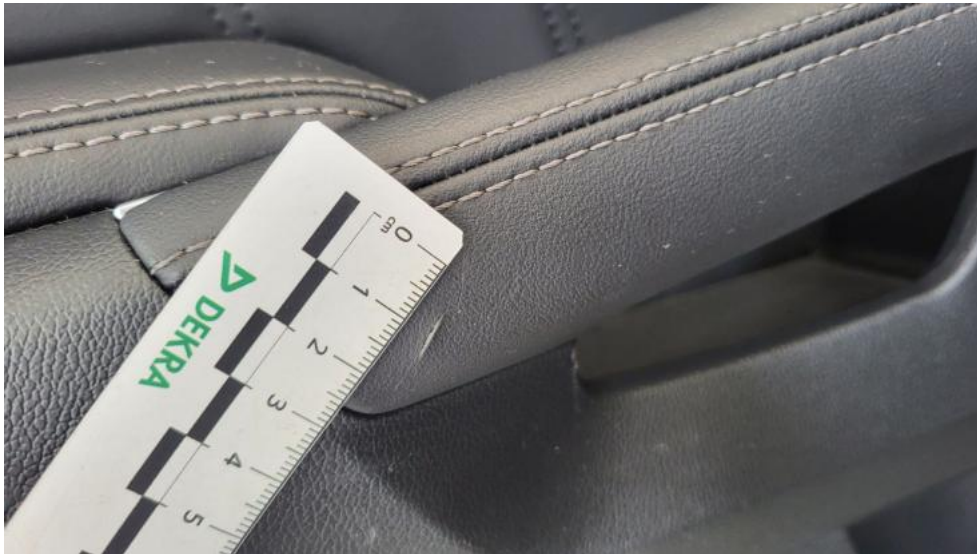
Uchwyt drzwi tyl L - Pęknięcie/rozerwanie 1

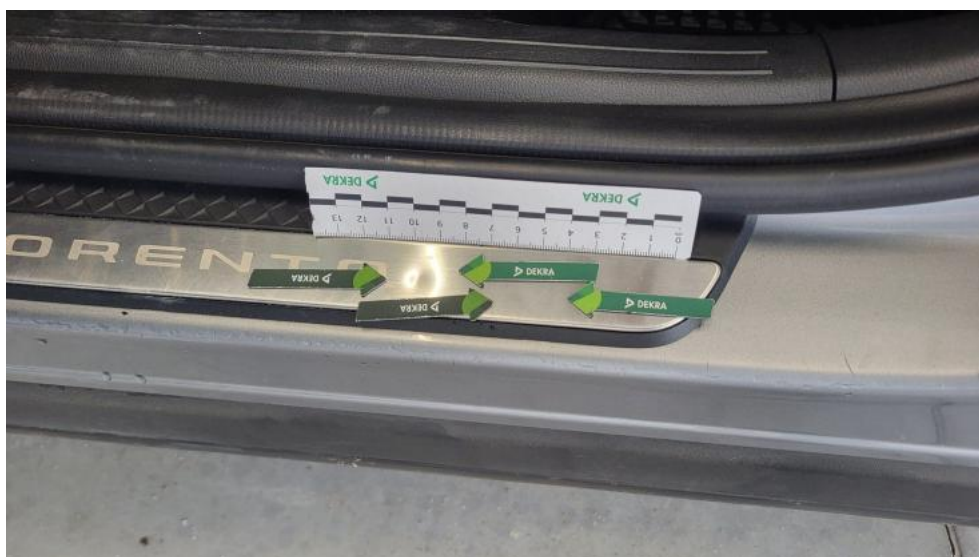
Listwy progowe lew. - Wgniecenie/odkształcenie 1

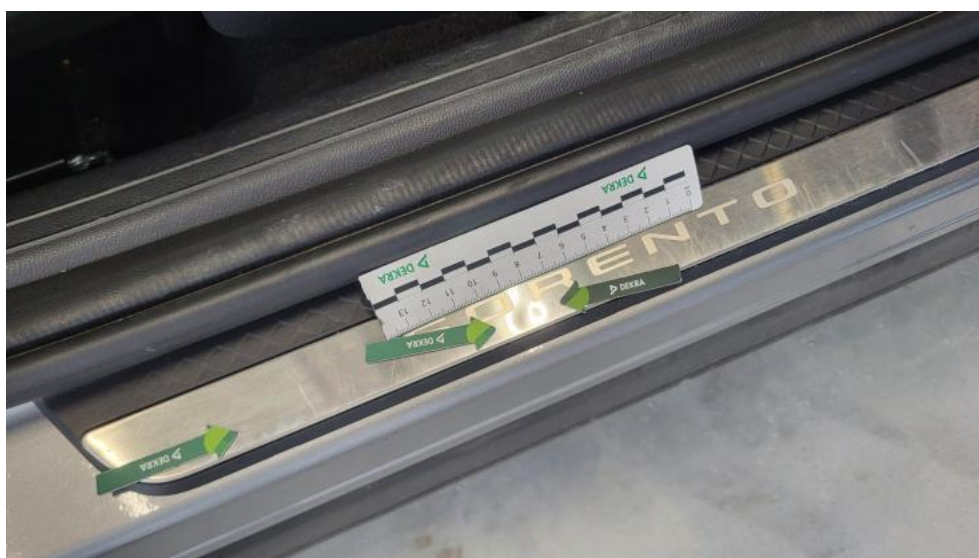
Listwy progowe praw. - Wgniecenie/odkształcenie 1
