DEKRA's commission No. : PKOL(W)/LODZ/58294/26/06/25  
commission/ damage No. : 25/005662  
Date of commission: 25-06-2026

| Manufacturer | MERCEDES-BENZ |
| Type / version | GLC 300 mHEV 4-Matic AMG Line |
| Registration /record No. | DX49145 |

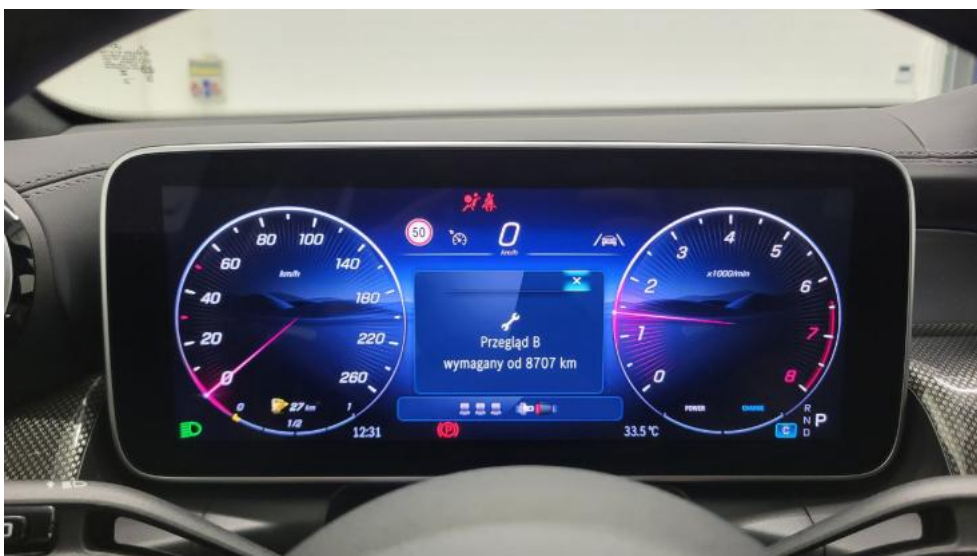
**Photo 24.**

Rysy na samochodzie. Przegląd B1 wymagany od 8707km.

Zestaw wskaźników - serwis

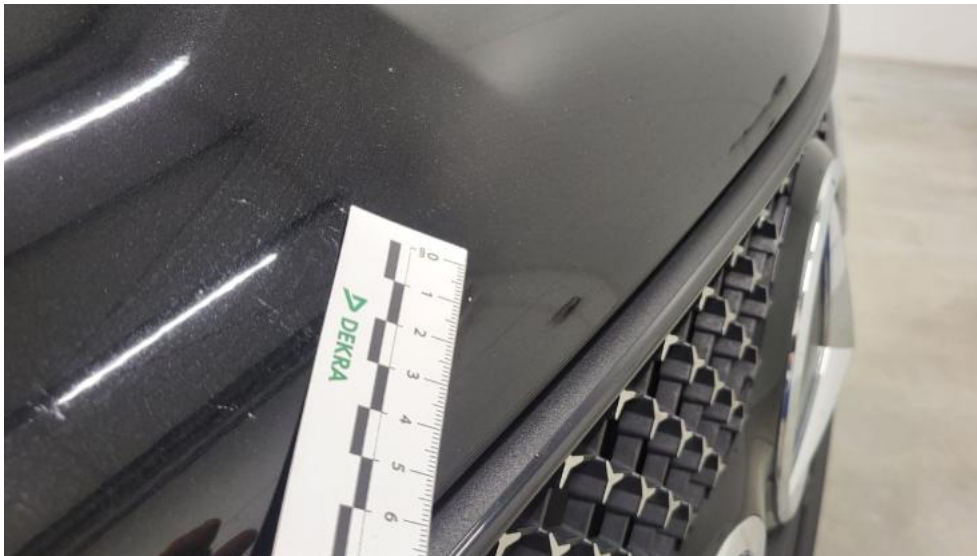
**Photo 39.**

Pokrywa komory silnika - Rysa/odprysk 1

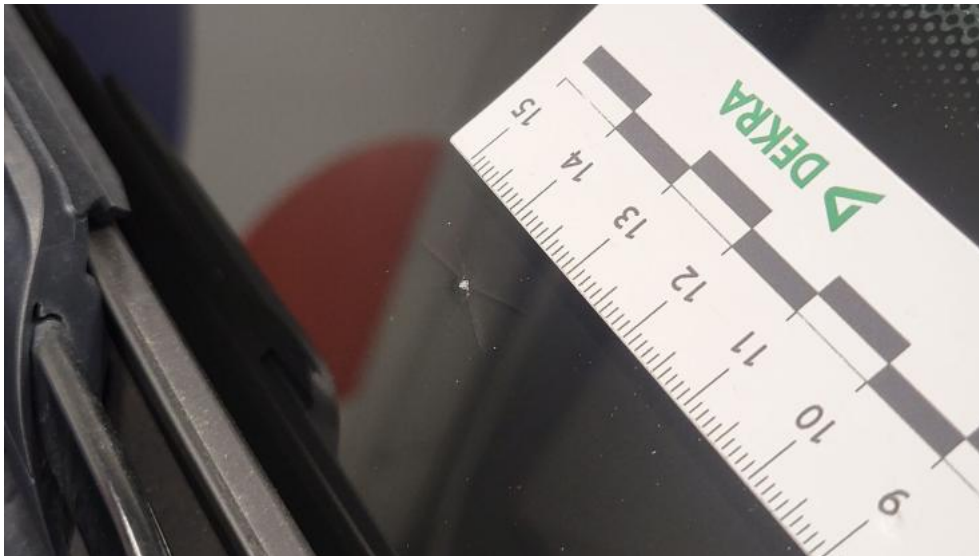
**Photo 41.**

Szyba czołowa - Pęknięcie/rozerwanie 1

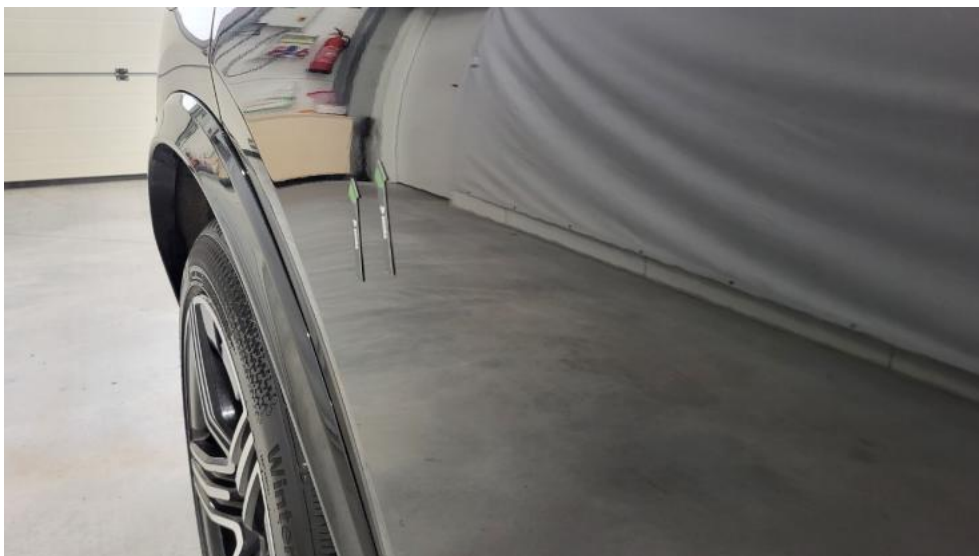
**Photo 42.**

Drzwi tylne P - Wgniecenie/odkształcenie 1

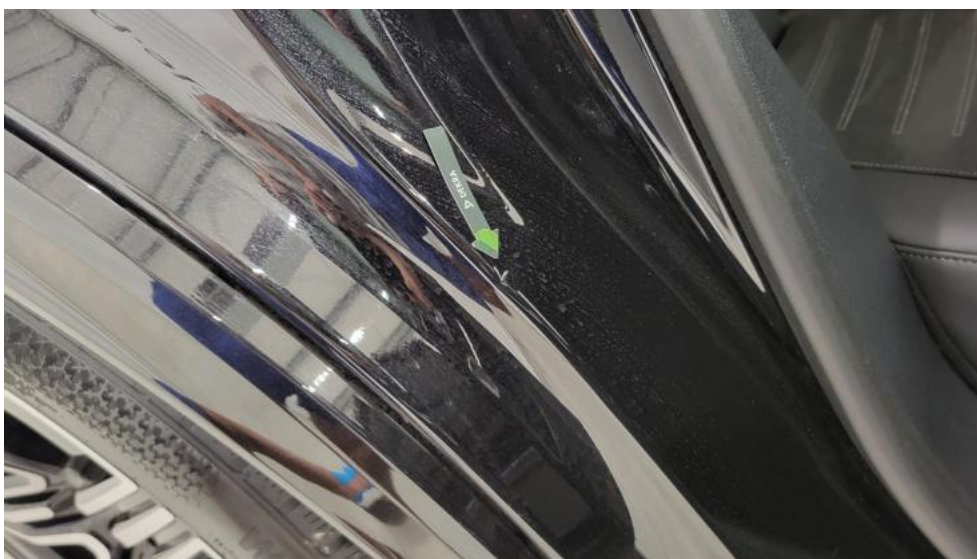
**Photo 43.**

Błotnik tylny P / Ściana boczna P - Wgniecenie/odkształcenie 1

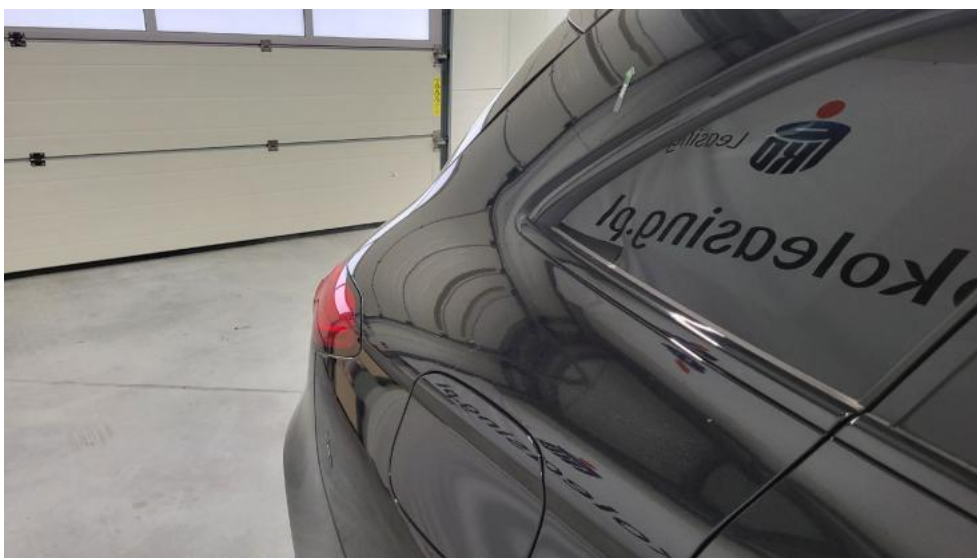
**Photo 44.**

Błotnik tylny P / Ściana boczna P - Wgniecenie/odkształcenie 2

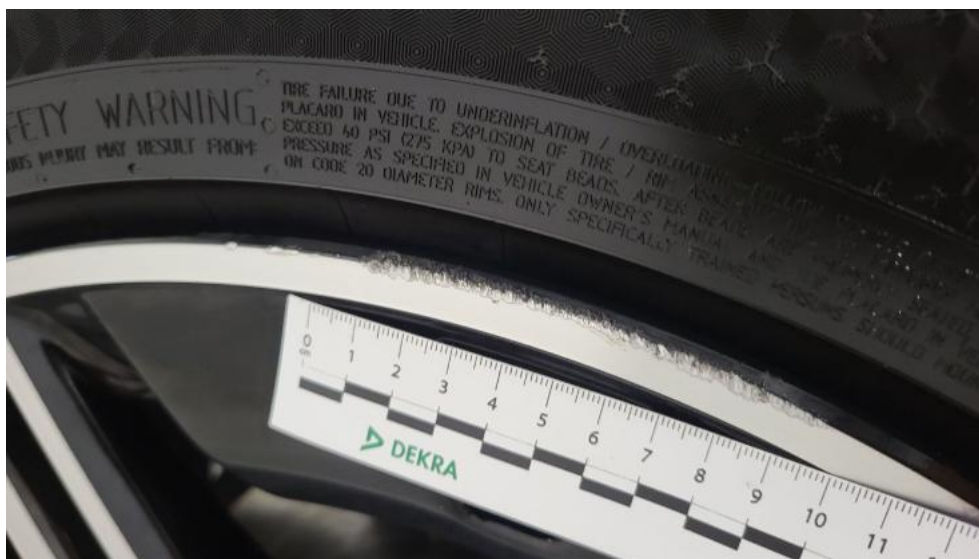
**Photo 45.**

Felga aluminiowa tylna P - Rysa/odprysk 1

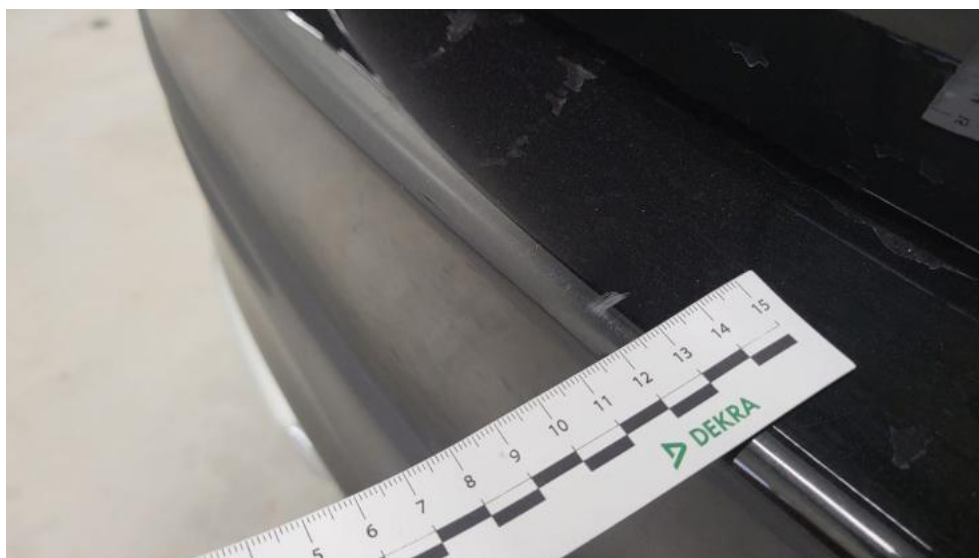
**Photo 46.**

Zderzak tylny - Rysa/odprysk 1

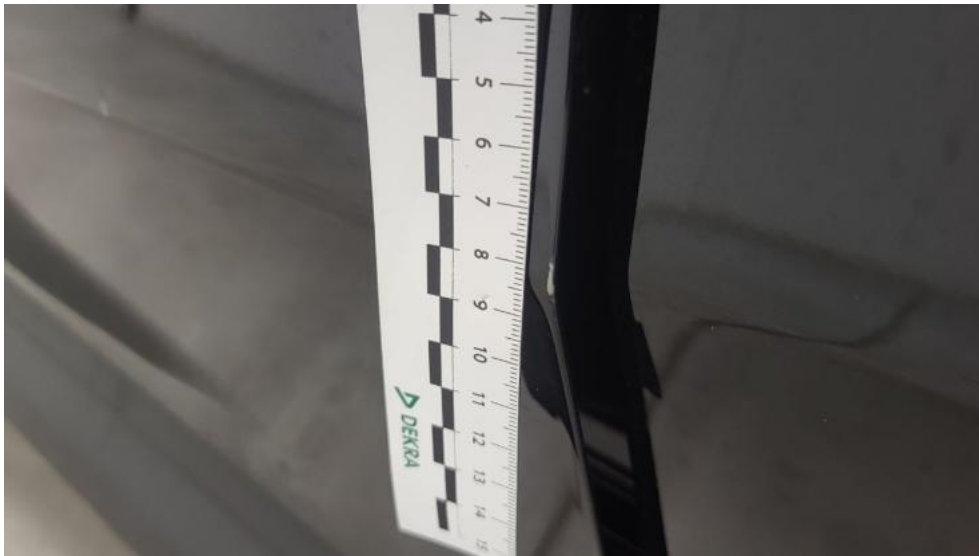
**Photo 47.**

Drzwi przed L - Rysa/odprysk 1

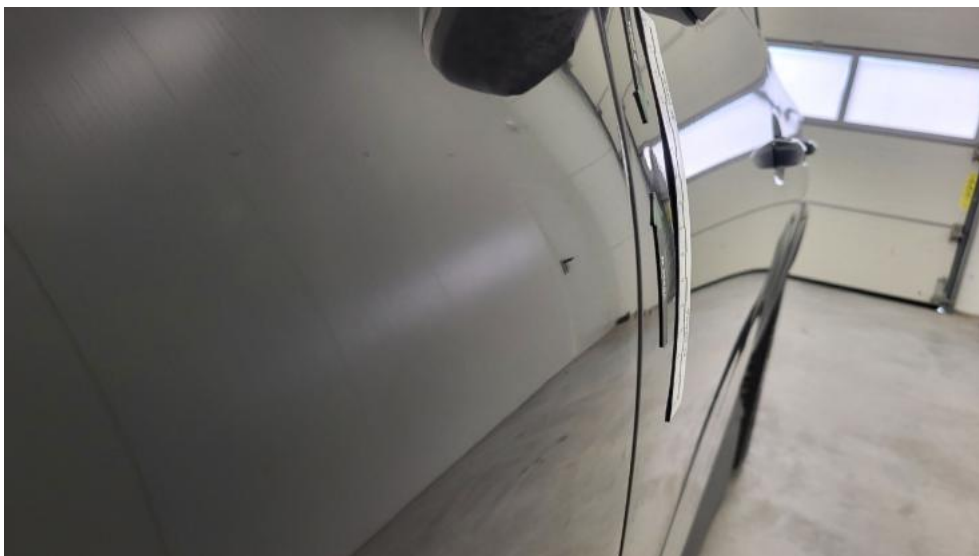
**Photo 48.**

Drzwi przed L - Wgniecenie/odkształcenie 1

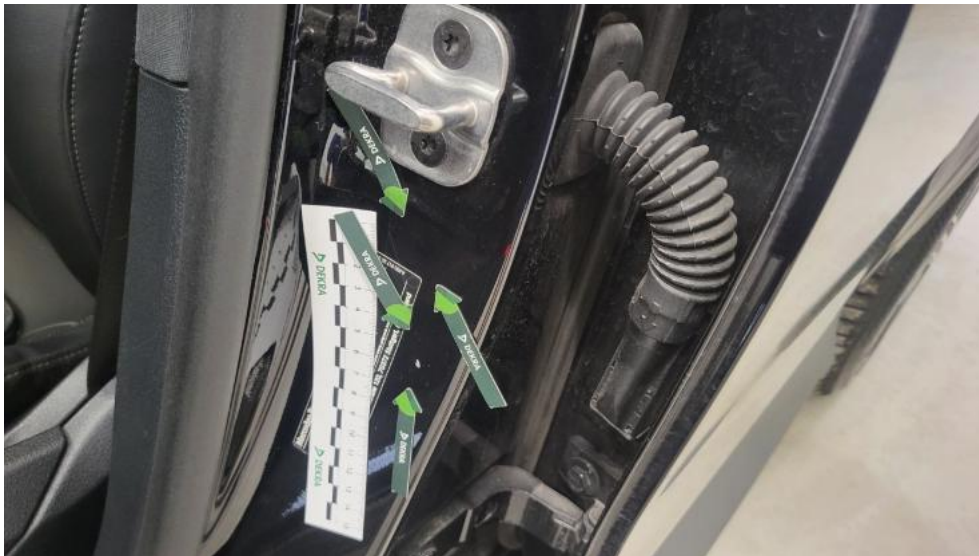
**Photo 49.**

Słupek środkowy L - Wgniecenie/odkształcenie 1

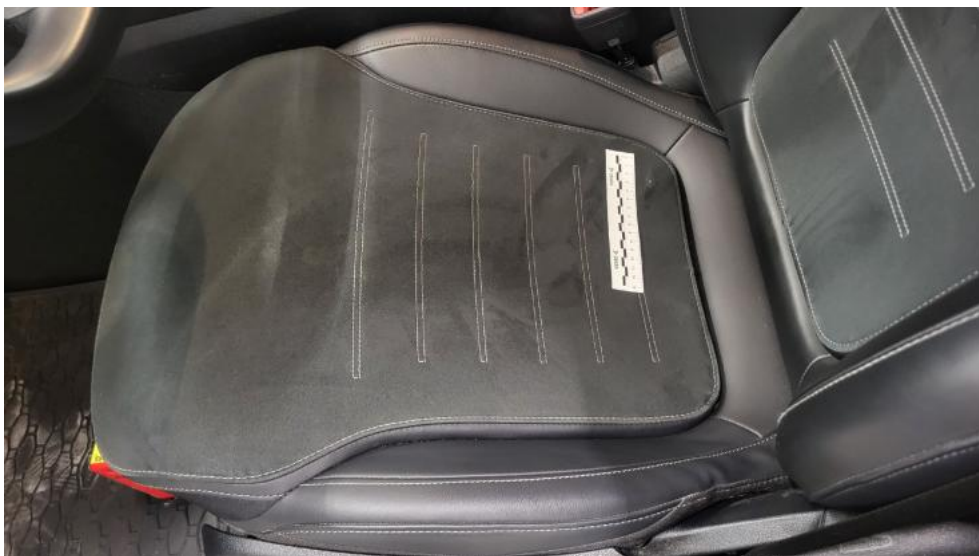
**Photo 50.**

Fotel prz. lew. - Inne 1

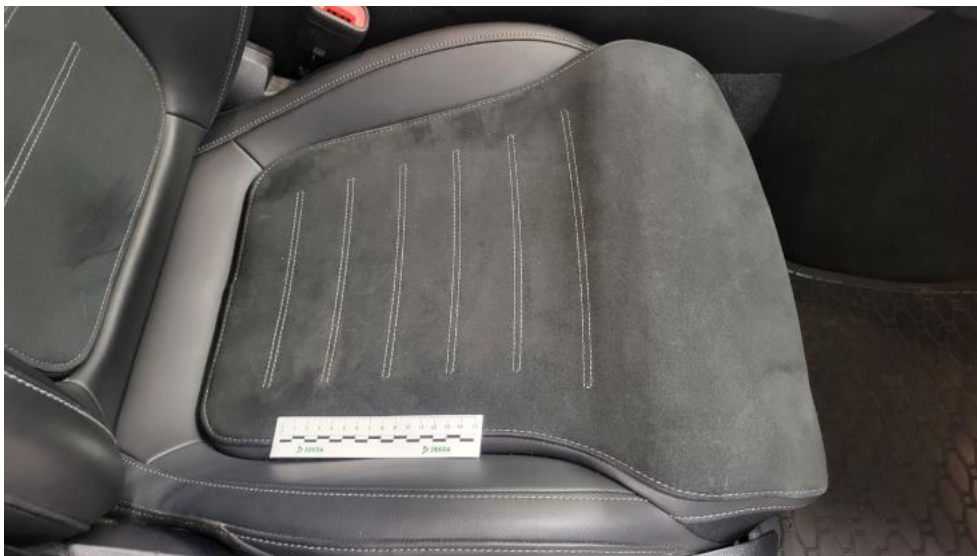
**Photo 51.**

Fotel prz. praw. - Inne 1

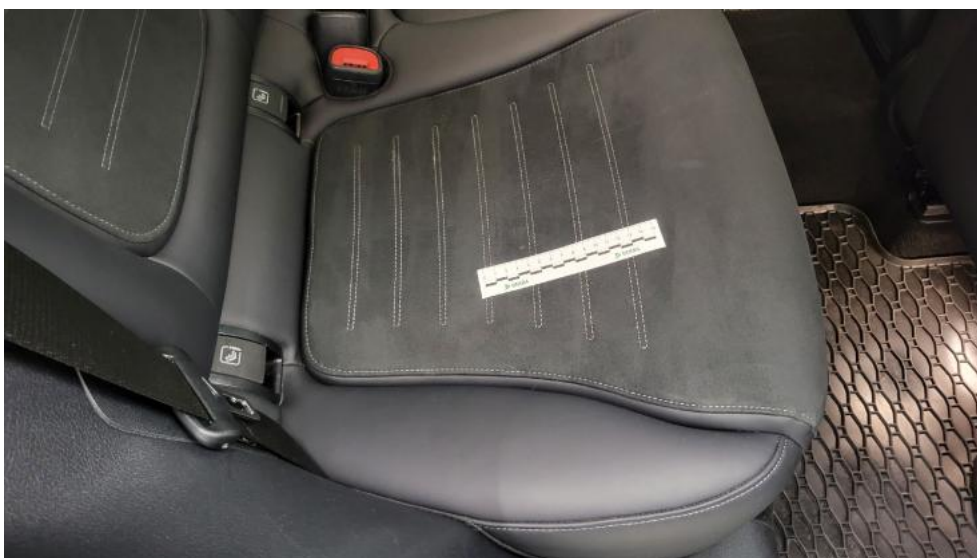
**Photo 52.**

Kanapa tyl. - Inne 1

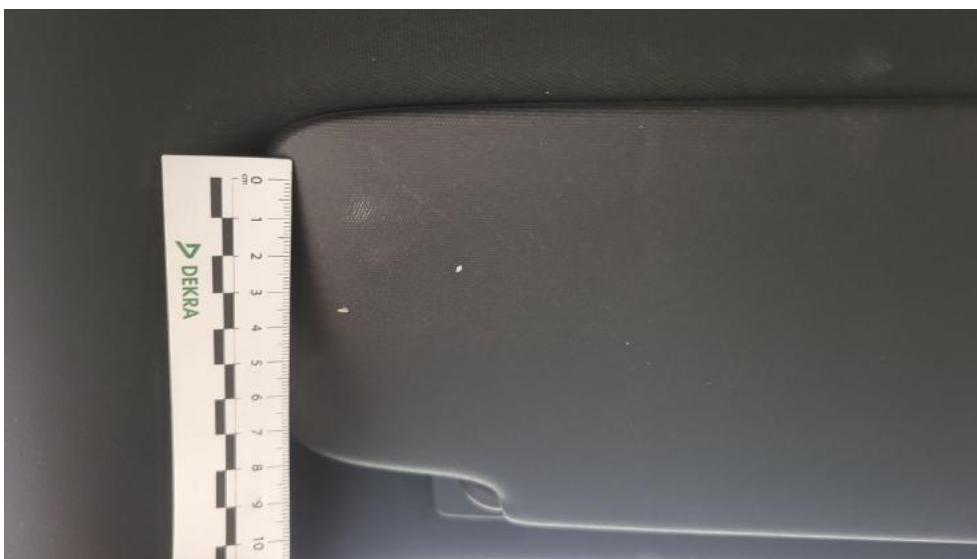
**Photo 53.**

Osłona p/słoneczna lewa - Inne 1

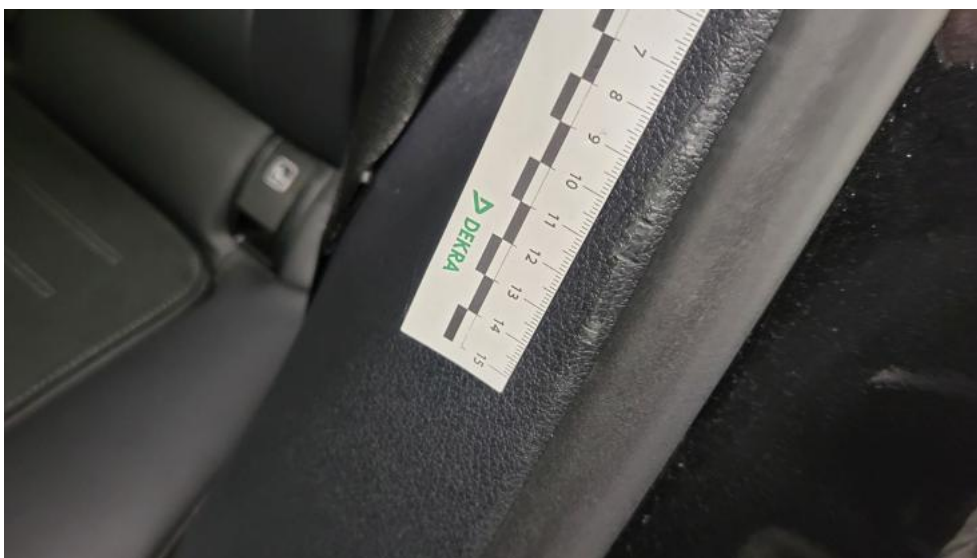
**Photo 54.**

Wykładzina(y) słupka tylnego L - Rysa/odprysk 1
