Nr zlecenia DEKRA: PKOL(W)/LODZ/54289/26/06/12
Nr zlecenia/szkody: 24/025572
Data zlecenia: 12-06-2026

Dane pojazdu

Grupa obiektów (Eurotax)	samochody terenowe
Kod EC (Eurotax)	0136843
Producent	VOLVO
Model	XC60 17-21
Typ/wersja	XC60 B4 D AWD Momentum Pro aut
Rodzaj nadwozia	KOM
Liczba drzwi/liczba miejsc	5/5
Masa własna [kg]	1934
Dopuszczalna masa całkowita [kg]	2520
Rozstaw osi 1/2	2865
Rodzaj silnika	z zapłonem samoczynnym
Układ oczyszczana spalin	-
Pojemność silnika [ccm]	1969
Moc silnika [KM/kW]	197/145
Skrzynia biegów	automatyczna
Nr rejestracyjny	LU703SN
VIN	YV1UZZK5VCL1587008
Data 1. rejestracji	09-09-2020
Data nast. bad. techn.	17-03-2027
Rok produkcji	2020 (rok produkcji został zweryfikowany z zewnętrzną bazą danych)
Stan licznika [km]	133 140 (odczytany)
Kolor nadwozia/rodzaj powłoki	czarny/2-warstwowy metalizowany

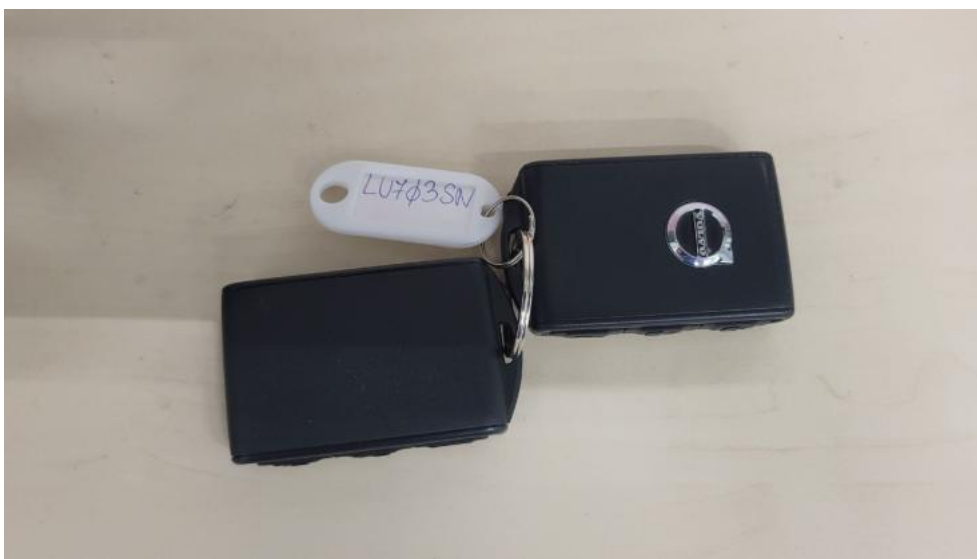
Fot. 37.
Kluczyki

Rysy na samochodzie. Brak zaślepek w tylnej kanapie. Odpryski na szybie czołowej. Niesprawne przyciski funkcyjne w jednym z kluczyków grot prawidłowy

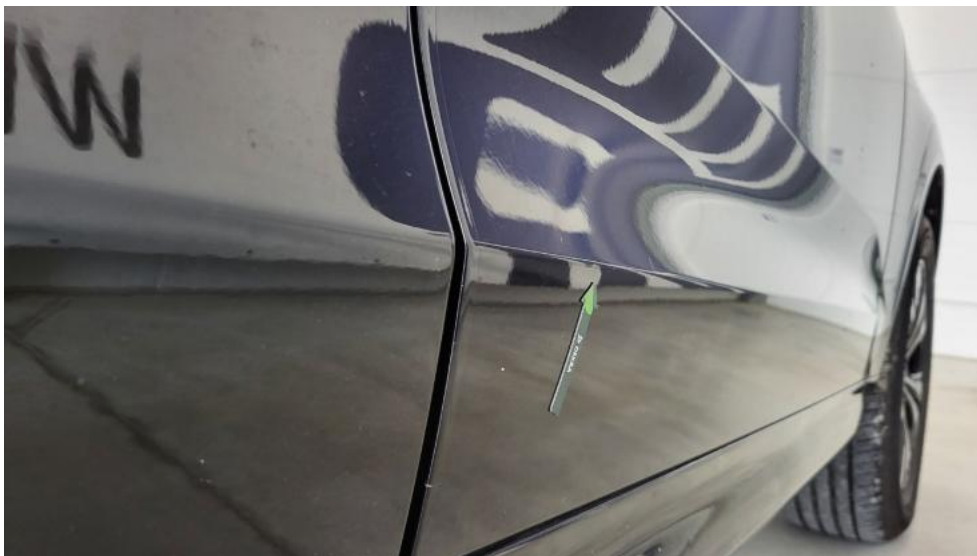
Fot. 47.
Drzwi przednie P - Wgniecenie/odkształcenie 1

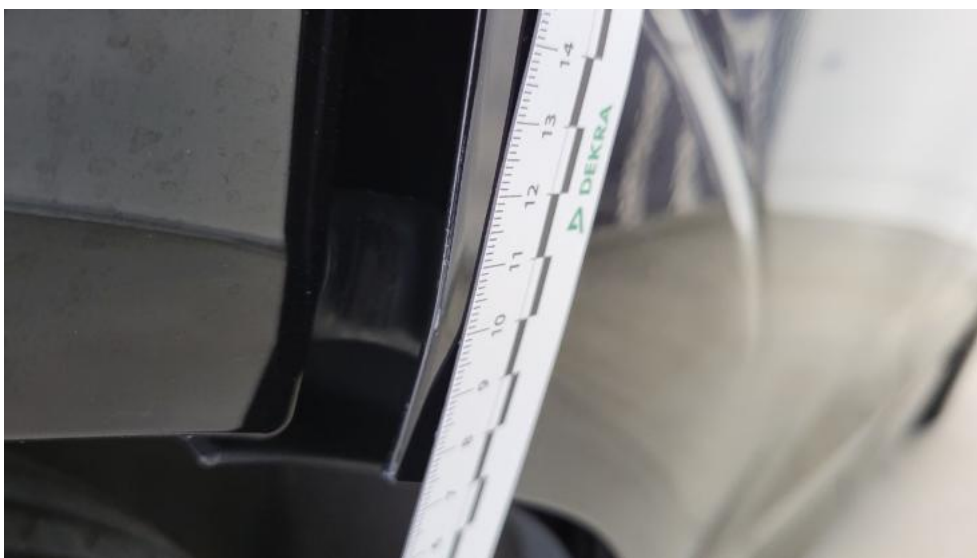
Fot. 48.
Drzwi tylne P - Rysa/odprysk 1

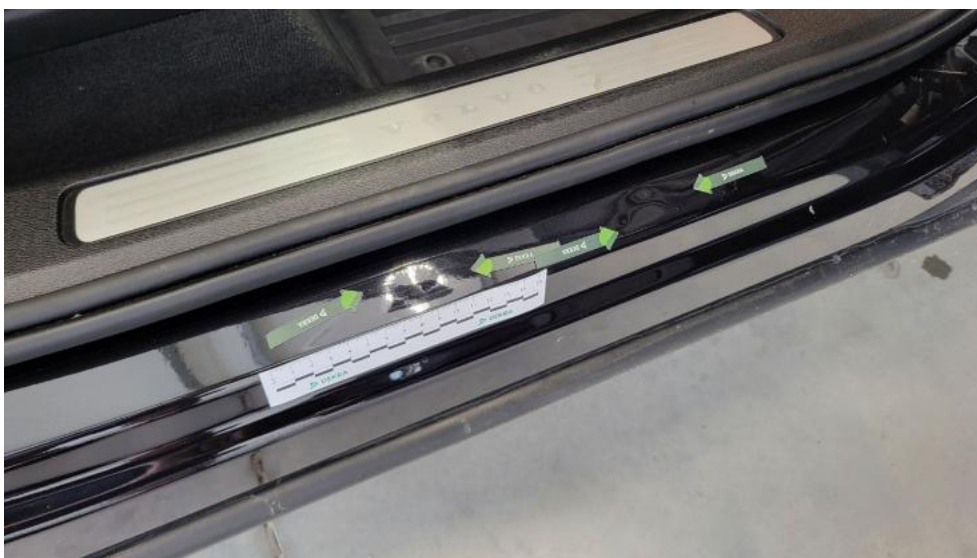
Fot. 50.
Próg P - Wgniecenie/odkształcenie 1

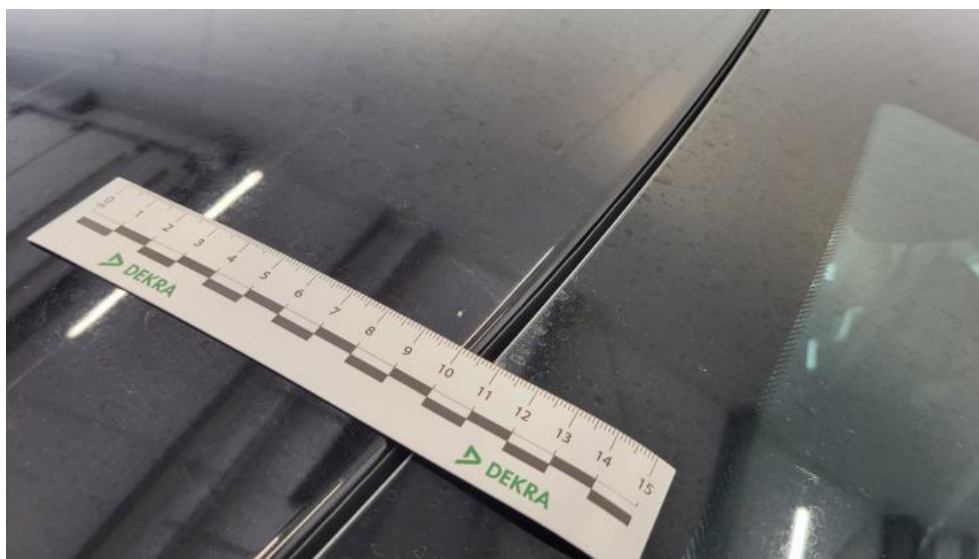
Fot. 53.
Dach - Rysa/odprysk 1

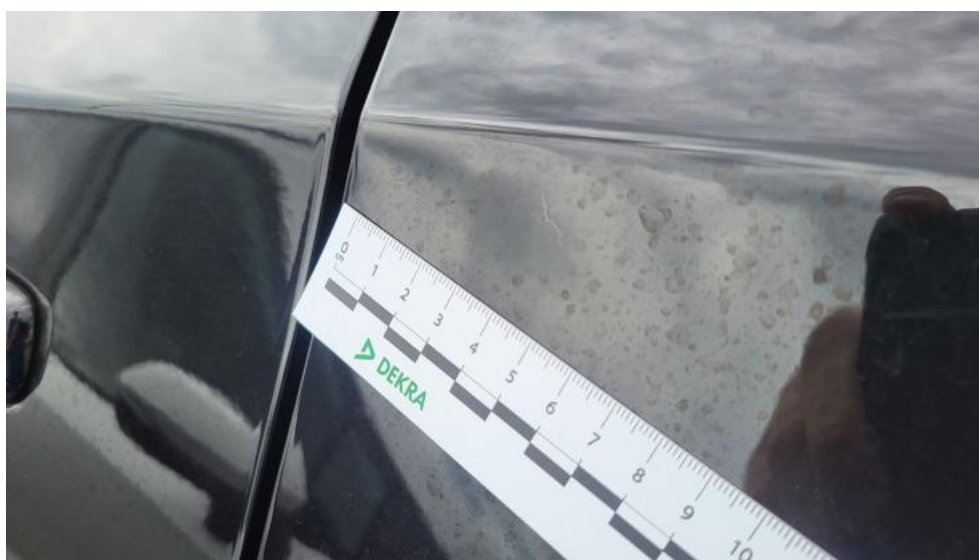
Fot. 54.
Błotnik tylny L / Ściana boczna L - Rysa/odprysk 1

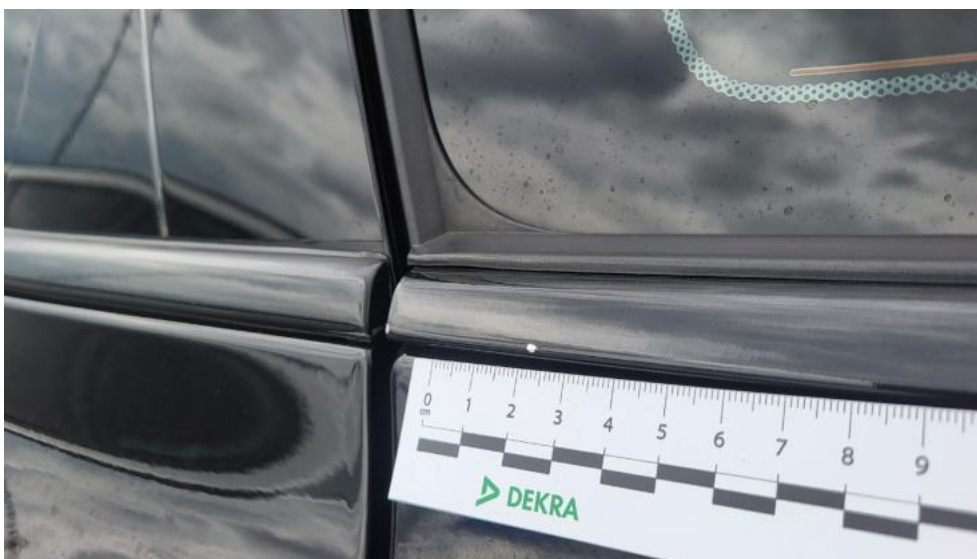
Fot. 55.
Uszczelka szyby bocznej tyl L - Rysa/odprysk 1

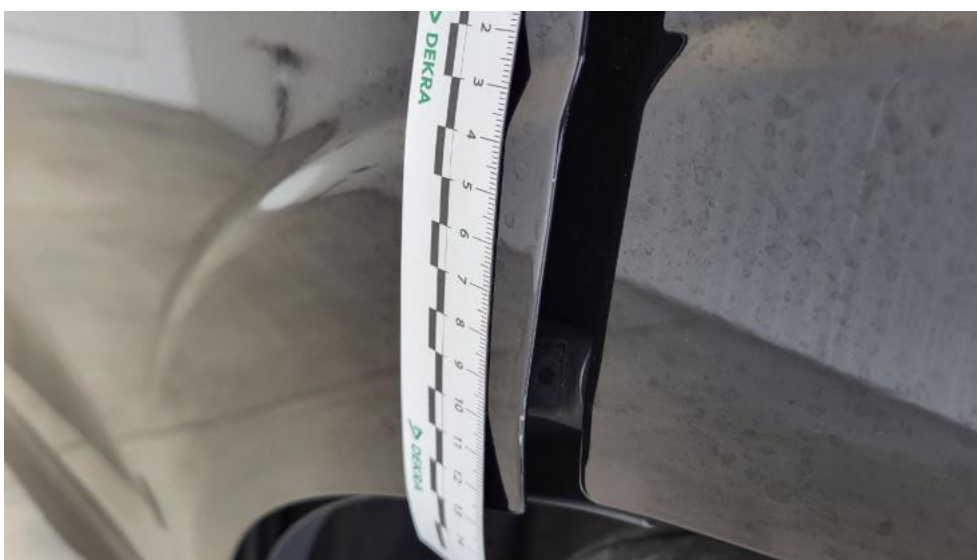
Fot. 56.
Drzwi tylne L - Rysa/odprysk 1

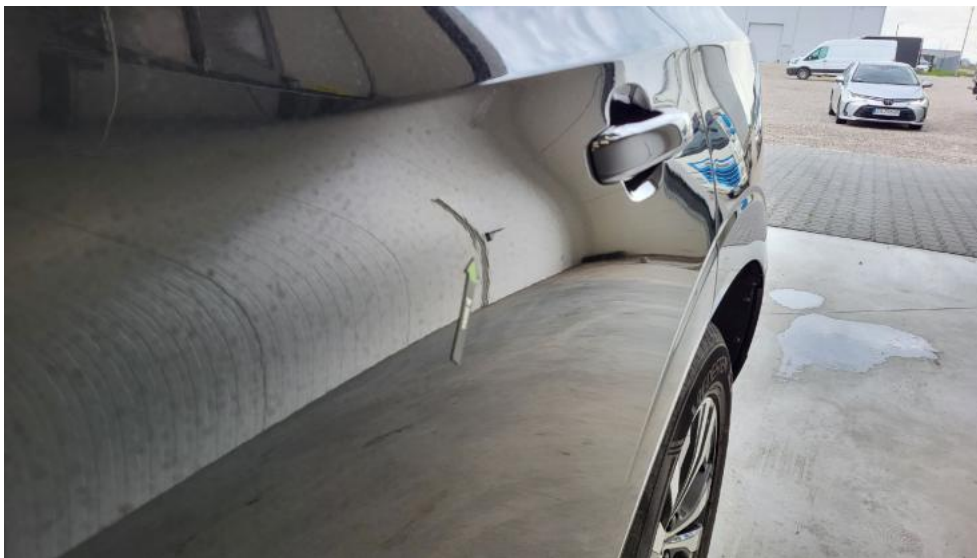
Fot. 57.
Drzwi tylne L - Wgniecenie/odkształcenie 1

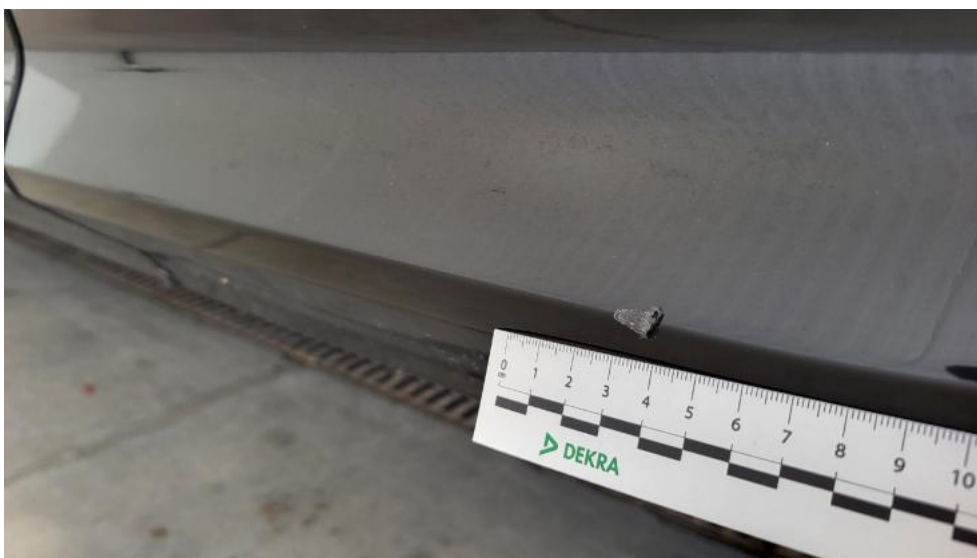
Fot. 58.
Listwa drzwi tył L - Rysa/odprysk 1

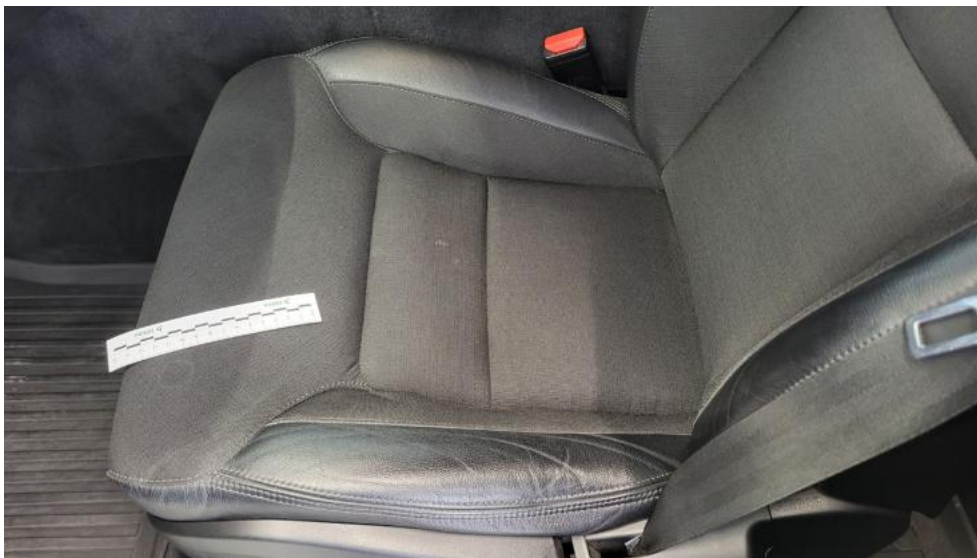
Fot. 59.
Fotel prz. lew. - Inne 1

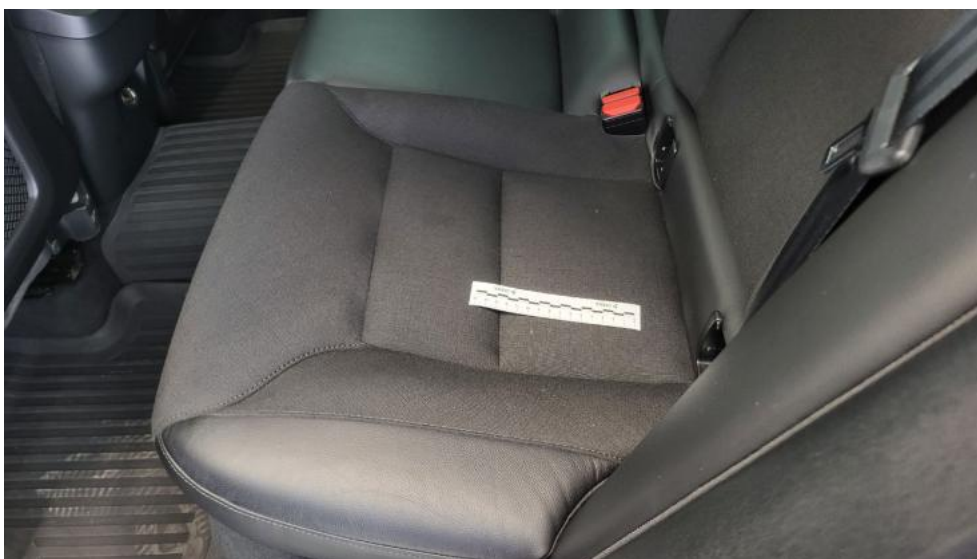
Fot. 61.
Kanapa tyl. - Inne 1
