Nr zlecenia DEKRA: PKOL(W)/LODZ/53024/26/06/09
Nr zlecenia/szkody: 21/051226
Data zlecenia: 09-06-2026

| Producent | BMW |
| Model | X5 [G05] 18-23 |
| Nr rejestracyjny | WU0720N |

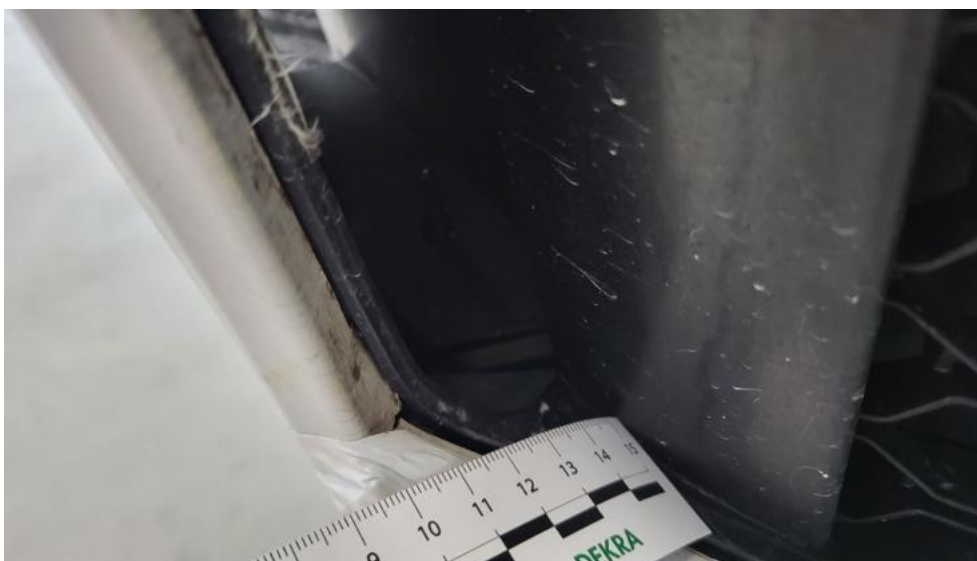
Fot. 45.
Kratka/zasłepka halogenu P - Pęknięcie/rozerwanie 1

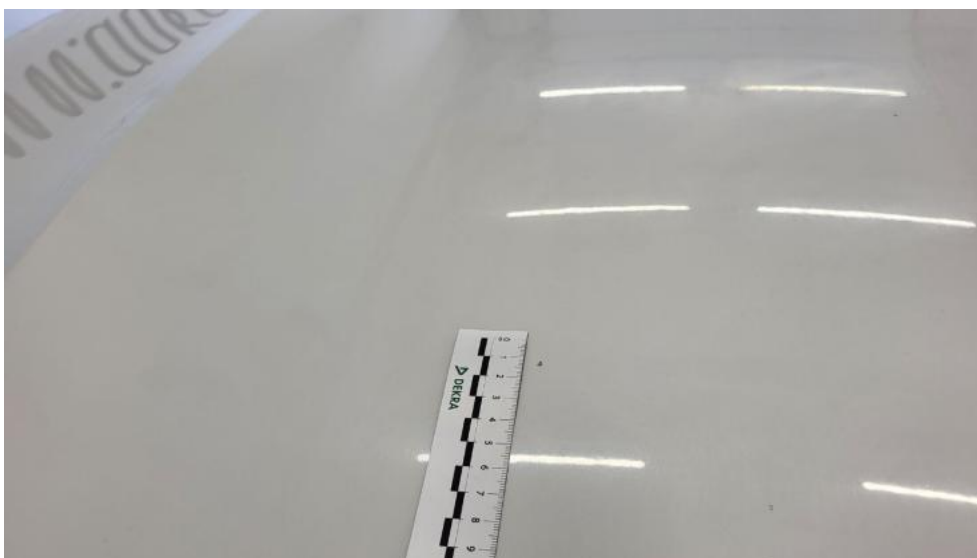
Fot. 46.
Pokrywa komory silnika - Rysa/odprysk 1

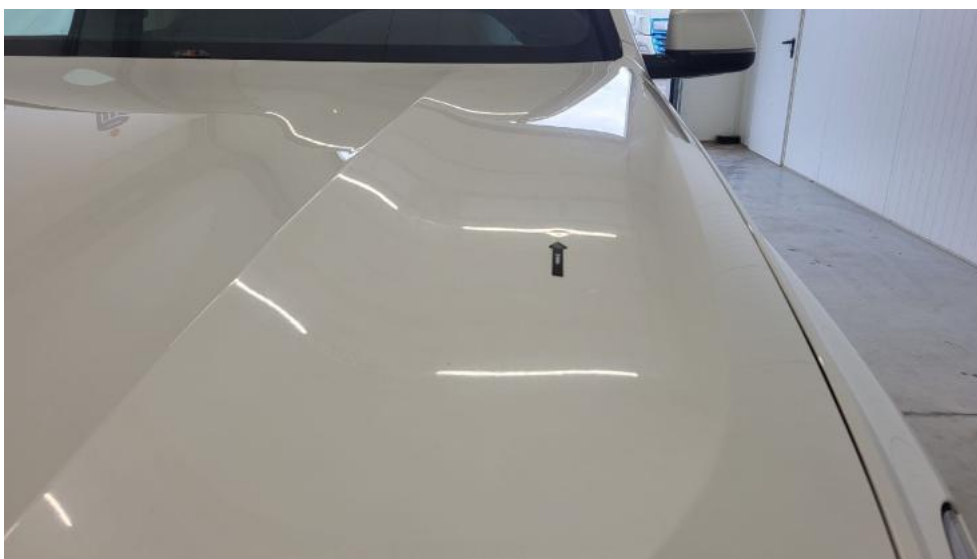
Fot. 47.
Pokrywa komory silnika - Wgniecenie/odkształcenie 1

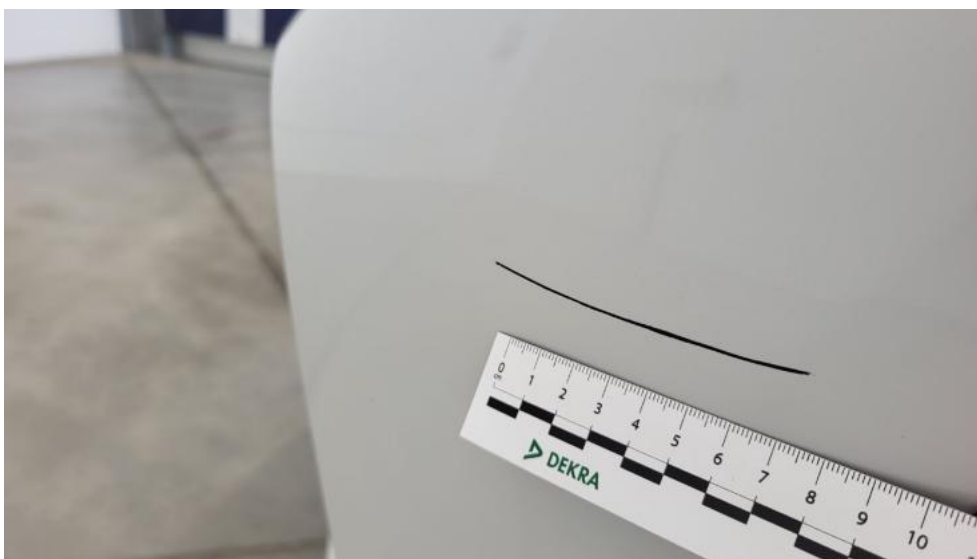
Fot. 49.
Zderzak - Rysa/odprysk 1

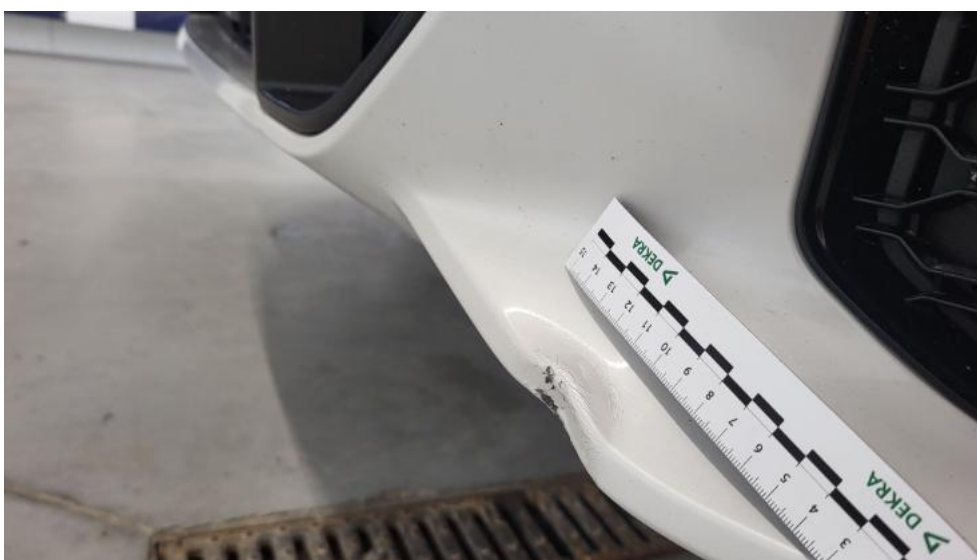
Fot. 50.
Zderzak - Wgniecenie/odkształcenie 1

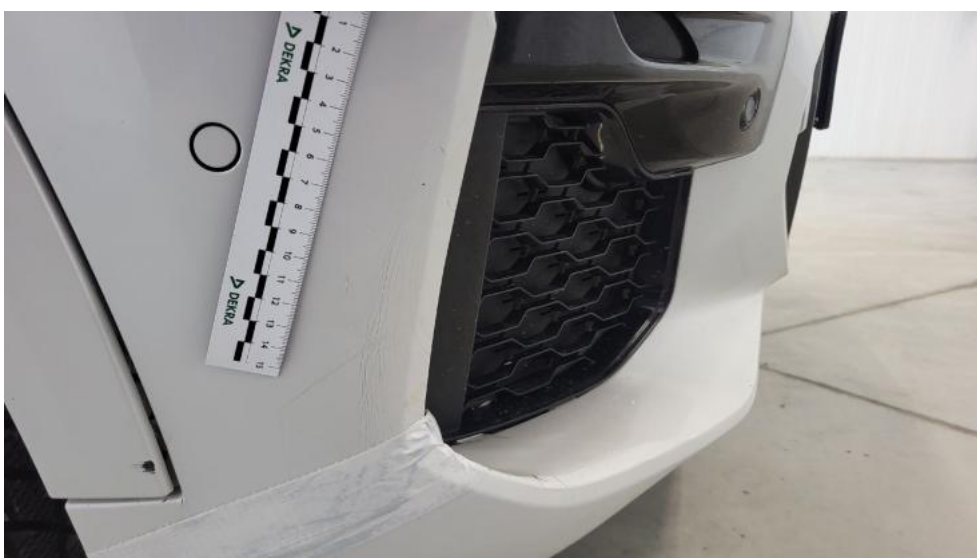
Fot. 52.
Zderzak - Pęknięcie/rozerwanie 1

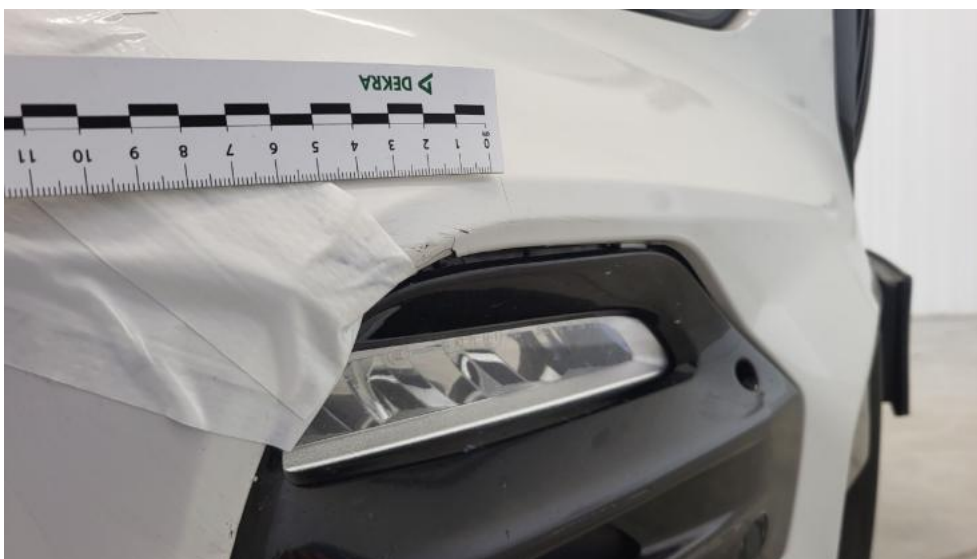
Fot. 53.
Zderzak() - Pęknięcie/rozerwanie 3

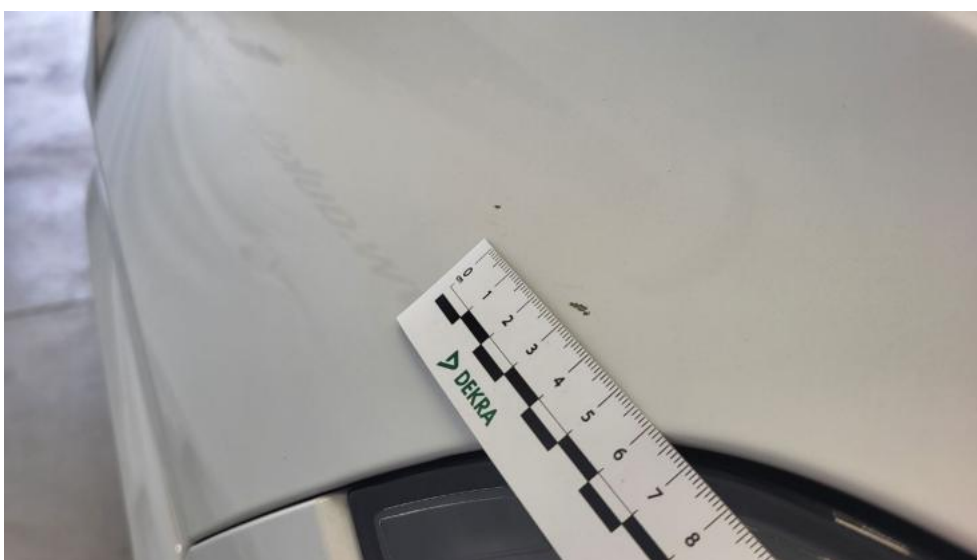
Fot. 54.
Błotnik przedni P - Rysa/odprysk 1

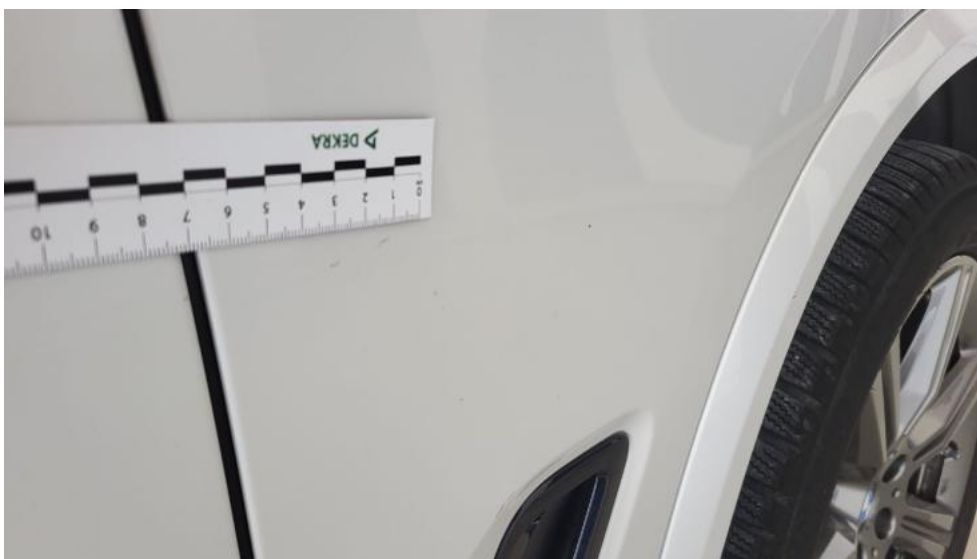
Fot. 55.
Błotnik przedni P - Rysa/odprysk 2

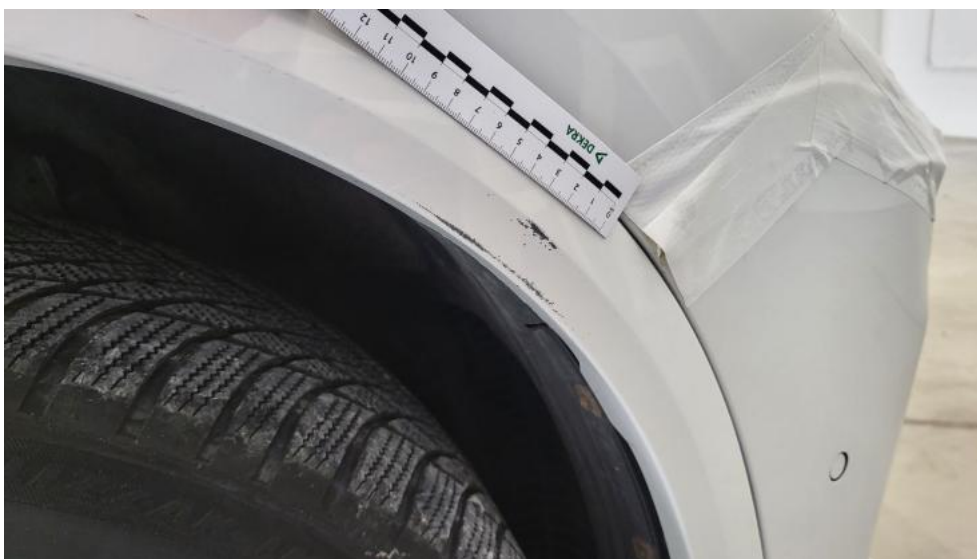
Fot. 57.

Listwa błotnika przedniego P - Rysa/odprysk 1

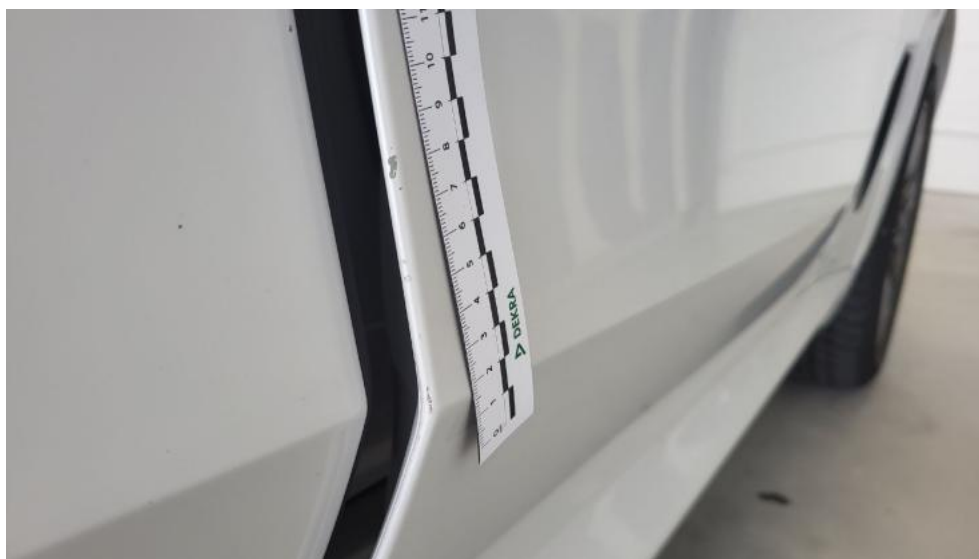
Fot. 59.
Drzwi przednie P - Rysa/odprysk 1

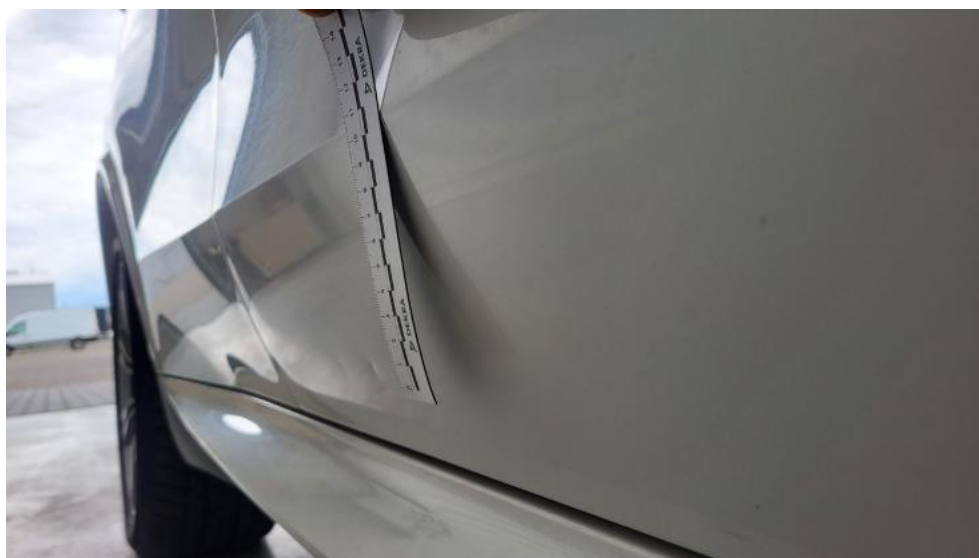
Fot. 60.
Drzwi przednie P - Wgniecenie/odkształcenie 1

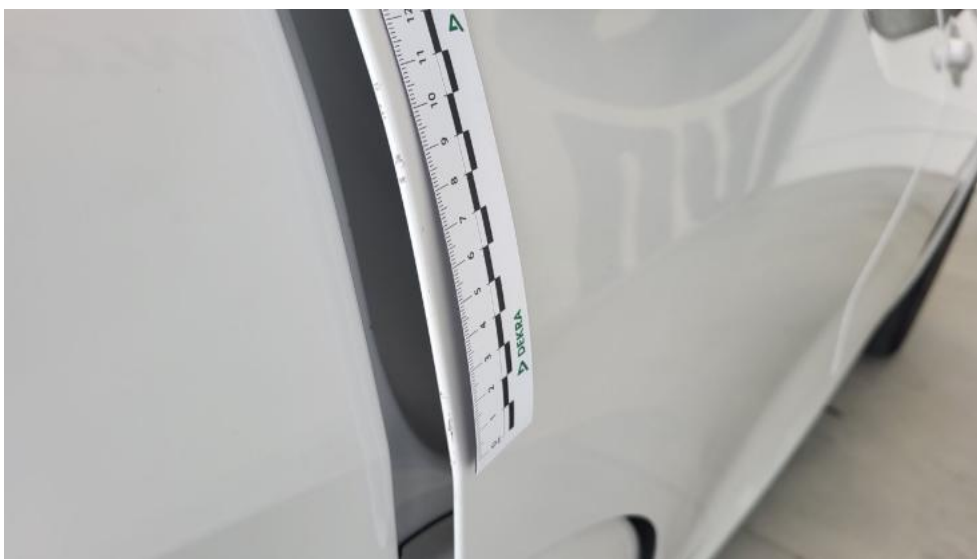
Fot. 61.
Drzwi tylne P - Rysa/odprysk 1

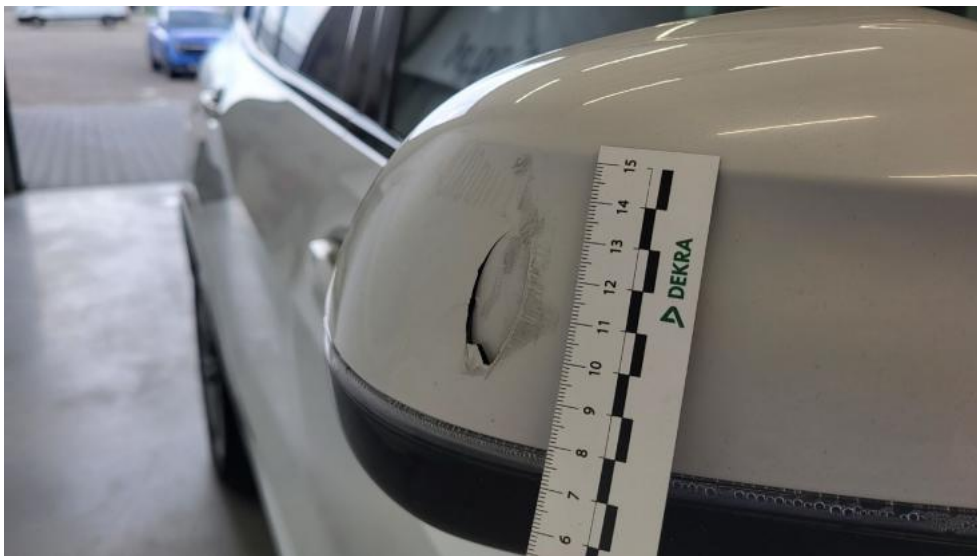
Fot. 63.
Lusterko zew P - Pęknięcie/rozerwanie 1

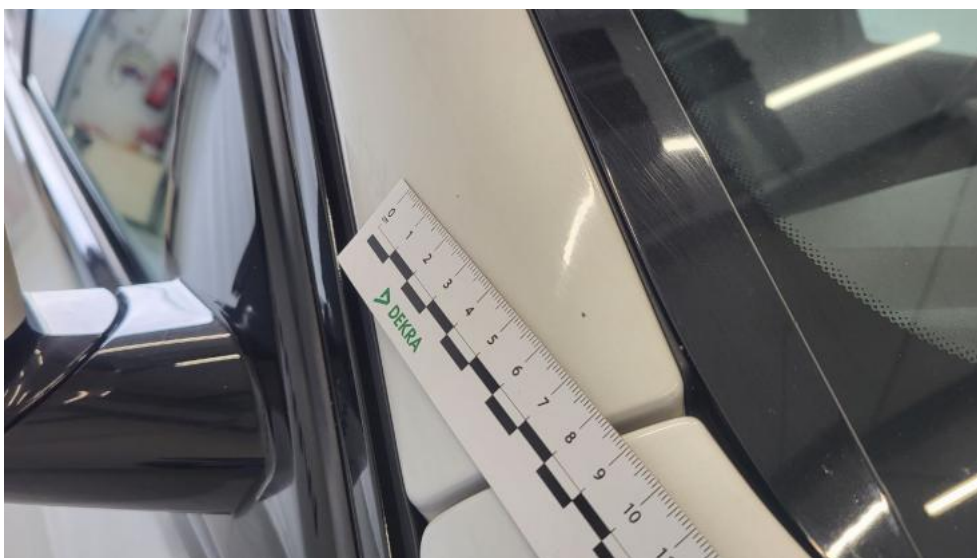
Fot. 64.
Słupek przedni P - Rysa/odprysk 1

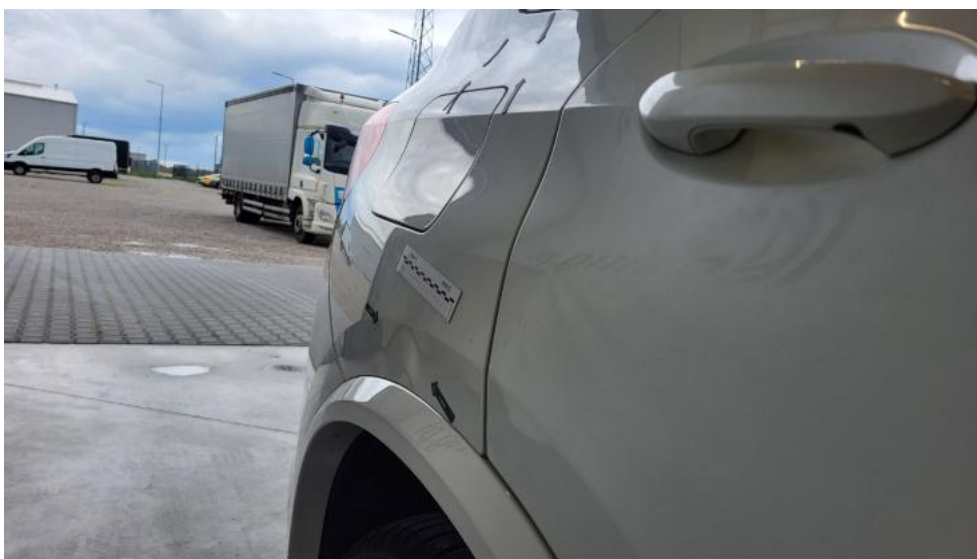
Fot. 65.
Błotnik tylny P / Ściana boczna P - Wgniecenie/odkształcenie 1

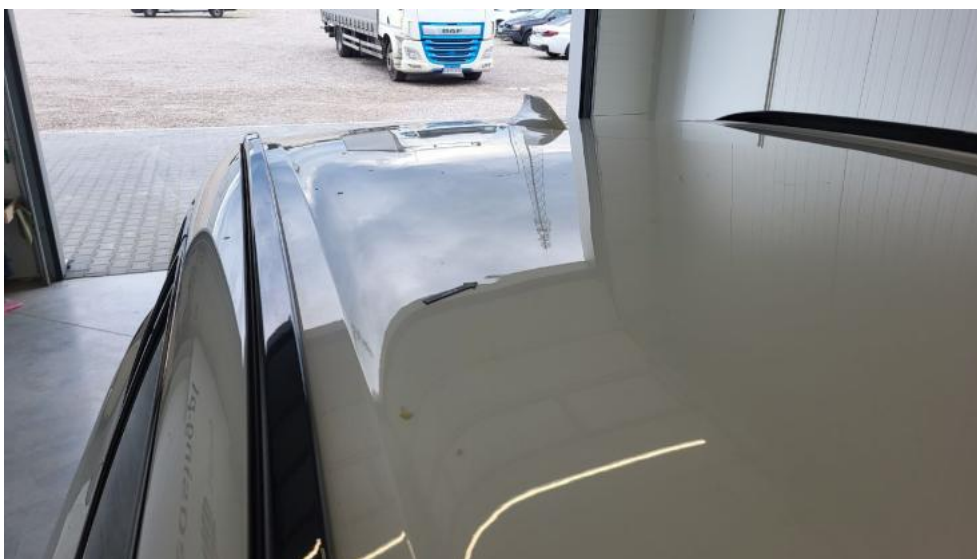
Fot. 69.
Dach - Wgniecenie/odkształcenie 1

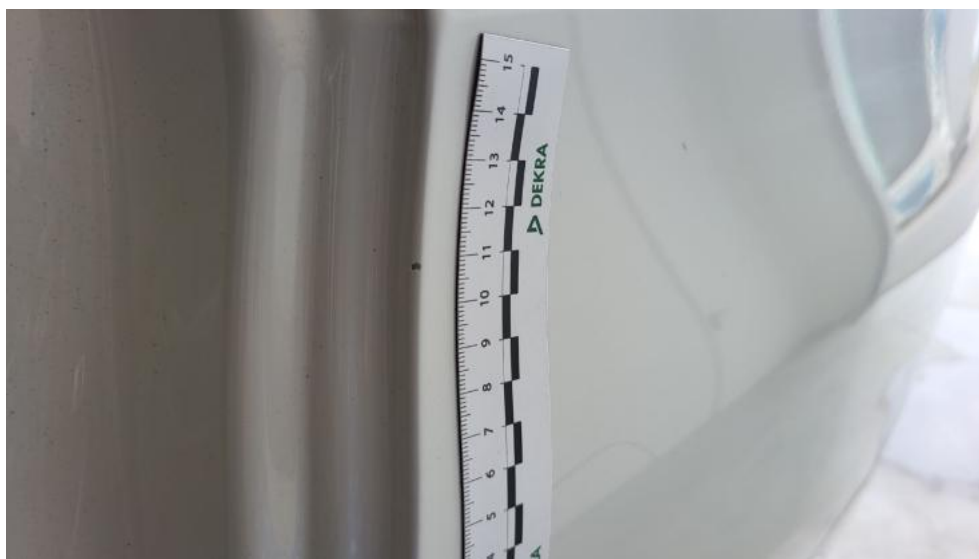
Fot. 71.
Błotnik tylny L / Ściana boczna L - Rysa/odprysk 1

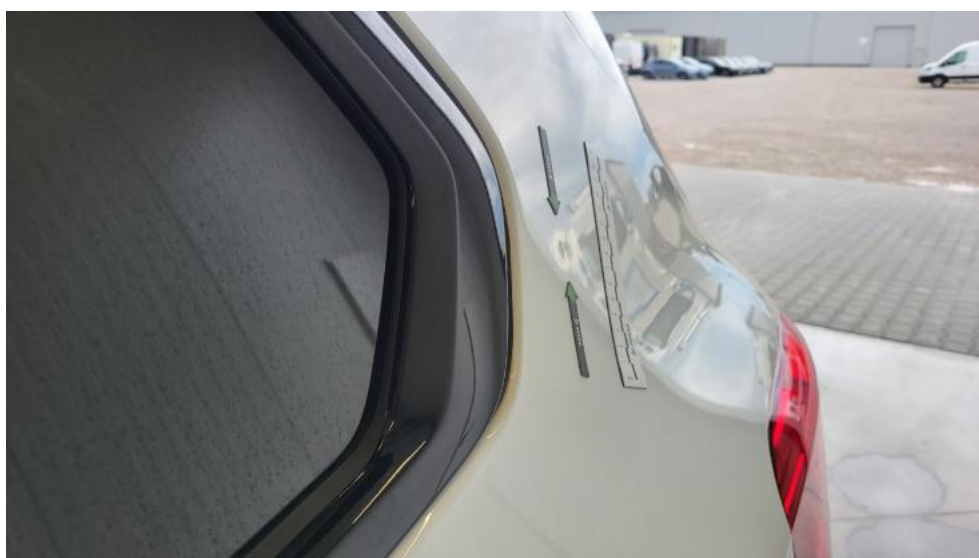
Fot. 72.
Błotnik tylny L / Ściana boczna L - Wgniecenie/odkształcenie 1

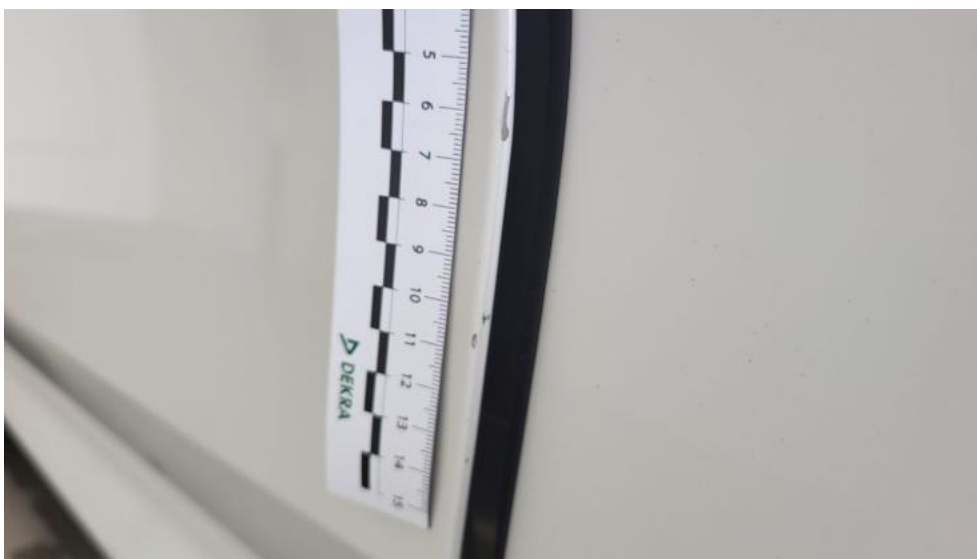
Fot. 75.

Drzwi przed L - Rysa/odprysk 1

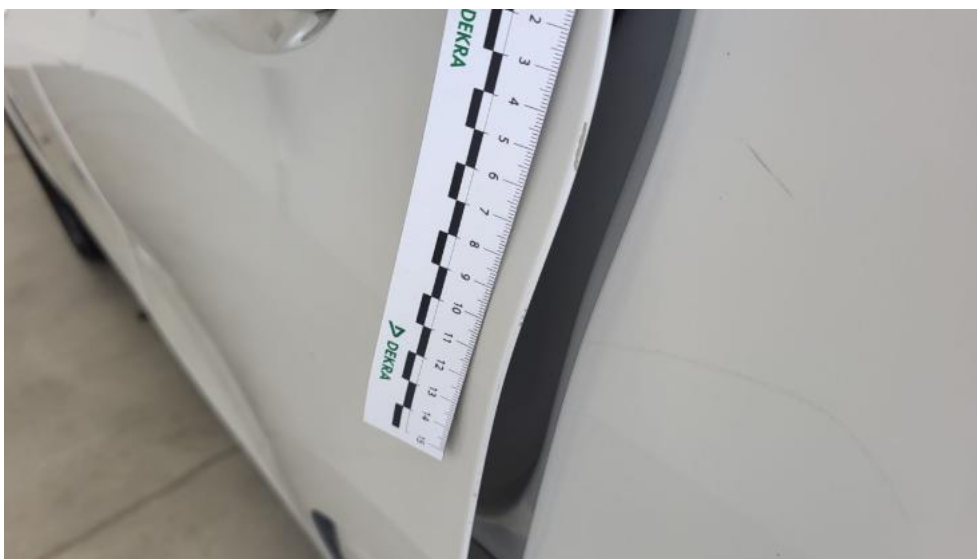
Fot. 77.
Drzwi tylne L - Rysa/odprysk 1

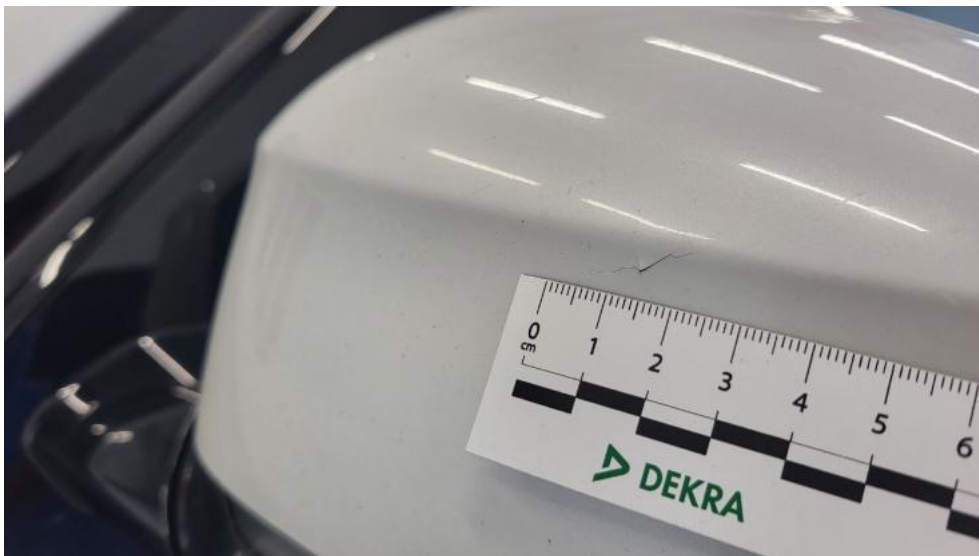
Fot. 79.
Lusterko zew L - Pęknięcie/rozerwanie 1

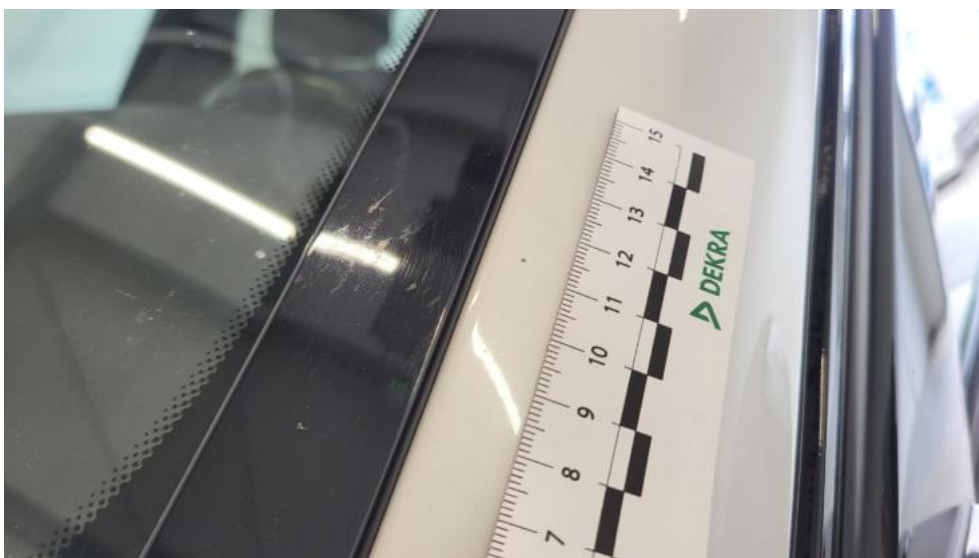
Fot. 80.
Słupek przedni L - Rysa/odprysk 1

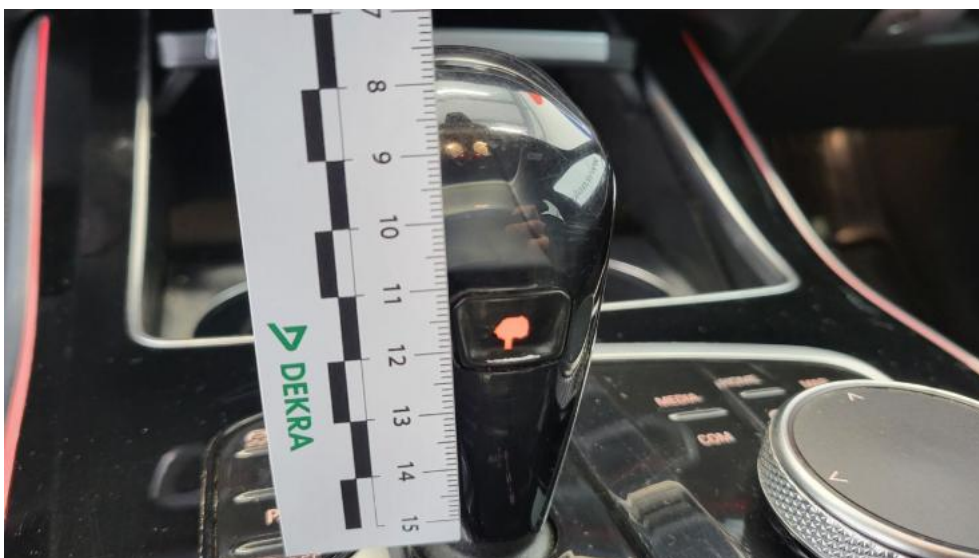
Fot. 82.
Gałka dźwigni zmiany biegów - Rysa/odprysk 1

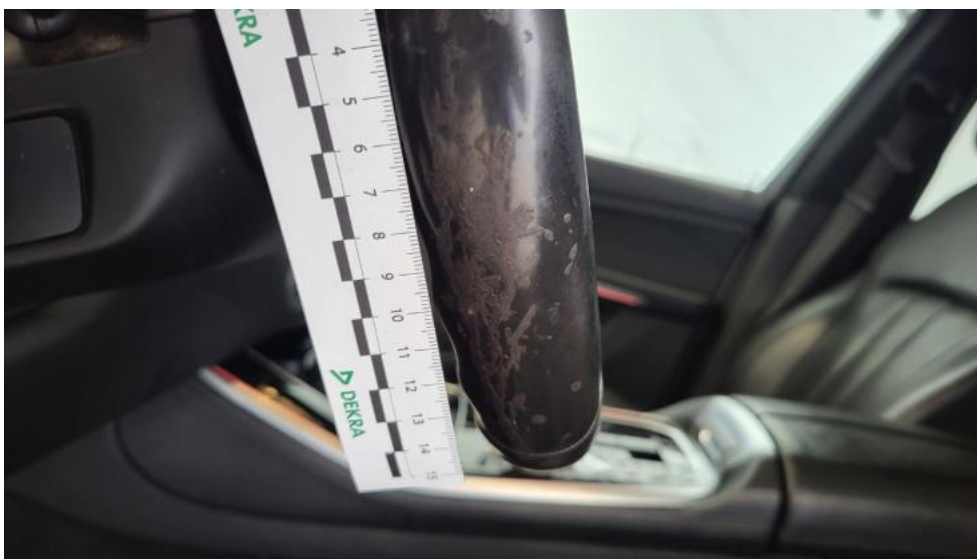
Fot. 83.
Koło kierownicy - Rysa/odprysk 1

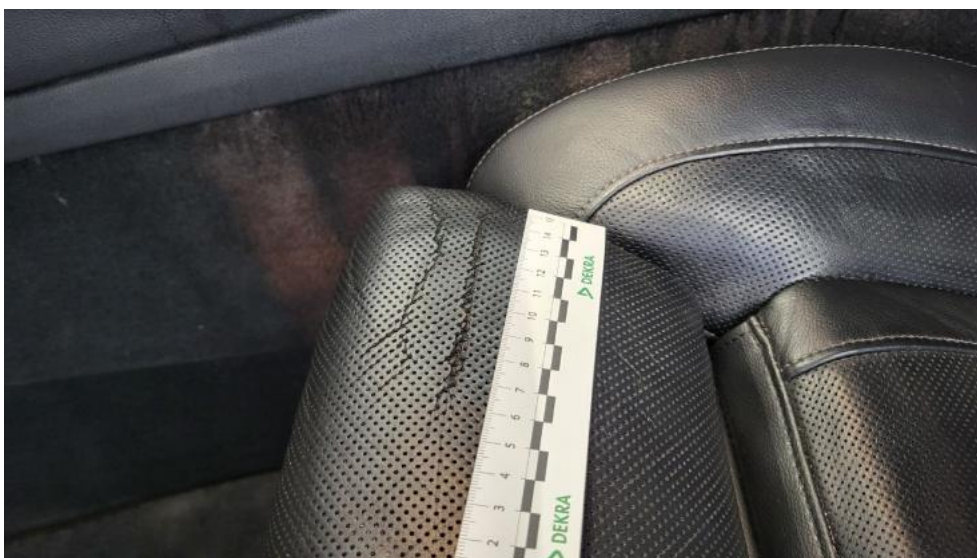
Fot. 84.
Fotel prz. lew. - Pęknięcie/rozerwanie 1

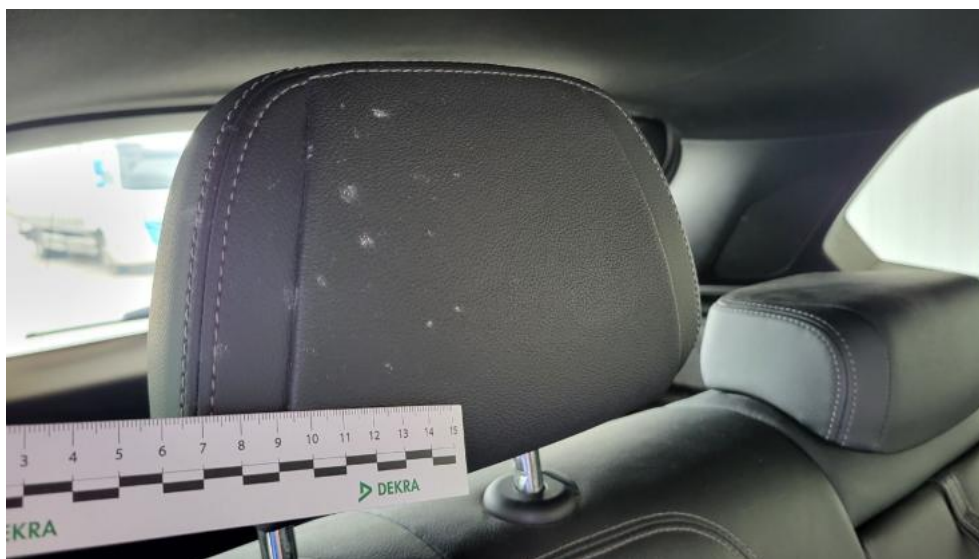
Fot. 85.
Zaglówek praw. kanapy tyl. - Inne 1

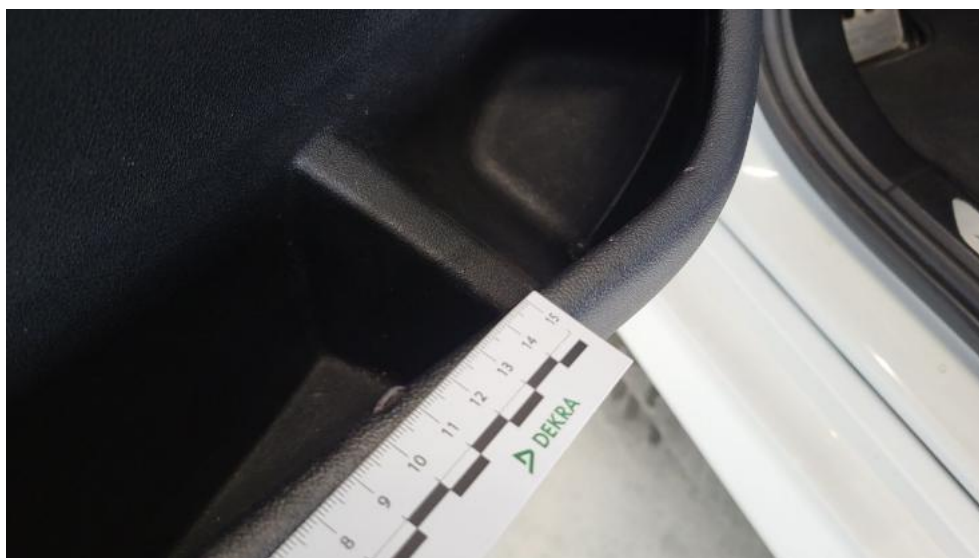
Fot. 86.
Tapicerka drzwi przednich L - Pęknięcie/rozerwanie 1

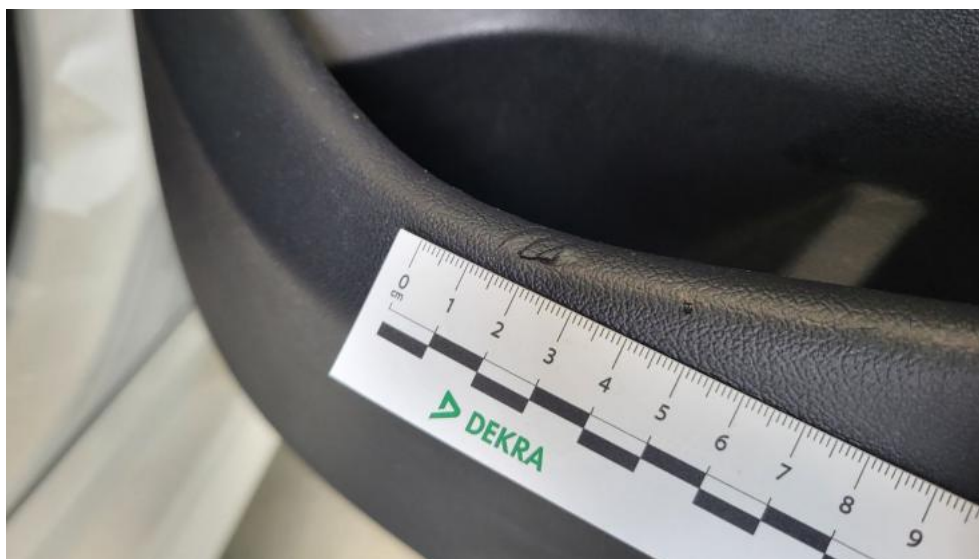
Fot. 87.

Tapicerka drzwi przednich P - Pęknięcie/rozerwanie 1

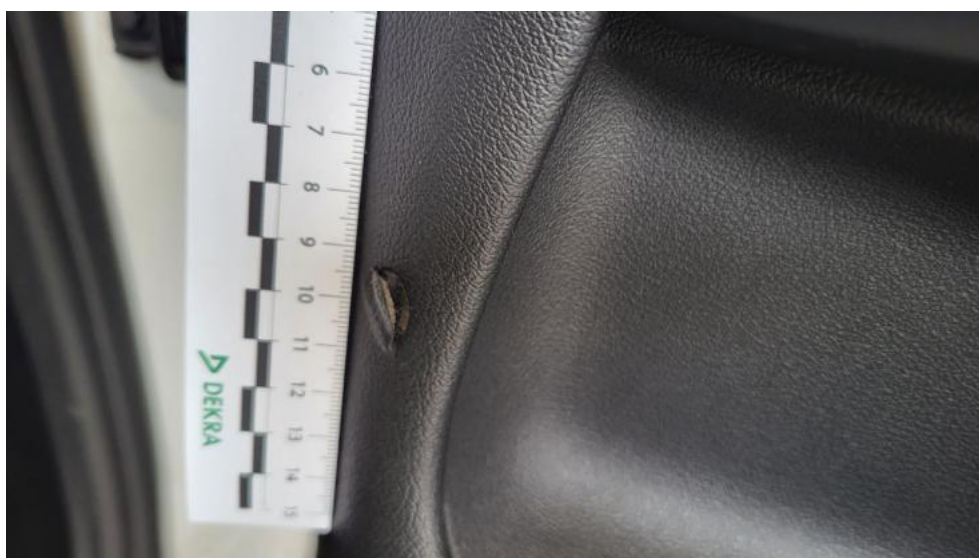
Fot. 88.

Tapicerka drzwi tylnych P - Pęknięcie/rozerwanie 1

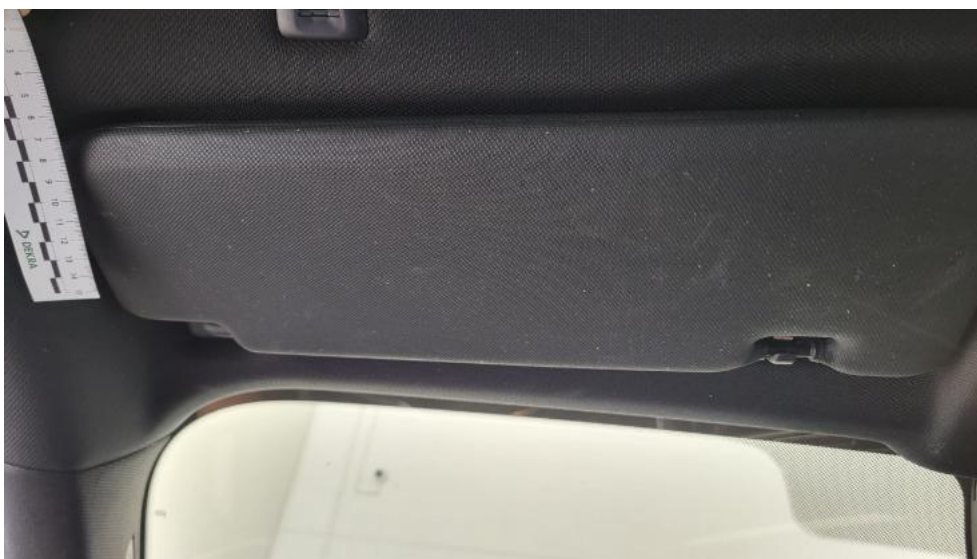
Fot. 89.
Osłona p/słoneczna lewa - Inne 1

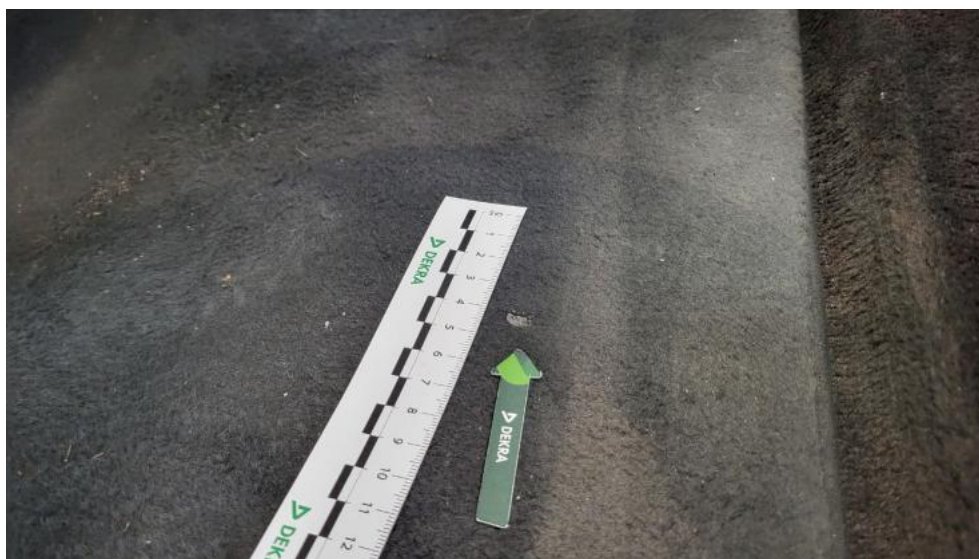
Fot. 91.
Dywanik przez L - Inne 1

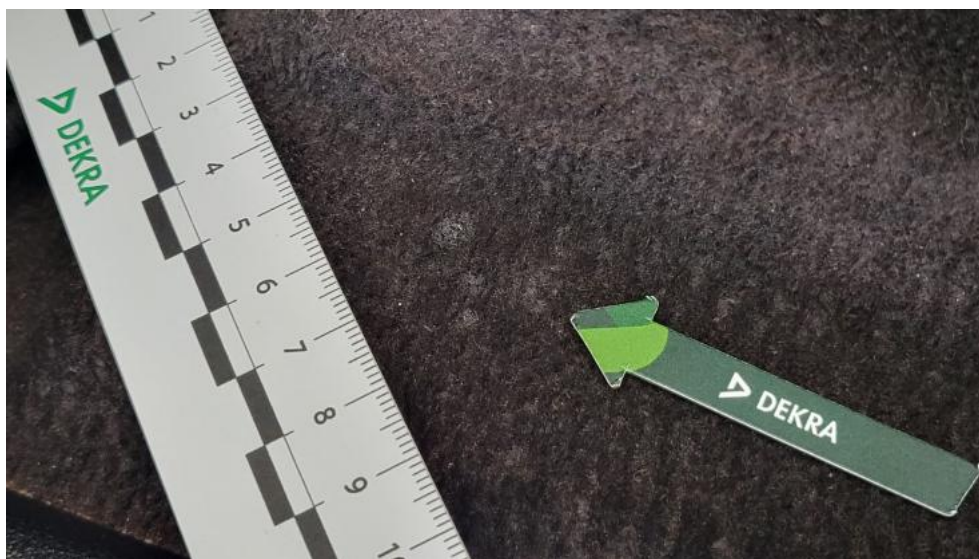
Fot. 93.
Wykładzina podłogi - Inne 1
