DEKRA's commission No. : PKOL(W)/LODZ/68872/26/07/24  
commission/ damage No. : 00203/EO/23  
Date of commission: 24-07-2026

| Manufacturer | MERCEDES-BENZ |
| Model | CLA Shooting Brake [X 118] 19-23 |
| Registration /record No. | SB866EX |

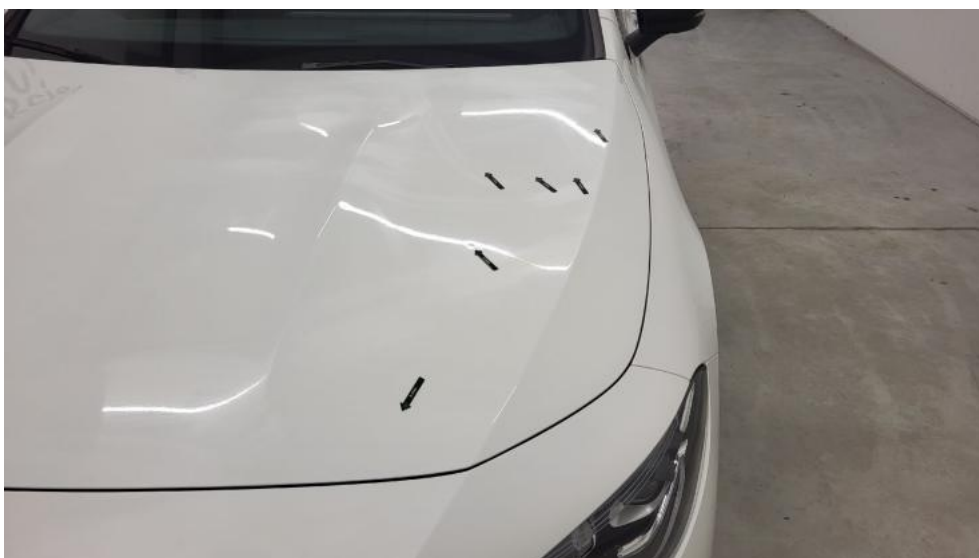
**Photo 40.**

Pokrywa komory silnika - Wgniecenie/odkształcenie 1

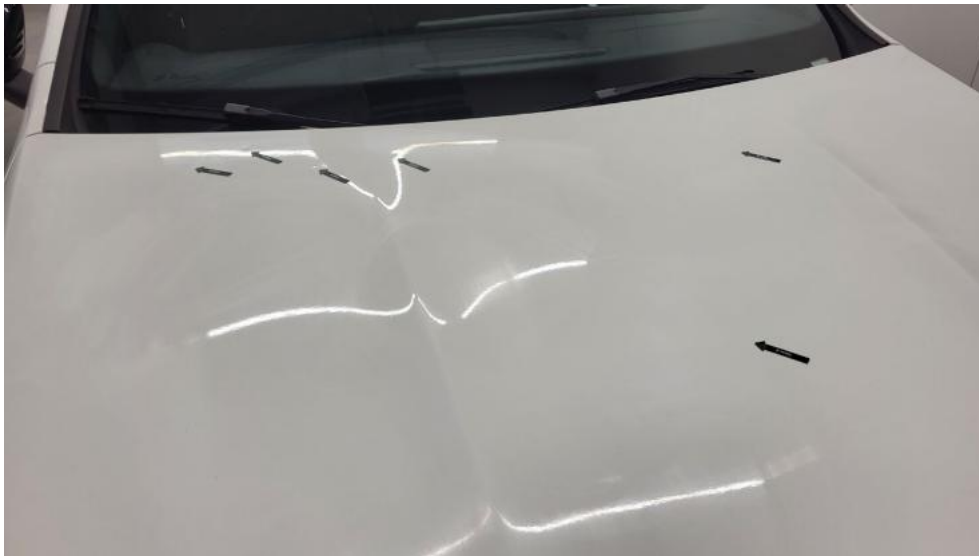
**Photo 41.**

Pokrywa komory silnika - Wgniecenie/odkształcenie 2

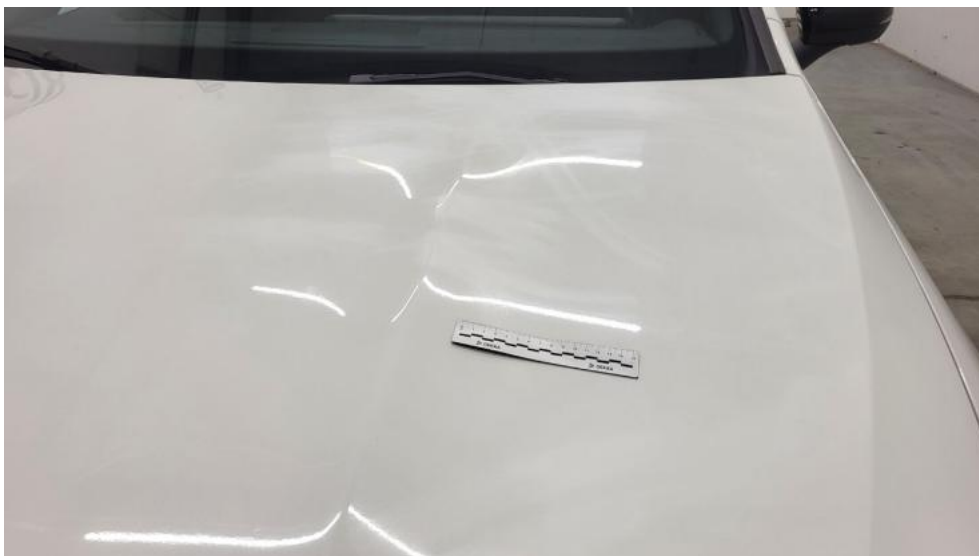
**Photo 42.**

Pokrywa komory silnika - Inne 1

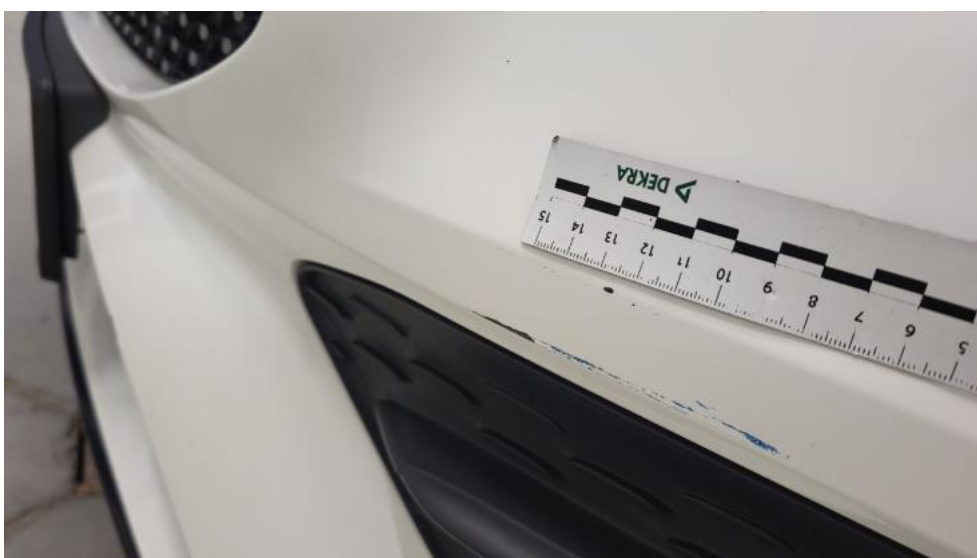
**Photo 44.**

Zderzak - Rysa/odprysk 2

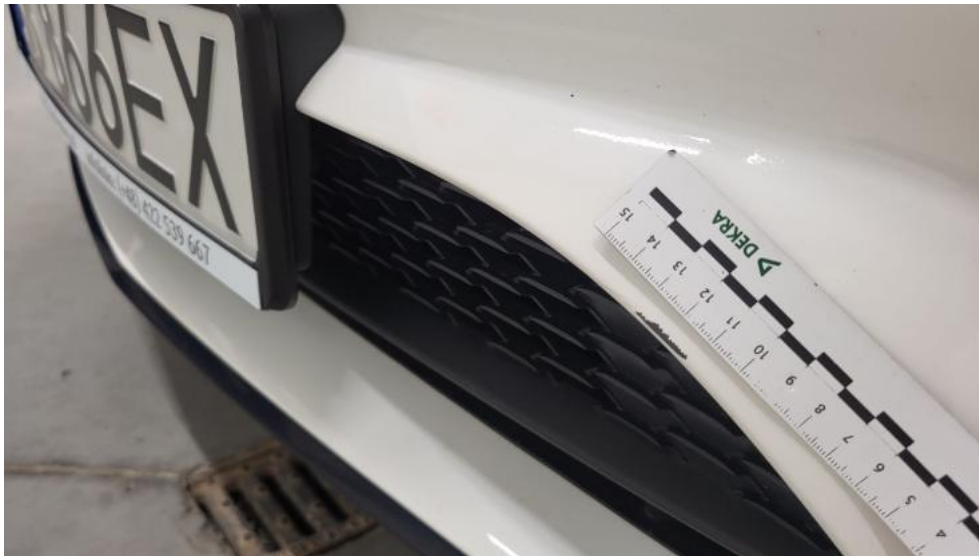
**Photo 45.**

Zderzak() - Rysa/odprysk 3

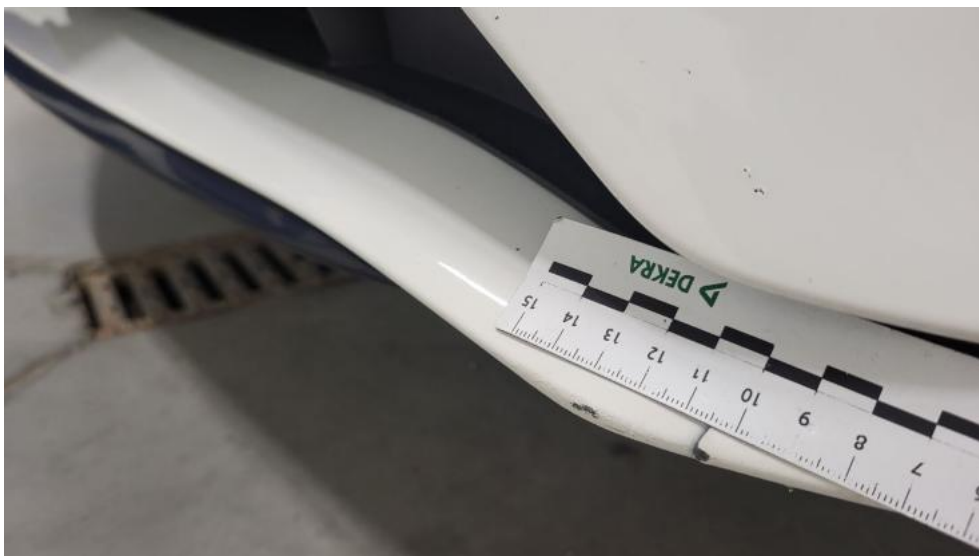
**Photo 46.**

Zderzak przedni cz dolna - Rysa/odprysk 1

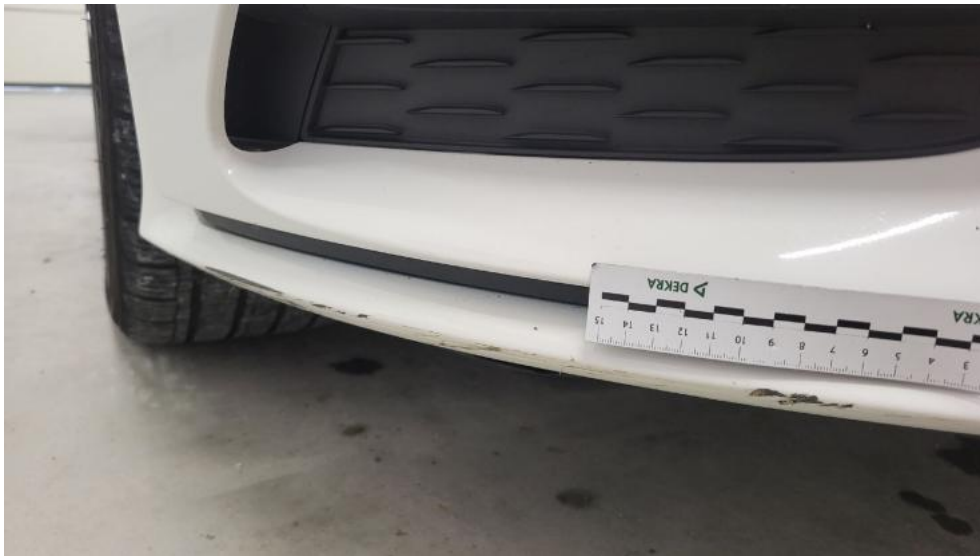
**Photo 47.**

Zderzak przedni cz P - Rysa/odprysk 1

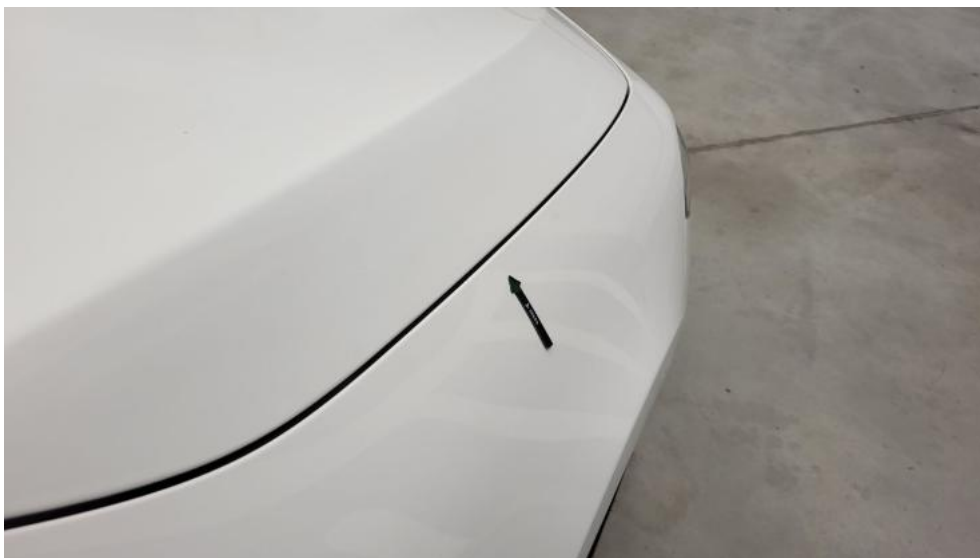
**Photo 48.**

Łotnik przedni P - Wgniecenie/odkształcenie 1

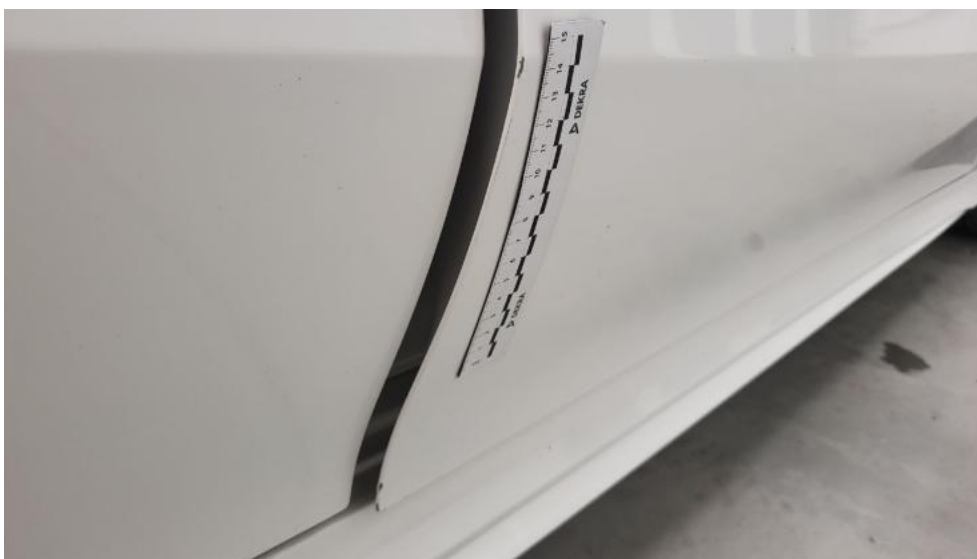
**Photo 51.**

Drzwi przednie P - Rysa/odprysk 2

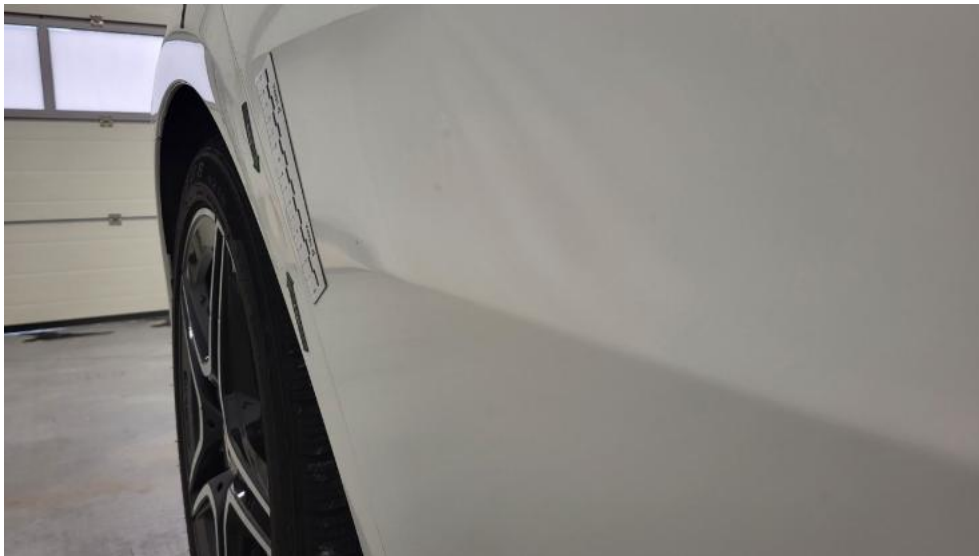
**Photo 57.**

Błotnik tylny P / Ściana boczna P() - Wgniecenie/odkształcenie 3

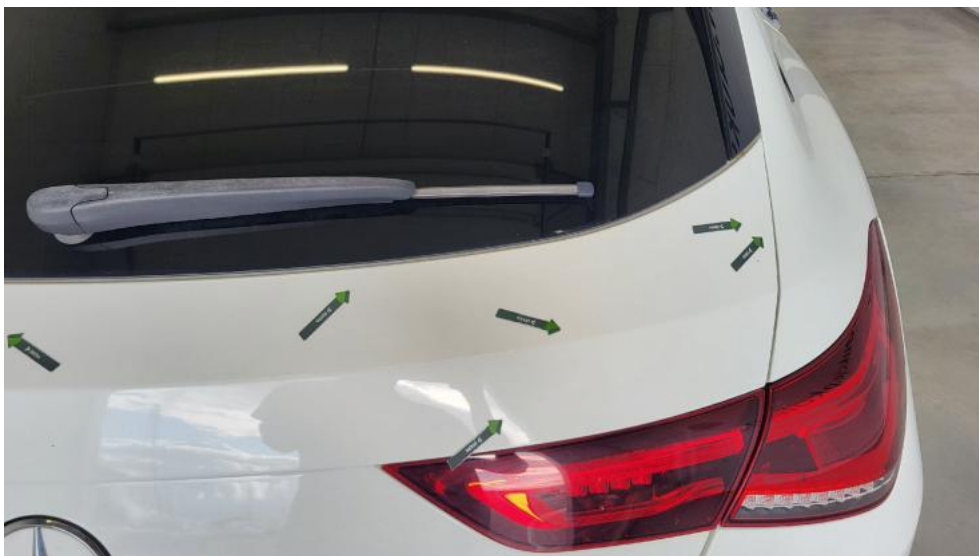
**Photo 58.**

Pokrywy bagażnika - Wgniecenie/odkształcenie 1

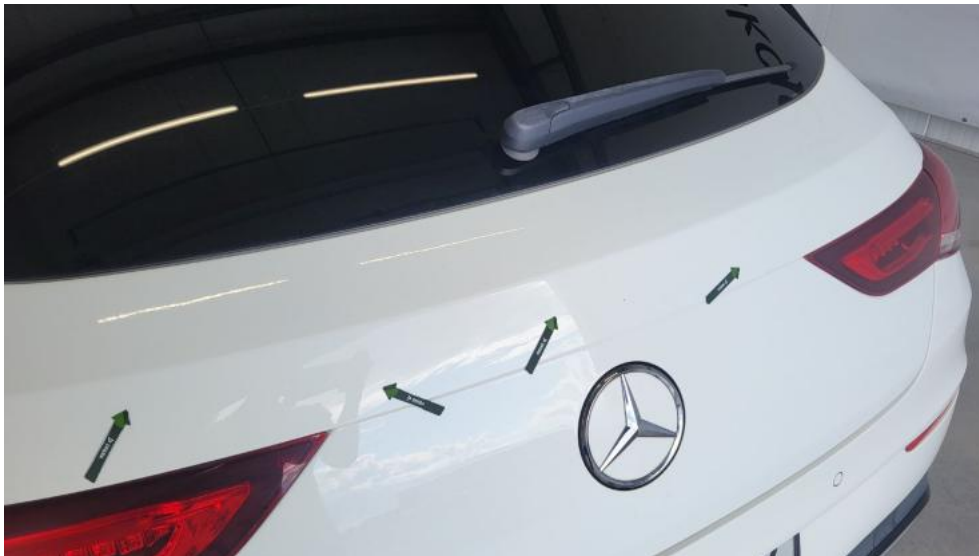
**Photo 59.**

Pokrywy bagażnika - Wgniecenie/odkształcenie 2

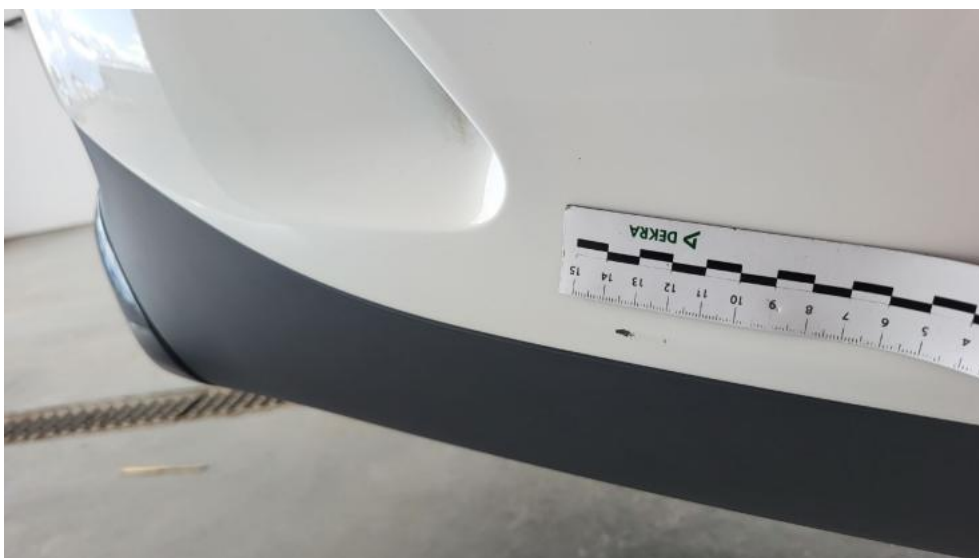
**Photo 60.**

Zderzak tylny - Rysa/odprysk 1

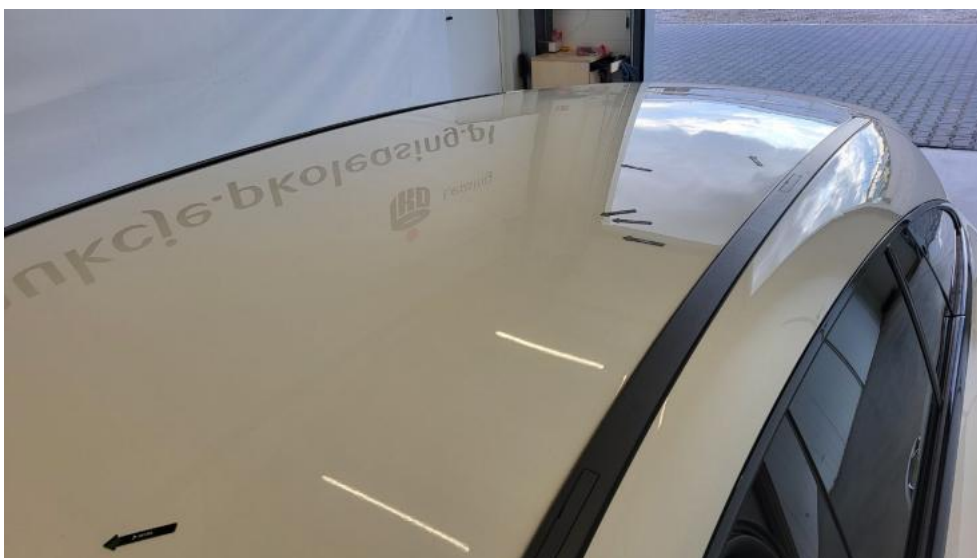
**Photo 64.**

Dach() - Wgniecenie/odkształcenie 3

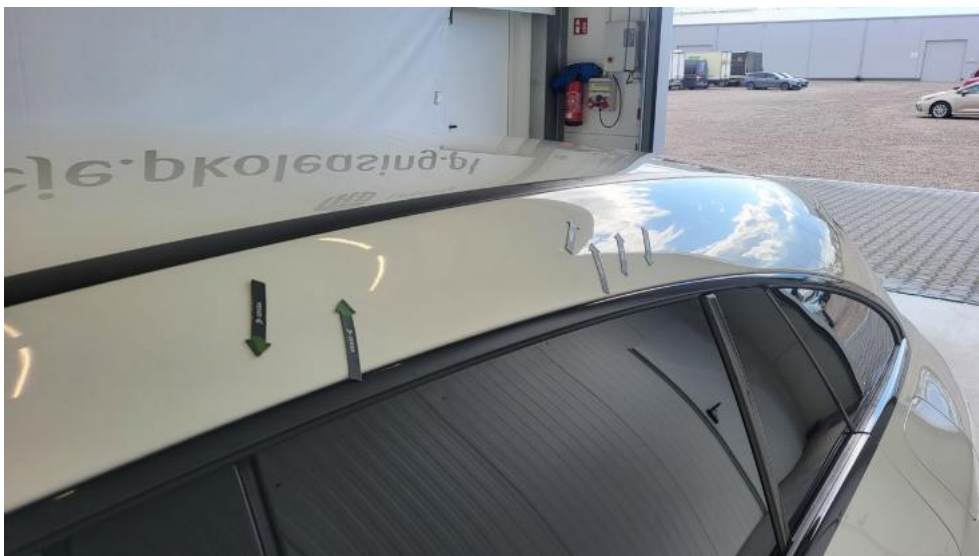
**Photo 66.**

| No. of controlled item | Controlled item | Measured range of thickness of the lacquer coat [ $\mu\text{m}$ ] |
|---|---|---|
| 9 | Rear left fender | 150 - 1000 |

Błotnik tylny L / Ściana boczna L - Wgniecenie/odkształcenie 1

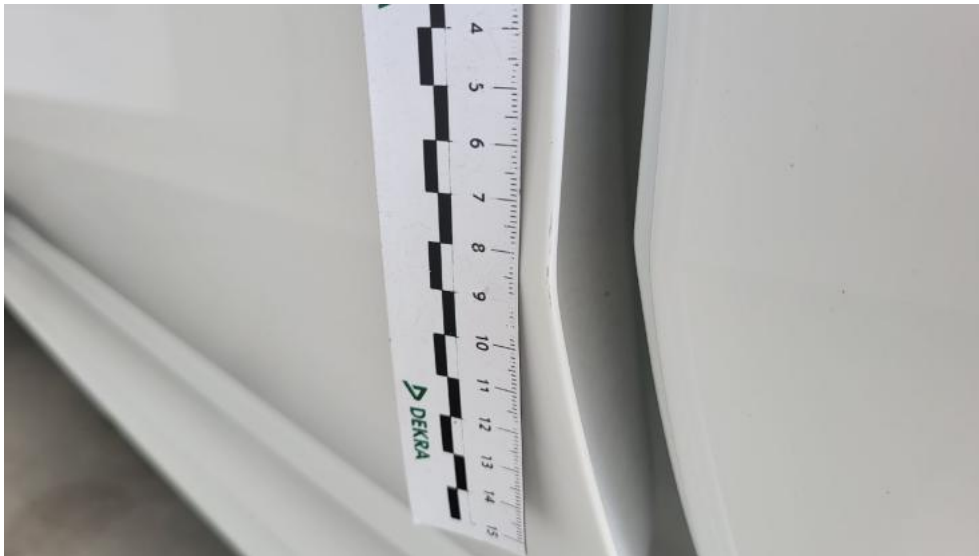
**Photo 69.**

Drzwi przed L - Rysa/odprysk 1

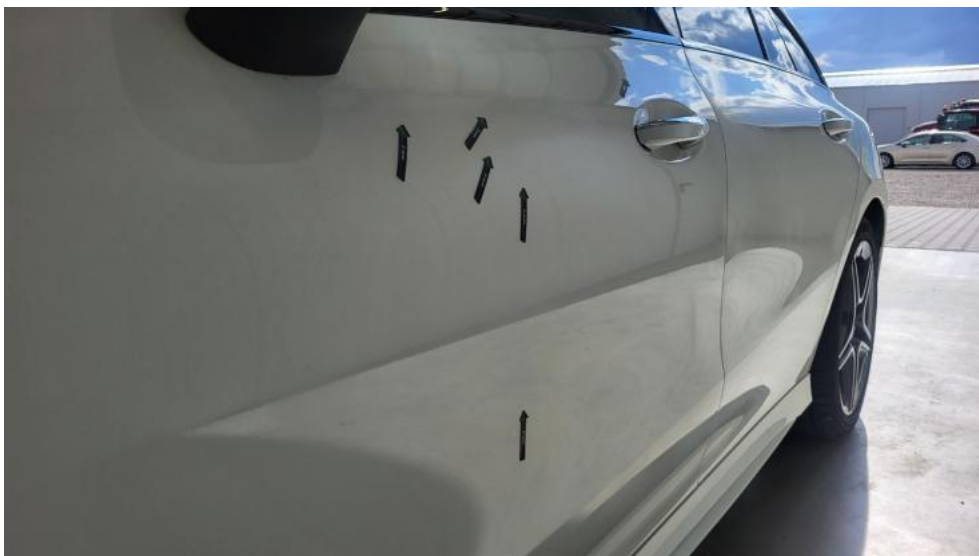
**Photo 70.**

Drzwi przed L - Wgniecenie/odkształcenie 1

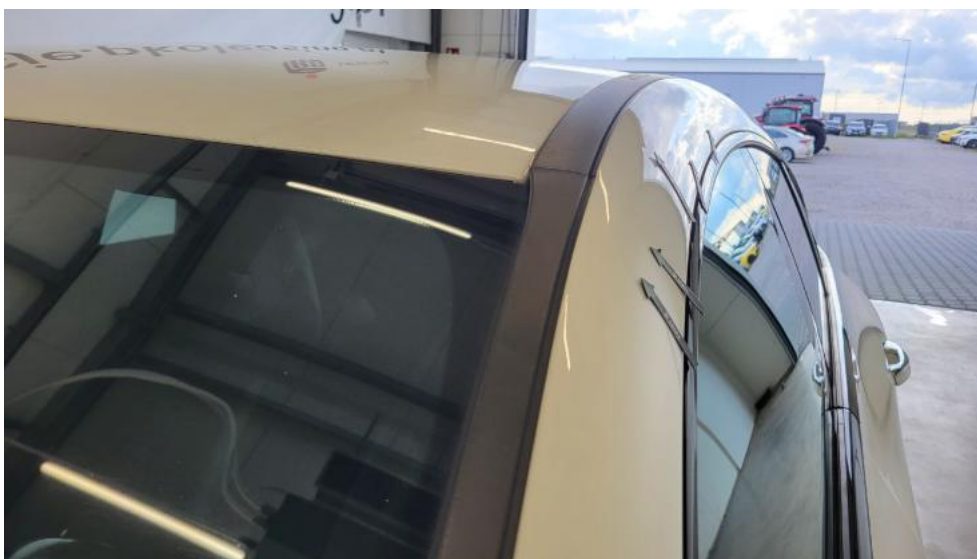
**Photo 75.**

| No. of controlled item | Controlled item | Measured range of thickness of the lacquer coat [ $\mu\text{m}$ ] |
|---|---|---|
| 3 | Left front pillar | 150 - 500 |

Słupek przedni L - Wgniecenie/odkształcenie 1

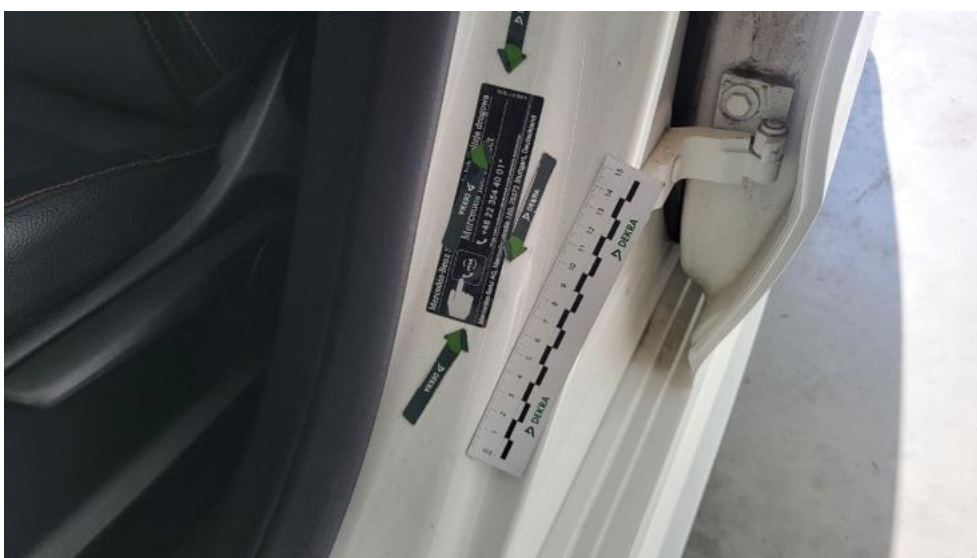
**Photo 76.**

Słupek środkowy L - Wgniecenie/odkształcenie 1

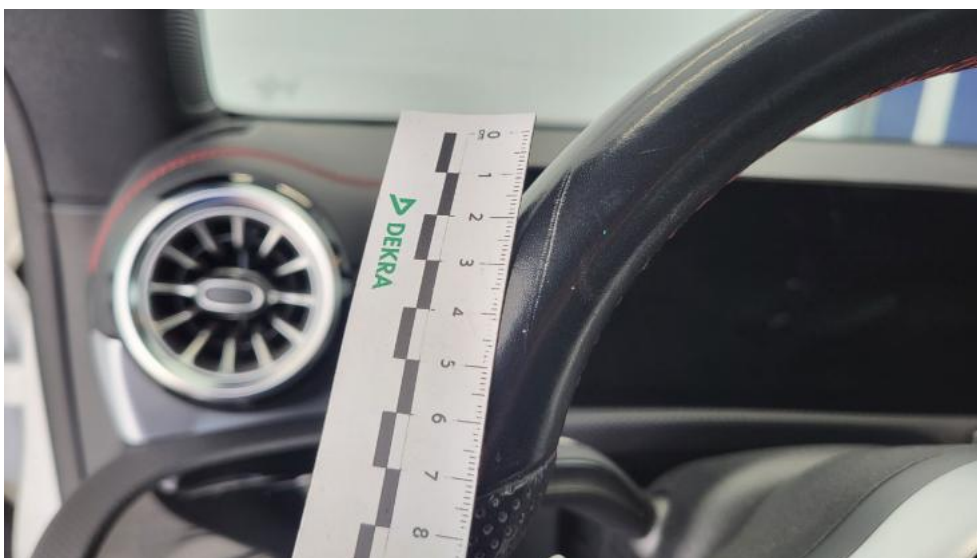
**Photo 78.**

Koło kierownicy - Rysa/odprysk 1

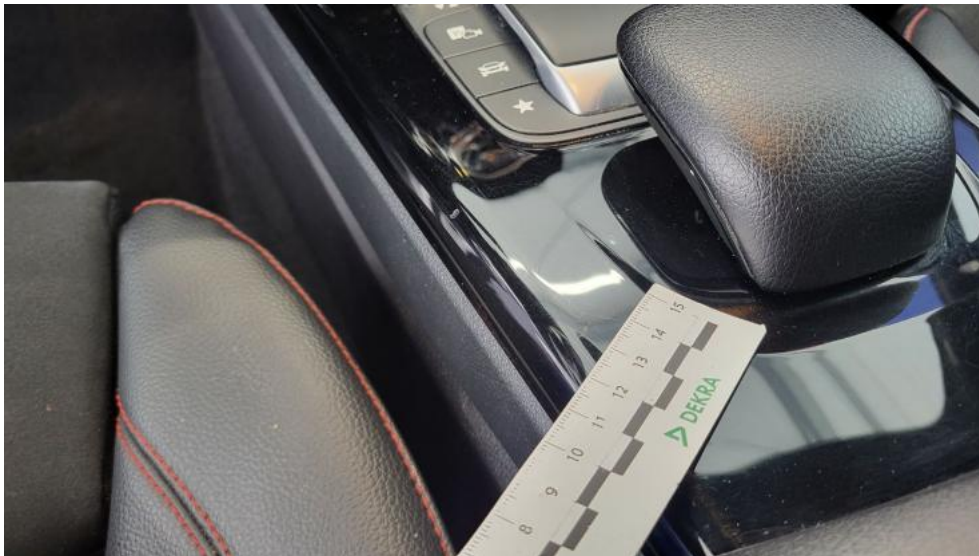
**Photo 79.**

Konsola tunelu śr. - Rysa/odprysk 1

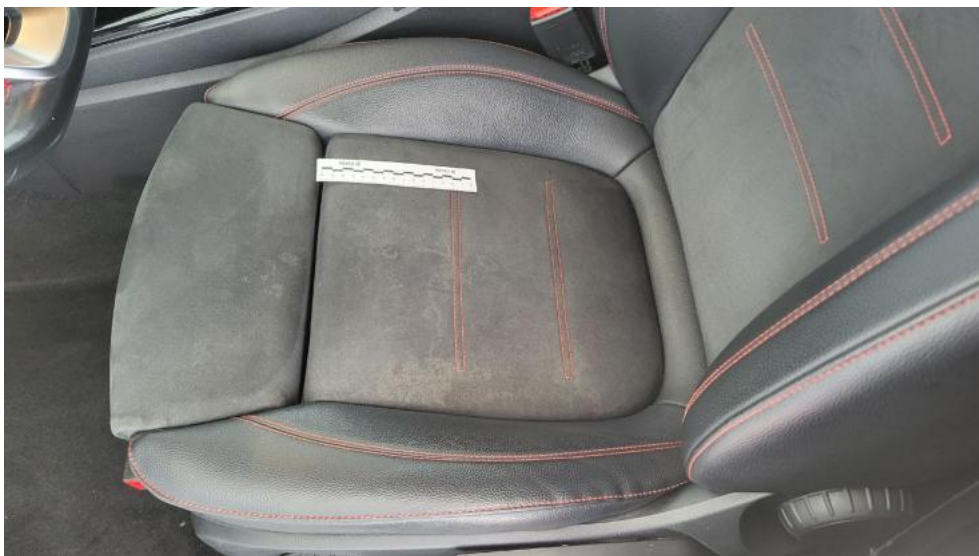
**Photo 80.**

Fotel prz. lew. - Inne 1

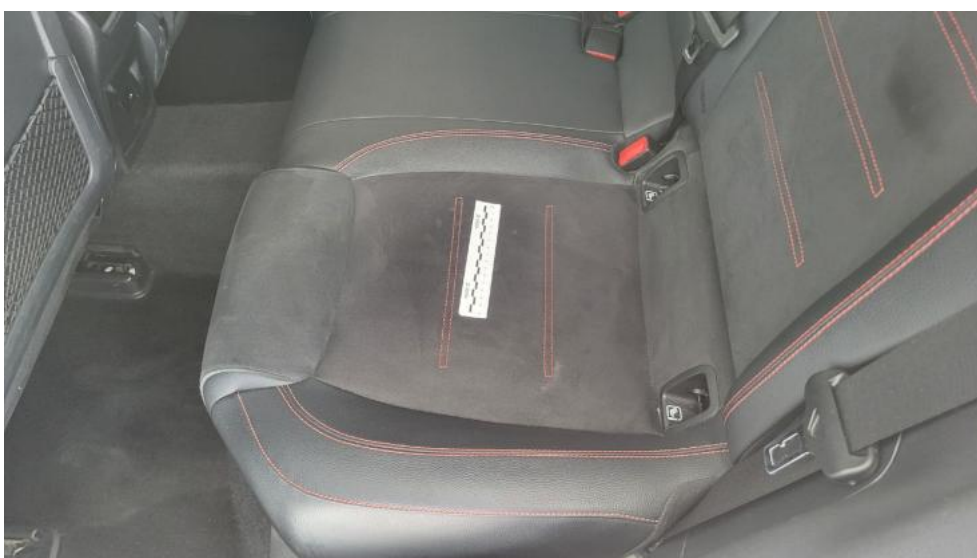
**Photo 82.**

Kanapa tyl. - Inne 1

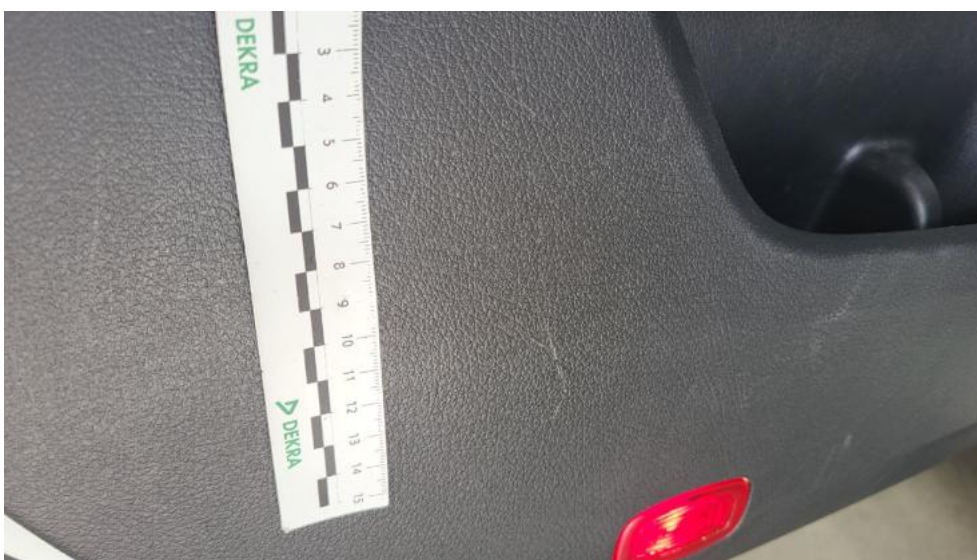
**Photo 84.**  
Tapicerka drzwi przednich L - Rysa/odprysk 1

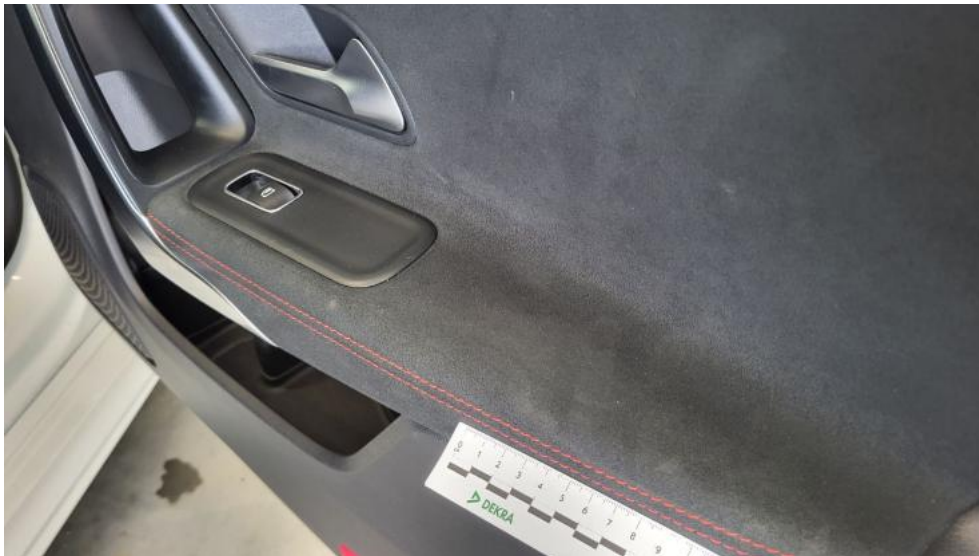
**Photo 85.**

Tapicerka drzwi przednich P - Inne 1

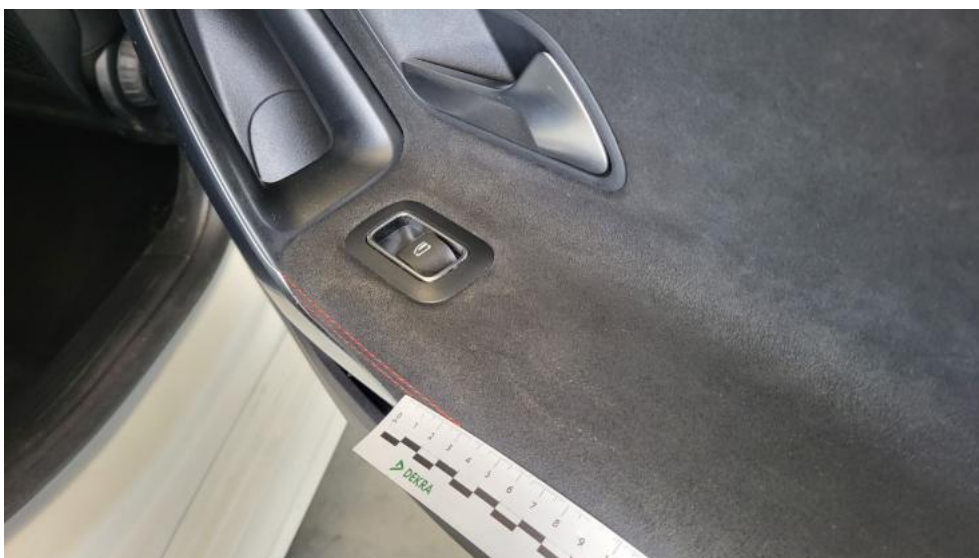
**Photo 86.**

Tapicerka drzwi tylnych P - Inne 1

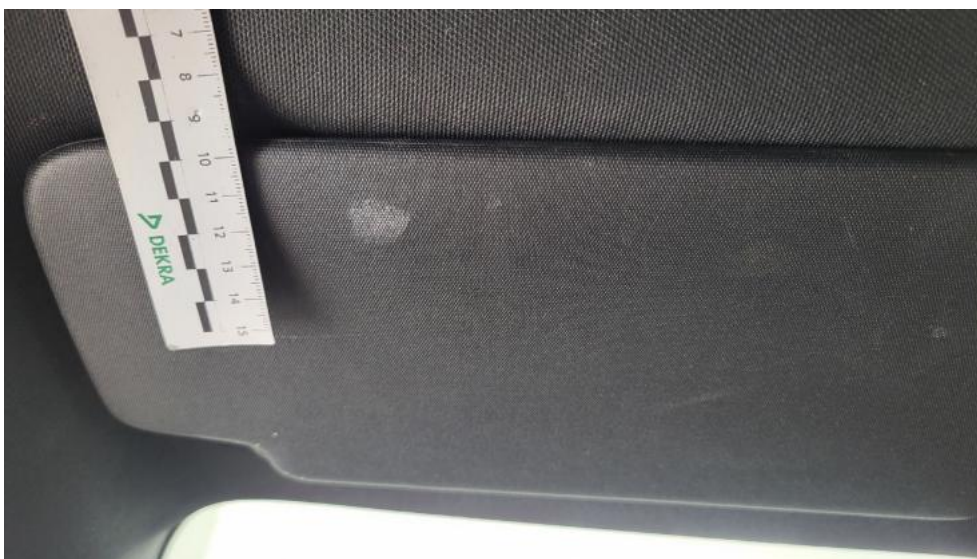
**Photo 87.**

Oslona p/słoneczna lewa - Inne 1
