Nr zlecenia DEKRA: PKOL(W)/LODZ/47490/26/05/22
Nr zlecenia/szkody: 21/048388
Data zlecenia: 22-05-2026

| Model | Panda Van 1.0 GSE Euro 6 999cm - 70 KM 20-25 |
| Nr rejestracyjny | RZ338CJ |

Opis stanu technicznego

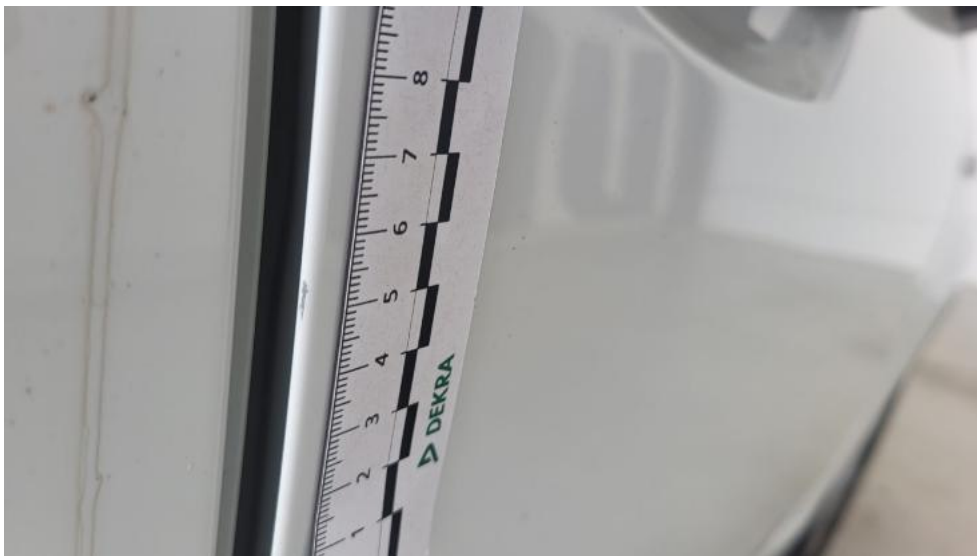
Fot. 39.

Drzwi przednie P - Rysa/odprysk 1

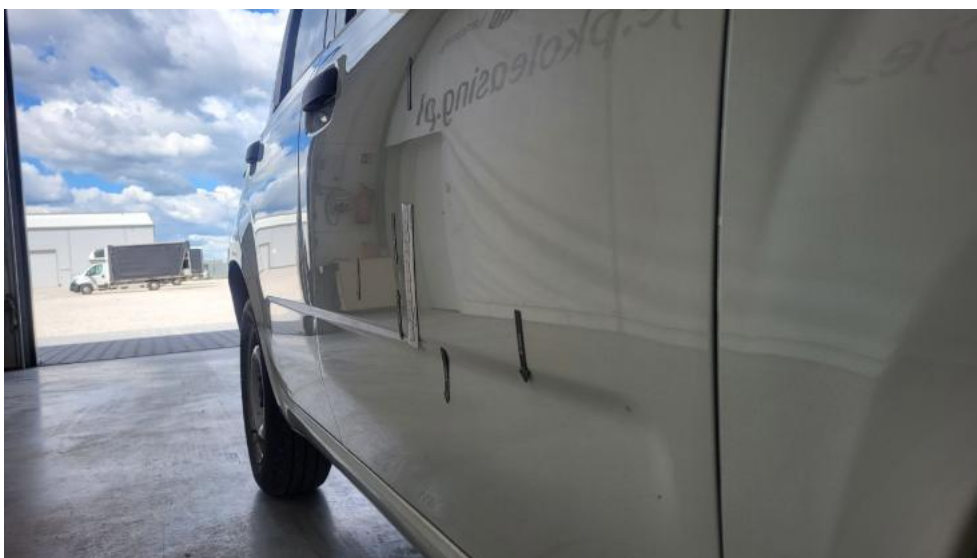
Fot. 40.

Drzwi przednie P - Wgniecenie/odkształcenie 1

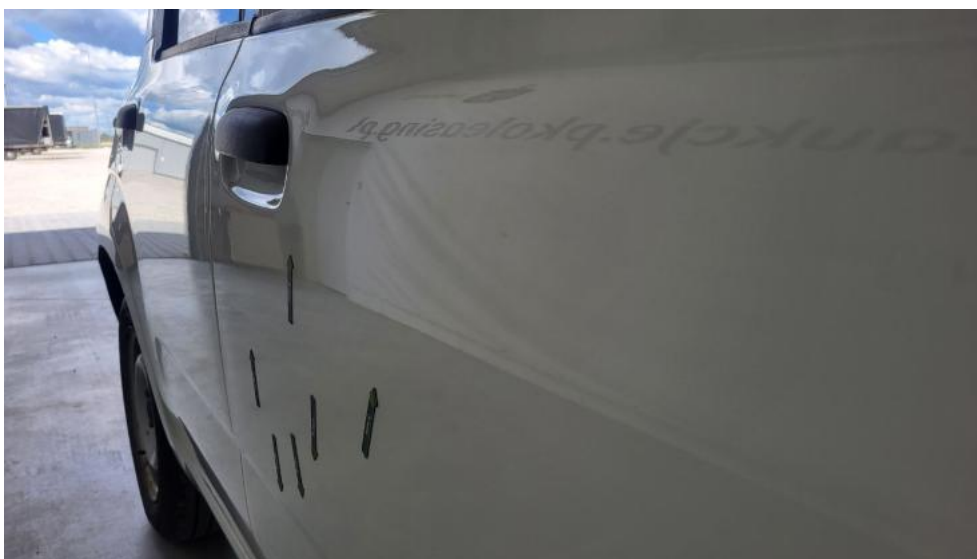
Fot. 41.
Drzwi przednie P - Wgniecenie/odkształcenie 2

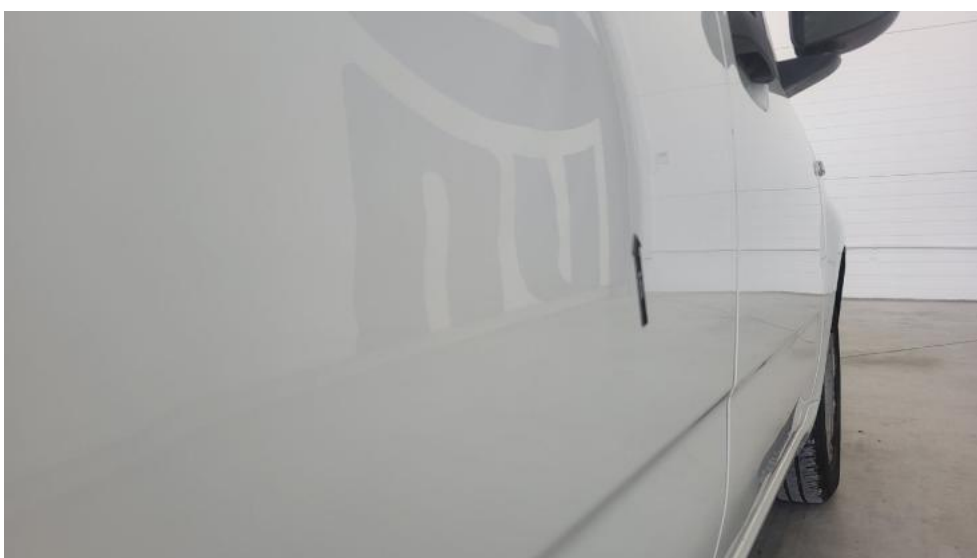
Fot. 42.
Drzwi tylne P - Wgniecenie/odkształcenie 1

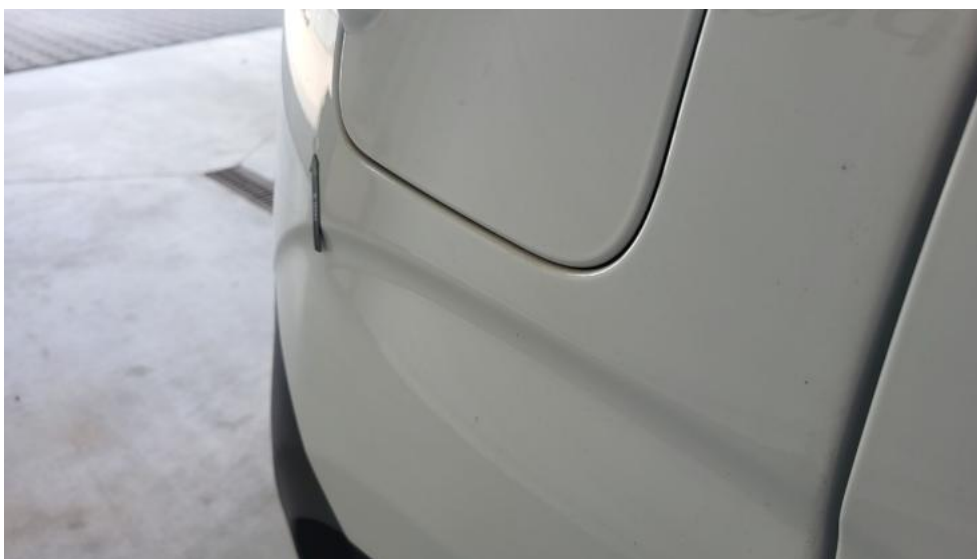
Fot. 43.
Błotnik tylny P / Ściana boczna P - Wgniecenie/odkształcenie 1

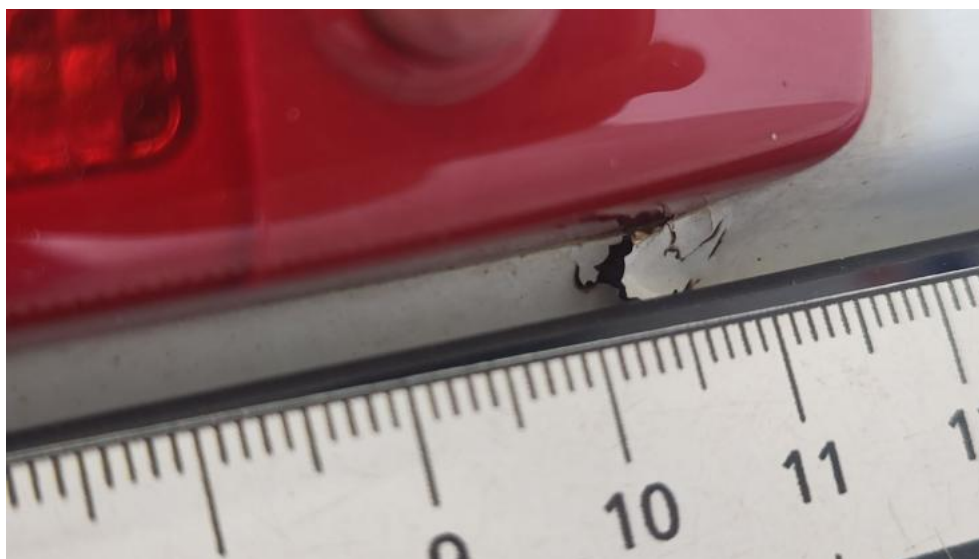
Fot. 45.
Pokrywy bagażnika - Inne 1

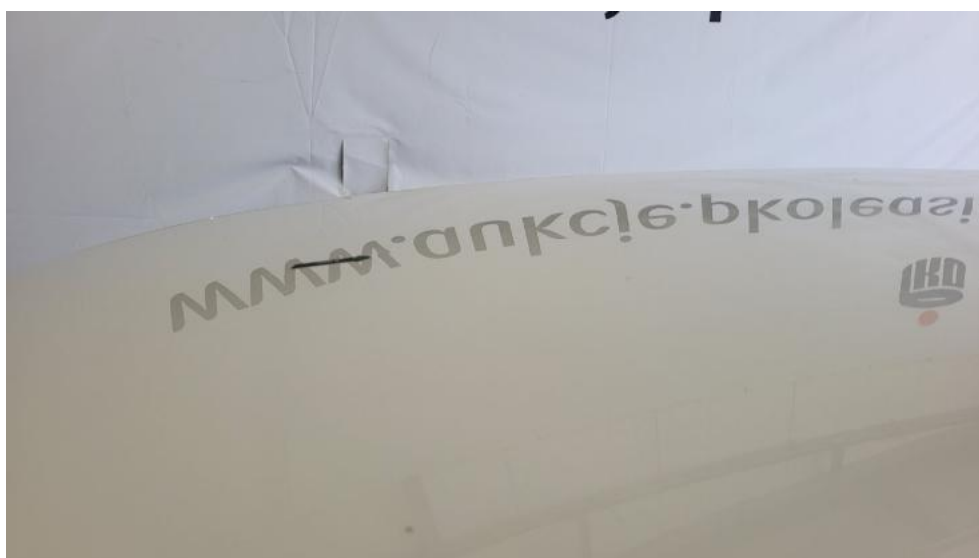
Fot. 46.
Dach - Wgniecenie/odkształcenie 1

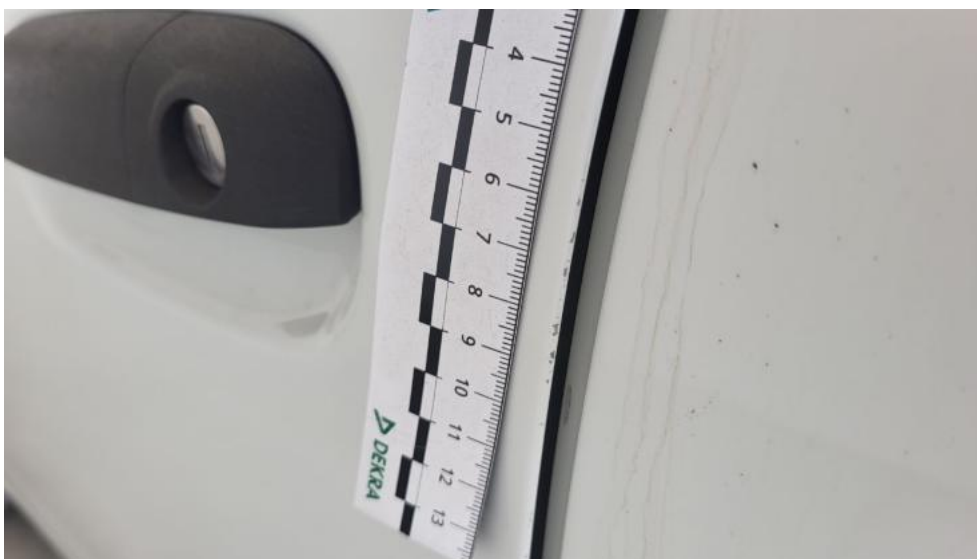
Fot. 47.

Drzwi przed L - Rysa/odprysk 1

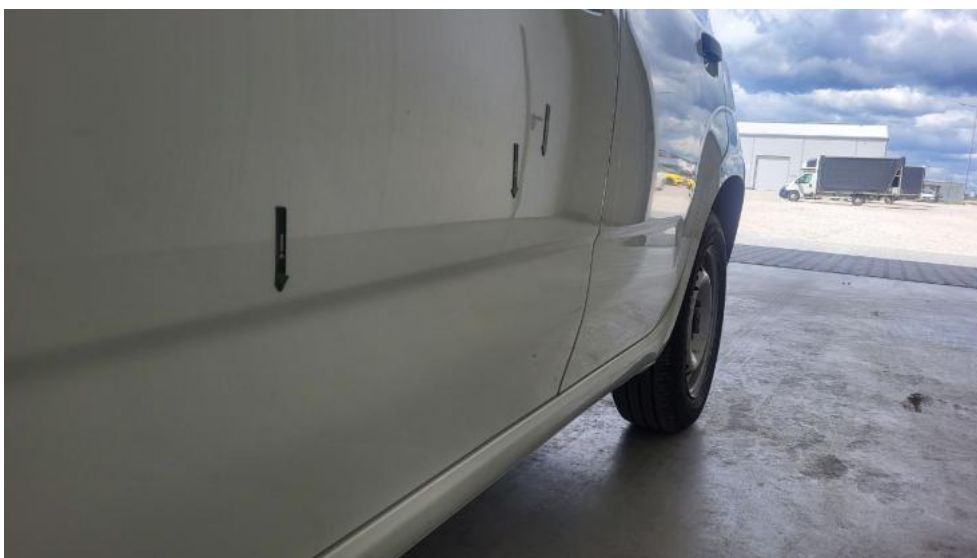
Fot. 48.

Drzwi przed L - Wgniecenie/odkształcenie 1

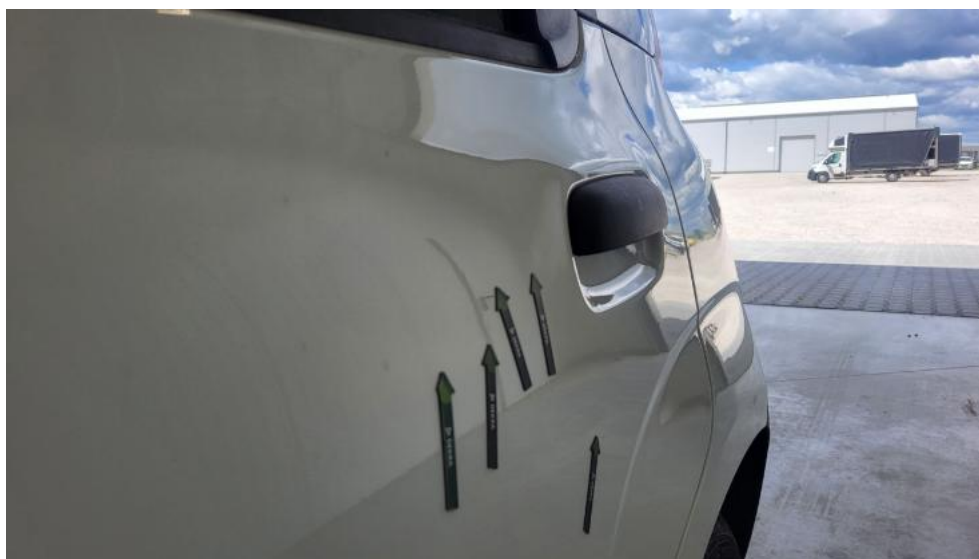
Fot. 49.
Drzwi tylne L - Wgniecenie/odkształcenie 1

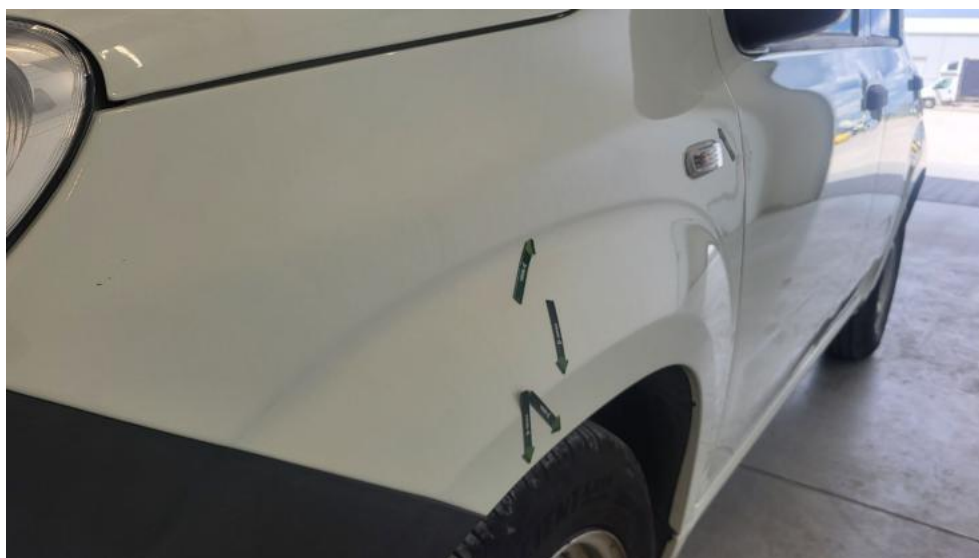
Fot. 50.
Błotnik przedni L - Wgniecenie/odkształcenie 1

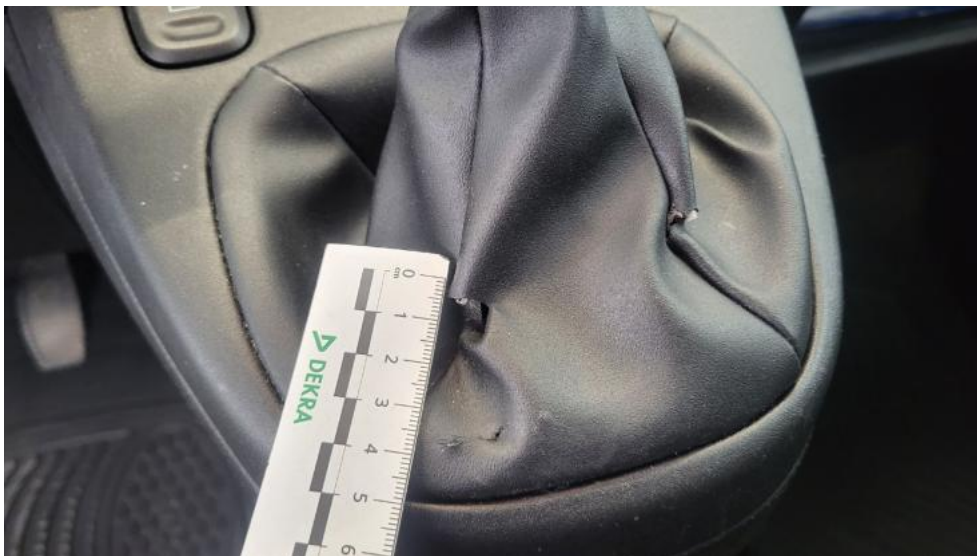
Fot. 51.
Gałka dźwigni zmiany biegów - Pęknięcie/rozerwanie 1

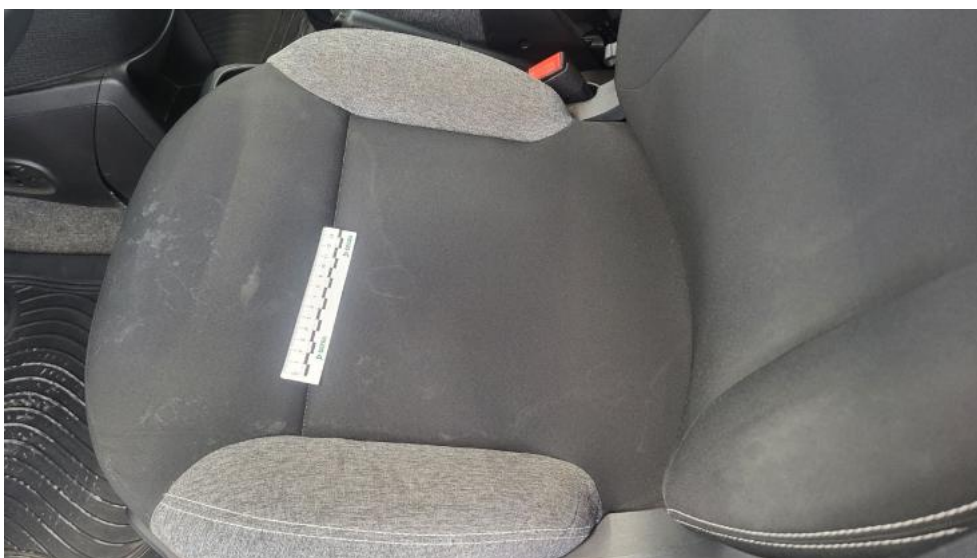
Fot. 52.
Fotel prz. lew. - Inne 1

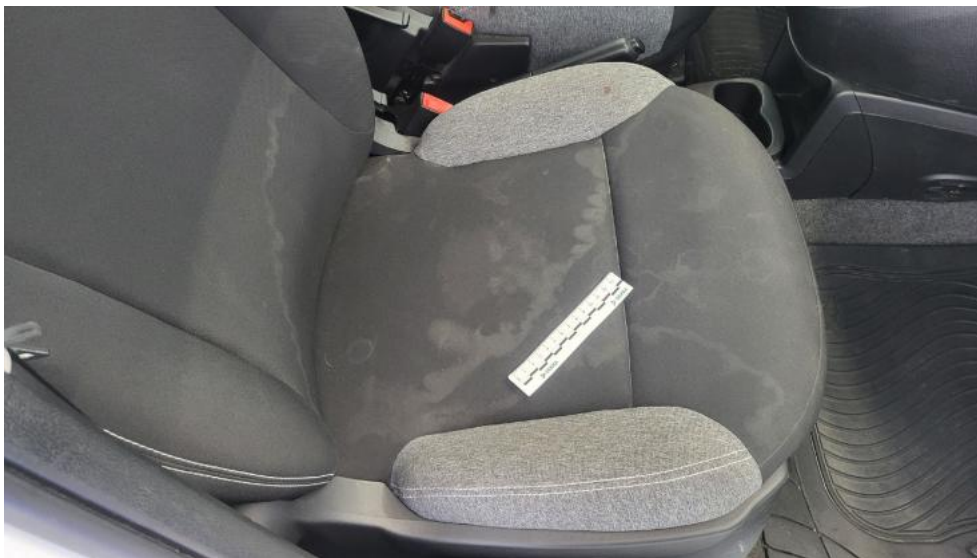
Fot. 53.
Fotel prz. praw. - Inne 1

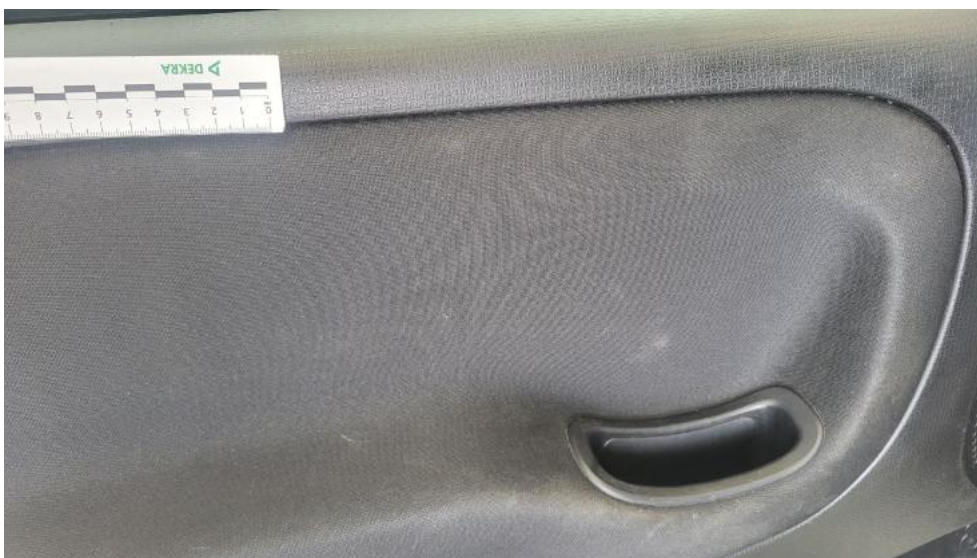
Fot. 54.
Tapicerka drzwi przednich L - Inne 1

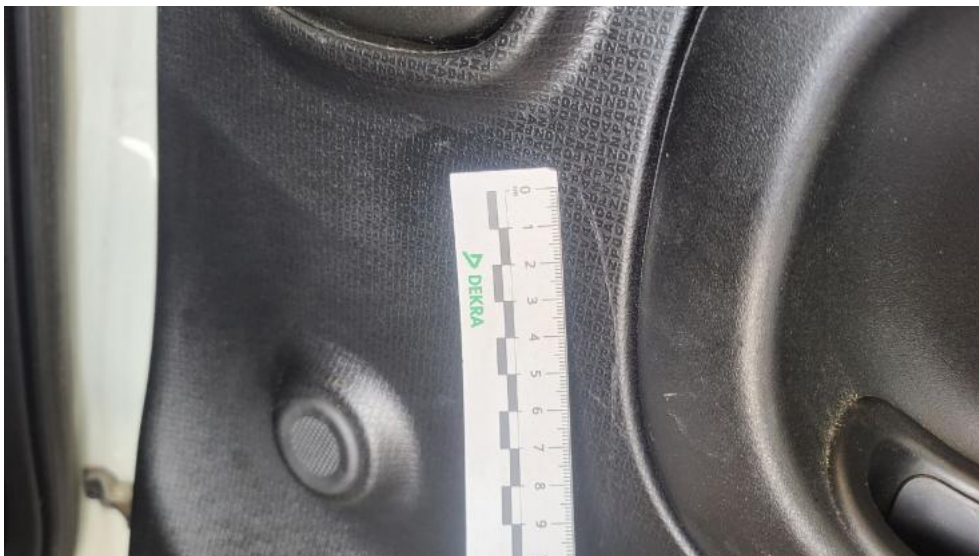
Fot. 55.
Tapicerka drzwi tylnych P - Rysa/odprysk 1

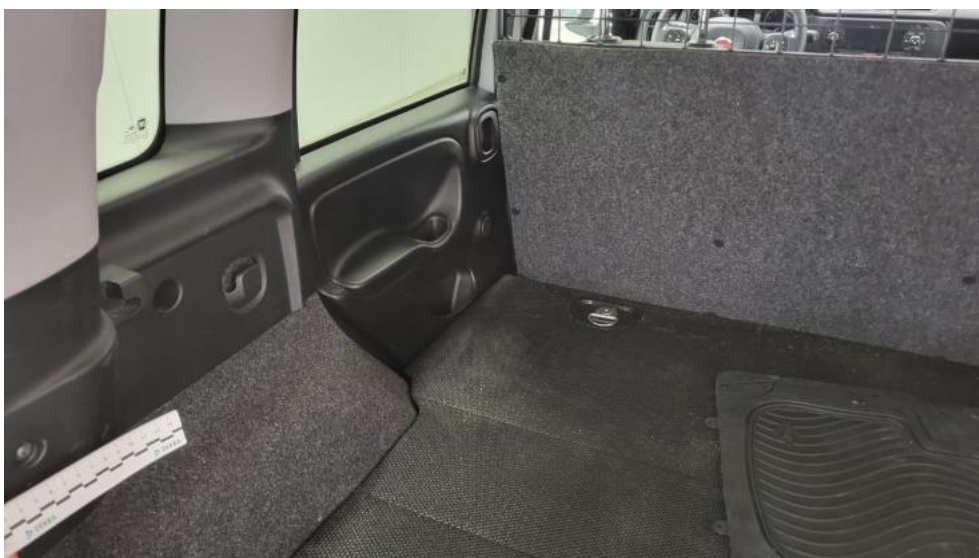
Rysy na samochodzie. Brak półki bagażnika. Brak kołpaków. Nierówna praca silnika, do weryfikacji serwisowej. Dostarczono ksero pozwolenia czasowego. Odpryski na szybie czołowej.

Fot. 56.
Półka/roleta tylna - Inne 1
