DEKRA's commission No. : PKOL(W)/LODZ/39096/26/05/06  
 commission/ damage No. : 20/027531  
 Date of commission: 06-05-2026

**DEKRA Poland - Headquarters**  
 02-673 Warszawa, ul. Konstruktorska 12A

Group of objects (Eurotax)	jeeps
EC code (Eurotax)	0136957
Manufacturer	FORD
Model	Ranger 19-23
Type / version	Ranger 2.0 EcoBlue 4x4 DC Wildtrak aut
Body type	PIC
Number of doors / seats	4/5
Curb weight [kg]	2304
Gross vehicle weight [kg]	3270
Wheelbase 1/2	3220
Engine type	Automatic ignition
Pollution reduction system	KSC
Engine capacity [ccm]	1995
Engine Power [hp/kW]	213/157
Gearbox	automatic
Registration /record No.	ZK8834G
VIN / serial number	6FPPXXMJ2PKT38055
Date of first registration	14-07-2020
Date of next. tech. test	09-01-2027
Year of manufacture	2019 (year has been verified with the manufacturer's base)
Readout [km]	211 197 (read)
Body color / type of coating	silver/double-layered, metallized

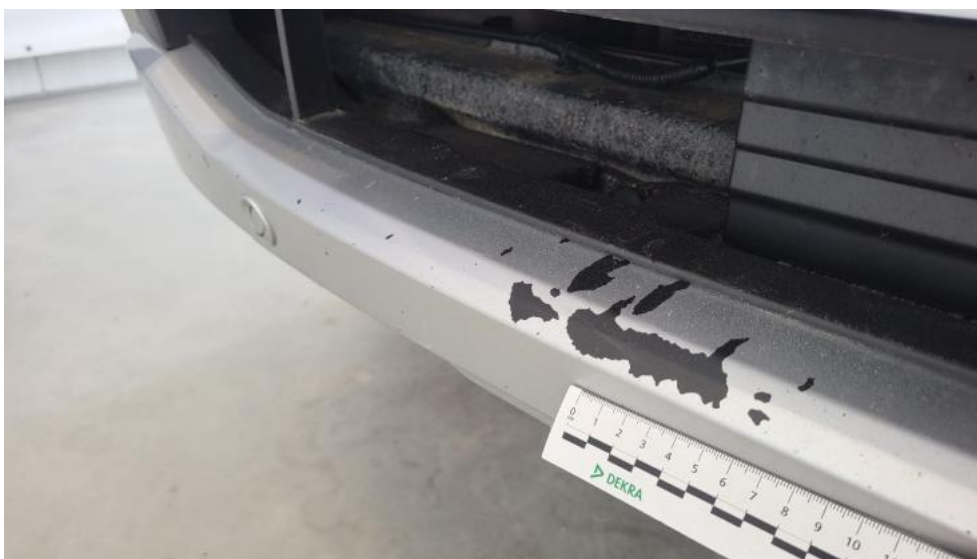
**Photo 53.**  
Zderzak przedni cz dolna - Rysa/odprysk 1

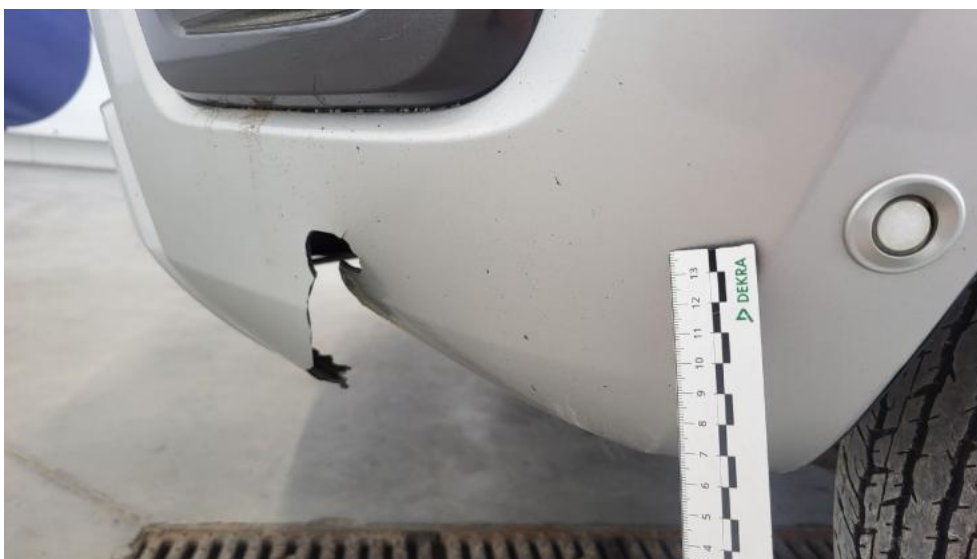
**Photo 55.**  
Zderzak przedni cz L - Wgniecenie/odkształcenie 1

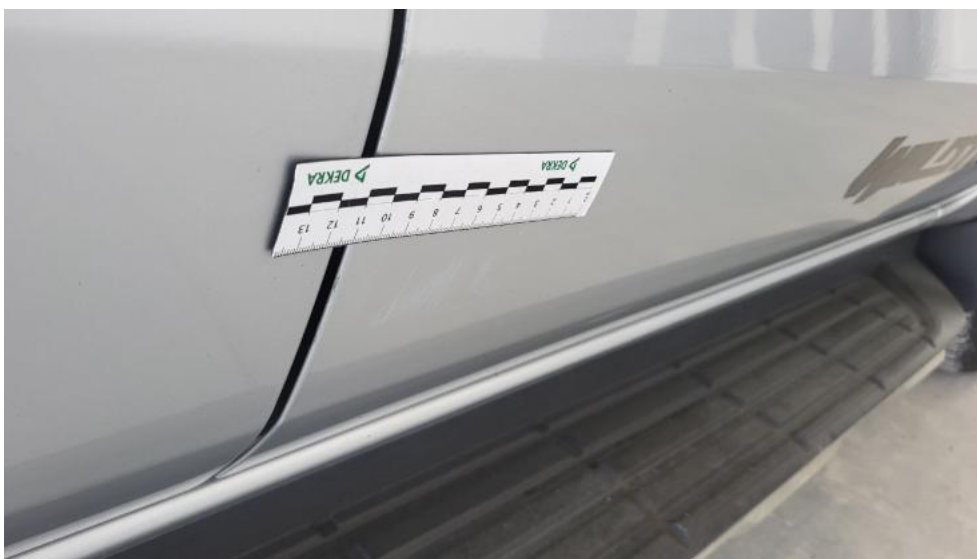
**Photo 61.**

Drzwi przednie P - Rysa/odprysk 1

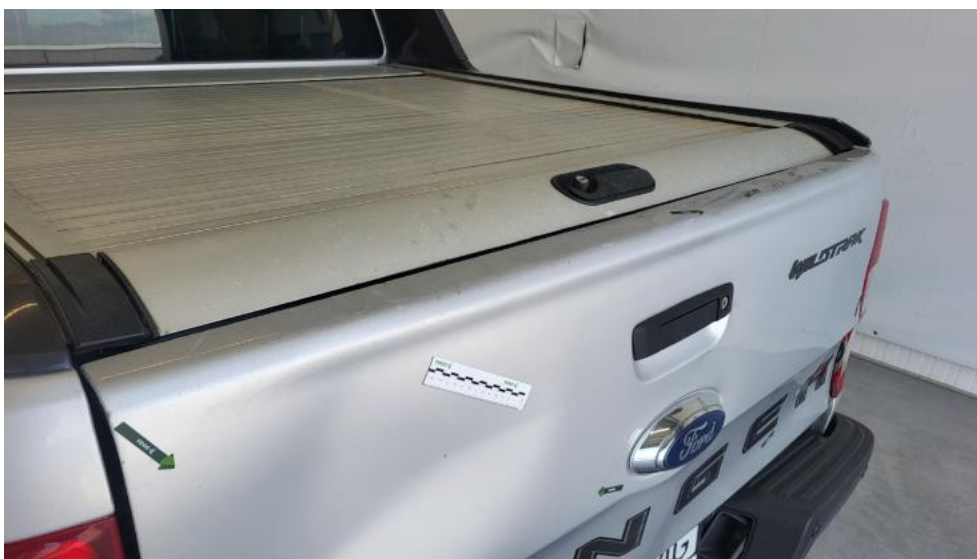
**Photo 75.**

Pokrywy bagażnika - Wgniecenie/odkształcenie 2

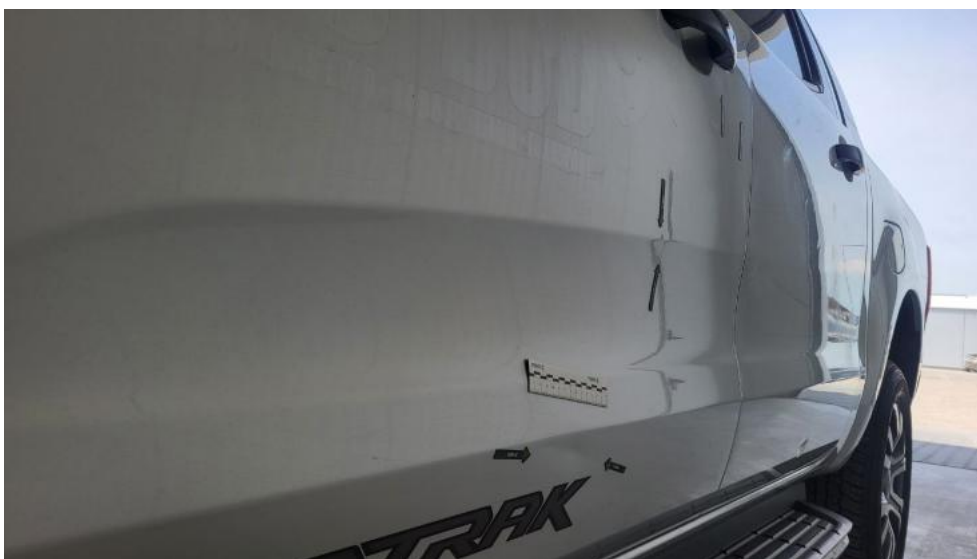
**Photo 83.**  
Drzwi przed L - Wgniecenie/odkształcenie 1

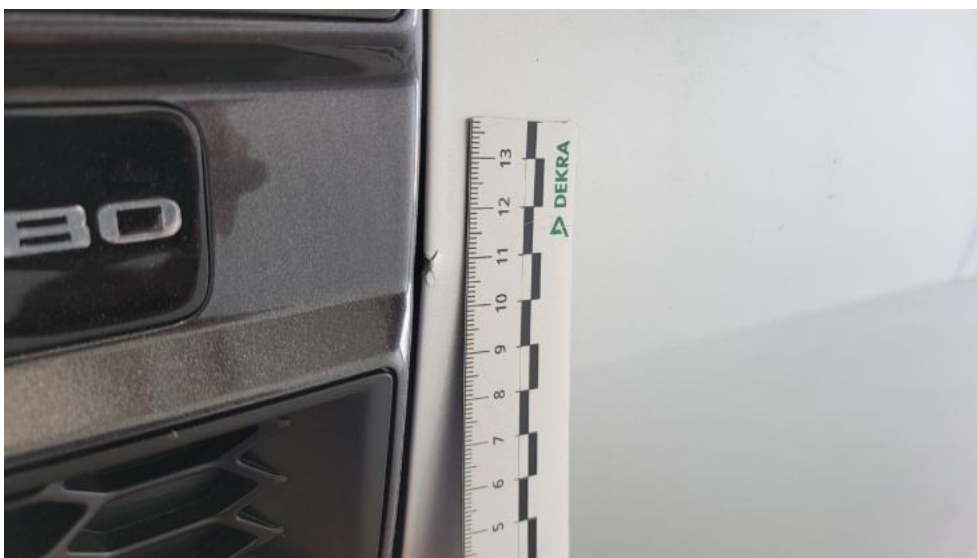
**Photo 84.**  
Drzwi przed L - Pęknięcie/rozerwanie 1

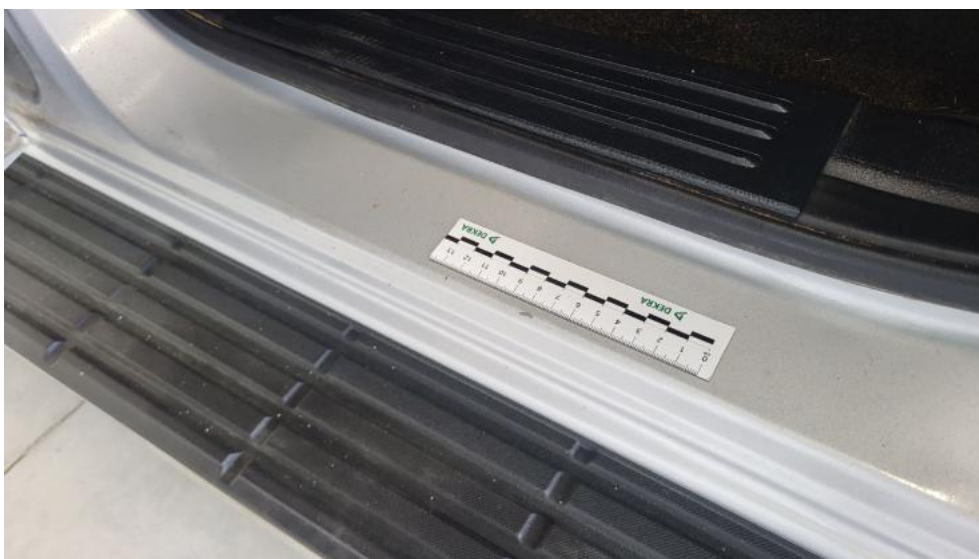
**Photo 87.**  
Próg L - Rysa/odprysk 1

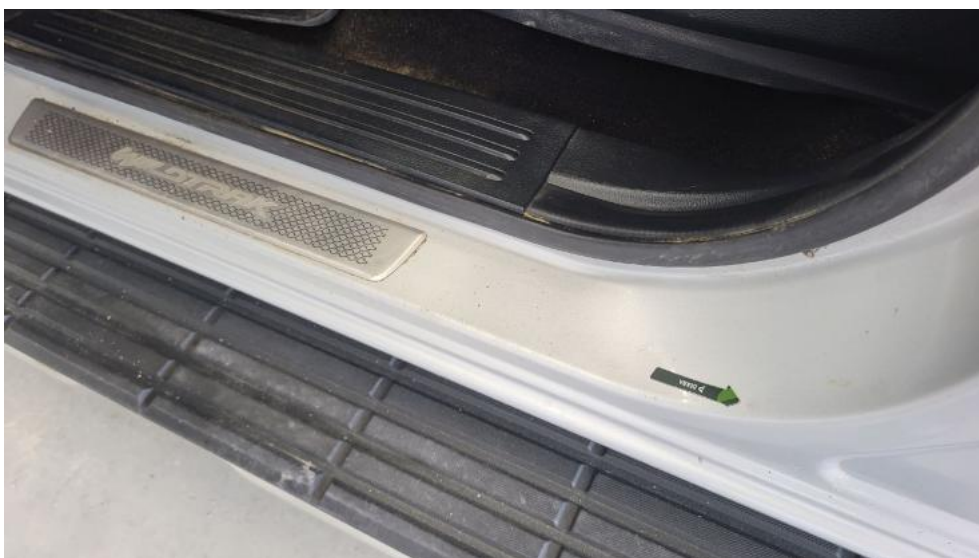
**Photo 88.**  
Próg L - Wgniecenie/odkształcenie 1

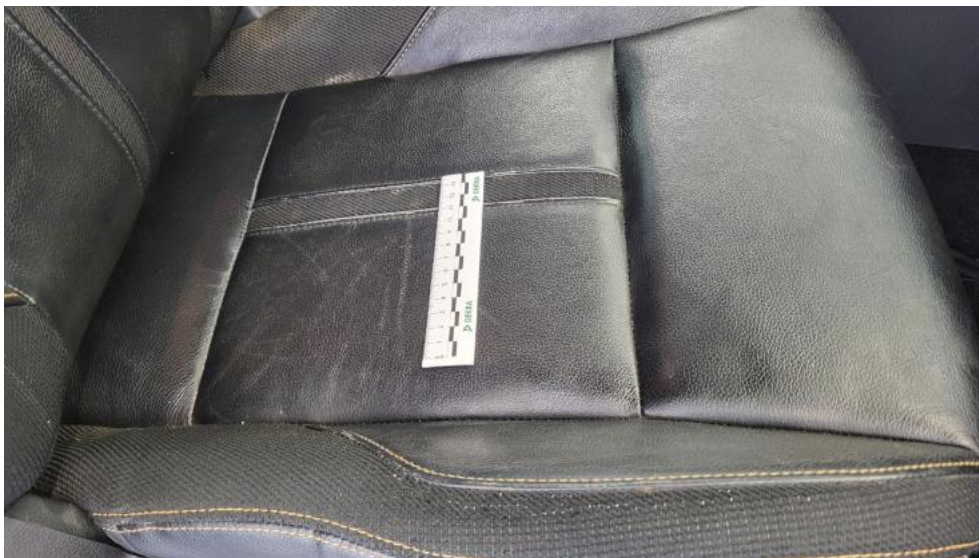
**Photo 93.**

Fotel prz. praw. - Rysa/odprysk 1

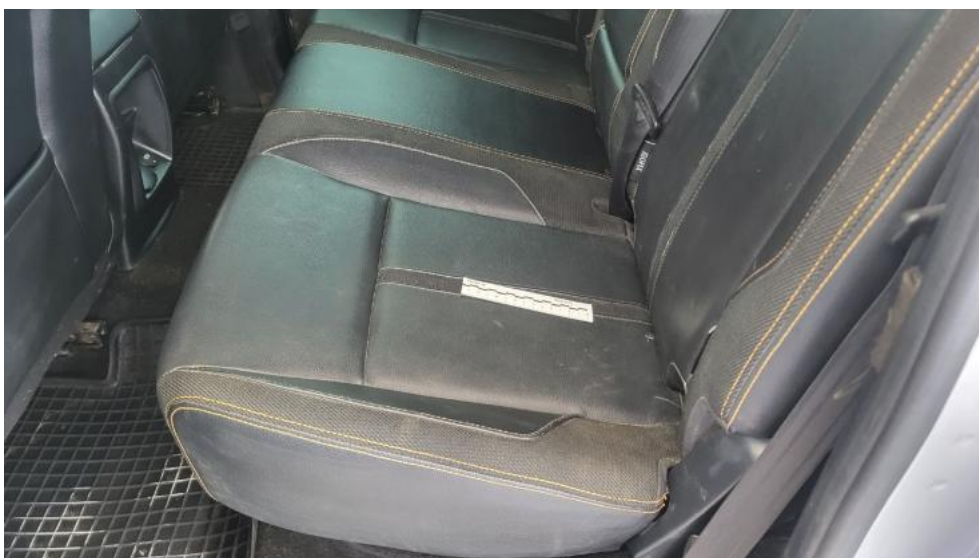
**Photo 94.**

Kanapa tyl. - Inne 1
