DEKRA's commission No. : PKOL(W)/LODZ/23041/25/03/28  
commission/ damage No. : FUTURA  
Date of commission: 28-03-2025

| Manufacturer | TOYOTA |
| Model | Corolla TS Kombi 18-22 |
| Registration /record No. | WD0183R |

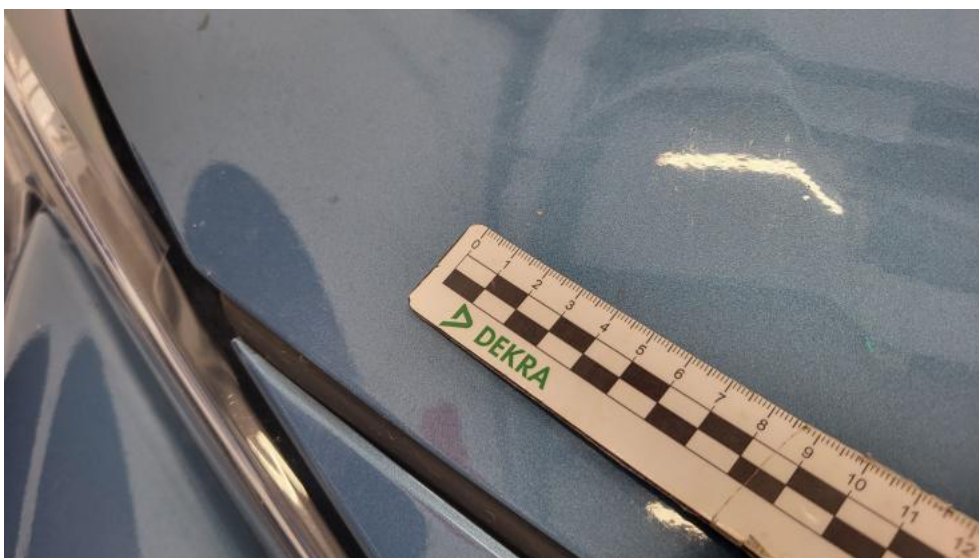
**Photo 38.**

Pokrywa komory silnika - Rysa/odprysk 1

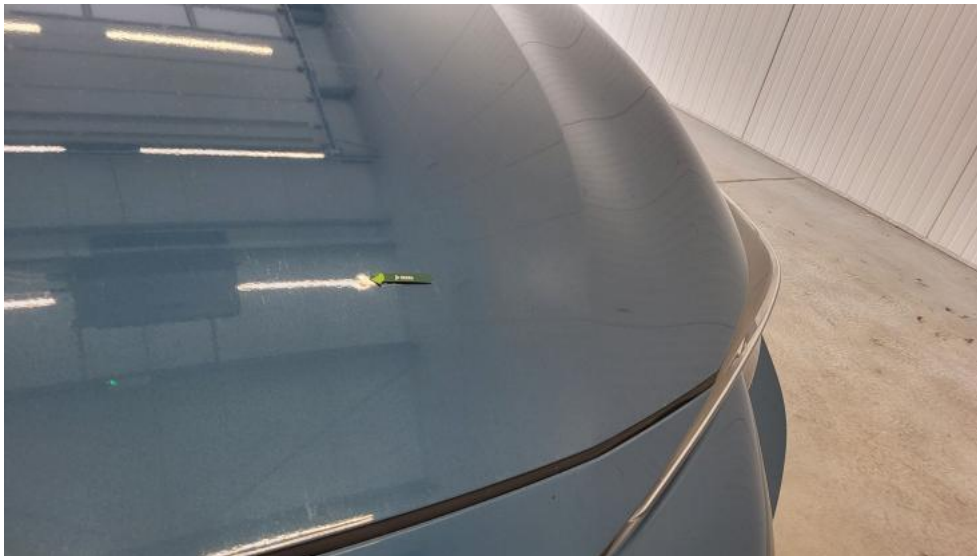
**Photo 39.**

Pokrywa komory silnika - Wgniecenie/odkształcenie 1

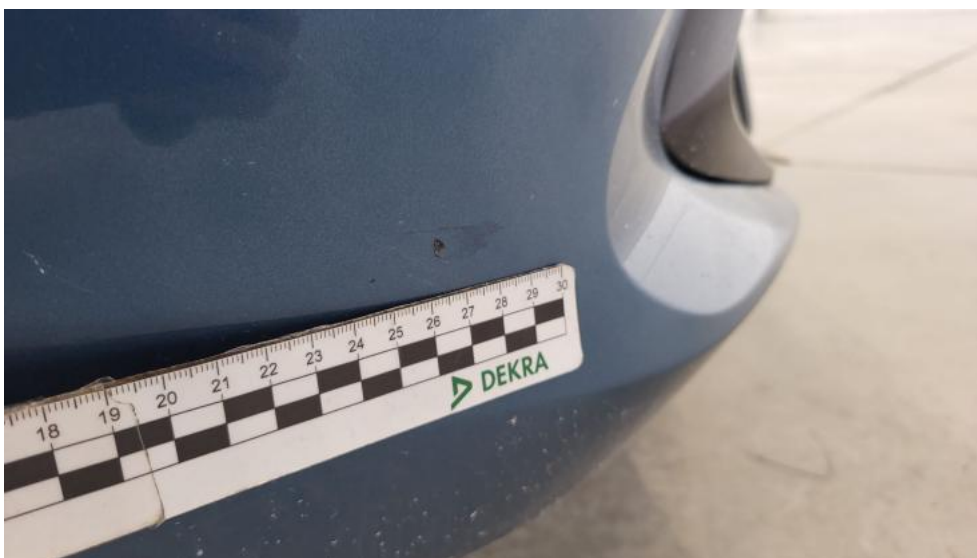
**Photo 40.**

Zderzak - Rysa/odprysk 1

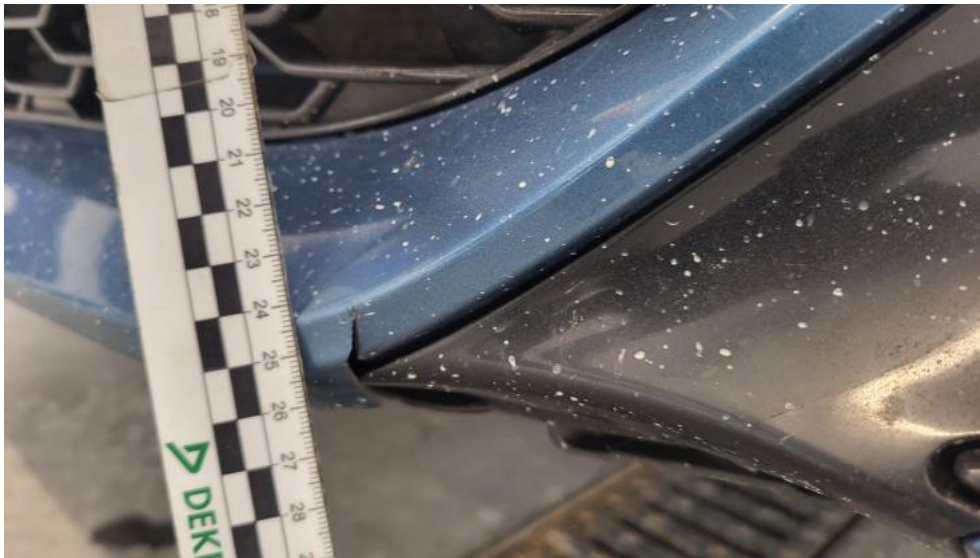
**Photo 41.**

Zderzak - Pęknięcie/rozerwanie 1

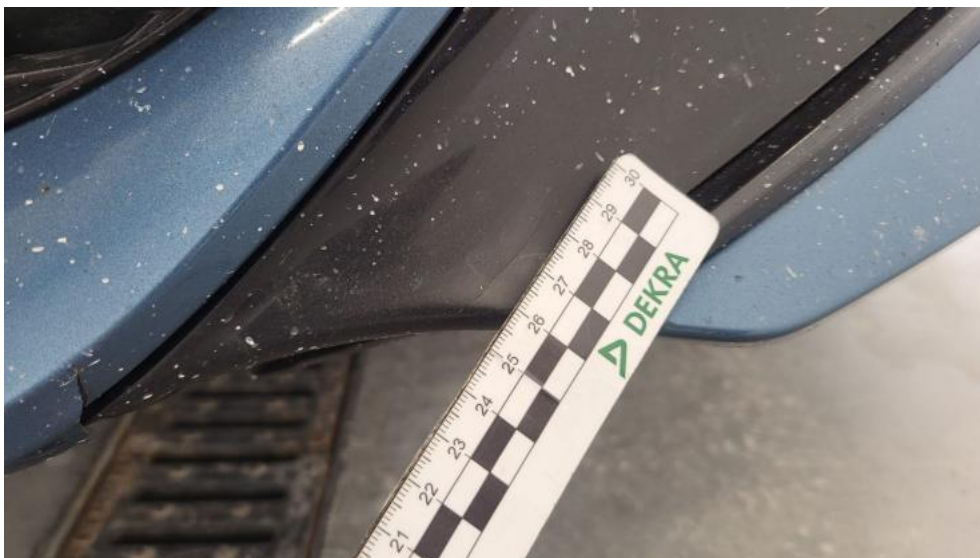
**Photo 42.**

Zderzak przedni cz L - Rysa/odprysk 1

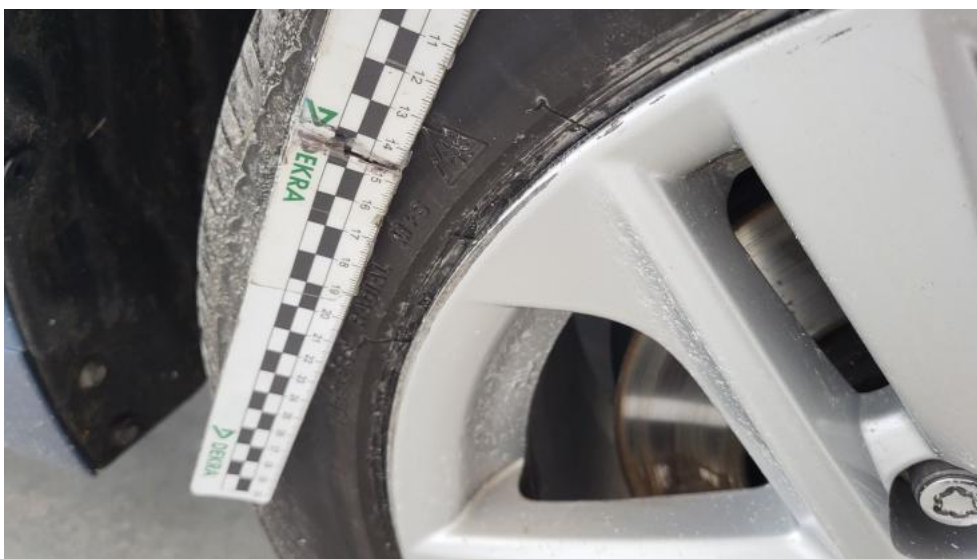
**Photo 43.**

Felga aluminiowa przednia P - Rysa/odprysk 1

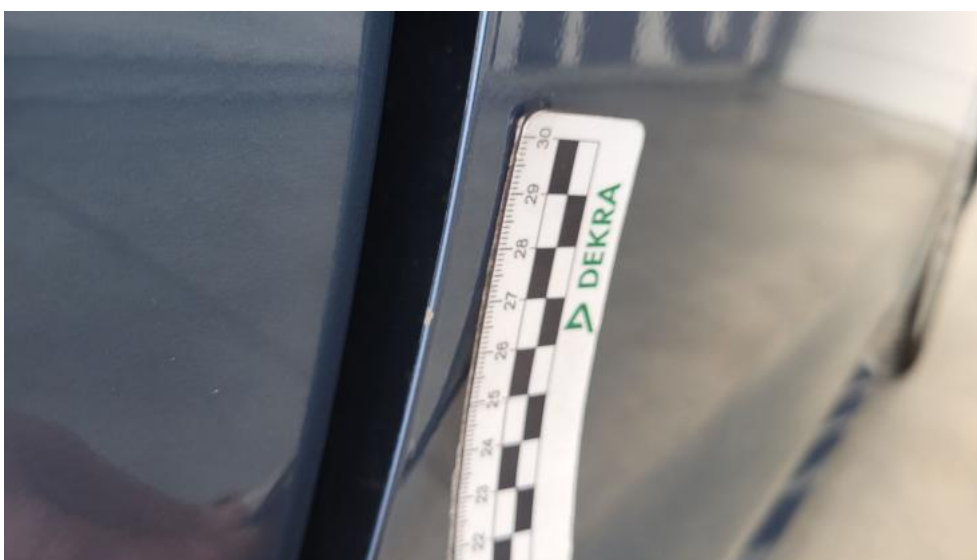
**Photo 44.**

Drzwi przednie P - Rysa/odprysk 1

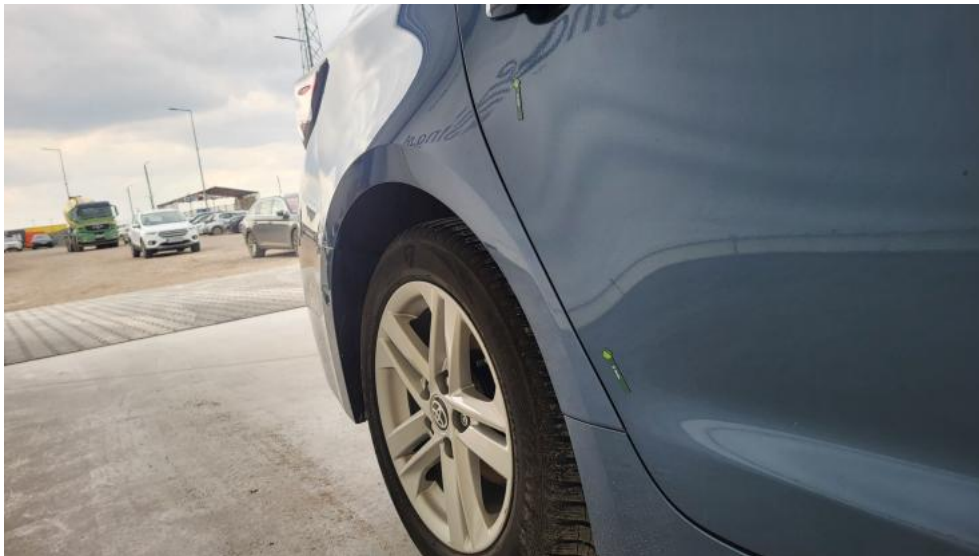
**Photo 45.**

Drzwi tylne P - Wgniecenie/odkształcenie 1

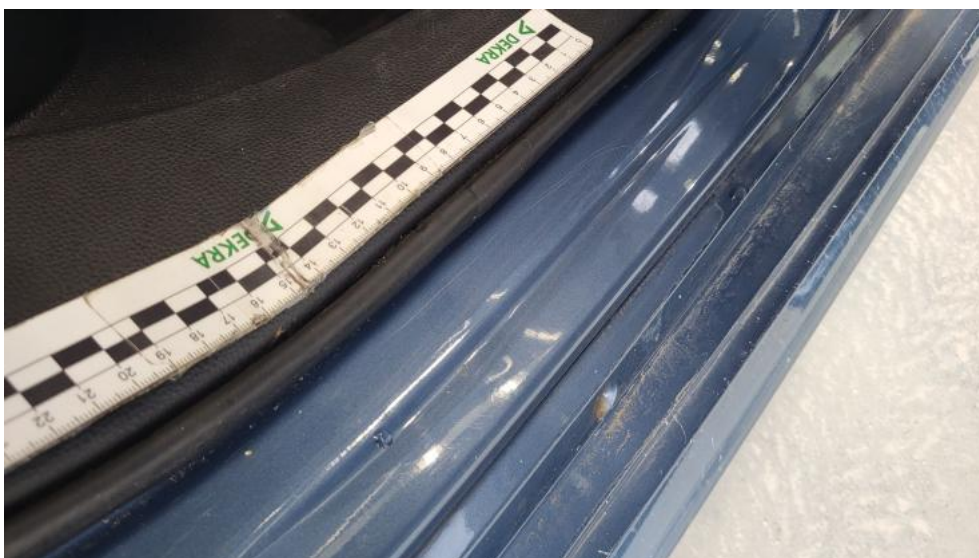
**Photo 46.**

Próg P - Rysa/odprysk 1

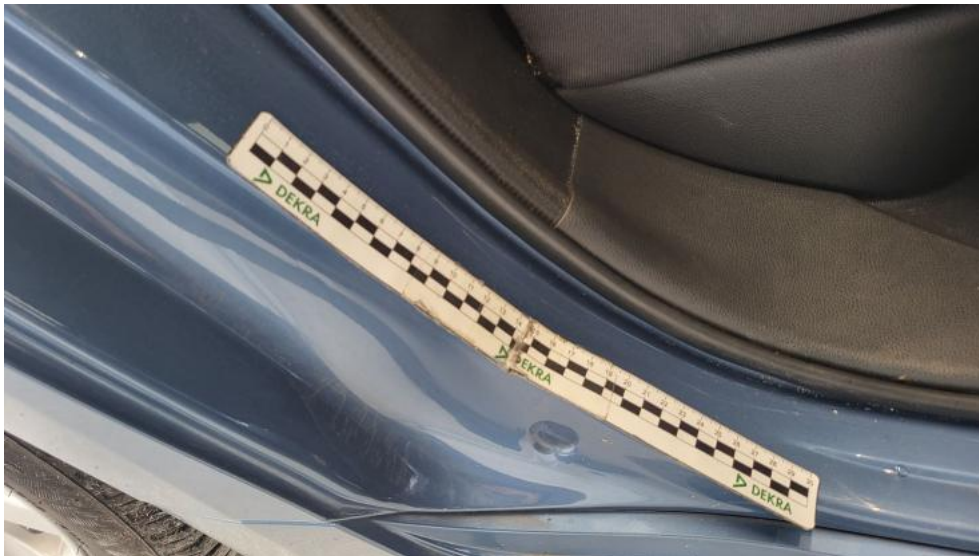
**Photo 47.**

Łotnik tylny P / Ściana boczna P - Rysa/odprysk 1

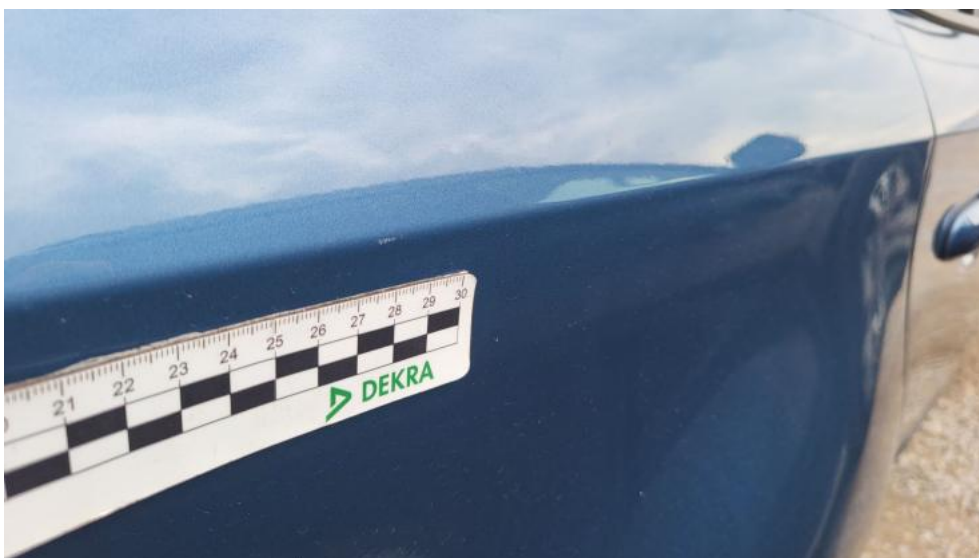
**Photo 48.**

Łotnik tylny P / Ściana boczna P - Rysa/odprysk 2

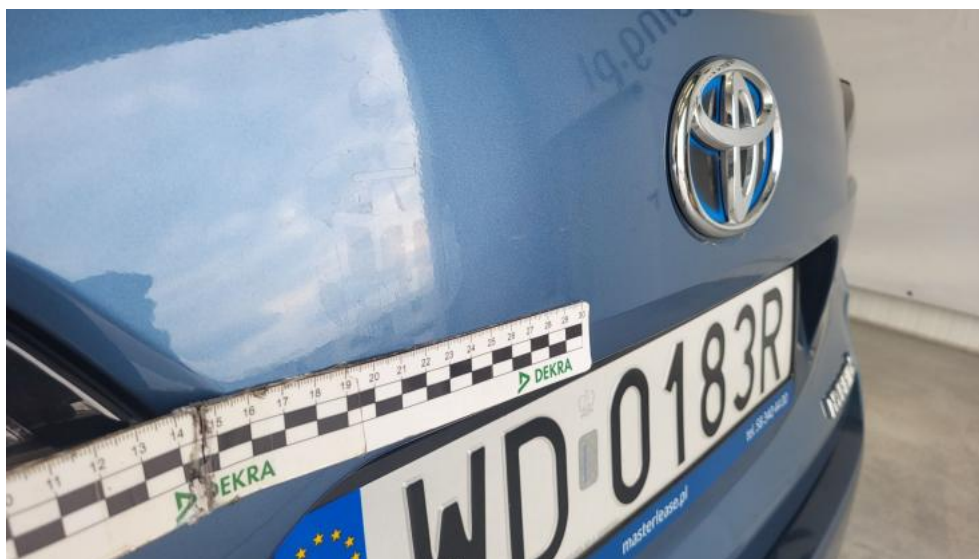
**Photo 49.**

Pokrywy bagażnika - Inne 1

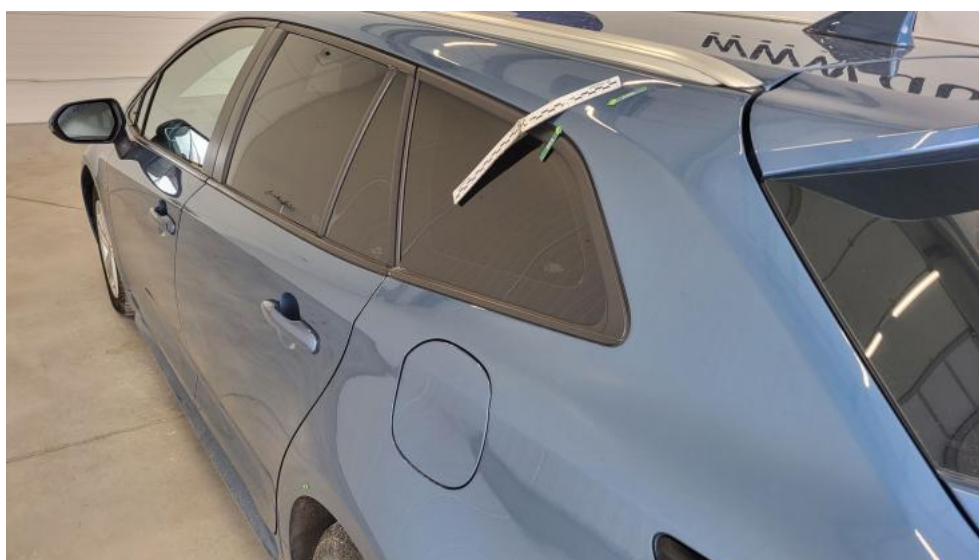
**Photo 50.**

Łotnik tylny L / Ściana boczna L - Wgniecenie/odkształcenie 1

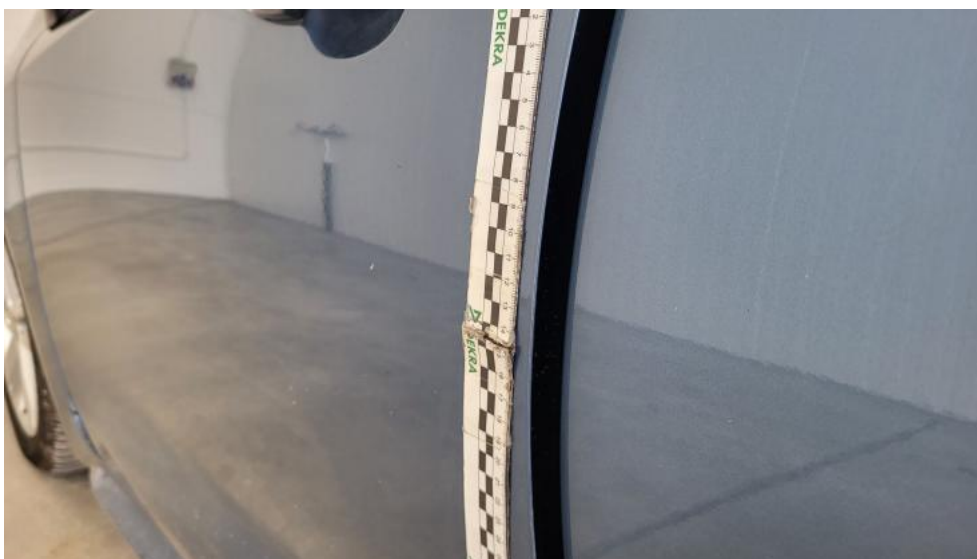
**Photo 51.**

Drzwi przed L - Rysa/odprysk 1

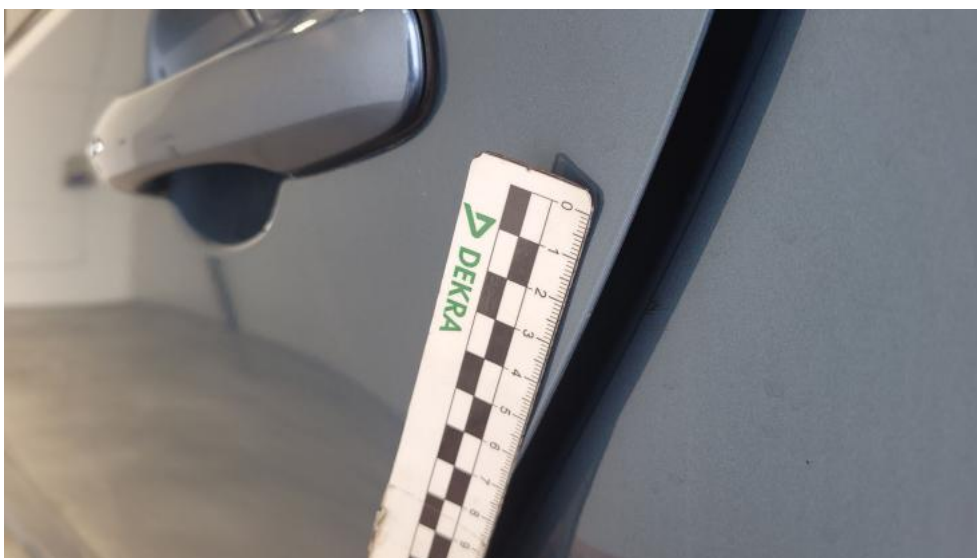
**Photo 52.**

Drzwi tylne L - Rysa/odprysk 1

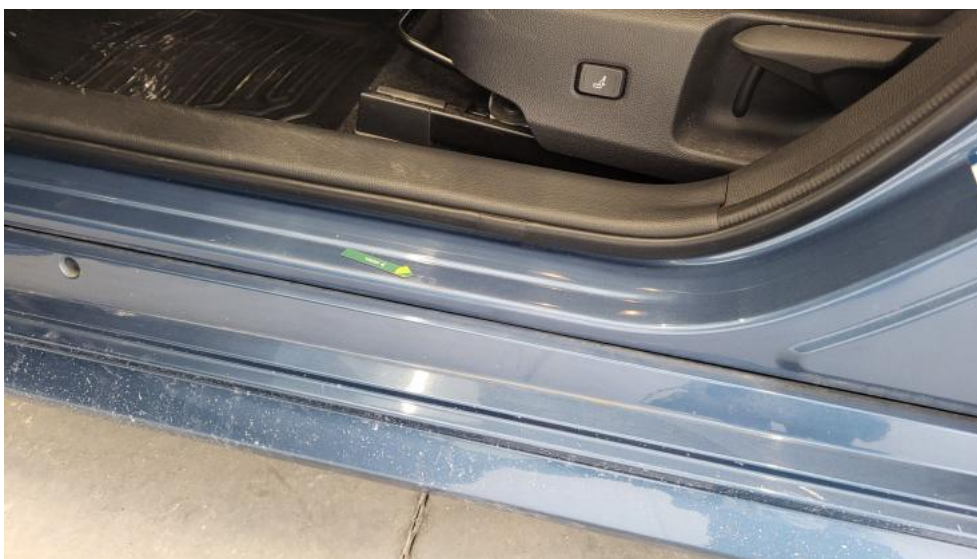
**Photo 53.**

Próg L - Wgniecenie/odkształcenie 1

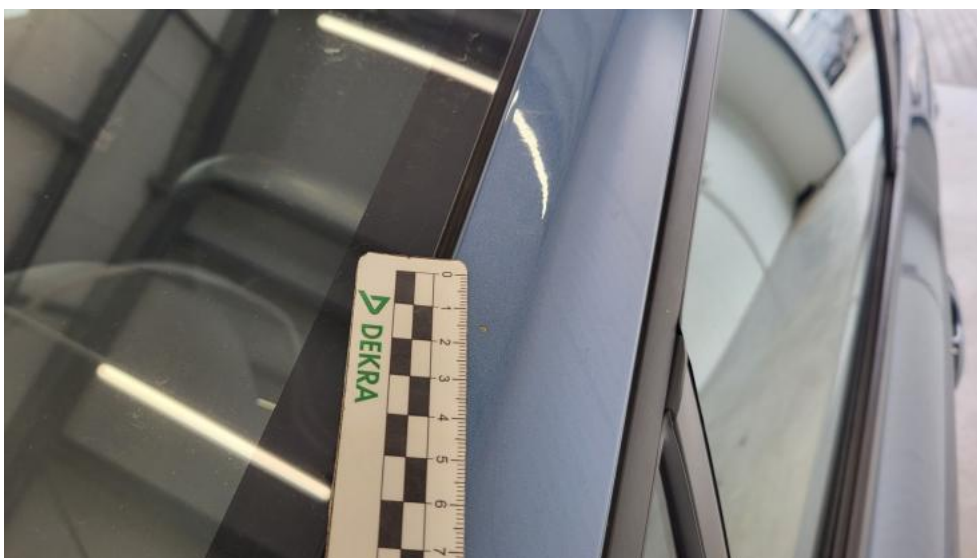
**Photo 54.**

Słupek przedni L - Rysa/odprysk 1

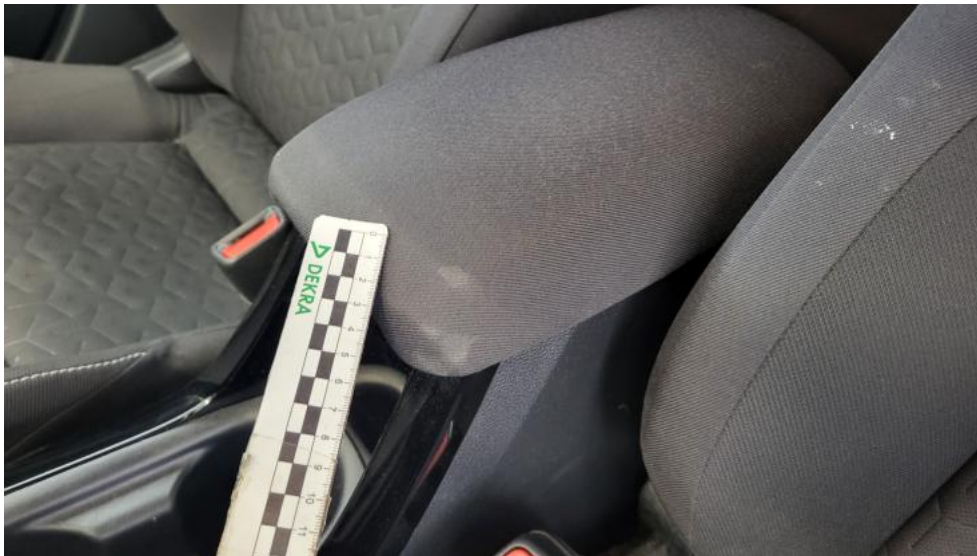
**Photo 55.**

Podłokietnik środkowy przedni - Inne 1

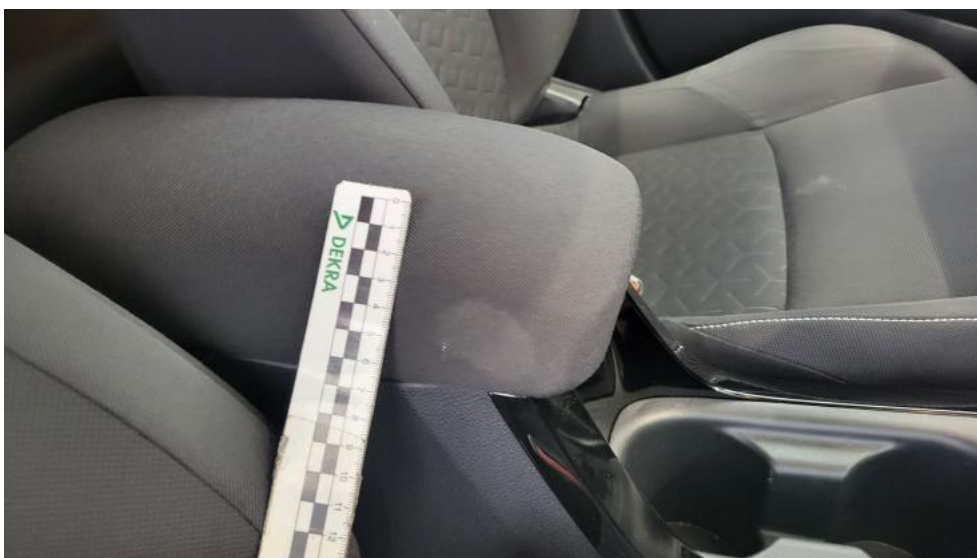
**Photo 56.**

Podłokietnik środkowy przedni - Inne 2

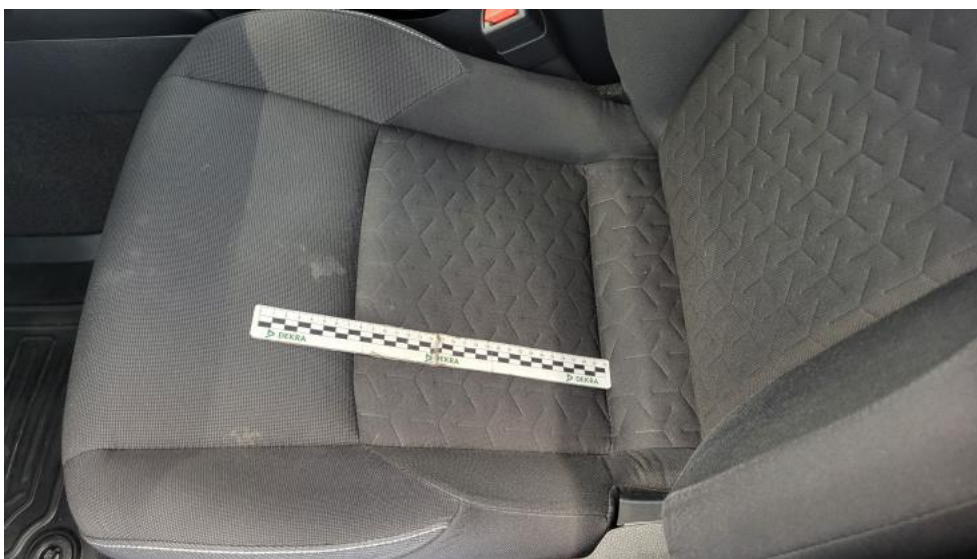
**Photo 57.**

Fotel prz. lew. - Inne 1

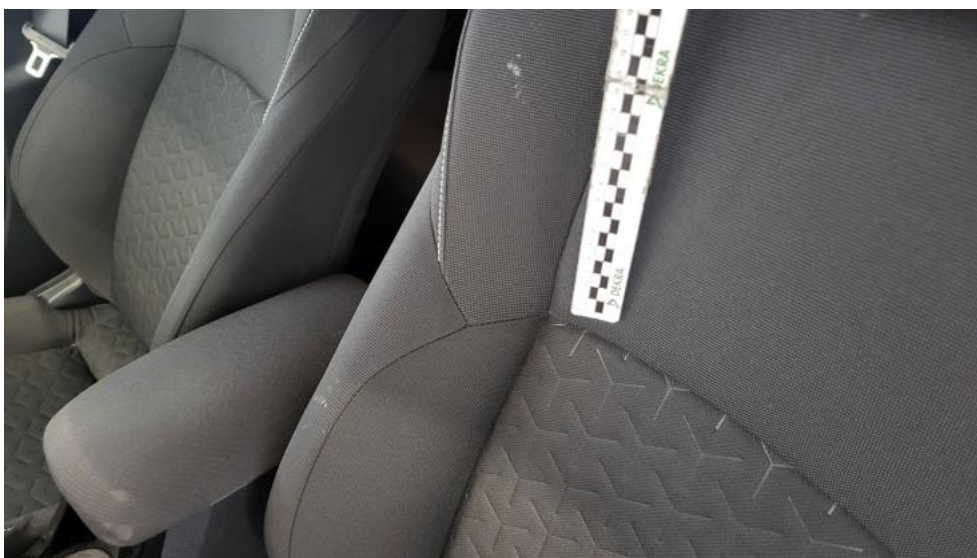
**Photo 58.**

Fotel prz. lew. - Inne 2

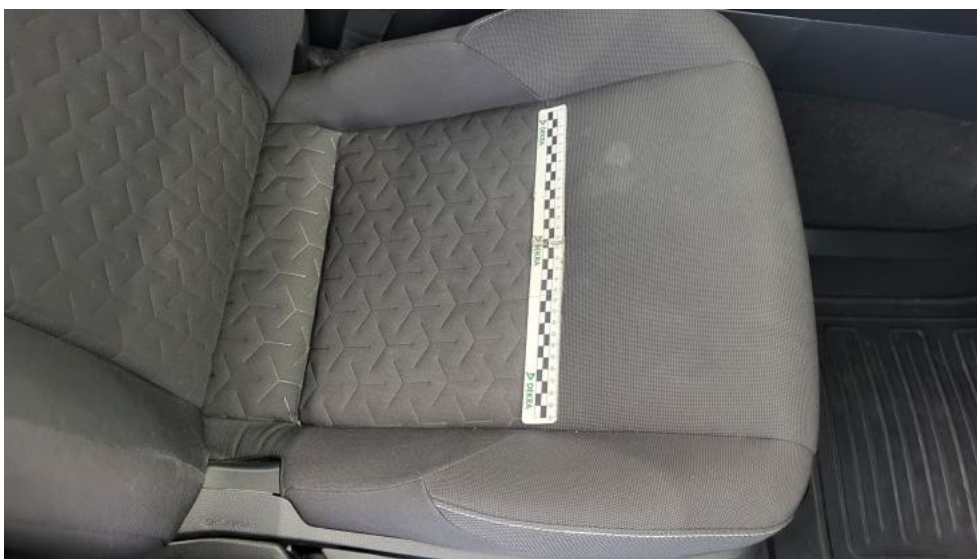
**Photo 59.**

Fotel prz. praw. - Inne 1

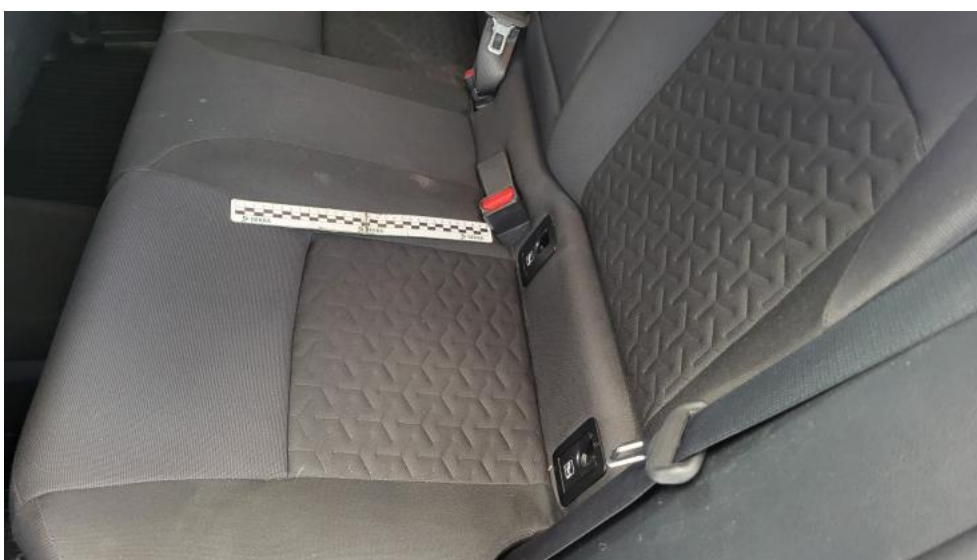
**Photo 60.**

Kanapa tyl. - Inne 1

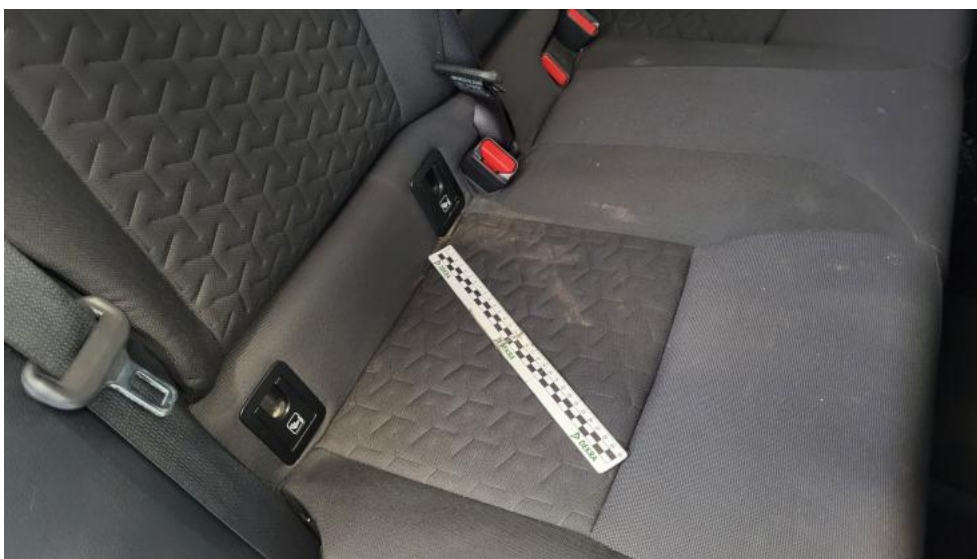
**Photo 61.**

Kanapa tyl. - Inne 2

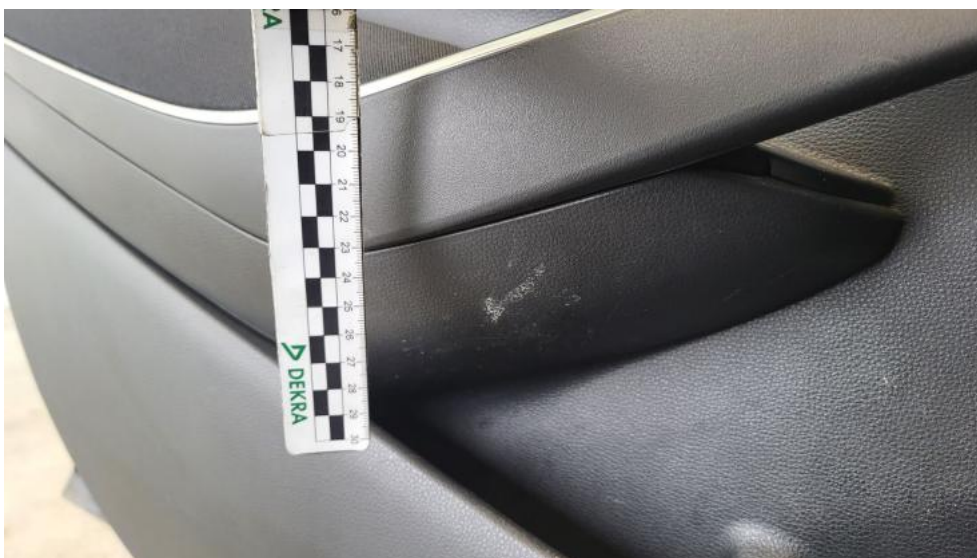
**Photo 62.**

Tapicerka drzwi przednich L - Inne 1

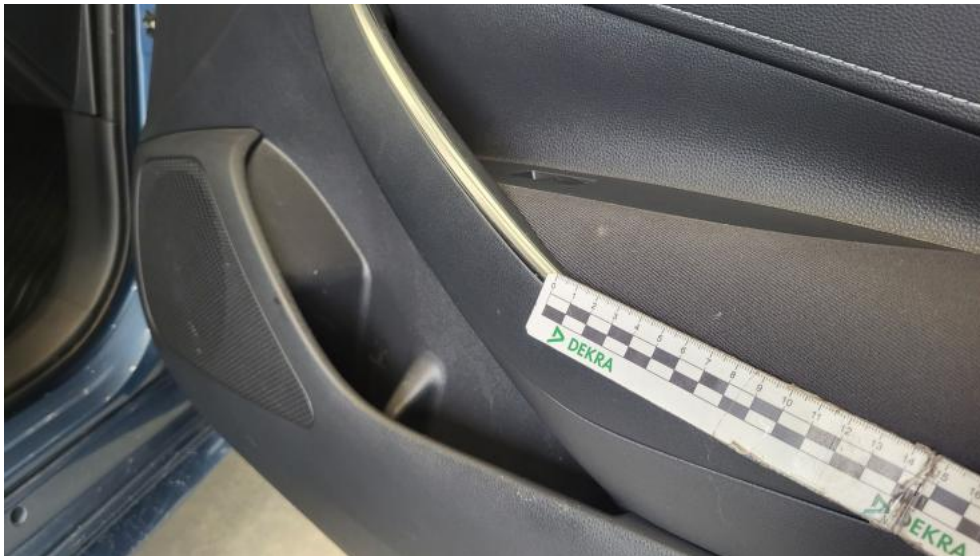
**Photo 63.**

Tapicerka drzwi przednich P - Inne 1

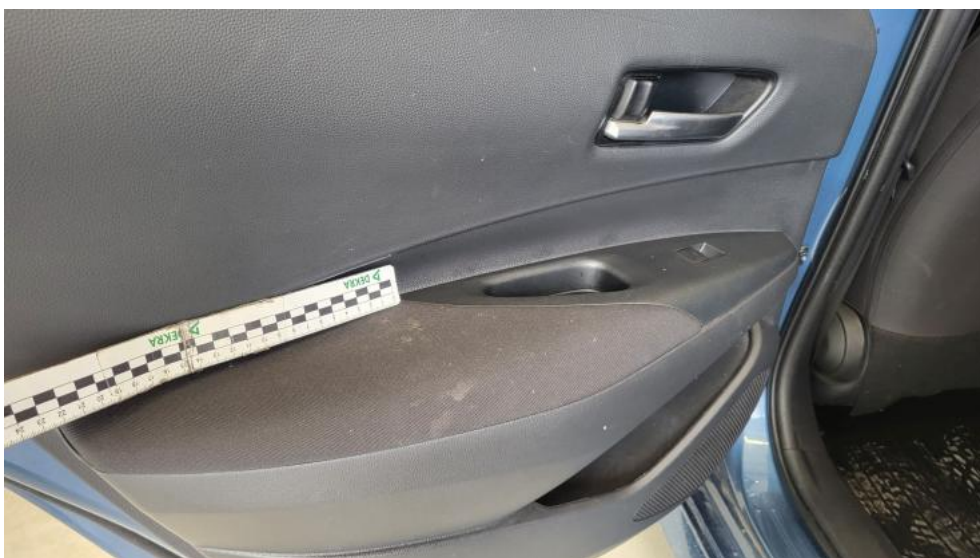
**Photo 64.**

Tapicerka drzwi tylnych L - Inne 1

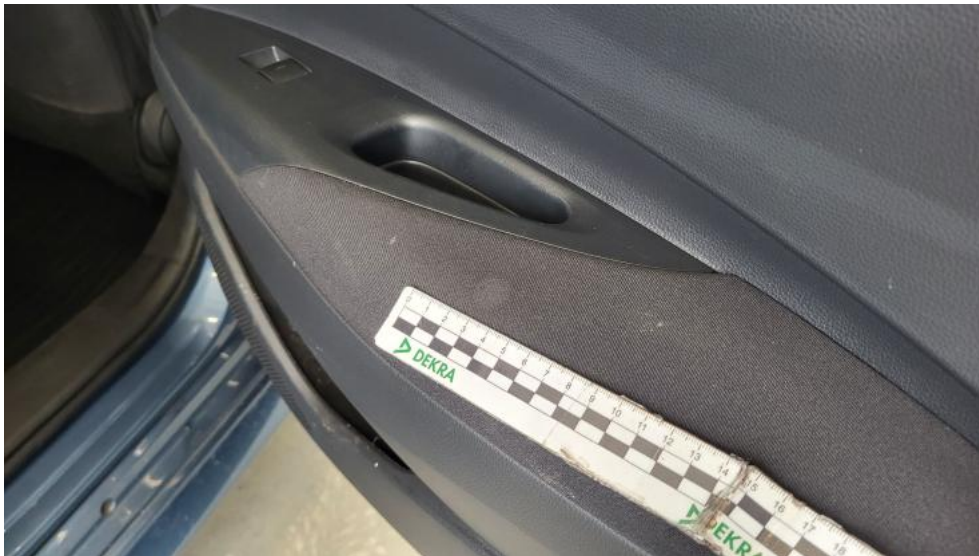
**Photo 65.**

Tapicerka drzwi tylnych P - Inne 1

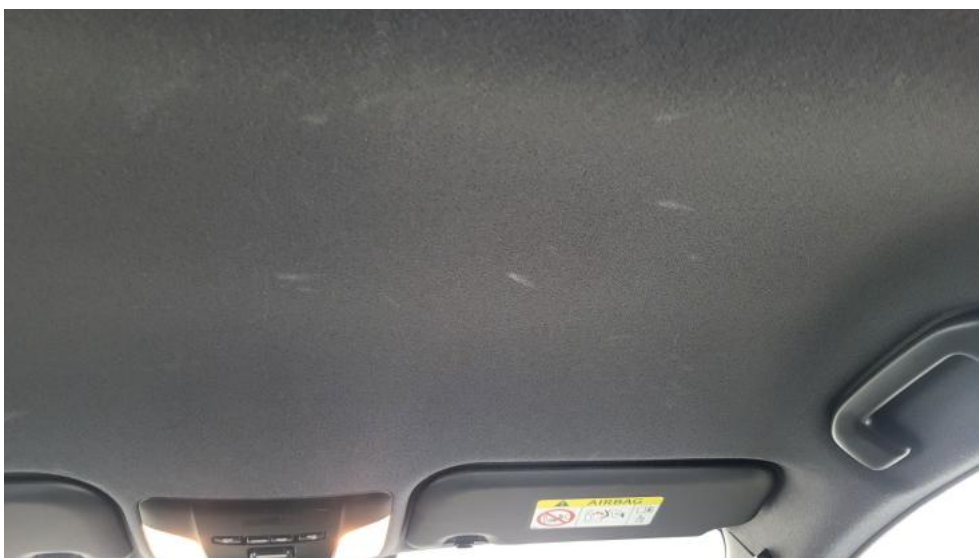
**Photo 66.**

Podsufitka - Inne 1

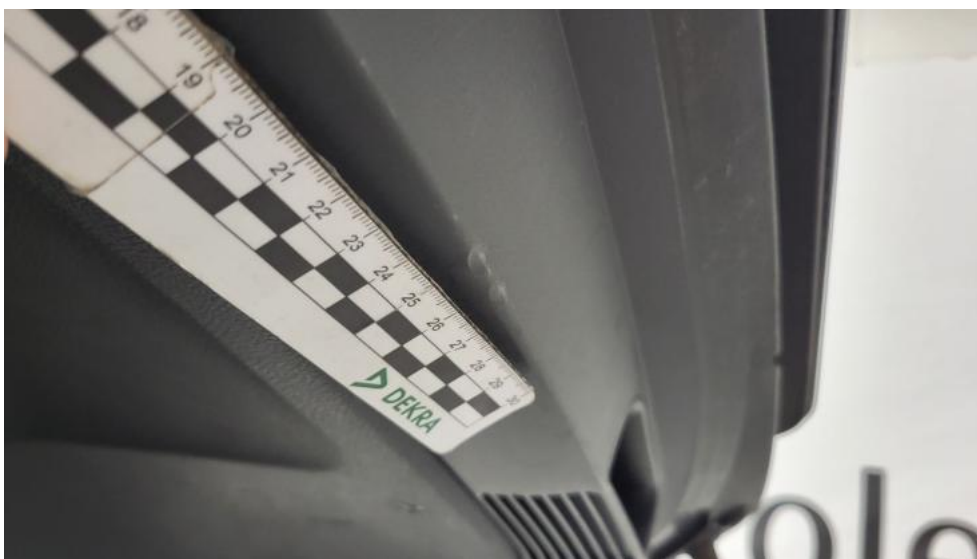
**Photo 67.**

Wykładzina pokrywy tylnej - Wgniecenie/odkształcenie 1
