Nr zlecenia DEKRA: PKOL(W)/LODZ/19196/25/03/17
Nr zlecenia/szkody: Futura
Data zlecenia: 17-03-2025

Dane pojazdu

Grupa obiektów (Eurotax)	samochody osobowe
Kod EC (Eurotax)	0118536
Producent	VOLVO
Model	V90 16-20
Typ/wersja	V90 D5 AWD Inscription aut
Rodzaj nadwozia	KOM
Liczba drzwi/liczba miejsc	5/5
Masa własna [kg]	1884
Dopuszczalna masa całkowita [kg]	2400
Rozstaw osi 1/2	2941
Rodzaj silnika	z zapłonem samoczynnym
Układ oczyszczana spalin	DPF
Norma czystości spalin	EURO 6
Pojemność silnika [ccm]	1969
Moc silnika [KM/kW]	235/173
Skrzynia biegów	automatyczna 8-biegowa
Nr rejestracyjny	WD3155H
VIN	YV1PW68BCJ1055145
Data 1. rejestracji	09-02-2018
Data nast. bad. techn.	21-01-2026
Rok produkcji	2018 (rok produkcji został zweryfikowany z zewnętrzną bazą danych)
Stan licznika [km]	141 953 (odczytany)
Kolor nadwozia/rodzaj powłoki	czarny/2-warstwowy metalik

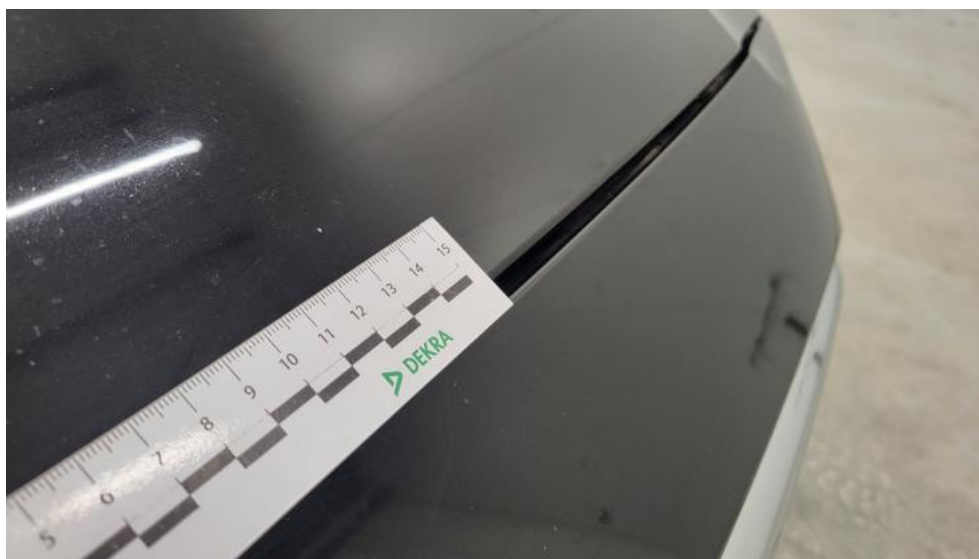
Fot. 41.
Pokrywa komory silnika - Rysa/odprysk 1

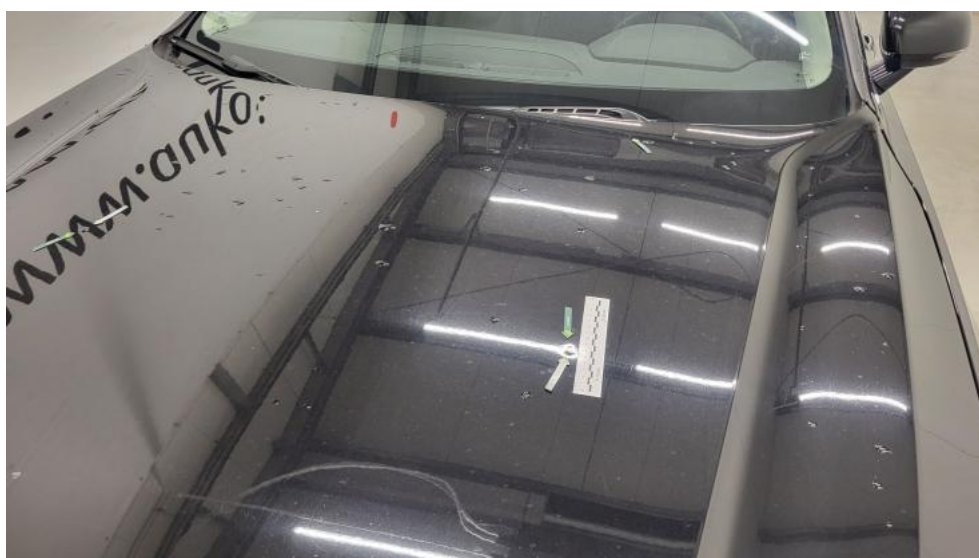
Fot. 42.
Pokrywa komory silnika - Wgniecenie/odkształcenie 1

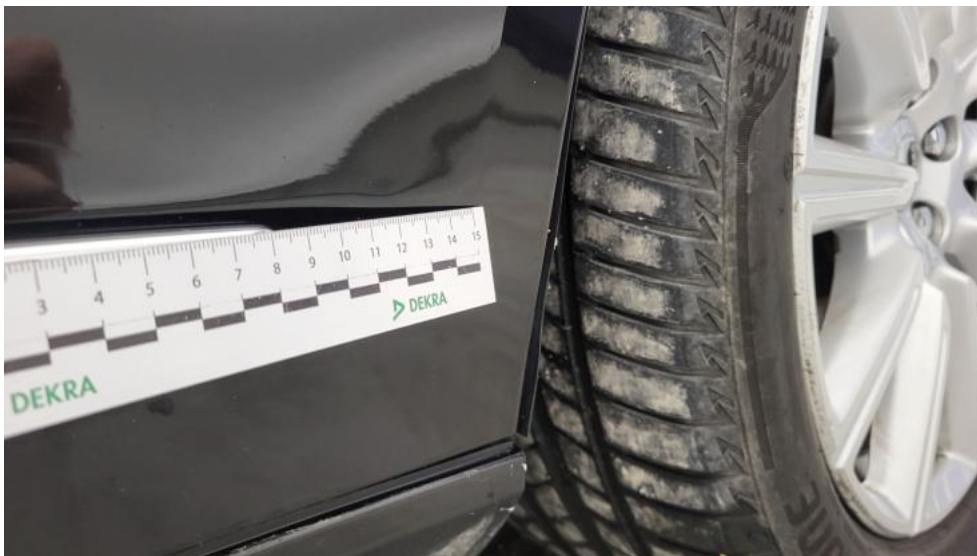
Fot. 43.
Błotnik przedni P - Wgniecenie/odkształcenie 1

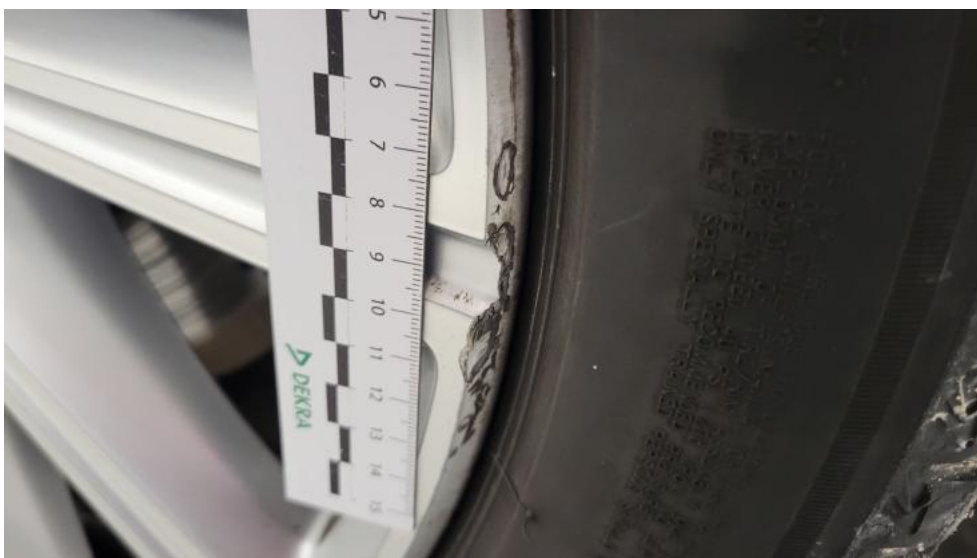
Fot. 44.
Felga aluminiowa przednia P - Rysa/odprysk 1

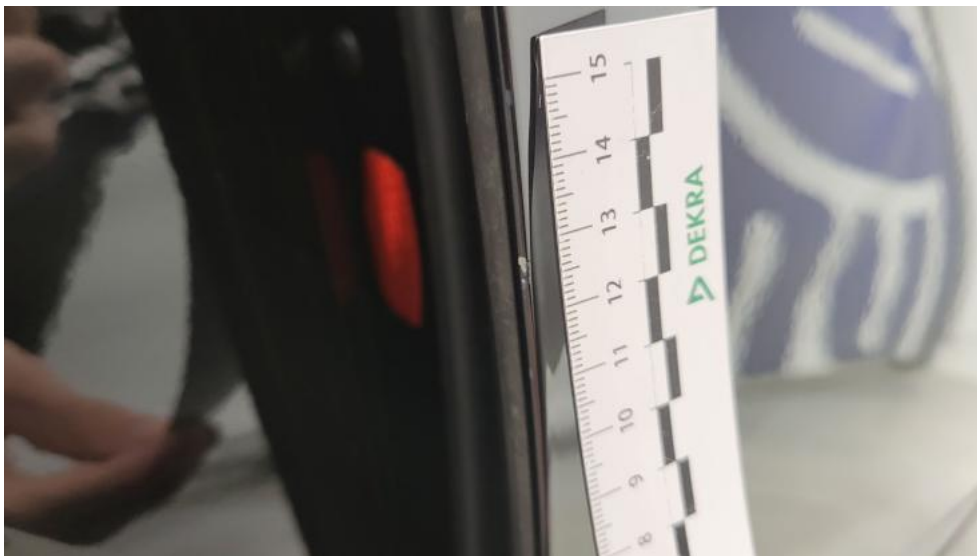
Fot. 45.
Drzwi przednie P - Rysa/odprysk 1

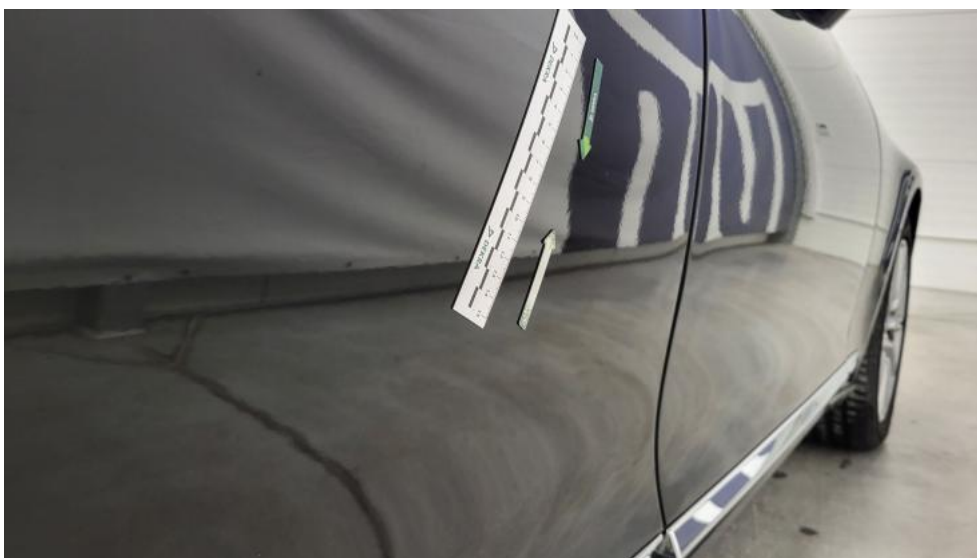
Fot. 46.
Drzwi tylne P - Wgniecenie/odkształcenie 1

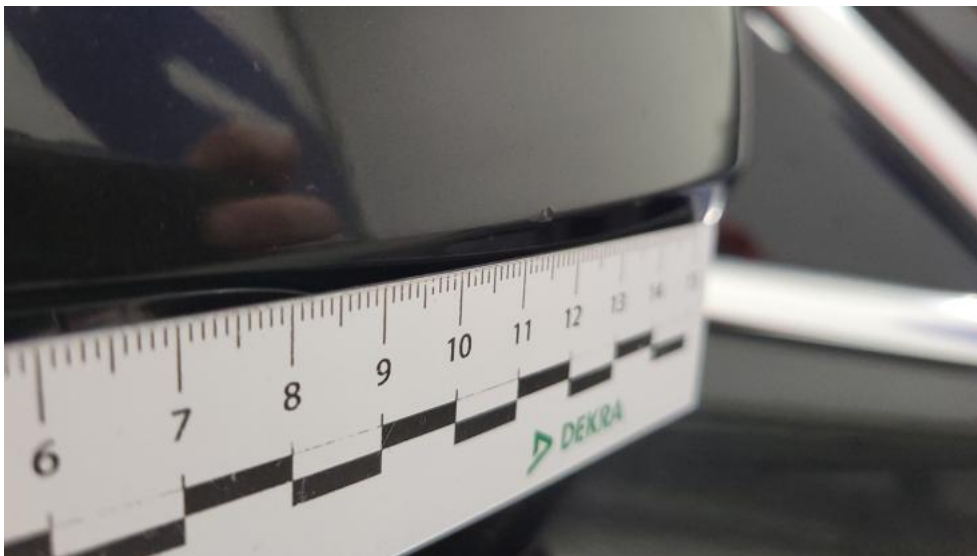
Fot. 47.
Lusterko zew P - Rysa/odprysk 1

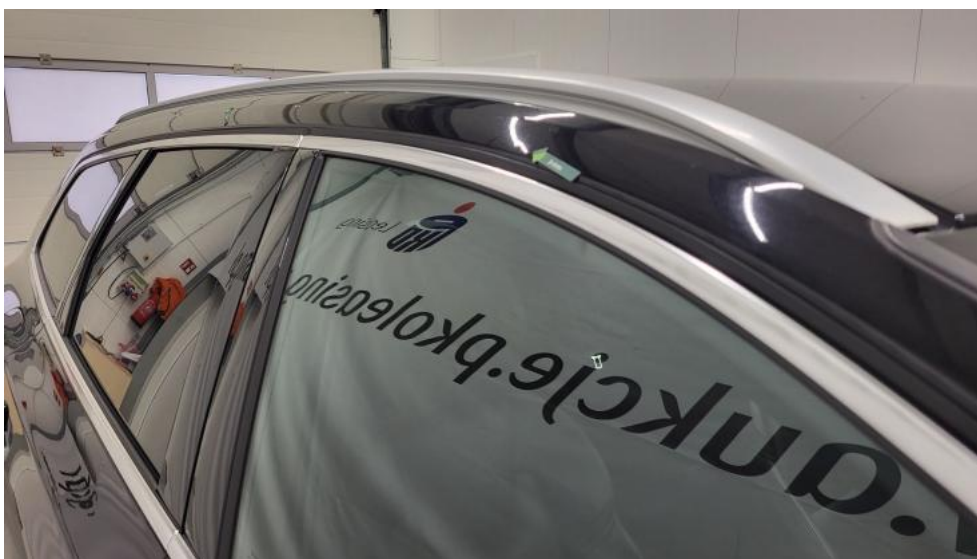
Fot. 49.
Stupek przedni P - Wgniecenie/odkształcenie 1

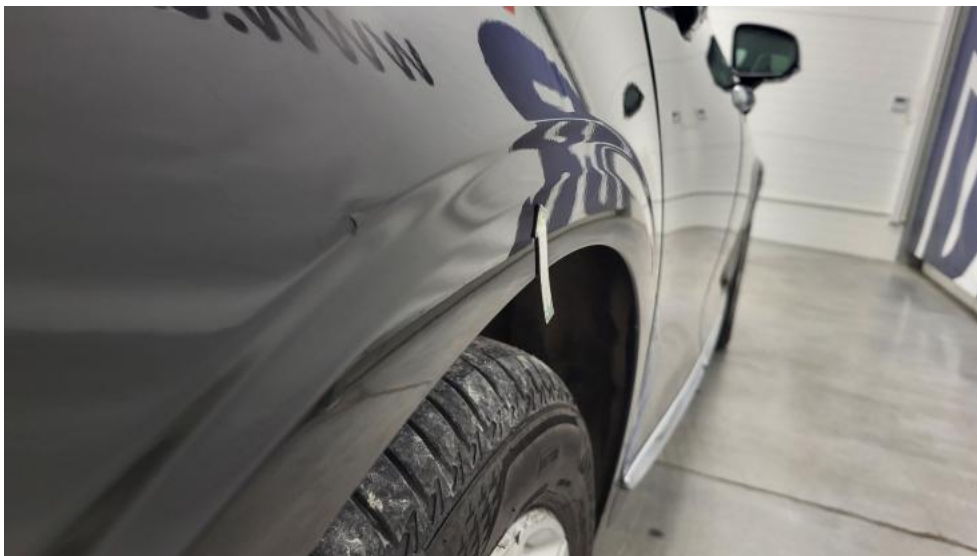
Fot. 51.
Błotnik tylny P / Ściana boczna P - Wgniecenie/odkształcenie 2

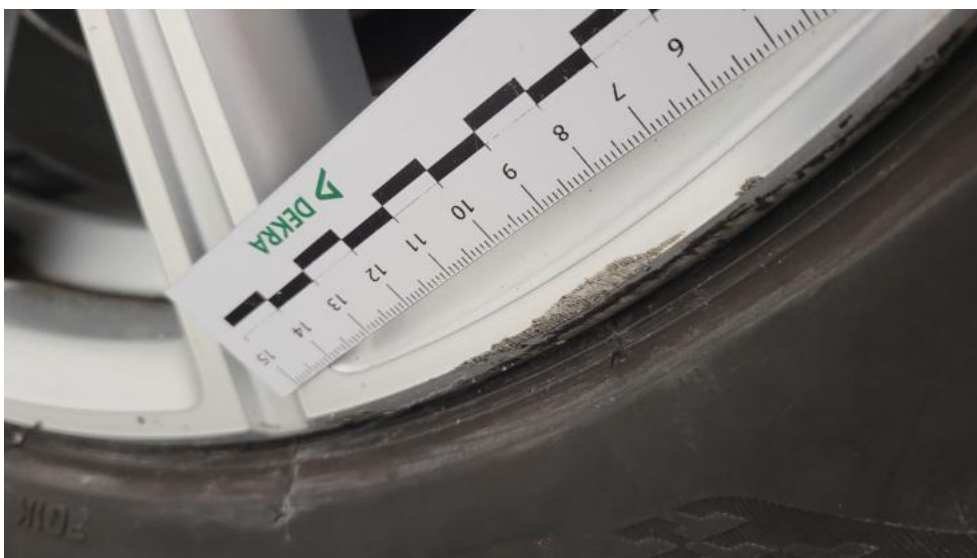
Fot. 52.
Felga aluminiowa tylna P - Rysa/odprysk 1

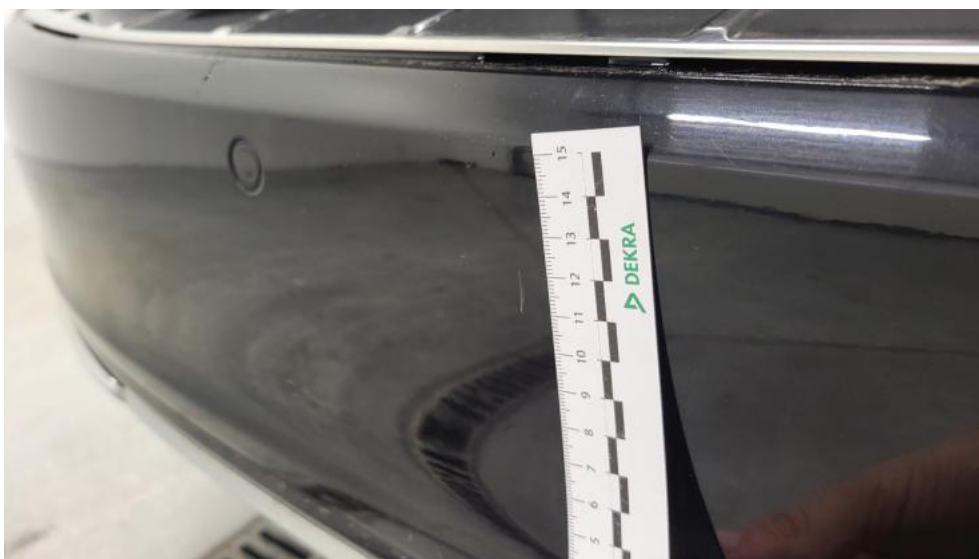
Fot. 53.
Zderzak tylny - Rysa/odprysk 1

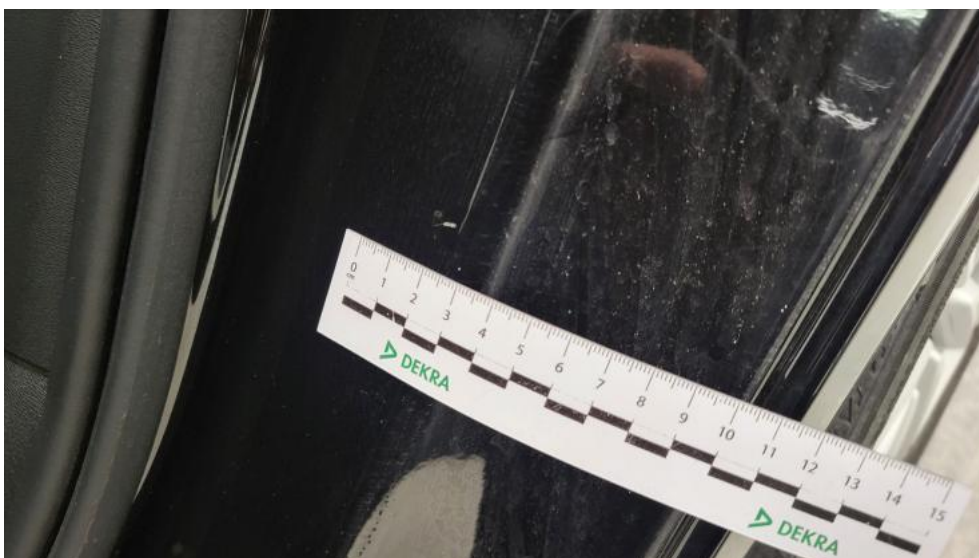
Fot. 54.
Błotnik tylny L / Ściana boczna L - Rysa/odprysk 1

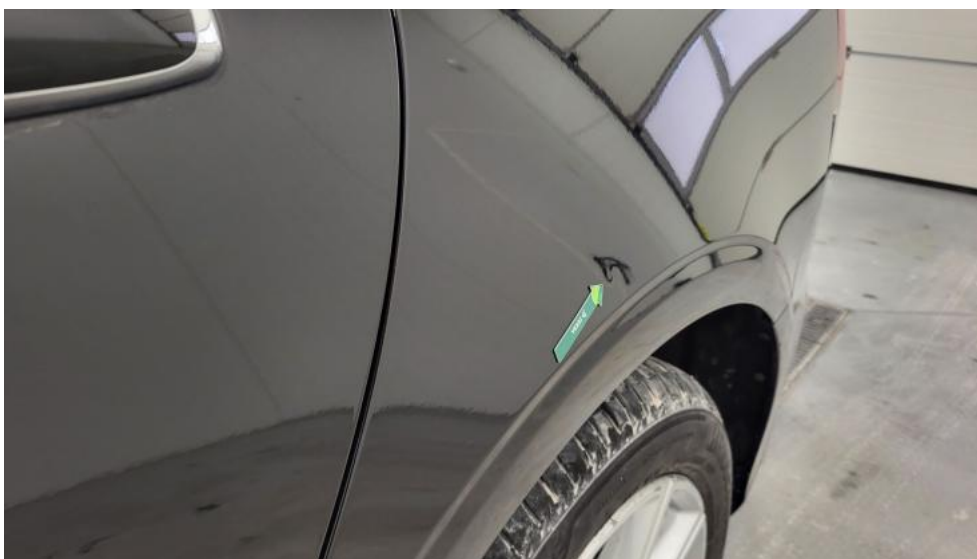
Fot. 55.
Błotnik tylny L / Ściana boczna L - Wgniecenie/odkształcenie 1

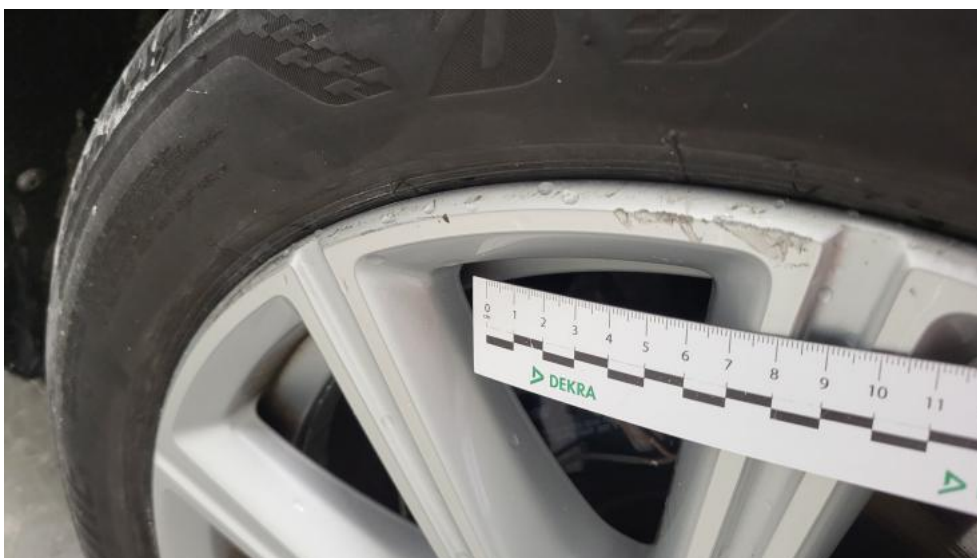
Fot. 56.
Felga aluminiowa tylna L - Rysa/odprysk 1

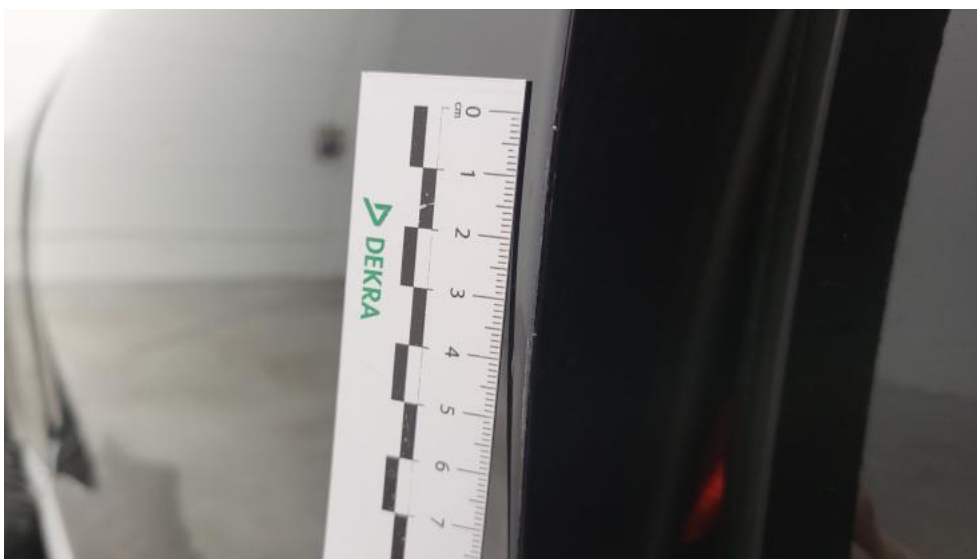
Fot. 57.

Drzwi przed L - Rysa/odprysk 1

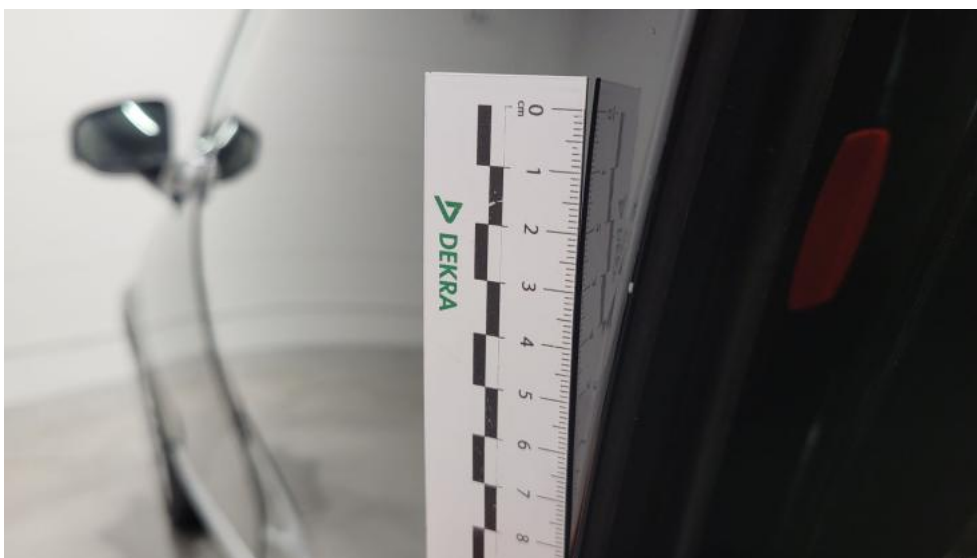
Fot. 58.

Drzwi tylne L - Rysa/odprysk 1

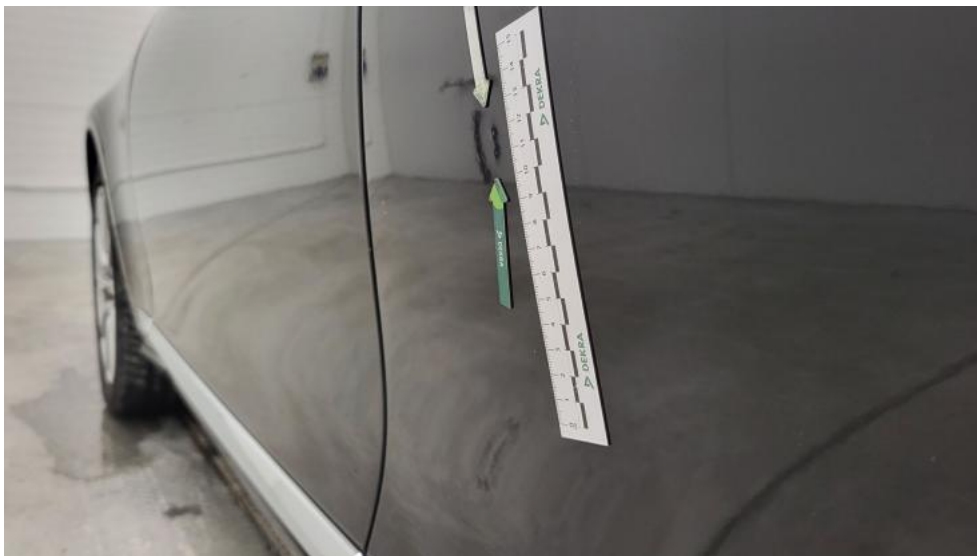
Fot. 59.
Drzwi tylne L - Wgniecenie/odkształcenie 1

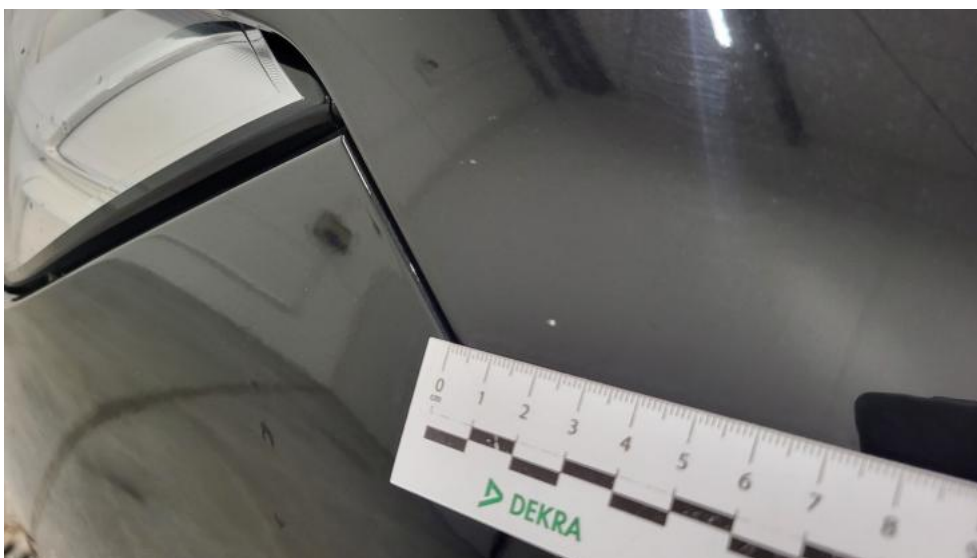
Fot. 60.
Błotnik przedni L - Rysa/odprysk 1

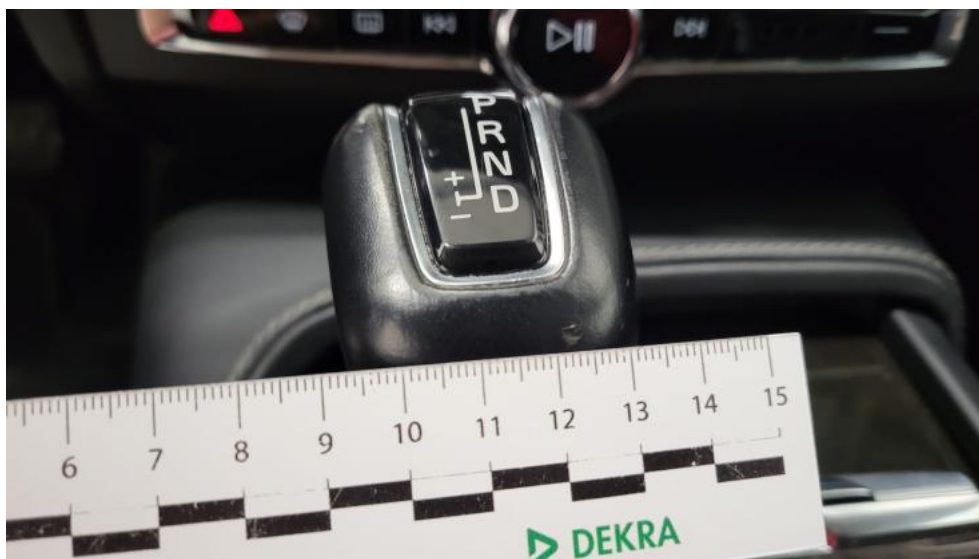
Fot. 61.
Gałka dźwigni zmiany biegów - Rysa/odprysk 1

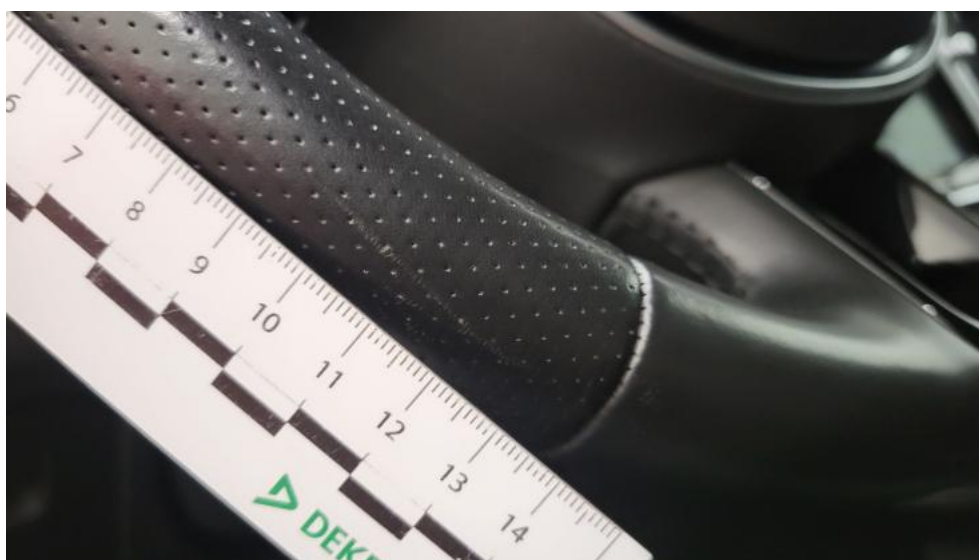
Fot. 62.
Koło kierownicy - Rysa/odprysk 1

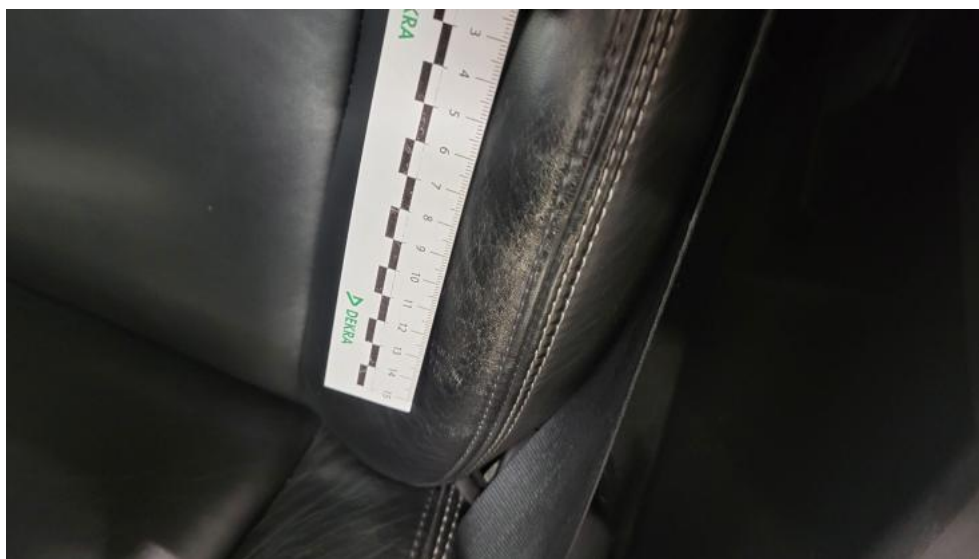
Fot. 63.
Fotel prz. lew. - Inne 1

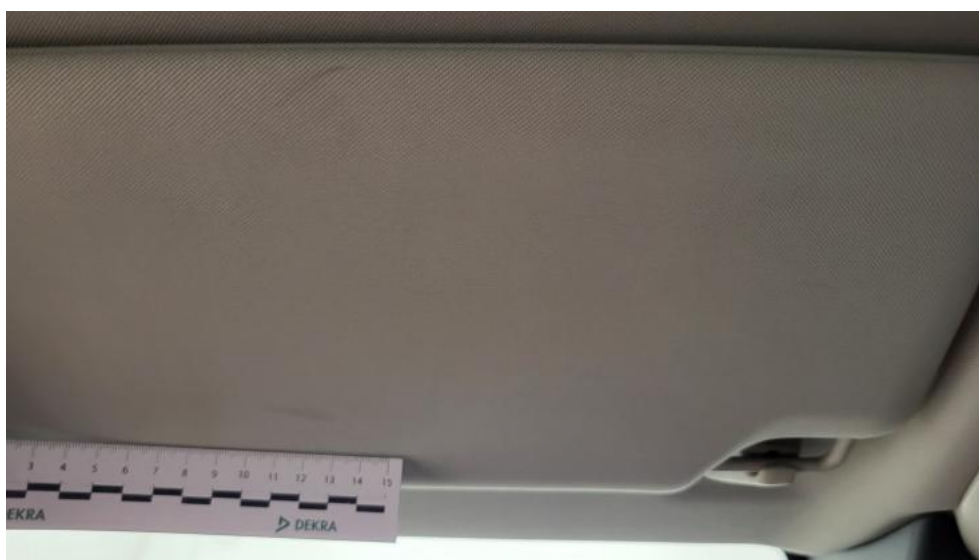
Fot. 64.
Osłona p/słoneczna lewa - Inne 1

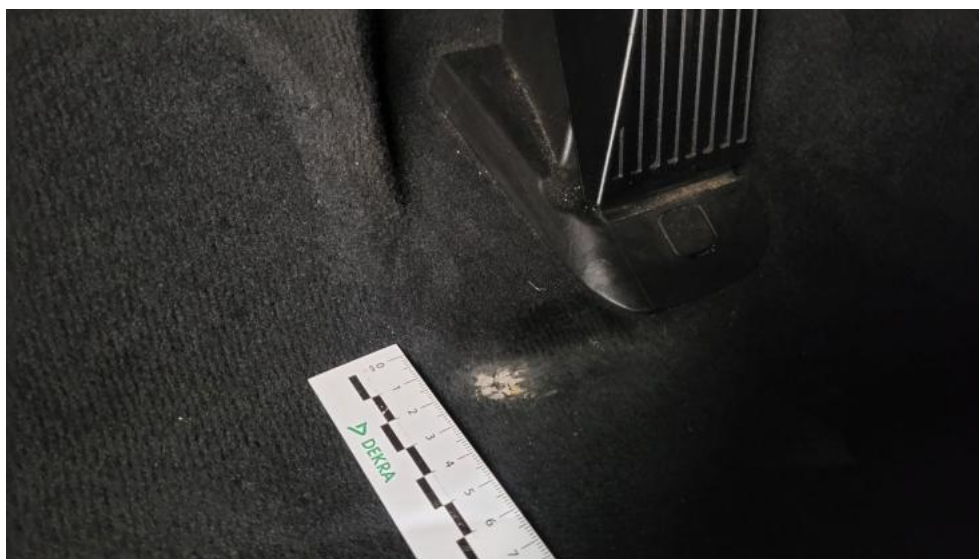
Fot. 65.

Wykładzina podłogi - Inne 1
