Nr zlecenia DEKRA: PKOL(W)/LODZ/22344/25/03/26  
Nr zlecenia/szkody: 23/000978  
Data zlecenia: 26-03-2025

**DEKRA Polska - Centrala**  
02-673 Warszawa, ul. Konstruktorska 12A

| Producent | TOYOTA |
| Typ/wersja | Camry 2.5 Hybrid Executive CVT |

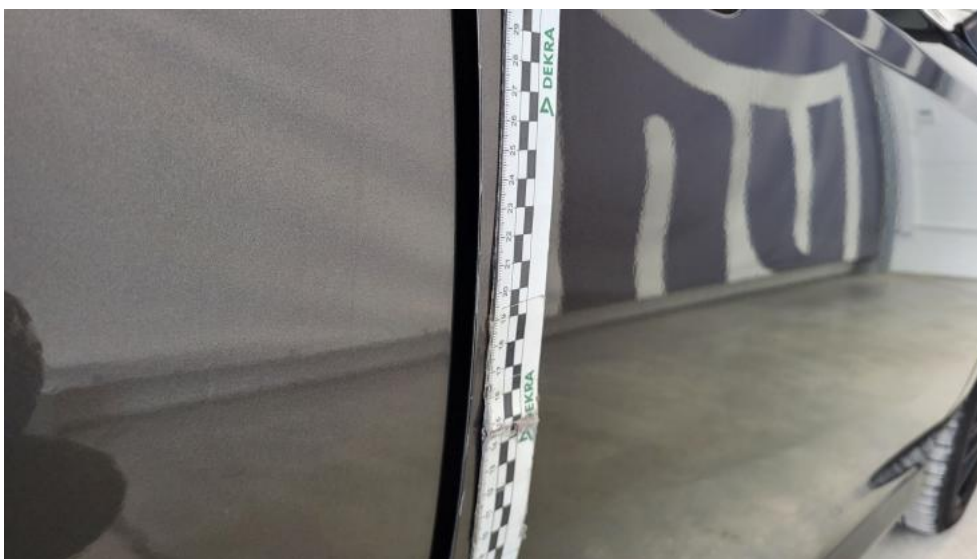
**Fot. 41.**

Drzwi przednie P - Rysa/odprysk 1

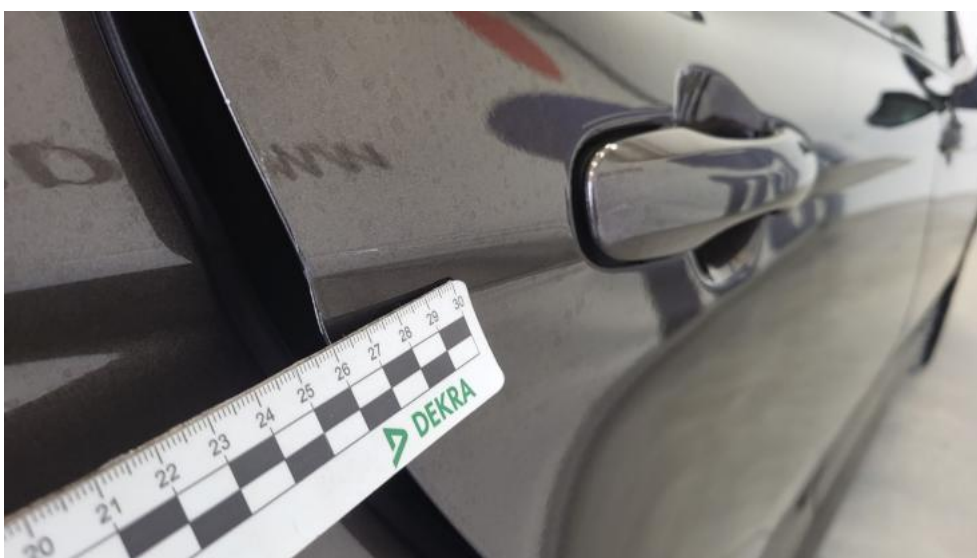
**Fot. 42.**

Drzwi tylne P - Rysa/odprysk 1

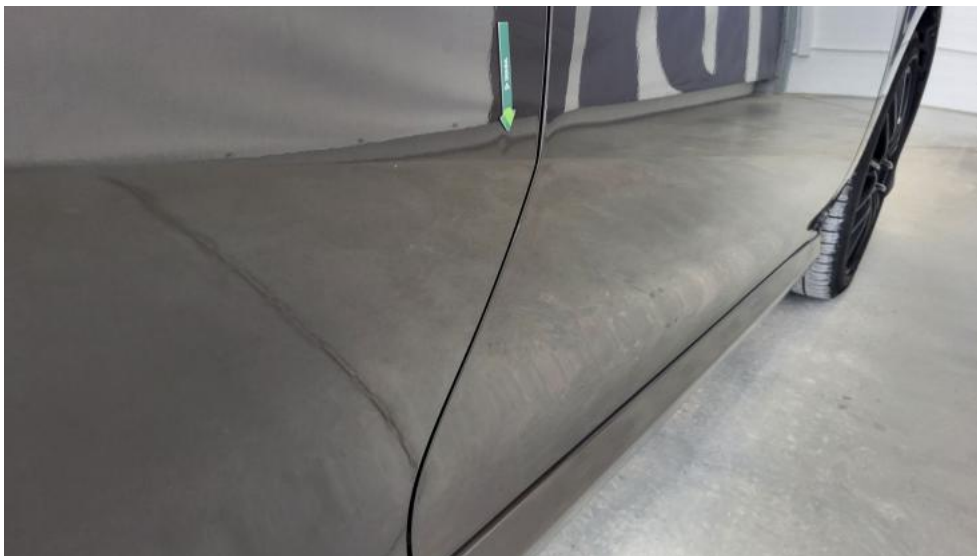
**Fot. 43.**

Drzwi tylne P - Wgniecenie/odkształcenie 1

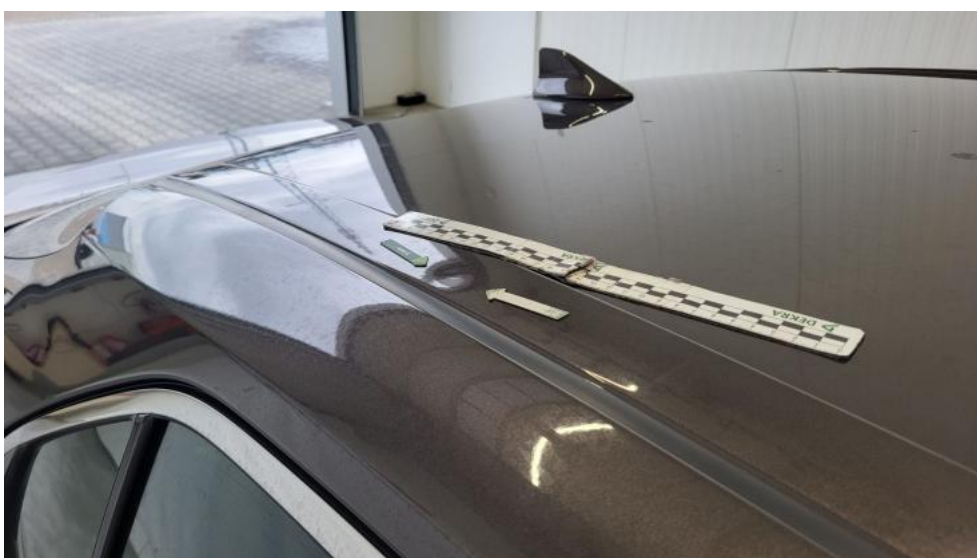
**Fot. 46.**

Dach - Wgniecenie/odkształcenie 1

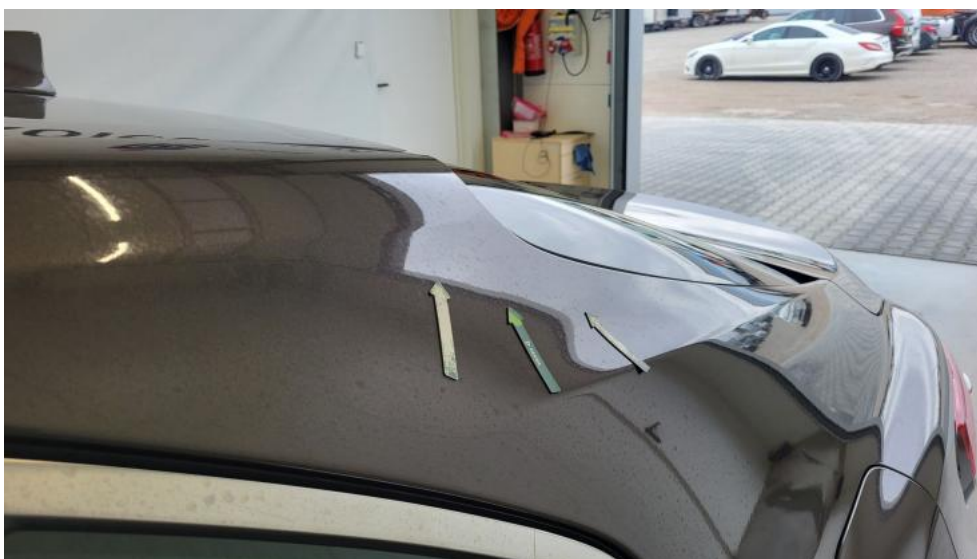
**Fot. 47.**

Błotnik tylny L / Ściana boczna L - Wgniecenie/odkształcenie 1

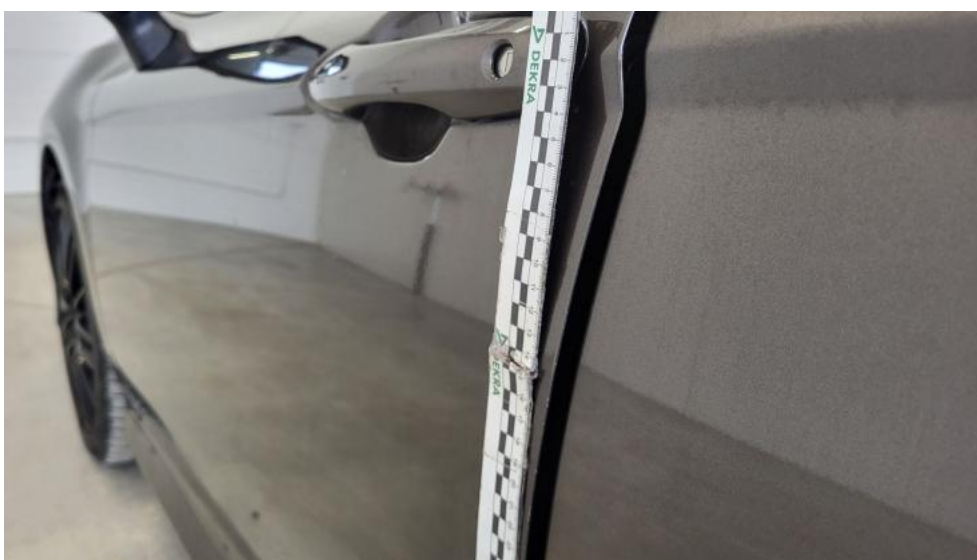
**Fot. 48.**

Drzwi przed L - Rysa/odprysk 1

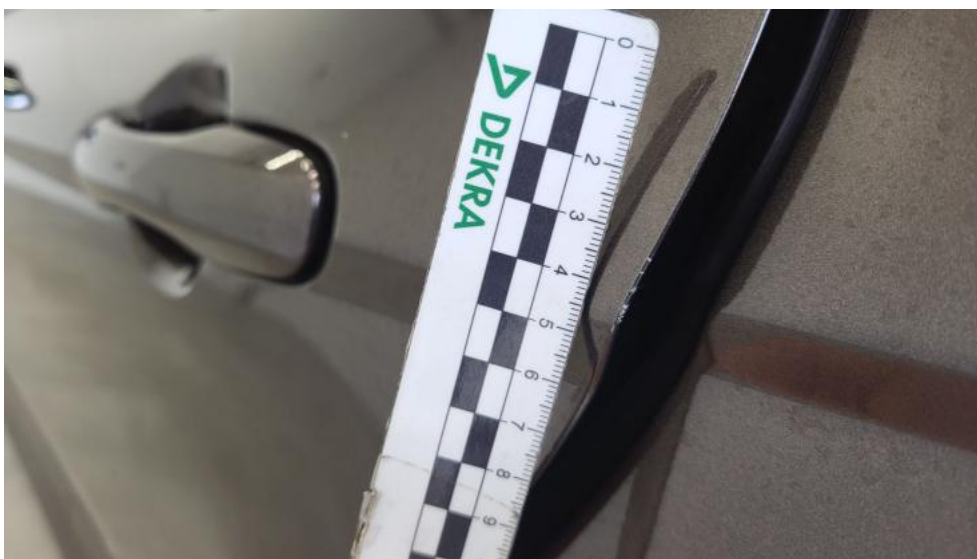
**Fot. 49.**  
Drzwi tylne L - Rysa/odprysk 1

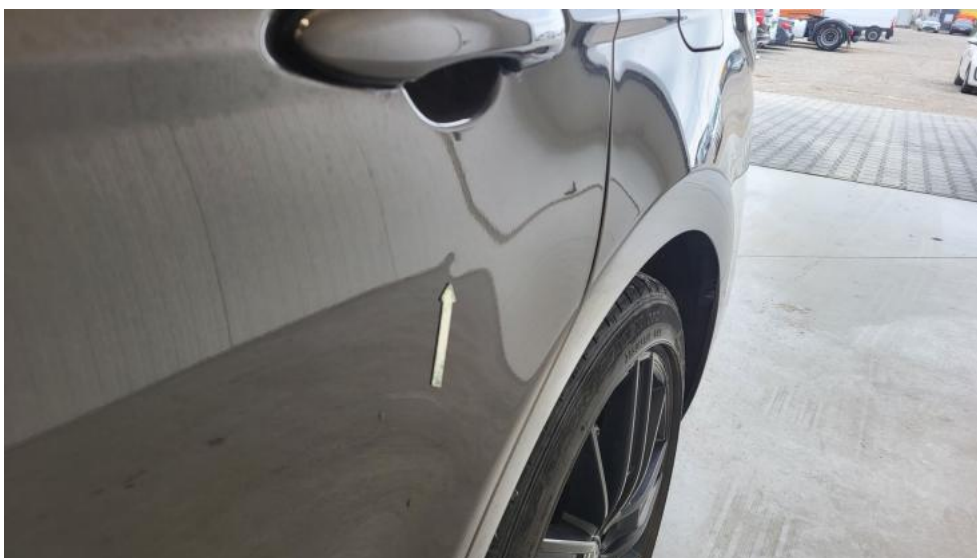
**Fot. 50.**  
Drzwi tylne L - Wgniecenie/odkształcenie 1

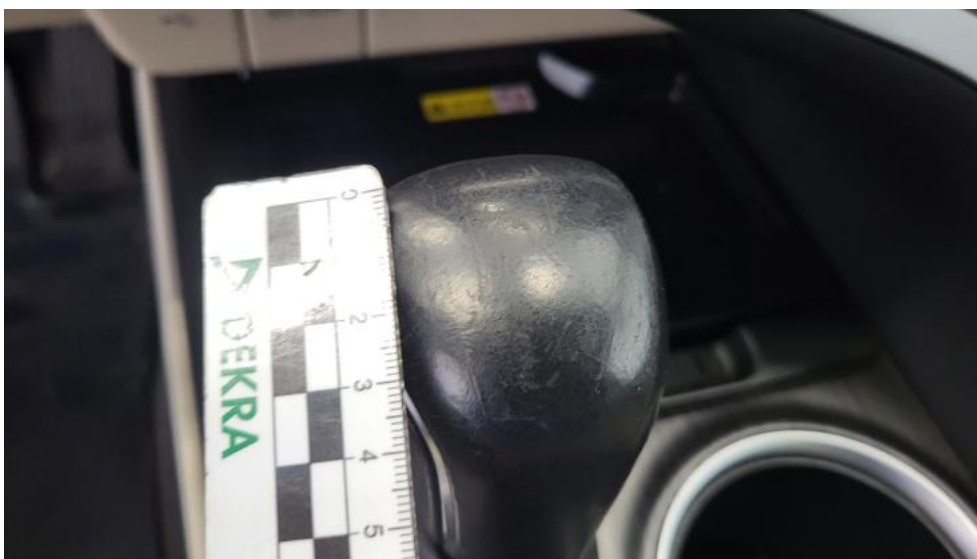
**Fot. 53.**

Gałka dźwigni zmiany biegów - Rysa/odprysk 1
