DEKRA's commission No. : PKOL(W)/LODZ/23884/25/04/01  
commission/ damage No. : FUTURA  
Date of commission: 01-04-2025

| Manufacturer | HYUNDAI |
| Model | Elantra 21-23 |
| Registration /record No. | WJ3825L |

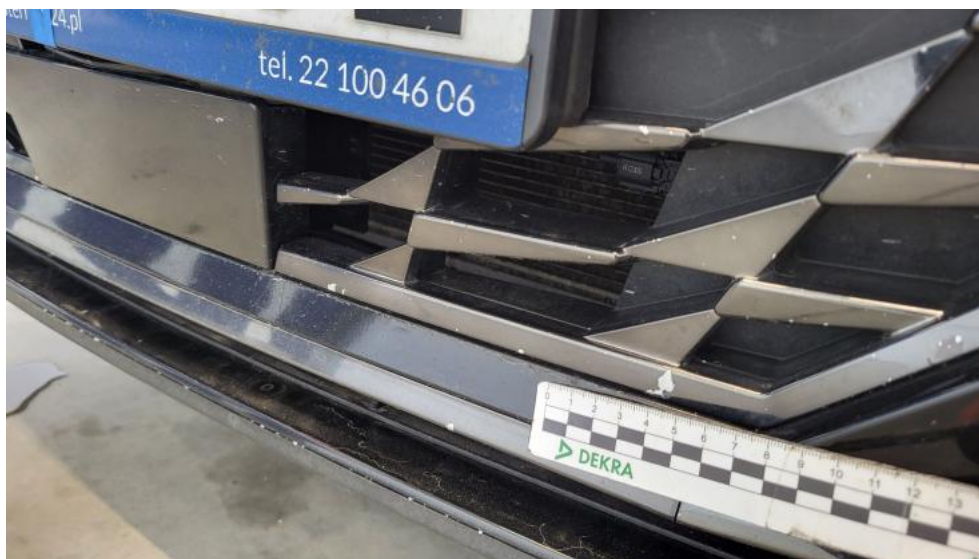
**Photo 39.**

Atrapa przednia - Rysa/odprysk 1

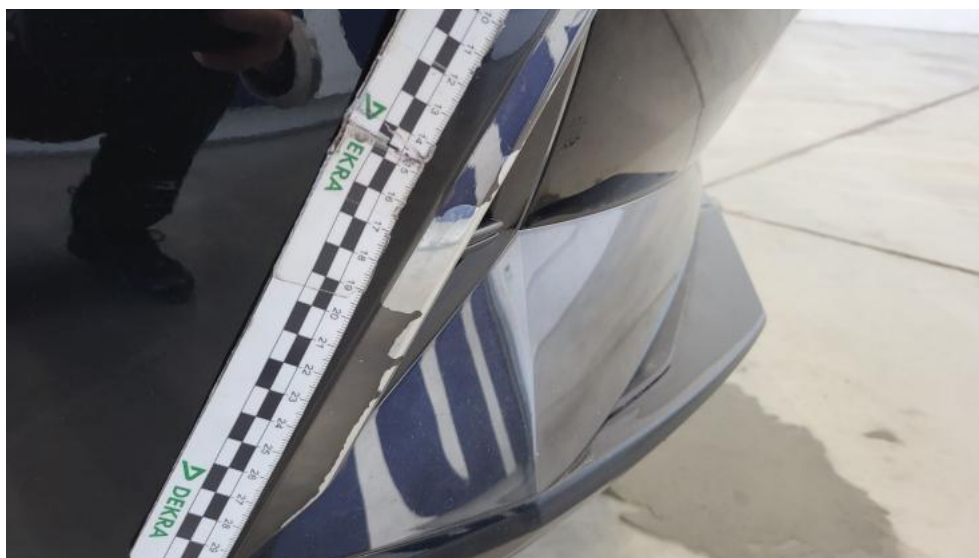
**Photo 40.**

Kratka/zaślepka halogenu P - Inne 1

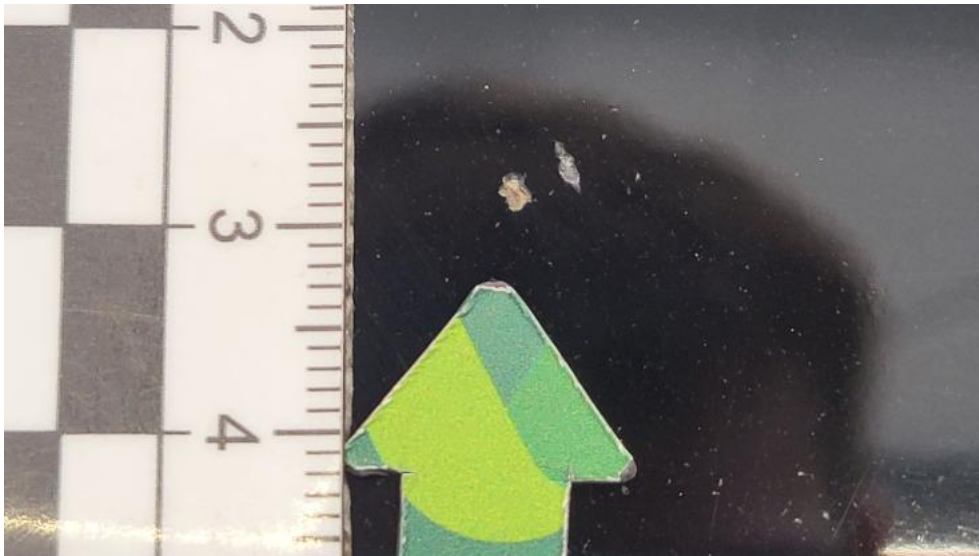
**Photo 41.**

Pokrywa komory silnika - Inne 1

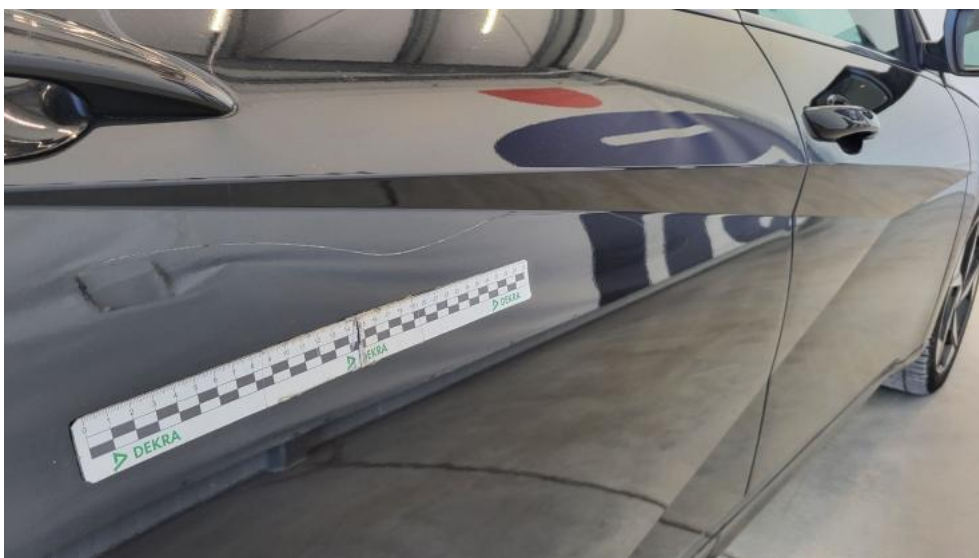
**Photo 44.**

Drzwi tylne P - Rysa/odprysk 1

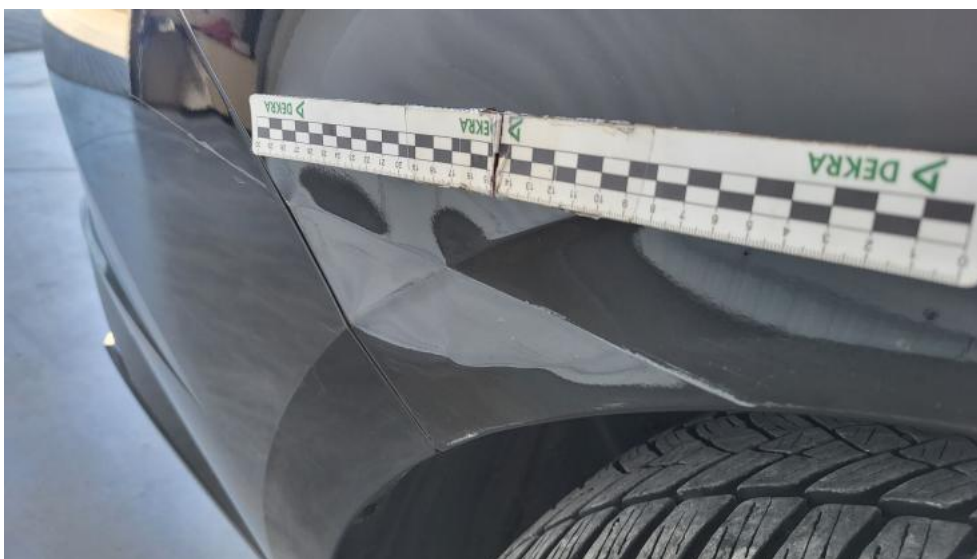
**Photo 47.**

Błotnik tylny P / Ściana boczna P - Rysa/odprysk 2

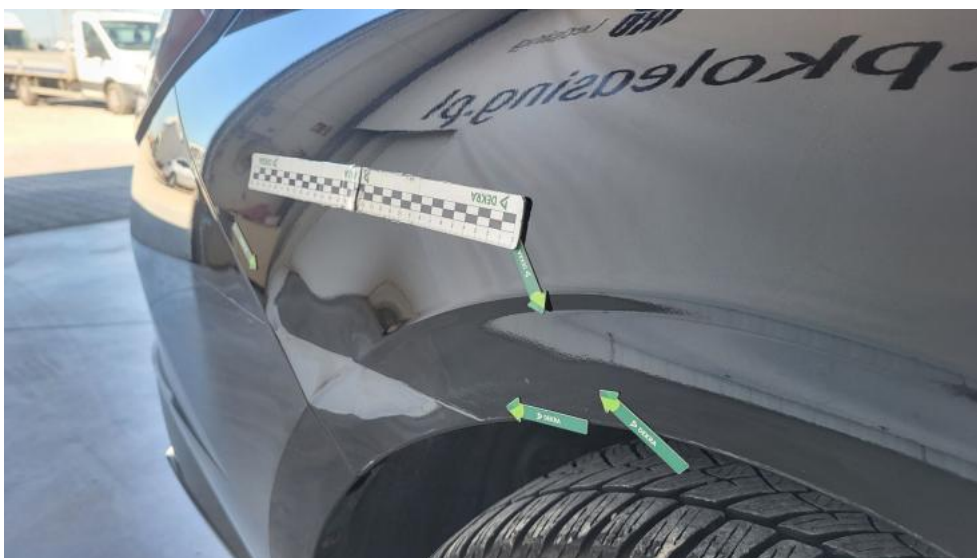
**Photo 48.**

Błotnik tylny P / Ściana boczna P - Wgniecenie/odkształcenie 1

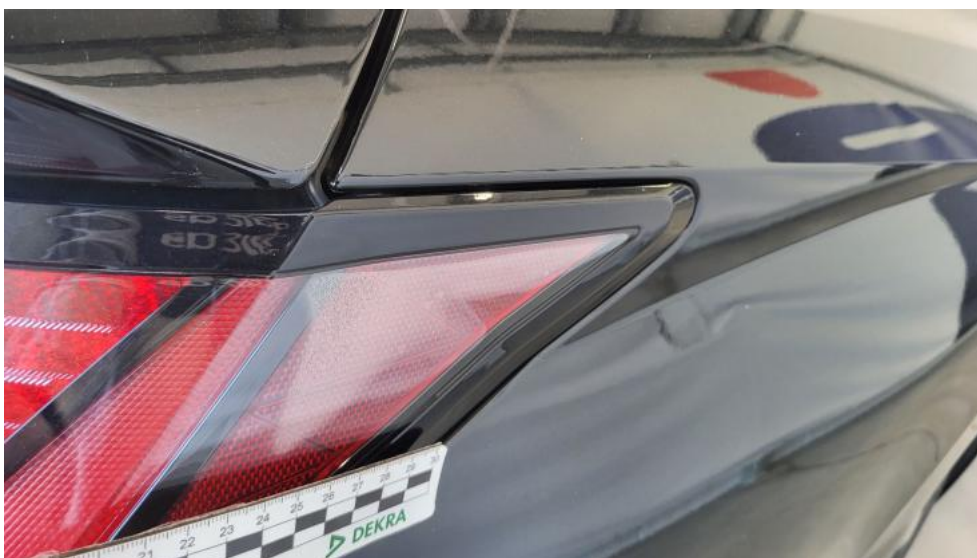
**Photo 50.**

Lampa tylna zew P - Inne 1

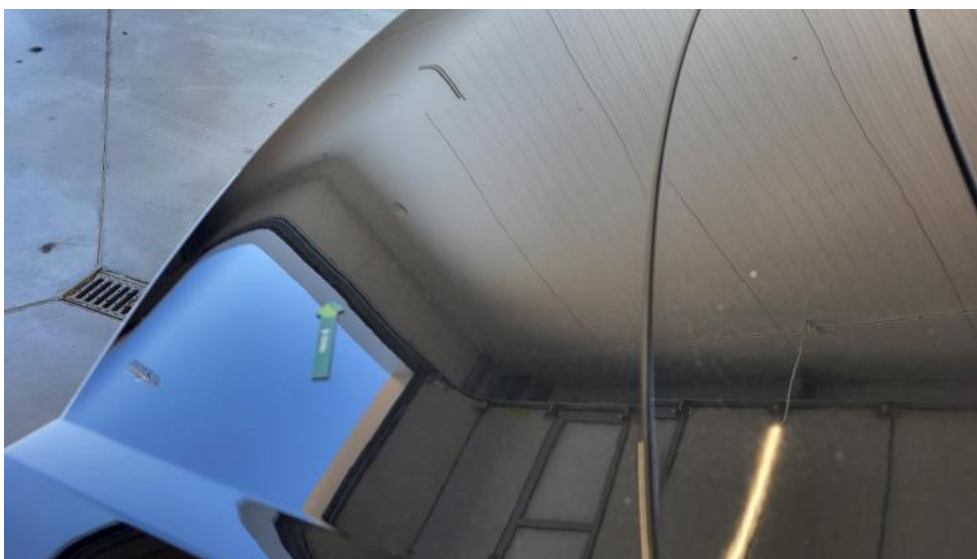
**Photo 51.**

Pokrywy bagażnika - Wgniecenie/odkształcenie 1

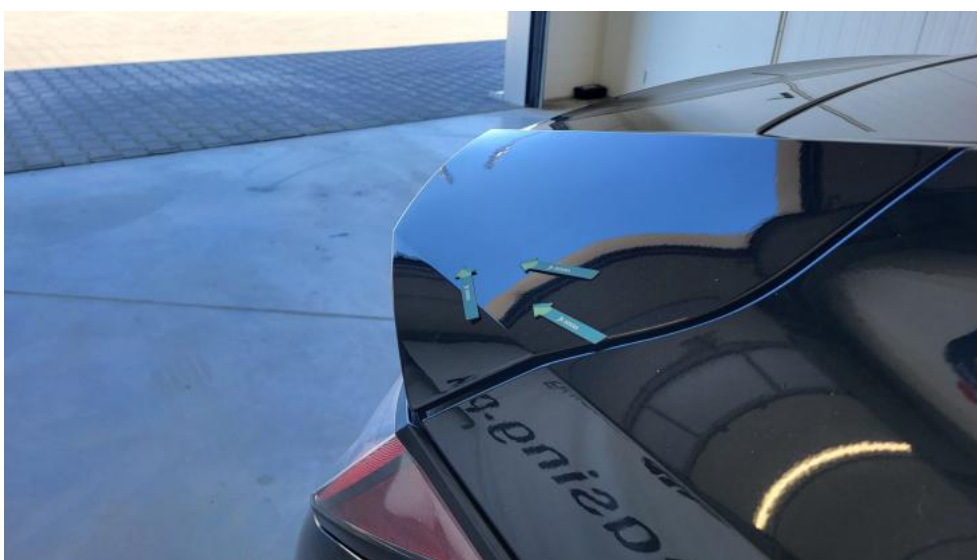
**Photo 52.**

Pokrywy bagażnika - Wgniecenie/odkształcenie 2

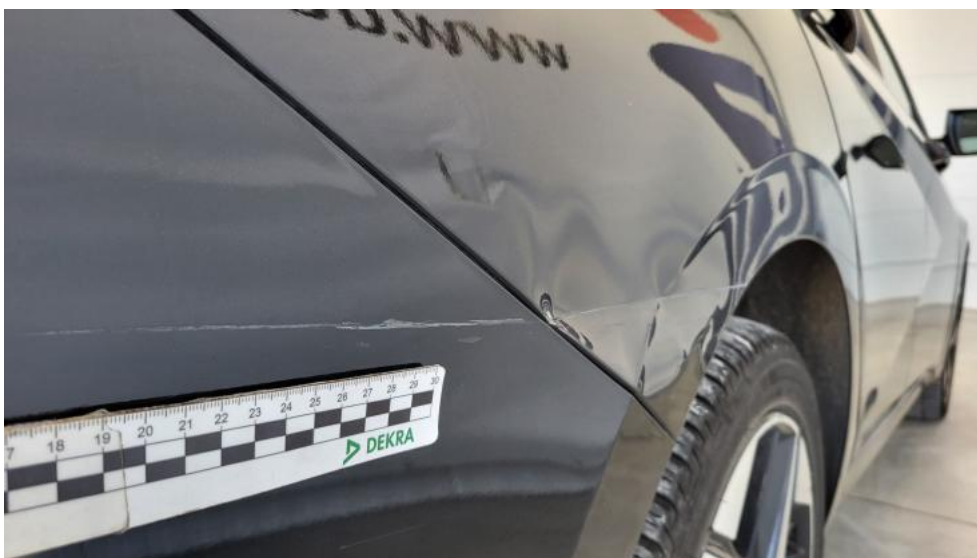
**Photo 54.**

Zderzak tylny - Rysa/odprysk 1

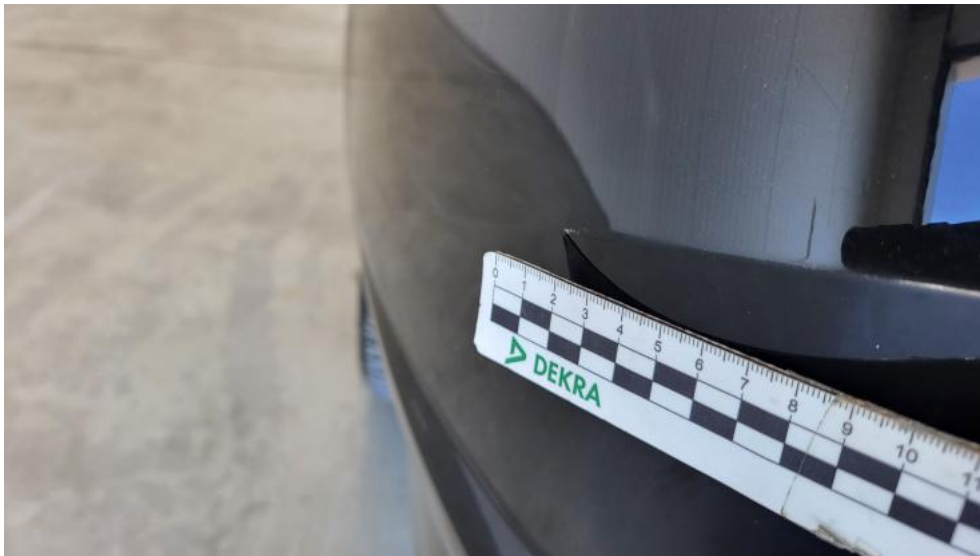
**Photo 55.**

Zderzak tylny - Rysa/odprysk 2

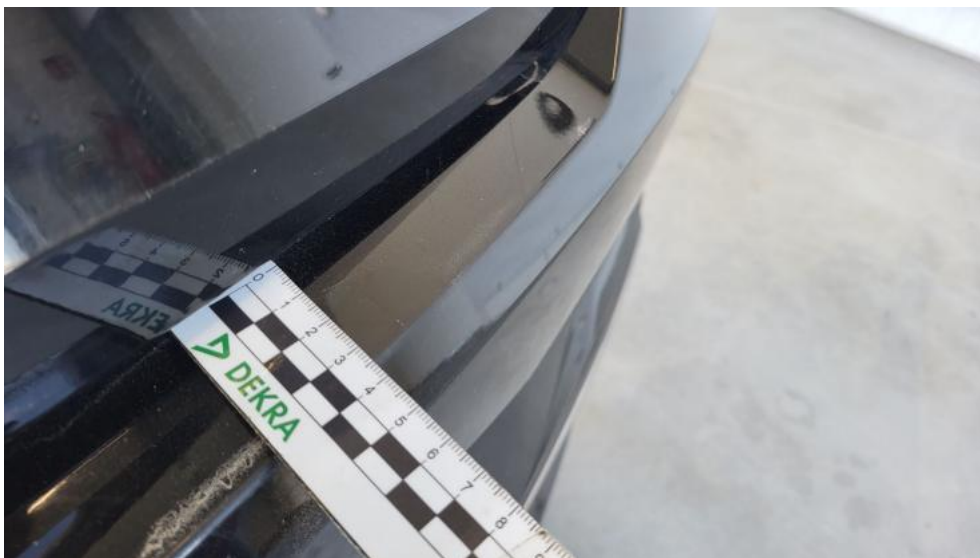
**Photo 56.**

Zderzak tylny() - Rysa/odprysk 3

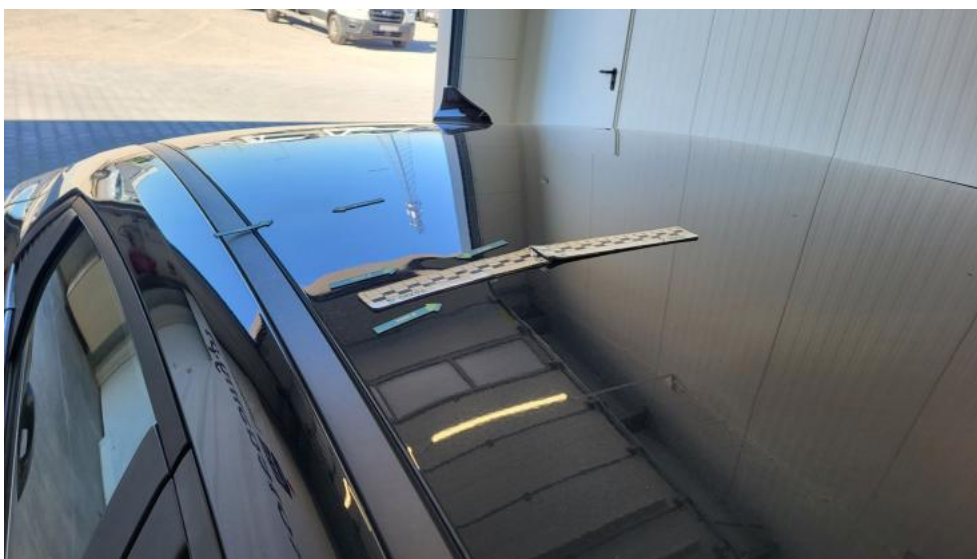
**Photo 57.**

Dach - Wgniecenie/odkształcenie 1

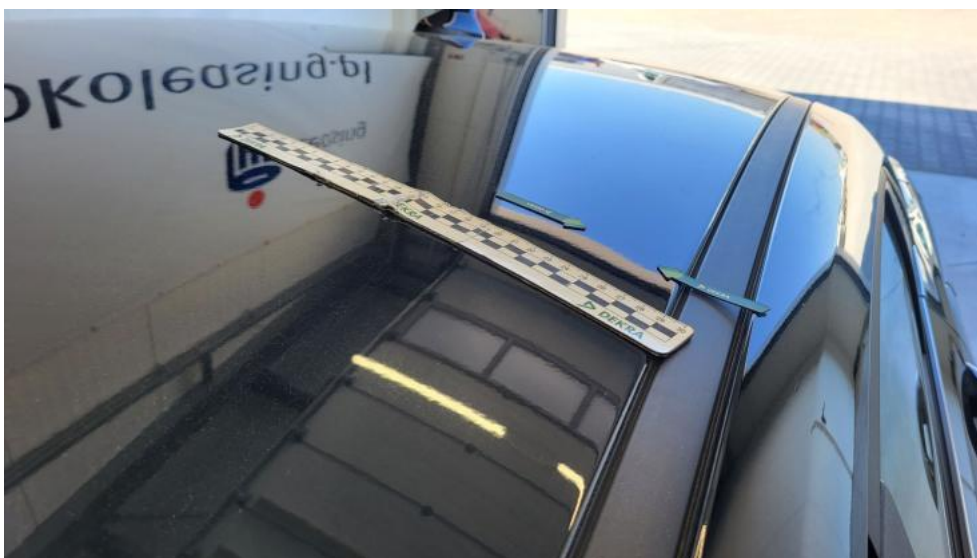
**Photo 58.**

Dach - Wgniecenie/odkształcenie 2

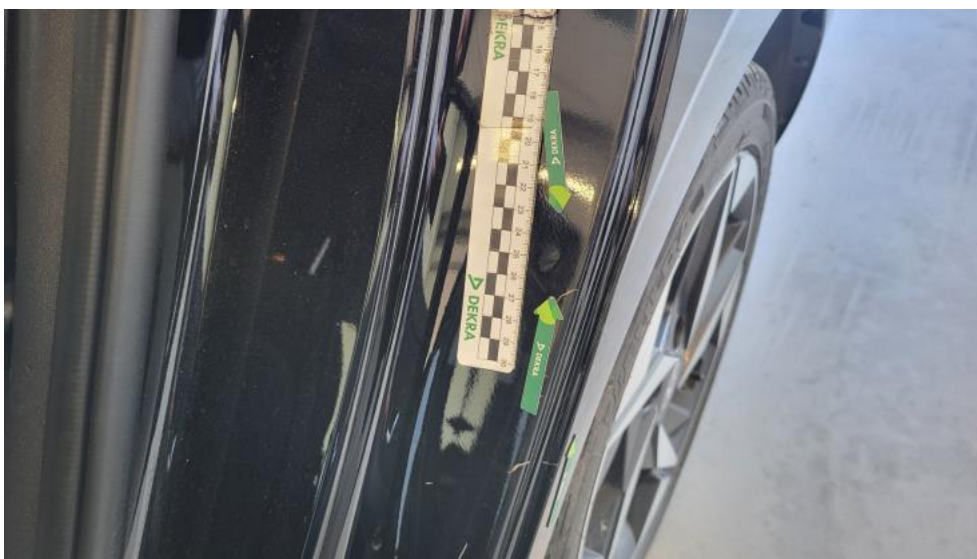
**Photo 59.**

Błotnik tylny L / Ściana boczna L - Wgniecenie/odkształcenie 1

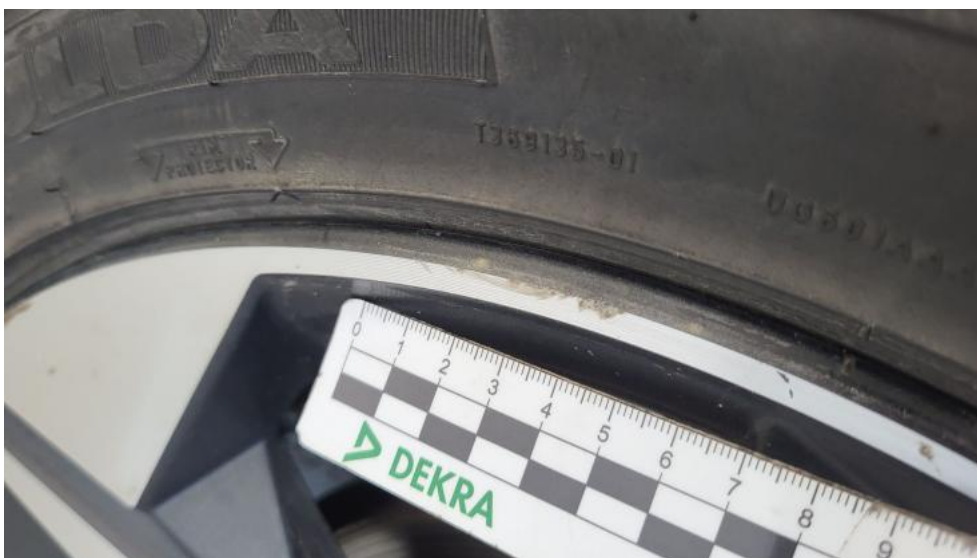
**Photo 60.**

Felga aluminiowa tylna L - Rysa/odprysk 1

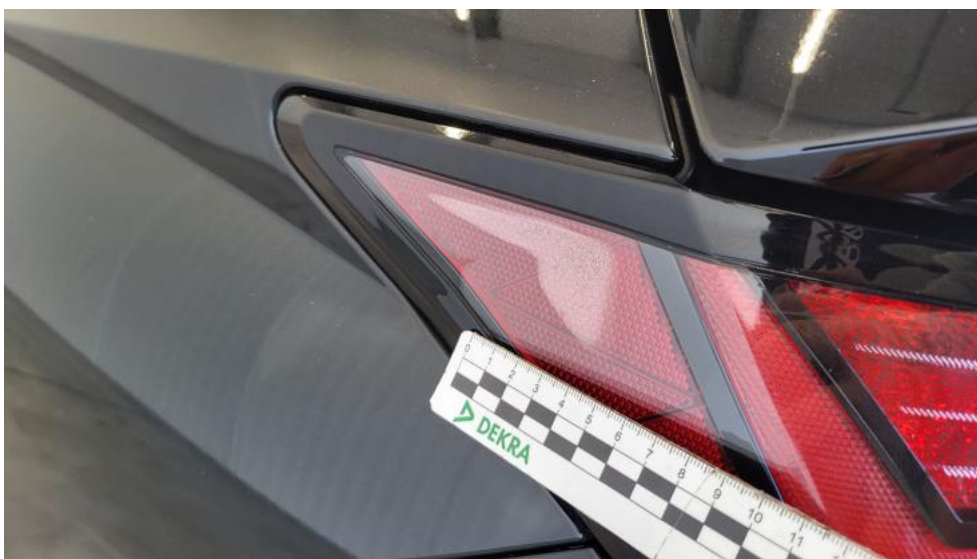
**Photo 61.**

Lampa tylna zew L - Inne 1

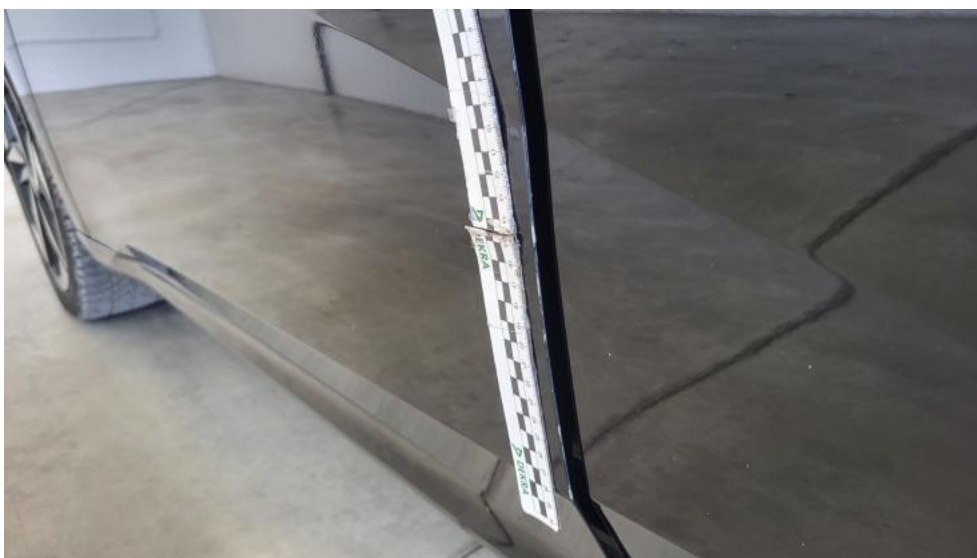
**Photo 62.**

Drzwi przed L - Rysa/odprysk 1

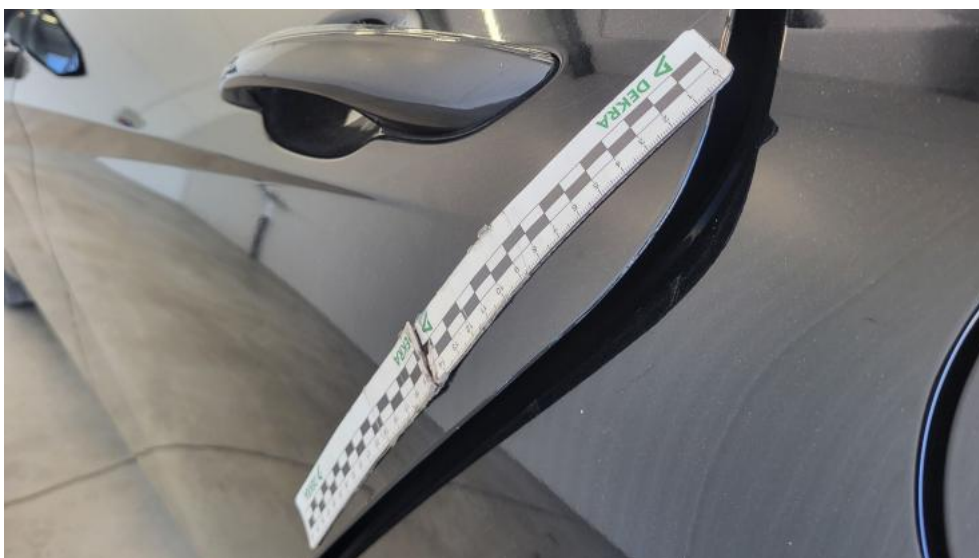
**Photo 64.**

Drzwi tylne L - Rysa/odprysk 1

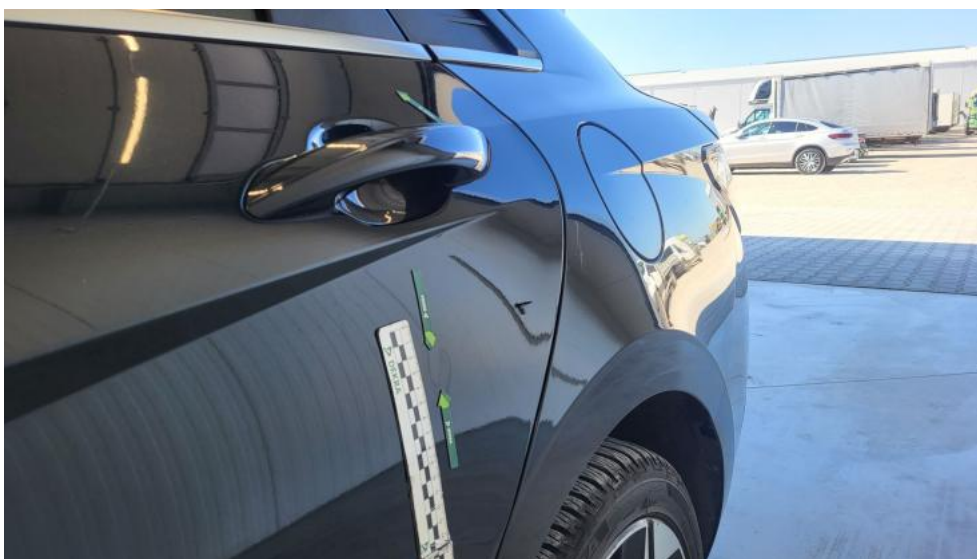
**Photo 65.**

Drzwi tylne L - Wgniecenie/odkształcenie 1

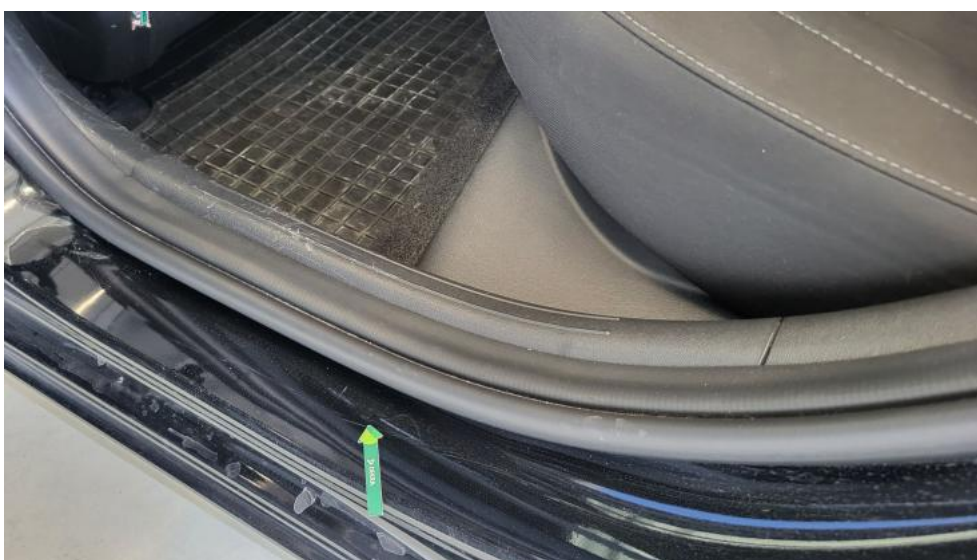
**Photo 66.**

Próg L - Wgniecenie/odkształcenie 1

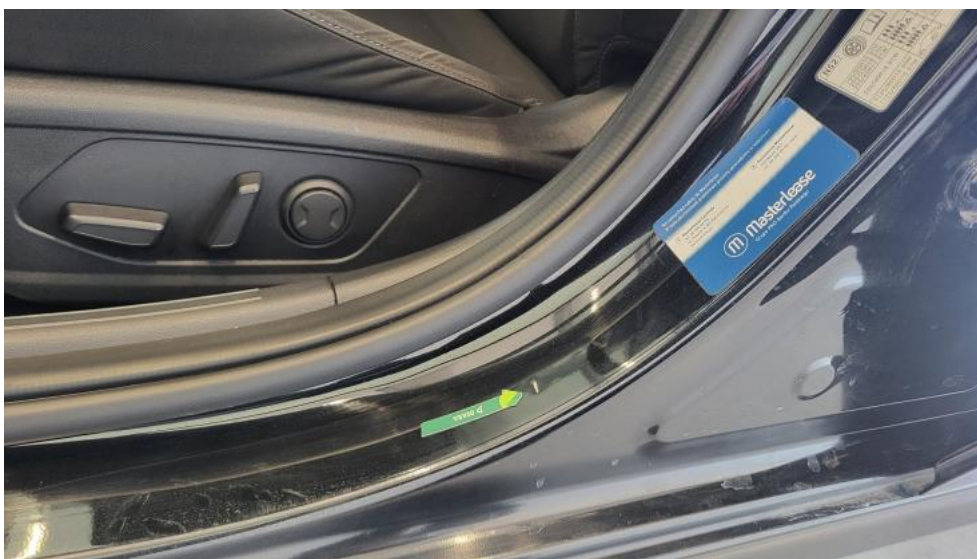
**Photo 67.**

Próg L - Wgniecenie/odkształcenie 2

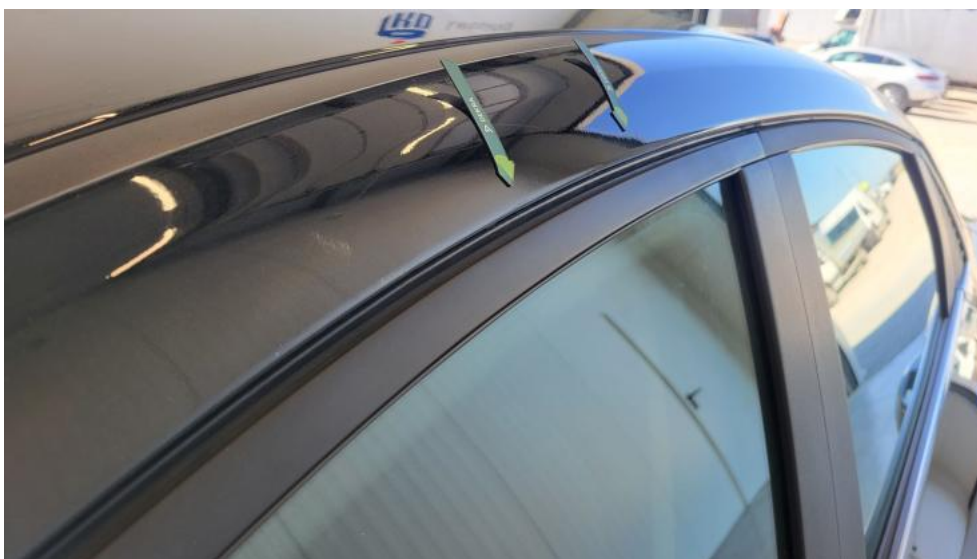
**Photo 69.**

Słupek przedni L - Wgniecenie/odkształcenie 1

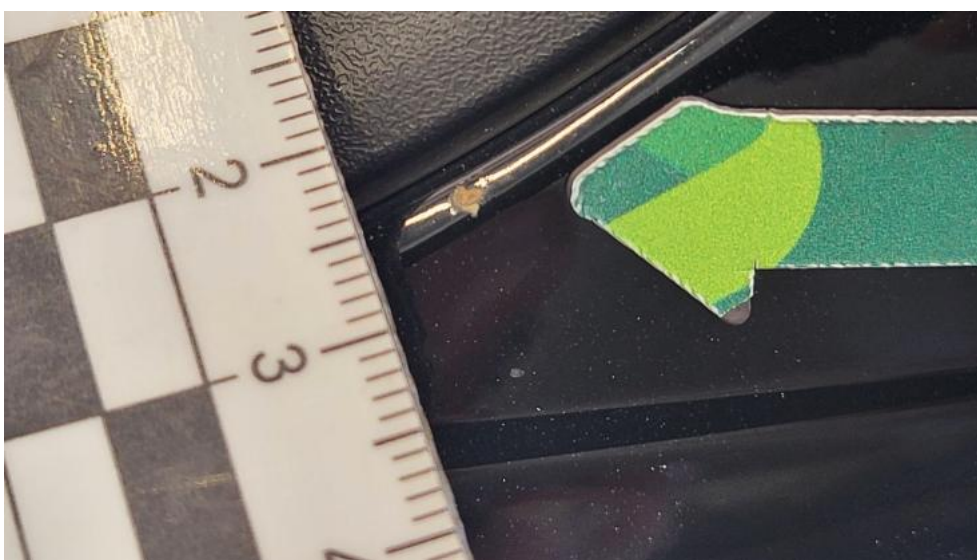
**Photo 70.**

Słupek przedni L - Inne 1

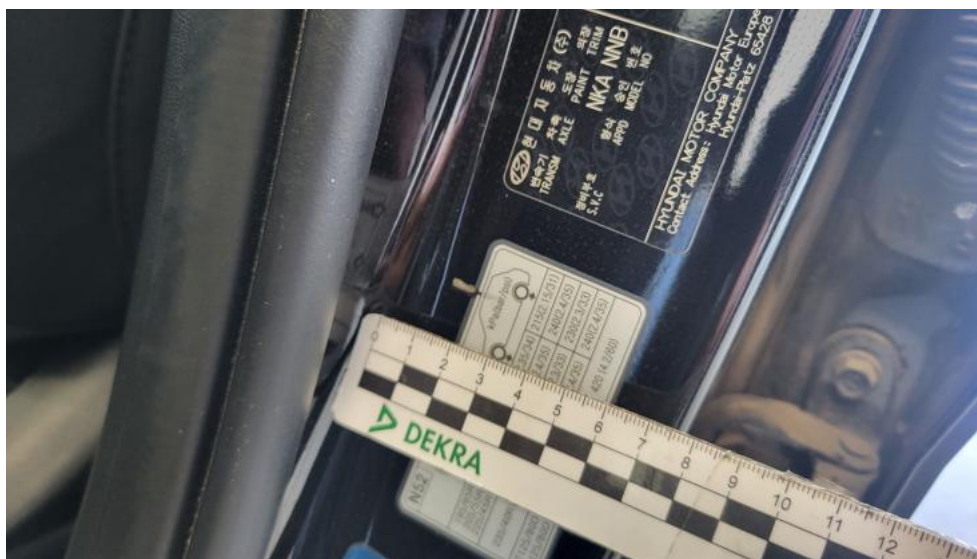
**Photo 71.**

Słupek środkowy L - Rysa/odprysk 1

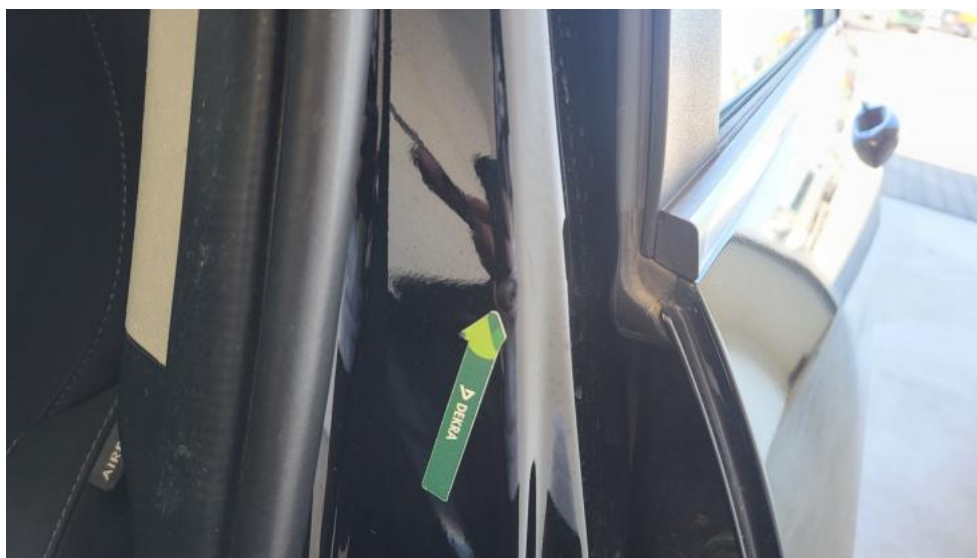
**Photo 72.**

Słupek środkowy L - Wgniecenie/odkształcenie 1

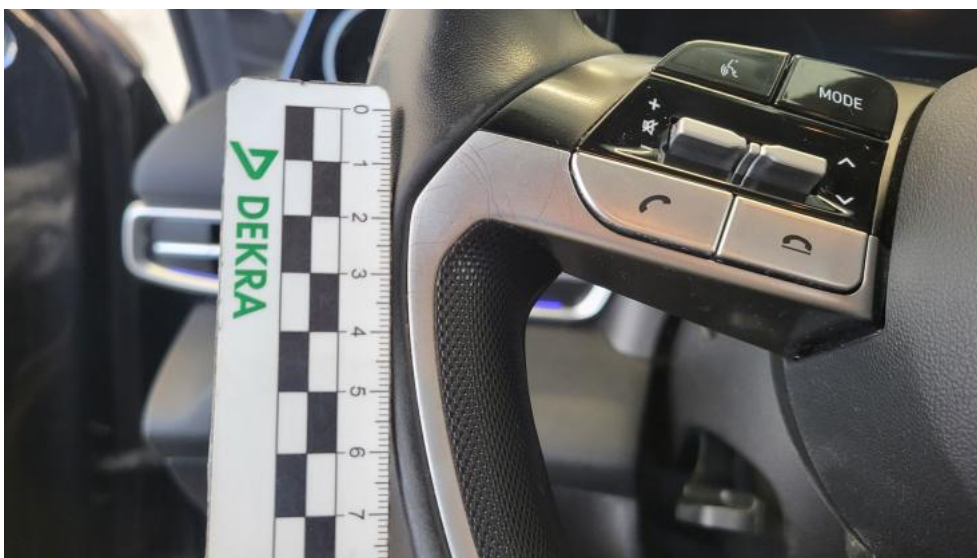
**Photo 74.**

Koło kierownicy - Rysa/odprysk 1

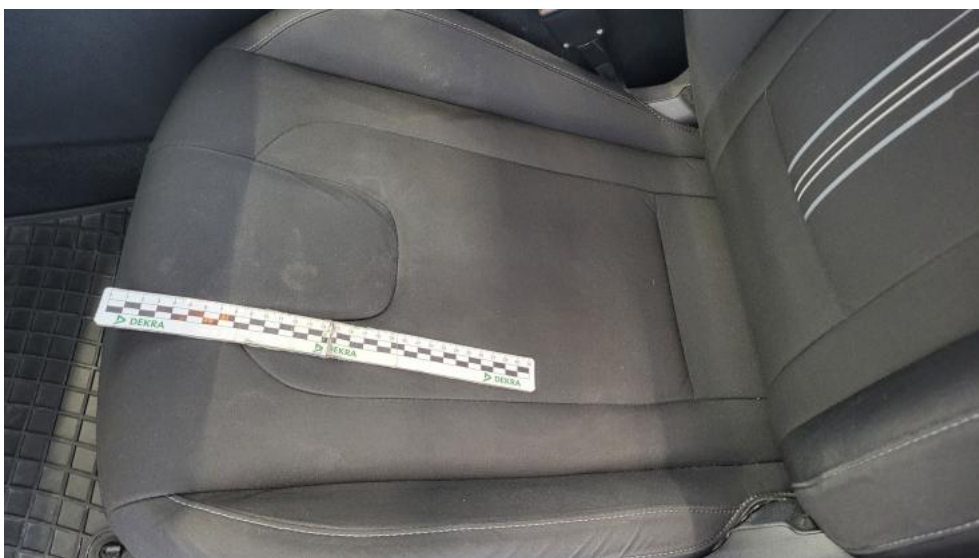
**Photo 76.**

Fotel prz. lew. - Inne 1

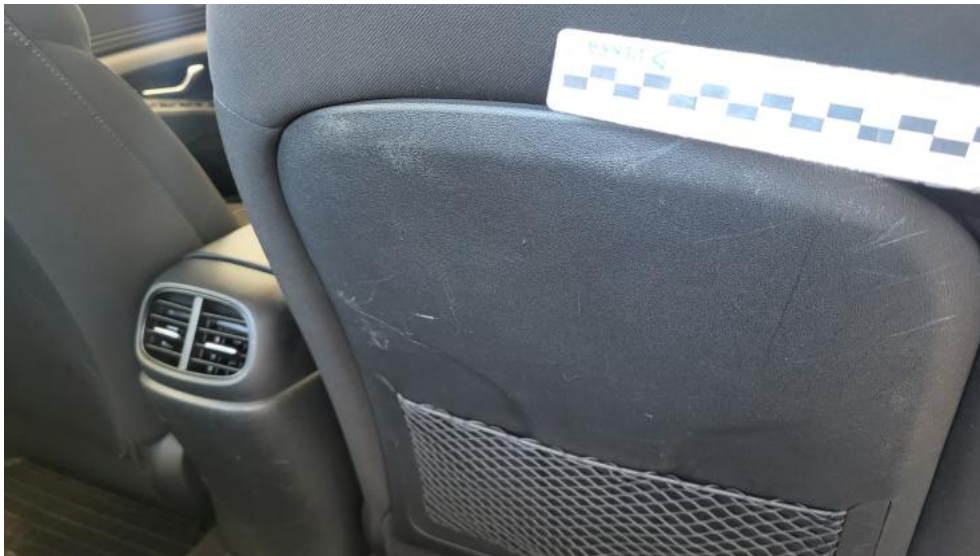
**Photo 77.**

Fotel prz. praw. - Rysa/odprysk 1

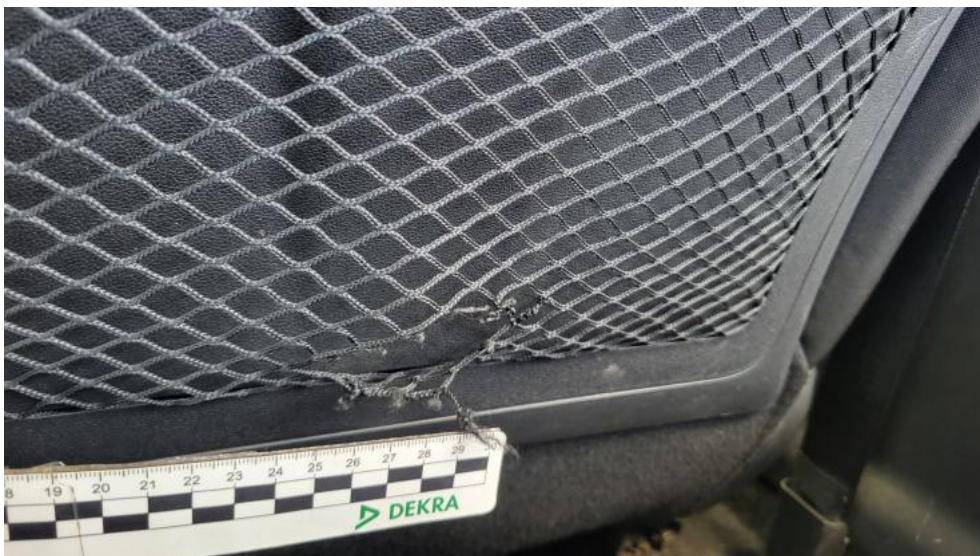
**Photo 78.**

Fotel prz. praw. - Pęknięcie/rozerwanie 1

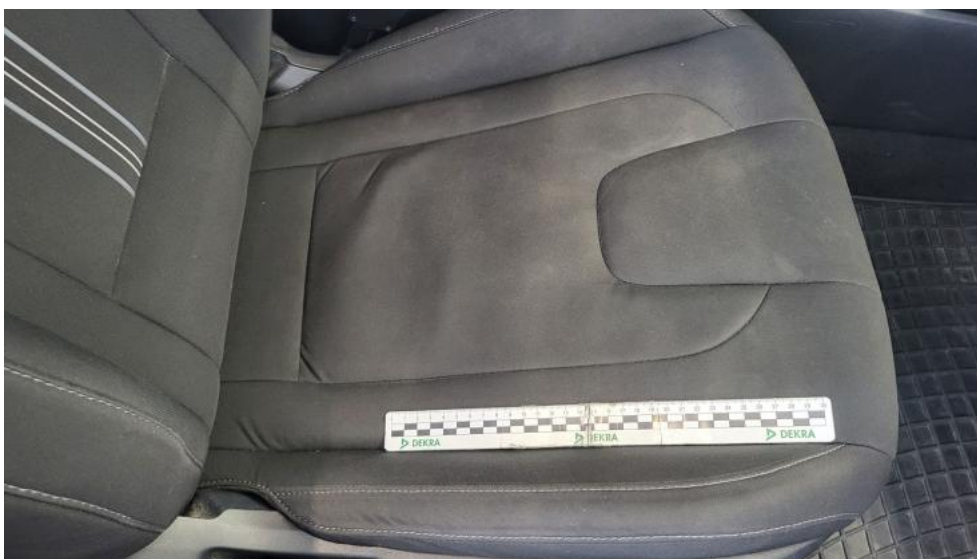
**Photo 79.**

Fotel prz. praw. - Inne 1

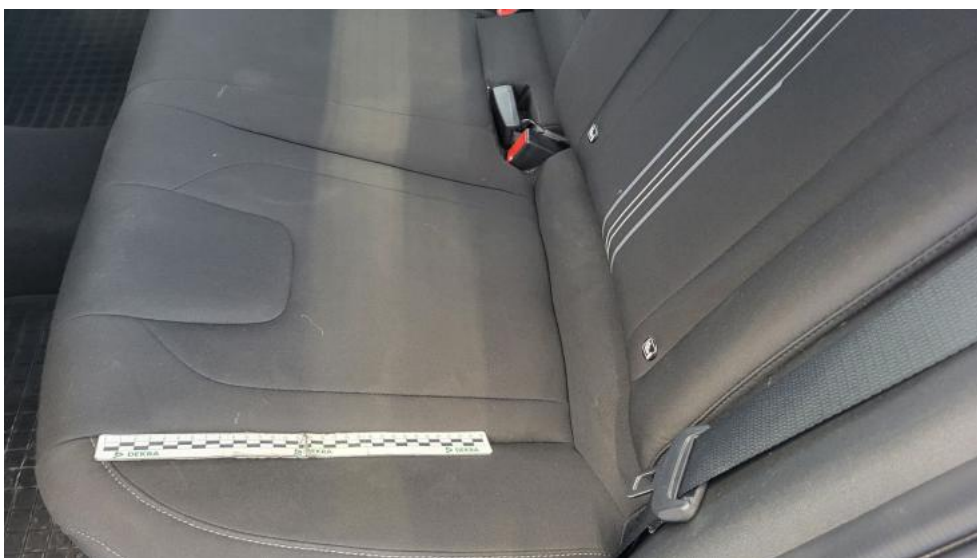
**Photo 80.**

Kanapa tyl. - Inne 1

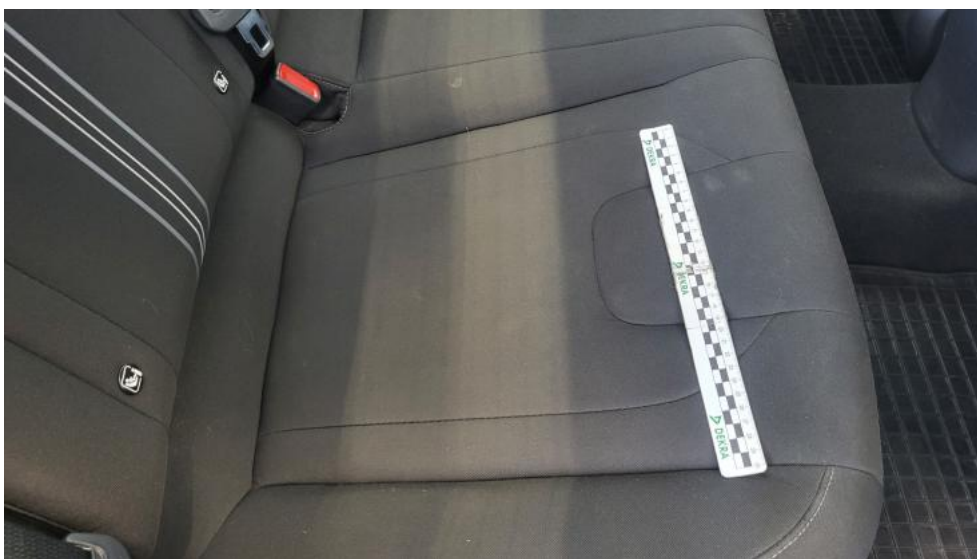
**Photo 81.**  
Kanapa tyl. - Inne 2

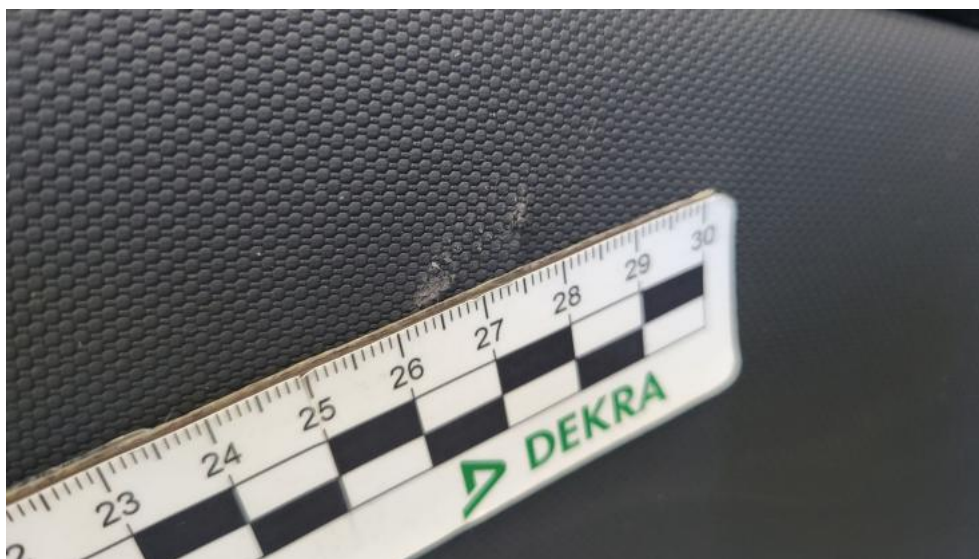
**Photo 83.**

Tapicerka drzwi tylnych L - Pęknięcie/rozerwanie 1

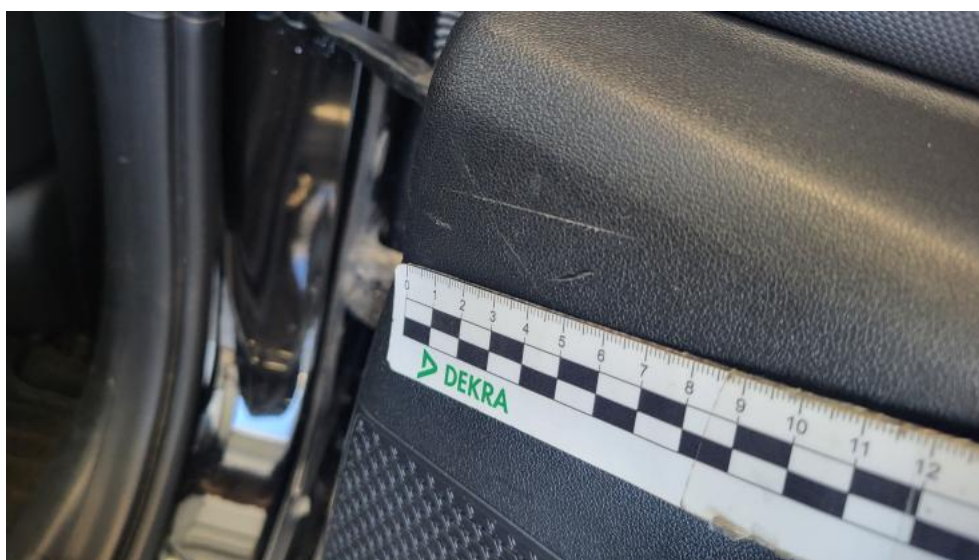
**Photo 84.**

Tapicerka drzwi tylnych P - Rysa/odprysk 1

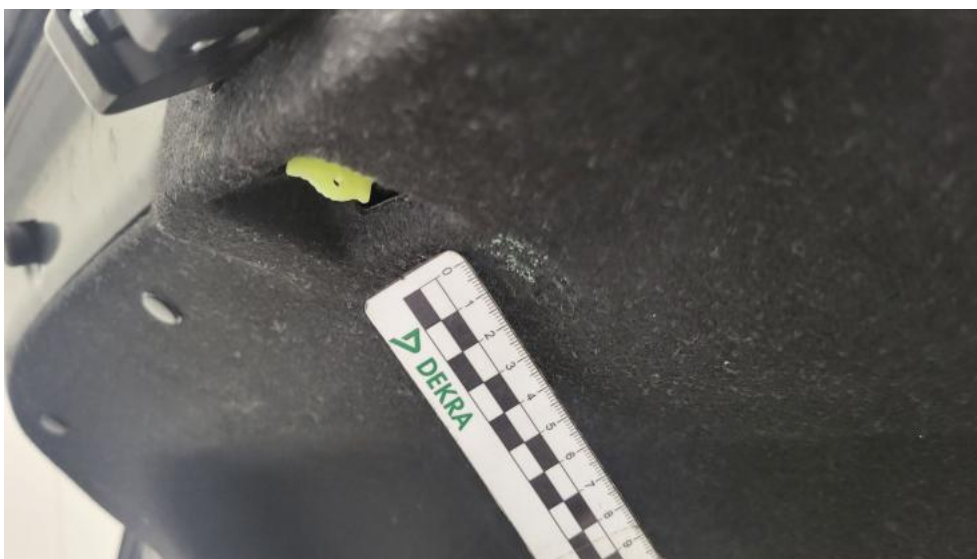
**Photo 85.**

Wykładzina pokrywy tylnej - Inne 1
