DEKRA's commission No. : PKOL(W)/LODZ/37487/26/04/29
 commission/ damage No. : 23/001595
 Date of commission: 29-04-2026

Vehicle data

Group of objects (Eurotax)	jeeps
EC code (Eurotax)	112591
Manufacturer	LAND ROVER
Model	Discovery Sport 15-19
Type / version	Discovery Sport 2.0 TD4 SE aut
Body type	KOM
Number of doors / seats	5/5
Curb weight [kg]	1943
Gross vehicle weight [kg]	2505
Wheelbase 1/2	2741
Engine type	Automatic ignition
Engine capacity [ccm]	1999
Engine Power [hp/kW]	180/132
Gearbox	automatic
Registration /record No.	WU4613P
VIN / serial number	SALCA2BNXKH778933
Date of first registration	27-08-2019
Date of next. tech. test	20-01-2027
Year of manufacture	2018 (year has been verified with the manufacturer's base)
Readout [km]	108 173 (read)
Body color / type of coating	granatowy/2-warstwowy metalik

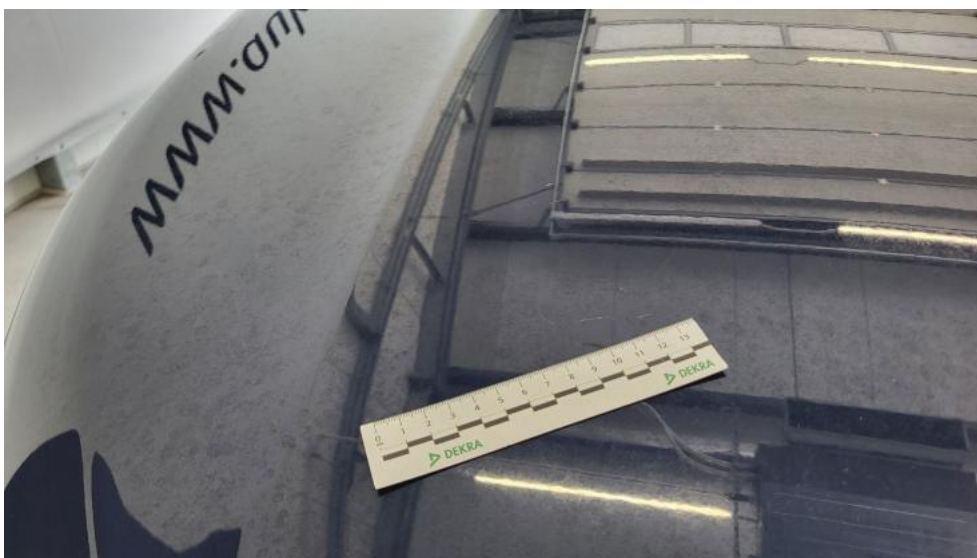
Photo 40.
Pokrywa komory silnika - Rysa/odprysk 1

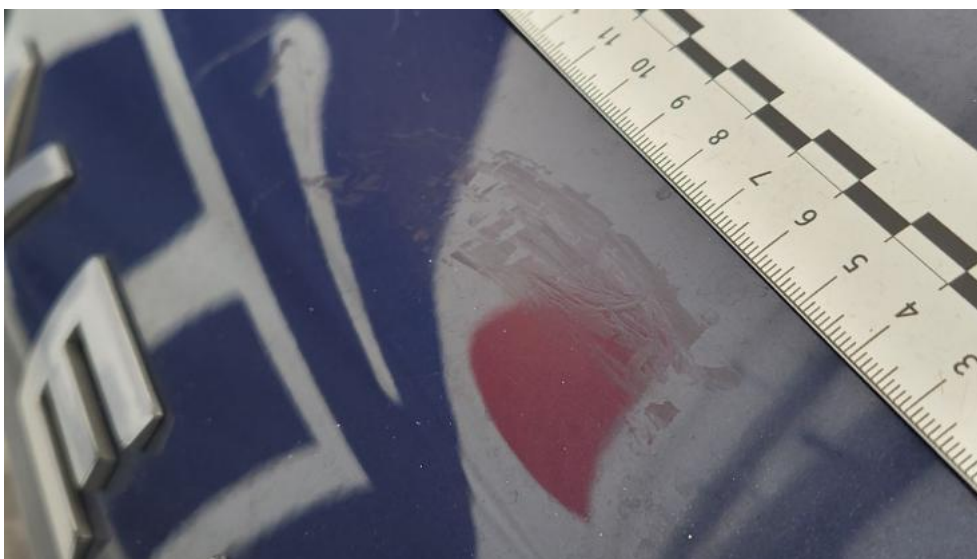
Photo 41.

Pokrywa komory silnika - Inne 1

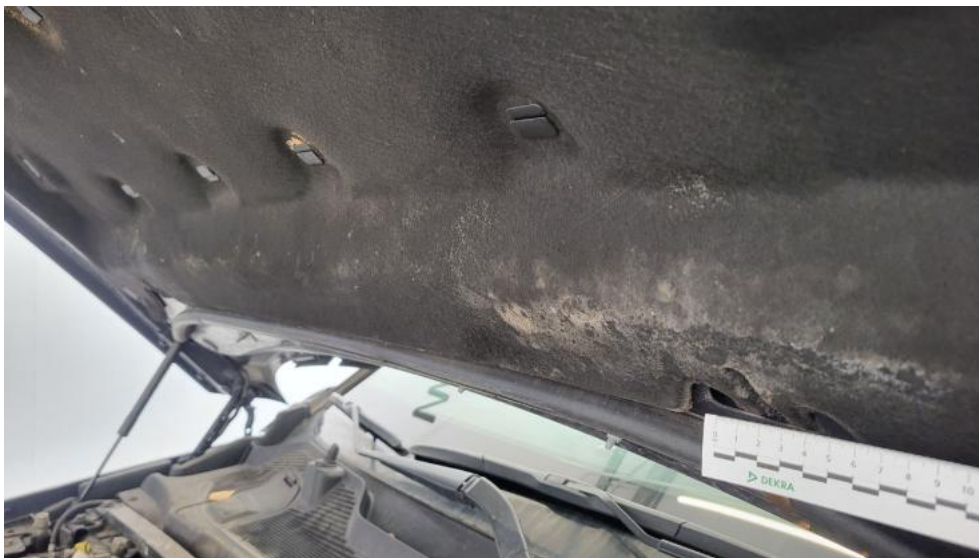
Photo 43.
Wykładzina pokrywy komory silnika - Inne 1

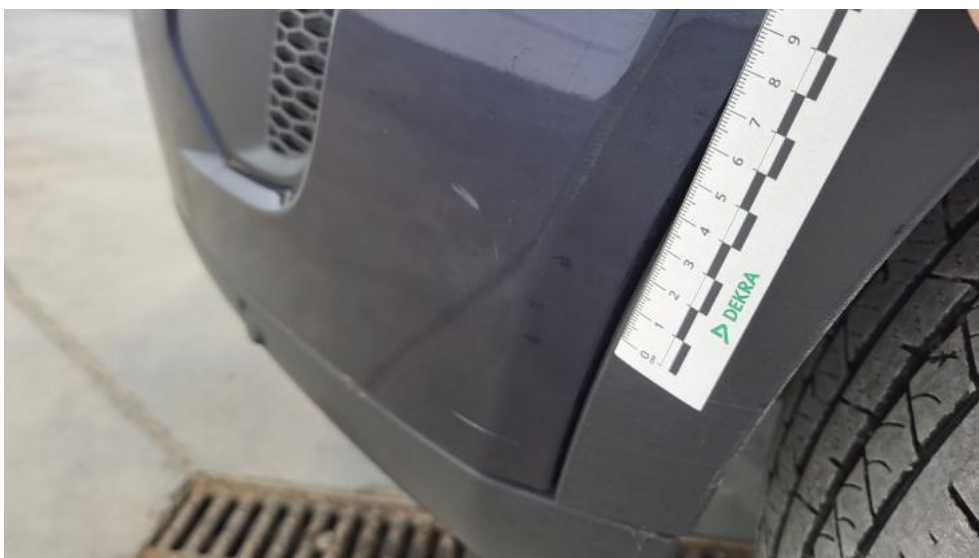
Photo 44.
Zderzak - Rysa/odprysk 1

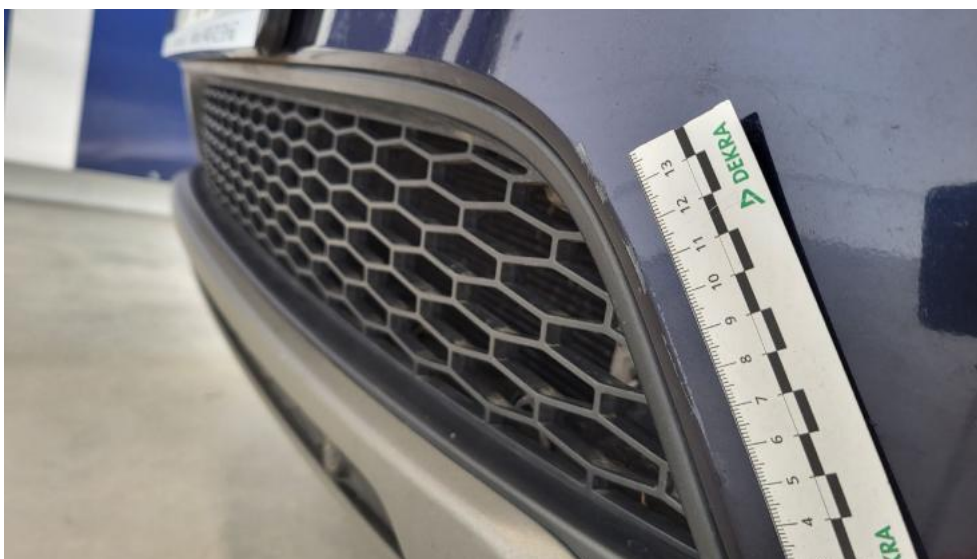
Photo 45.
Zderzak - Rysa/odprysk 2

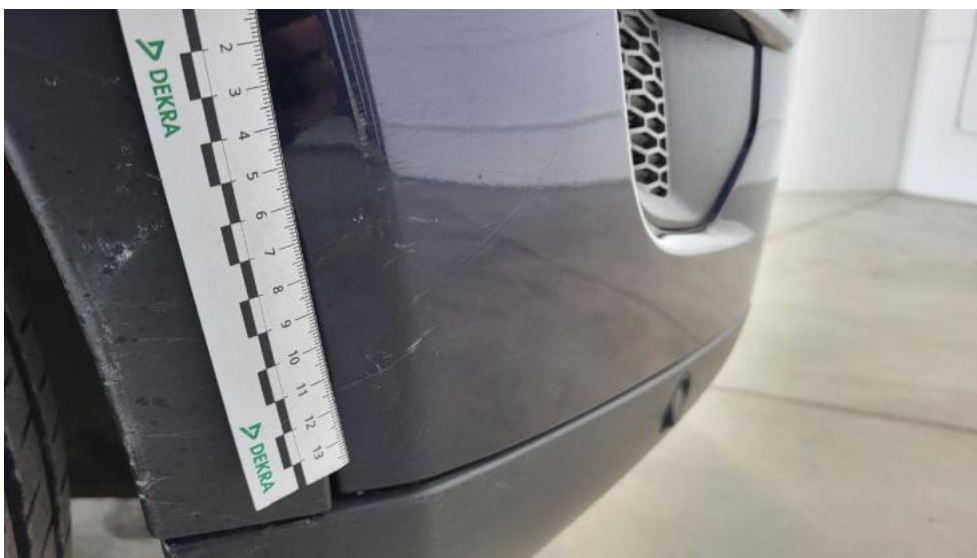
Photo 46.
Zderzak() - Rysa/odprysk 3

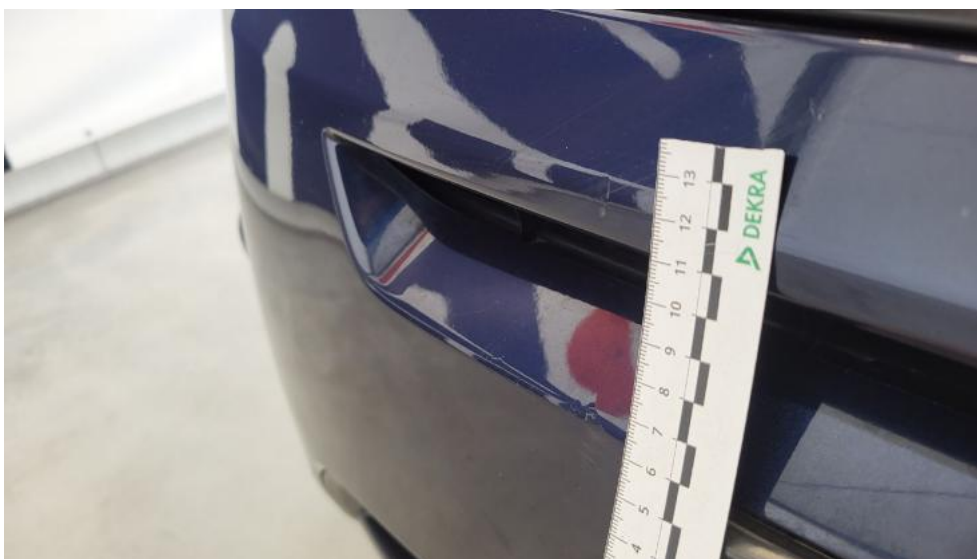
Photo 47.

Zderzak - Wgniecenie/odkształcenie 1

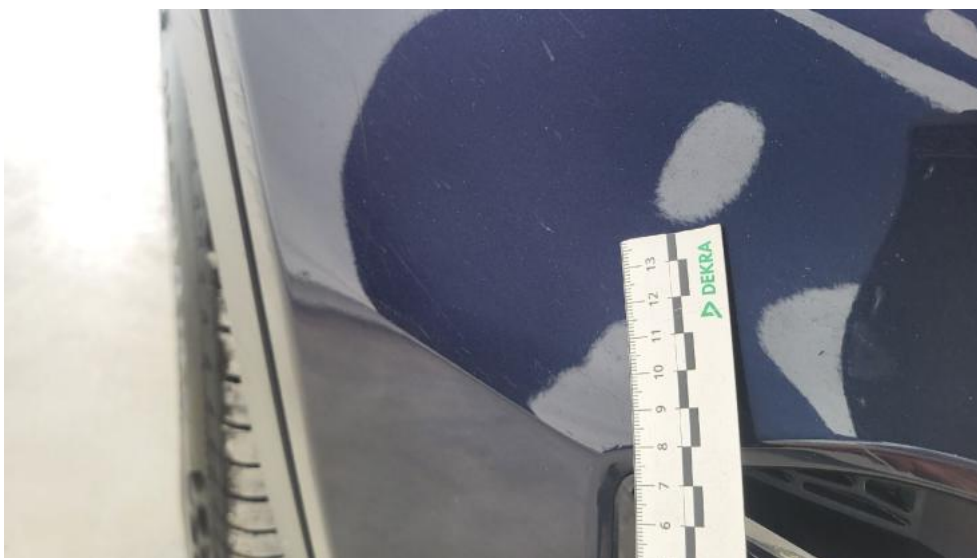
Photo 48.

Zderzak - Wgniecenie/odkształcenie 2

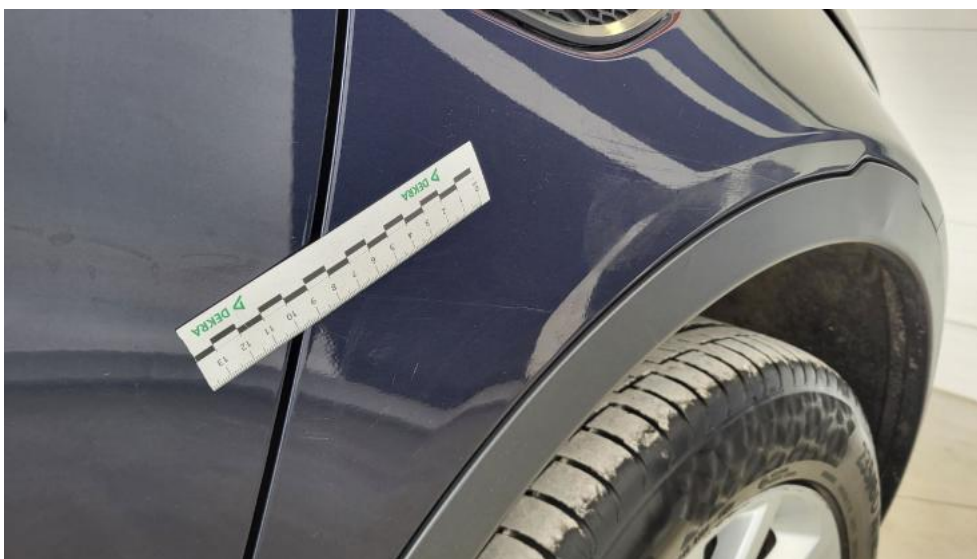
Photo 49.

Błotnik przedni P - Rysa/odprysk 1

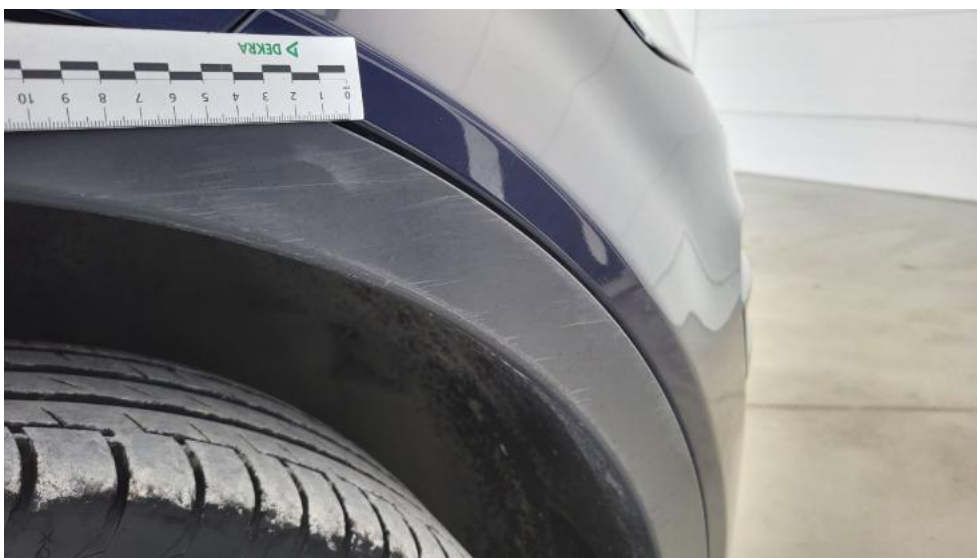
Photo 50.

Listwa krawędzi błotnika prz P - Rysa/odprysk 1

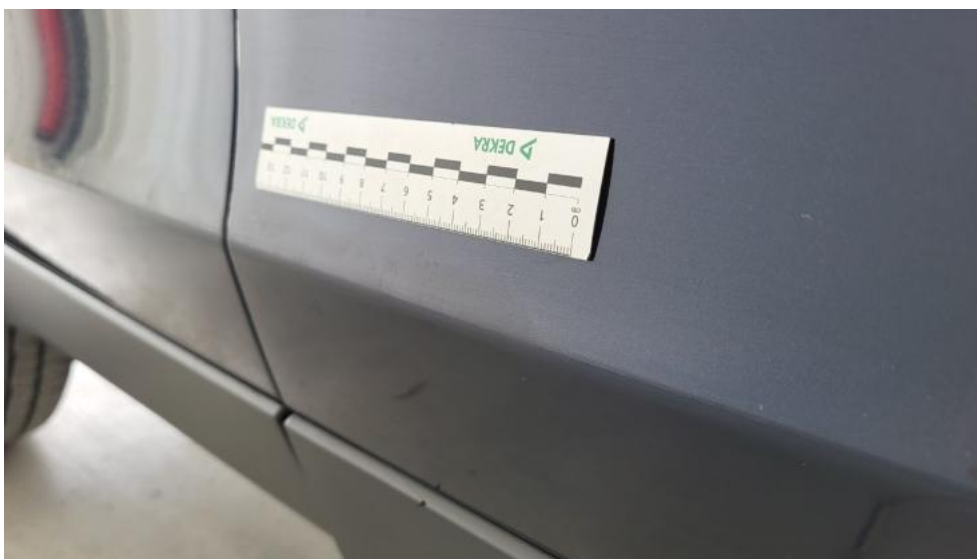
Photo 53.

Drzwi przednie P - Inne 1

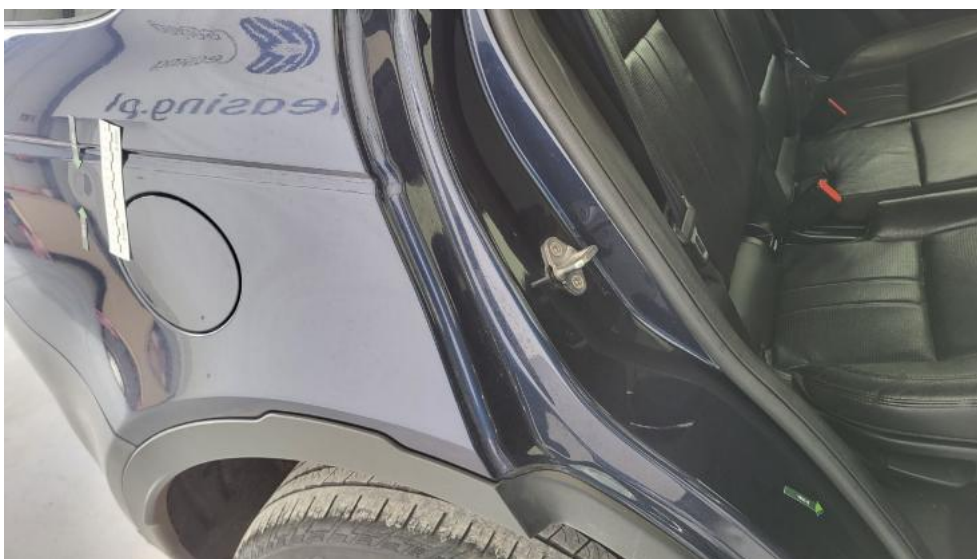
Photo 59.
Błotnik tylny P / Ściana boczna P - Wgniecenie/odkształcenie 1

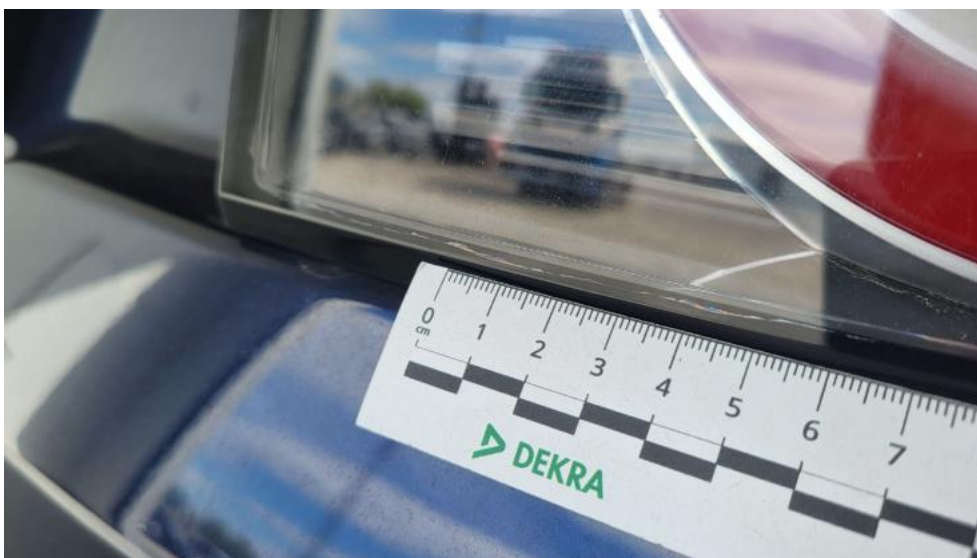
Photo 60.
Lampa tylna wew P - Pęknięcie/rozerwanie 1

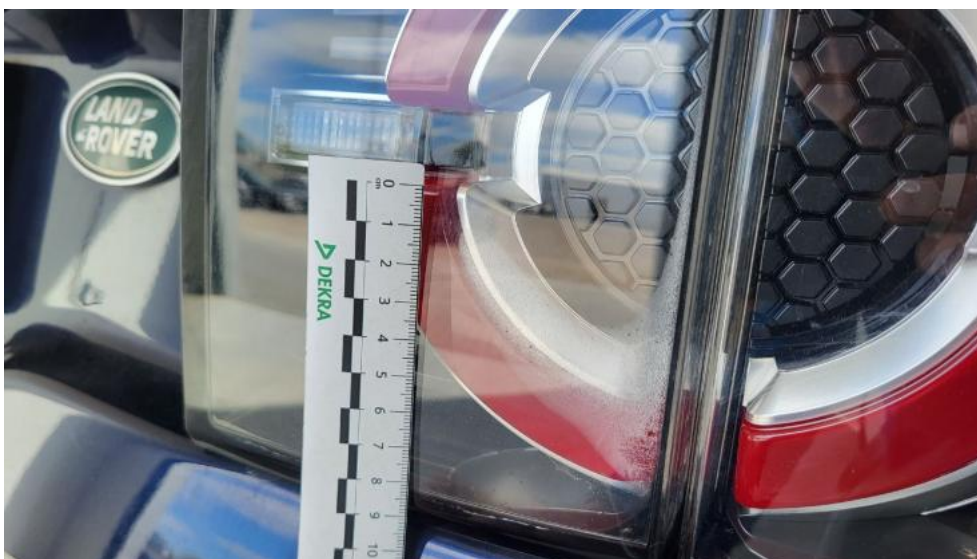
Photo 61.
Lampa tylna wew P - Inne 1

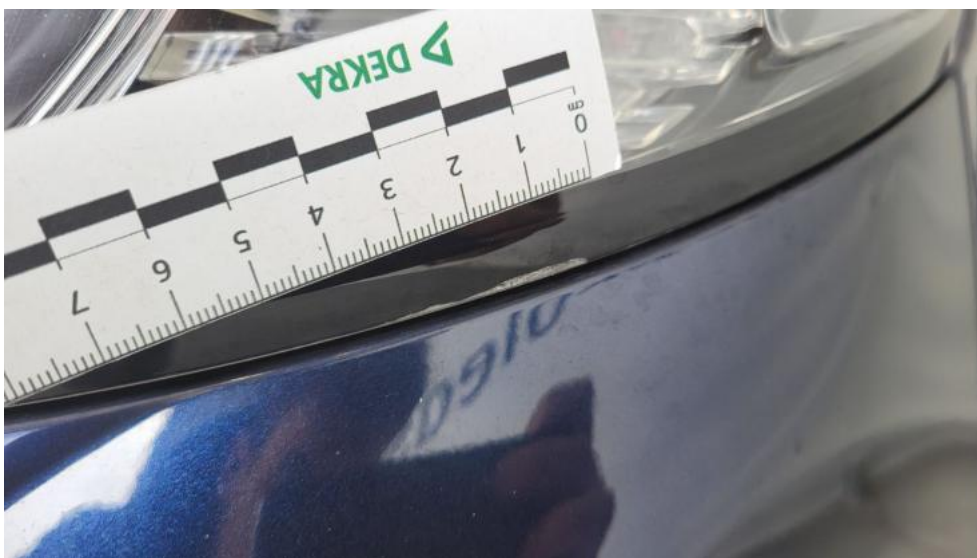
Photo 62.
Lampa tylna zew P - Pęknięcie/rozerwanie 1

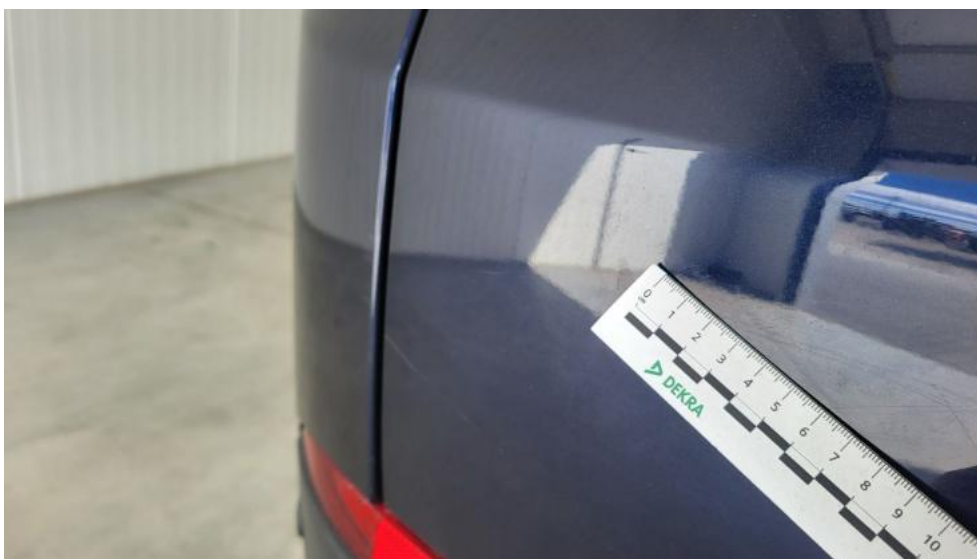
Photo 63.
Pokrywy bagażnika - Rysa/odprysk 1

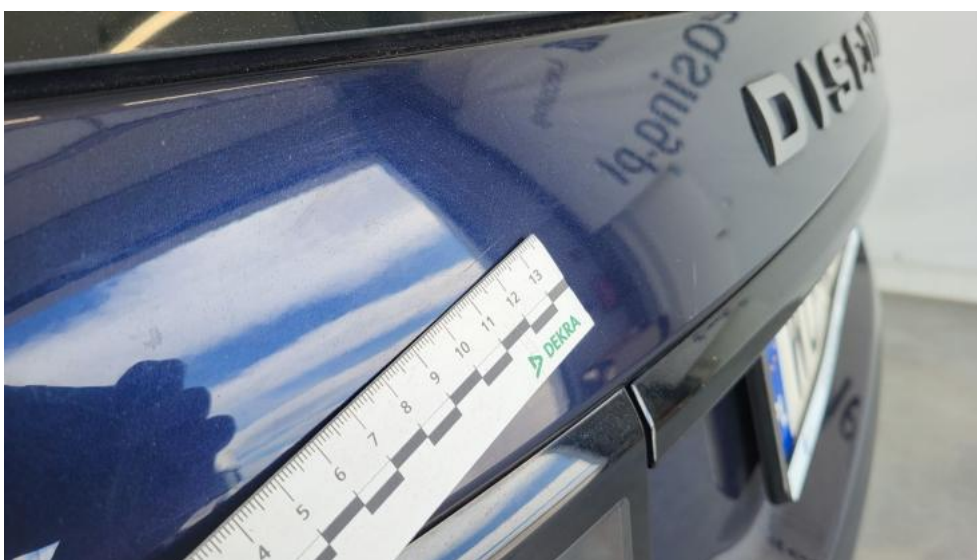
Photo 64.
Pokrywy bagażnika - Rysa/odprysk 2

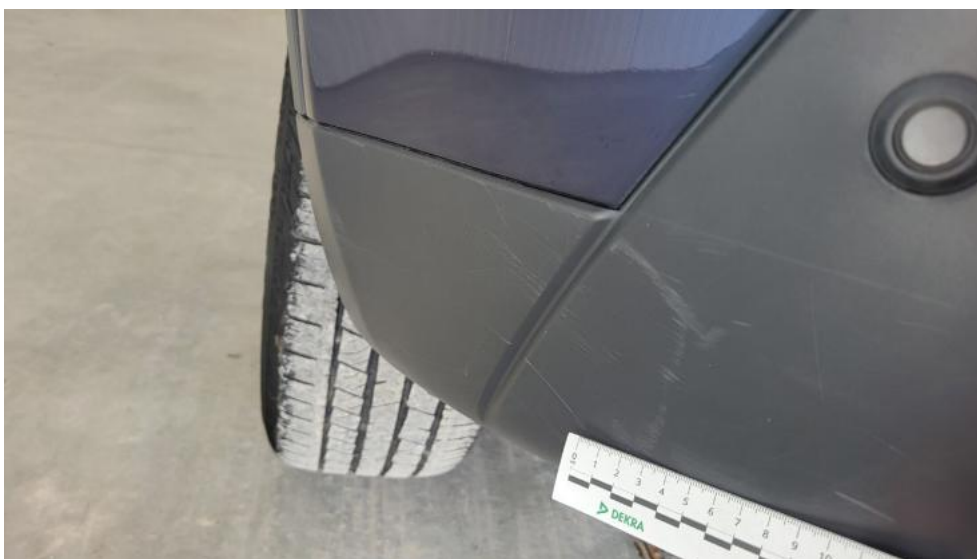
Photo 65.
Zderzak tylny - Rysa/odprysk 1

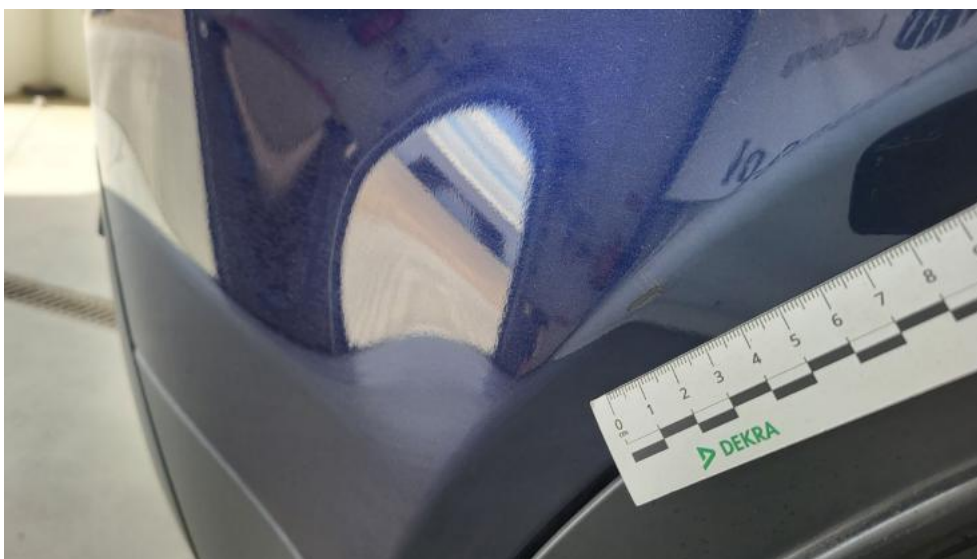
Photo 67.
Zderzak tylny cz P - Rysa/odprysk 1

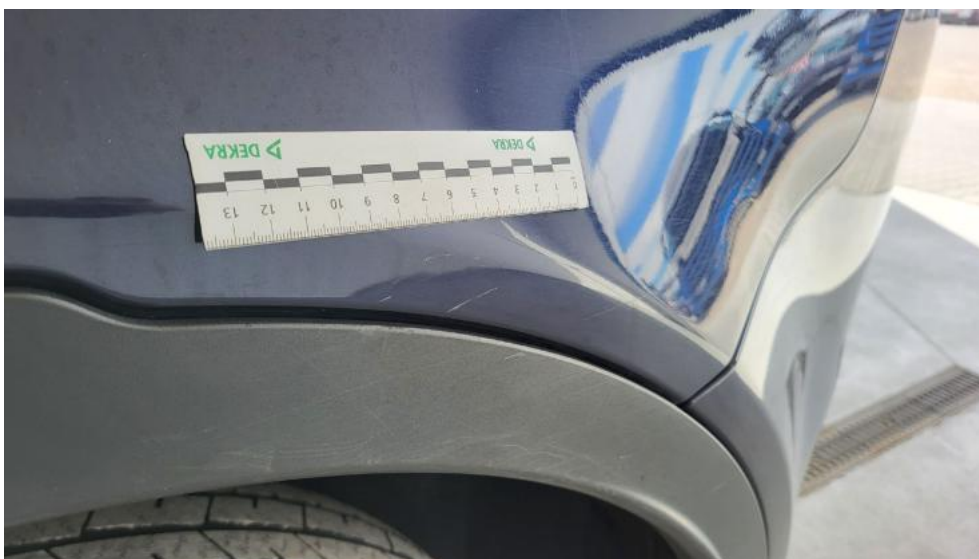
Photo 69.
Błotnik tylny L / Ściana boczna L - Rysa/odprysk 1

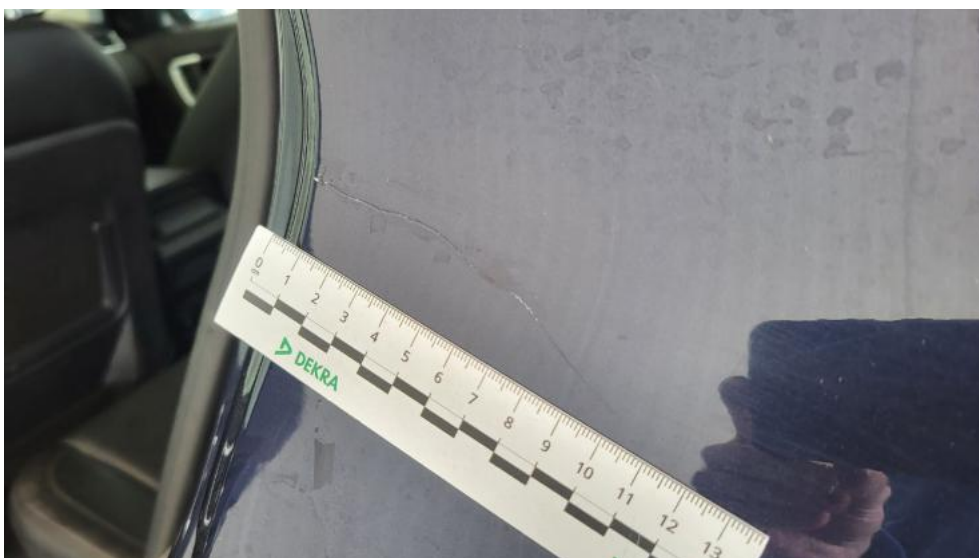
Photo 70.
Błotnik tylny L / Ściana boczna L - Rysa/odprysk 2

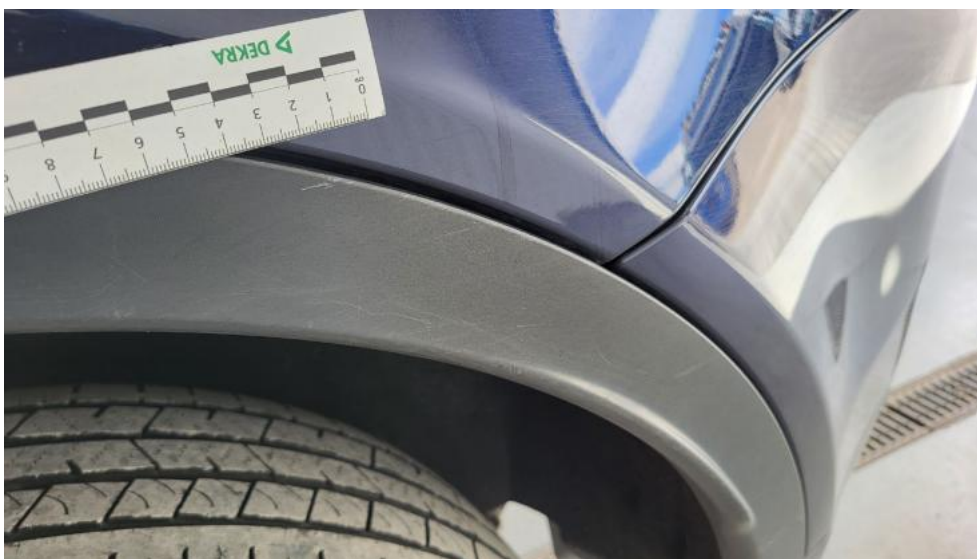
Photo 73.

Listwa krawędzi błotnika tyl L - Rysa/odprysk 1

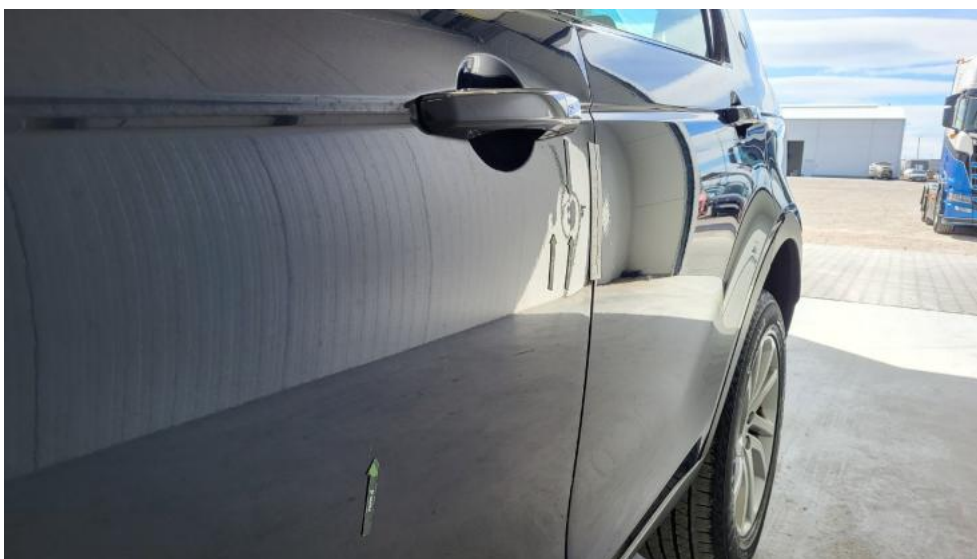
Photo 75.
Drzwi przed L - Wgniecenie/odkształcenie 1

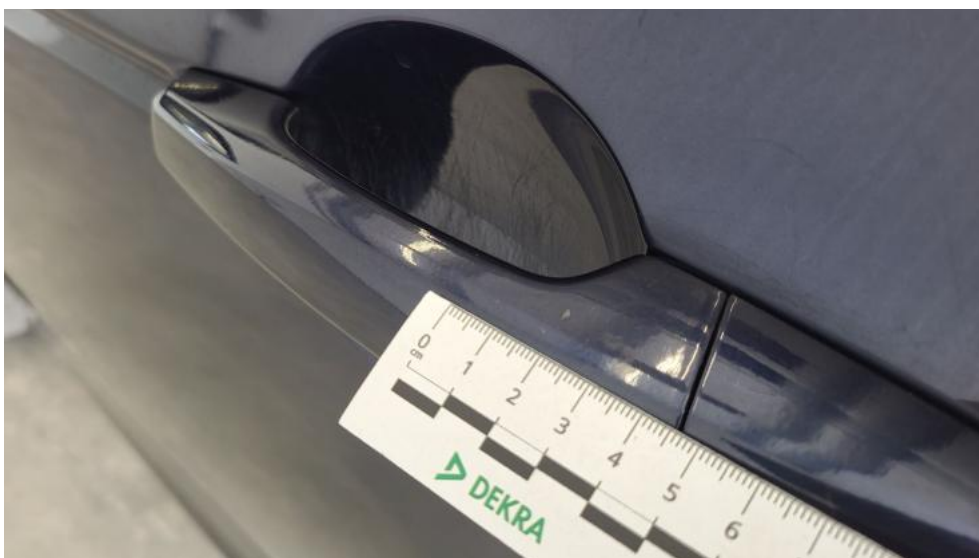
Photo 78.
Klamka drzwi prz L - Rysa/odprysk 1

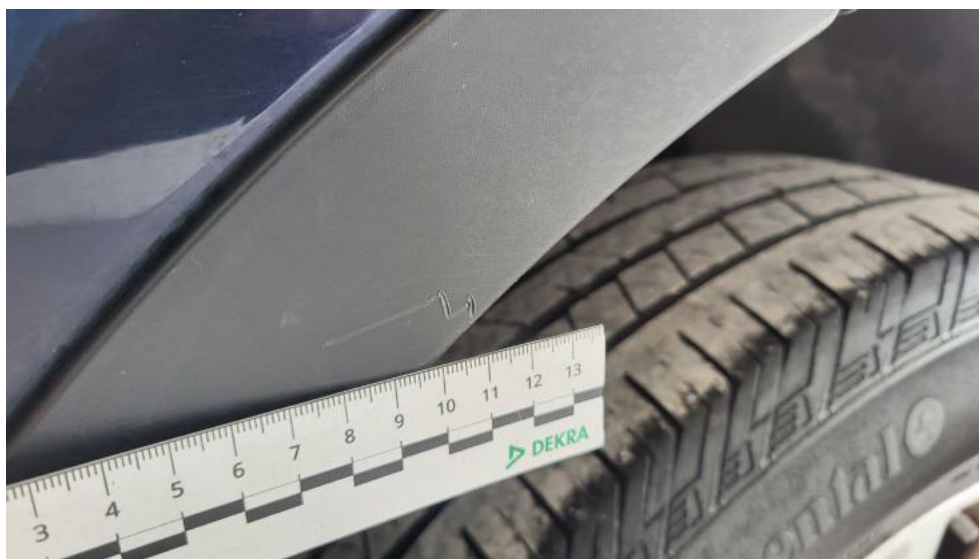
Photo 79.

Listwa drzwi tylnych L - Rysa/odprysk 1

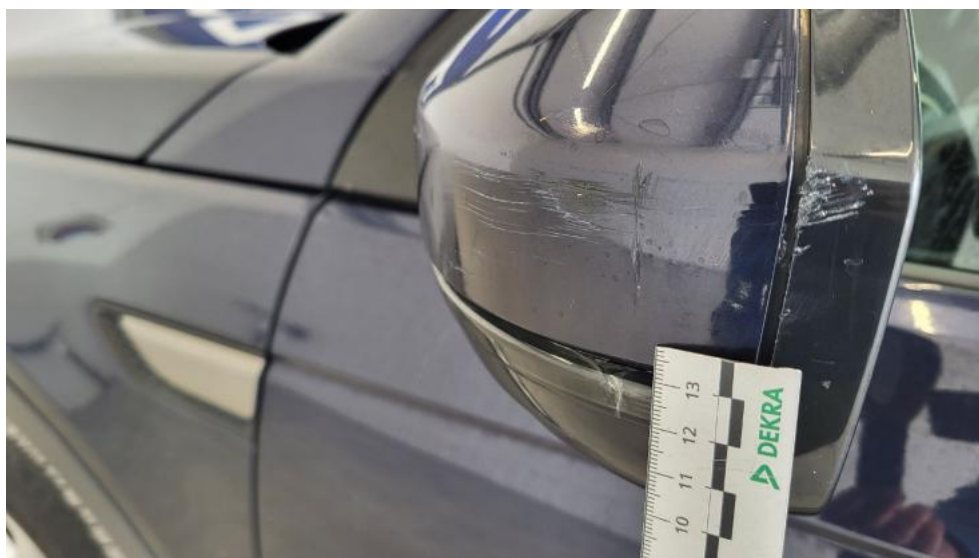
Photo 80.

Lusterko zew L - Pęknięcie/rozerwanie 1

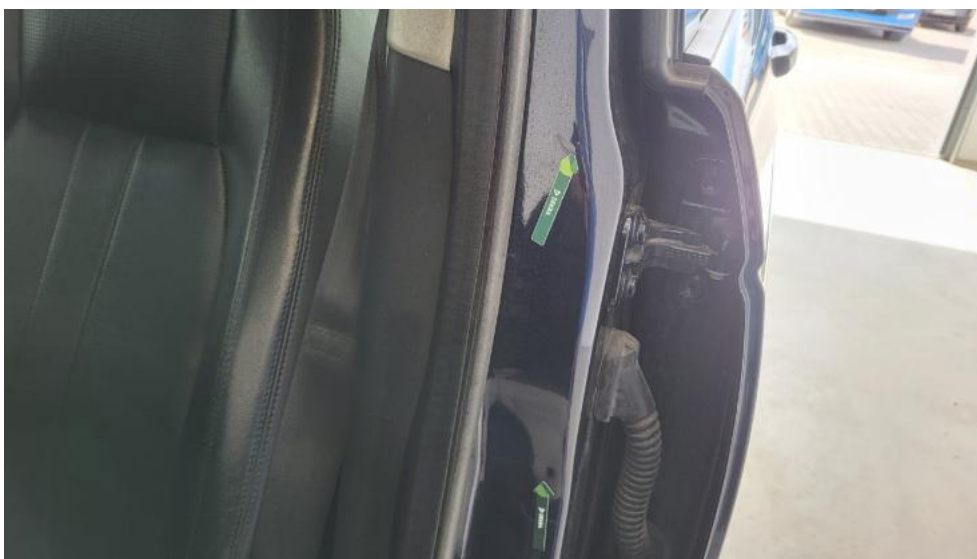
Photo 81.
Słupek środkowy L - Wgniecenie/odkształcenie 1

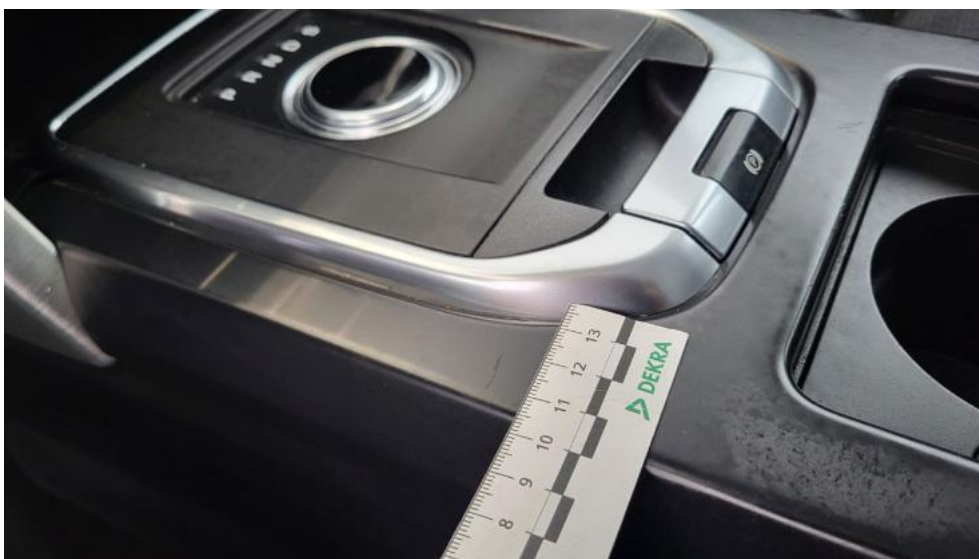
Photo 83.
Konsola tunelu śr. - Rysa/odprysk 1

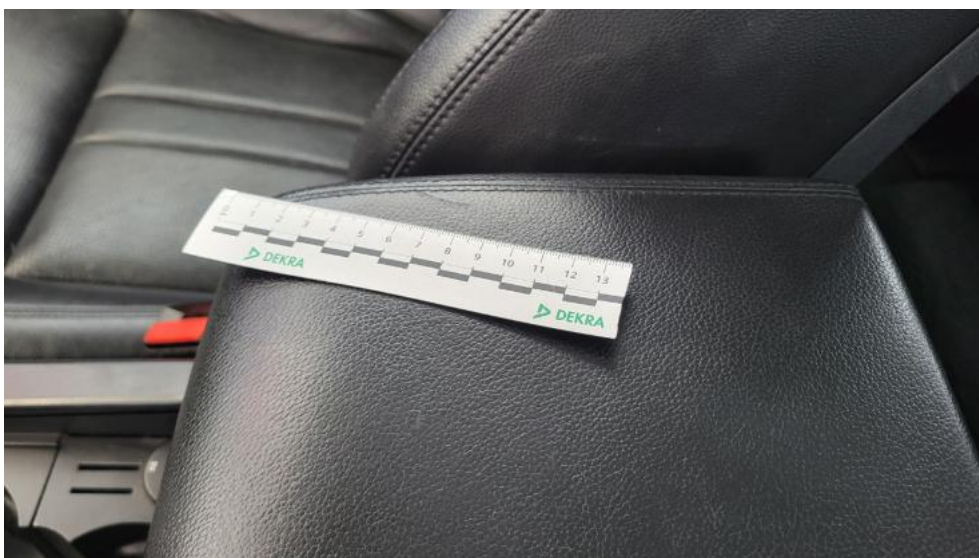
Photo 84.
Podłokietnik środkowy przedni - Rysa/odprysk 1

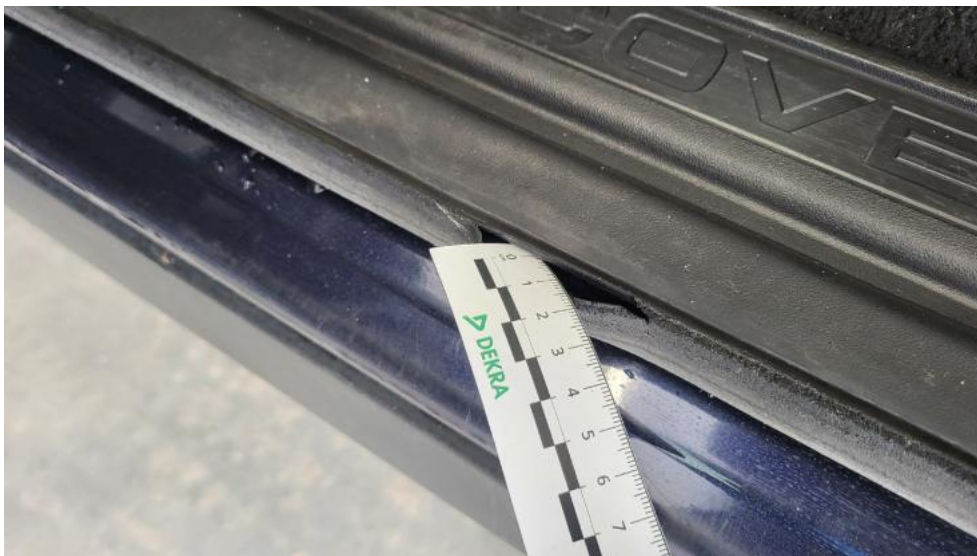
Photo 87.
Uszczelka drzwi przednich L - Pęknięcie/rozerwanie 1

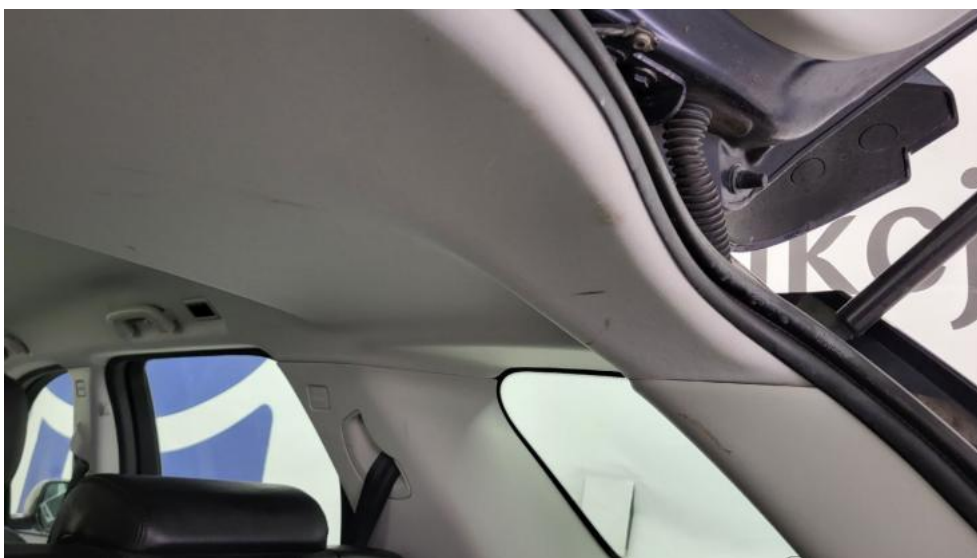
Photo 88.
Podsufitka - Inne 1

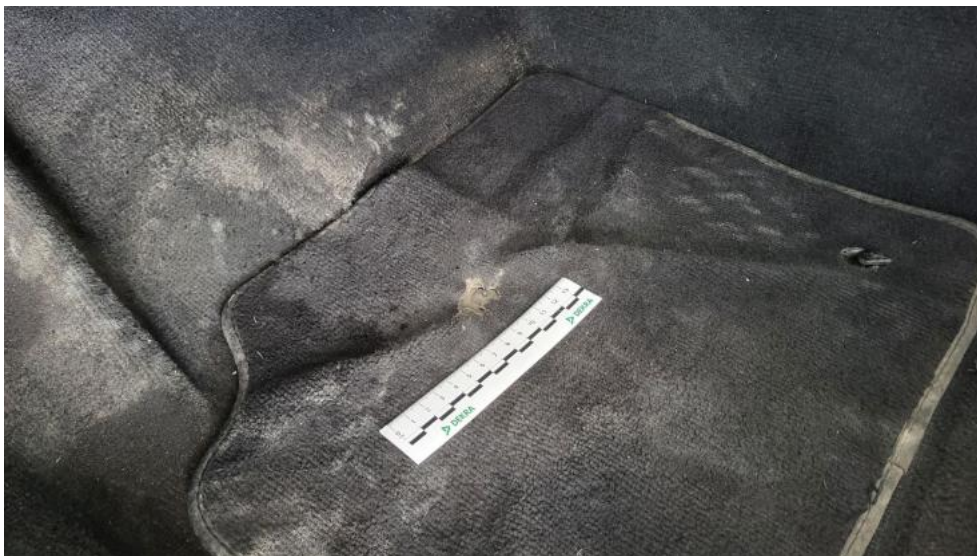
Photo 91.
Dywanik prze L - Pęknięcie/rozerwanie 1

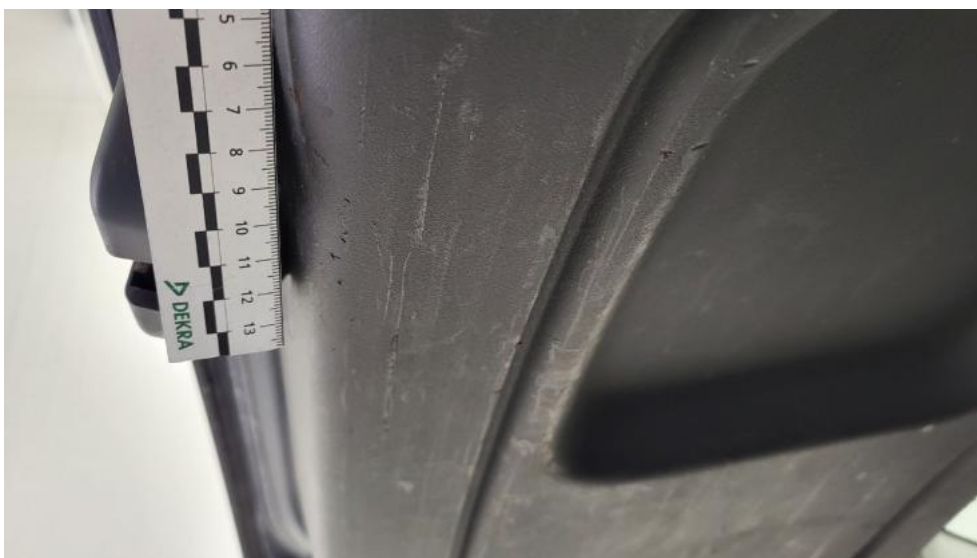
Photo 92.
Wykładzina pokrywy tylnej - Rysa/odprysk 1
