Nr zlecenia DEKRA: PKOL(W)/LODZ/17787/26/02/26
Nr zlecenia/szkody: PS22/04258
Data zlecenia: 26-02-2026

Grupa obiektów (Eurotax)	samochody osobowe
Kod EC (Eurotax)	0117349
Producent	FORD
Model	Focus Kombi 14-18
Typ/wersja	Focus 1.5 TDCi Trend
Rodzaj nadwozia	KOM
Liczba drzwi/liczba miejsc	5/5
Masa własna [kg]	1293
Dopuszczalna masa całkowita [kg]	1900
Rozstaw osi 1/2	2650
Rodzaj silnika	z zapłonem samoczynnym
Układ oczyszczana spalin	DPF
Pojemność silnika [ccm]	1498
Moc silnika [KM/kW]	120/88
Skrzynia biegów	manualna 6-biegowa
Nr rejestracyjny	DW8UN96
VIN	WF06XXGCC6HD54402
Data 1. rejestracji	10-08-2018
Data nast. bad. techn.	19-04-2026
Rok produkcji	2017 (rok produkcji został zweryfikowany z zewnętrzną bazą danych)
Stan licznika [km]	146 303 (odczytany)
Kolor nadwozia/rodzaj powłoki	srebrny/2-warstwowy metalizowany

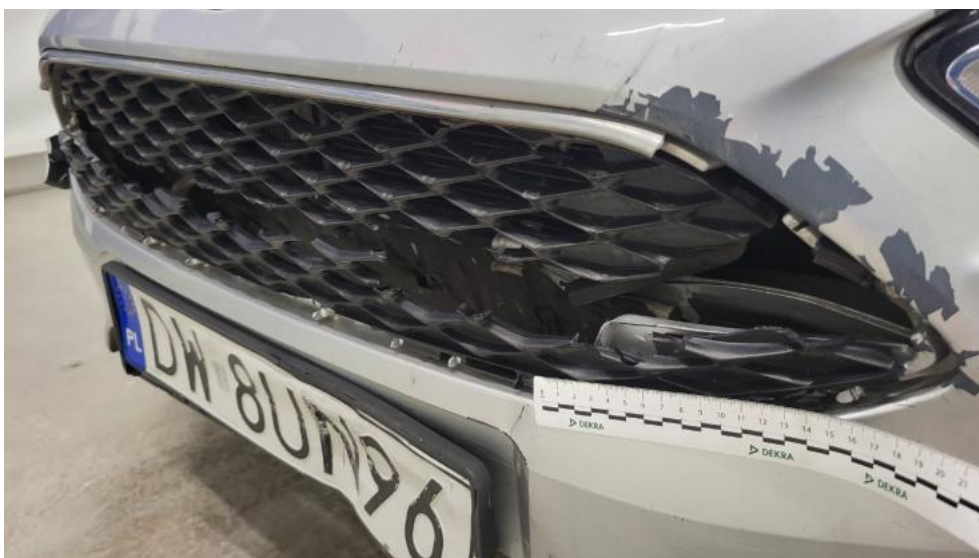
Fot. 48.
Atrapa przednia - Pęknięcie/rozerwanie 1

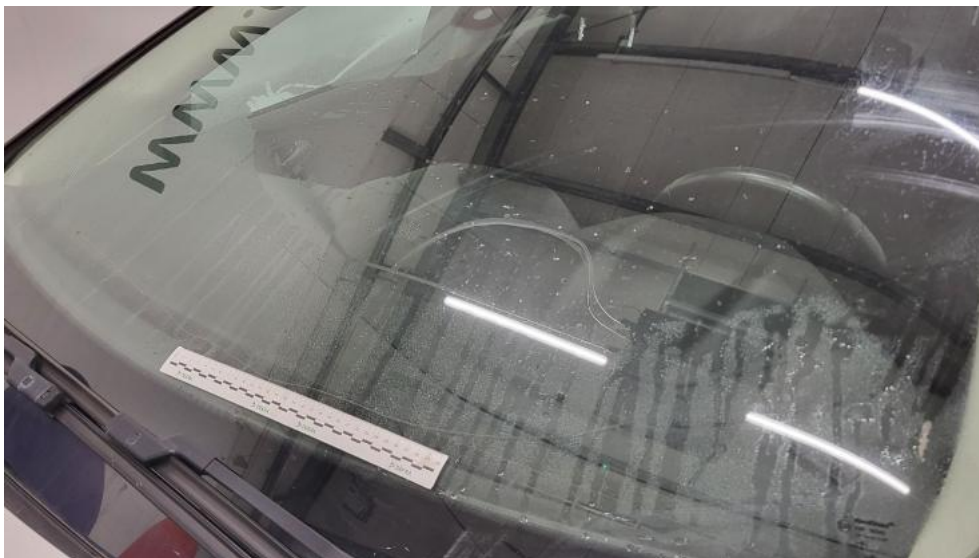
Fot. 57.
Szyba czołowa - Pęknięcie/rozerwanie 1

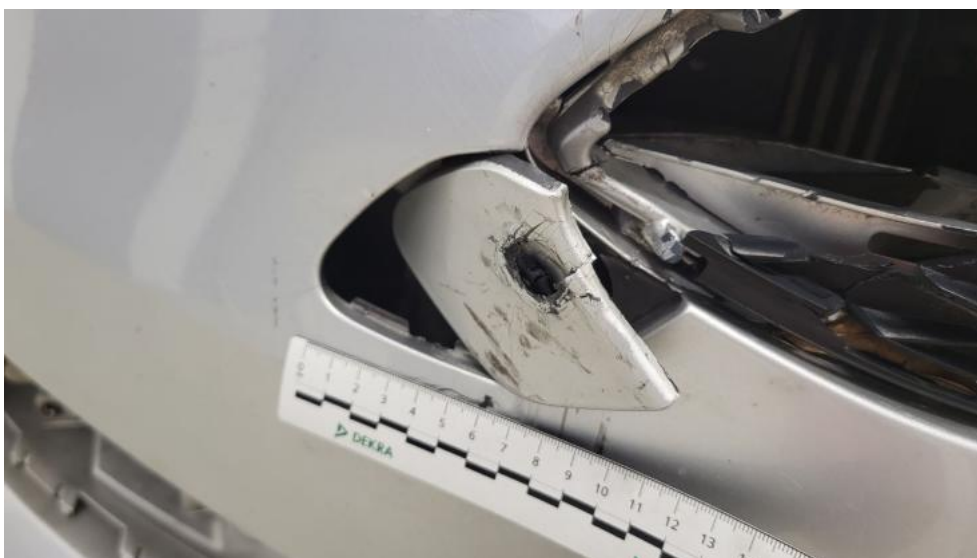
Fot. 60.
Zaślepka prz haka hol. - Pęknięcie/rozerwanie 1

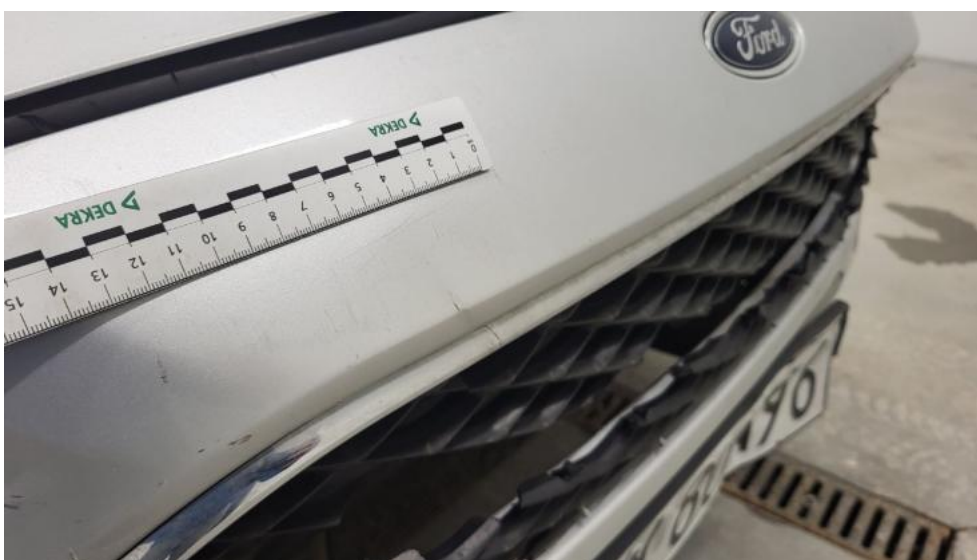
Fot. 64.
Zderzak - Wgniecenie/odkształcenie 1

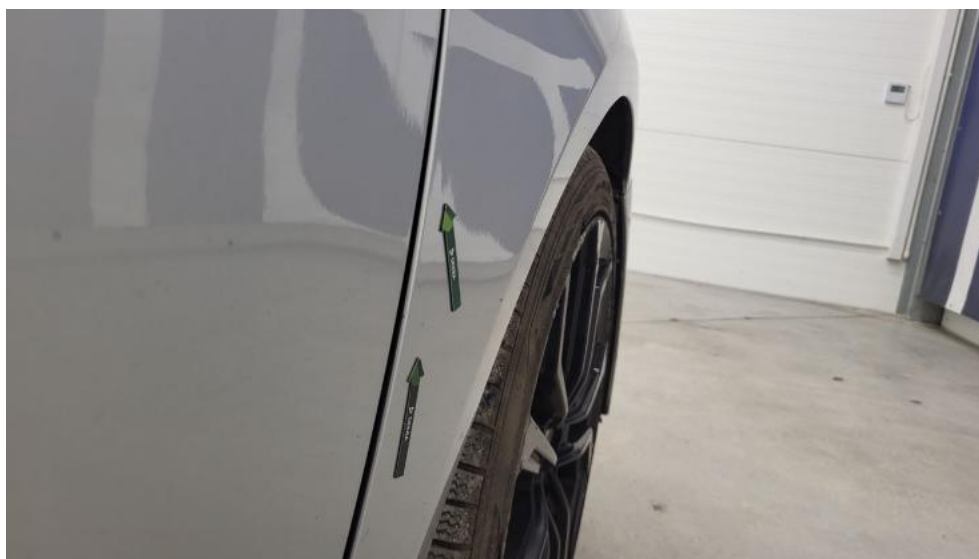
Fot. 71.
Błotnik przedni P - Wgniecenie/odkształcenie 1

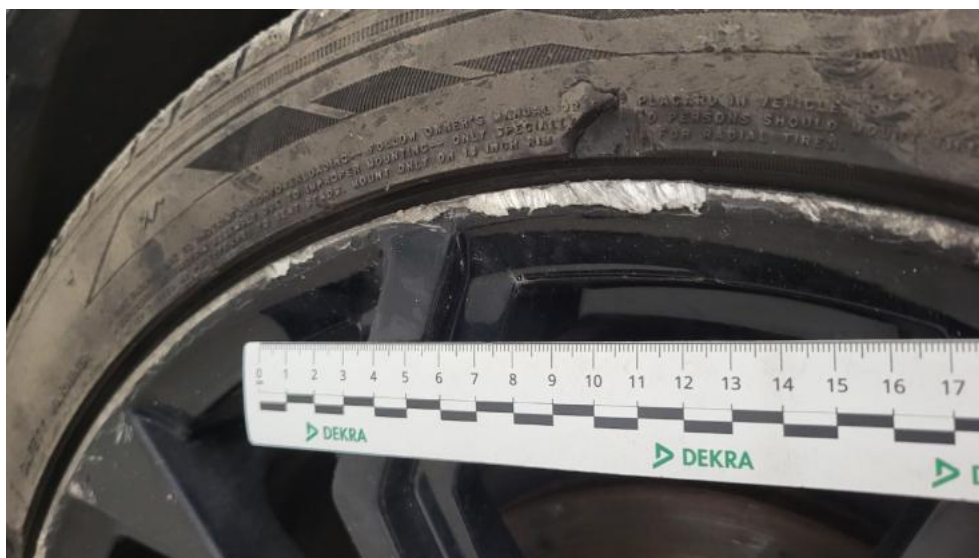
Fot. 72.
Felga aluminiowa przednia P - Rysa/odprysk 1

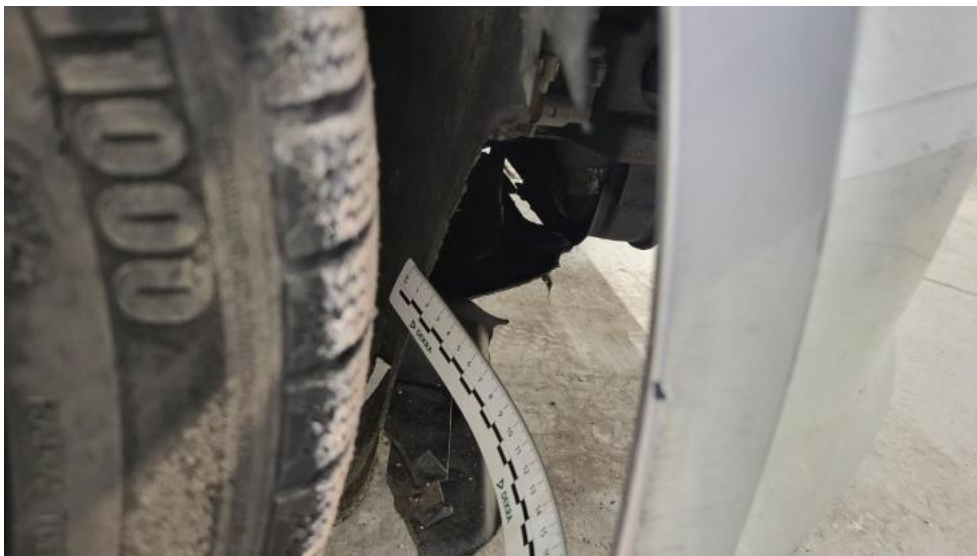
Fot. 73.
Nadkole przednie P - Pęknięcie/rozerwanie 1

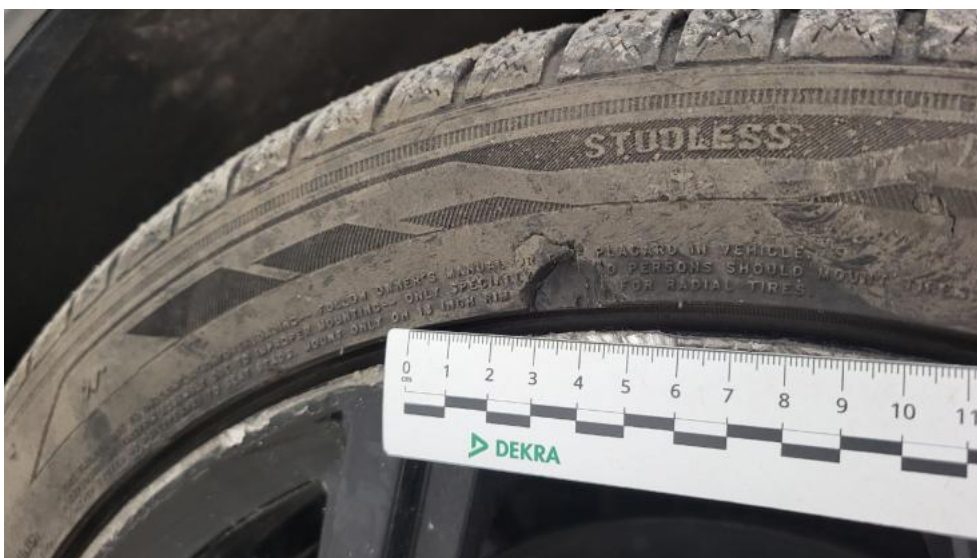
Fot. 74.
Opona przednia P - Pęknięcie/rozerwanie 1

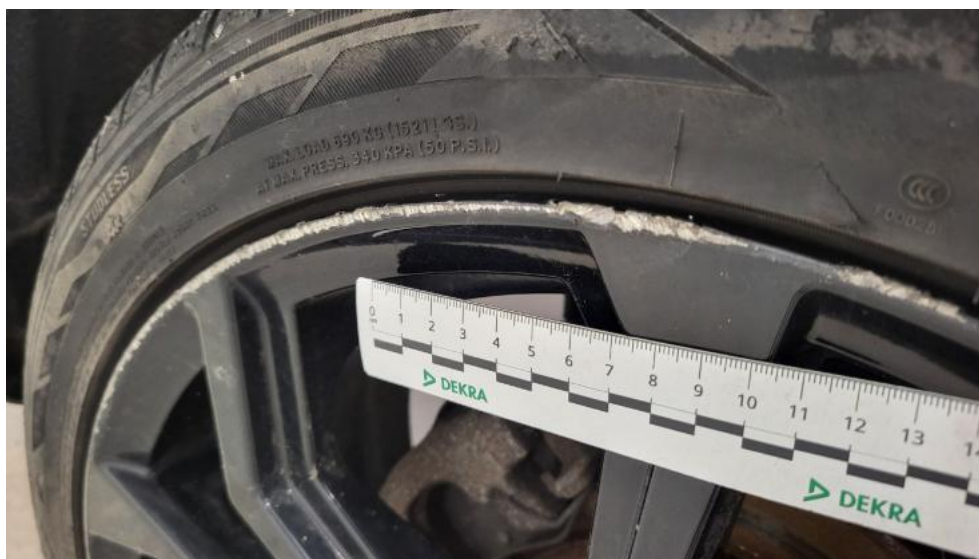
Fot. 85.
Felga aluminiowa tylna P - Rysa/odprysk 1

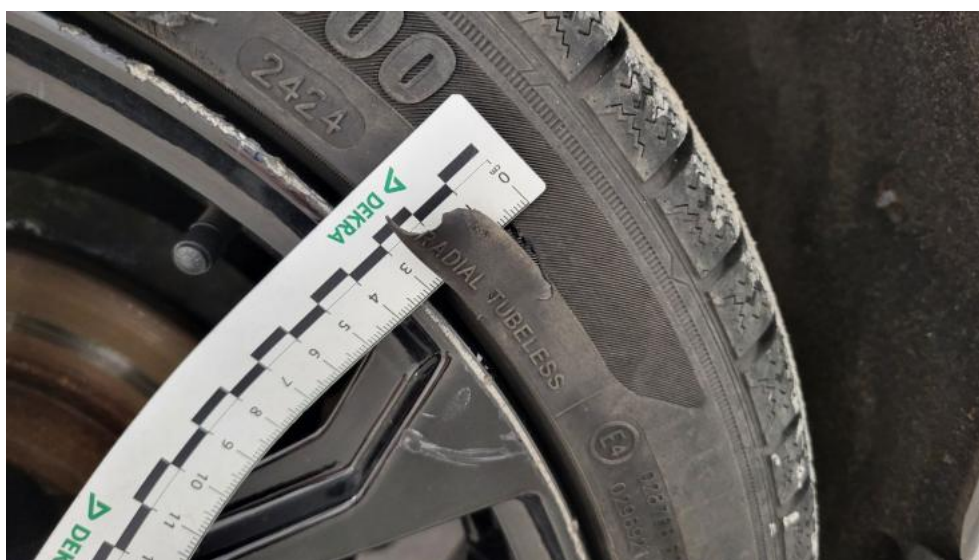
Fot. 86.
Opona tylna P - Pęknięcie/rozerwanie 1

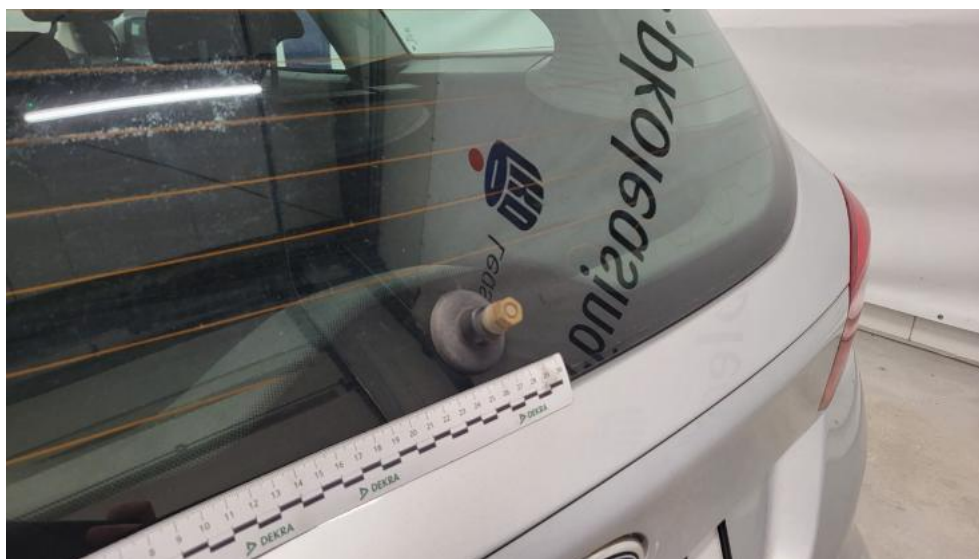
Fot. 87.
Pióro wycieraczki szyby tyl - Inne 1

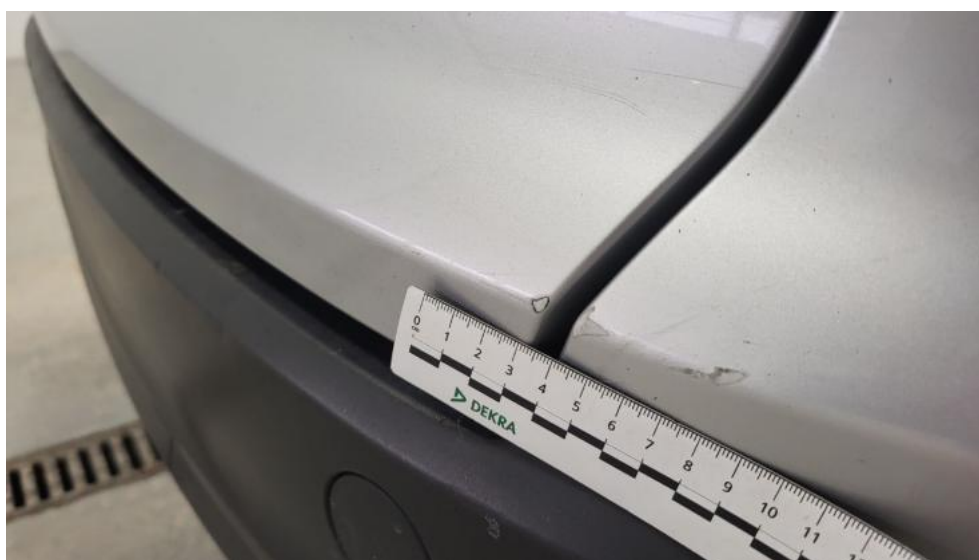
Fot. 88.
Pokrywy bagażnika - Rysa/odprysk 1

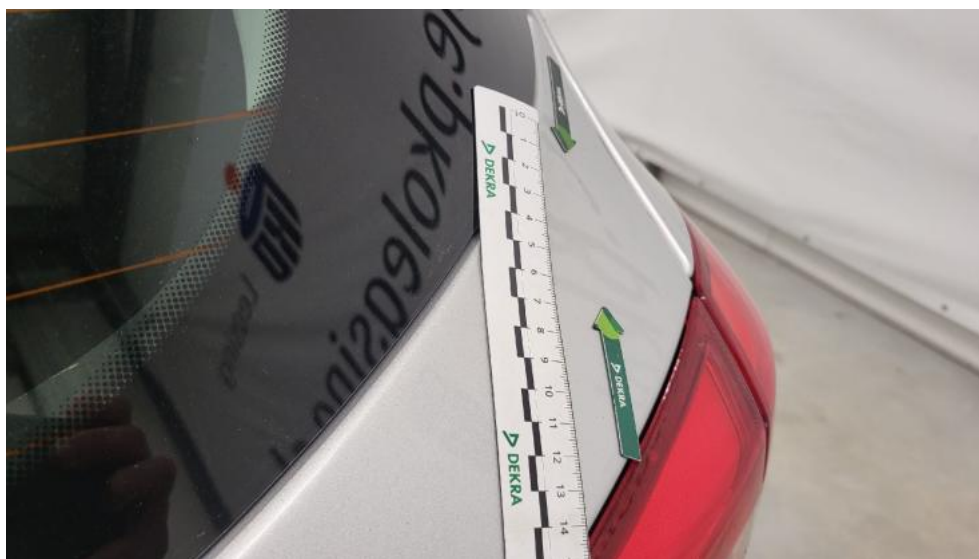
Fot. 89.
Pokrywy bagażnika - Wgniecenie/odkształcenie 1

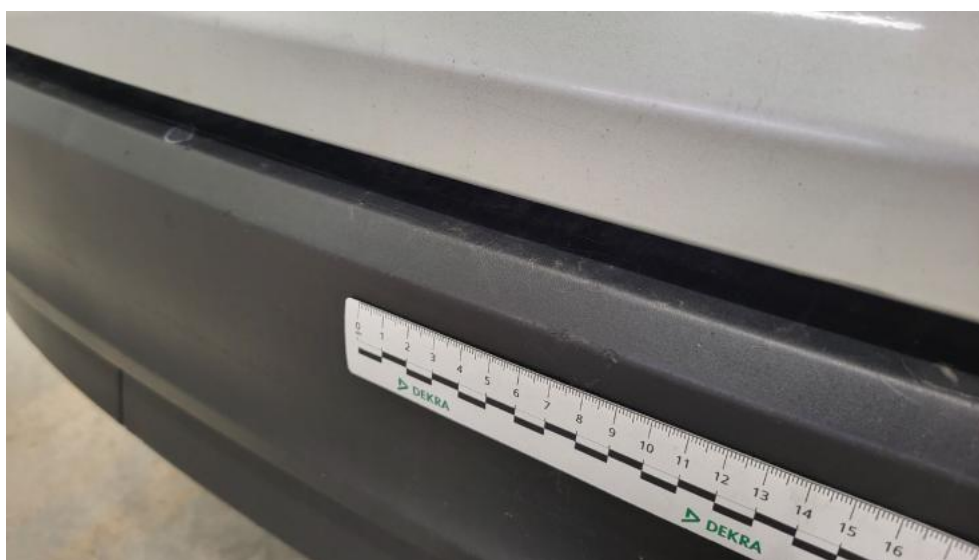
Fot. 90.
Zderzak tylny - Rysa/odprysk 1

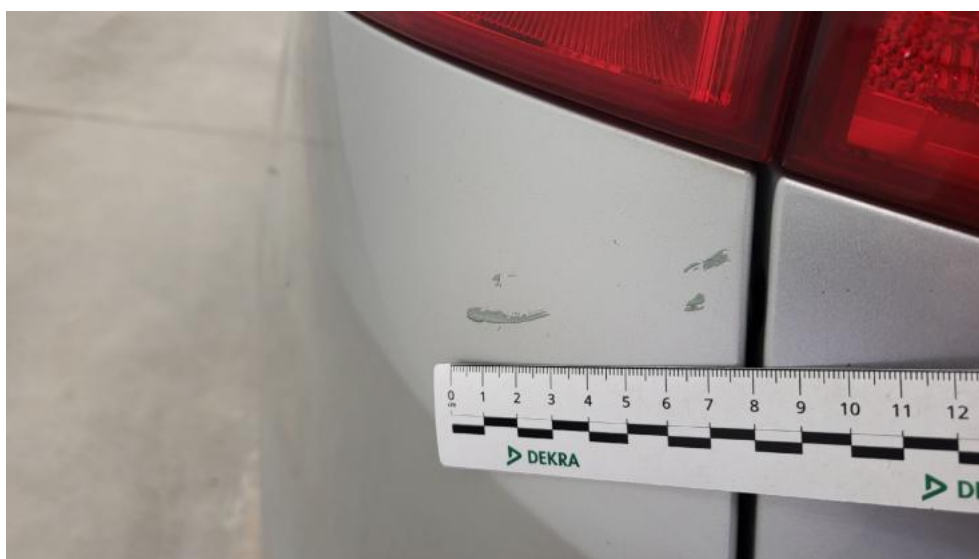
Fot. 91.
Zderzak tylny cz L - Inne 1

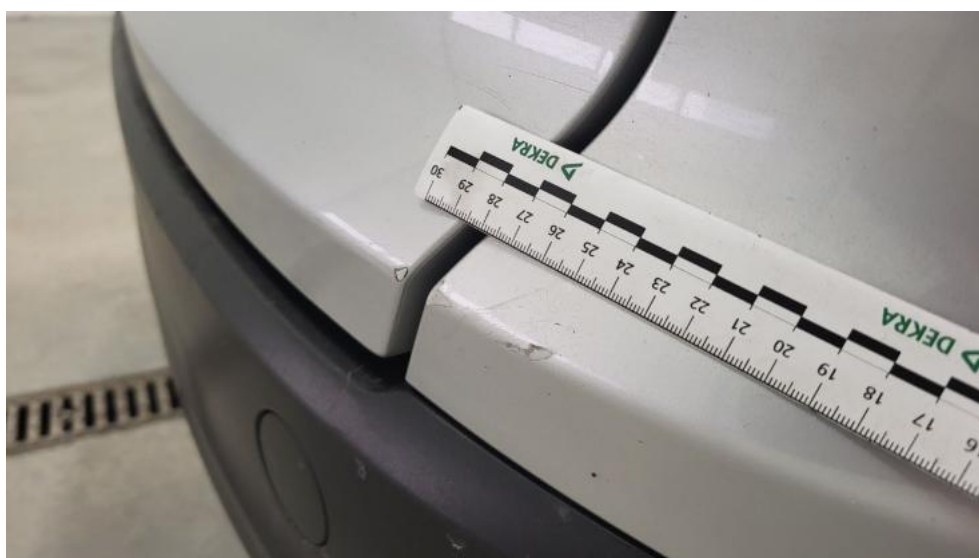
Fot. 92.
Zderzak tylny cz P - Rysa/odprysk 1

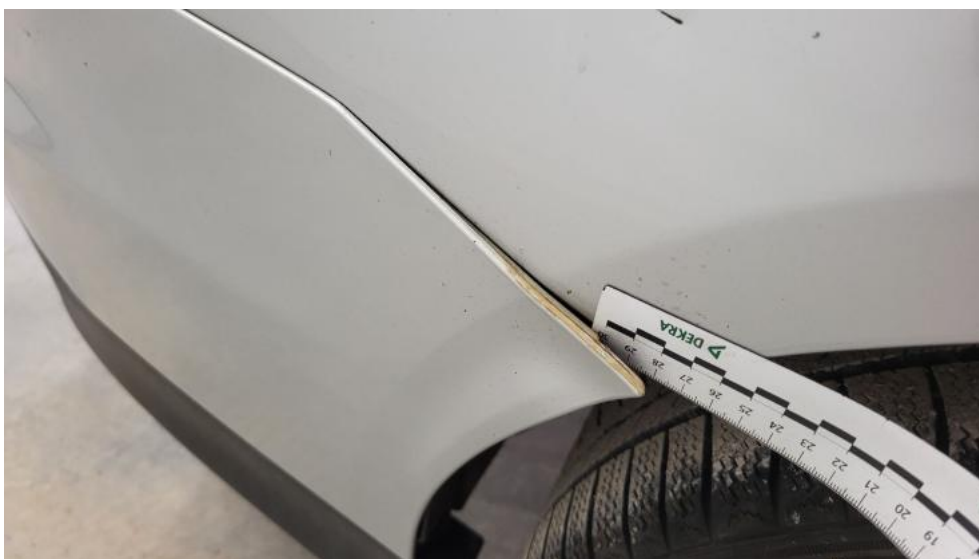
Fot. 93.
Zderzak tylny cz P - Inne 1

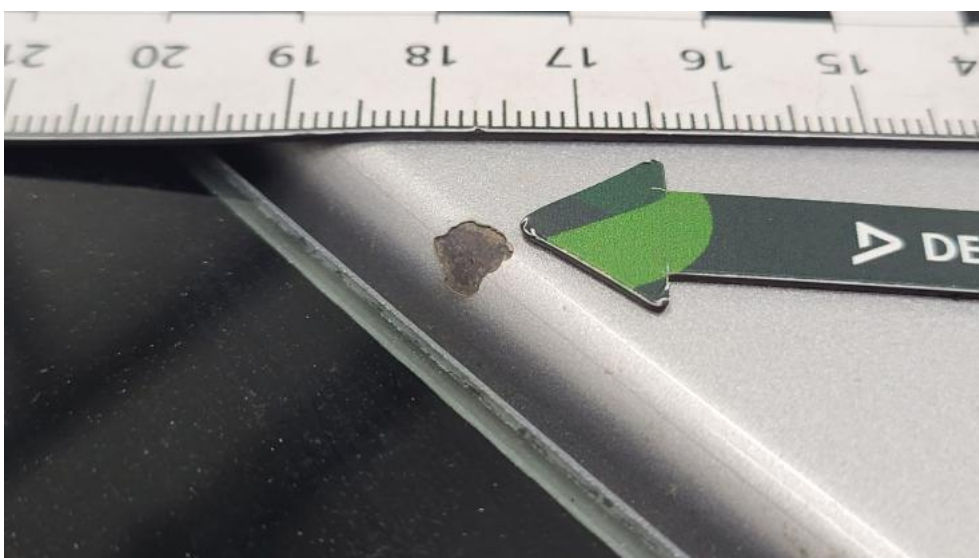
Fot. 94.
Dach - Inne 1

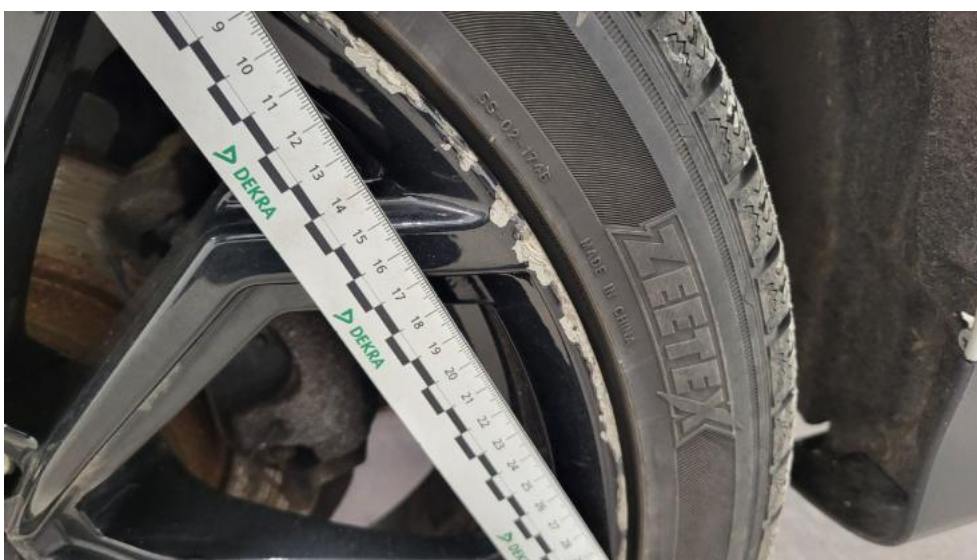
Fot. 96.
Felga aluminiowa tylna L - Rysa/odprysk 1

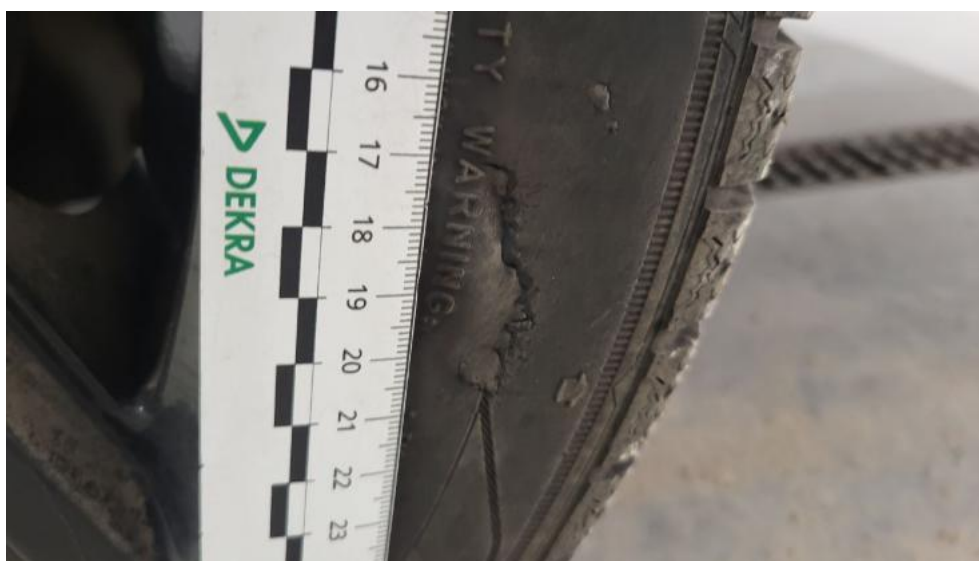
Fot. 97.
Opona tylna L - Pęknięcie/rozerwanie 1

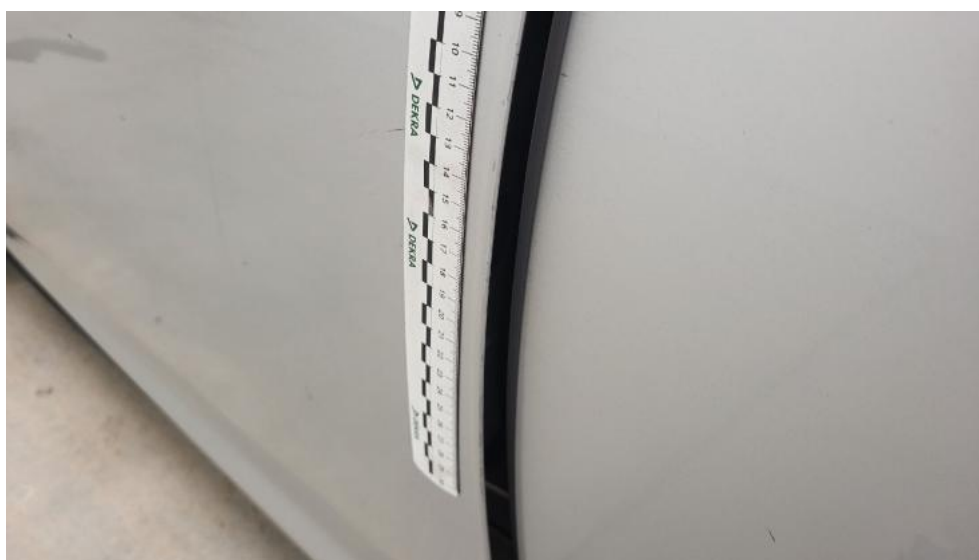
Fot. 98.
Drzwi przed L - Rysa/odprysk 1

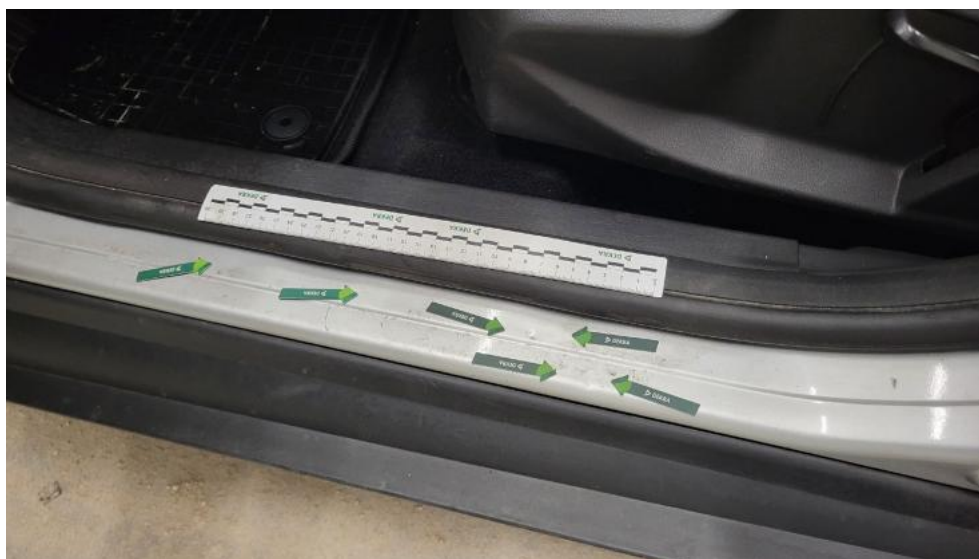
Fot. 105.
Próg L - Wgniecenie/odkształcenie 1

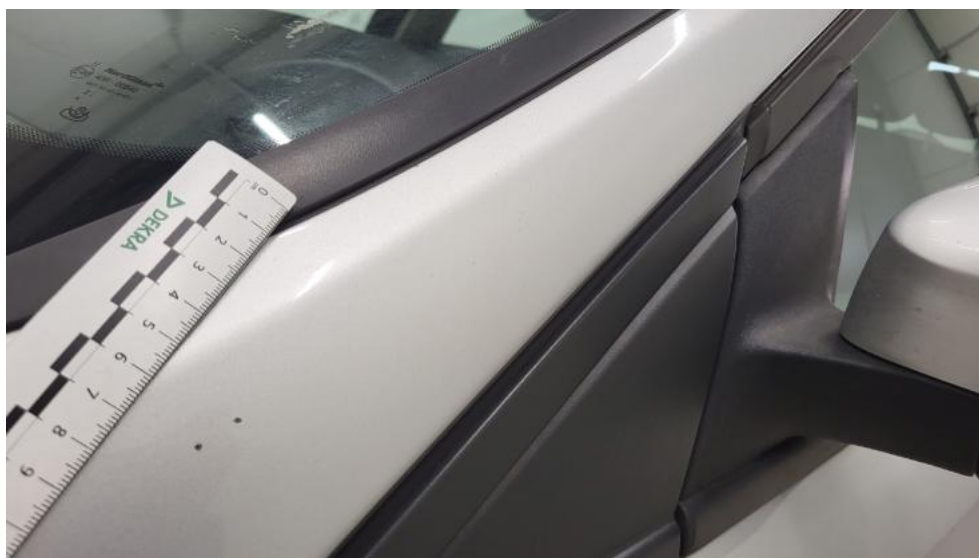
Fot. 106.
Słupek przedni L - Rysa/odprysk 1

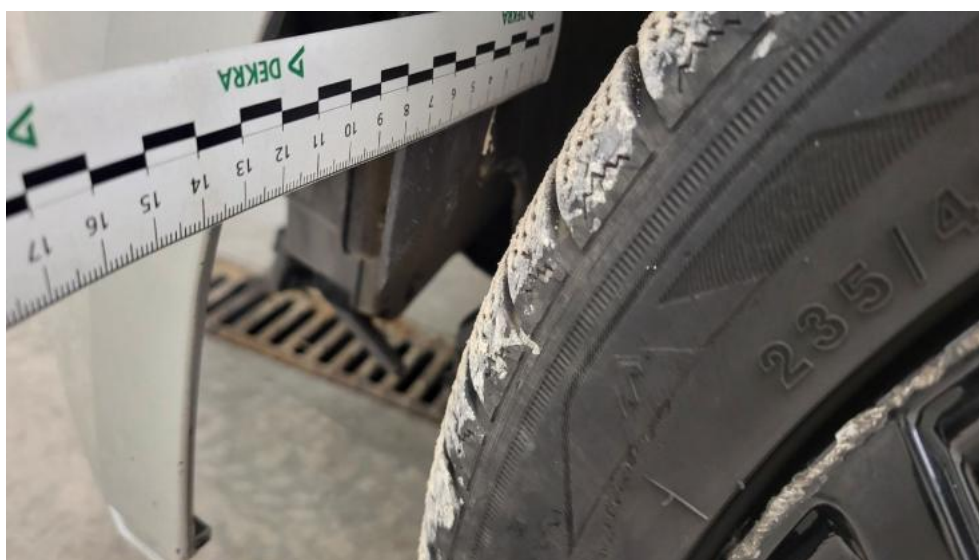
Fot. 110.
Nadkole przednie L - Pęknięcie/rozerwanie 1

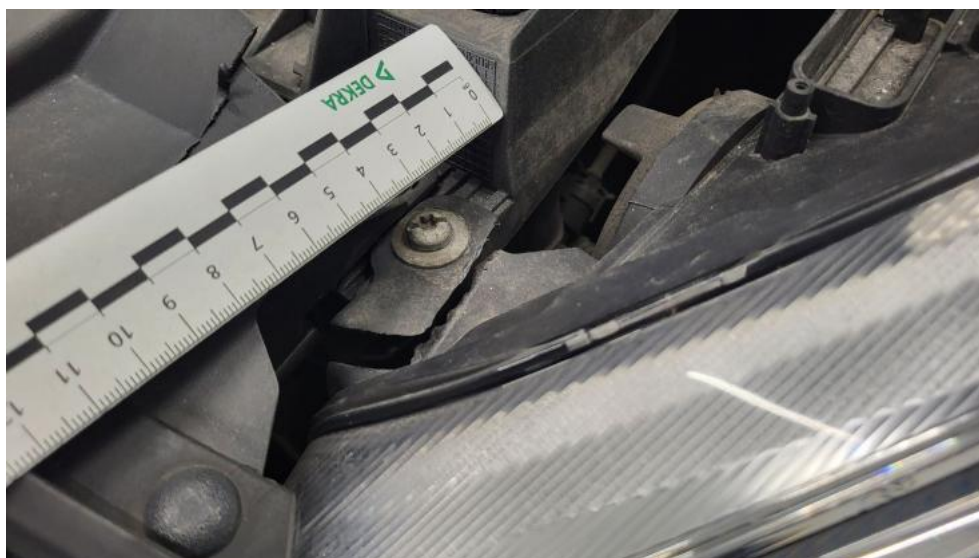
Fot. 112.
Reflektor L - Pęknięcie/rozerwanie 1

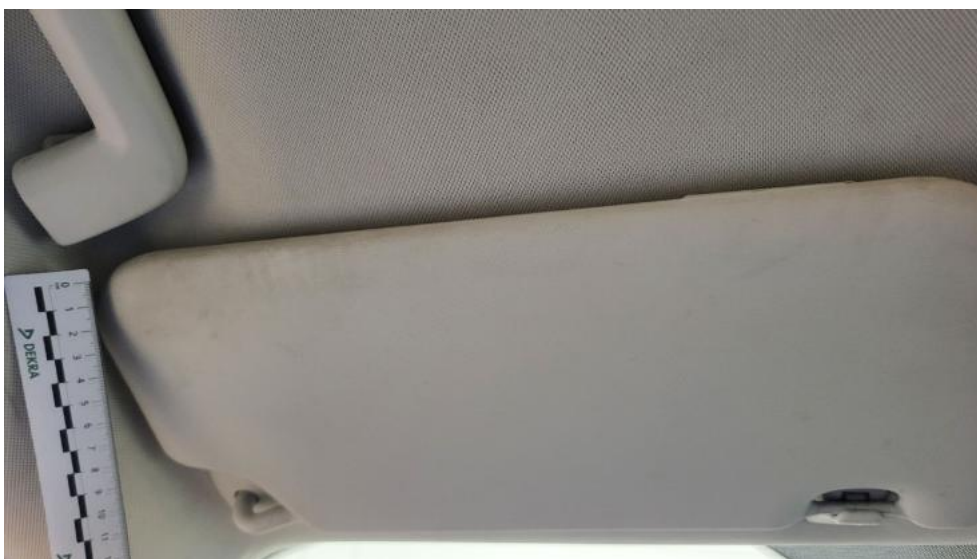
Fot. 125.

Osłona p/słoneczna lewa - Inne 1

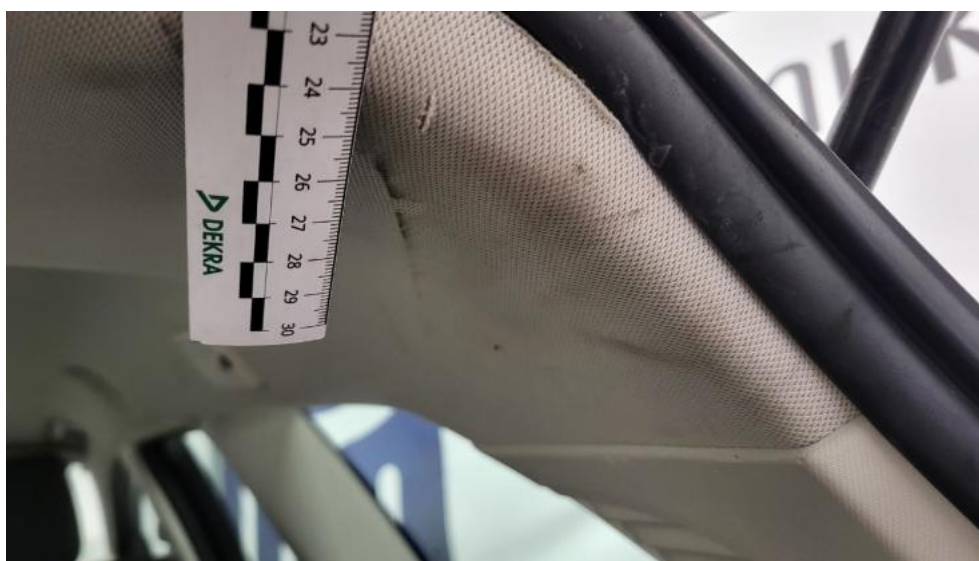
Fot. 127.
Podsufitka - Pęknięcie/rozerwanie 1

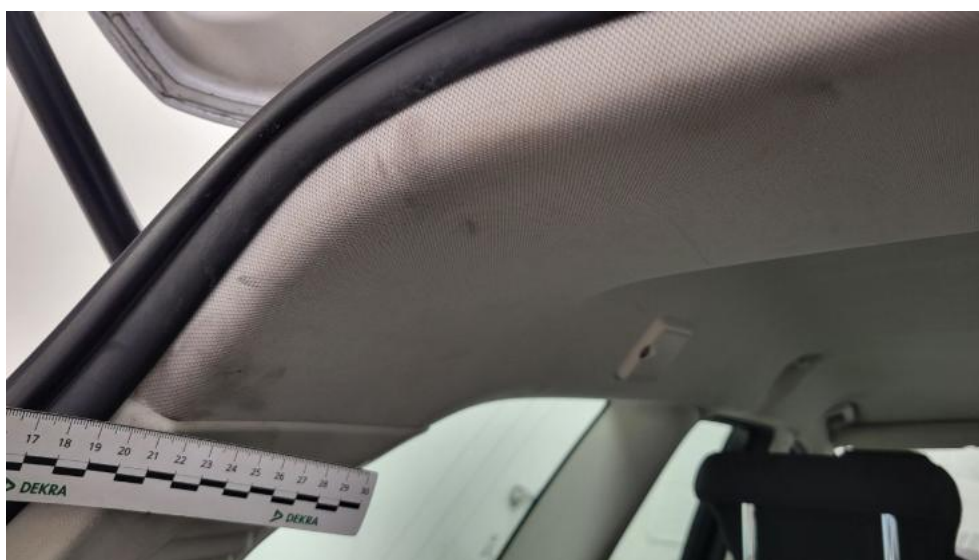
Fot. 128.
Podsufitka - Inne 1

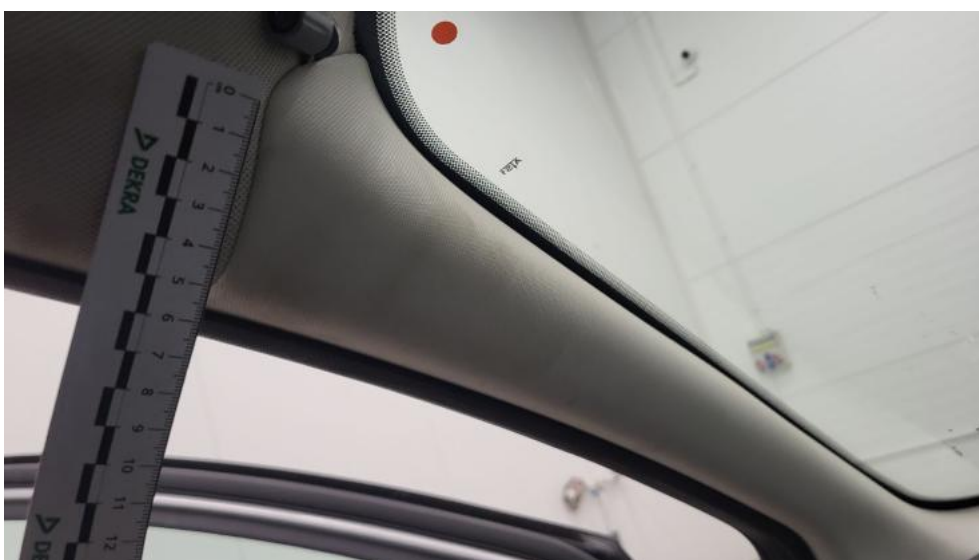
Fot. 130.
Wykładzina(y) słupka przedniego L - Inne 1
