DEKRA's commission No. : PKOL(W)/LODZ/12641/26/02/16
 commission/ damage No. : C/L25/00064
 Date of commission: 16-02-2026

| Manufacturer | JAGUAR |
| Type / version | F-Pace 2.0 D200 mHEV AWD R-Dynamic SE |
| Registration /record No. | WZ898JY |

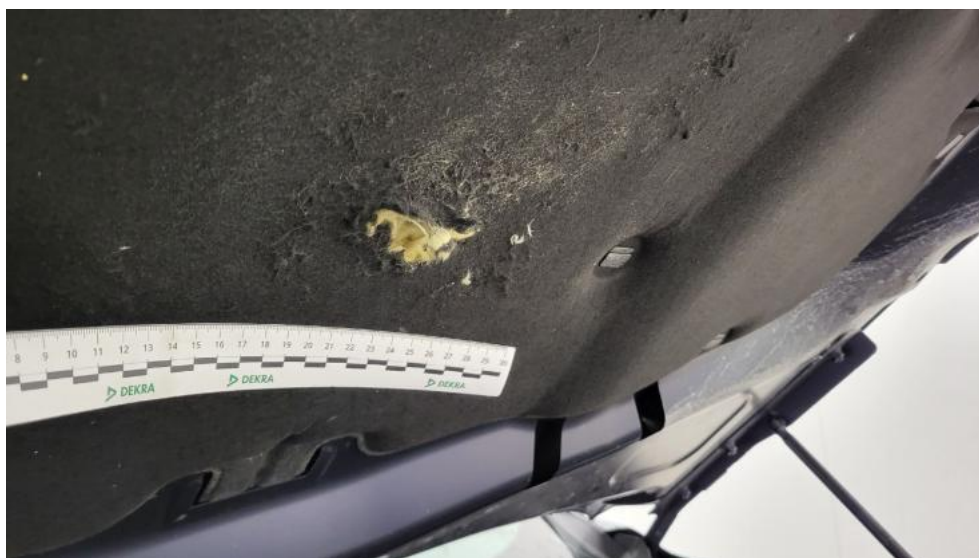
Photo 42.
Wykładzina pokrywy komory silnika - Pęknięcie/rozerwanie 1

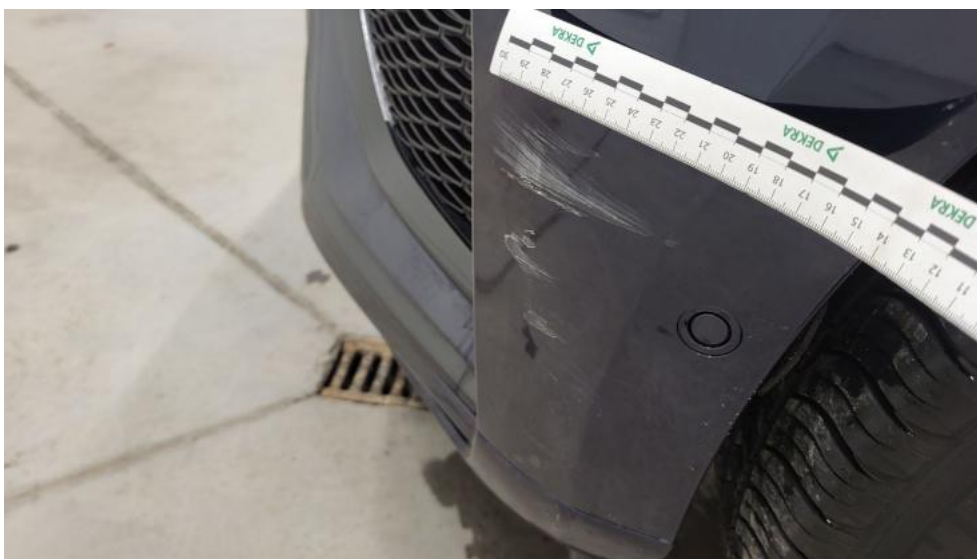
Photo 43.
Zderzak - Rysa/odprysk 1

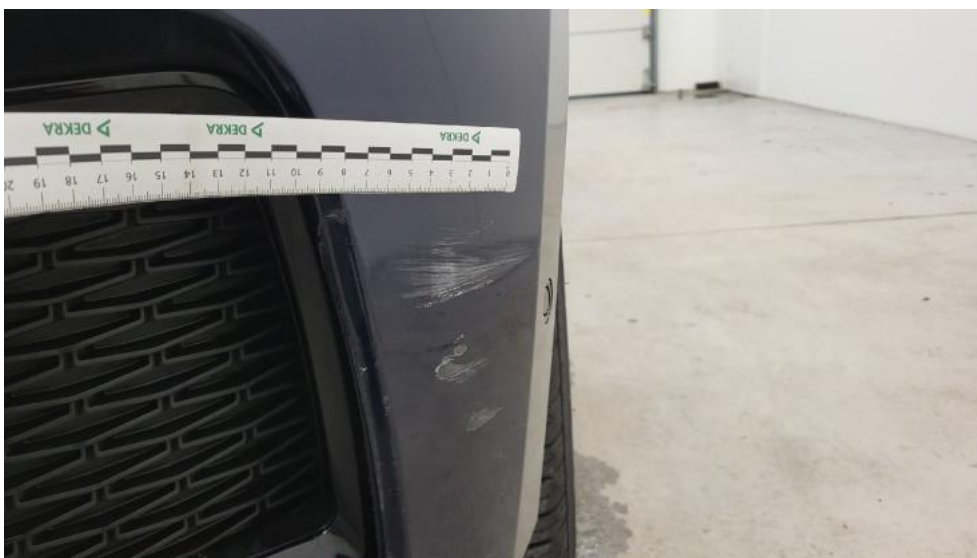
Photo 44.
Zderzak - Wgniecenie/odkształcenie 1

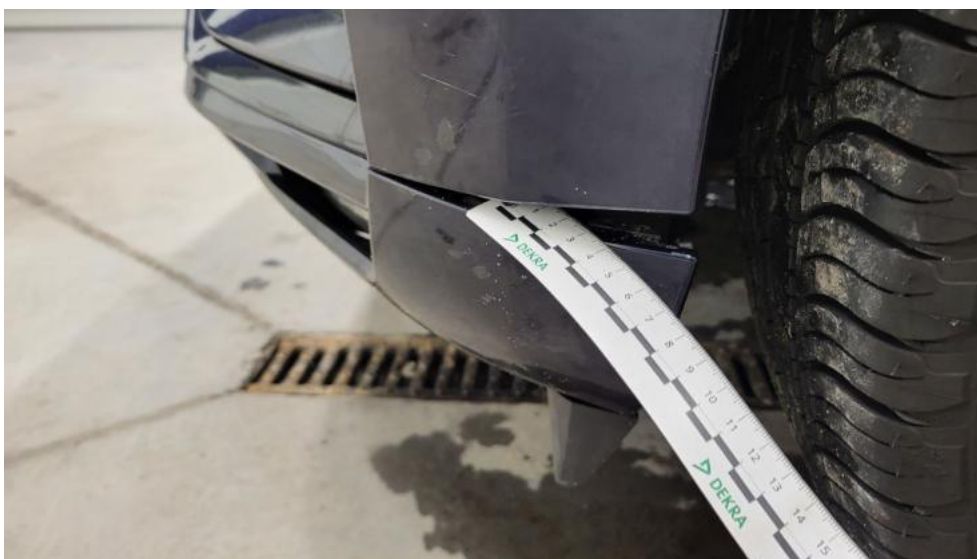
Dostarczono ksero pozwolenia czasowego. Informacja wymagany pełen przegląd pojazdu. Odpryski na szybie czołowej. Rysy na samochodzie. Nieprawidłowe mocowanie elementów lewa dolna część zderzaka - światło przeciwmgłowe, do weryfikacji serwisowej.

Photo 45.
Zderzak przedni cz dolna - Inne 1

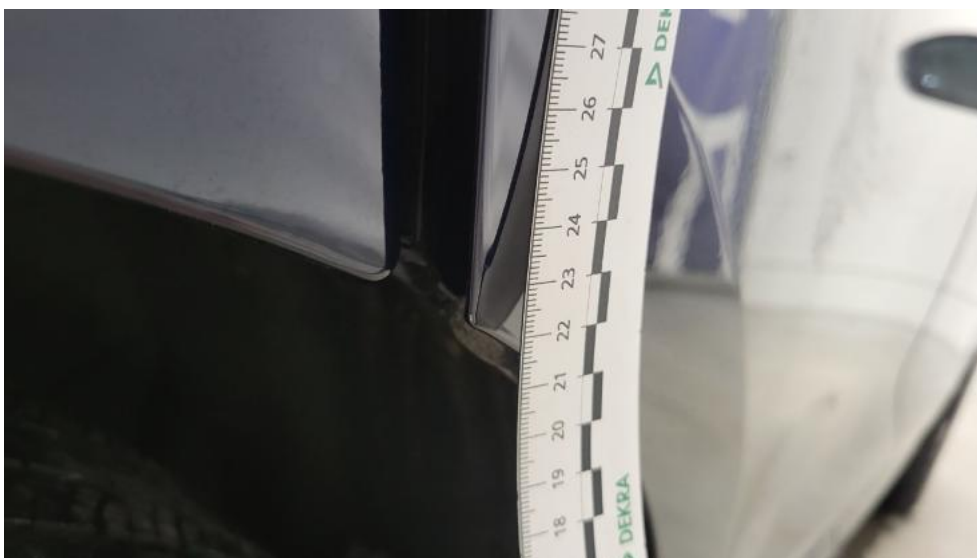
Photo 46.
Drzwi tylne P - Rysa/odprysk 1

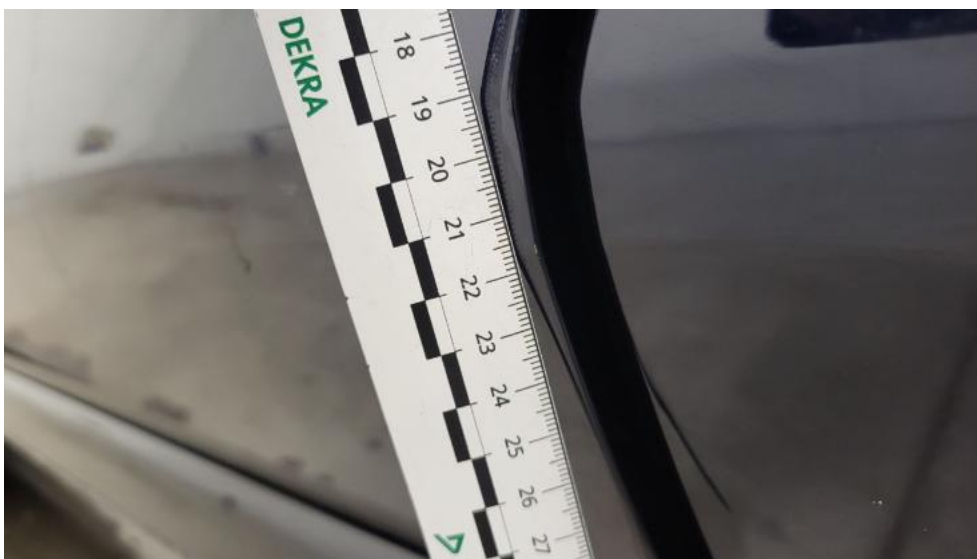
Drzwi przed L - Rysa/odprysk 1

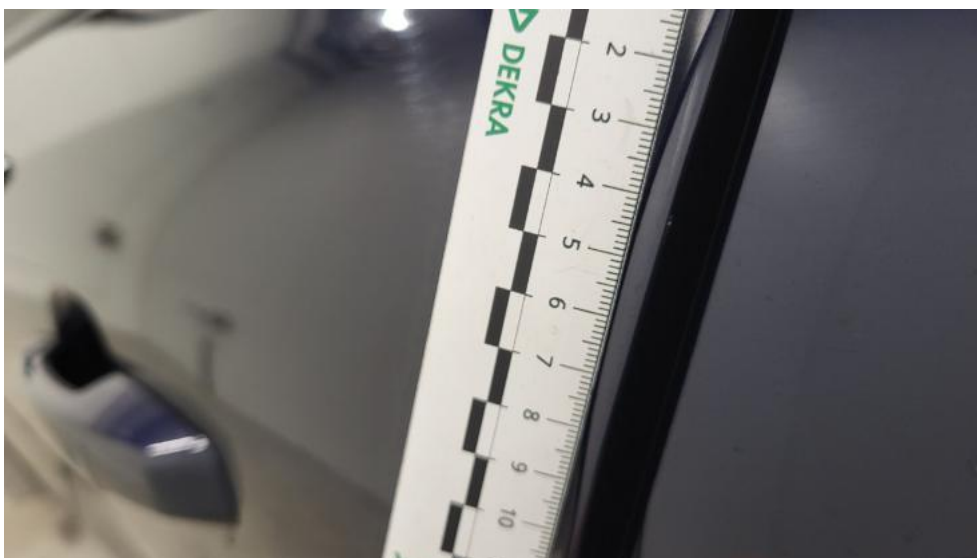
Drzwi tylne L - Rysa/odprysk 1

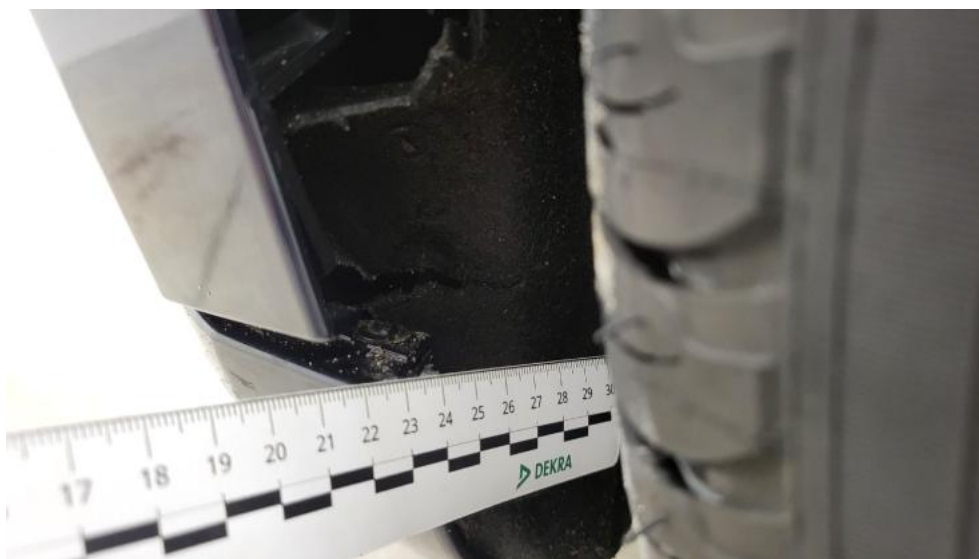
Photo 49.
Nadkole przednie L - Pęknięcie/rozerwanie 1

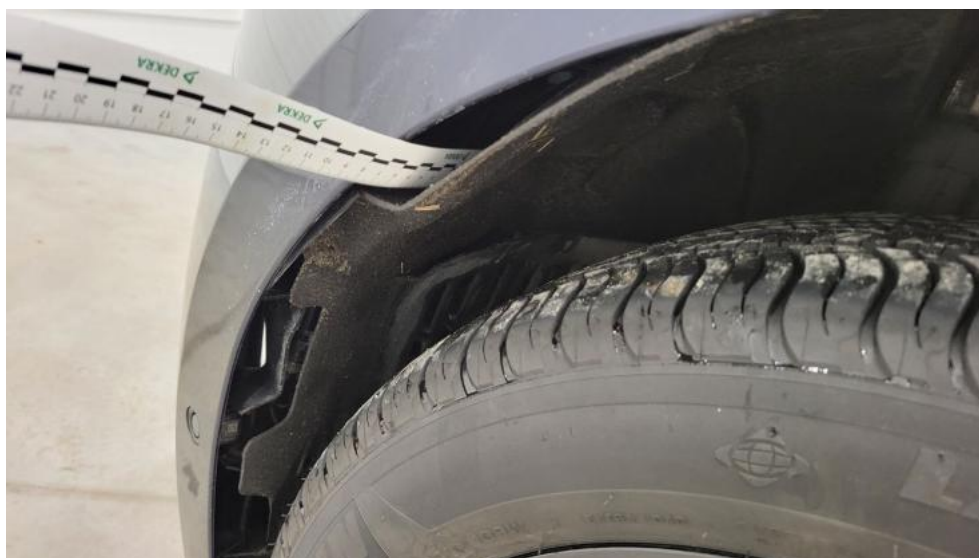
Photo 50.
Nadkole przednie L - Inne 1

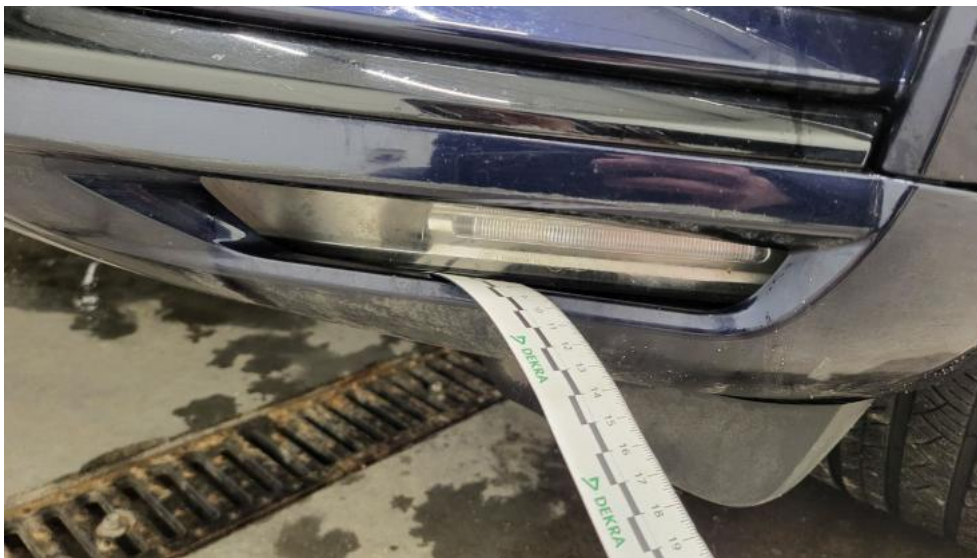
Photo 51.
Reflektor przeciwmgielny L - Inne 1
