Nr zlecenia DEKRA: PKOL(W)/LODZ/07859/26/01/30  
Nr zlecenia/szkody: 24/030863  
Data zlecenia: 30-01-2026

**DEKRA Polska - Centrala**  
02-673 Warszawa, ul. Konstruktorska 12A

| Producent | MERCEDES-BENZ |
| Typ/wersja | GLE 400 e PHEV 4-Matic AMG Line |

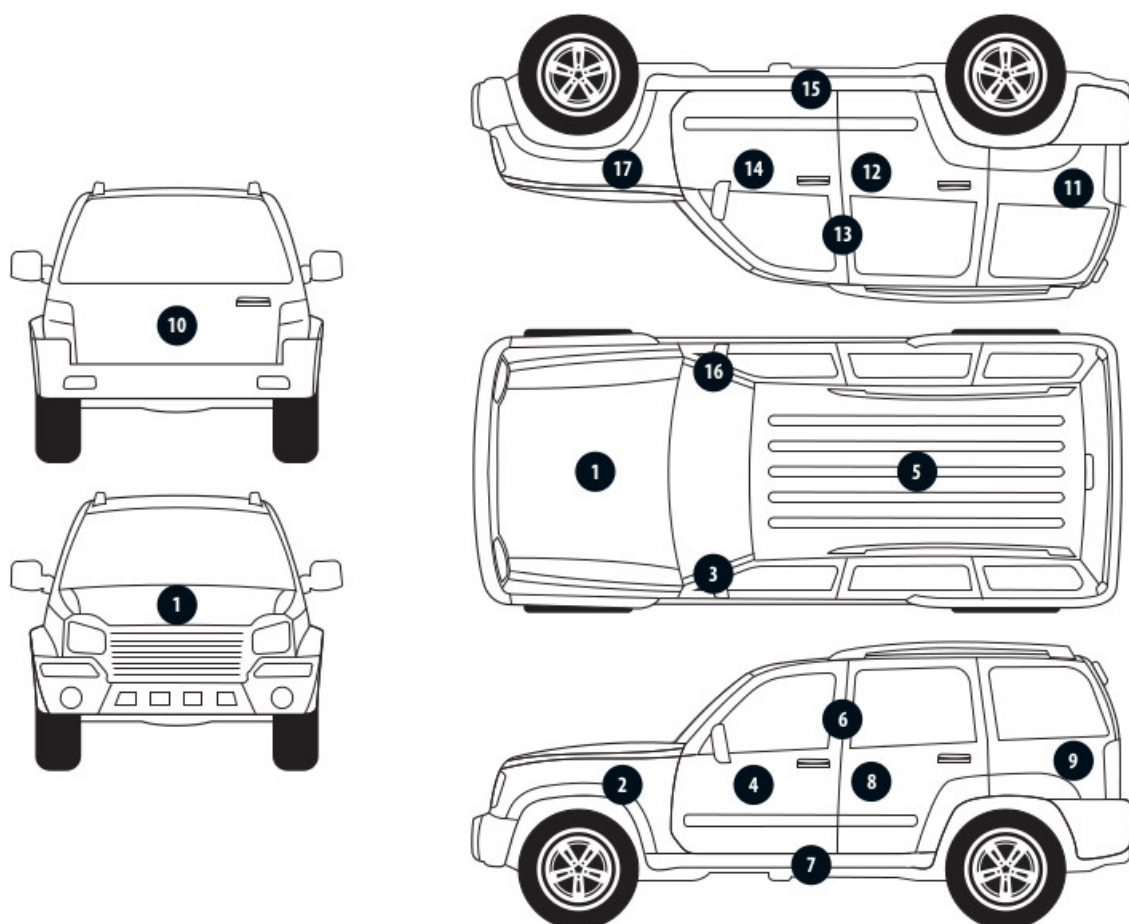
Pomiar grubości powłoki lakierowej poj.

Pojazd oklejony folią, pomiar lakieru wykonany na folii oprócz elementów: próg lewy/prawy, słupek środkowy lewy/prawy. Lusterka i reflektory oklejone folią.

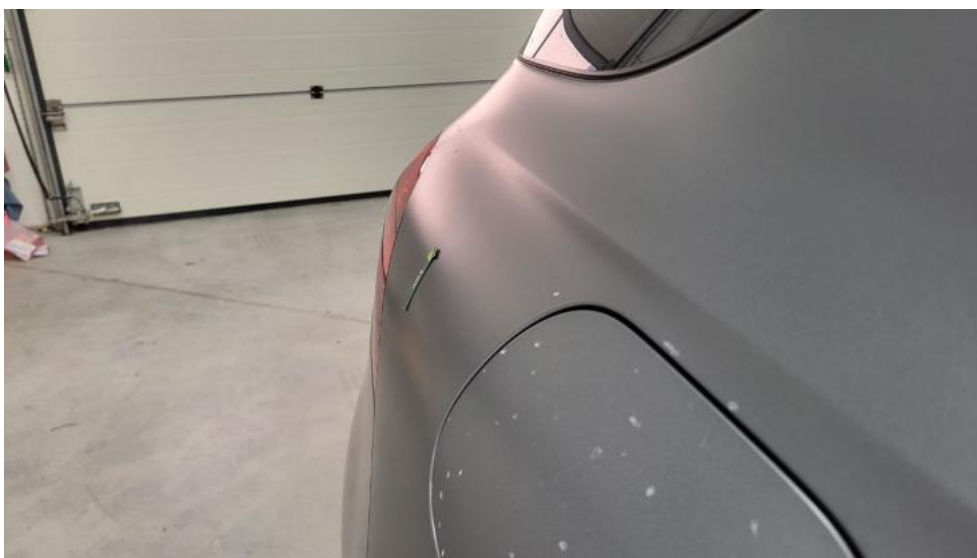
**Fot. 50.**  
Błotnik tylny P / Ściana boczna P - Wgniecenie/odkształcenie 1

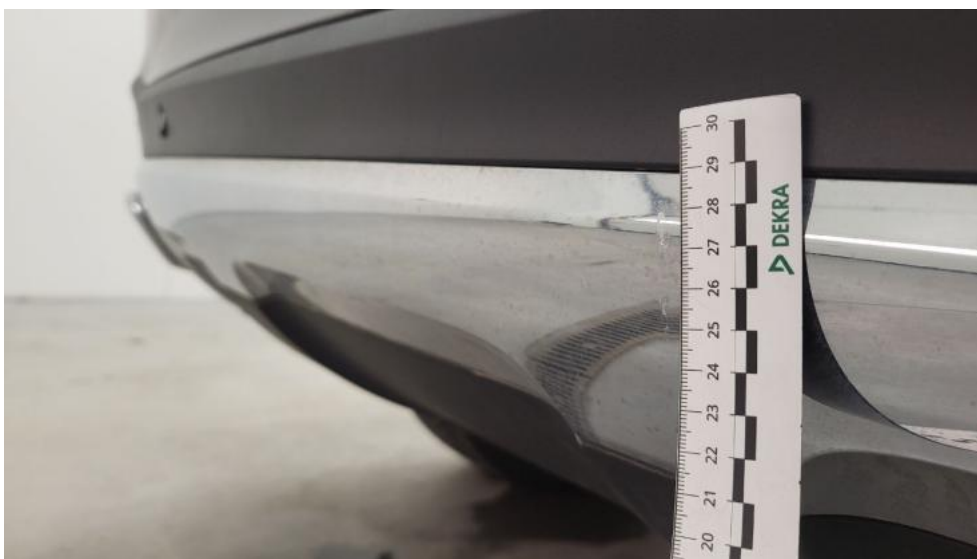
**Fot. 51.**

Spojler zderzaka tylnego - Wgniecenie/odkształcenie 1

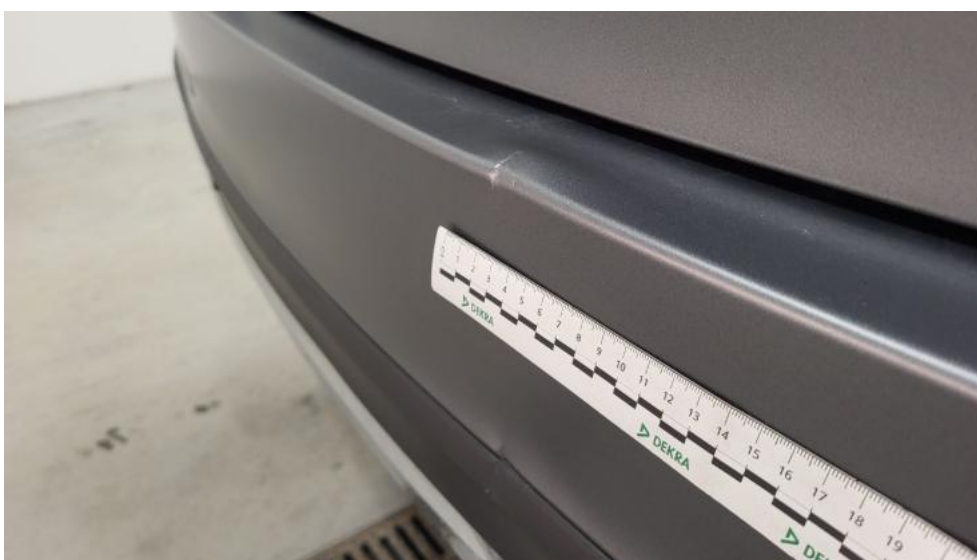
**Fot. 52.**

Zderzak tylny - Wgniecenie/odkształcenie 1

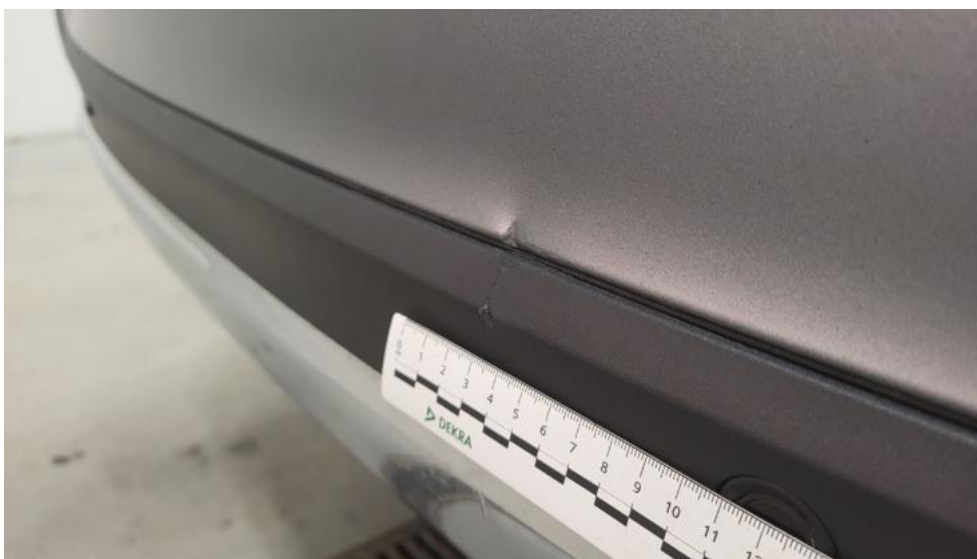
**Fot. 53.**

Zderzak tylny cz dolna - Wgniecenie/odkształcenie 1

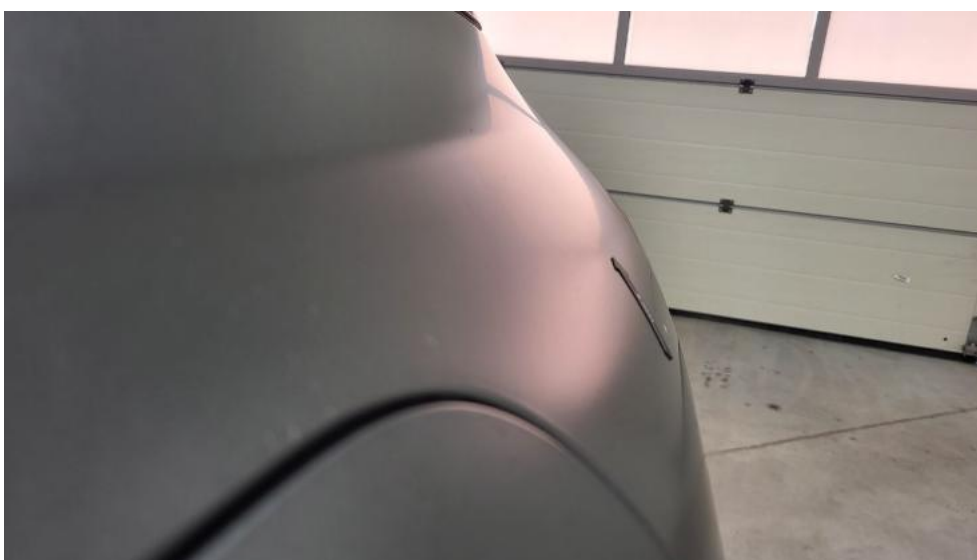
**Fot. 54.**

Ścianka tylna L / Ścianka boczna L - Wgniecenie/odkształcenie 1
