Nr zlecenia DEKRA: PKOL(W)/LODZ/23483/26/03/17  
Nr zlecenia/szkody: 24/029392  
Data zlecenia: 17-03-2026

**DEKRA Polska - Centrala**  
02-673 Warszawa, ul. Konstruktorska 12A

| Producent | DACIA |
| Typ/wersja | Sandero 1.0 TCe Expression LPG |

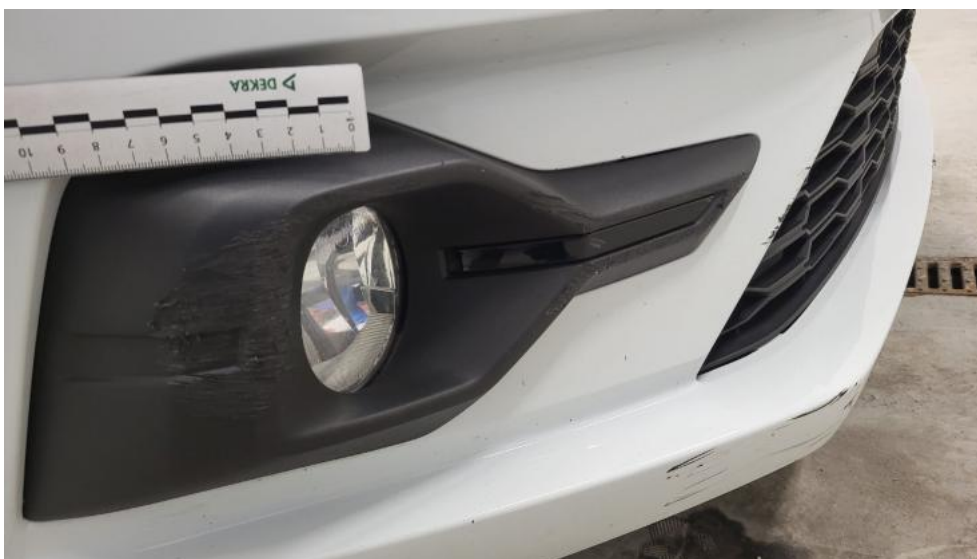
**Fot. 39.**

Kratka/zaślepka halogenu P - Rysa/odprysk 1

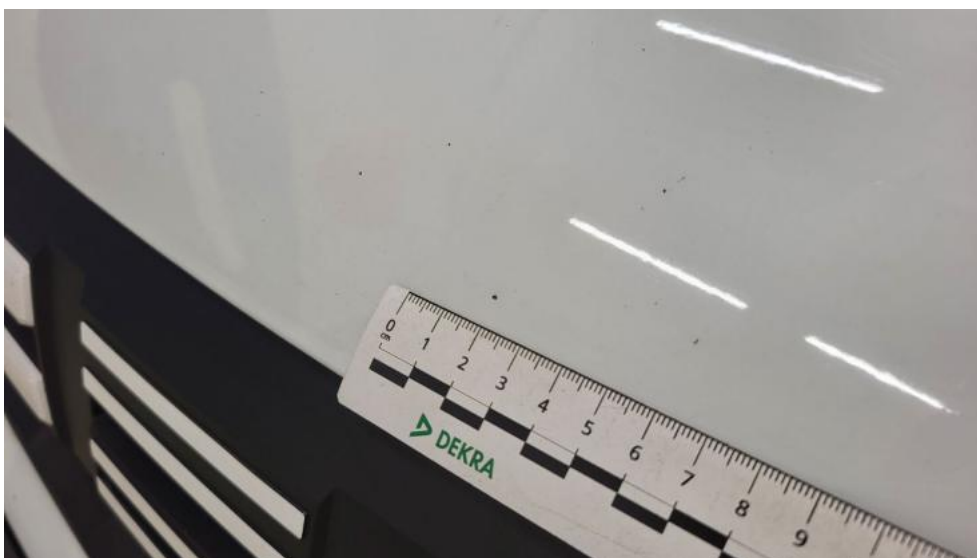
**Fot. 40.**

Pokrywa komory silnika - Rysa/odprysk 1

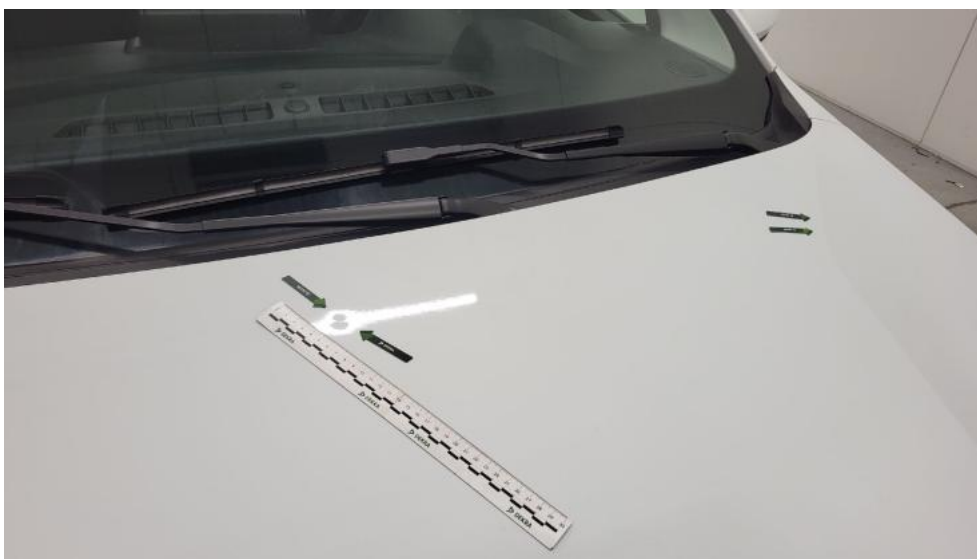
**Fot. 41.**

Pokrywa komory silnika - Wgniecenie/odkształcenie 1

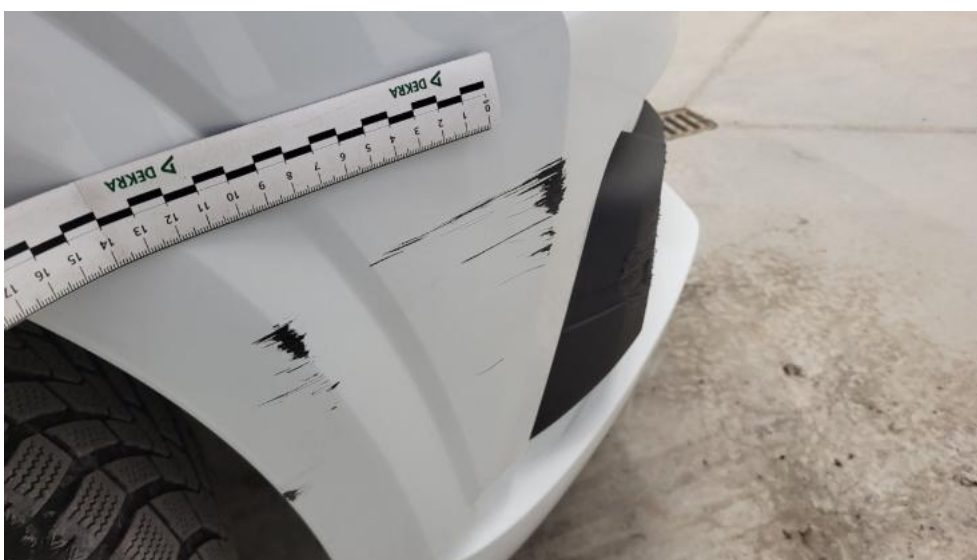
**Fot. 42.**

Zderzak - Rysa/odprysk 1

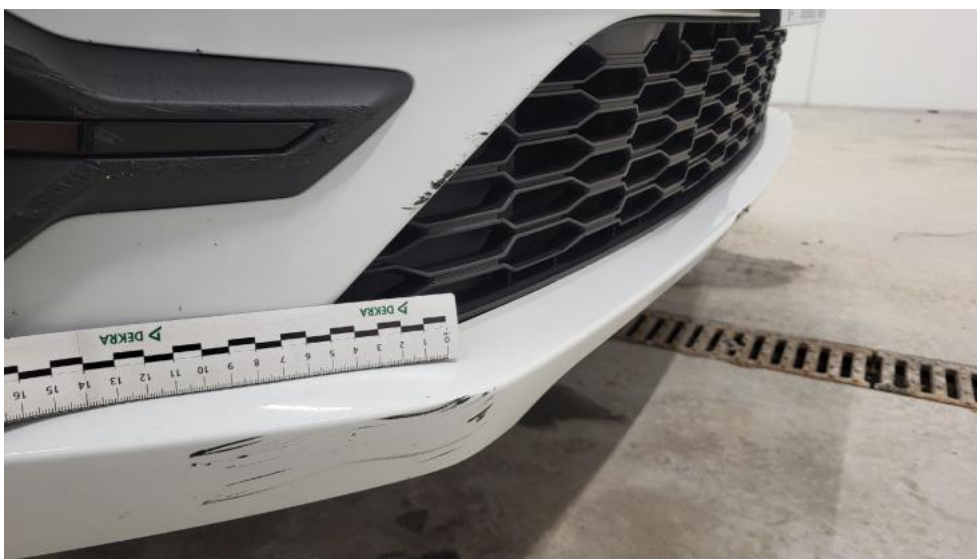
**Fot. 43.**

Zderzak - Rysa/odprysk 2

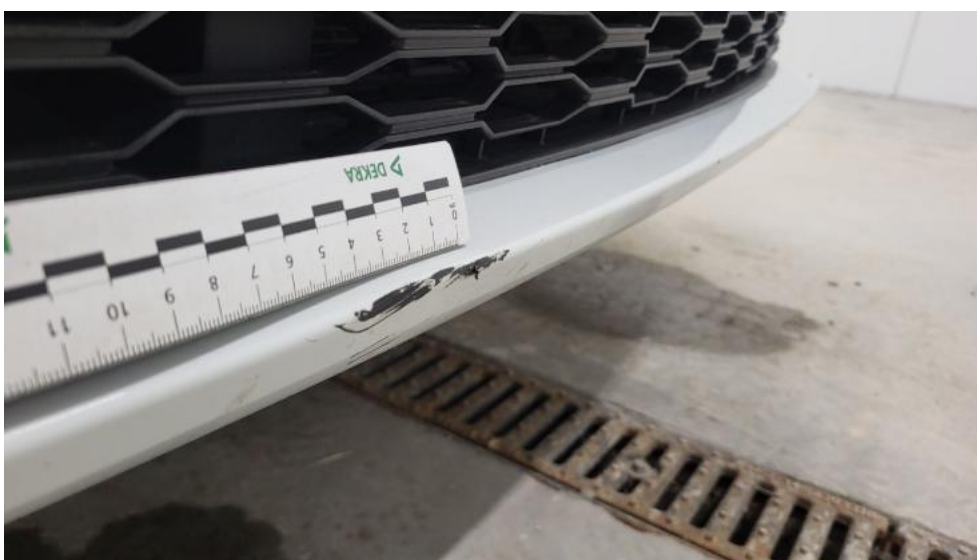
**Fot. 44.**

Zderzak - Wgniecenie/odkształcenie 1

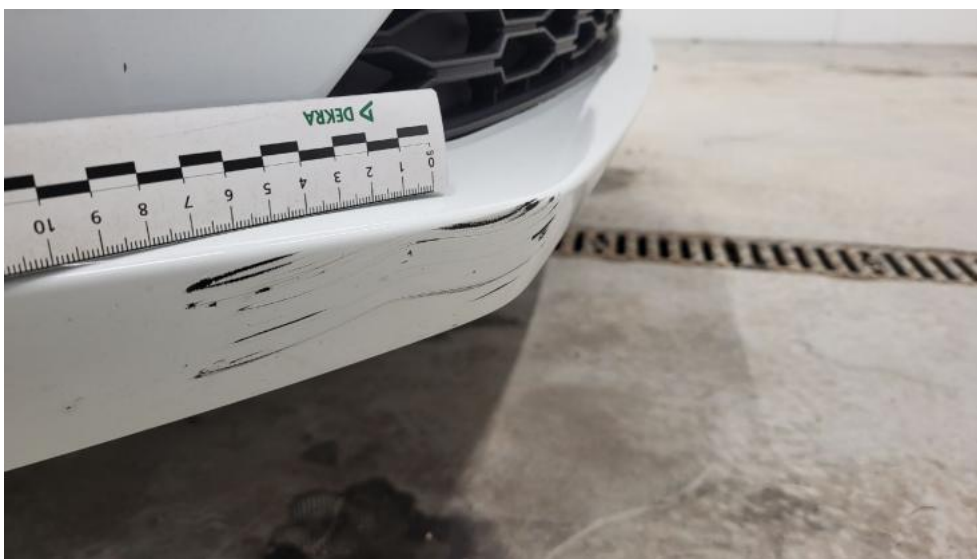
**Fot. 45.**

Zderzak - Wgniecenie/odkształcenie 2

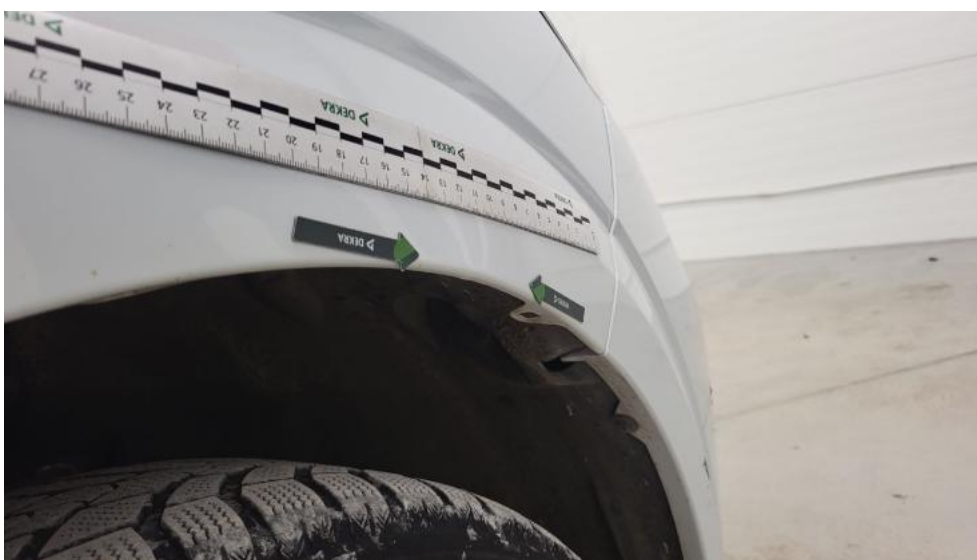
**Fot. 46.**

Łotnik przedni P - Wgniecenie/odkształcenie 1

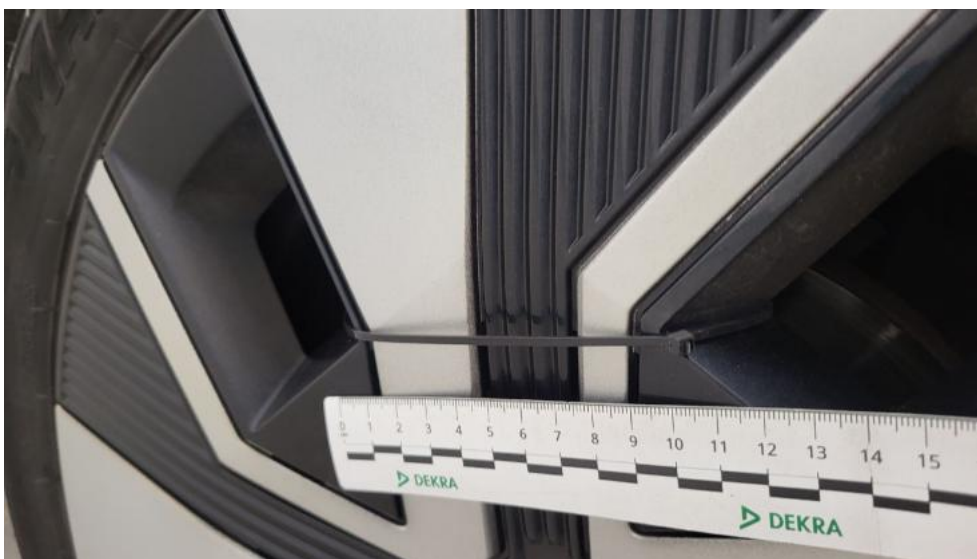
**Fot. 47.**

Kołpak przedni P - Inne 1

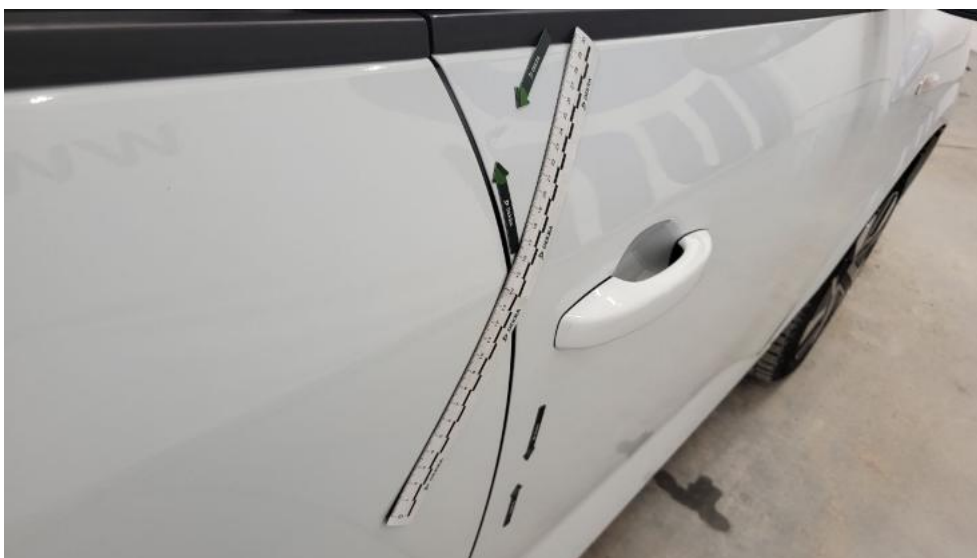
**Fot. 48.**

Drzwi przednie P - Wgniecenie/odkształcenie 1

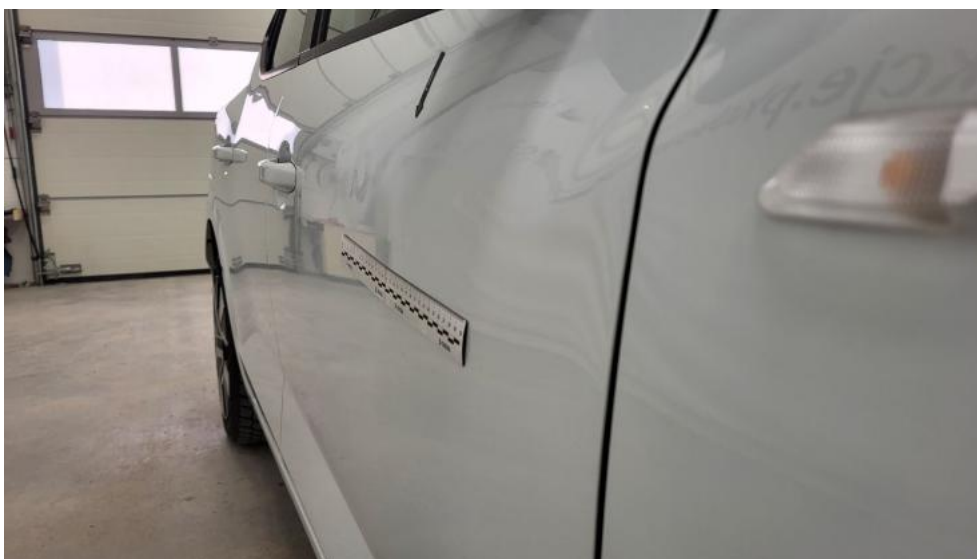
**Fot. 49.**

Drzwi przednie P - Inne 1

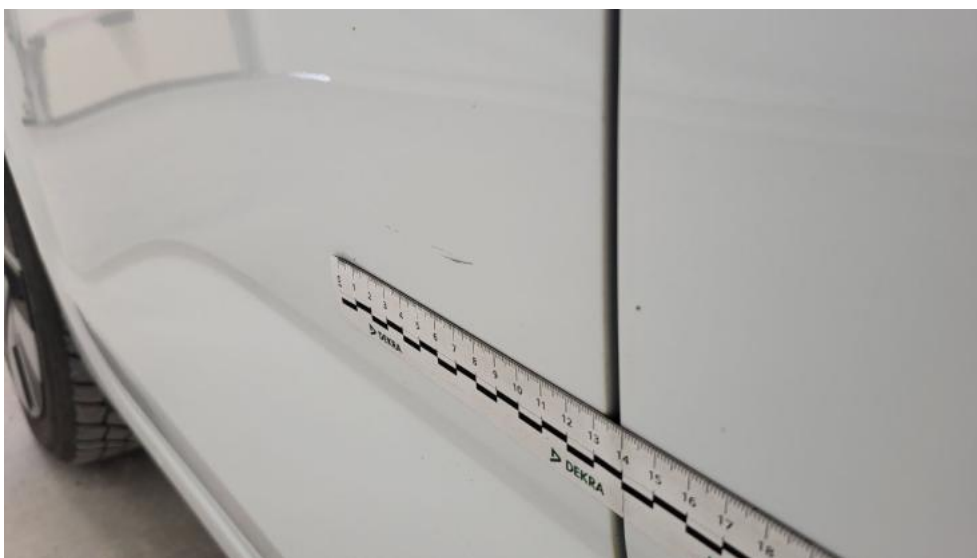
**Fot. 50.**

Drzwi tylne P - Rysa/odprysk 1

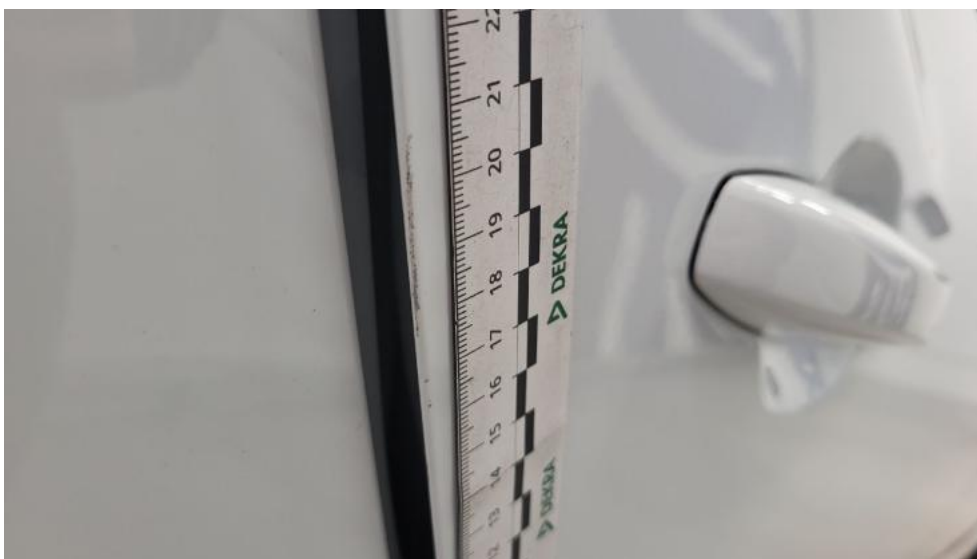
**Fot. 51.**

Drzwi tylne P - Rysa/odprysk 2

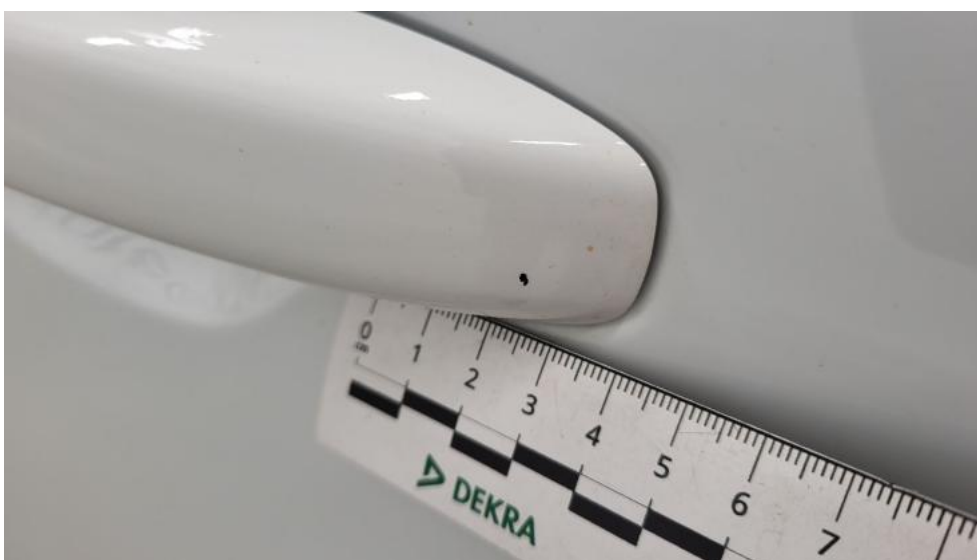
**Fot. 52.**

Klamka drzwi prz P - Rysa/odprysk 1

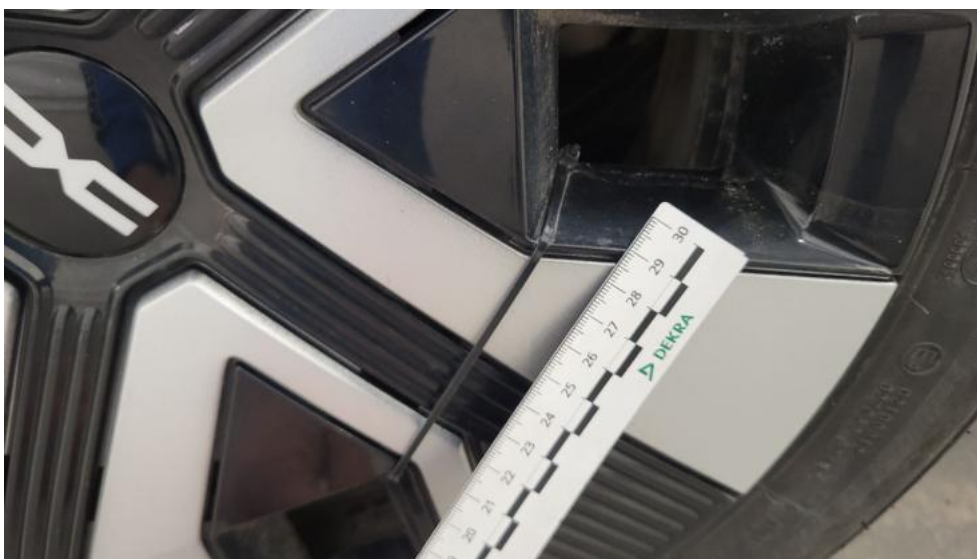
**Fot. 53.**  
Kołpak tylny P - Inne 1

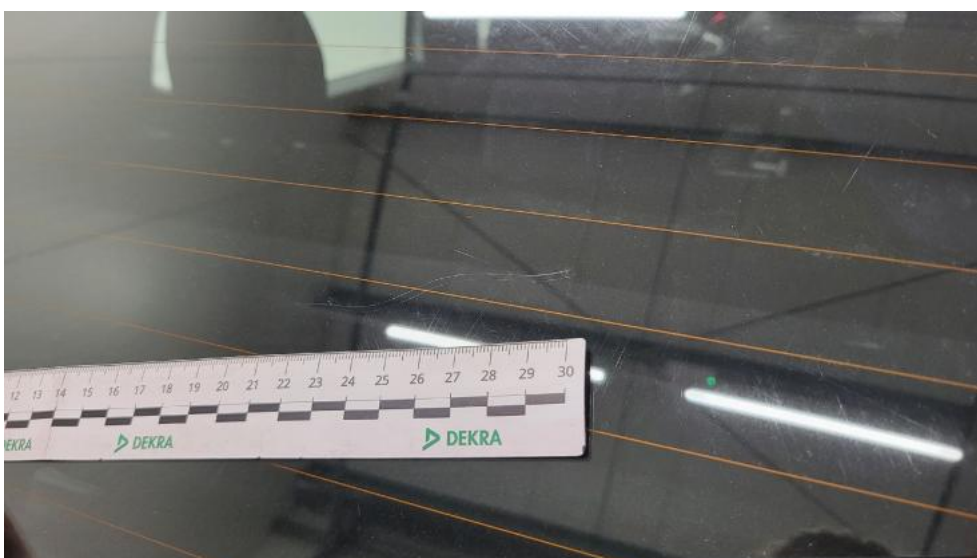
**Fot. 54.**  
Szyba tylna - Rysa/odprysk 1

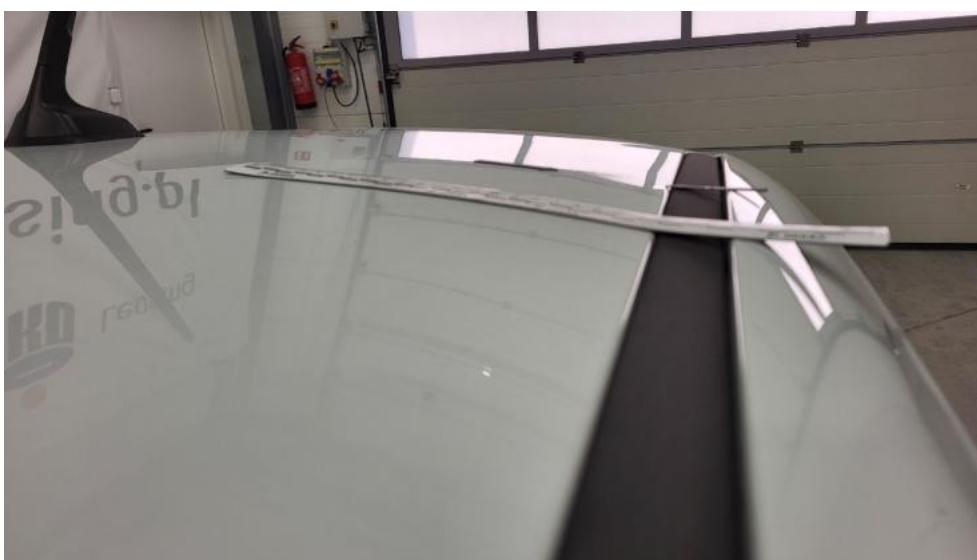
**Fot. 56.**

Dach - Wgniecenie/odkształcenie 1

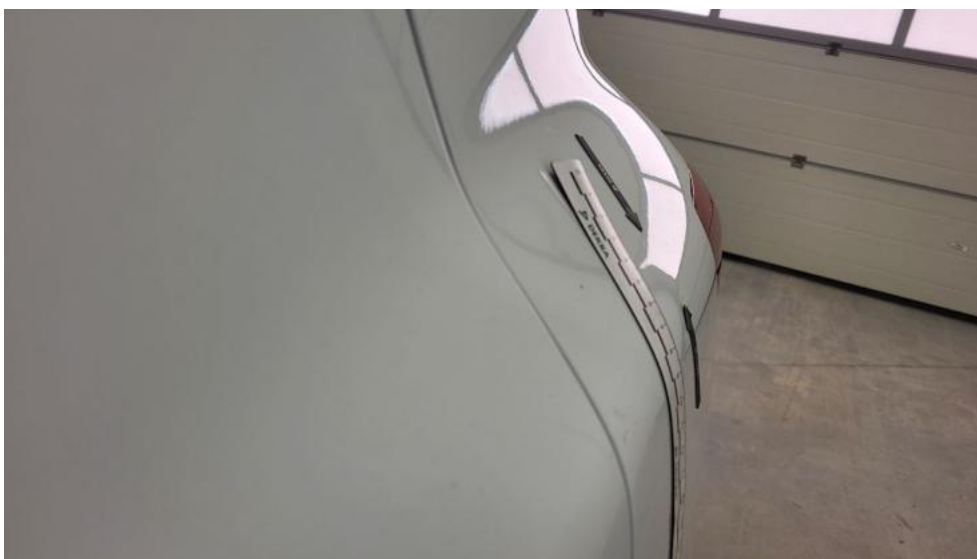
**Fot. 57.**

Błotnik tylny L / Ściana boczna L - Wgniecenie/odkształcenie 1

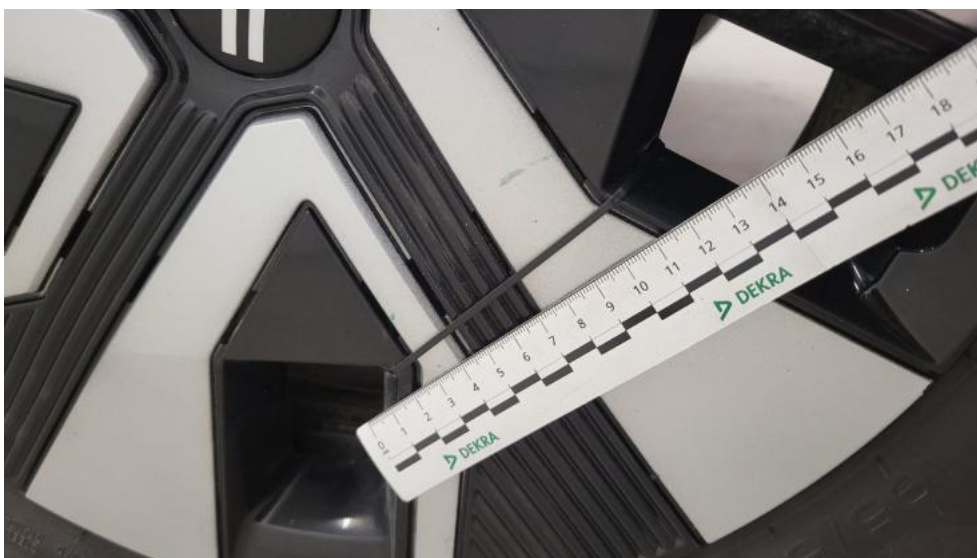
**Fot. 58.**

Kołpak tylny L - Inne 1

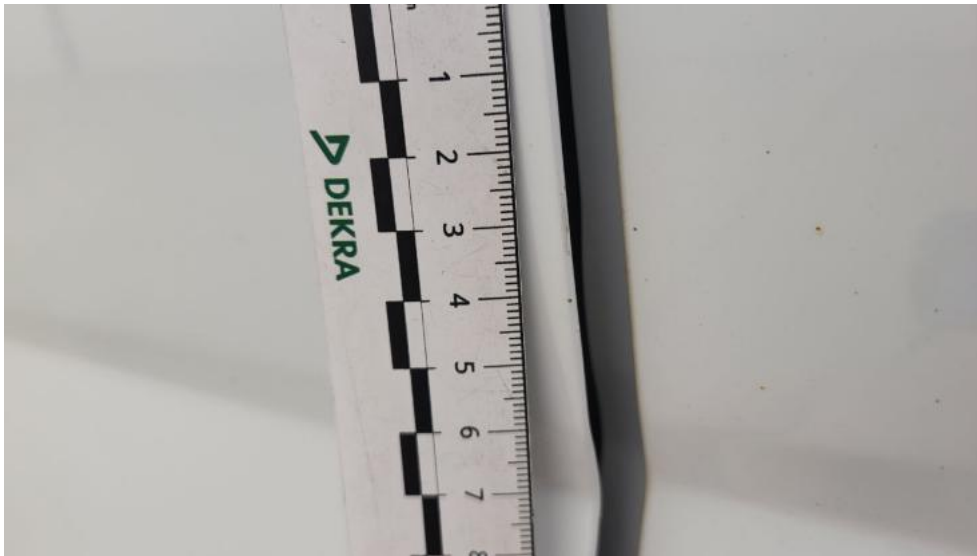
**Fot. 59.**

Drzwi przed L - Rysa/odprysk 1

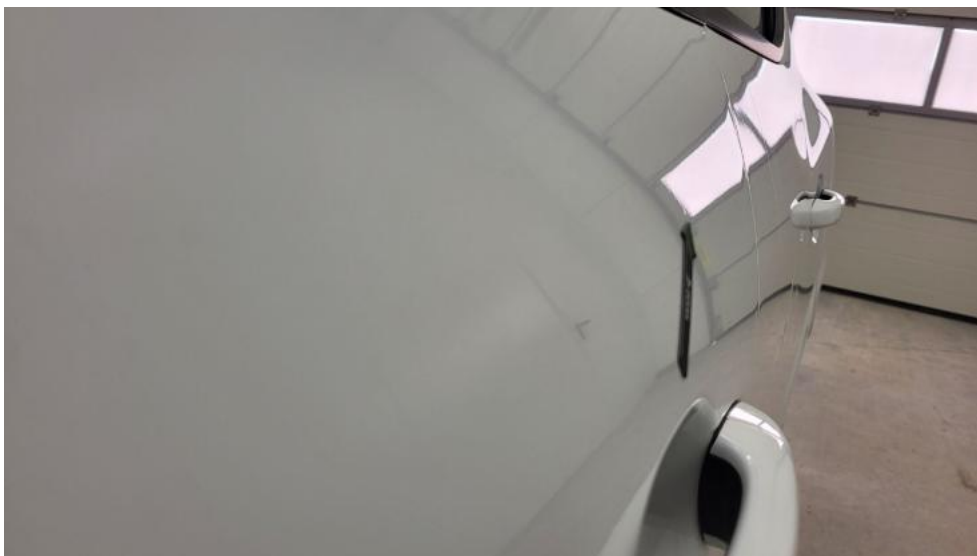
**Fot. 60.**

Drzwi przed L - Wgniecenie/odkształcenie 1

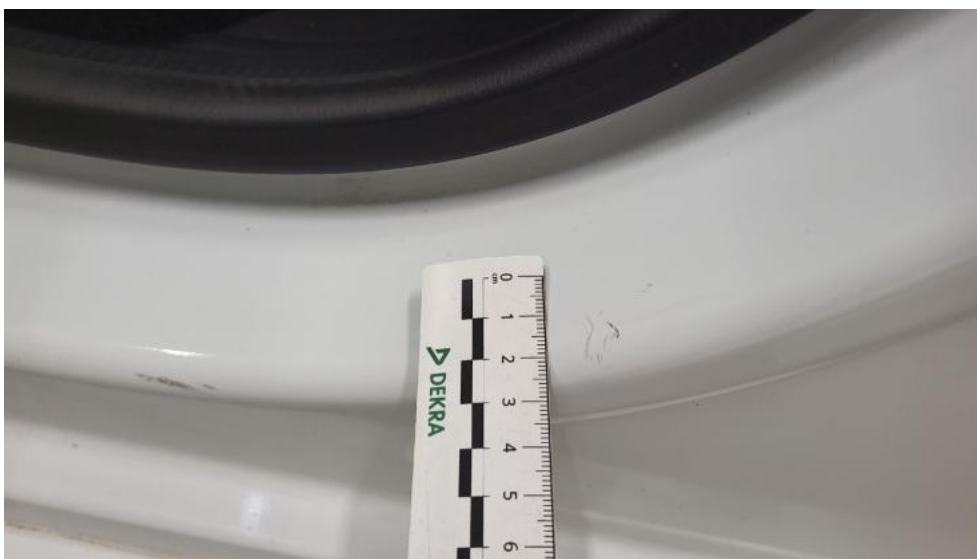
**Fot. 61.**  
Próg L - Rysa/odprysk 1

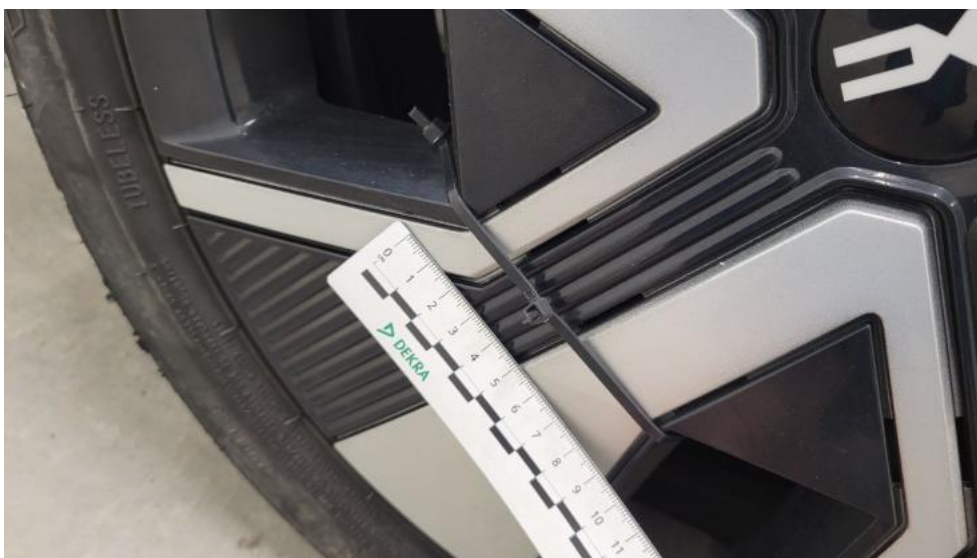
**Fot. 62.**  
Kołpak przedni L - Inne 1

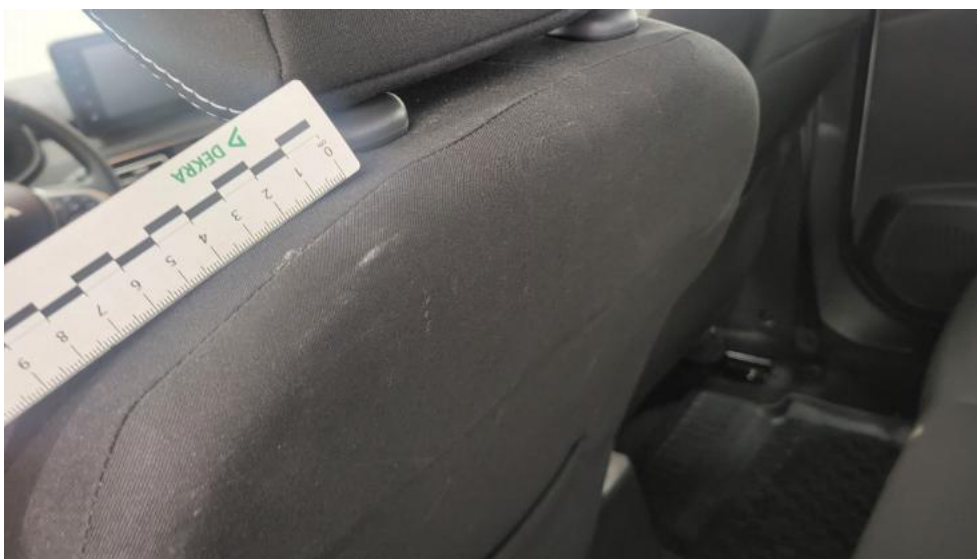
**Fot. 63.**  
Fotel prz. lew. - Inne 1

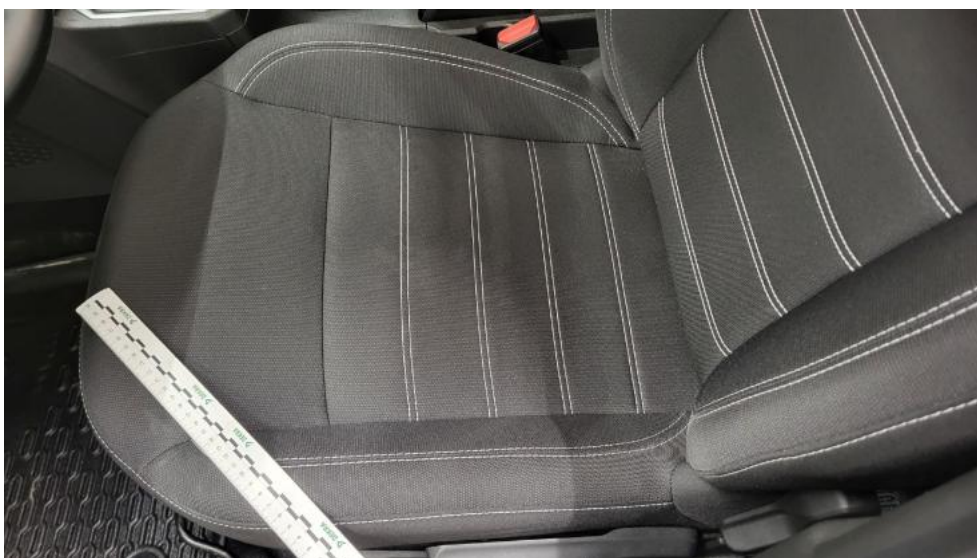
**Fot. 64.**  
Fotel prz. lew. - Inne 2

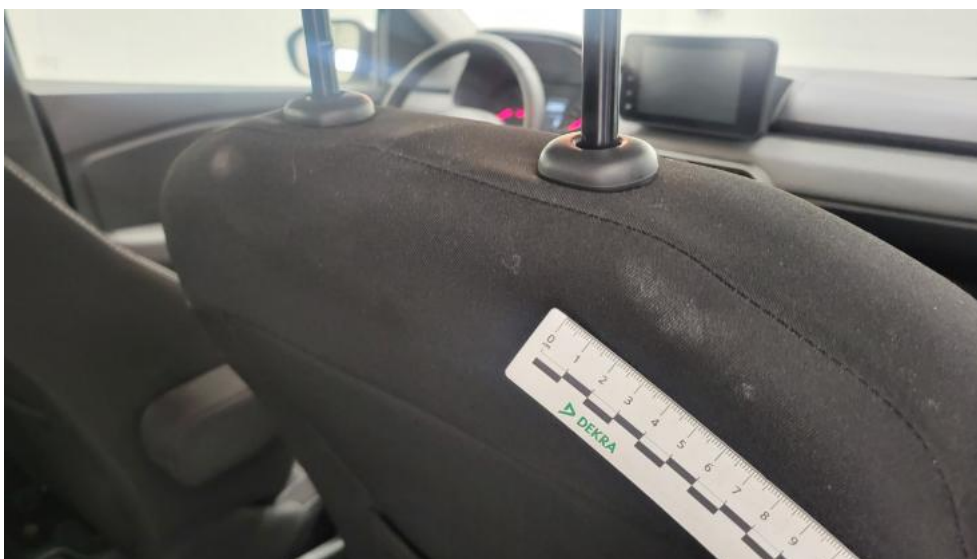
**Fot. 65.**  
Fotel prz. praw. - Inne 1

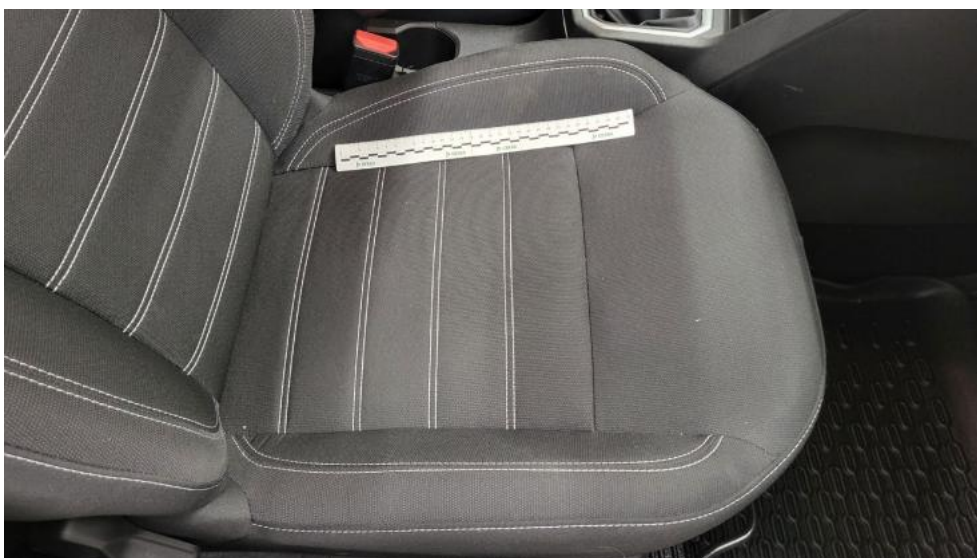
**Fot. 66.**  
Fotel prz. praw. - Inne 2

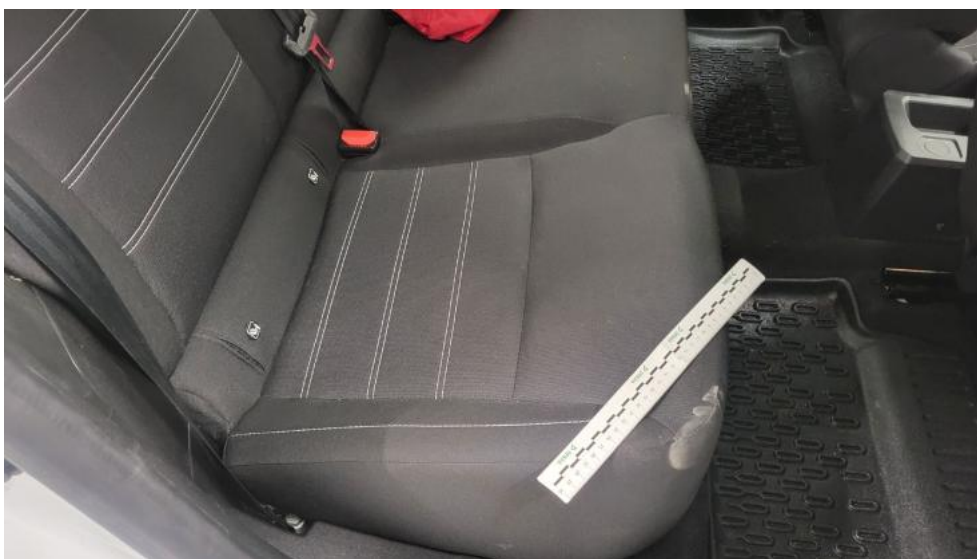
**Fot. 67.**  
Kanapa tyl. - Inne 1

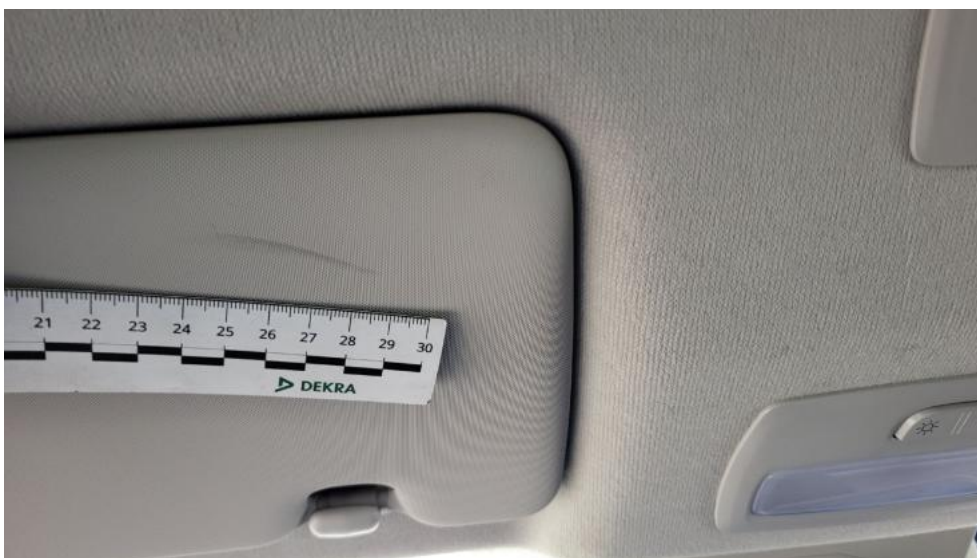
**Fot. 68.**  
Osłona p/słoneczna lewa - Inne 1

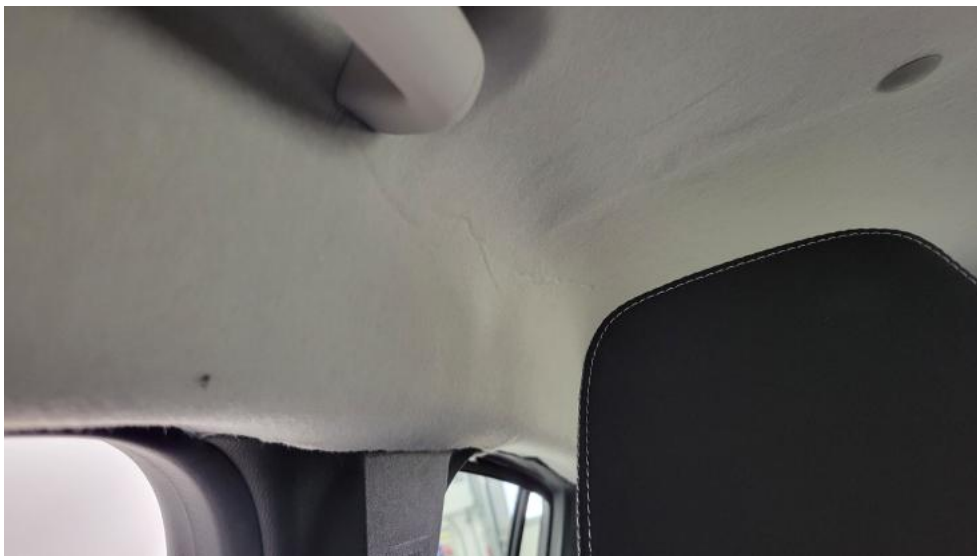
**Fot. 69.**

Podsufitka - Wgniecenie/odkształcenie 1

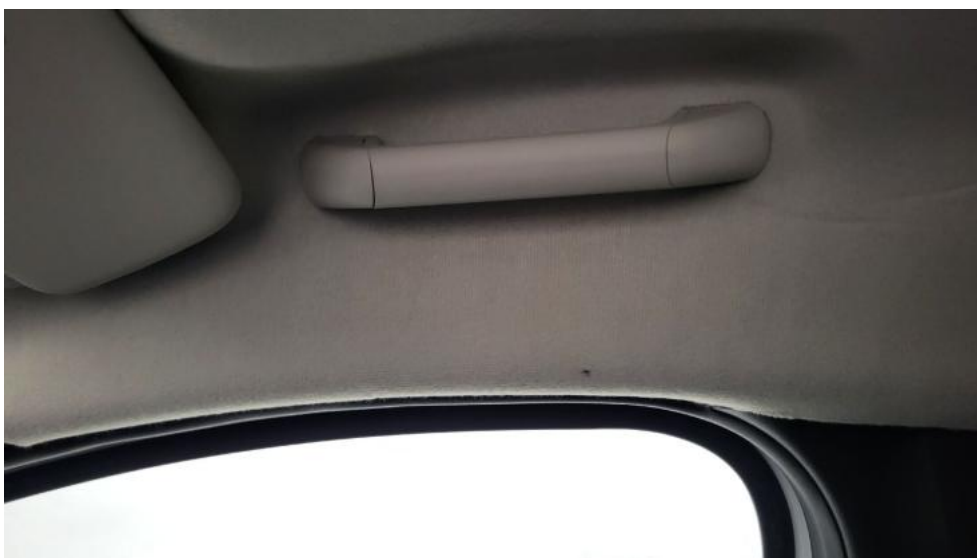
**Fot. 70.**

Podsufitka - Inne 1

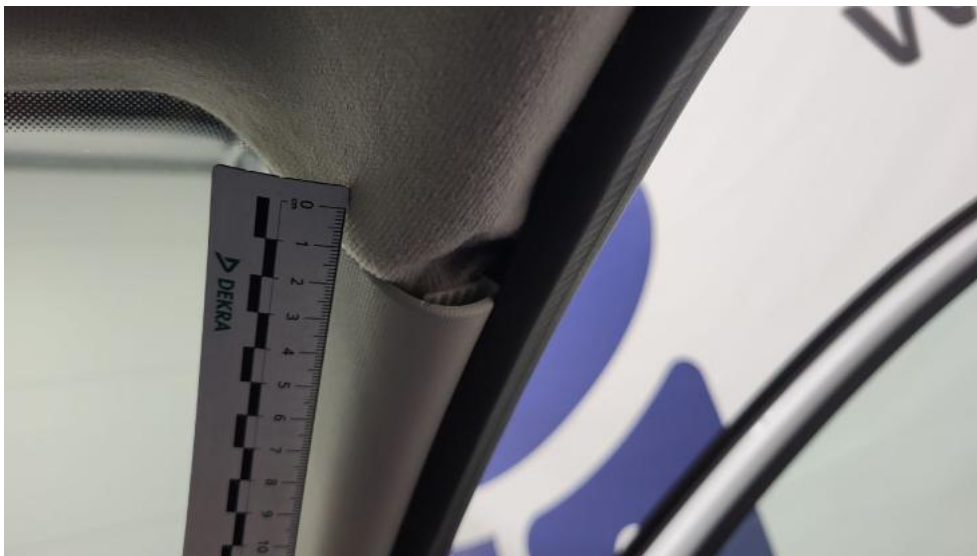
**Fot. 71.**  
Podsufitka - Inne 2

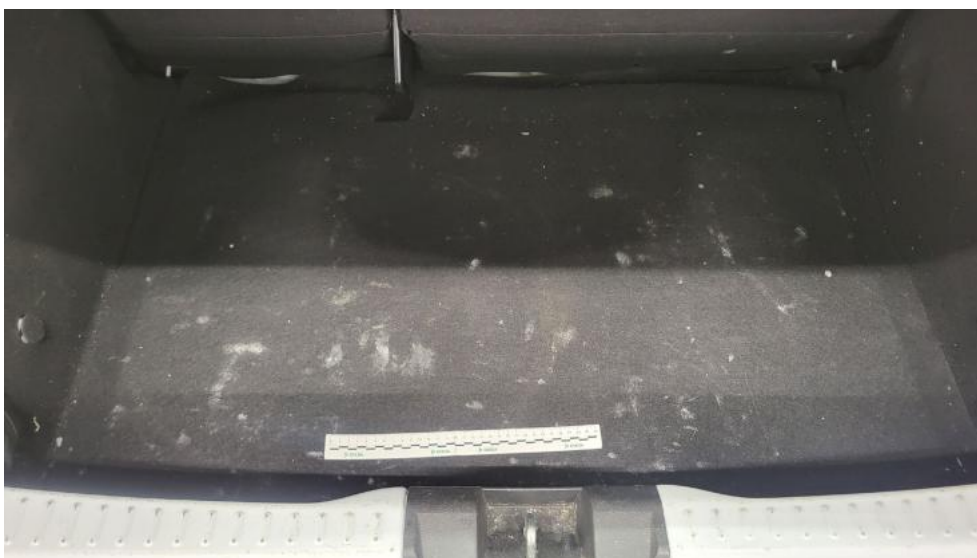
**Fot. 72.**  
Wykładzina podłogi bagażnika - Inne 1
