DEKRA's commission No. : PKOL(W)/LODZ/22865/26/03/16
 commission/ damage No. : PS25/02147
 Date of commission: 16-03-2026

Vehicle data

Description of the technical condition

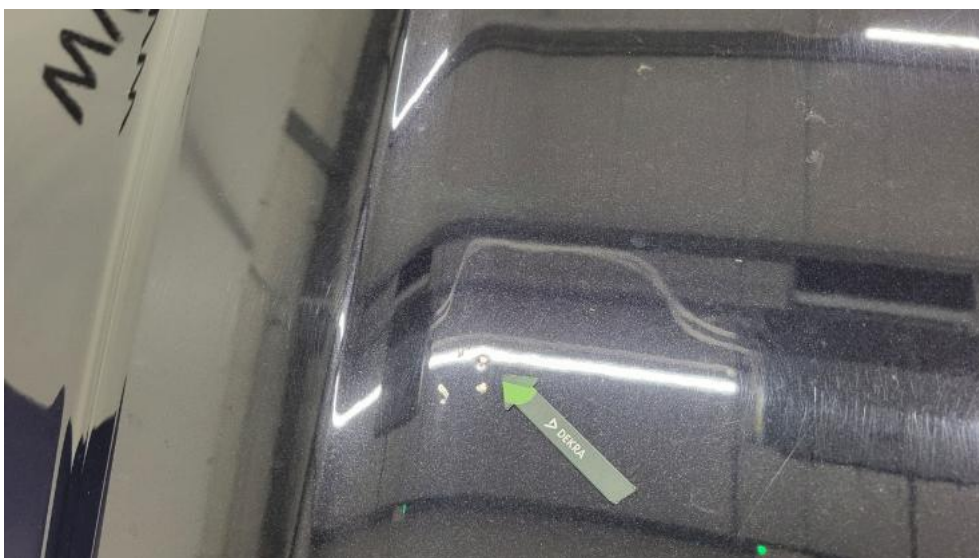
Photo 58.
Pokrywa komory silnika - Wgniecenie/odkształcenie 2

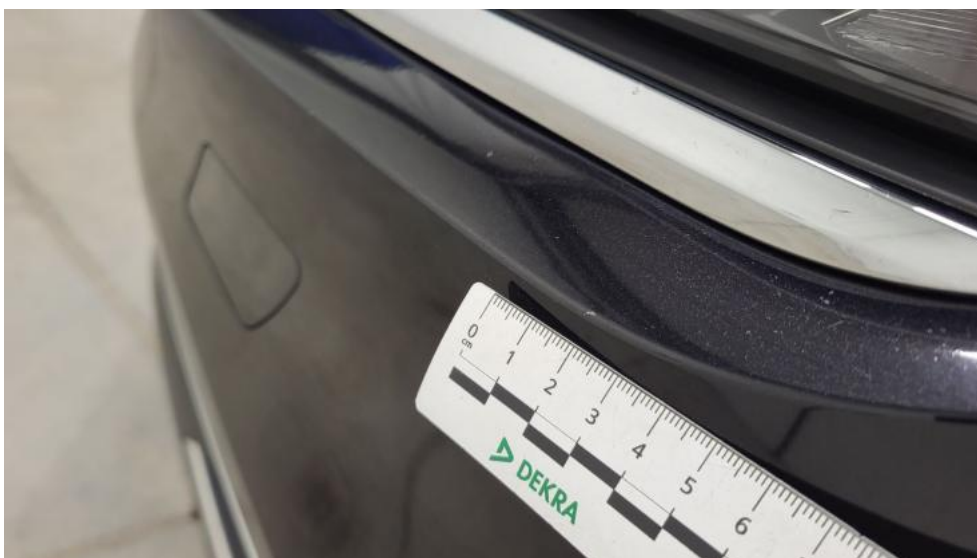
Photo 60.

Zderzak - Rysa/odprysk 1

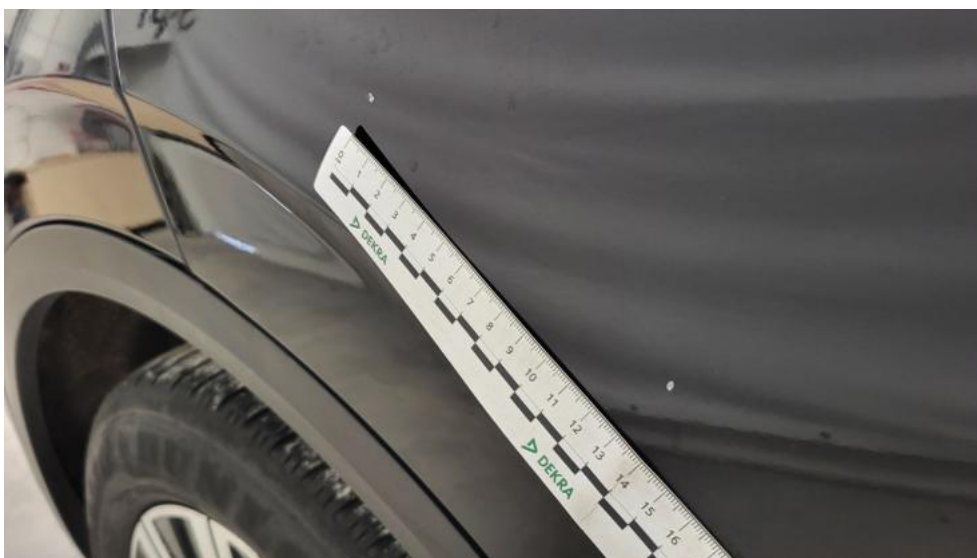
Photo 66.
Drzwi tylne P - Rysa/odprysk 1

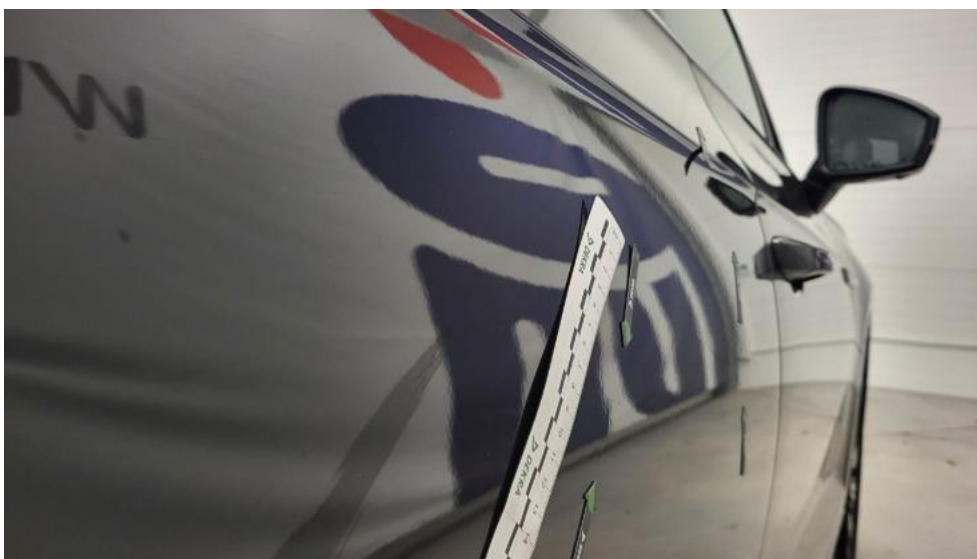
Photo 67.
Drzwi tylne P - Wgniecenie/odkształcenie 1

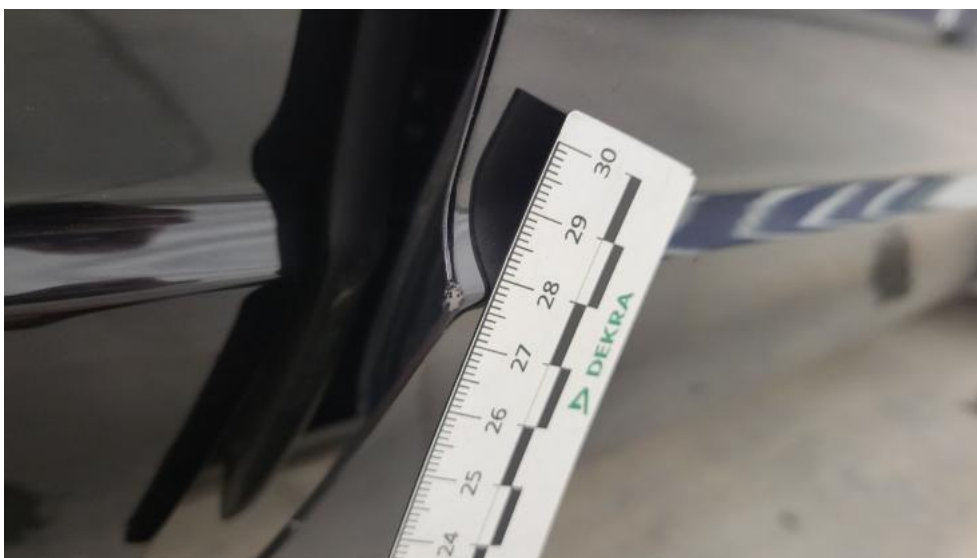
Photo 68.
Listwa drzwi przednich P - Rysa/odprysk 1

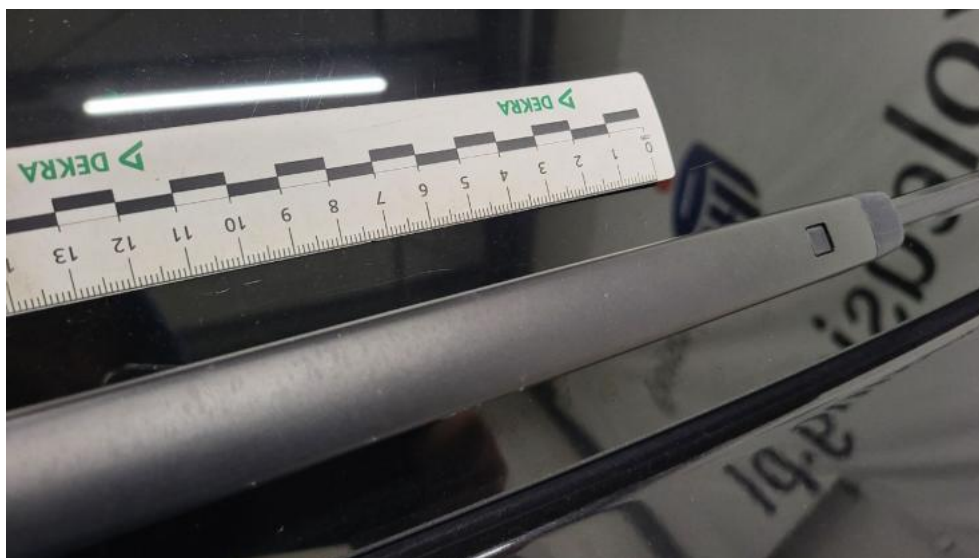
Photo 70.
Szyba tylna - Rysa/odprysk 1

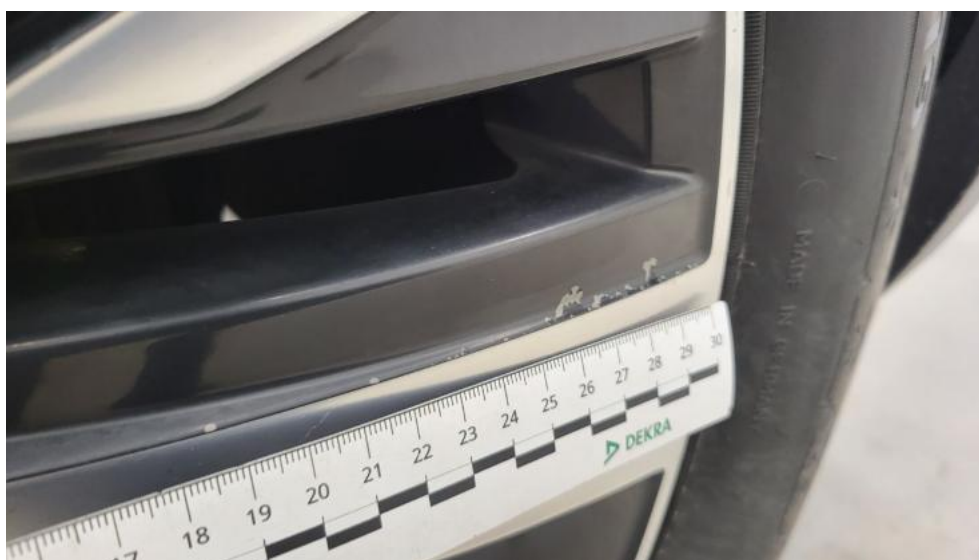
Photo 74.

Felga aluminiowa tylna L - Rysa/odprysk 1

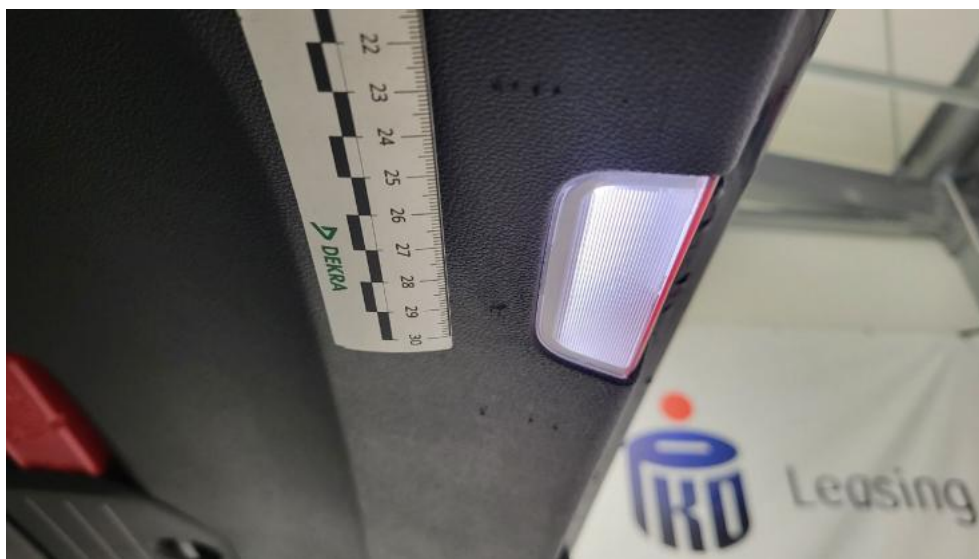
Photo 85.

Wykładzina pokrywy tylnej - Rysa/odprysk 1
