DEKRA's commission No. : PKOL(W)/LODZ/34914/26/04/21  
 commission/ damage No. : 25/008037  
 Date of commission: 21-04-2026

**Vehicle data**

Description of the technical condition

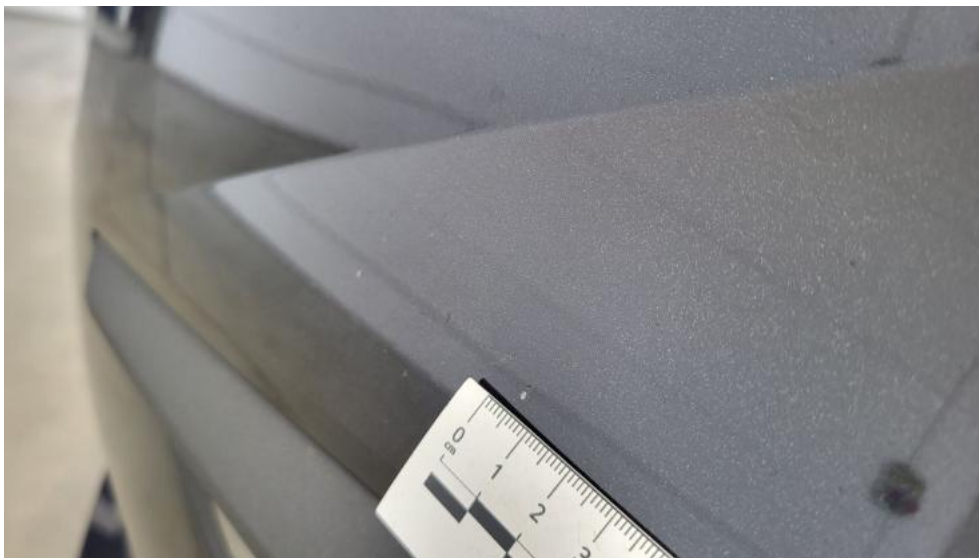
- przedni zderzak - wgniecenie, odpryski,
- tylny zderzak - wgniecenia, rysy,

**Photo 41.**  
Zderzak - Wgniecenie/odkształcenie 1

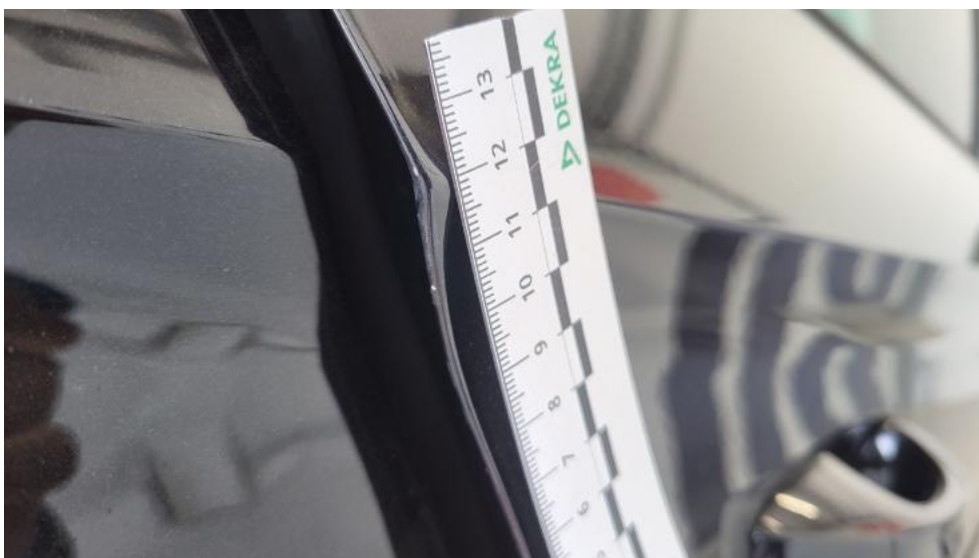
**Photo 42.**  
Drzwi tylne P - Rysa/odprysk 1

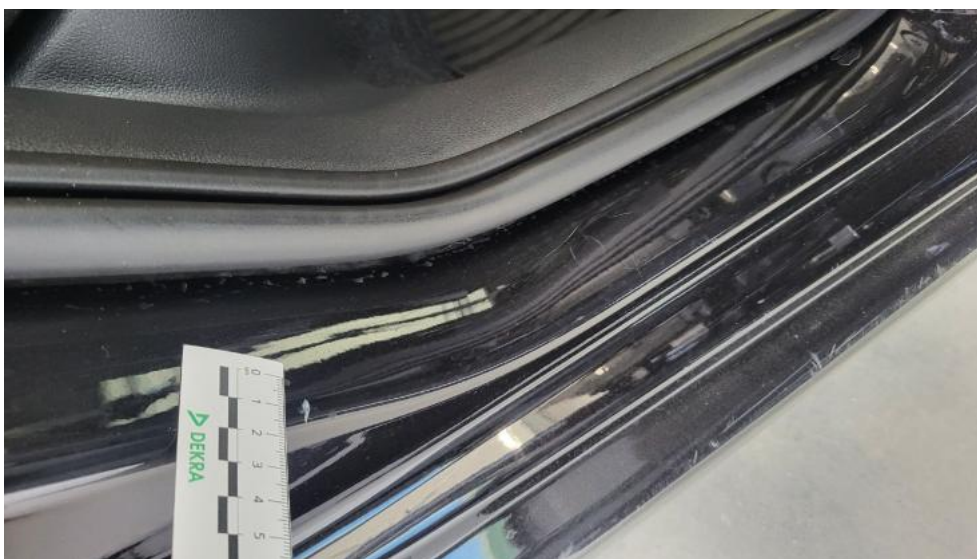
**Photo 43.**  
Próg P - Rysa/odprysk 1

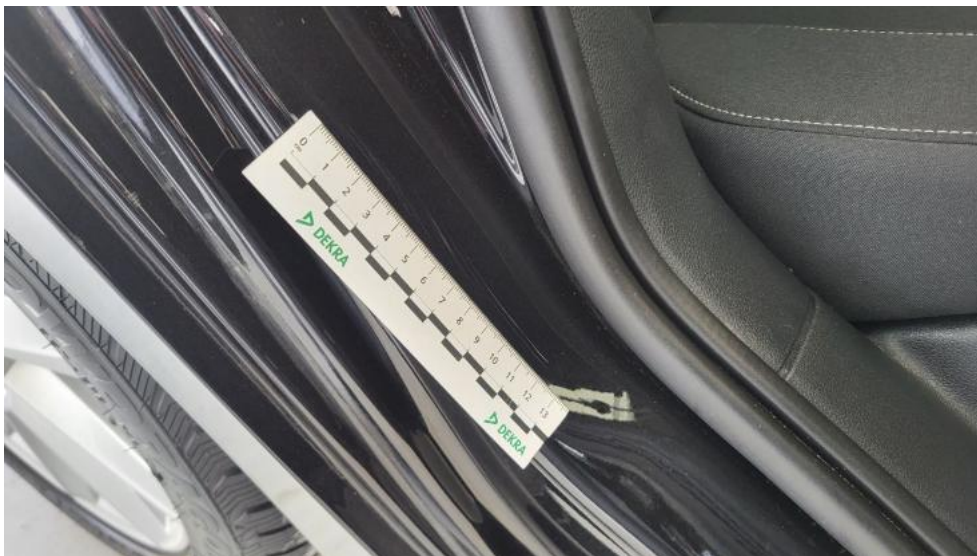
**Photo 45.**  
Błotnik tylny P / Ściana boczna P - Rysa/odprysk 1

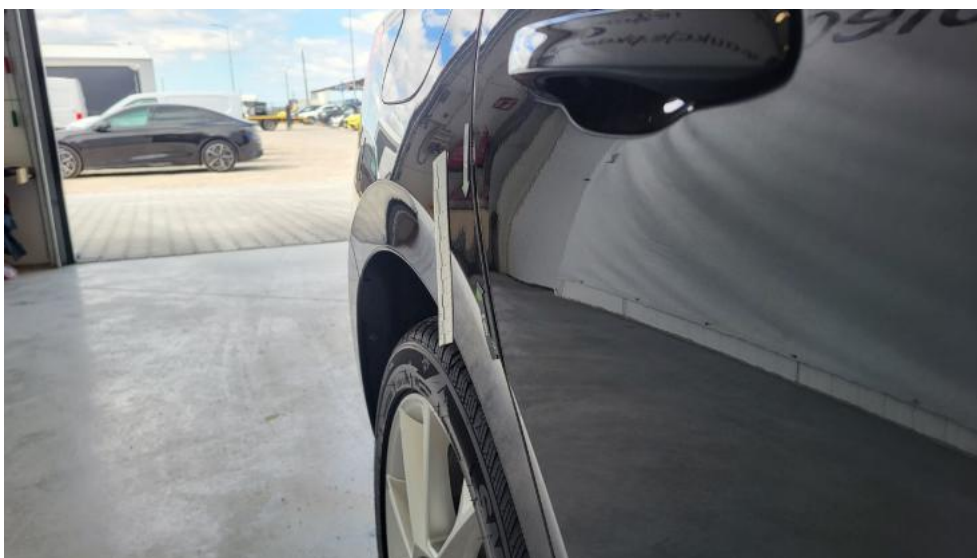
**Photo 46.**  
Błotnik tylny P / Ściana boczna P - Wgniecenie/odkształcenie 1

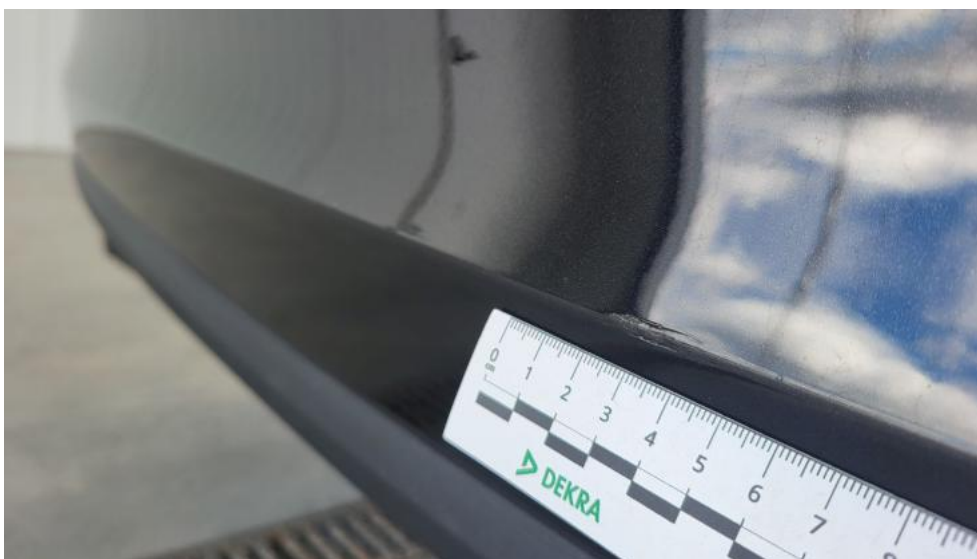
**Photo 47.**  
Zderzak tylny - Rysa/odprysk 1

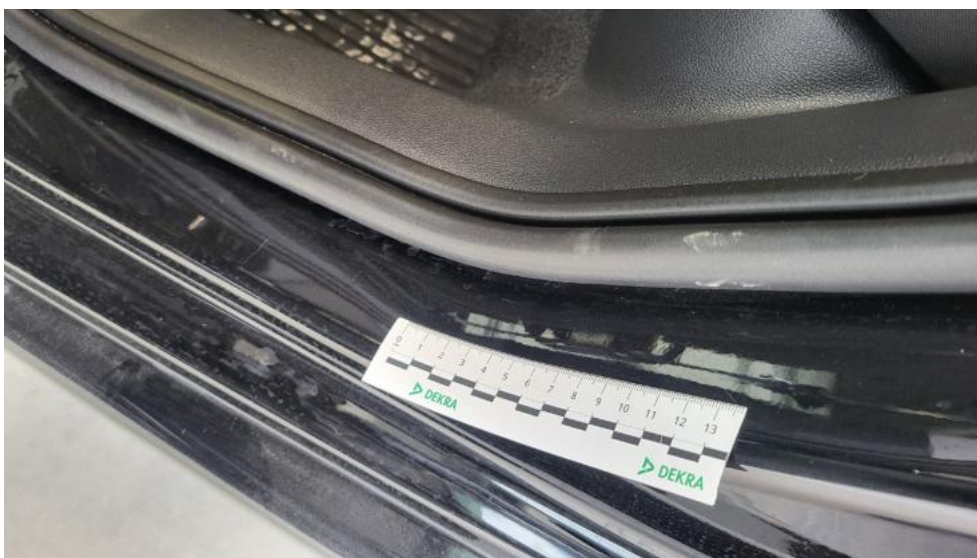
**Photo 52.**  
Próg L - Rysa/odprysk 1

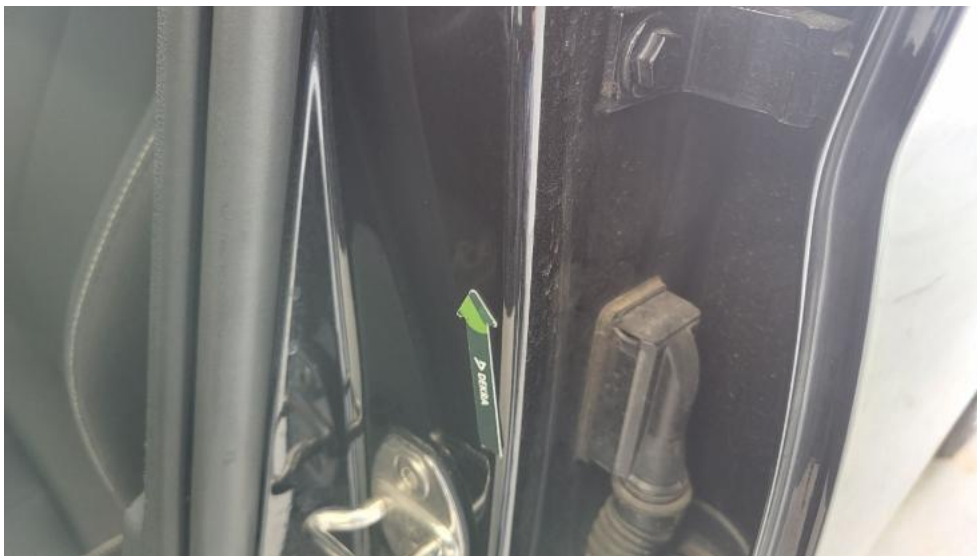
**Photo 53.**  
Stupek środkowy L - Wgniecenie/odkształcenie 1

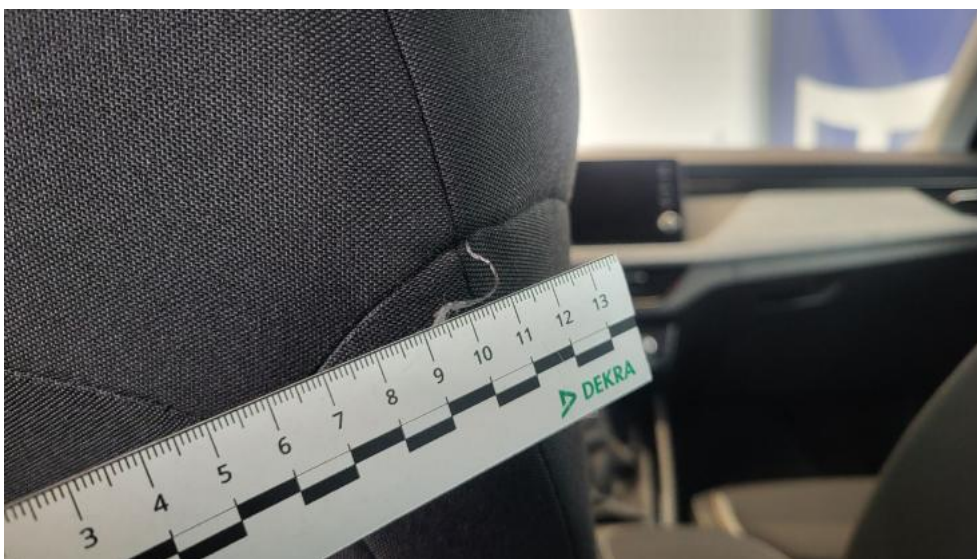
**Photo 55.**  
Fotel prz. lew. - Inne 2

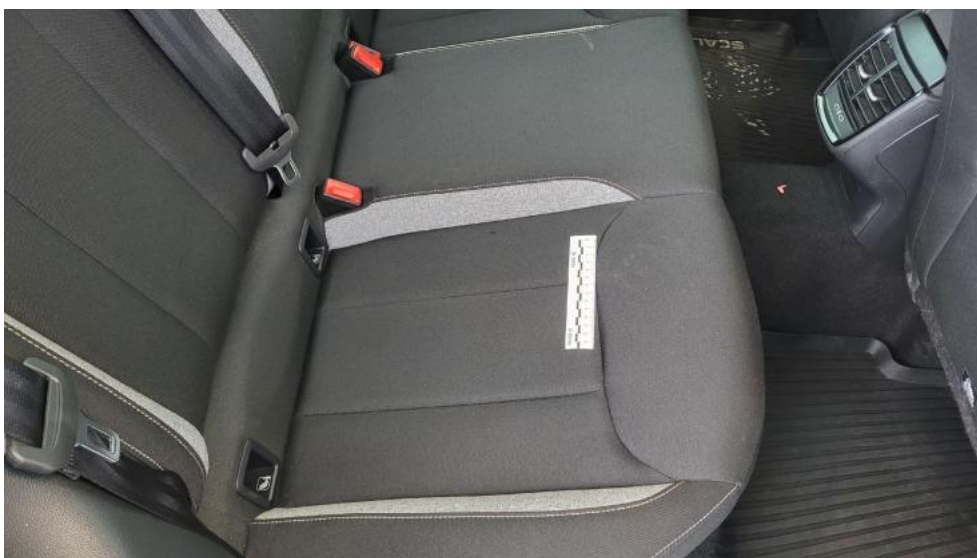
**Photo 56.**  
Kanapa tyl. - Inne 1

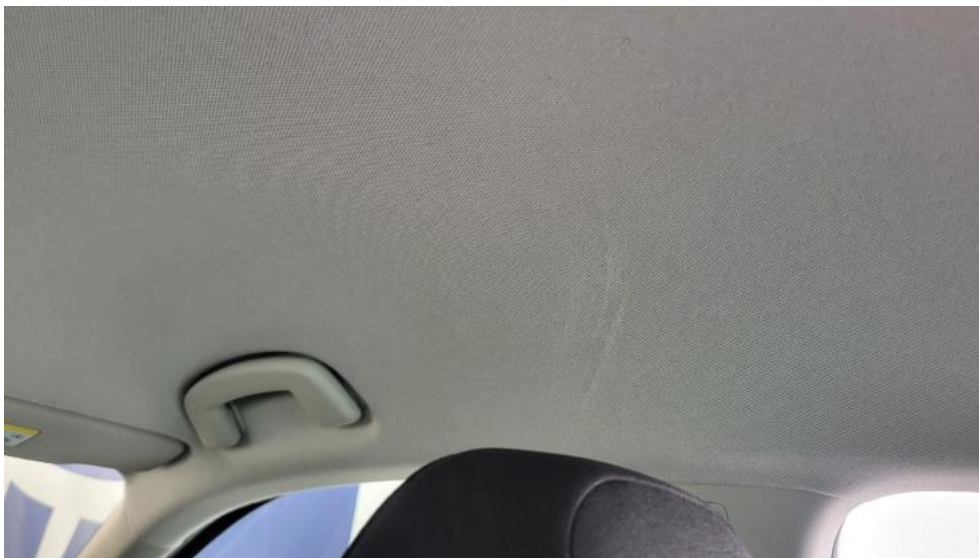
**Photo 57.**  
Podsufitka - Inne 1
