Nr zlecenia DEKRA: PKOL(W)/LODZ/95545/26/10/12  
 Nr zlecenia/szkody: 21/044246  
 Data zlecenia: 12-10-2026

**DEKRA Polska - Centrala**  
 02-673 Warszawa, ul. Konstruktorska 12A

| Model | X7 [G07] 18-22 |
| Typ/wersja | X7 M50i sport-aut |

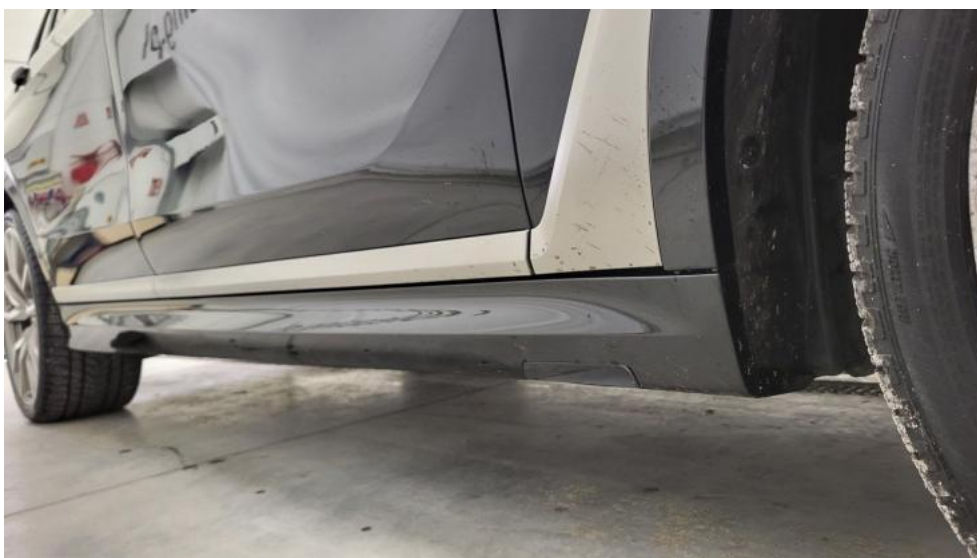
| Nr punktu kontroli | Kontrolowany element | Zmierzony przedział grubości powłoki lakierowej [μm] |
|---|---|---|
| 15 | Próg prawy | 150 - 500 |

**Fot. 12.**  
Próg prawy (widok od przodu)

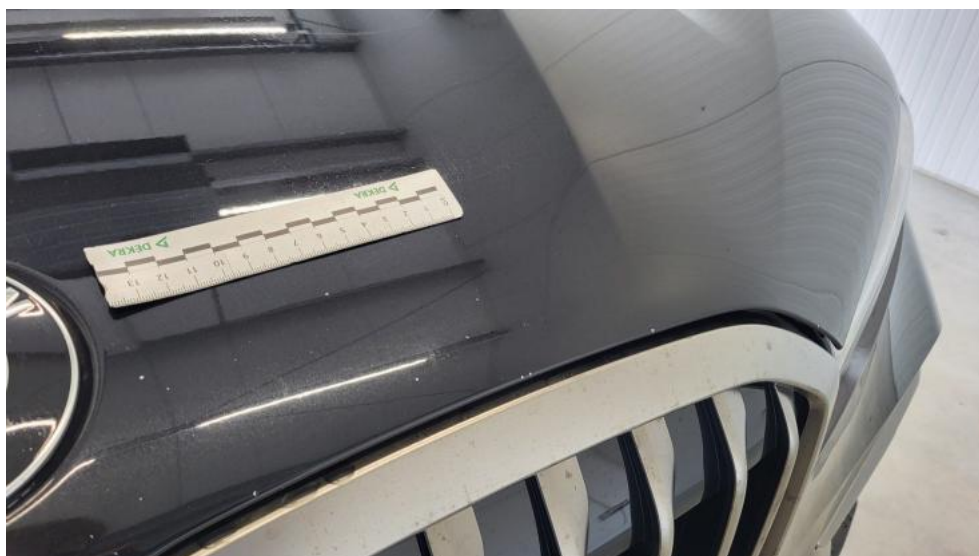
**Fot. 50.**  
Pokrywa komory silnika - Rysa/odprysk 1

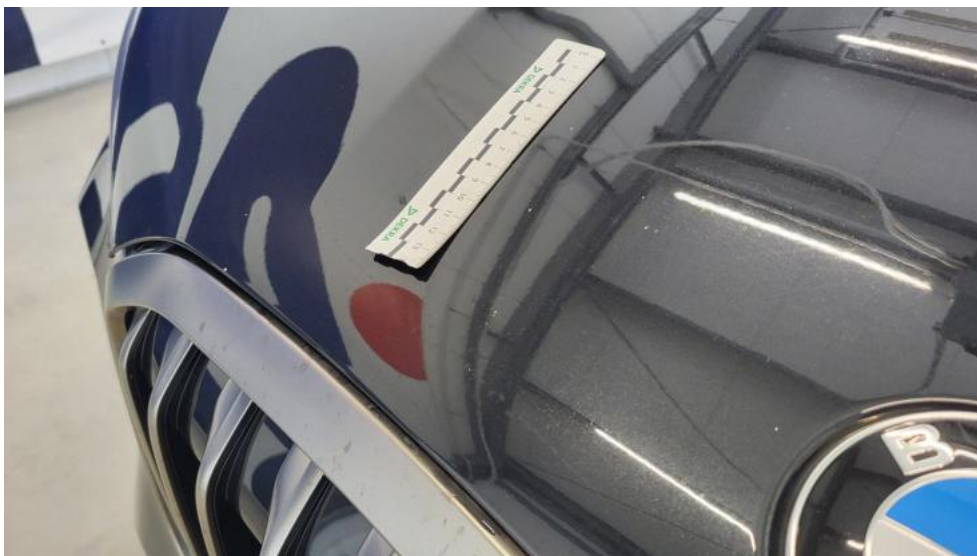
**Fot. 51.**

Pokrywa komory silnika - Rysa/odprysk 2

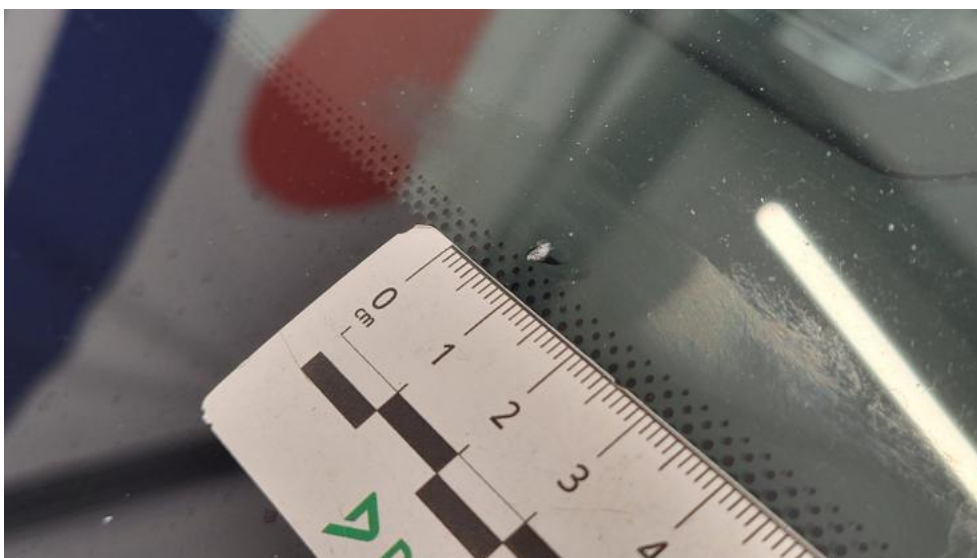
**Fot. 54.**

Szyba czołowa - Pęknięcie/rozerwanie 1

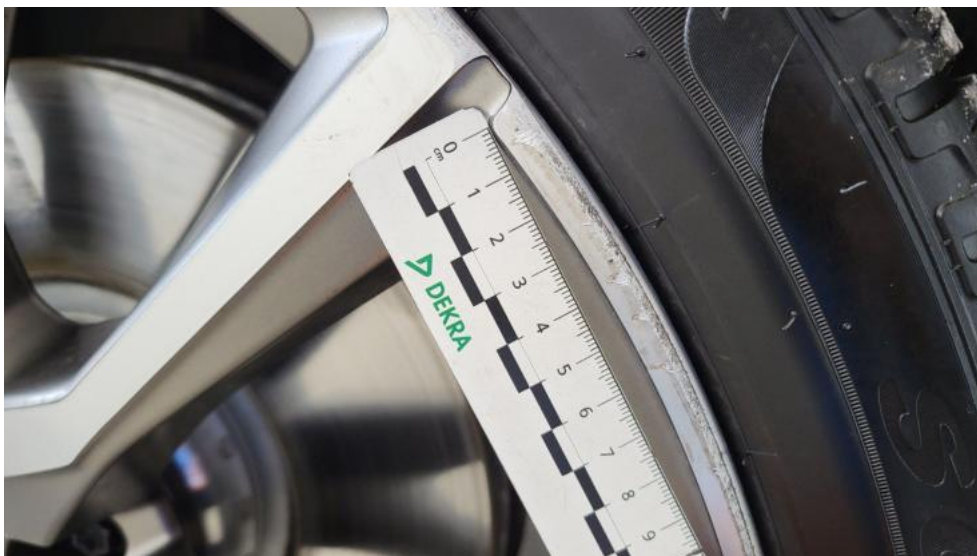
**Fot. 55.**

Felga aluminiowa przednia P - Rysa/odprysk 1

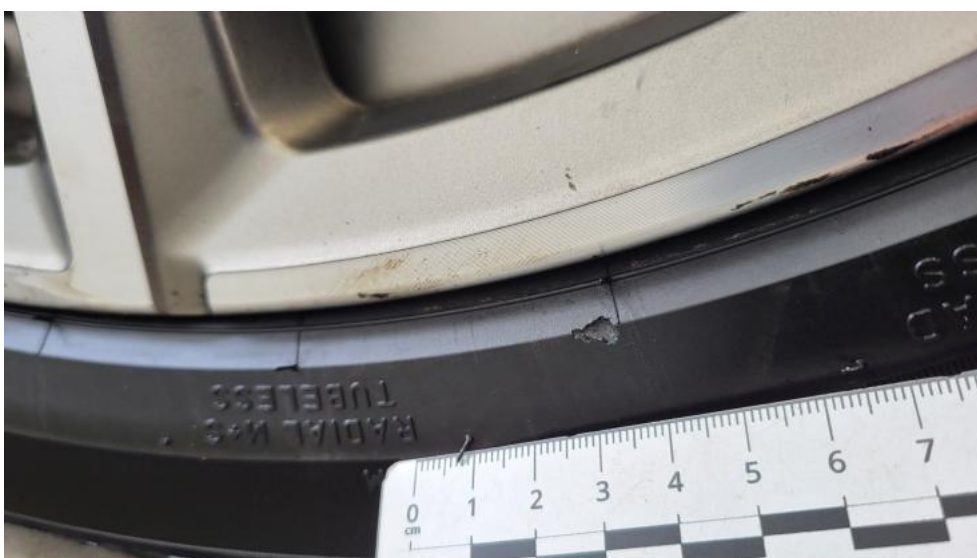
**Fot. 56.**

Opona przednia P - Pęknięcie/rozerwanie 1

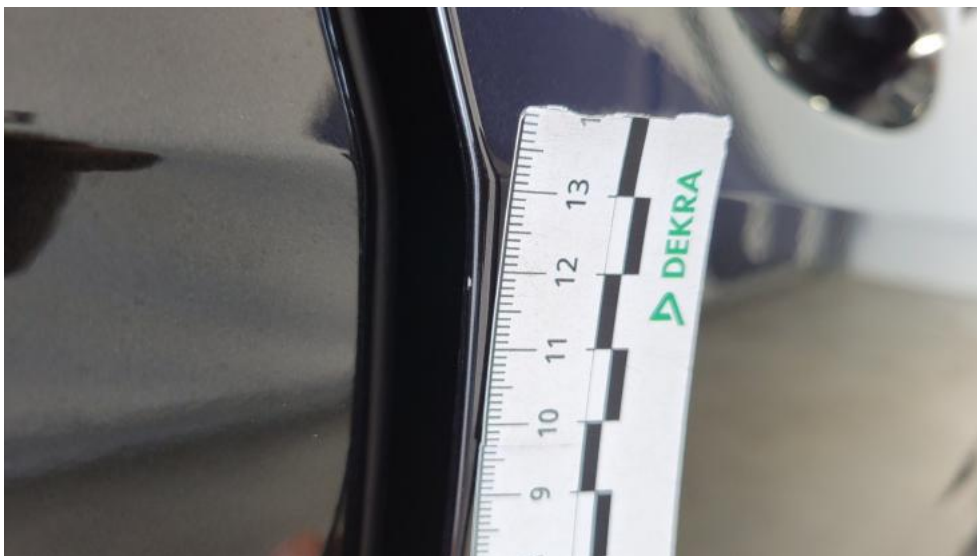
**Fot. 57.**

Drzwi przednie P - Rysa/odprysk 1

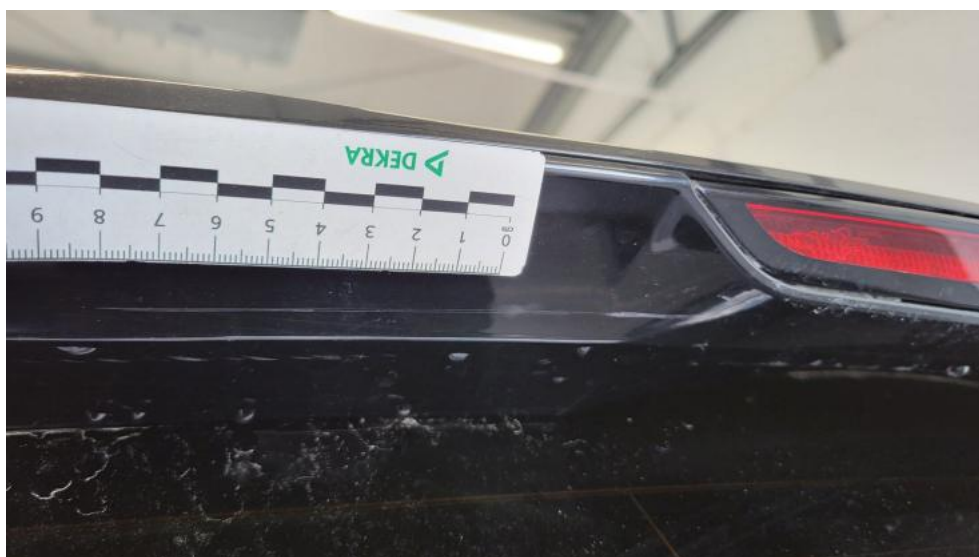
**Fot. 61.**

Pokrywy bagażnika - Rysa/odprysk 1

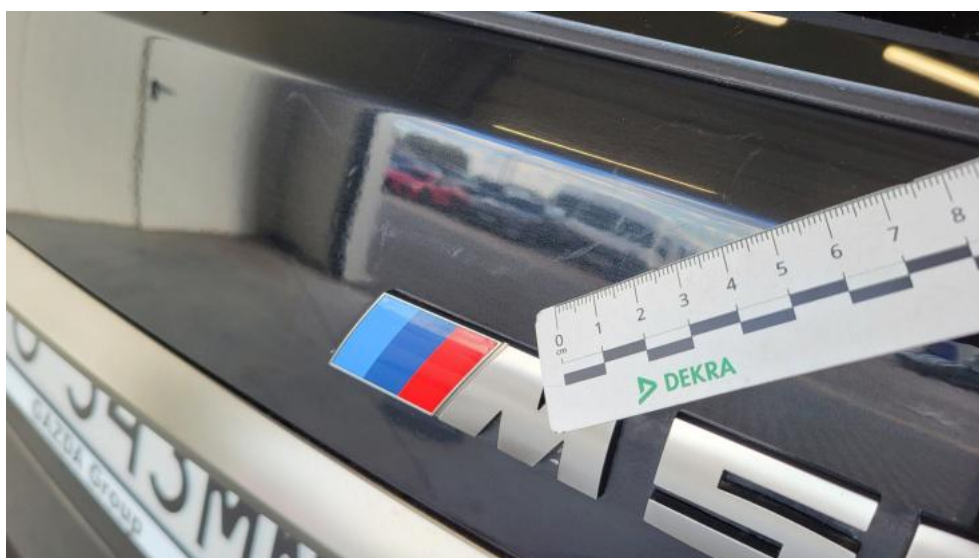
**Fot. 62.**

Pokrywy bagażnika - Rysa/odprysk 2

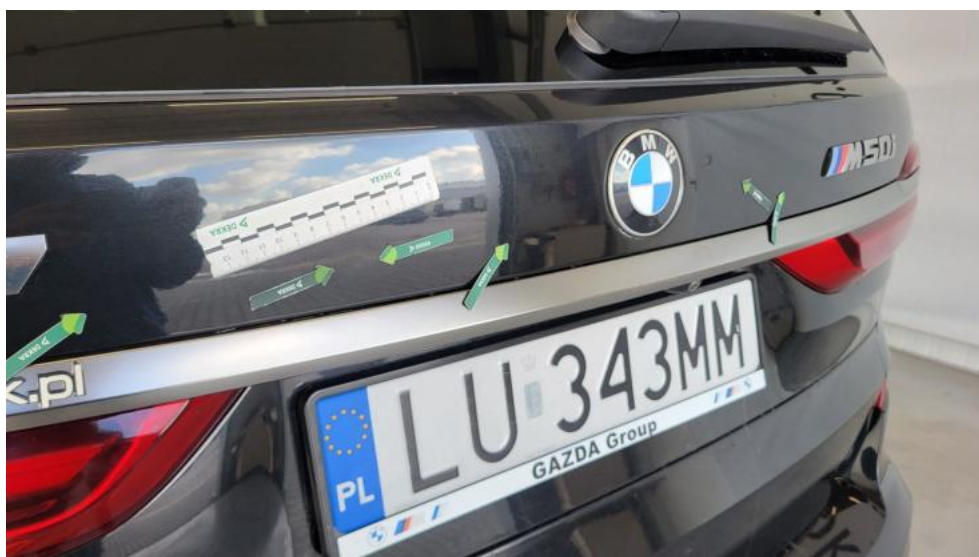
**Fot. 63.**

Pokrywy bagażnika - Wgniecenie/odkształcenie 1

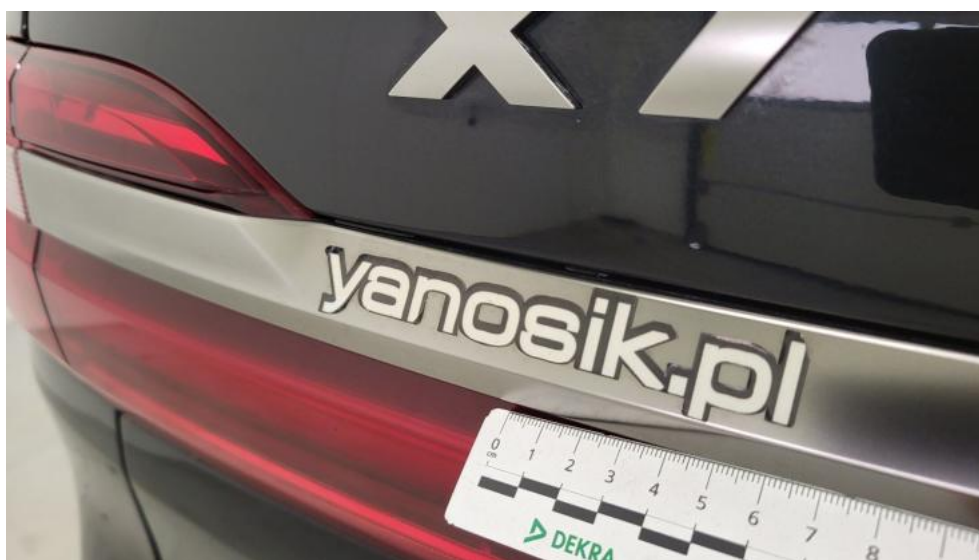
**Fot. 64.**

Rysy na samochodzie. Brak aktualnych badań technicznych. Brak półki bagażnika. niesprawne otwieranie pokrywy bagażnika za pomocą uchwytu na pokrywie bagażnika. Informacja należy wymienić okładziny hamulcowe. Aktywna kontrolka ciśnienia w kołach. Minął termin wymiany okładzin hamulcowych tylnych od 40km. Widoczne wady lakiernicze. niesprawne elektryczne domykanie drzwi przednich lewych. niesprawne przyciski funkcyjne w jednym z kluczyków, grot prawidłowy.

Pokrywy bagażnika - Inne 1

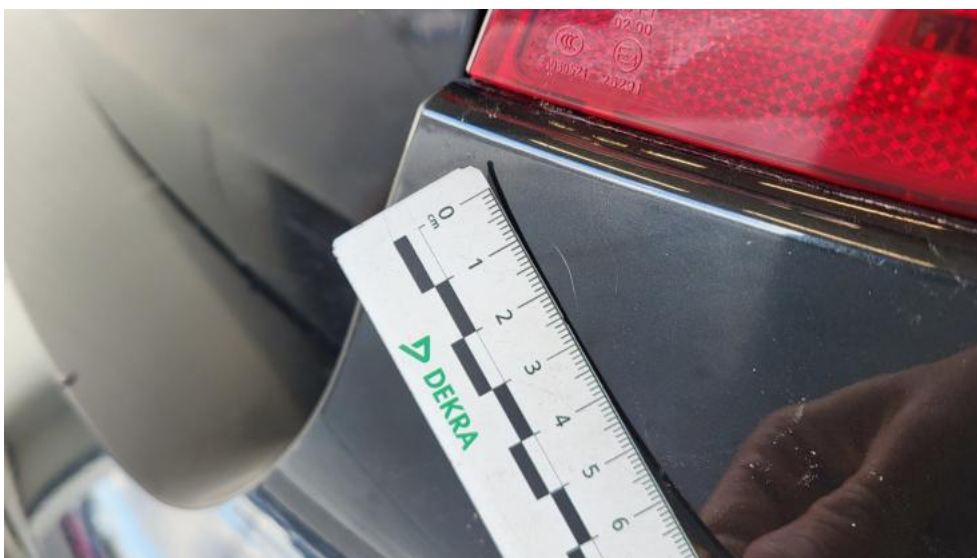
**Fot. 66.**  
Zderzak tylny - Rysa/odprysk 1

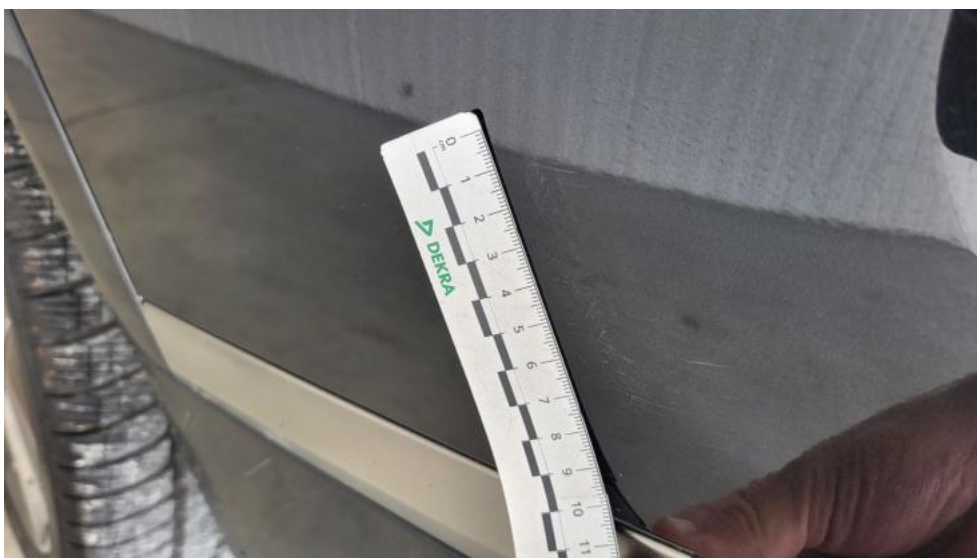
**Fot. 68.**

Zderzak tylny() - Rysa/odprysk 3

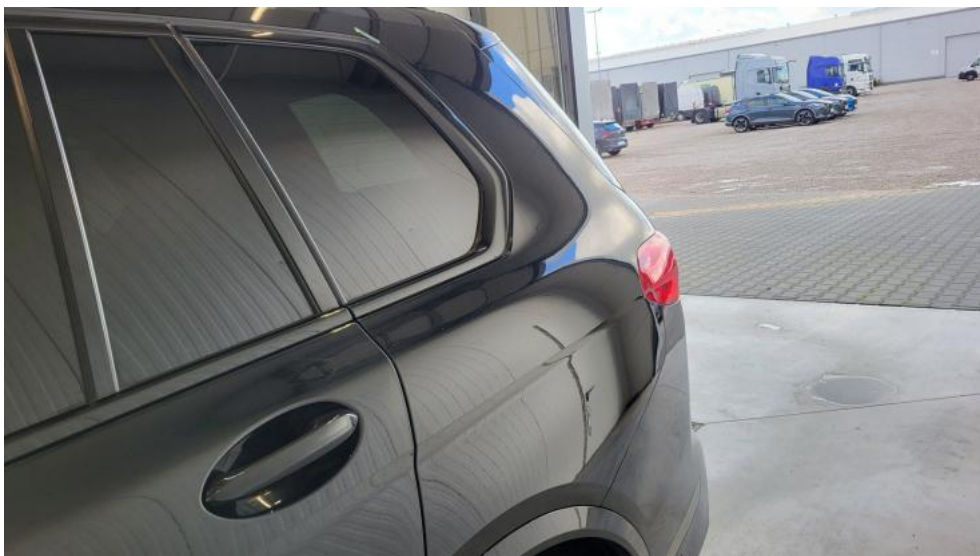
**Fot. 74.**

Błotnik tylny L / Ściana boczna L - Wgniecenie/odkształcenie 1

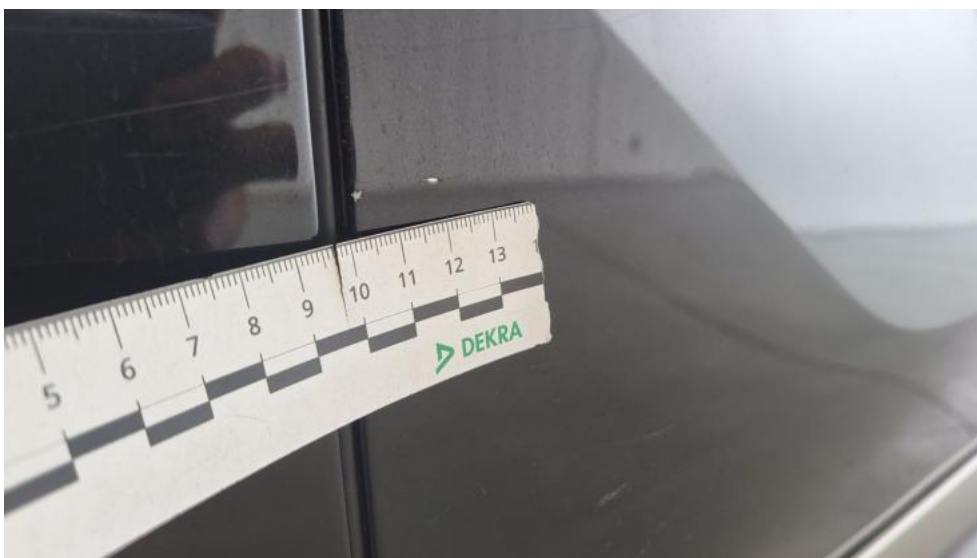
**Fot. 78.**

Drzwi przed L - Rysa/odprysk 2

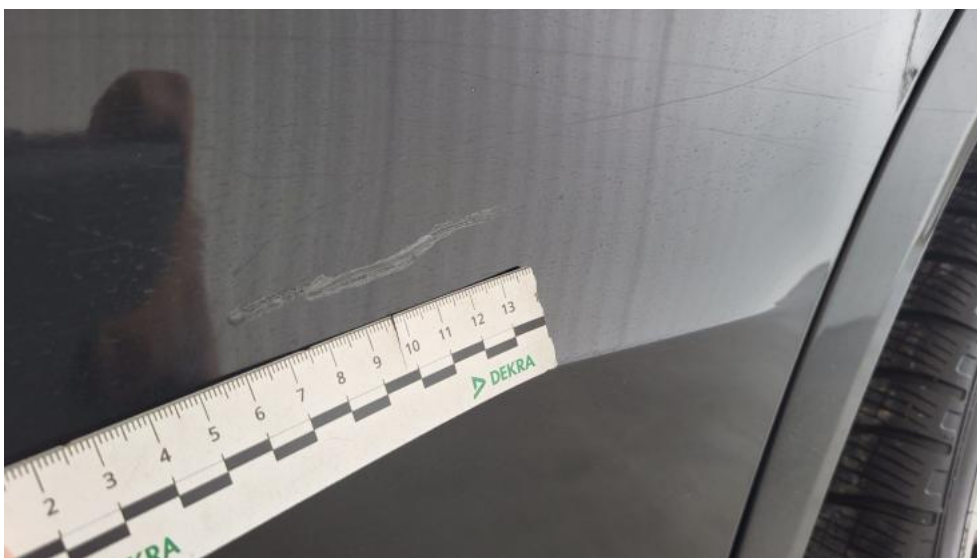
**Fot. 80.**

Drzwi tylne L - Rysa/odprysk 2

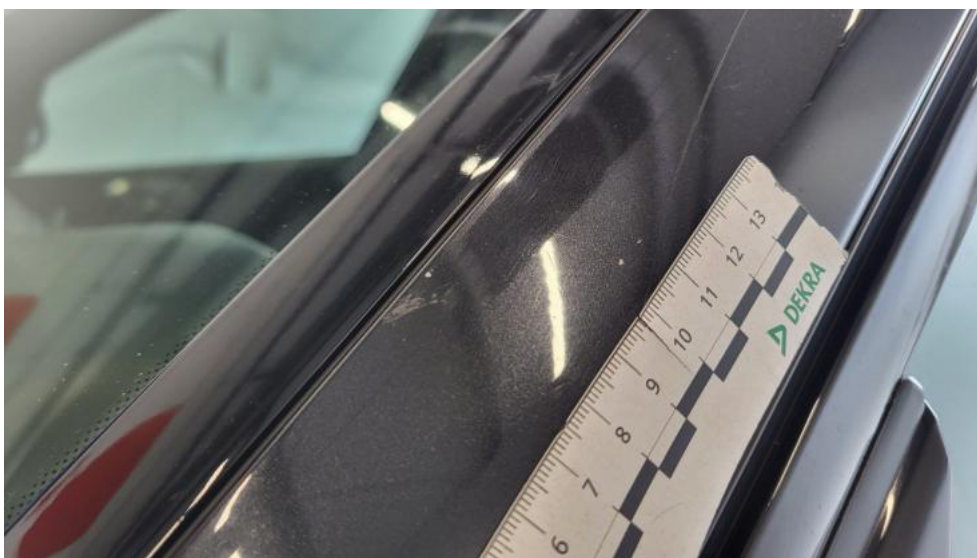
**Fot. 86.**  
Słupek przedni L - Rysa/odprysk 1

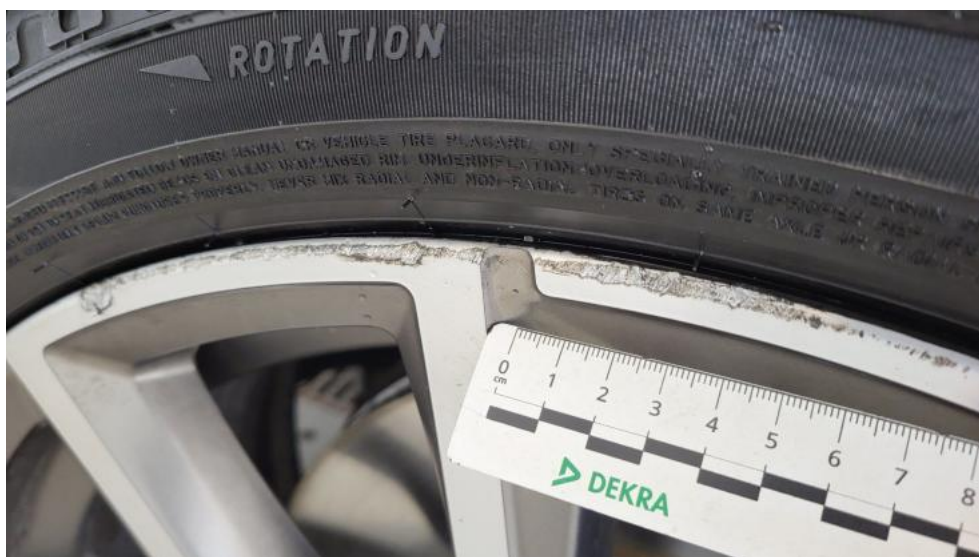
**Fot. 87.**

Felga Aluminiowa przednia L - Rysa/odprysk 1

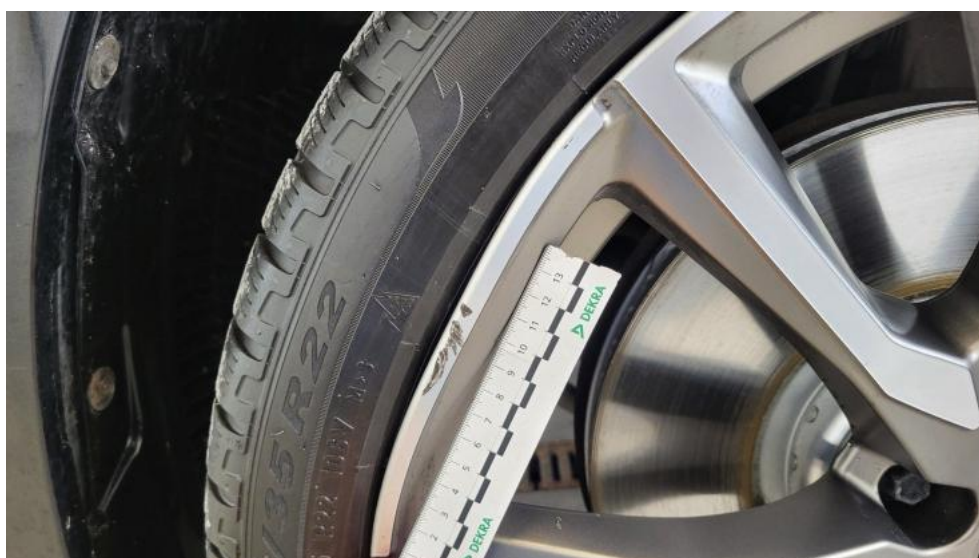
**Fot. 88.**

Felga Aluminiowa przednia L - Wgniecenie/odkształcenie 1

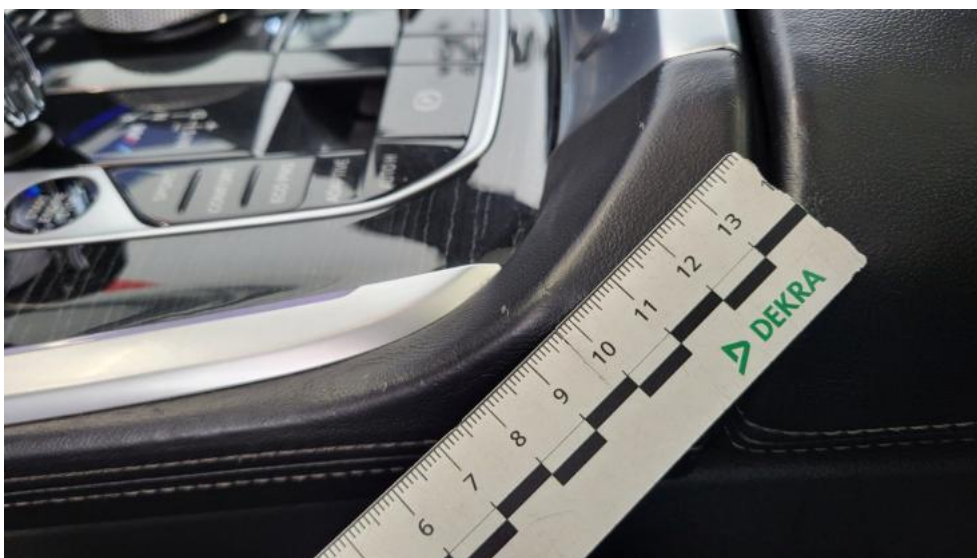
**Fot. 90.**

Konsola tunelu śr. - Rysa/odprysk 1

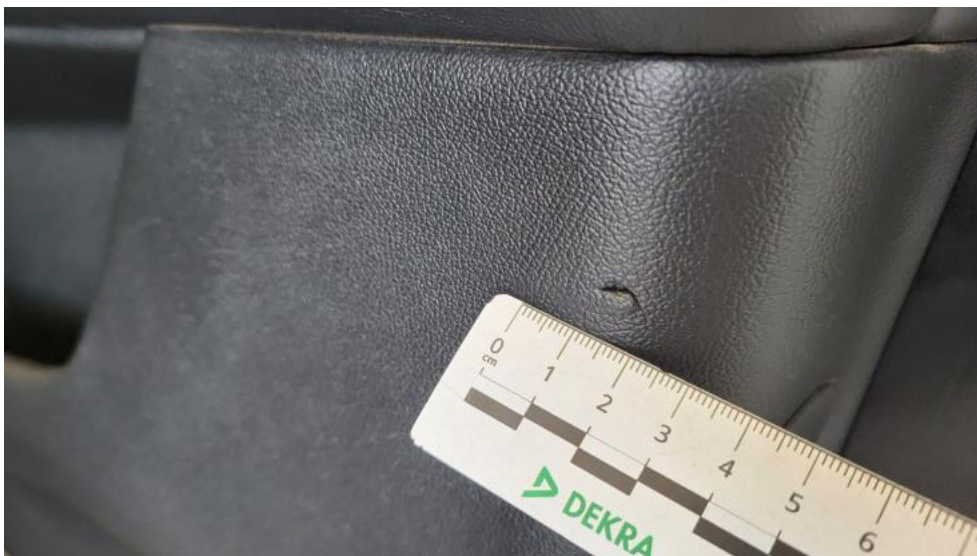
**Fot. 97.**

Tapicerka drzwi przednich P - Pęknięcie/rozerwanie 1

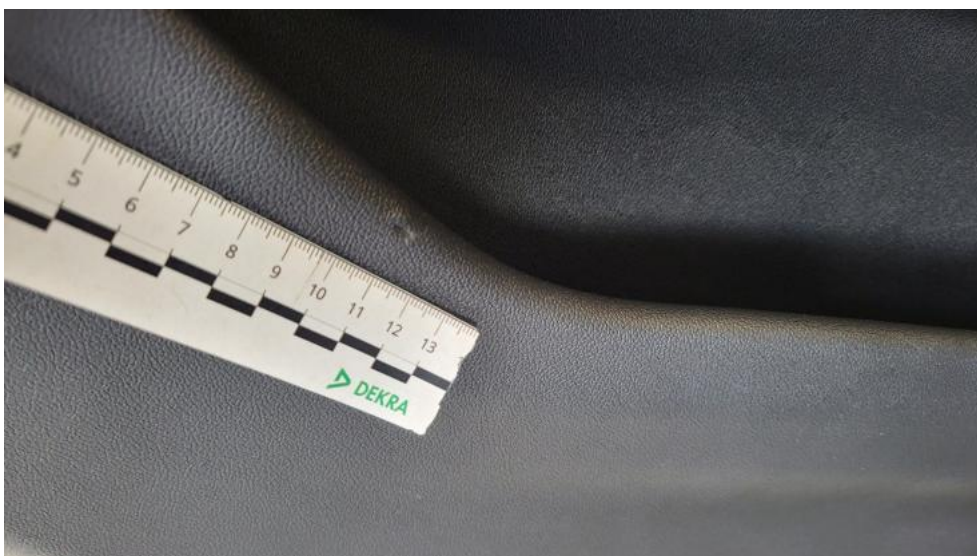
**Fot. 98.**

Tapicerka drzwi tylnych L - Wgniecenie/odkształcenie 1

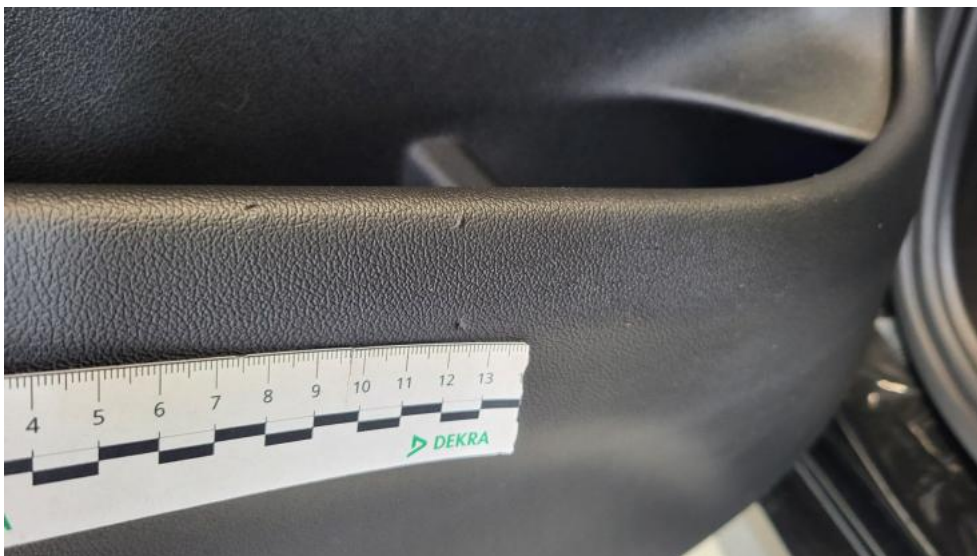
**Fot. 99.**

Tapicerka drzwi tylnych L - Pęknięcie/rozerwanie 1

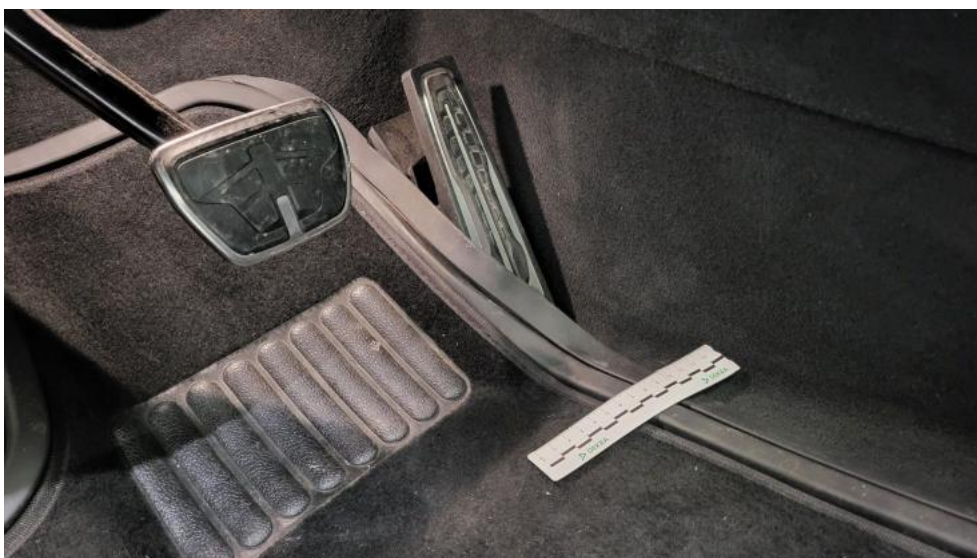
**Fot. 100.**

Dywanik prze L - Inne 1
