DEKRA's commission No. : PKOL(W)/LODZ/102639/25/12/29  
commission/ damage No. : 25/016485  
Date of commission: 29-12-2025

**DEKRA Poland - Headquarters**  
02-673 Warszawa, ul. Konstruktorska 12A

| Manufacturer | JAECOO |
| Model | J7 24- |

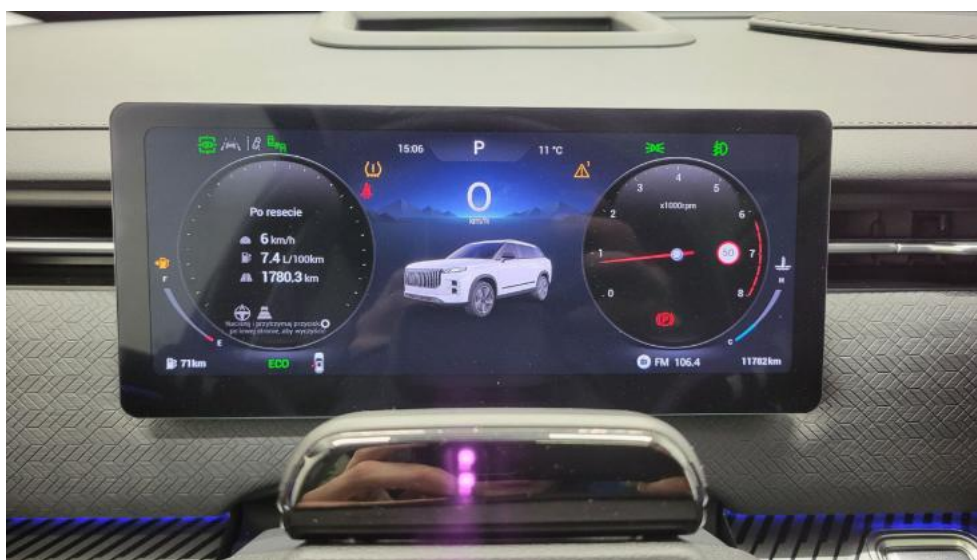
**Photo 20.**

Aktywna kontrolka ciśnienia w kołach.

Zestaw wskaźników - przebieg

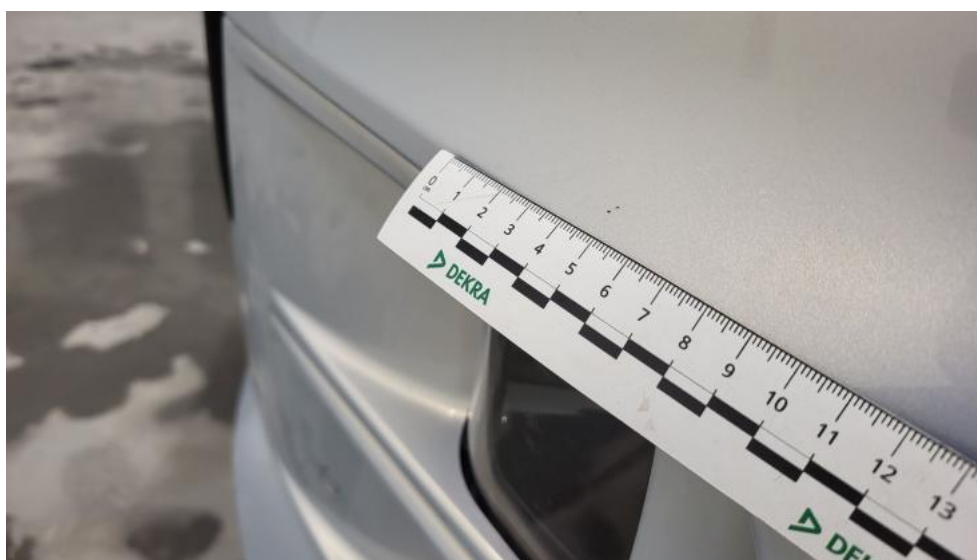
**Photo 40.**

Zderzak - Rysa/odprysk 1

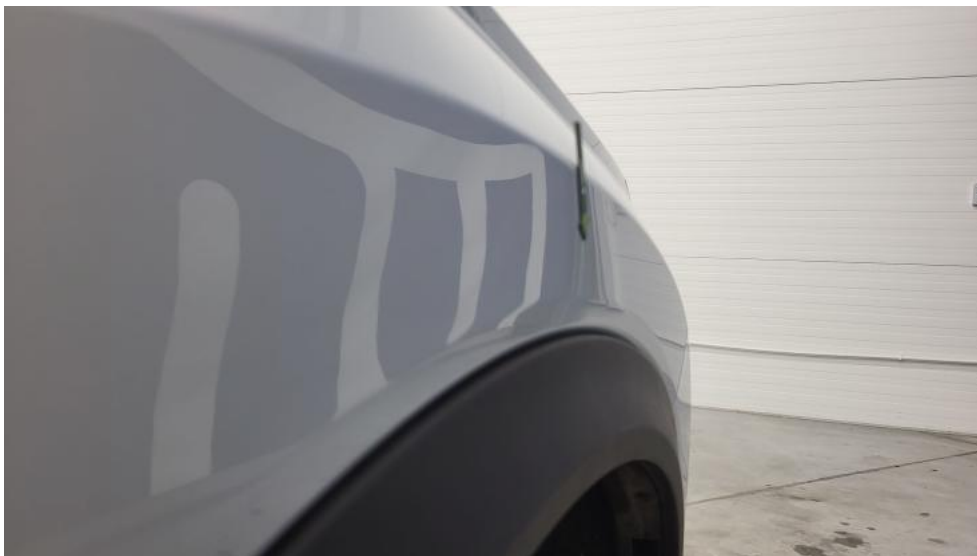
**Photo 41.**

Błotnik przedni P - Wgniecenie/odkształcenie 1

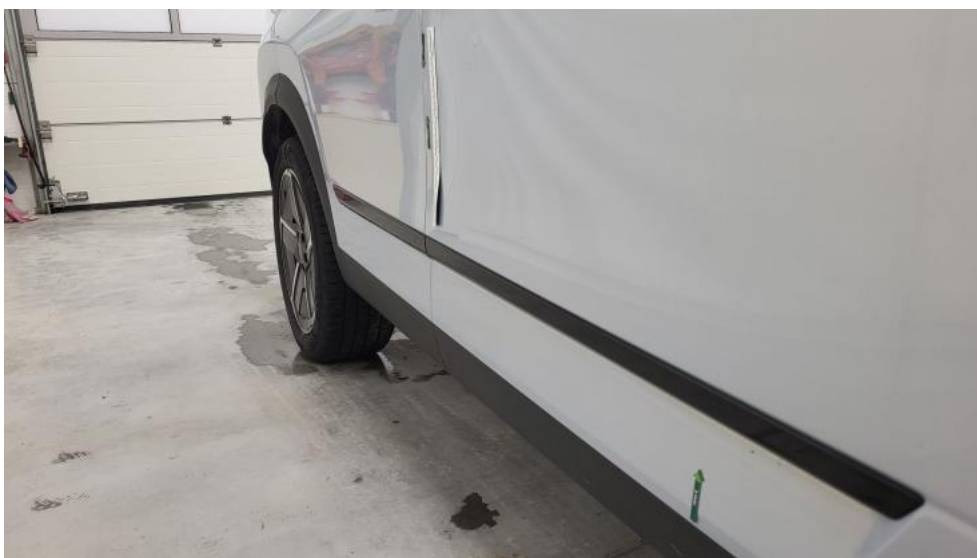
**Photo 42.**

Drzwi przednie P - Wgniecenie/odkształcenie 1

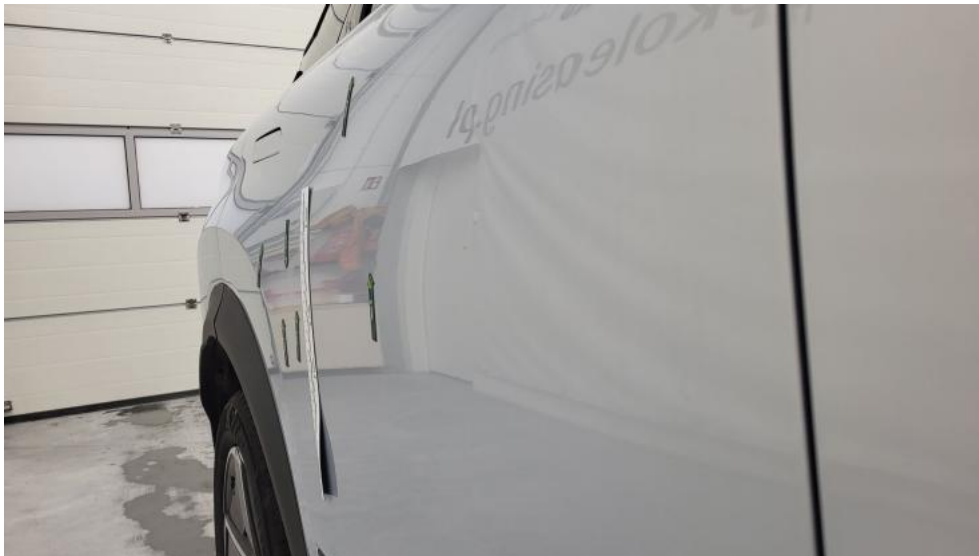
**Photo 43.**

Drzwi tylne P - Wgniecenie/odkształcenie 1

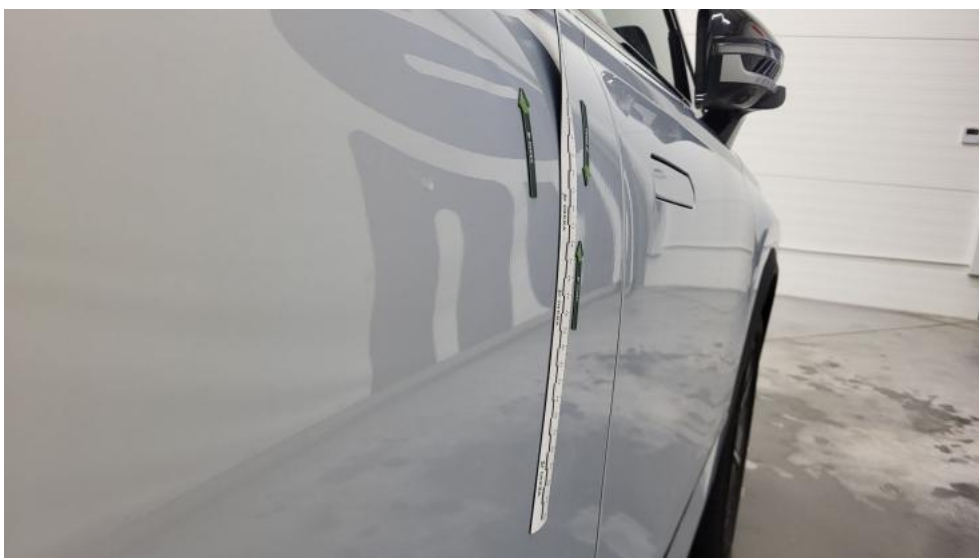
**Photo 44.**

Drzwi tylne P - Wgniecenie/odkształcenie 2

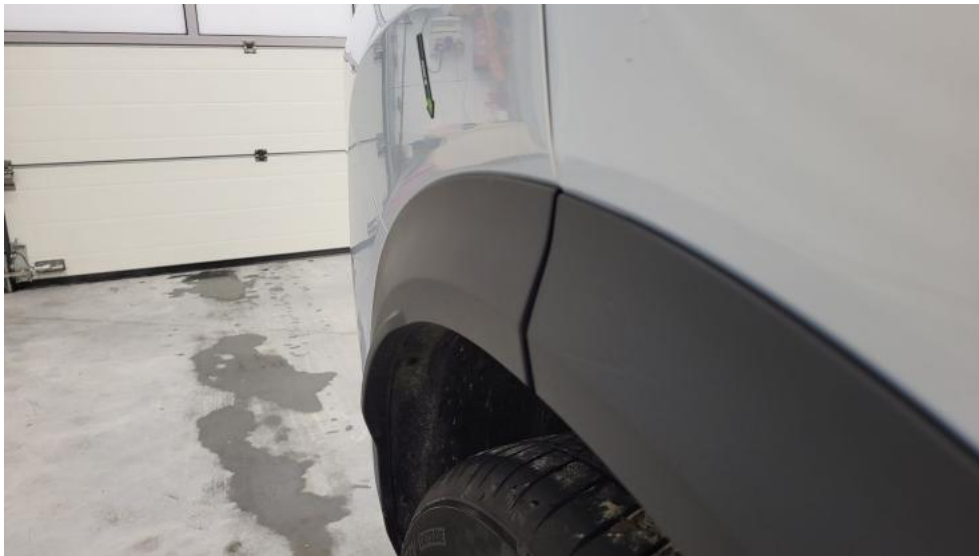
**Photo 45.**

Błotnik tylny P / Ściana boczna P - Wgniecenie/odkształcenie 1

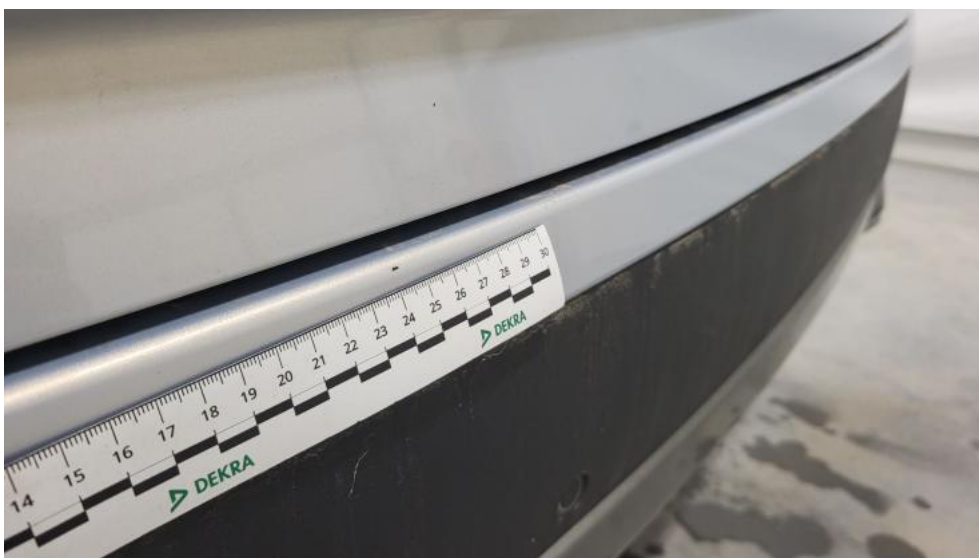
**Photo 46.**

Zderzak tylny - Rysa/odprysk 1

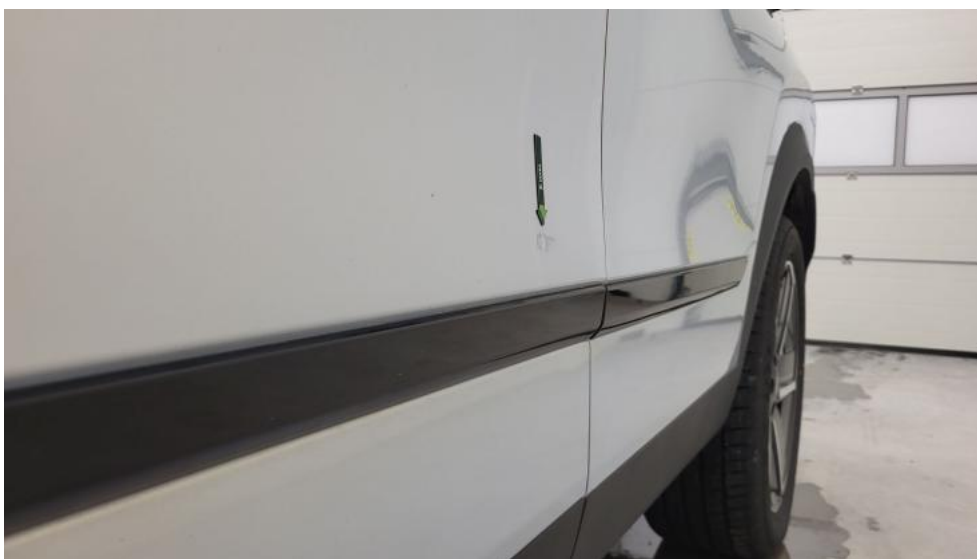
**Photo 47.**

Drzwi przed L - Wgniecenie/odkształcenie 1

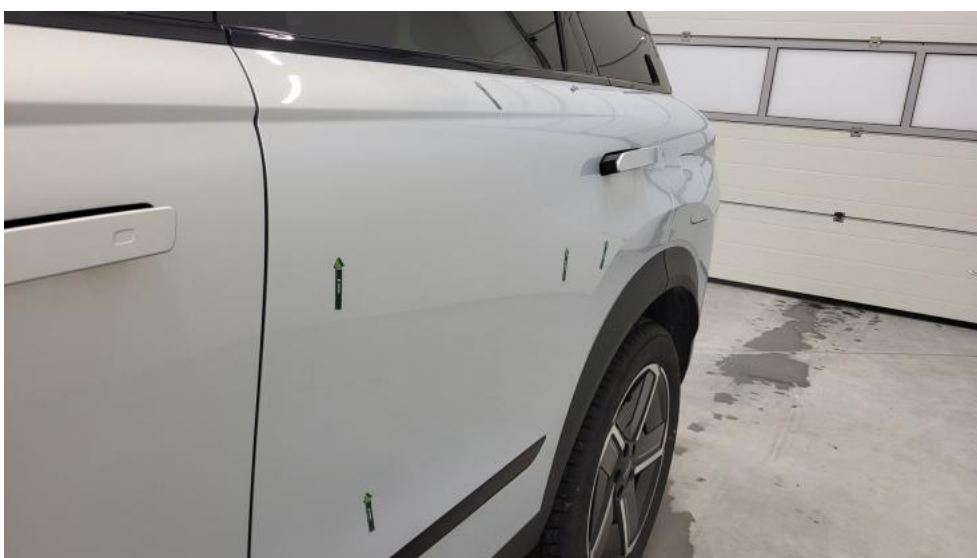
**Photo 48.**

Drzwi tylne L - Wgniecenie/odkształcenie 1

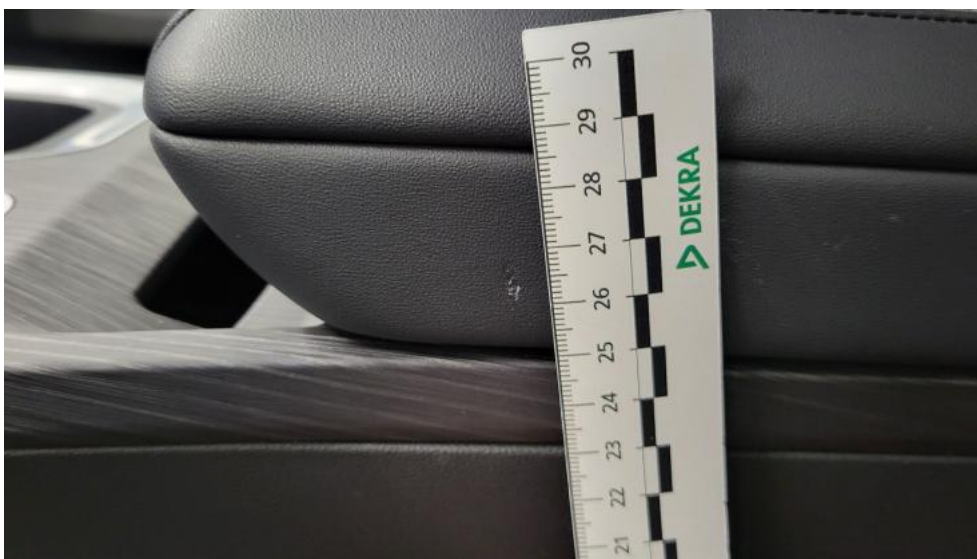
**Photo 49.**

Podłokietnik środkowy przedni - Rysa/odprysk 1
