Nr zlecenia DEKRA: PKOL(W)/LODZ/72289/25/09/24  
Nr zlecenia/szkody: 20/042657  
Data zlecenia: 24-09-2025

| Producent | KIA |
| Typ/wersja | Sorento 2.0 CRDI Business Line Plus aut |
| VIN | KNAPH81ADH5317868 |

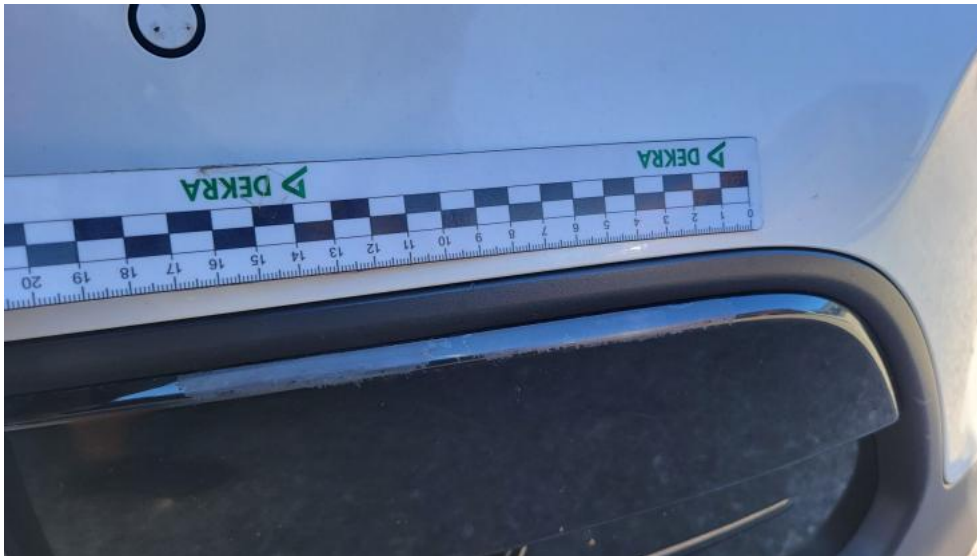
**Fot. 45.**

Listwa śr zderzaka przedniego - Inne 1

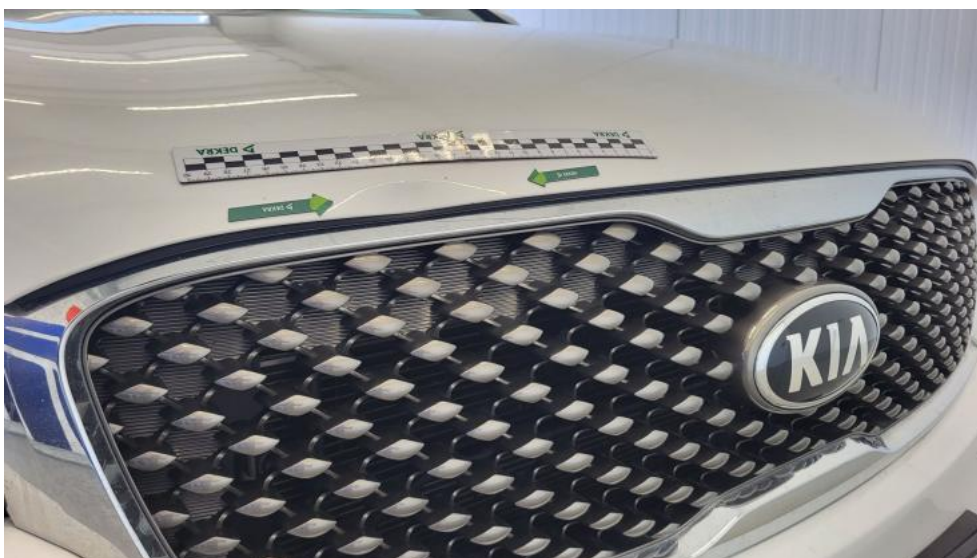
**Fot. 46.**

Pokrywa komory silnika - Wgniecenie/odkształcenie 1

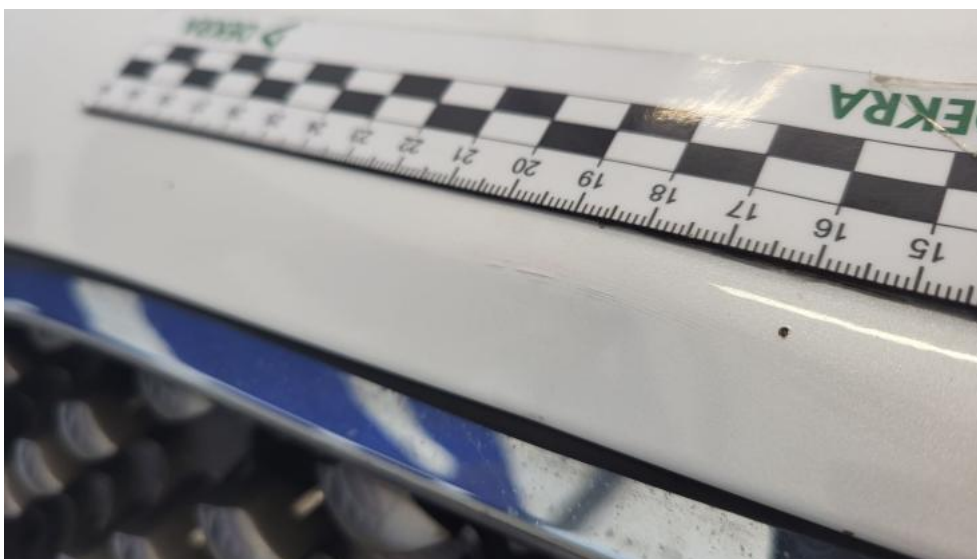
**Fot. 47.**

Pokrywa komory silnika - Pęknięcie/rozerwanie 1

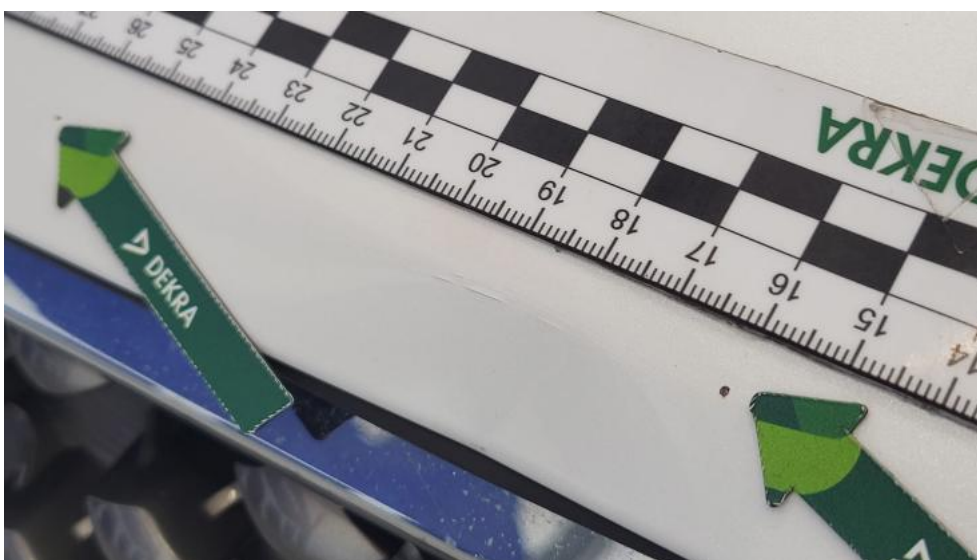
**Fot. 48.**

Pokrywa komory silnika - Inne 1

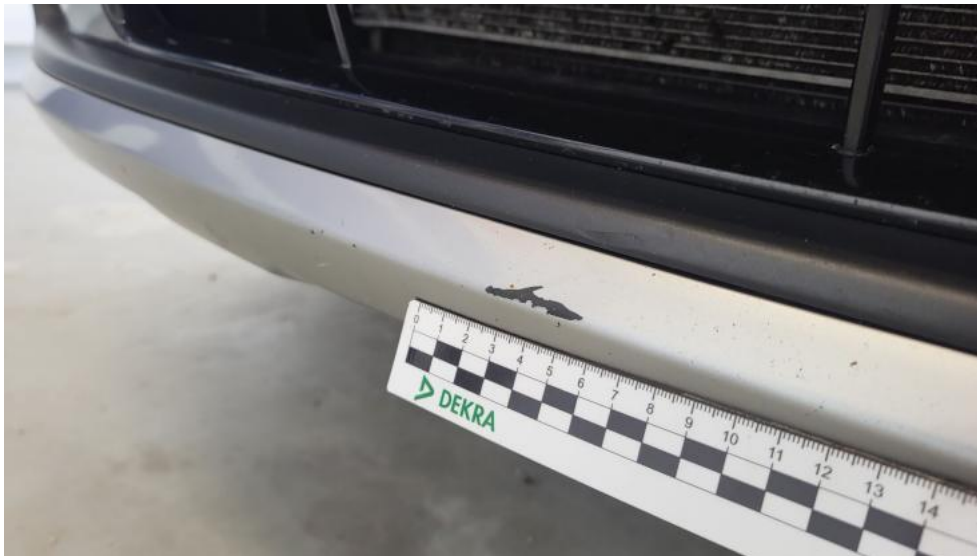
**Fot. 49.**

Spoiler zderzaka przedniego - Rysa/odprysk 1

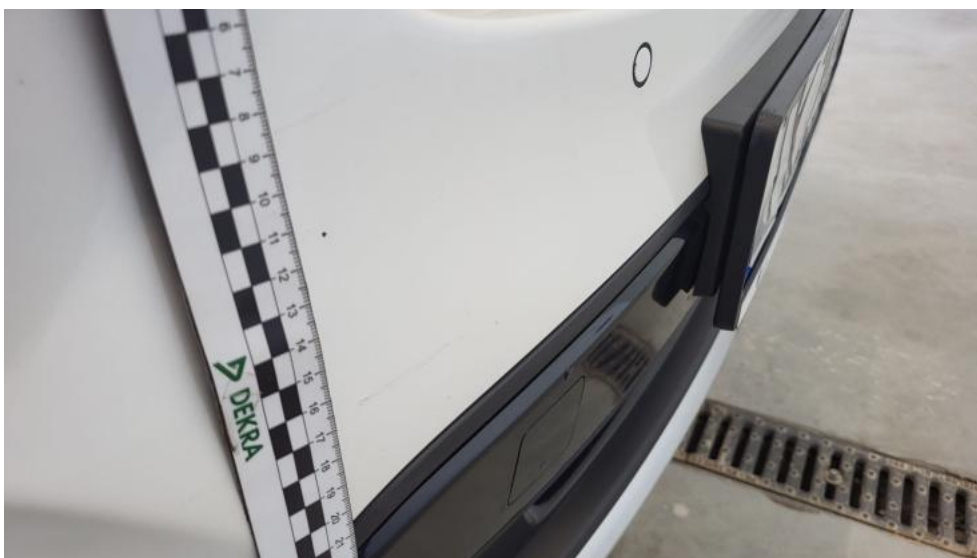
**Fot. 50.**

Zderzak przedni cz dolna - Rysa/odprysk 1

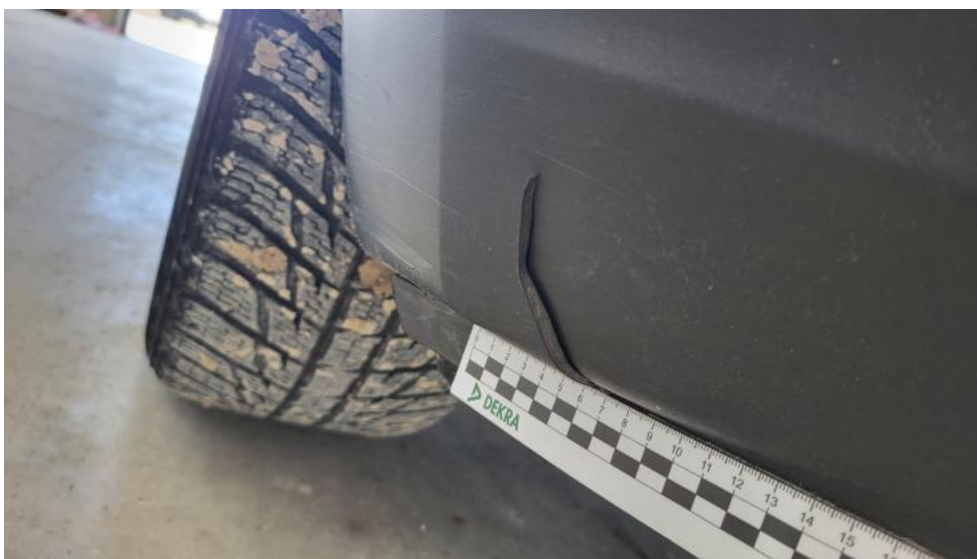
**Fot. 51.**

Zderzak przedni cz dolna - Pęknięcie/rozerwanie 1

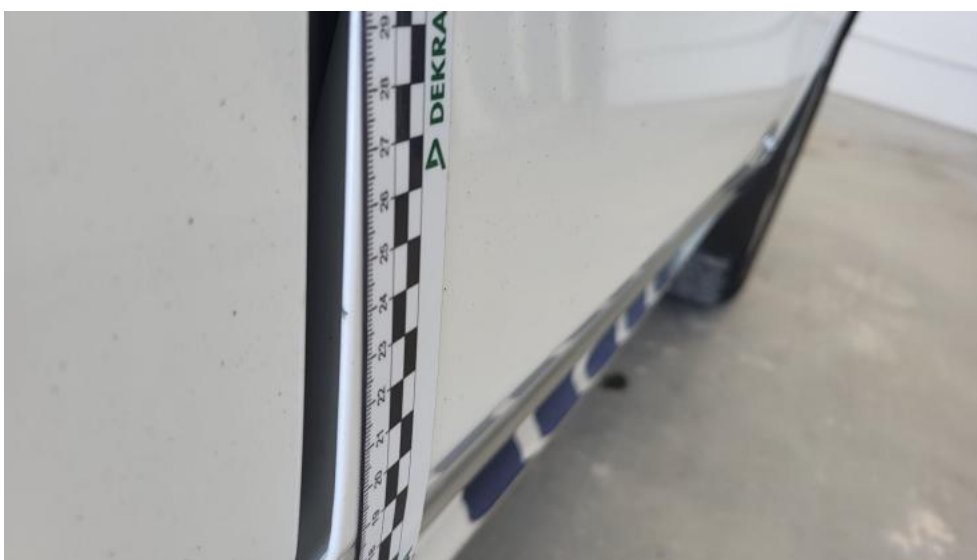
**Fot. 52.**

Drzwi przednie P - Rysa/odprysk 1

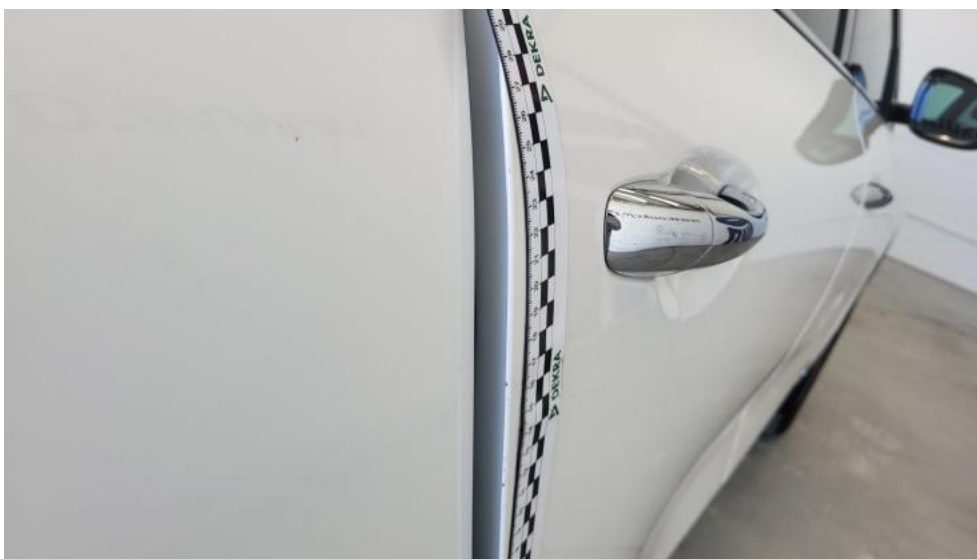
**Fot. 53.**

Drzwi tylne P - Rysa/odprysk 1

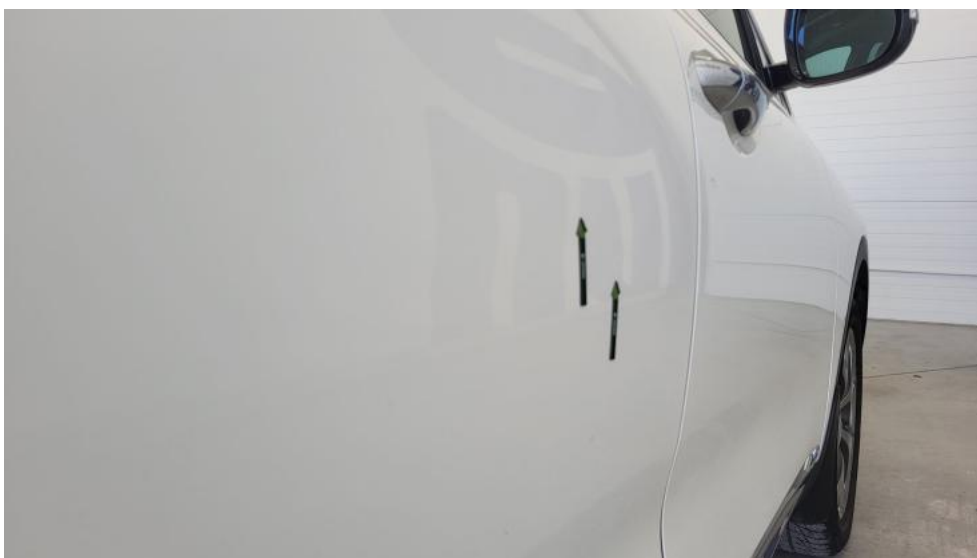
**Fot. 54.**

Drzwi tylne P - Wgniecenie/odkształcenie 1

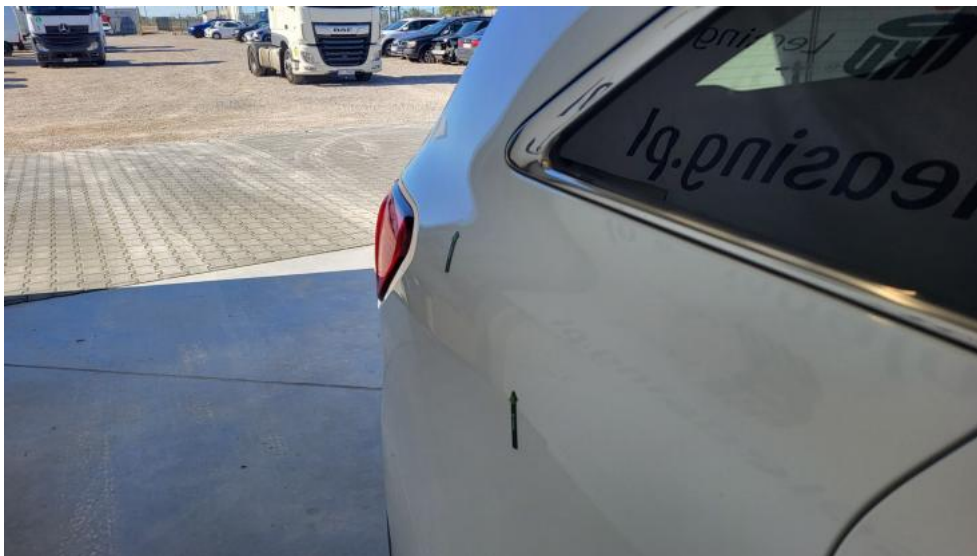
**Fot. 55.**

Błotnik tylny P / Ściana boczna P - Wgniecenie/odkształcenie 1

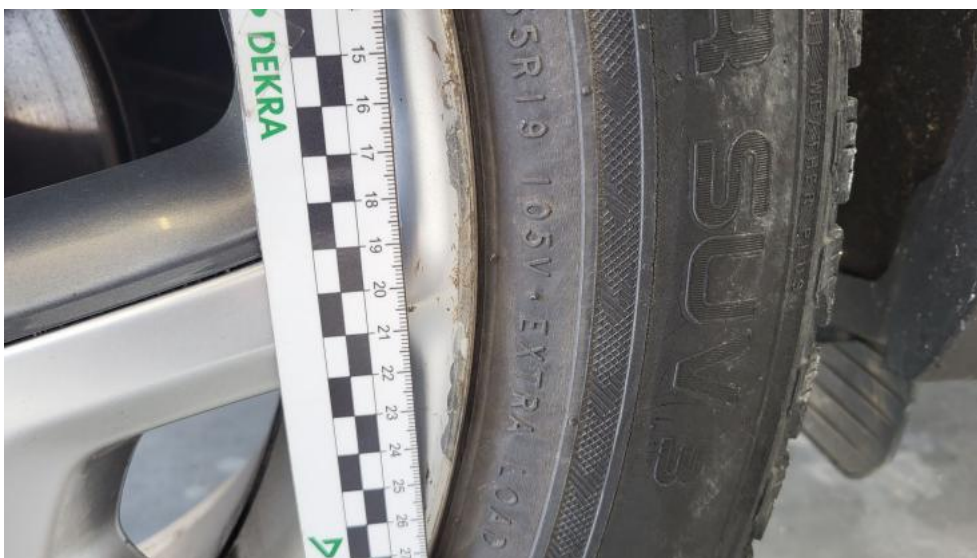
**Fot. 56.**

Felga aluminiowa tylna P - Rysa/odprysk 1

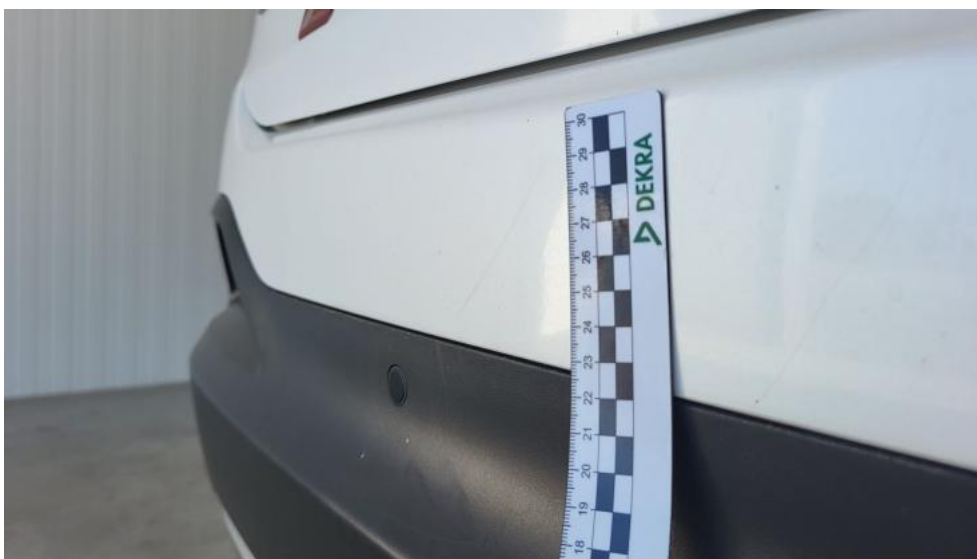
**Fot. 57.**

Zderzak tylny - Wgniecenie/odkształcenie 1

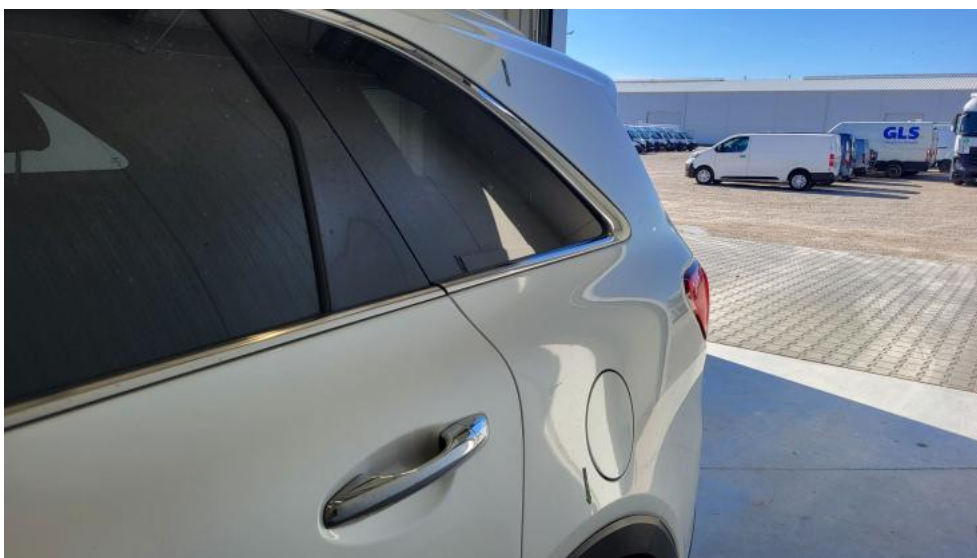
**Fot. 58.**

Ścianka tylna L / Ścianka boczna L - Wgniecenie/odkształcenie 1

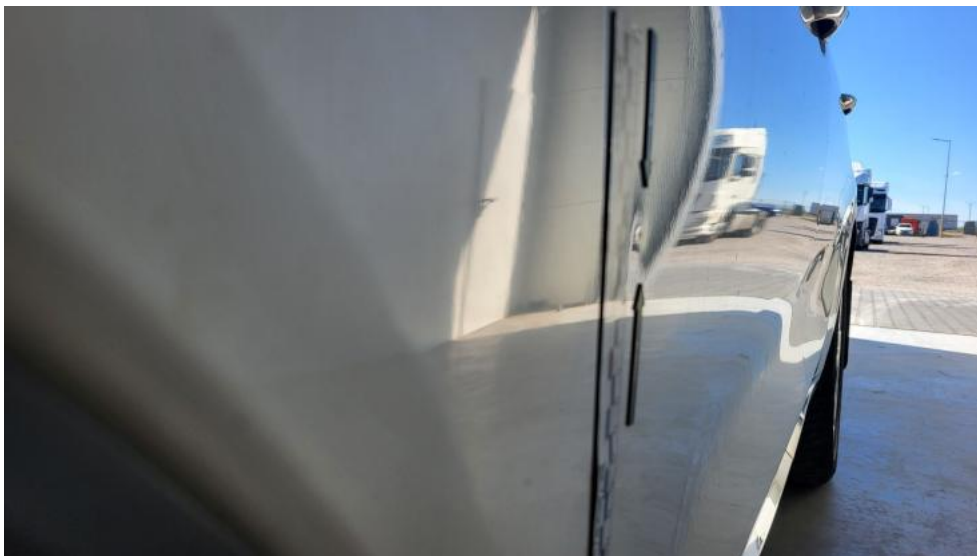
**Fot. 59.**

Drzwi przed L - Wgniecenie/odkształcenie 1

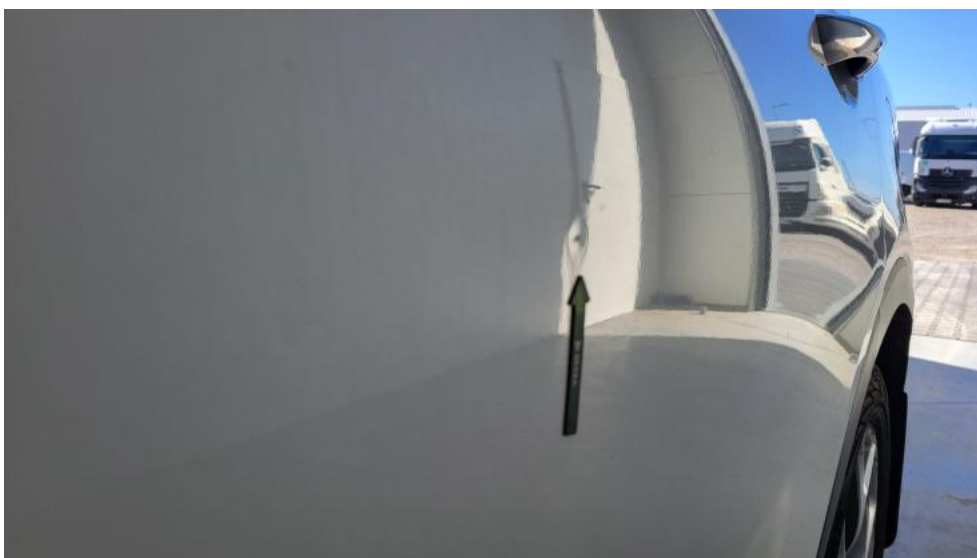
**Fot. 60.**

Drzwi tylne L - Wgniecenie/odkształcenie 1

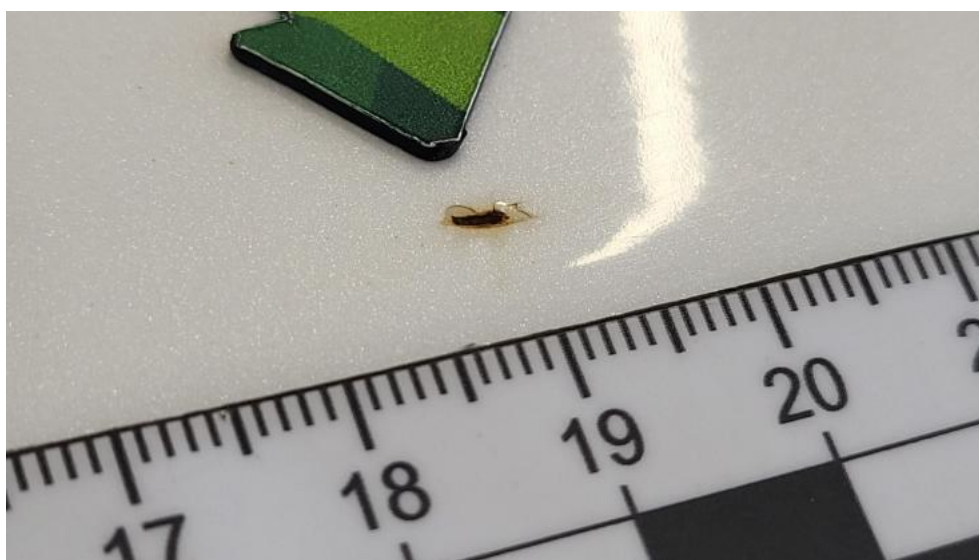
**Fot. 62.**

Słupek przedni L - Inne 1

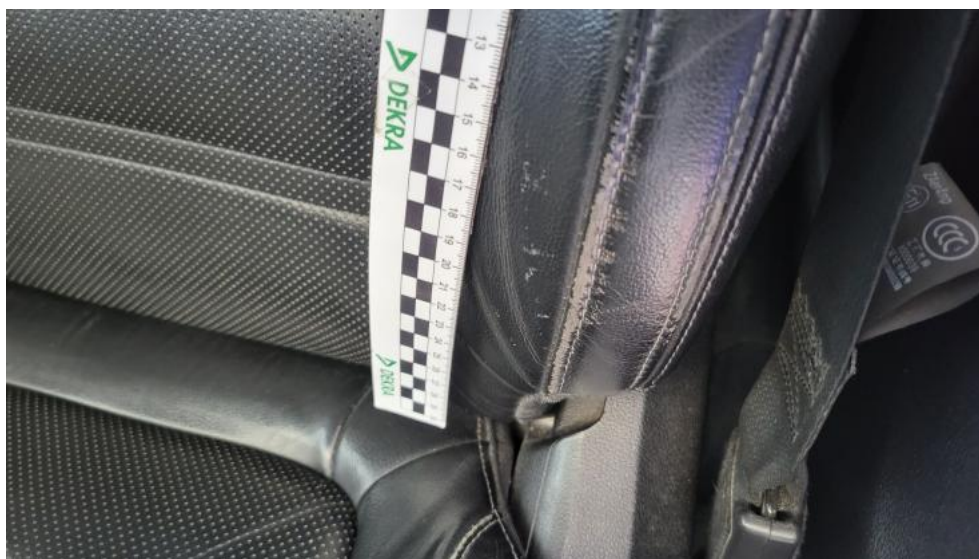
**Fot. 63.**

Fotel prz. lew. - Inne 1

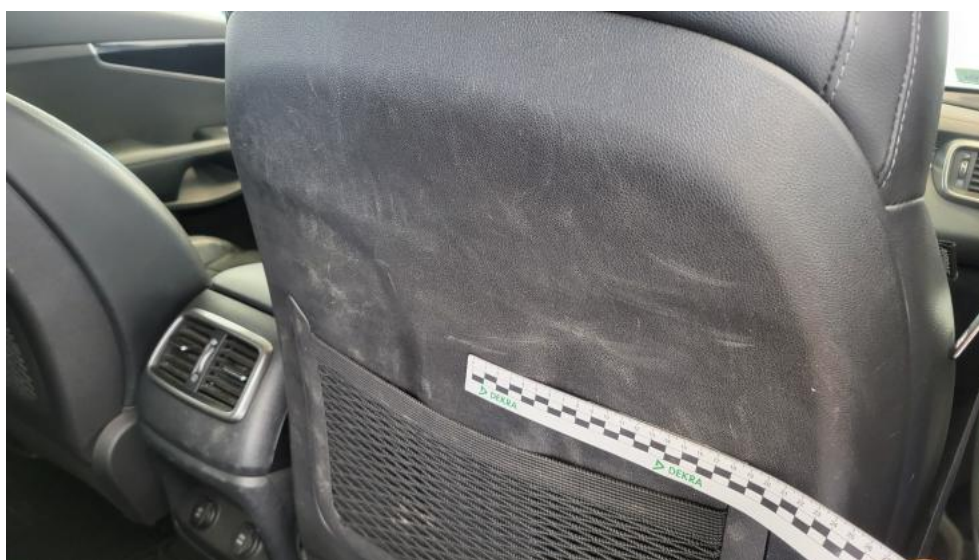
**Fot. 64.**

Fotel prz. praw. - Inne 1
