Nr zlecenia DEKRA: PKOL(W)/LODZ/69406/25/09/16  
Nr zlecenia/szkody: 24/011201  
Data zlecenia: 16-09-2025

**DEKRA Polska - Centrala**  
02-673 Warszawa, ul. Konstruktorska 12A

| Producent | DACIA |
| Typ/wersja | Duster 1.0 TCe Prestige LPG |

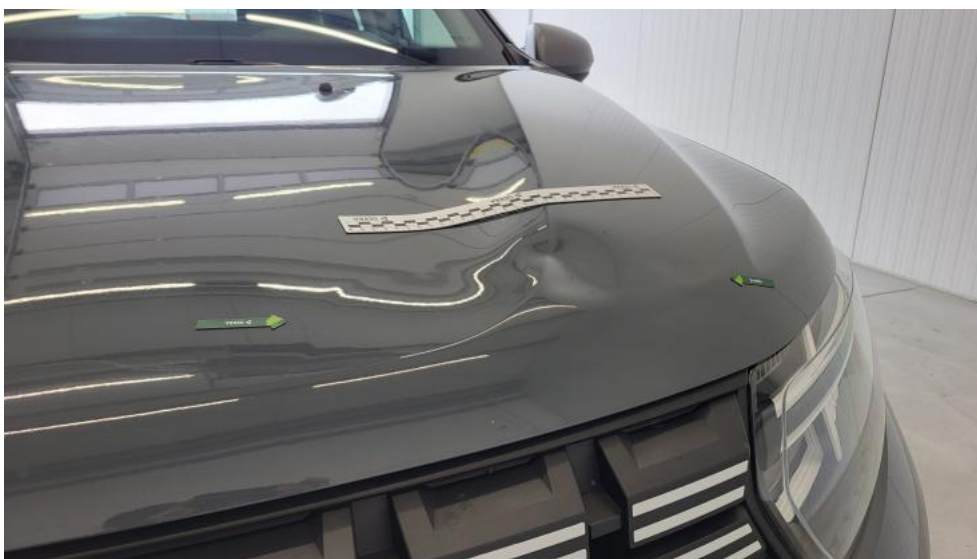
**Fot. 39.**

Pokrywa komory silnika - Wgniecenie/odkształcenie 1

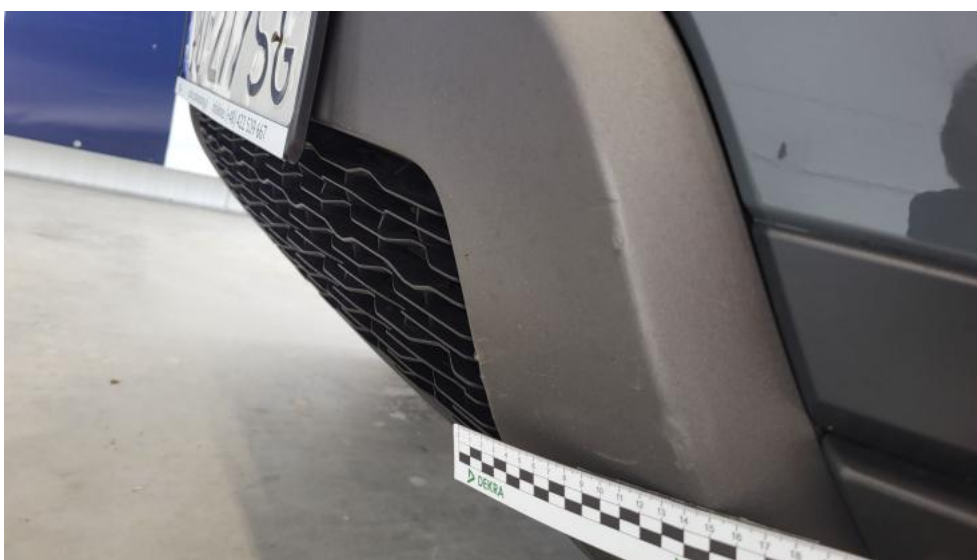
**Fot. 40.**

Spoiler zderzaka przedniego - Rysa/odprysk 1

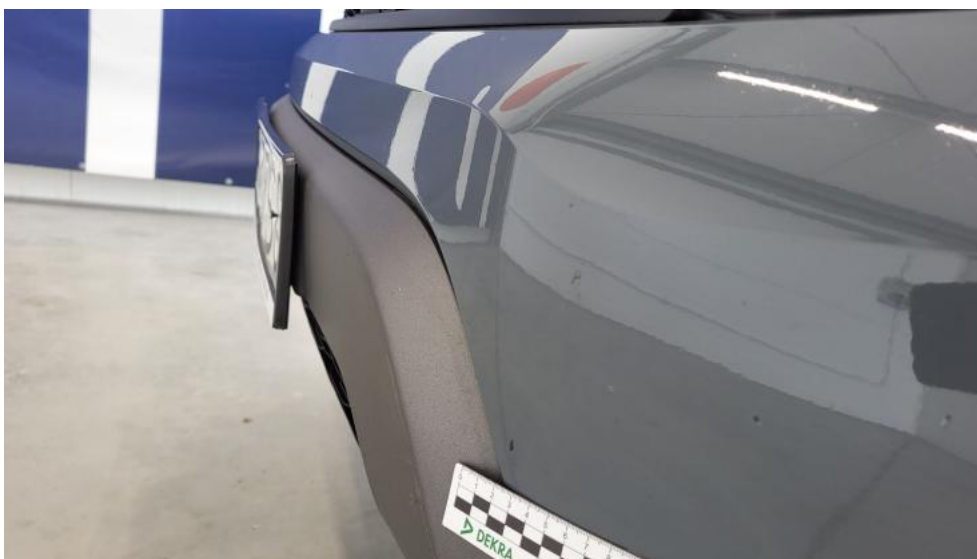
**Fot. 41.**

Zderzak - Rysa/odprysk 1

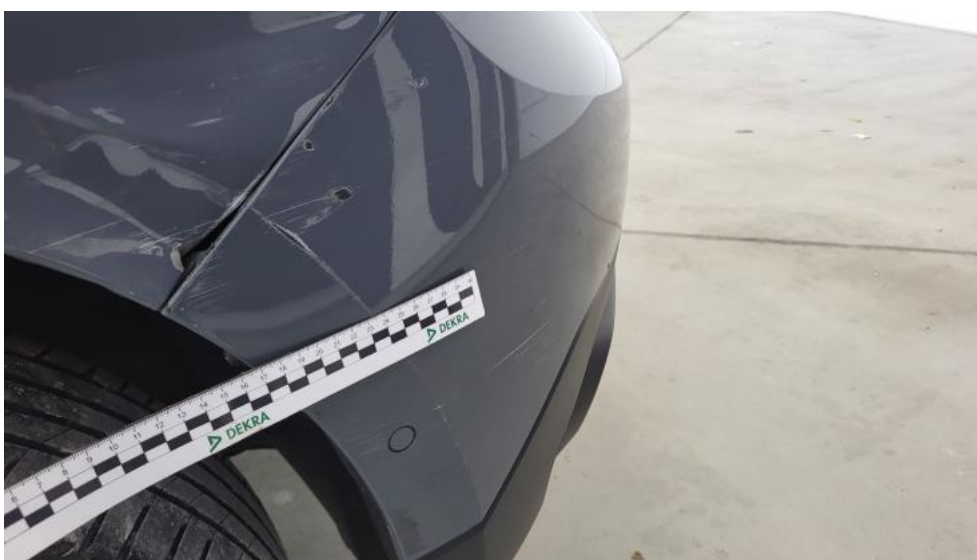
**Fot. 42.**

Zderzak - Wgniecenie/odkształcenie 1

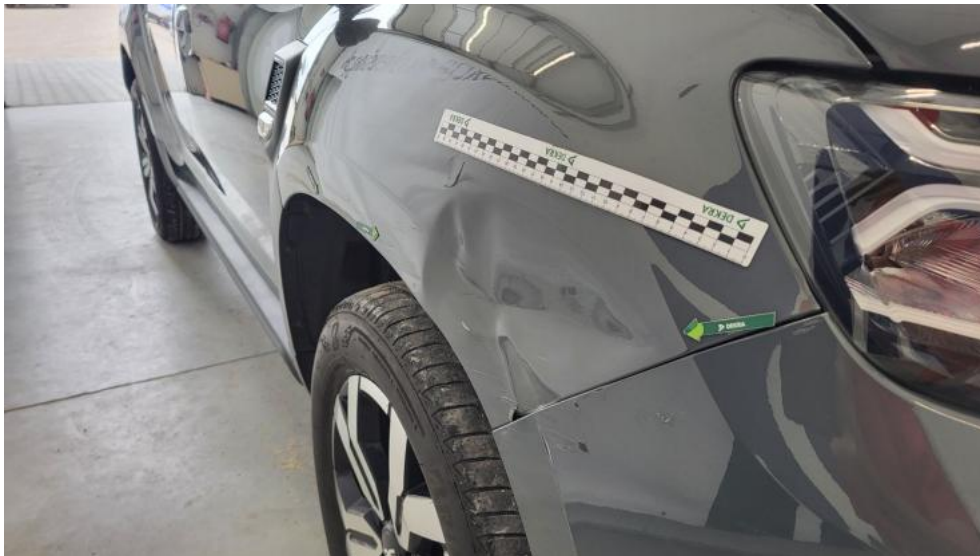
**Fot. 43.**

Błotnik przedni P - Wgniecenie/odkształcenie 1

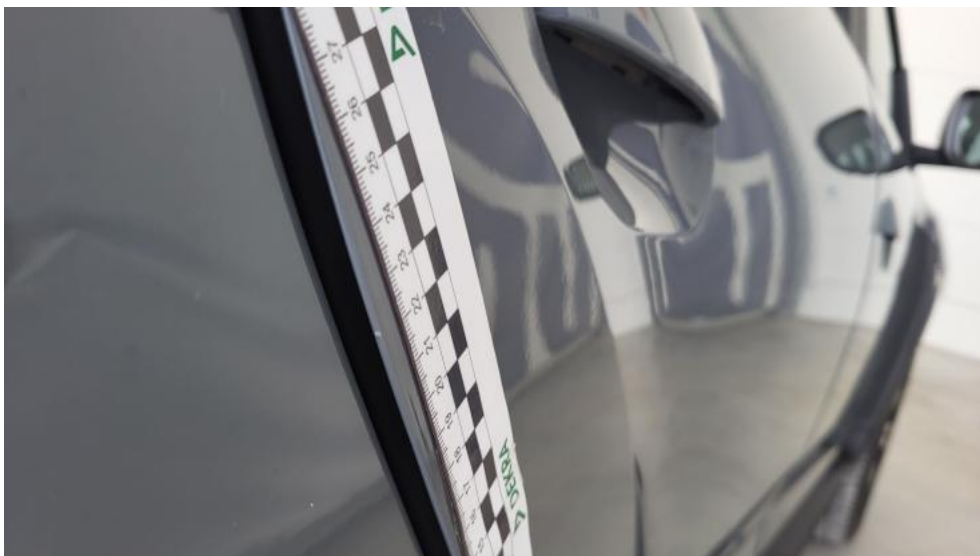
**Fot. 44.**

Drzwi tylne P - Rysa/odprysk 1

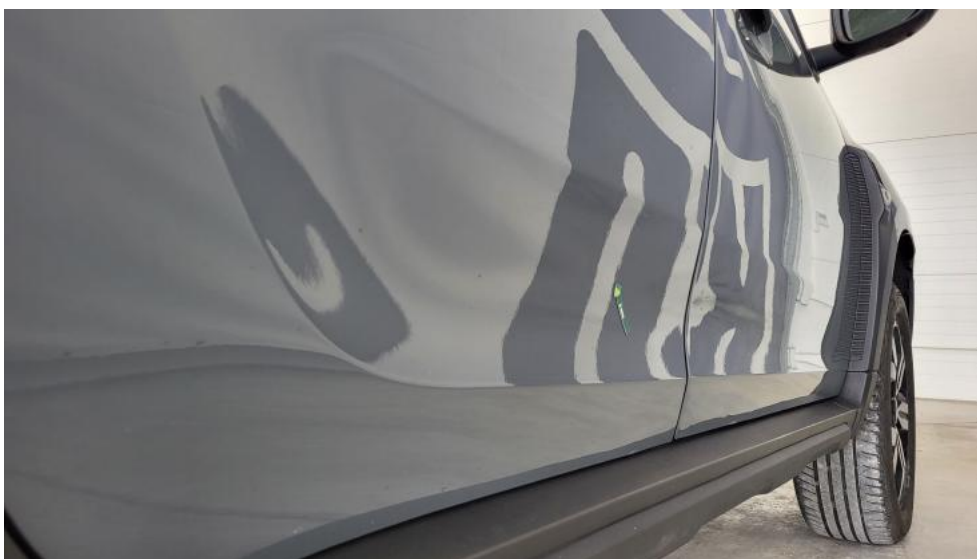
**Fot. 45.**

Drzwi tylne P - Wgniecenie/odkształcenie 1

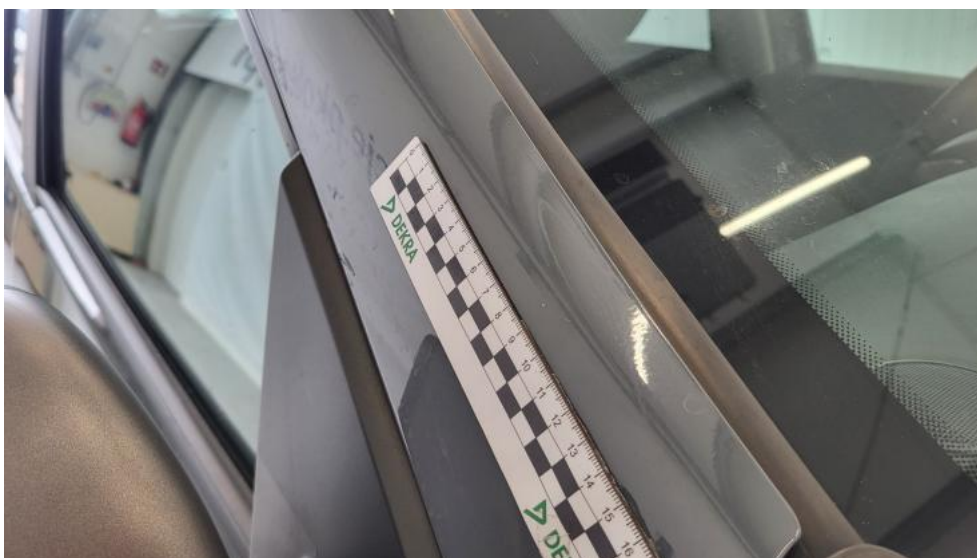
**Fot. 46.**

Słupek przedni P - Rysa/odprysk 1

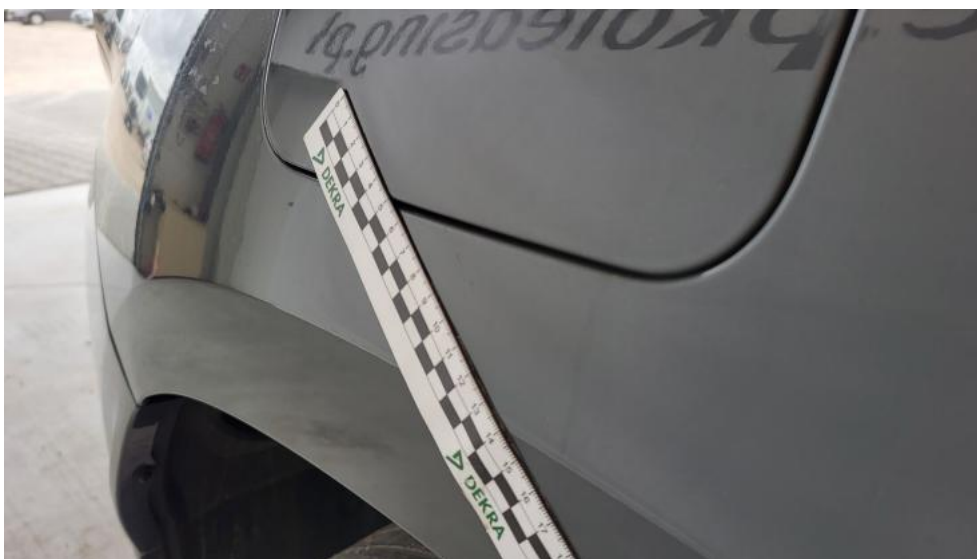
**Fot. 47.**

Błotnik tylny P / Ściana boczna P - Rysa/odprysk 1

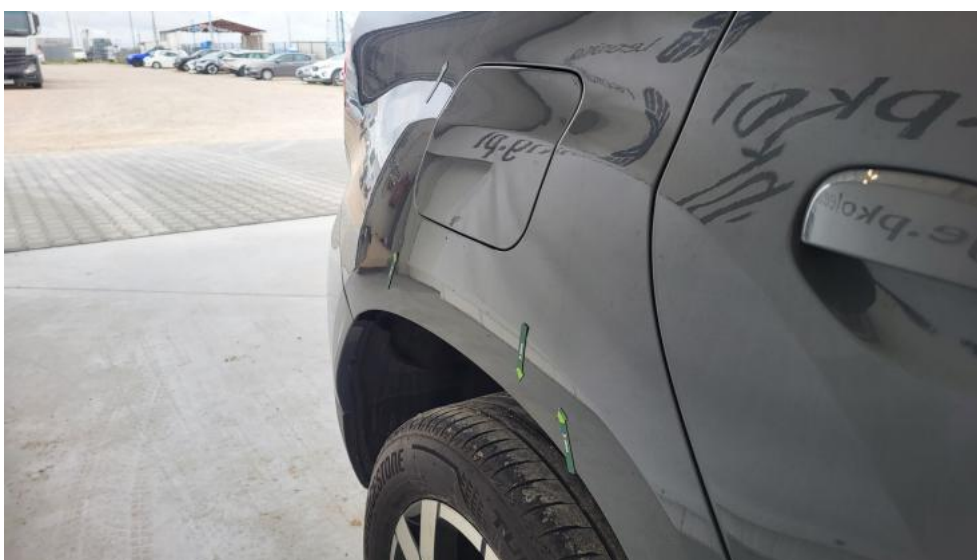
**Fot. 48.**

Błotnik tylny P / Ściana boczna P - Wgniecenie/odkształcenie 1

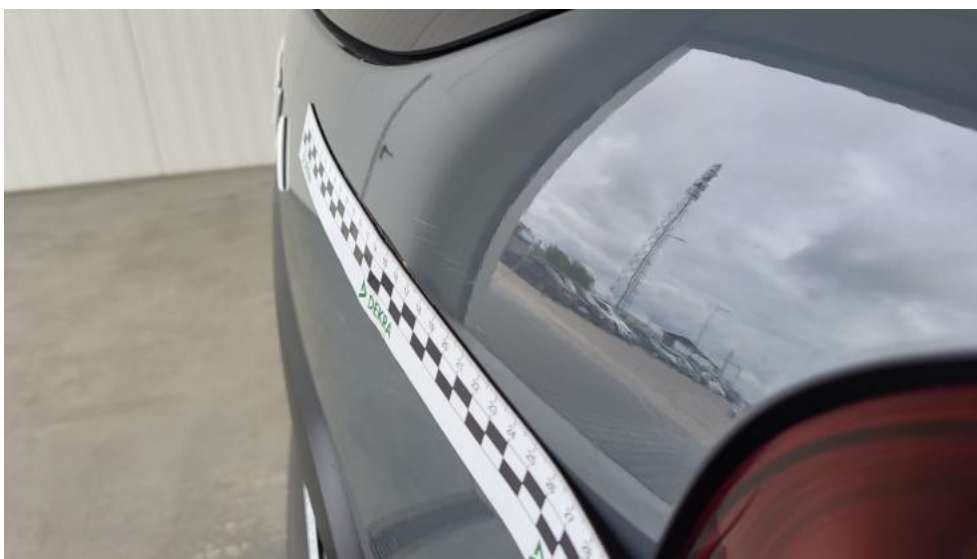
**Fot. 49.**

Pokrywy bagażnika - Rysa/odprysk 1

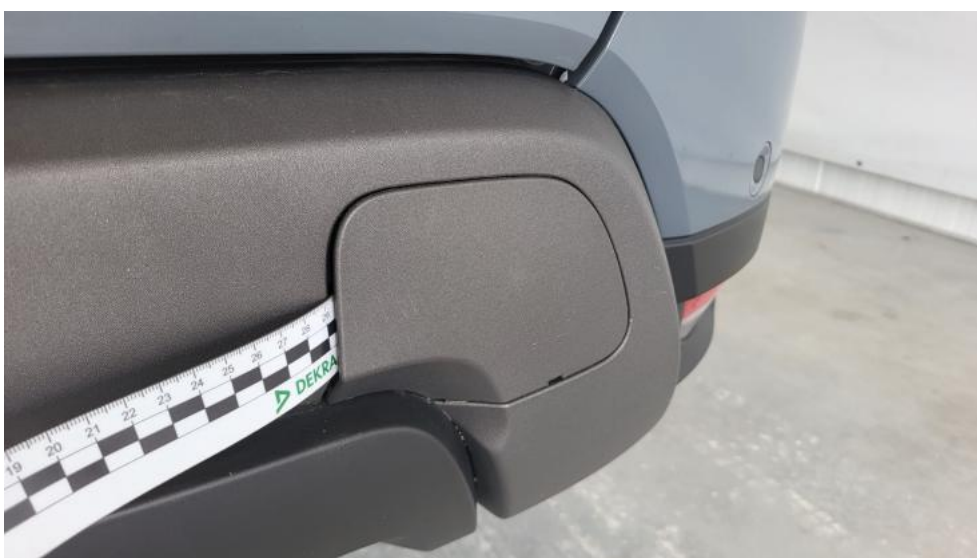
**Fot. 50.**

Zaślepka tyl haka hol. - Inne 1

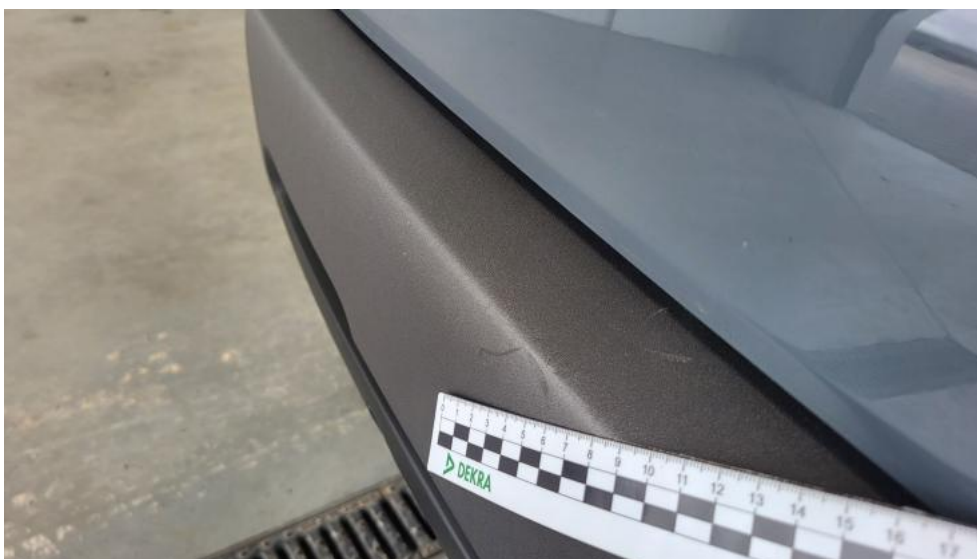
**Fot. 51.**  
Zderzak tylny - Rysa/odprysk 1

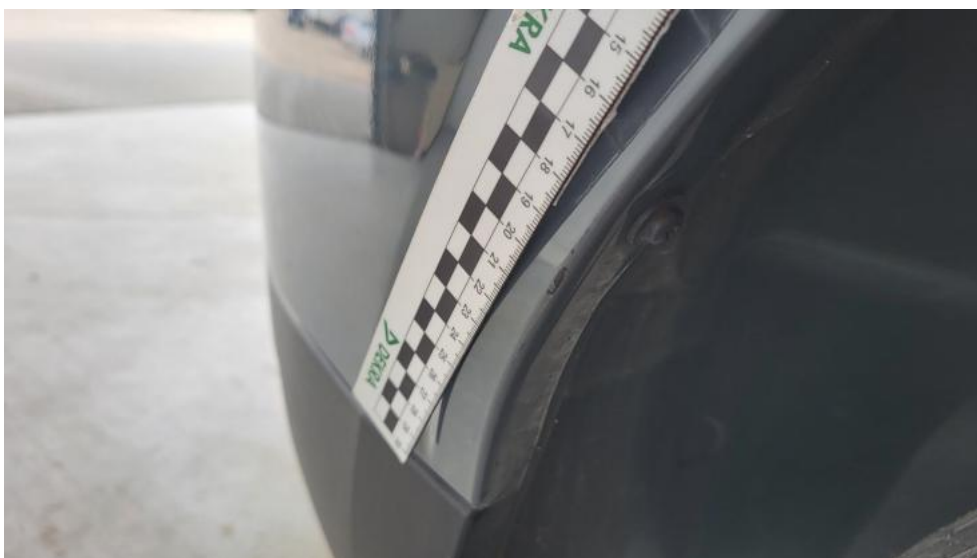
**Fot. 52.**  
Zderzak tylny cz P - Rysa/odprysk 1

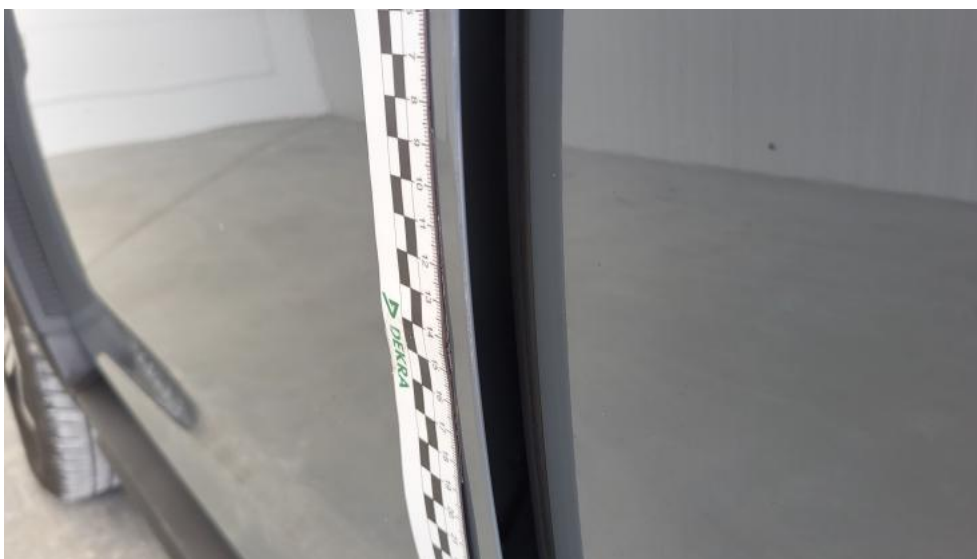
**Fot. 53.**

Drzwi przed L - Rysa/odprysk 1

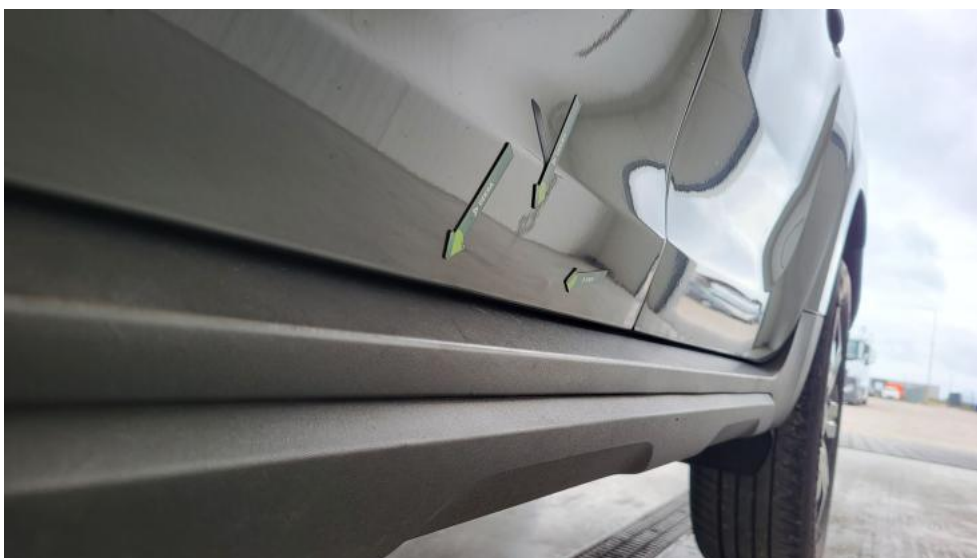
**Fot. 54.**

Drzwi przed L - Wgniecenie/odkształcenie 1

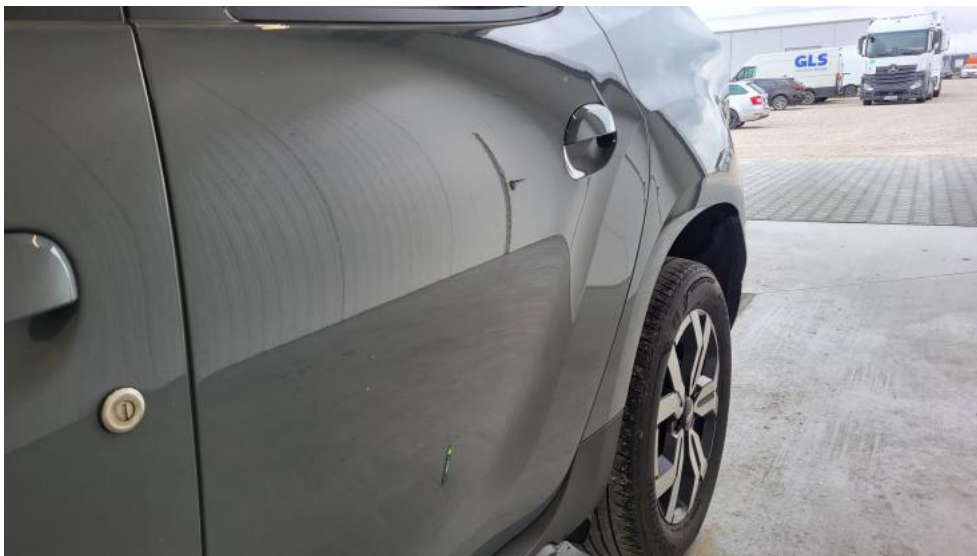
**Fot. 55.**

Drzwi tylne L - Wgniecenie/odkształcenie 1

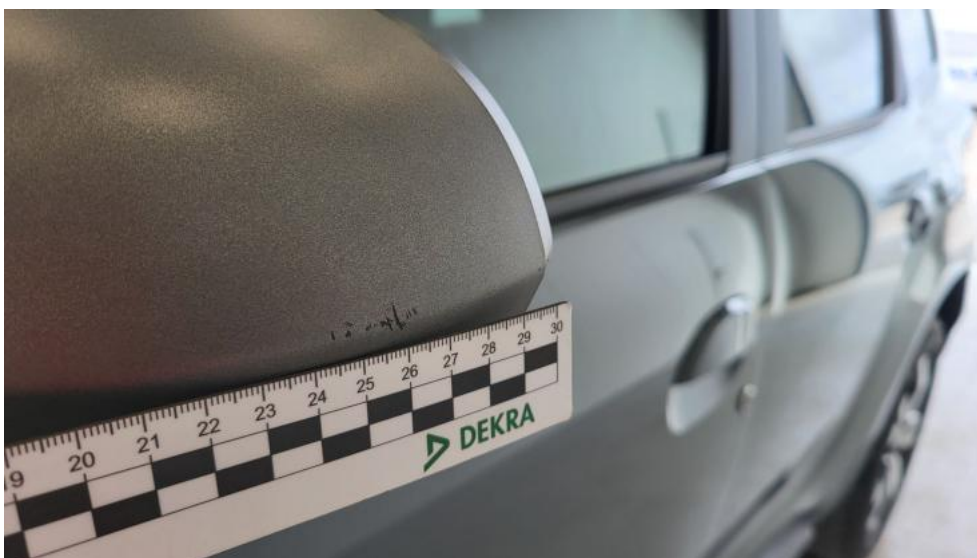
**Fot. 56.**

Lusterko zew L - Rysa/odprysk 1

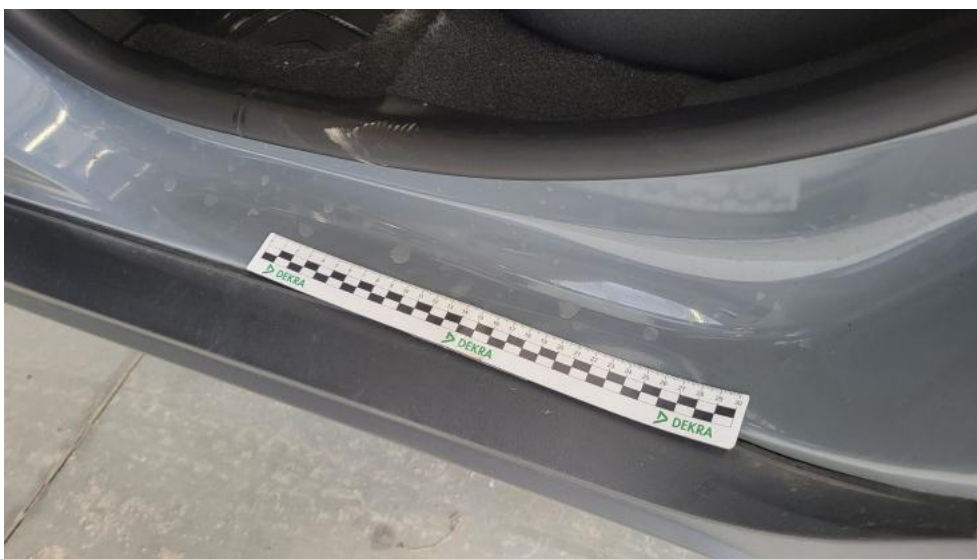
**Fot. 57.**  
Próg L - Rysa/odprysk 1

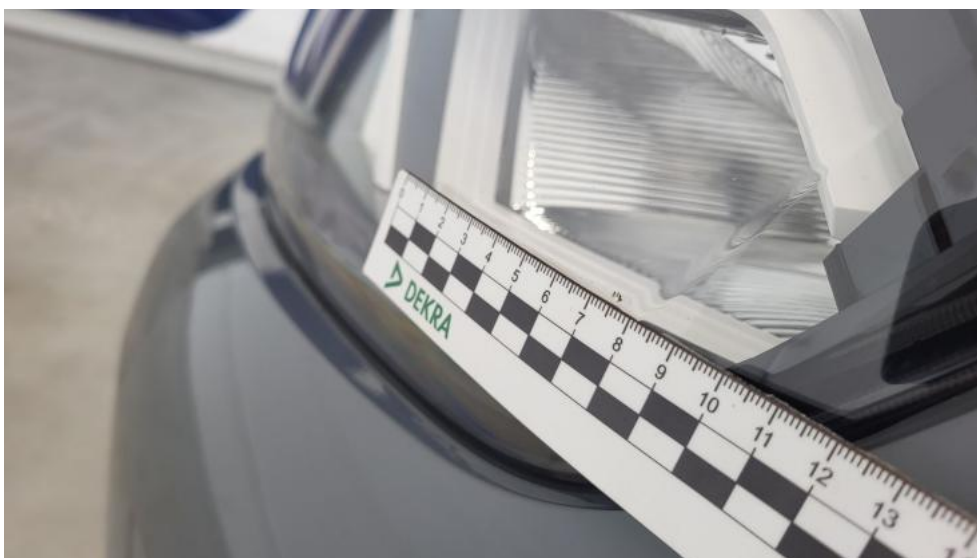
**Fot. 58.**  
Reflektor L - Rysa/odprysk 1

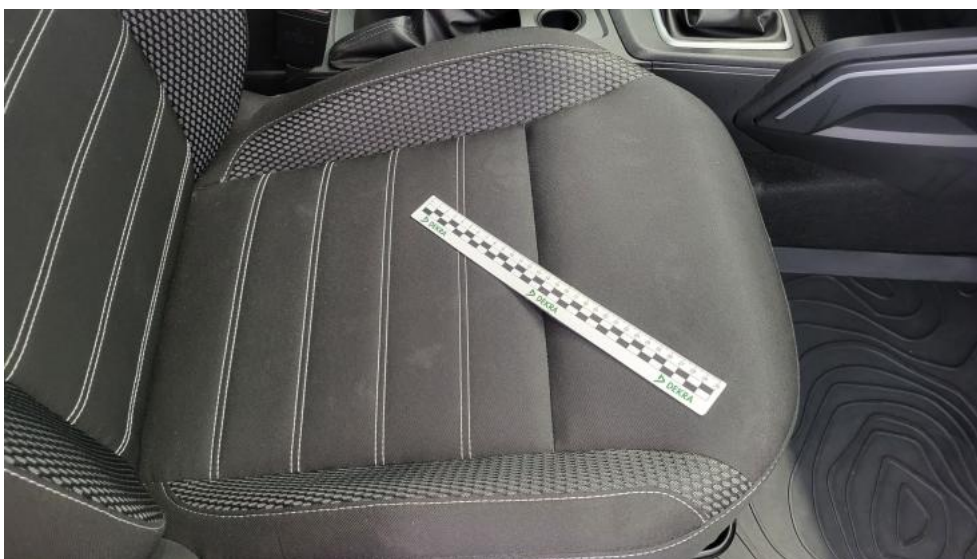
**Fot. 59.**  
Fotel prz. praw. - Inne 1

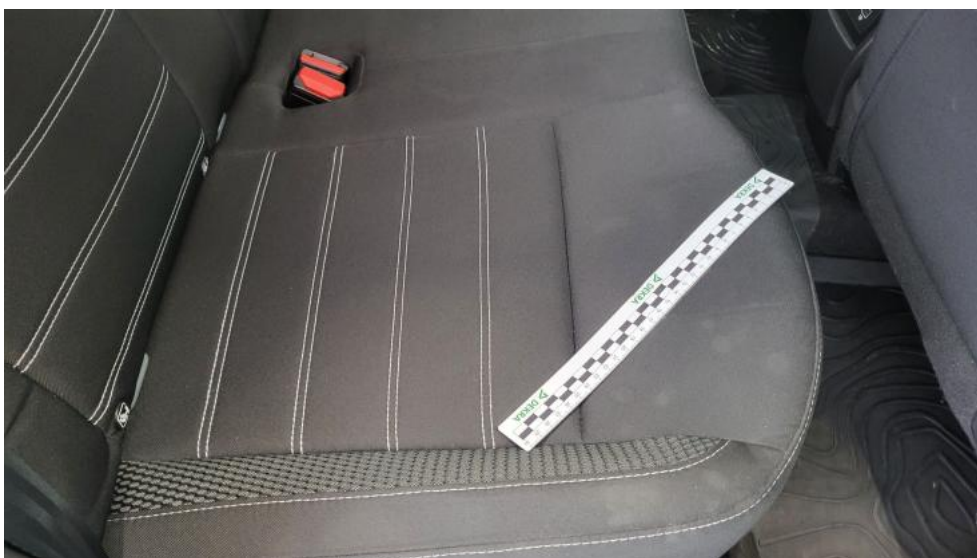
**Fot. 60.**  
Kanapa tyl. - Inne 1

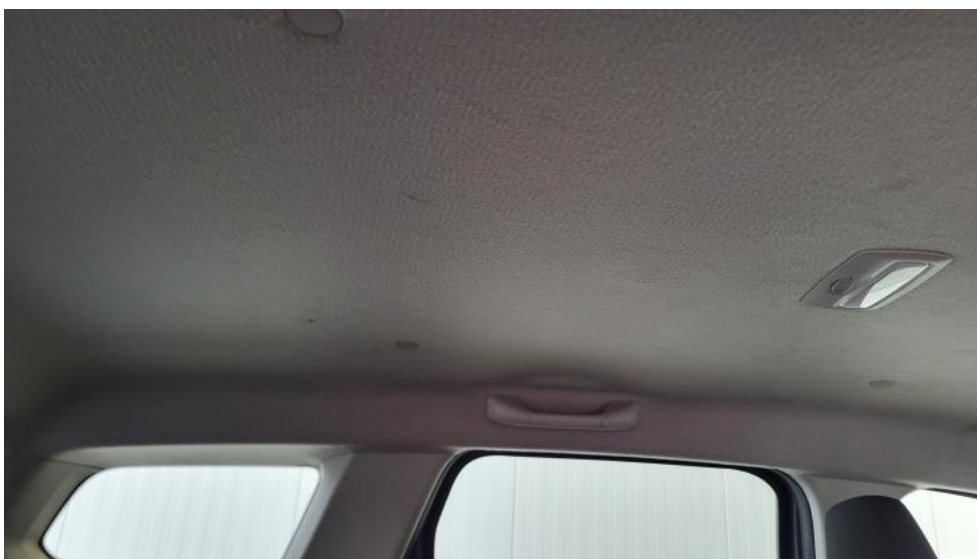
**Fot. 61.**  
Podsufitka - Inne 1

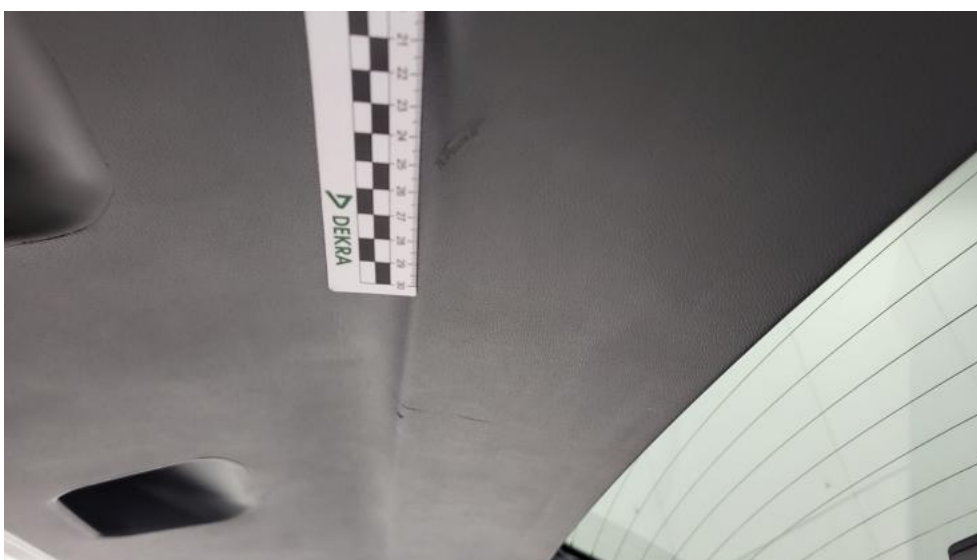
**Fot. 62.**  
Wykładzina pokrywy tylnej - Rysa/odprysk 1

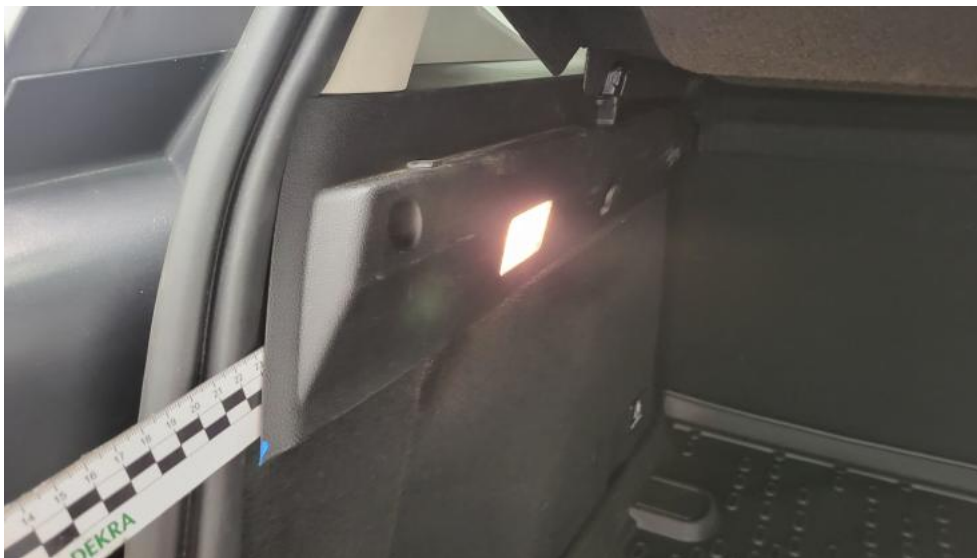
**Fot. 63.**

Wykładzina przestrzeni bagażowej - Inne 1
