Nr zlecenia DEKRA: PKOL(W)/LODZ/89683/25/11/19  
Nr zlecenia/szkody: 20/043709  
Data zlecenia: 19-11-2025

| Producent | AUDI |
| Typ/wersja | A4 2.0 TDI S tronic |
| Nr rejestracyjny | WZ095CA |

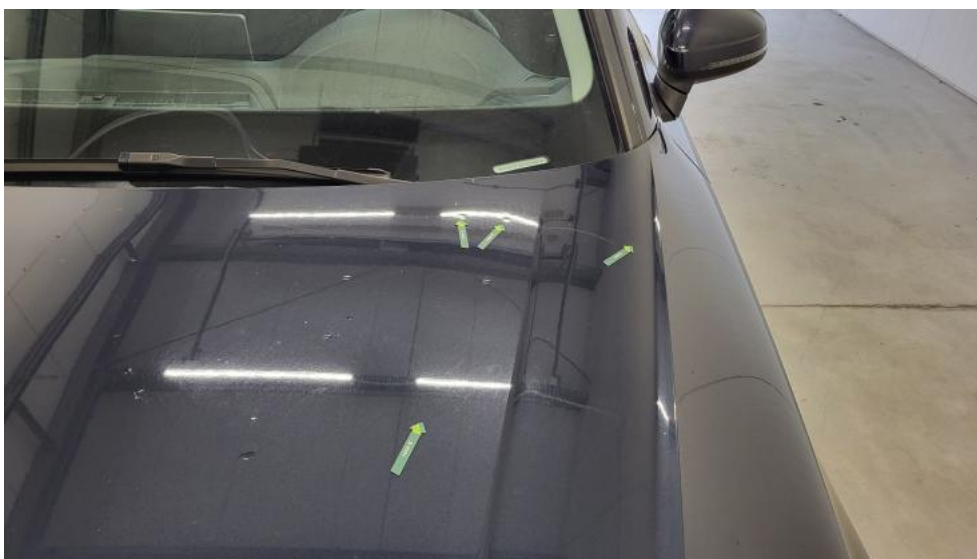
**Fot. 37.**

Pokrywa komory silnika - Wgniecenie/odkształcenie 1

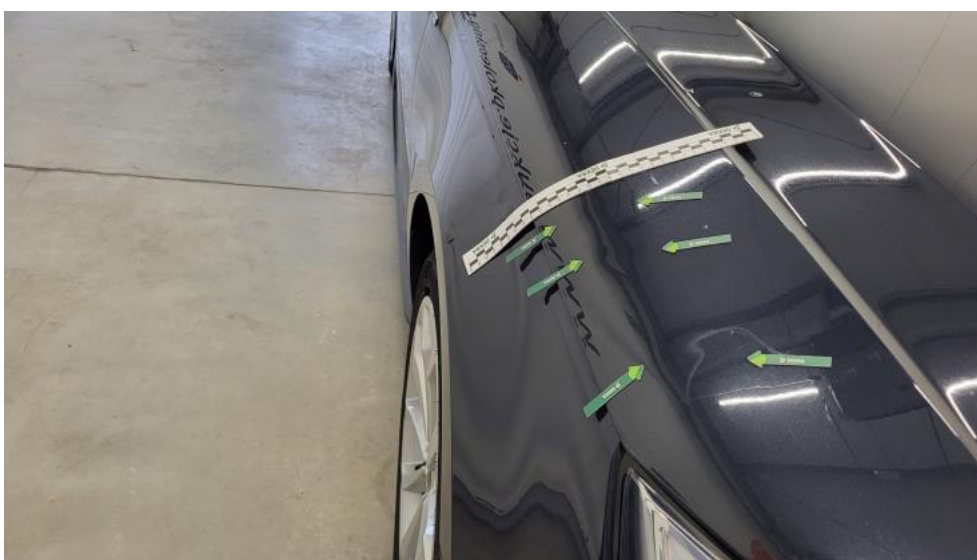
**Fot. 38.**

Pokrywa komory silnika - Wgniecenie/odkształcenie 2

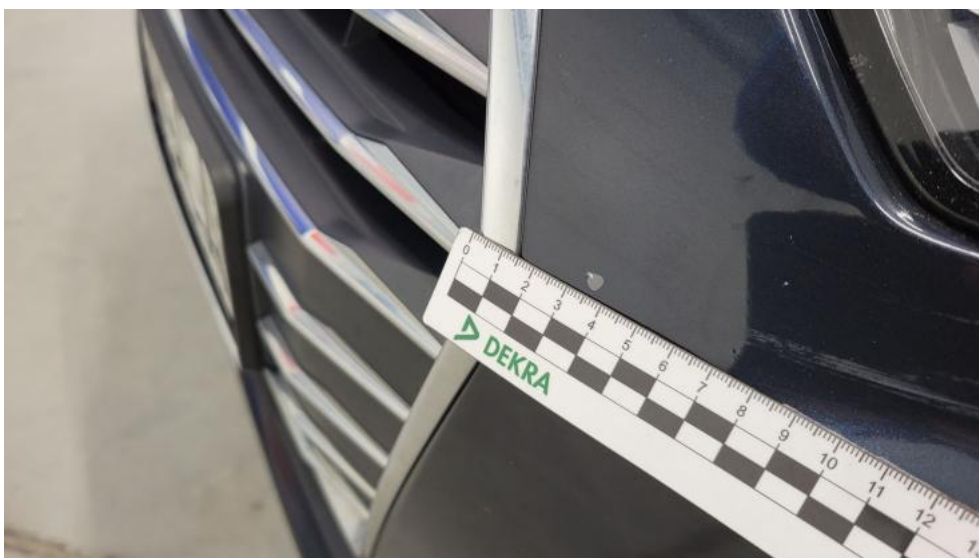
**Fot. 40.**

Zderzak - Rysa/odprysk 1

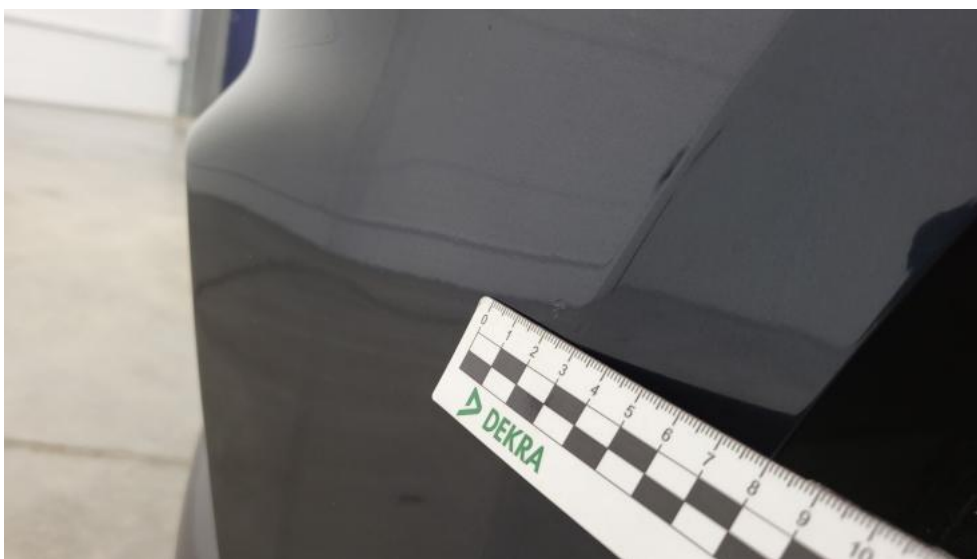
**Fot. 41.**

Zderzak - Wgniecenie/odkształcenie 1

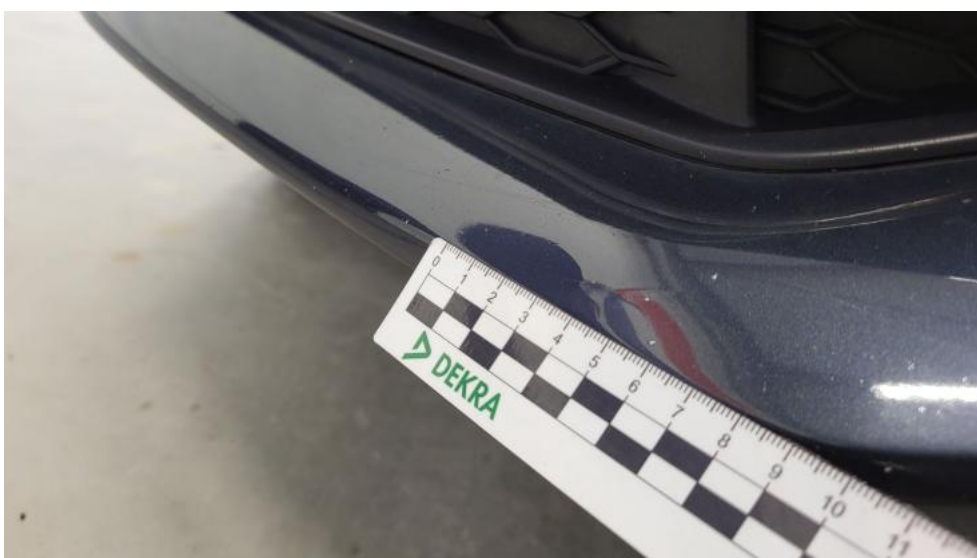
**Fot. 42.**

Zderzak - Pęknięcie/rozerwanie 1

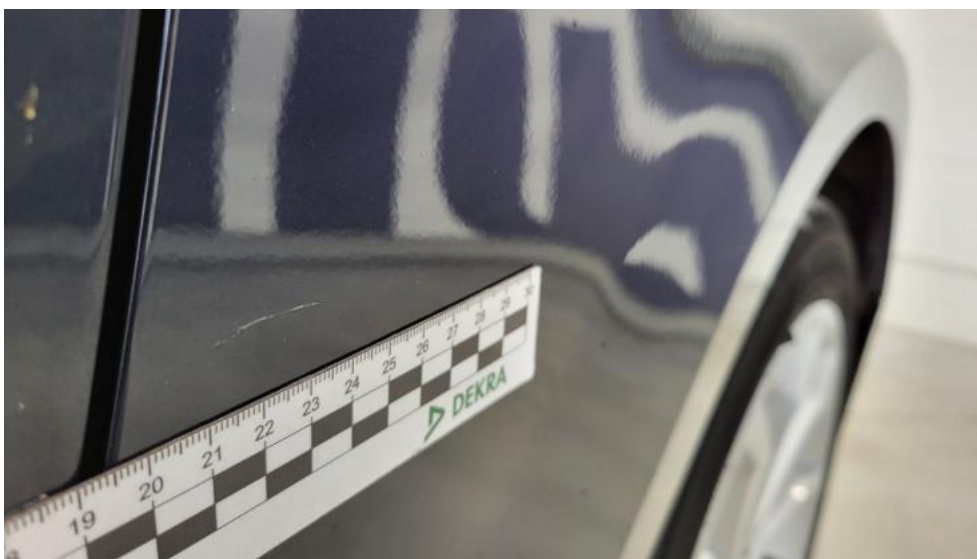
**Fot. 43.**

Światnik przedni P - Rysa/odprysk 1

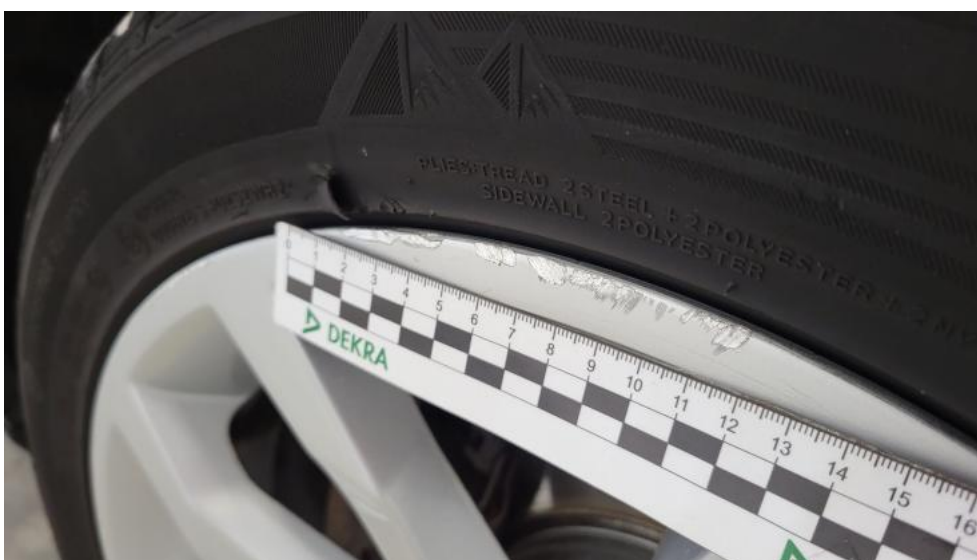
**Fot. 44.**

Felga aluminiowa przednia P - Rysa/odprysk 1

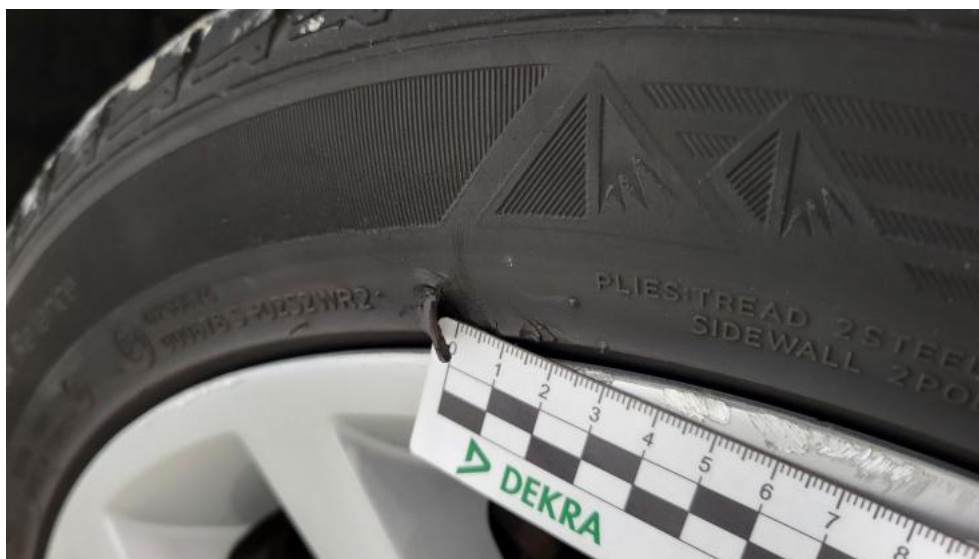
**Fot. 45.**

Opona przednia P - Pęknięcie/rozerwanie 1

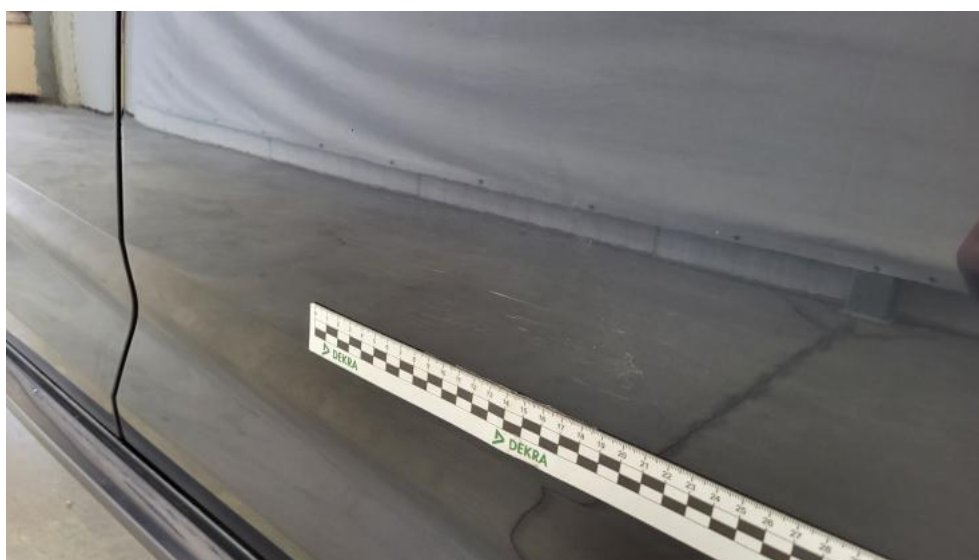
**Fot. 46.**

Drzwi przednie P - Rysa/odprysk 1

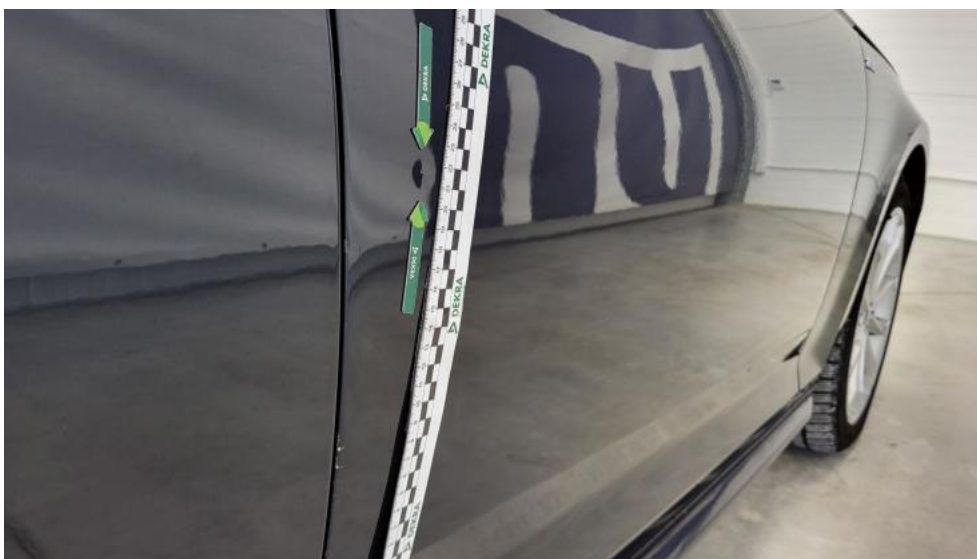
**Fot. 47.**

Drzwi przednie P - Wgniecenie/odkształcenie 1

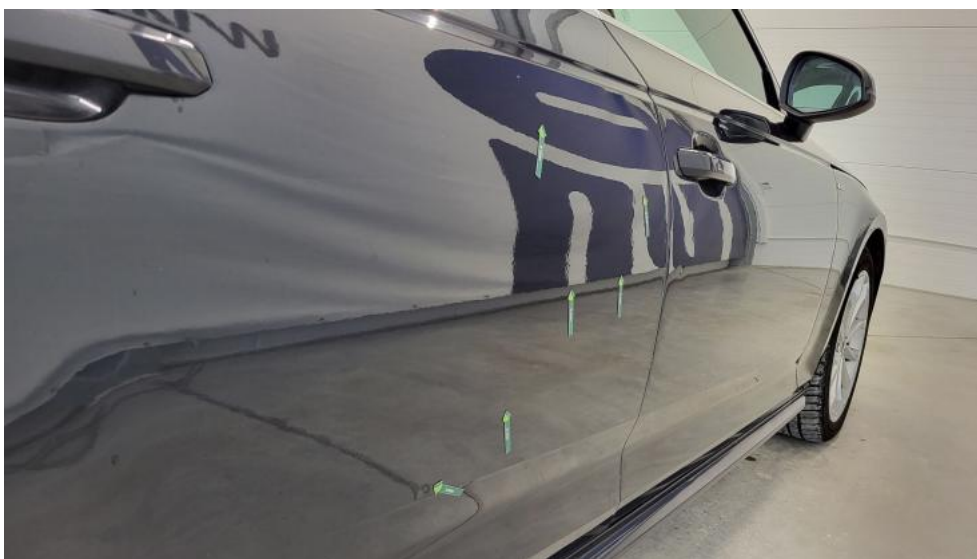
**Fot. 49.**

Drzwi tylne P - Wgniecenie/odkształcenie 1

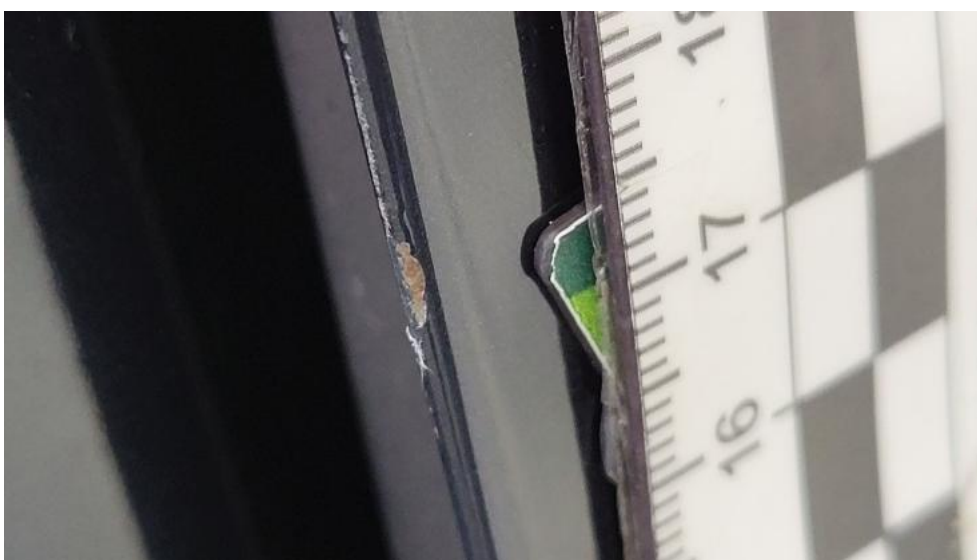
**Fot. 50.**

Drzwi tylne P - Inne 1

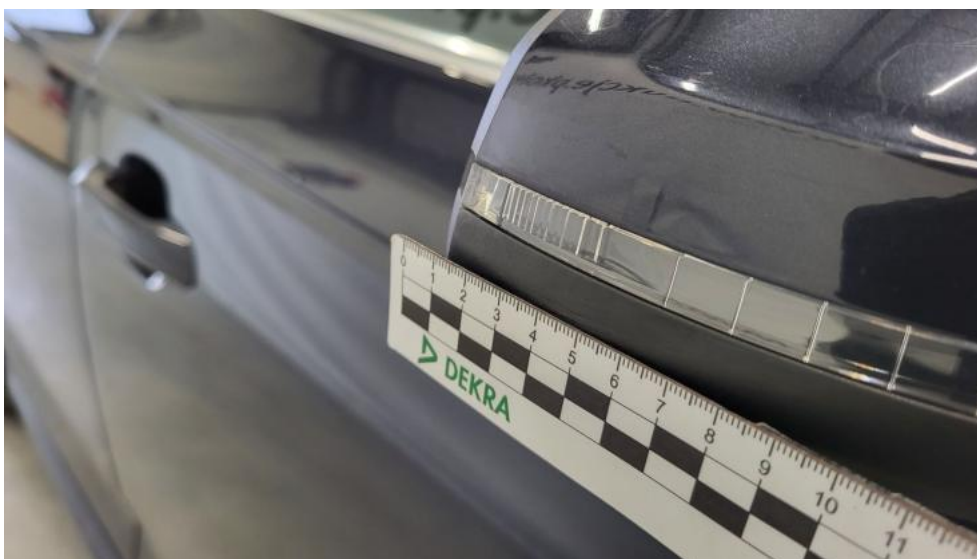
**Fot. 51.**

Lusterko zew P - Rysa/odprysk 1

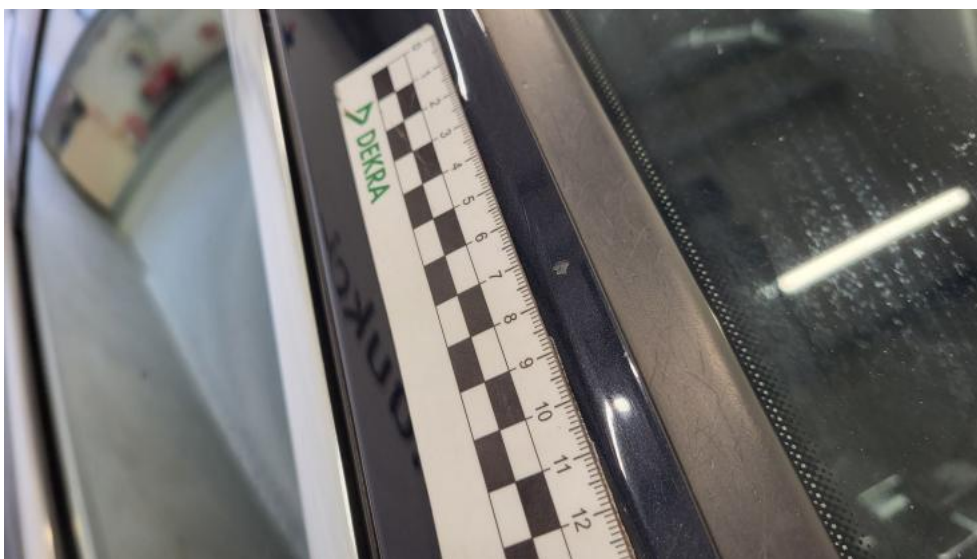
**Fot. 53.**

Słupek przedni P - Rysa/odprysk 1

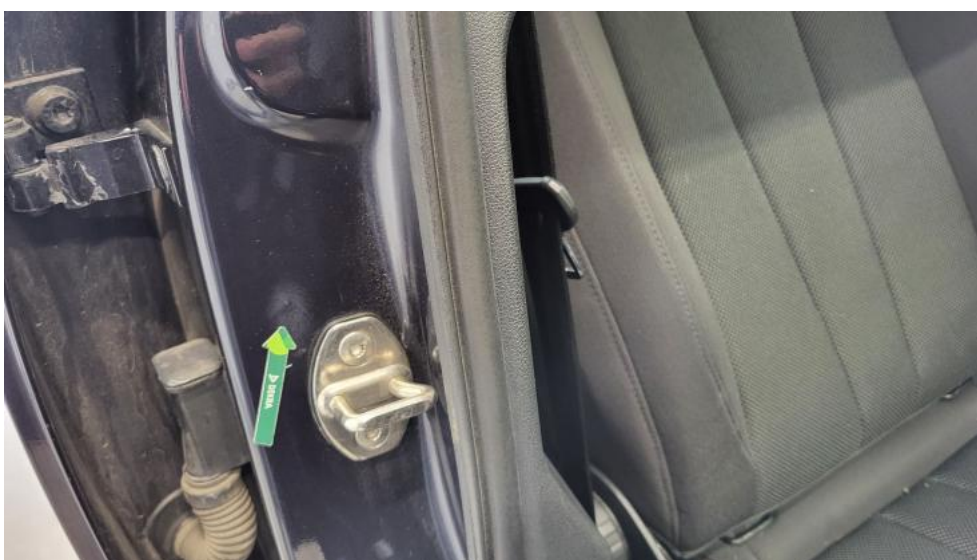
**Fot. 54.**

Słupek środkowy P - Wgniecenie/odkształcenie 1

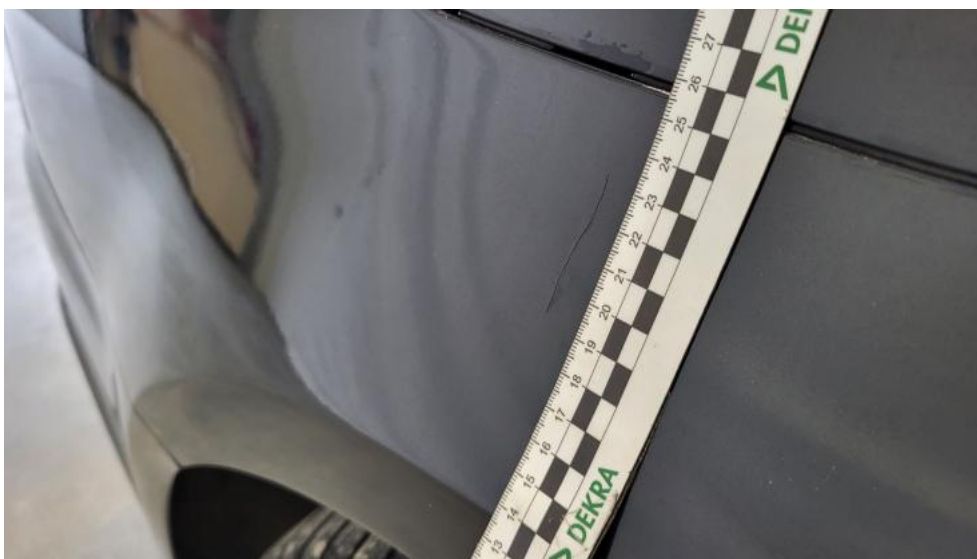
**Fot. 57.**

Błotnik tylny P / Ściana boczna P - Pęknięcie/rozerwanie 1

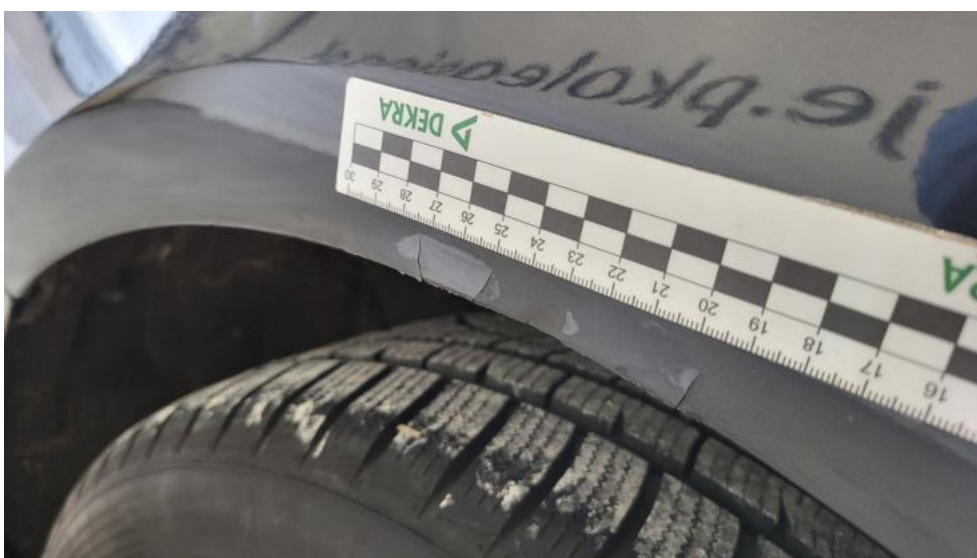
**Fot. 58.**

Błotnik tylny P / Ściana boczna P - Pęknięcie/rozerwanie 2

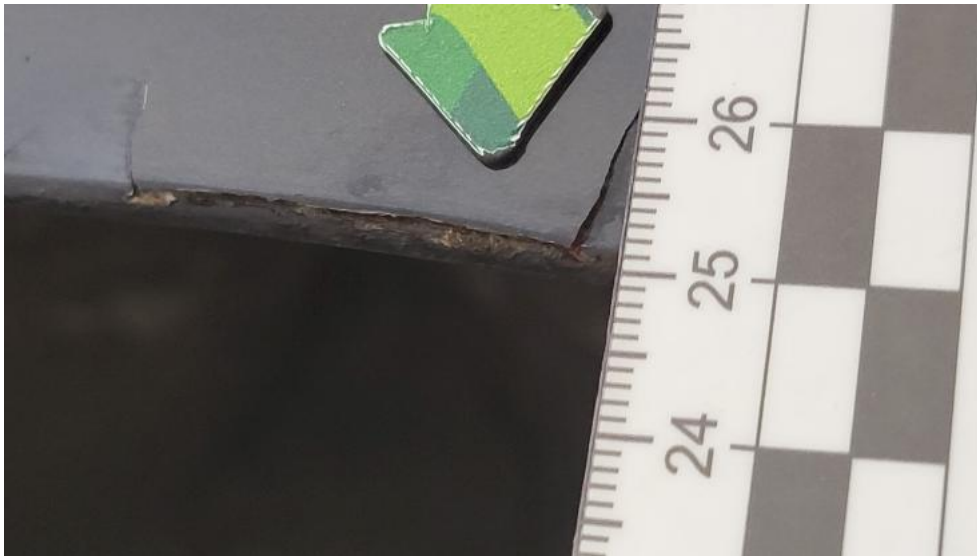
**Fot. 59.**

Błotnik tylny P / Ściana boczna P - Inne 1

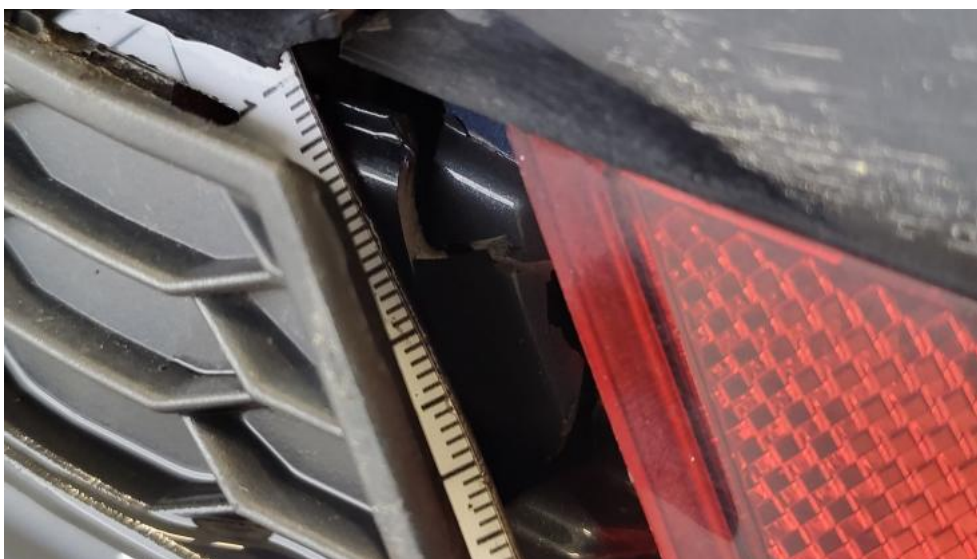
**Fot. 61.**

Listwa śr zderzaka tylnego - Pęknięcie/rozerwanie 1

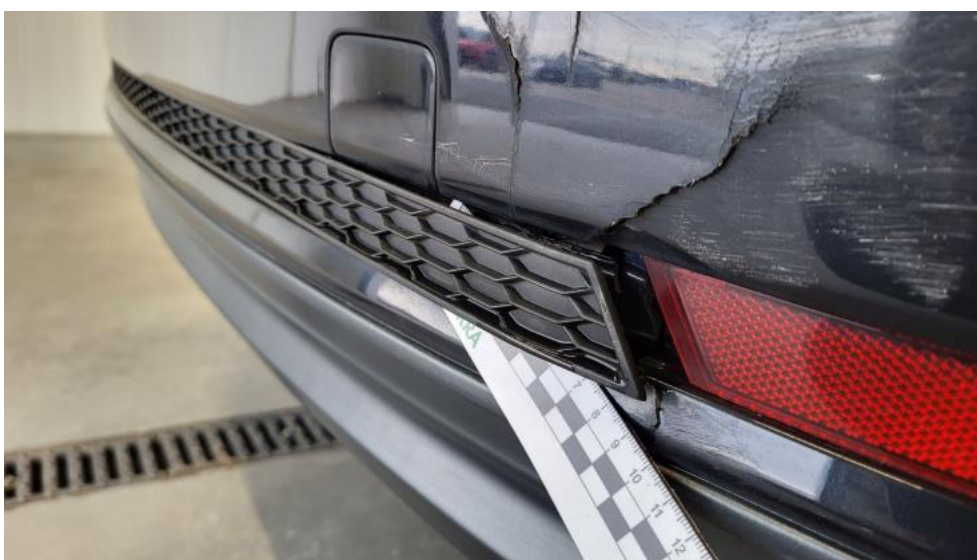
**Fot. 62.**

Listwa śr zderzaka tylnego - Inne 1

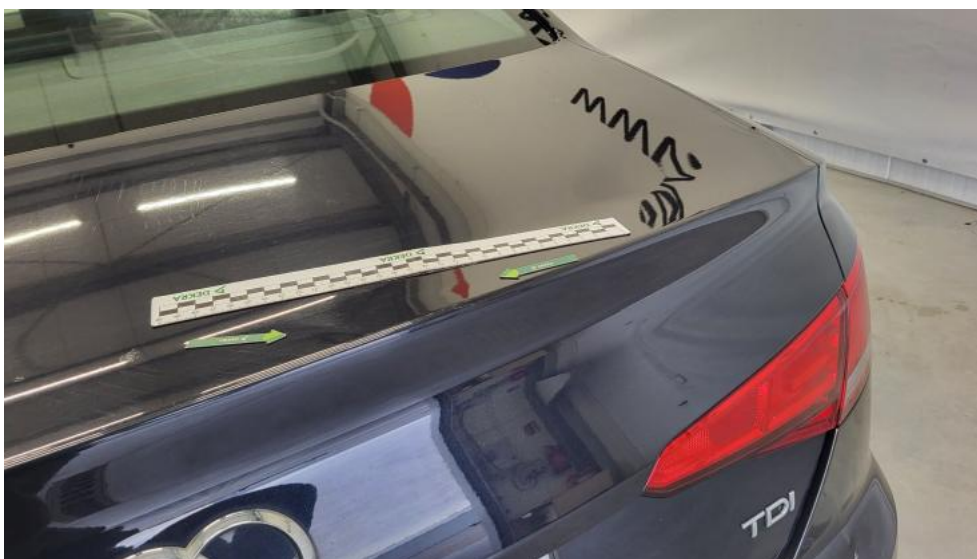
**Fot. 63.**

Pokrywy bagażnika - Wgniecenie/odkształcenie 1

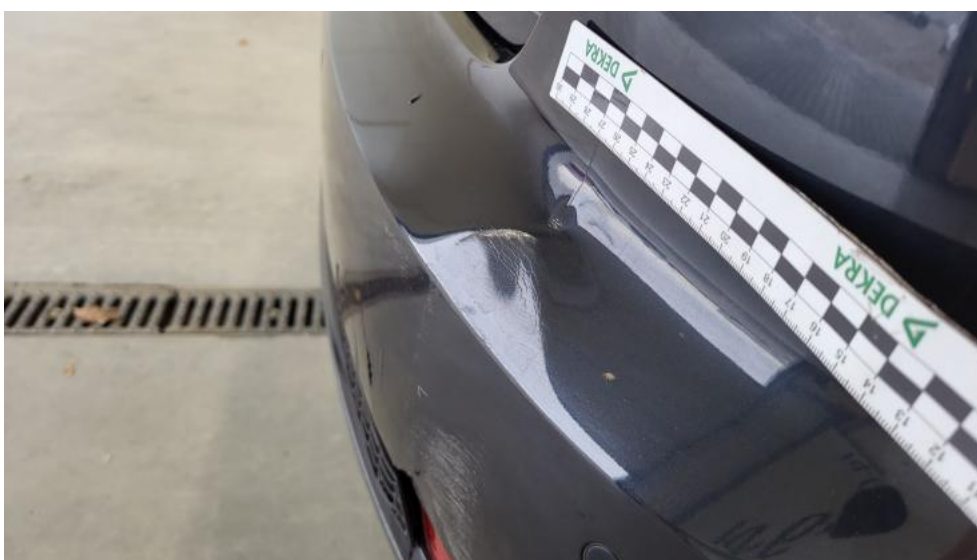
**Fot. 64.**

Zderzak tylny - Wgniecenie/odkształcenie 1

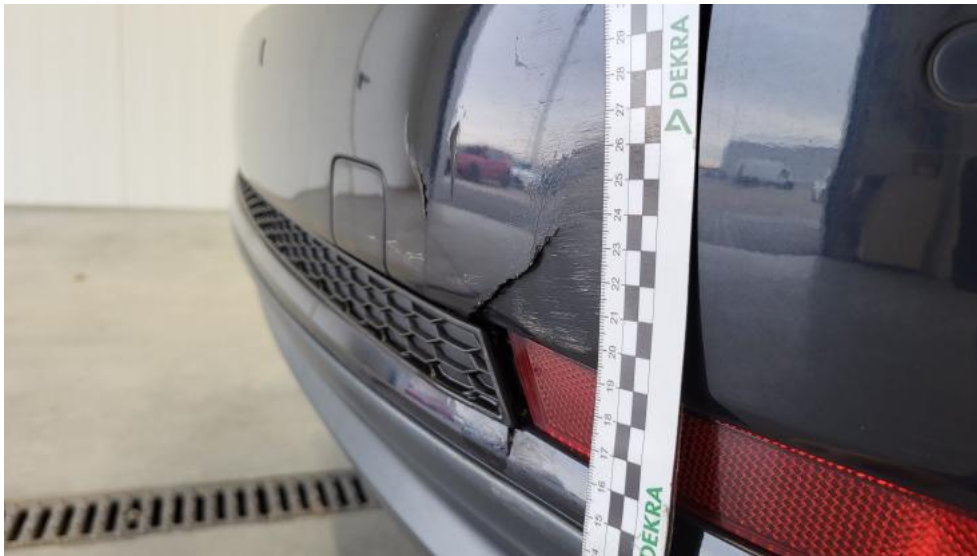
**Fot. 67.**

Zderzak tylny - Pęknięcie/rozerwanie 1

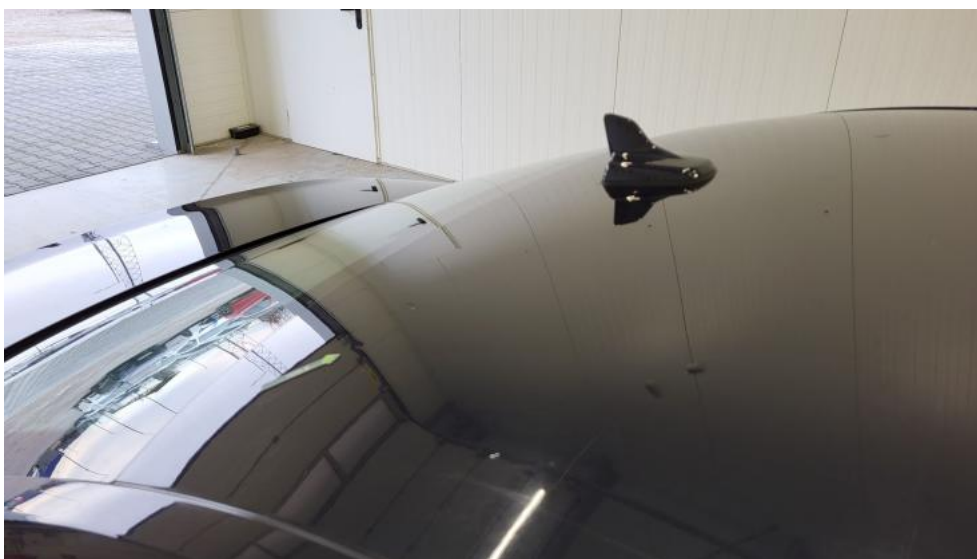
**Fot. 69.**

Dach - Wgniecenie/odkształcenie 1

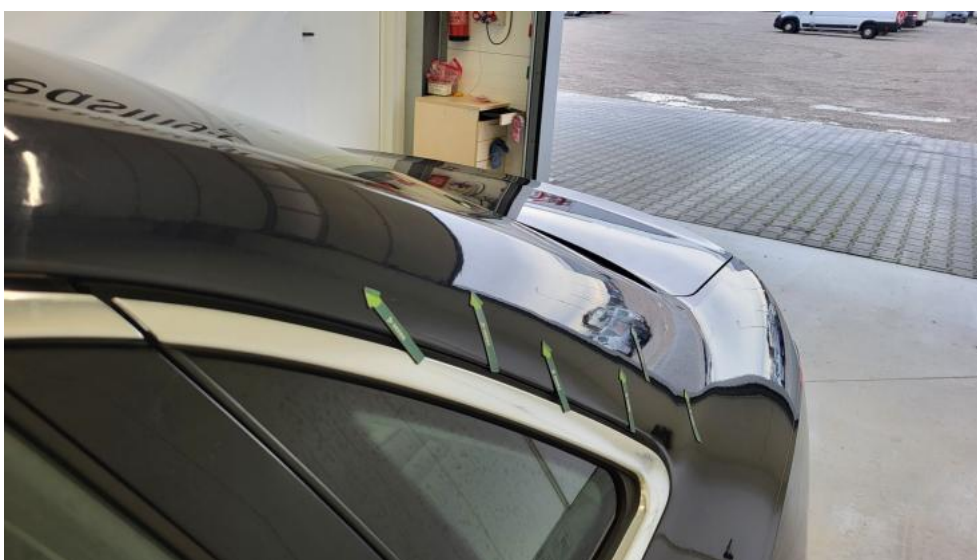
**Fot. 72.**

Łotnik tylny L / Ściana boczna L - Wgniecenie/odkształcenie 1

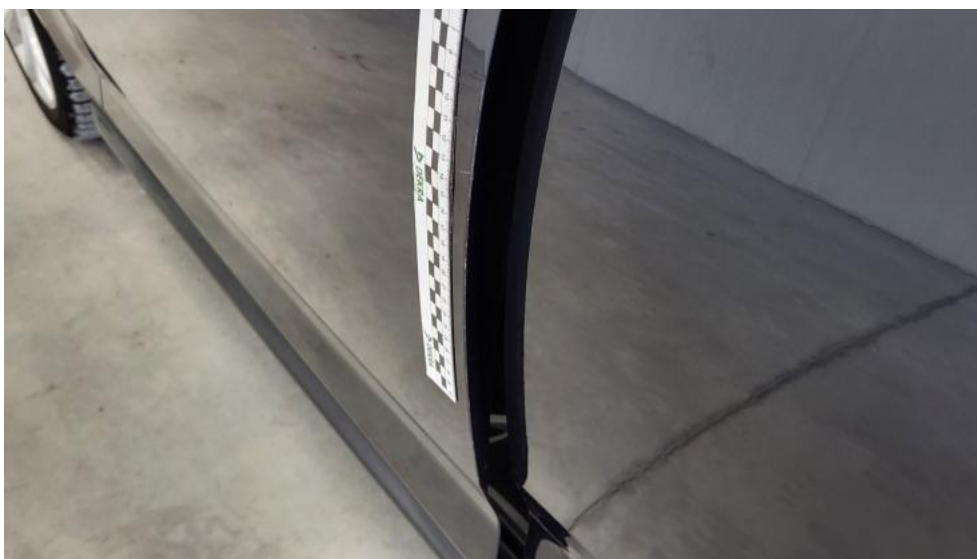
**Fot. 77.**

Drzwi przed L - Rysa/odprysk 1

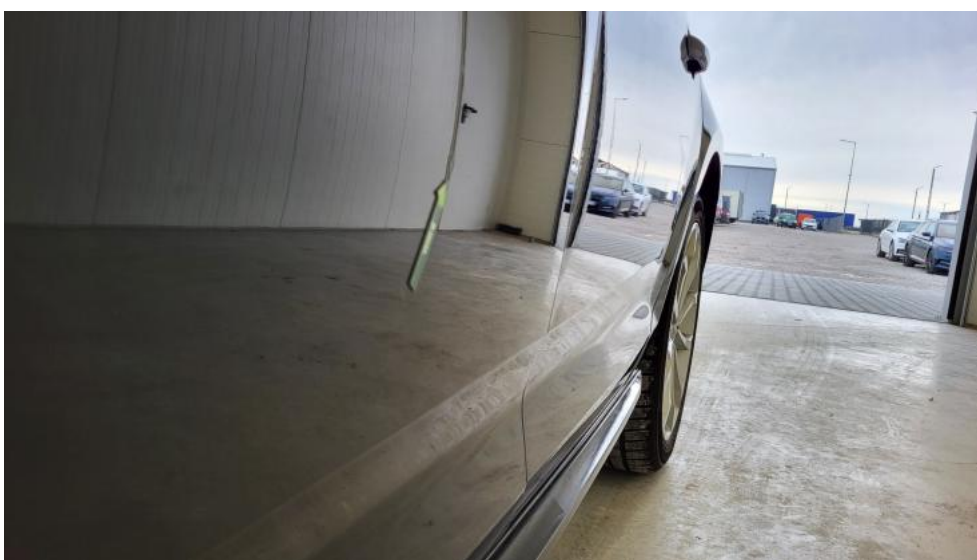
**Fot. 78.**

Drzwi przed L - Wgniecenie/odkształcenie 1

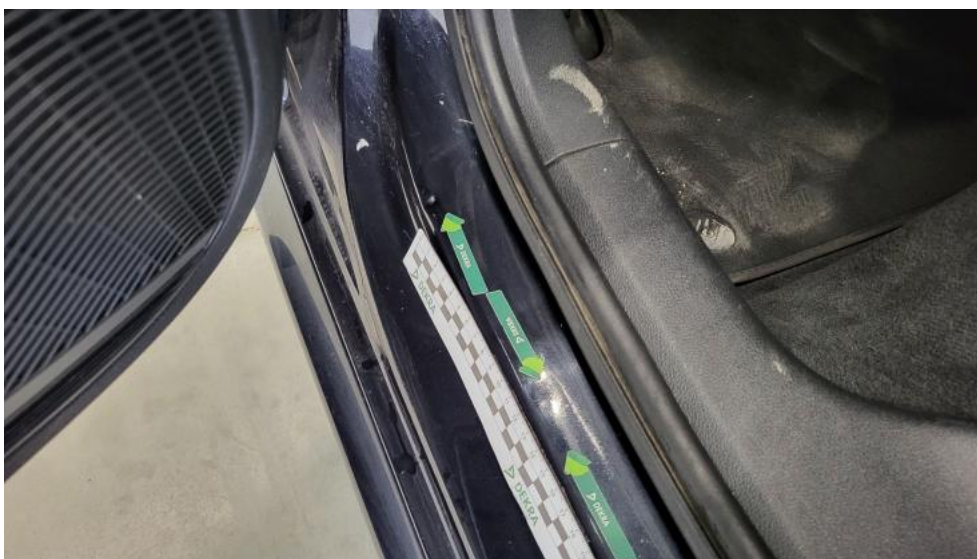
**Fot. 81.**

Próg L - Wgniecenie/odkształcenie 1

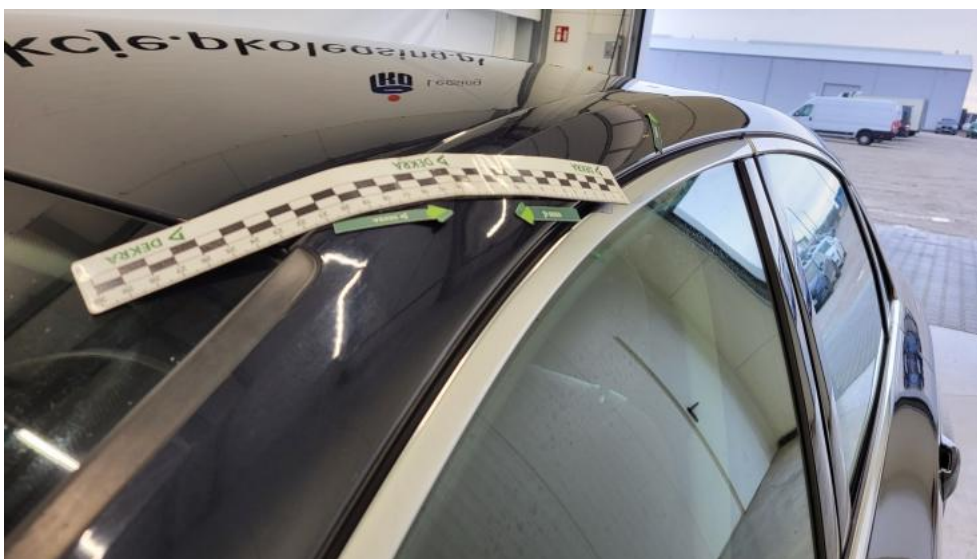
**Fot. 83.**

Słupek przedni L - Wgniecenie/odkształcenie 1

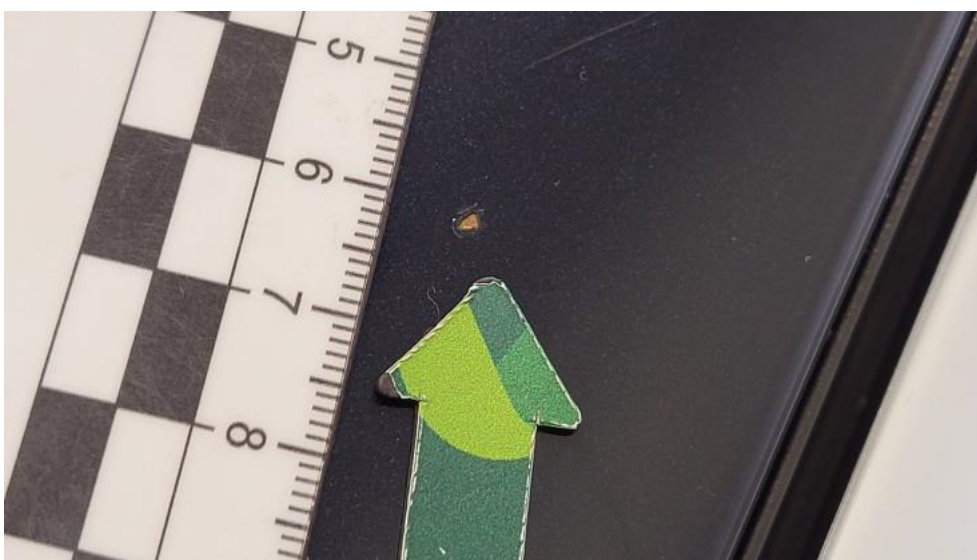
**Fot. 84.**

Słupek przedni L - Inne 1

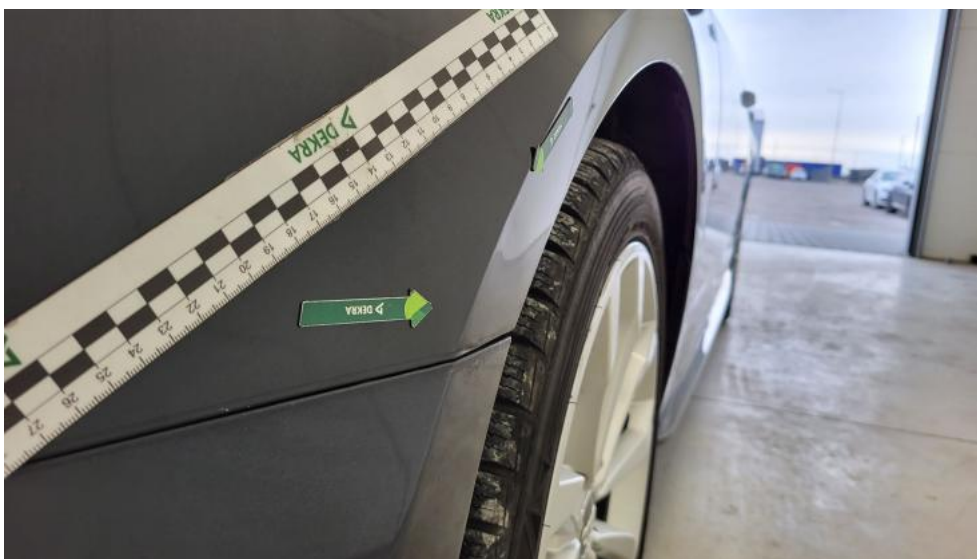
**Fot. 85.**

Błotnik przedni L - Wgniecenie/odkształcenie 1

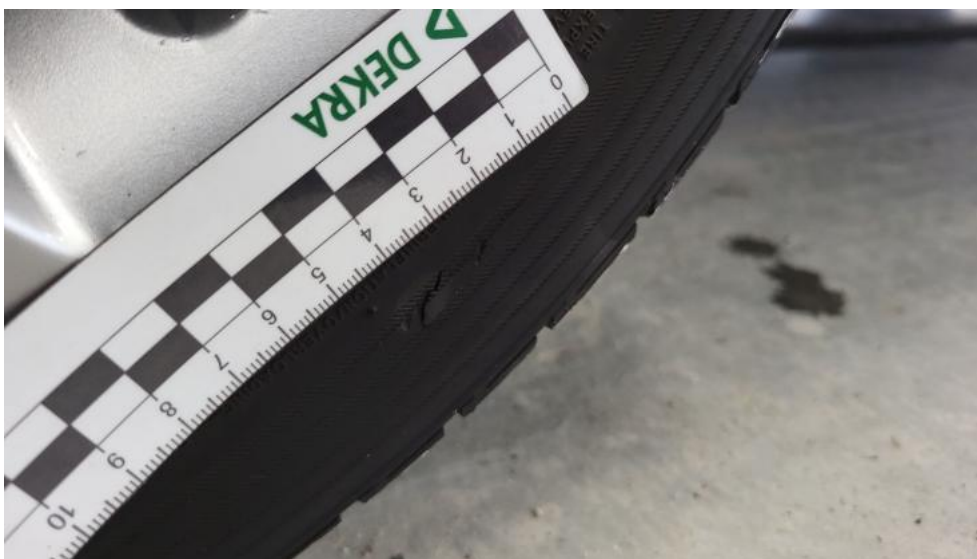
**Fot. 87.**

Opona przednia L - Pęknięcie/rozerwanie 1

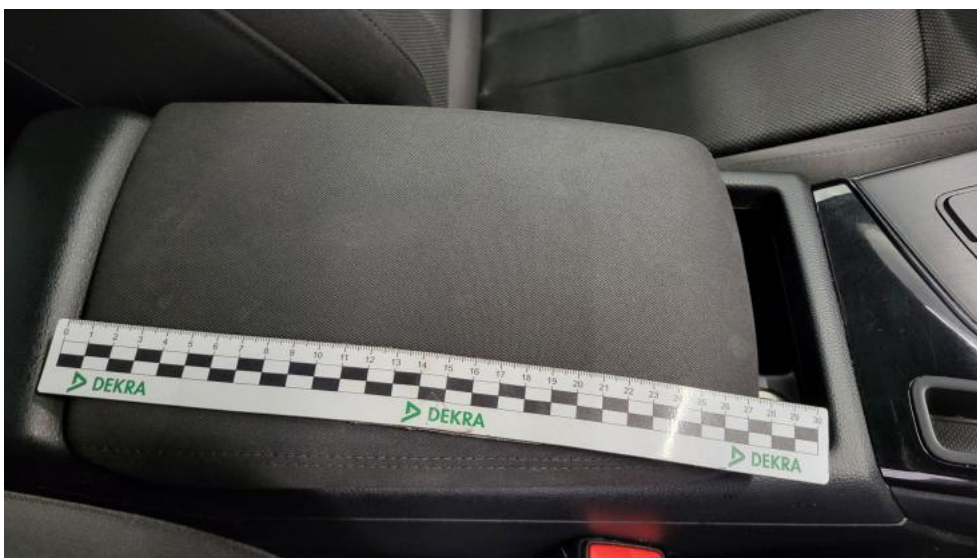
**Fot. 88.**

Podłokietnik środkowy przedni - Inne 1

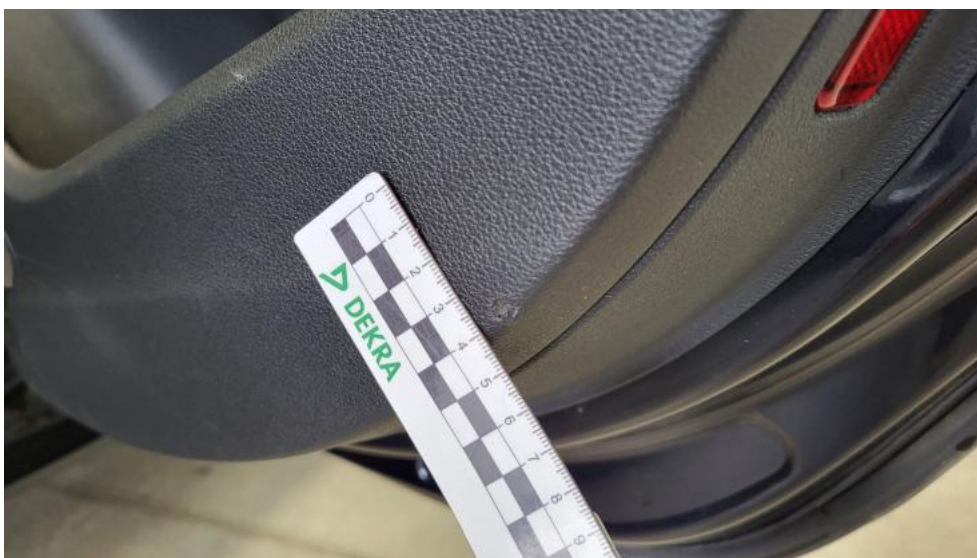
**Fot. 92.**

Tapicerka drzwi tylnych P - Pęknięcie/rozerwanie 1

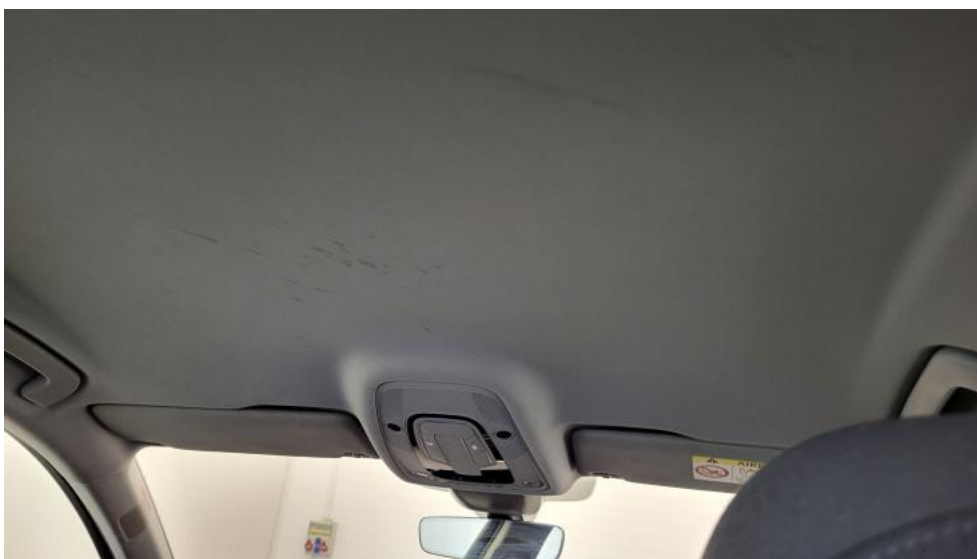
**Fot. 93.**  
Podsufitka - Inne 1

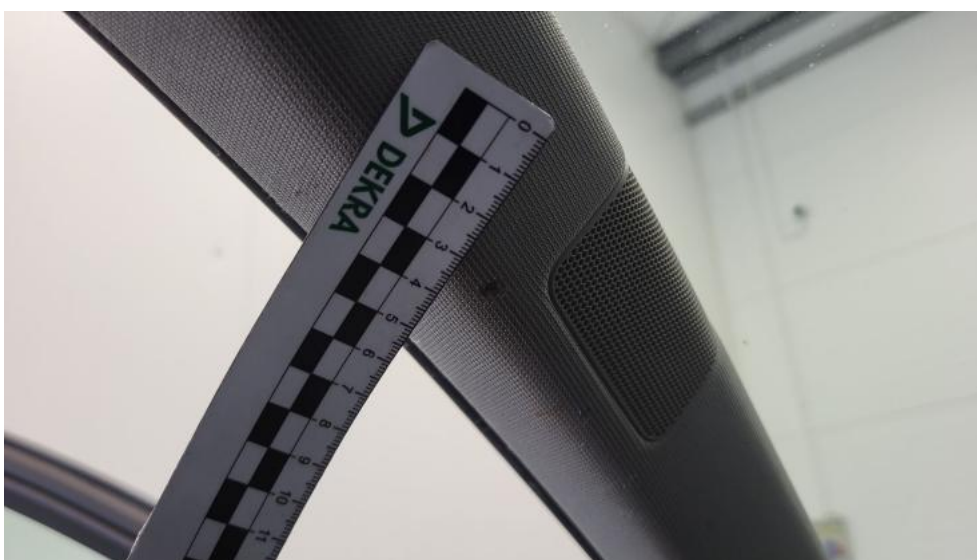
**Fot. 94.**  
Wykładzina(y) słupka przedniego L - Inne 1

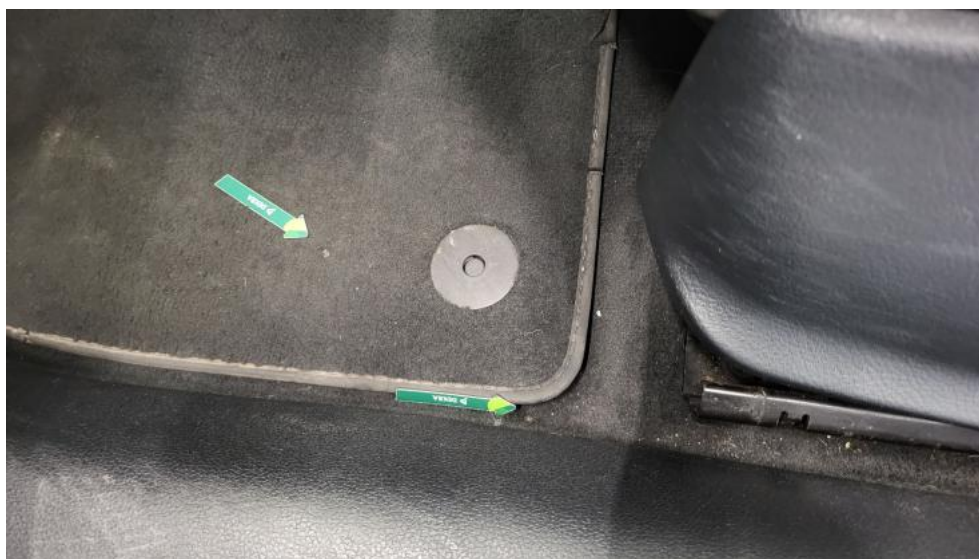
**Fot. 95.**

Wykładzina podłogi - Inne 1
