Nr zlecenia DEKRA: PKOL(W)/LODZ/95148/25/12/04  
Nr zlecenia/szkody: 22/017051  
Data zlecenia: 04-12-2025

| Producent | AUDI |
| Model | A6 Avant [C8] 18-23 |
| Typ/wersja | A6 35 TDI mHEV Sport S tronic |

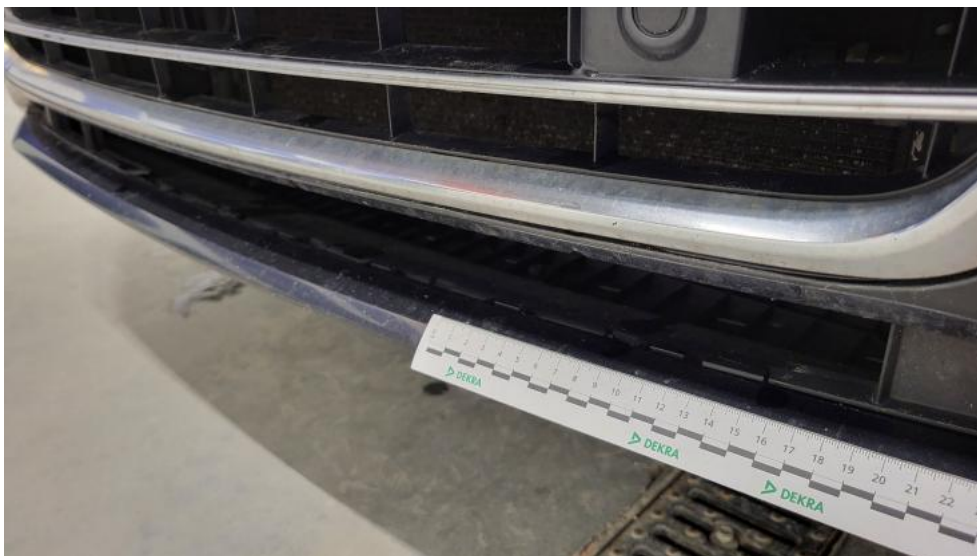
**Fot. 40.**  
Krata zderzaka prz. - Pęknięcie/rozerwanie 1

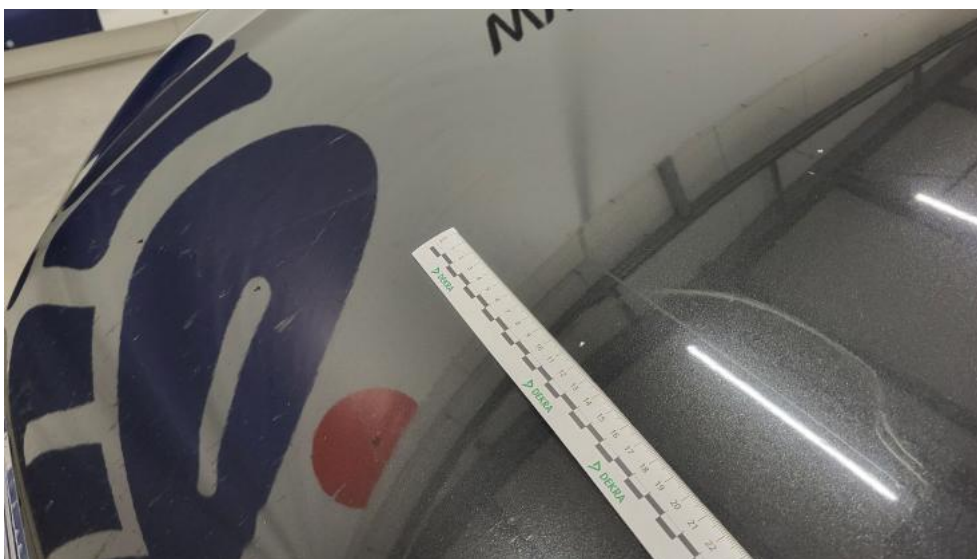
**Fot. 41.**

Pokrywa komory silnika - Rysa/odprysk 1

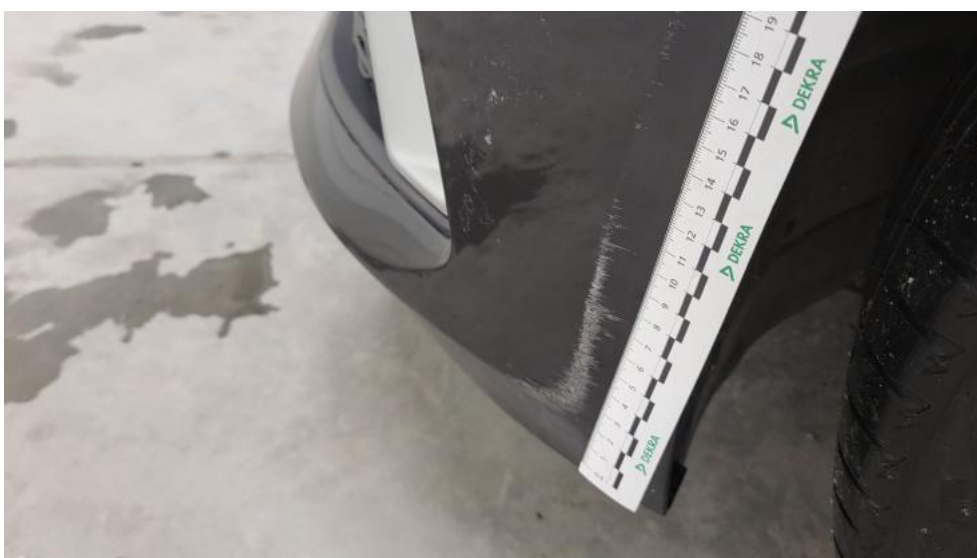
**Fot. 42.**

Zderzak - Rysa/odprysk 1

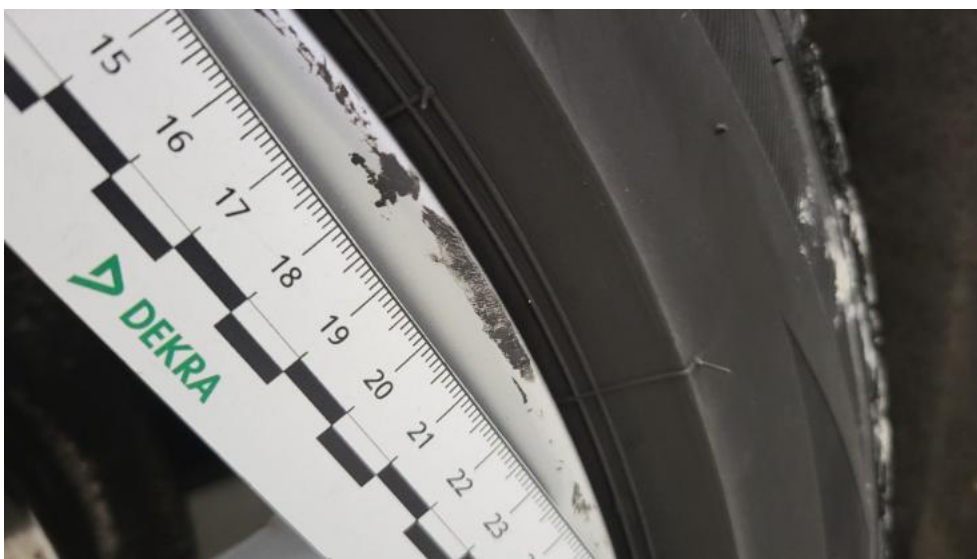
**Fot. 43.**

Felga aluminiowa przednia P - Rysa/odprysk 1

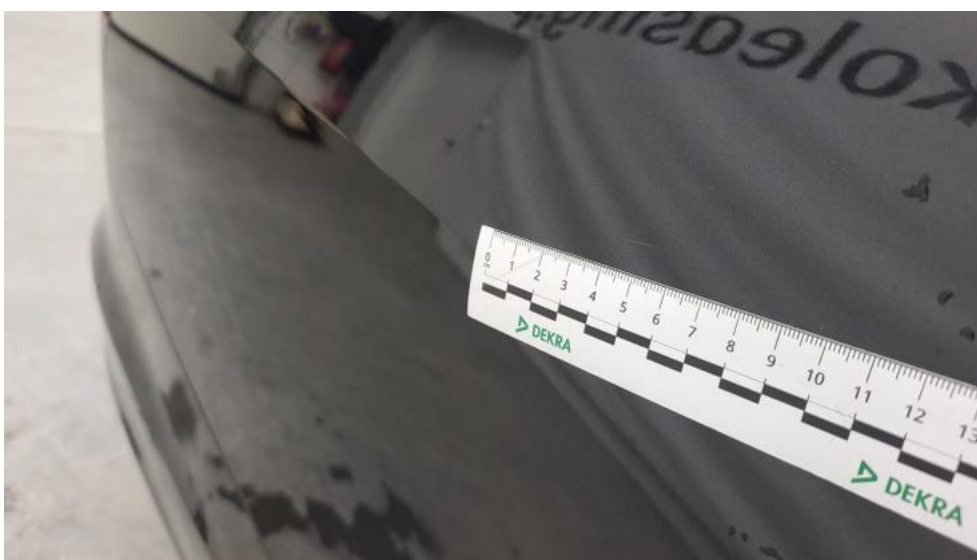
**Fot. 44.**

Błotnik tylny P / Ściana boczna P - Rysa/odprysk 1

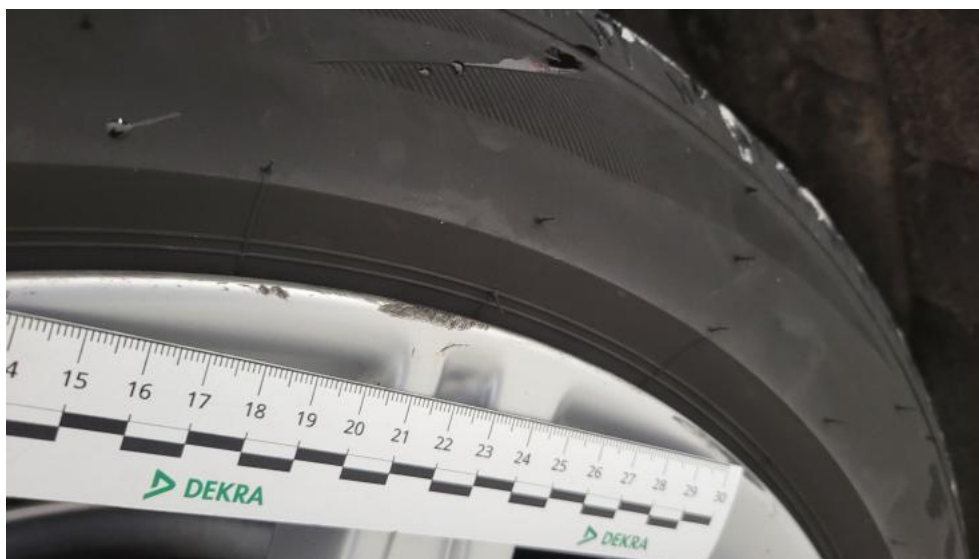
**Fot. 45.**

Felga aluminiowa tylna P - Rysa/odprysk 1

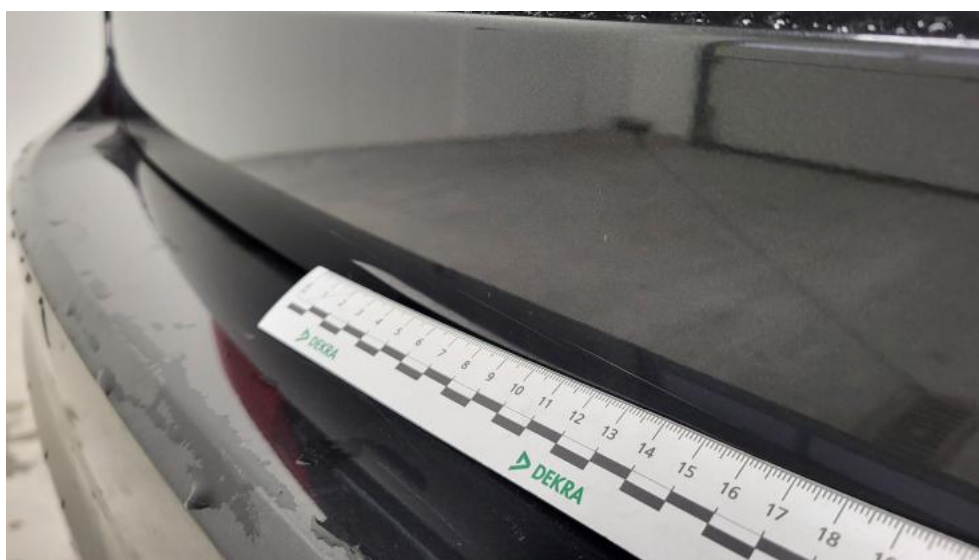
**Fot. 46.**

Pokrywy bagażnika - Rysa/odprysk 1

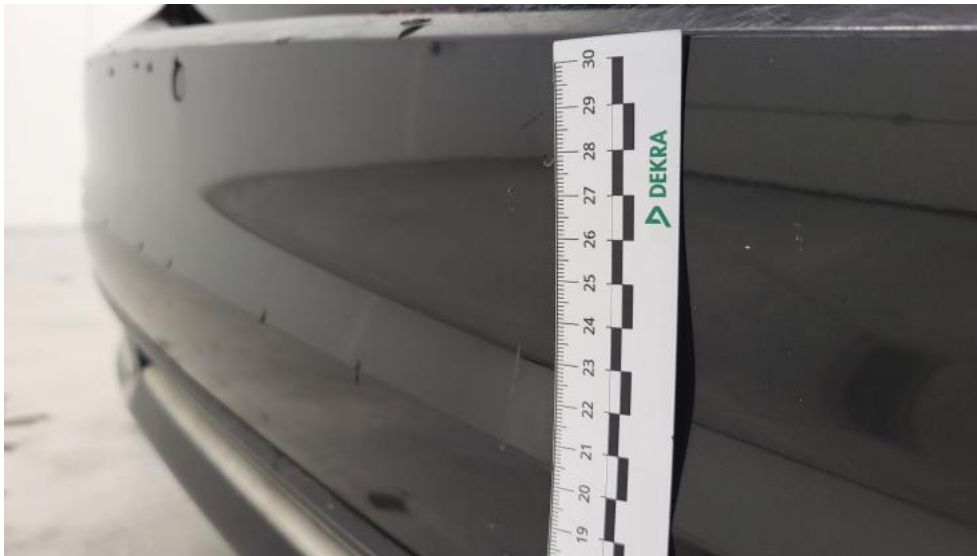
**Fot. 47.**

Zderzak tylny - Rysa/odprysk 1

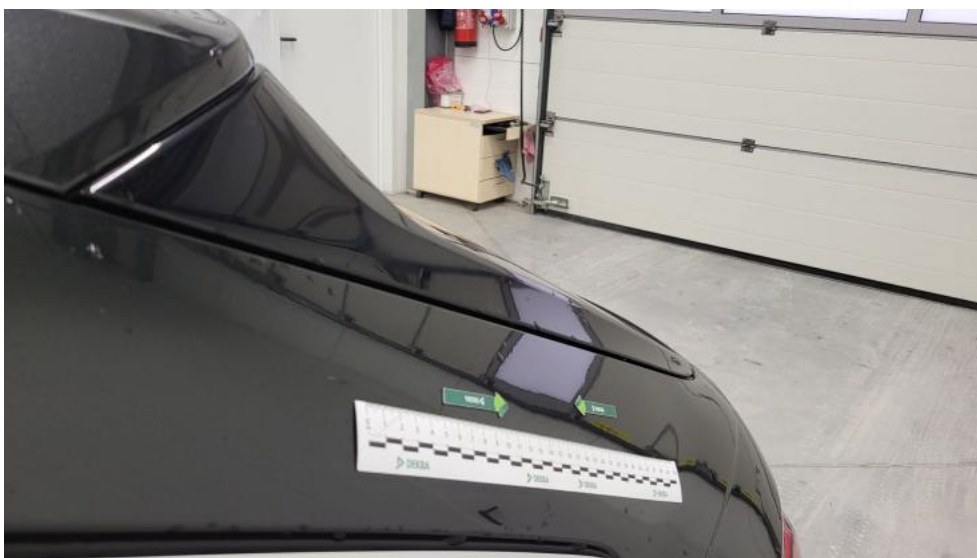
**Fot. 48.**

Łotnik tylny L / Ściana boczna L - Wgniecenie/odkształcenie 1

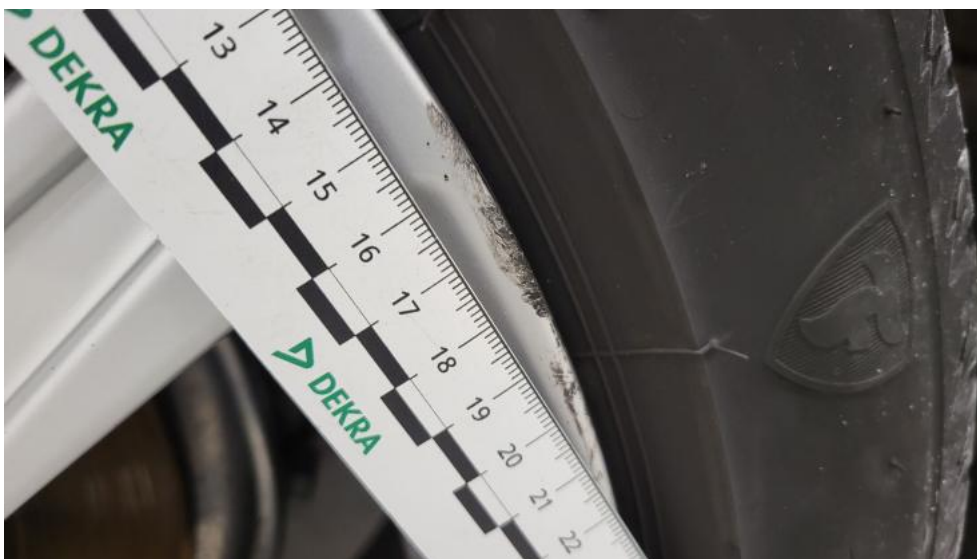
**Fot. 49.**

Felga aluminiowa tylna L - Rysa/odprysk 1

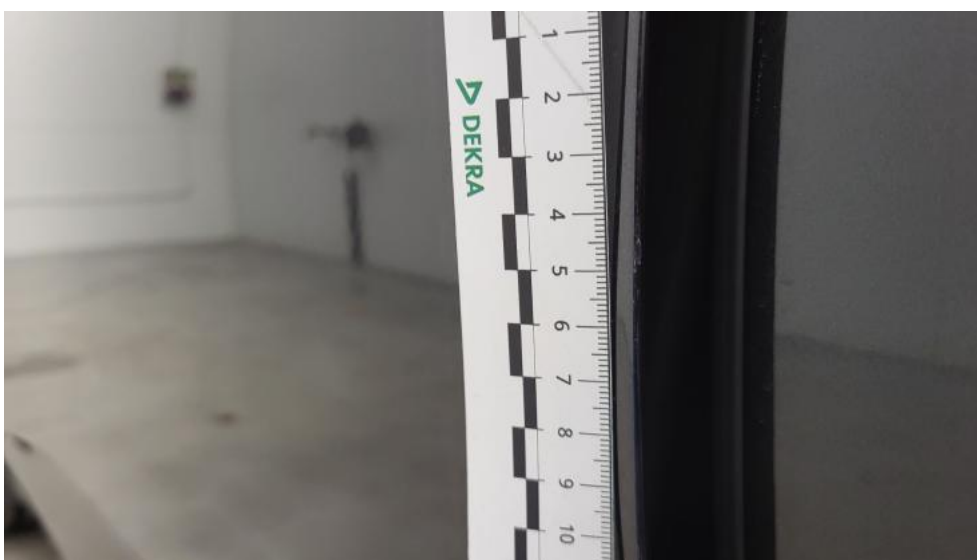
**Fot. 50.**

Drzwi przed L - Rysa/odprysk 1

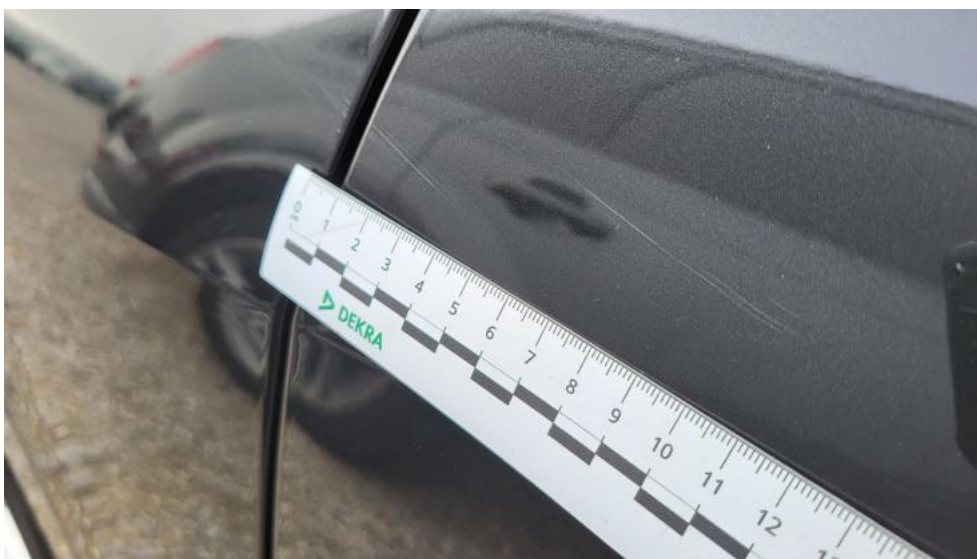
**Fot. 51.**

Drzwi przed L - Rysa/odprysk 2

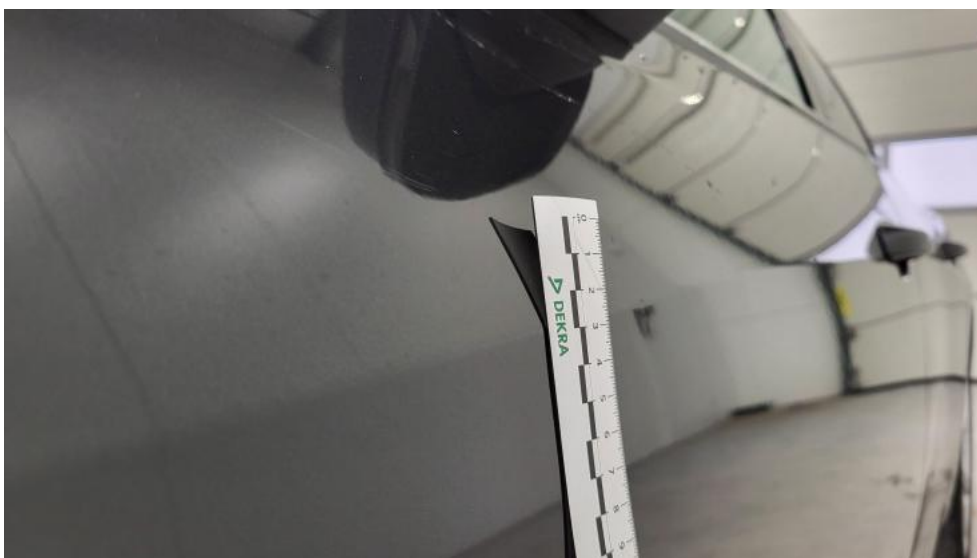
**Fot. 52.**

Drzwi przed L - Wgniecenie/odkształcenie 1

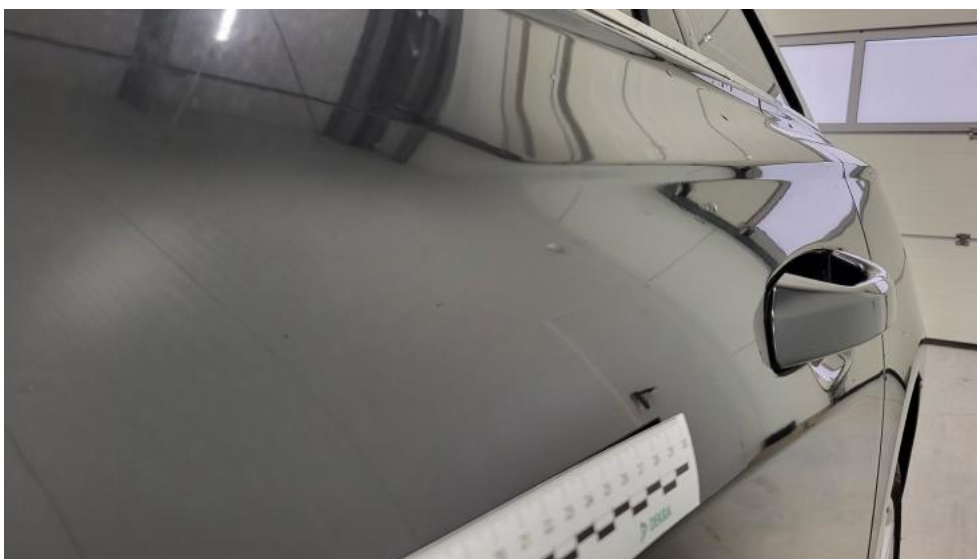
**Fot. 53.**

Drzwi tylne L - Wgniecenie/odkształcenie 1

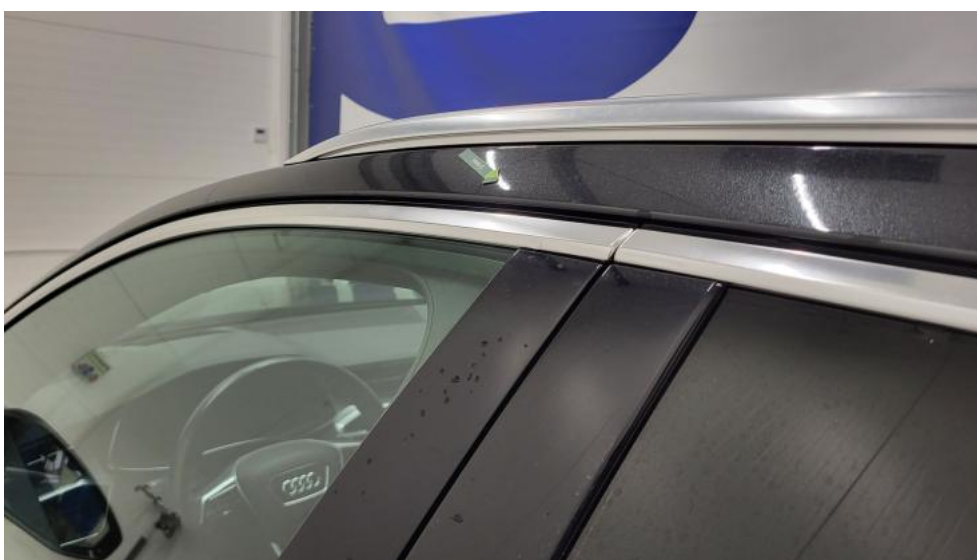
**Fot. 54.**

Słupek przedni L - Wgniecenie/odkształcenie 1

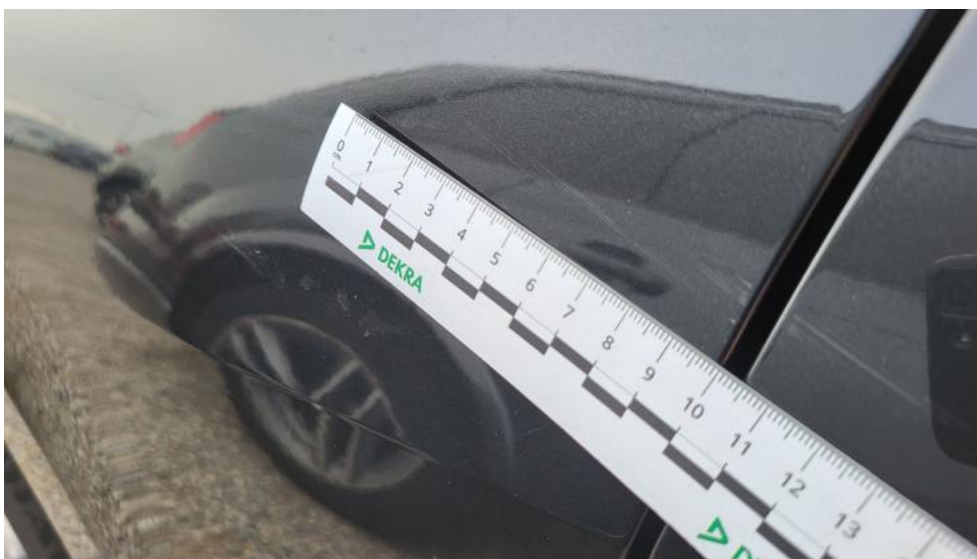
**Fot. 55.**

Błotnik przedni L - Rysa/odprysk 1

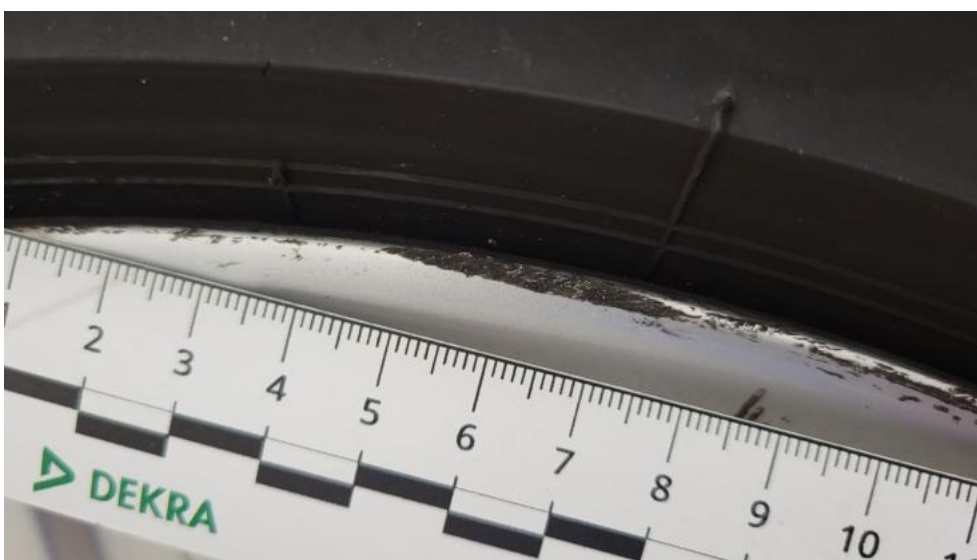
**Fot. 56.**

Felga Aluminiowa przednia L - Rysa/odprysk 1

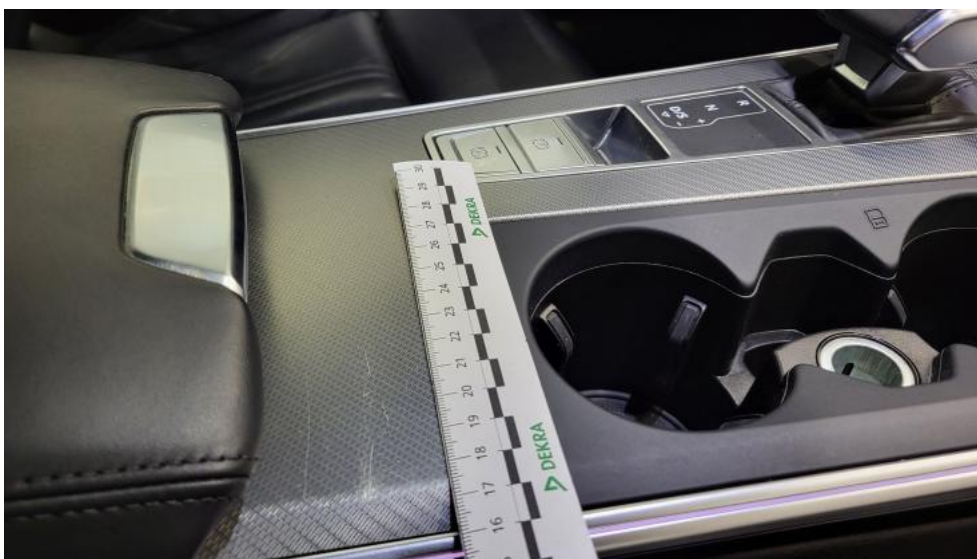
**Fot. 57.**

Konsola tunelu śr. - Rysa/odprysk 1

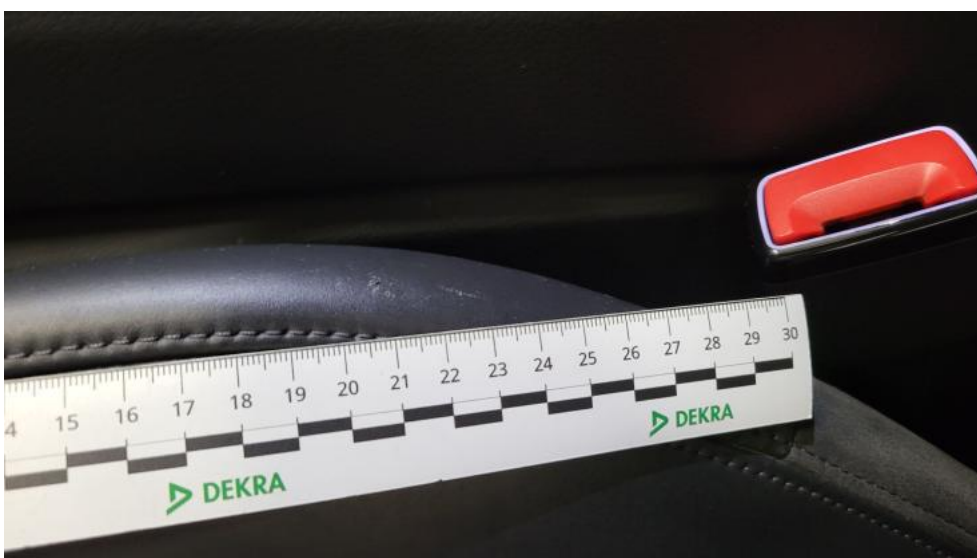
**Fot. 58.**

Fotel prz. lew. - Rysa/odprysk 1

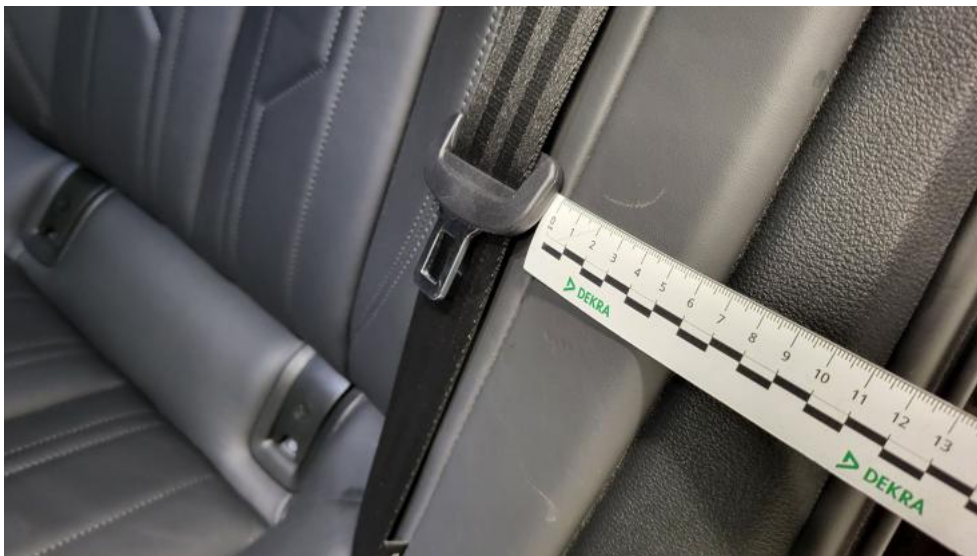
**Fot. 59.**

Kanapa tyl. - Rysa/odprysk 1
