Nr zlecenia DEKRA: PKOL(W)/LODZ/78892/25/10/14  
Nr zlecenia/szkody: 20/020918  
Data zlecenia: 14-10-2025

**DEKRA Polska - Centrala**  
02-673 Warszawa, ul. Konstruktorska 12A

| Producent | MERCEDES-BENZ |
| Typ/wersja | A 45 S AMG 4-Matic 8G-DCT |

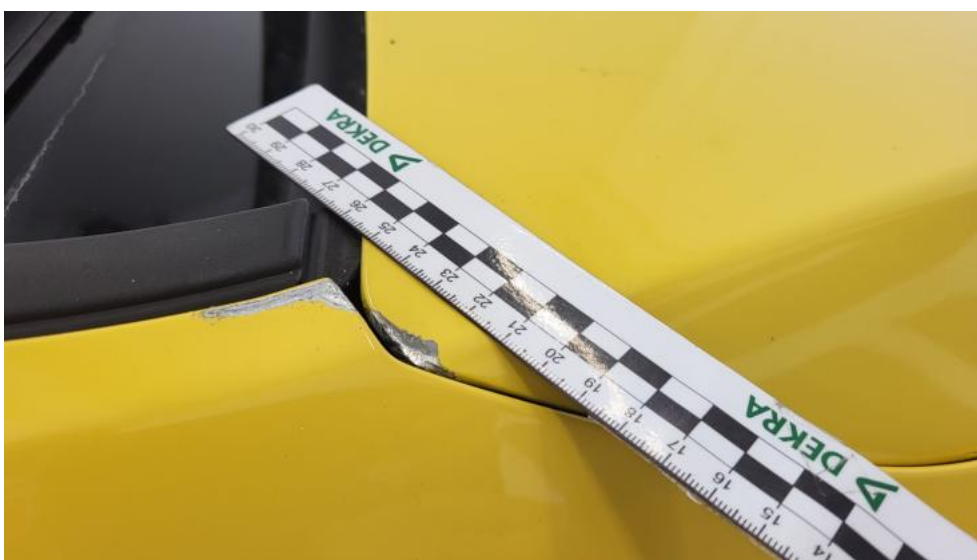
Pokrywa komory silnika - Rysa/odprysk 1

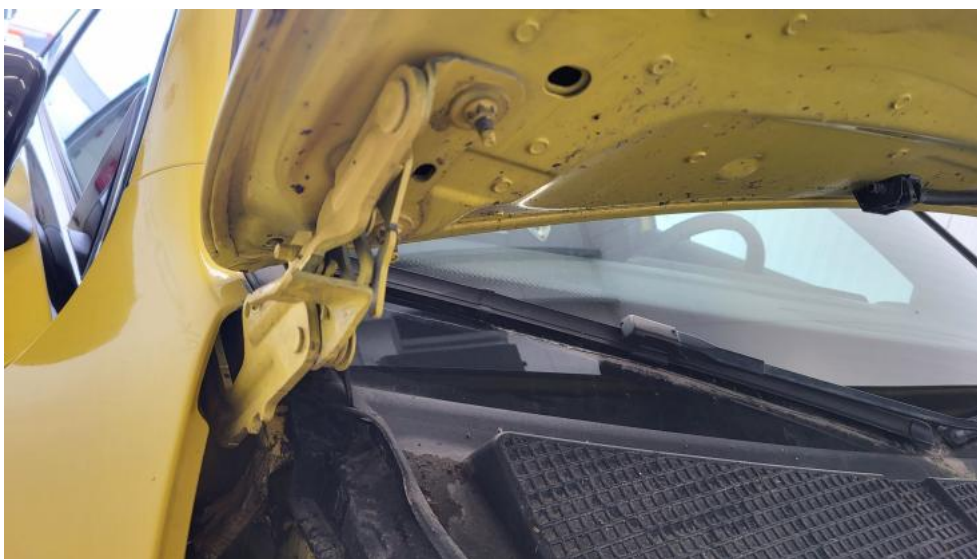
Brak aktualnych badań technicznych. Rysy na samochodzie. Brak półki bagażnika. W bagażniku elementy , brak możliwości zweryfikowania od jakiego pojazdu. Informacja usterka akumulatora dodatkowego. Informacja usterka aktywnej pokrywy komory silnika. Aktywna kontrolka ciśnienia w kołach. Niski poziom płynu chłodzącego. Brak zaślepek w tylnej kanapie. niesprawne przyciski funkcyjne w kluczyku. Brak pokrywy wlewu paliwa. Urwane mocowanie pokrywy silnika z lewej strony. Odpryski na szybie czołowej. Widoczne wady lakiernicze. Informacja zatrzymać pojazd, nie wyłączyć silnika. niesprawny, brak siłownik pokrywy silnika, pokrywa opada. Zalecana weryfikacja serwisowa.

**Fot. 39.**  
Pokrywa komory silnika - Inne 1

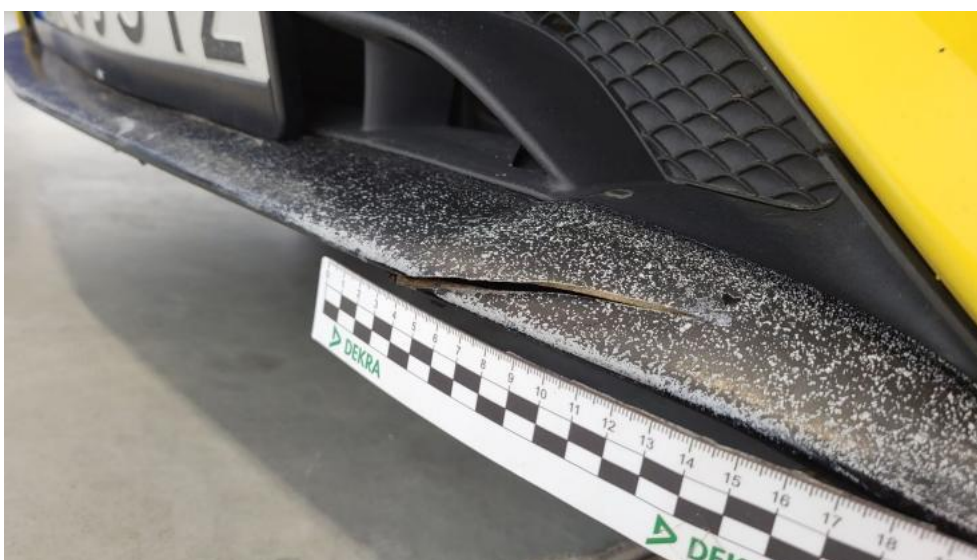
**Fot. 40.**  
Spoiler zderzaka przedniego - Pęknięcie/rozerwanie 1

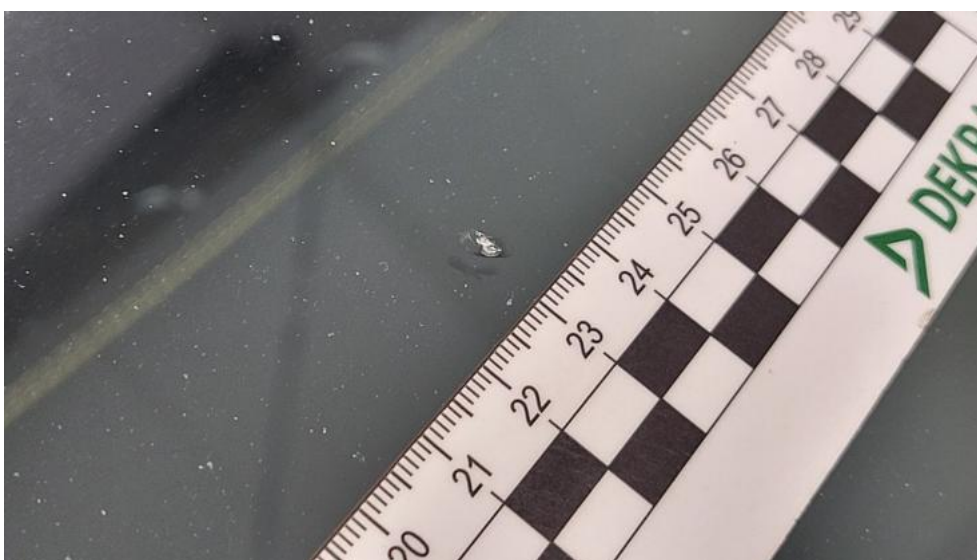
Szyba czołowa - Pęknięcie/rozerwanie 1

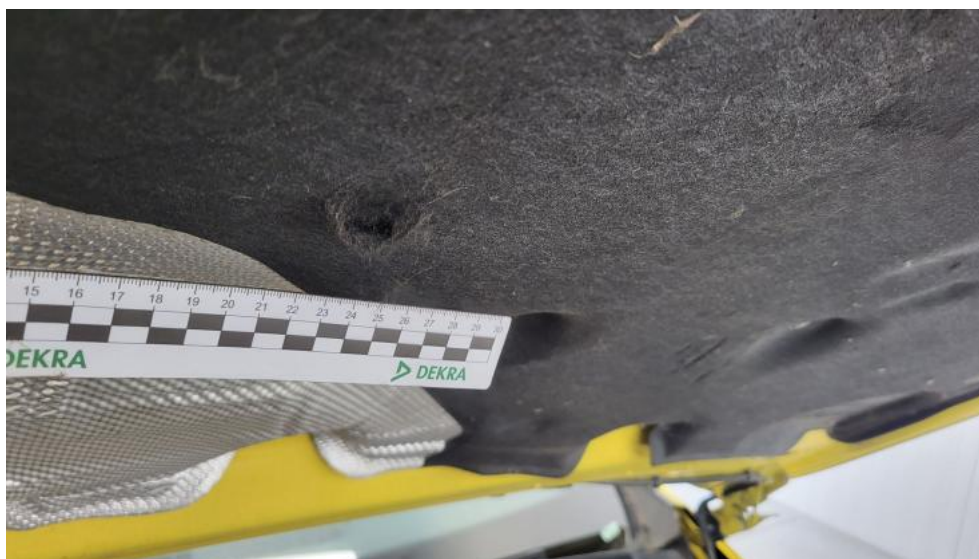
Wykładzina pokrywy komory silnika - Pęknięcie/rozerwanie 1

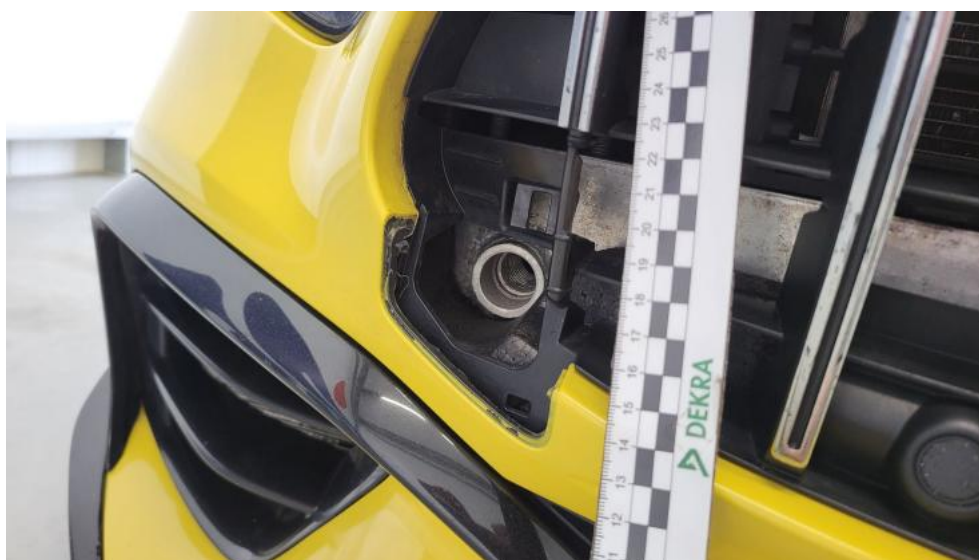
Zaślepka prz haka hol. - Inne 1

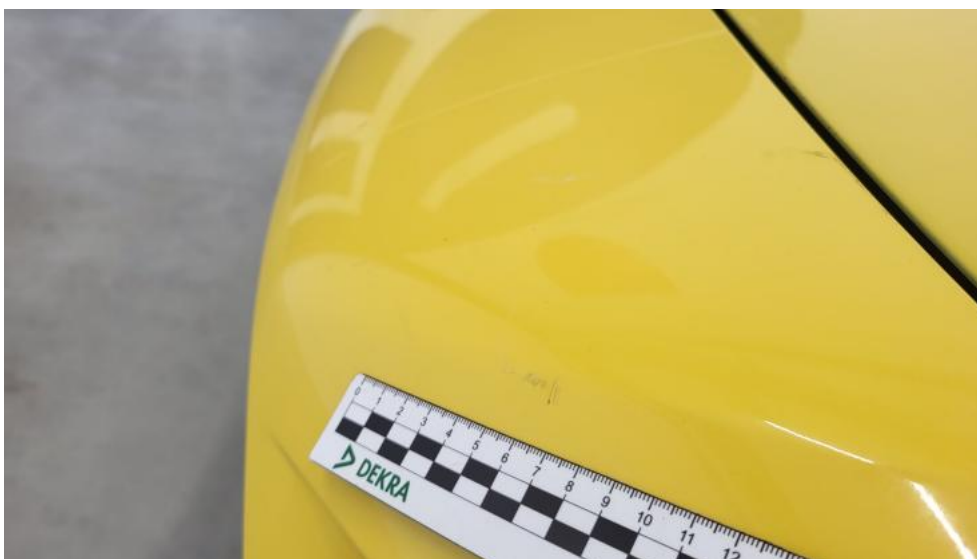
Zderzak - Rysa/odprysk 1

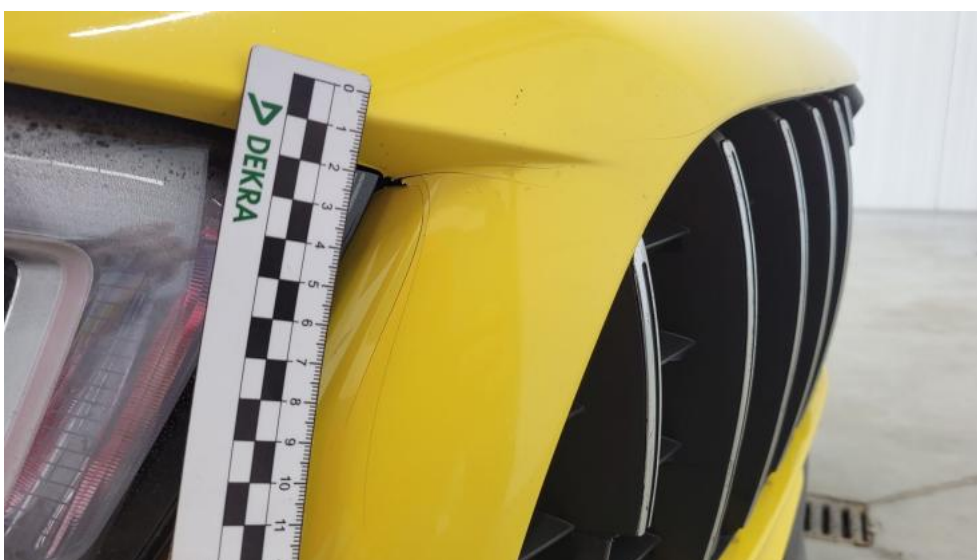
Zderzak - Pęknięcie/rozerwanie 1

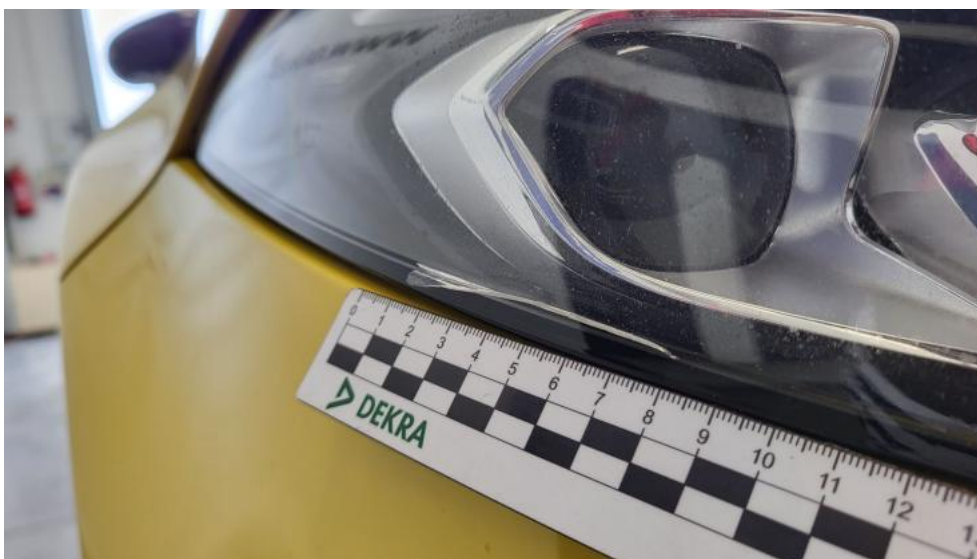
Reflektor P - Pęknięcie/rozerwanie 1

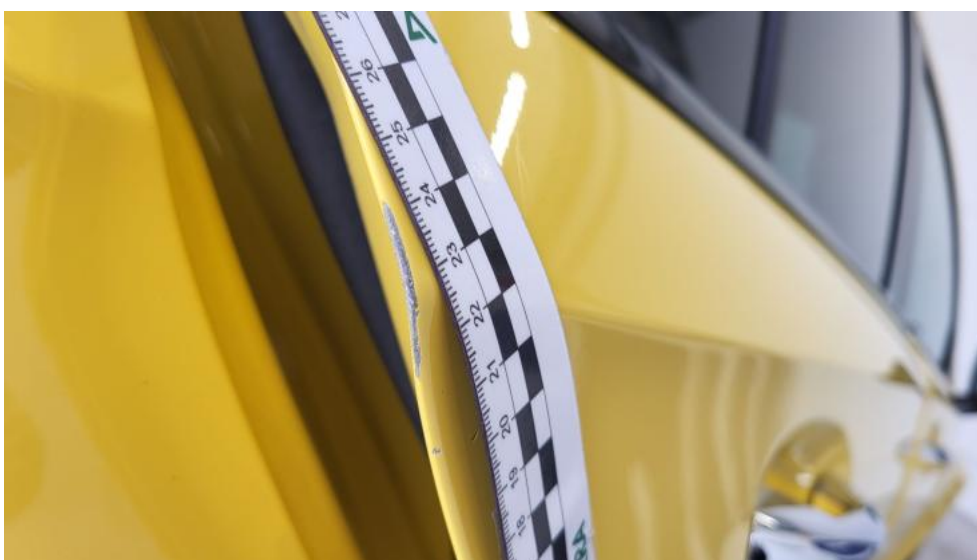
Drzwi tylne P - Rysa/odprysk 1

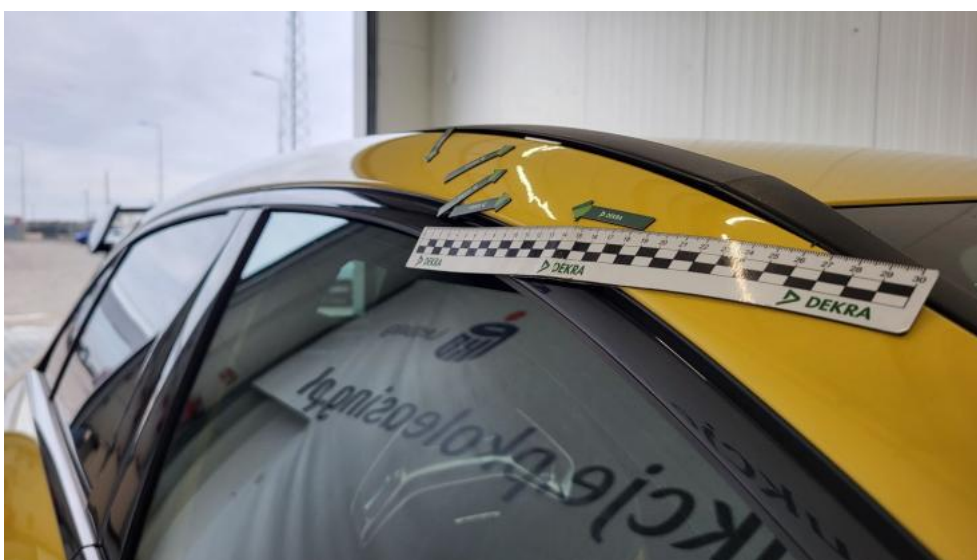
Słupek przedni P - Wgniecenie/odkształcenie 1

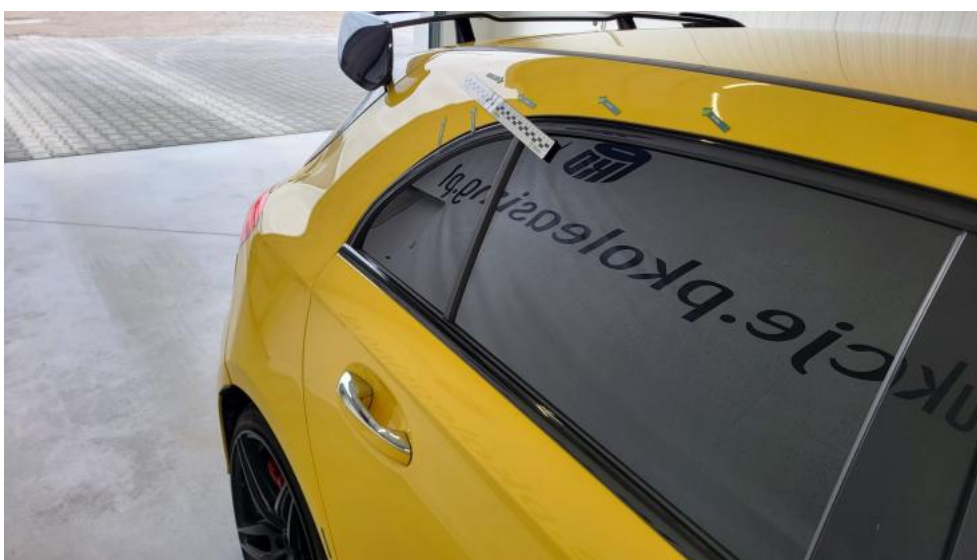
Łotnik tylny P / Ściana boczna P - Wgniecenie/odkształcenie 1

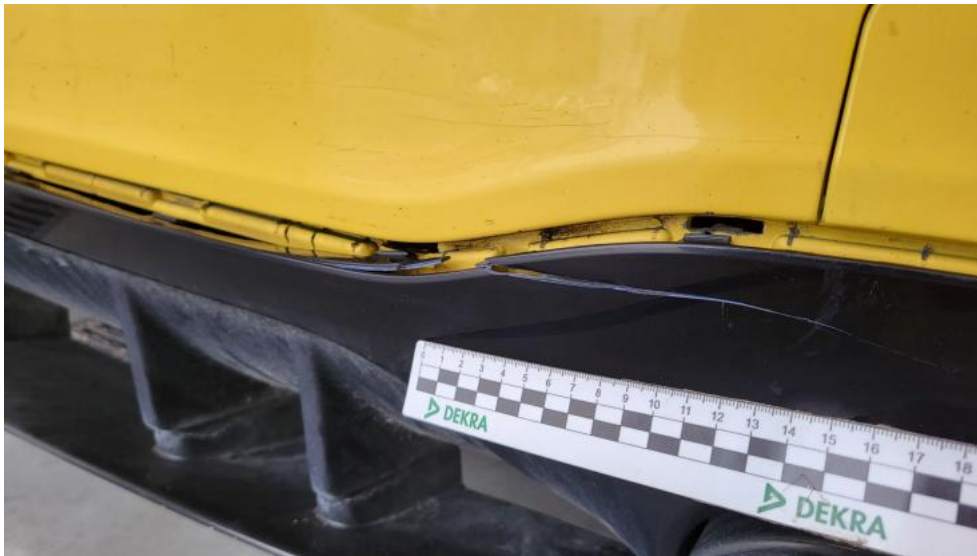
Spojler zderzaka tylnego - Pęknięcie/rozerwanie 2

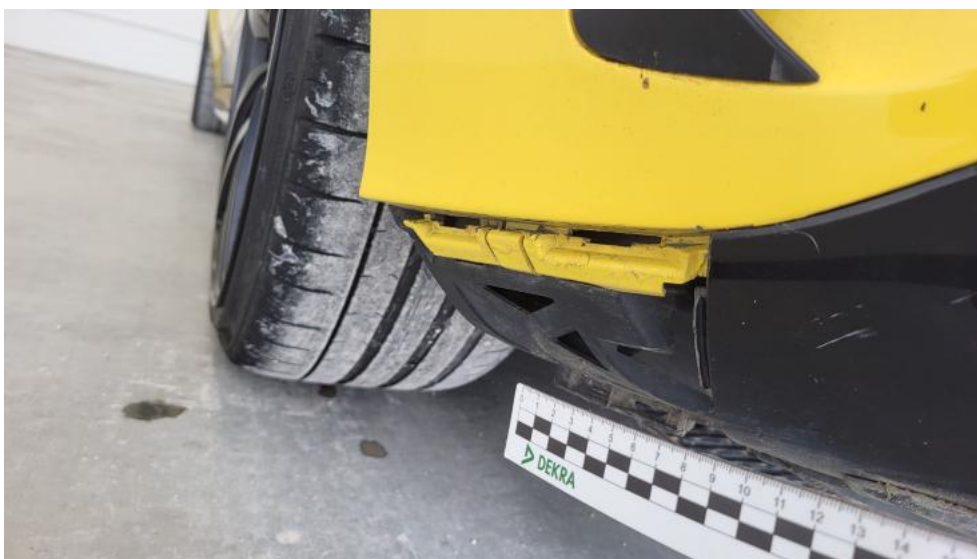
Spojler zderzaka tylnego - Inne 1

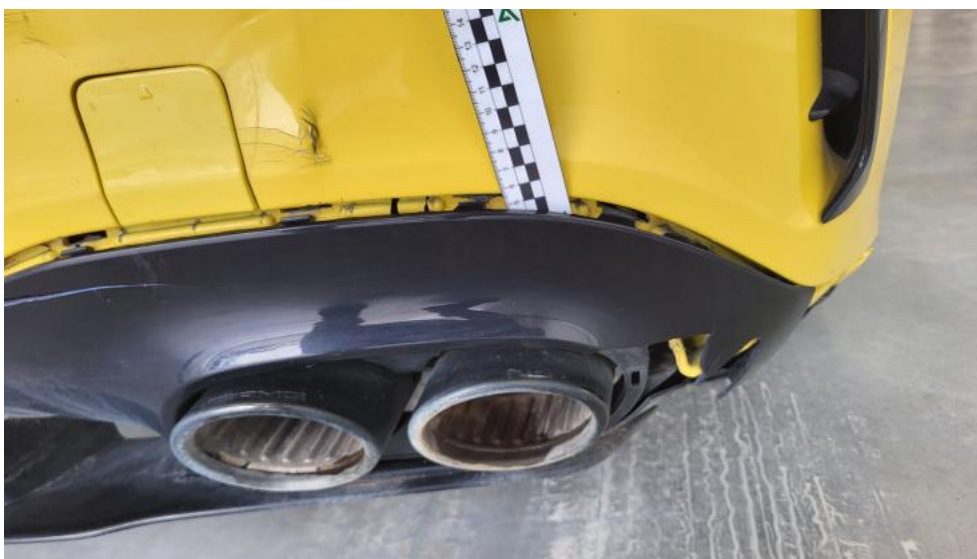
**Fot. 65.**  
Spojler zderzaka tylnego() - Inne 3

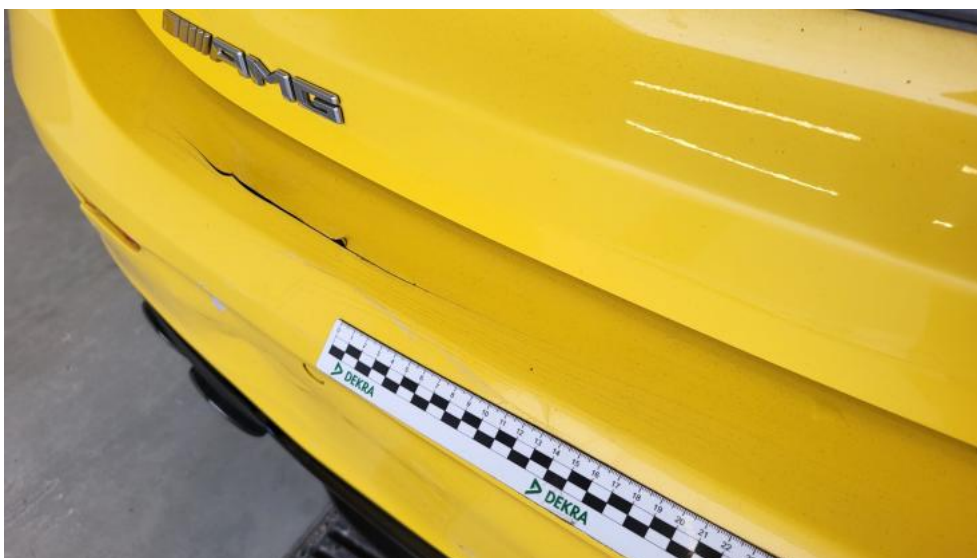
Zderzak tylny - Pęknięcie/rozerwanie 1

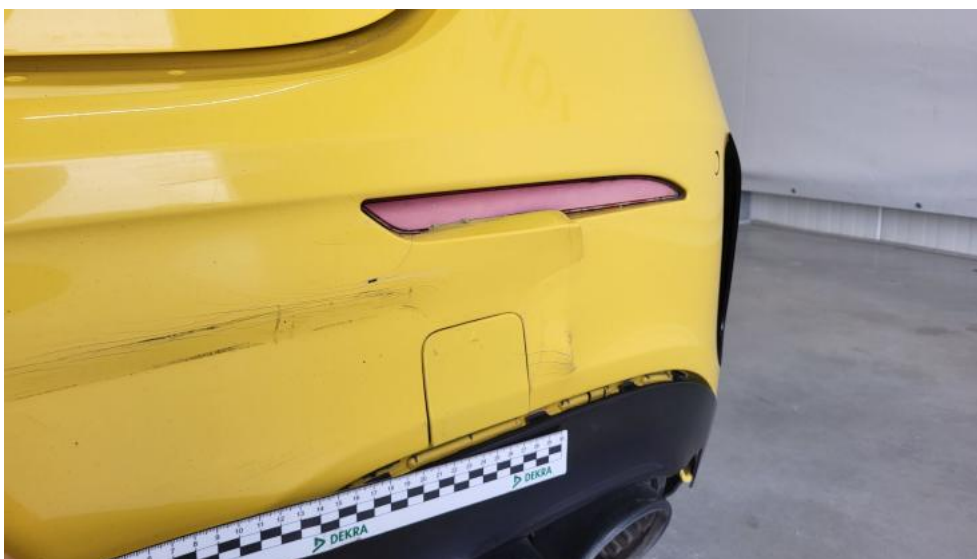
Zderzak tylny - Pęknięcie/rozerwanie 2

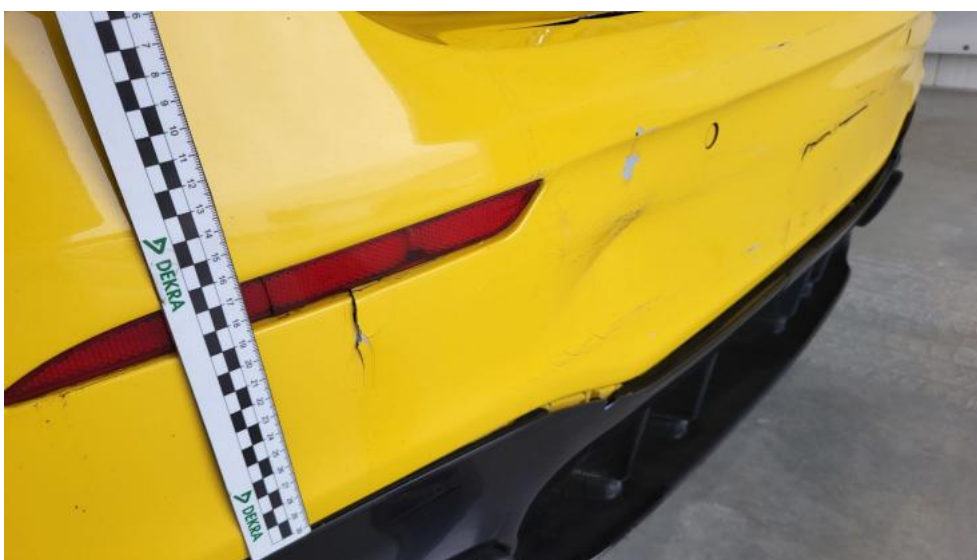
Zderzak tylny() - Pęknięcie/rozerwanie 3

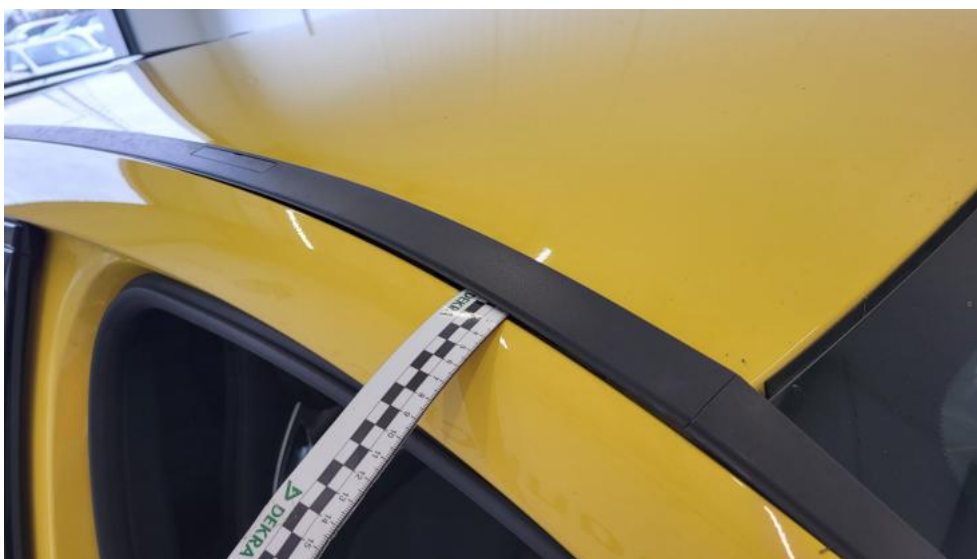
Listwy dachu praw. - Inne 1

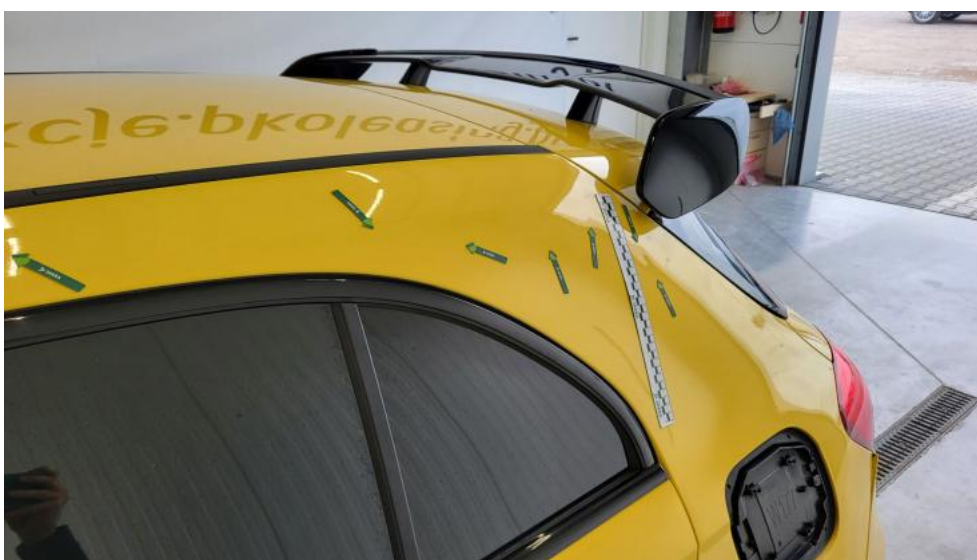
Łotnik tylny L / Ściana boczna L - Wgniecenie/odkształcenie 1

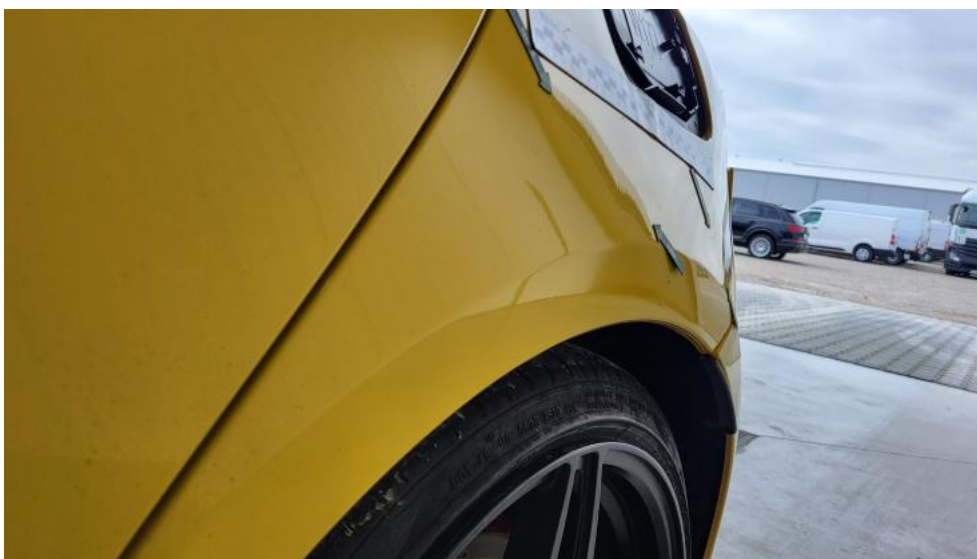
Błotnik tylny L / Ściana boczna L - Wgniecenie/odkształcenie 2

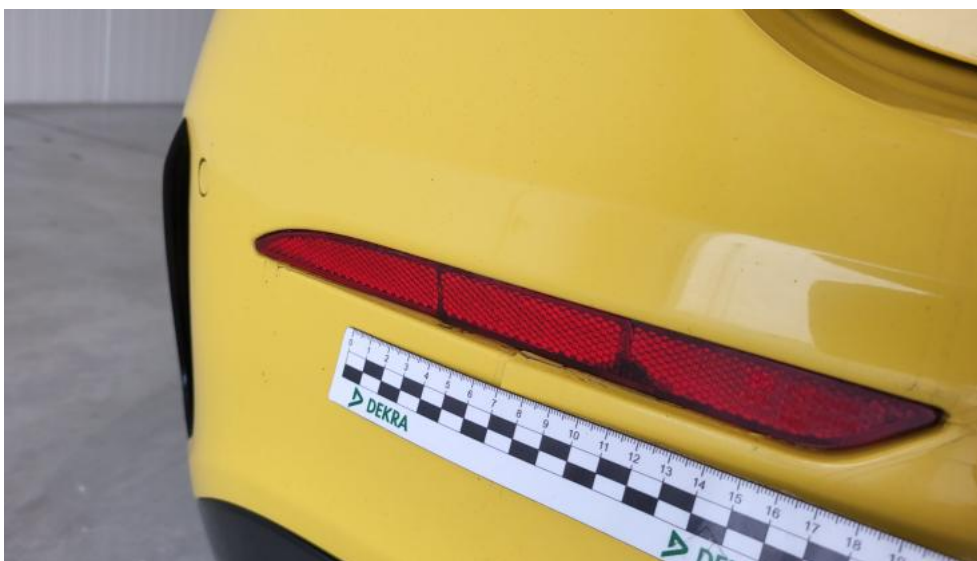
Lampa przeciwmgielna tylna L - Pęknięcie/rozerwanie 1

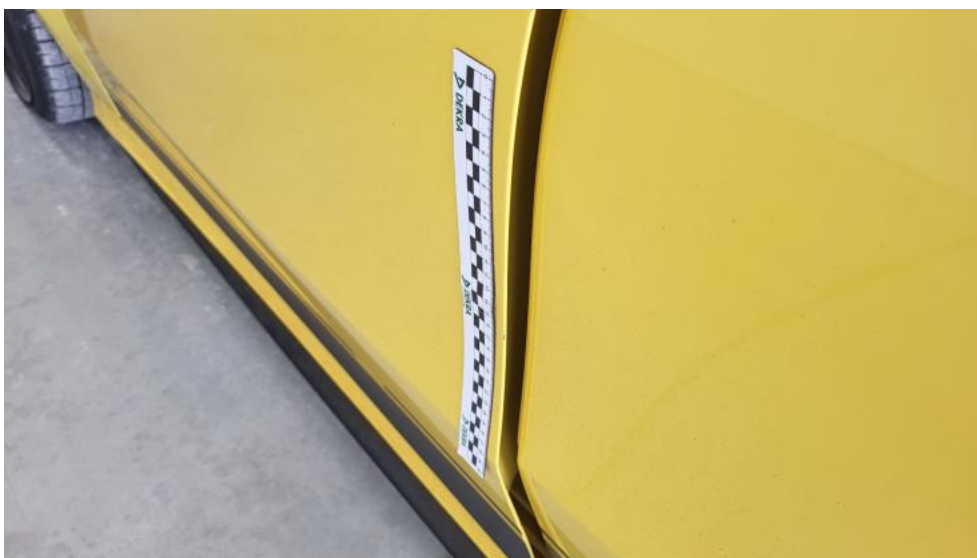
Drzwi przed L - Rysa/odprysk 1

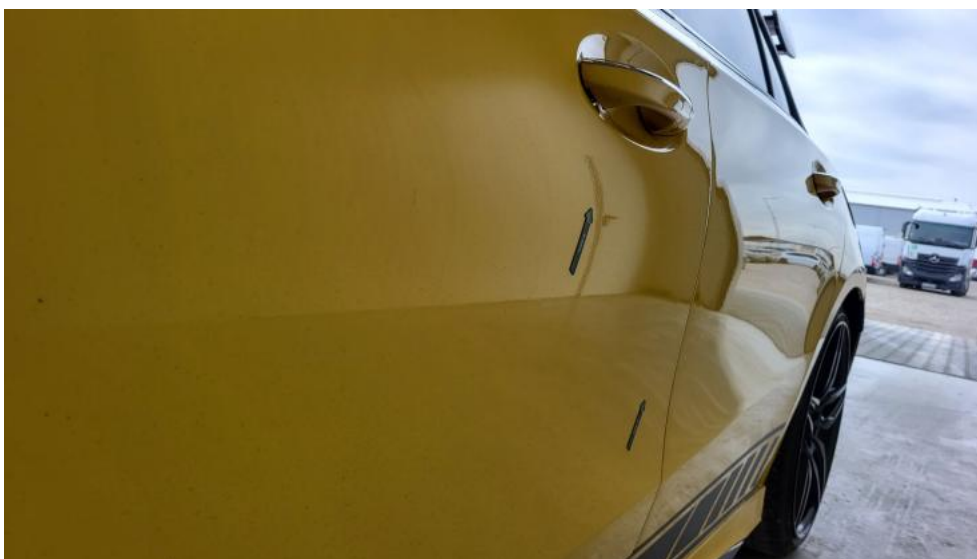
Drzwi przed L - Wgniecenie/odkształcenie 1

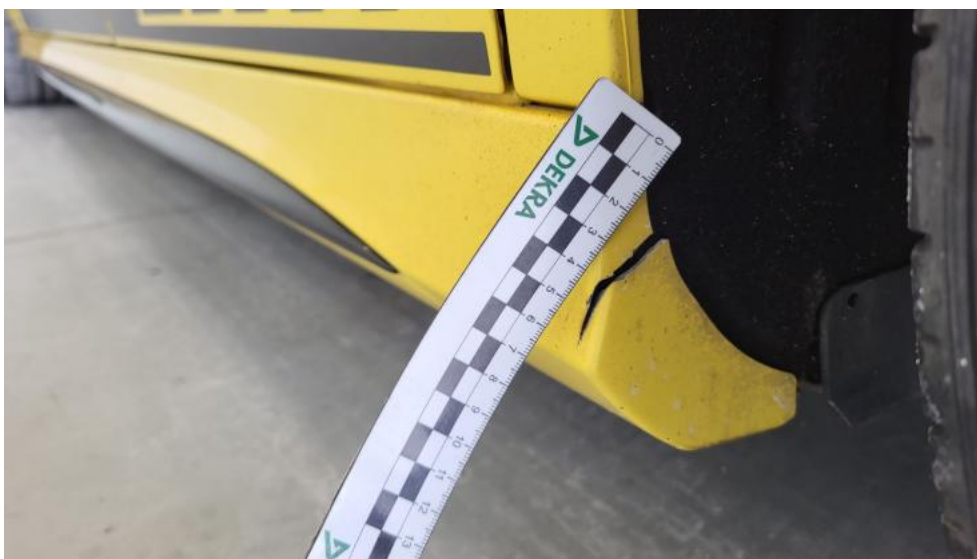
Próg L - Pęknięcie/rozerwanie 1

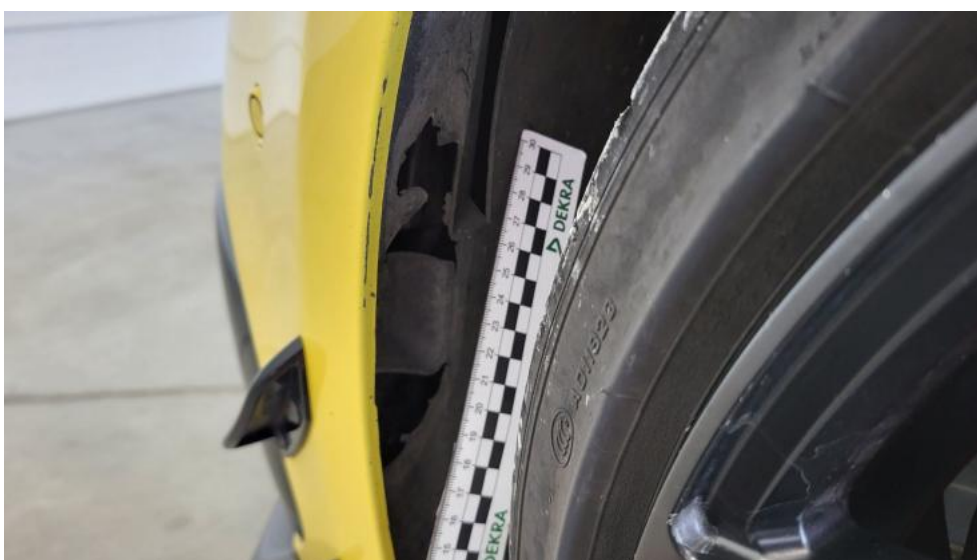
Nadkole przednie L - Pęknięcie/rozerwanie 1

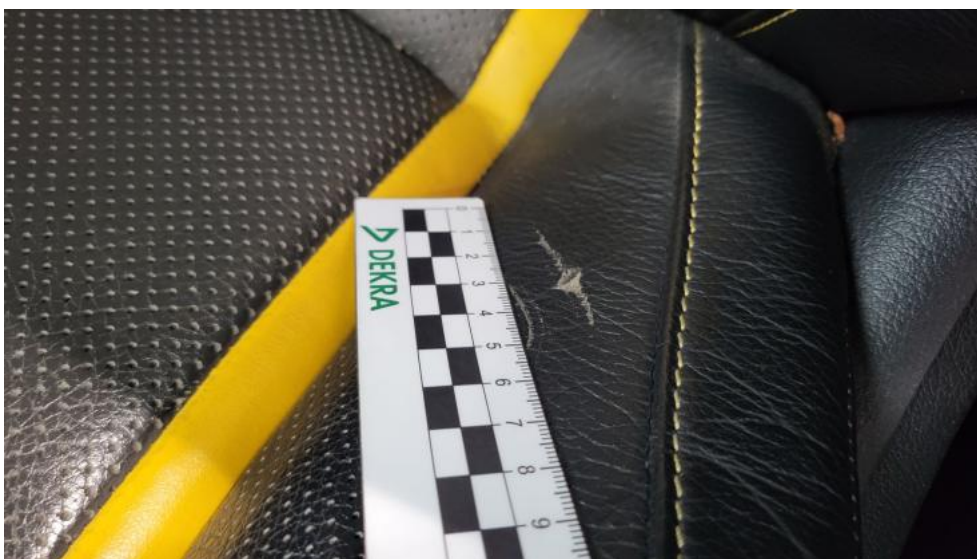
Fotel prz. lew. - Pęknięcie/rozerwanie 1

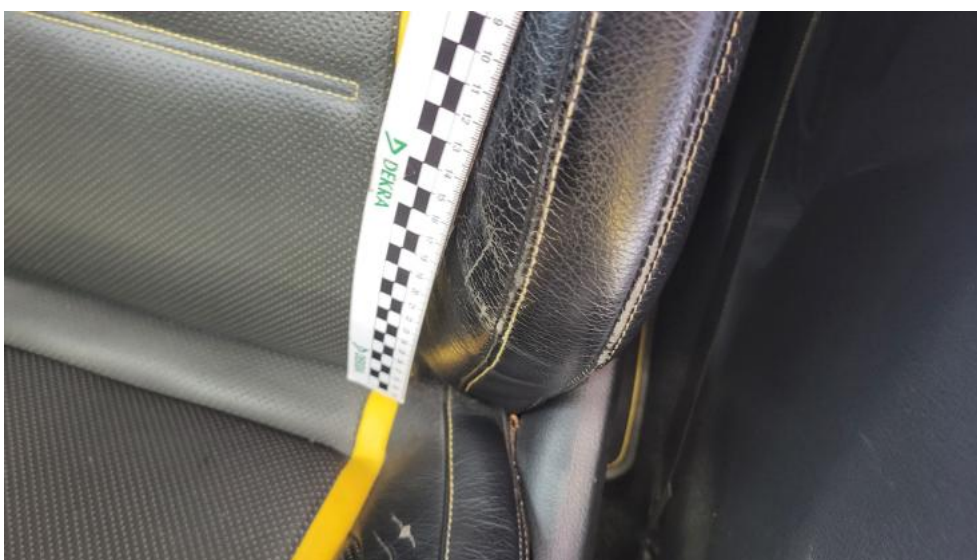
Fotel prz. lew. - Inne 1

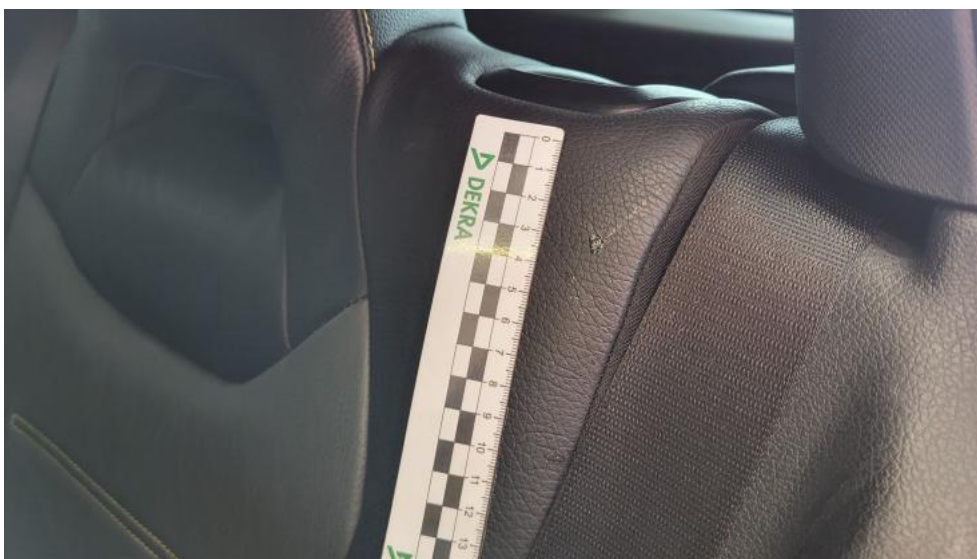
**Fot. 97.**  
Kanapa tyl. - Inne 1
