Nr zlecenia DEKRA: PKOL(W)/LODZ/03290/26/01/15  
Nr zlecenia/szkody: 21/026055  
Data zlecenia: 15-01-2026

| Producent | BMW |
| Typ/wersja | X5 xDrive45e sport-aut |
| Nr rejestracyjny | FZ3633P |

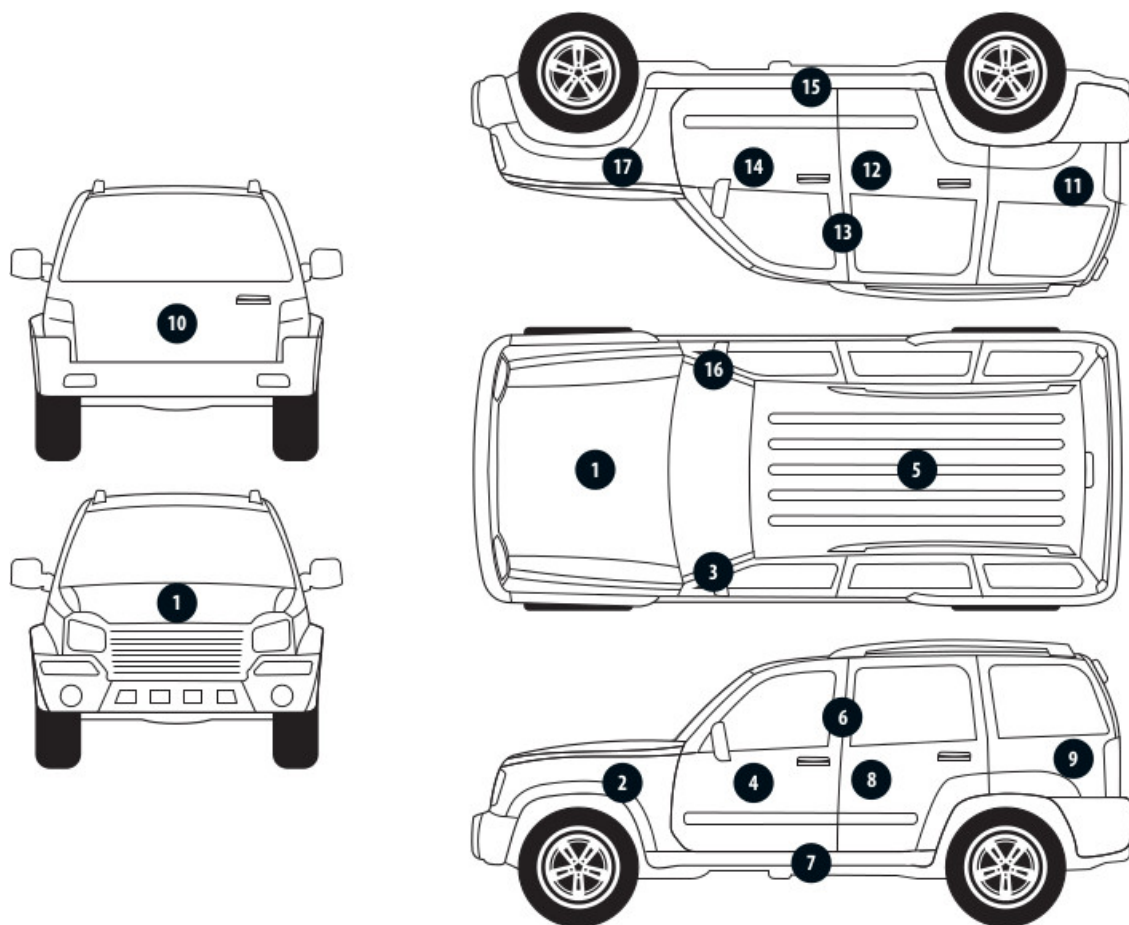
Pomiar grubości powłoki lakierowej poj.

| Nr punktu kontroli | Kontrolowany element | Zmierzony przedział grubości powłoki lakierowej [μm] |
|---|---|---|
| 10 | Pokrywa/klapa tylna | 150 - 1000 |

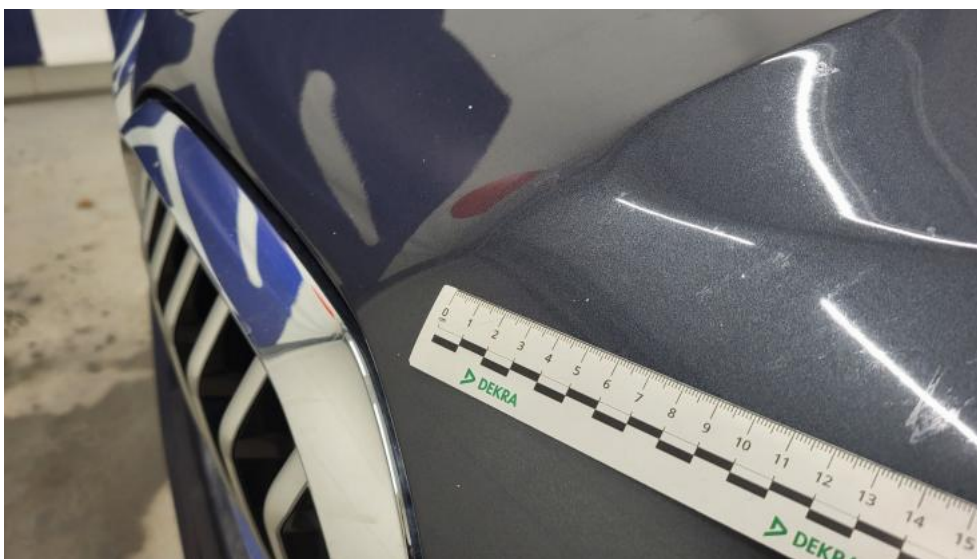
**Fot. 41.**

Pokrywa komory silnika - Rysa/odprysk 1

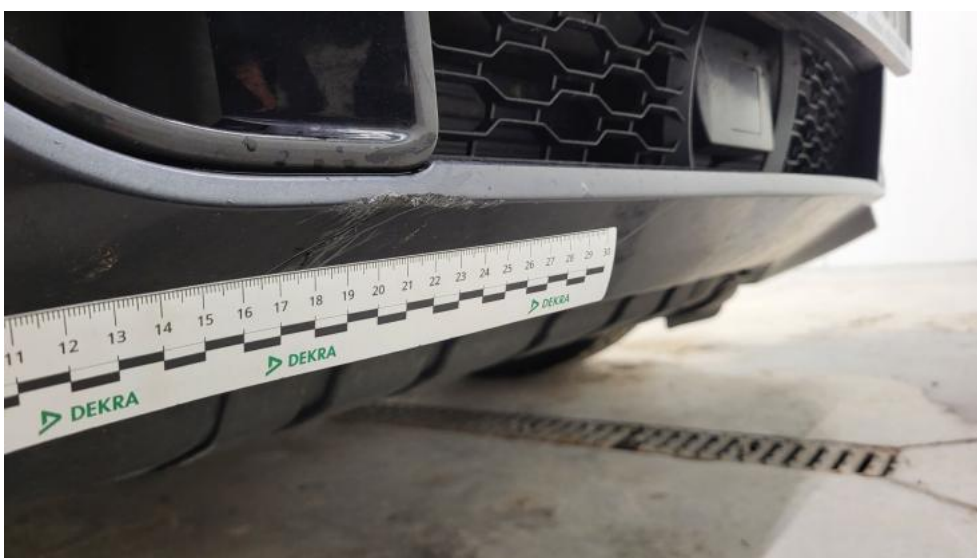
**Fot. 42.**

Zderzak - Rysa/odprysk 1

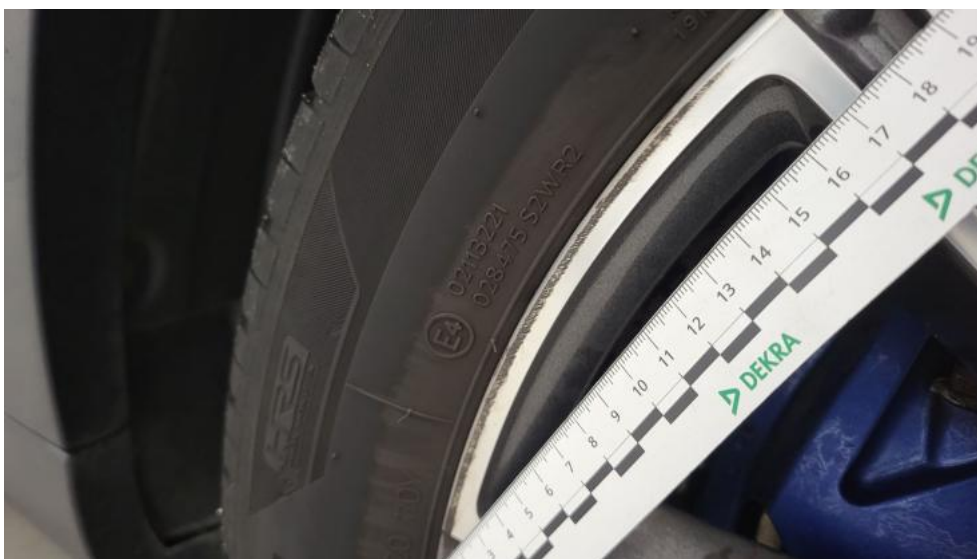
**Fot. 43.**

Felga aluminiowa przednia P - Rysa/odprysk 1

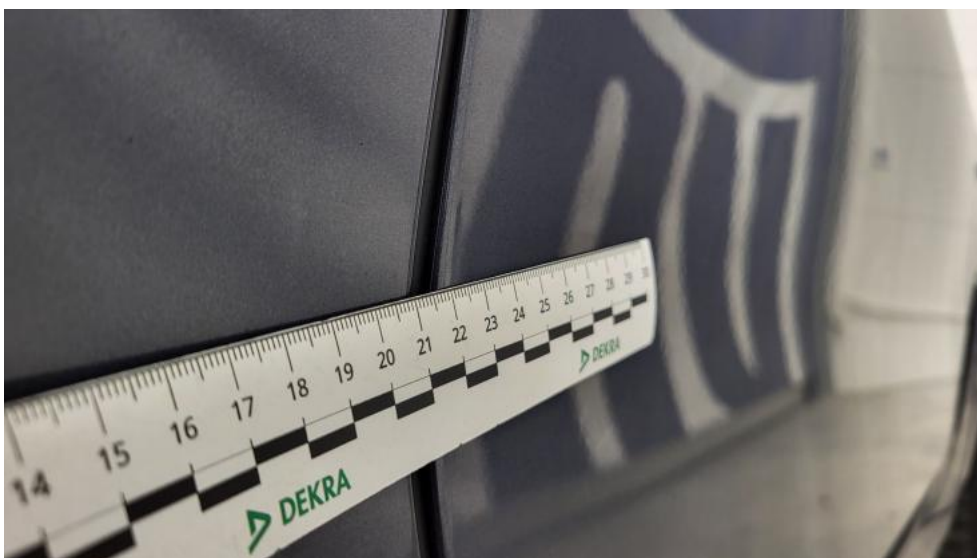
**Fot. 44.**

Drzwi przednie P - Wgniecenie/odkształcenie 1

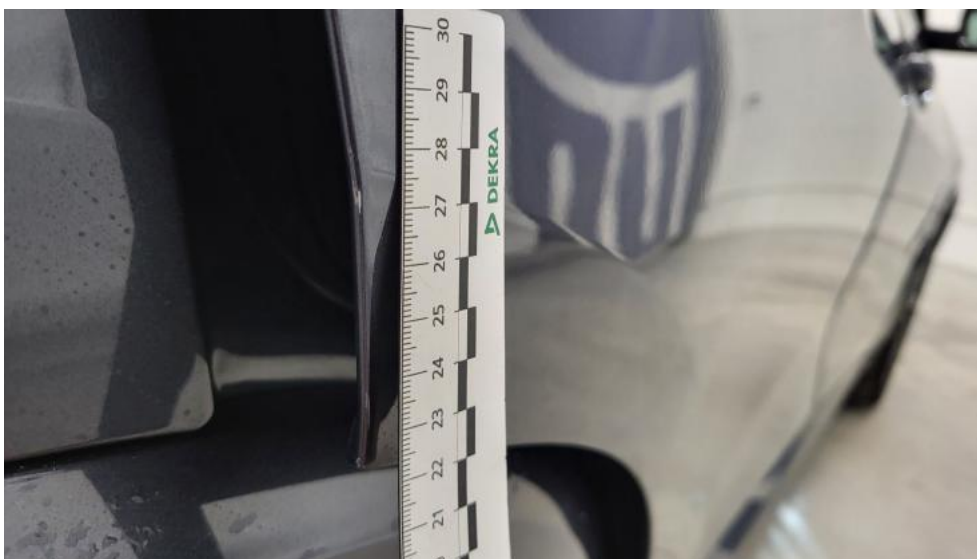
**Fot. 45.**

Drzwi tylne P - Rysa/odprysk 1

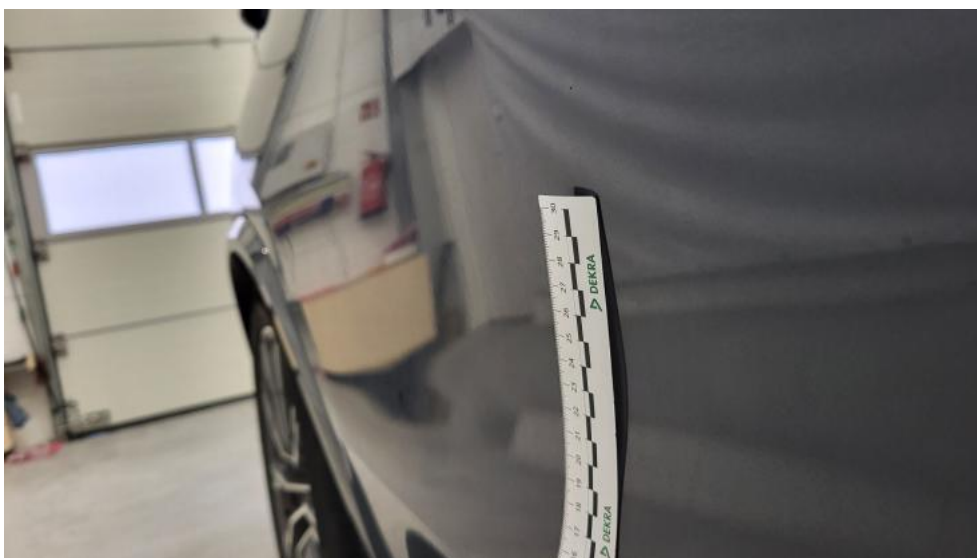
**Fot. 46.**

Drzwi tylne P - Wgniecenie/odkształcenie 1

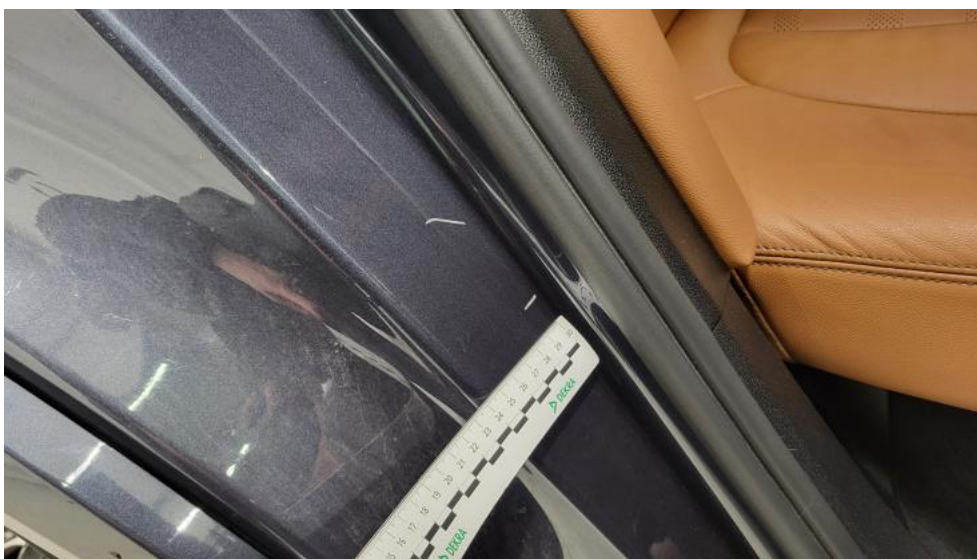
**Fot. 47.**

Błotnik tylny P / Ściana boczna P - Rysa/odprysk 1

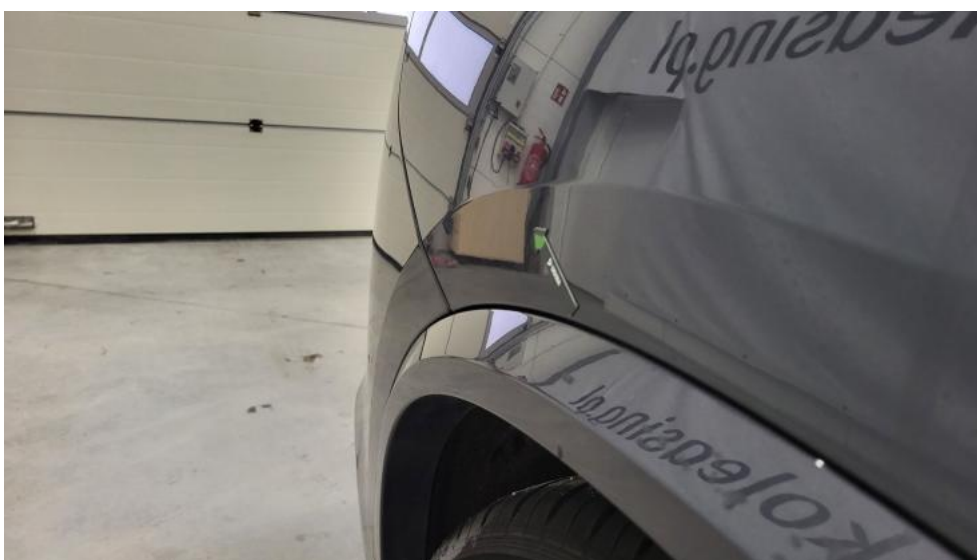
**Fot. 48.**

Błotnik tylny P / Ściana boczna P - Wgniecenie/odkształcenie 1

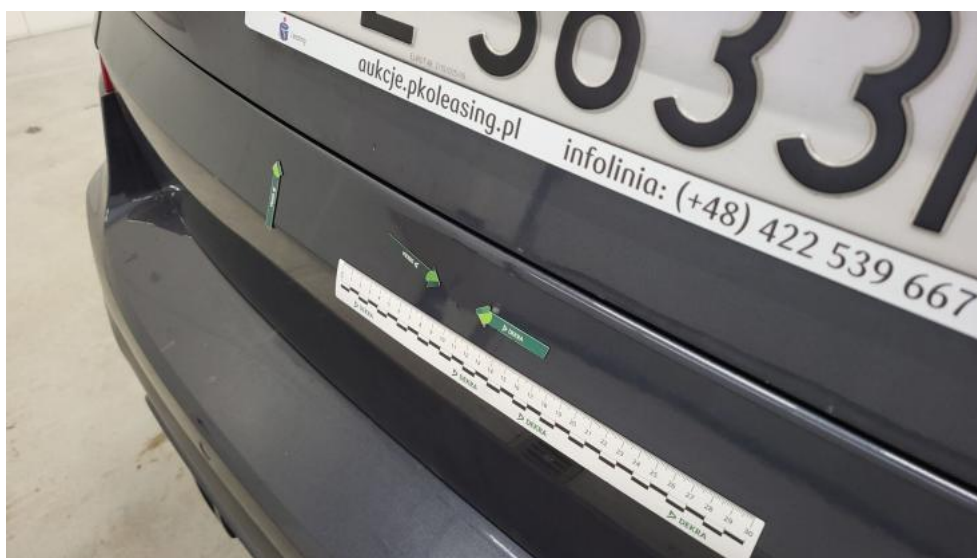
**Fot. 50.**

Pokrywy bagażnika - Wgniecenie/odkształcenie 1

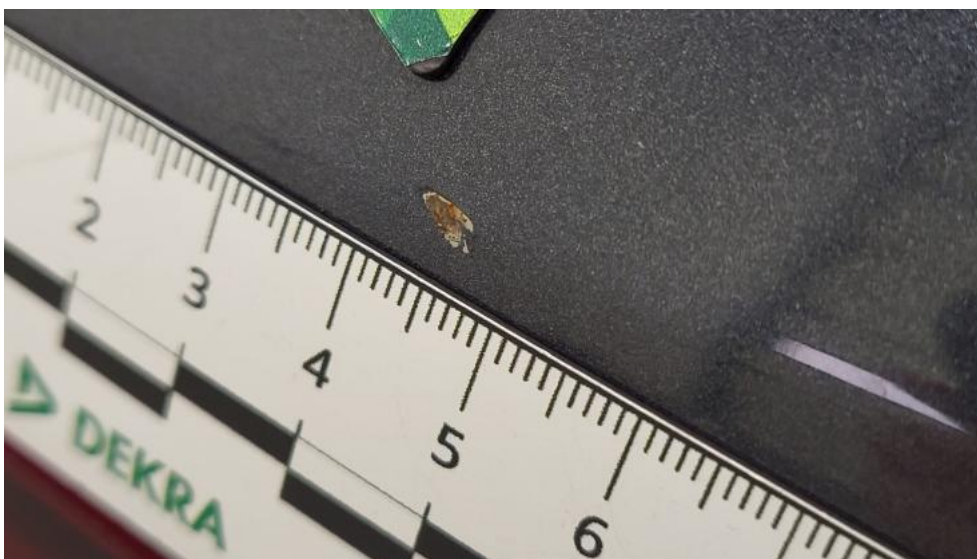
**Fot. 51.**  
Pokrywy bagażnika - Inne 1

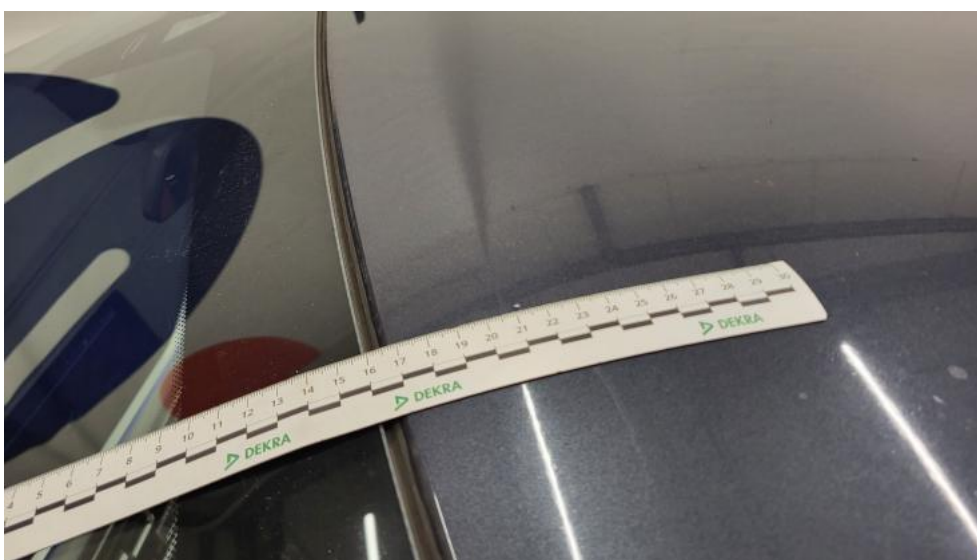
**Fot. 52.**  
Dach - Rysa/odprysk 1

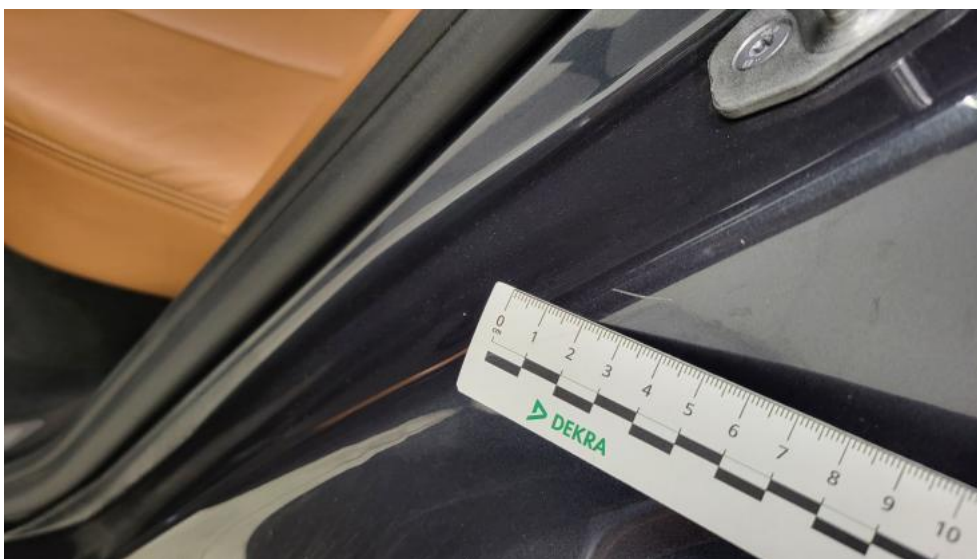
**Fot. 53.**

Błotnik tylny L / Ściana boczna L - Rysa/odprysk 1

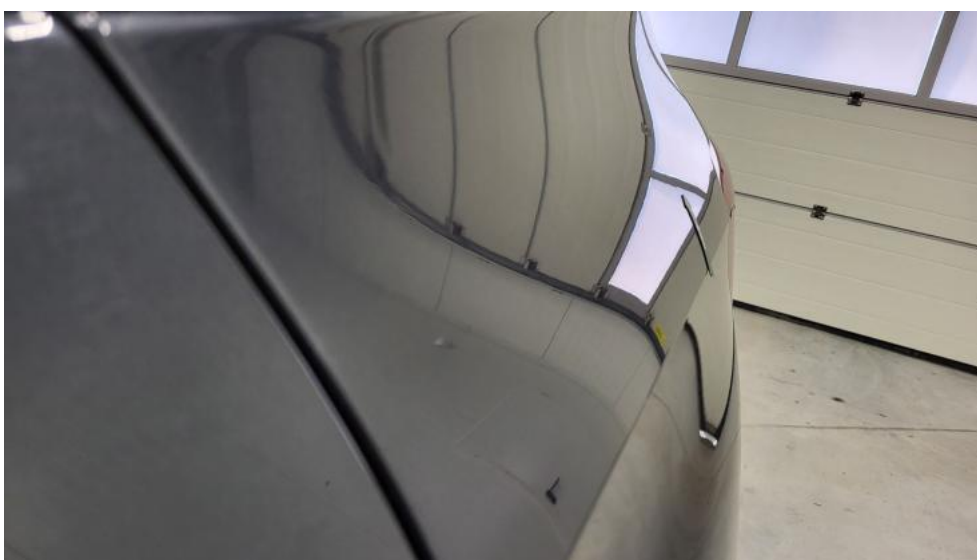
**Fot. 54.**

Błotnik tylny L / Ściana boczna L - Wgniecenie/odkształcenie 1

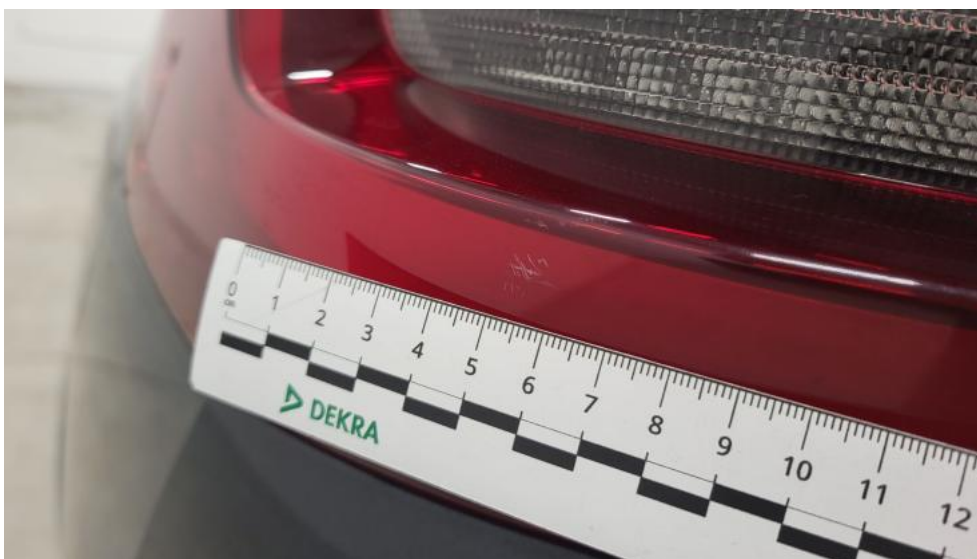
**Fot. 55.**

Lampa tylna zew L - Rysa/odprysk 1

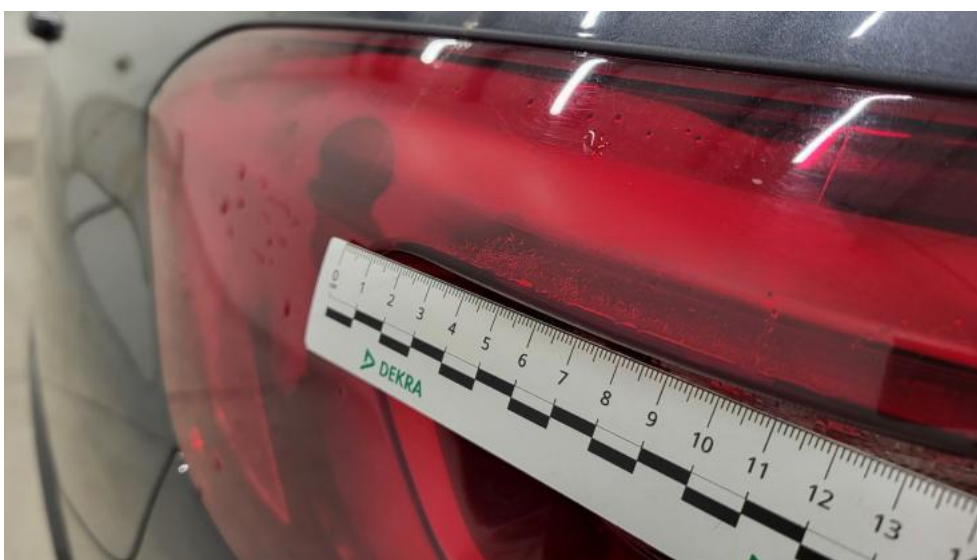
**Fot. 56.**

Lampa tylna zew L - Inne 1

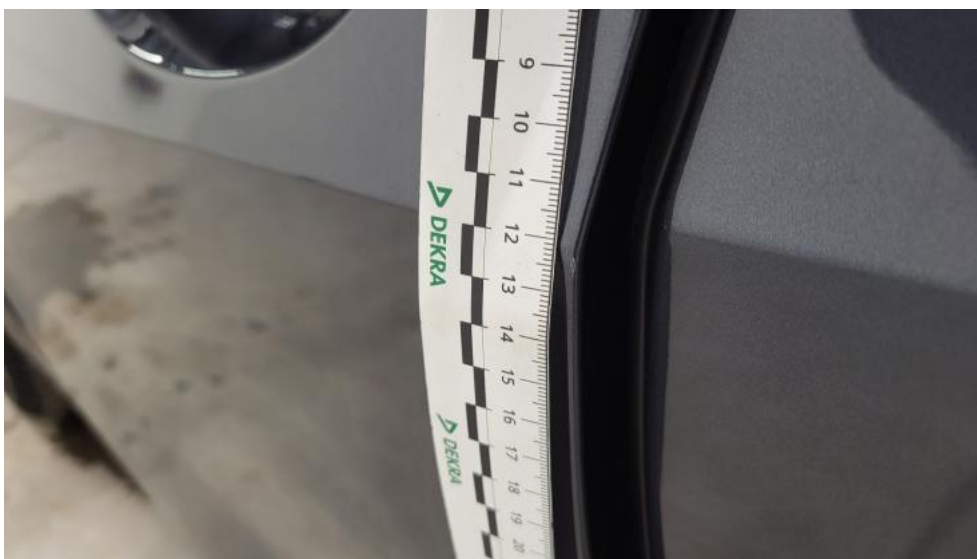
**Fot. 57.**

Drzwi przed L - Rysa/odprysk 1

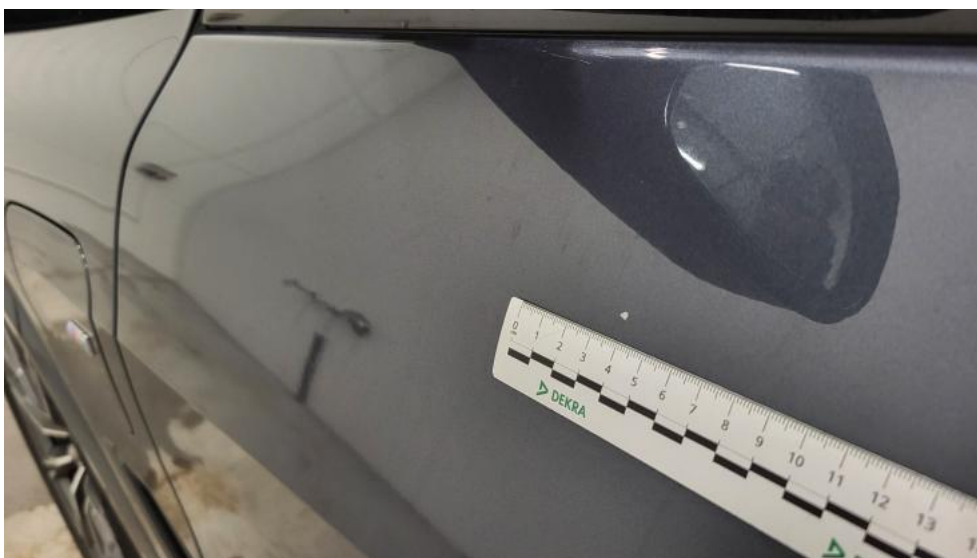
**Fot. 58.**

Drzwi przed L - Rysa/odprysk 2

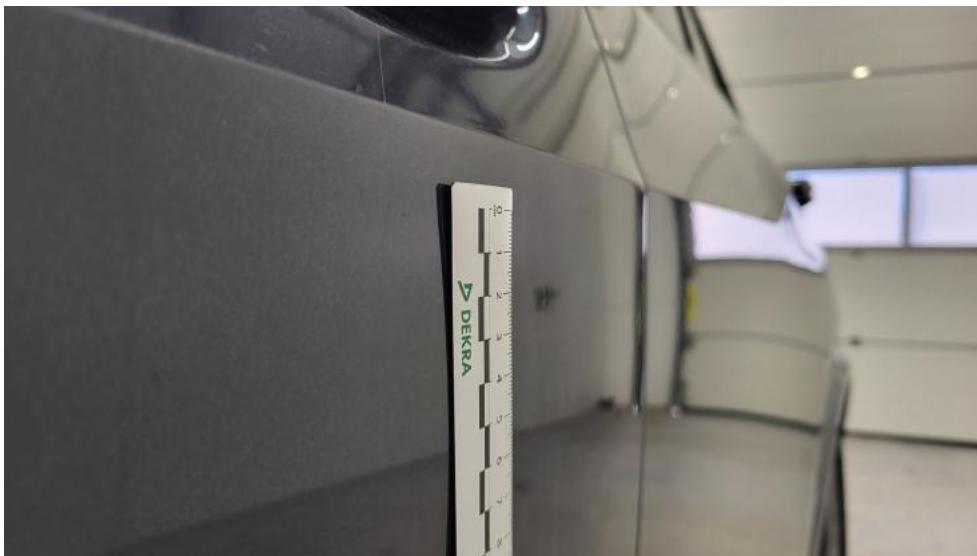
**Fot. 59.**

Drzwi przed L - Wgniecenie/odkształcenie 1

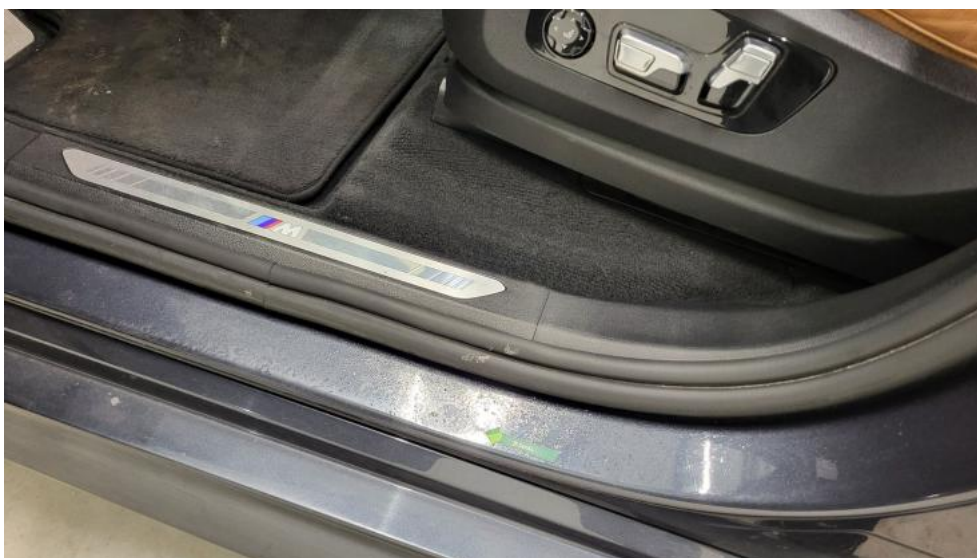
**Fot. 60.**

Próg L - Wgniecenie/odkształcenie 1

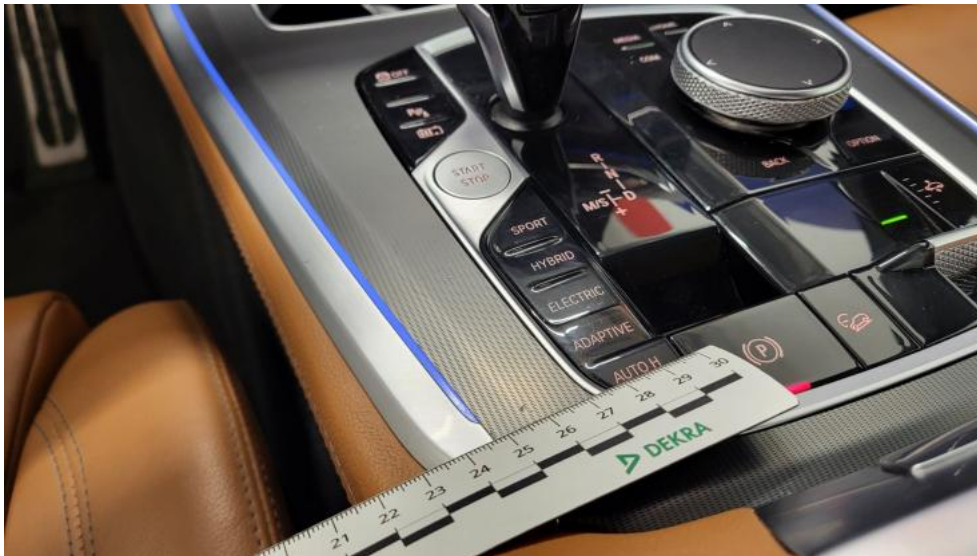
**Fot. 61.**

Konsola tunelu śr. - Rysa/odprysk 1

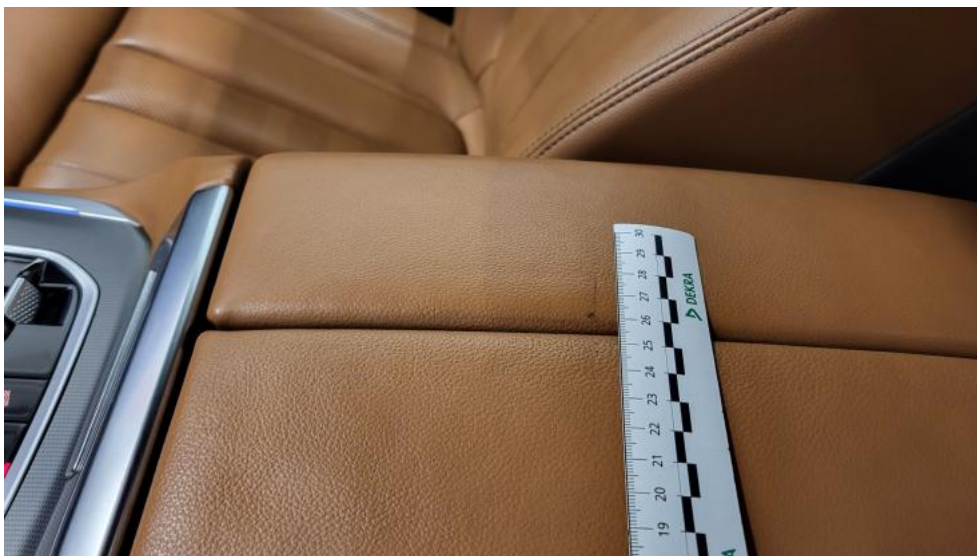
**Fot. 62.**

Podłokietnik środkowy przedni - Rysa/odprysk 1

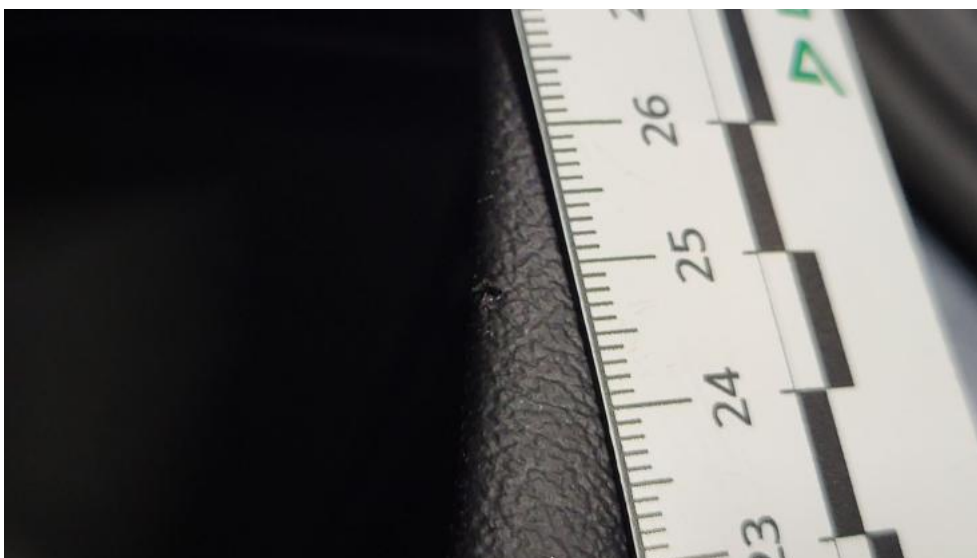
**Fot. 64.**

Tapicerka drzwi przednich L - Pęknięcie/rozerwanie 1
