Nr zlecenia DEKRA: PKOL(W)/LODZ/68368/24/09/05  
Nr zlecenia/szkody: 22/007174  
Data zlecenia: 05-09-2024

| Producent | CITROEN |
| Typ/wersja | C4 1.5 BlueHDi Shine S&S EAT8 |
| Nr rejestracyjny | GA158HS |

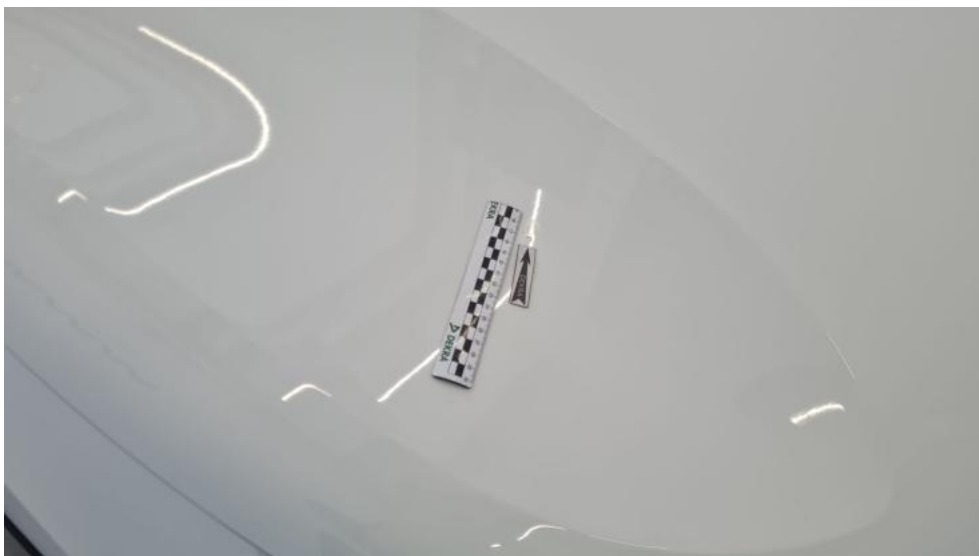
**Fot. 36.**  
Pokrywa komory silnika - Wgniecenie/odkształcenie 1

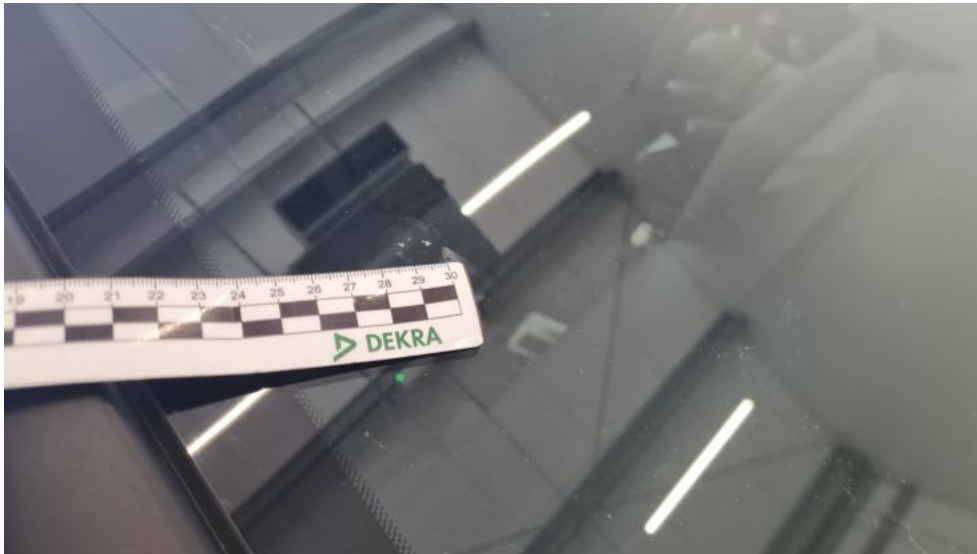
**Fot. 37.**  
Szyba czołowa - Rysa/odprysk 1

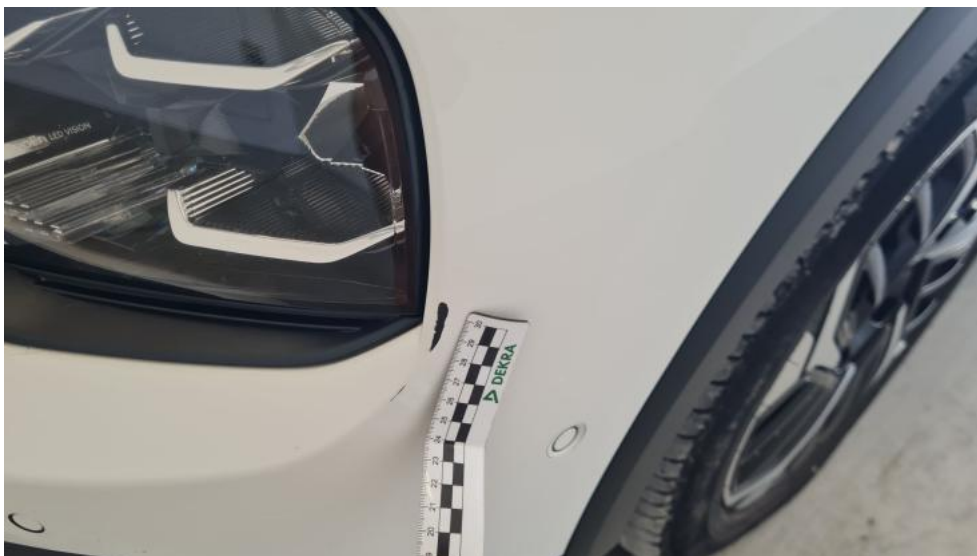
**Fot. 38.**  
Zderzak - Rysa/odprysk 1

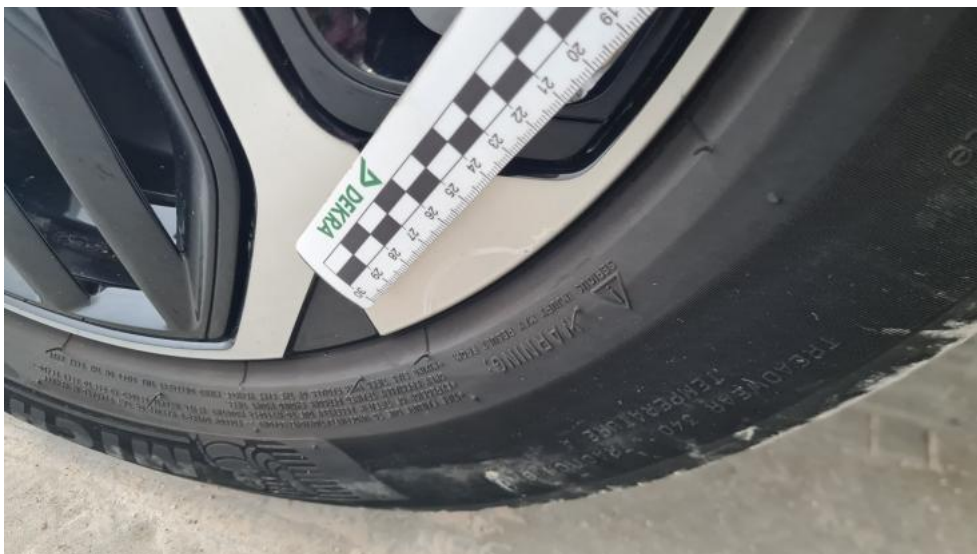
**Fot. 39.**

Felga aluminiowa przednia P - Rysa/odprysk 1

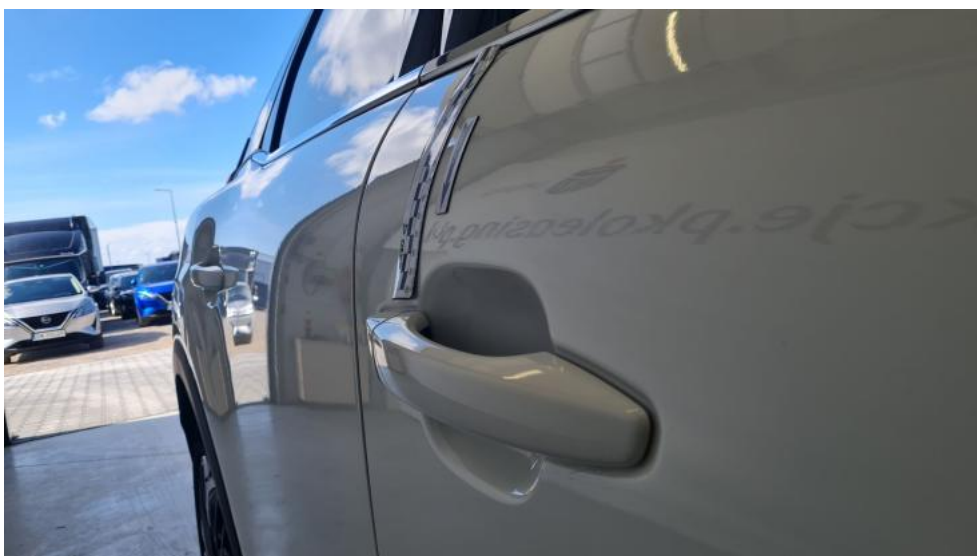
**Fot. 40.**

Drzwi przednie P - Wgniecenie/odkształcenie 1

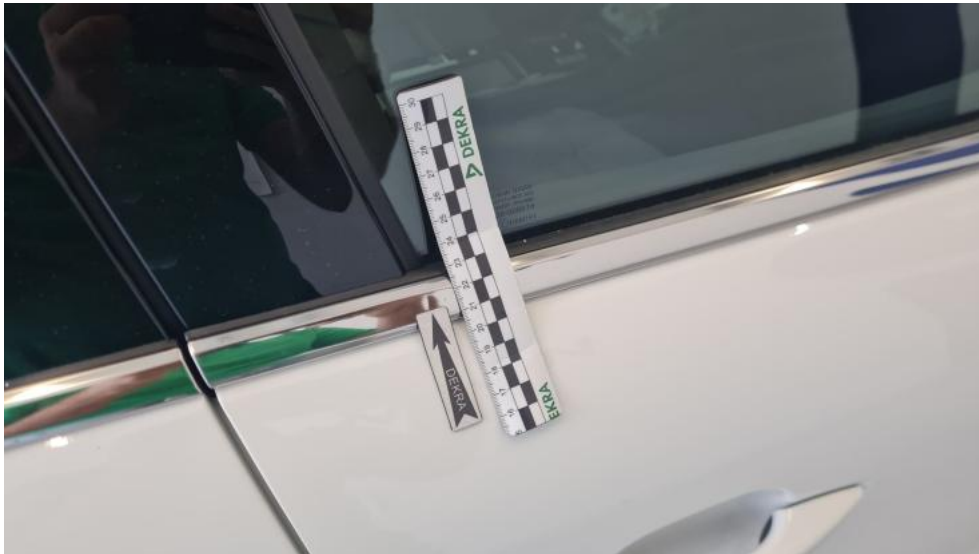
**Fot. 41.**

Drzwi przednie P - Wgniecenie/odkształcenie 2

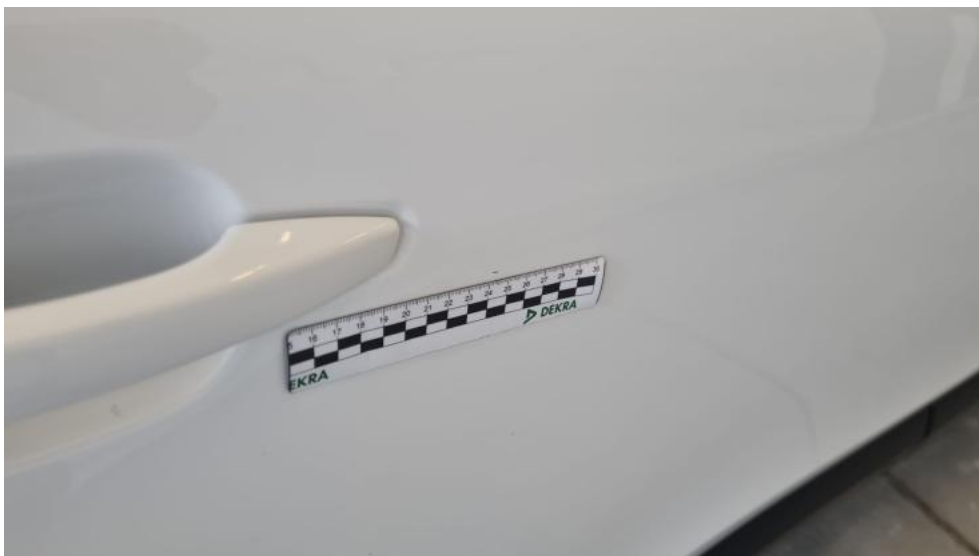
**Fot. 42.**

Drzwi tylne P - Rysa/odprysk 1

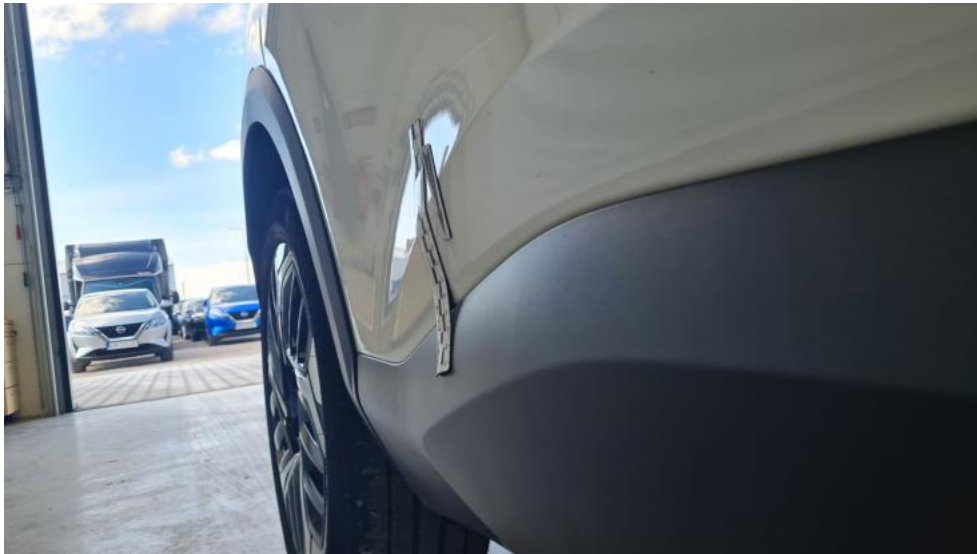
**Fot. 43.**

Drzwi tylne P - Wgniecenie/odkształcenie 1

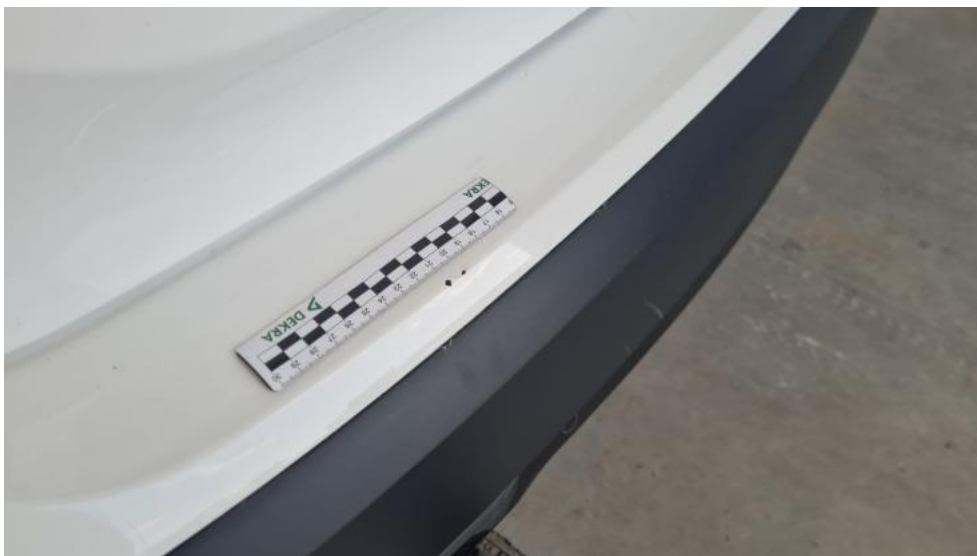
**Fot. 44.**

Zderzak tylny - Rysa/odprysk 1

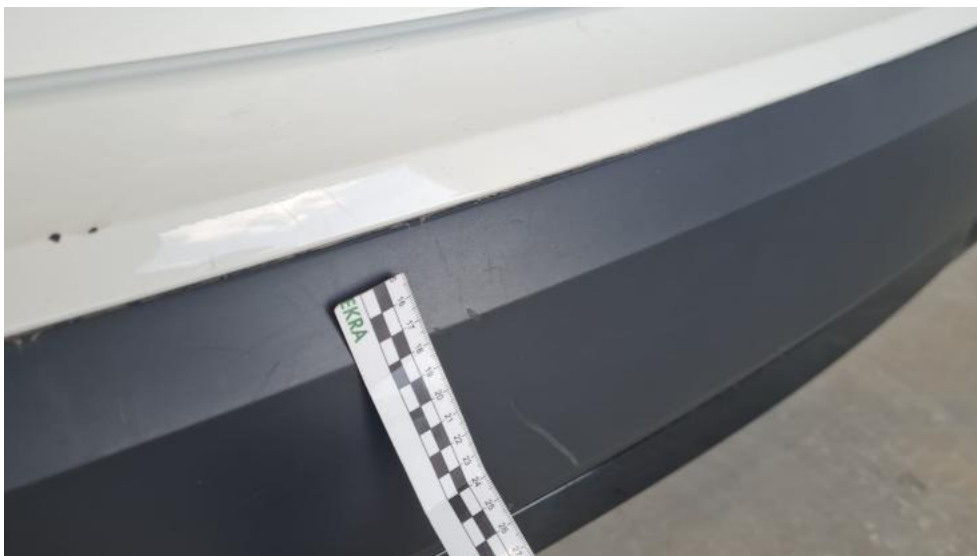
**Fot. 45.**  
Zderzak tylny - Rysa/odprysk 2

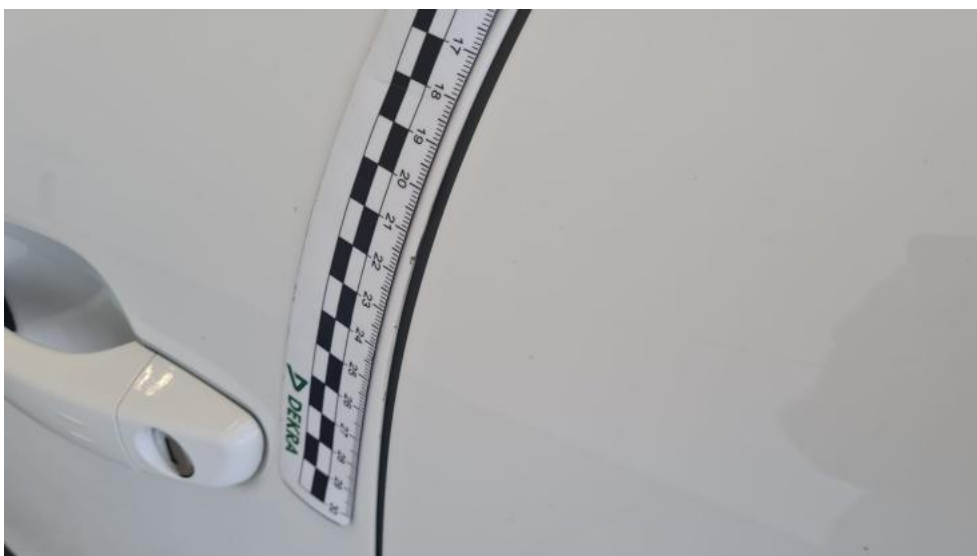
**Fot. 46.**  
Drzwi przed L - Rysa/odprysk 1

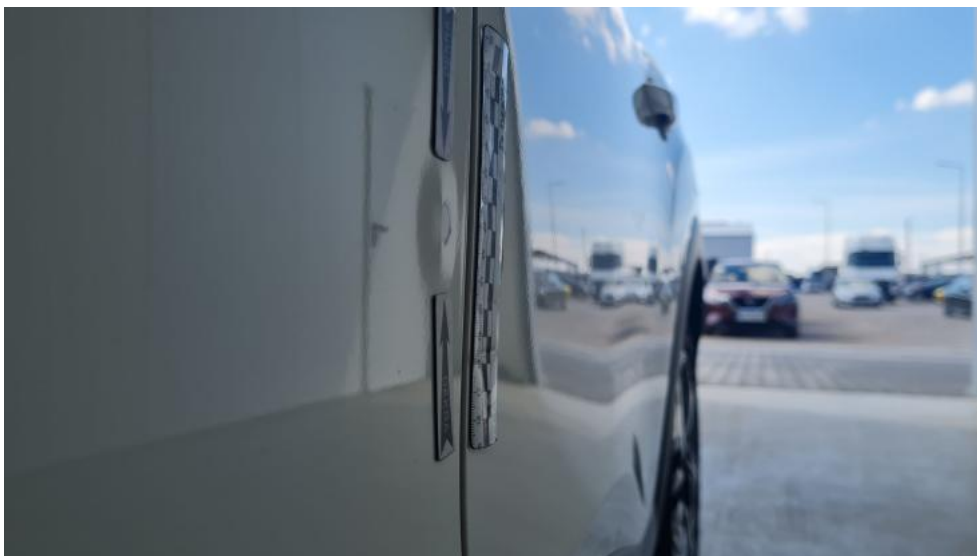
**Fot. 47.**

Drzwi przed L - Wgniecenie/odkształcenie 1

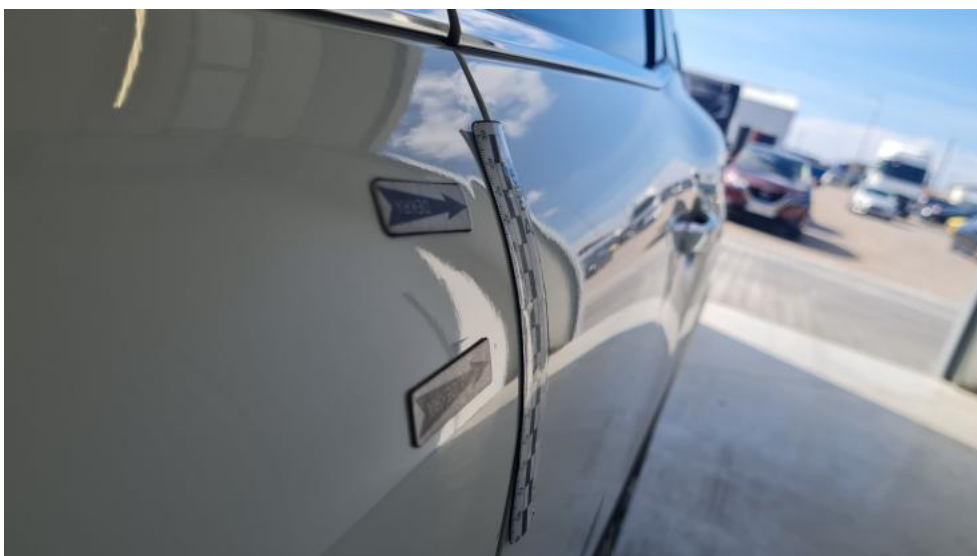
**Fot. 48.**

Drzwi przed L - Wgniecenie/odkształcenie 2

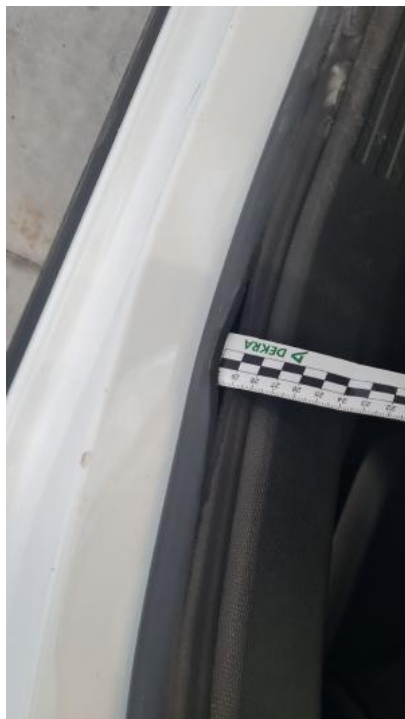
**Fot. 49.**

Uszczelka drzwi przednich L - Pęknięcie/rozerwanie 1
