Nr zlecenia DEKRA: PKOL(W)/LODZ/82636/24/10/24
Nr zlecenia/szkody: 05954/EO/22
Data zlecenia: 24-10-2024

Dane pojazdu

Grupa obiektów (Eurotax)	samochody osobowe
Kod EC (Eurotax)	0158617
Producent	MASERATI
Model	Ghibli 17-
Typ/wersja	Ghibli mHEV Gransport
Rodzaj nadwozia	sedan
Liczba drzwi/liczba miejsc	4/4
Masa własna [kg]	1878
Dopuszczalna masa całkowita [kg]	2530
Rozstaw osi 1/2	2998
Rodzaj silnika	z zapłonem iskrowym
Doładowanie	turbosprężarka z chłodnicą powietrza
Układ oczyszczana spalin	GPF
Norma czystości spalin	EURO 6
Pojemność silnika [ccm]	1995
Moc silnika [KM/kW]	330/243
Skrzynia biegów	automatyczna 8-biegowa
Nr rejestracyjny	SK289WT
VIN	ZAMAS57B001375706
Data 1. rejestracji	20-08-2021
Data nast. bad. techn.	20-08-2024
Rok produkcji	2021
Stan licznika [km]	76 630 (odczytany)
Kolor nadwozia/rodzaj powłoki	czarny/METALIK

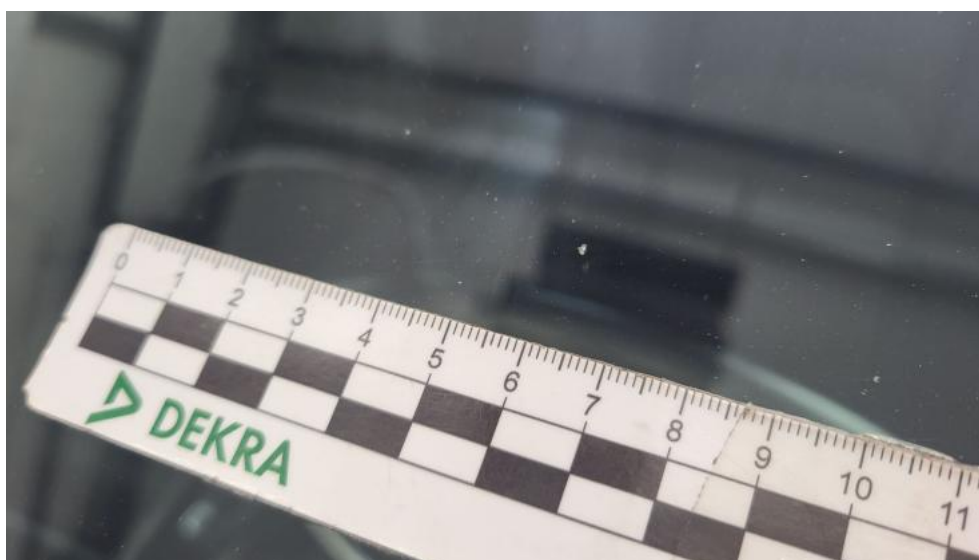
Fot. 44.
Szyba czołowa - Rysa/odprysk 2

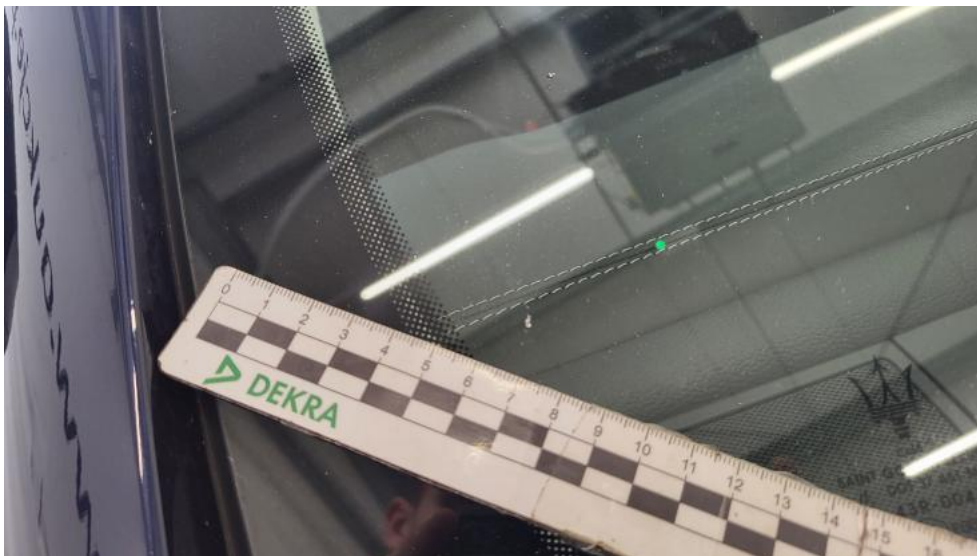
Fot. 45.
Szyba czołowa() - Rysa/odprysk 3

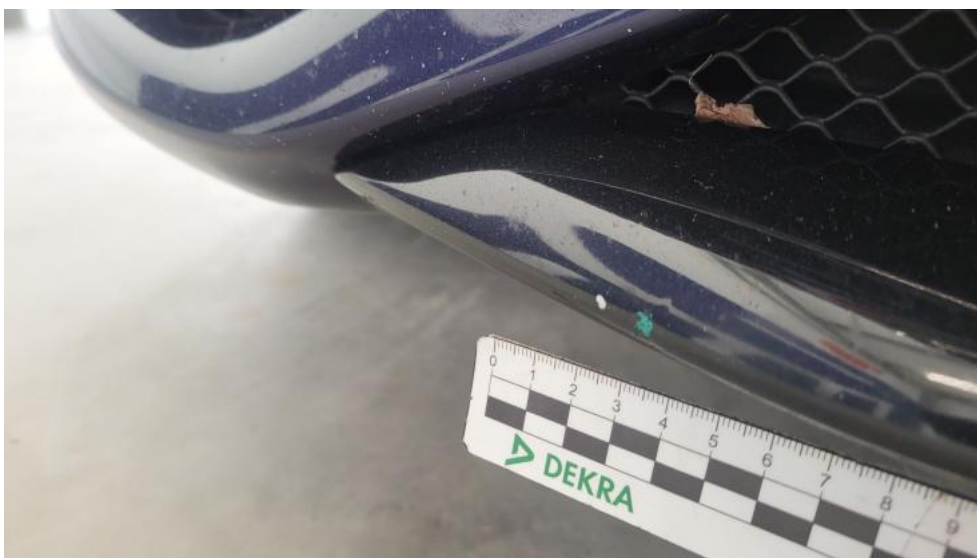
Fot. 46.
Zderzak - Rysa/odprysk 1

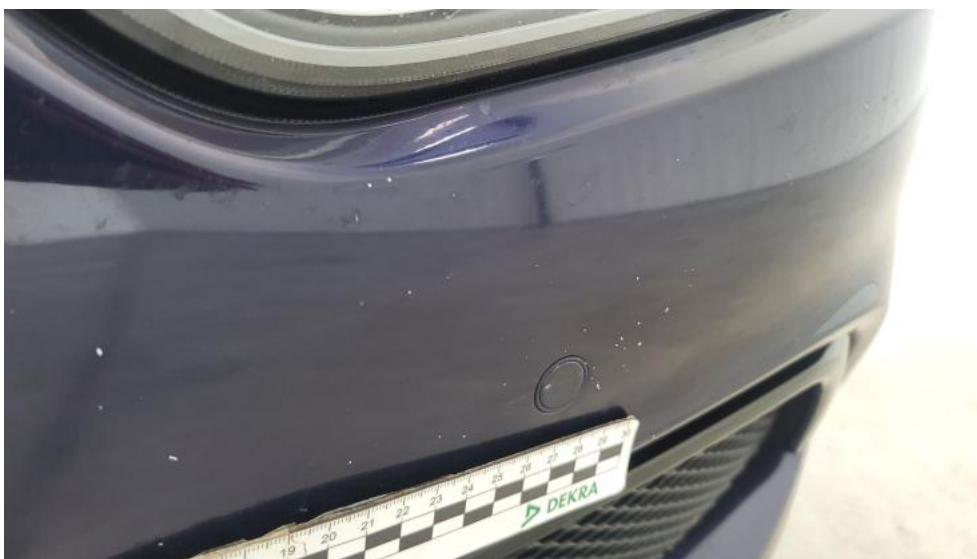
Fot. 47.
Zderzak - Rysa/odprysk 2

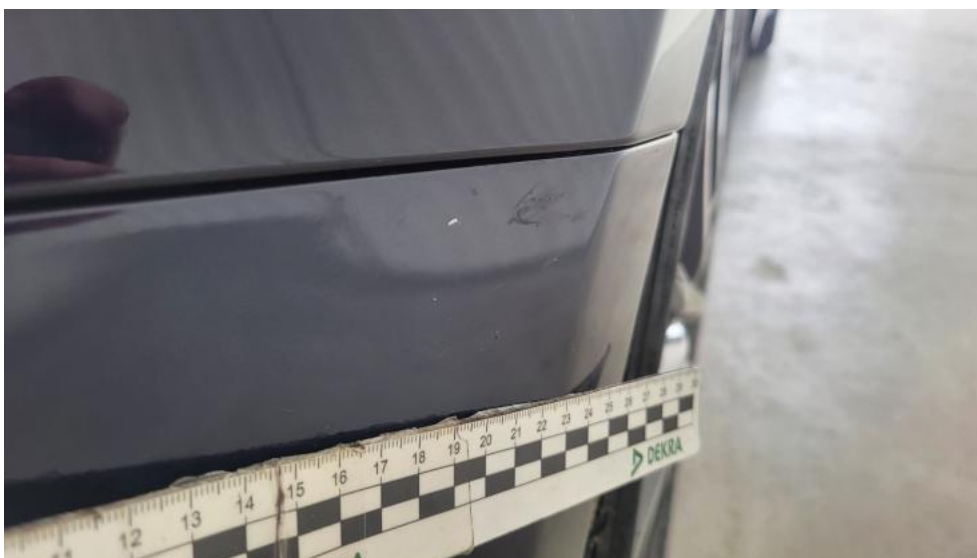
Fot. 48.
Zderzak() - Rysa/odprysk 3

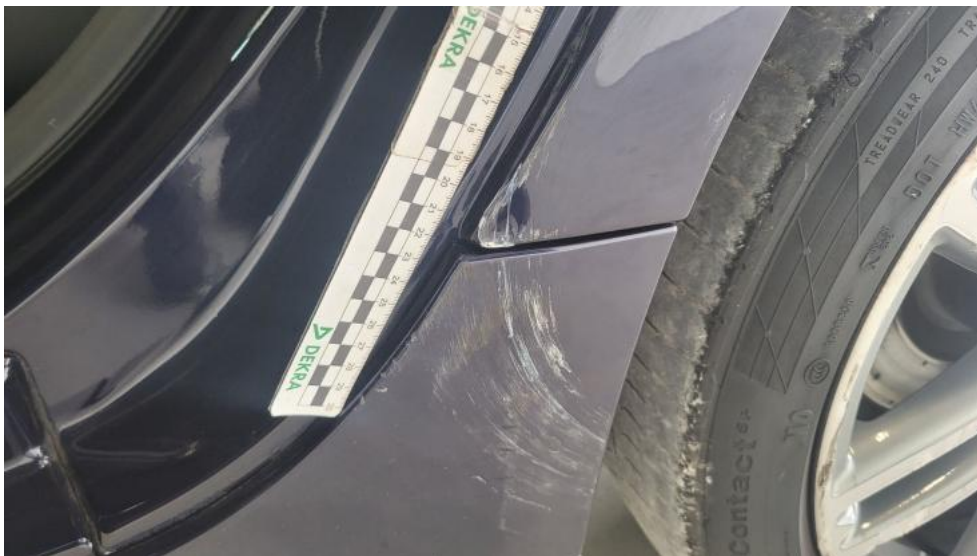
Fot. 57.
Błotnik tylny L / Ściana boczna L - Rysa/odprysk 2

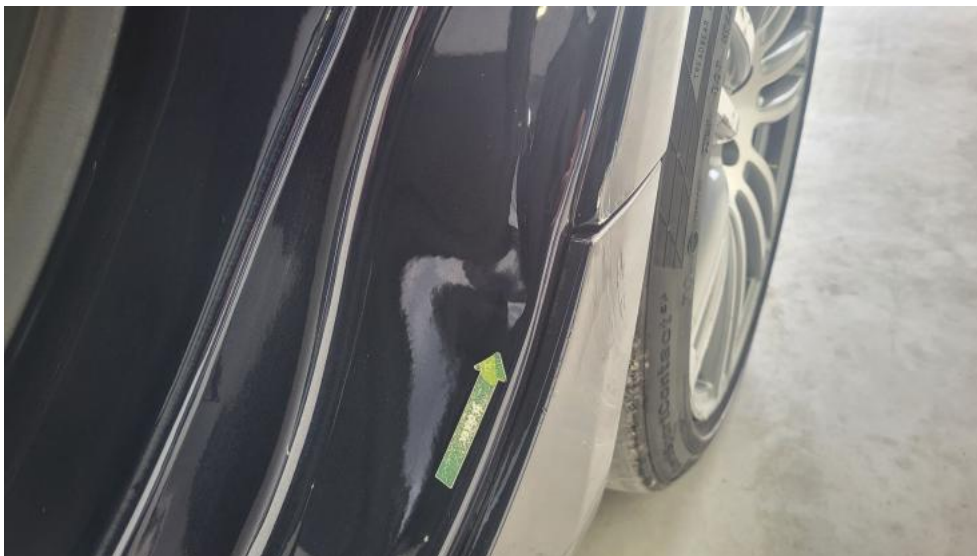
Fot. 59.
Błotnik tylny L / Ściana boczna L - Wgniecenie/odkształcenie 2

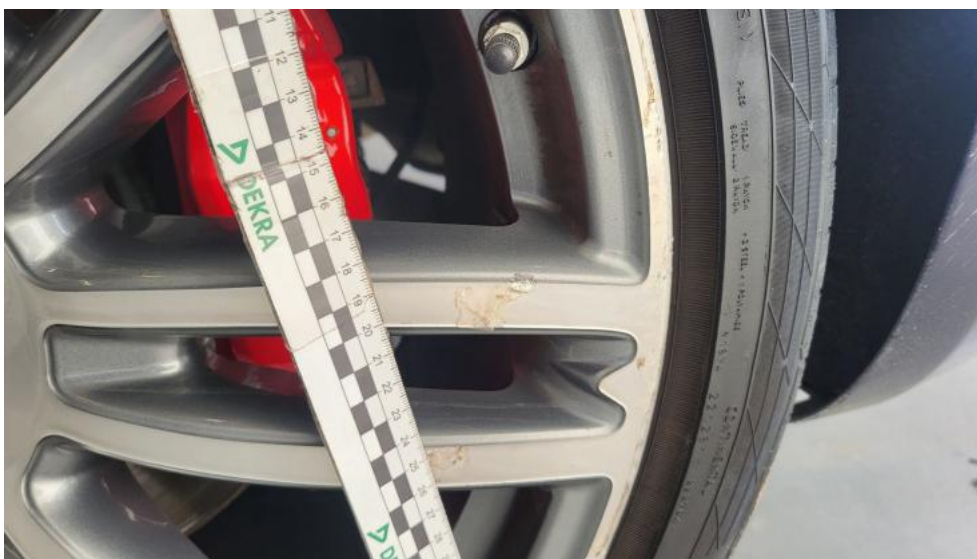
Fot. 61.
Felga aluminiowa tylna L - Rysa/odprysk 1

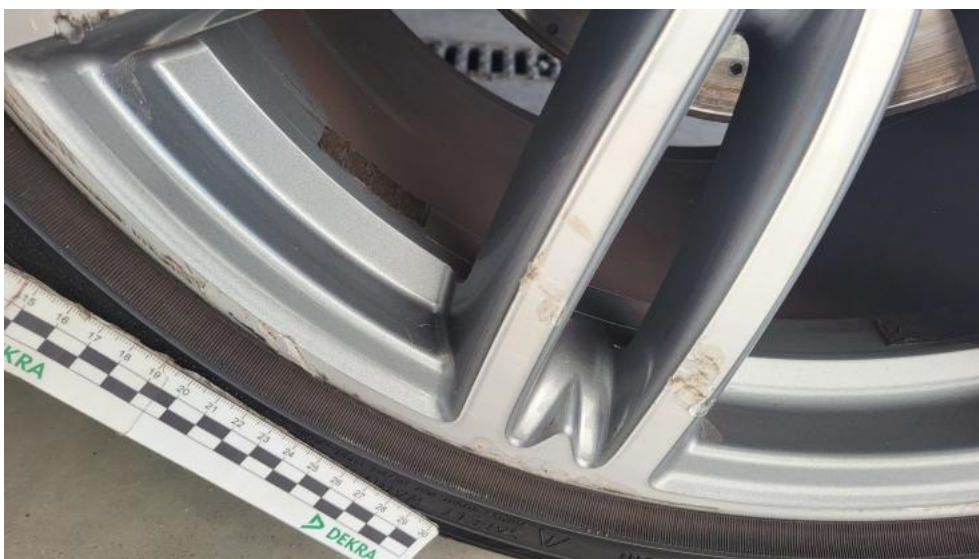
Fot. 63.
Felga aluminiowa tylna L() - Rysa/odprysk 3

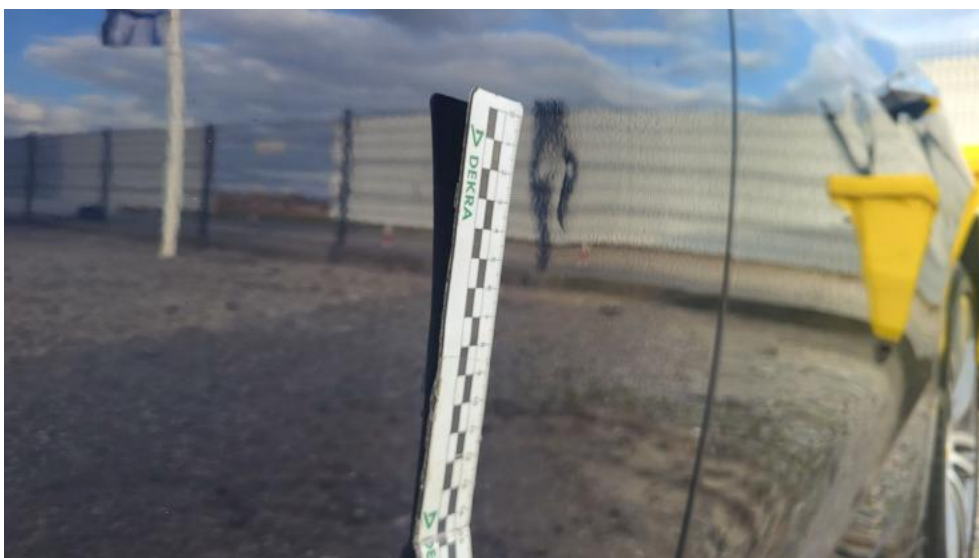
Fot. 64.
Drzwi przed L - Wgniecenie/odkształcenie 1

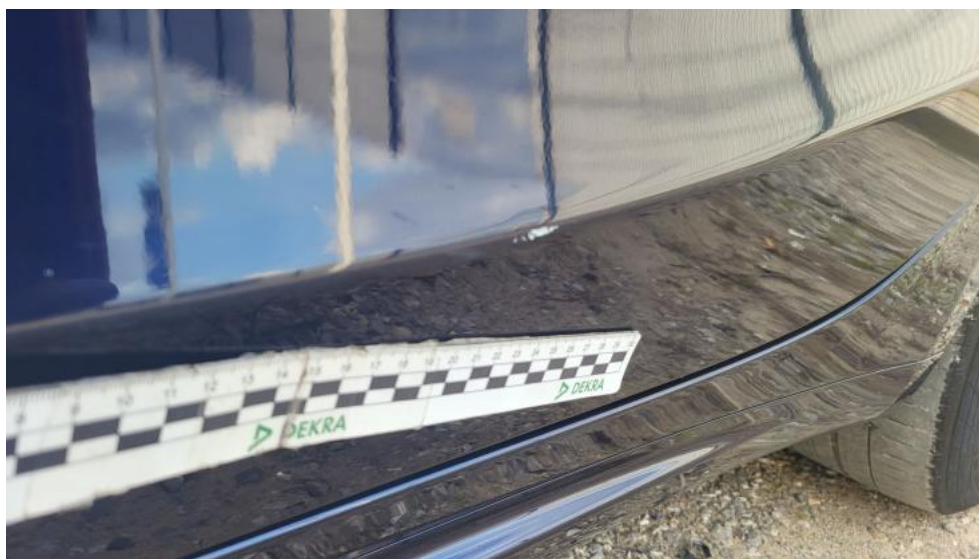
Fot. 67.
Drzwi tylne L() - Rysa/odprysk 3

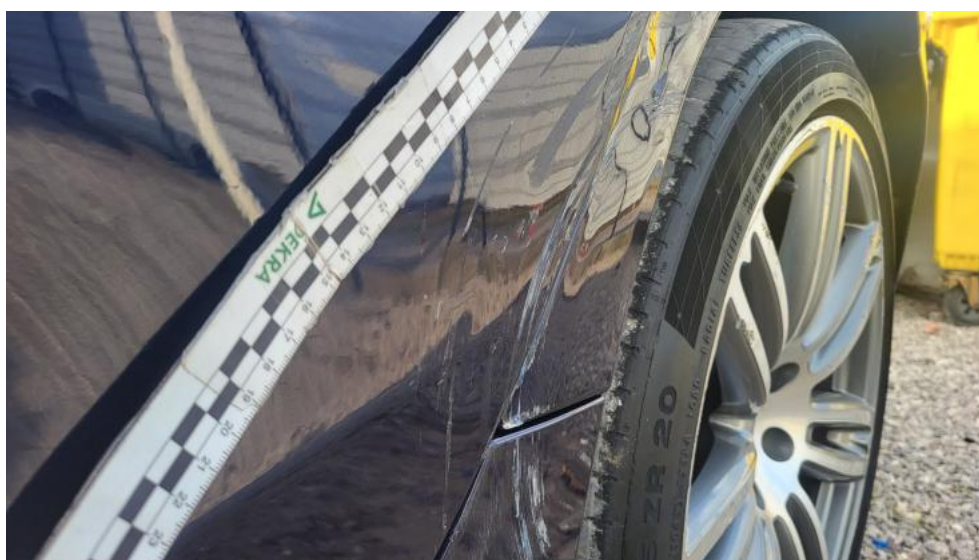
Fot. 68.
Drzwi tylne L - Wgniecenie/odkształcenie 1

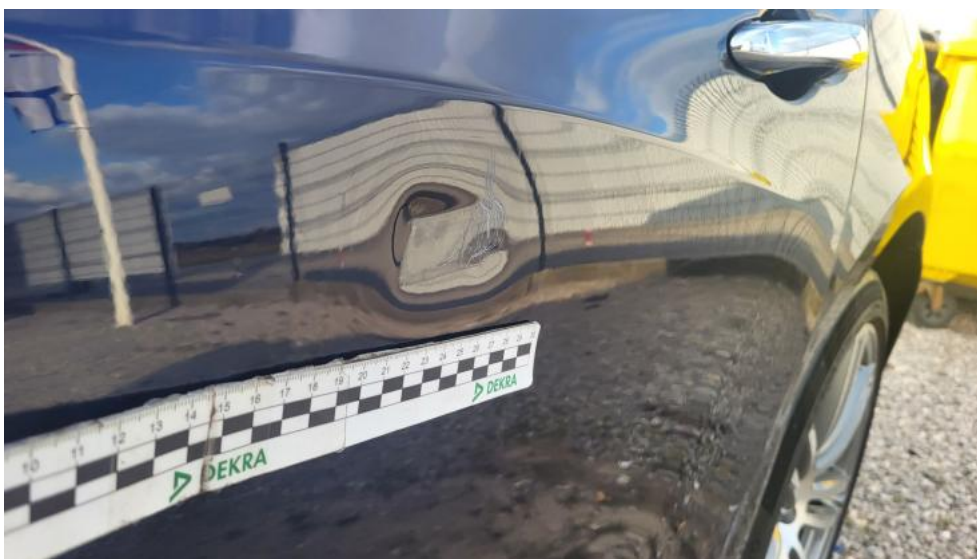
Fot. 69.
Drzwi tylne L - Wgniecenie/odkształcenie 2

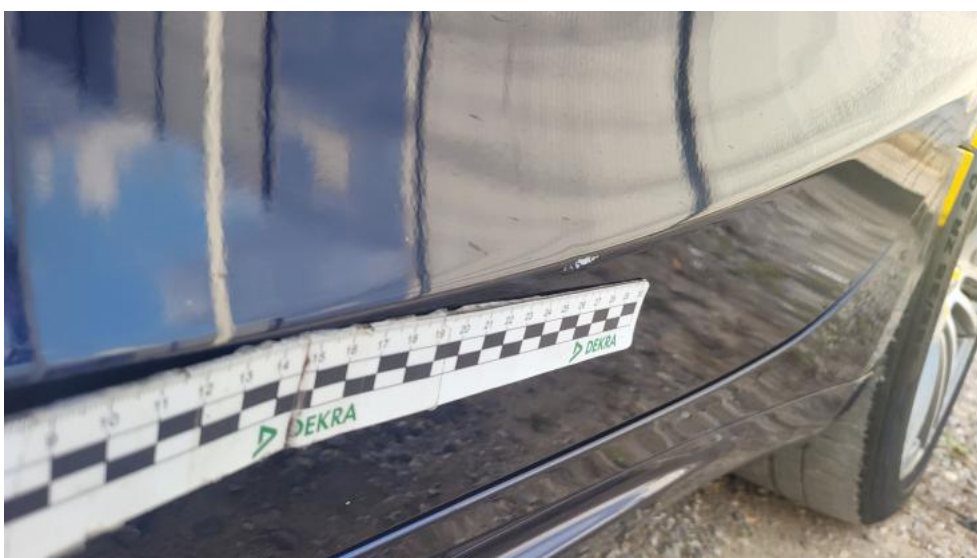
Fot. 70.
Drzwi tylne L() - Wgniecenie/odkształcenie 3
