Nr zlecenia DEKRA: PKOL(W)/LODZ/24891/26/03/20
Nr zlecenia/szkody: 23/036284
Data zlecenia: 20-03-2026

Dane pojazdu

Pomiar grubości powłoki lakierowej poj.

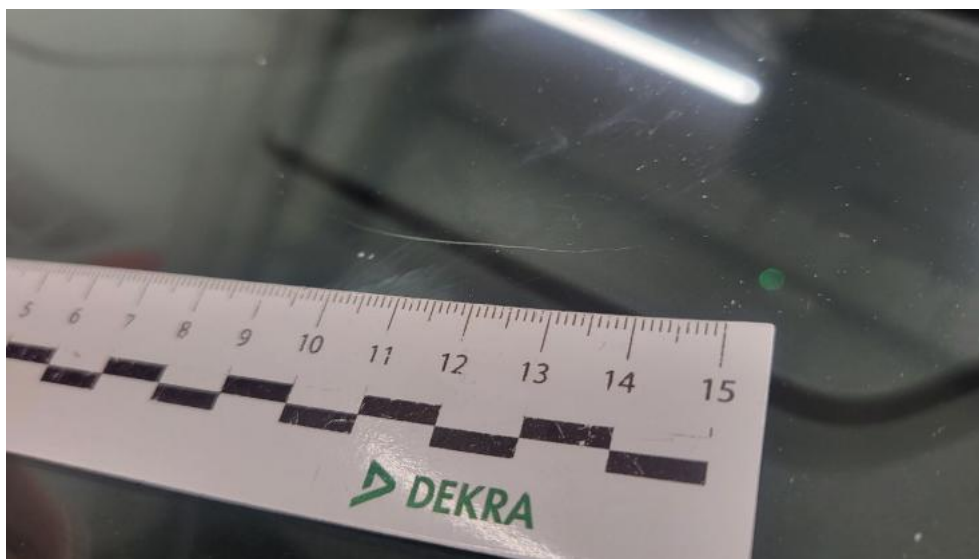
Fot. 35.
Szyba czołowa - Rysa/odprysk 1

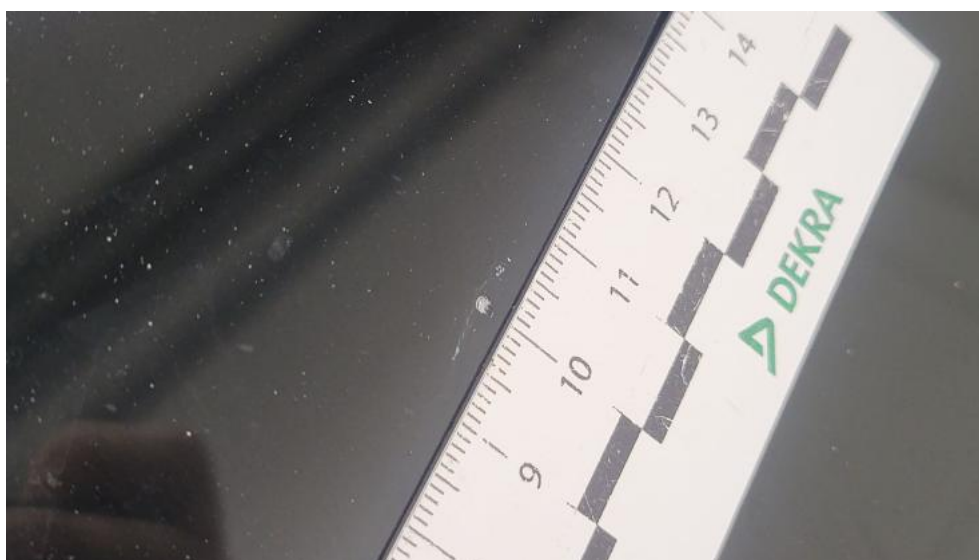
Fot. 36.
Szyba czołowa - Pęknięcie/rozerwanie 1

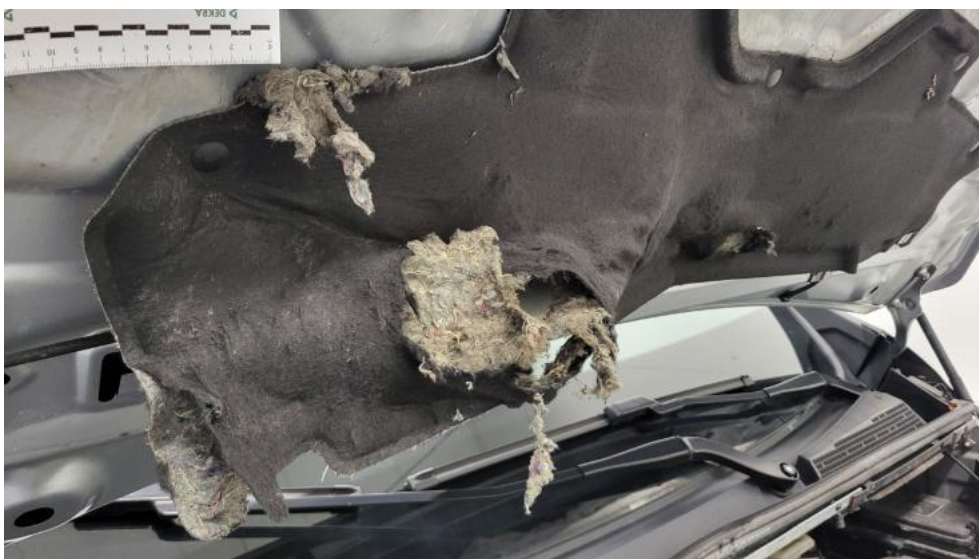
Fot. 37.
Wykładzina pokrywy komory silnika - Pęknięcie/rozerwanie 1

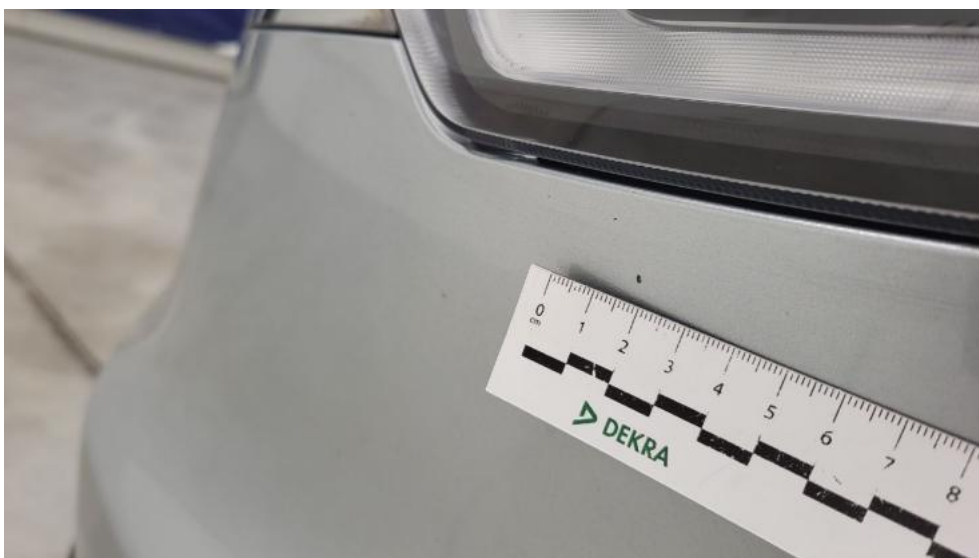
Fot. 38.
Zderzak - Rysa/odprysk 1

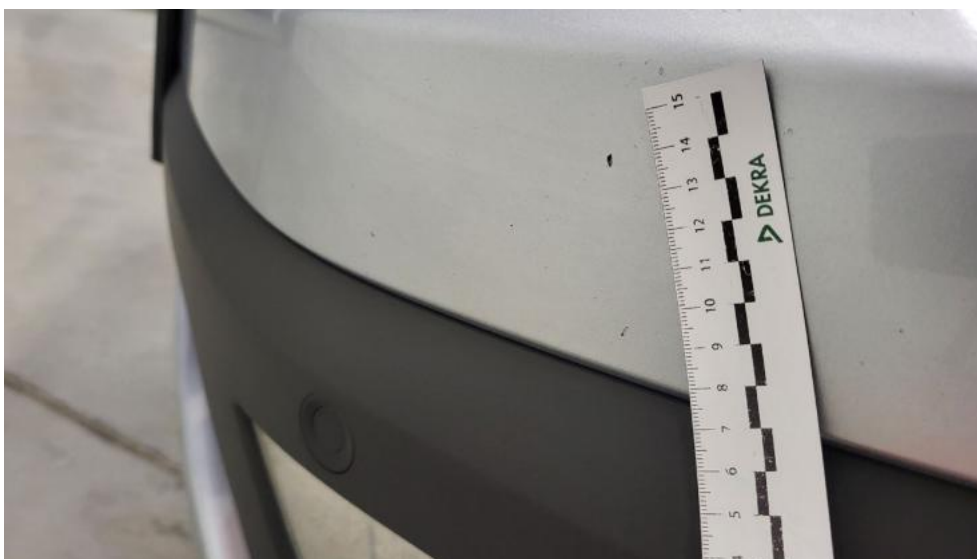
Fot. 39.
Zderzak - Rysa/odprysk 2

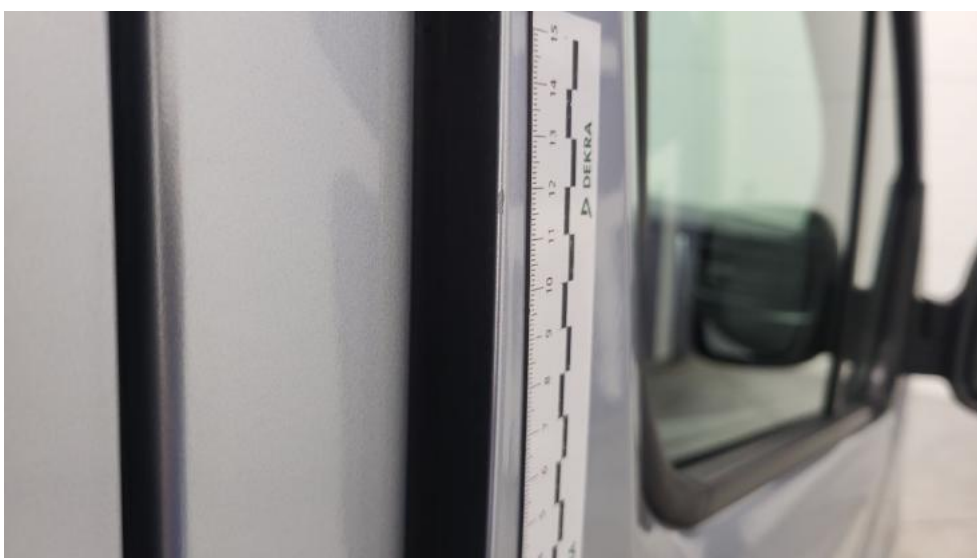
Fot. 40.
Drzwi przednie P - Rysa/odprysk 1

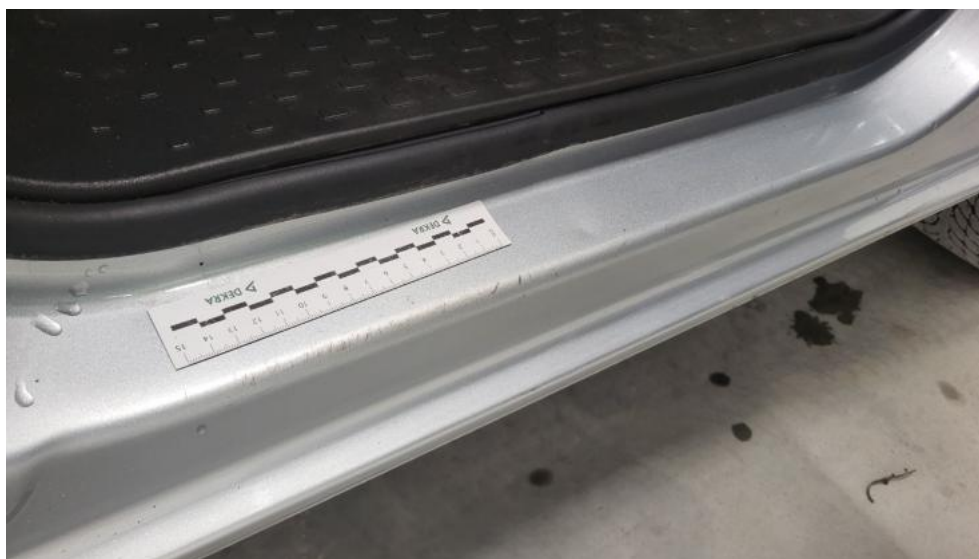
Fot. 41.
Próg P - Rysa/odprysk 1

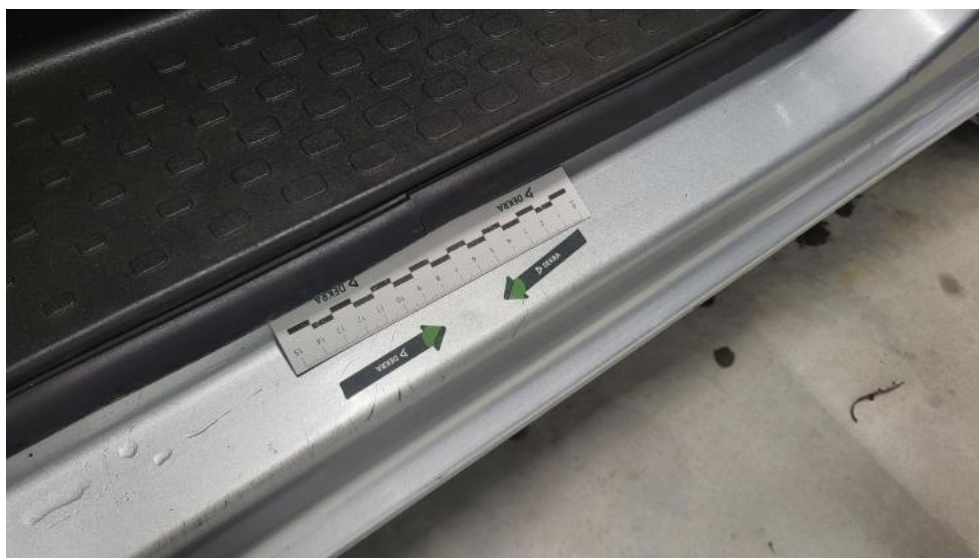
Fot. 42.
Próg P - Wgniecenie/odkształcenie 1

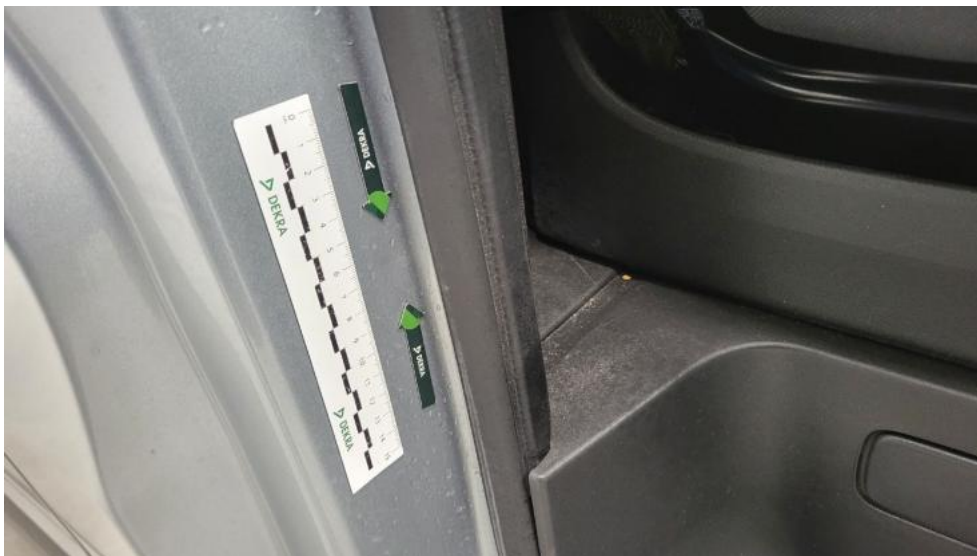
Fot. 43.
Słupek środkowy P - Wgniecenie/odkształcenie 1

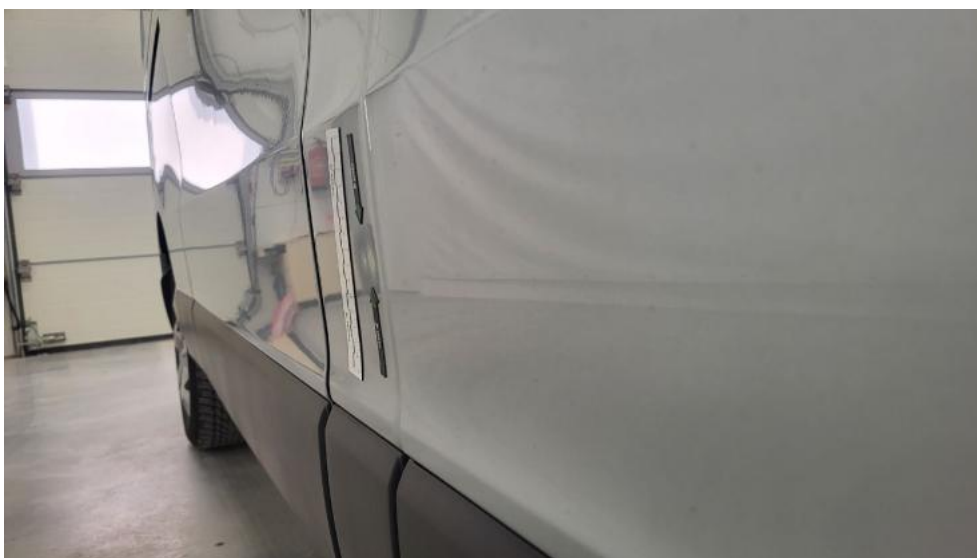
Fot. 44.
Słupek środkowy P - Wgniecenie/odkształcenie 2

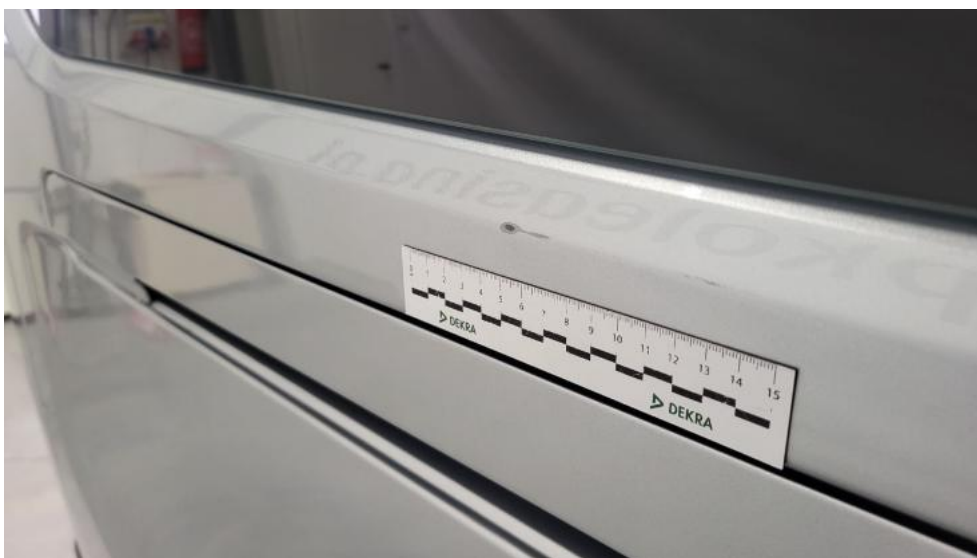
Fot. 46.
Błotnik tylny P / Ściana boczna P - Rysa/odprysk 1

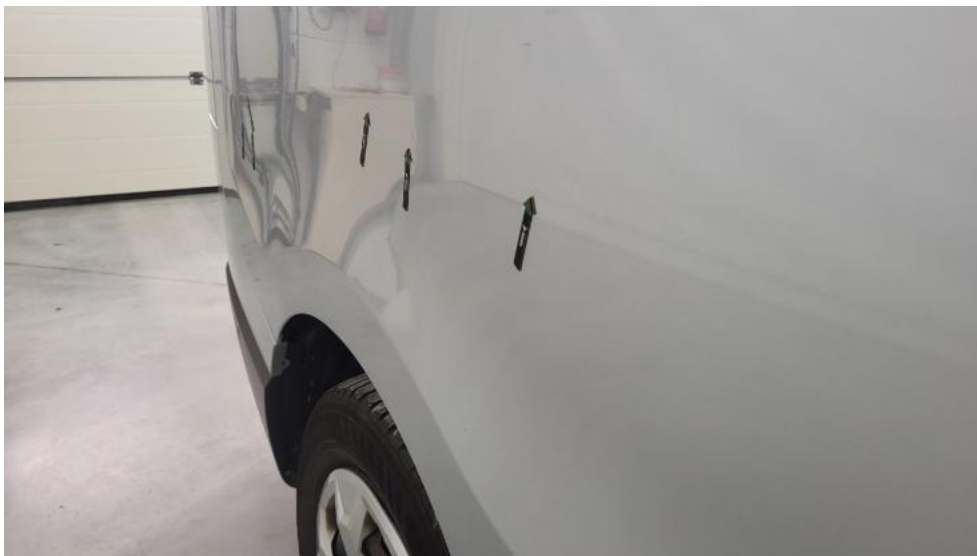
Fot. 47.
Błotnik tylny P / Ściana boczna P - Wgniecenie/odkształcenie 1

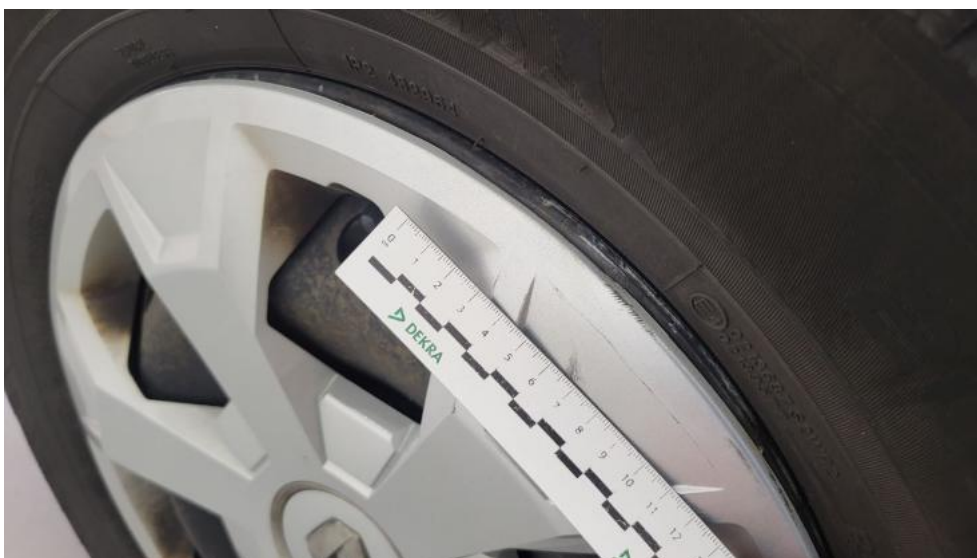
Fot. 48.
Kołpak tylny P - Wgniecenie/odkształcenie 1

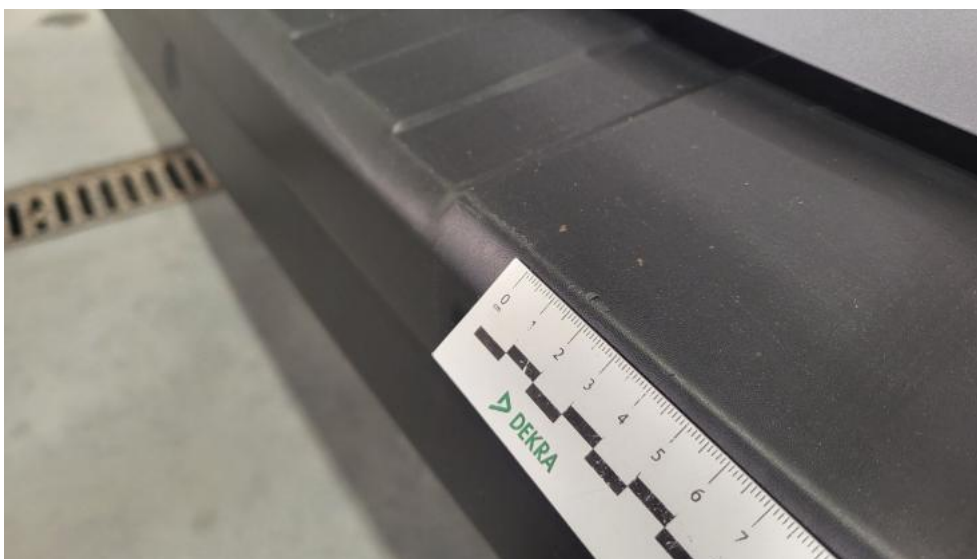
Fot. 49.
Zderzak tylny - Rysa/odprysk 1

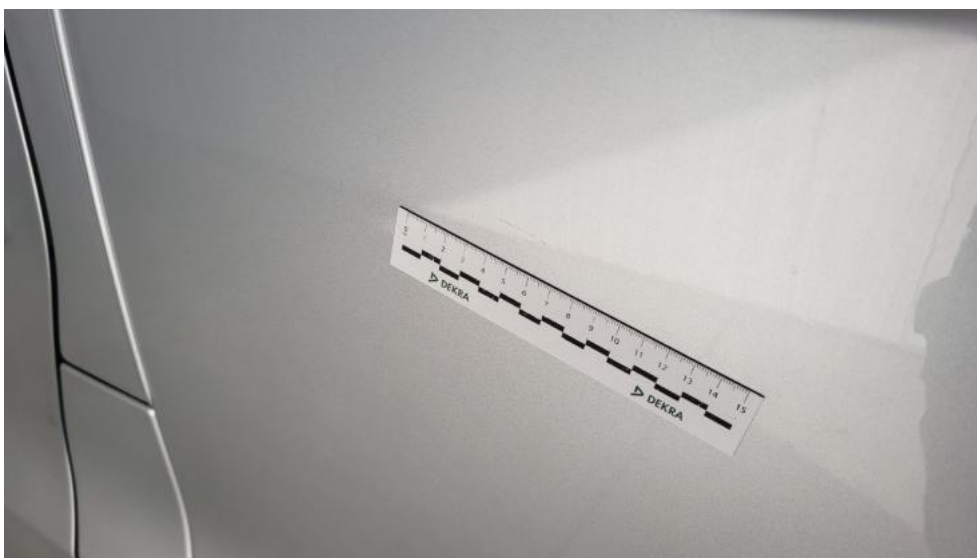
Fot. 50.
Błotnik tylny L / Ściana boczna L - Rysa/odprysk 1

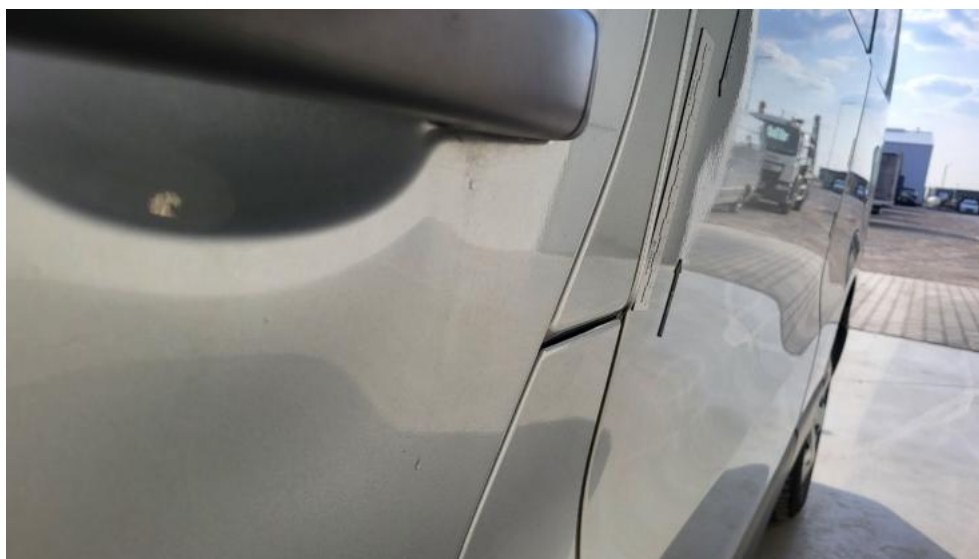
Fot. 51.
Błotnik tylny L / Ściana boczna L - Wgniecenie/odkształcenie 1

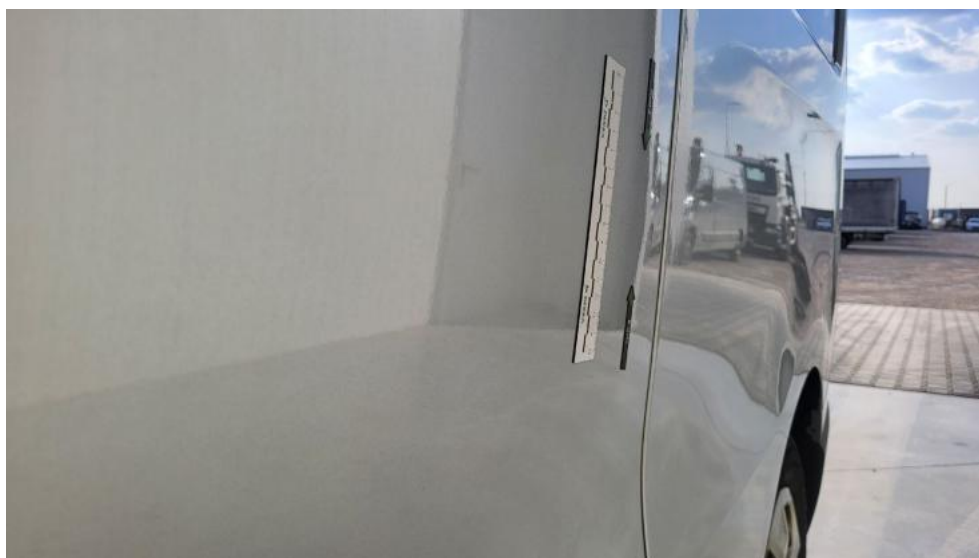
Fot. 52.
Błotnik tylny L / Ściana boczna L - Wgniecenie/odkształcenie 2

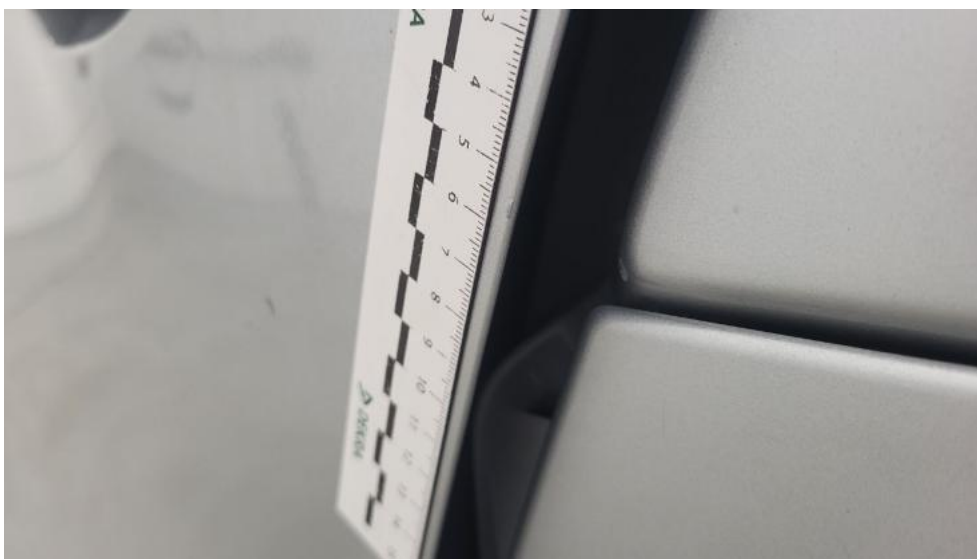
Fot. 53.

Drzwi przed L - Rysa/odprysk 1

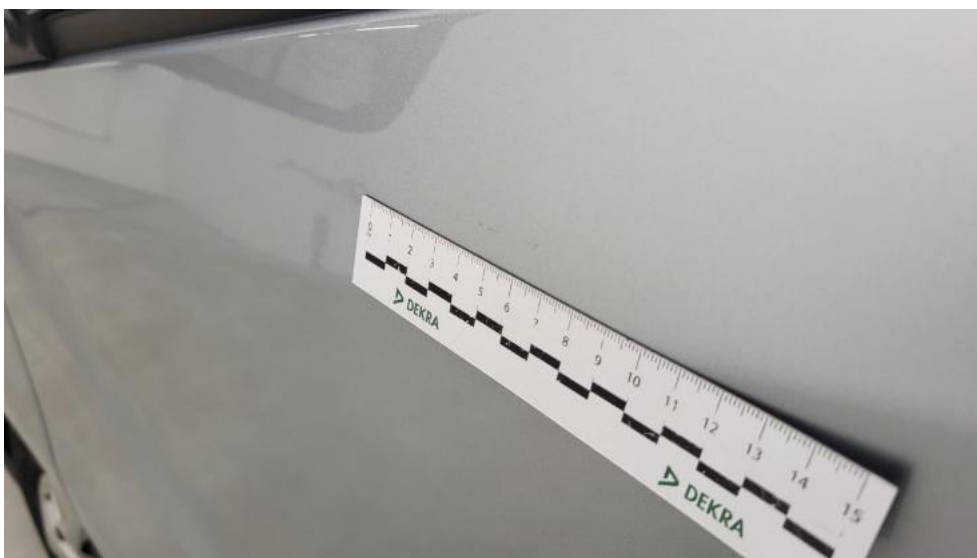
Fot. 54.

Drzwi przed L - Rysa/odprysk 2

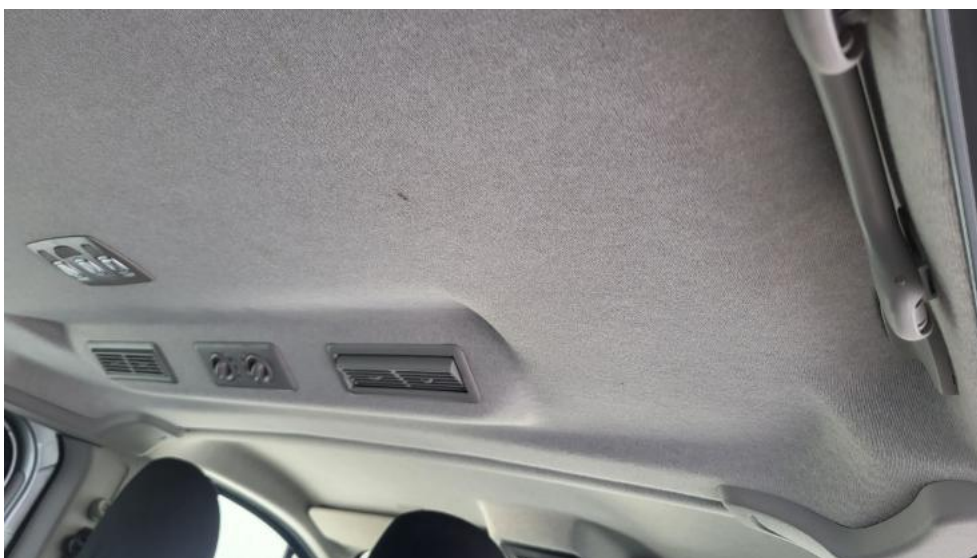
Fot. 56.
Podsufitka - Inne 1

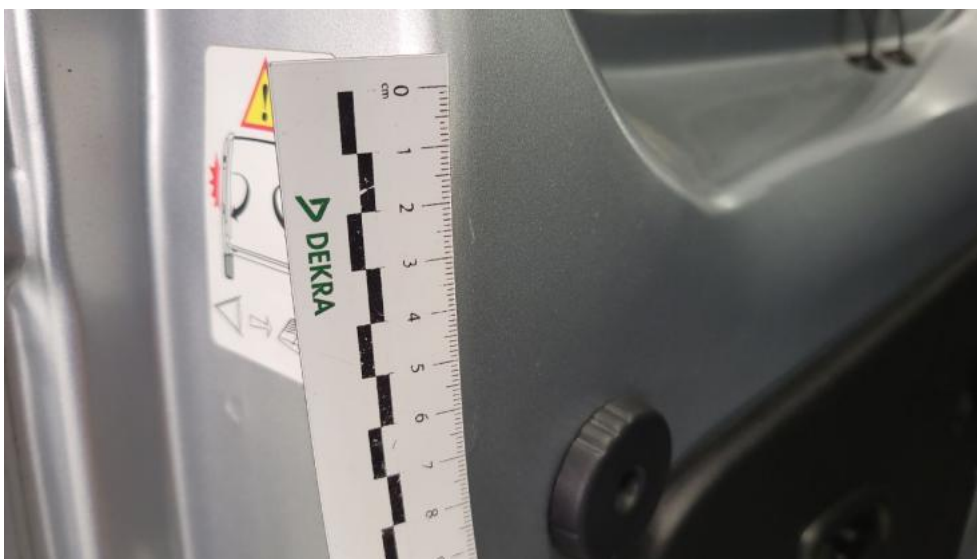
Fot. 57.
Drzwi tyłu lewe - Rysa/odprysk 1

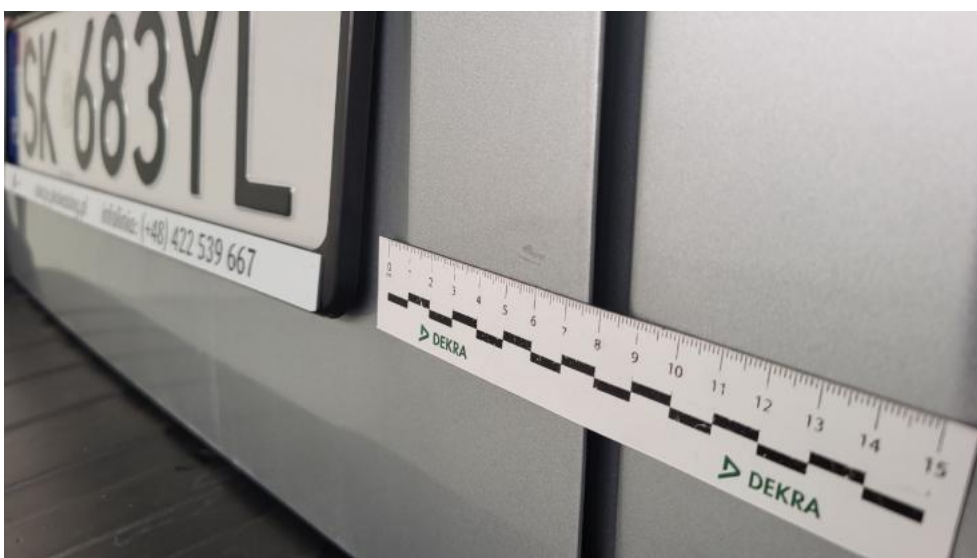
Fot. 58.
Drzwi tyłu lewe - Rysa/odprysk 2

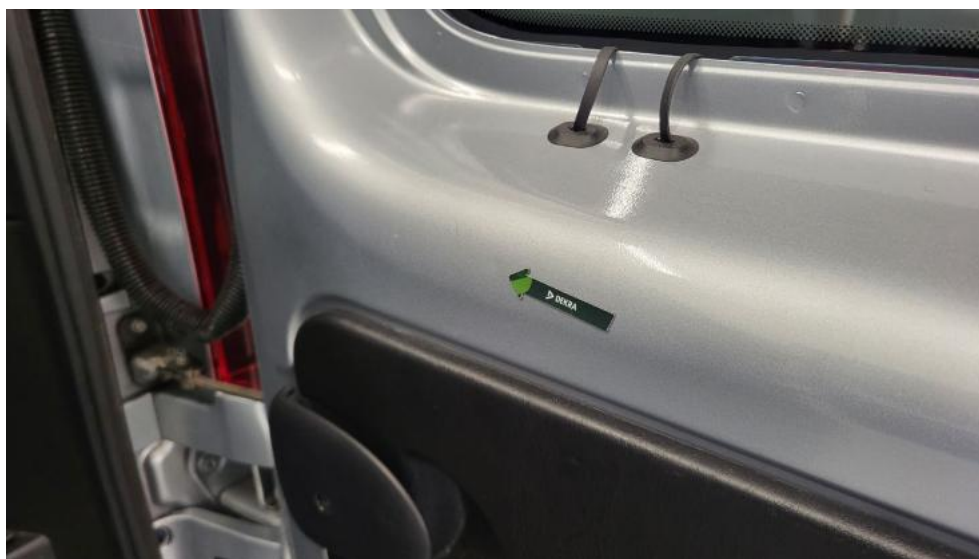
Fot. 59.

Drzwi tyłu prawe - Wgniecenie/odkształcenie 1
