Nr zlecenia DEKRA: PKOL(W)/LODZ/17586/26/02/26
Nr zlecenia/szkody: 23/017900
Data zlecenia: 26-02-2026

Dane pojazdu

Grupa obiektów (Eurotax)	samochody terenowe
Kod EC (Eurotax)	0146078
Producent	LAND ROVER
Model	Discovery Sport 19-23
Typ/wersja	Discovery Sport 2.0 D200 mHEV
Rodzaj nadwozia	KOM
Liczba drzwi/liczba miejsc	5/5
Masa własna [kg]	2136
Dopuszczalna masa całkowita [kg]	2590
Rozstaw osi 1/2	2741
Rodzaj silnika	z zapłonem samoczynnym
Układ oczyszczana spalin	KSC
Pojemność silnika [ccm]	1999
Moc silnika [KM/kW]	204/150
Skrzynia biegów	automatyczna
Nr rejestracyjny	DW7VU64
VIN	SALCA2BN1PH325436
Data 1. rejestracji	21-06-2023
Data nast. bad. techn.	21-06-2026
Rok produkcji	2022
Stan licznika [km]	83 997 (odczytany)
Kolor nadwozia/rodzaj powłoki	czarny/2-warstwowy metalizowany

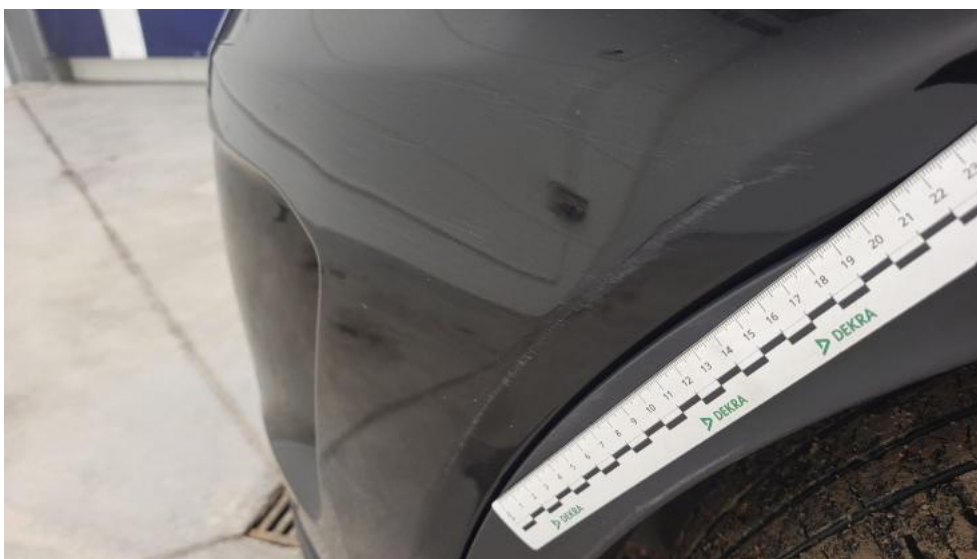
Fot. 39.
Zderzak - Rysa/odprysk 1

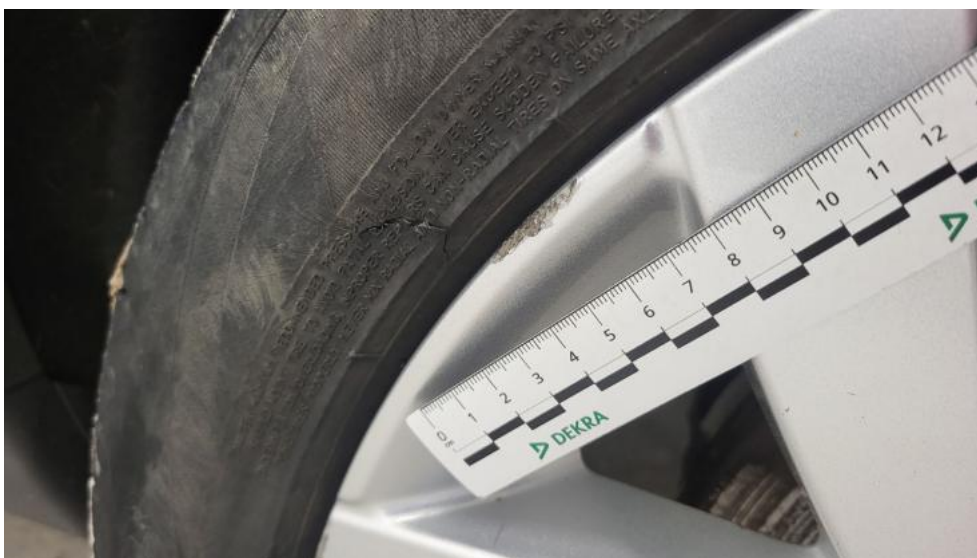
Fot. 40.
Felga aluminiowa przednia P - Rysa/odprysk 1

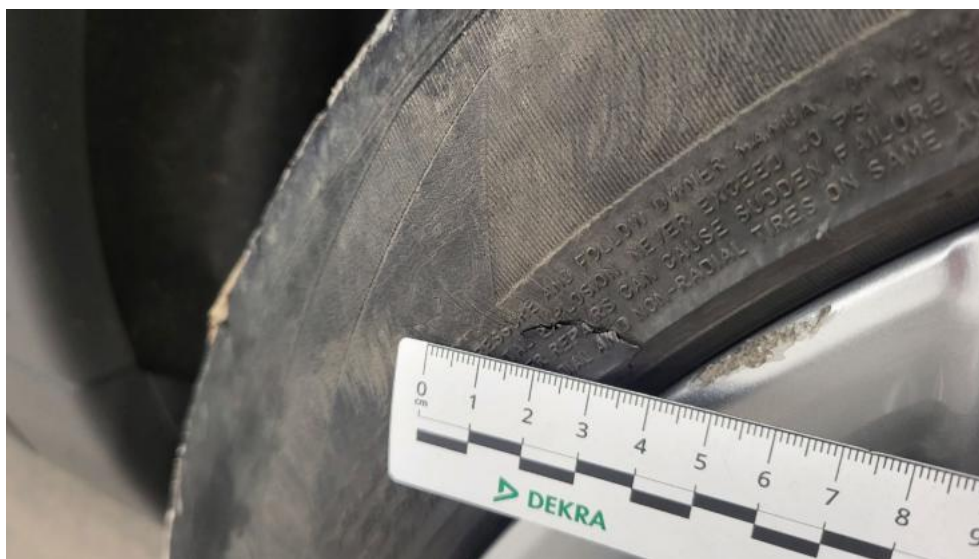
Fot. 41.
Opona przednia P - Pęknięcie/rozerwanie 1

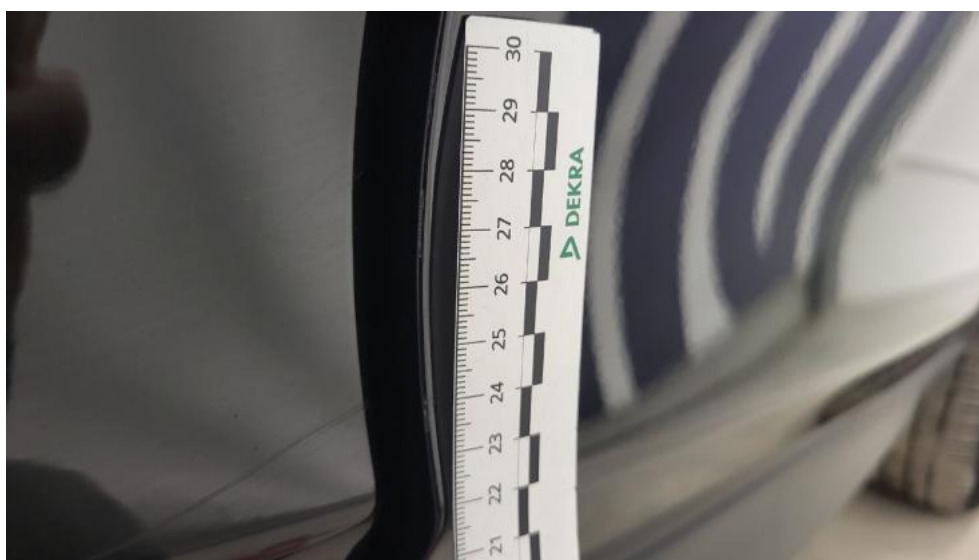
Fot. 42.
Drzwi przednie P - Rysa/odprysk 1

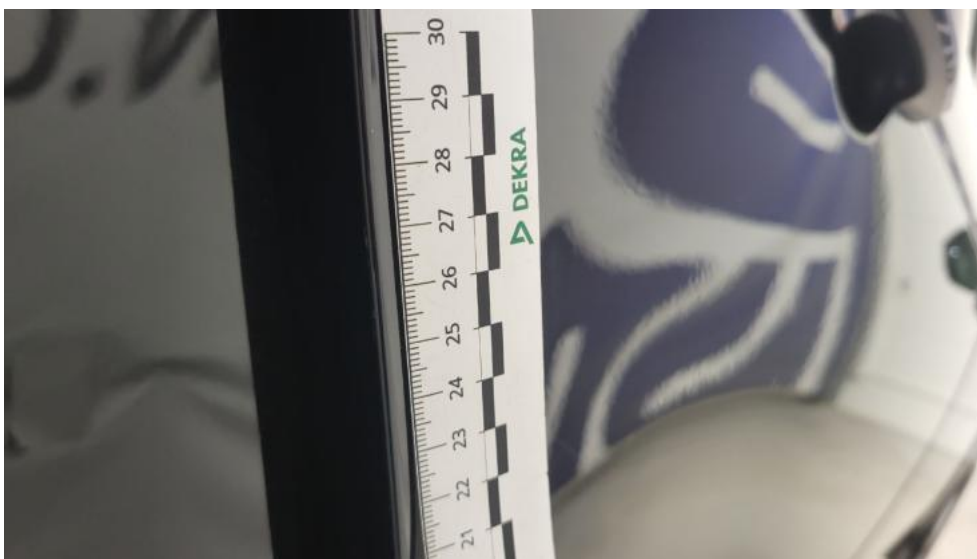
Fot. 43.
Drzwi tylne P - Rysa/odprysk 1

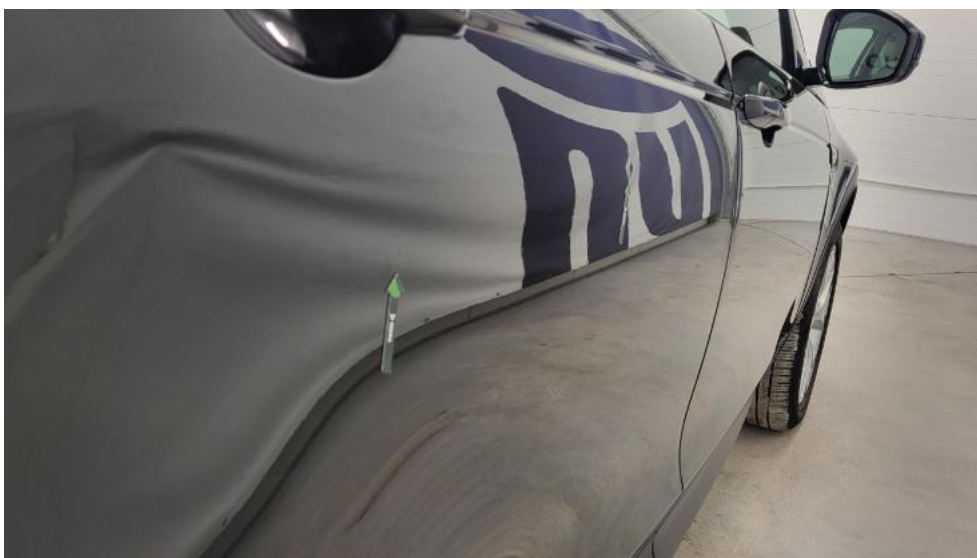
Fot. 44.
Drzwi tylne P - Wgniecenie/odkształcenie 1

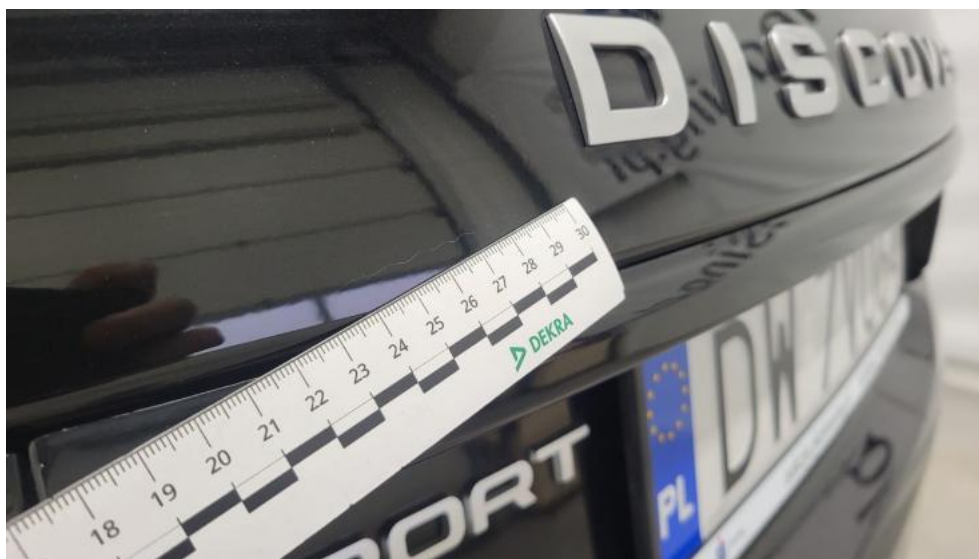
Fot. 45.
Pokrywy bagażnika - Rysa/odprysk 1

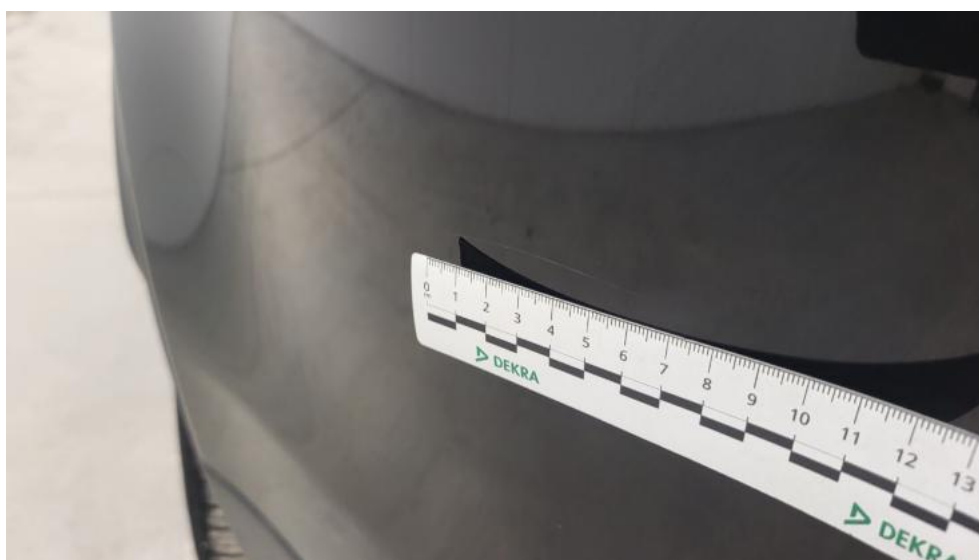
Fot. 46.
Zderzak tylny - Rysa/odprysk 1

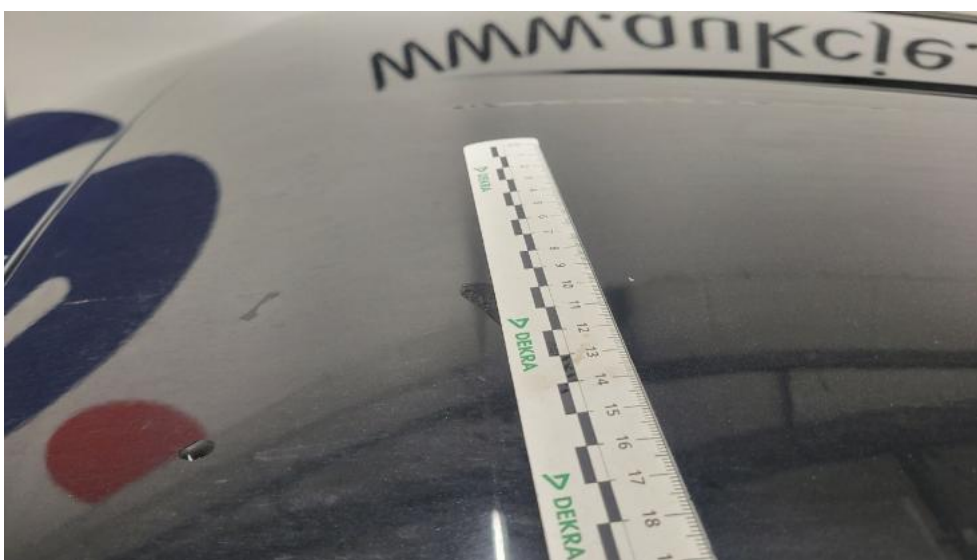
Fot. 48.
Dach - Rysa/odprysk 1

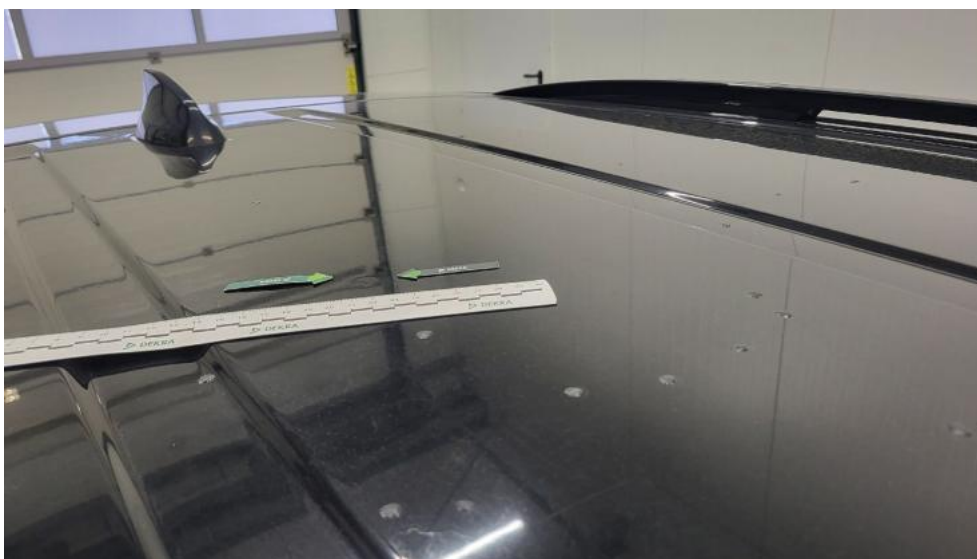
Fot. 49.
Dach - Wgniecenie/odkształcenie 1

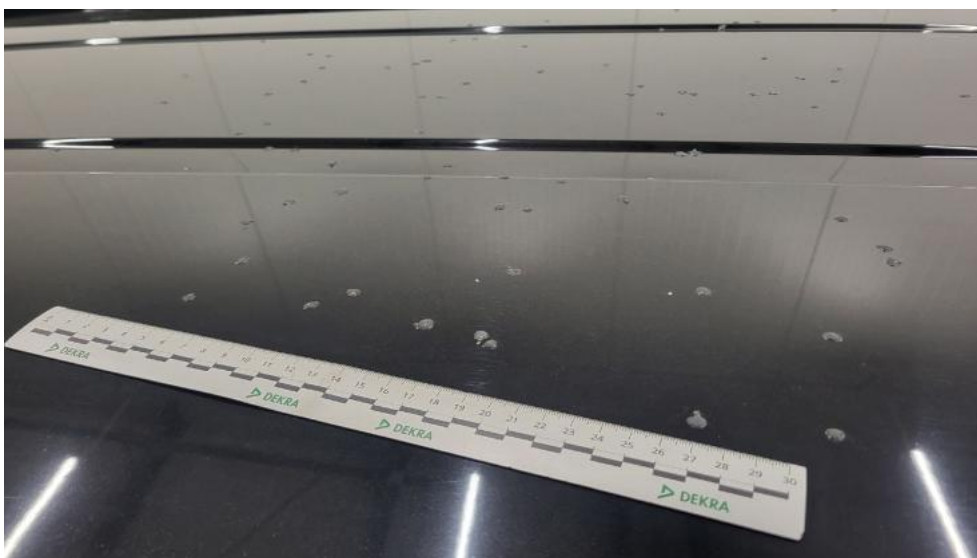
Fot. 50.
Dach - Inne 1

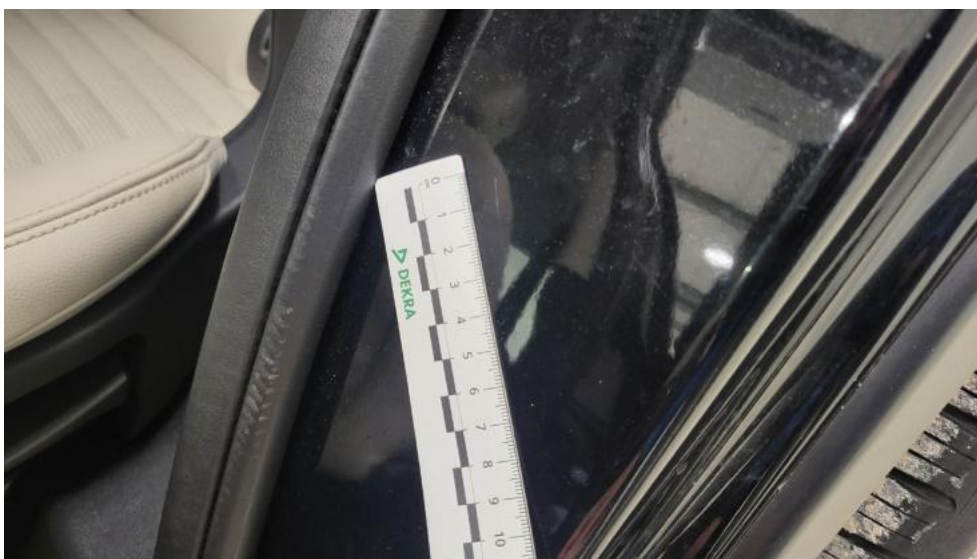
Fot. 51.
Błotnik tylny L / Ściana boczna L - Rysa/odprysk 1

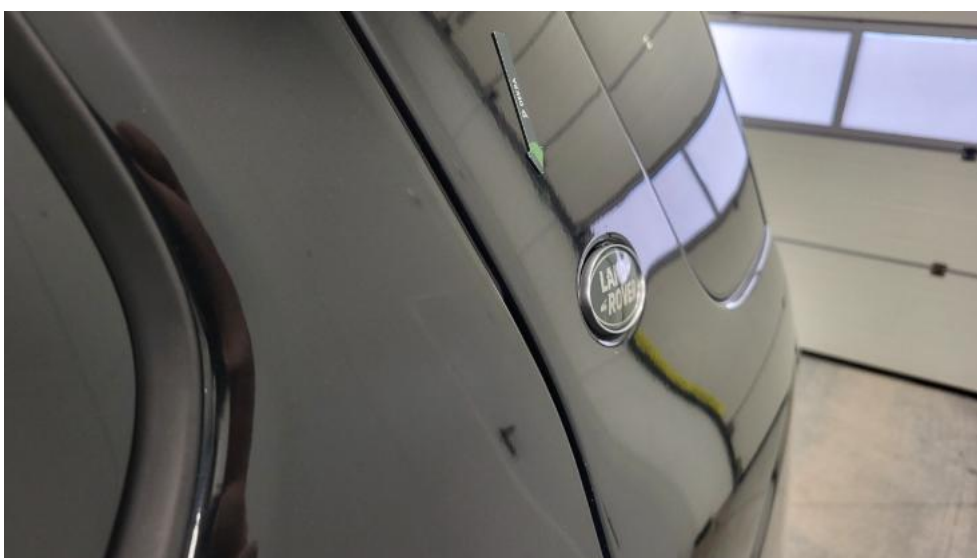
Fot. 52.
Błotnik tylny L / Ściana boczna L - Wgniecenie/odkształcenie 1

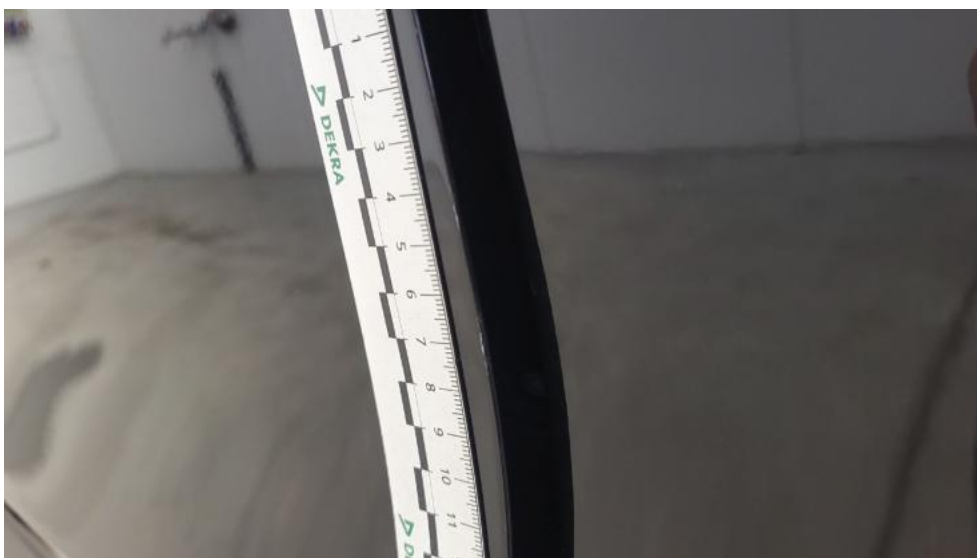
Fot. 54.
Drzwi przed L - Rysa/odprysk 1

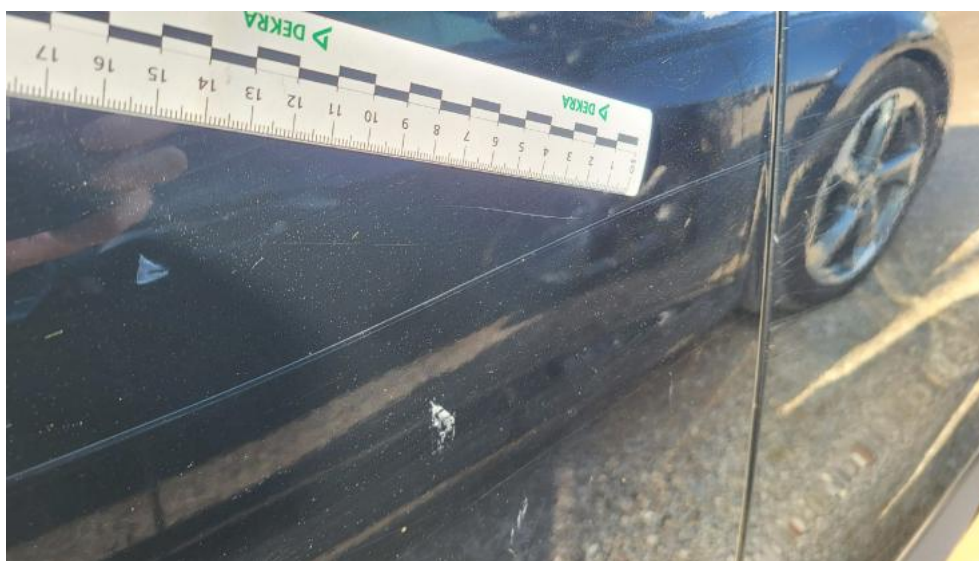
Fot. 55.

Drzwi przed L - Rysa/odprysk 2

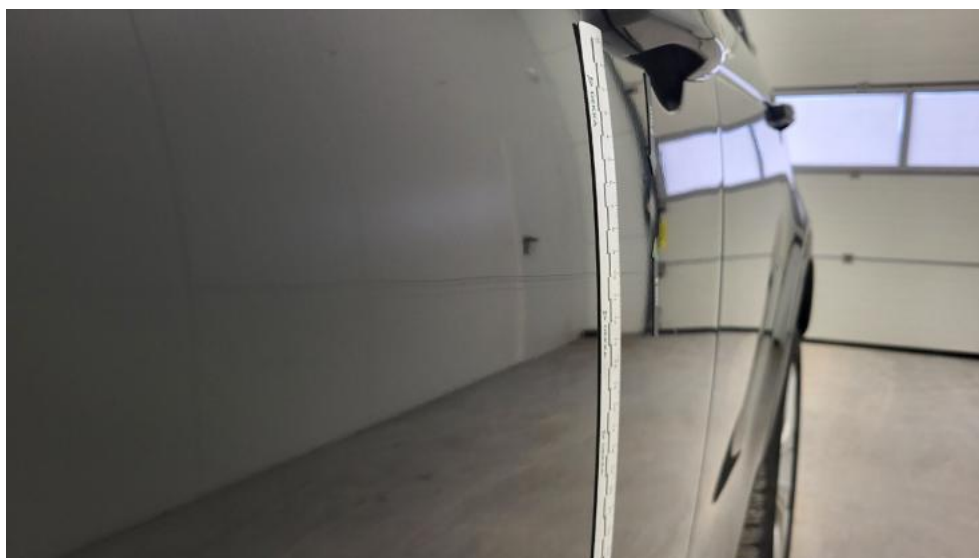
Fot. 56.

Drzwi przed L - Wgniecenie/odkształcenie 1

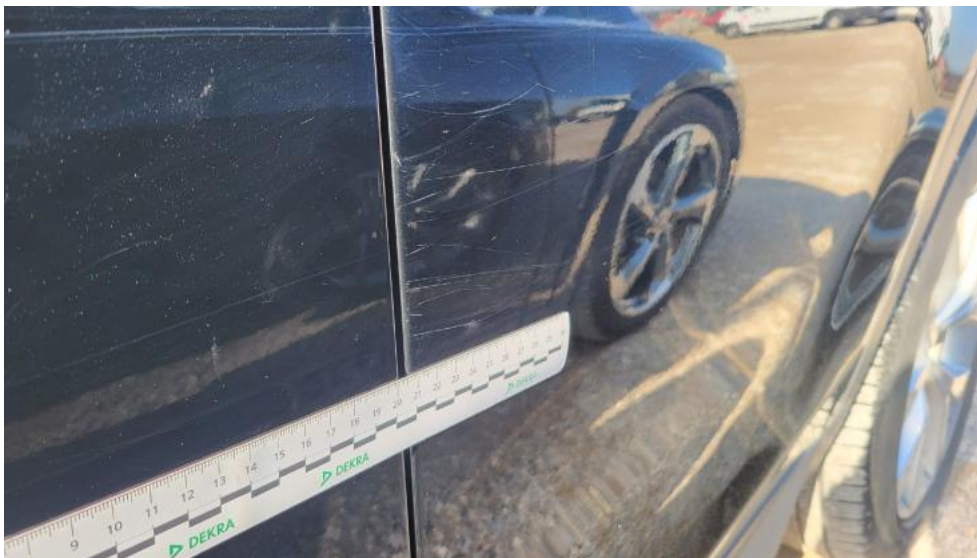
Fot. 57.
Drzwi tylne L - Rysa/odprysk 1

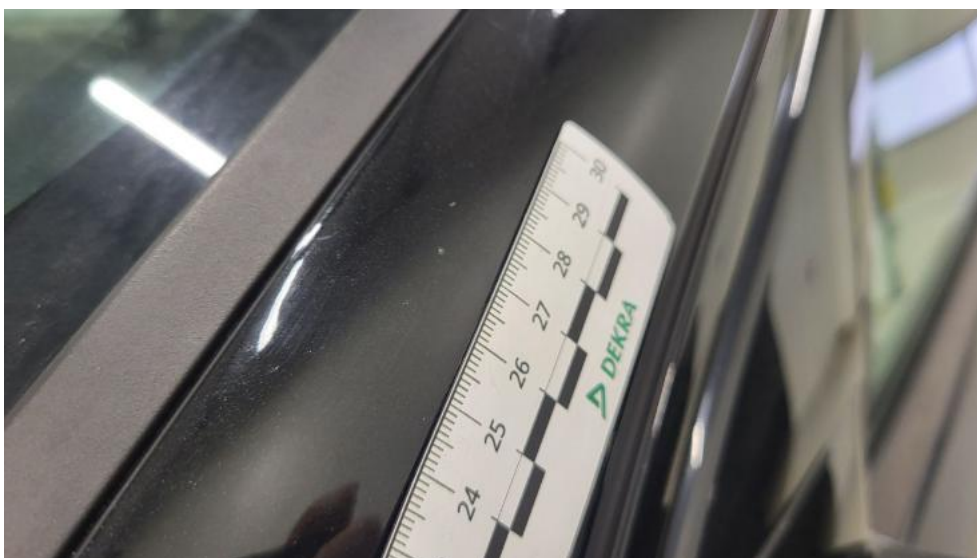
Fot. 58.
Słupek przedni L - Rysa/odprysk 1

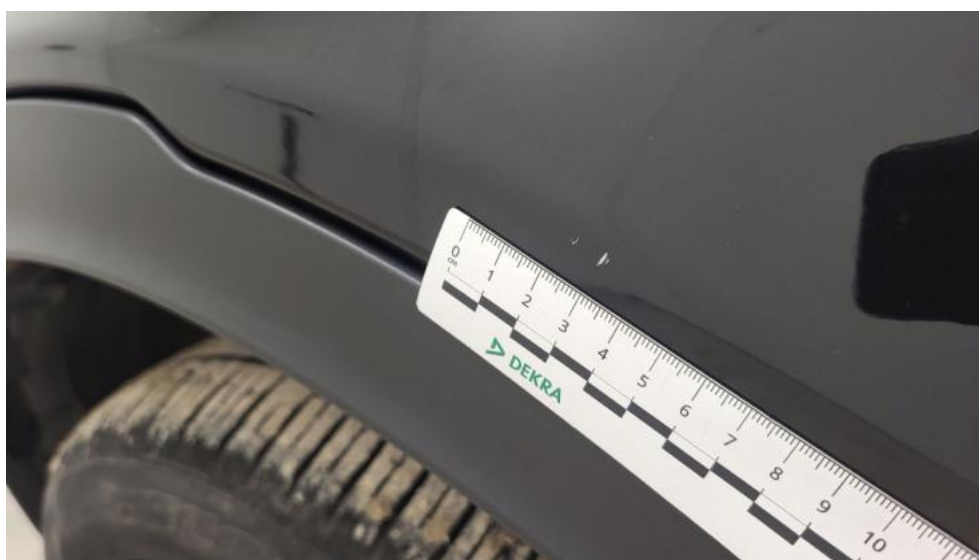
Fot. 60.
Błotnik przedni L - Rysa/odprysk 1

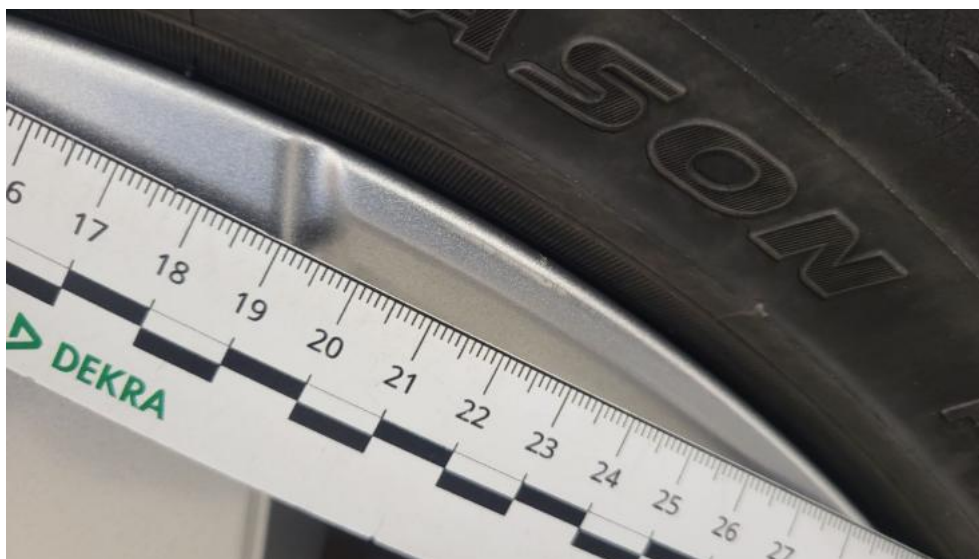
Fot. 61.
Felga Aluminiowa przednia L - Rysa/odprysk 1

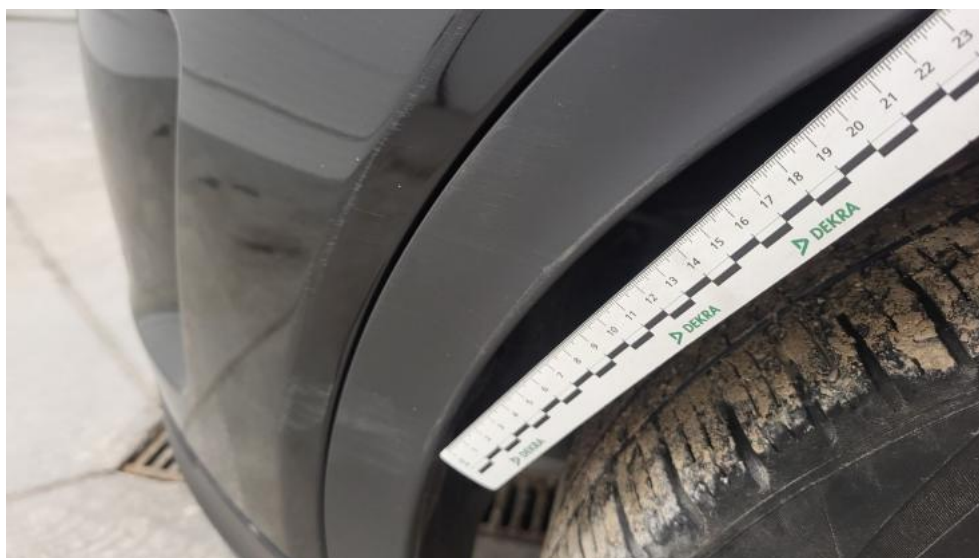
Fot. 62.
Listwa błotnika przedniego L - Rysa/odprysk 1

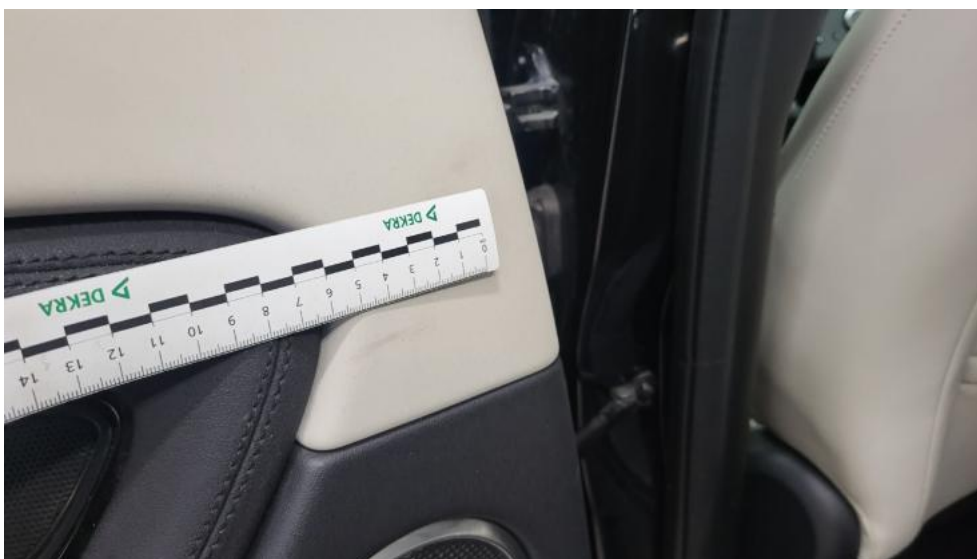
Fot. 63.
Tapicerka drzwi tylnych L - Inne 1

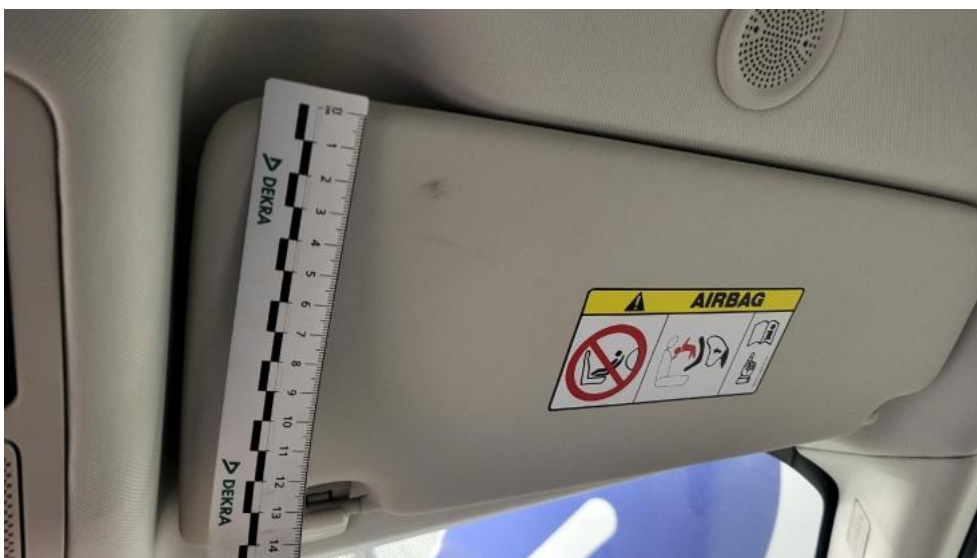
Fot. 64.
Osłona p/słoneczna prawa - Inne 1

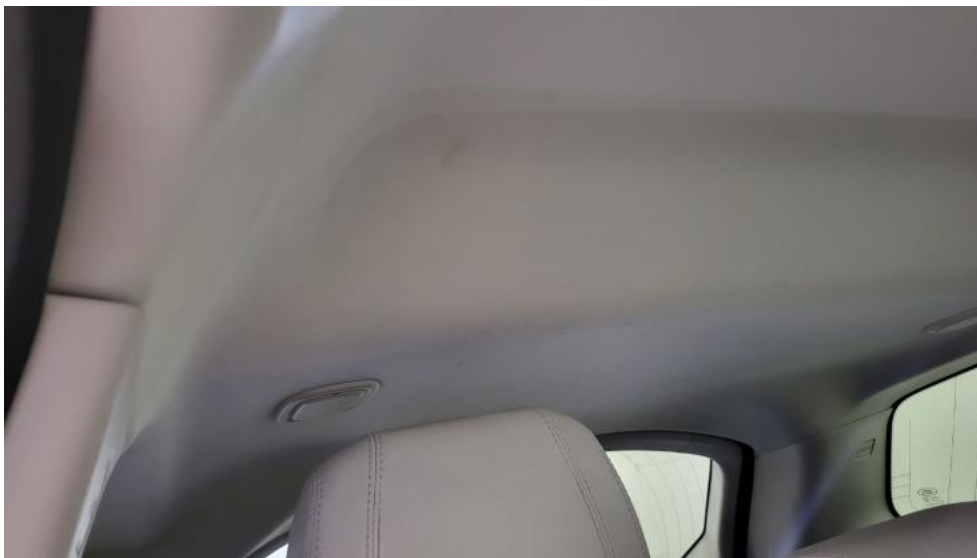
Fot. 65.
Podsufitka - Inne 1

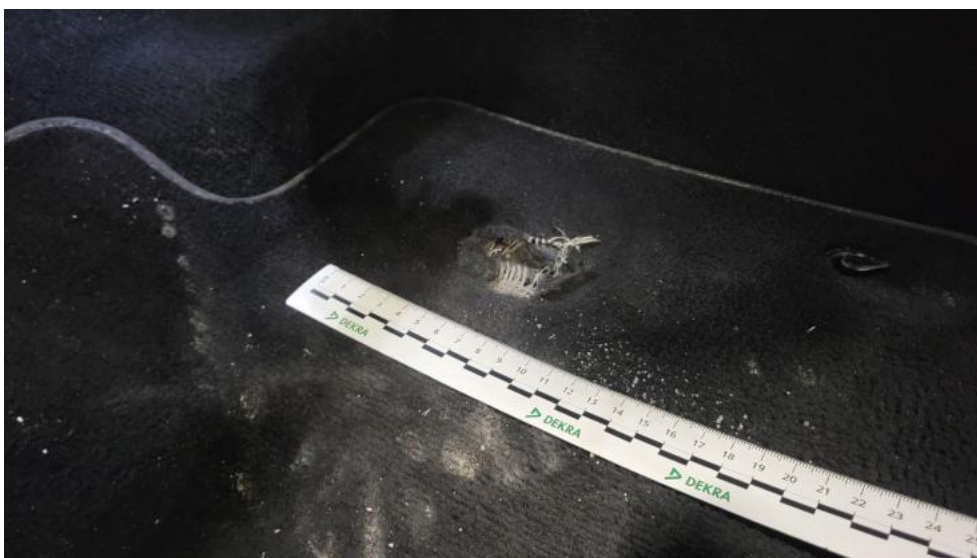
Fot. 66.
Dywanik prze L - Pęknięcie/rozerwanie 1

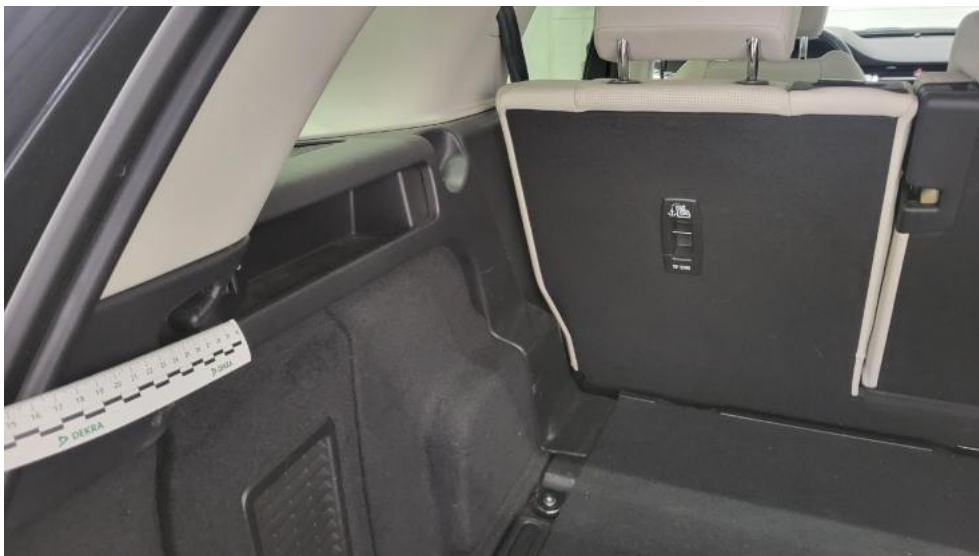
Brak półki bagażnika. Rysy na samochodzie. Brak zaślepek w tylnej kanapie. Odpryski na szybie czołowej. Substancja na samochodzie.

Fot. 67.
Półka/roleta tylna - Inne 1

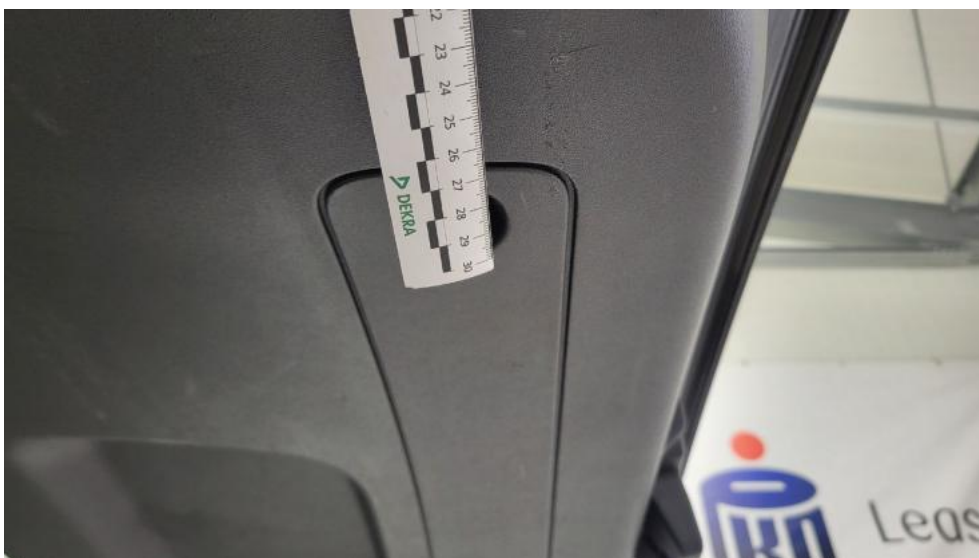
Fot. 68.
Wykładzina pokrywy tylnej - Rysa/odprysk 1
