Nr zlecenia DEKRA: PKOL(W)/LODZ/12023/26/02/13
Nr zlecenia/szkody: 23/030314
Data zlecenia: 13-02-2026

PKO Leasing SA
Świętokrzyska 36
00-116 Warszawa

Dane pojazdu

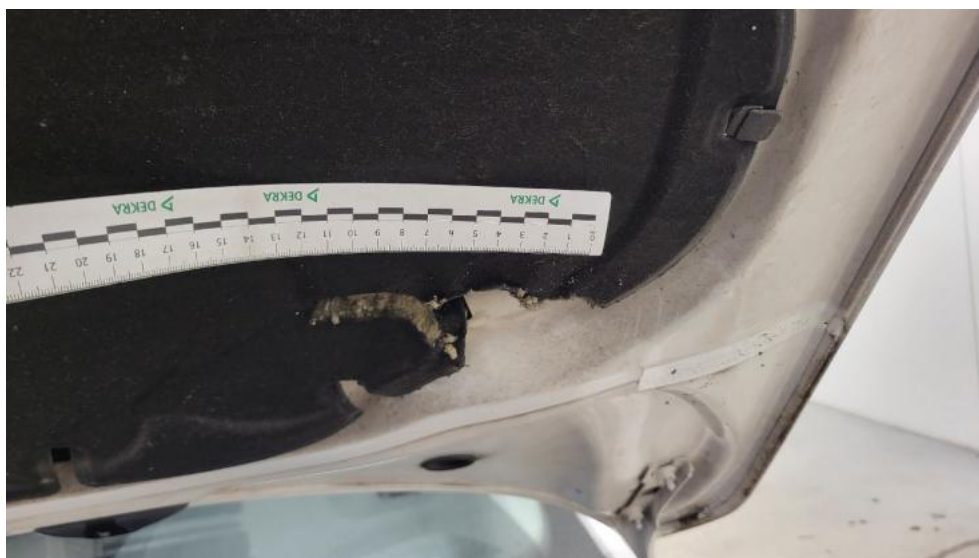
Fot. 42.
Wykładzina pokrywy komory silnika - Pęknięcie/rozerwanie 1

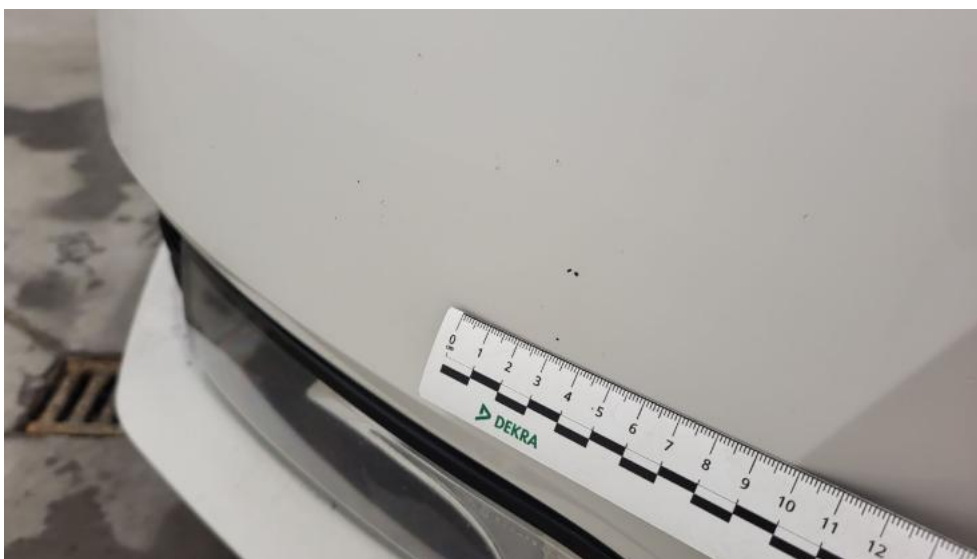
Fot. 43.
Zderzak - Rysa/odprysk 1

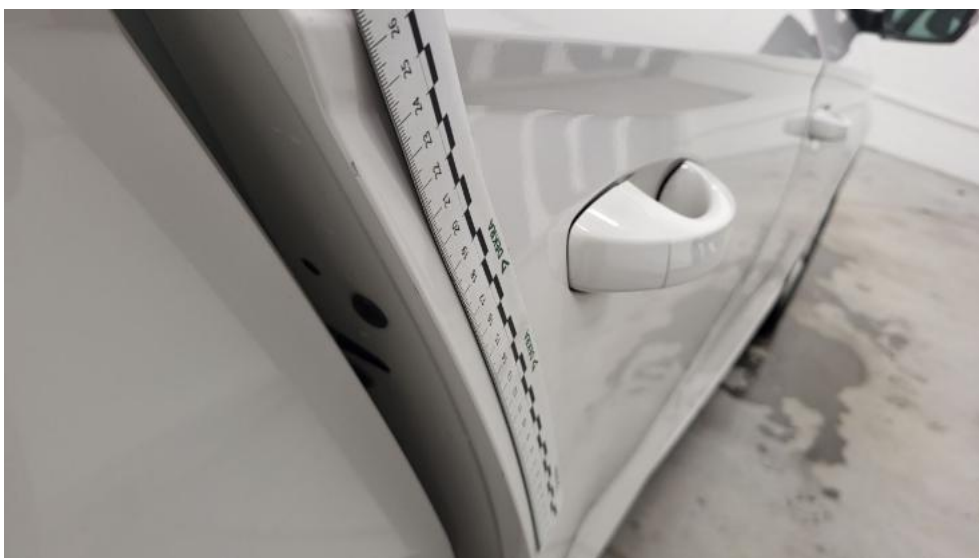
Fot. 48.
Drzwi tylne P - Rysa/odprysk 2

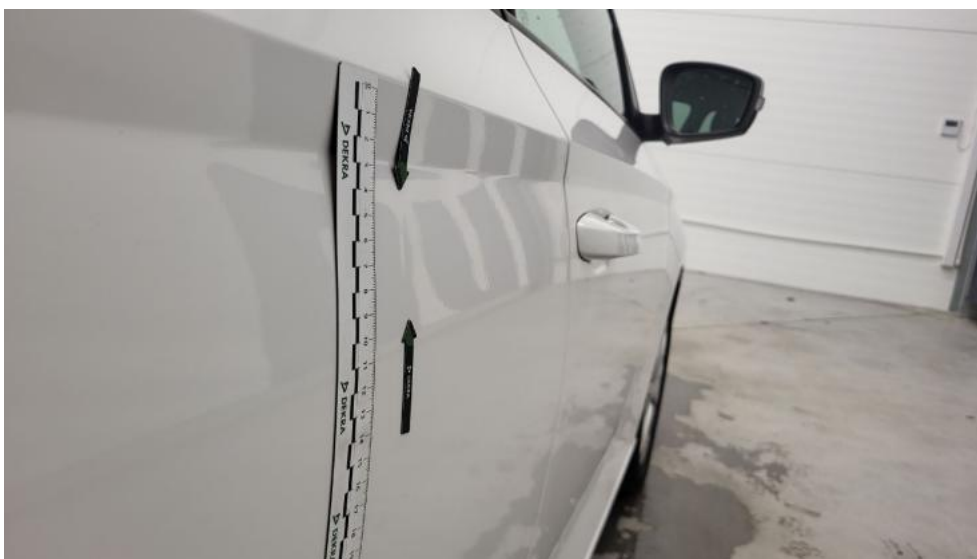
Fot. 49.
Drzwi tylne P - Wgniecenie/odkształcenie 1

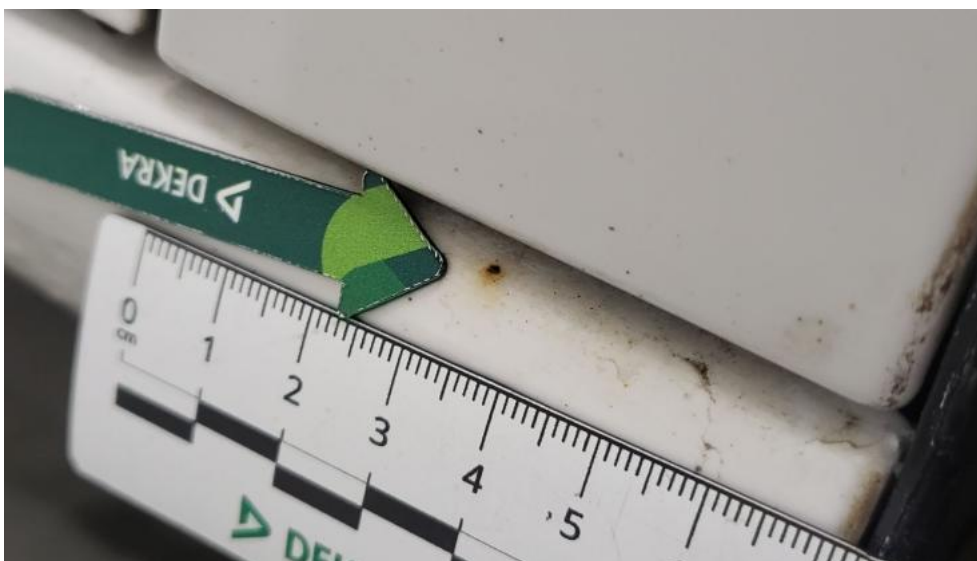
Fot. 51.
Próg P - Wgniecenie/odkształcenie 1

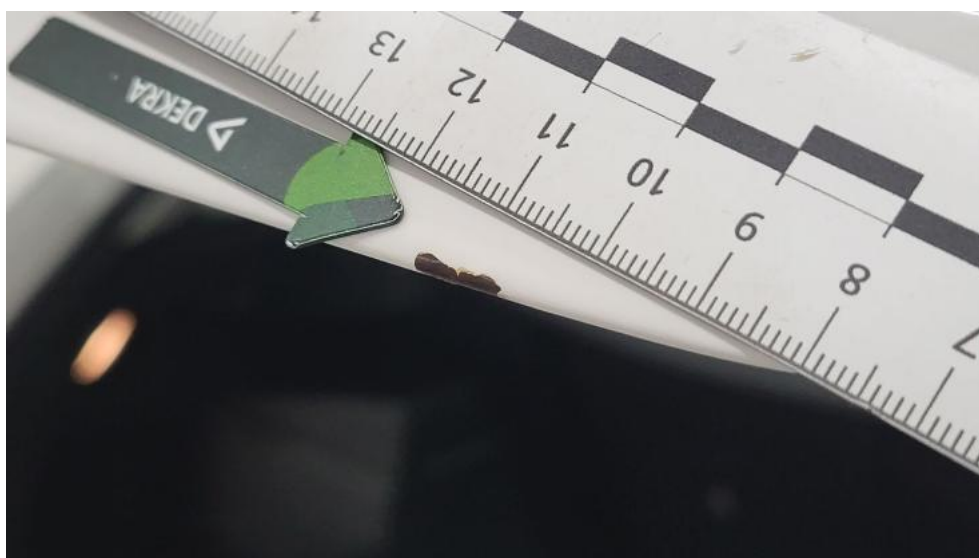
Fot. 56.
Pokrywy bagażnika - Inne 1

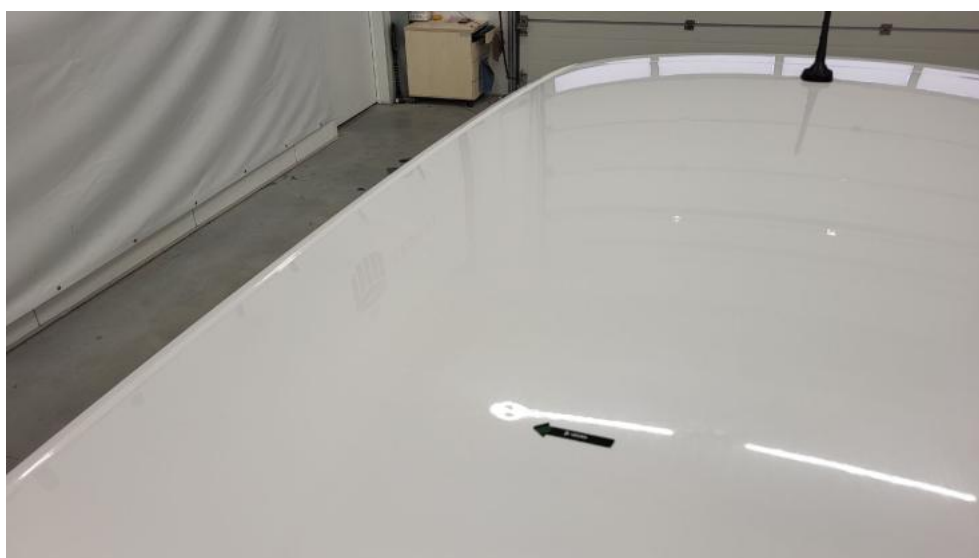
Fot. 62.
Dach - Wgniecenie/odkształcenie 1

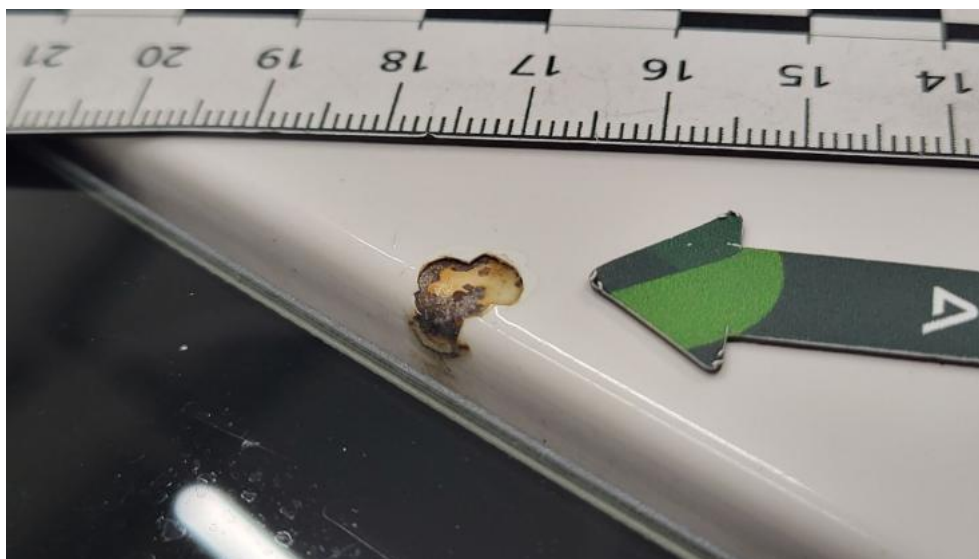
Fot. 63.
Dach - Inne 1

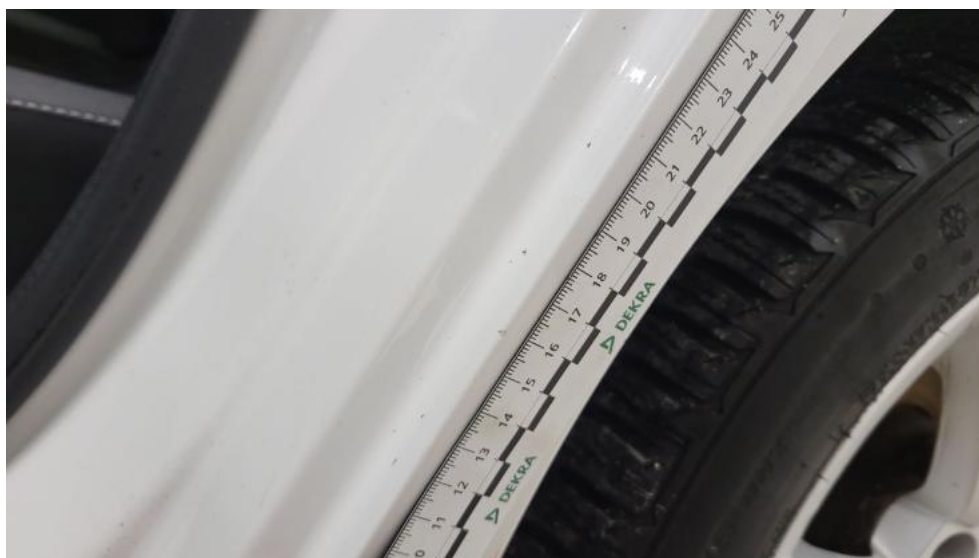
Fot. 64.
Błotnik tylny L / Ściana boczna L - Rysa/odprysk 1

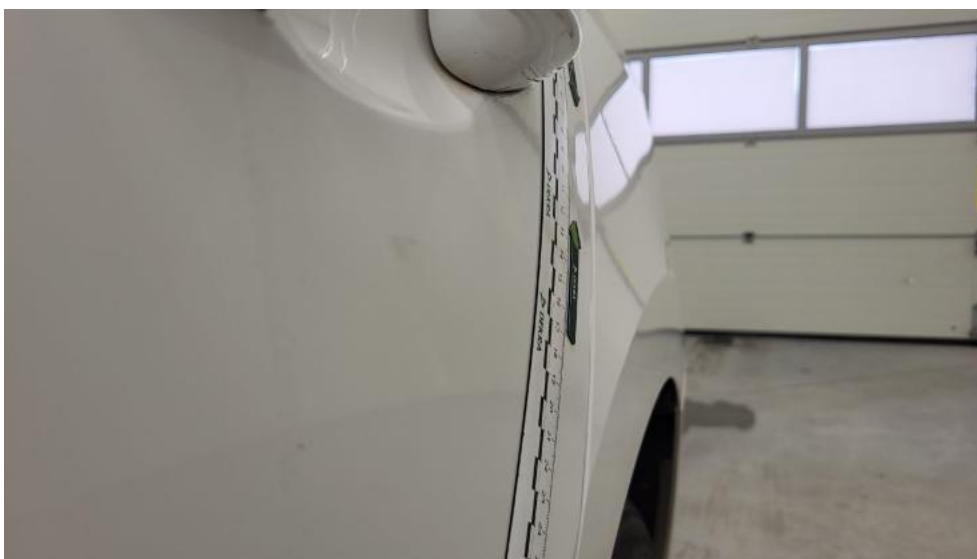
Fot. 69.
Drzwi tylne L - Wgniecenie/odkształcenie 1

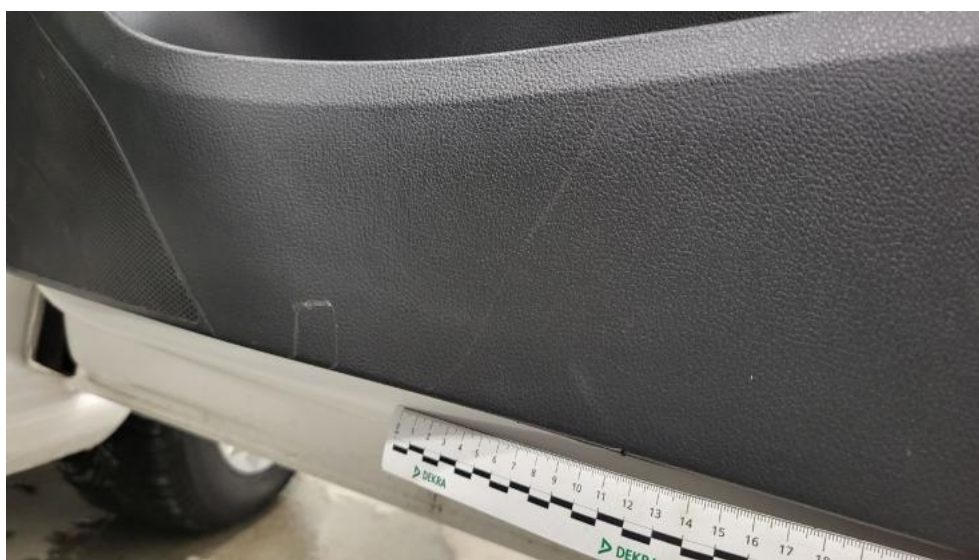
Fot. 78.
Tapicerka drzwi przednich P - Rysa/odprysk 1

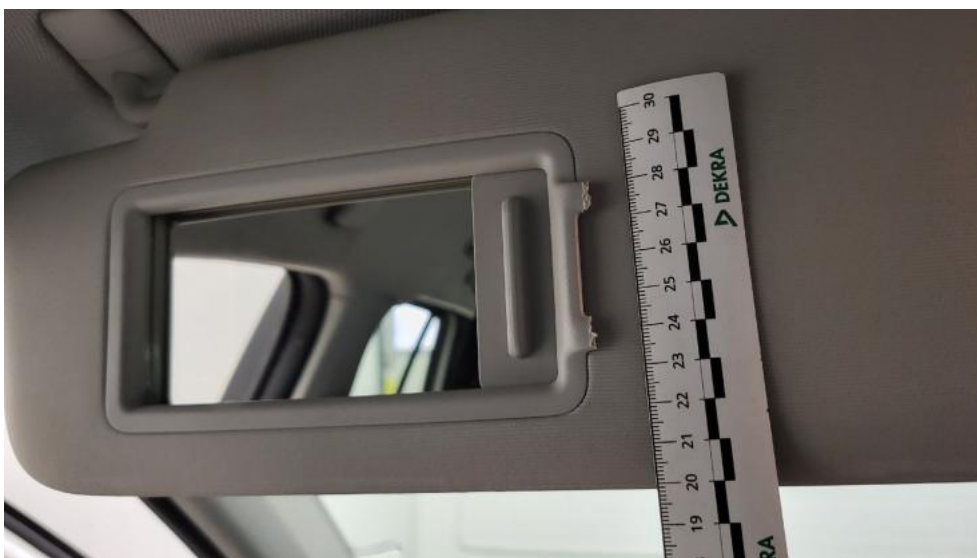
Fot. 82.
Osłona p/słoneczna lewa - Pęknięcie/rozerwanie 1
