Nr zlecenia DEKRA: PKOL(W)/LODZ/27279/26/03/26
Nr zlecenia/szkody: 21/020852
Data zlecenia: 26-03-2026

PKO Leasing SA
Świętokrzyska 36
00-116 Warszawa

Grupa obiektów (Eurotax)	samochody osobowe
Kod EC (Eurotax)	0135361
Producent	BMW
Model	Seria 4 Gran Coupe [F36] 17-21
Typ/wersja	440i GPF xDrive M Sport sport-aut
Rodzaj nadwozia	hatchback
Liczba drzwi/liczba miejsc	5/5
Masa własna [kg]	1695
Dopuszczalna masa całkowita [kg]	2245
Rozstaw osi 1/2	2810
Rodzaj silnika	z zapłonem iskrowym
Układ oczyszczana spalin	GPF
Pojemność silnika [ccm]	2998
Moc silnika [KM/kW]	326/240
Skrzynia biegów	automatyczna
Nr rejestracyjny	WU2758M
VIN	WBA4J71080CH27438
Data 1. rejestracji	12-05-2021
Data nast. bad. techn.	12-05-2026
Rok produkcji	2021
Stan licznika [km]	100 111 (odczytany)
Kolor nadwozia/rodzaj powłoki	niebieski/2-warstwowy metalizowany

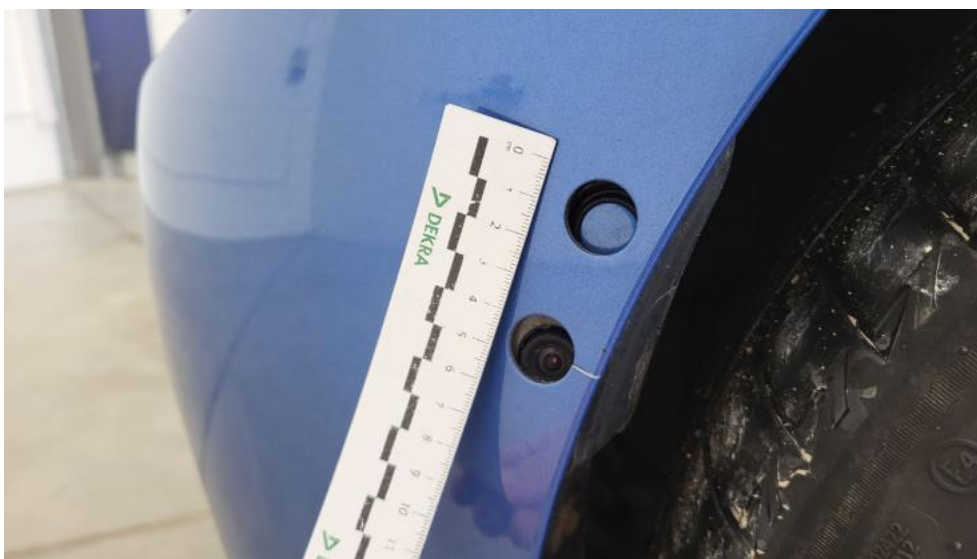
Informacja okładziny hamulcowe wymagają wymiany od 11000km. Informacja brak wspomaganie parkowania. Awaria auto PDC. Wymagana wymiana oleju silnikowego od 3600km. Rysy na samochodzie. Odpryski na szybie czołowej. Widoczne wady lakiernicze. Zalecana weryfikacja zakresu uszkodzeń przód.

Fot. 43.
Czujniki parkowania przód - Inne 1

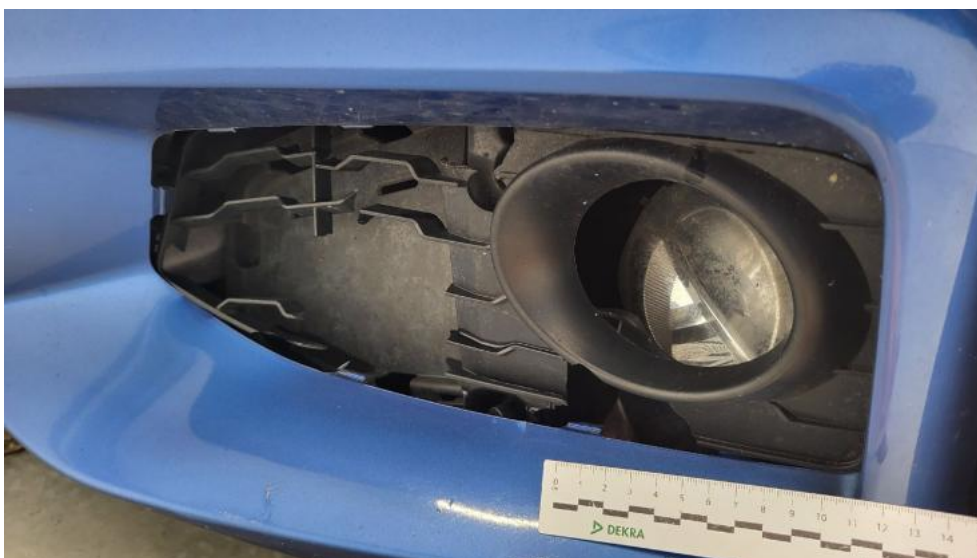
Fot. 44.
Kratka zderzaka prz. - Pęknięcie/rozerwanie 1

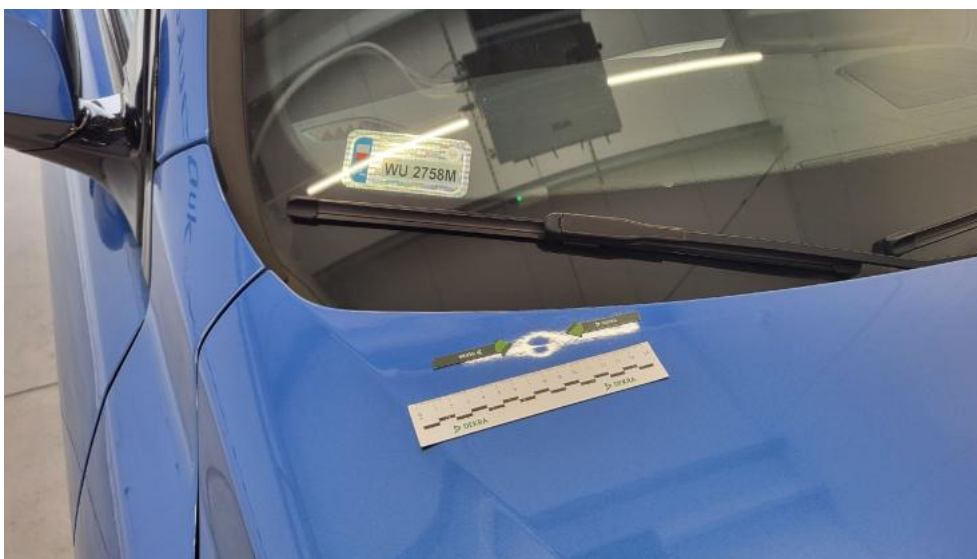
Fot. 45.
Pokrywa komory silnika - Wgniecenie/odkształcenie 1

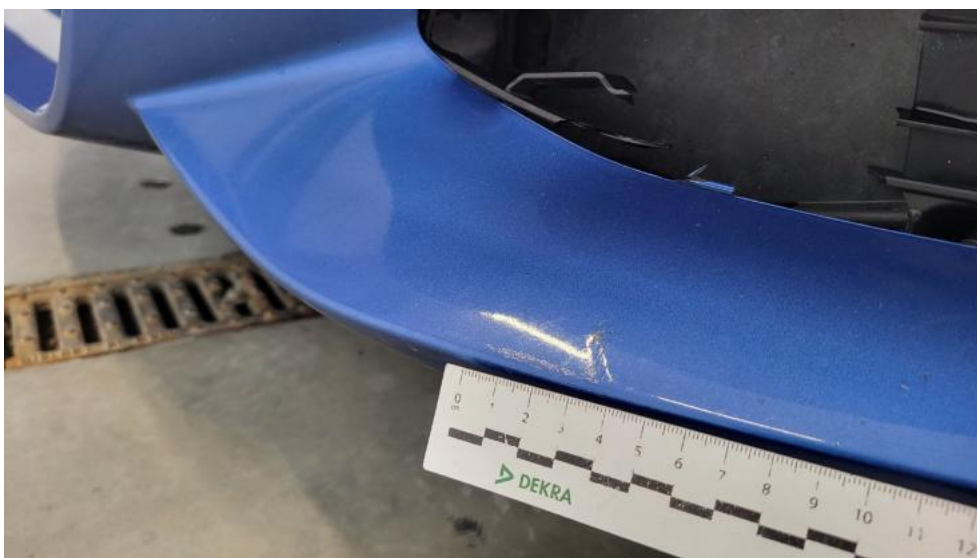
Fot. 46.
Zderzak - Wgniecenie/odkształcenie 1

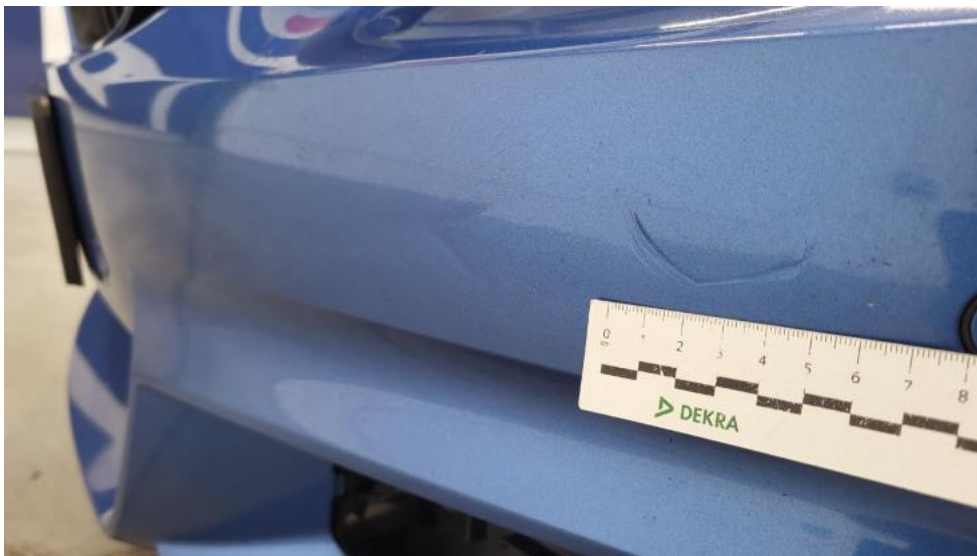
Fot. 47.
Zderzak() - Wgniecenie/odkształcenie 3

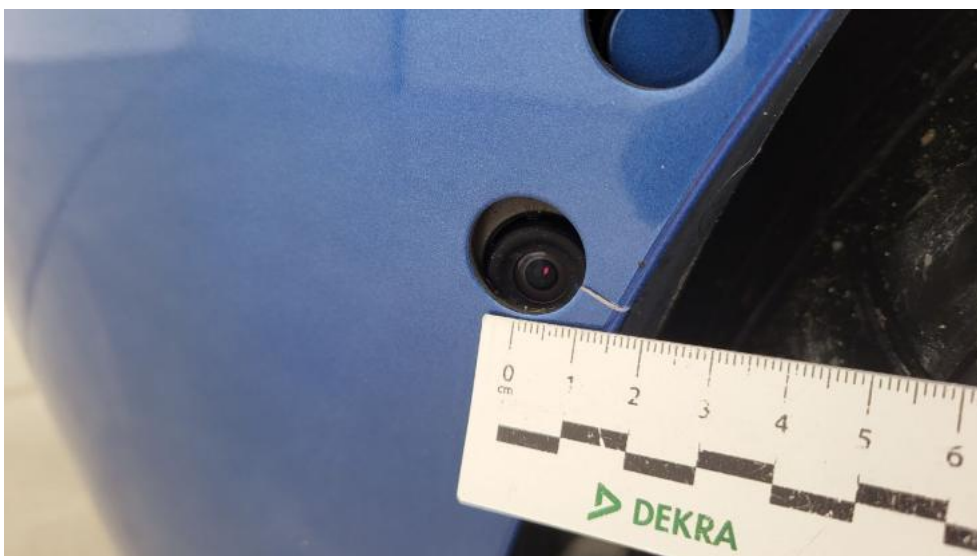
Fot. 48.
Zderzak - Pęknięcie/rozerwanie 1

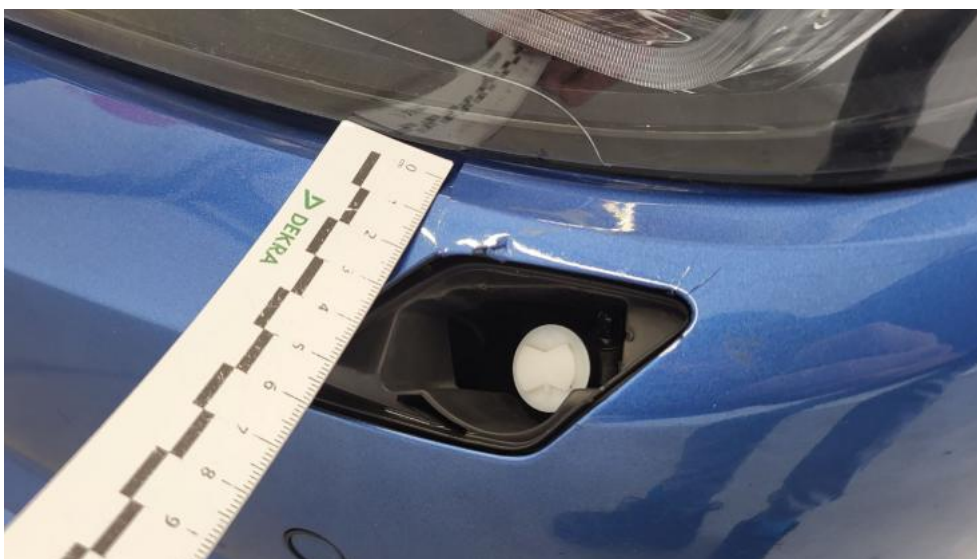
Fot. 49.
Zderzak - Pęknięcie/rozerwanie 2

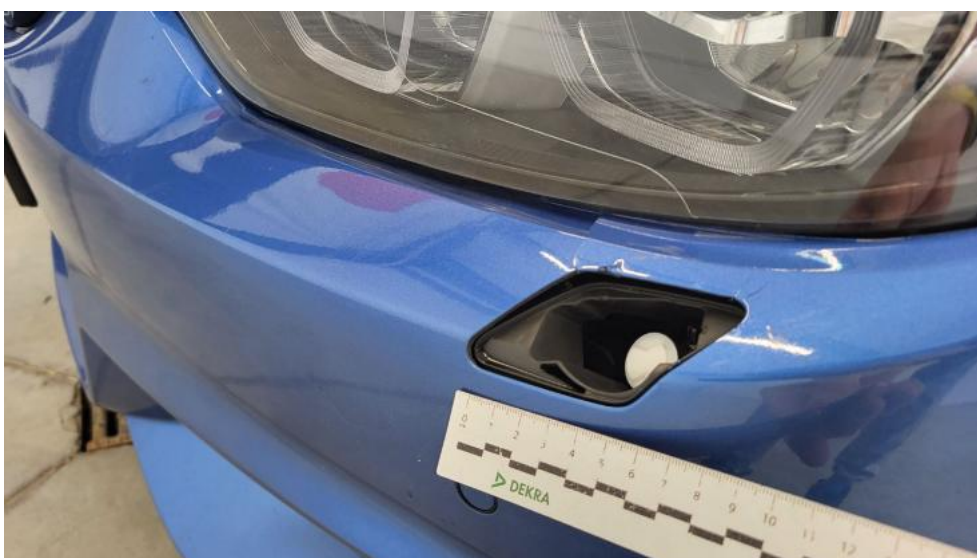
Fot. 50.
Zderzak - Inne 1

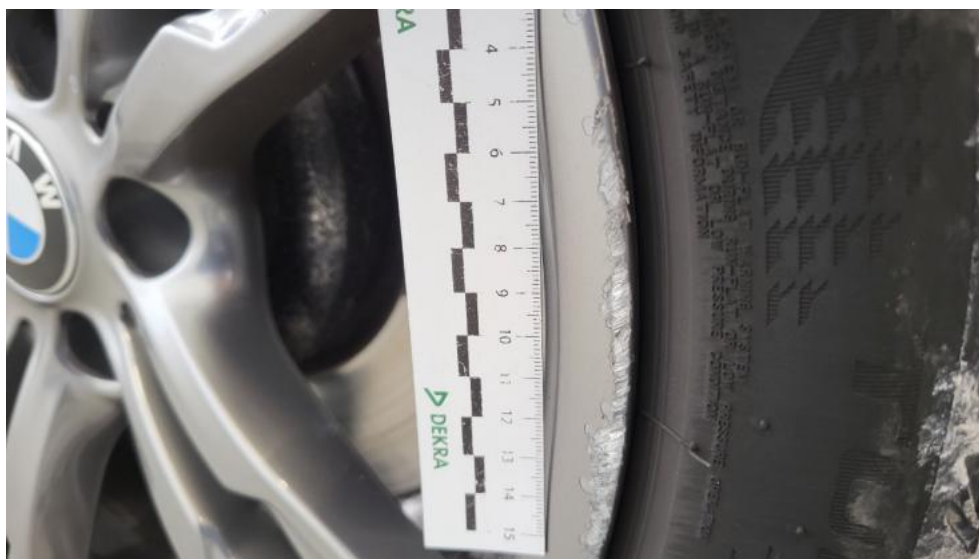
Fot. 51.
Felga aluminiowa przednia P - Rysa/odprysk 1

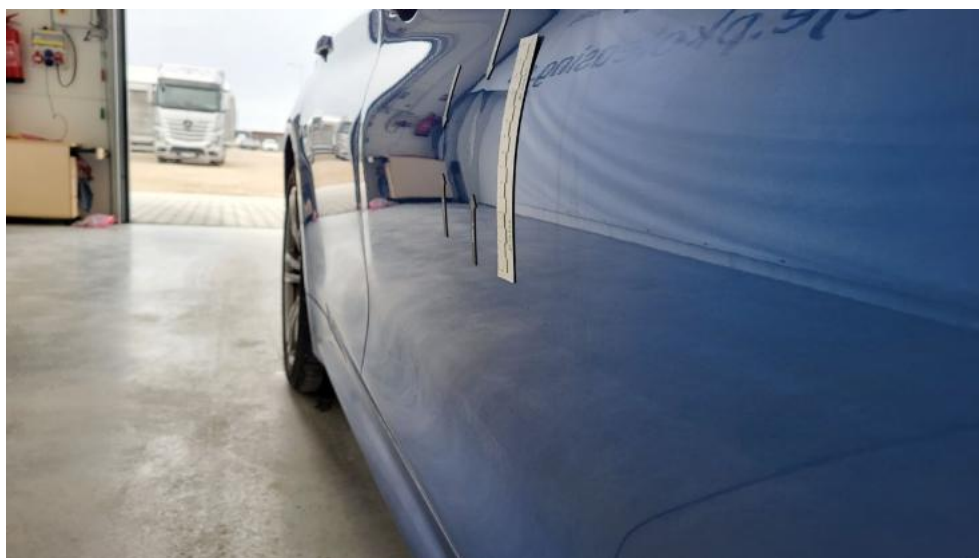
Fot. 52.
Drzwi przednie P - Wgniecenie/odkształcenie 1

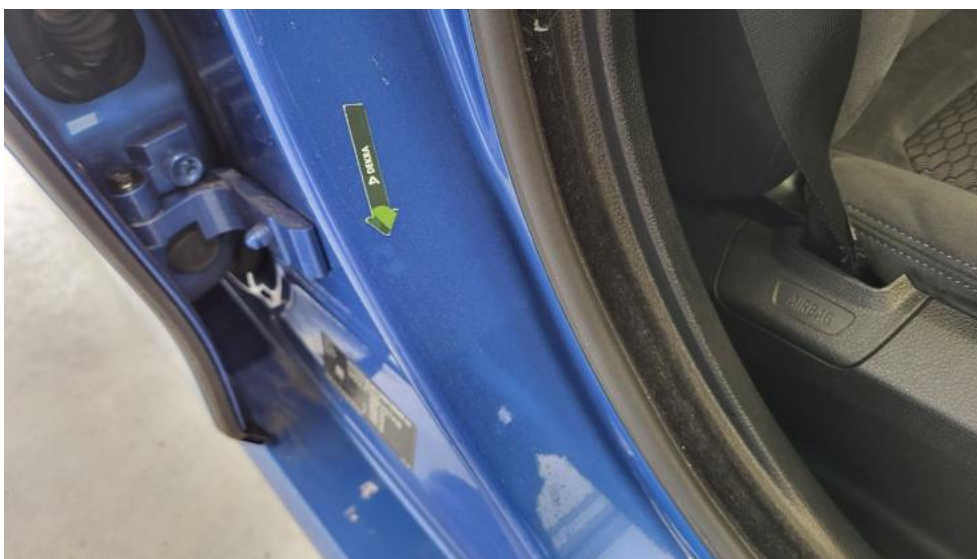
Fot. 53.
Słupek środkowy P - Wgniecenie/odkształcenie 1

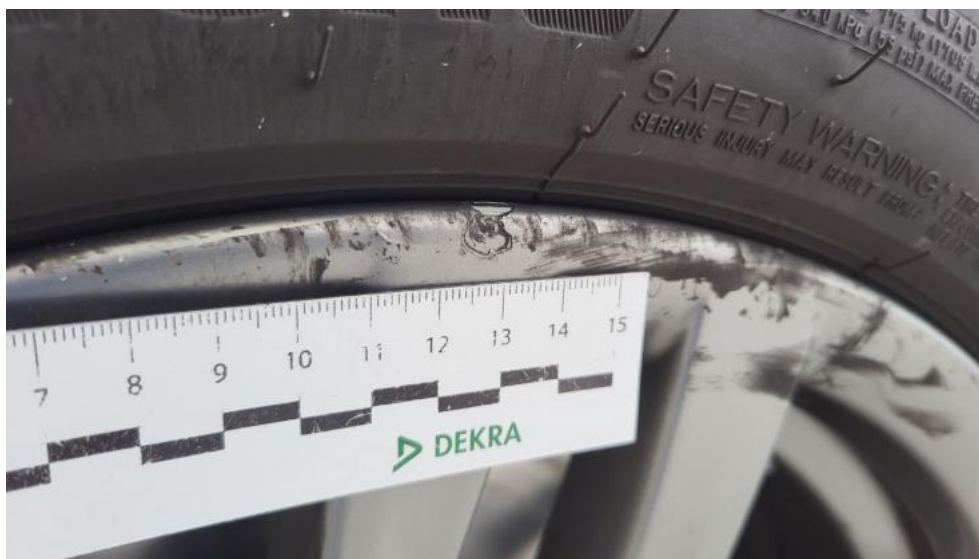
Fot. 55.
Felga aluminiowa tylna L - Rysa/odprysk 1

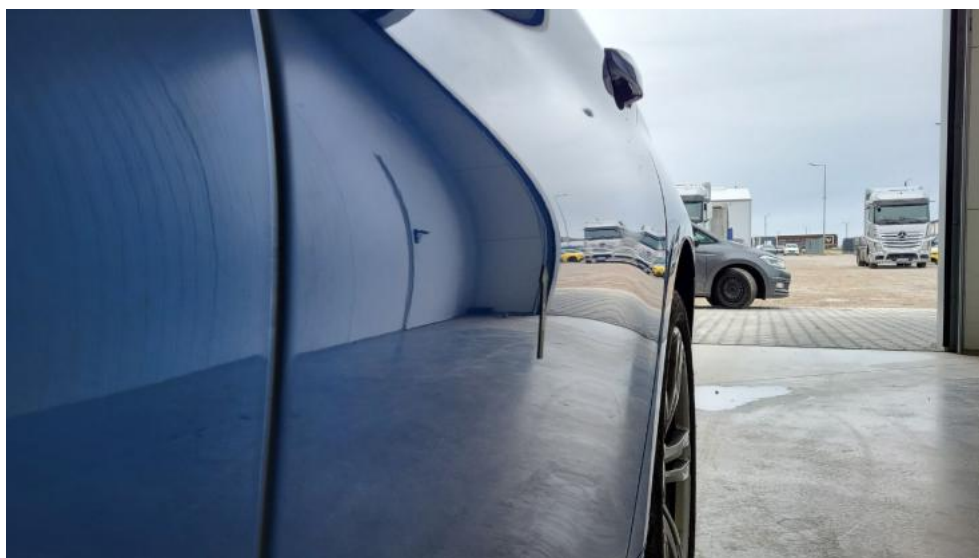
Fot. 56.
Drzwi tylne L - Wgniecenie/odkształcenie 1

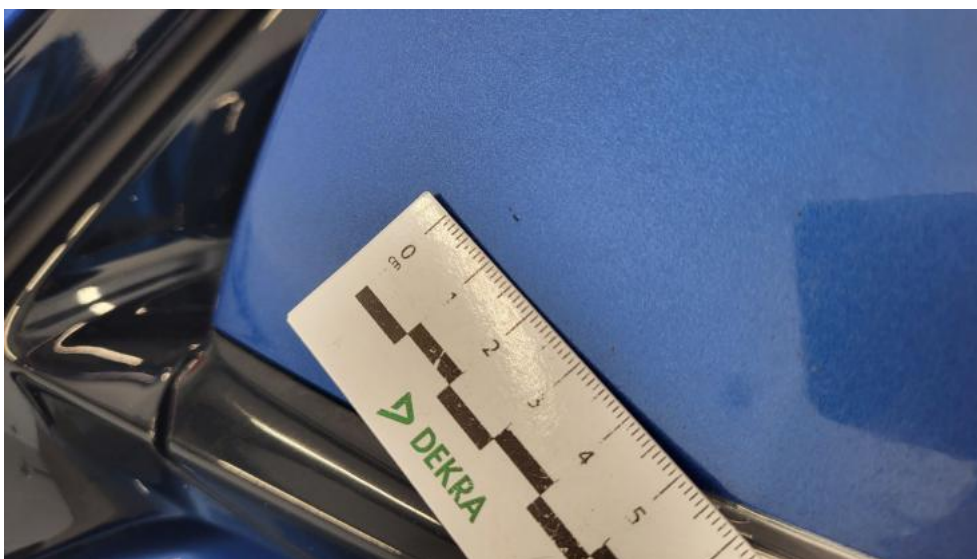
Fot. 57.
Lusterko zew L - Rysa/odprysk 1

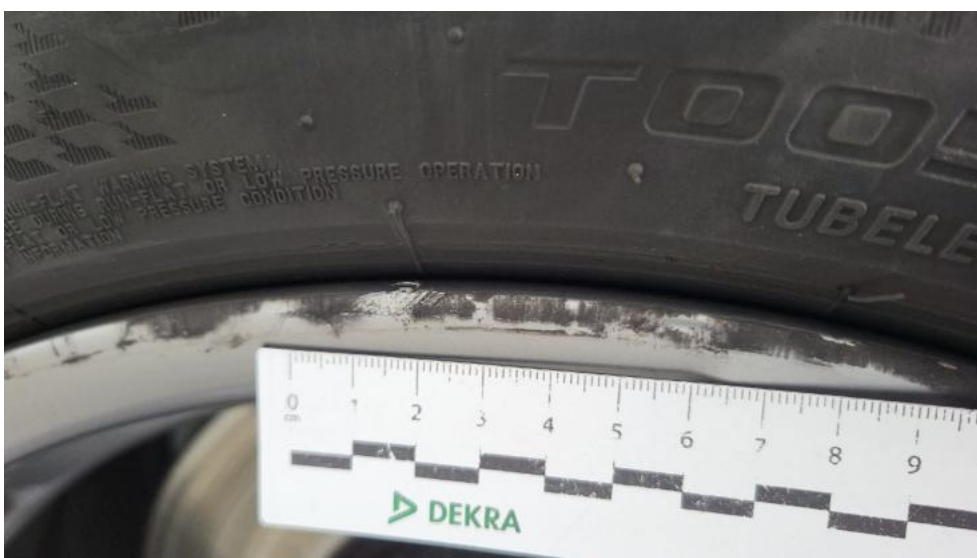
Fot. 58.
Felga Aluminiowa przednia L - Rysa/odprysk 1

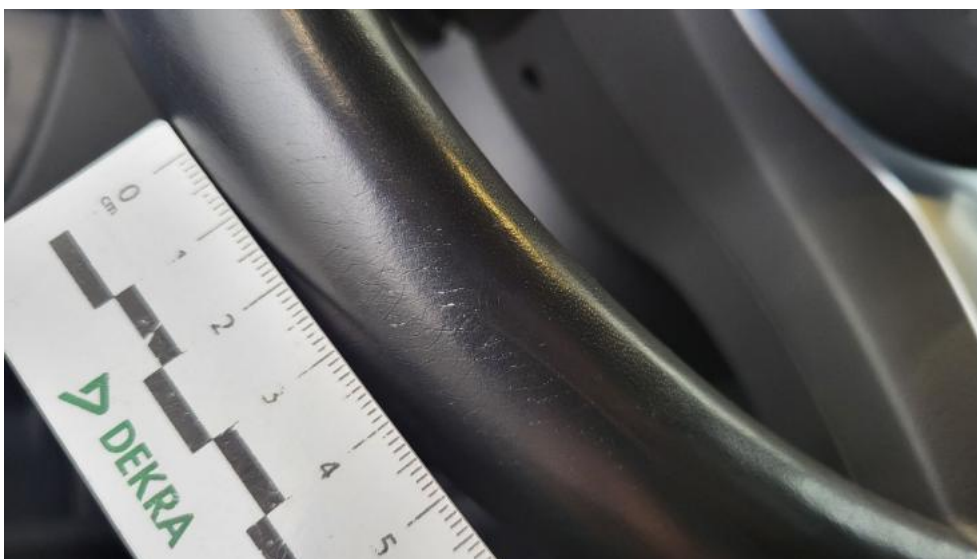
Fot. 59.
Koło kierownicy - Rysa/odprysk 1

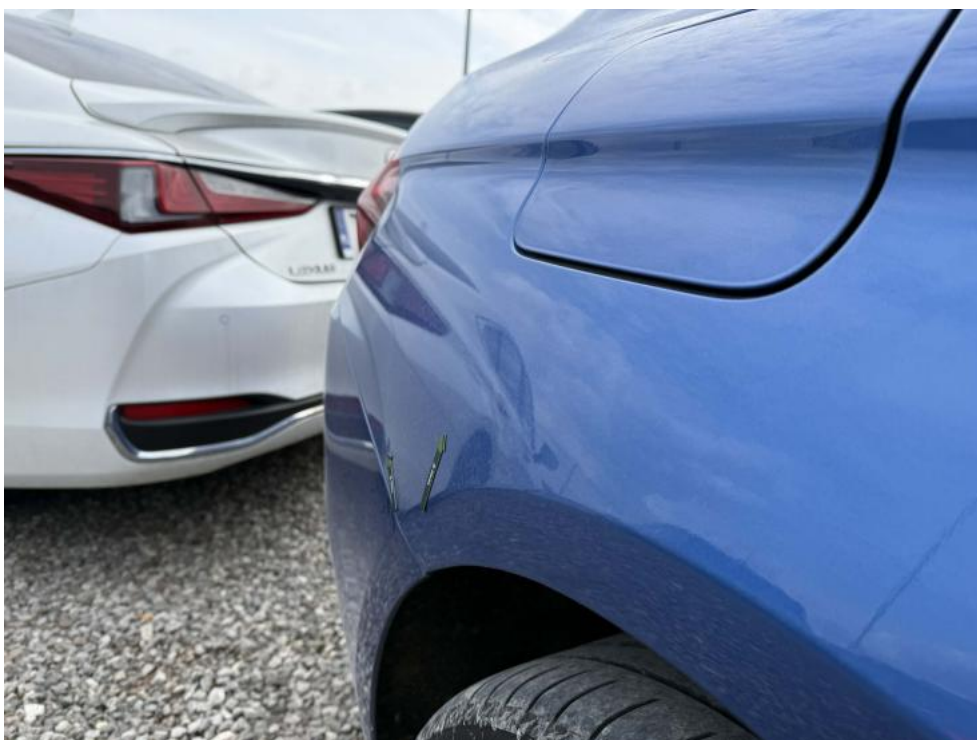
Fot. 60.
Błotnik prawy tył - wgniecenie

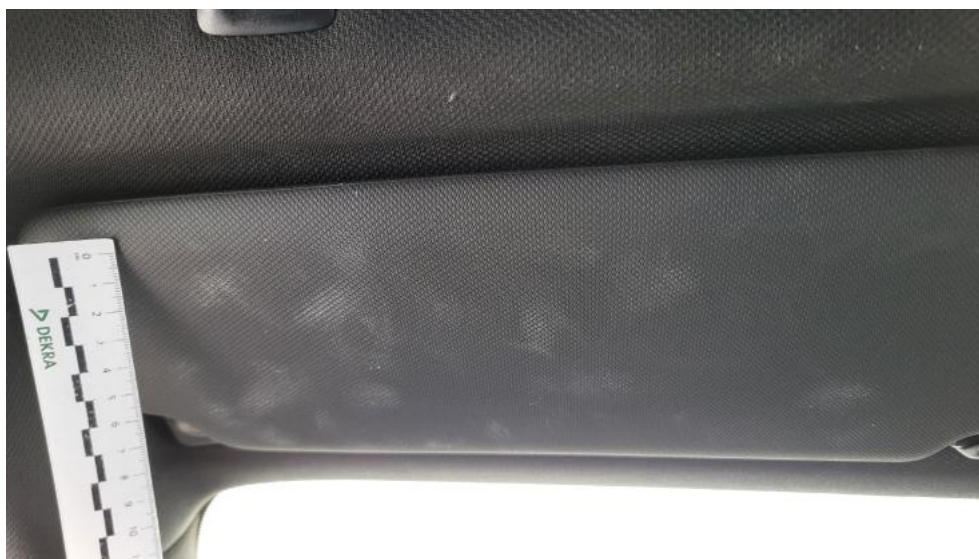
Fot. 61.
Osłona p/słoneczna lewa - Inne 1

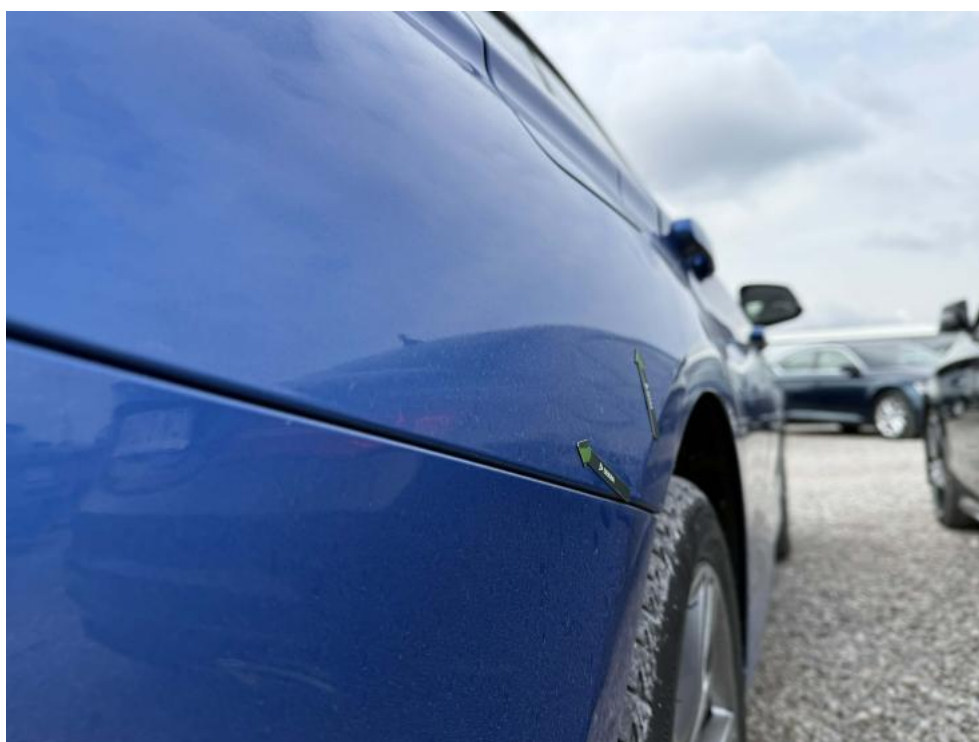
Fot. 62.
Błotnik prawy tył - wgniecenie
