Nr zlecenia DEKRA: PKOL(W)/LODZ/29122/26/04/01
Nr zlecenia/szkody: 23/007802
Data zlecenia: 01-04-2026

Dane pojazdu

Grupa obiektów (Eurotax)	samochody osobowe
Kod EC (Eurotax)	0154158
Producent	AUDI
Model	A8 [4N] 21-
Typ/wersja	A8 50 TDI mHEV Quattro Tiptr.
Rodzaj nadwozia	sedan
Liczba drzwi/liczba miejsc	4/5
Masa własna [kg]	2160
Dopuszczalna masa całkowita [kg]	2710
Rozstaw osi 1/2	2998
Rodzaj silnika	z zapłonem samoczynnym
Układ oczyszczana spalin	KSC
Pojemność silnika [ccm]	2967
Moc silnika [KM/kW]	286/210
Skrzynia biegów	automatyczna
Nr rejestracyjny	GA874KG
VIN	WAUZZZF82NN000894
Data 1. rejestracji	27-06-2022
Data nast. bad. techn.	24-02-2027
Rok produkcji	2022
Stan licznika [km]	174 060 (odczytany)
Kolor nadwozia/rodzaj powłoki	czarny/2-warstwowy metalizowany

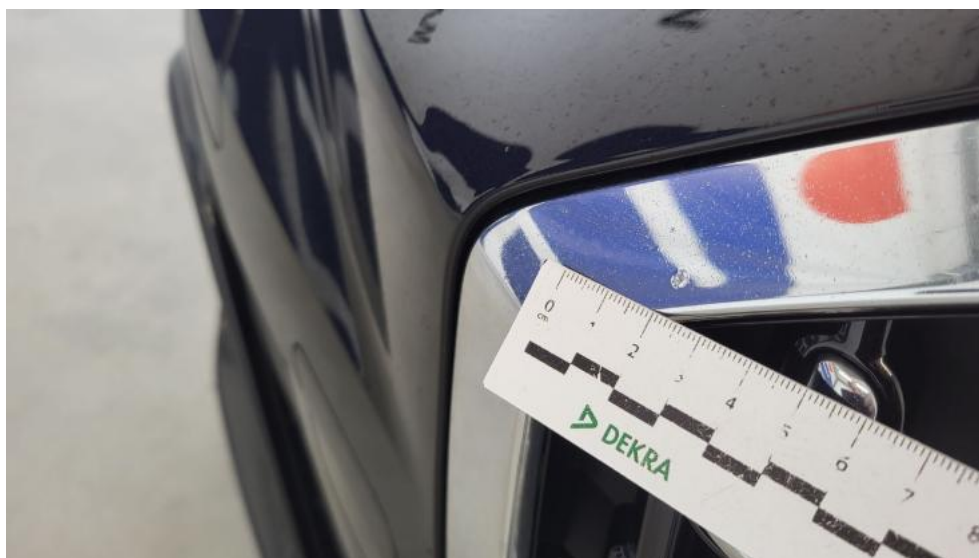
Fot. 48.
Listwa śr zderzaka przedniego - Wgniecenie/odkształcenie 1

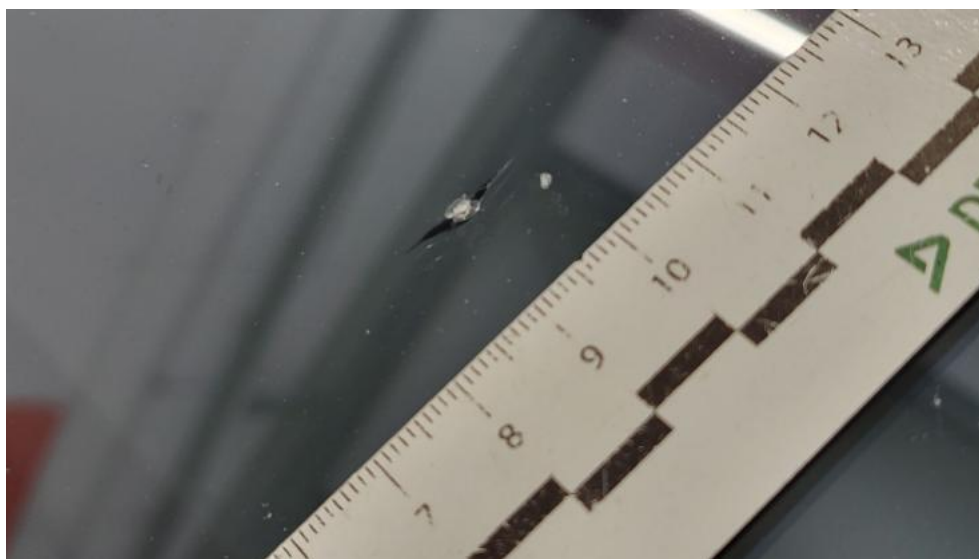
Fot. 51.
Szyba czołowa - Pęknięcie/rozerwanie 1

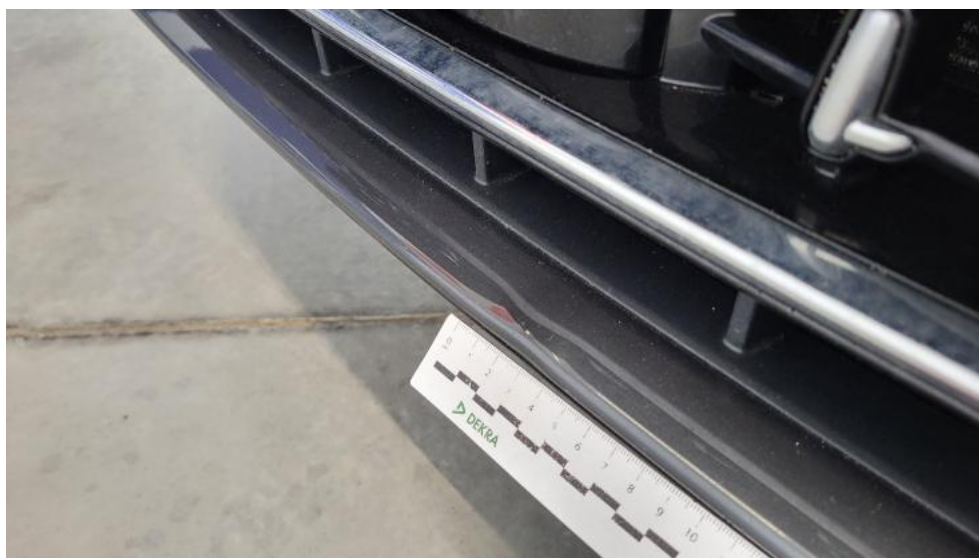
Fot. 52.
Zderzak - Wgniecenie/odkształcenie 1

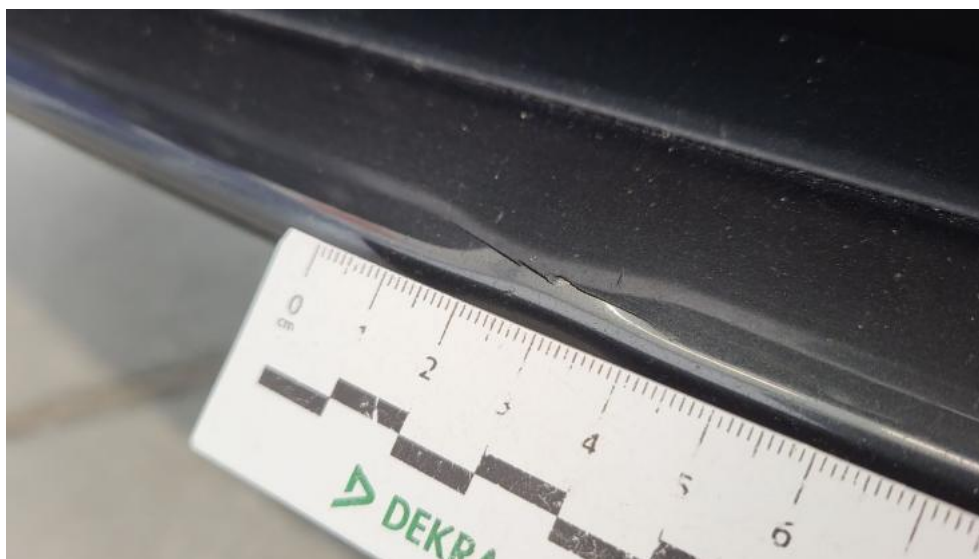
Fot. 53.
Zderzak - Pęknięcie/rozerwanie 1

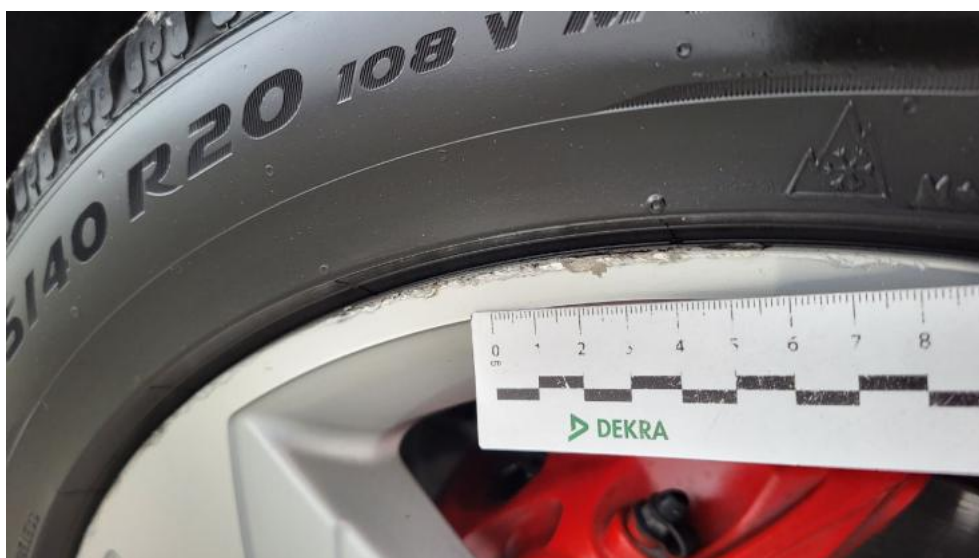
Fot. 54.
Felga aluminiowa przednia P - Rysa/odprysk 1

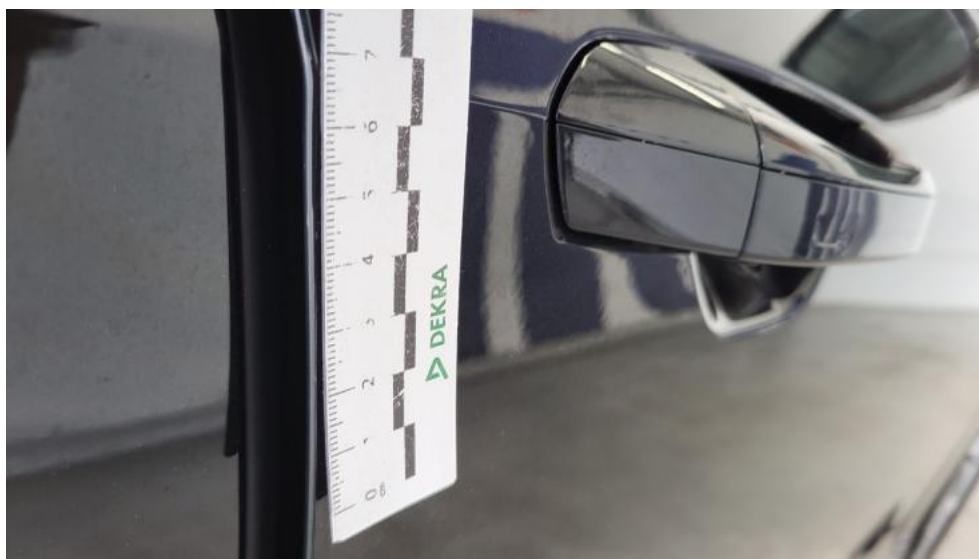
Fot. 55.
Drzwi przednie P - Rysa/odprysk 1

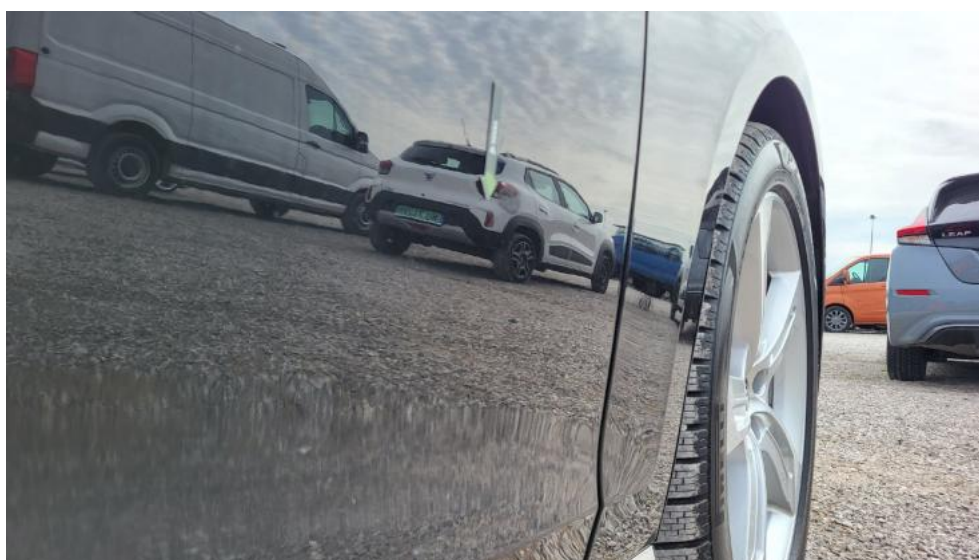
Fot. 56.
Drzwi przednie P - Wgniecenie/odkształcenie 1

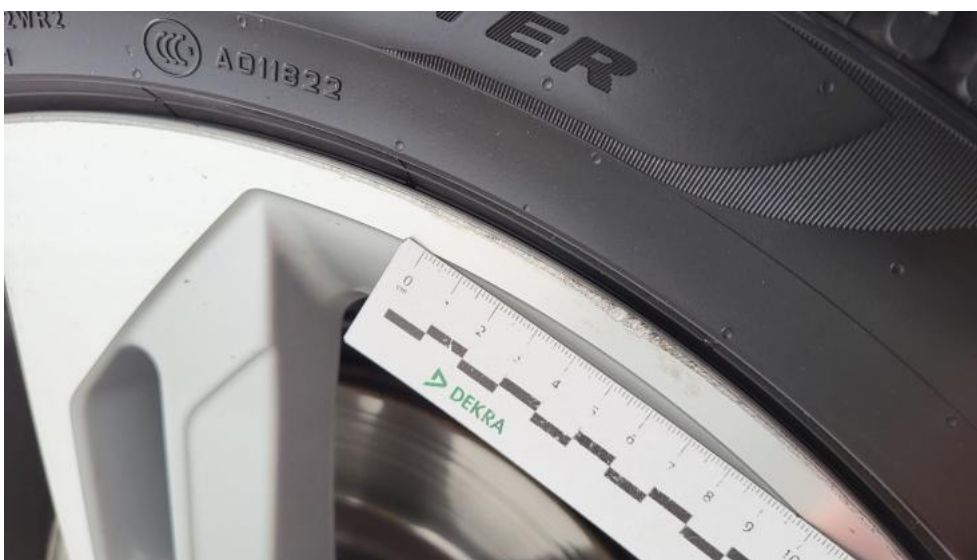
Fot. 58.
Felga aluminiowa tylna P - Rysa/odprysk 1

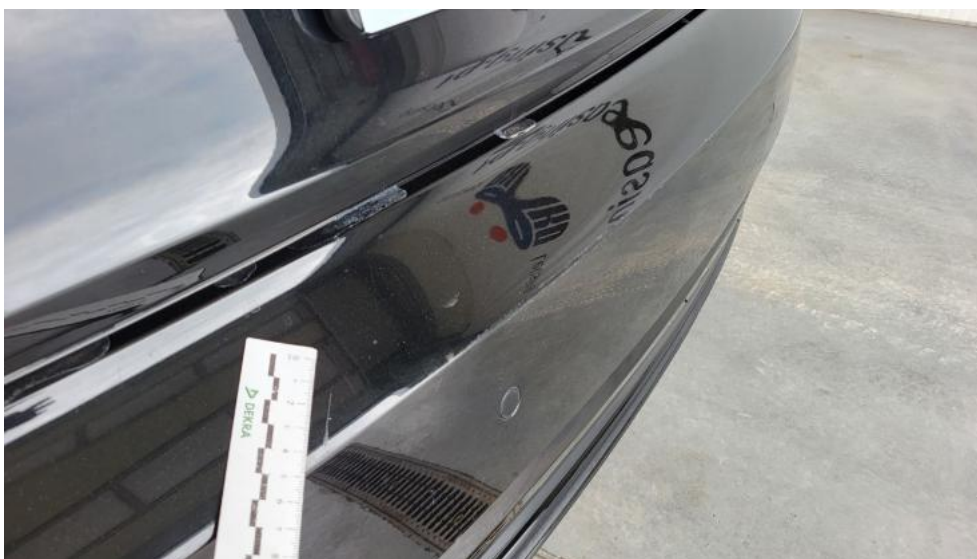
Fot. 59.
Zderzak tylny - Rysa/odprysk 1

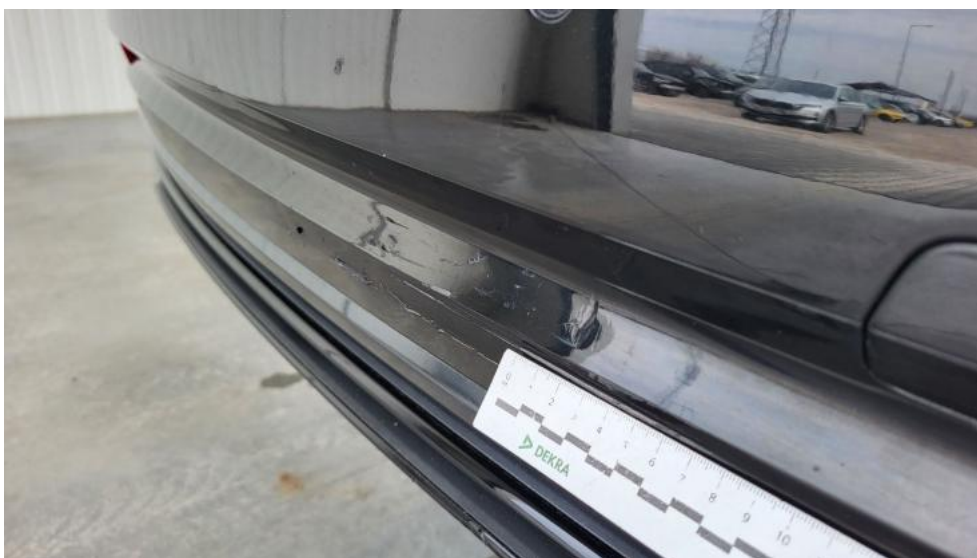
Fot. 60.
Zderzak tylny - Wgniecenie/odkształcenie 1

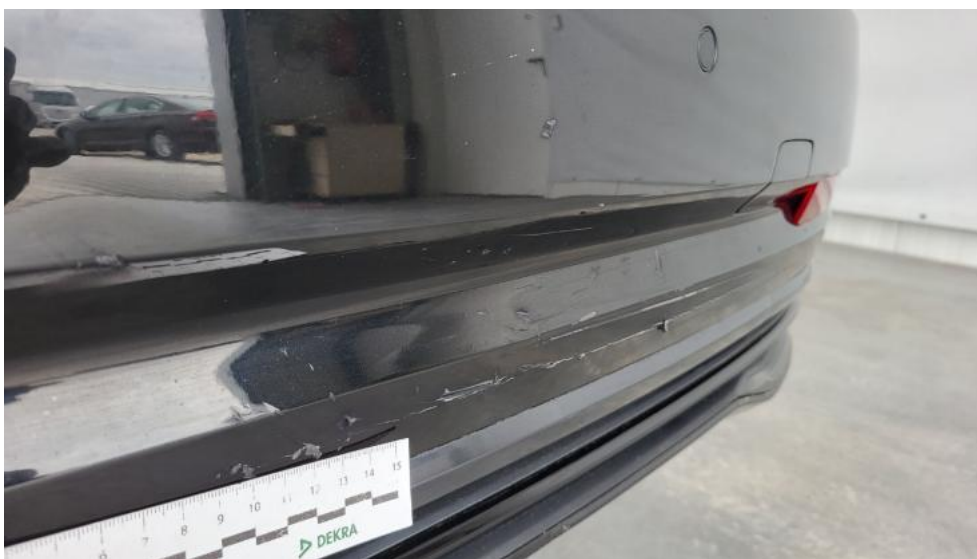
Fot. 61.
Zderzak tylny - Wgniecenie/odkształcenie 2

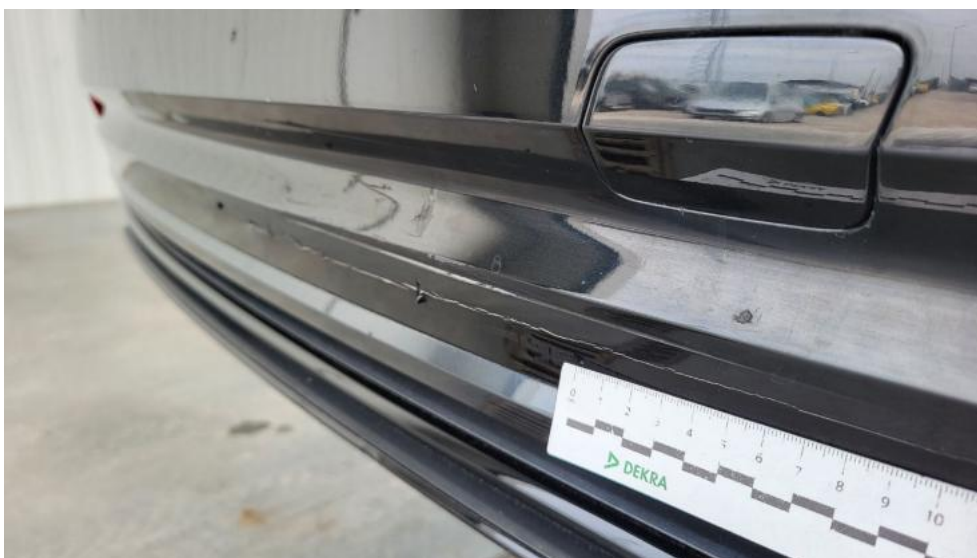
Fot. 62.
Zderzak tylny - Pęknięcie/rozerwanie 1

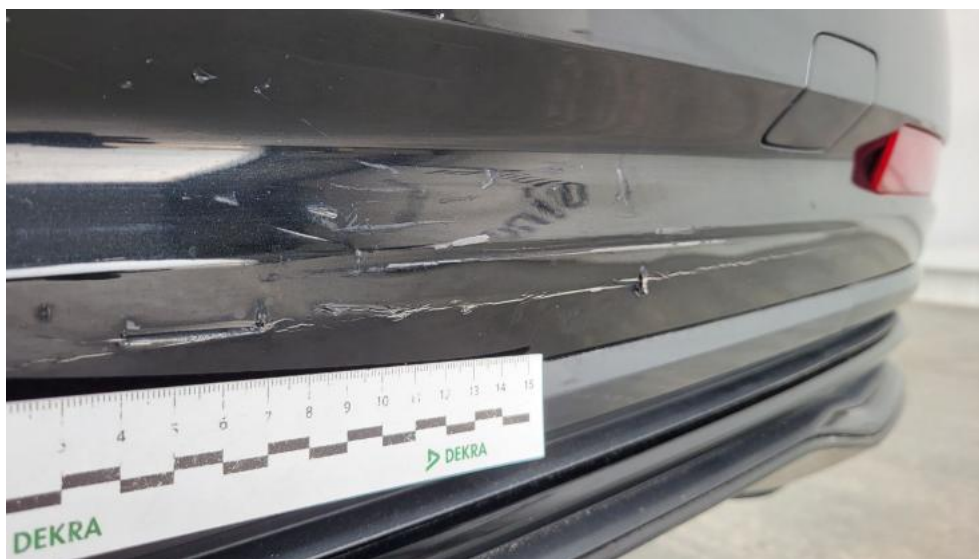
Fot. 63.
Zderzak tylny - Pęknięcie/rozerwanie 2

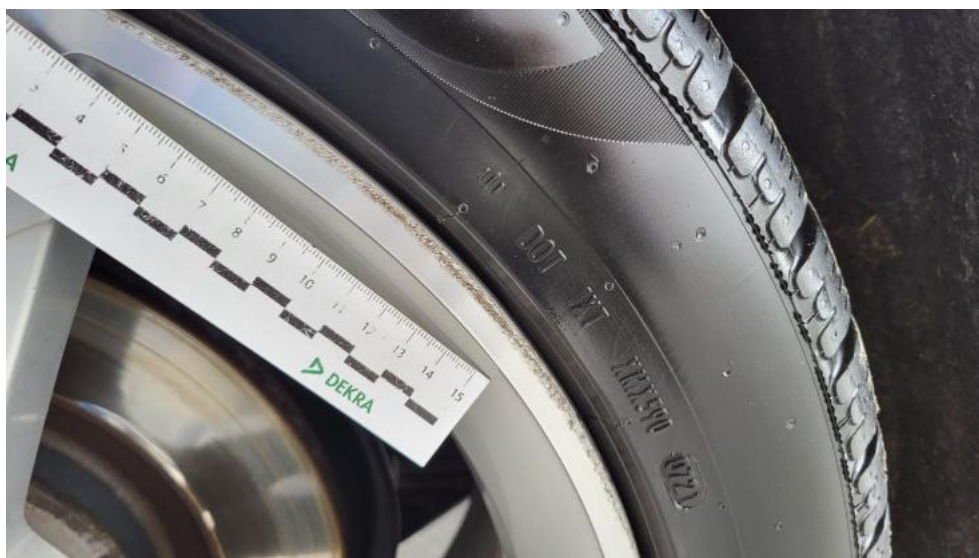
Fot. 64.
Felga aluminiowa tylna L - Rysa/odprysk 1

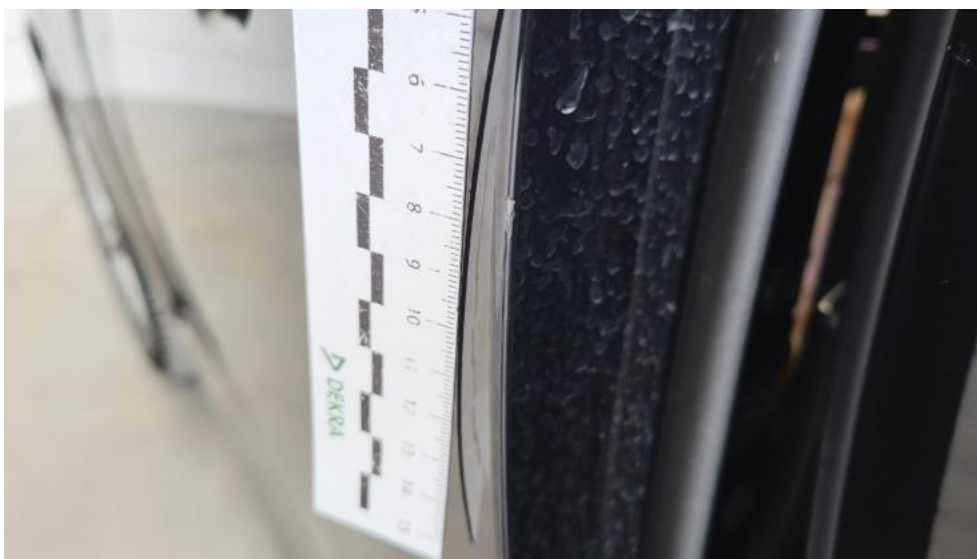
Fot. 65.
Drzwi przed L - Rysa/odprysk 1

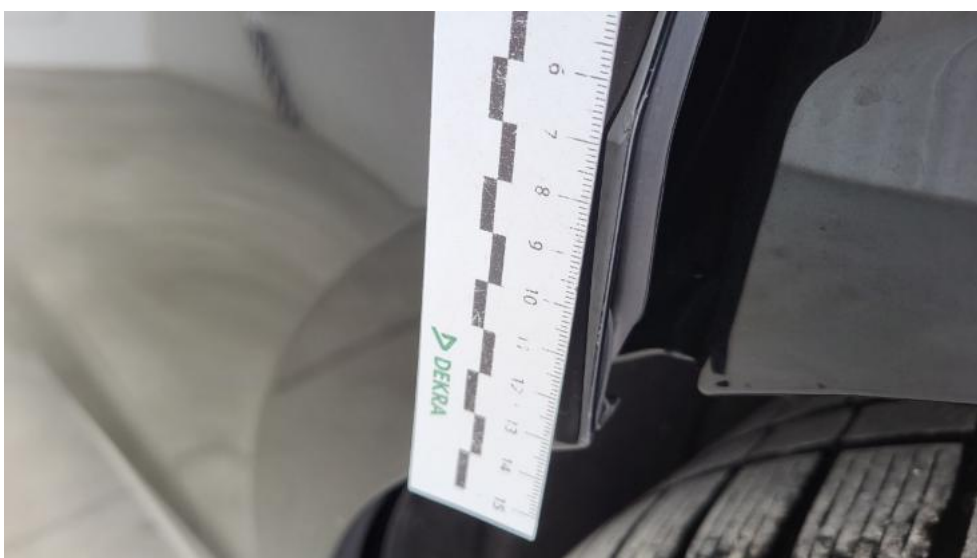
Fot. 66.
Drzwi tylne L - Rysa/odprysk 1

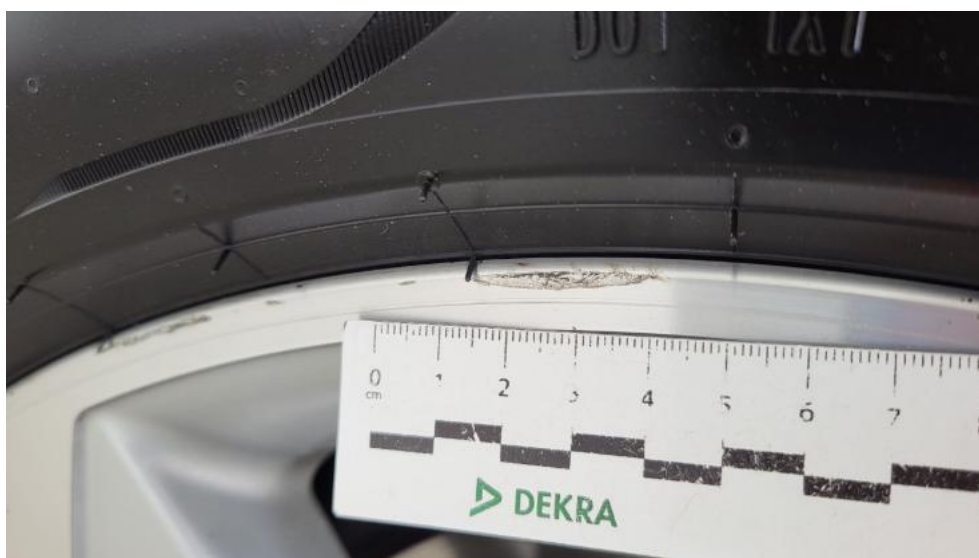
Fot. 68.
Felga Aluminiowa przednia L - Rysa/odprysk 1

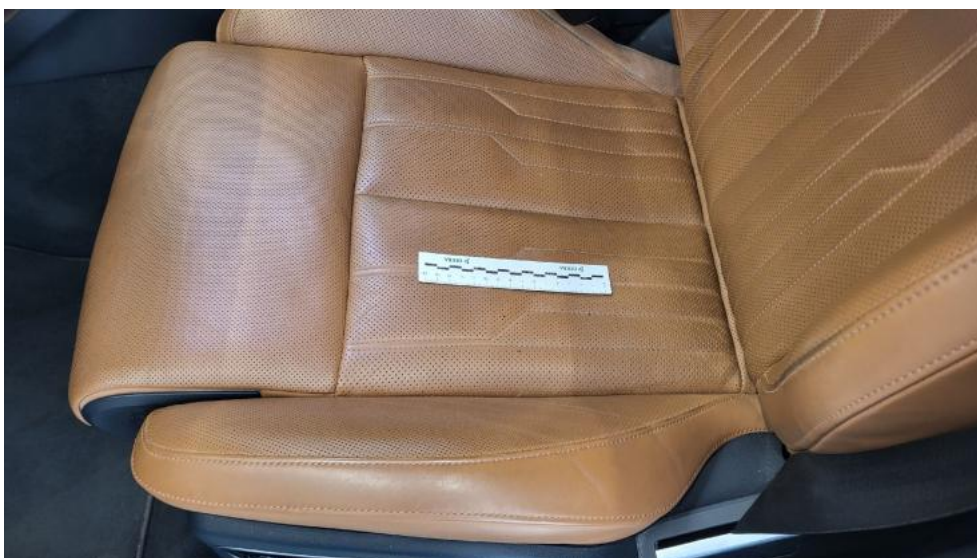
Fot. 70.
Fotel prz. lew. - Inne 1

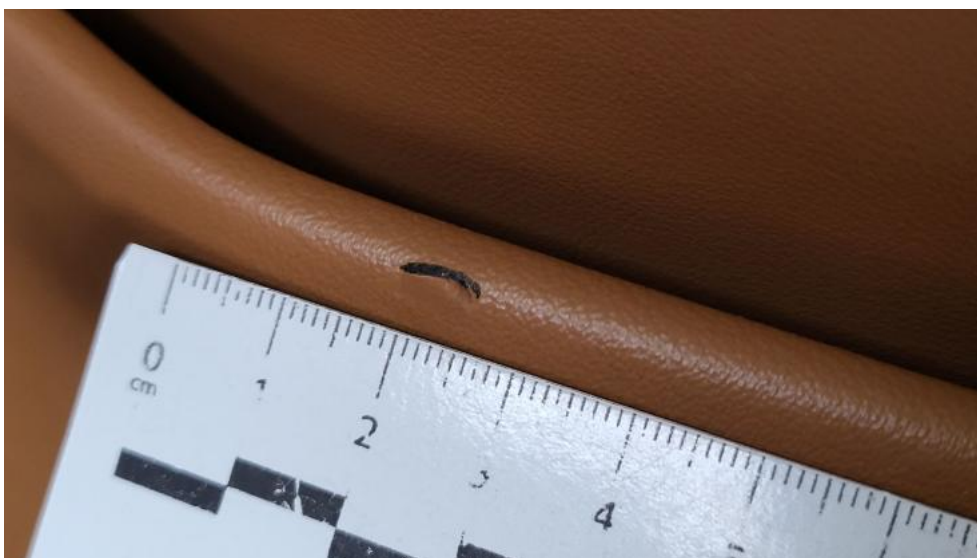
Fot. 72.

Fotel prz. praw. - Pęknięcie/rozerwanie 1

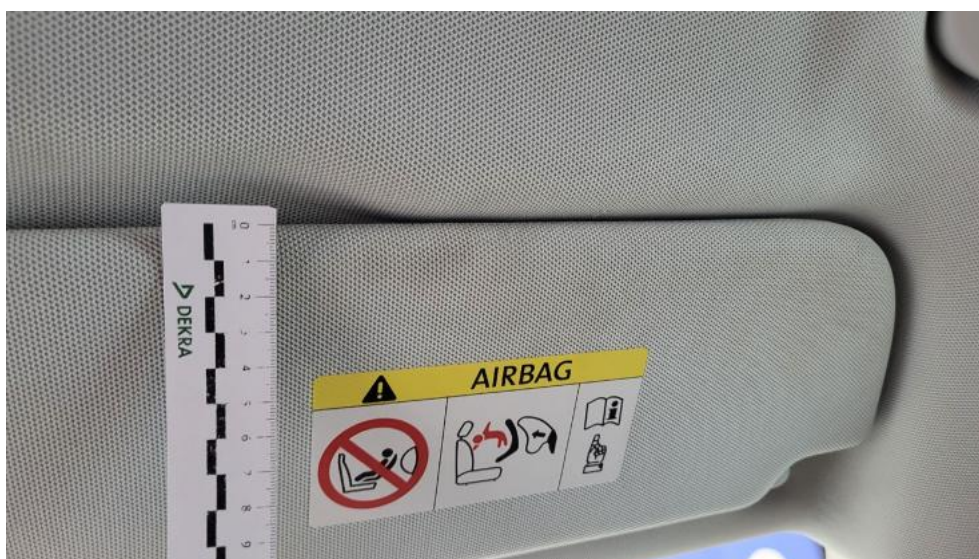
Fot. 73.
Osłona p/słoneczna prawa - Inne 1

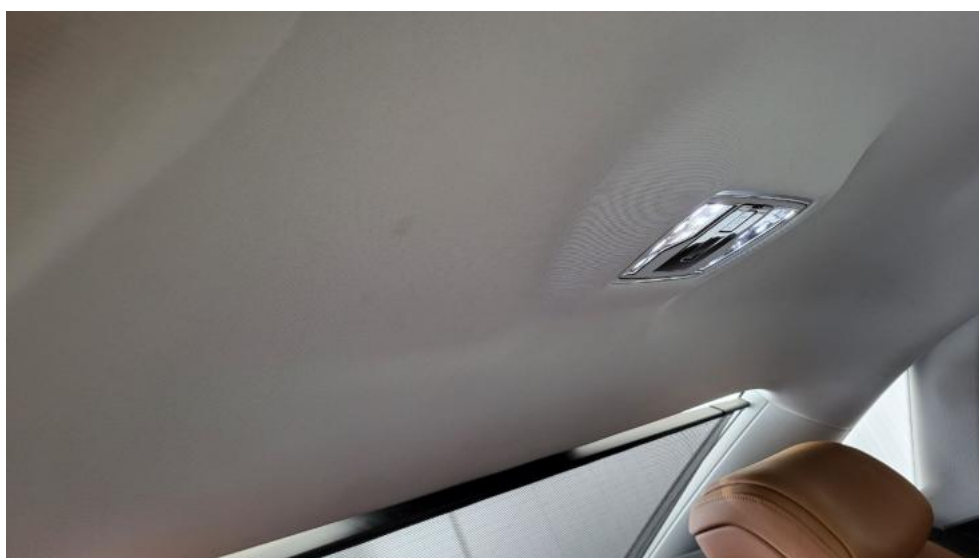
Fot. 74.
Podsufitka - Inne 1

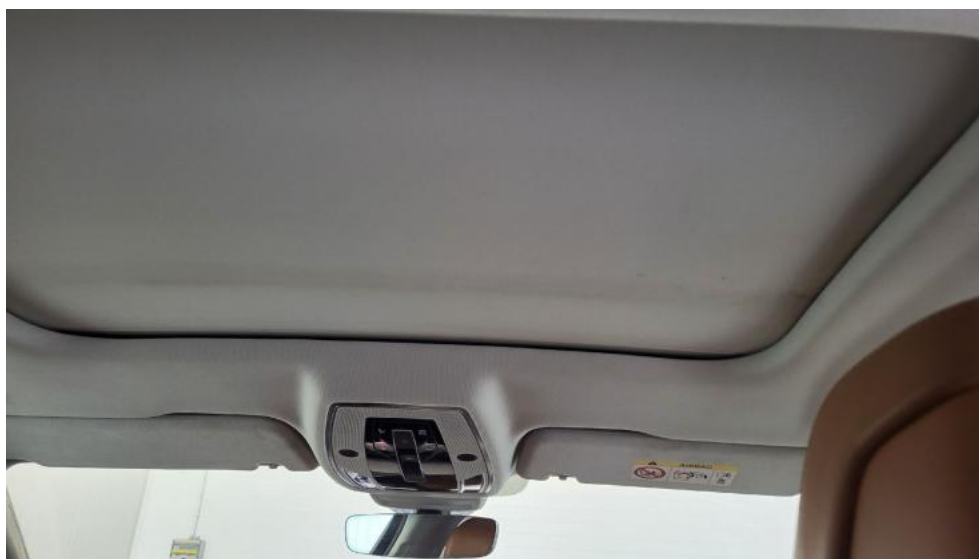
Fot. 75.
Podsufitka - Inne 2
