DEKRA's commission No. : PKOL(W)/LODZ/23499/26/03/17  
commission/ damage No. : 23/006017  
Date of commission: 17-03-2026

**Vehicle data**

Measurement of thickness of the vehicle lacquer coating

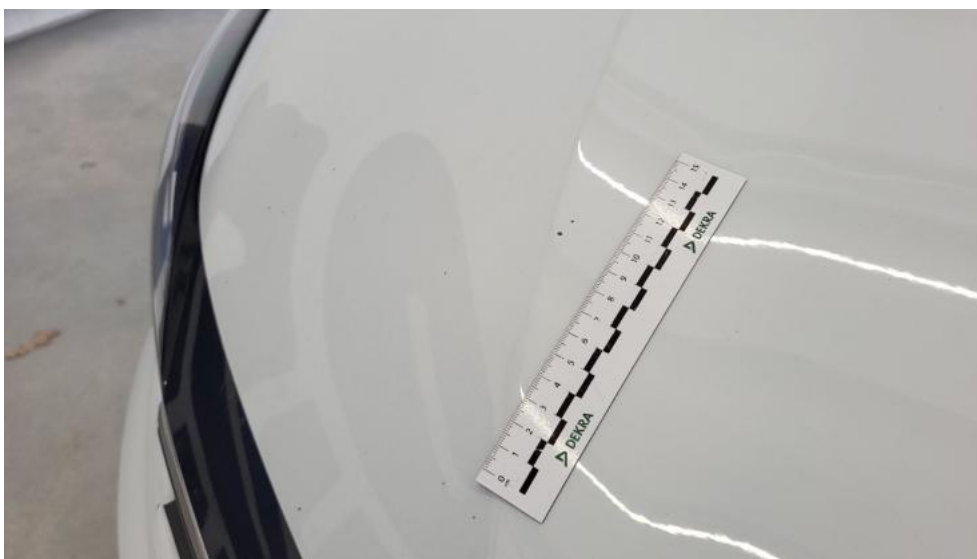
**Photo 37.**  
Pokrywa komory silnika - Rysa/odprysk 1

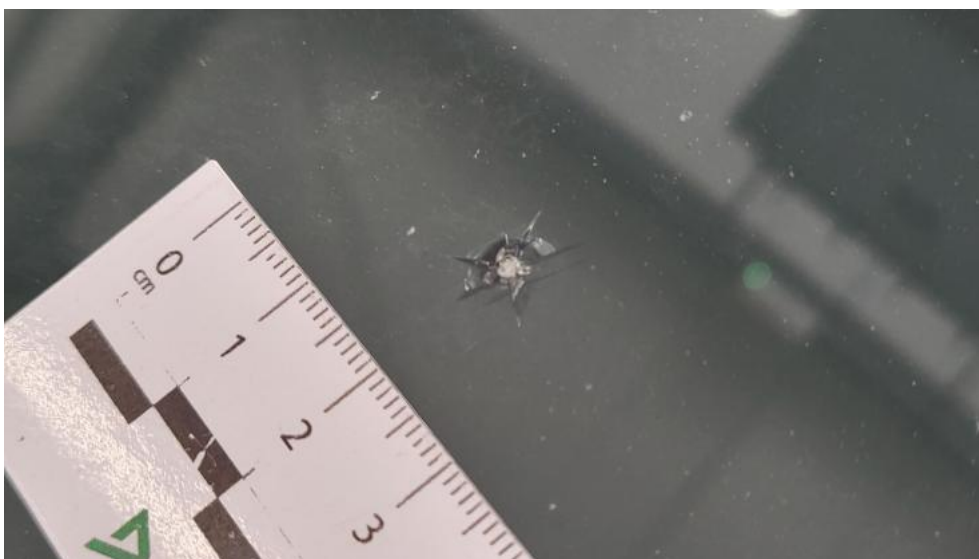
**Photo 39.**  
Szyba czołowa - Pęknięcie/rozerwanie 1

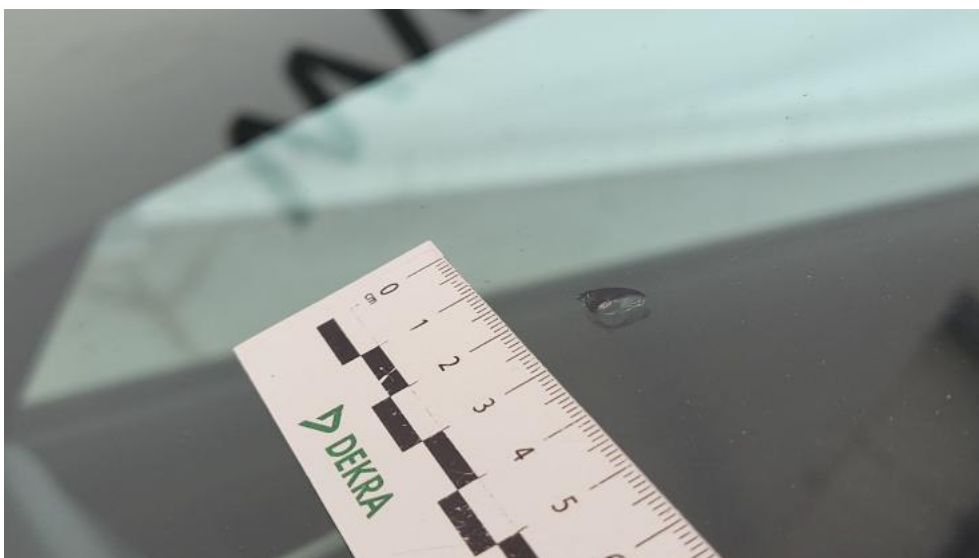
**Photo 40.**  
Szyba czołowa - Pęknięcie/rozerwanie 2

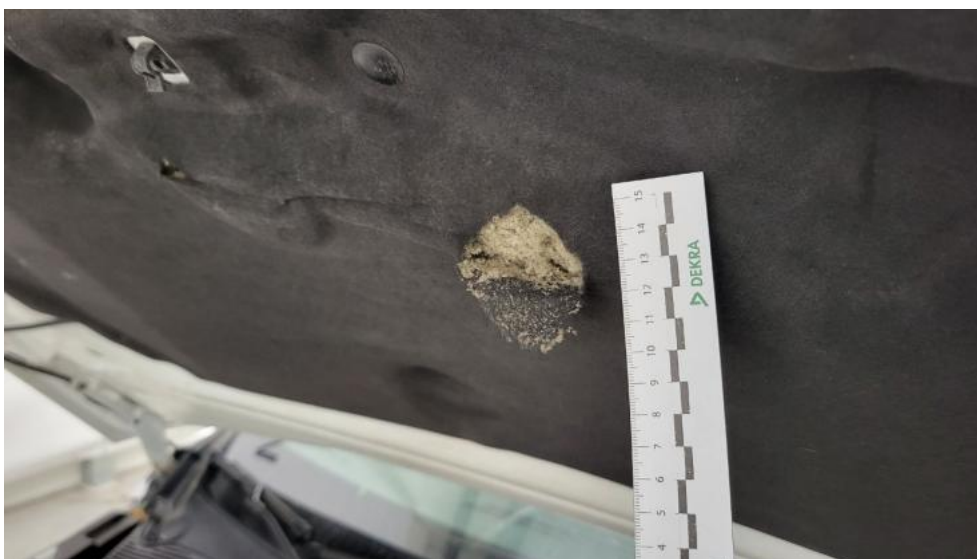
Wykładzina pokrywy komory silnika - Pęknięcie/rozerwanie 1

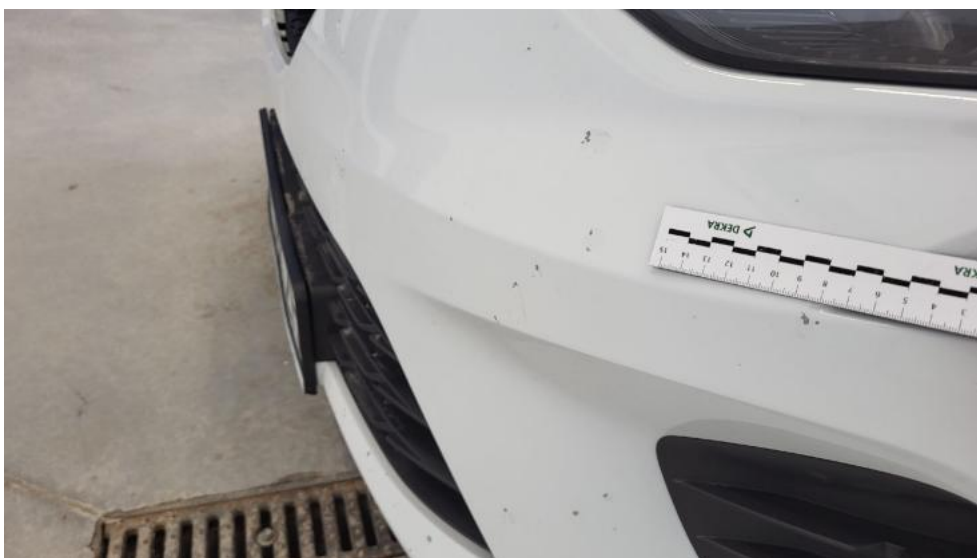
Zderzak - Rysa/odprysk 1

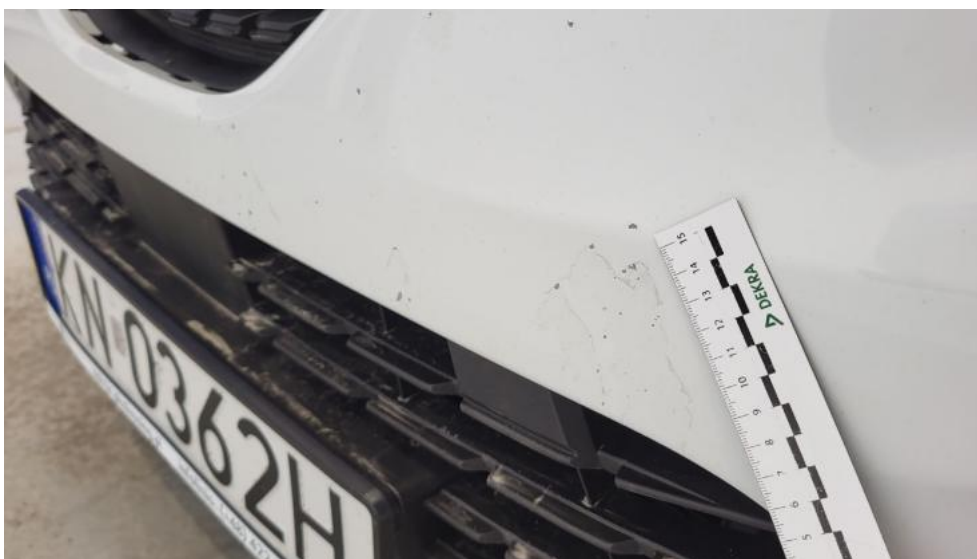
**Photo 43.**  
Zderzak - Rysa/odprysk 2

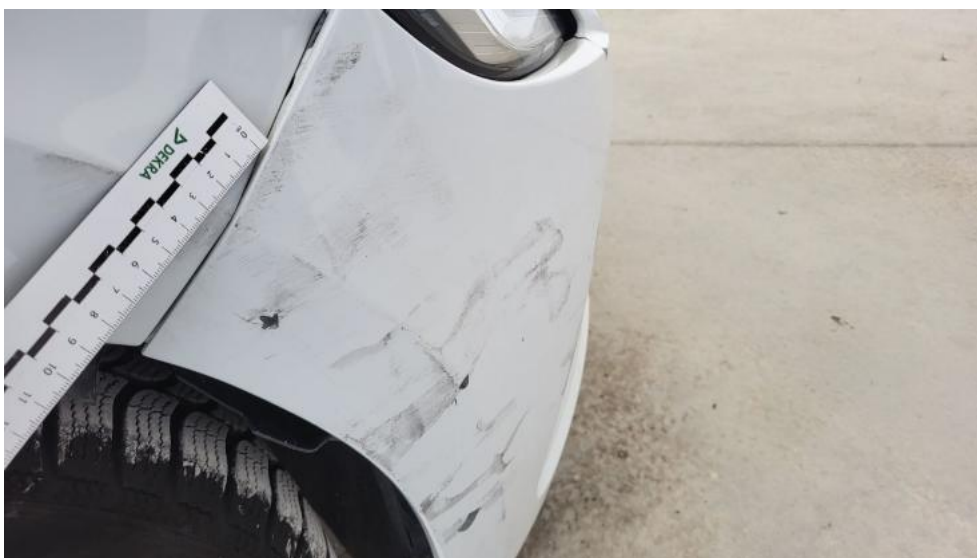
**Photo 44.**  
Zderzak - Wgniecenie/odkształcenie 1

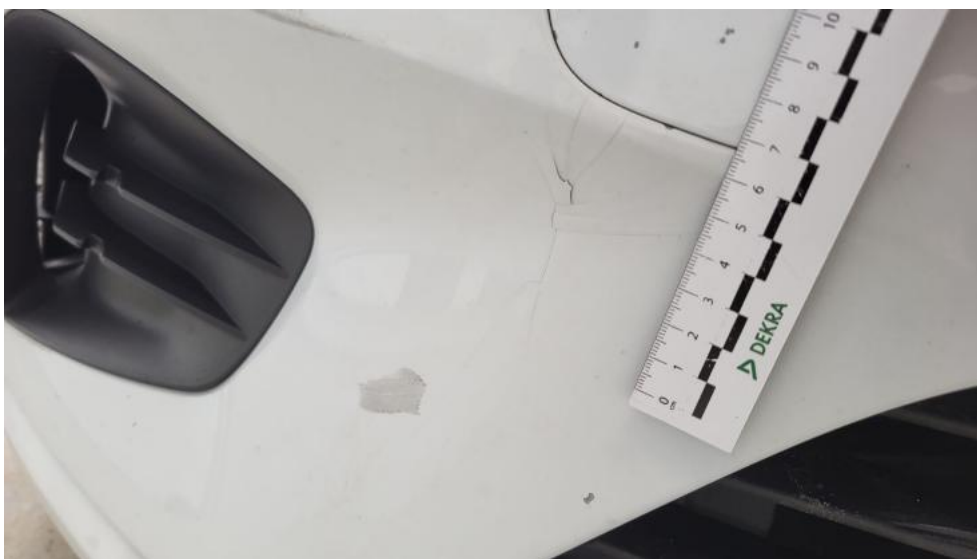
Zderzak - Pęknięcie/rozerwanie 1

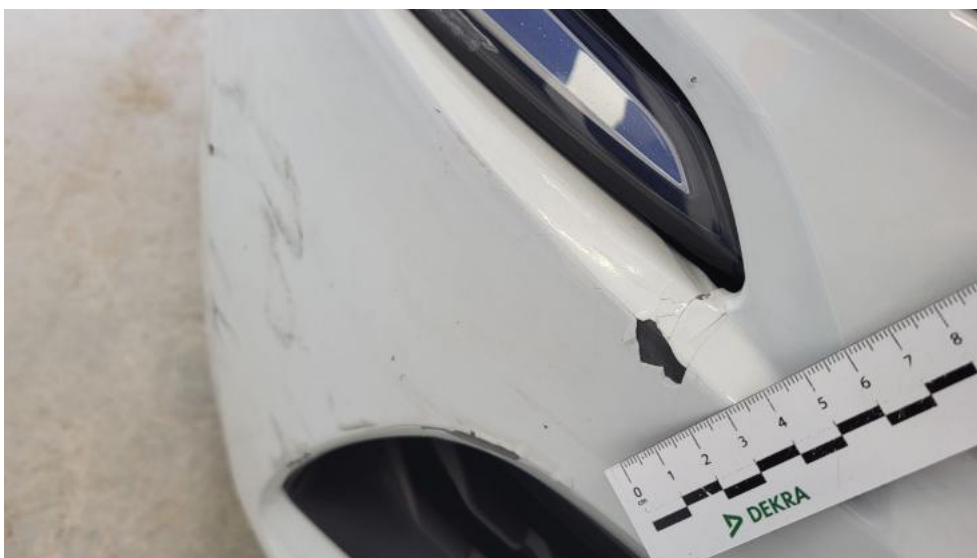
Zderzak - Pęknięcie/rozerwanie 2

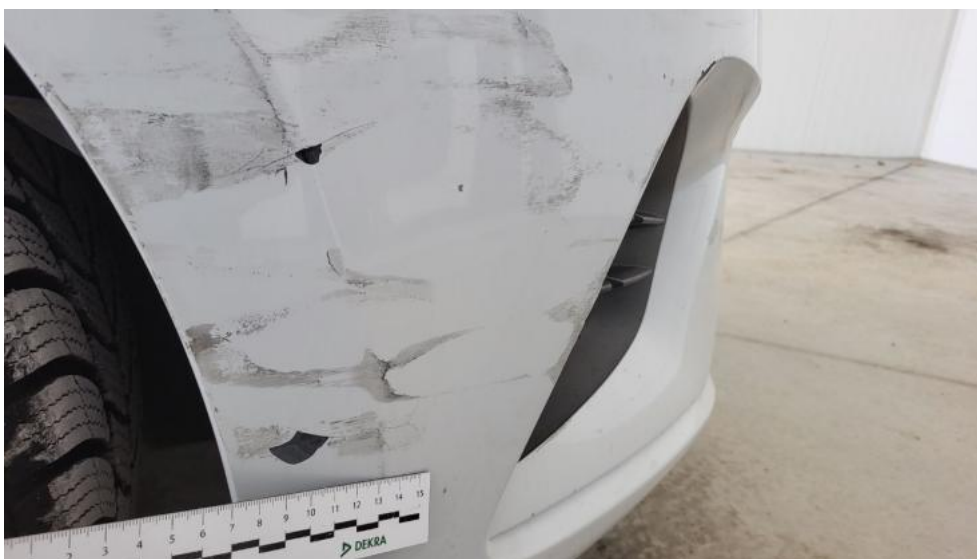
**Photo 47.**  
Zderzak() - Pęknięcie/rozerwanie 3

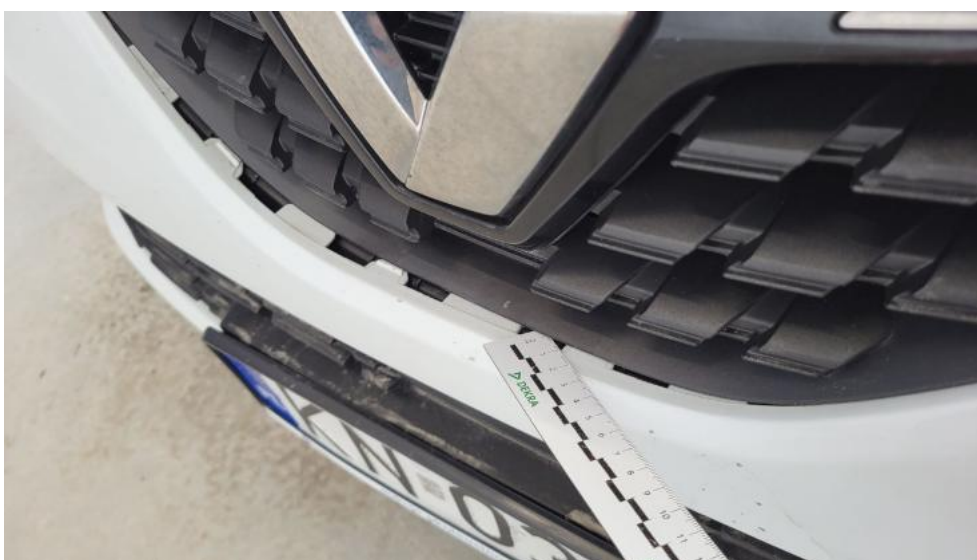
**Photo 48.**  
Zderzak - Inne 1

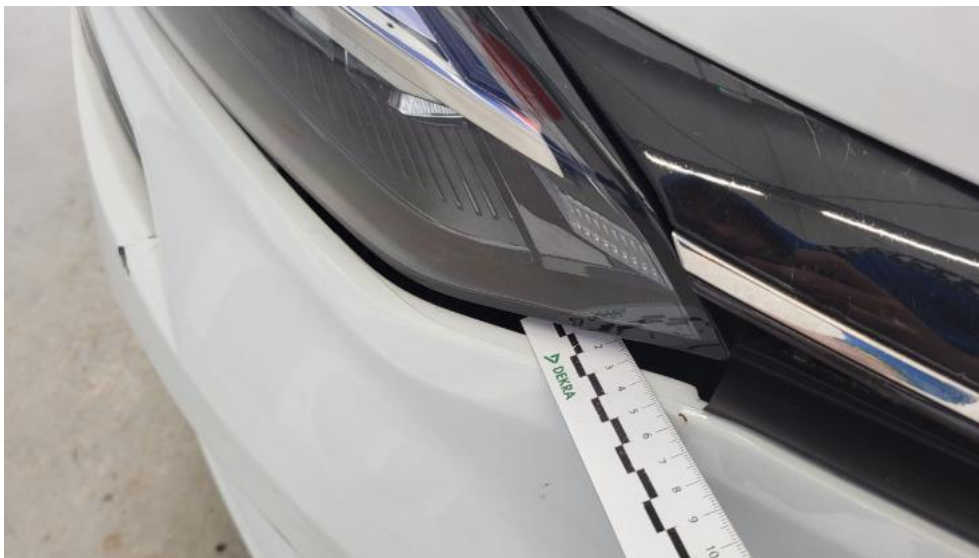
**Photo 49.**  
Zderzak - Inne 2

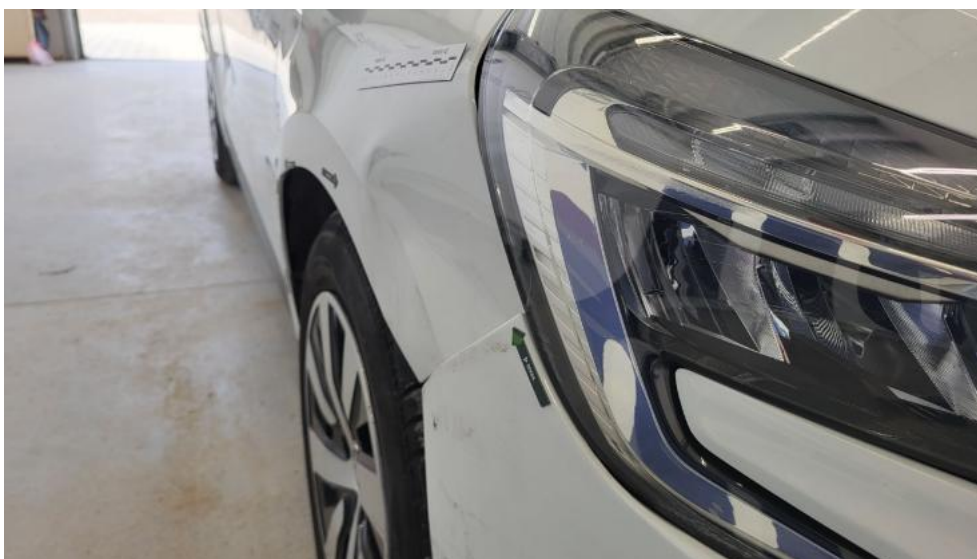
**Photo 51.**  
Błotnik przedni P - Wgniecenie/odkształcenie 1

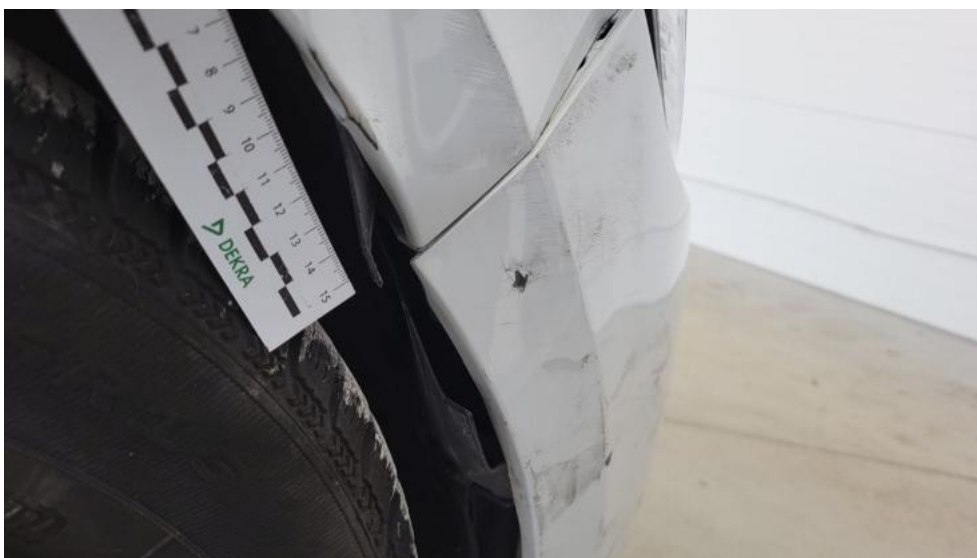
**Photo 52.**  
Nadkole przednie P - Wgniecenie/odkształcenie 1

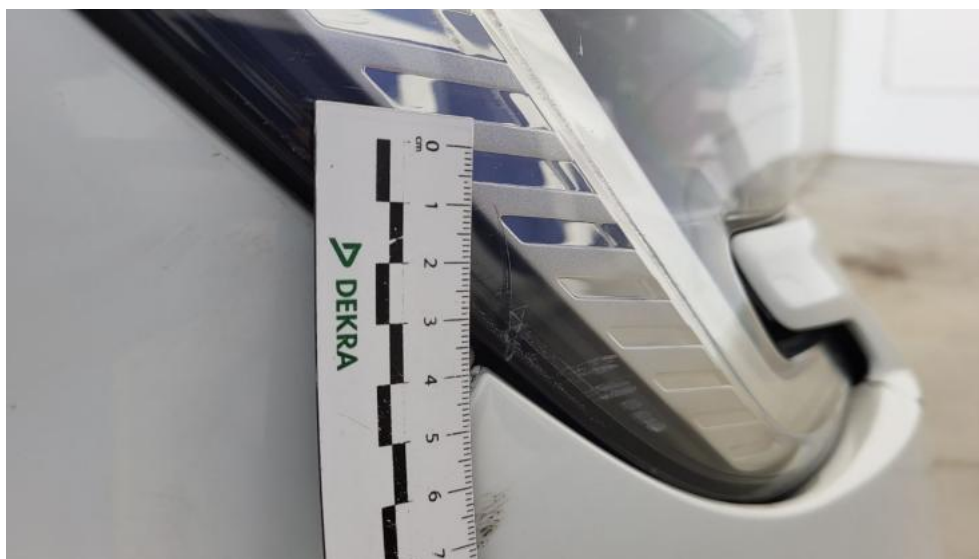
**Photo 53.**  
Reflektor P - Pęknięcie/rozerwanie 1

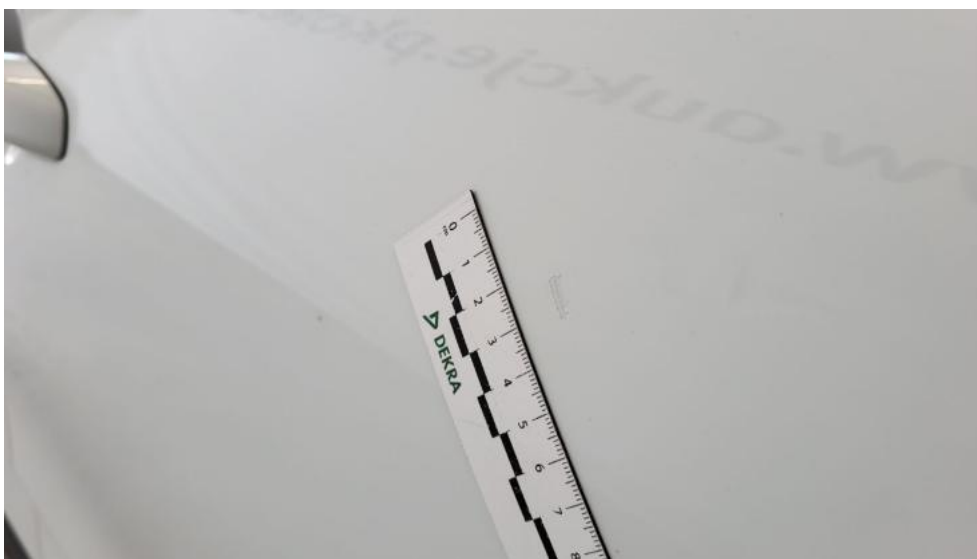
Drzwi przednie P - Rysa/odprysk 1

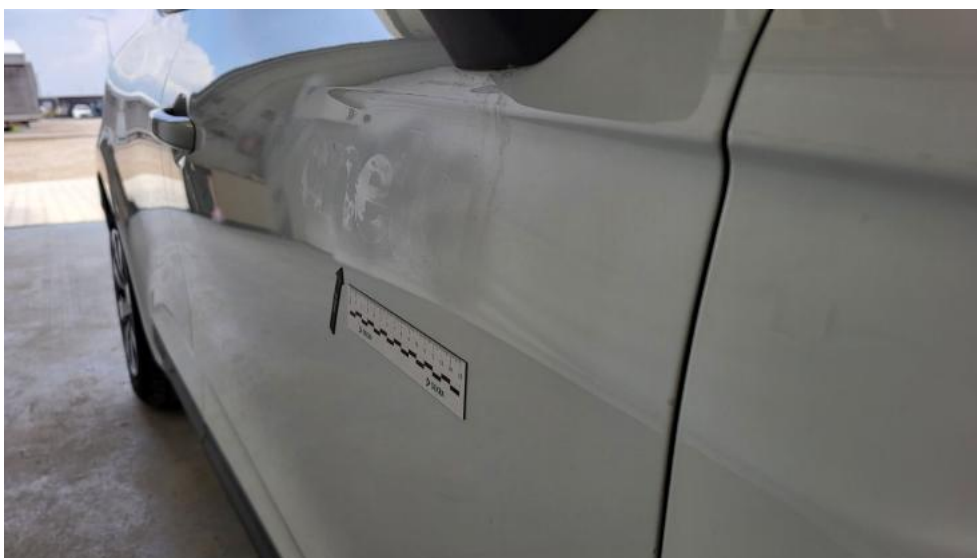
Drzwi przednie P - Inne 1

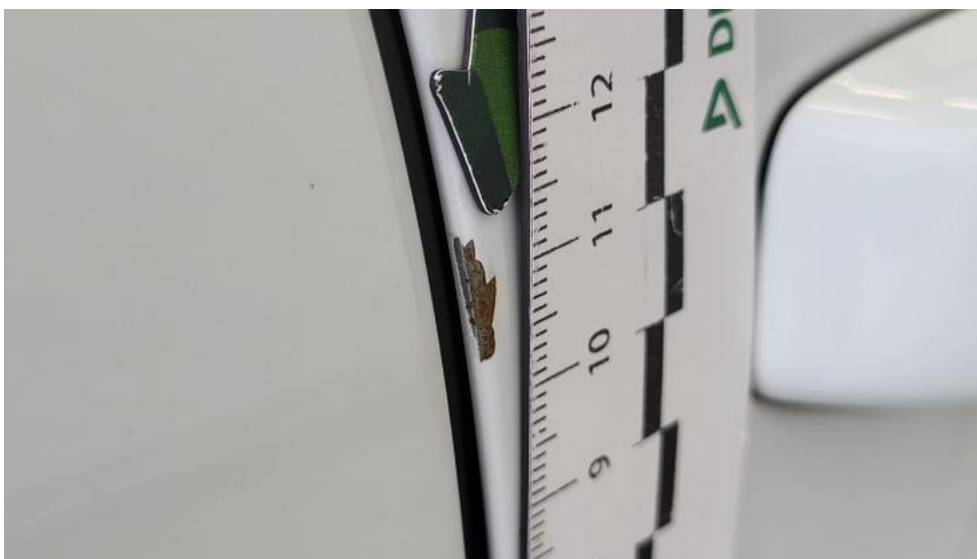
**Photo 57.**  
Drzwi przednie P - Inne 2

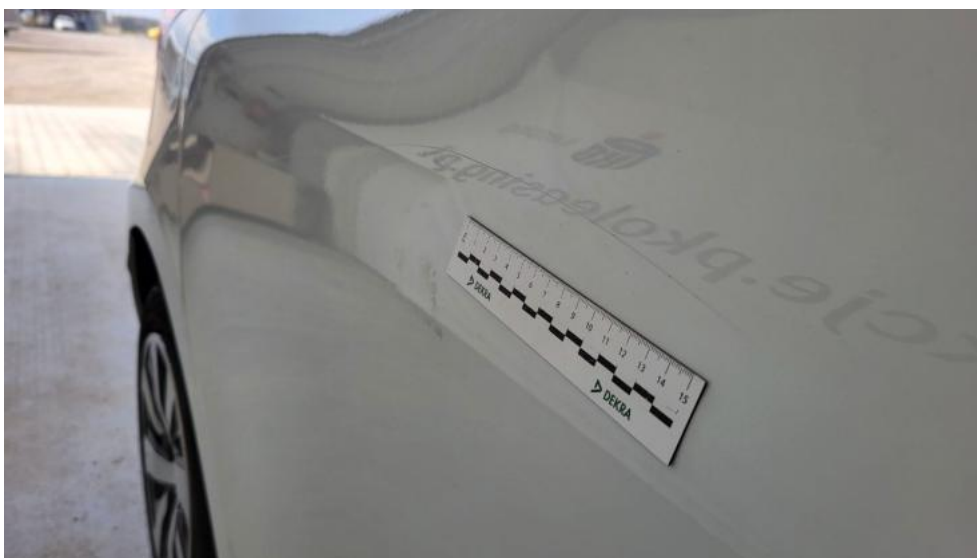
**Photo 58.**  
Drzwi tylne P - Rysa/odprysk 1

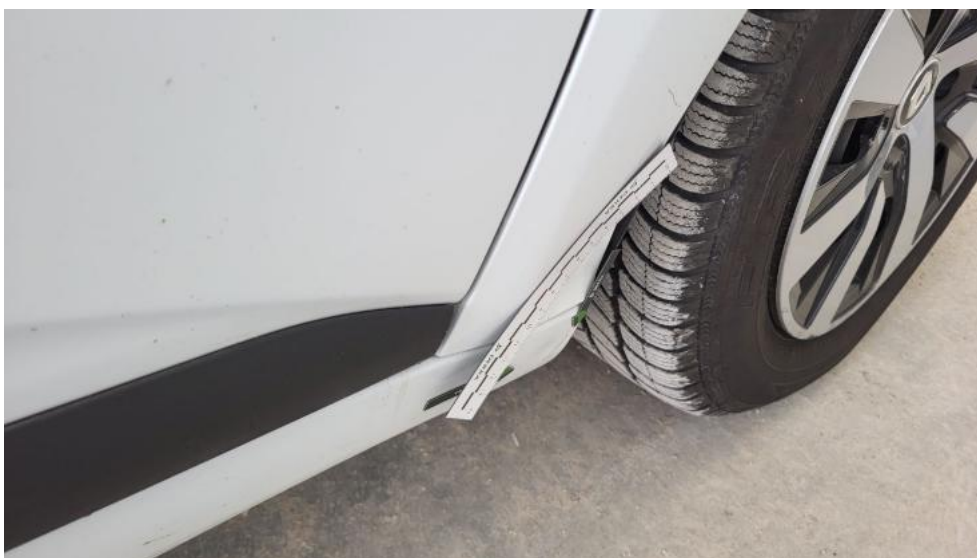
**Photo 60.**  
Próg P - Wgniecenie/odkształcenie 1

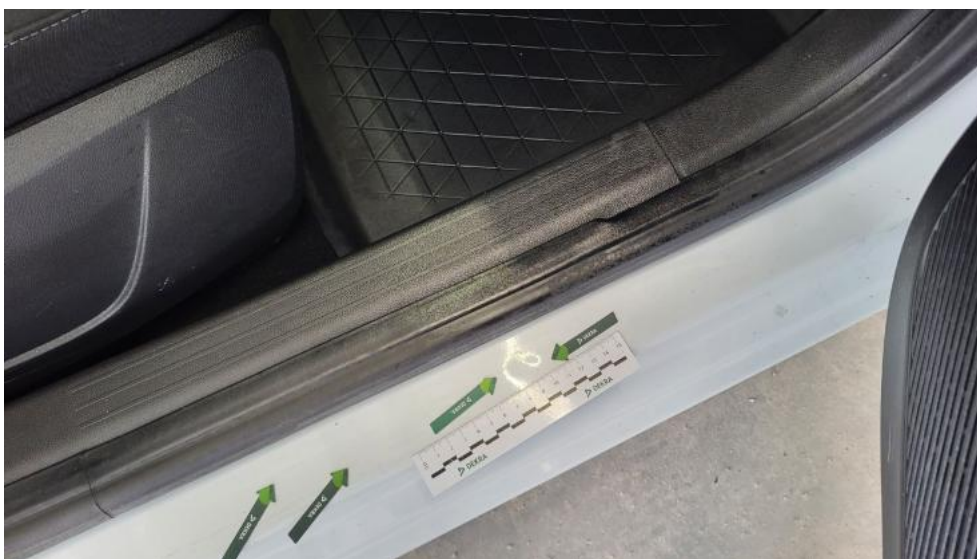
**Photo 61.**  
Próg P - Wgniecenie/odkształcenie 2

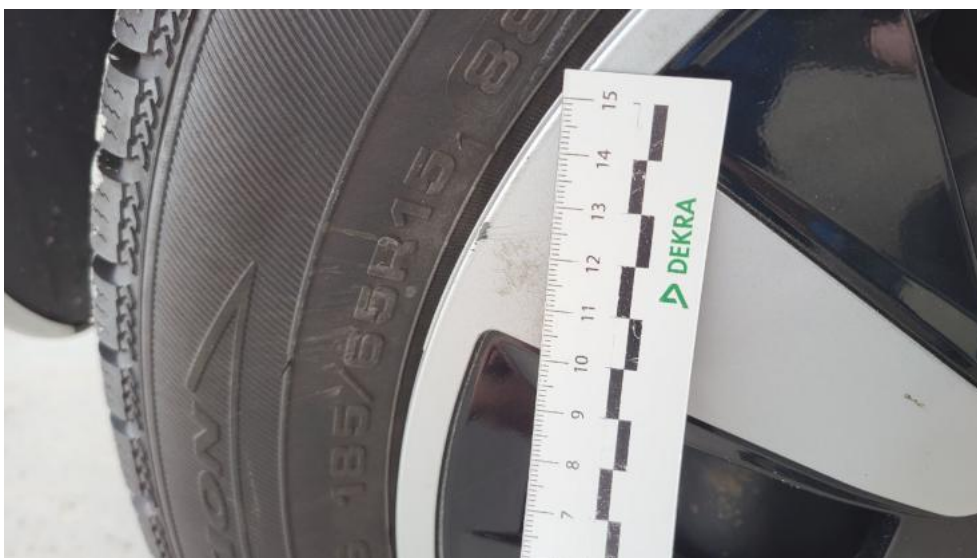
**Photo 62.**  
Kołpak tylny P - Rysa/odprysk 1

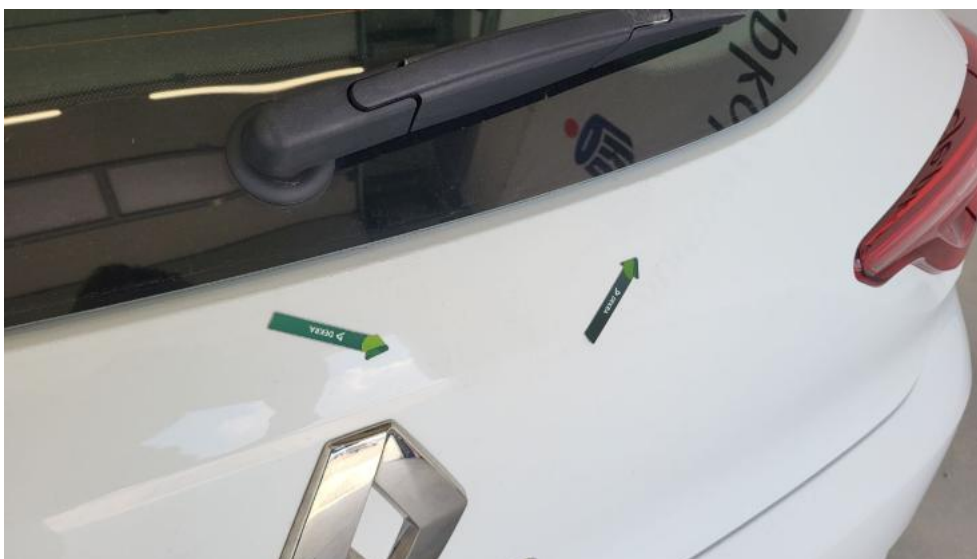
**Photo 63.**  
Pokrywy bagażnika - Wgniecenie/odkształcenie 1

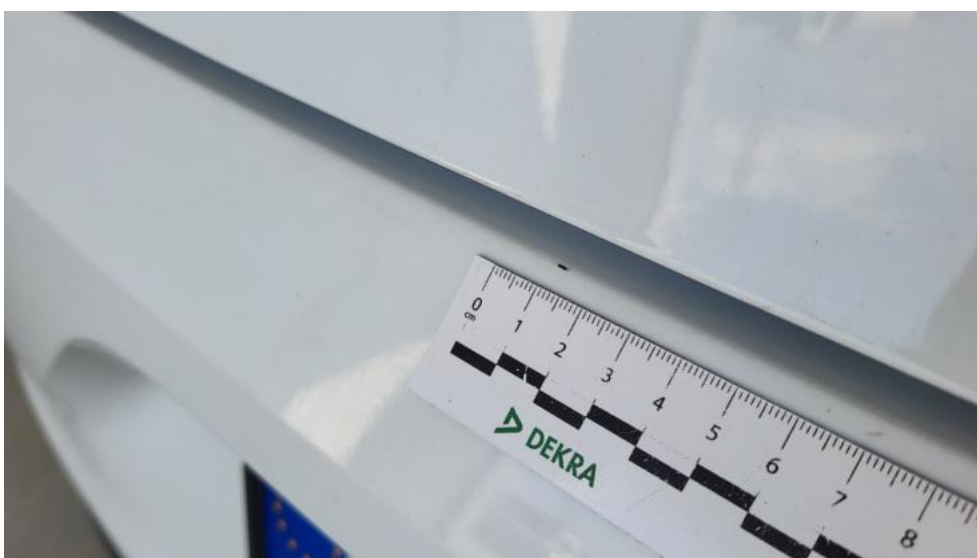
**Photo 64.**  
Zderzak tylny - Rysa/odprysk 1

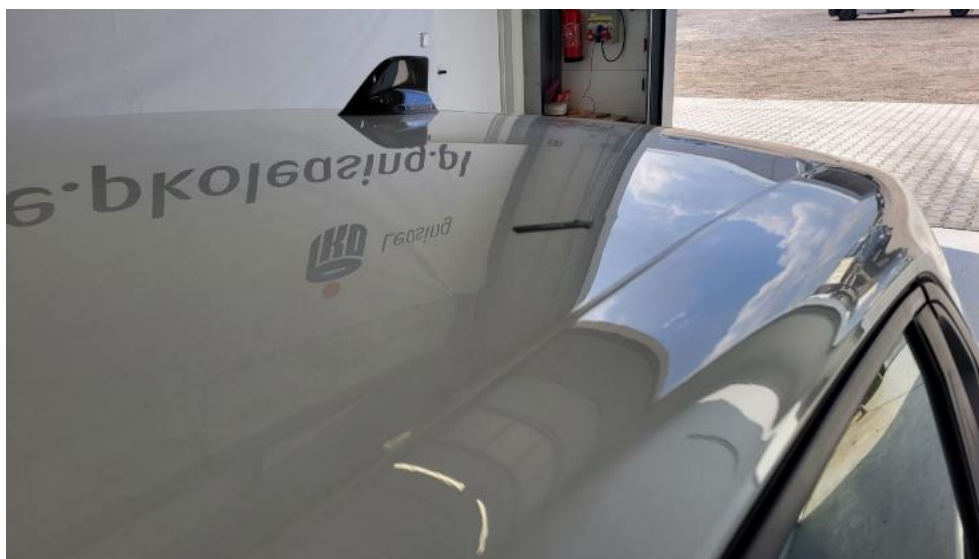
Dach - Wgniecenie/odkształcenie 1

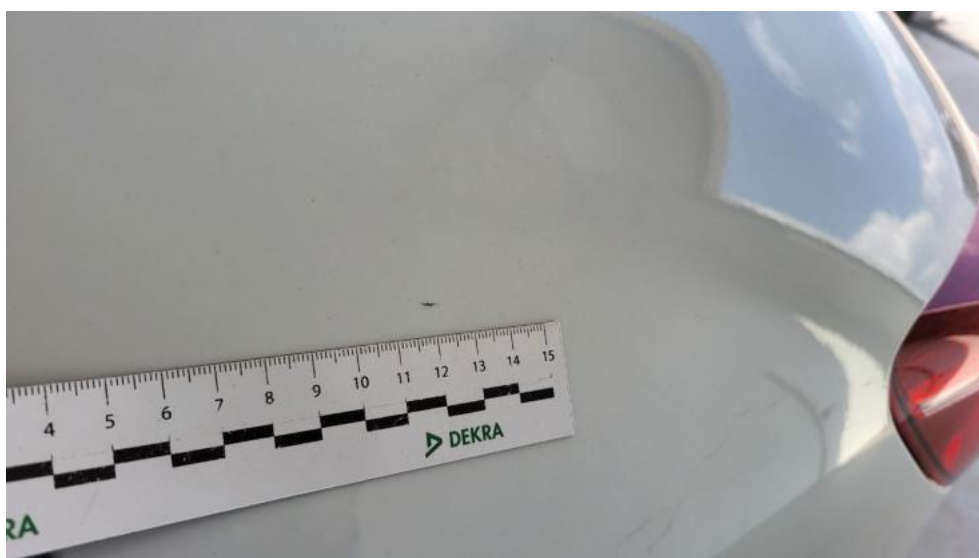
Błotnik tylny L / Ściana boczna L - Rysa/odprysk 1

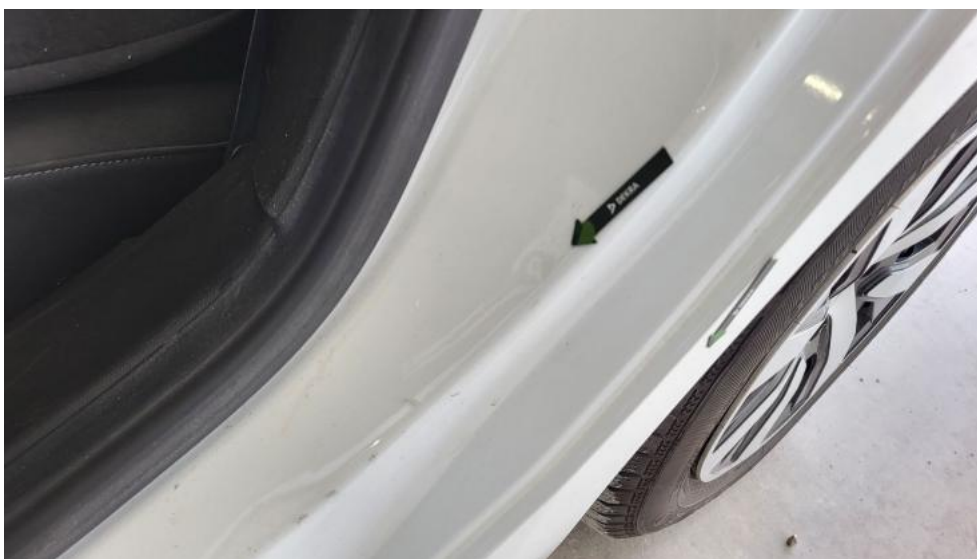
**Photo 67.**  
Błotnik tylny L / Ściana boczna L - Wgniecenie/odkształcenie 1

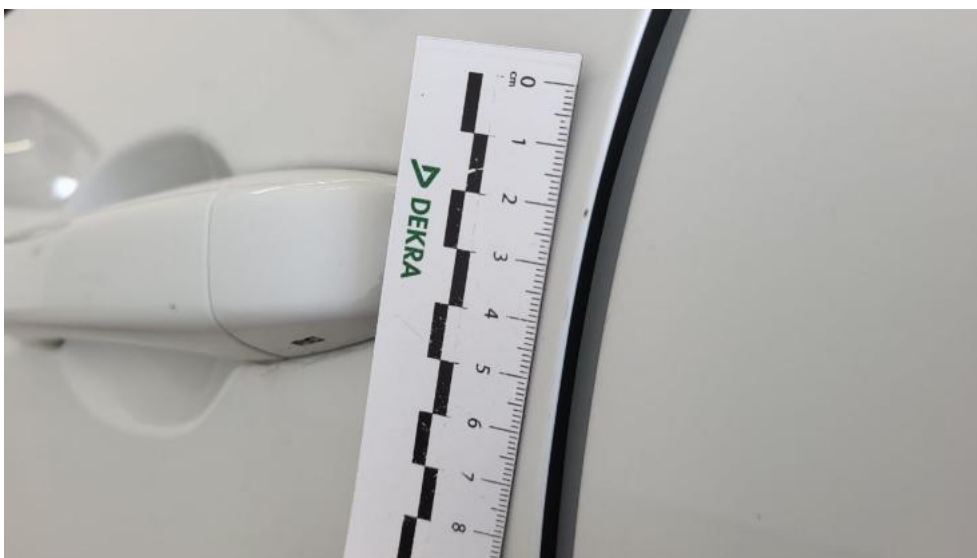
**Photo 68.**  
Drzwi przed L - Rysa/odprysk 1

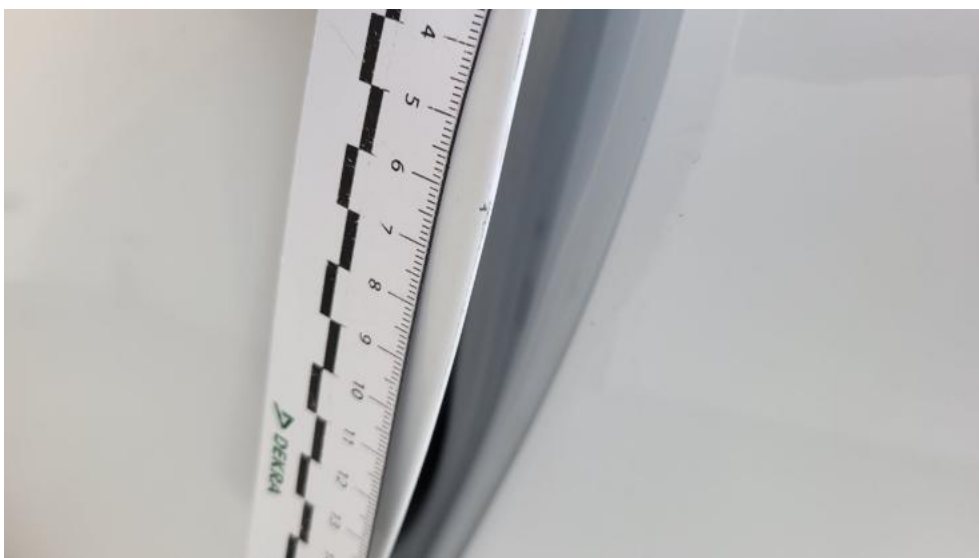
**Photo 70.**  
Drzwi tylne L - Rysa/odprysk 1

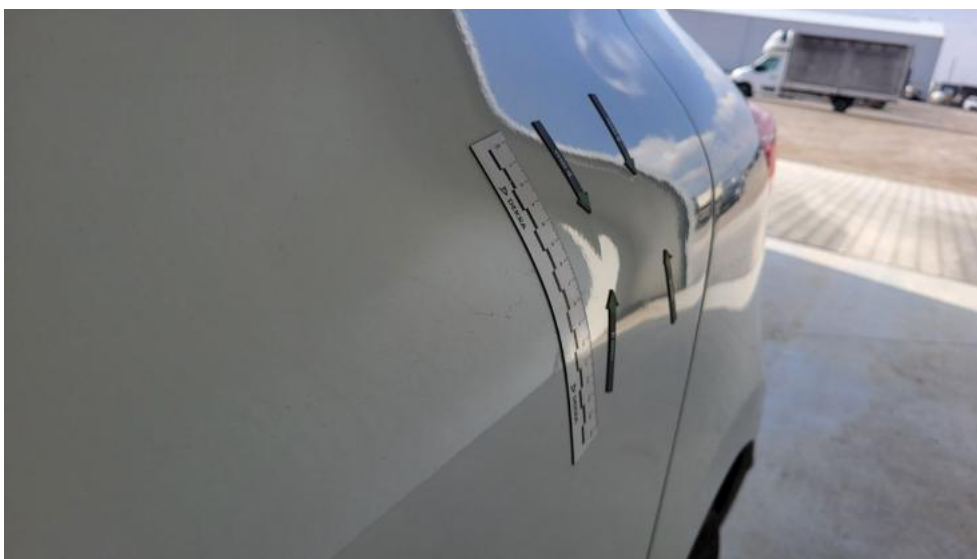
**Photo 71.**  
Drzwi tylne L - Wgniecenie/odkształcenie 1

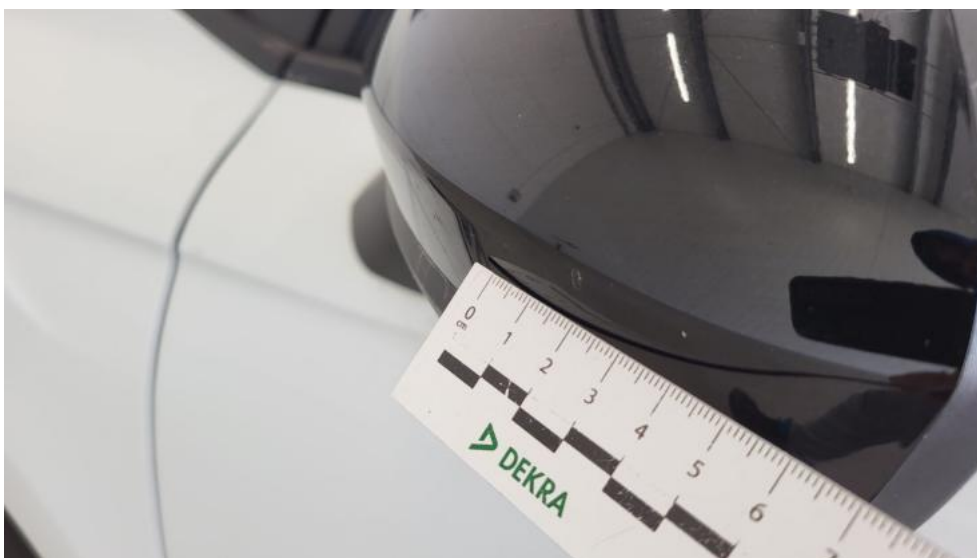
**Photo 72.**  
Lusterko zew L - Rysa/odprysk 1

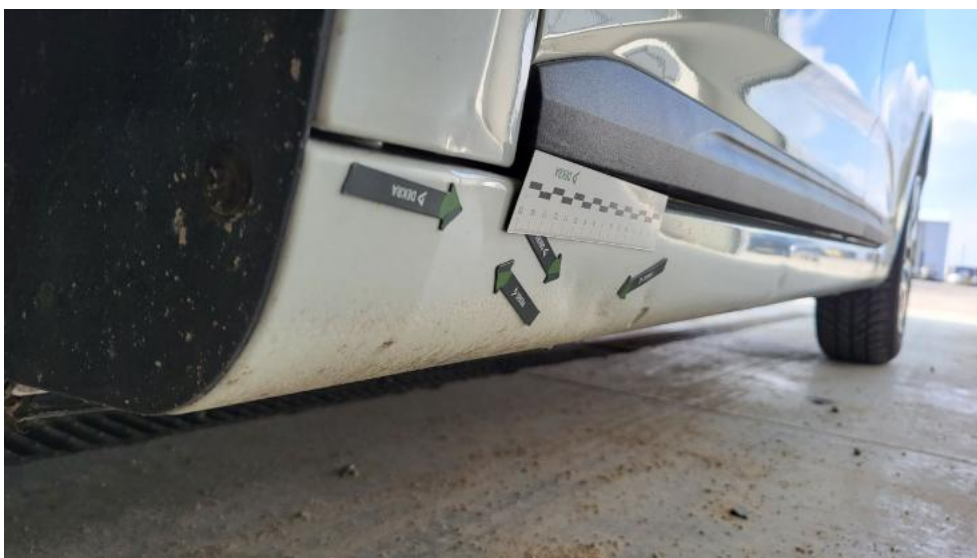
**Photo 74.**  
Próg L - Wgniecenie/odkształcenie 2

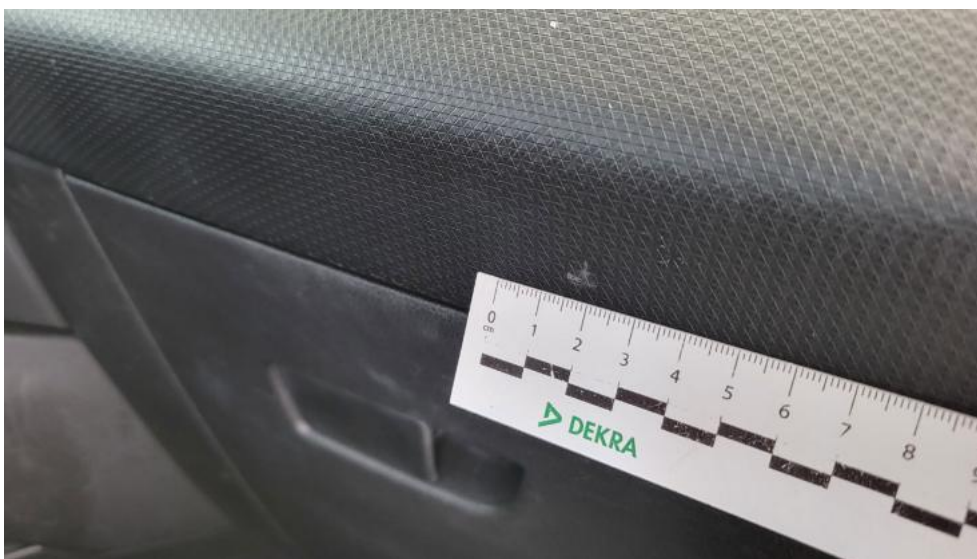
Deska rozdzielcza - Rysa/odprysk 1

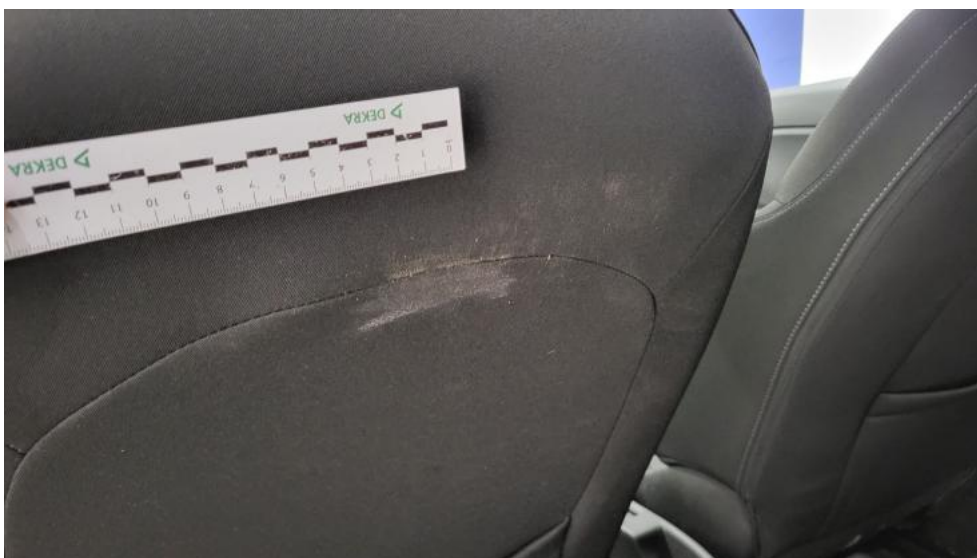
Fotel prz. lew. - Inne 1

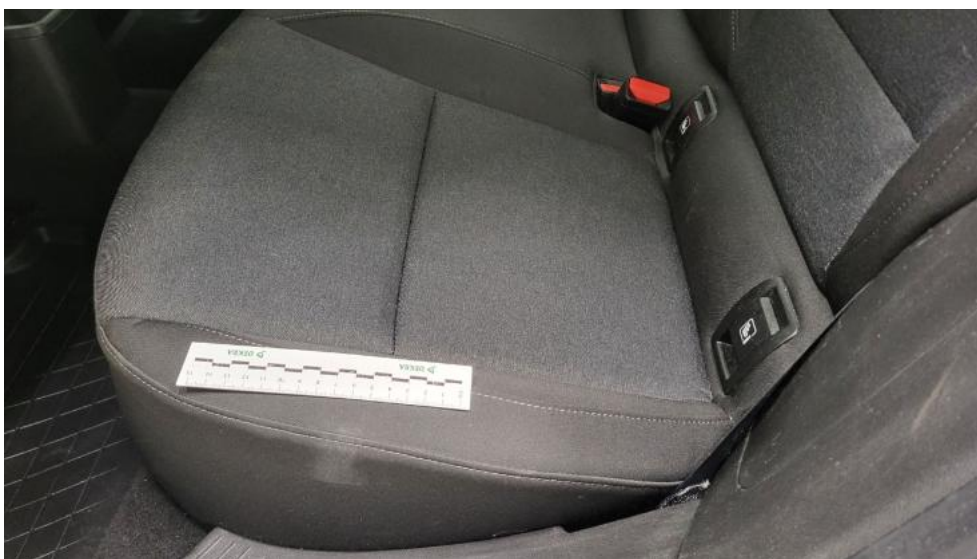
**Photo 79.**  
Kanapa tyl. - Inne 1

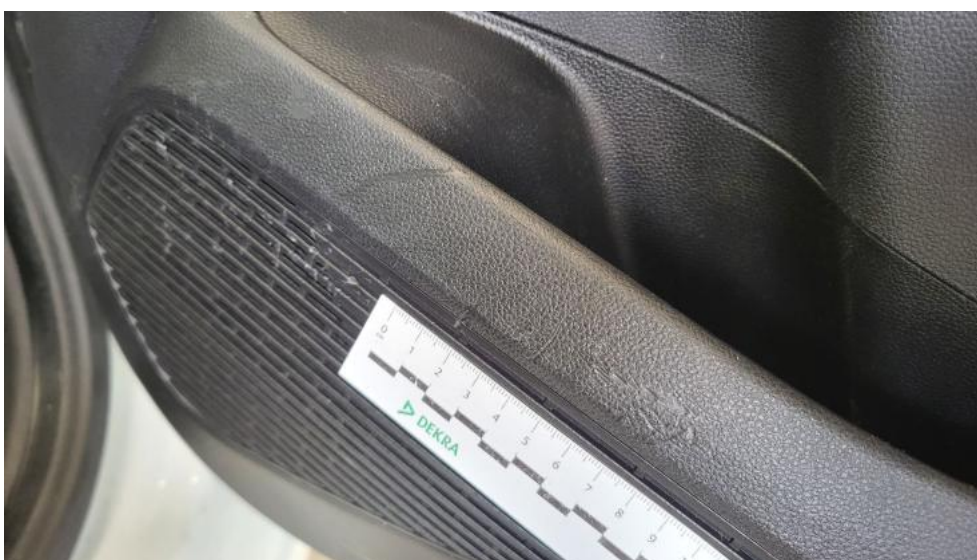
**Photo 80.**  
Tapicerka drzwi przednich P - Rysa/odprysk 1

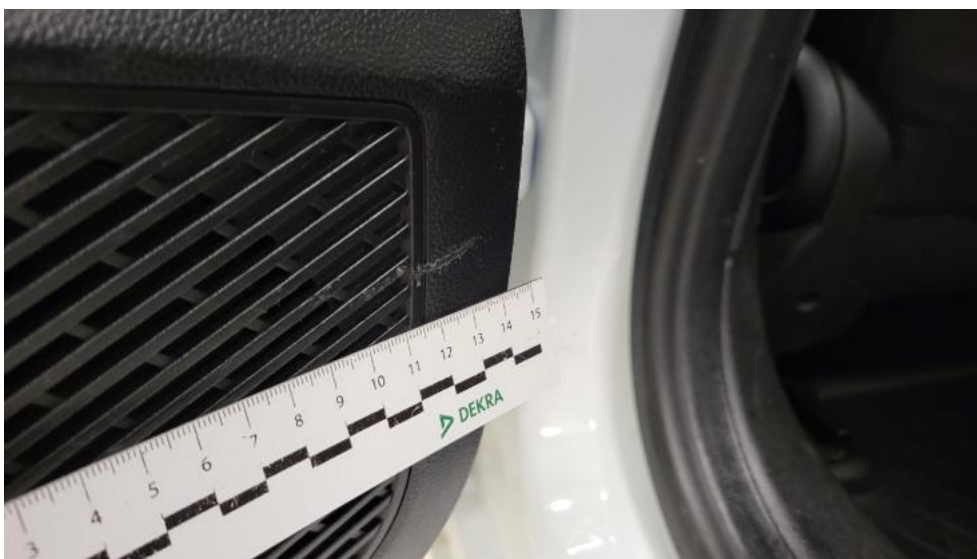
**Photo 81.**  
Tapicerka drzwi tylnych L - Rysa/odprysk 1

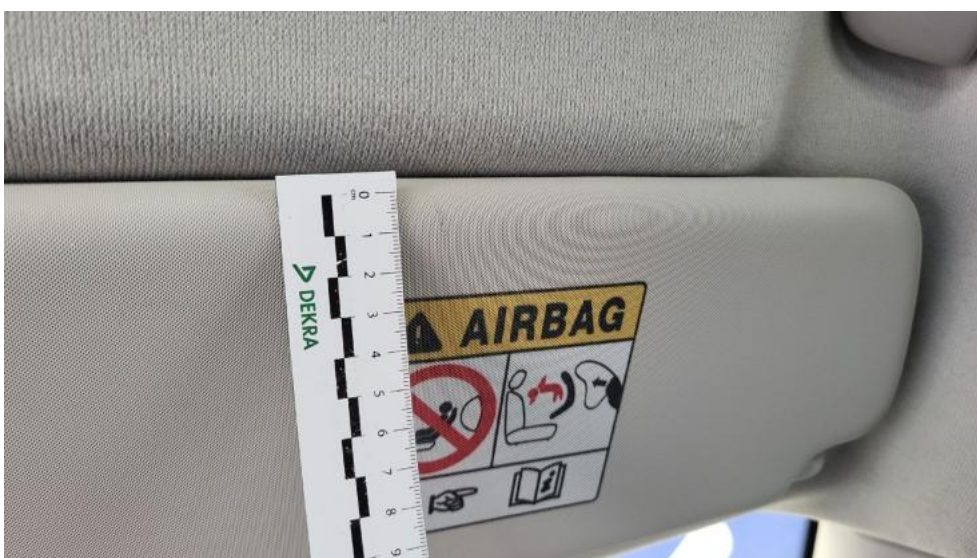
**Photo 82.**  
Osłona p/słoneczna prawa - Inne 1

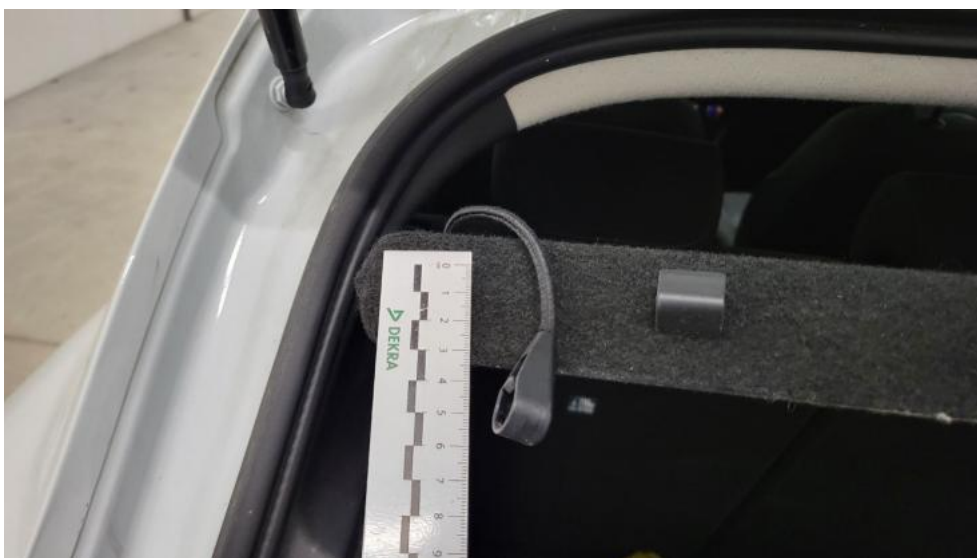
Półka/roleta tylna - Inne 1
