DEKRA' s commission No. : PKOL(W)/LODZ/23472/26/03/17  
commission/ damage No. : 22/035007  
Date of commission: 17-03-2026

PKO Leasing SA  
Świętokrzyska 36  
00-116 Warszawa

Group of objects (Eurotax)	cars
EC code (Eurotax)	0155684
Manufacturer	RENAULT
Model	Clio V 19-23
Type / version	Clio 1.0 TCe Equilibre LPG
Body type	hatchback
Number of doors / seats	5/5
Curb weight [kg]	1156
Gross vehicle weight [kg]	1629
Wheelbase 1/2	2583
Engine type	G
Pollution reduction system	GPF
Engine capacity [ccm]	999
Engine Power [hp/kW]	90/67
Gearbox	manual 6- gear
Registration /record No.	KN8151G
VIN / serial number	VF1RJA00569809653
Date of first registration	24-11-2022
Date of next. tech. test	11-02-2026
Year of manufacture	2022 (year has been verified with the manufacturer's base)
Readout [km]	197 110 (read)
Body color / type of coating	white/UNI

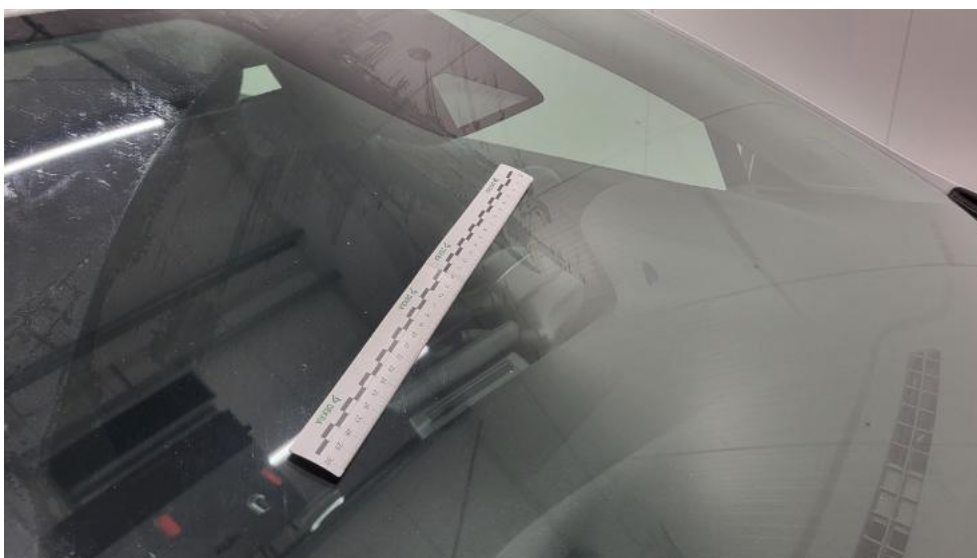
**Photo 42.**  
Szyba czołowa - zdjęcie poglądowe 1

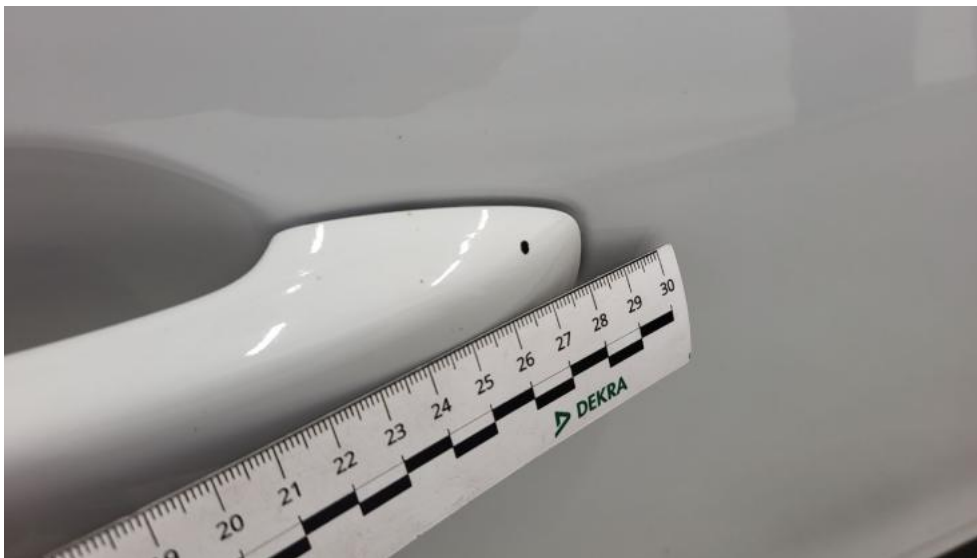
**Photo 51.**  
Klamka drzwi prz P - Rysa/odprysk 1

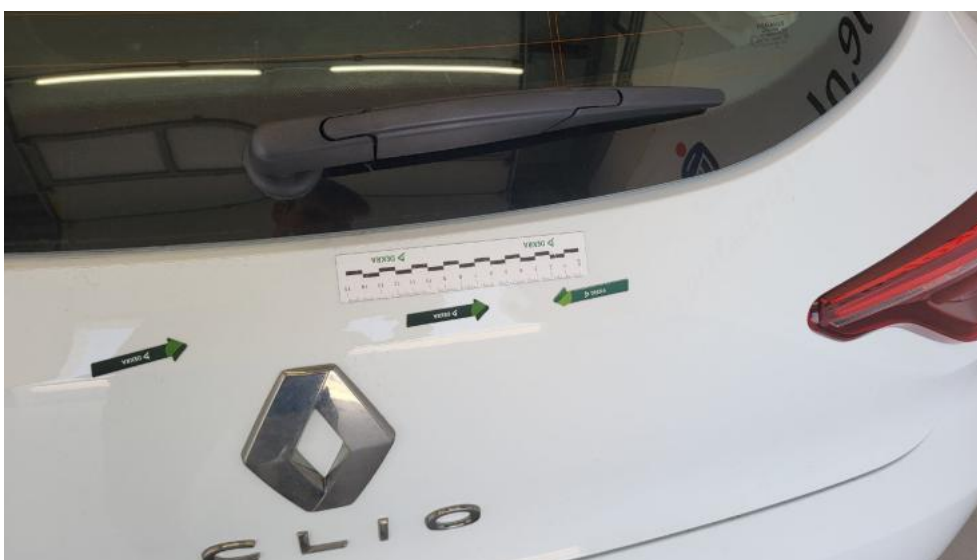
**Photo 56.**

Pokrywy bagażnika - Wgniecenie/odkształcenie 1

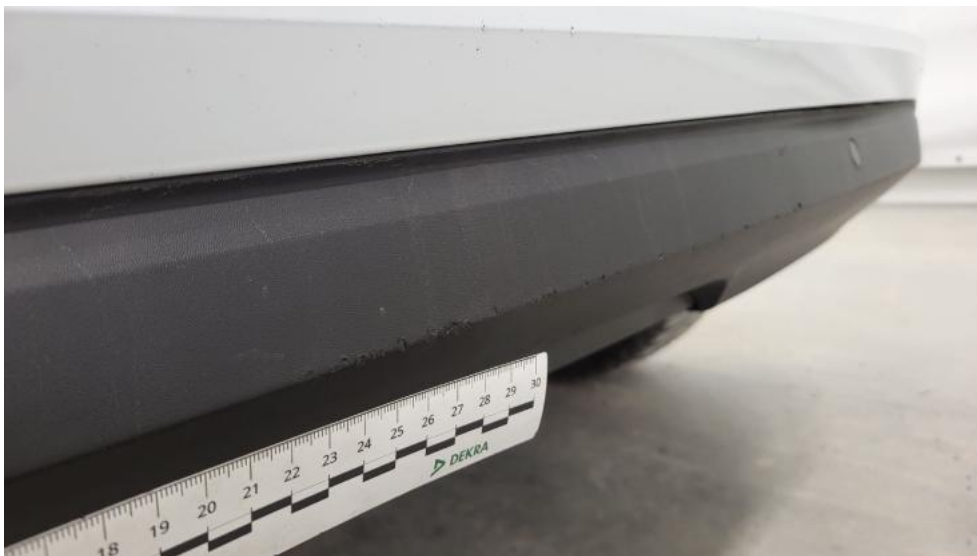
**Photo 57.**  
Spojler zderzaka tylnego - Rysa/odprysk 1

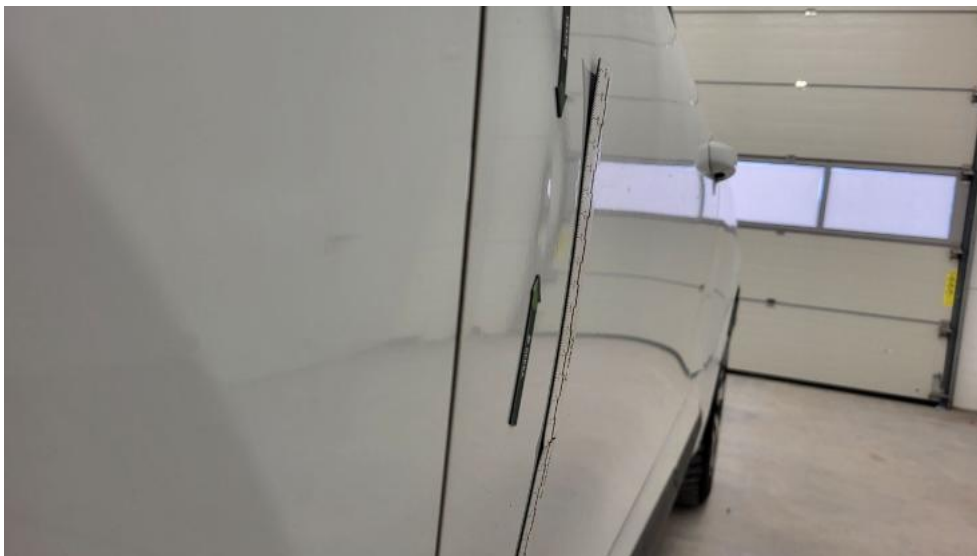
**Photo 61.**  
Drzwi przed L - Wgniecenie/odkształcenie 1

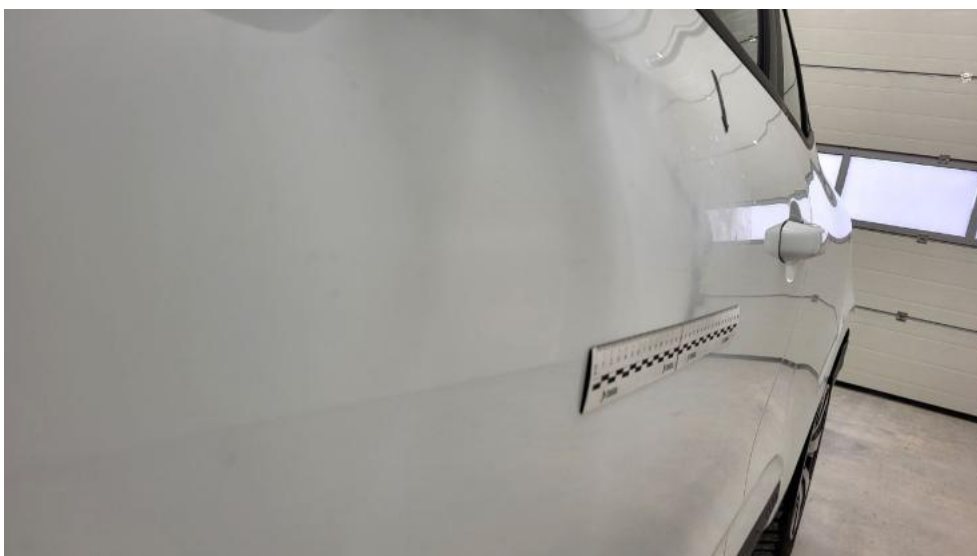
**Photo 62.**  
Drzwi przed L - Inne 1

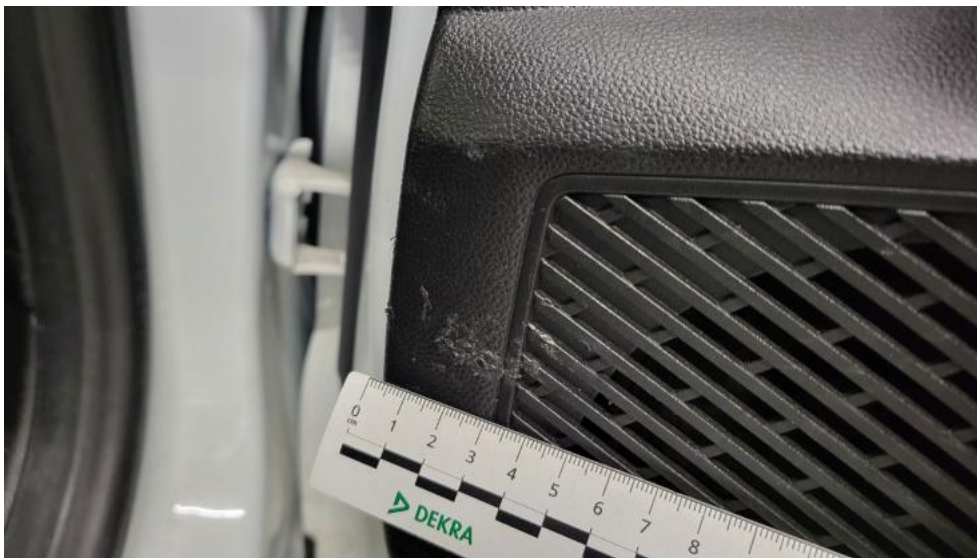
**Photo 69.**  
Tapicerka drzwi tylnych P - Rysa/odprysk 1

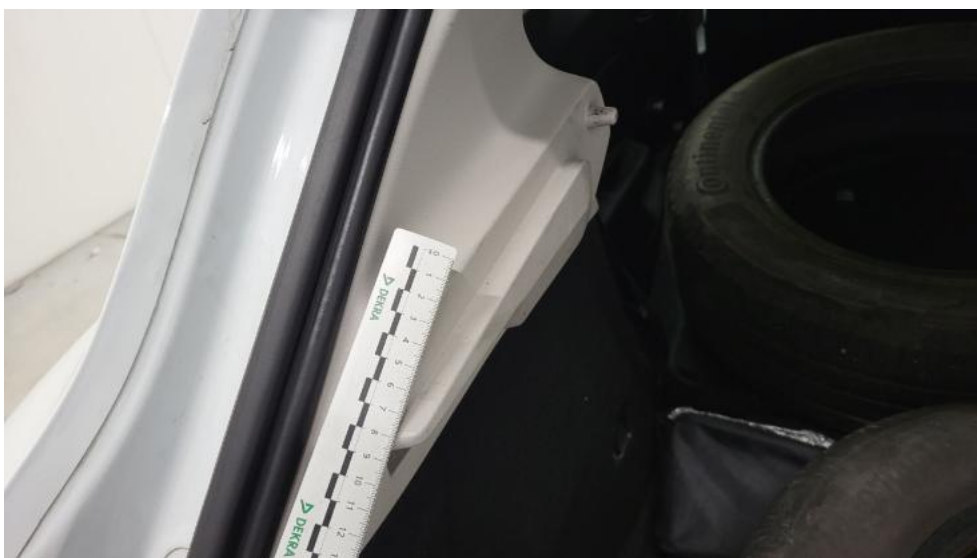
Brak aktualnych badań technicznych. Pojazd zasilany gazem. Rysy na samochodzie. Cztery opony w bagażniku CONTINENTAL ecocontact6 letnie 185/65 R15 88H 2x2.0mm, 2x3.5mm. Brak dokumentacji instalacji gazowej. Aktywna kontrolka ciśnienia w kołach. Aktywna kontrolka serwisu. Informacja skontroluj TPW. Brak półki bagażnika. Odpryski na szybie czołowej. Widoczne ślady polerowania.

**Photo 70.**  
Półka/roleta tylna - Inne 1
