Nr zlecenia DEKRA: PKOL(W)/LODZ/34158/26/04/20
Nr zlecenia/szkody: 21/048846
Data zlecenia: 20-04-2026

Dane pojazdu

Opis stanu technicznego**NADWOZIE/Elementy karoserii****Stan techniczny nadwozia (szkielet).**

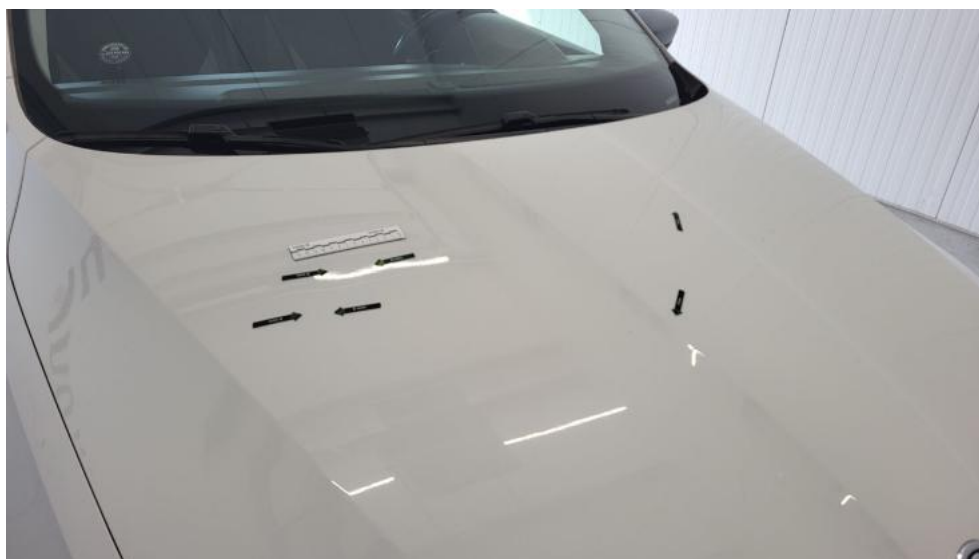
Fot. 45.
Pokrywa komory silnika - Wgniecenie/odkształcenie 1

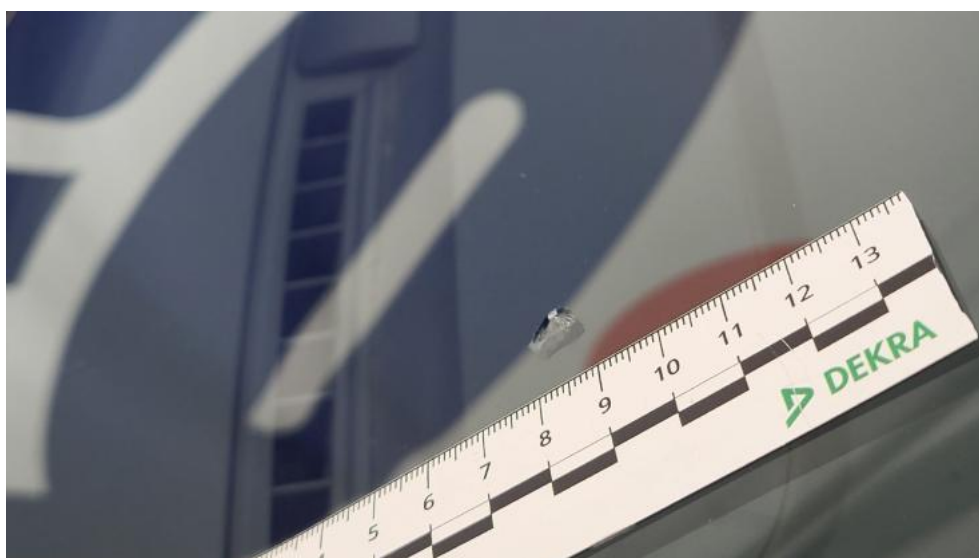
Fot. 46.
Szyba czołowa - Pęknięcie/rozerwanie 1

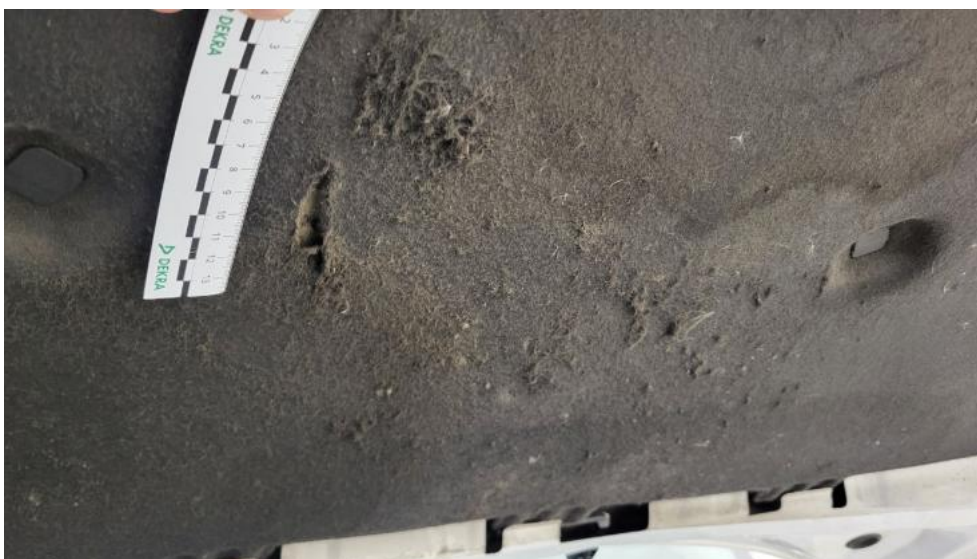
Fot. 47.
Wykładzina pokrywy komory silnika - Pęknięcie/rozerwanie 1

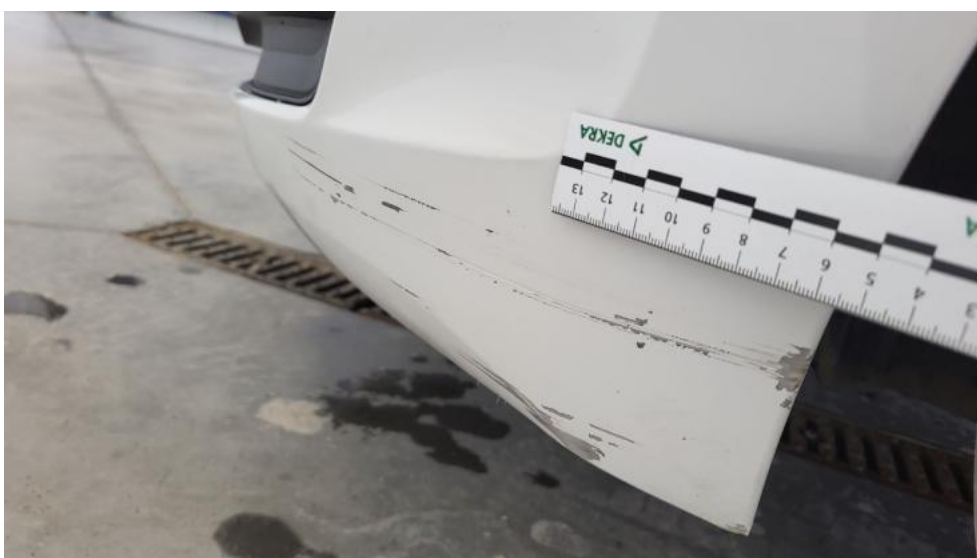
Fot. 48.
Zderzak - Rysa/odprysk 1

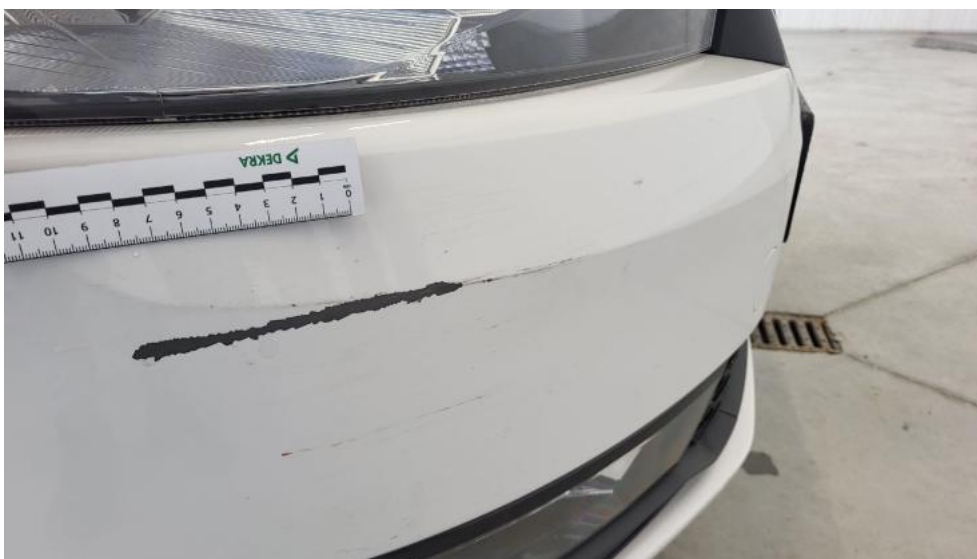
Fot. 49.
Zderzak - Rysa/odprysk 2

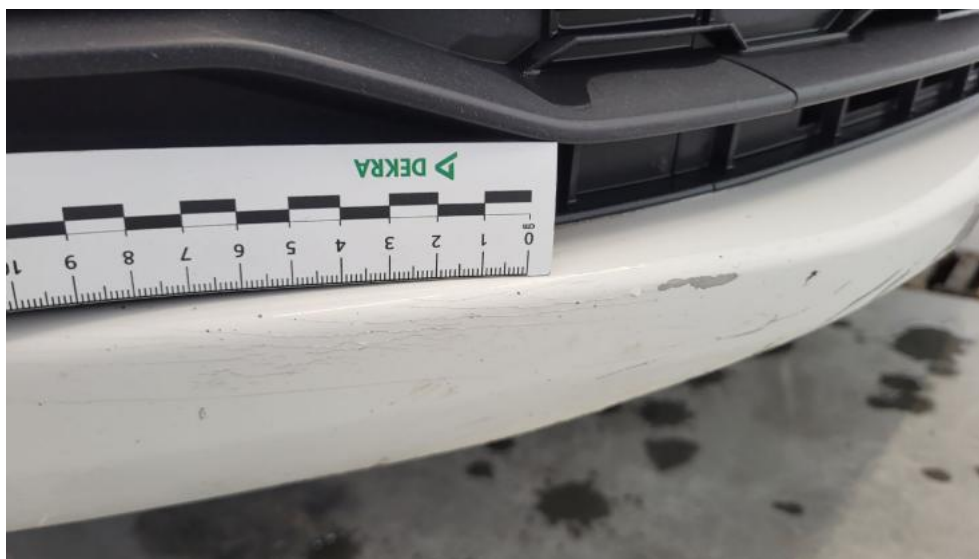
Fot. 51.
Zderzak - Pęknięcie/rozerwanie 1

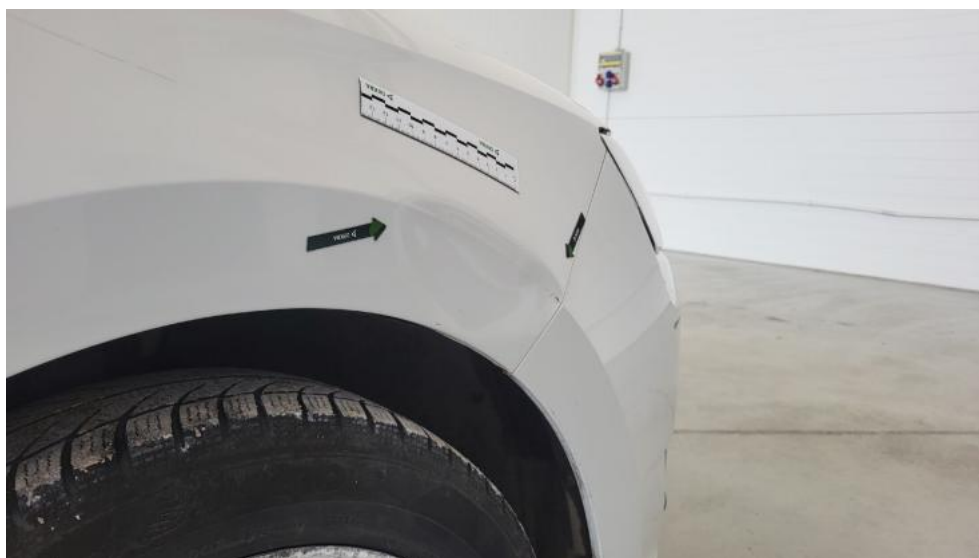
Fot. 52.
Błotnik przedni P - Wgniecenie/odkształcenie 1

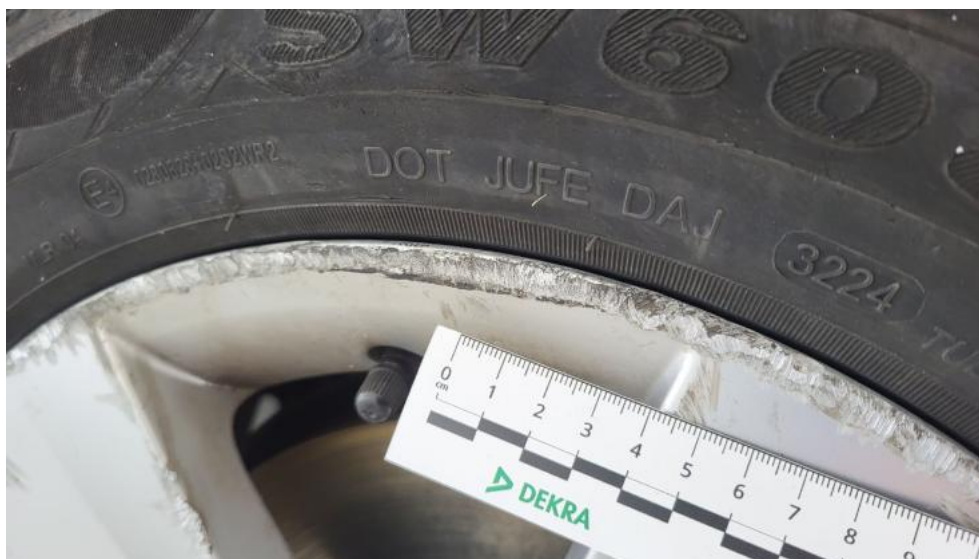
Fot. 53.
Felga aluminiowa przednia P - Rysa/odprysk 1

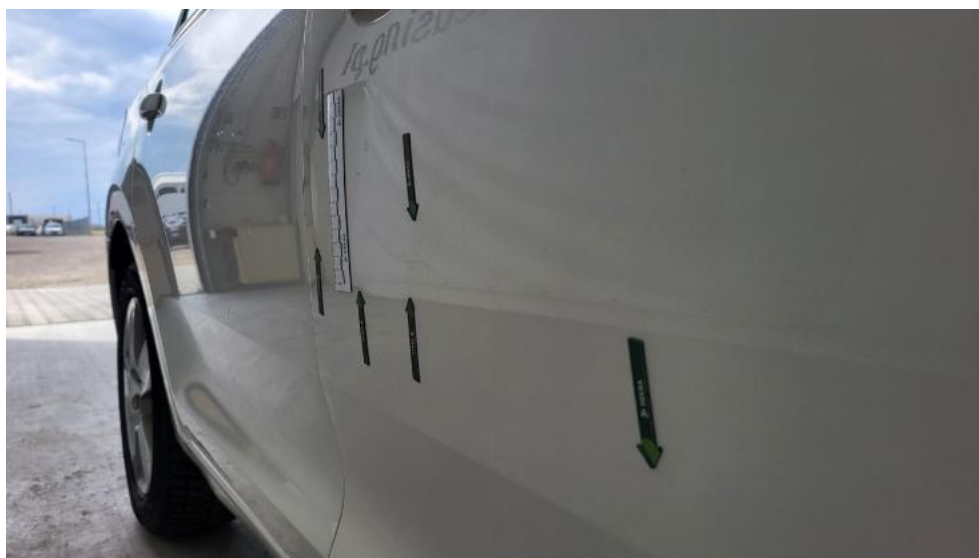
Fot. 54.
Drzwi przednie P - Wgniecenie/odkształcenie 1

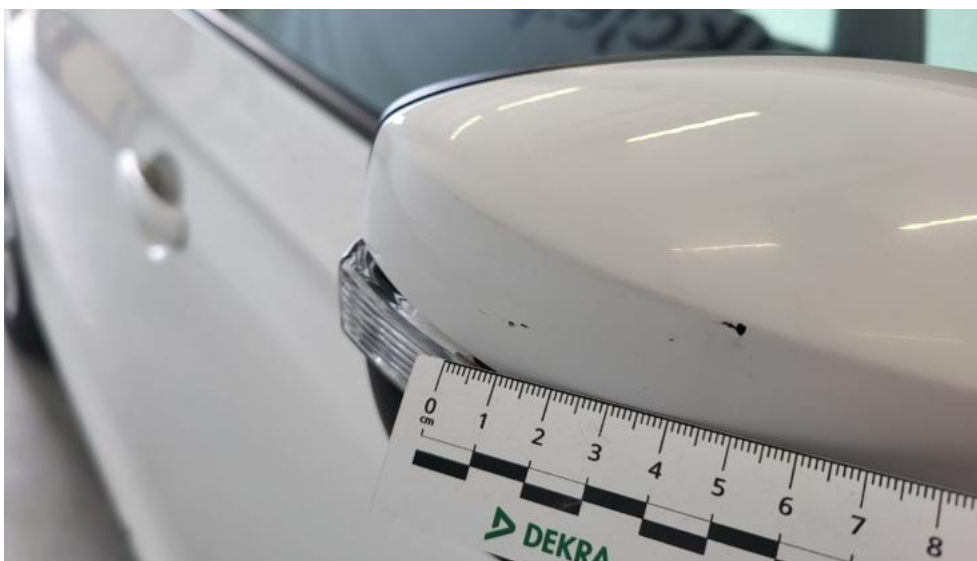
Fot. 57.
Lusterko zew P - Rysa/odprysk 1

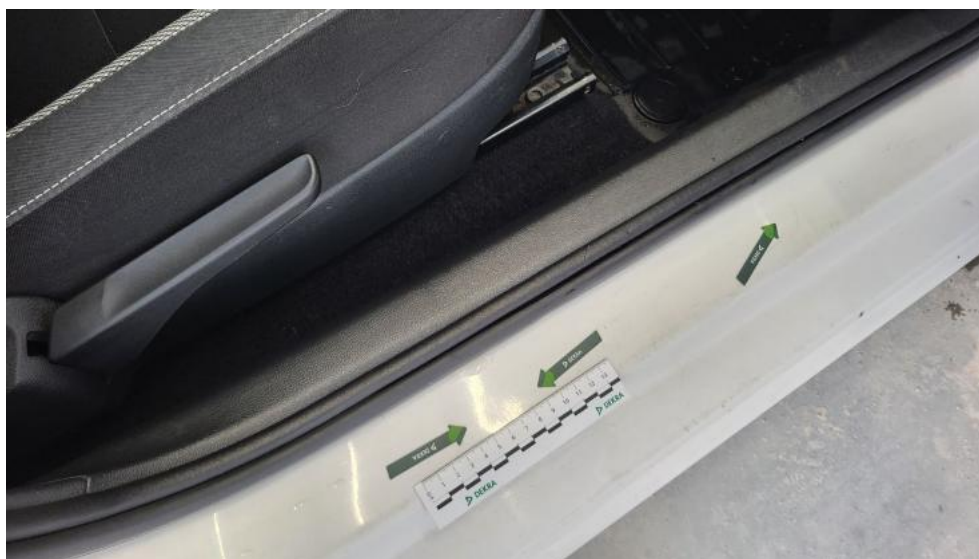
Fot. 59.
Próg P - Wgniecenie/odkształcenie 1

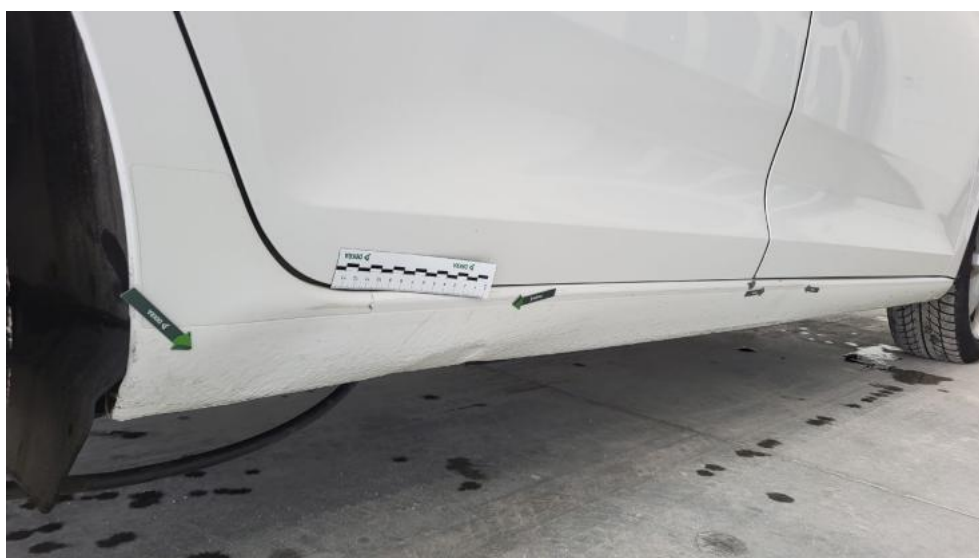
Fot. 60.
Próg P - Wgniecenie/odkształcenie 2

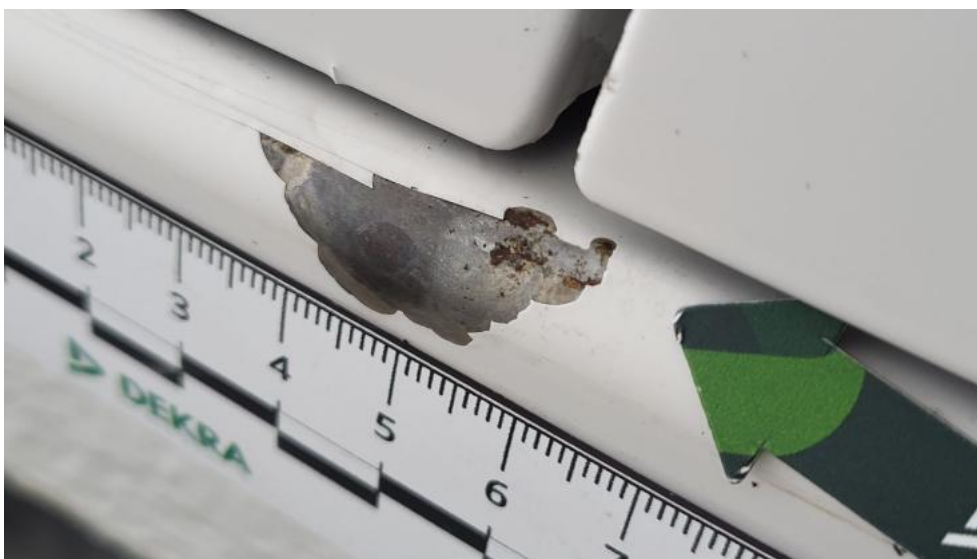
Fot. 61.
Próg P - Inne 1

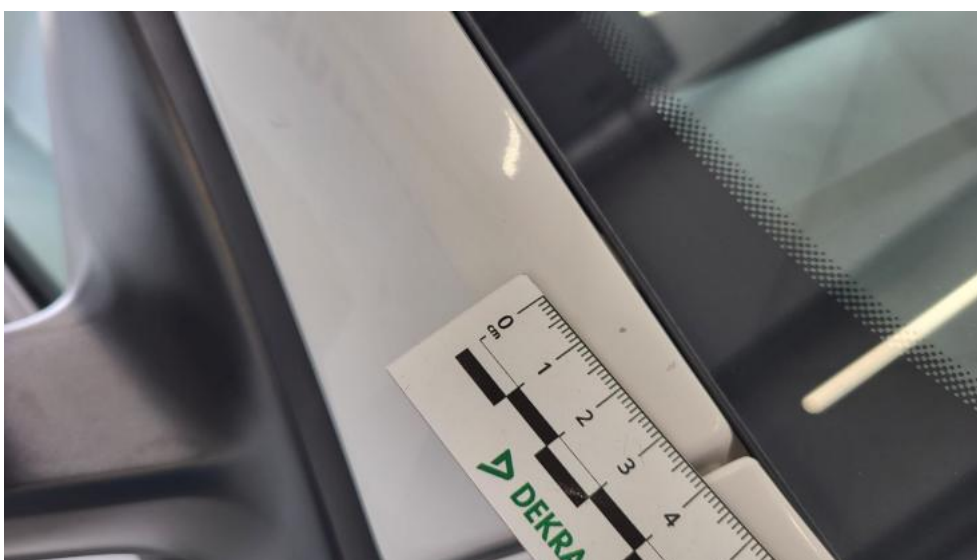
Fot. 62.
Słupek przedni P - Rysa/odprysk 1

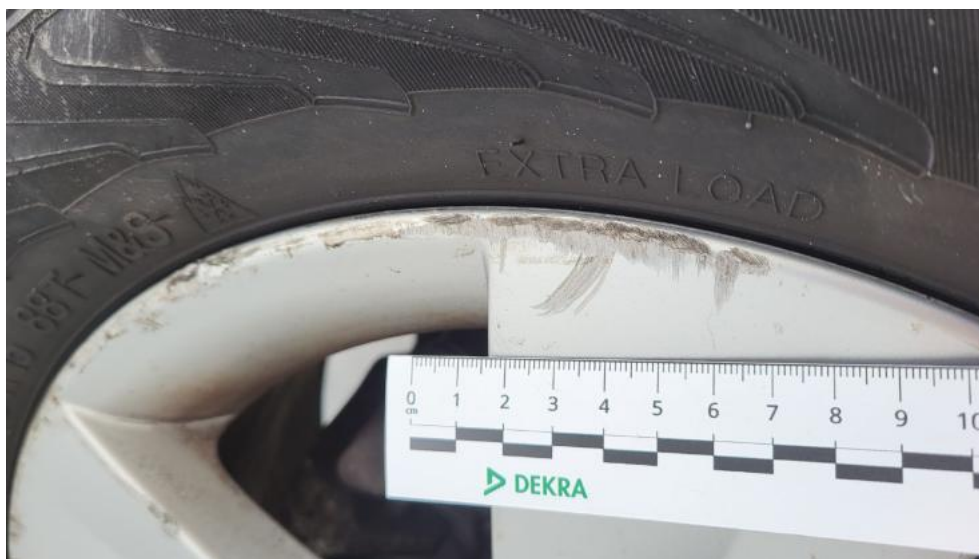
Fot. 67.
Felga aluminiowa tylna P - Rysa/odprysk 1

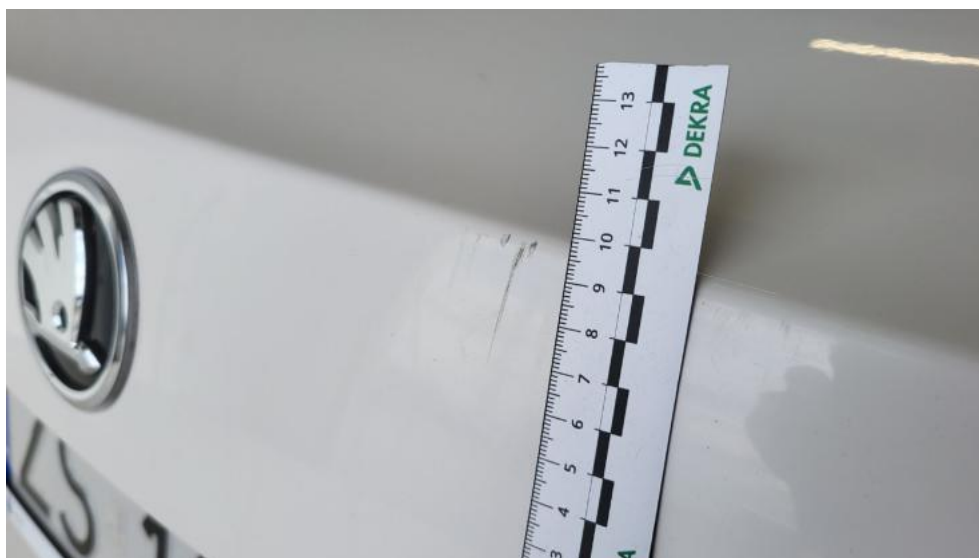
Fot. 68.
Pokrywy bagażnika - Rysa/odprysk 1

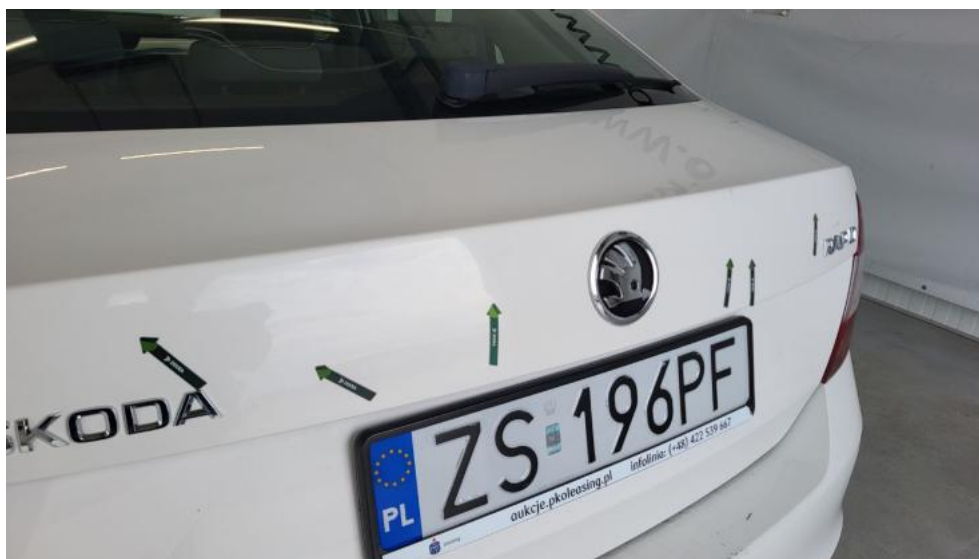
Fot. 69.
Pokrywy bagażnika - Wgniecenie/odkształcenie 1

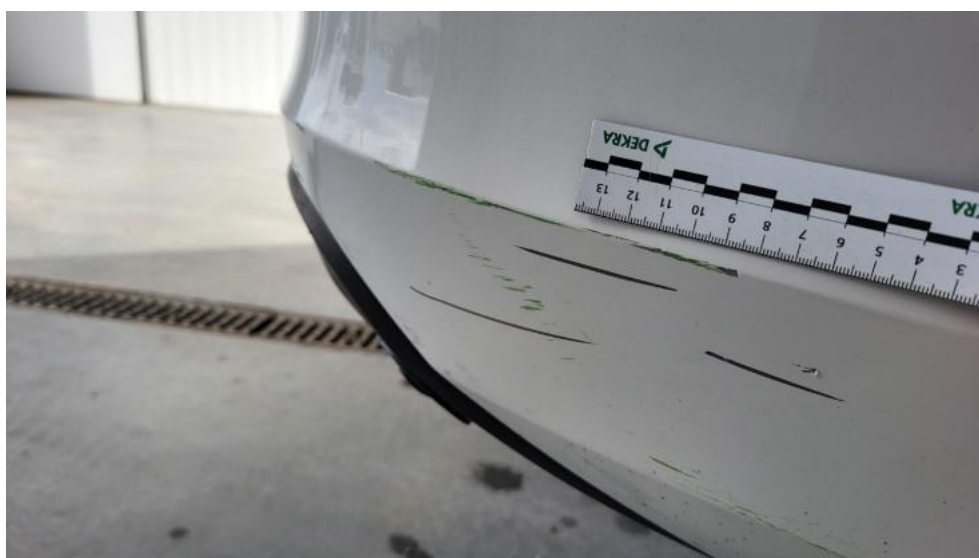
Fot. 70.
Zderzak tylny - Rysa/odprysk 1

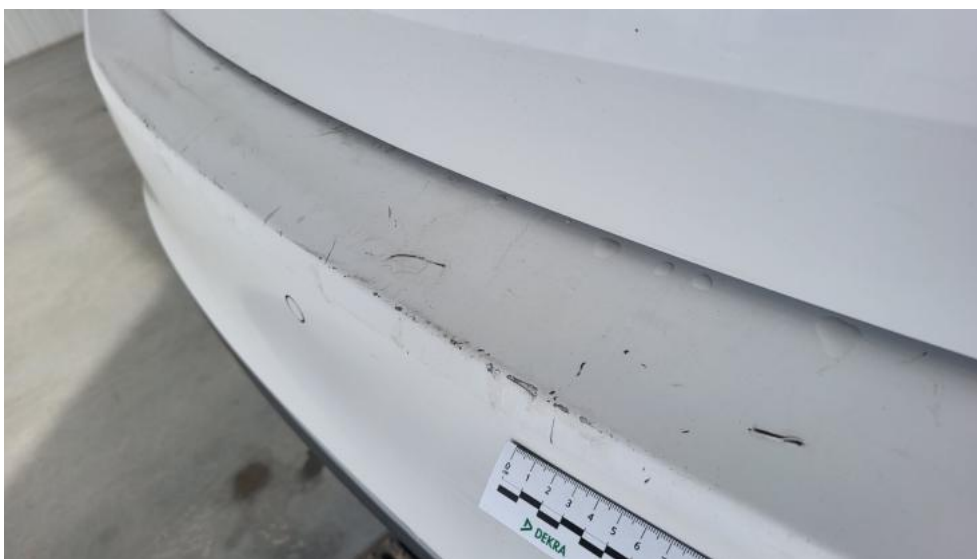
Fot. 71.
Zderzak tylny - Rysa/odprysk 2

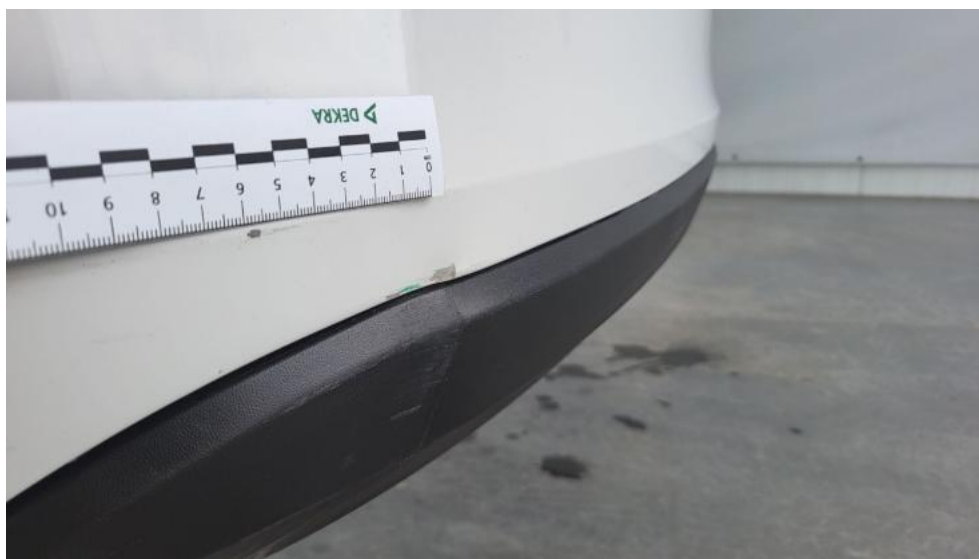
Fot. 73.
Zderzak tylny - Wgniecenie/odkształcenie 2

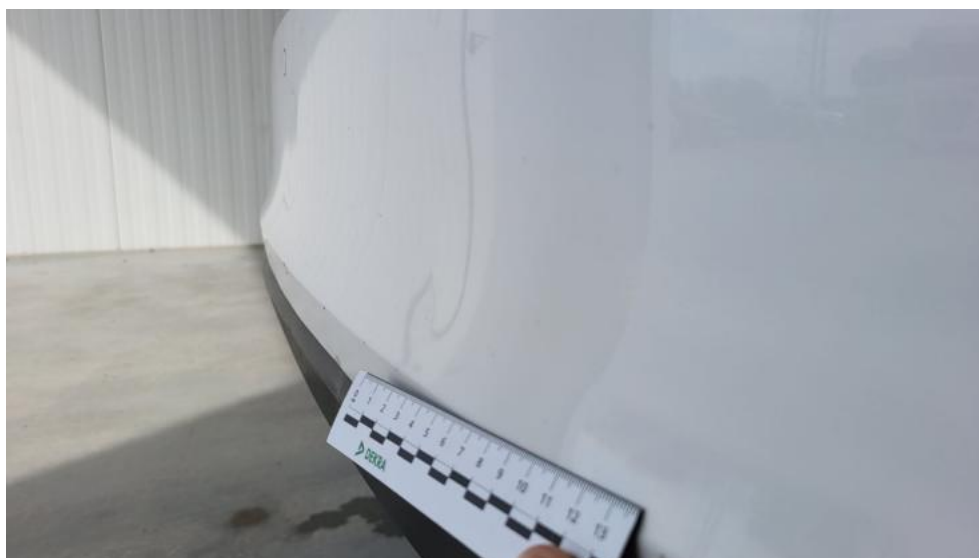
Fot. 74.
Zderzak tylny() - Wgniecenie/odkształcenie 3

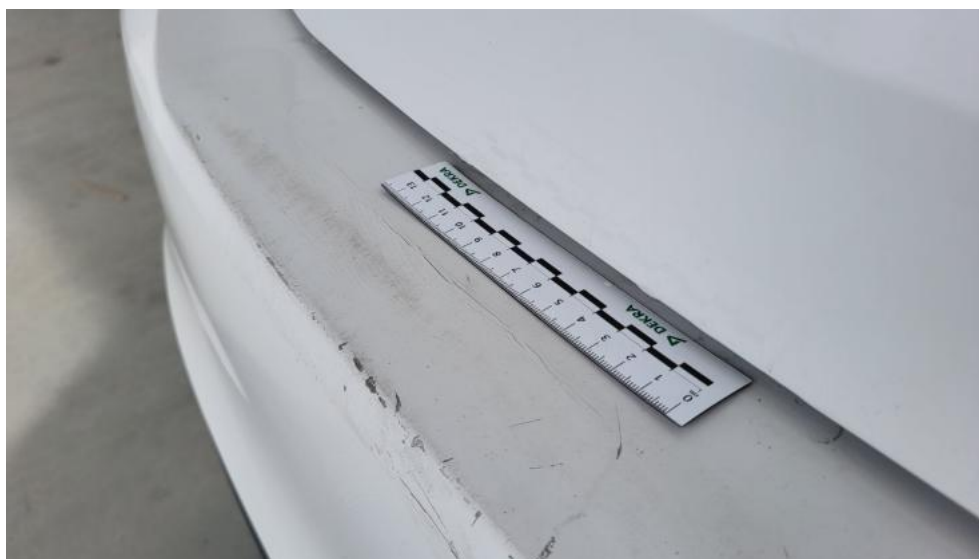
Fot. 75.
Zderzak tylny - Pęknięcie/rozerwanie 1

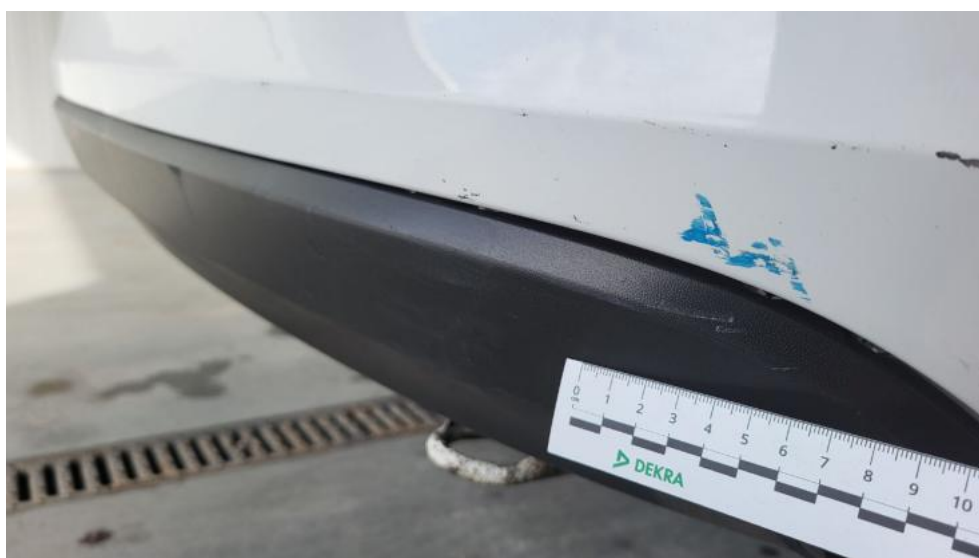
Fot. 76.
Zderzak tylny cz dolna - Rysa/odprysk 1

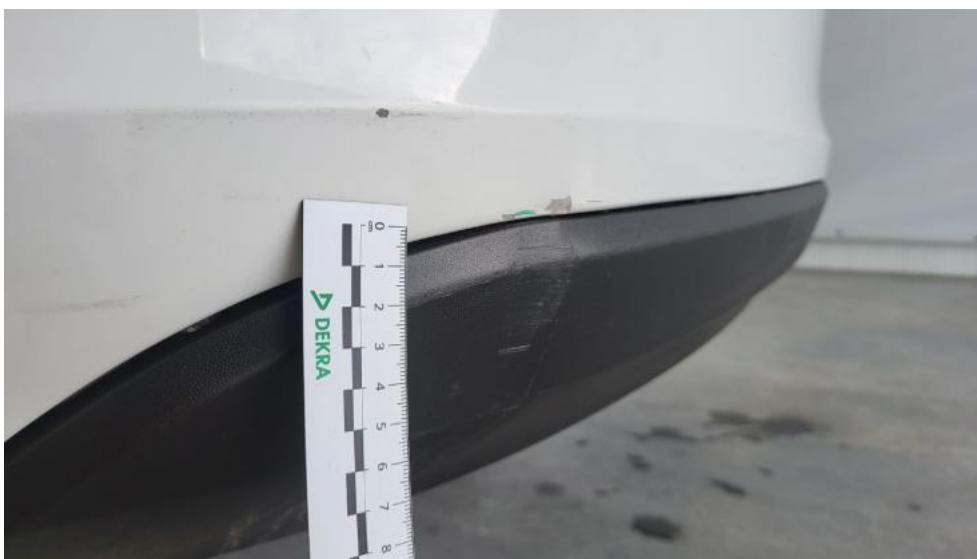
Fot. 77.
Zderzak tylny cz dolna - Wgniecenie/odkształcenie 1

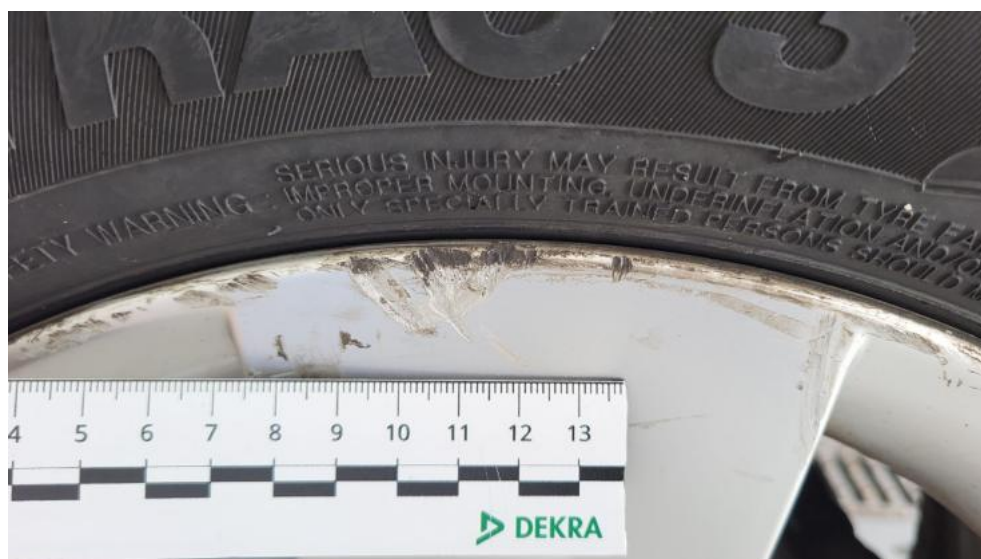
Fot. 81.
Felga aluminiowa tylna L - Rysa/odprysk 1

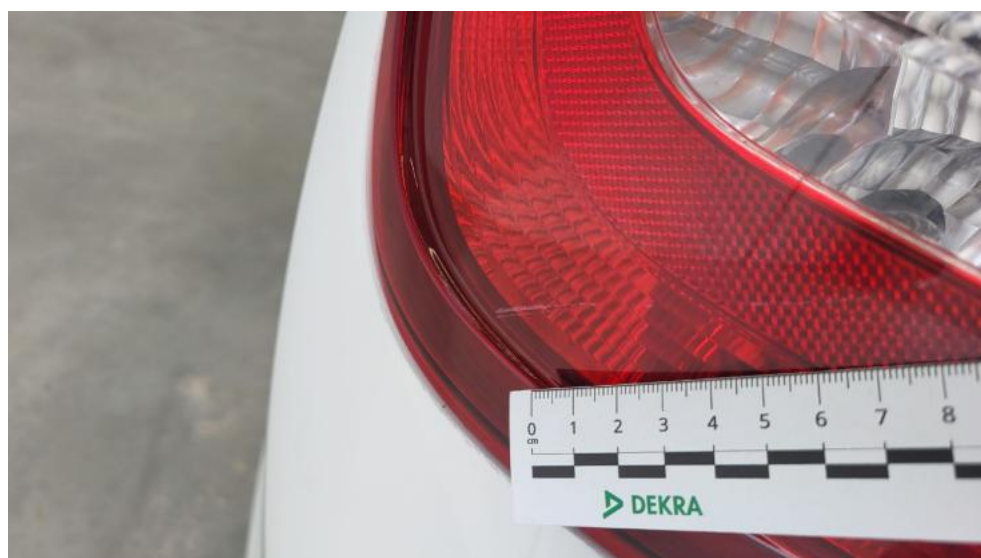
Fot. 82.
Lampa tylna zew L - Rysa/odprysk 1

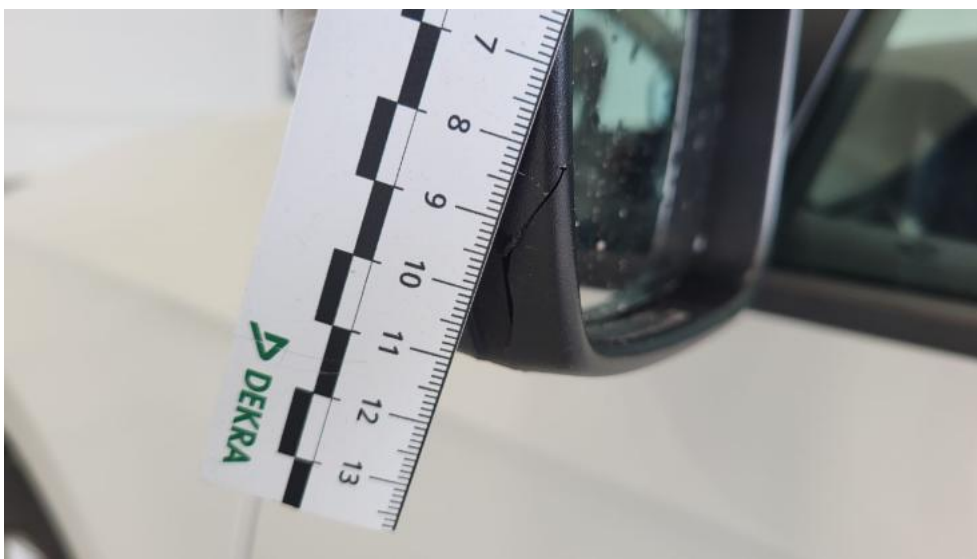
Fot. 87.
Lusterko zew L - Pęknięcie/rozerwanie 1

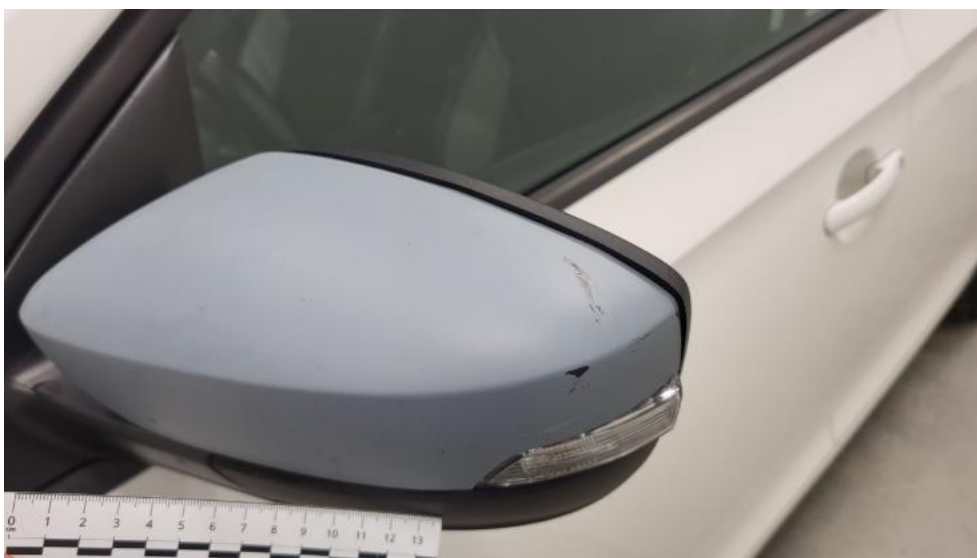
Fot. 88.
Lusterko zew L - Inne 1

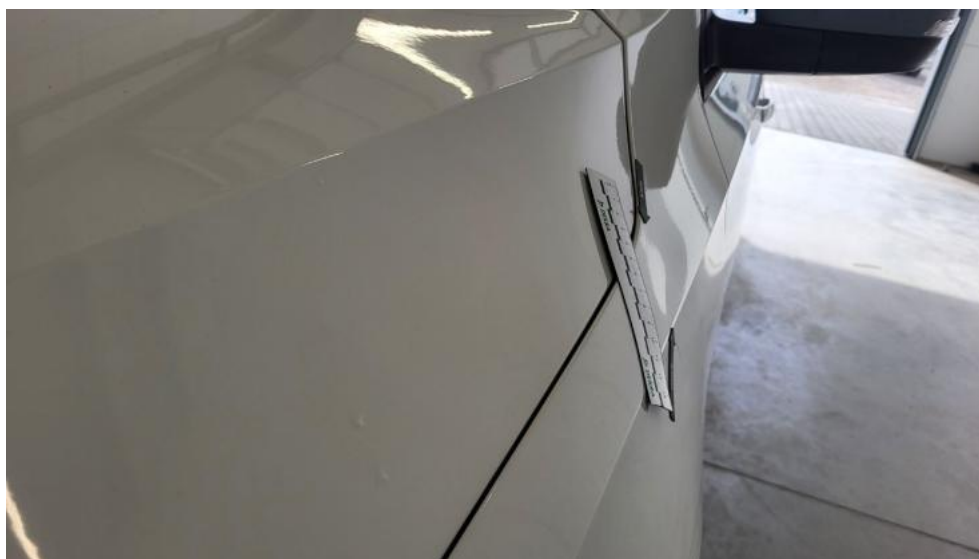
Fot. 91.
Błotnik przedni L - Wgniecenie/odkształcenie 1

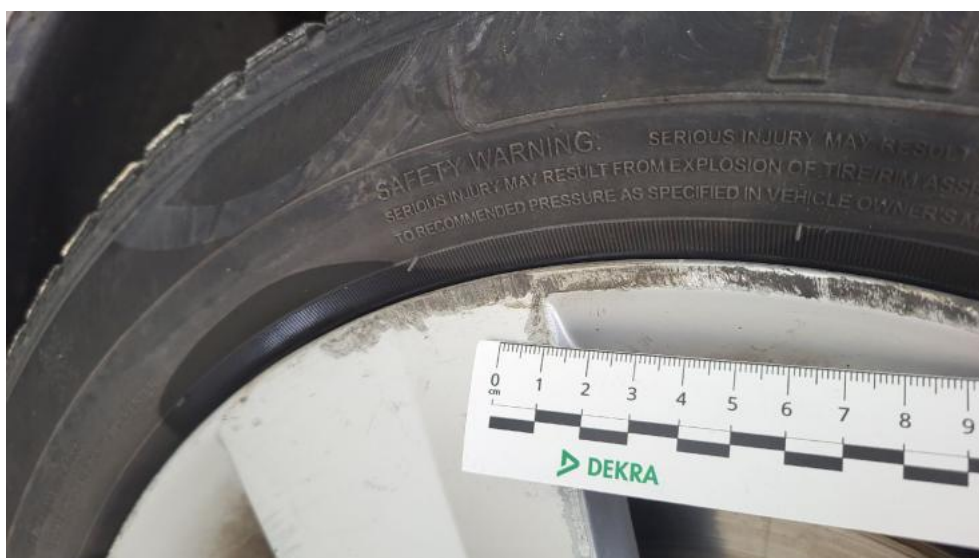
Fot. 92.
Felga Aluminiowa przednia L - Rysa/odprysk 1

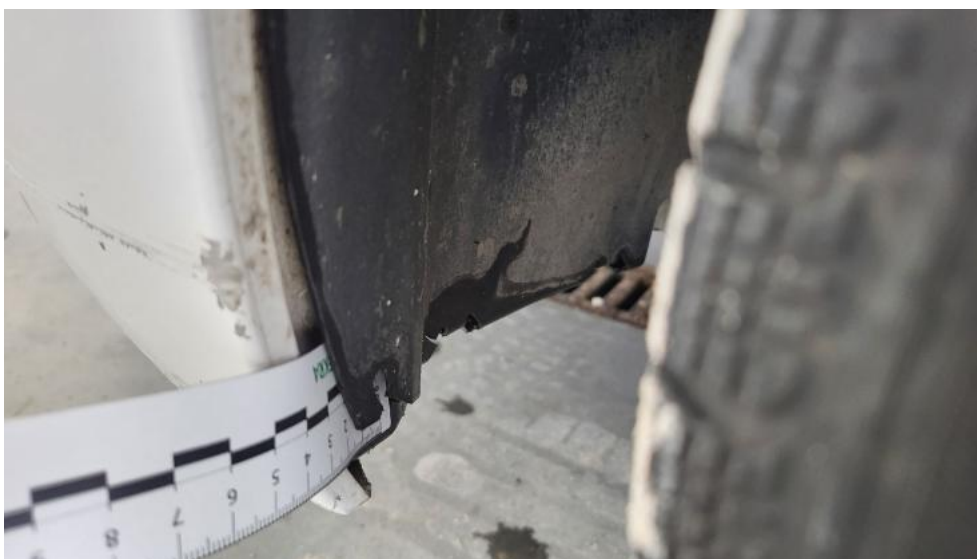
Fot. 93.
Nadkole przednie L - Pęknięcie/rozerwanie 1

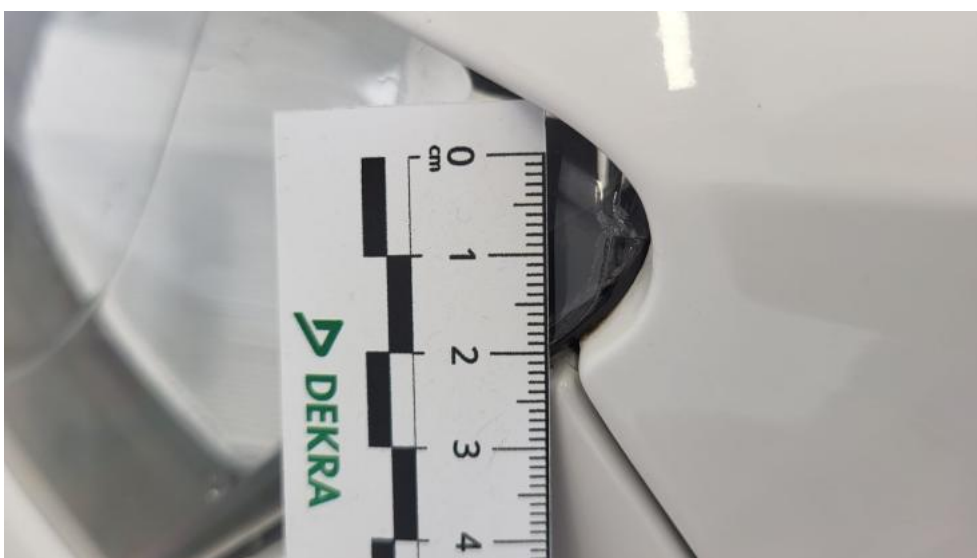
Fot. 94.
Reflektor L - Pęknięcie/rozerwanie 1

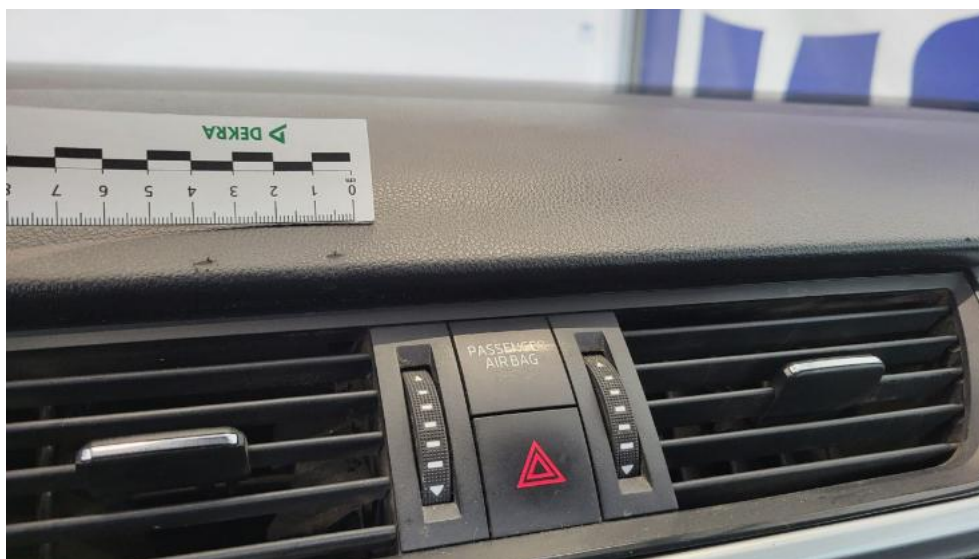
Fot. 95.
Deska rozdzielcza - Wgniecenie/odkształcenie 1

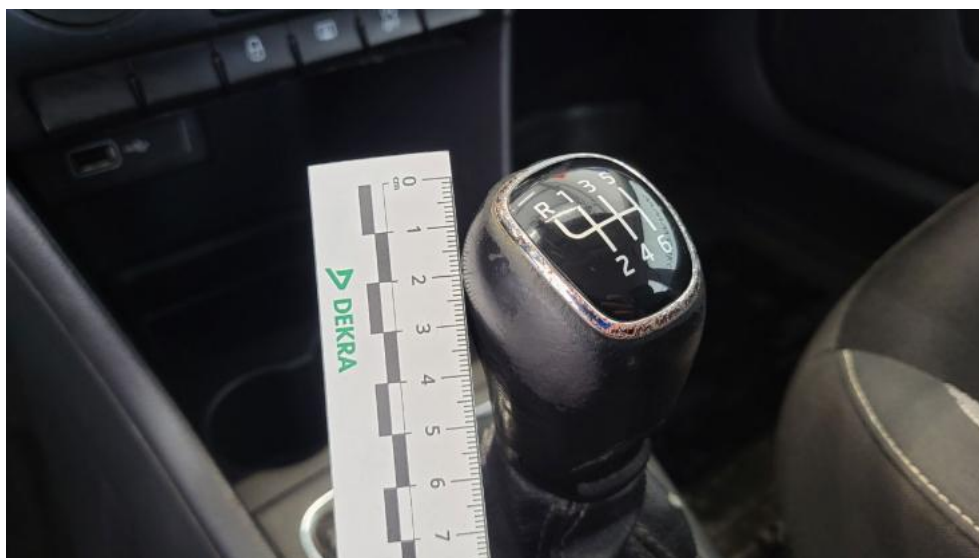
Fot. 96.
Gałka dźwigni zmiany biegów - Rysa/odprysk 1

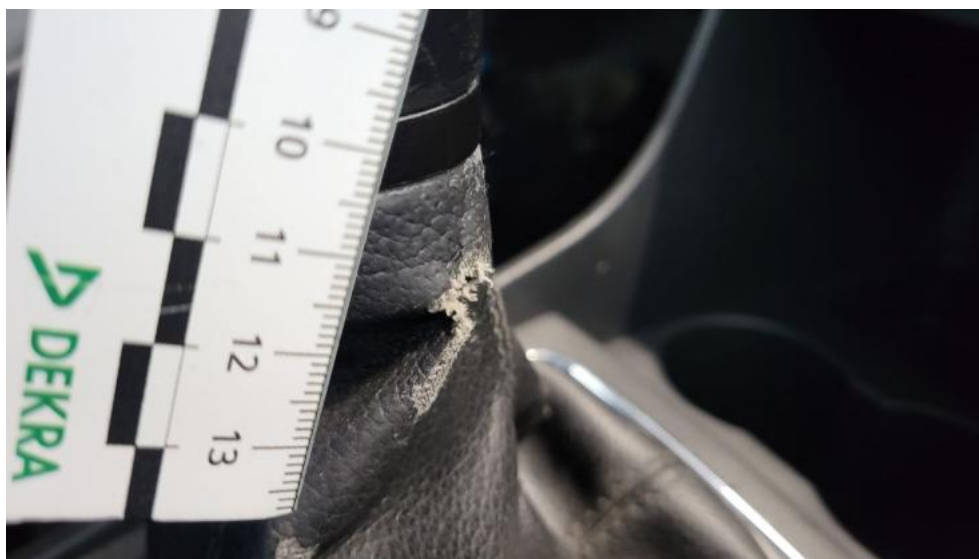
Fot. 97.
Gałka dźwigni zmiany biegów - Pęknięcie/rozerwanie 1

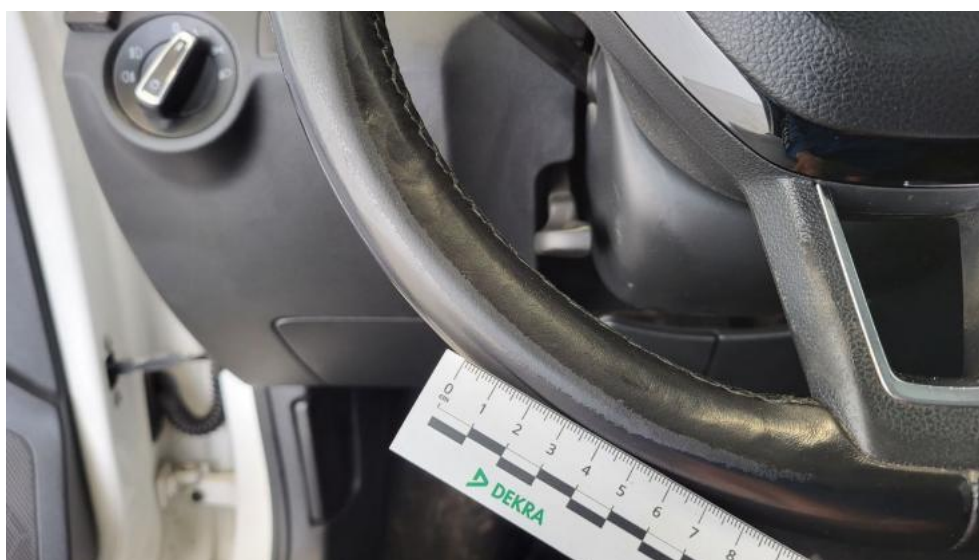
Fot. 98.
Koło kierownicy - Rysa/odprysk 1

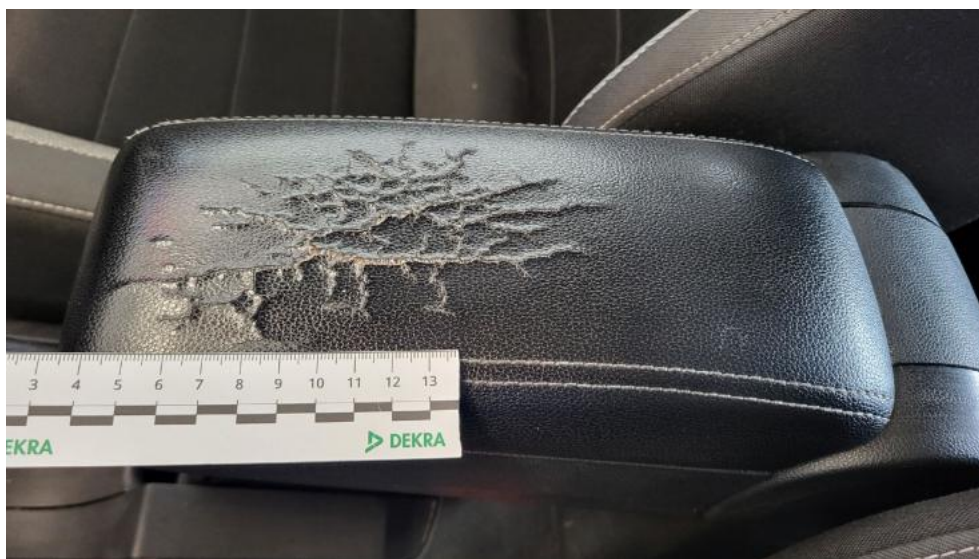
Fot. 99.
Podłokietnik środkowy przedni - Pęknięcie/rozerwanie 1

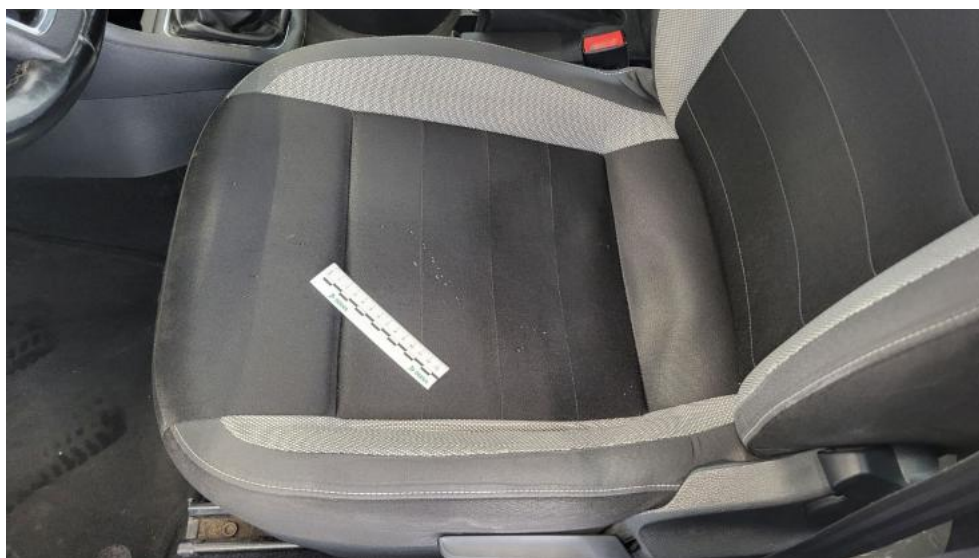
Fot. 100.
Fotel prz. lew. - Inne 1

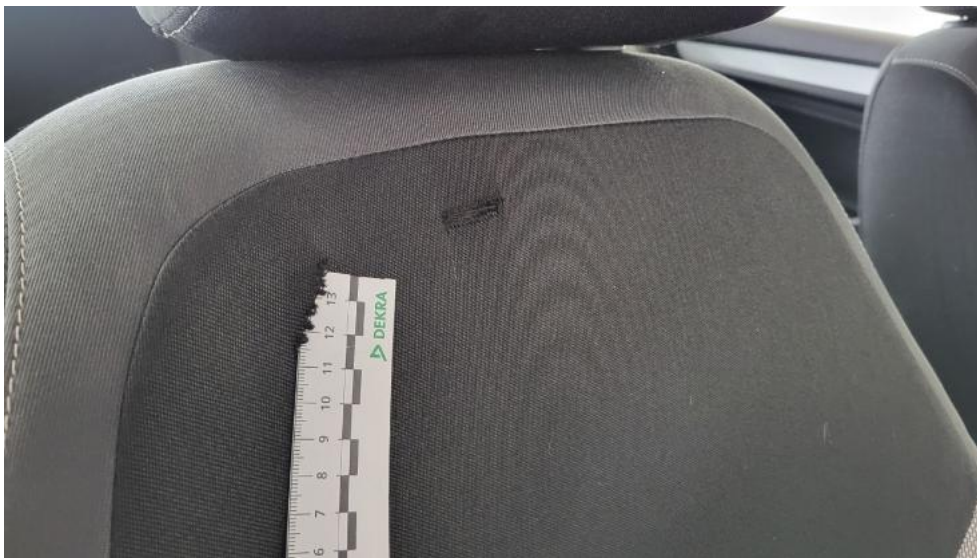
Fot. 101.

Fotel prz. praw. - Pęknięcie/rozerwanie 1

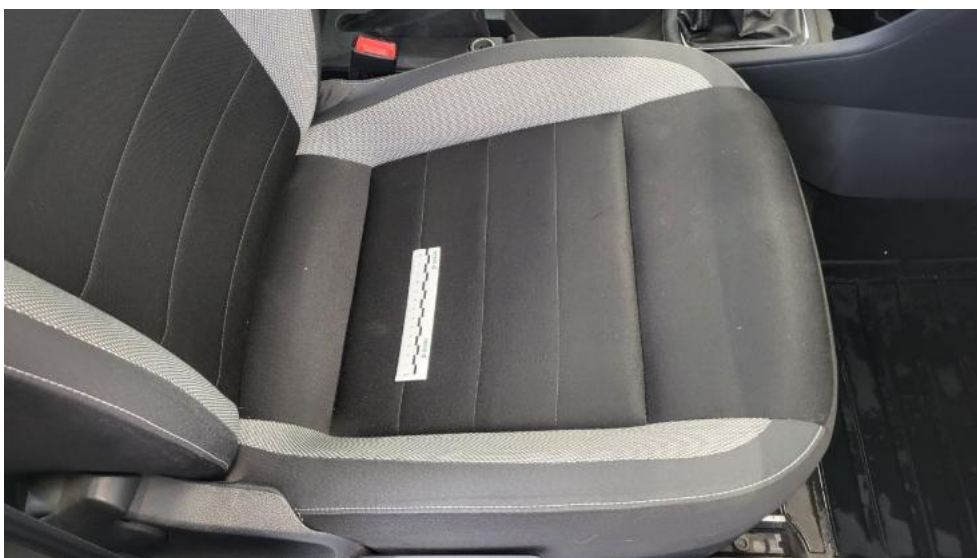
Fot. 102.

Fotel prz. praw. - Inne 1

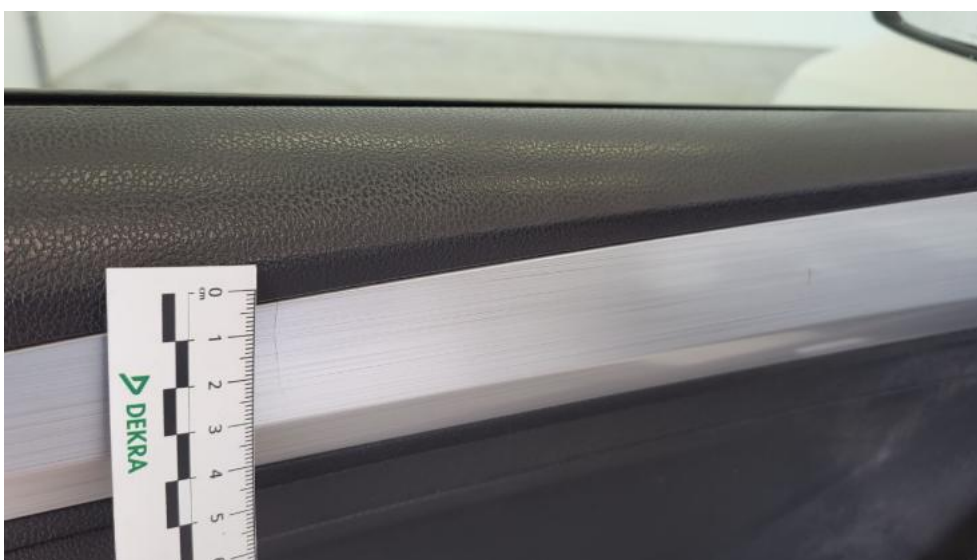
Fot. 104.
Tapicerka drzwi przednich L - Pęknięcie/rozerwanie 1
