Nr zlecenia DEKRA: PKOL(W)/LODZ/34158/26/04/20
Nr zlecenia/szkody: 21/048846
Data zlecenia: 20-04-2026

Dane pojazdu

Opis stanu technicznego**NADWOZIE/Elementy karoserii****Stan techniczny nadwozia (szkielet).**

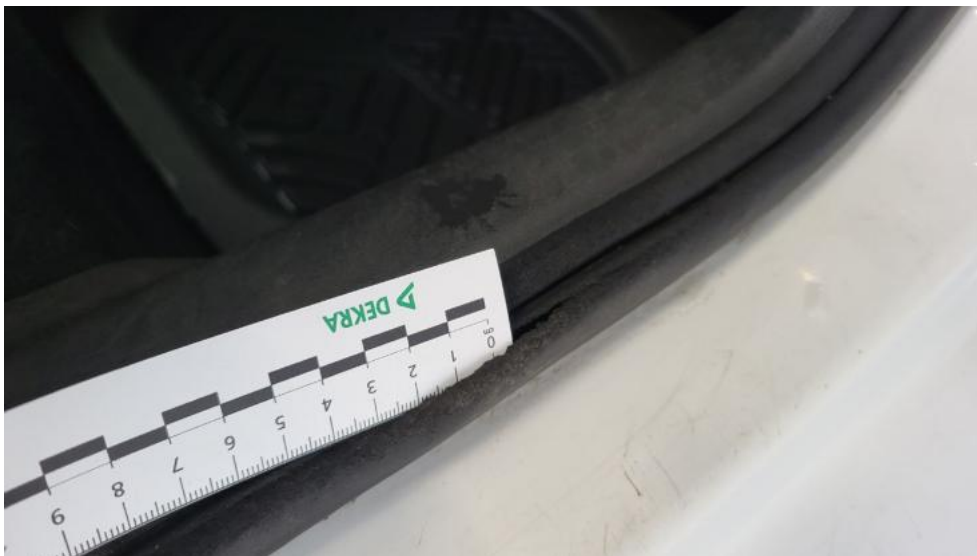
Fot. 105.
Uszczelka drzwi tylnych P - Pęknięcie/rozerwanie 1

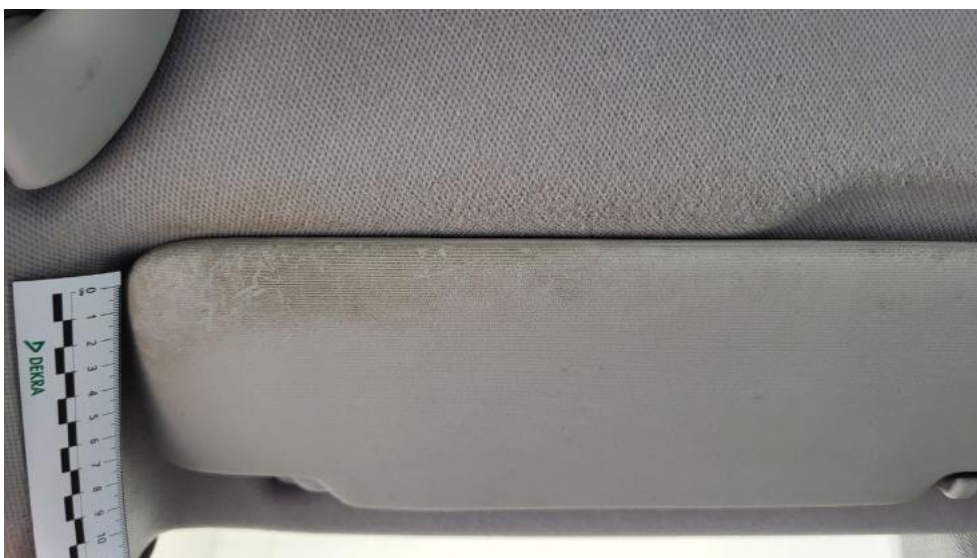
Fot. 106.
Osłona p/słoneczna lewa - Inne 1

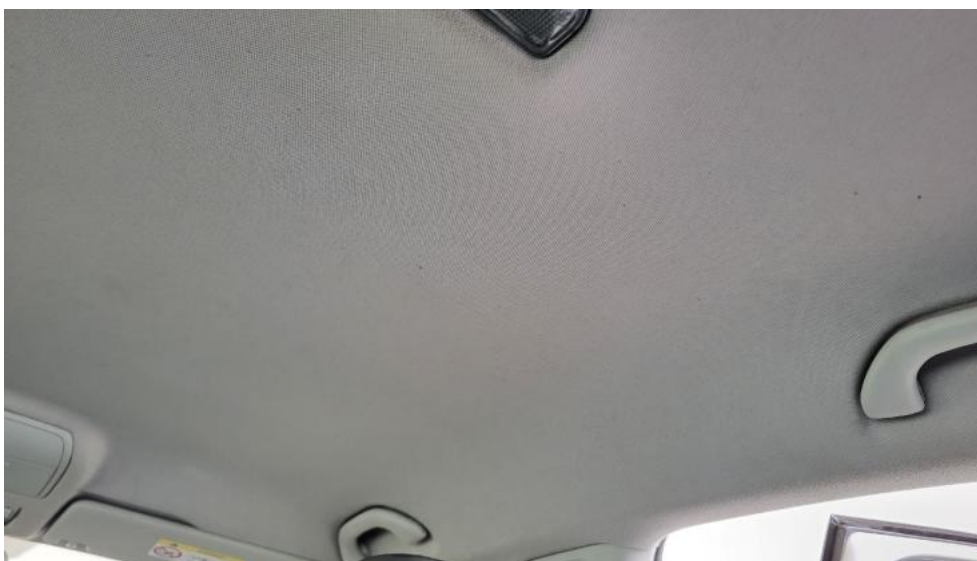
Fot. 107.
Podsufitka - Inne 1

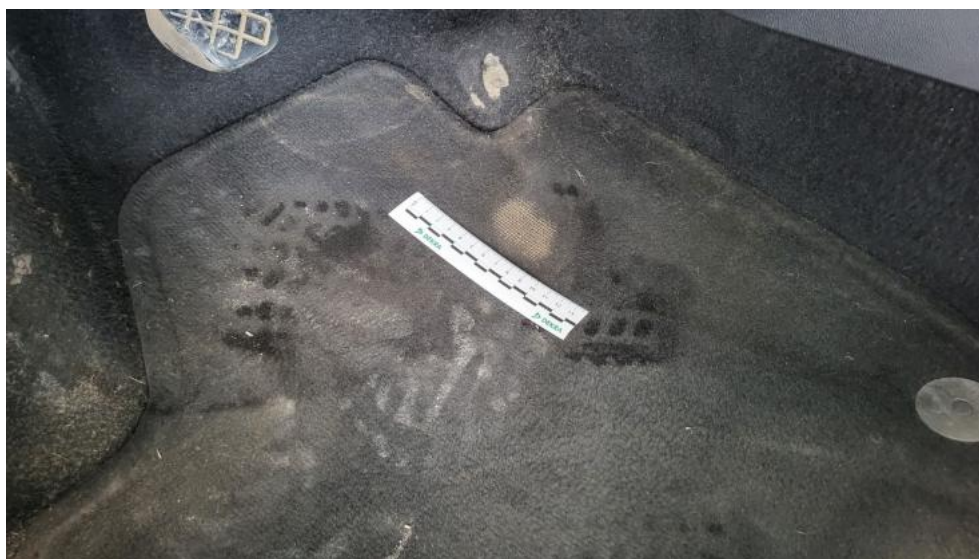
Fot. 109.
Dywanik przez L - Inne 1

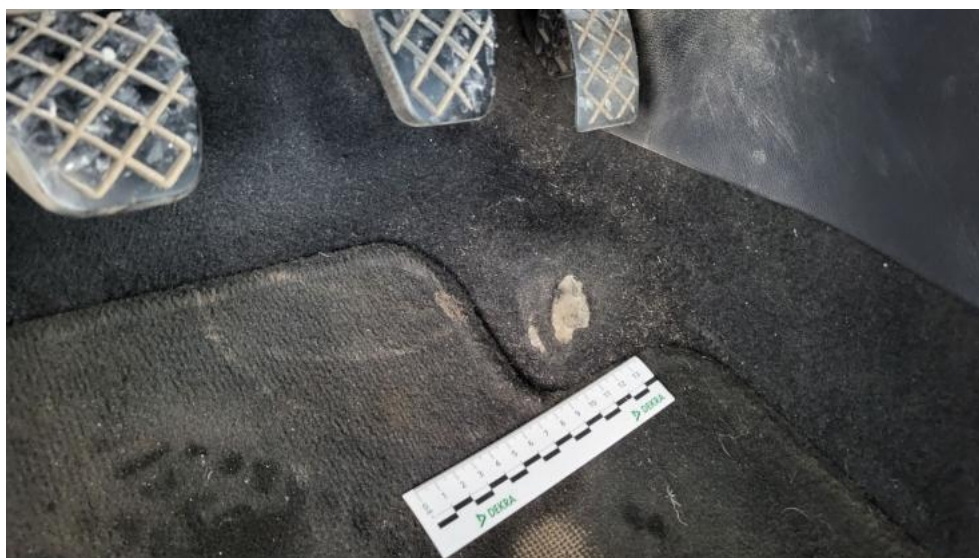
Fot. 110.
Wykładzina podłogi - Pęknięcie/rozerwanie 1

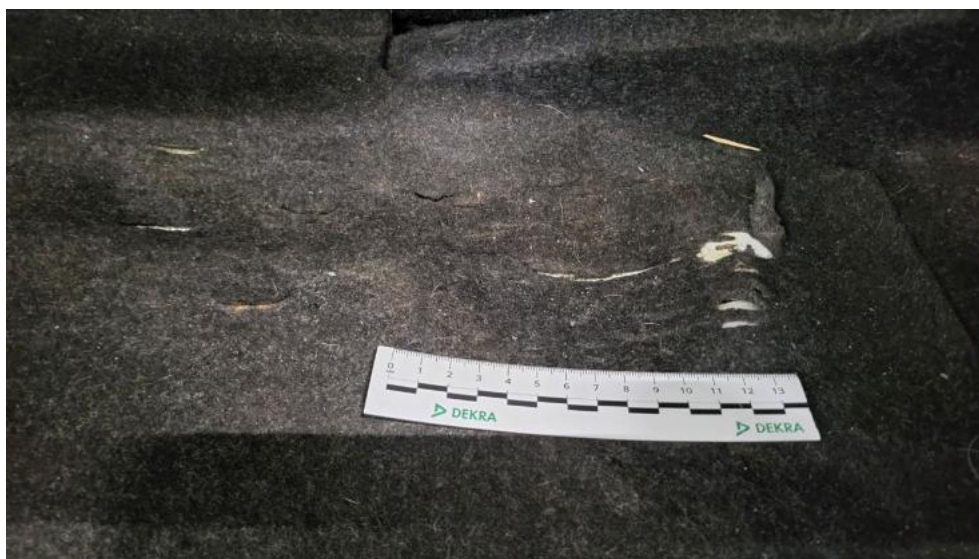
Fot. 111.

Wykładzina podłogi bagażnika - Pęknięcie/rozerwanie 1

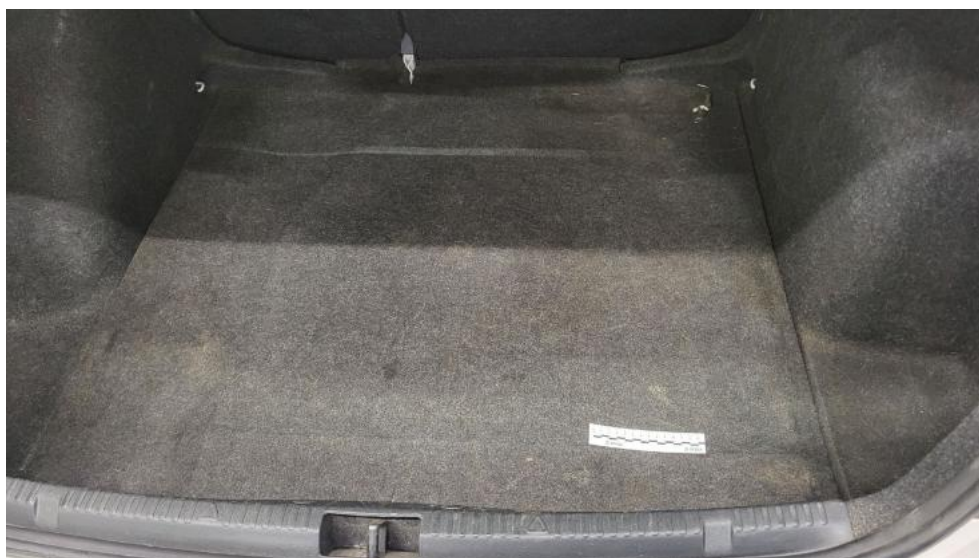
Fot. 112.

Wykładzina podłogi bagażnika - Inne 1

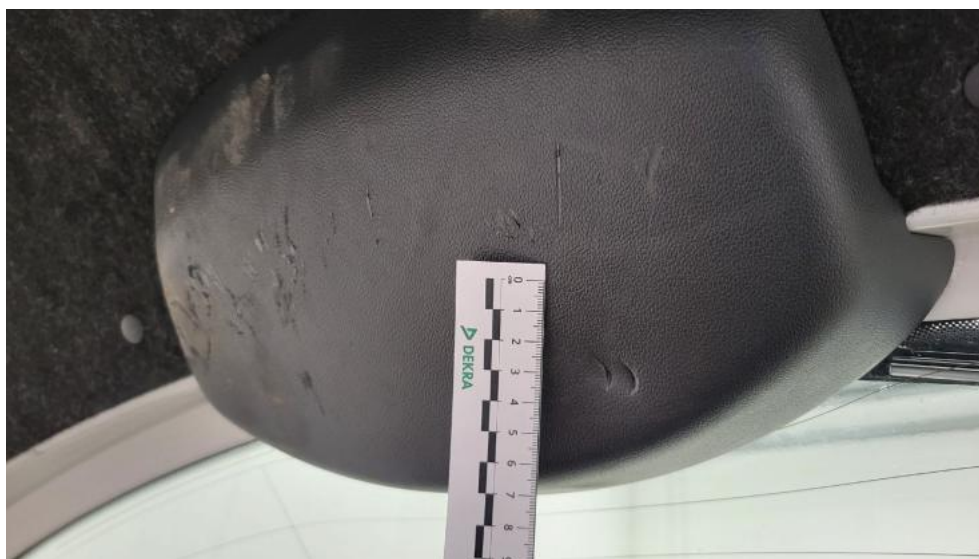
Fot. 113.

Wykładzina pokrywy tylnej - Wgniecenie/odkształcenie 1
