Nr zlecenia DEKRA: PKOL(W)/LODZ/35367/26/04/22  
Nr zlecenia/szkody: 21/056936  
Data zlecenia: 22-04-2026

**Dane pojazdu**

Opis stanu technicznego**NADWOZIE/Elementy karoserii****Stan techniczny nadwozia (szkielet).**

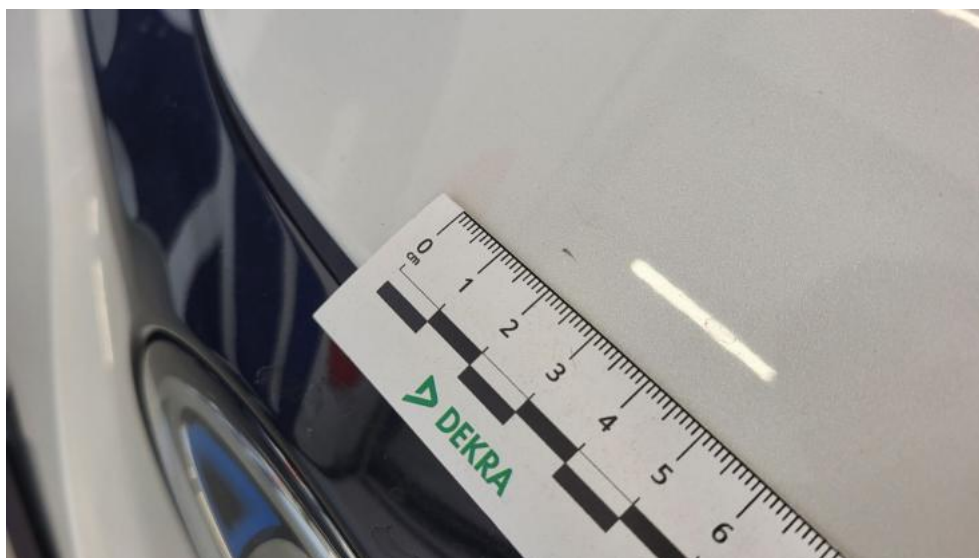
- pokrywa silnika - odpryski,
- prawy przedni błotnik - wgniecenie,
- drzwi prawy przód - odpryski,
- drzwi prawy tył - wgniecenia,
- prawy próg - rysy,
- prawy słupek A - odpryski,
- pokrywa bagażnika - wgniecenia,
- drzwi lewy przód - odpryski, wgniecenia,
- drzwi tylne lewe - wgniecenia, odpryski,

**Fot. 44.**  
Pokrywa komory silnika - Rysa/odprysk 1

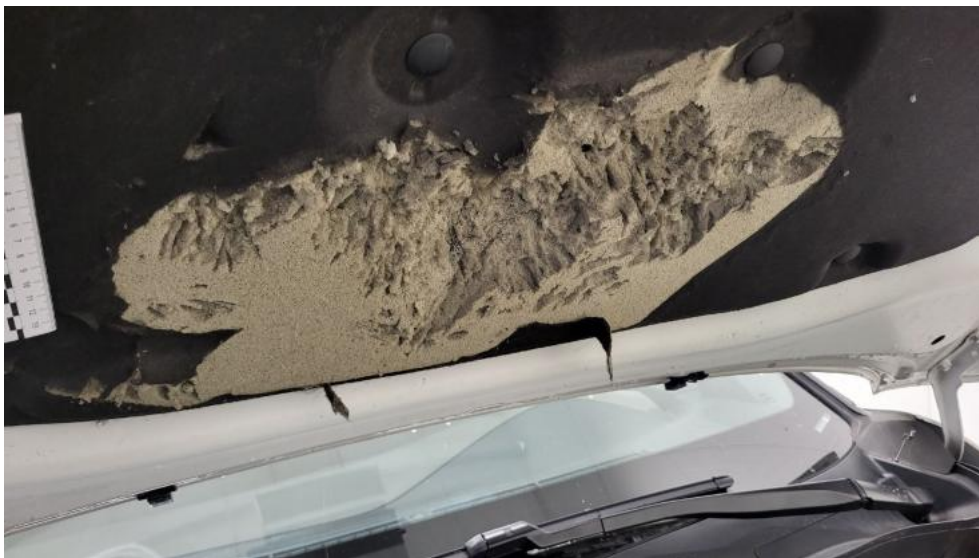
- uchwyt podtrzymania pokrywy silnika - nie działa,
- wykładzina komory silnika - rozerwanie,
- przedni zderzak - rysy, wgniecenia,
- przedni spoiler - rysy,
- listwa błotnika prawy przód - rysy,
- listwa drzwi prawy przód - rysy,
- listwa drzwi prawy tył - rysy,
- tylny zderzak - rysy, wgniecenia, pęknięcia powłoki,
- lewe lustro - rysy,
- listwa błotnika lewy przód - rysy,

**Fot. 45.**  
Wykładzina pokrywy komory silnika - Pęknięcie/rozerwanie 1

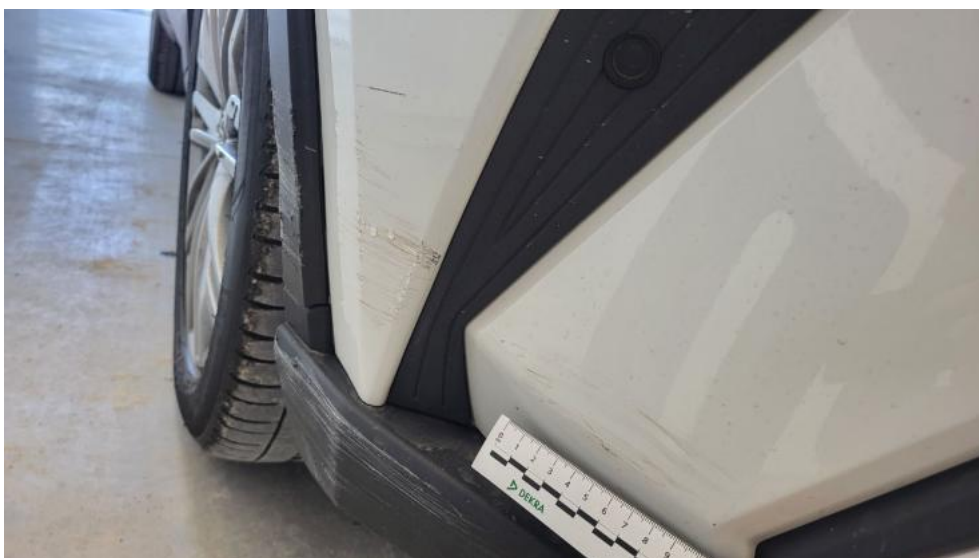
**Fot. 46.**  
Zderzak - Rysa/odprysk 1

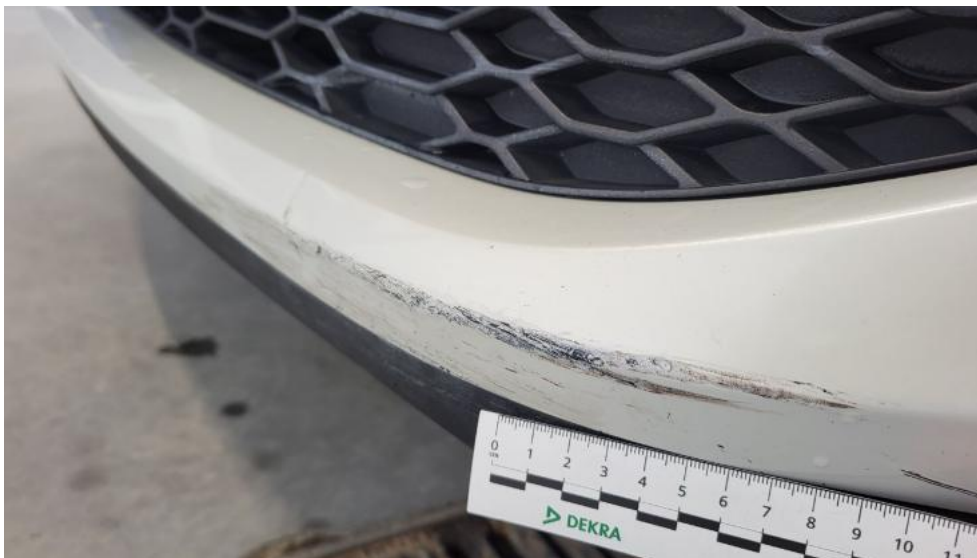
**Fot. 47.**  
Zderzak przedni cz dolna - Rysa/odprysk 1

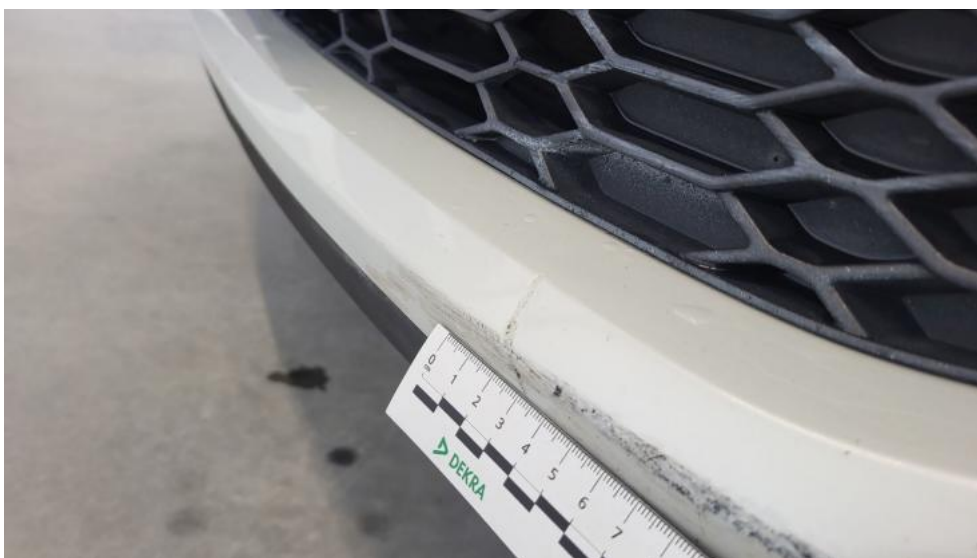
**Fot. 48.**  
Zderzak przedni cz dolna - Wgniecenie/odkształcenie 1

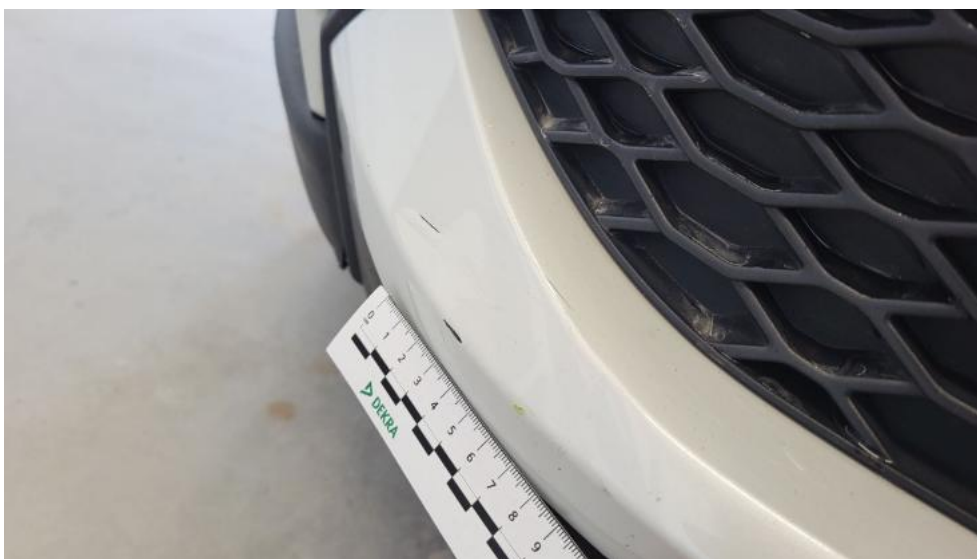
**Fot. 49.**  
Zderzak przedni cz dolna - Wgniecenie/odkształcenie 2

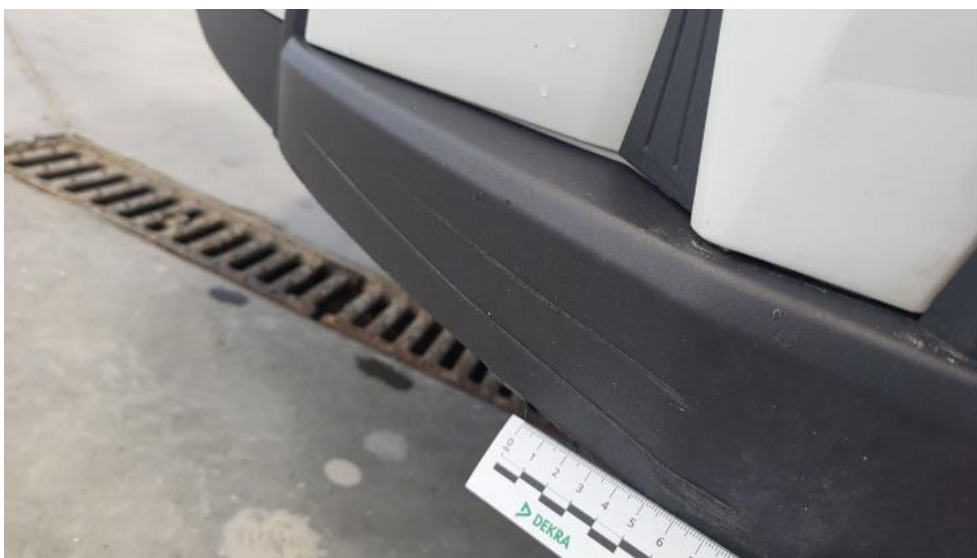
**Fot. 50.**  
Zderzak przedni cz L - Rysa/odprysk 1

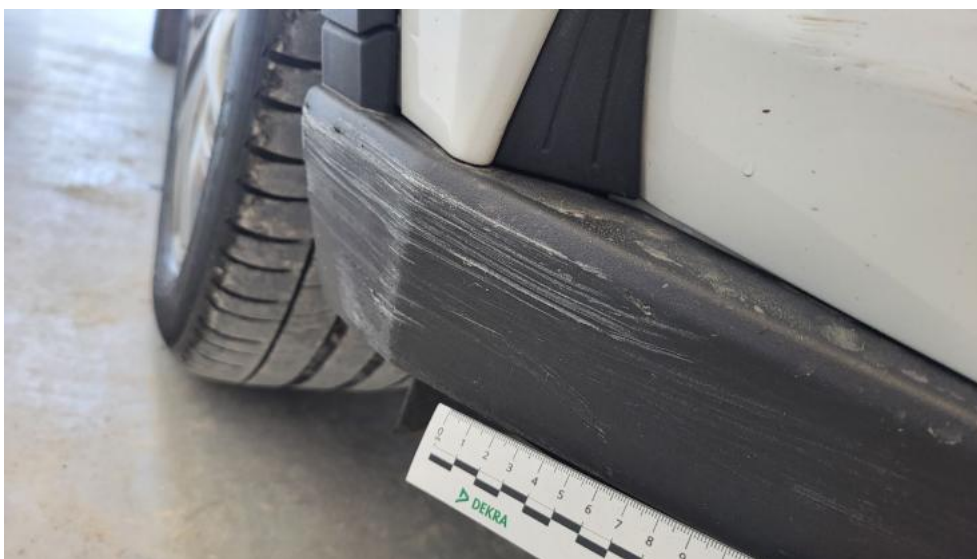
**Fot. 51.**  
Zderzak przedni cz P - Rysa/odprysk 1

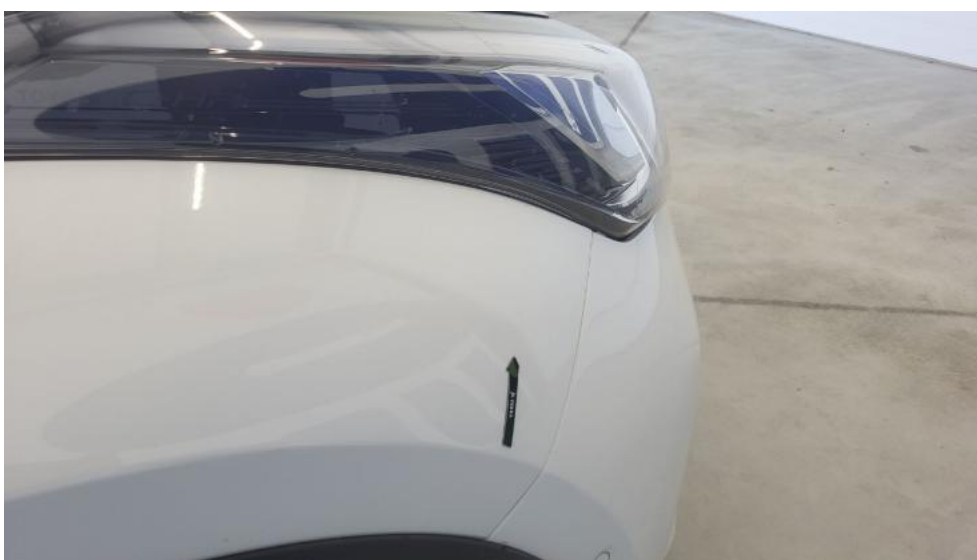
**Fot. 52.**  
Błotnik przedni P - Wgniecenie/odkształcenie 1

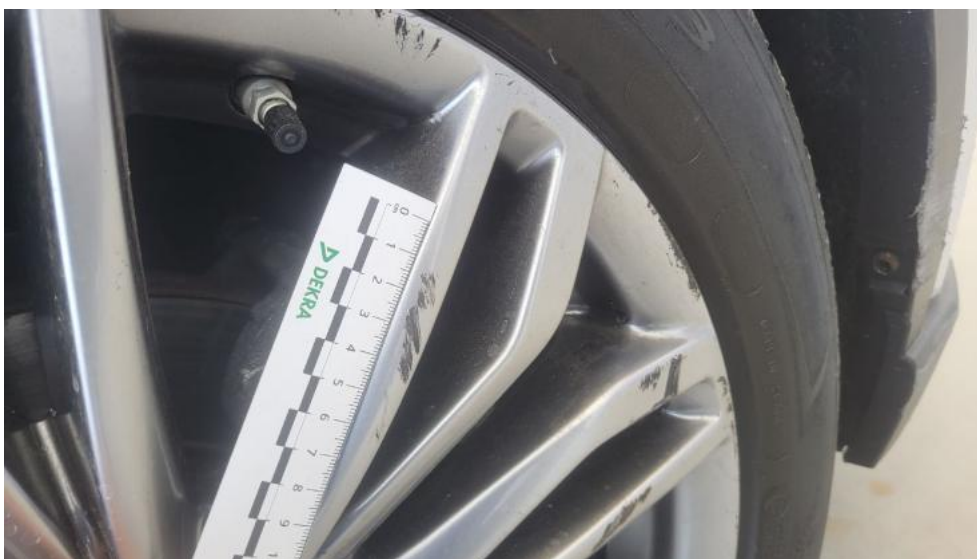
**Fot. 53.**  
Felga aluminiowa przednia P - Rysa/odprysk 1

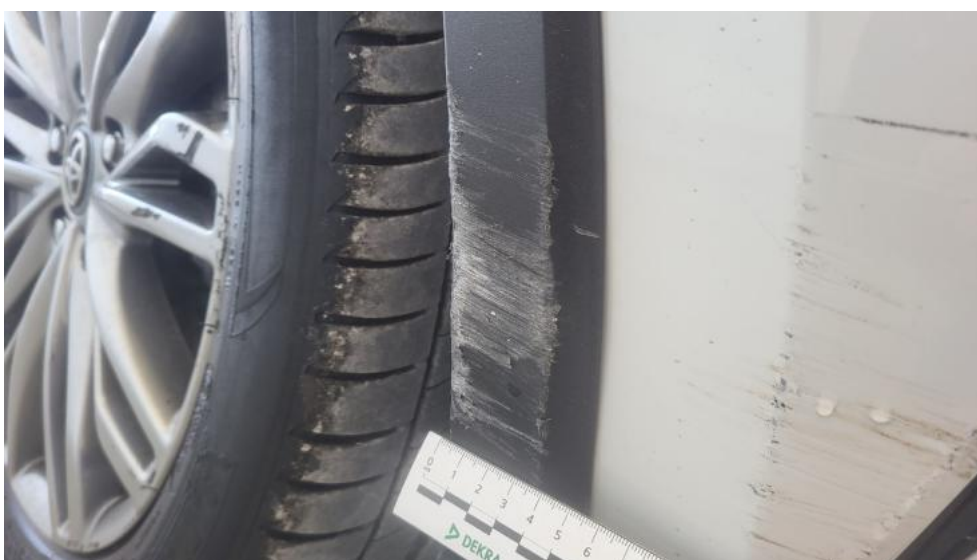
**Fot. 54.**  
Listwa krawędzi błotnika prz P - Rysa/odprysk 1

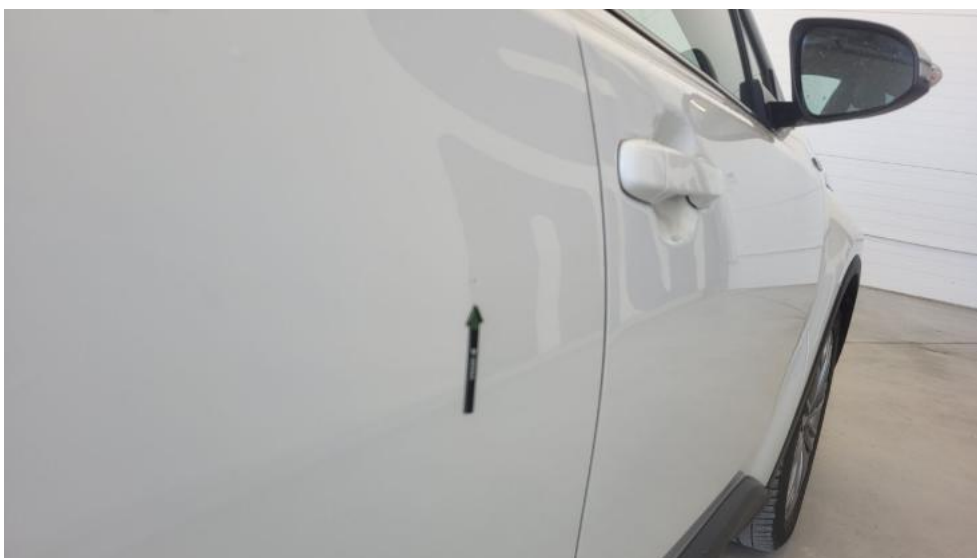
**Fot. 56.**

Drzwi tylne P - Wgniecenie/odkształcenie 1

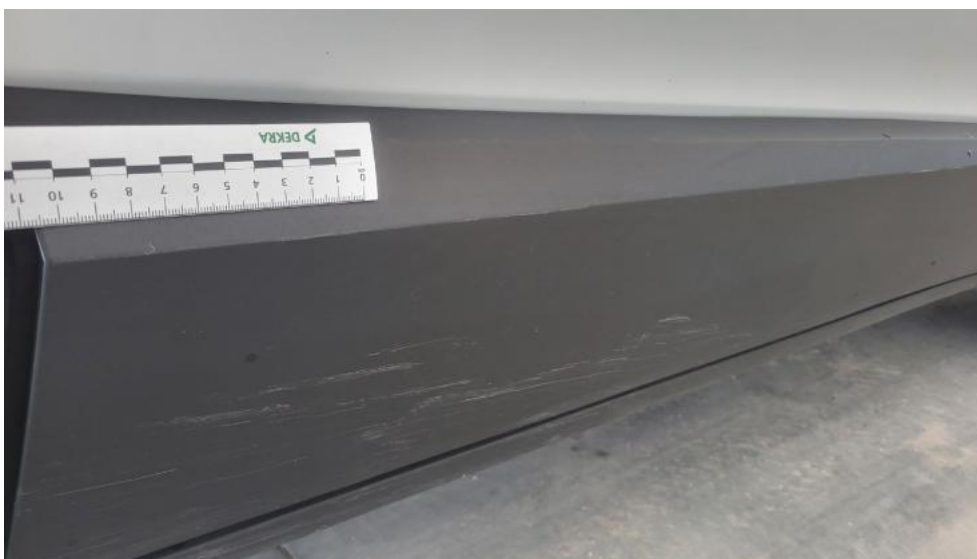
**Fot. 57.**

Listwa drzwi przednich P - Rysa/odprysk 1

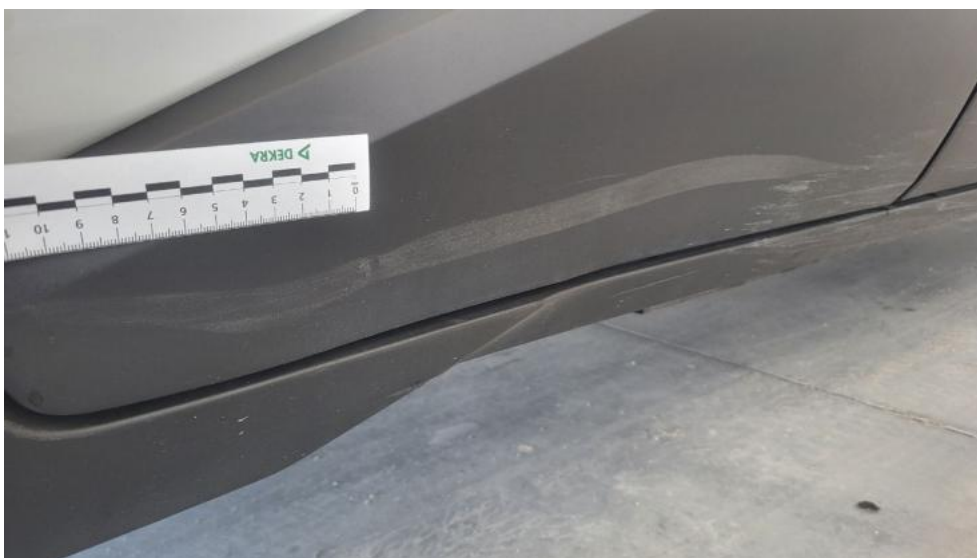
**Fot. 58.**

Listwa drzwi tylnych P - Rysa/odprysk 1

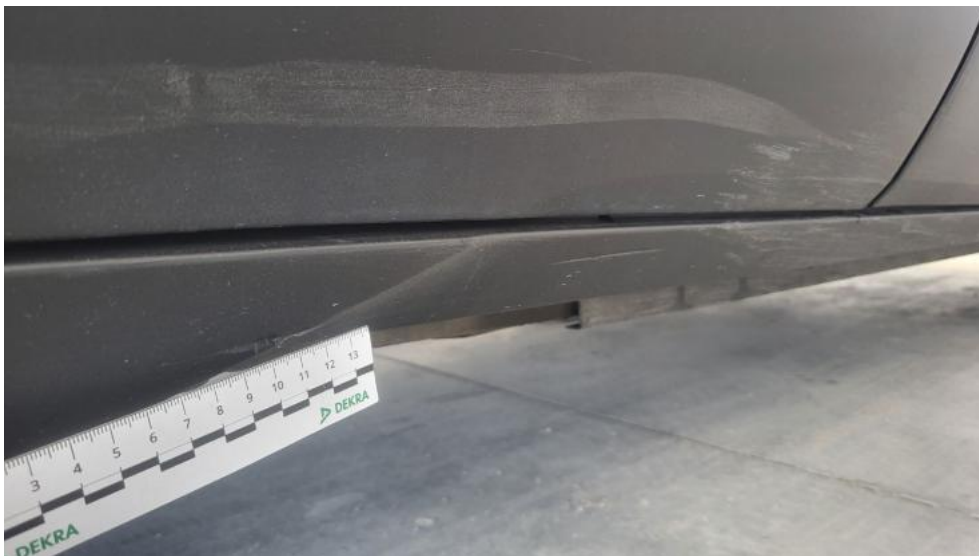
**Fot. 59.**  
Próg P - Rysa/odprysk 1

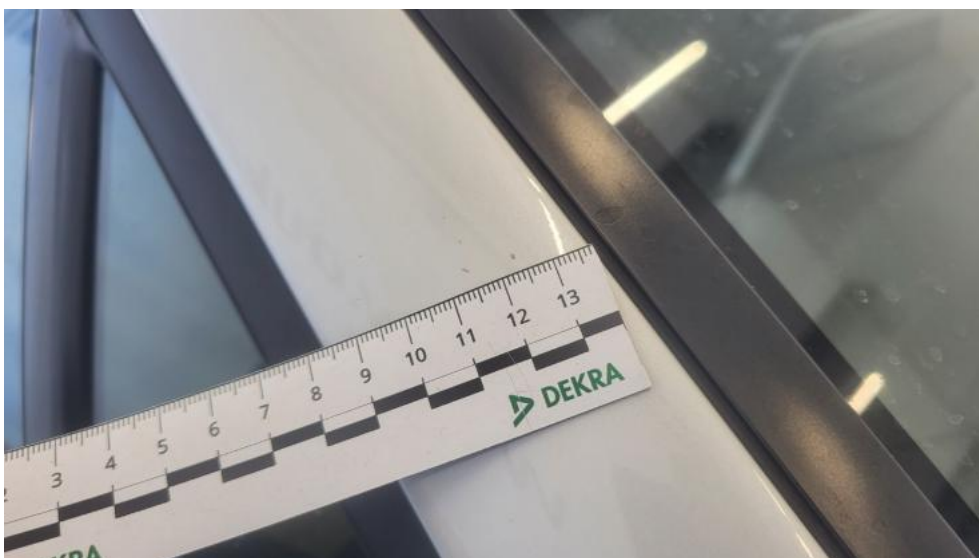
**Fot. 60.**  
Słupek przedni P - Rysa/odprysk 1

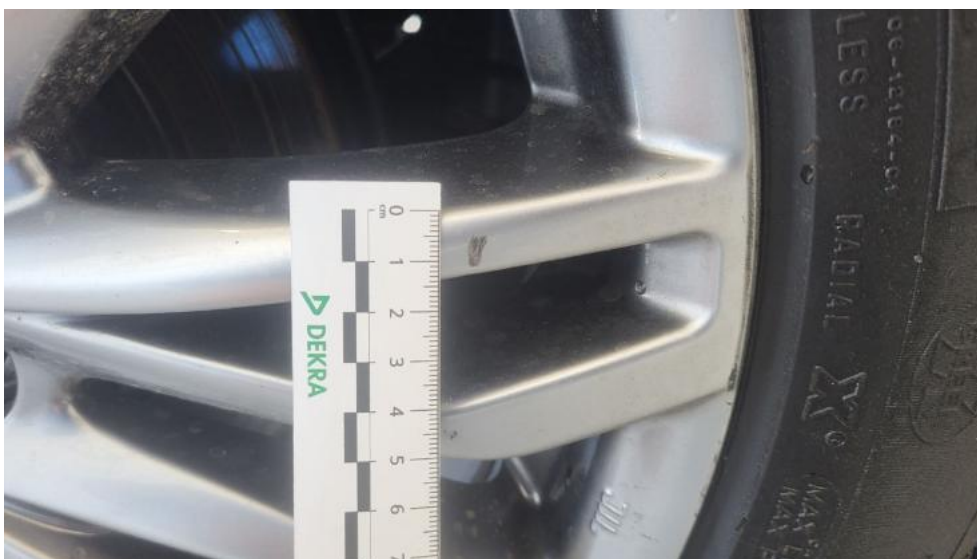
**Fot. 61.**  
Felga aluminiowa tylna P - Rysa/odprysk 1

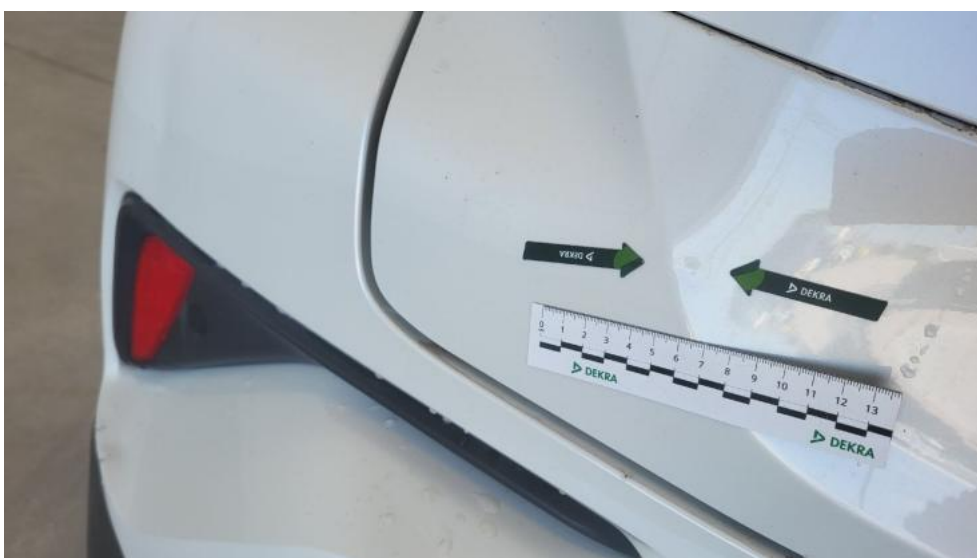
**Fot. 62.**  
Pokrywy bagażnika - Wgniecenie/odkształcenie 1

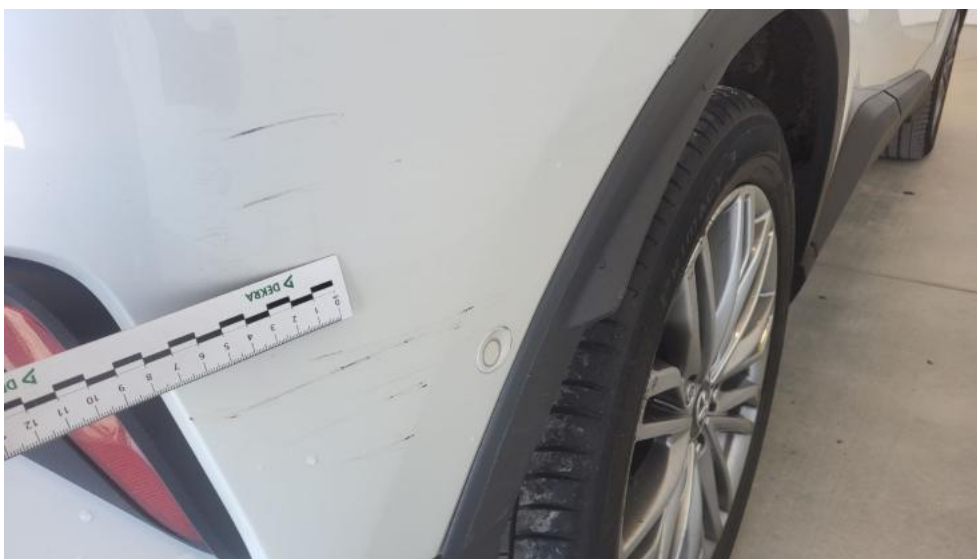
**Fot. 63.**  
Zderzak tylny - Rysa/odprysk 1

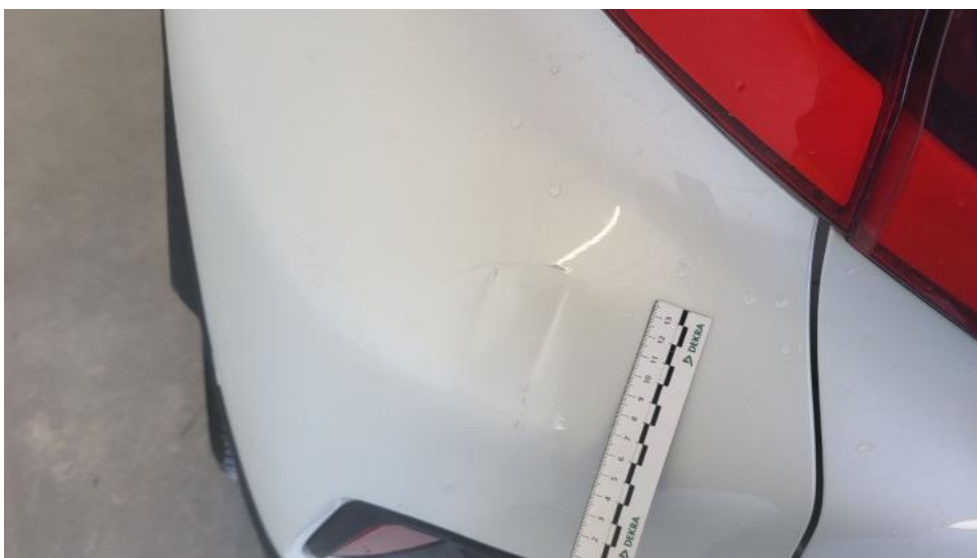
**Fot. 64.**  
Zderzak tylny - Wgniecenie/odkształcenie 1

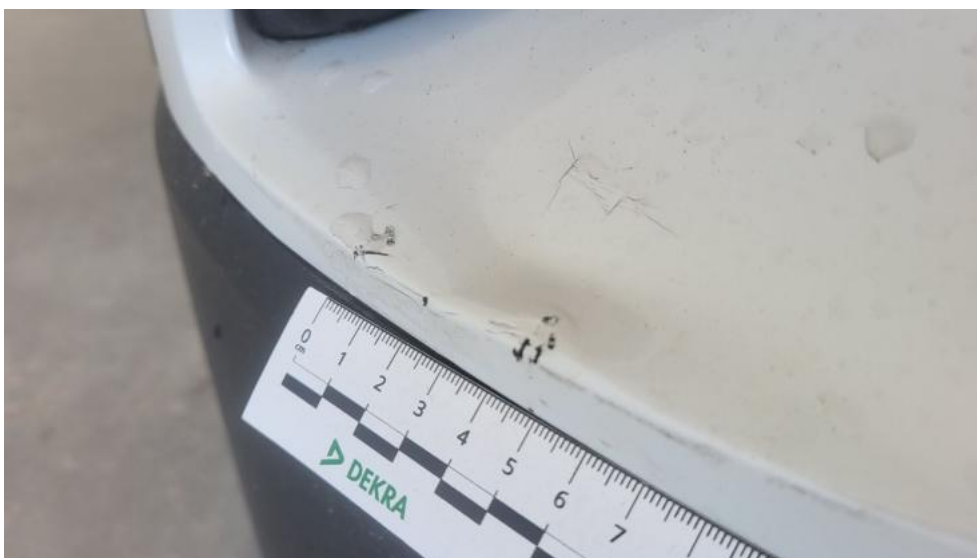
**Fot. 66.**  
Zderzak tylny - Pęknięcie/rozerwanie 1

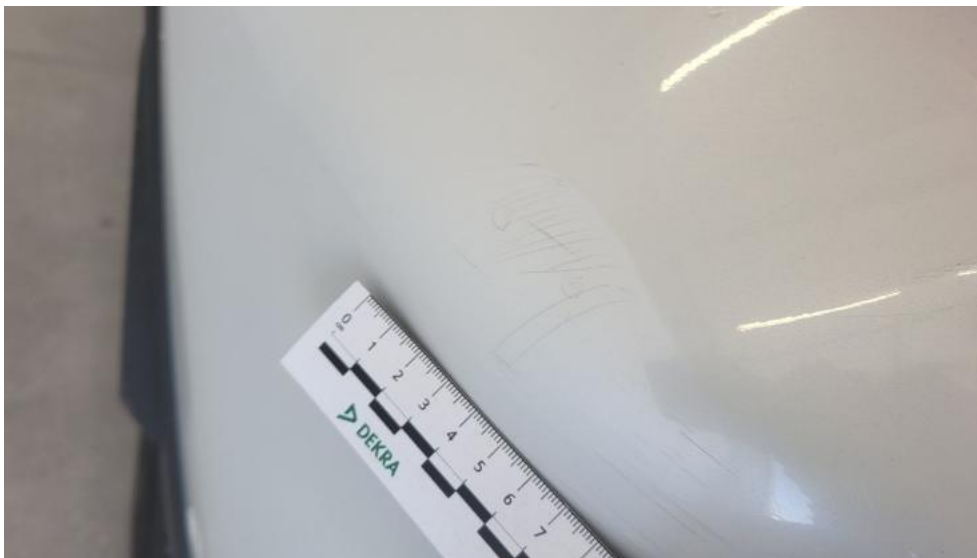
**Fot. 67.**  
Zderzak tylny - Pęknięcie/rozerwanie 2

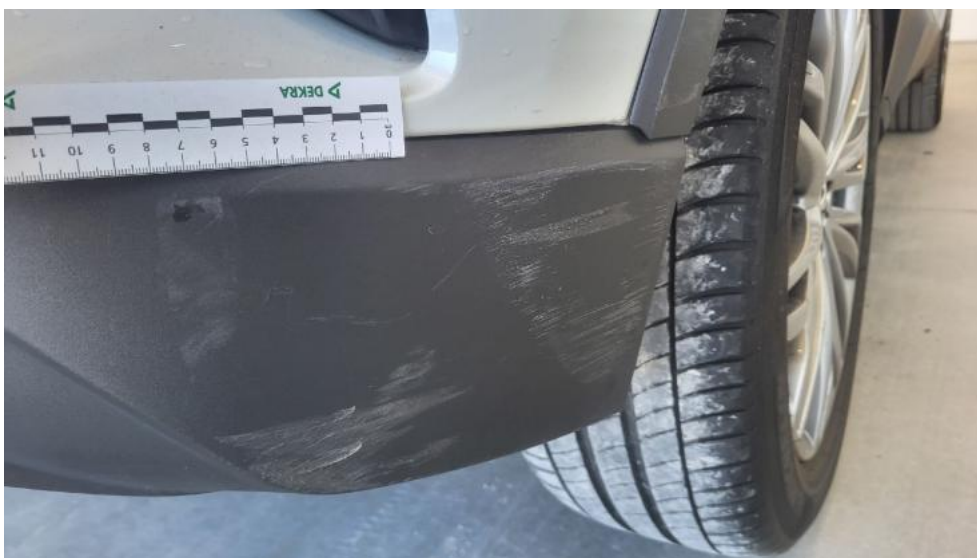
**Fot. 68.**  
Zderzak tylny cz dolna - Rysa/odprysk 1

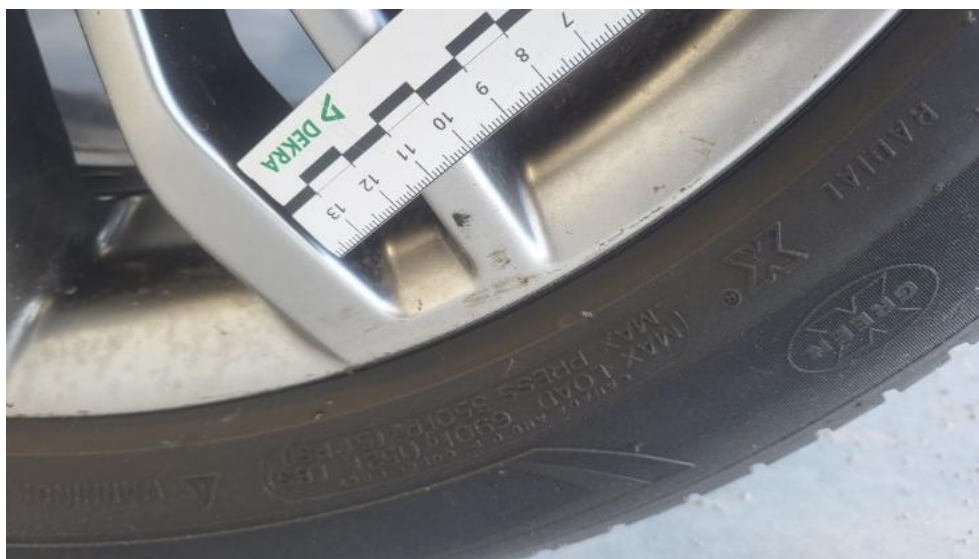
**Fot. 69.**  
Felga aluminiowa tylna L - Rysa/odprysk 1

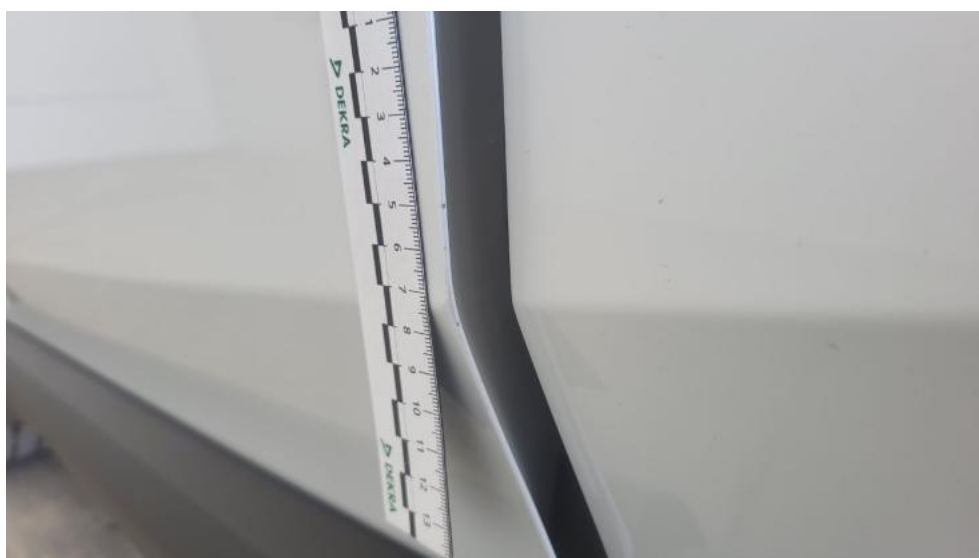
**Fot. 70.**  
Drzwi przed L - Rysa/odprysk 1

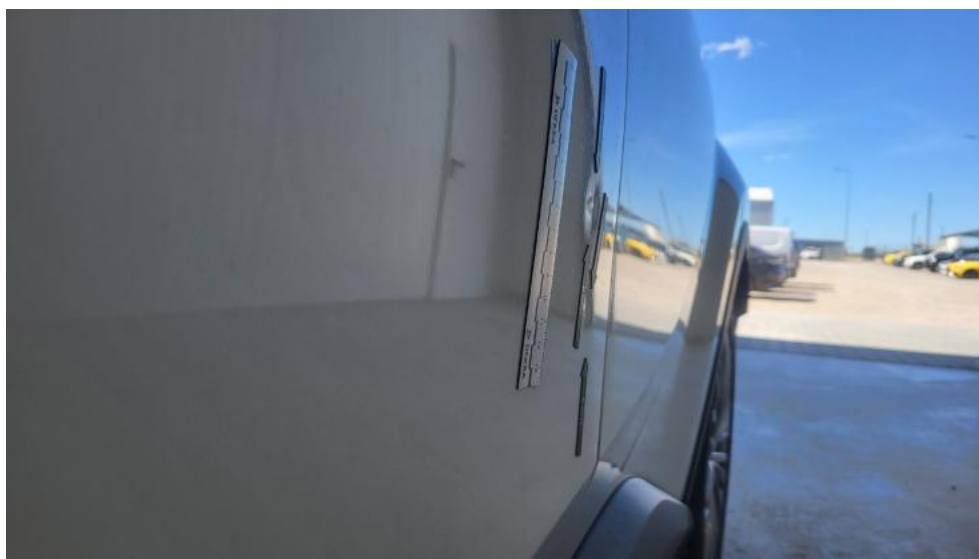
**Fot. 71.**  
Drzwi przed L - Wgniecenie/odkształcenie 1

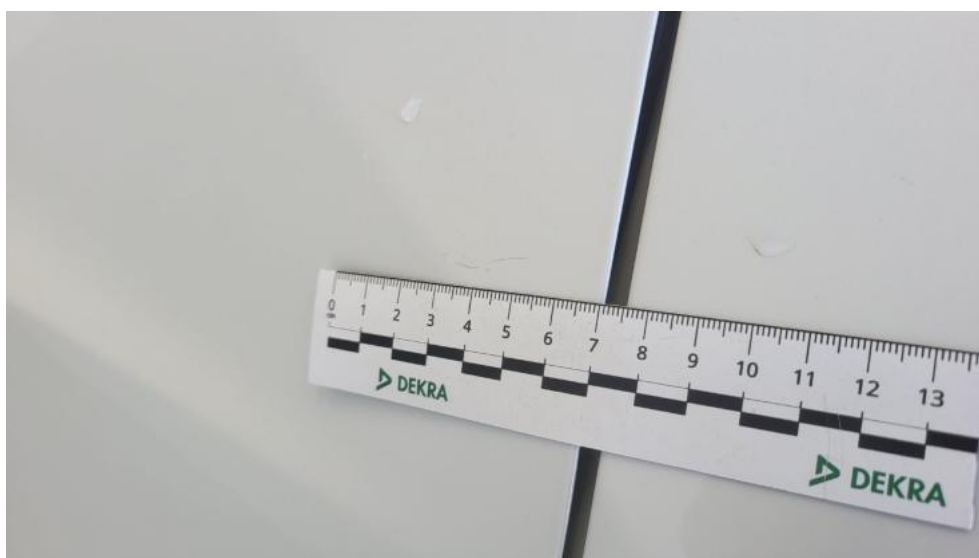
**Fot. 72.**  
Drzwi tylne L - Rysa/odprysk 1

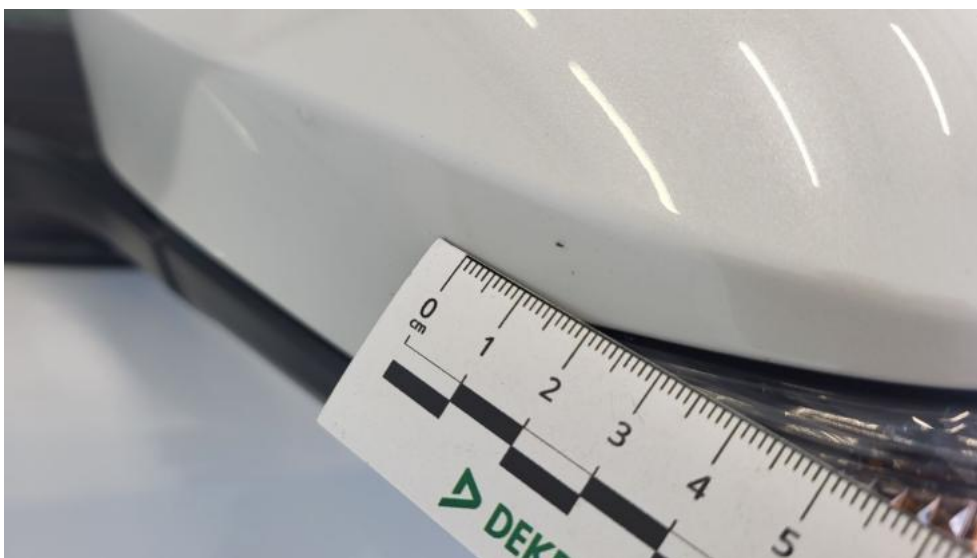
**Fot. 74.**  
Lusterko zew L - Rysa/odprysk 1

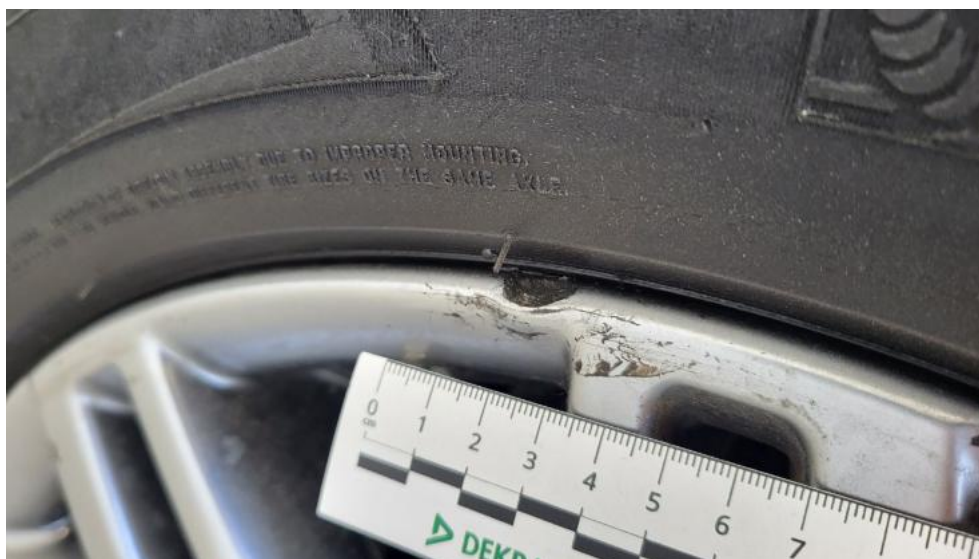
**Fot. 75.**  
Felga Aluminiowa przednia L - Rysa/odprysk 1

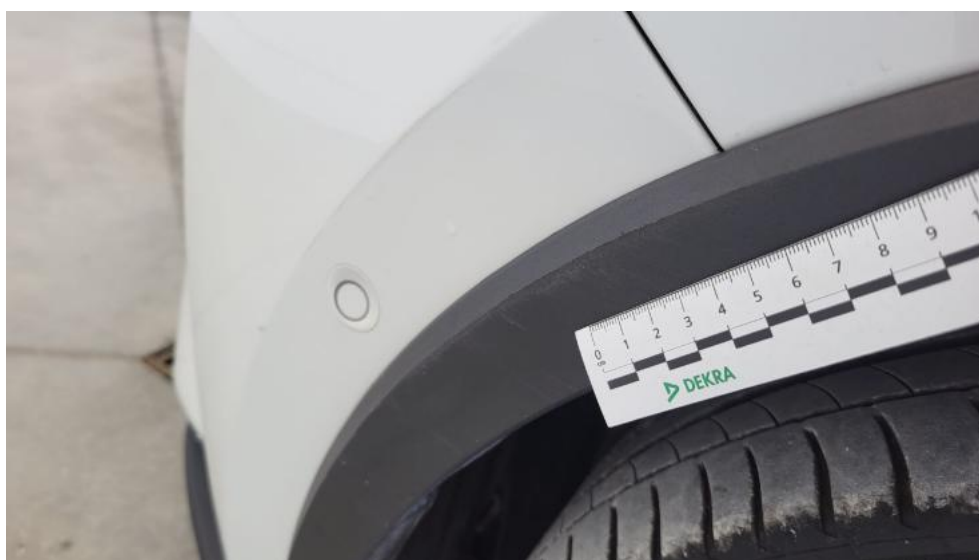
**Fot. 76.**  
Listwa krawędzi błotnika prz L - Rysa/odprysk 1

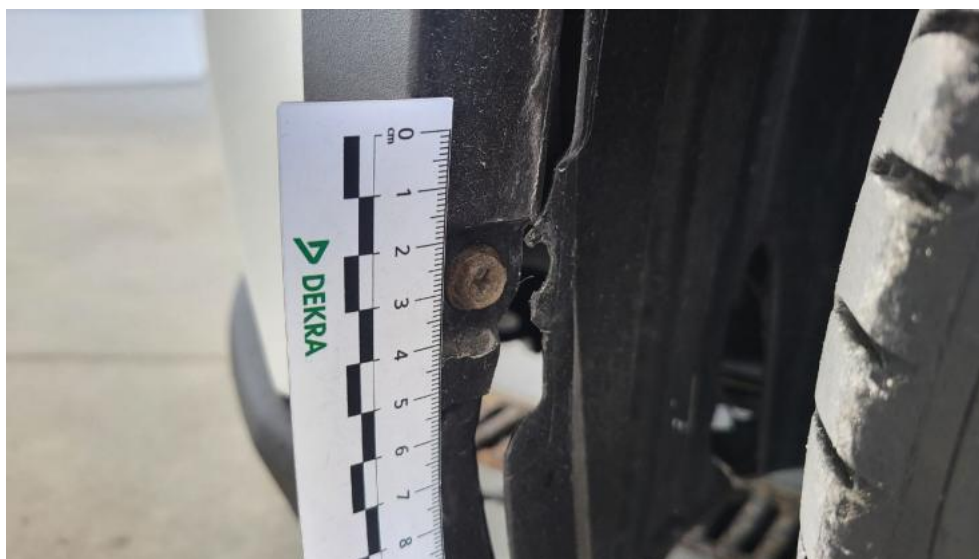
- liczne aktywne kontrolki,
- nadkole lewy przód - rozerwanie,

**Fot. 77.**  
Nadkole przednie L - Pęknięcie/rozerwanie 1

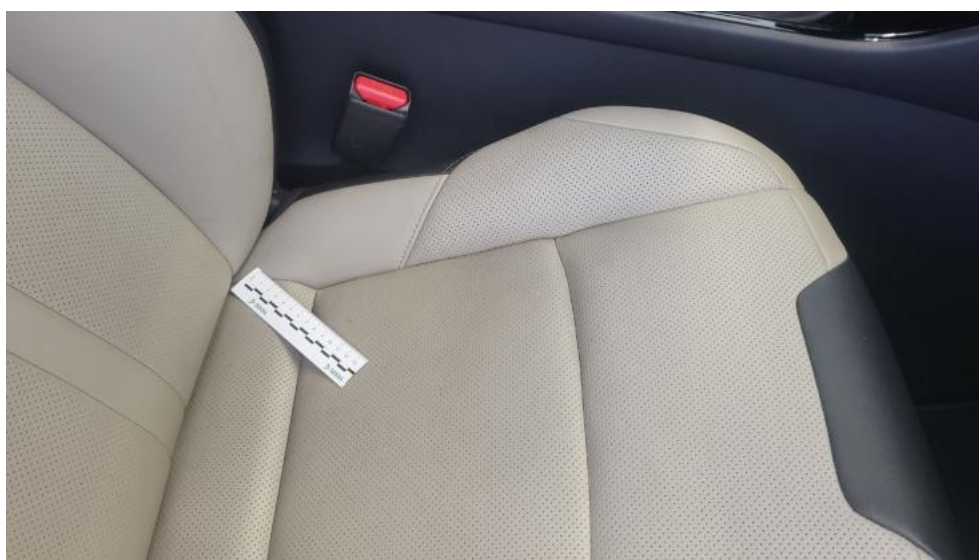
**Fot. 78.**  
Fotel prz. praw. - Inne 1
