Nr zlecenia DEKRA: PKOL(W)/LODZ/32842/26/04/15  
Nr zlecenia/szkody: 24/042743  
Data zlecenia: 15-04-2026

**Dane pojazdu**

Grupa obiektów (Eurotax)	sam. osobowe
Kod EC (Eurotax)	0000001
Producent	RENAULT
Model	Megane IV Grandtour dCi MR`16 E6
Typ	Limited
Rodzaj nadwozia	kombi
Liczba drzwi/liczba miejsc	5/5
Masa własna [kg]	1411
Dopuszczalna masa całkowita [kg]	1943
Rodzaj silnika	zapłon samoczynny
Norma czystości spalin	EURO 6
Pojemność silnika [ccm]	1451
Moc silnika [KM/kW]	110/81
Skrzynia biegów	automatyczna
Nr rejestracyjny	NO649CP
VIN	VF1RFB00861014196
Data 1. rejestracji	31-07-2018
Rok produkcji	2018 (rok produkcji został zweryfikowany z zewnętrzną bazą danych)
Stan licznika [km]	275 270 (odczytany)
Kolor nadwozia/rodzaj powłoki	czarny/metalic

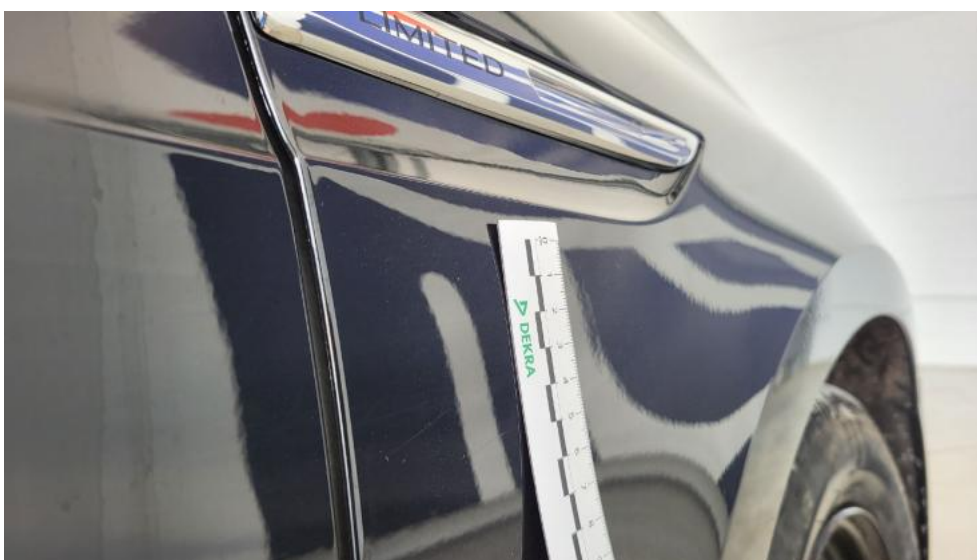
**Fot. 46.**  
Błotnik przedni P - Wgniecenie/odkształcenie 1

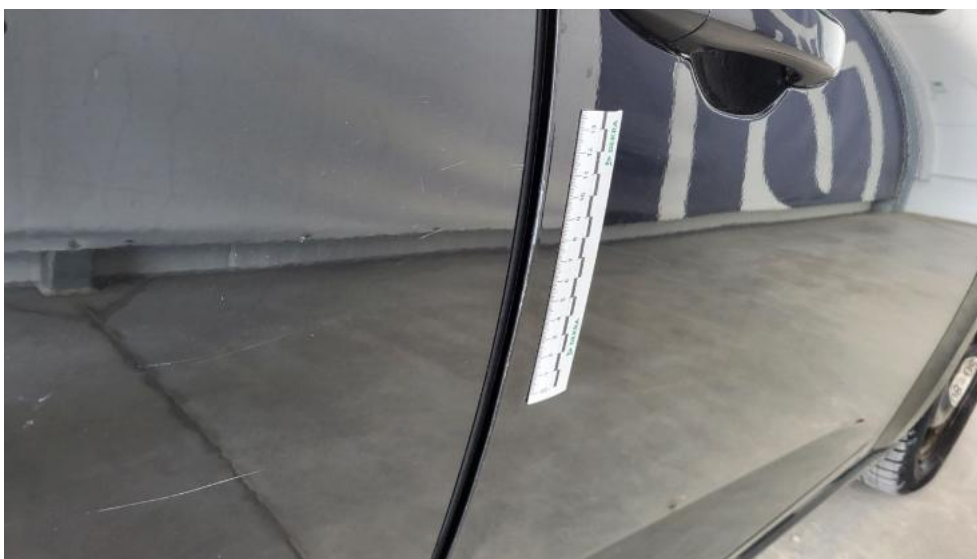
**Fot. 51.**  
Drzwi przednie P - Rysa/odprysk 2

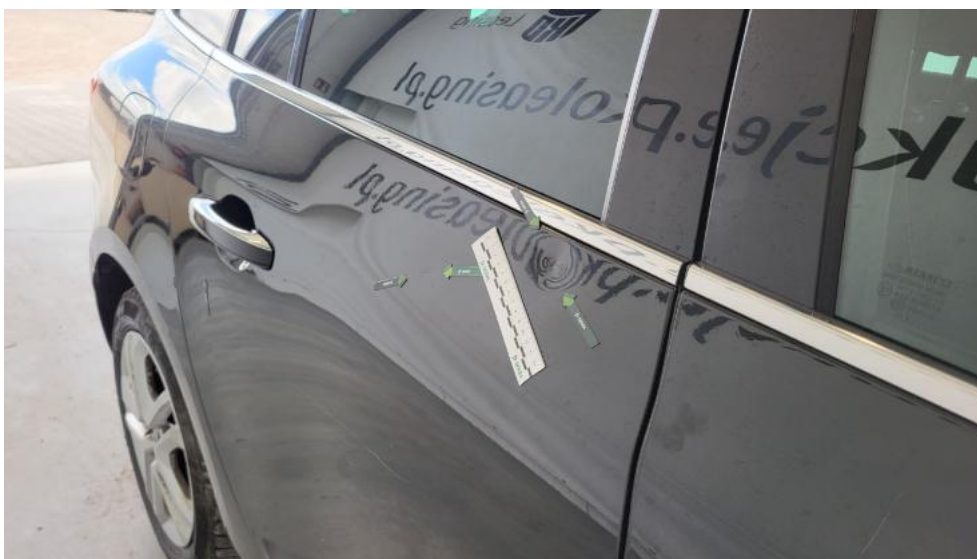
**Fot. 55.**  
Drzwi tylne P - Wgniecenie/odkształcenie 1

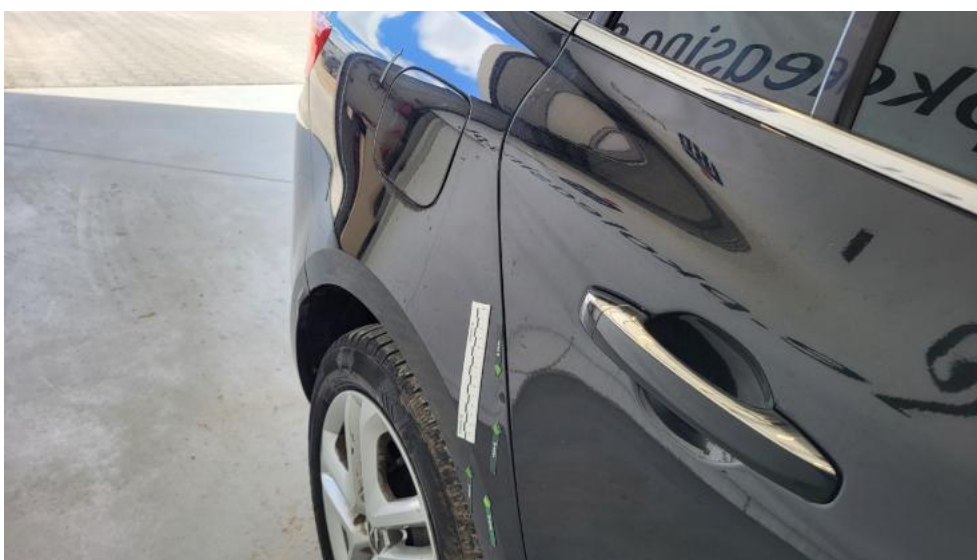
**Fot. 58.**  
Błotnik tylny P / Ściana boczna P - Wgniecenie/odkształcenie 2

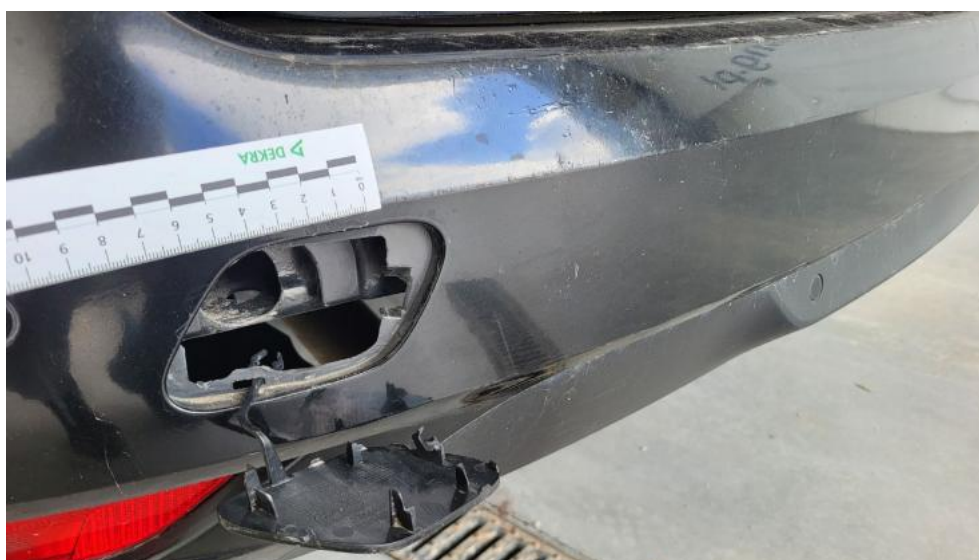
**Fot. 64.**  
Zaślepka tył haka hol. - Inne 1

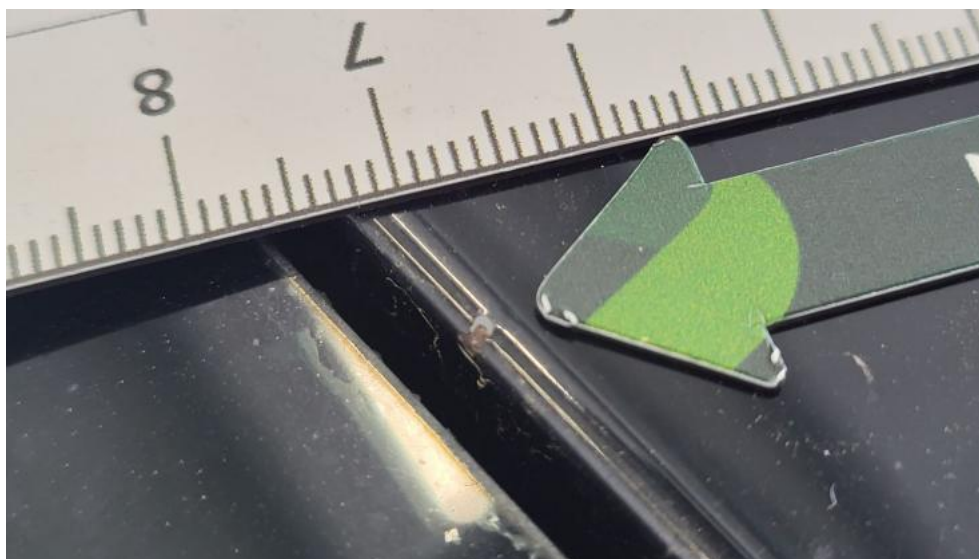
**Fot. 69.**  
Dach - Inne 1

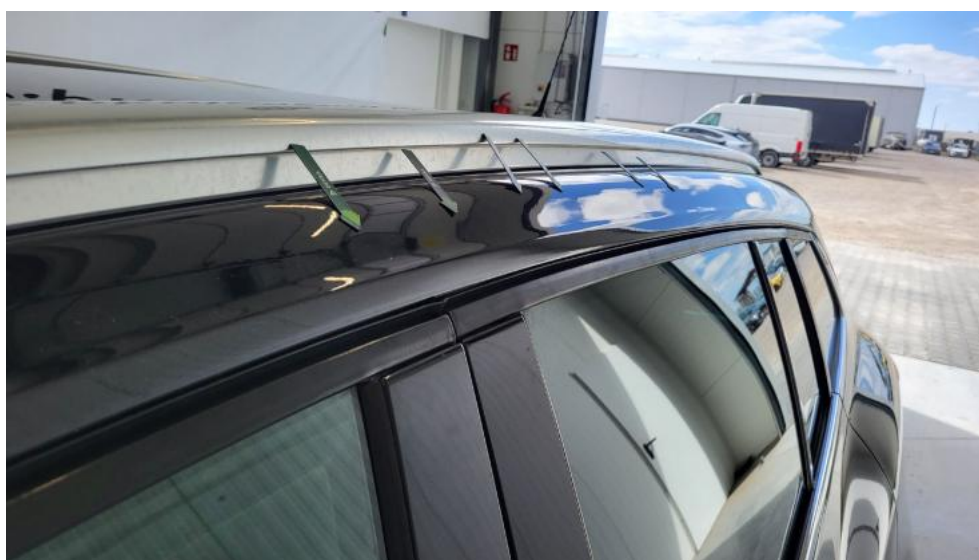
**Fot. 70.**  
Błotnik tylny L / Ściana boczna L - Wgniecenie/odkształcenie 1

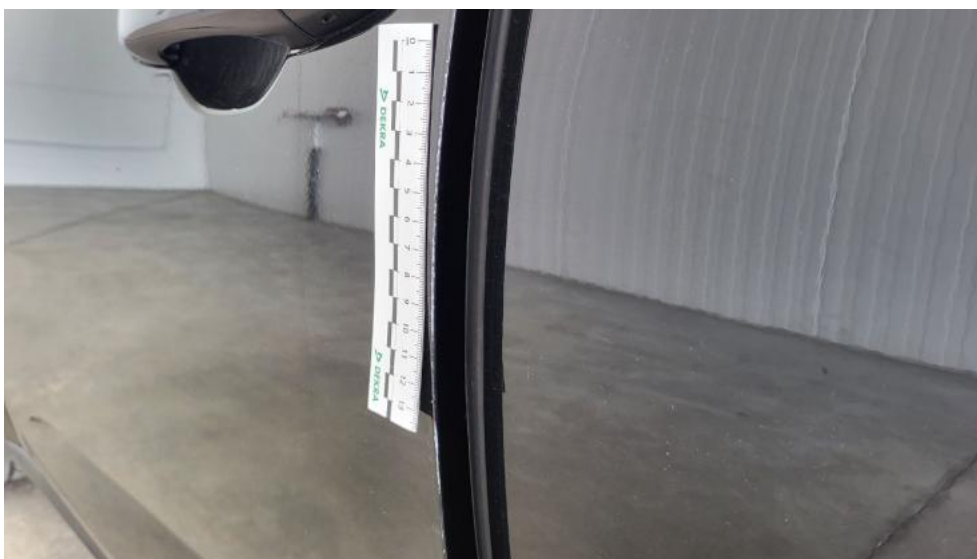
**Fot. 75.**

Drzwi przed L - Rysa/odprysk 1

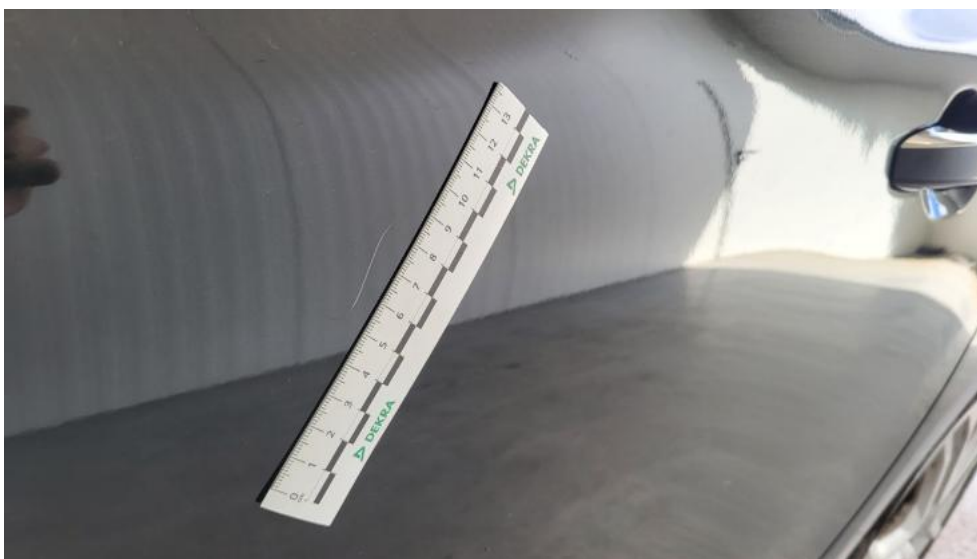
**Fot. 79.**  
Drzwi tylne L - Rysa/odprysk 2

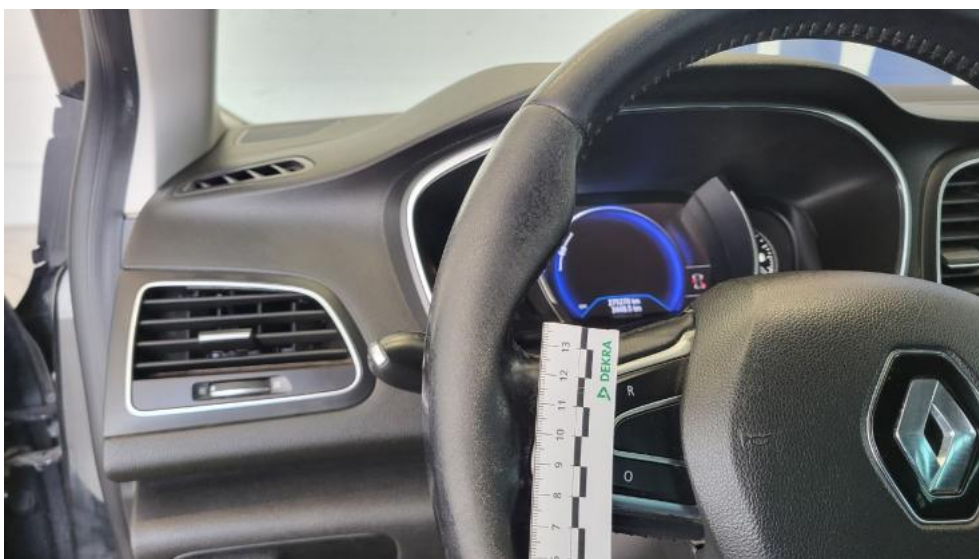
**Fot. 87.**  
Koło kierownicy - Inne 1

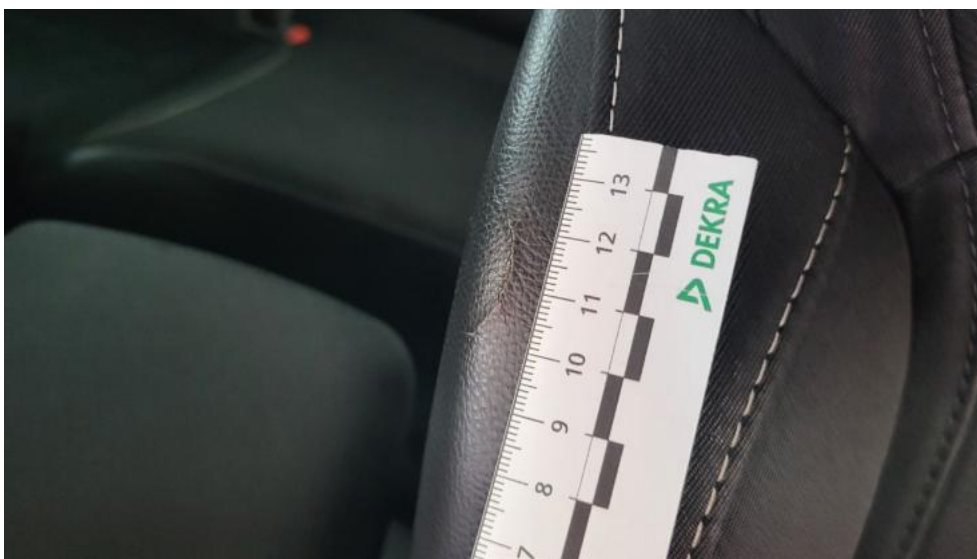
**Fot. 89.**  
Fotel prz. lew. - Pęknięcie/rozerwanie 1

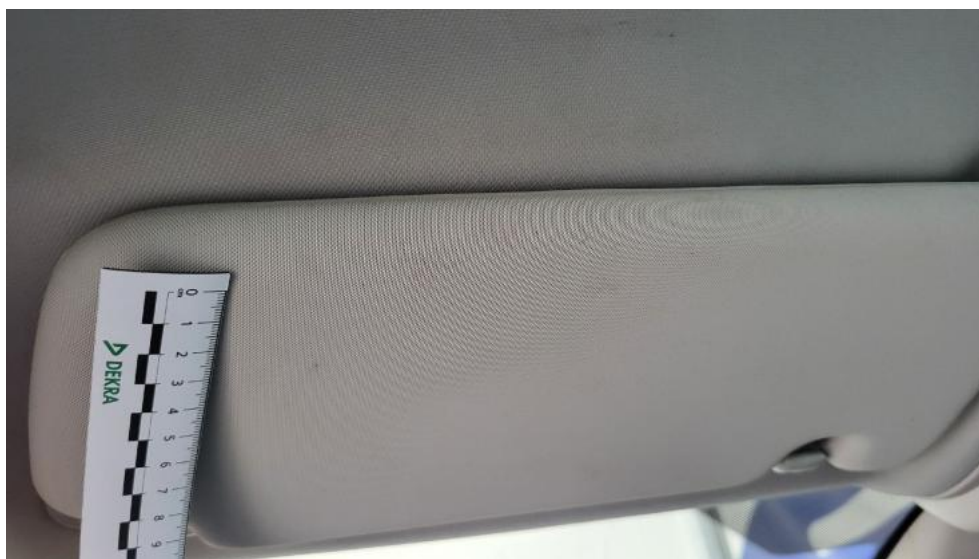
**Fot. 97.**  
Osłona p/słoneczna lewa - Inne 1

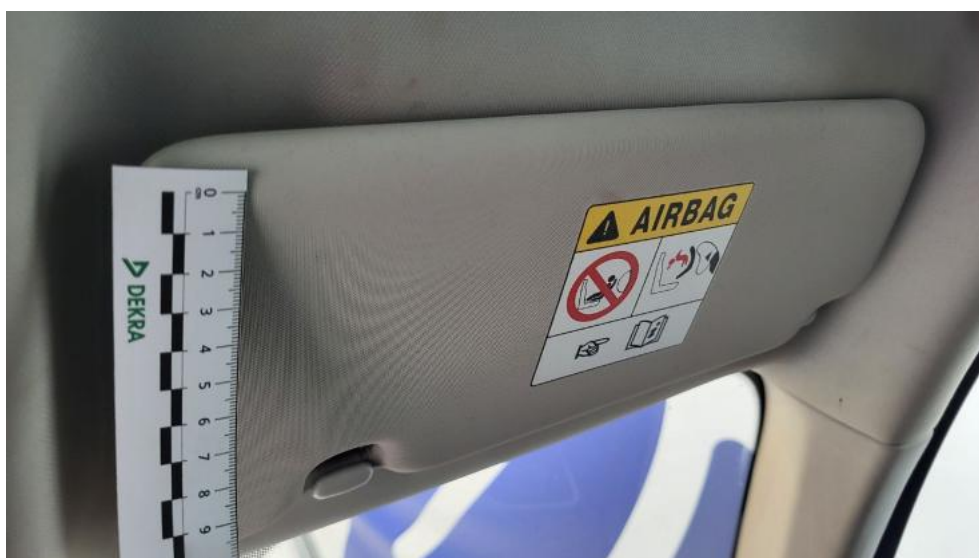
**Fot. 98.**  
Osłona p/słoneczna prawa - Inne 1

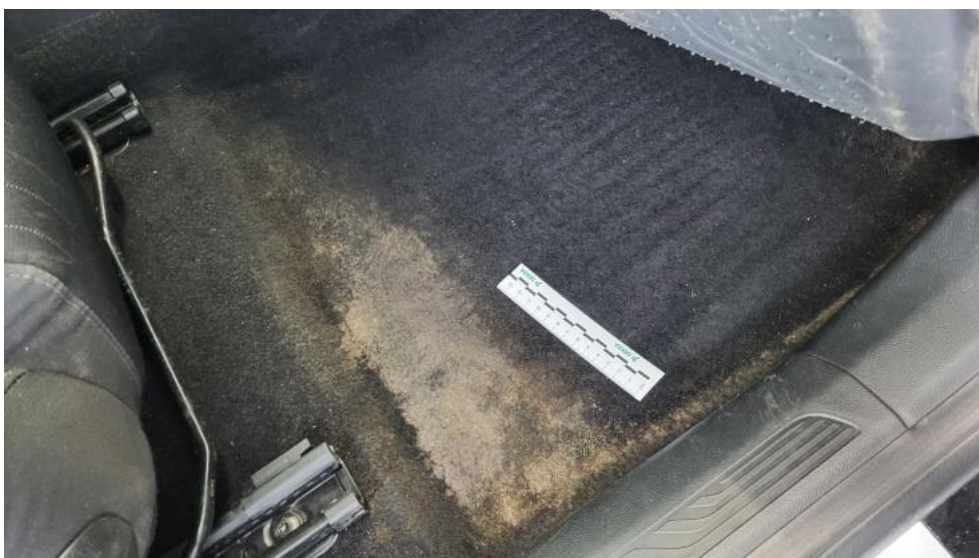
**Fot. 104.**

Wykładzina podłogi - Inne 2

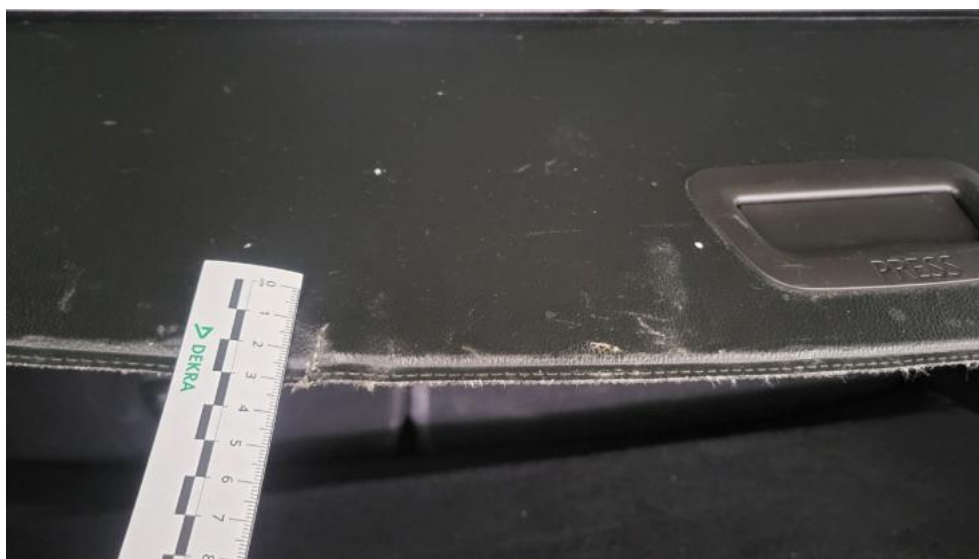
**Fot. 105.**  
Półka/roleta tylna - Pęknięcie/rozerwanie 1

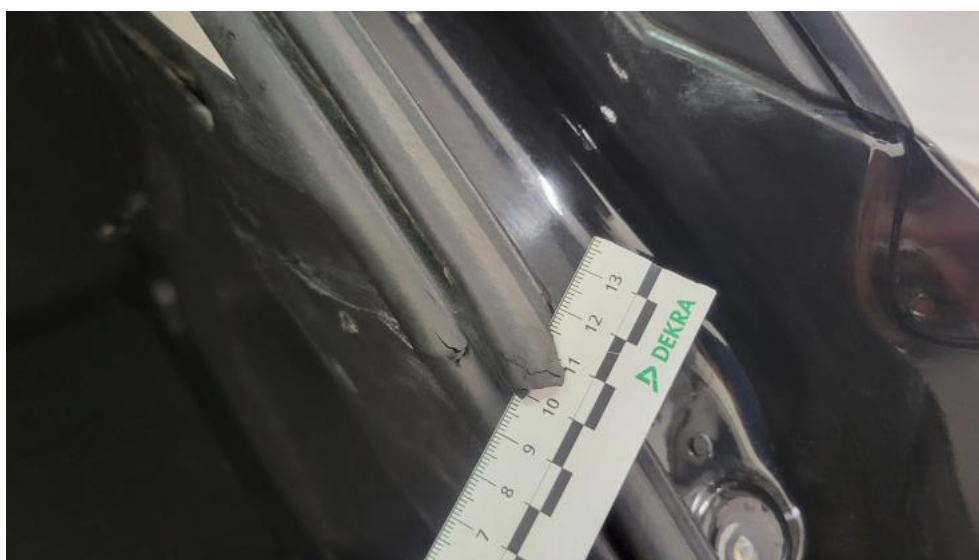
**Fot. 106.**  
Uszczelka pokrywy tylnej - Pęknięcie/rozerwanie 1

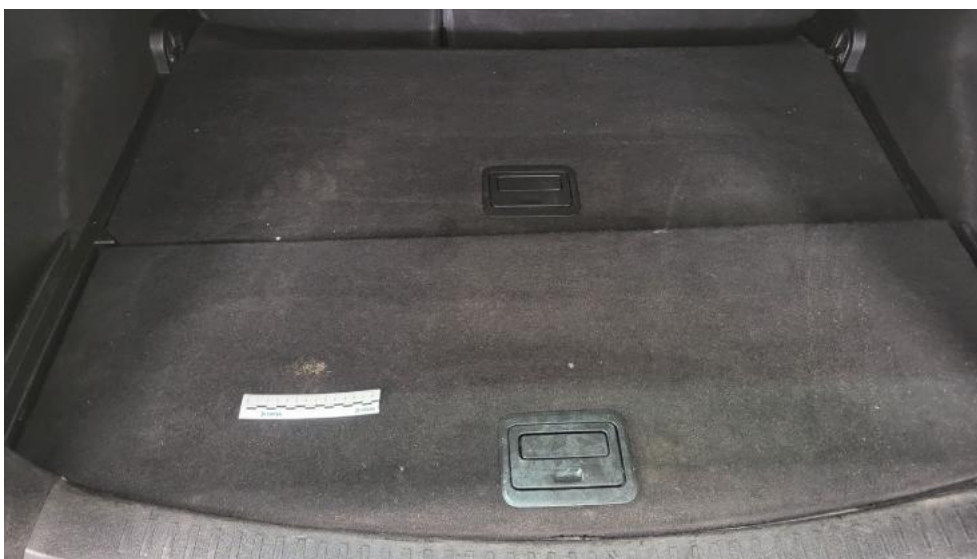
**Fot. 107.**  
Wykładzina podłogi bagażnika - Inne 1
