Nr zlecenia DEKRA: PKOL(W)/LODZ/33586/26/04/16
Nr zlecenia/szkody: PS25/02325
Data zlecenia: 16-04-2026

Dane pojazdu

Grupa obiektów (Eurotax)	sam. osobowe
Kod EC (Eurotax)	0000001
Producent	HONDA
Model	Civic 2.0 e:HEV MR`22 E6
Typ	SPORT 2.0 105kW /135kW
Rodzaj nadwozia	hatchback
Liczba drzwi/liczba miejsc	5/5
Masa własna [kg]	1458
Dopuszczalna masa całkowita [kg]	1930
Rodzaj silnika	hybryda (benzyna/elektryk)
Norma czystości spalin	EURO 6
Pojemność silnika [ccm]	1993
Moc silnika [KM/kW]	benzynowego 143/105 : elektryka 184/135
Skrzynia biegów	automatyczna
Nr rejestracyjny	RZ191GU
VIN	JHMFL4860RX215155
Data 1. rejestracji	13-06-2025
Data nast. bad. techn.	13-06-2028
Rok produkcji	2025
Stan licznika [km]	9 741 (odczytany)
Kolor nadwozia/rodzaj powłoki	czerwony/metalic

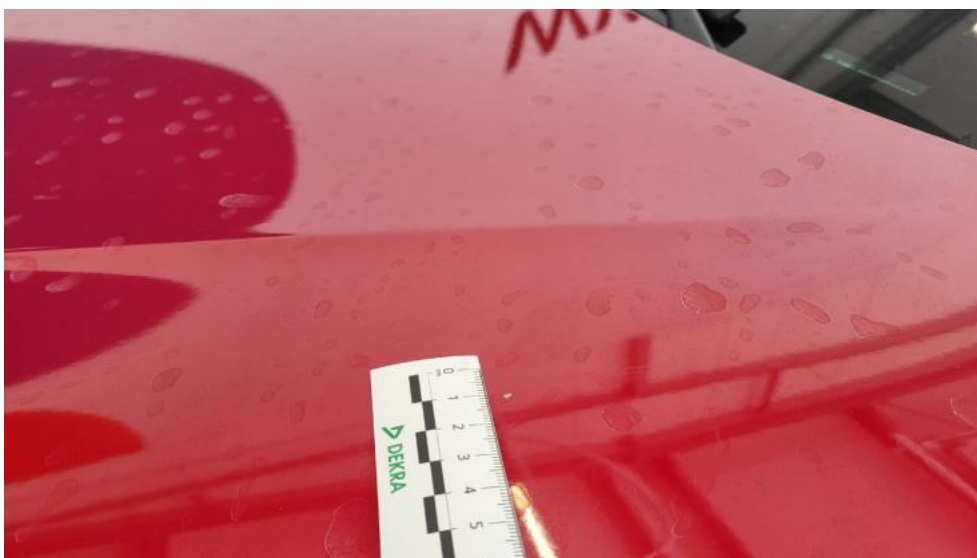
Fot. 36.
Pokrywa komory silnika - Rysa/odprysk 1

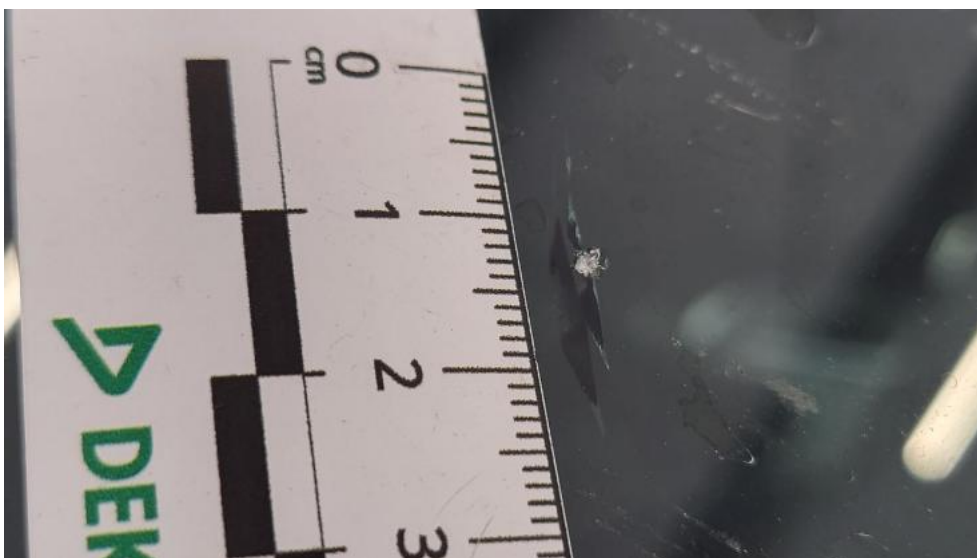
Fot. 38.
Szyba czołowa - Pęknięcie/rozerwanie 1

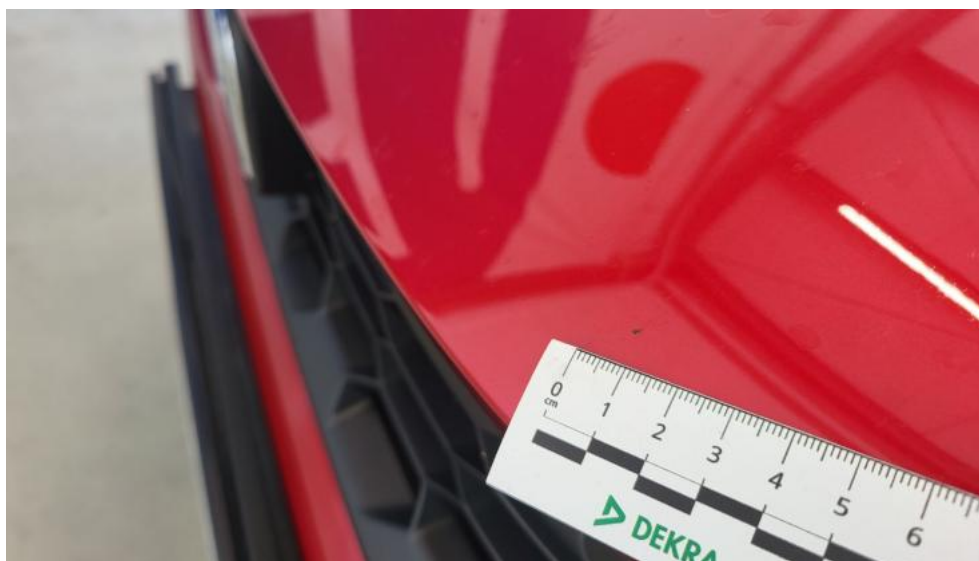
Fot. 39.
Zderzak - Rysa/odprysk 1

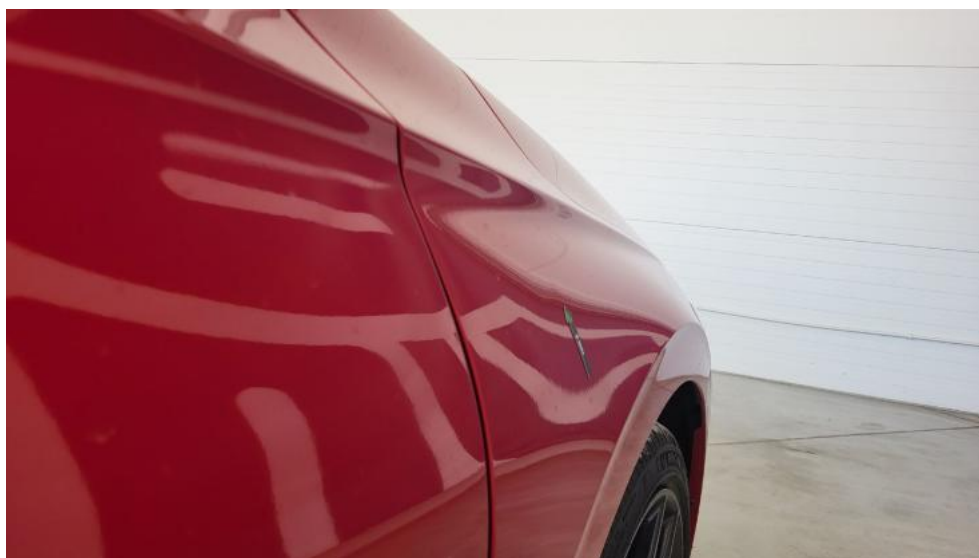
Fot. 40.
Błotnik przedni P - Wgniecenie/odkształcenie 1

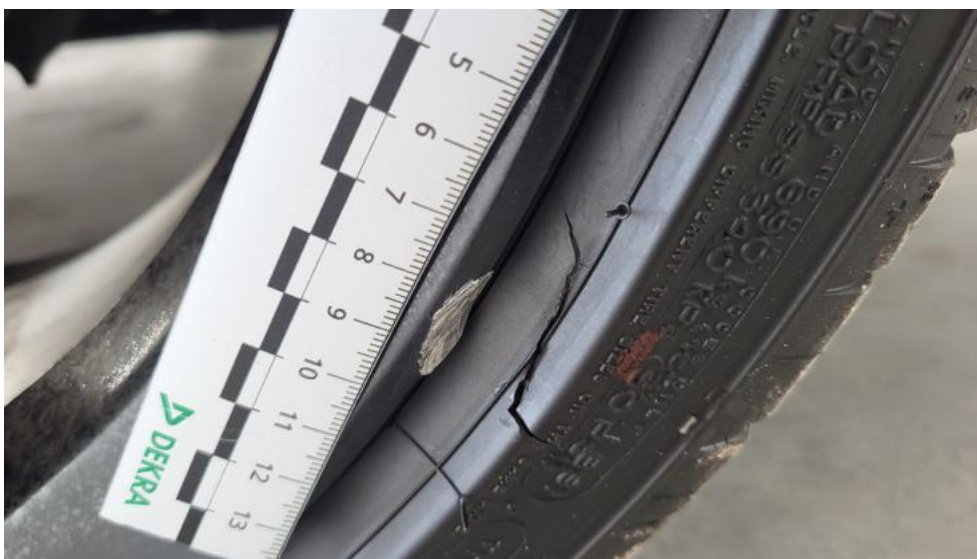
Fot. 41.
Felga aluminiowa przednia P - Rysa/odprysk 1

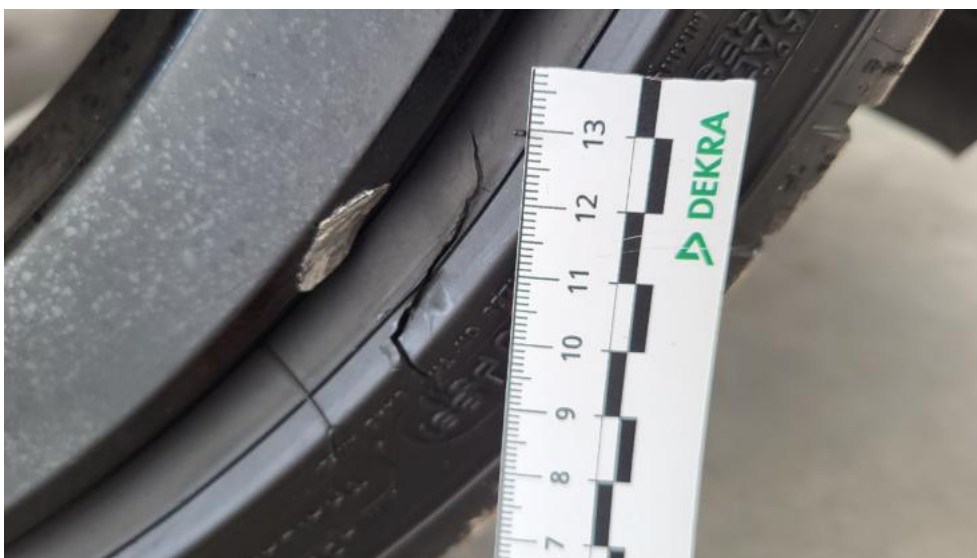
Fot. 42.
Opona przednia P - Pęknięcie/rozerwanie 1

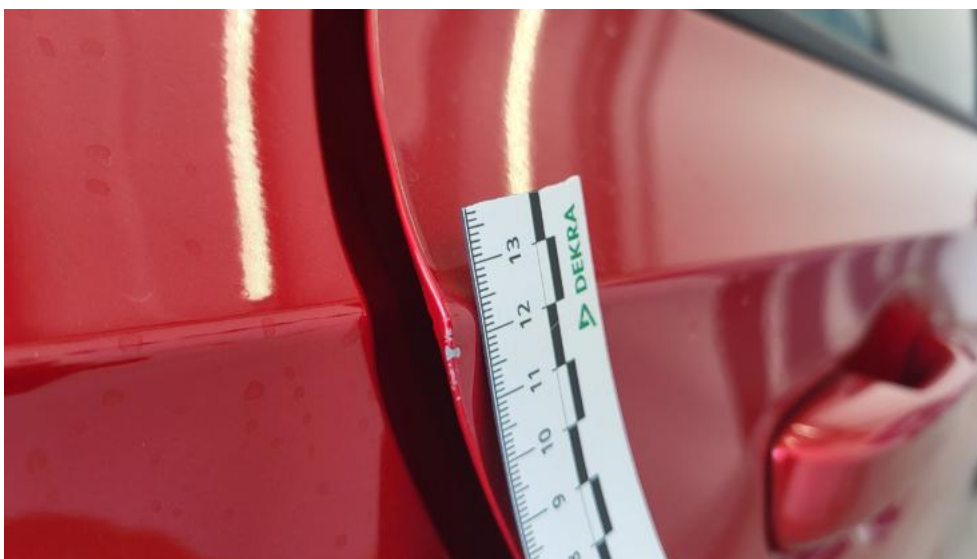
Fot. 43.
Drzwi tylne P - Rysa/odprysk 1

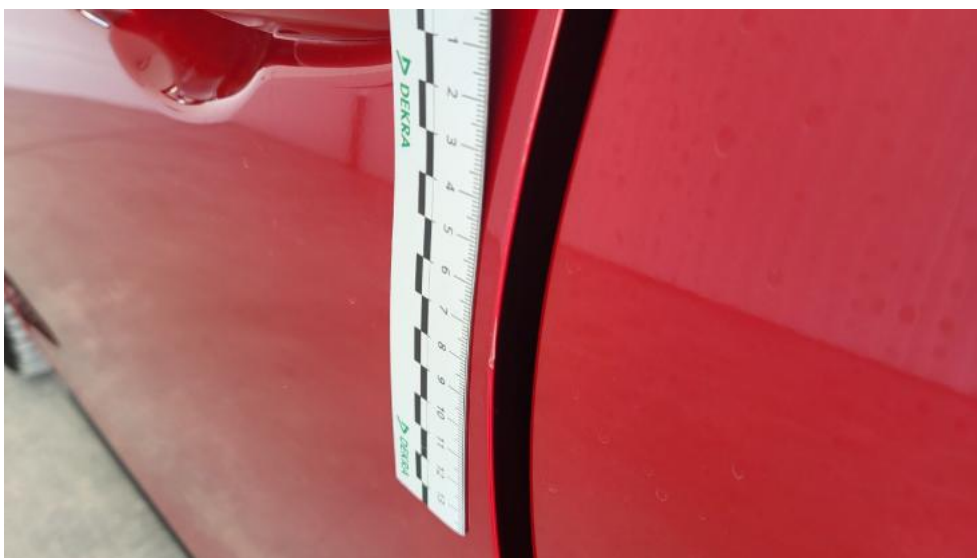
Fot. 44.
Drzwi przed L - Rysa/odprysk 1

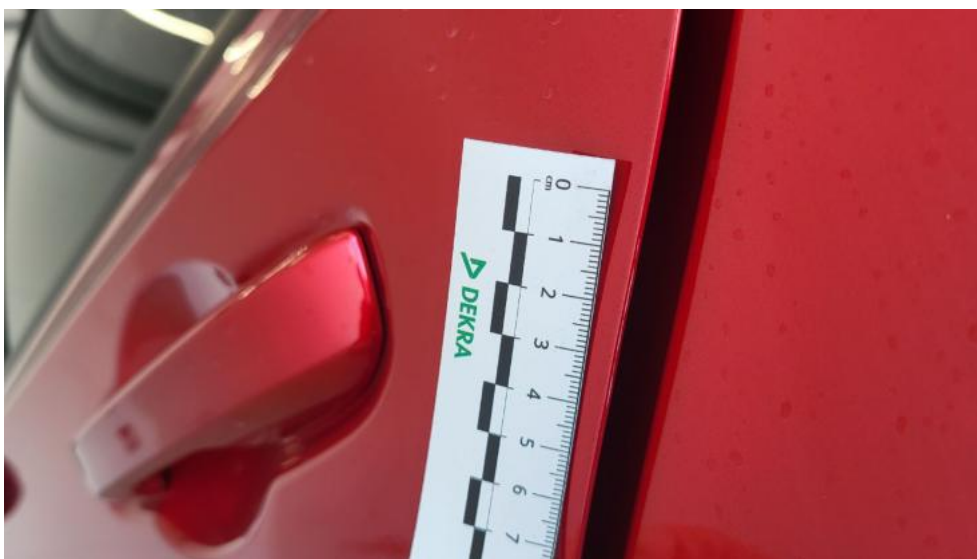
Fot. 45.
Drzwi tylne L - Rysa/odprysk 1

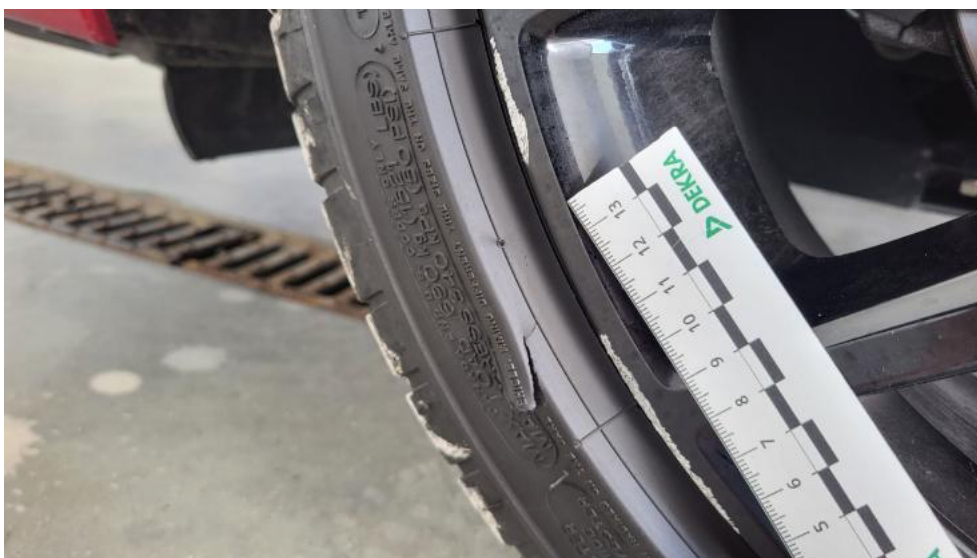
Fot. 46.
Felga Aluminiowa przednia L - Rysa/odprysk 1

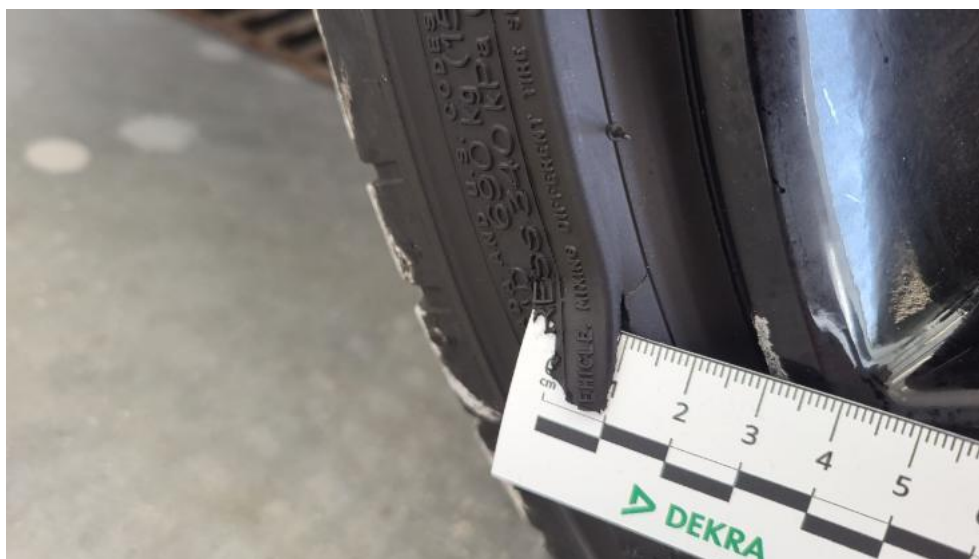
Fot. 47.
Opona przednia L - Pęknięcie/rozerwanie 1

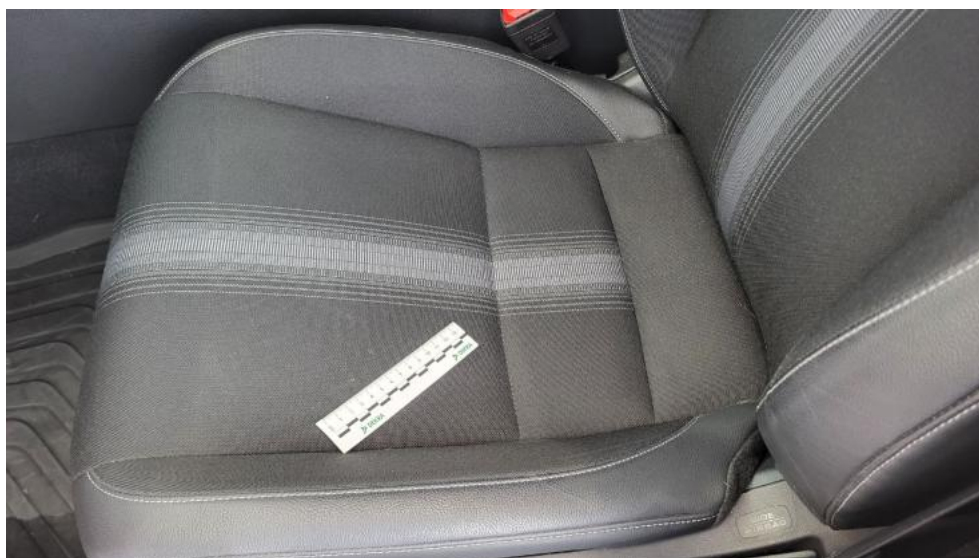
Fot. 48.
Fotel prz. lew. - Inne 1

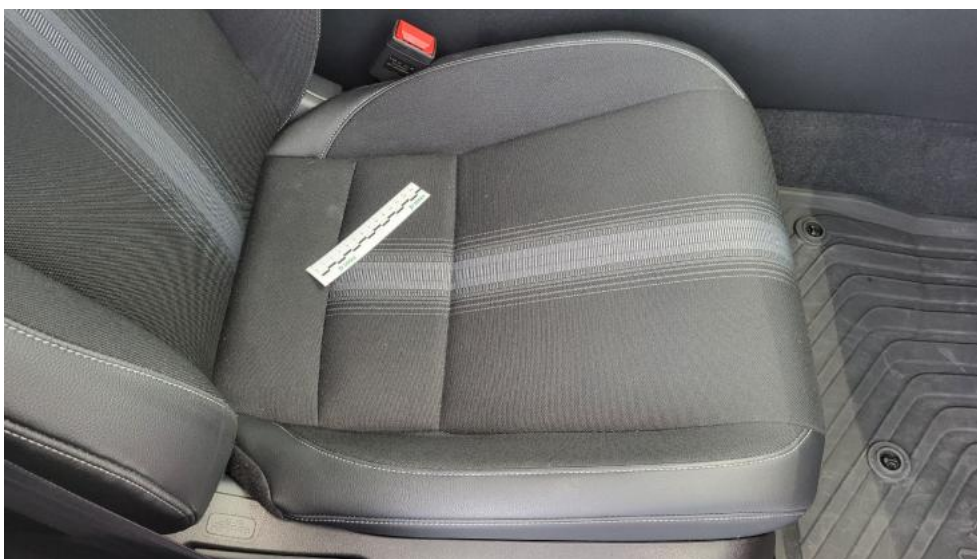
Fot. 49.
Fotel prz. praw. - Inne 1

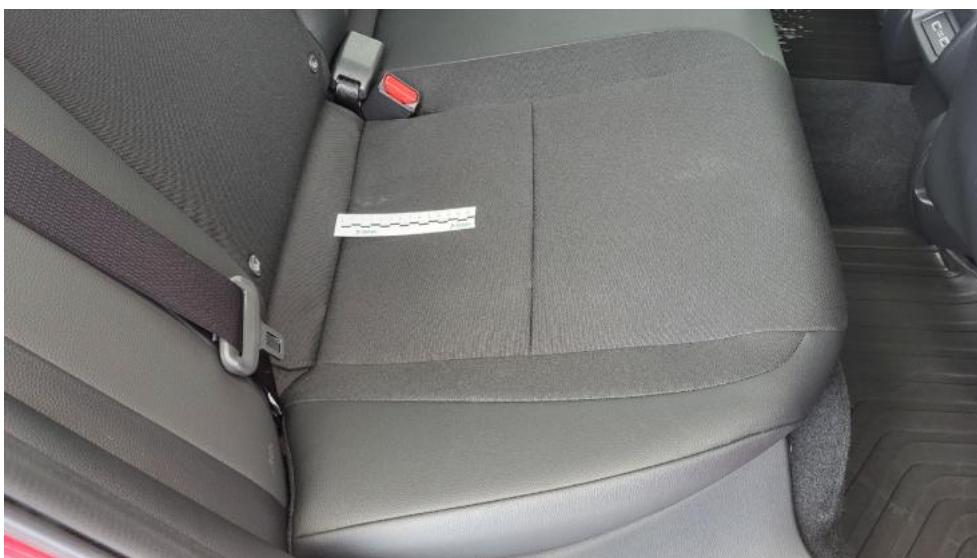
Fot. 50.
Kanapa tyl. - Inne 1

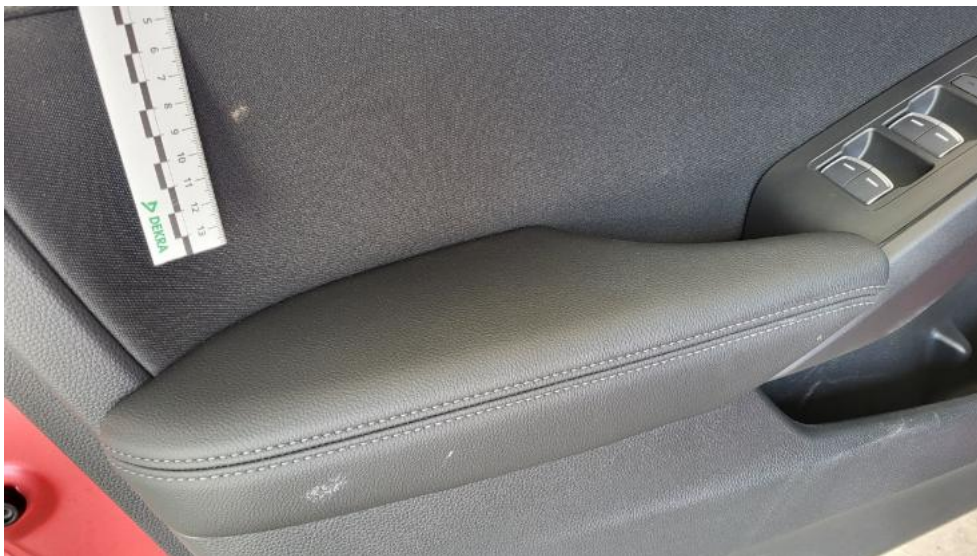
Fot. 51.
Tapicerka drzwi przednich L - Inne 1

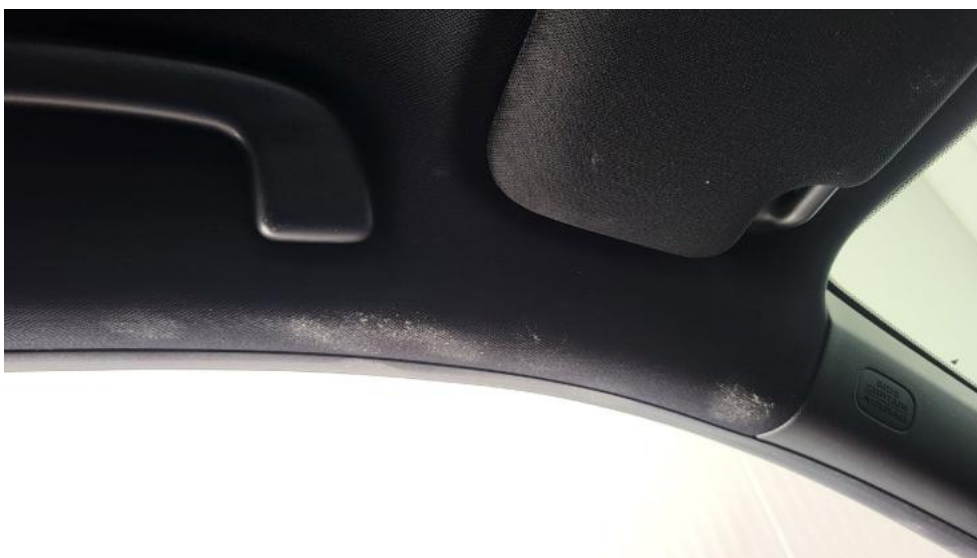
Fot. 52.
Podsufitka - Inne 1

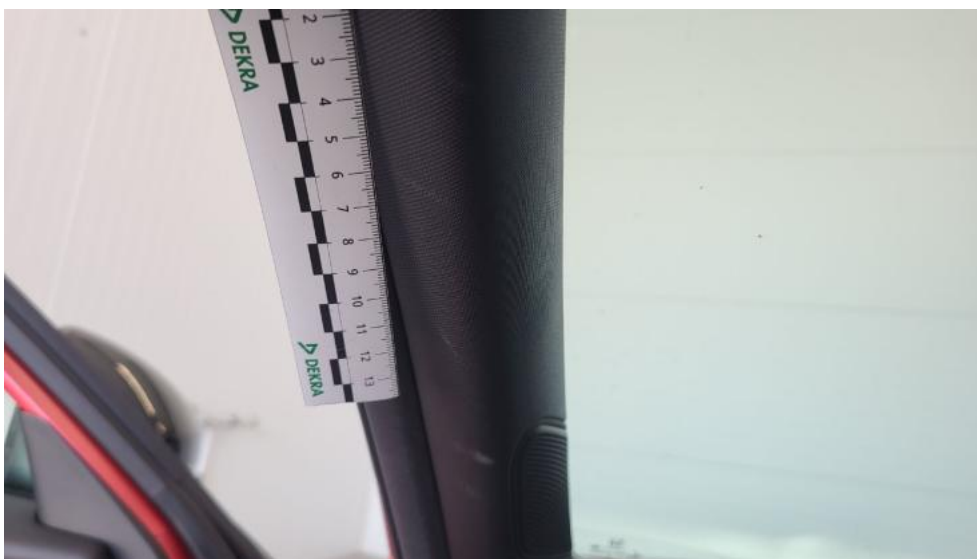
Fot. 53.

Wykładzina(y) słupka przedniego L - Inne 1
