Nr zlecenia DEKRA: PKOL(W)/LODZ/37840/25/05/26  
Nr zlecenia/szkody: 24/021186  
Data zlecenia: 26-05-2025

**DEKRA Polska - Centrala**  
02-673 Warszawa, ul. Konstruktorska 12A

| Producent | BMW |
| Model | Seria 5 [G60] 23- |

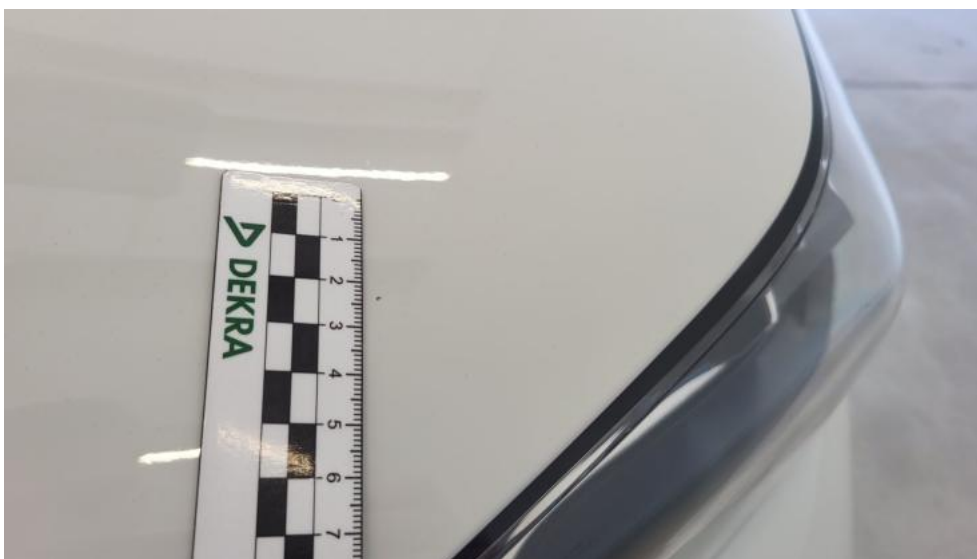
**Fot. 49.**

Pokrywa komory silnika - Rysa/odprysk 1

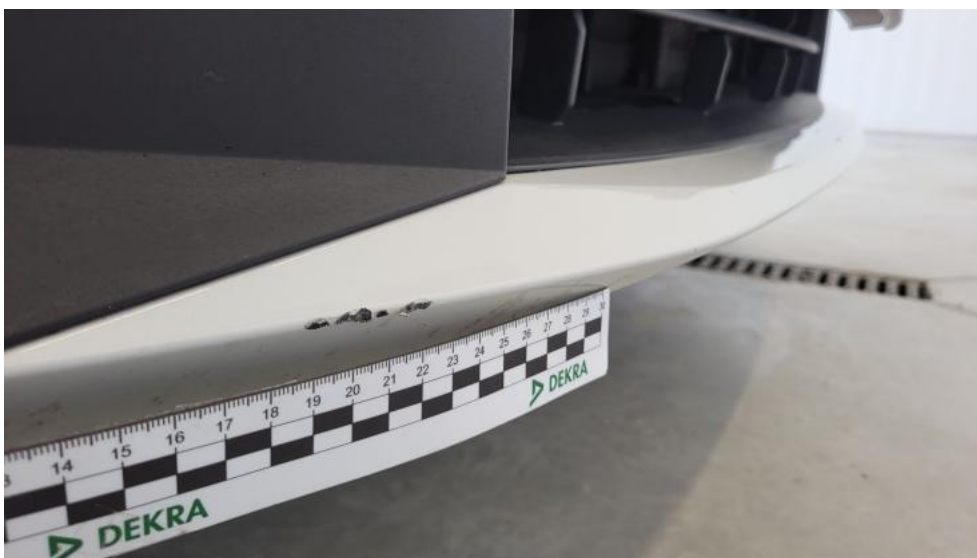
**Fot. 50.**

Spoiler zderzaka przedniego - Rysa/odprysk 1

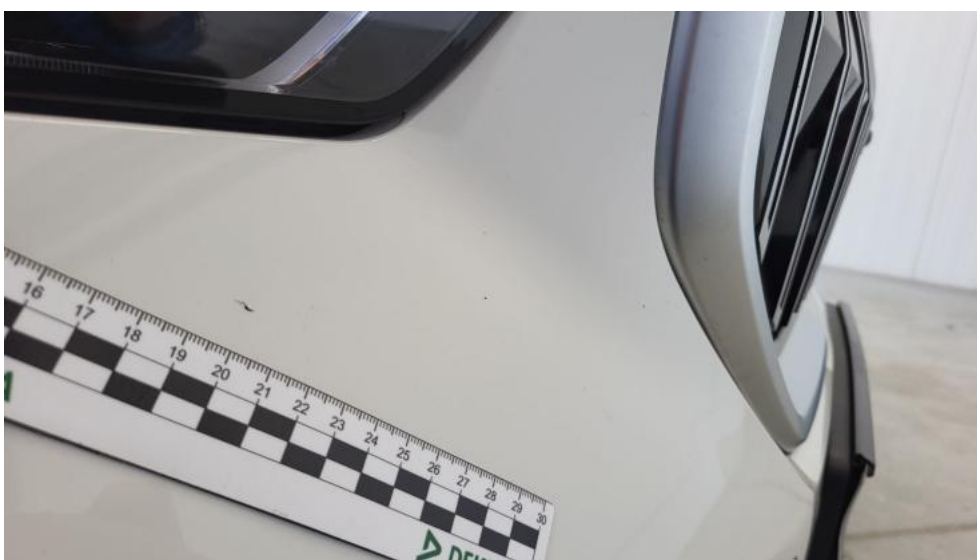
**Fot. 52.**

Zderzak - Rysa/odprysk 2

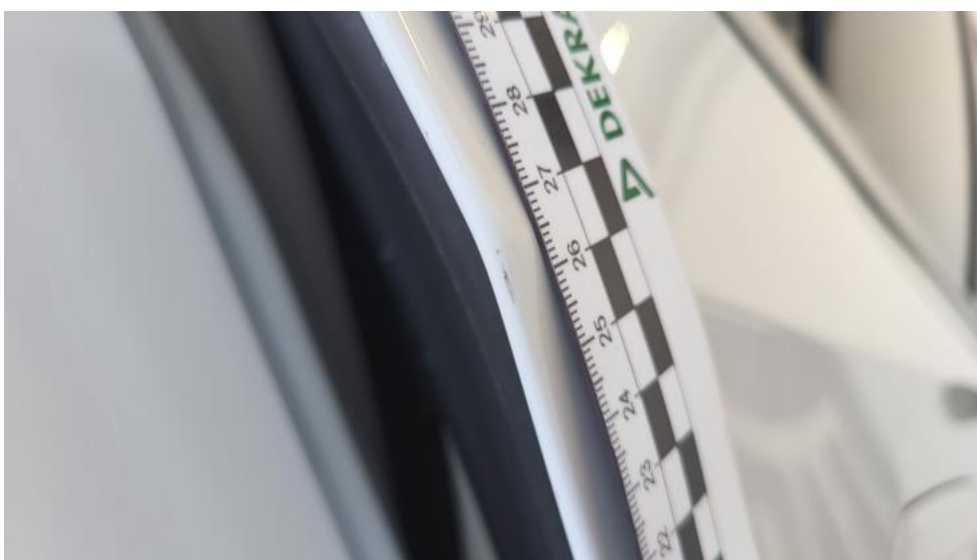
**Fot. 54.**

Drzwi tylne P - Rysa/odprysk 1

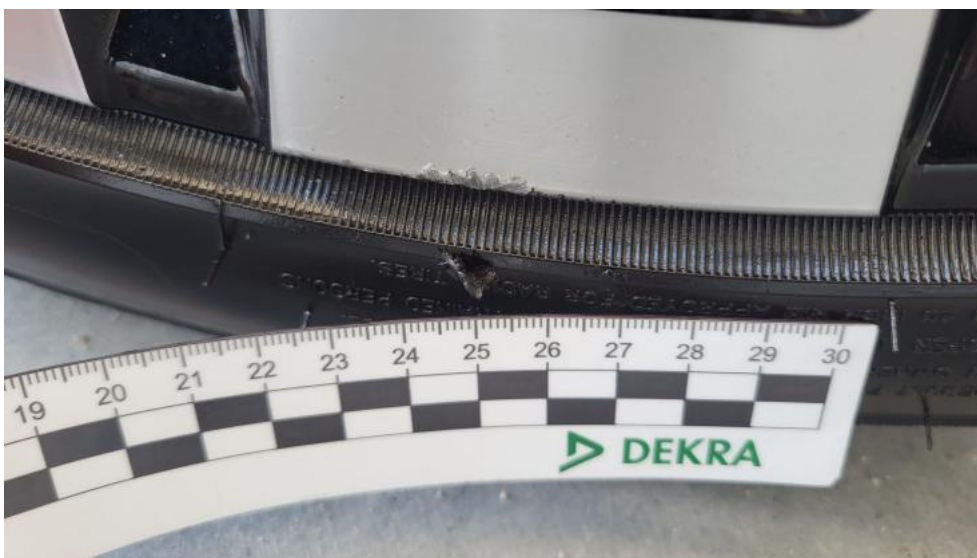
**Fot. 56.**

Opona tylna P - Pęknięcie/rozerwanie 1

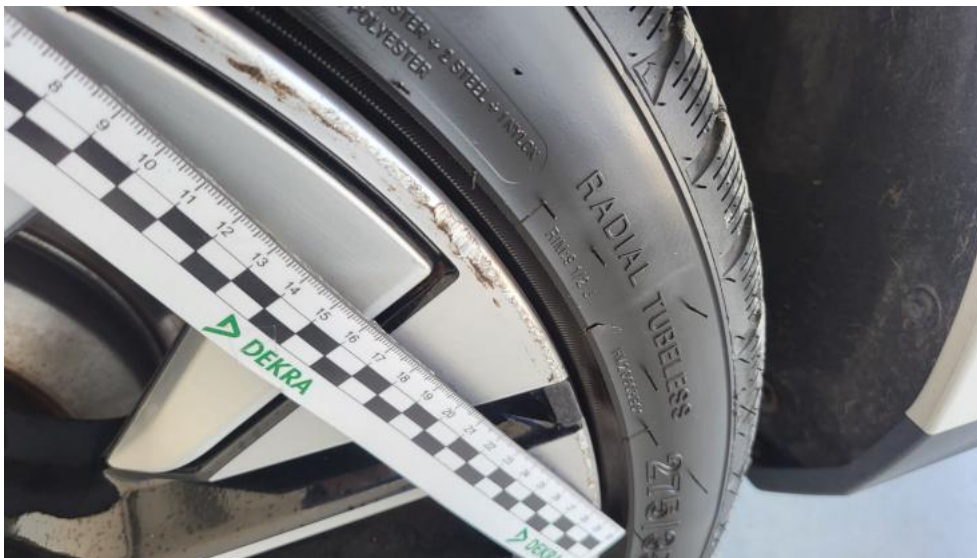
**Fot. 61.**

Felga aluminiowa tylna L - Rysa/odprysk 1

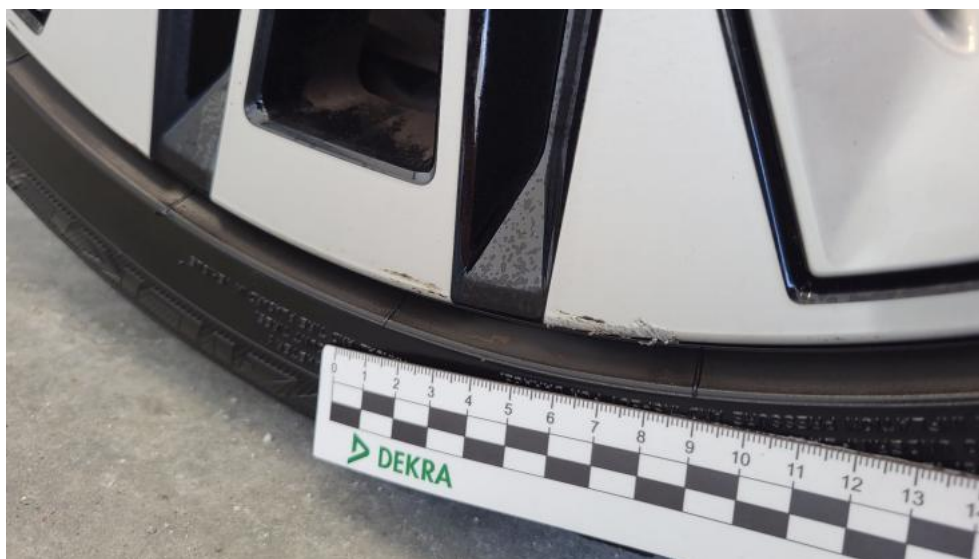
**Fot. 63.**

Felga Aluminiowa przednia L - Rysa/odprysk 1
