Nr zlecenia DEKRA: PKOL(W)/LODZ/19189/25/03/17
Nr zlecenia/szkody: FUTURA
Data zlecenia: 17-03-2025

PKO Leasing SA
Świętokrzyska 36
00-116 Warszawa

Grupa obiektów (Eurotax)	samochody osobowe
Kod EC (Eurotax)	0117956
Producent	VOLVO
Model	S90 16-20
Typ/wersja	S90 D4 Inscription aut
Rodzaj nadwozia	sedan
Liczba drzwi/liczba miejsc	4/5
Masa własna [kg]	1768
Dopuszczalna masa całkowita [kg]	2270
Rozstaw osi 1/2	2941
Rodzaj silnika	z zapłonem samoczynnym
Układ oczyszczana spalin	DPF
Pojemność silnika [ccm]	1969
Moc silnika [KM/kW]	190/140
Skrzynia biegów	automatyczna
Nr rejestracyjny	WD6058P
VIN	YV1PSA8BDH1020822
Data 1. rejestracji	04-05-2017
Data nast. bad. techn.	01-08-2025
Rok produkcji	2017 (rok produkcji został zweryfikowany z zewnętrzną bazą danych)
Stan licznika [km]	109 942 (odczytany)
Kolor nadwozia/rodzaj powłoki	granatowy/2-warstwowy metalizowany

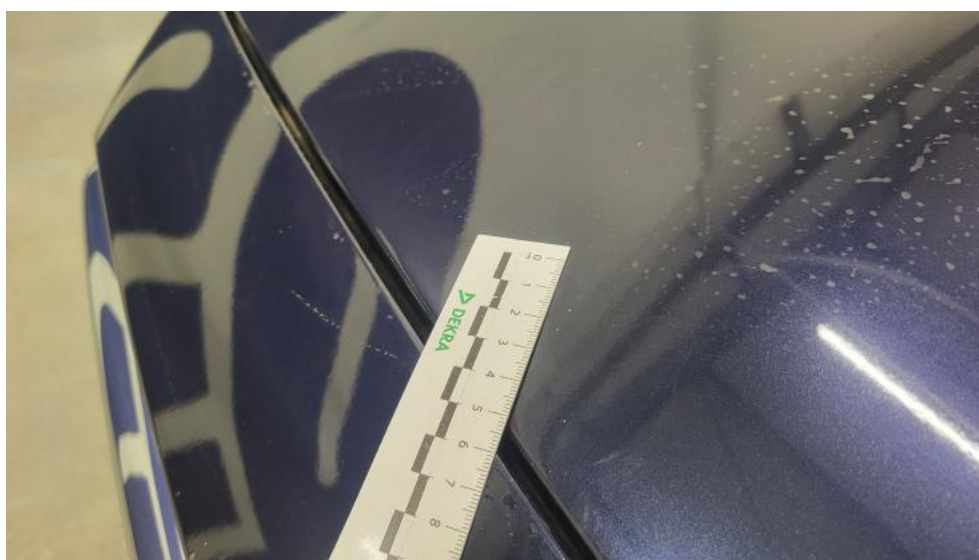
Fot. 42.
Pokrywa komory silnika - Rysa/odprysk 1

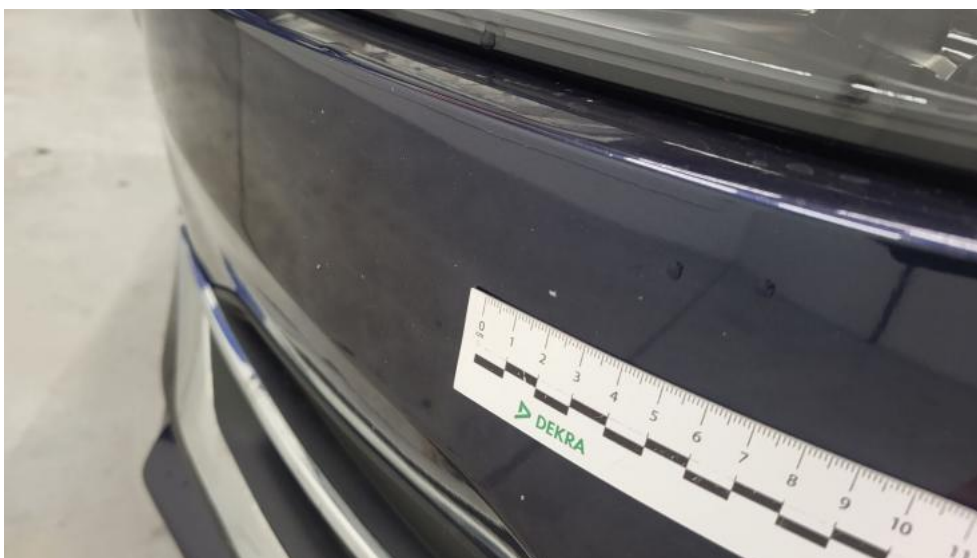
Fot. 44.
Zderzak - Rysa/odprysk 1

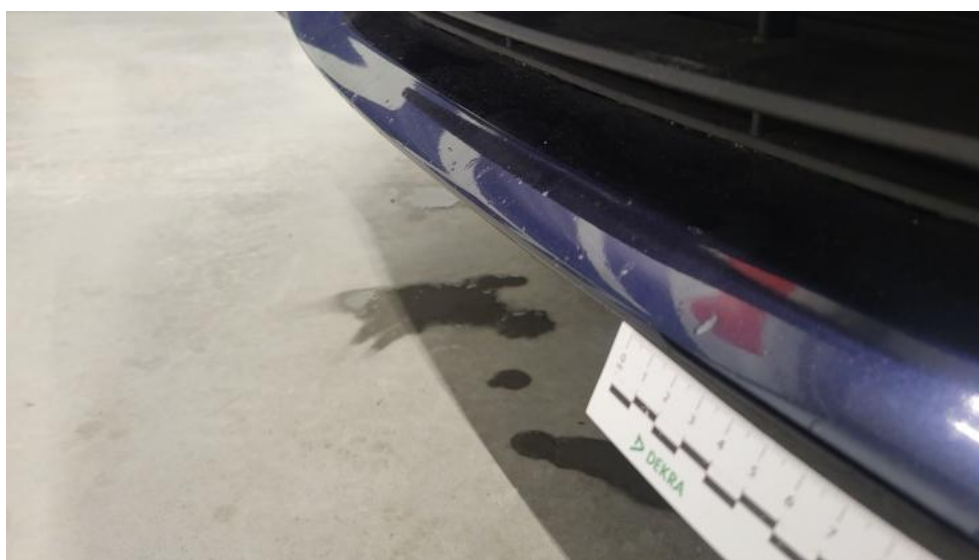
Fot. 46.
Zderzak przedni cz dolna - Rysa/odprysk 1

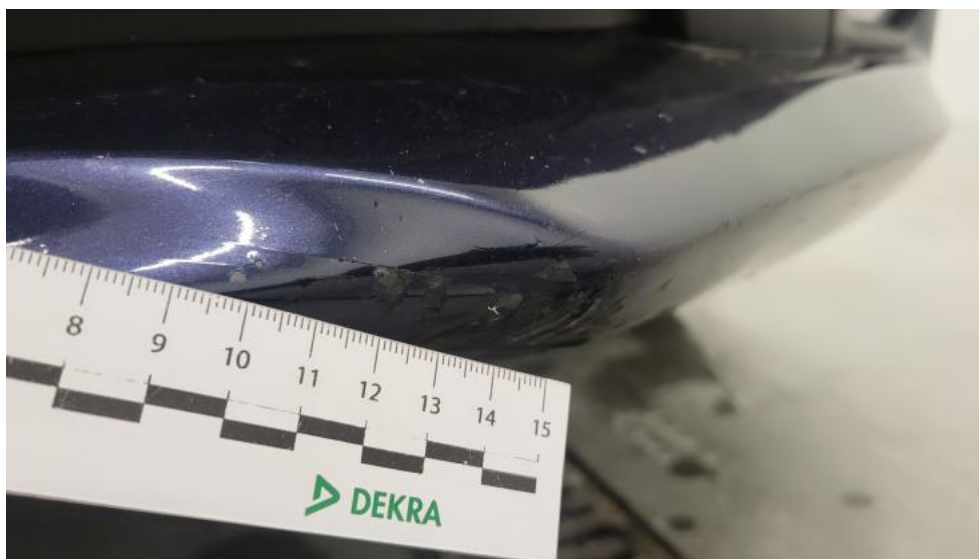
Fot. 49.
Zderzak przedni cz dolna - Pęknięcie/rozerwanie 1

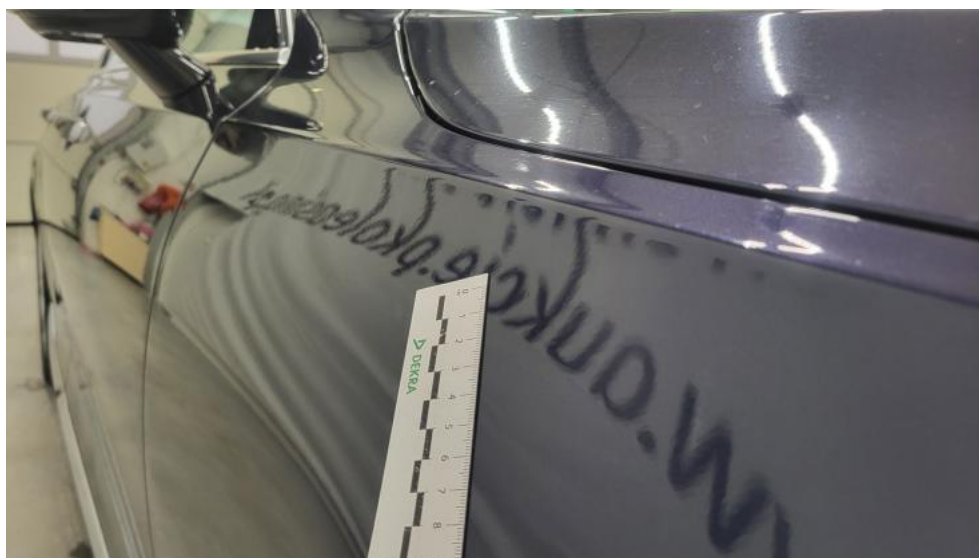
Fot. 50.
Błotnik przedni P - Wgniecenie/odkształcenie 1

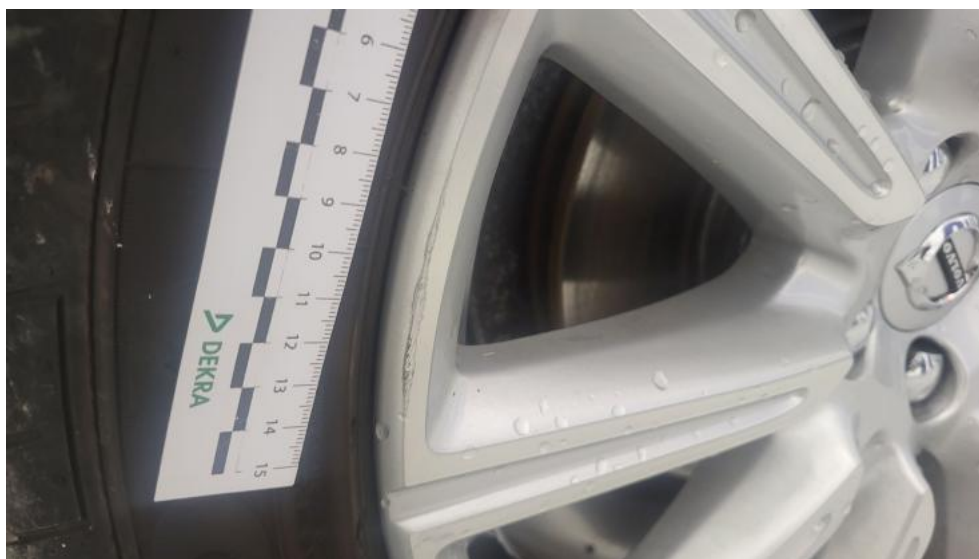
Fot. 51.
Felga aluminiowa przednia P - Rysa/odprysk 1

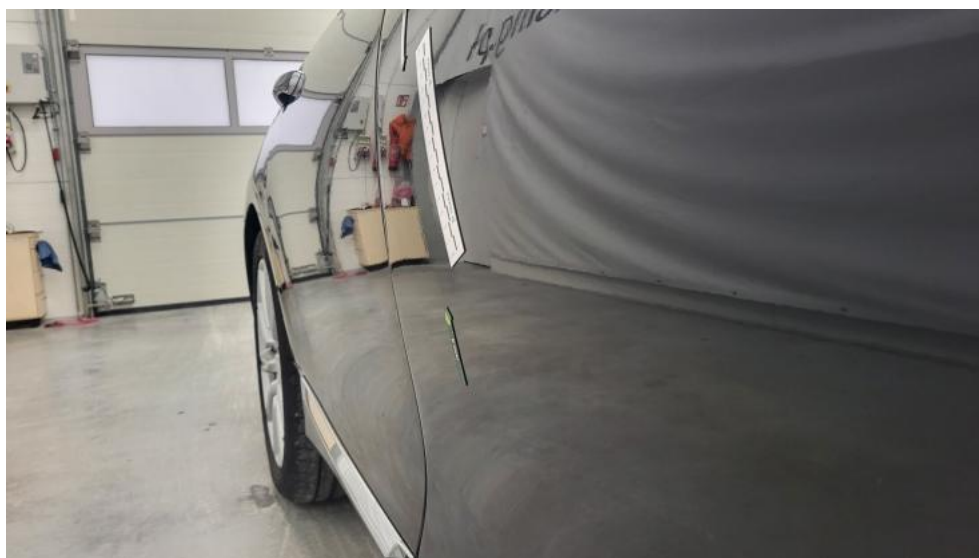
Fot. 52.
Drzwi przednie P - Wgniecenie/odkształcenie 1

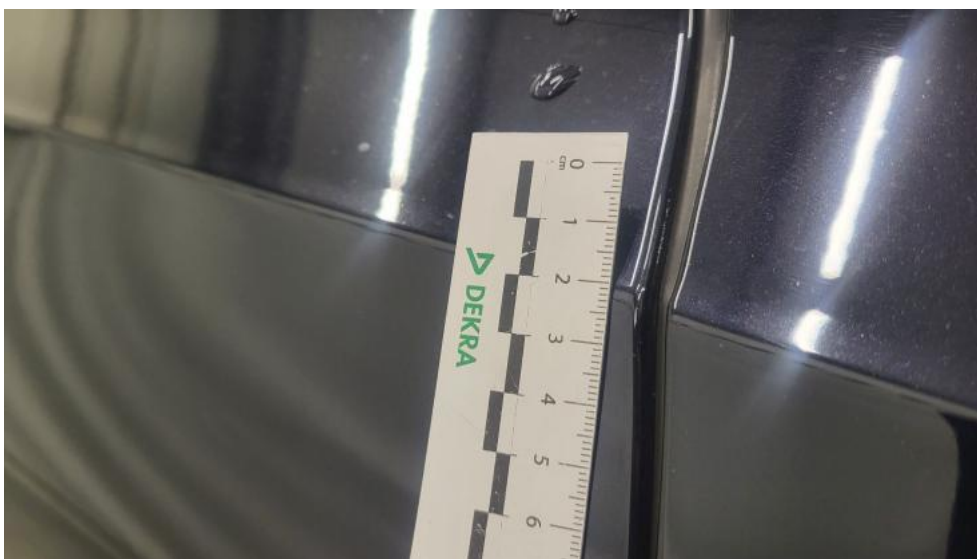
Fot. 53.
Drzwi tylne P - Rysa/odprysk 1

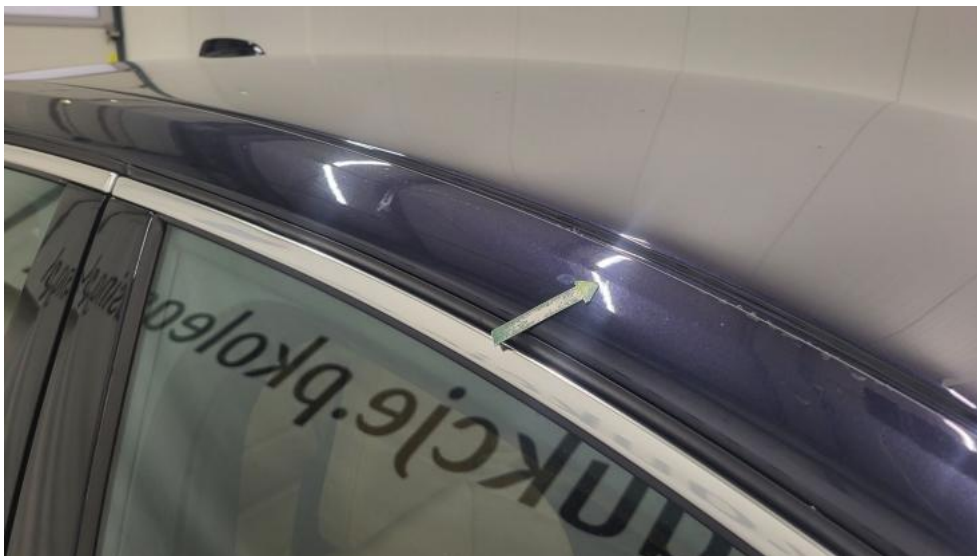
Fot. 55.
Stupek przedni P - Wgniecenie/odkształcenie 1

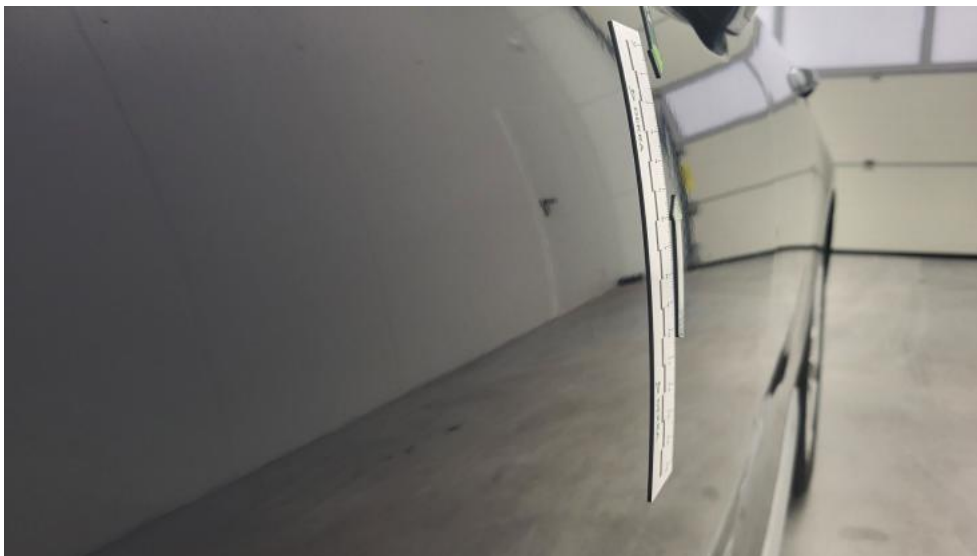
Fot. 63.
Drzwi przed L - Wgniecenie/odkształcenie 1

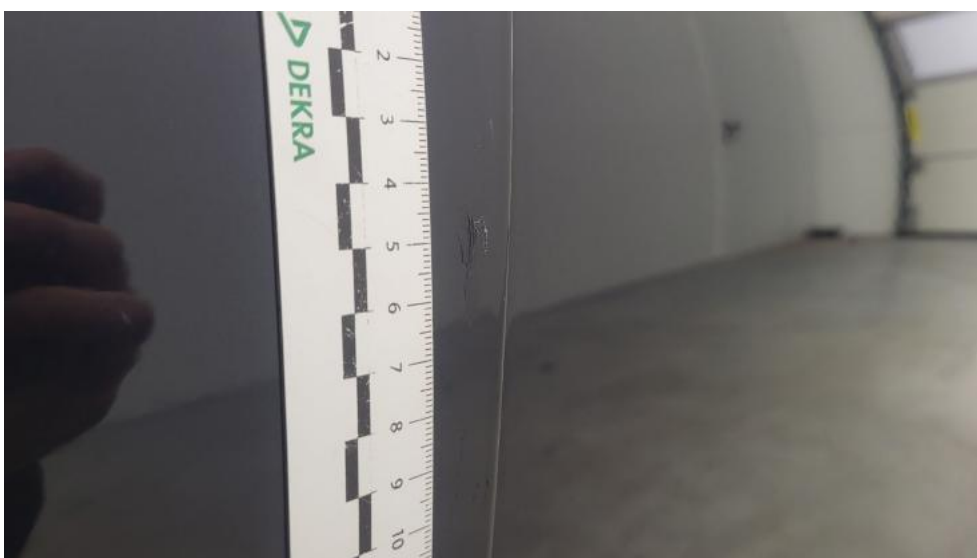
Fot. 64.
Drzwi przed L - Inne 1

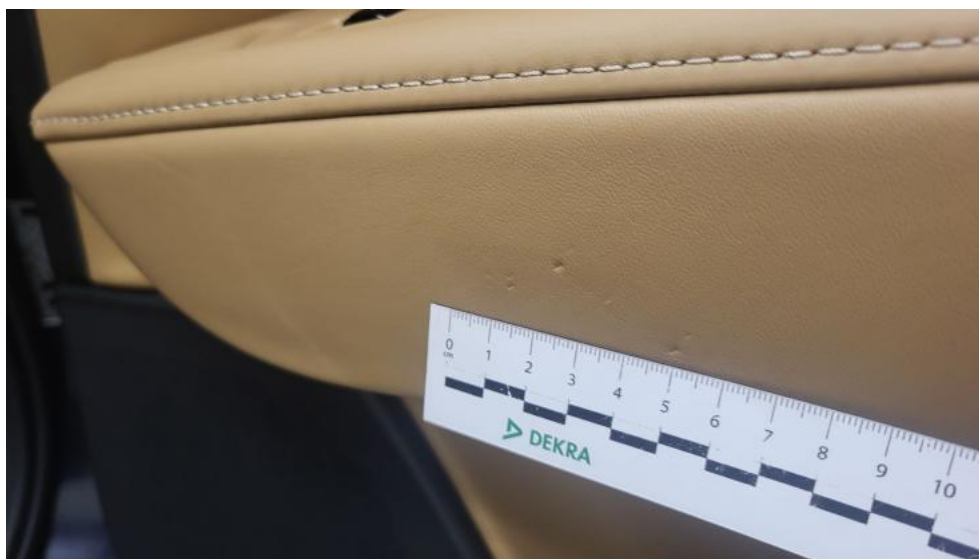
Fot. 69.

Tapicerka drzwi tylnych P - Wgniecenie/odkształcenie 1
