DEKRA's commission No. : PKOL(W)/LODZ/30385/25/04/28  
commission/ damage No. : FUTURA  
Date of commission: 28-04-2025

| Manufacturer | RENAULT |
| Model | Clio V 19-23 |
| Registration /record No. | WJ5644L |

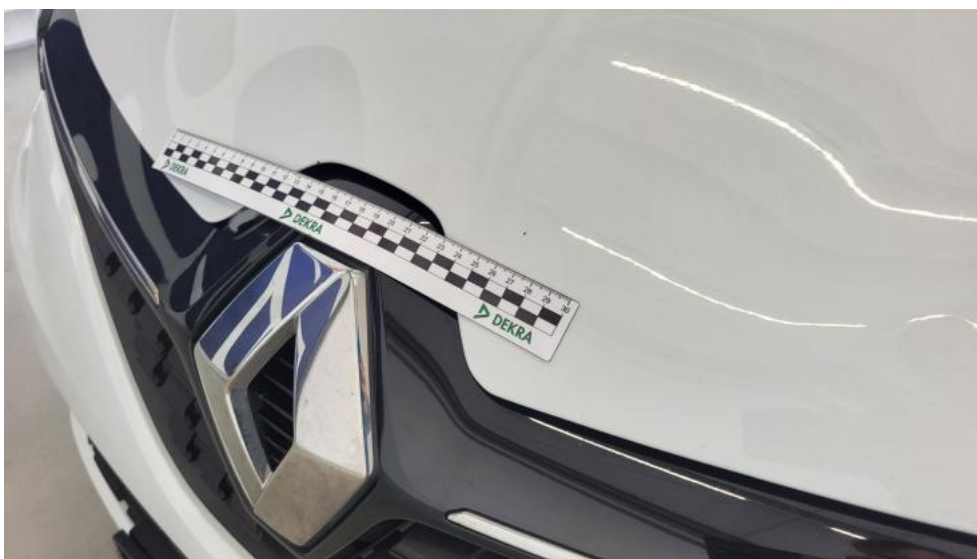
**Photo 33.**

Pokrywa komory silnika - Rysa/odprysk 1

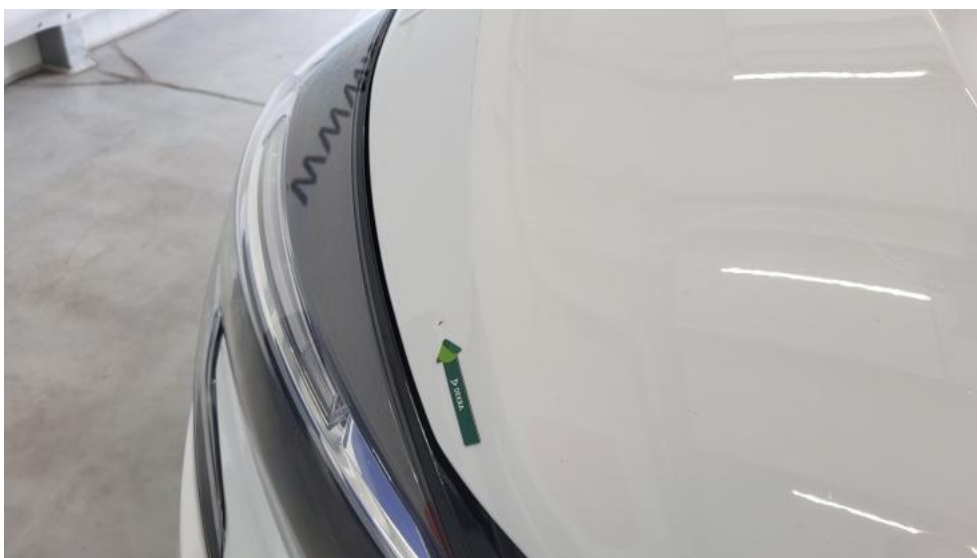
**Photo 34.**

Pokrywa komory silnika - Wgniecenie/odkształcenie 1

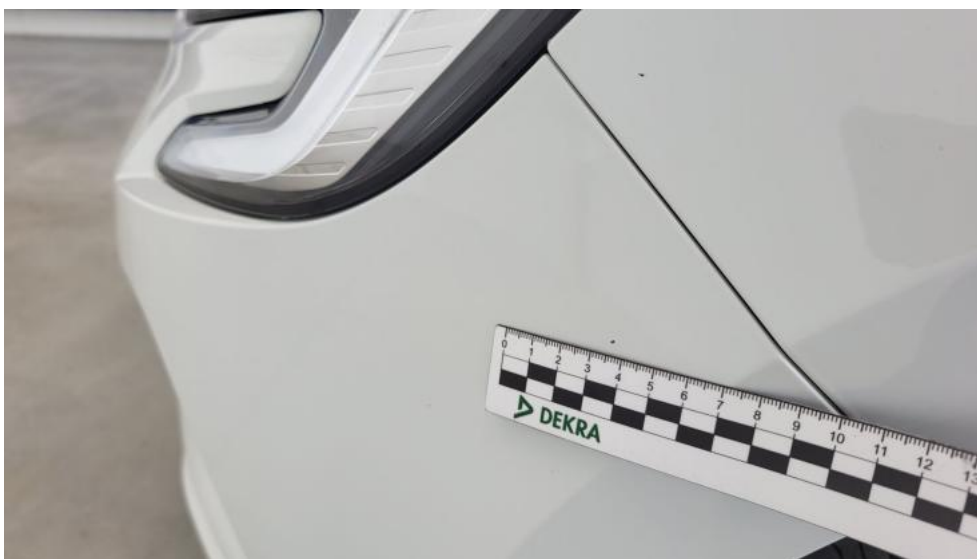
**Photo 35.**

Zderzak - Rysa/odprysk 1

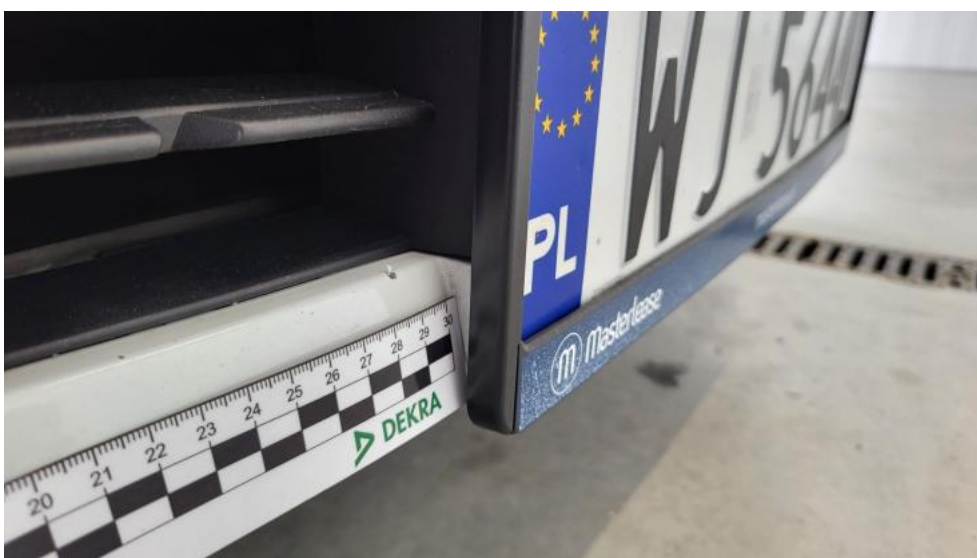
**Photo 36.**

Zderzak - Rysa/odprysk 2

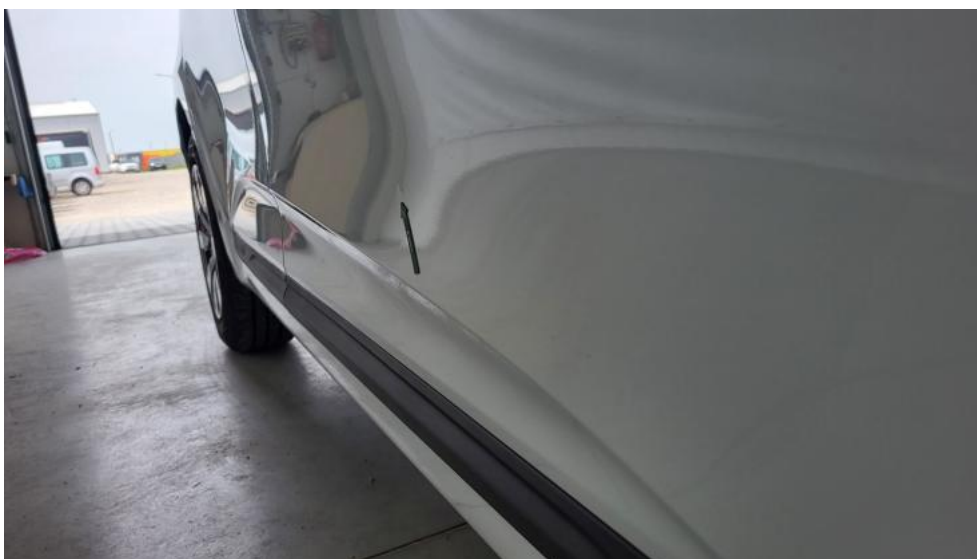
**Photo 37.**

Drzwi przednie P - Wgniecenie/odkształcenie 1

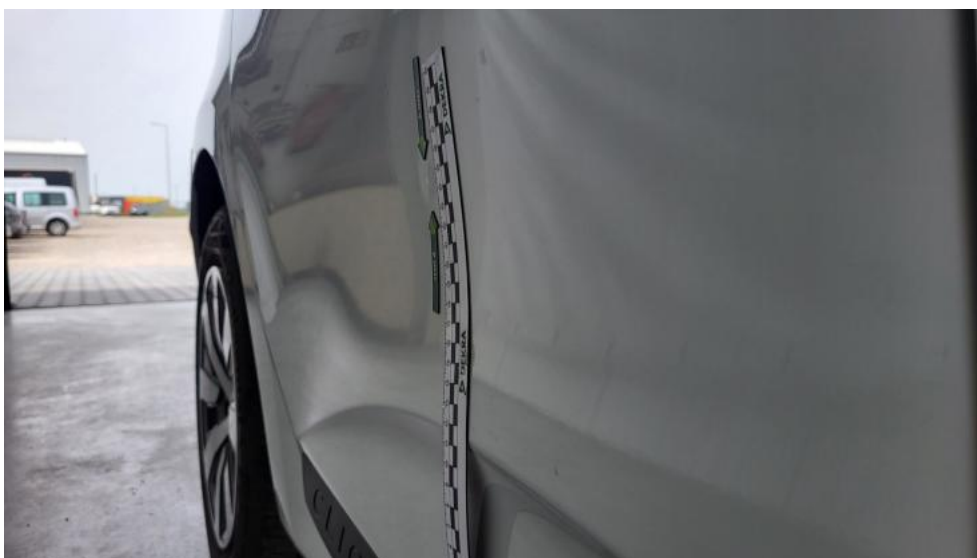
**Photo 38.**

Drzwi tylne P - Wgniecenie/odkształcenie 1

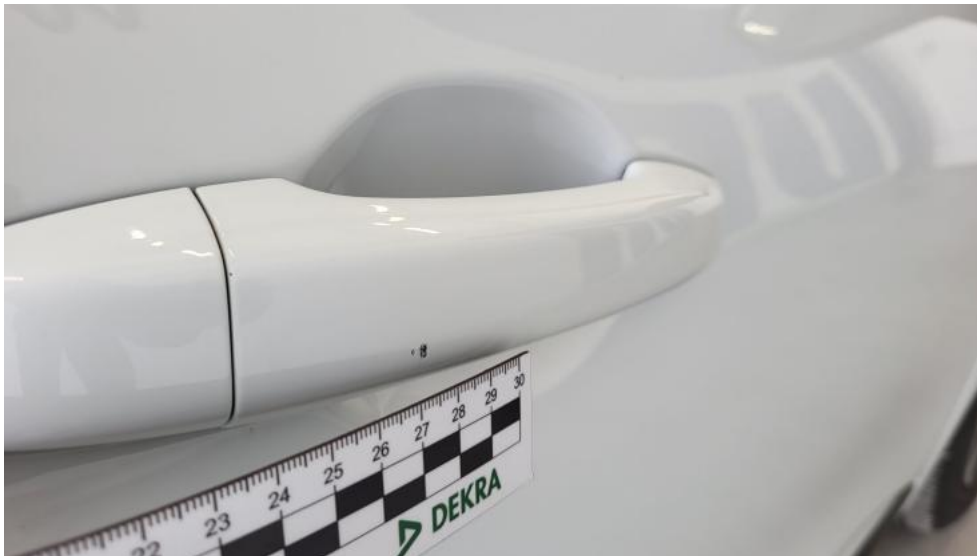
**Photo 39.**

Klamka drzwi prz P - Rysa/odprysk 1

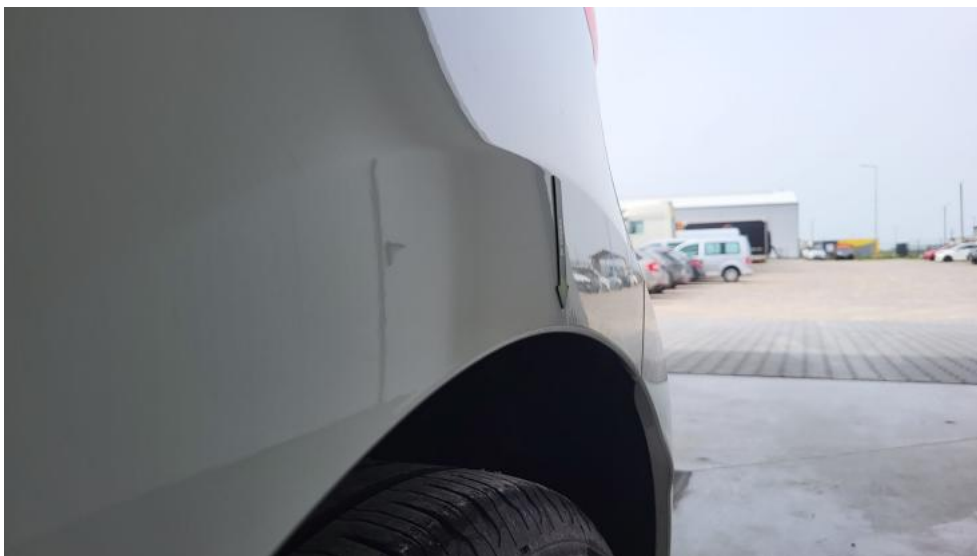
**Photo 40.**

Błotnik tylny L / Ściana boczna L - Wgniecenie/odkształcenie 1

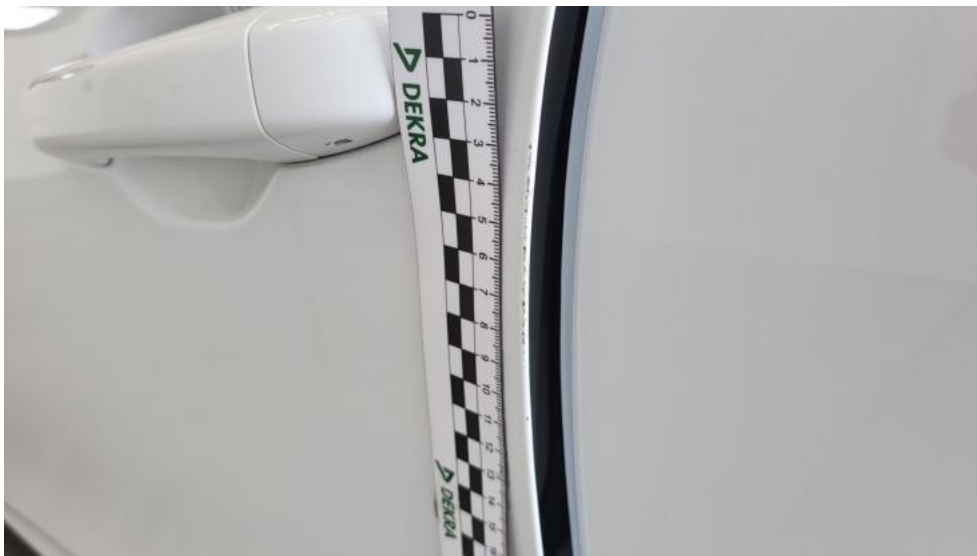
**Photo 41.**

Drzwi przed L - Rysa/odprysk 1

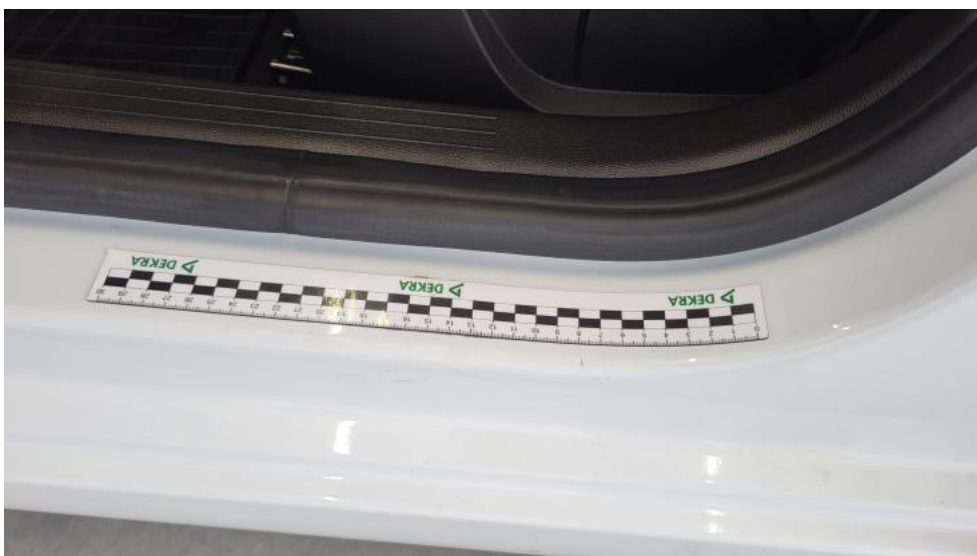
**Photo 42.**

Próg L - Rysa/odprysk 1

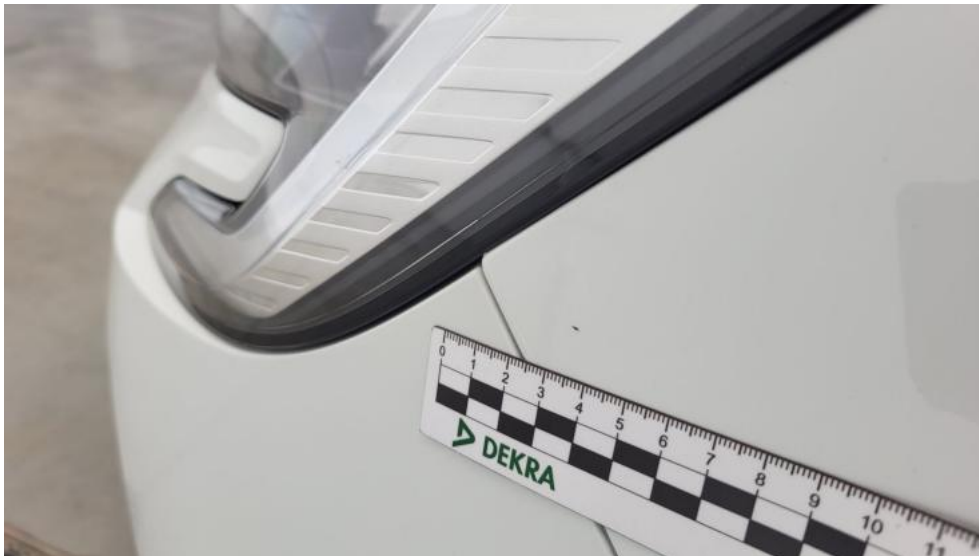
**Photo 43.**

Błotnik przedni L - Rysa/odprysk 1

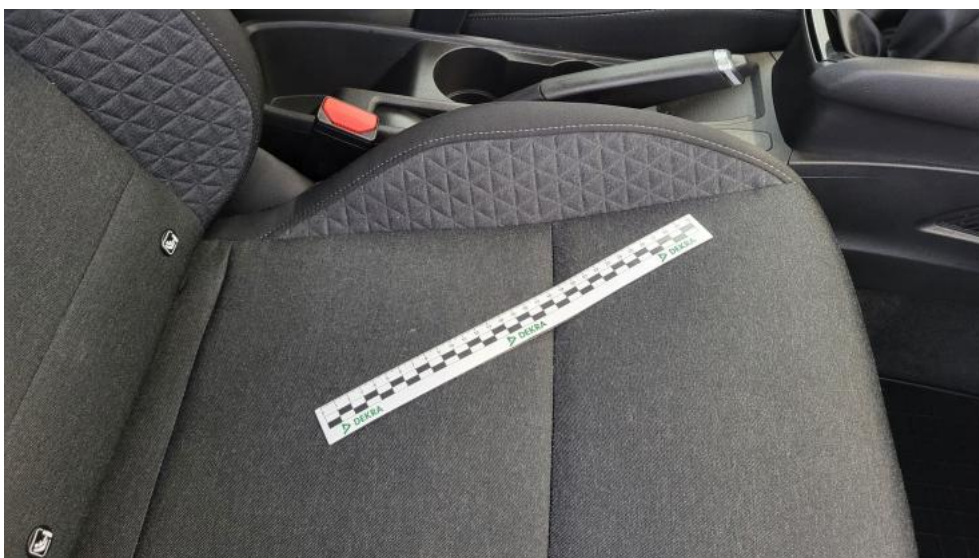
**Photo 44.**

Fotel prz. praw. - Inne 1

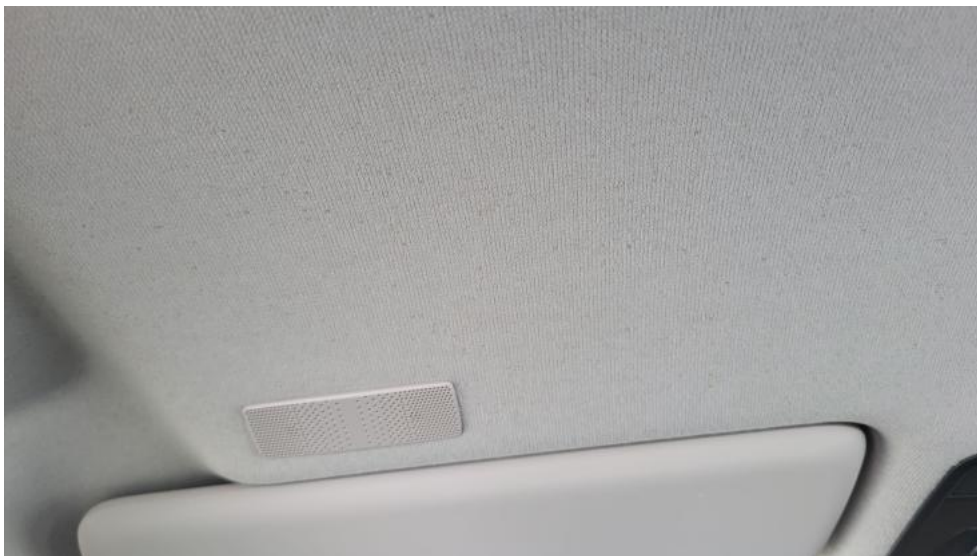
**Photo 45.**

Podsufitka - Inne 1
