Nr zlecenia DEKRA: PKOL(W)/LODZ/18930/25/03/14  
Nr zlecenia/szkody: 23/038597  
Data zlecenia: 14-03-2025

**DEKRA Polska - Centrala**  
02-673 Warszawa, ul. Konstruktorska 12A

| Producent | MERCEDES-BENZ |
| Model | EQC [N 293] 19- |

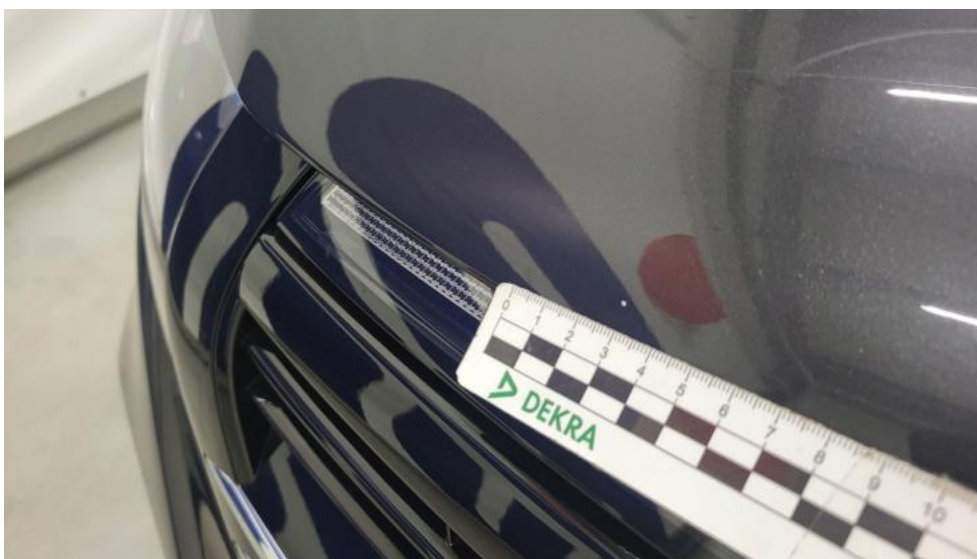
**Fot. 43.**

Pokrywa komory silnika - Rysa/odprysk 1

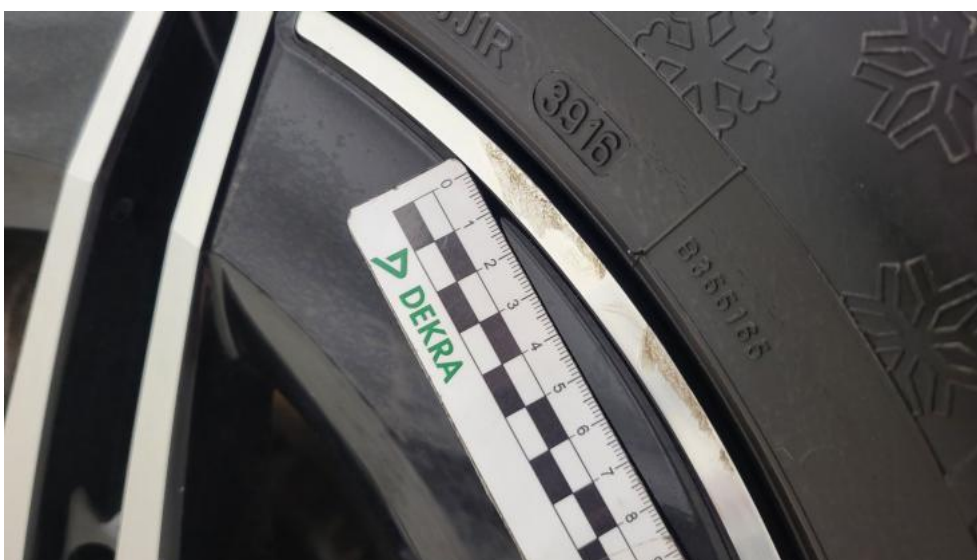
**Fot. 44.**

Felga aluminiowa przednia P - Rysa/odprysk 1

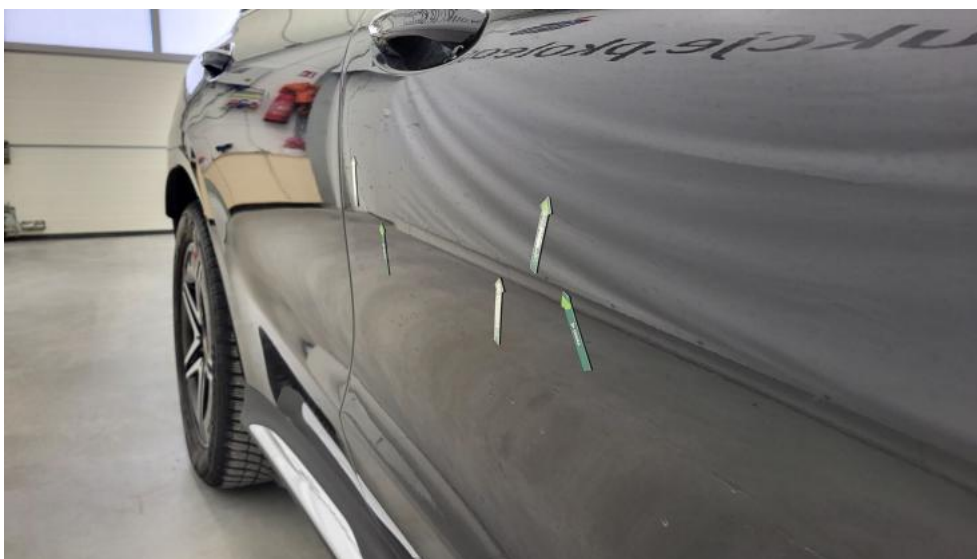
**Fot. 45.**

Drzwi przednie P - Wgniecenie/odkształcenie 1

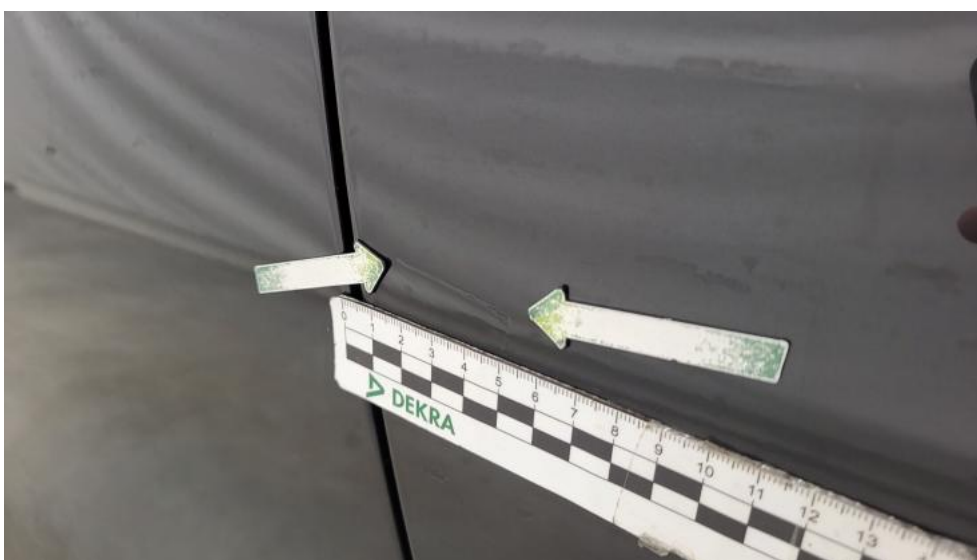
**Fot. 46.**

Drzwi przednie P - Wgniecenie/odkształcenie 2

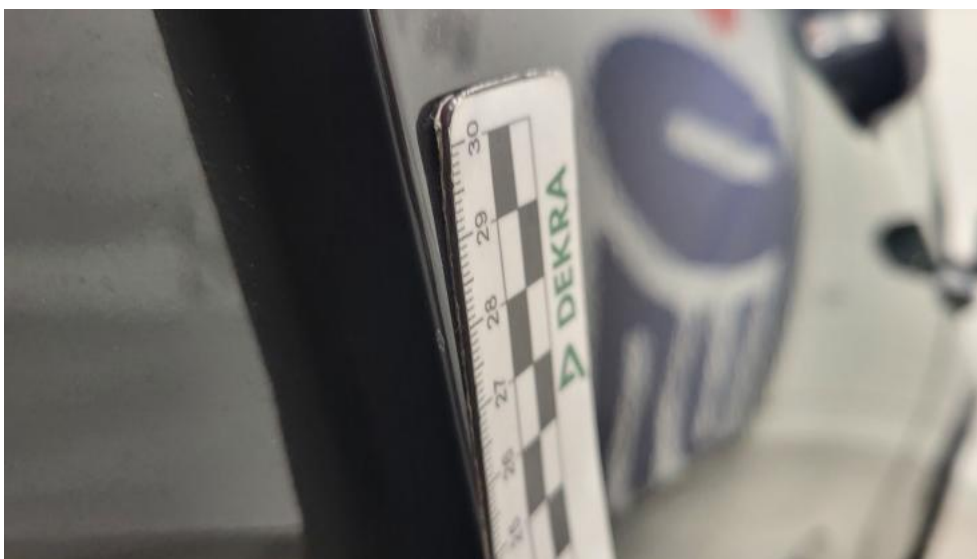
**Fot. 47.**

Drzwi tylne P - Rysa/odprysk 1

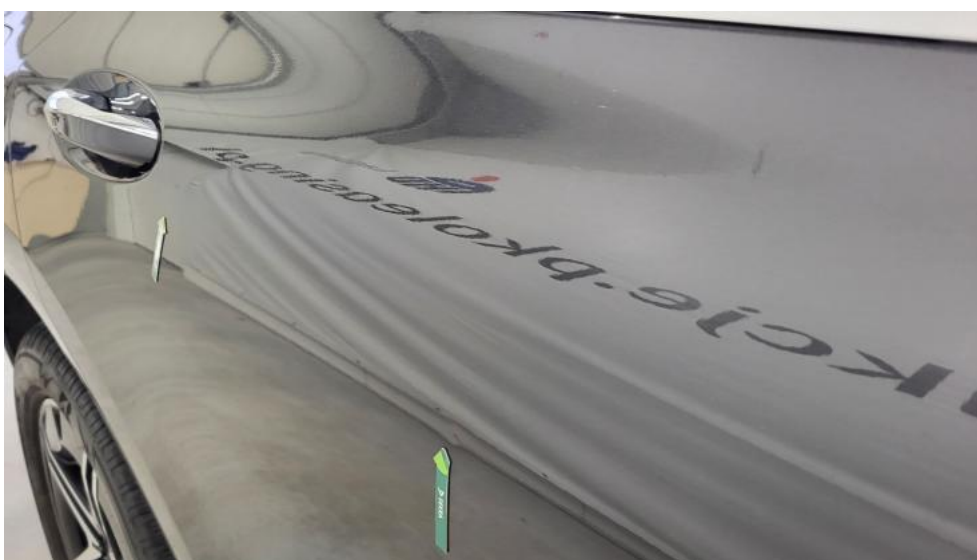
**Fot. 48.**

Drzwi tylne P - Wgniecenie/odkształcenie 1

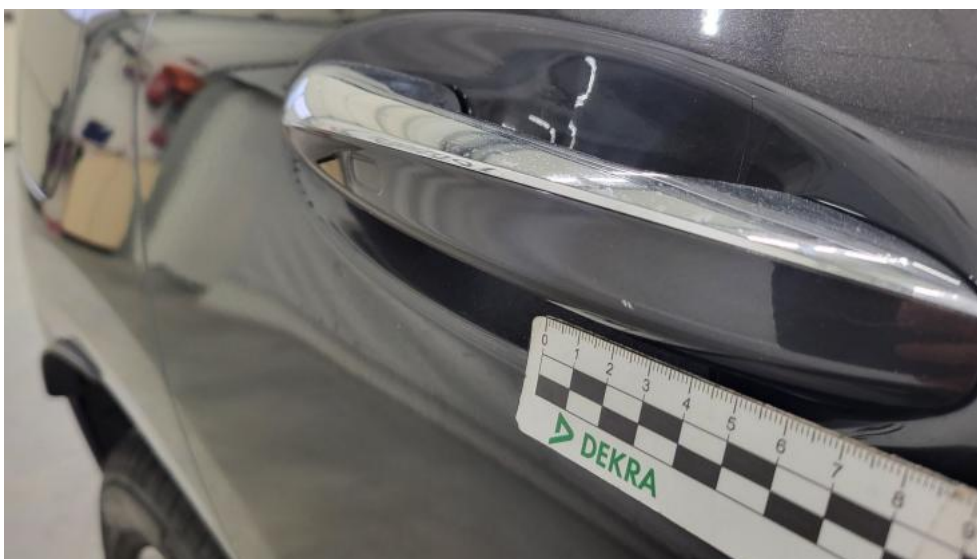
**Fot. 49.**

Klamka drzwi tyl P - Rysa/odprysk 1

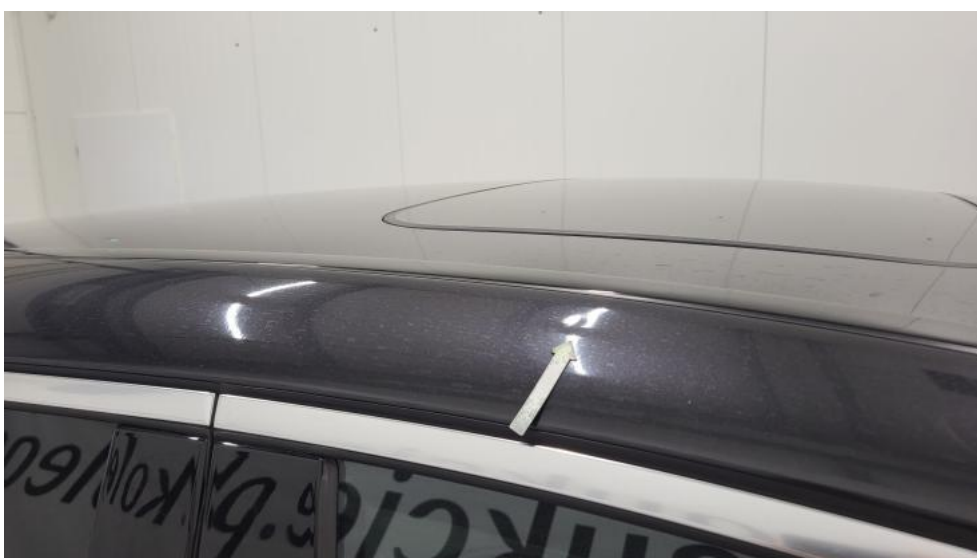
**Fot. 50.**

Słupek przedni P - Wgniecenie/odkształcenie 1

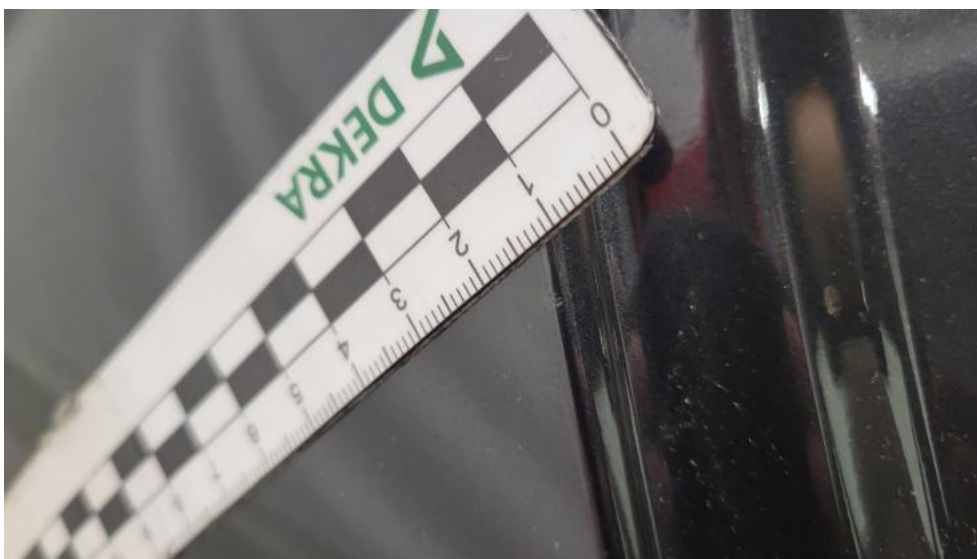
**Fot. 51.**

Błotnik tylny P / Ściana boczna P - Rysa/odprysk 1

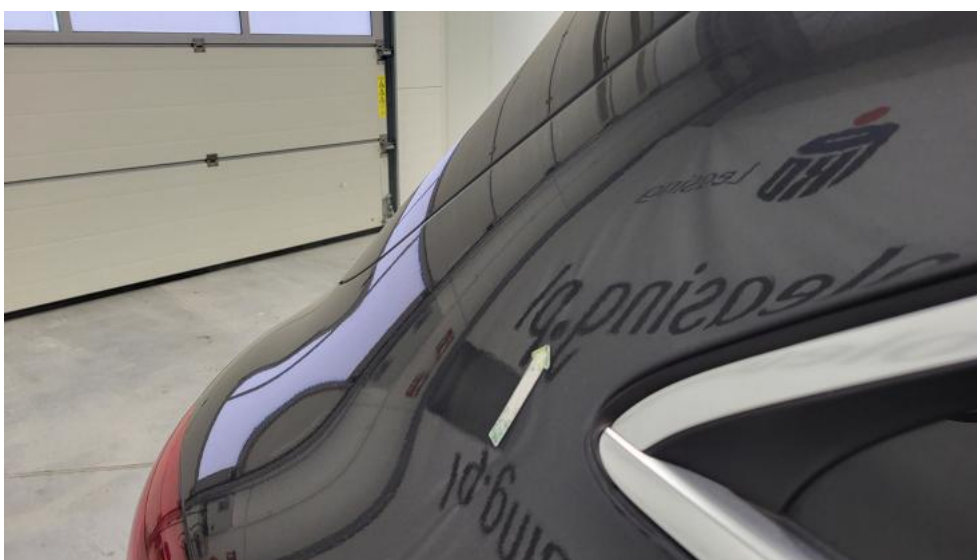
**Fot. 52.**

Błotnik tylny P / Ściana boczna P - Wgniecenie/odkształcenie 1

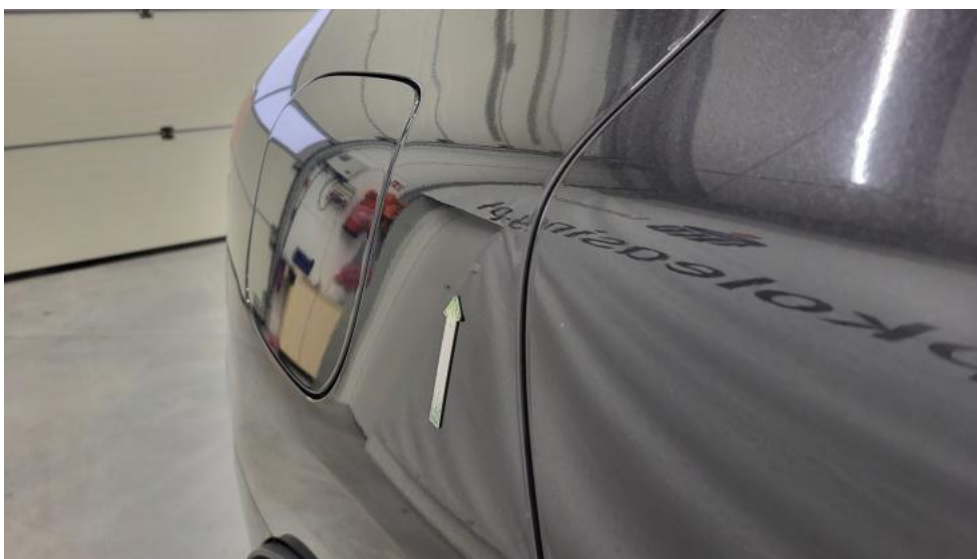
**Fot. 53.**

Błotnik tylny P / Ściana boczna P - Wgniecenie/odkształcenie 2

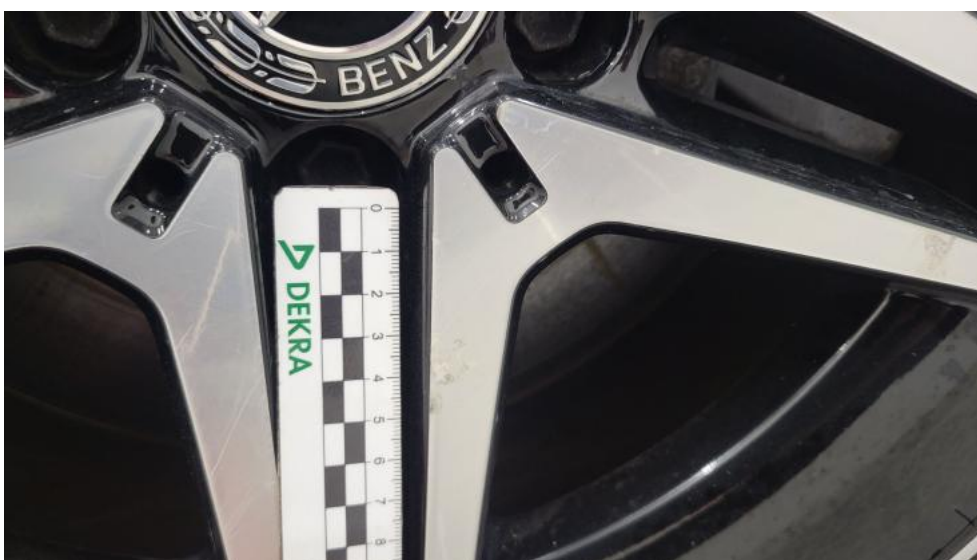
**Fot. 54.**

Felga aluminiowa tylna L - Rysa/odprysk 1

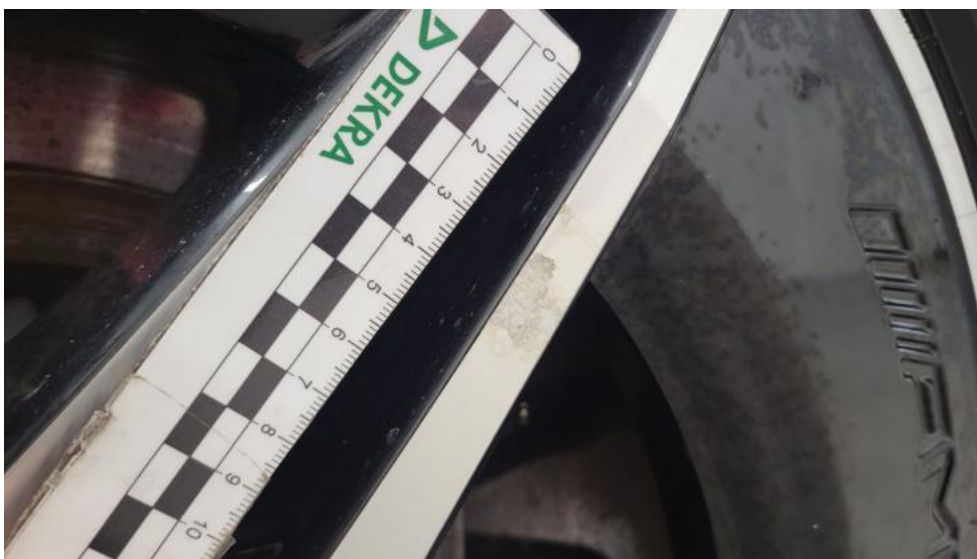
**Fot. 55.**

Felga aluminiowa tylna L - Rysa/odprysk 2

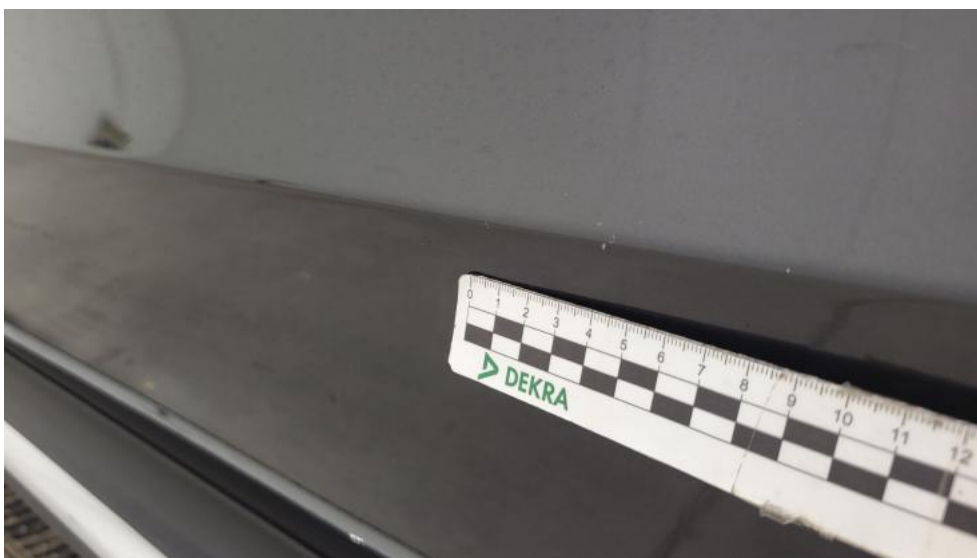
**Fot. 56.**

Drzwi przed L - Rysa/odprysk 1

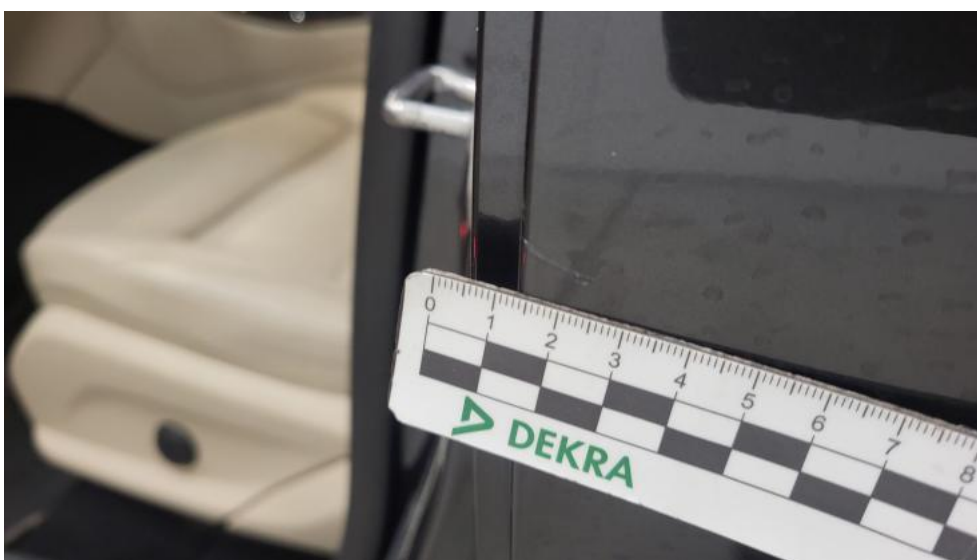
**Fot. 58.**

Drzwi tylne L - Rysa/odprysk 1

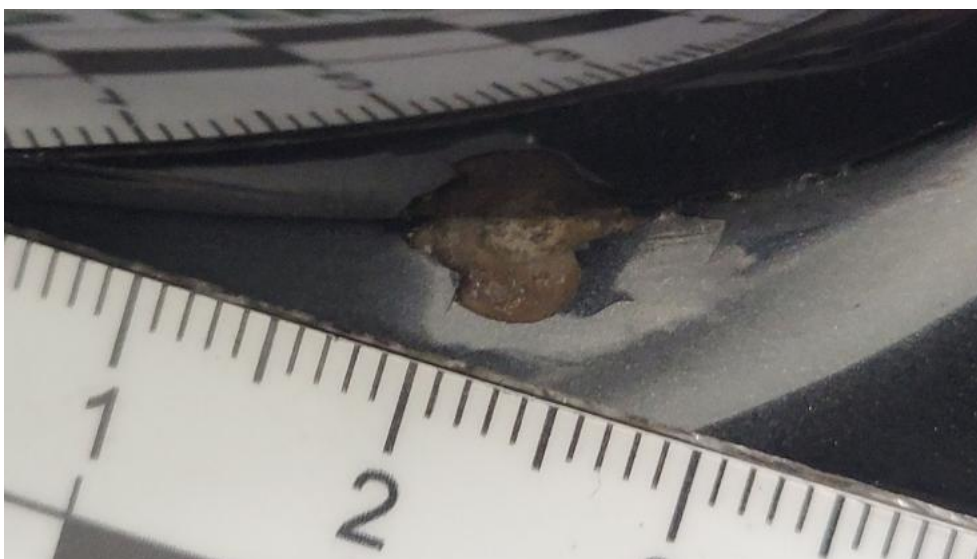
**Fot. 59.**  
Drzwi tylne L - Inne 1

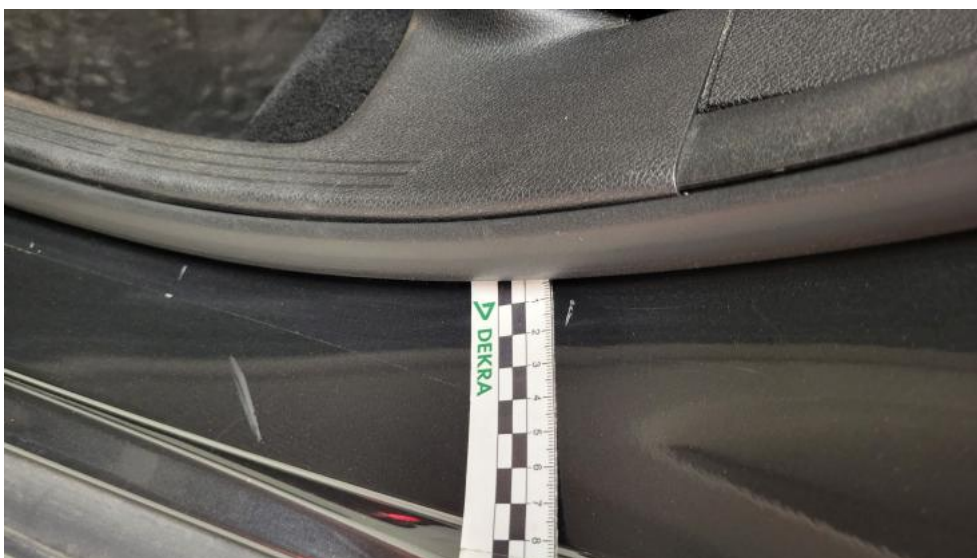
**Fot. 60.**  
Próg L - Rysa/odprysk 1

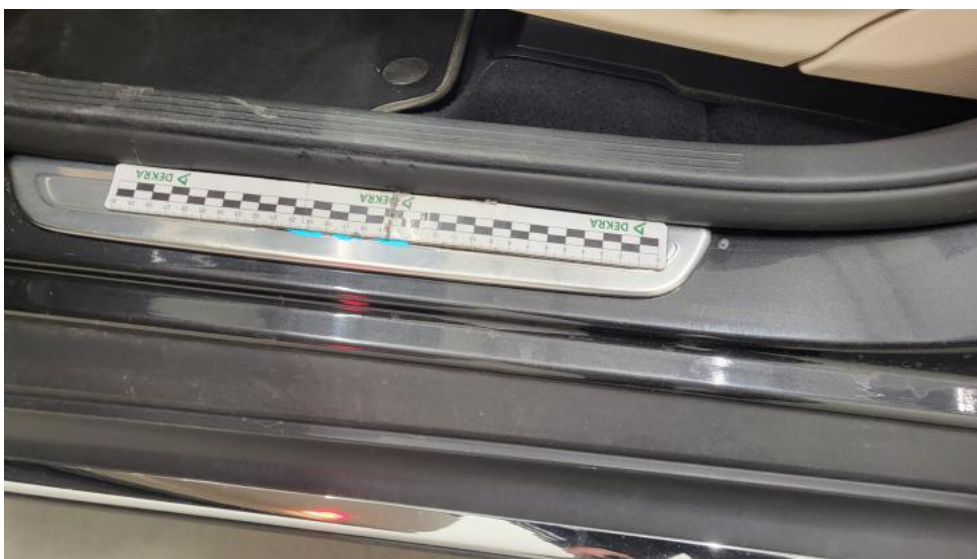
**Fot. 61.**  
Próg L - Rysa/odprysk 2

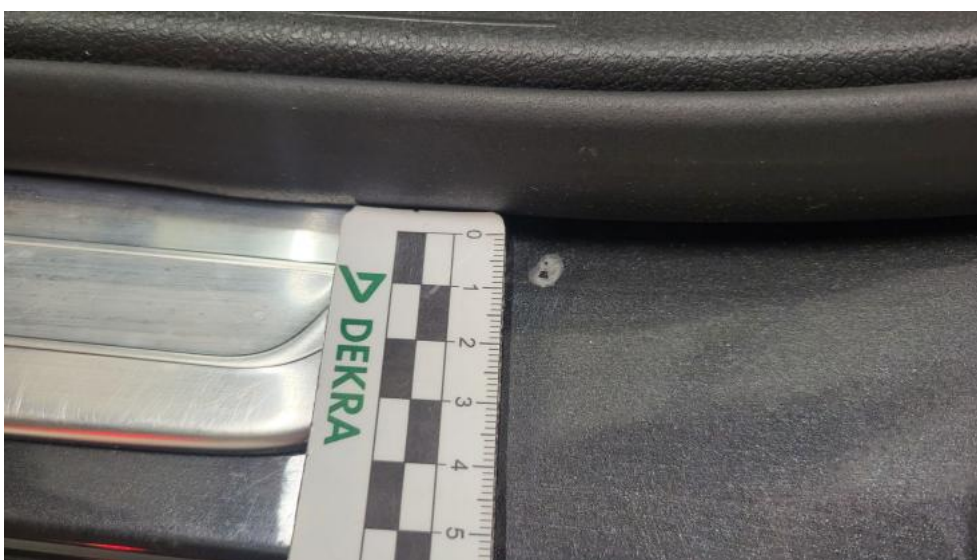
**Fot. 62.**  
Próg L() - Rysa/odprysk 3

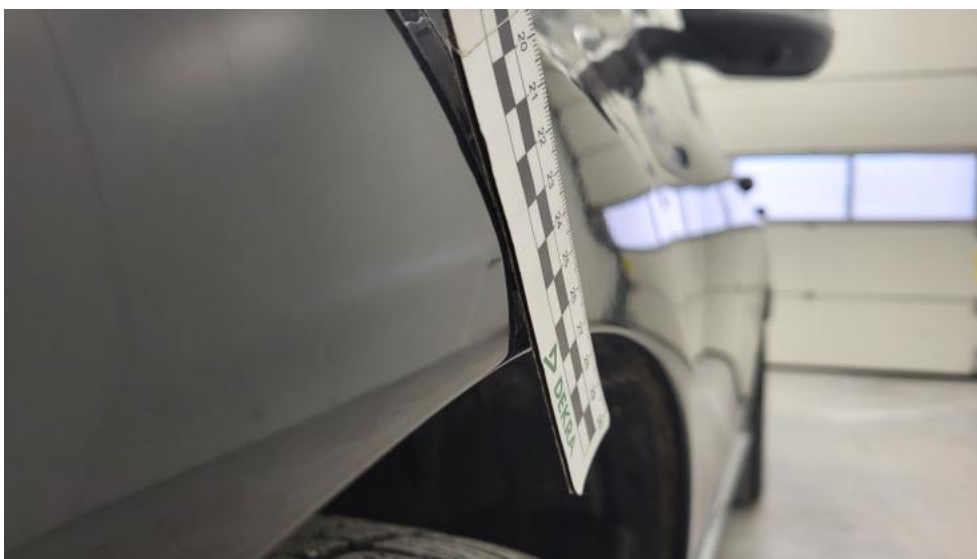
**Fot. 63.**

Błotnik przedni L - Wgniecenie/odkształcenie 1

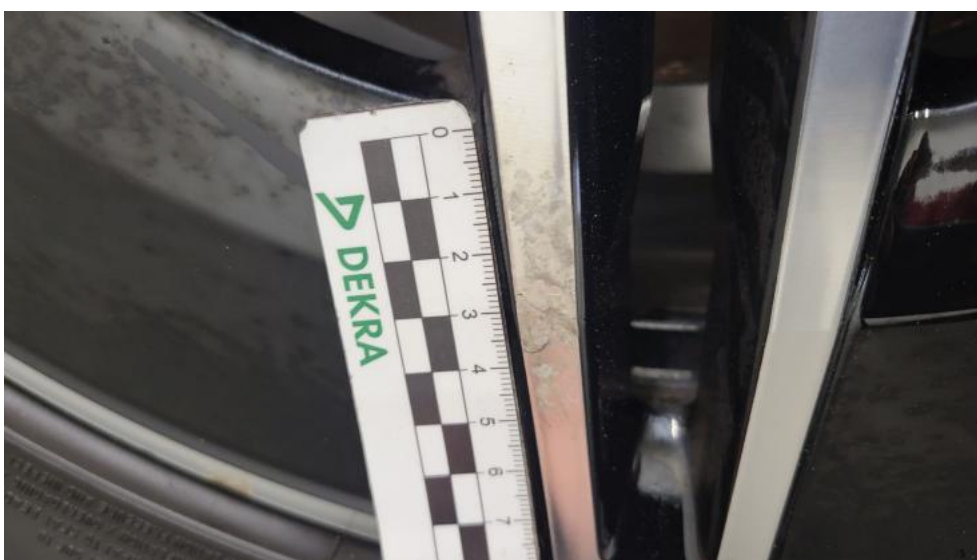
**Fot. 64.**

Felga Aluminiowa przednia L - Rysa/odprysk 1

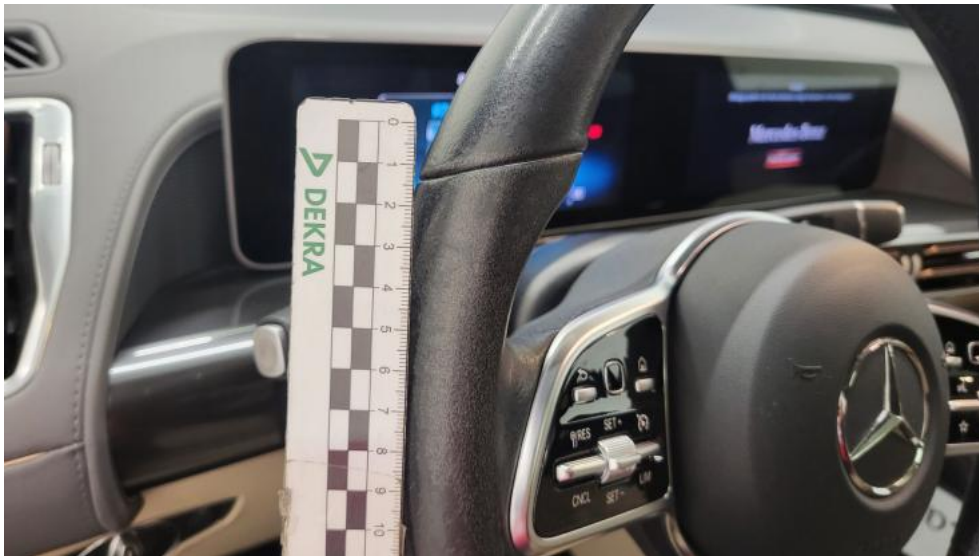
**Fot. 65.**  
Koło kierownicy - Inne 1

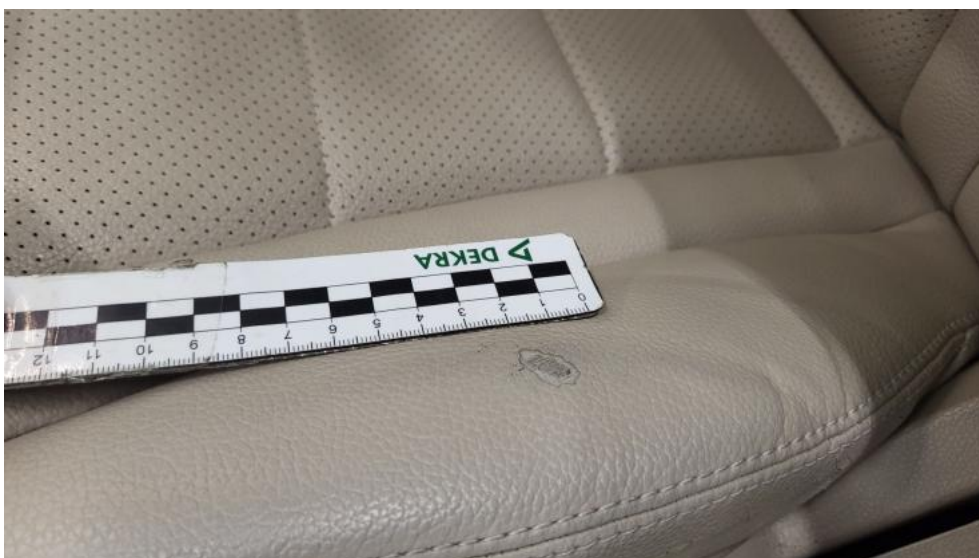
**Fot. 66.**  
Fotel prz. lew. - Pęknięcie/rozerwanie 1

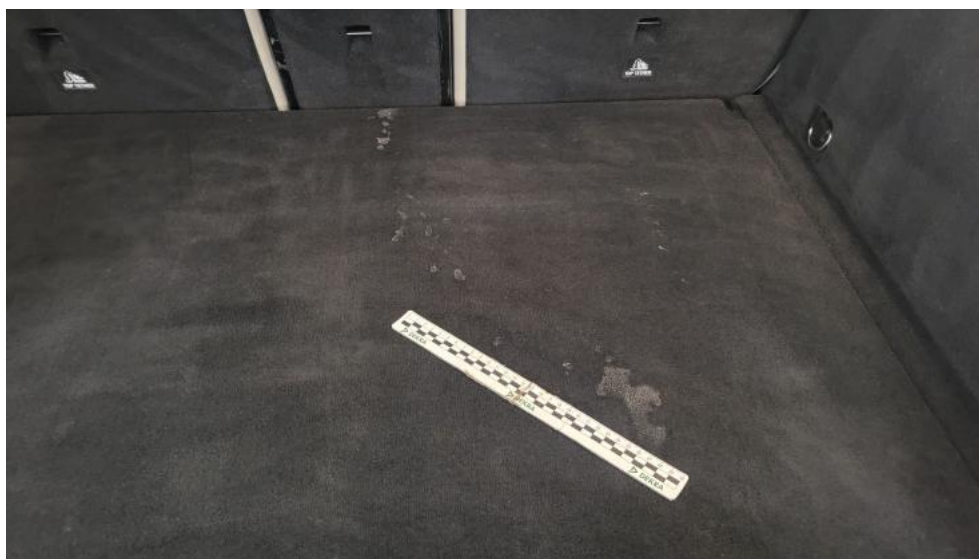
**Fot. 67.**

Wykładzina podłogi bagażnika - Inne 1
