Nr zlecenia DEKRA: PKOL(W)/LODZ/22898/25/03/28  
Nr zlecenia/szkody: FUTURA  
Data zlecenia: 28-03-2025

**DEKRA Polska - Centrala**  
02-673 Warszawa, ul. Konstruktorska 12A

| Producent | VOLVO |
| Typ/wersja | XC60 D3 Drive-E Summum aut |

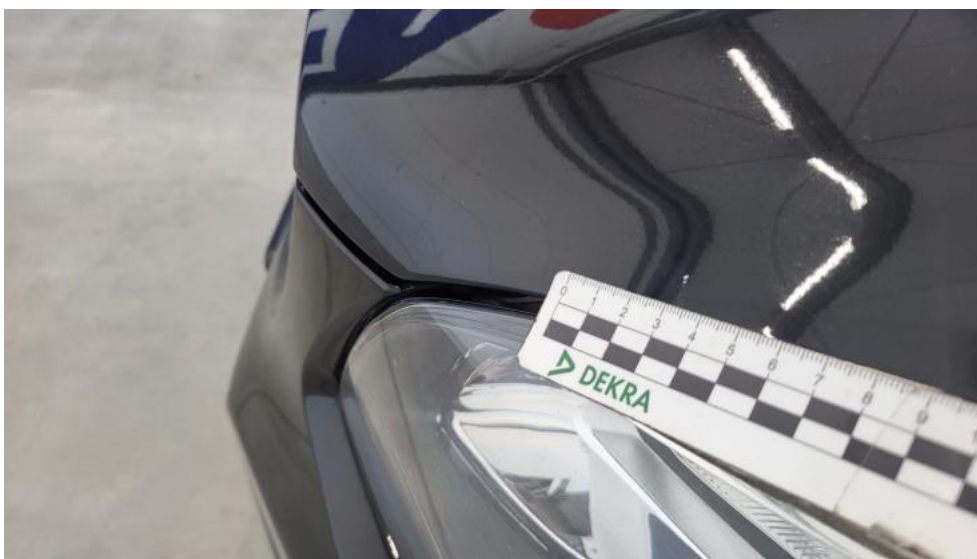
**Fot. 37.**

Pokrywa komory silnika - Rysa/odprysk 1

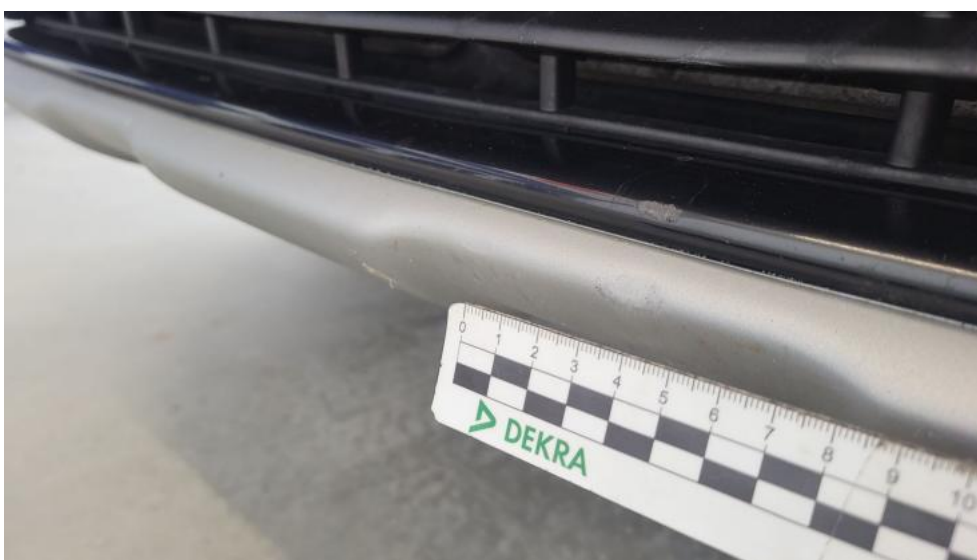
**Fot. 38.**

Spoiler zderzaka przedniego - Rysa/odprysk 1

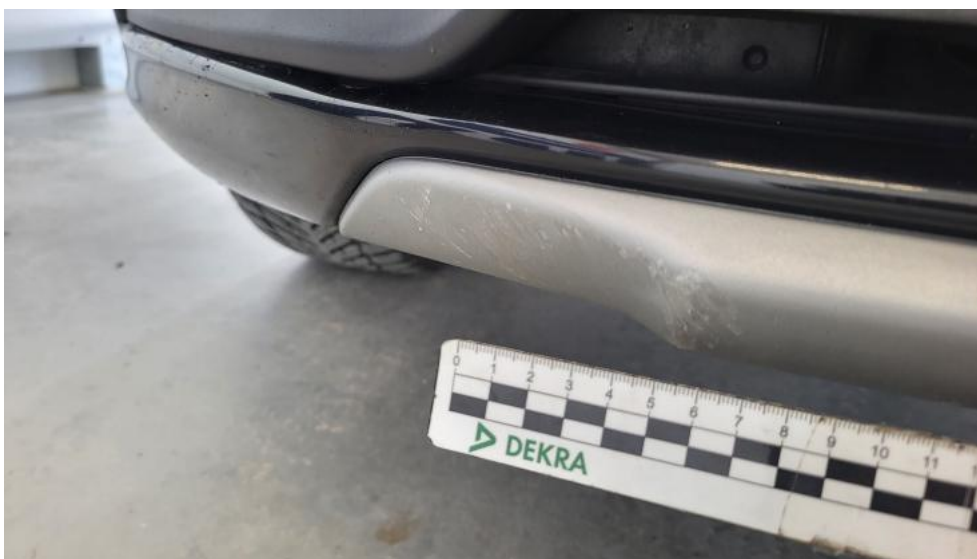
**Fot. 39.**

Spoiler zderzaka przedniego - Rysa/odprysk 2

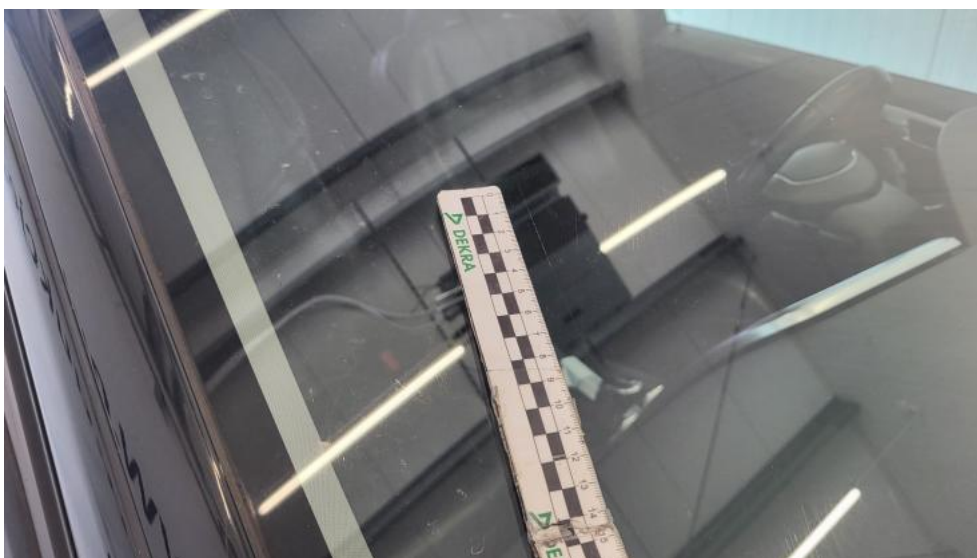
**Fot. 40.**

Rysy na samochodzie. Głośna praca drzwi lewych tylnych. Odpryski na szybie czołowej.

Szyba czołowa - Rysa/odprysk 1

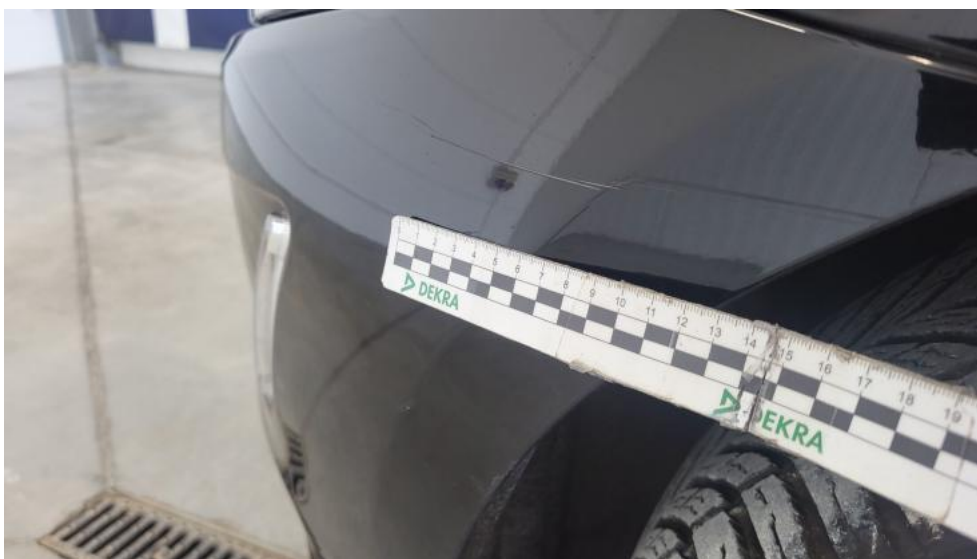
**Fot. 41.**

Zderzak - Rysa/odprysk 1

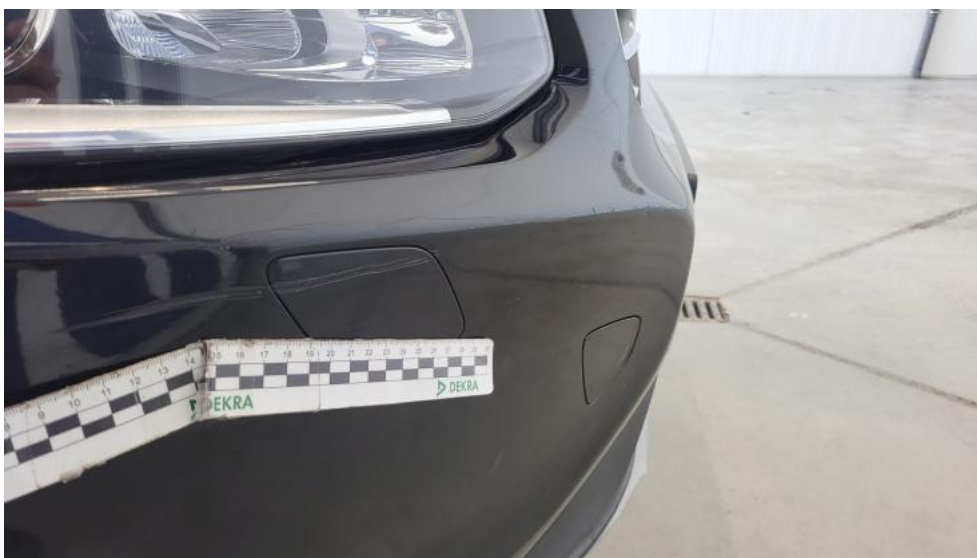
**Fot. 42.**

Zderzak - Rysa/odprysk 2

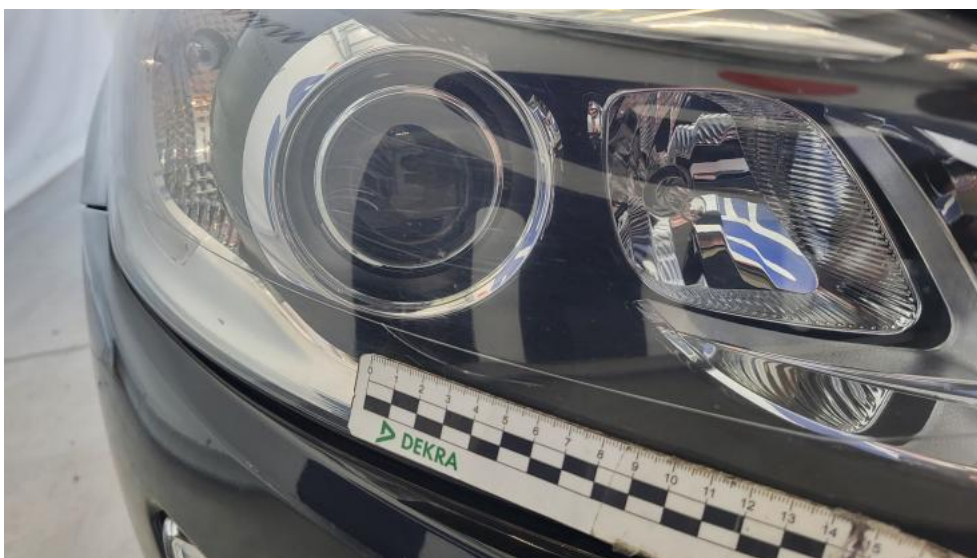
**Fot. 48.**

Reflektor P - Rysa/odprysk 1

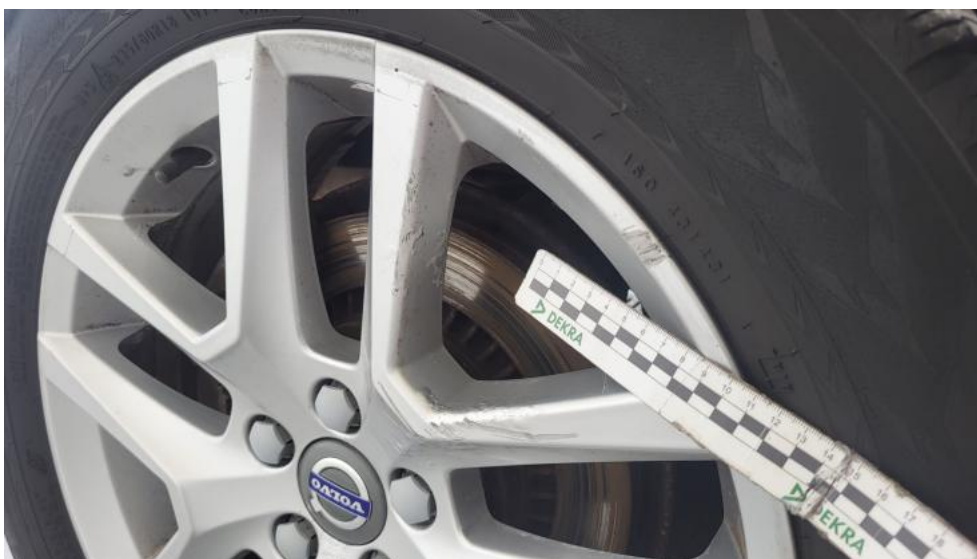
**Fot. 57.**

Felga aluminiowa tylna P - Rysa/odprysk 1

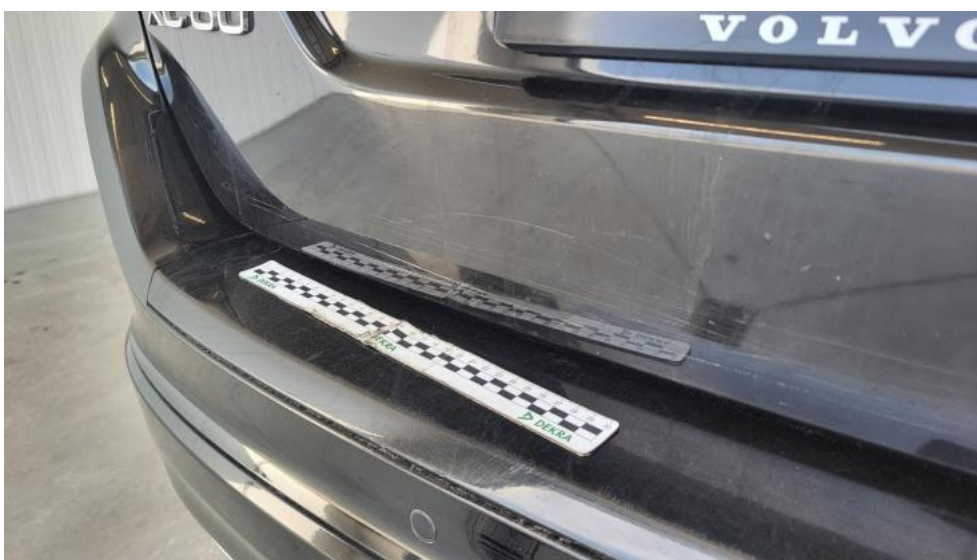
**Fot. 58.**

Pokrywy bagażnika - Rysa/odprysk 1

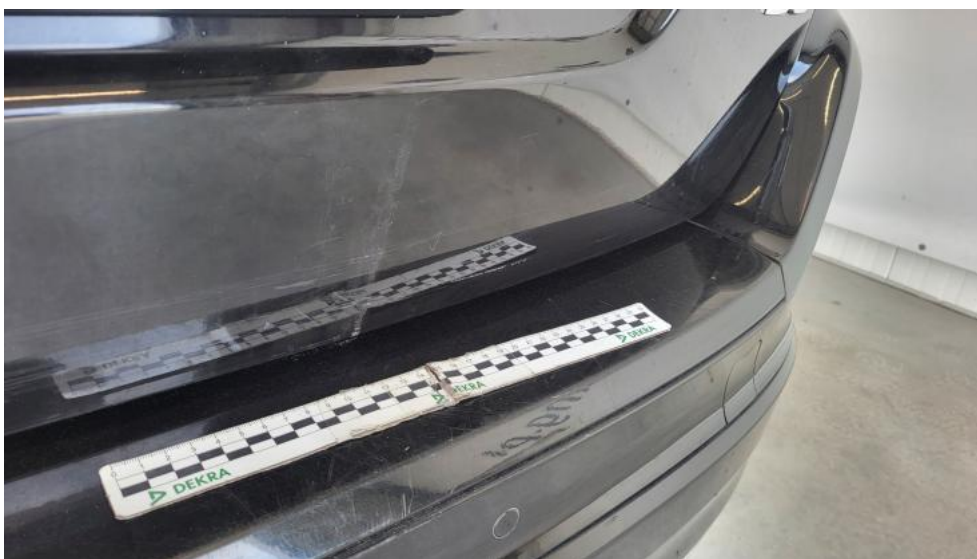
**Fot. 59.**

Pokrywy bagażnika - Rysa/odprysk 2

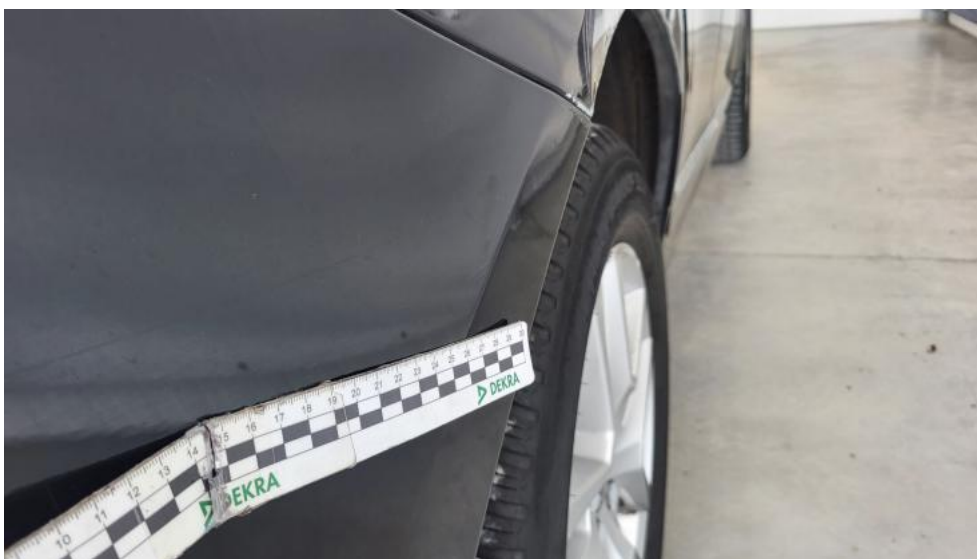
**Fot. 61.**

Zderzak tylny - Rysa/odprysk 2

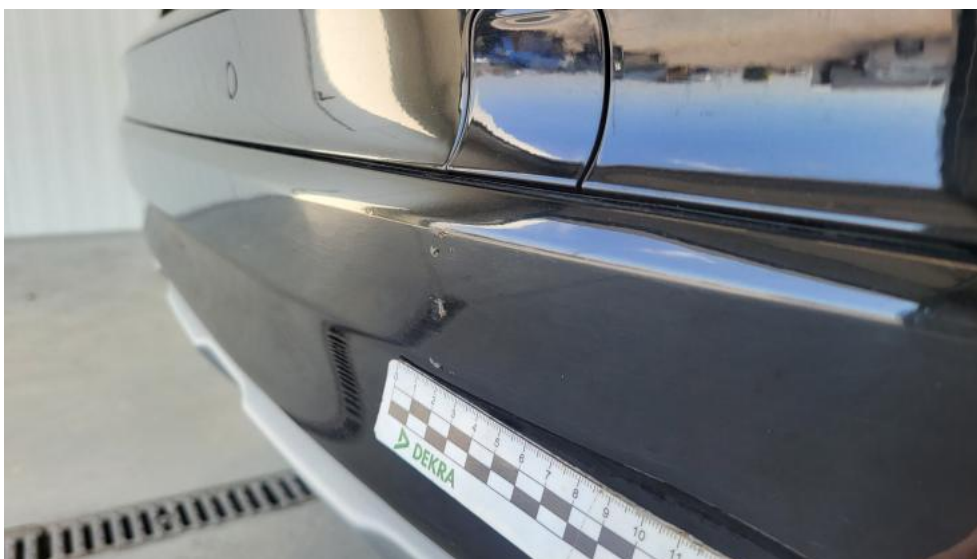
**Fot. 63.**

Zderzak tylny cz dolna - Wgniecenie/odkształcenie 1

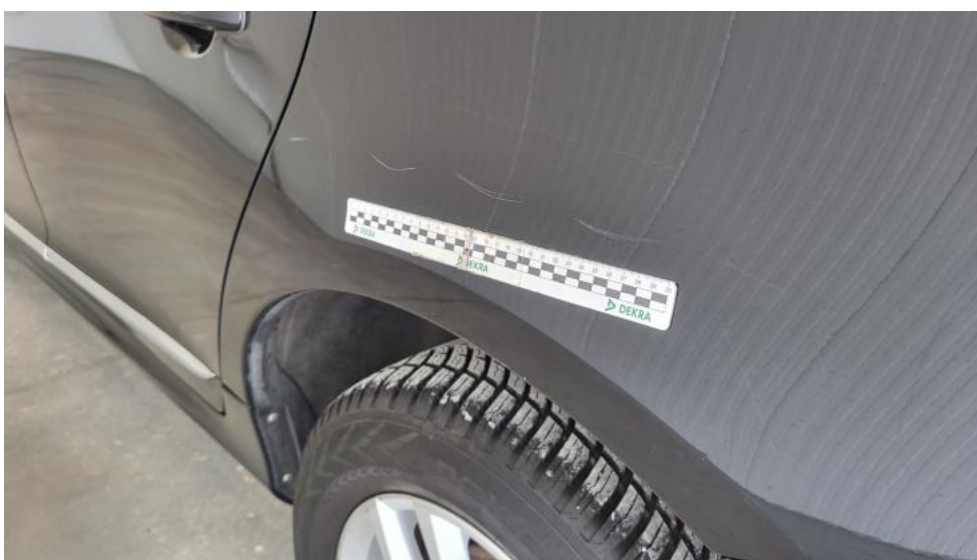
**Fot. 64.**

Łotnik tylny L / Ściana boczna L - Rysa/odprysk 1

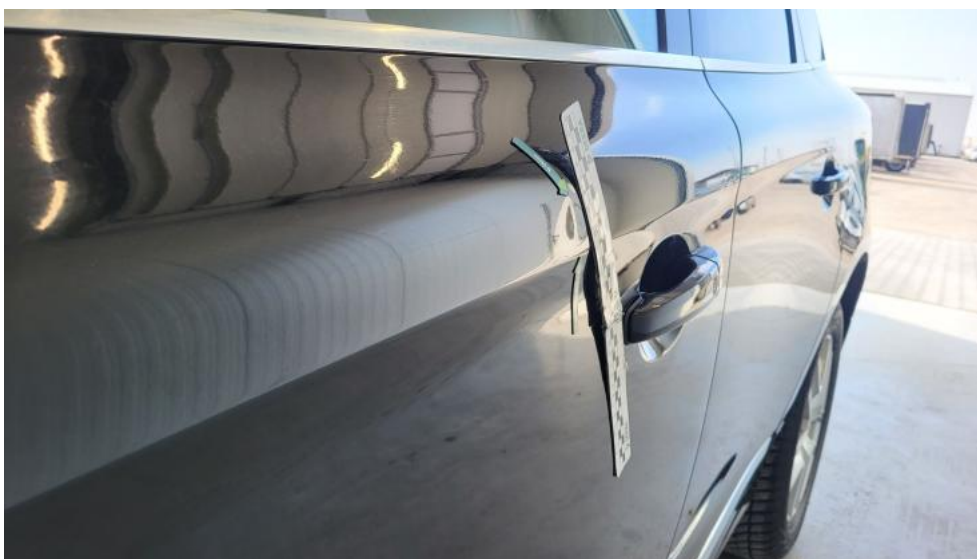
**Fot. 71.**

Drzwi przed L - Wgniecenie/odkształcenie 1

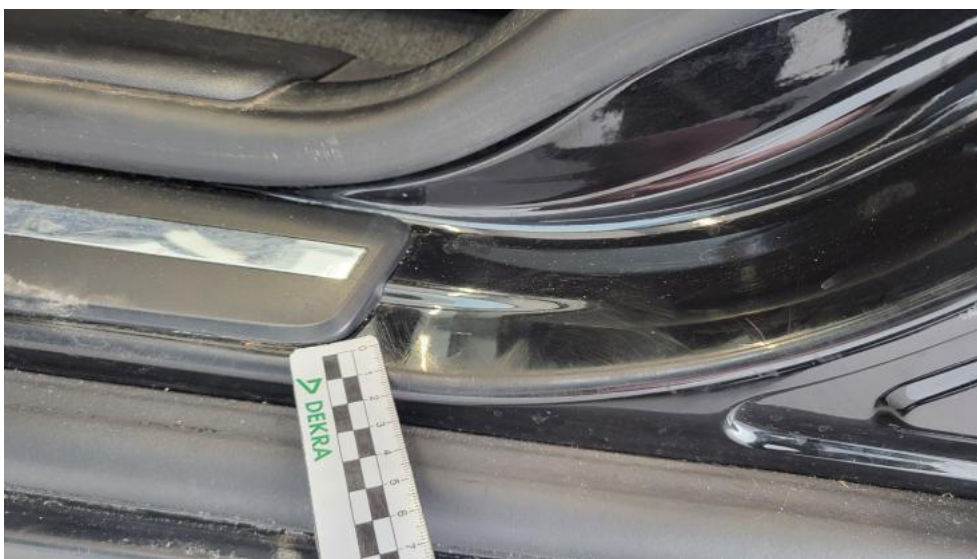
**Fot. 73.**  
Próg L - Rysa/odprysk 1

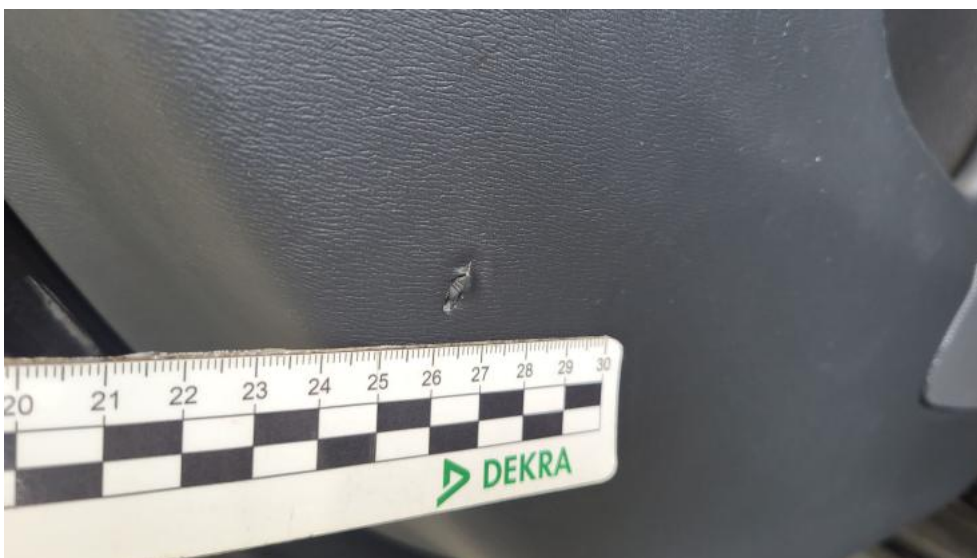
**Fot. 84.**

Tapicerka drzwi tylnych L - Pęknięcie/rozerwanie 1

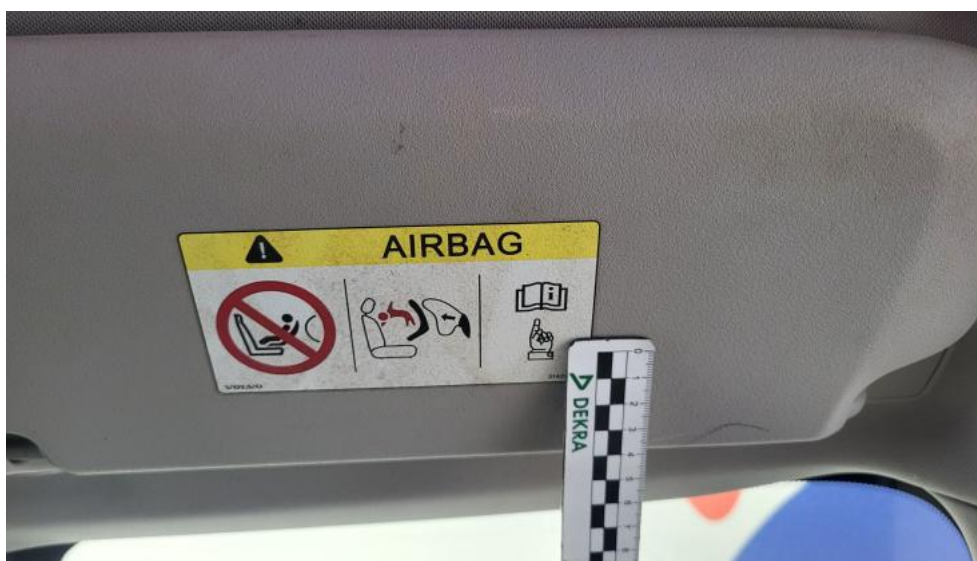
**Fot. 87.**

Osłona p/słoneczna prawa - Inne 1

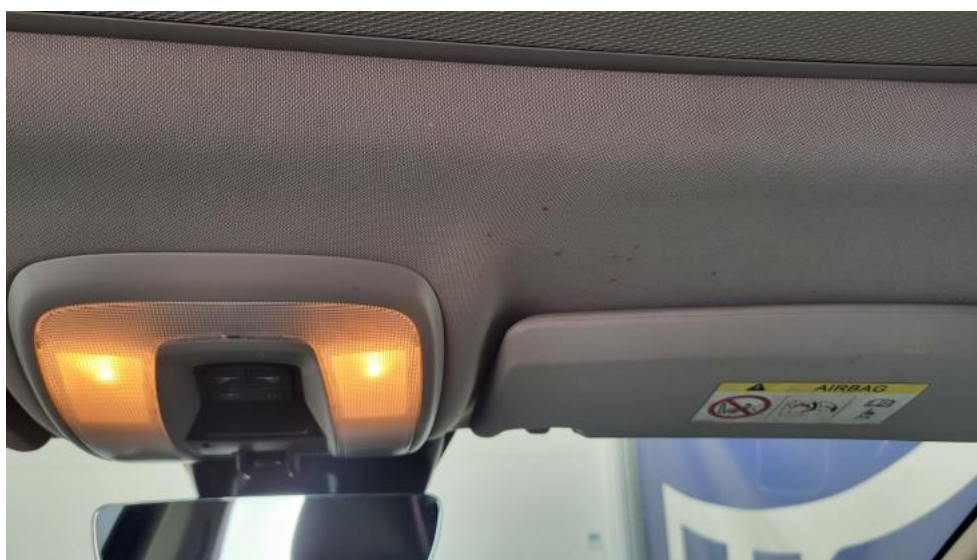
**Fot. 88.**

Podsufitka - Inne 1

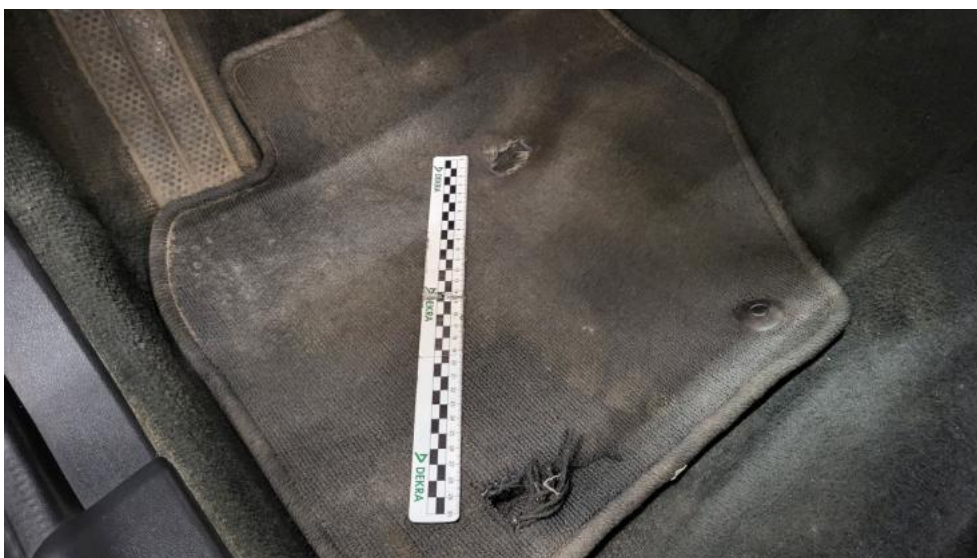
**Fot. 90.**

Dywanik prze L - Pęknięcie/rozerwanie 1
