Nr zlecenia DEKRA: PKOL(W)/LODZ/21766/25/03/25  
Nr zlecenia/szkody: FUTURA  
Data zlecenia: 25-03-2025

**Dane pojazdu**

Grupa obiektów (Eurotax)	samochody osobowe
Kod EC (Eurotax)	0147491
Producent	SKODA
Model	Superb III 19-24
Typ/wersja	Superb 2.0 TSI 4x4 L&K DSG
Rodzaj nadwozia	hatchback
Liczba drzwi/liczba miejsc	5/5
Masa własna [kg]	1696
Dopuszczalna masa całkowita [kg]	2260
Rozstaw osi 1/2	2841
Rodzaj silnika	z zapłonem iskrowym
Układ oczyszczana spalin	GPF
Pojemność silnika [ccm]	1984
Moc silnika [KM/kW]	280/206
Skrzynia biegów	automatyczna
Nr rejestracyjny	WD1963R
VIN	TMBCE9NP0P7026205
Data 1. rejestracji	09-12-2022
Data nast. bad. techn.	09-12-2025
Rok produkcji	2022 (rok produkcji został zweryfikowany z zewnętrzną bazą danych)
Stan licznika [km]	63 860 (odczytany)
Kolor nadwozia/rodzaj powłoki	czarny/2-warstwowy metalizowany

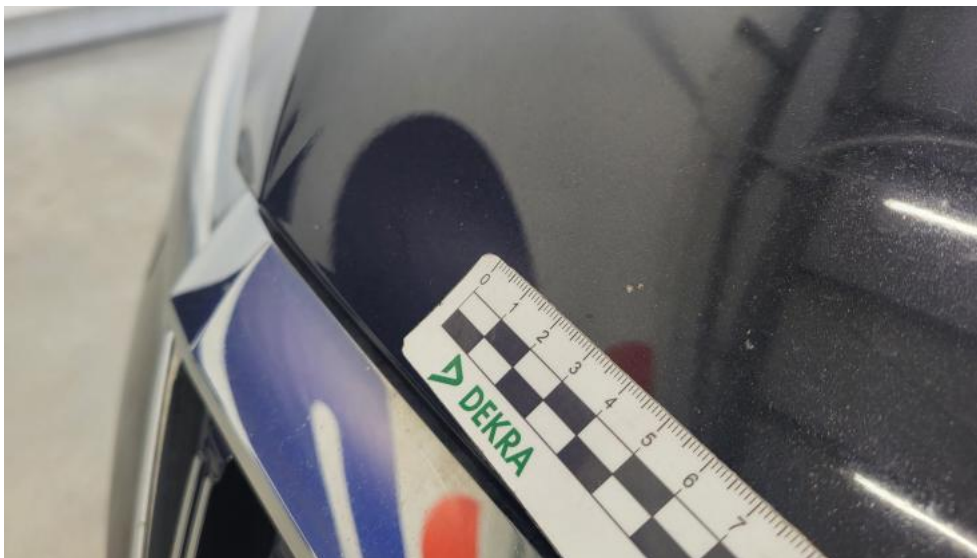
**Fot. 41.**  
Pokrywa komory silnika - Rysa/odprysk 1

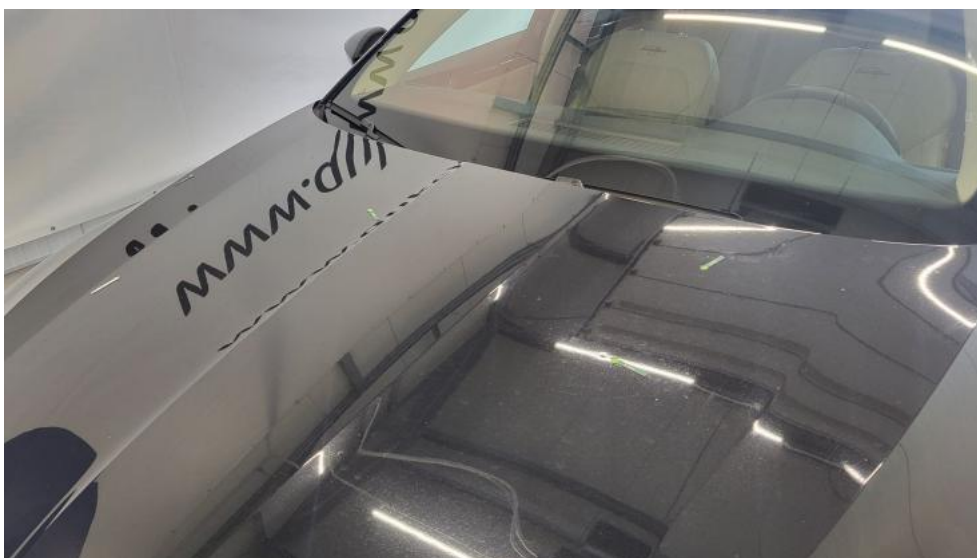
**Fot. 42.**  
Pokrywa komory silnika - Wgniecenie/odkształcenie 1

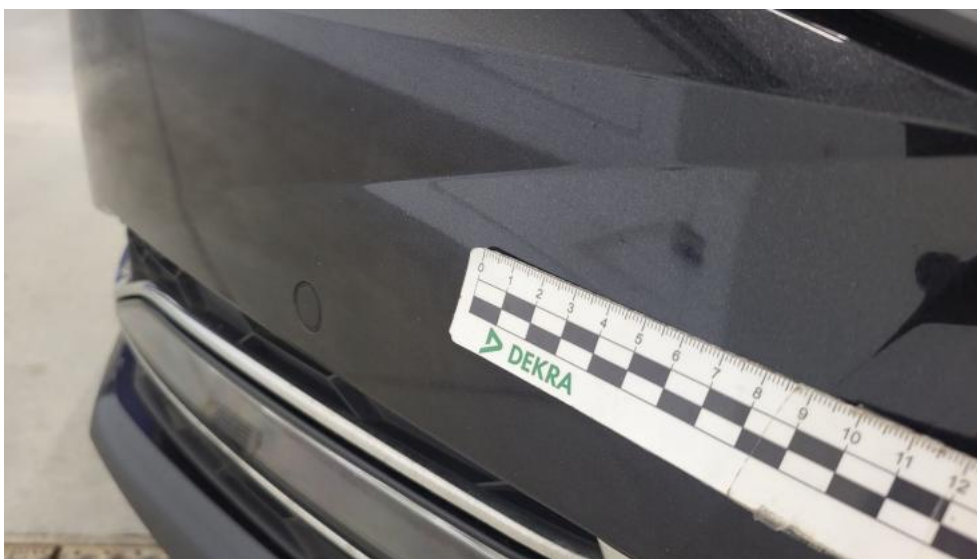
**Fot. 43.**  
Zderzak - Rysa/odprysk 1

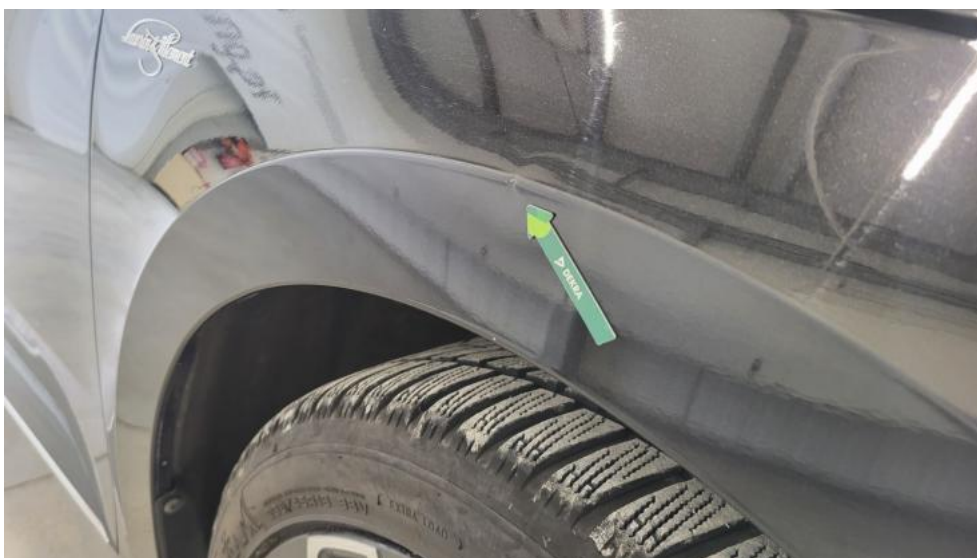
**Fot. 44.**  
Błotnik przedni P - Wgniecenie/odkształcenie 1

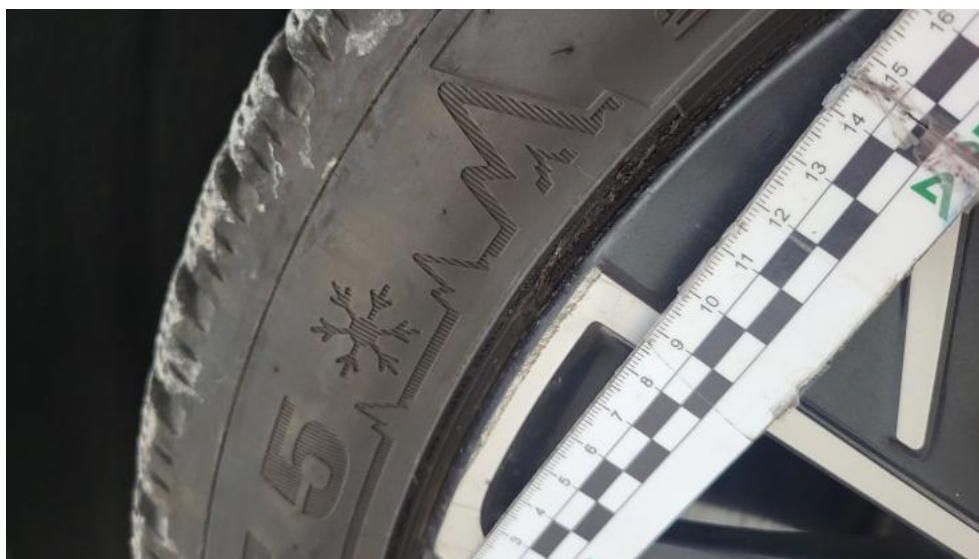
**Fot. 45.**  
Felga aluminiowa przednia P - Rysa/odprysk 1

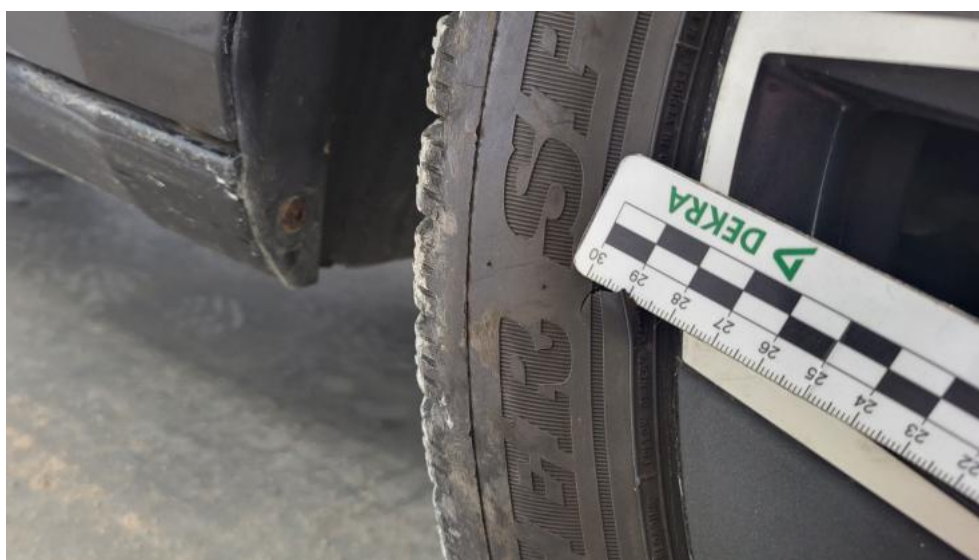
**Fot. 46.**  
Opona przednia P - Pęknięcie/rozerwanie 1

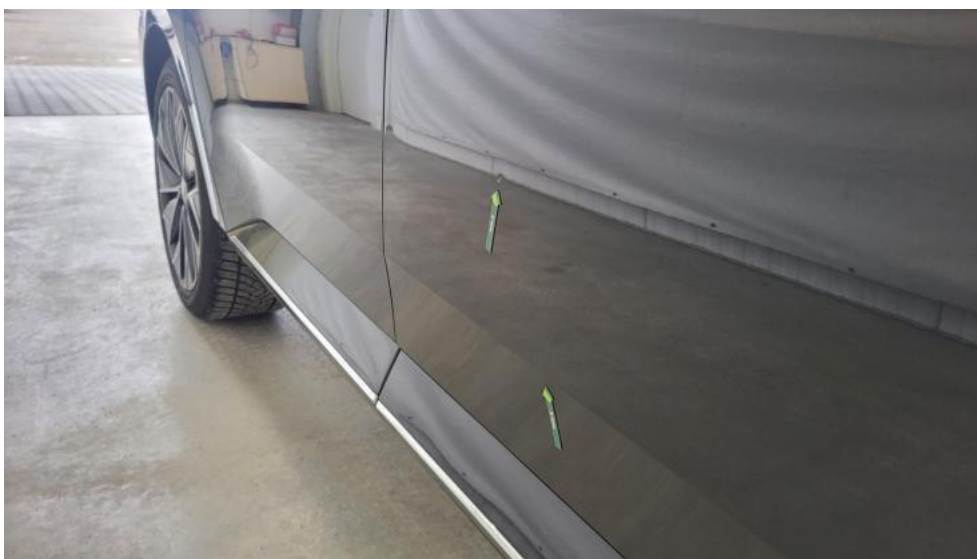
**Fot. 47.**  
Drzwi przednie P - Wgniecenie/odkształcenie 1

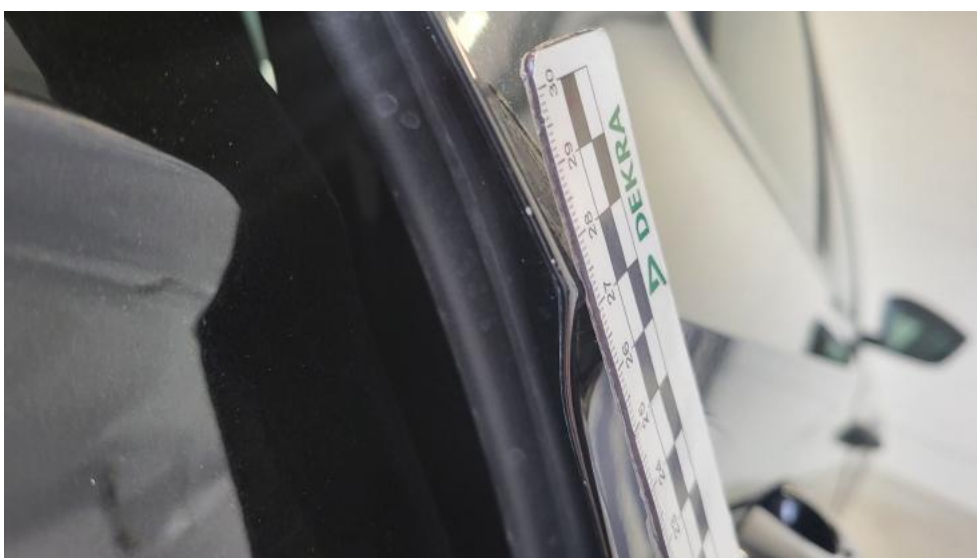
**Fot. 48.**  
Drzwi tylne P - Rysa/odprysk 1

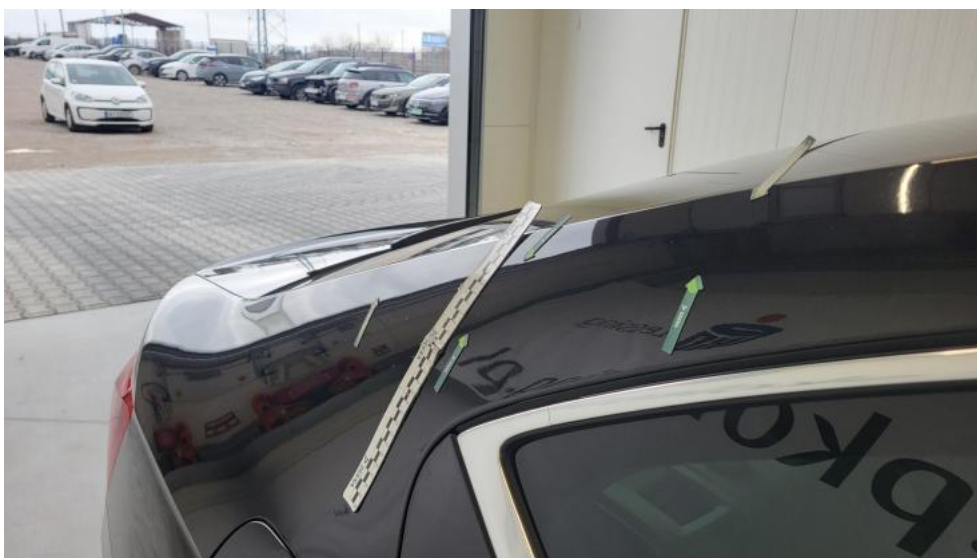
**Fot. 50.**  
Błotnik tylny P / Ściana boczna P - Wgniecenie/odkształcenie 1

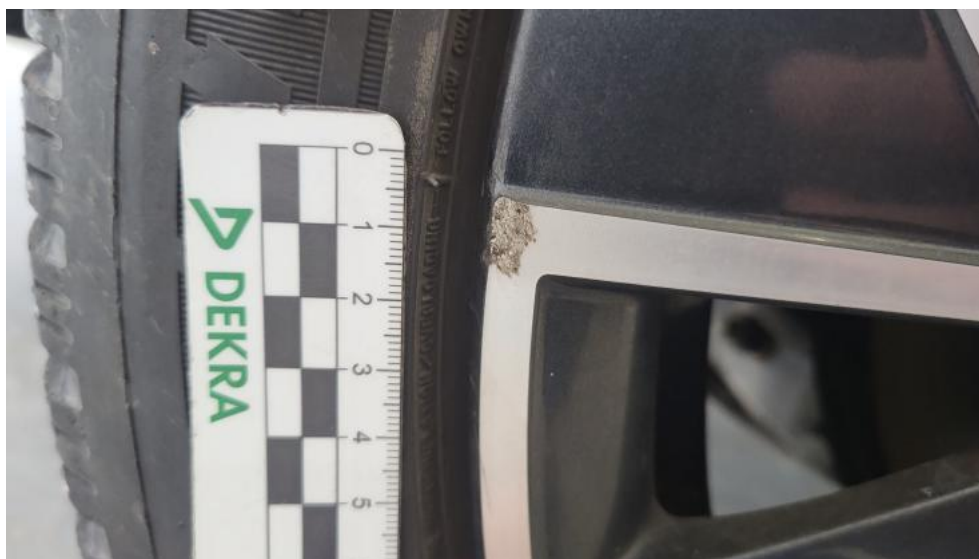
**Fot. 51.**  
Felga aluminiowa tylna P - Rysa/odprysk 1

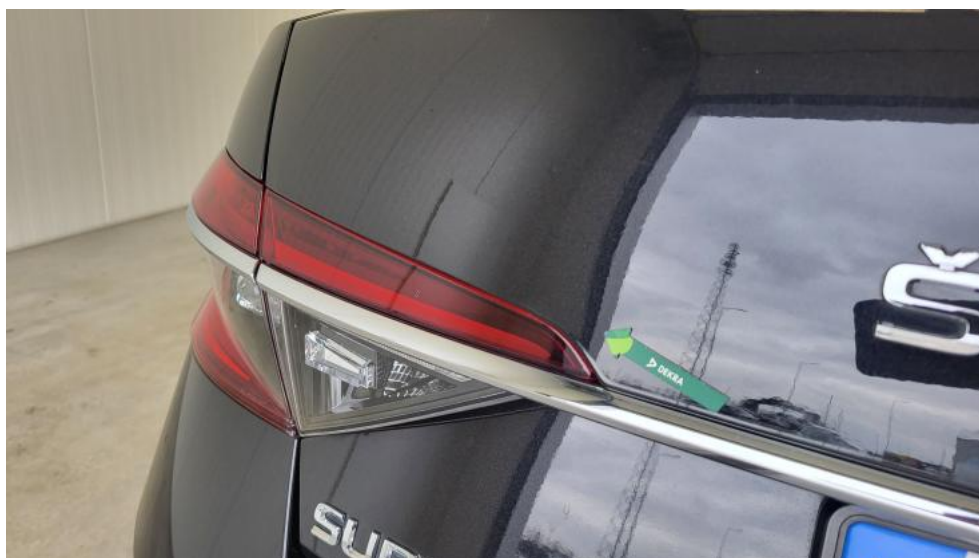
**Fot. 52.**  
Pokrywy bagażnika - Wgniecenie/odkształcenie 1

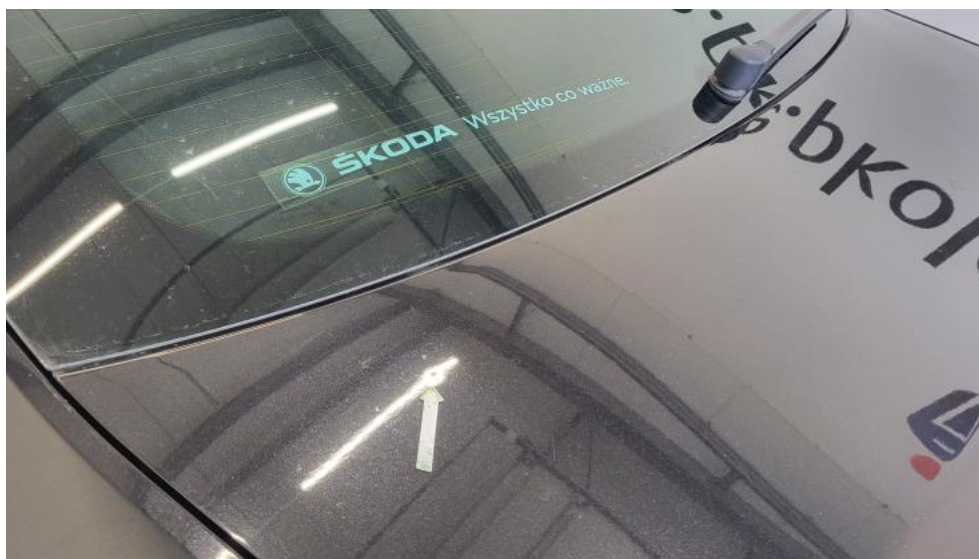
**Fot. 53.**  
Pokrywy bagażnika - Wgniecenie/odkształcenie 2

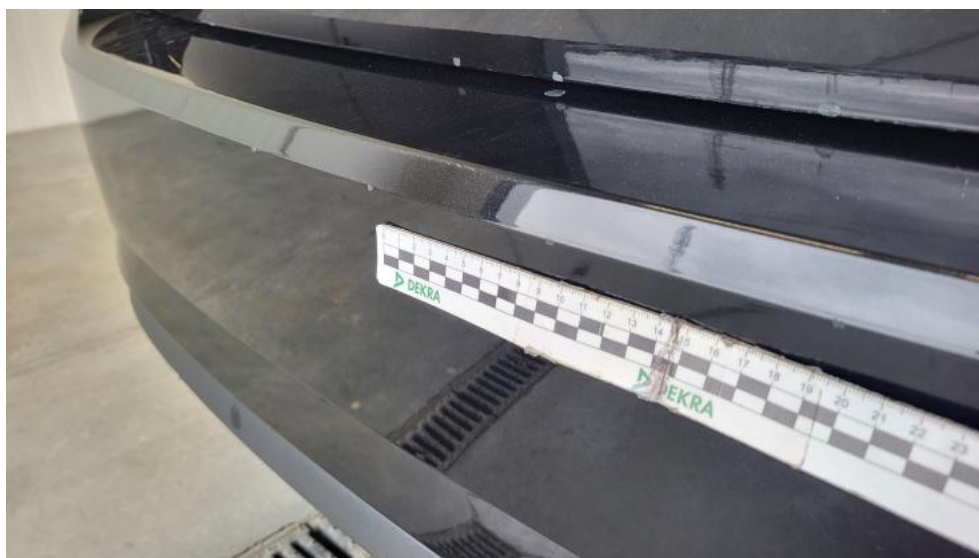
**Fot. 54.**  
Zderzak tylny - Rysa/odprysk 1

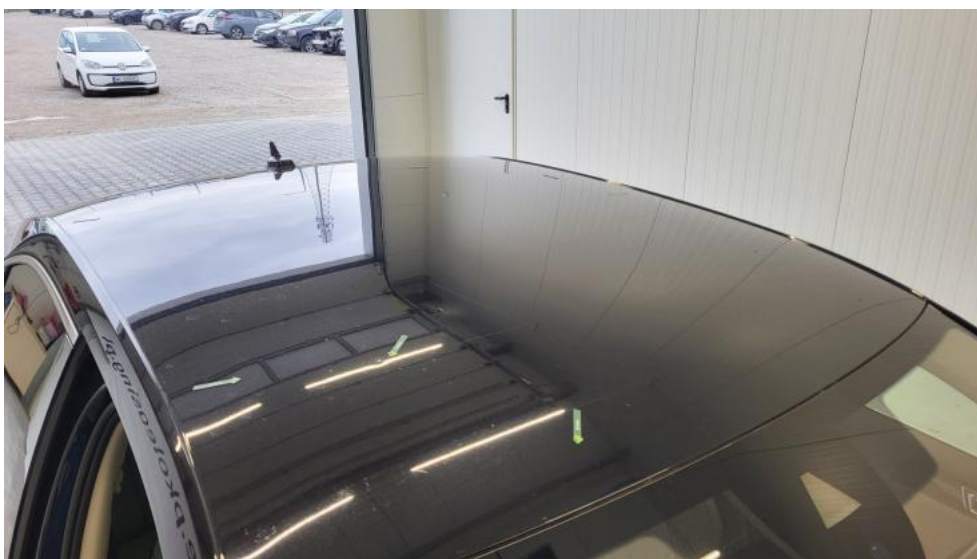
**Fot. 55.**  
Dach - Wgniecenie/odkształcenie 1

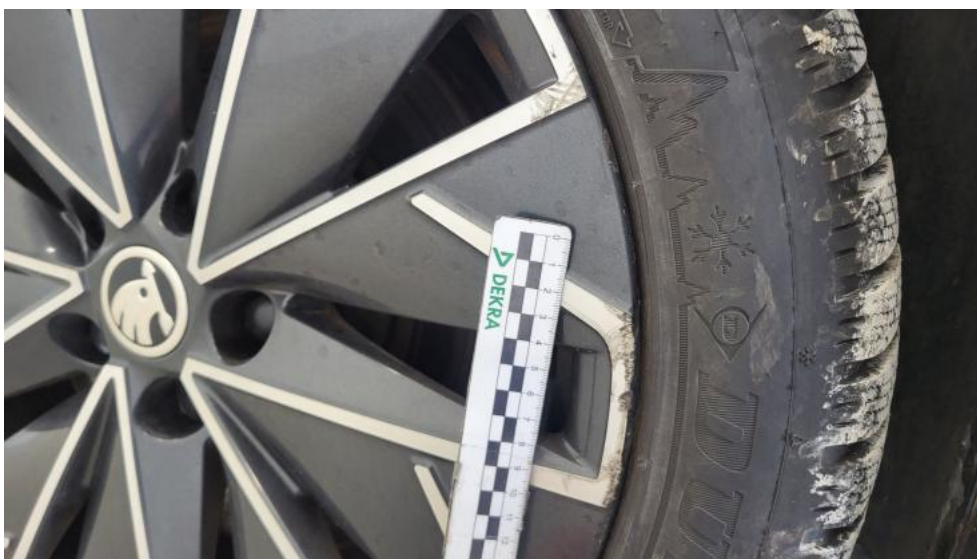
**Fot. 57.**  
Felga Aluminiowa przednia L - Rysa/odprysk 1

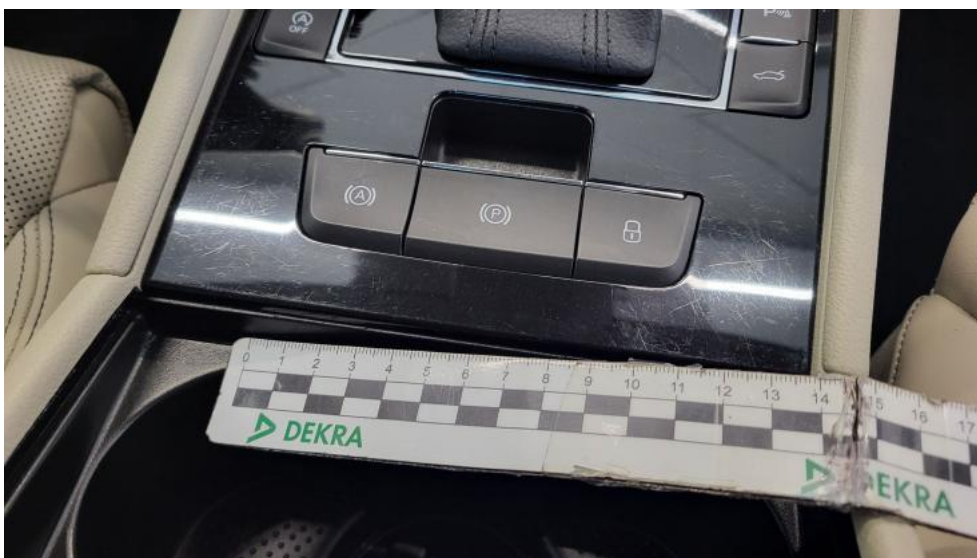
**Fot. 58.**  
Konsola tunelu śr. - Rysa/odprysk 1

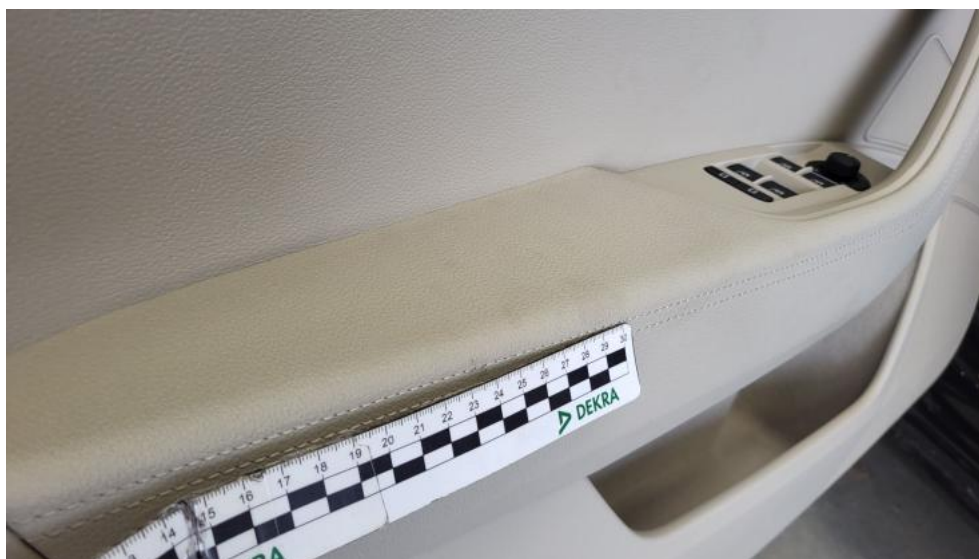
**Fot. 59.**  
Tapicerka drzwi przednich L - Inne 1

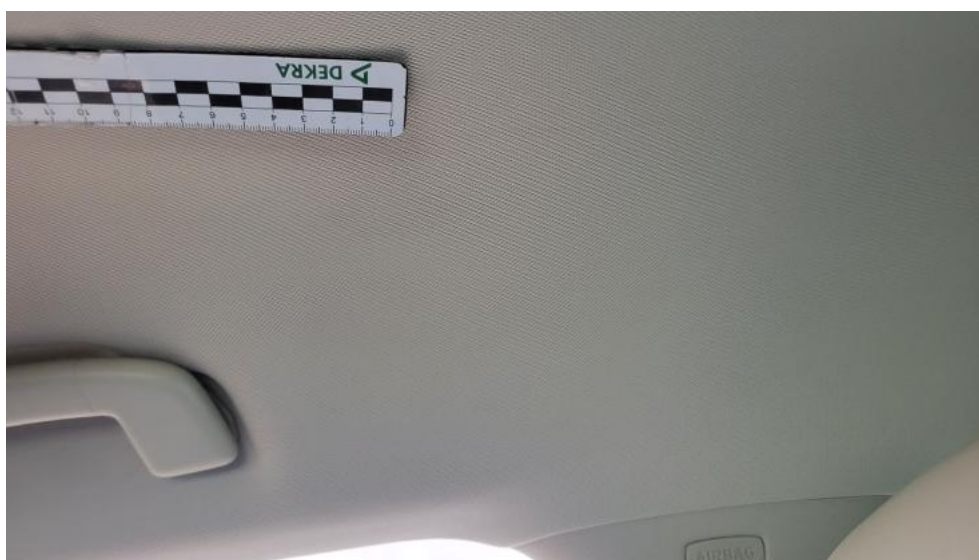
**Fot. 60.**  
Podsufitka - Inne 1

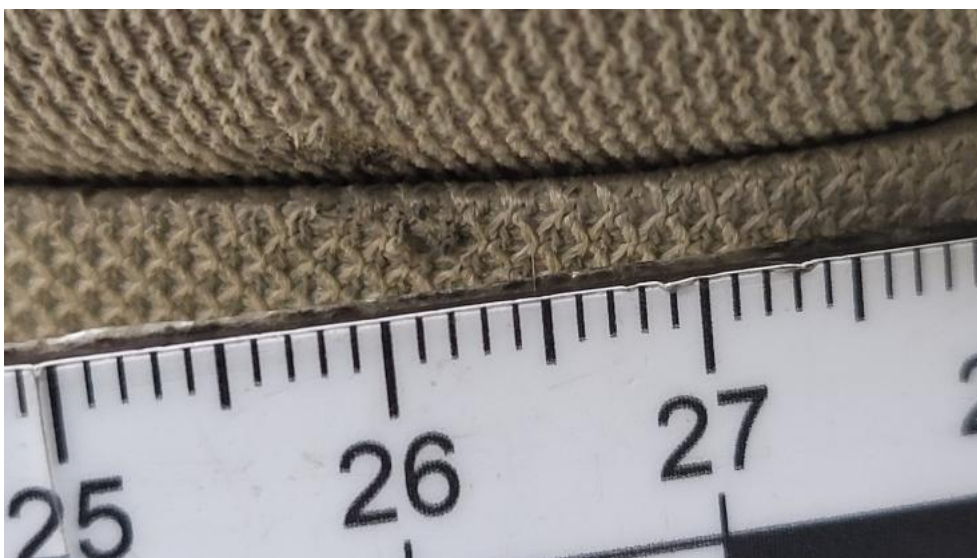
**Fot. 62.**  
Wykładzina(y) słupka przedniego L - Inne 1
